Kaskenmäen päiväkoti – peruskorjaus ja laajennus

Hankesuunnitelma

18.10.2023

Kosteus- ja sisäilmatekninen kuntotutkimus

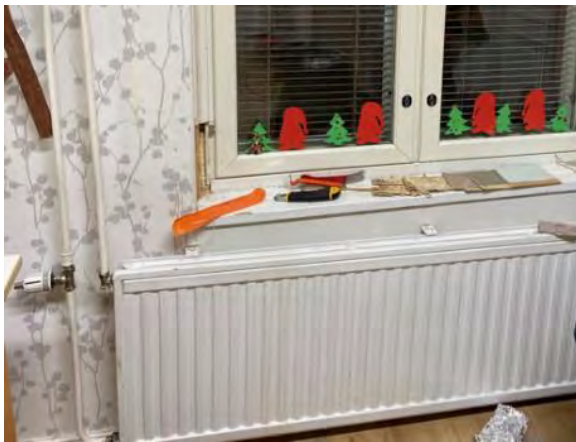
- Rakenneavaus tehtiin uusittujen ikkunoiden liitostavan selvittämiseksi.
- Rakennuksen ikkunat ovat havaintojen perusteella pääosin uusittuja.
- Uusittu ikkuna on asennettu vanhojen karmien päälle.
- Uusitun ikkunarakenteen ja vanhan karmin välissä tilkkeenä on uretaanivaahdotus.
- Vanhan karmin ja ulkoseinän liitoksessa eristeenä on pellavarive.
- Pellavariveestä otettiin materiaalinäyte PAH-analyysia varten. Analyysin perusteella pellavariveen PAH-yhdistepitoisuus alittaa vaarallisen jätteen pitoisuusrajan.
- Pellavariveessä ei havaittu poikkeavaa hajua.

Kuva 146. Rakenneavaus IKK2. Rakennuksen ikkunat ovat uusittuja.

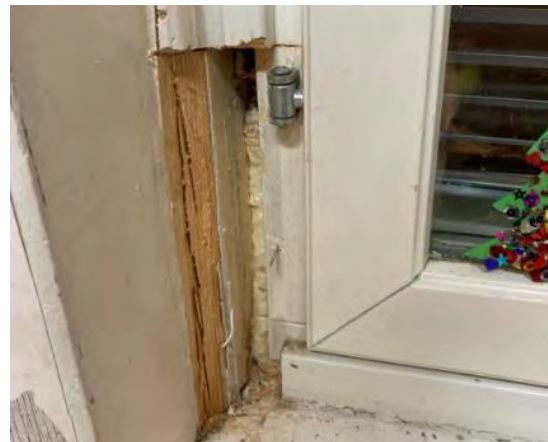
Kuva 147. Rakenneavaus IKK 2: Uusi ikkuna on asennettu vanhan karmirakenteen pintaan.

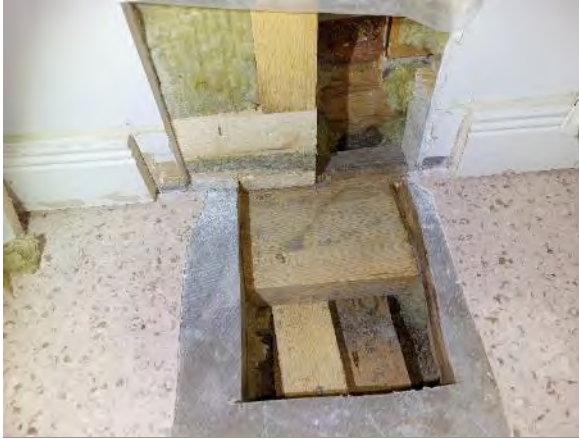
- Ulkoseinän ja alapohjan liitos on avauksista tehtyjen havaintojen perusteella toteutustavaltaan epätiivis.

Kuva 149. Ulkoseinän ja alapohjan liitoksien toteutustapa ei ole ilmatiivis.

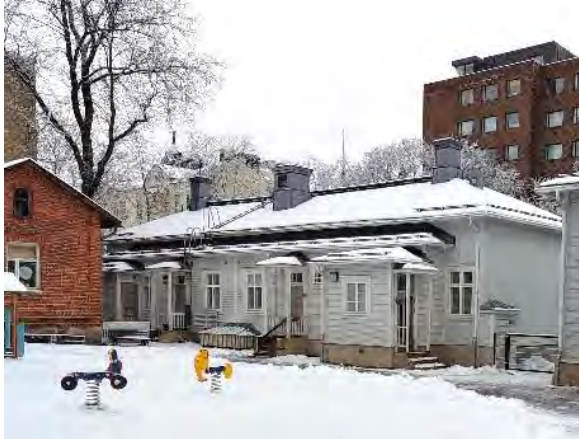
Kuva 158. Rakennuksen 1 ja 2 ulkoseinät ovat puuverhoiltuja hirsirakenteisia seiniä. Kuva rakennuksesta 1.

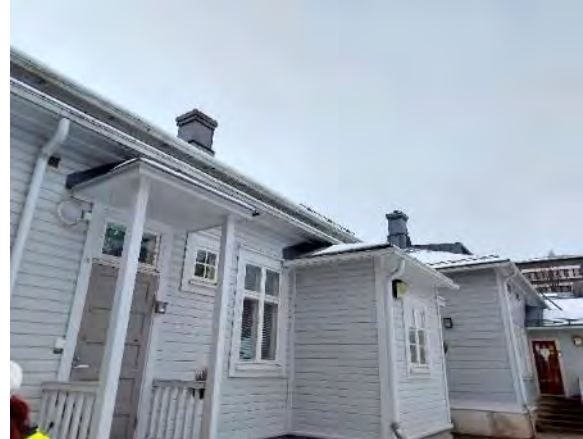
Kuva 159. Puuverhoiltujen julkisivujen maalipinnat ovat tarkastetuina osin hyväkuntoisia.

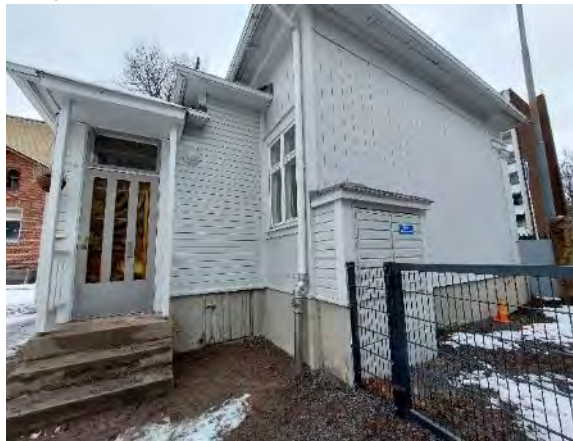
Kuva 160. Rakennuksessa 1 on havaittavissa julkisivun puuverhoilussa paikoin paikkakohtia.

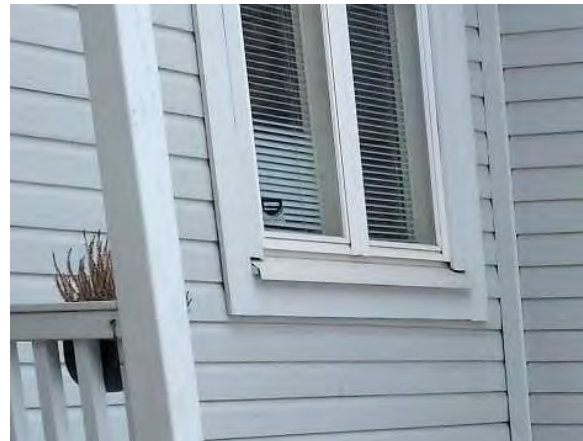
Kuva 161. Rakennuksessa 2 ikkunapellityksillä on rakennuksen 1 tapaan suojattu puurakenteinen ikkunalaata.

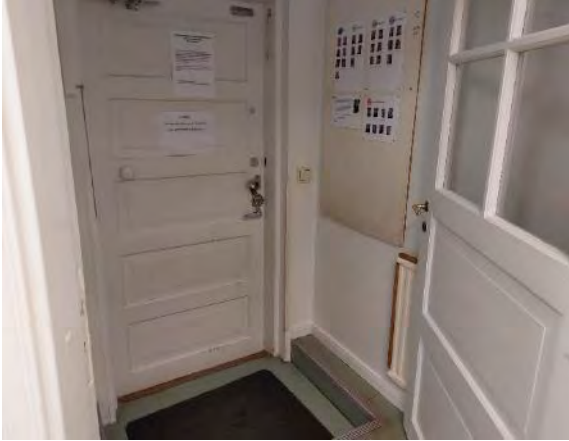
Kuva 162. Rakennuksen 2 ulko-ovet ovat umpiovia.

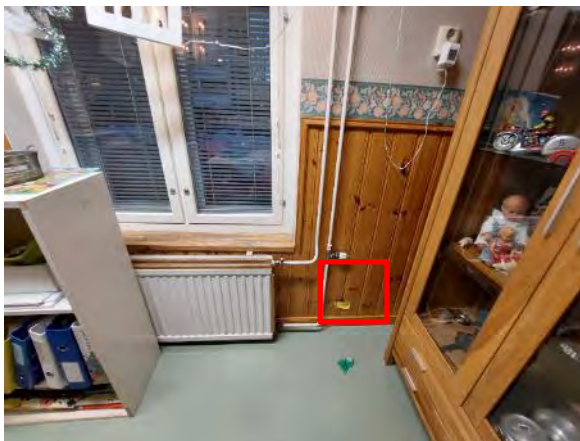
- Rakenneavaus US8 tehtiin lattiapinnan yläpuolelle. Rakenneavaus US 10 ulotettiin alapohjarakenteen aluslaudoituksen pintaan saakka.
- Hirsien tilkemateriaalina on sammal.
- Sammaleessa ei havaittu hajuja.
- Avauskohdissa havaittiin useita tapettikerroksia.
- Ulkoseinän ja alapohjan liitokset ovat aistinvaraisesti tarkasteltuna epätiivitä.
- US8: Rakenteesta ei havaittu ilmavirtaa sisätilojen suuntaan.
- US8: Hirressä ei havaittu avauskorkeudella lahovauriota.
- US8: Pinkopahvissa ja tapeteissa on aistinvaraisesti havaittavissa kosteudesta aiheutuneita vaurioita.
- US10: Hirsirungossa havaittiin lahovaurioita 30 cm syvyydellä lattiapinnan tason alapuolella.

Kuva 163. Rakenneavaus US8 tehtiin rakennuksen 3 pienoiskeittiön kuvaan merkitylle alueelle.

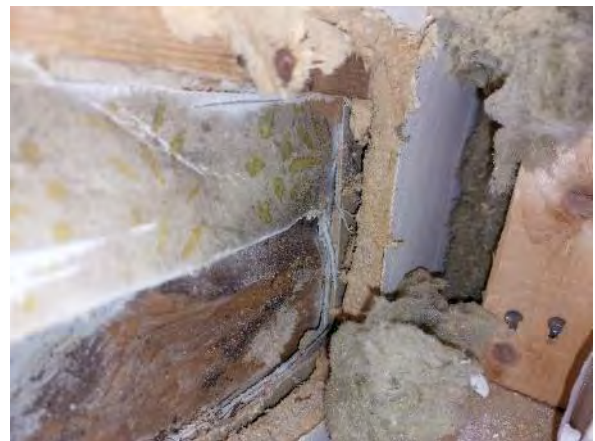
Kuva 164. Rakenneavaus US8. Ulkoseinässä on sisäpuolinen lisälämmöneriste. Puukuitulevyn takana on pinkopahvi ja tapettikerroksia

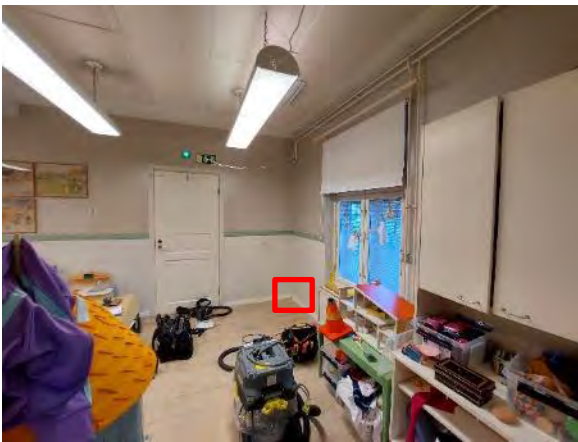
Kuva 167. Rakenneavaus US10 tehtiin rakennuksen 2 ryhmähuoneeseen 2, kuvaan merkitylle alueelle.

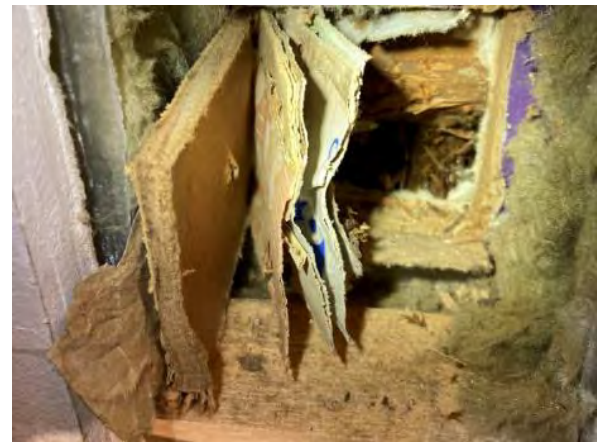
Kuva 168. US10: Rakenteessa on sisäpuolinen lisälämmöneriste. Puukuitulevyn takana havaittiin useita tapettikerroksia.

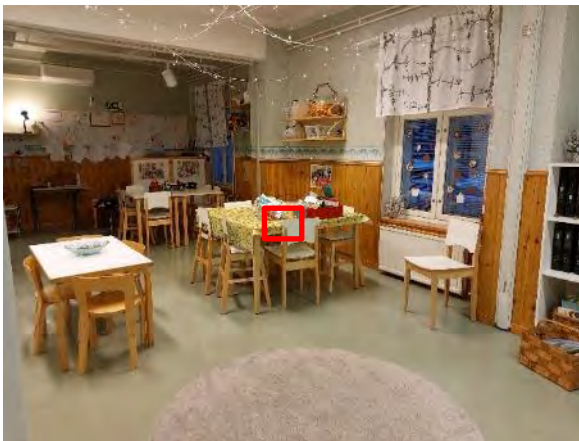
- Rakenneavauksesta tutkittiin ulkoseinärakenteen alaosa aistinvaraisesti. Rakenneavaus ulottui alapohjan ryömintätilaan saakka.
- Hirsien tilkemateriaalina on sammal.
- Sammaleessa ei havaittu hajuja.
- Hirsissä oli aistinvaraisesti havaittavissa lahovaurioita valmiin lattiapinnan alapuolella.
- Lattiapinnan yläpuolisella avausalueella havaittiin hirsirungon pinnalla toukkien aiheuttamia reikiä.
- Hirren pinnalla havaittiin vanhoja tapettijäämiä.
- Hirsissä oli aistinvaraisesti havaittavissa lahovaurioita valmiin lattiapinnan alapuolella.

Kuva 170. Rakenneavaus US9 tehtiin rakennuksen 2 monitoimitilaan 5, kuvaan merkitylle alueelle.

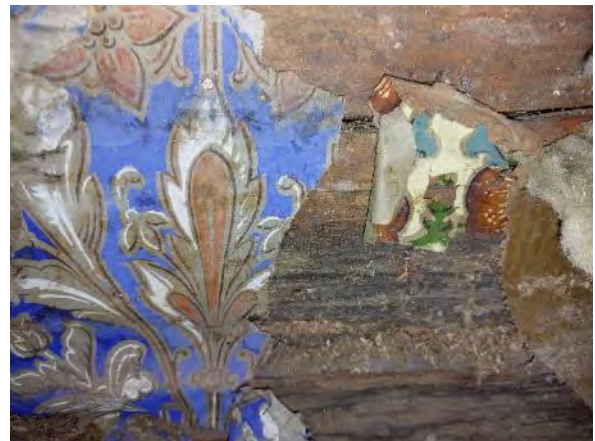
Kuva 171. Rakenneavaus US9. Hirren sisäpinnalla havaittiin tapettijäämiä.

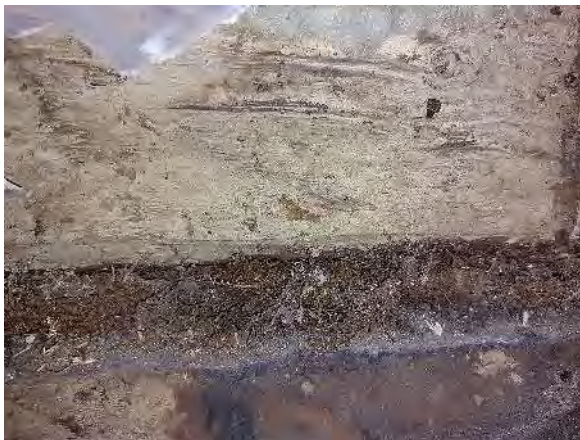
Kuva 172. Rakenneavaus US9: Hirsien sisäpinnalla on havaittavissa hyönteisten aiheuttamia reikiä. Hirsien tilkemateriaalina on sammal.

Ulkoseinärakenteiden korjaus toteutetaan erillisen, hirsirakenteiden kosteustekniseen toimivuuteen perehtyneen suunnittelijan laatiman suunnitelman mukaisesti. Lähtökohtaisesti hirsirakenteissa havaitut hyönteis- ja lahovaurioiden korjaukset edellyttävät alapohjarakenteiden purkamista vähintään ulkoseinien vierustoilta. Kun huomioidaan aluslaudoituksessa havaitut lahovauriot, on alapohjarakenteiden purkaminen kokonaisuudessaan perusteltua. Purkutoimenpiteiden jälkeen alimpien hirsikertojen vaurioiden laajuus selvitetään kokonaisuudessaan ja valitaan soveltuva korjaustapa. Vähintään paikallisiin hirsikertojen uusimiseen on suositeltavaa varautua. Mikäli hyönteis- ja lahovauriot ovat pieniä ja paikallisia, eivätkä vaikuta rakenteen kantavuuteen, voidaan havaitut vaurioalueet puhdistaa mekaanisesti riittäväällä laajuudella, erillisen korjaussuunnitelman mukaisesti. Laajempimittaisien vaurioiden osalta on suositeltavaa varautua vähintään paikallisiin hirsikertojen uusimiseen.

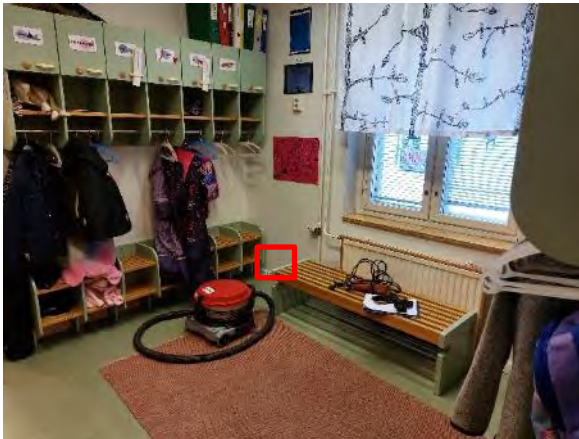
- Föjarin sisäpinnalla olleessa mineraalivillaeristeessä havaittiin ilmavirtauksien aiheuttamia tummentumia.
- Hirsien tilkkeenä on käytetty pellavarivettä.
- Pellavariveessä ei havaittu hajua. Materiaalista otetun PAH-analyysin perusteella pellavariveen PAH-pitoisuus alittaa vaarallisen jätteen pitoisuusrajan.
- Hirren sisäpinnalla ei havaittu rakenneavauskorkeudella lahovaurioita.

Kuva 174. Rakenneavaus US11 tehtiin rakennuksen 2 eteiseen, kuvaan merkitylle alueelle.

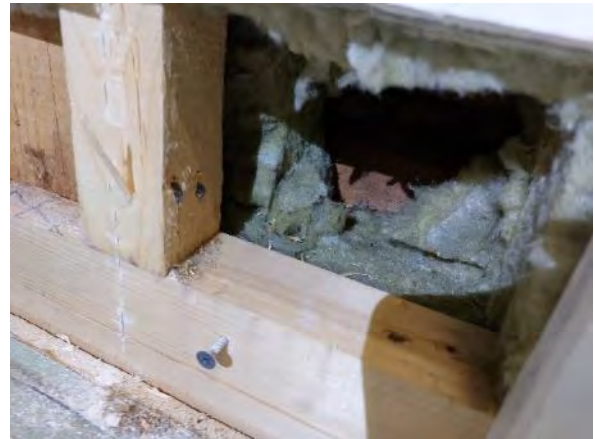
Kuva 175. Rakenneavaus US11. Yleiskuva rakenneavauksesta US11.

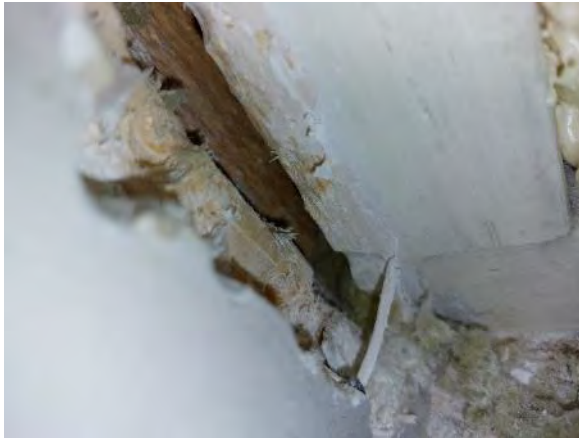
- Rakenneavaus tehtiin uusitun ikkunan liitostavan selvittämiseksi.
- Rakennuksen ikkunat ovat havaintojen perusteella pääosin uusittuja.
- Uusittu ikkuna on asennettu vanhojen karmien päälle.
- Uusitun ikkunarakenteen ja vanhan karmin välissä tilkkeenä on uretaanivaahdotus.
- Vanhan karmin ja ulkoseinän liitoksessa on eristeenä mineraalivillaeriste.

Kuva 178. Rakenneavaus IKK3: Ikkunat ovat uusittuja. Uusittu ikkuna on asennettu vanjojen karmien päälle.

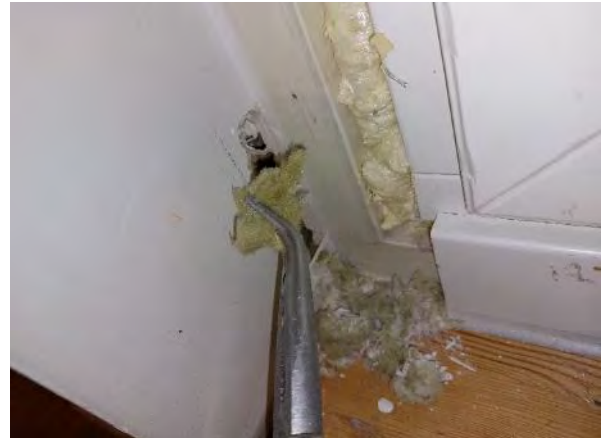
Rakenneavaus IKK3: Uusitun ikkunarakenteen ja vanhan karmin välissä on tilkkeenä uretaanivaahdotus. Vanhan karmin ja ulkoseinän liitoksessa on eristeenä mineraalivillaeriste.

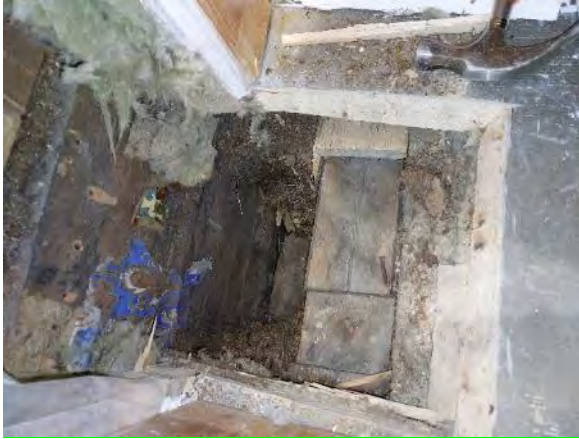
- Ulkoseinän ja alapohjan liitos on avauksista tehtyjen havaintojen perusteella toteutustavaltaan epätiivis.

Kuva 179. Ulkoseinän ja alapohjan liitoksien toteutustapa ei ole ilmatiivis.

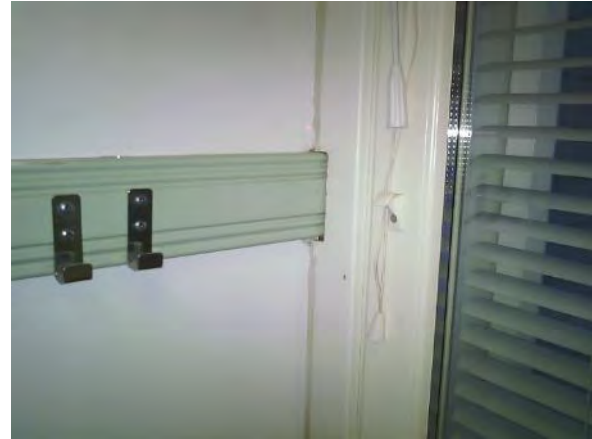
Kuva 181. Ilmavuotoa havaittiin lämpökameralla ulkoseinän ja ikkunan liitoksesta.

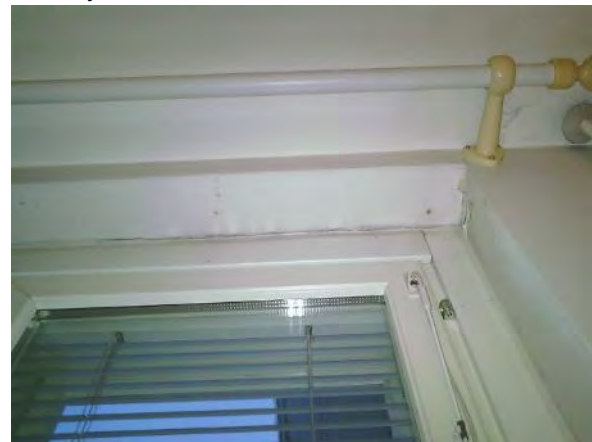
Kuva 183. Valokuva ulkoseinän ja ikkunan liitoksesta. Liitoksen alueella on havaittavissa ilmavuotojälkiä.

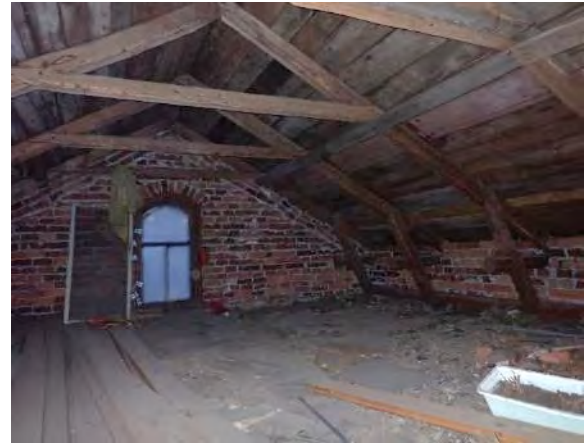
Kuva 191. Päädyt ovat tiilirakenteisia.

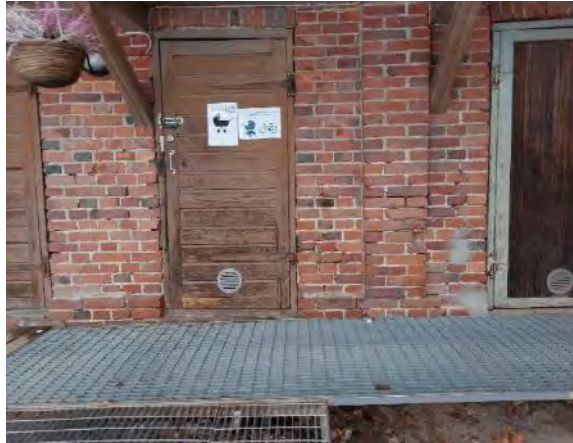
Kuva 194. Rakennuksen 3 julkisivun tiilimuurausta on paikoin korjattu. Ovet ovat pääosin kunnostuksen tarpeessa.

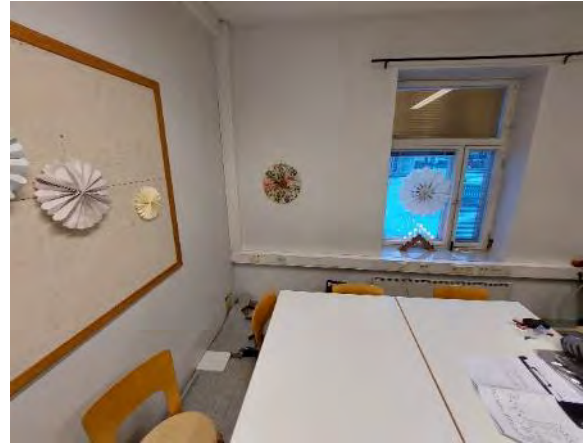
Kuva 195. Rakennuksen ulkoseinien sisäpinnat on verhoiltu kipsilevyllä.

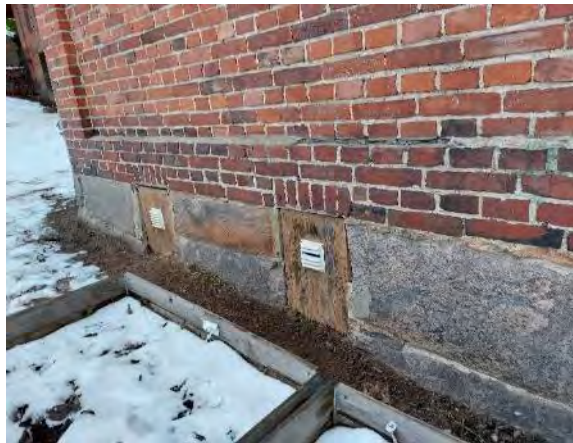
Kuva 196. Rakennuksen sokkeli on luonnonkivi-perusteinen.

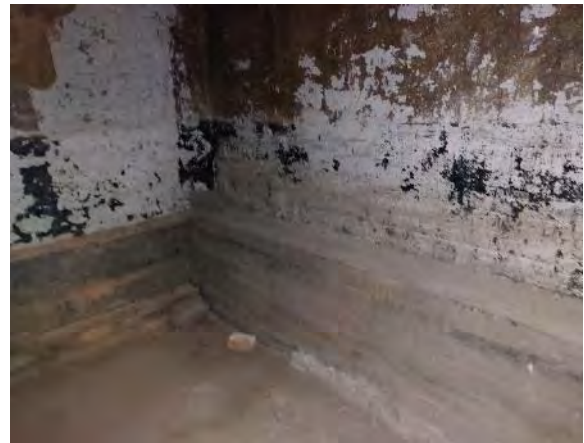
Kuva 197. Kkellarin ulkoseinärakenteen sisäpinnalla on havaittavissa bitumisivelyjämiä. Bitumisivelyn PAH-pitoisuus alittaa vaarallisen jätteen pitoisuusrajan. Seinätasoite ja maali ei sisällä asbestia.

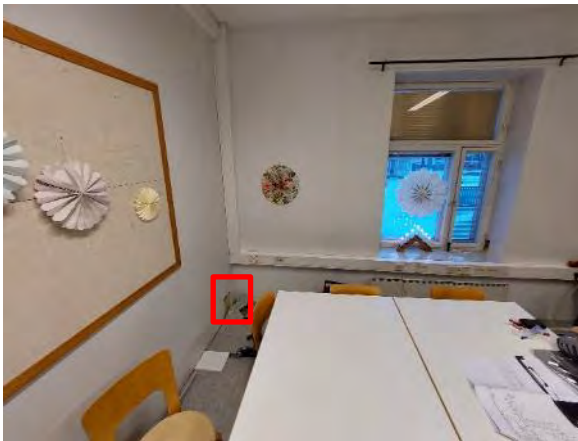
- Rakenneavaus lopetettiin tiiliverhouksen pintaan.
- Rakenneavaus tehtiin ulkoseinän ja välipohjan liittymään.
- Rakenteessa ilmansulkukerroksena on tervapaperi. Tervapaperin PAH-pitoisuus alittaa vaarallisen jätteen pitoisuusrajan.

Kuva 198. Rakenneavaus US12 tehtiin rakennuksen 3 toimistoon 215, kuvaan merkitylle alueelle.

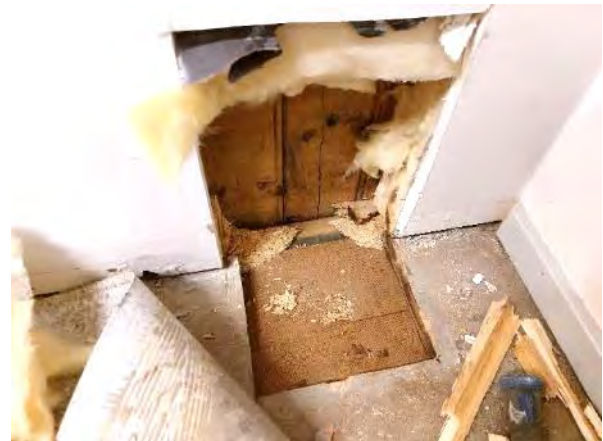
Kuva 199. Rakenneavaus US12: Rakenteessa ilmansulkuna on käytetty tervapaperia.

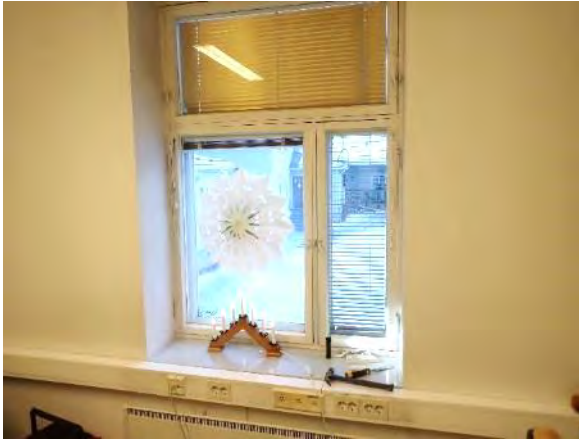
- Rakenneavaus tehtiin ikkunoiden liitostavan selvittämiseksi.
- Rakennuksen ikkunat ovat muita kiinteistön ikkunoita iäkkäämpiä.
- Ikkunakarmin ja ulkoseinän välissä tilkkeenä on mineraalivilla.

Kuva 201. Rakenneavaus IKK4: Ikkunat ovat rakennuksia 1 ja 2 iäkkäämpiä.

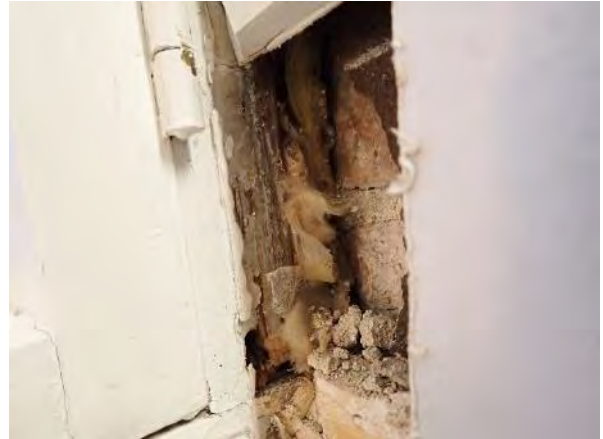
Kuva 202. Rakenneavaus IKK4: Karmin ja ulkoseinän liitoksessa on eristeenä mineraalivillaeriste.

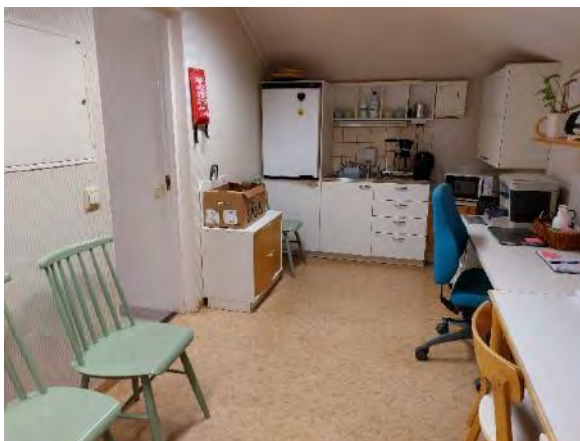
Kuva 204. Välipohjan päällysteenä on työskentelytiloissa muovimatto. Kuva rakennuksen 1 yläkerran toimistotilasta.

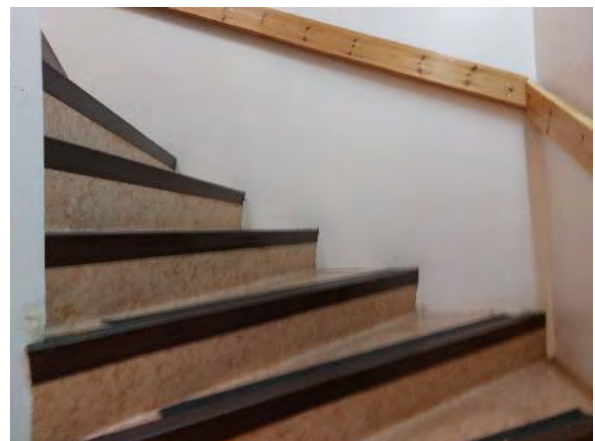
Kuva 205. Yläkertaan vievät portaat ovat puurakenteiset ja niissä on muovimattopinta.

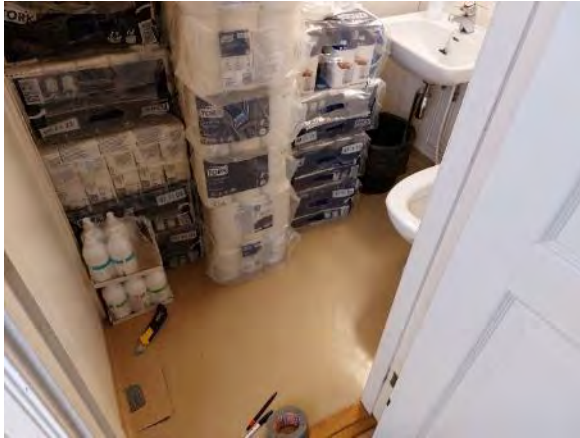
Kuva 206. Välipohjan sosiaali- ja wc-tilojen päällysteenä on muovimatto.

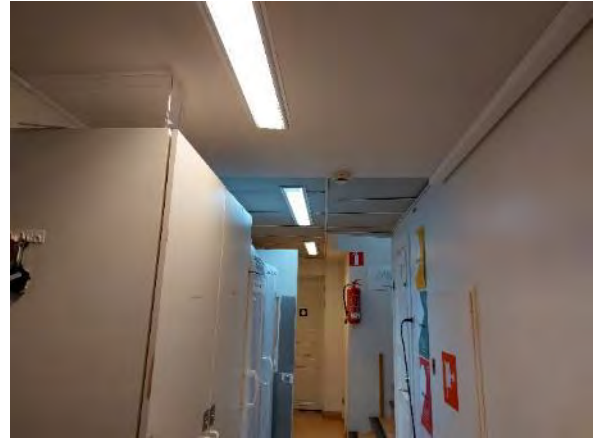
Kuva 207. Pääosin 1 kerroksen välipohjan alapinta on levytetty.

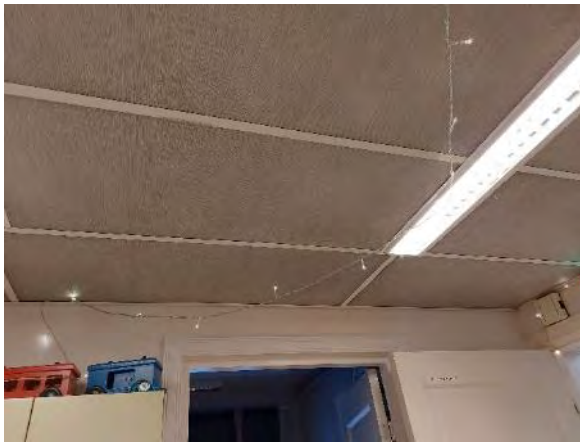
Kuva 208. Paikon välipohjan alakatto on laskettu ja sisäkaton pinta on levytetty mineraalivillaisilla alakattolevyillä.

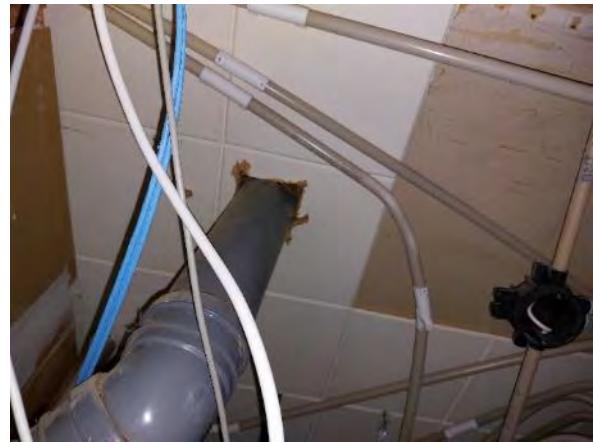
Kuva 209. Sisäkaton yläpuolella on epätiivitä läpivientejä. Alakatossa on nähtävillä vanhoja sisäkattomateriaaleja.

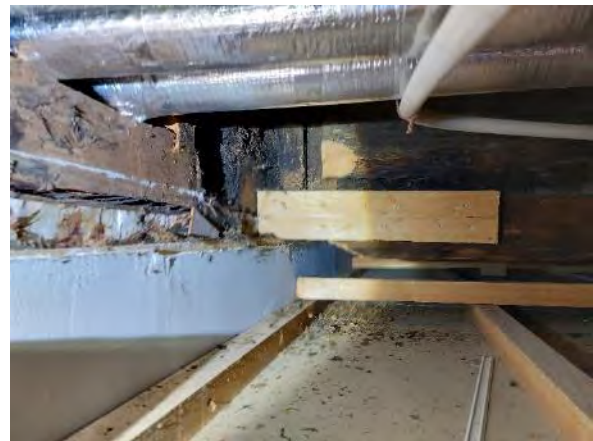
Kuva 211. Sisäkaton yläpuolella on havaittavissa alkuperäistä hirsirunkoa keittiön edustalla olevan käytävän kohdalla.

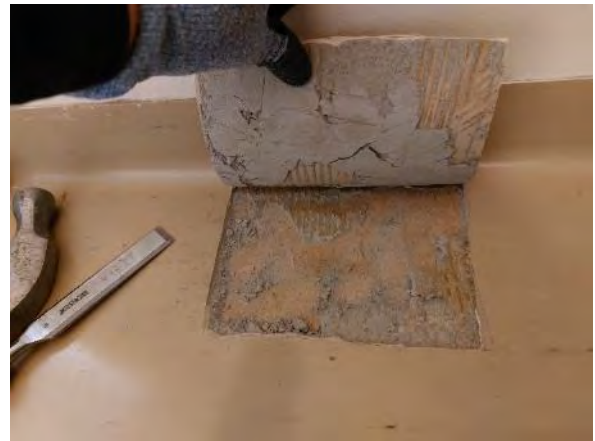
Kuva 213. Rakenneavaus VP1: Muovimaton alapuolella on lastulevy.

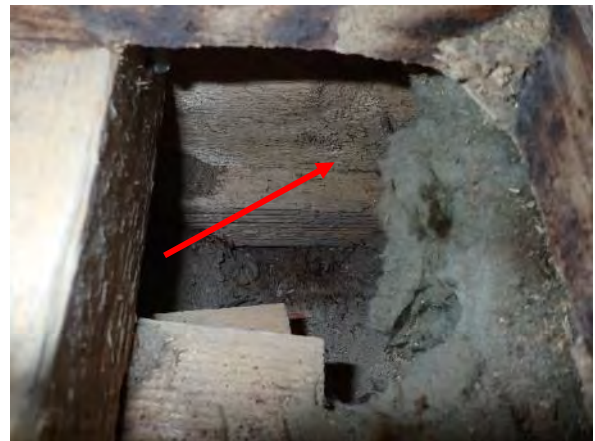
Kuva 215. Rakenneavaus VP1: Väli­seinä alkaa puu­laidoituk­sen päältä.

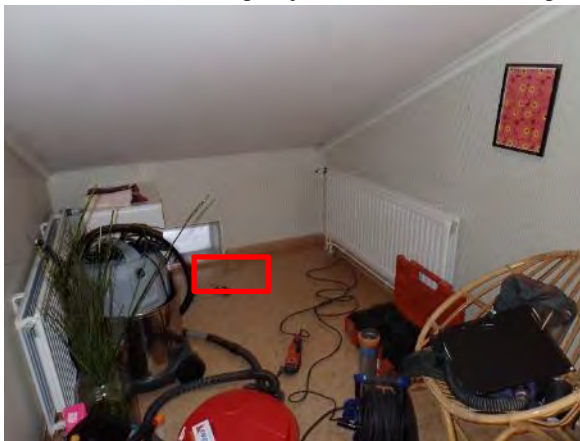
- Rakenneavaus suoritettiin ulkoseinän ja välipohjan liitokseen.
- Eristekerroksena on käytetty rakentamisaikakaudelle tyypilliseen tapaan luontaisesti mikrobeja sisältävää sammalta, metsänpohjajuurakkoa ja hiekkaa. Eristeen luontaisten ominaisuuksien vuoksi eristekerroksesta ei otettu materiaalinäytettä mikrobianalyyysiin.
- Eristekerrosten poistamisen jälkeen rakenneavauksesta on aistinvaraisesti havaittavissa voimakas ilmavirta sisäänpäin.
- Ulkoseinän hirsirungossa ei havaittu aistinvaraisesti kosteusvaurio jälkiä ja lahovaurioita.
- Lattian vaakarungon ja ulkoseinän hirsirungon välissä on n. 50 mm mineraalivillakaistale.

Kuva 216. Rakenneavaus VP1 tehtiin rakennuksen 1 2.kerros aulatilan syvennykseen, kuvaan merkitylle alueelle.

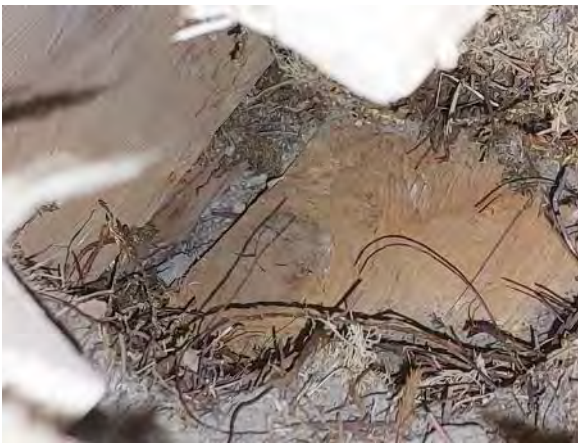
Kuva 220. Rakenneavaus VP2: Välipohjan laudoitus on rakenneavauksen kohdalta hyväkuntoinen. Ulkoseinän hirsirungossa ei havaittu lahovaurioita.

Puurakenteinen välipohjarakenne on suositeltavaa korjata ulkoseinien korjaustöiden yhteydessä. Korjaustyössä välipohjan pintarakenteet ja lämmöneristeet poistetaan kokonaisuudessaan. Lämmöneristeiden poistamisen jälkeen arvioidaan jäävien puurakenteiden kunto ja arvioidaan niiden uusimistarve. Jäävät puurakenteet puhdistetaan tarvittaessa mekaanisesti. Ulkoseinien korjausten jälkeen välipohjan jälleenrakennus toteutetaan erikseen laadittavan korjaussuunnitelman mukaisesti. Lähtökohteisesti rakenteen ilmanpitävyyteen on kiinnitettävä erityistä huomiota kosteusteknisen toimivuuden ohella.

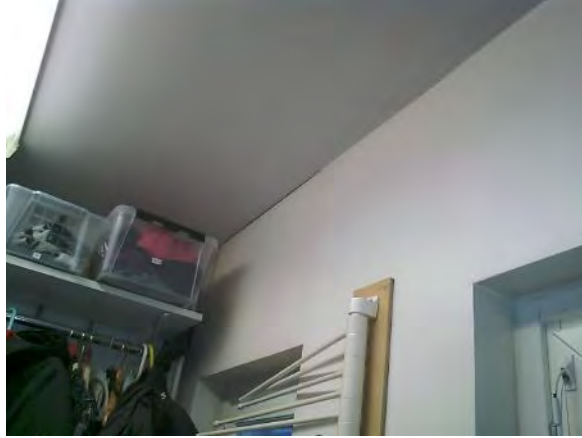
- Aistinvaraisten havaintojen perusteella yläpohjan ja ulkoseinien liitokset ovat paikoin toteutustavaltaan epätiivitä.
- Alaslaskettujen sisäkattojen alueelta havaittiin voimakasta ilmavirtausta, kun rakennus oli alipaineistettu.

Kuva 221. Ulkoseinän ja välipohjan liitoksessa havaittiin paikoin rakoja.

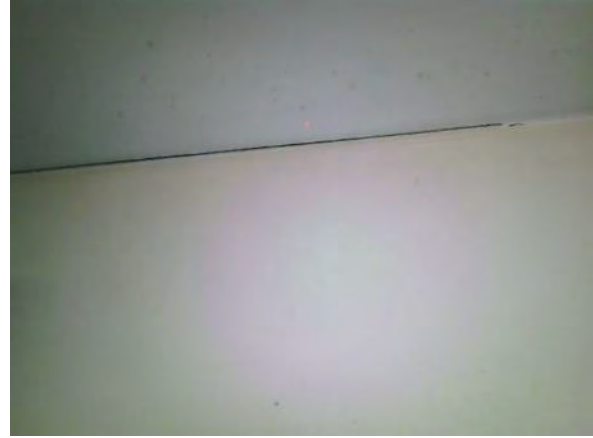
Kuva 222. Yleiskuva välipohjan ja ulkoseinän epätasaisista liitoskohdasta.

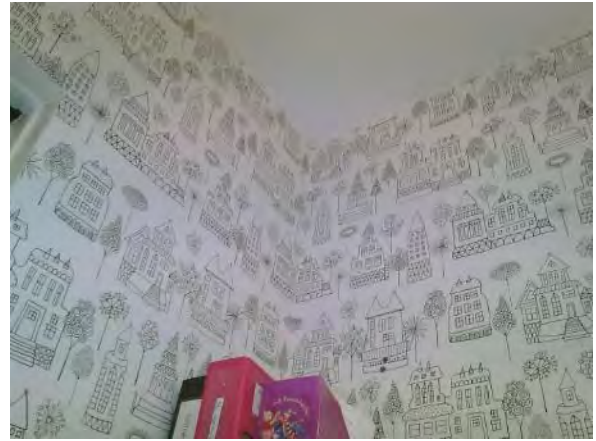
Kuva 225. Ilmavuotoa havaittiin lämpökameralla ulkoseinän ja välipohjan liitoksesta.

Kuva 226. Valokuva ulkoseinän ja välipohjan liitoksesta.

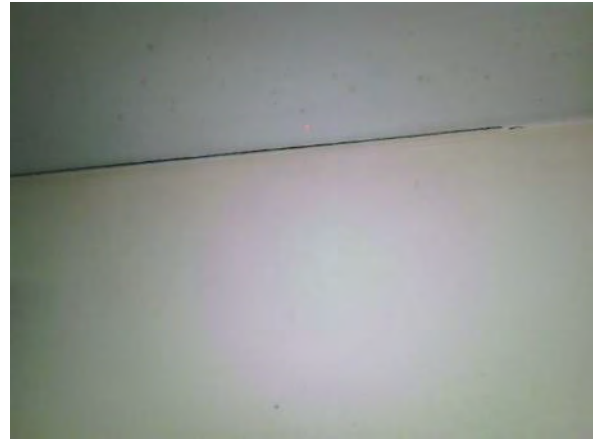
Kuva 231. Väliseinän ja -pohjan liitoksessa havaittiin limavuotoja.

Kuva 232. Valokuva väliseinän ja -pohjan liitoksesta.

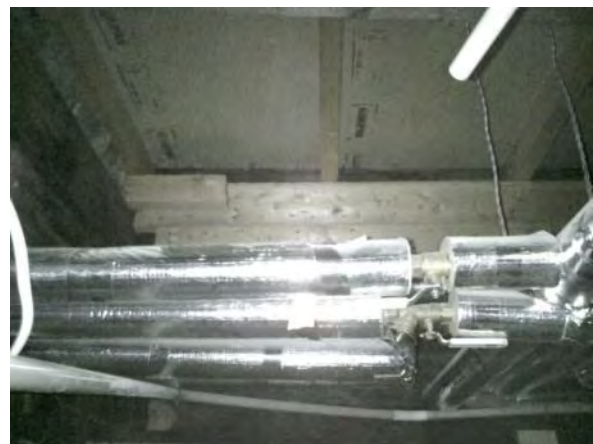
Kuva 233. Alaslaskun yläpuolella välipohjan liittymässä havaittiin limavuotoja.

Kuva 234. Valokuva alaslaskun yläpuolisesta välipohjaliittymästä.

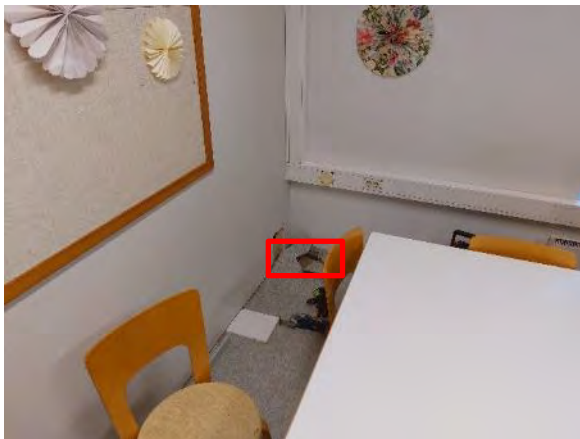
- Rakenneavaus suoritettiin ulkoseinän ja välipohjan liitokseen.
- Eristekerroksena on käytetty rakentamisaikakaudelle tyypilliseen tapaan luontaisesti mikrobeja sisältävää turvetta. Eristeen luontaisten ominaisuuksien vuoksi eristekerroksesta ei otettu materiaalinäytettä mikrobianalyysiin.
- Alkuperäisen lämmöneristeen pintaan on asennettu lisälämmöneristekerrokseksi mineraalivillaa.
- Eristekerrosten poistamisen jälkeen rakenneavauksesta ei havaittu ilmvirtaa sisäänpäin.
- Kantavan betonilaatan alapinnalle, kellarin puolelle, on asennettu mineraalivillaeristettä.
- Betonirakennetta ei tutkimuksen yhteydessä lävistetty kellarissa havaitun kreosootin hajun toimistoon leviämisen ehkäisemiseksi.

Kuva 235. Rakenneavaus VP3 tehtiin rakennuksen 3 toimistotilaan 215, kuvaan merkitylle alueelle.

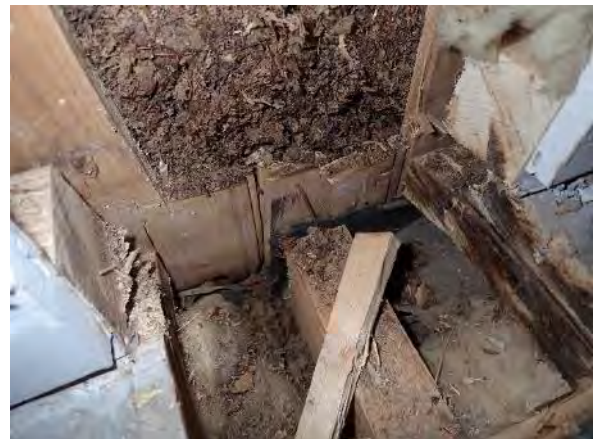
Kuva 236. Rakennusavaus VP3: Välipohjan lämmöneristeenä on käytetty turvetta sekä lisälämmöneristeenä mineraalivillaa.

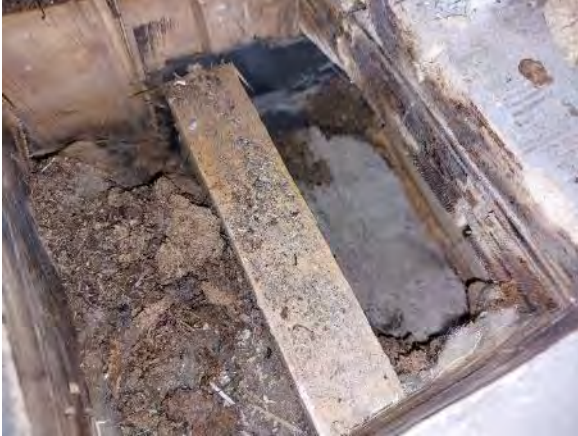
Kuva 237. Rakenneavaus VP3: Rakennuksen 3 välipohja on betonirakenteinen.

- Rakenteen toteutustapa on epätiivis betonirakenteen yläpuolisten rakenteiden osalta.
- Mikäli betonirakenteessa on halkeamia tai läpivientejä, on mahdollista, että ilmayhteyksiä kellarin ja yläpuolisen toimiston välillä on olemassa.

Betonirakenteisen välipohjarakenteen korjaukset tehdään erikseen laadittavan korjaussuunnitelman perusteella. Betonilaatan vahvuus on suositeltavaa selvittää korjaussuunnittelun yhteydessä, kun toimistotila kellarin yläpuolella ei ole käytössä. Lähtökohteisesti korjausten yhteydessä betonirakenteen pinnalta on suositeltavaa poistaa vaurioherkät materiaalit. Korjaussuunnittelussa on suositeltavaa huomioida kosteus- ja lämpötekniikan toimivuuden lisäksi myös rakenteen ilmatiiveys suhteessa kellarikerrokseen ja kellarin alapohjan sisältämään valuasfalttiin.

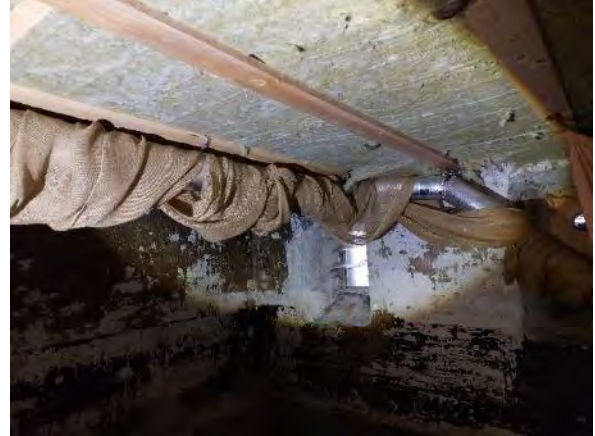
Kuva 238. Välipohjan alapinta on lämmöneristetty mineraalivillaeristein.

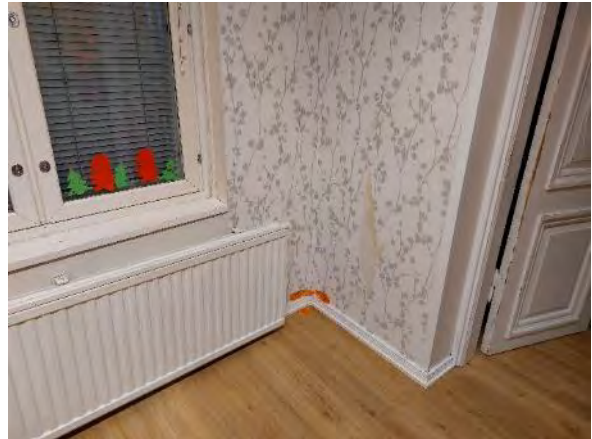
Kuva 240. Paikoin pintarakenteissa oli havaittavissa käytön aiheuttamaa kulumaa. Kantavat väliseinät ovat hirsirakenteisia.

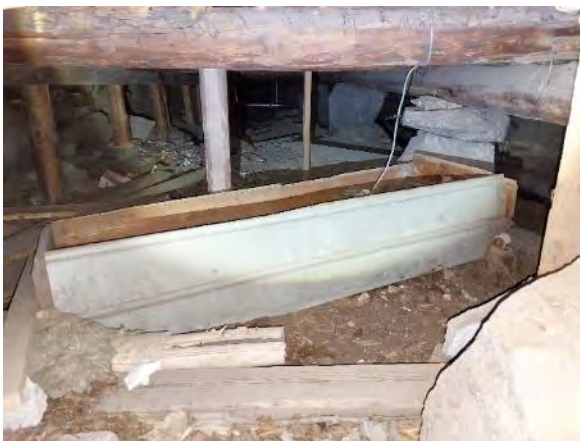
Kuva 241. Yleiskuva alapohjarakenteen ryömintätilasta. Alapohjarakennetta on tuettu kivillä ja puurakenteisilla tolilla.

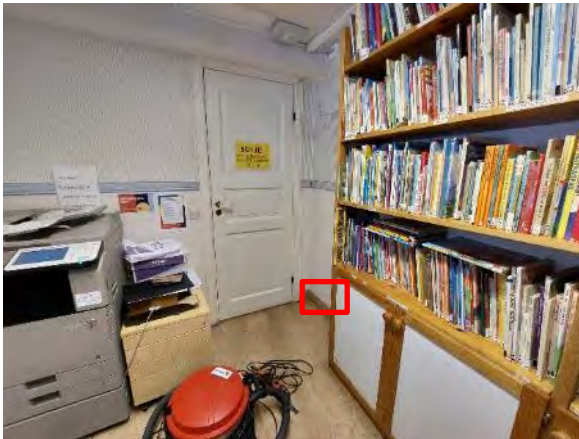
- Rakenneavaus suoritettiin väliseinän ja alapohjan liitokseen.
- Rakenneavauksesta tutkittiin väliseinän toteutustapaa aistinvaraisesti.
- Kipsilevyn takaa havaittiin voimakas ilmavirtaus rakenteesta.
- Väliseinän alaohjauspuu 50 x 50 mm.

Kuva 242. Rakenneavaus VS1 tehtiin kuistin laajennusosan toimistoon, kuvaan merkitylle alueelle.

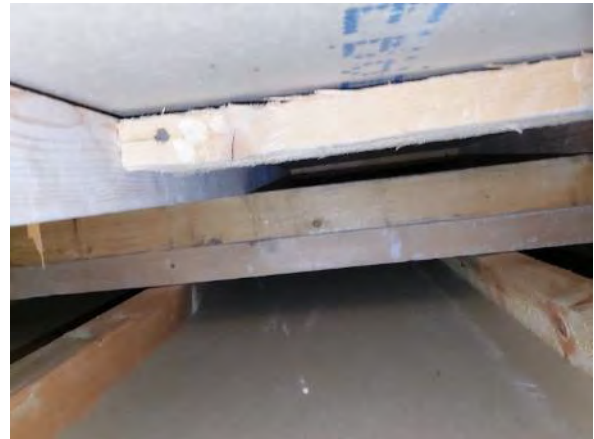
Kuva 243. Rakenneavaus VS1: Väliseinärakenne on kipsilevypintainen ja puurakenteinen.

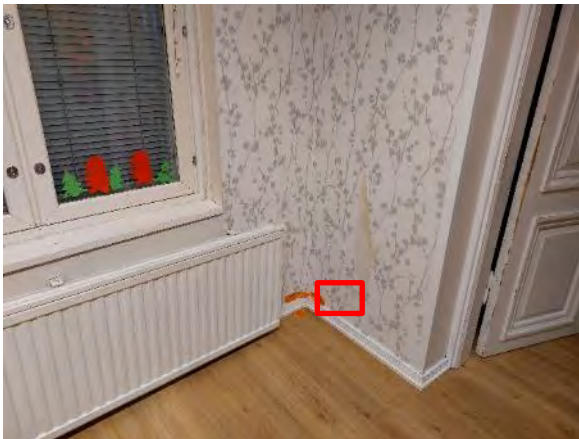
- Rakenneavaus suoritettiin väliseinän, ulkoseinän ja alapohjan liitokseen.
- Hirsiväliseinän tilkemateriaalina on käytetty sammalta.
- Väliseinän rakenneavauskohdassa hirsirakenne on hyväkuntoinen lattiapinnan yläpuolella.
- Rakenneavauskohdasta n 300 mm syvyydellä lattiapinnasta oli havaittavissa aistinvaraisesti hirsien lahovaurioita.

Kuva 245. Rakenneavaus VS2 tehtiin päiväkotiryhmän Sinikellot ryhmähuoneeseen, kuvaan merkitylle alueelle.

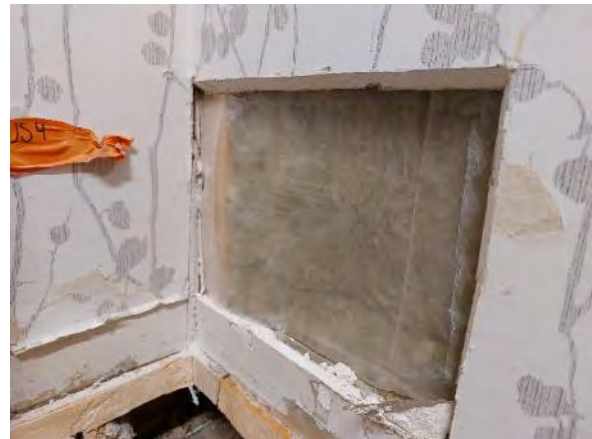
Kuva 246. Rakenneavaus VS2: Väliseinään on lisätty kipsilevy ja mineraalivilla.

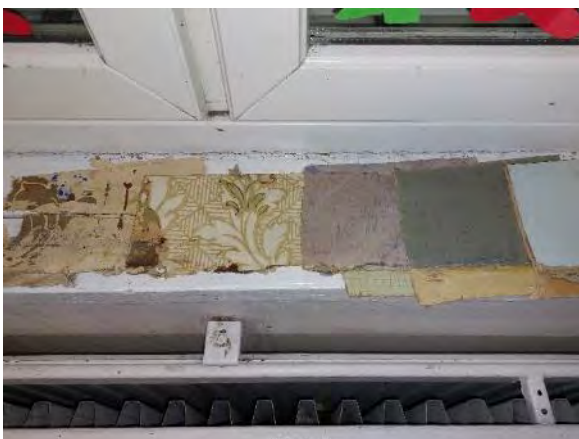
Kuva 247. Rakenneavaus VS2: Väliseinässä on useita tapettikerroksia.

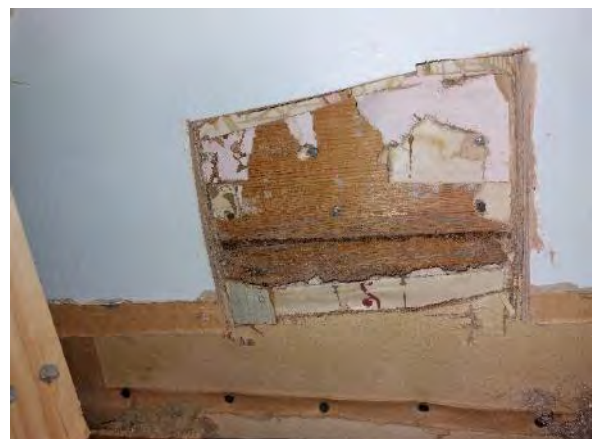
Kuva 248. Rakenneavaus VS2: Hirsiväliseinän tilkkeenä on käytetty sammalta.

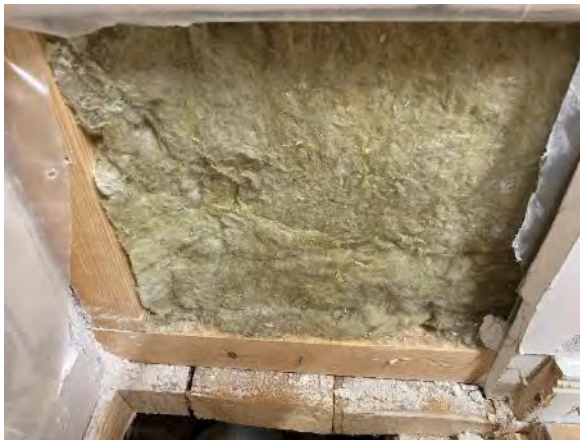
Kuva 251. Kantavan väliseinän höyrynsulun toteutustapa on epätiivis. Höyrynsulkumuovi päättyy lattia-lankun pintaan.

Korjauksissa tulee huomioida myös väliseinien osalta niiden kosteus- ja lämpötekniinen toimivuus. Lisäksi rakenteiden ja rakenneliitoksien ilmatiiveyteen on suositeltavaa kiinnittää huomiota korjaussuunnittelussa ja toteutusvaiheessa.

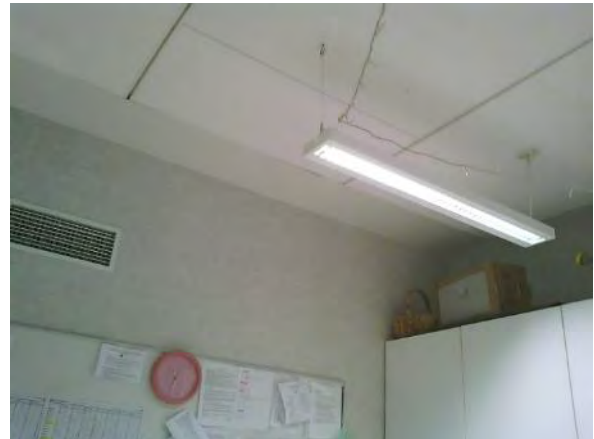
Kuva 253. Valokuva yläpohjarakenteen liitoksesta ryhmätilasta 26.2.

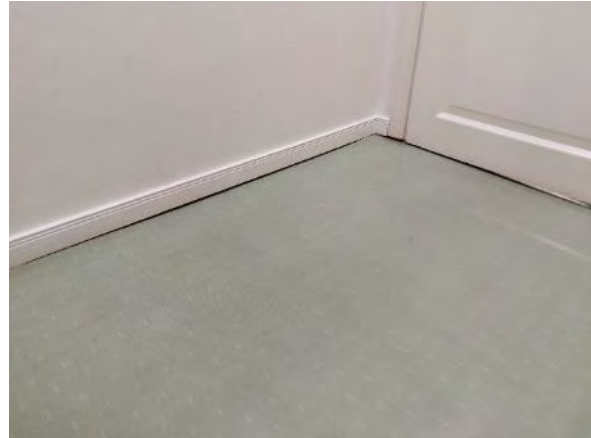
Kuva 257. Väliseinien ja alapohjan liitoksissa havaittiin paikoin rakoja. Kuva verstaasta.

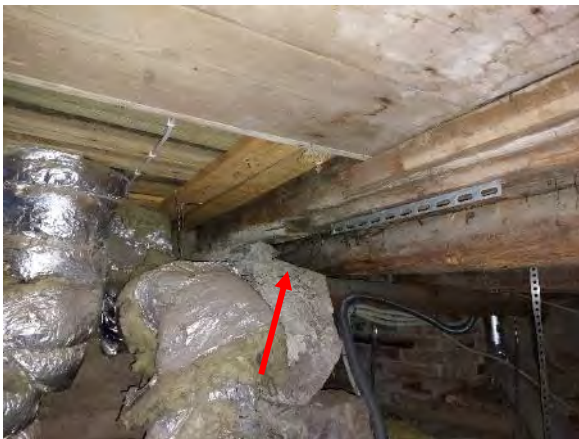
Kuva 258. Yleiskuva rakennuksen 2 alapohjasta. Ku-
vassa oikealla väliseinän tuentaa eteisen ja jakelukeit-
tiön väliseinän alapuolelta.

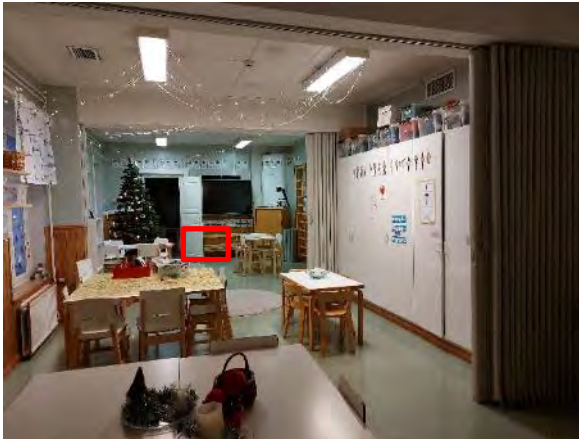
- Rakenneavaus suoritettiin väliseinän alaosaan.
- Rakenneavauksesta tutkittiin väliseinän toteutustapaa aistinvaraisesti.
- Alapohjan eristekerros näkyy levytyksen saumasta, rakenneliitos on epätiivis.
- Väliseinän sisältä löytyi pullo, jonka päiväys on kirjattu 01/12.
- Rakennukseen on tehty todennäköisesti remonteja tai tilamuutoksia vuonna 2011.

Kuva 259. Rakenneavaus VS3 tehtiin monitoimitilaan 5, kuvaan merkitylle alueelle.

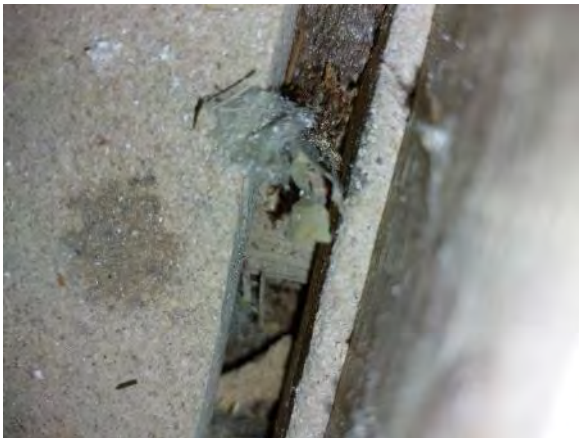
Kuva 261. Rakenneavaus VS3: Alapohjarakenteeseen ulottuva rako havaittiin väliseinän alapuolella.

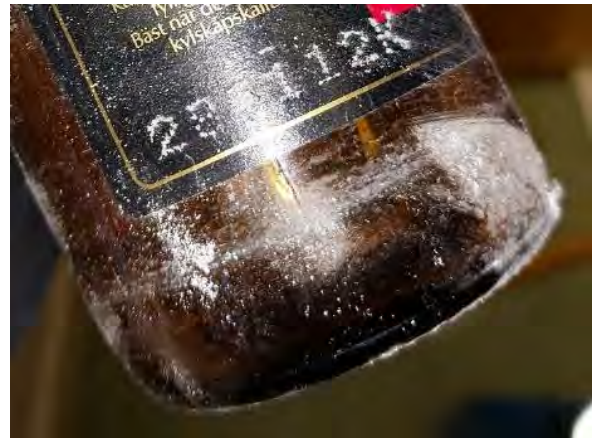
Kuva 262. Rakenneavaus VS3: Väliseinän sisältä löytyi pullo, jonka päiväys on kirjattu 01/12

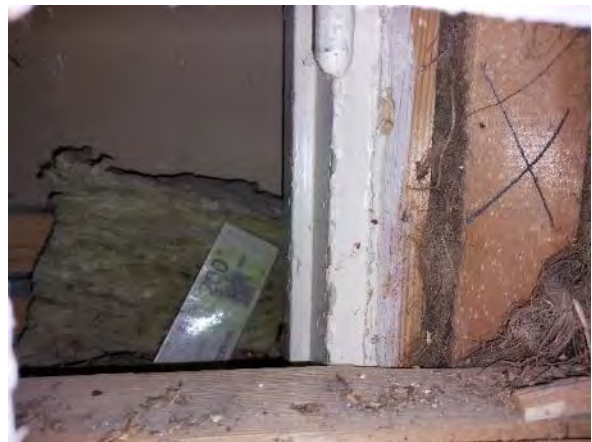
Kuva 264. Rakenneavaus VS4: Rakenneavauksesta on nähtävillä vanhan oven kohta sekä oven karmit. Karmin tilkermateriaalina on pellavarive.

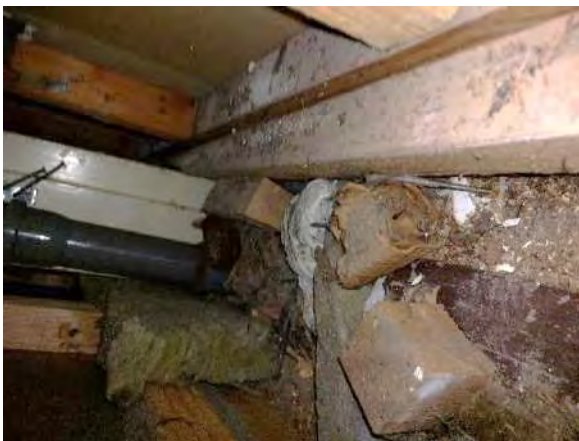
Kuva 265. Rakenneavaus VS4: Väliseinän välin on jätetty roskia.

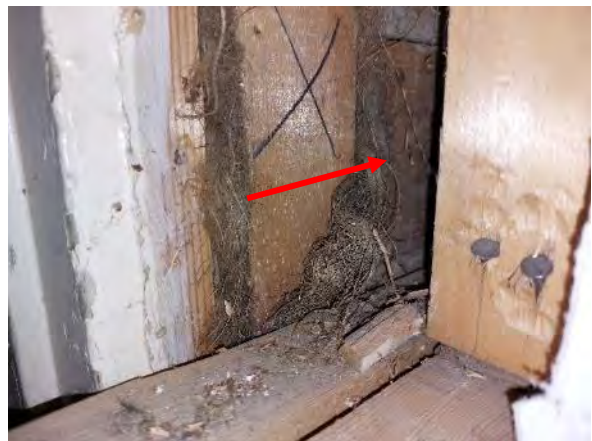
Kuva 266. Rakenneavaus VS4: Rakenneavauksesta on havaittavissa vanhaa puurakenteista seinää.

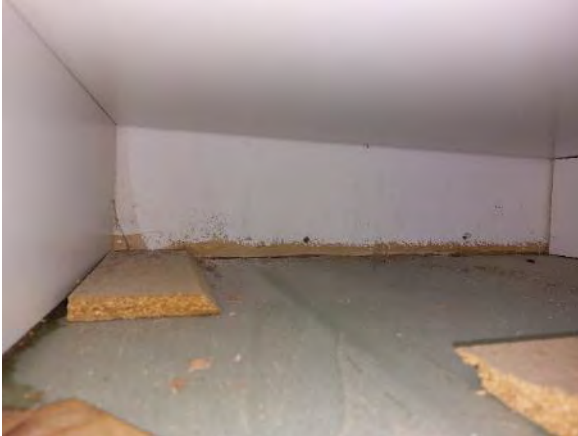
Kuva 267. Väliseinän ja alapohjan välipohjan liitos on epätiivis. Kuva rakennuksen 2 käytävältä kaapistosta.

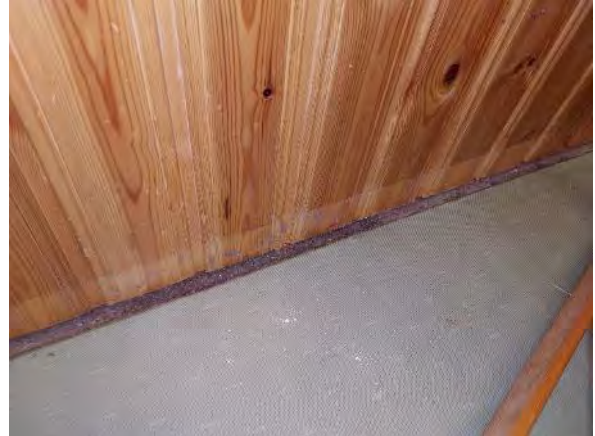
Kuva 268. Väliseinän ja alapohjan liitoksissa havaittiin rakoja. Kuva rakennus 2, monitoimitilan ja pienoiskeittämön välinen väliseinä.

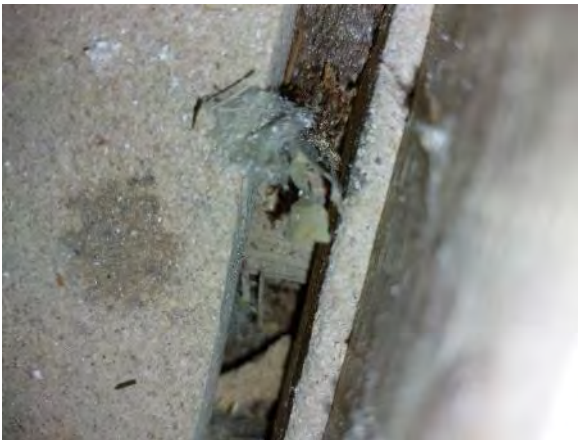
Kuva 269. Rakenneavaus VS3: Alapohjarakenteeseen ulottuva rako havaittiin väliseinän alapuolella.
