Kaskenmäen päiväkoti – peruskorjaus ja laajennus

Hankesuunnitelma

18.10.2023

Kosteus- ja sisäilmatekninen kuntotutkimus

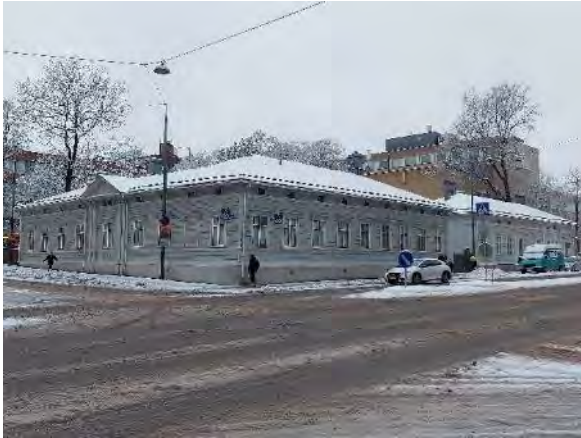
Kuva 276. Rakennus 1. Vesikate oli tutkimushetkellä lumipeitteinen, jonka vuoksi sen kuntoa ei tämän tutkimuksen yhteydessä tarkastettu.

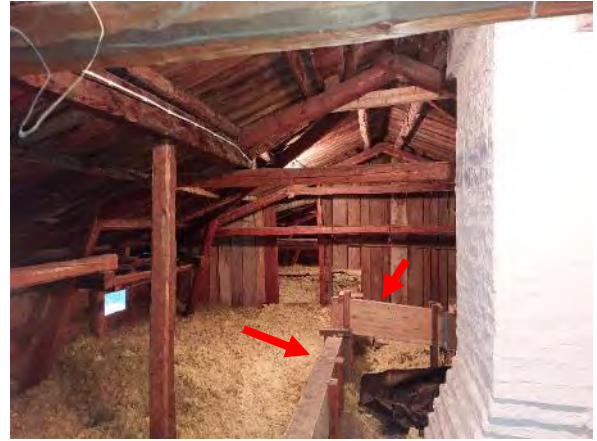
Kuva 279. Yleiskuva yläpohjasta rakennuksen lounaissiivestä. Yläpohjan lounaissiiven alueella on lisätuentoja.

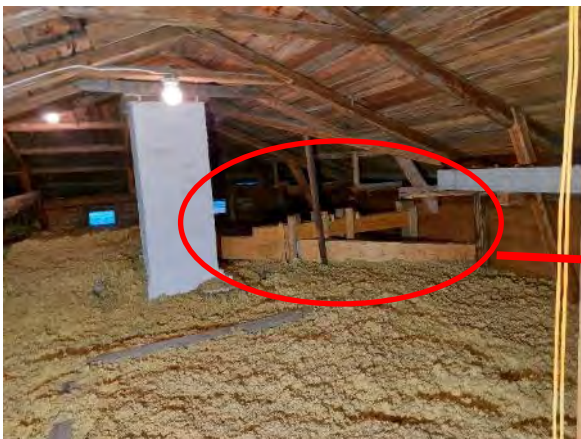
Kuva 280. Yleiskuva lounaissiiven yläpohjasta. Yläpohja on lisälämmöneristetty puhallusvillalla.

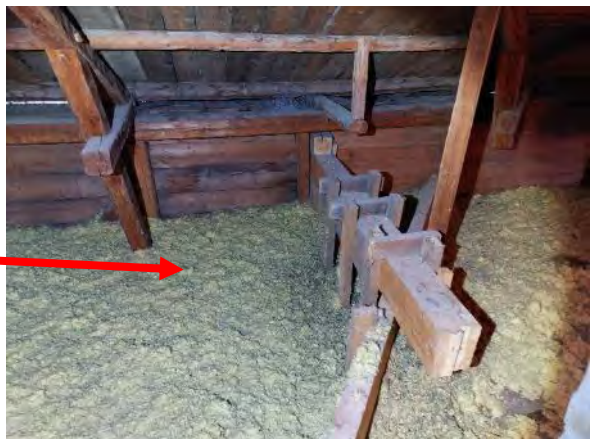
Kuva 281. Yläpohjassa havaittiin lisätuentoja lounaissiivän alueella.

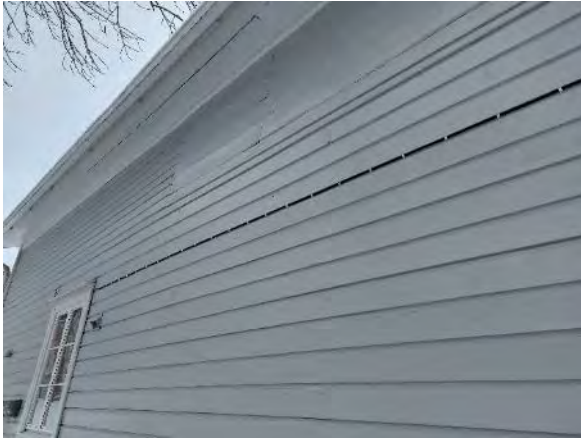
Kuva 282. Valokuva rakennuksen ulkopuolelta, lisätuen kohdalta rakennuksen lounaan puoleisella julkisivulla.

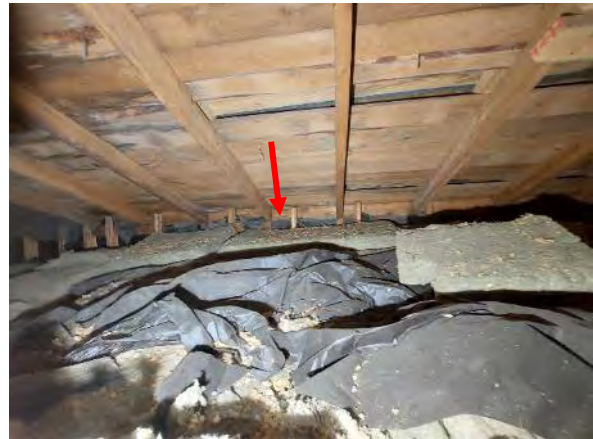
- Laajennusosan (1950–1960-luku) aluslaudoituksessa havaittiin lahovaurioita.
- Laajennusosan (1950–1960-luku) yläpohjasta on havaittavissa laajennusosan ulkoseinän tervapaperia.

Kuva 285. Laajennuksen rankarakenteisen ulkoseinän tervapaperia oli havaittavissa yläpohjan kautta. Yläpohjassa on sinne kuulumatonta rakennusaikaista materiaaleja.

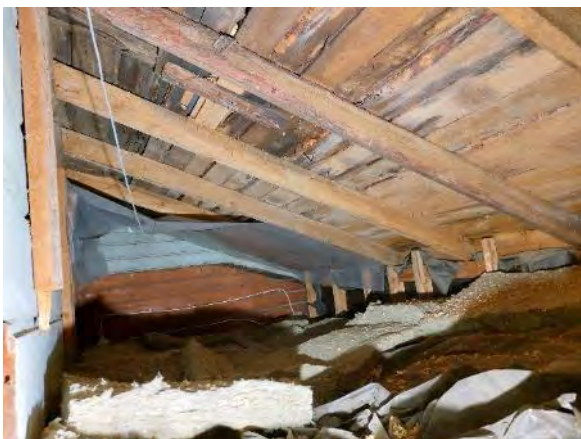
Kuva 286. Yleiskuva laajennusalueen yläpohjasta. Laajennusosan lounaispuolella havaittiin muovikaista aluslaudoituksen alapuolella.

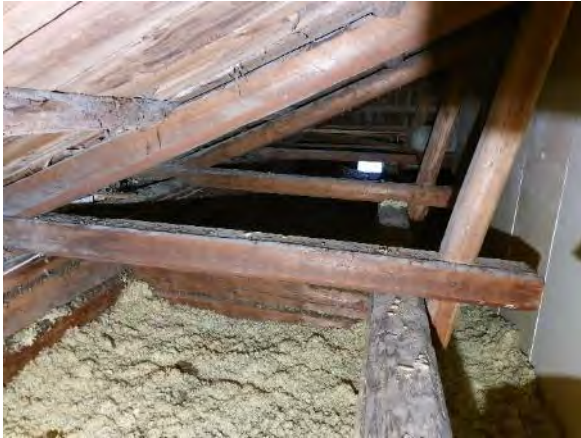
Kuva 288. Yleiskuva yläpohjasta luoteissiivestä.

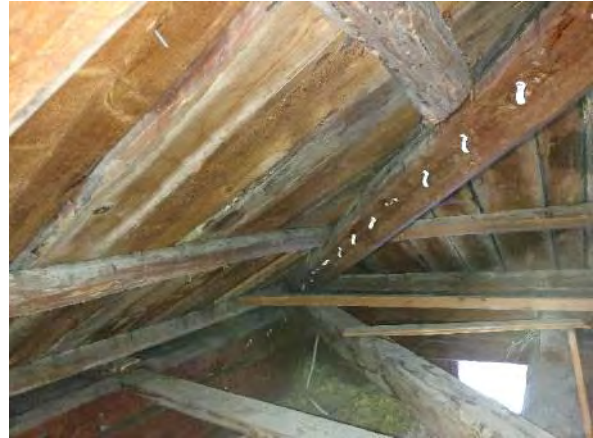
Kuva 289. Yleiskuva yläpohjasta luoteissiivestä.

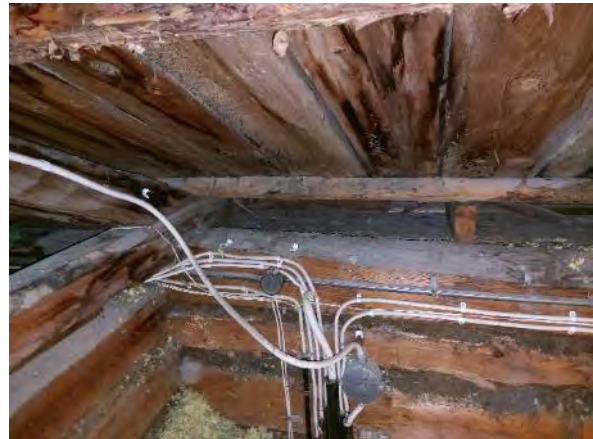
Kuva 291. Yleiskuva yläpohjasta luoteissiivestä. Räystäällä ei havaittu tuulettumisen mahdollistavia rakoja.

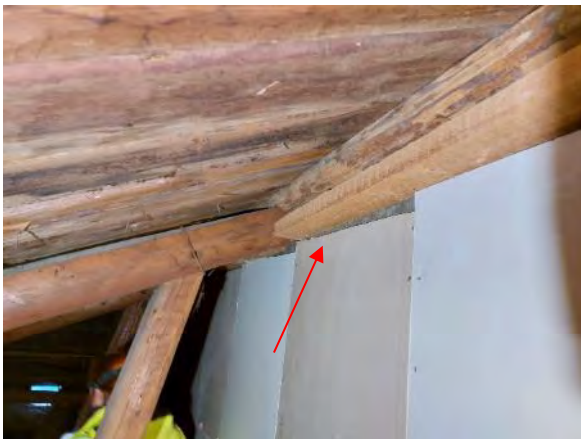
Kuva 292. Rakennuksen toisen kerroksen yläpohjan tuulettuminen on puutteellista.

Rakennuksessa 1 olevan kerroksen 2 yläpohjarakenteen lämmöneristeenä on yleishavaintojen perusteella käytetty mineraalivillaeristettä. Yläpohjarakenteen tuulettuvuus on havaintojen perusteella heikko, joka voi edistää mahdollisten kosteusvaurioiden syntymistä yläpohjarakenteeseen.

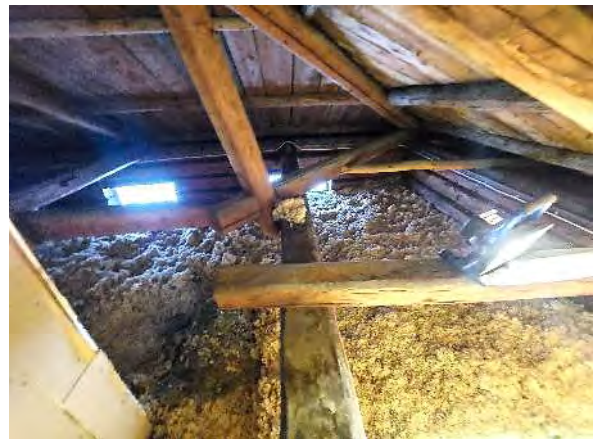
Kuva 293. Yleiskuva yläpohjasta luoteissiiven vesikattorakenteista.

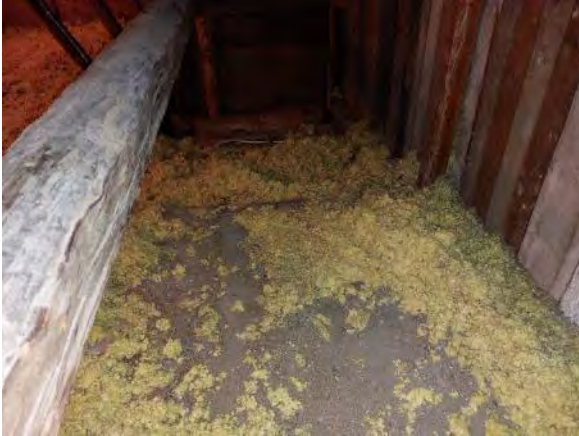
Kuva 294. Puhallusvillaa ei ole yläpohjassa tasaisesti.

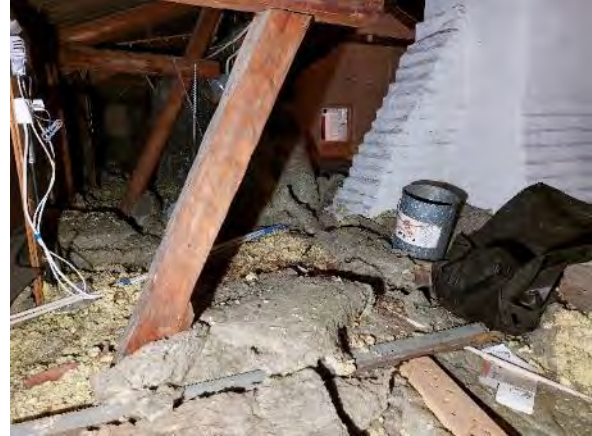
Kuva 295. Yläpohjassa on sinne kuulumatonta rakennusaikaisista materiaaleja.

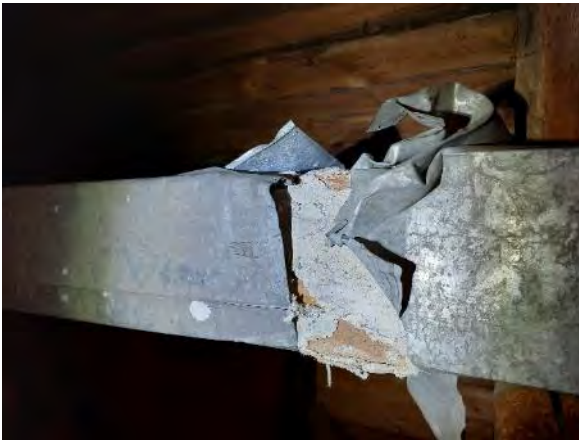
Kuva 296. Yläpohjassa on rikkoutunut asbestipitoinen IV-kanavan kappale.

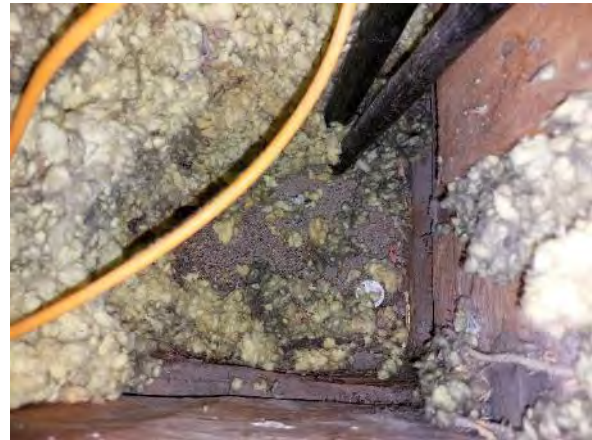
Kuva 297. Paikoin yläpohjassa on eristeenä ainoastaan puhallusvillaa.

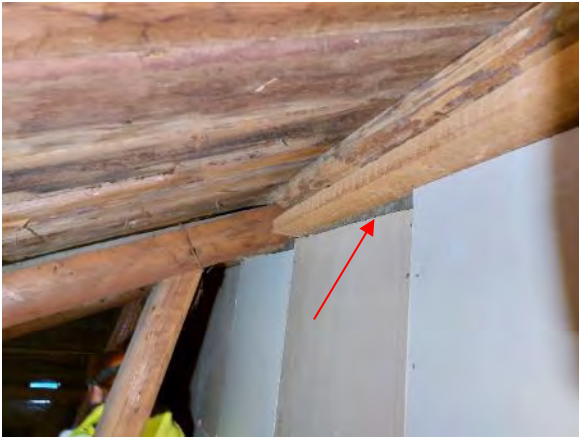
Kuva 298. 2.kerroksen yläpohjarakenteen tuulettuminen on puutteellista vähintään paikoin.

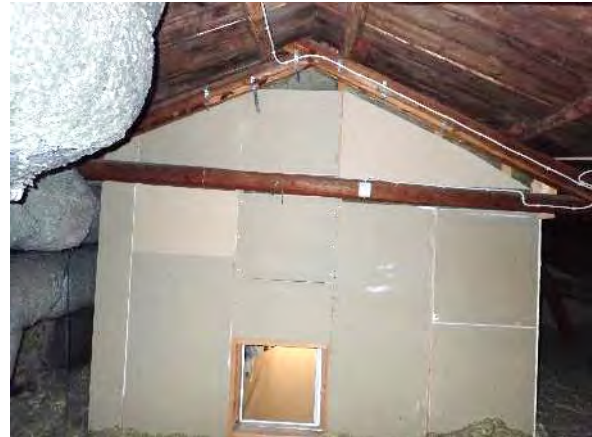
Kuva 299. Yleiskuva 2.kerroksen ullakotilaan rajautuvista ulkoseinästä ullakotilan puolelta kuvattuna. Kuvassa on havaittavissa tuulensuojakipsilevytyks.

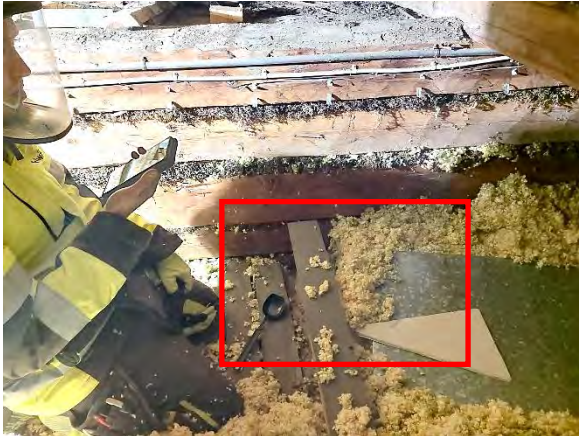
- Rakenneavaus suoritettiin ulkoseinän ja yläpohjan liitoksen alueelle.
- Puhallusvillassa ei havaittu tummentumaa.
- Puhallusvillan ja laudoituksen väliin jäänyt pala pelti- ja kipsilevyä.

Kuva 300. Rakenneavaus VS1: tehtiin ulkoseinän vierustalle, kuvaan merkitylle alueelle.

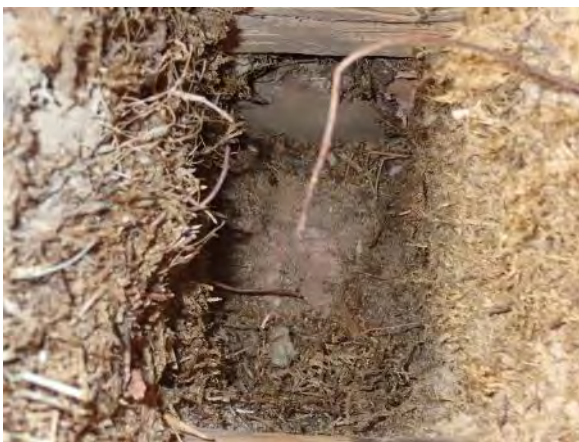
Kuva 302. Yleiskuva rakenneavaus YP1.

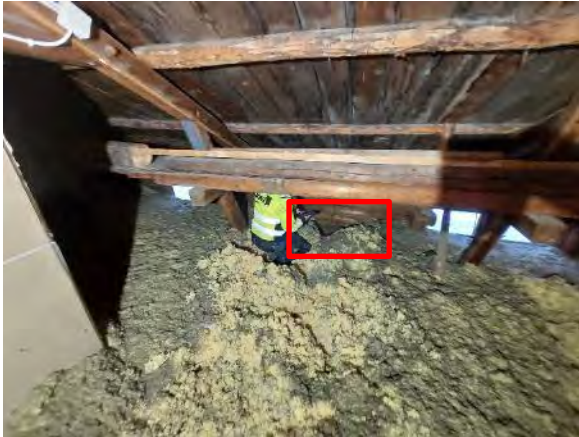
- Rakenneavaus YP2 tehtiin ulkoseinän reunalle. Avaus YP7 tehtiin rakennuksen keskialueelle.
- Sammal on asennettu lkoseinän laudoitusta vasten.
- Ulkoseinän hirsi on aistinvaraisesti tarkastellen hyväkuntoinen.
- Eristekerros on rakenneavauskohdilta kuivaa.
- Laudoitukset tarkastelluin osin hyväkuntoiset.

Kuva 303. Rakenneavaus YP2: tehtiin ulkoseinän vierustalle, kuvaan merkitylle alueelle.

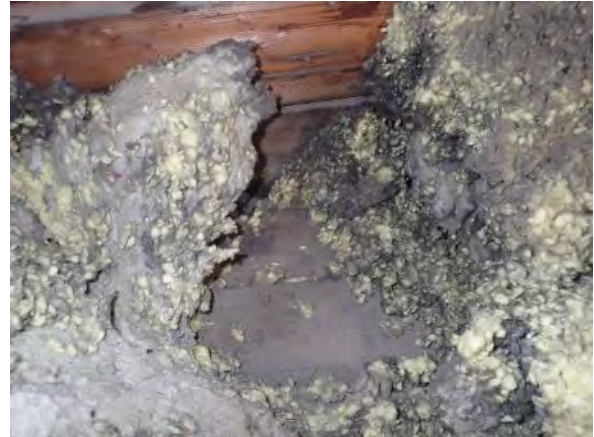
Kuva 304. Rakenneavaus YP2, lisälämmöneristeenä on puhallusvillaa sekä mineraalivillaa.

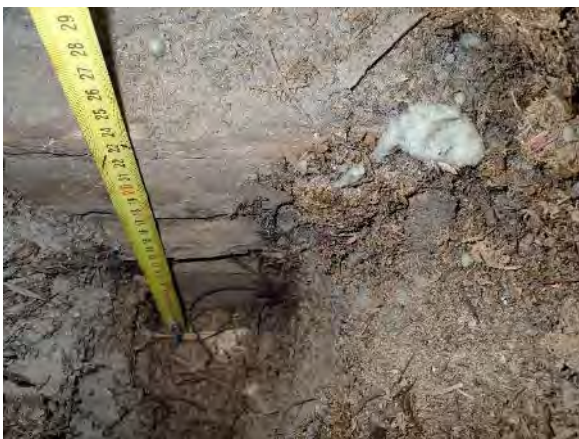
Kuva 305. Yleiskuva rakenneavaus YP2. Puhallusvillan alapuolella on eristeenä sammalta ja hiekkaa.

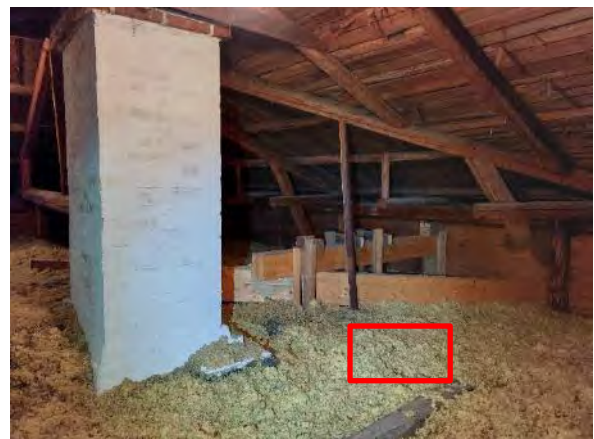
Kuva 306. Rakenneavaus YP7, rakenneavaus tehtiin kuvaan merkittyyn kohtaan johtajan huoneen yläpuolelle.

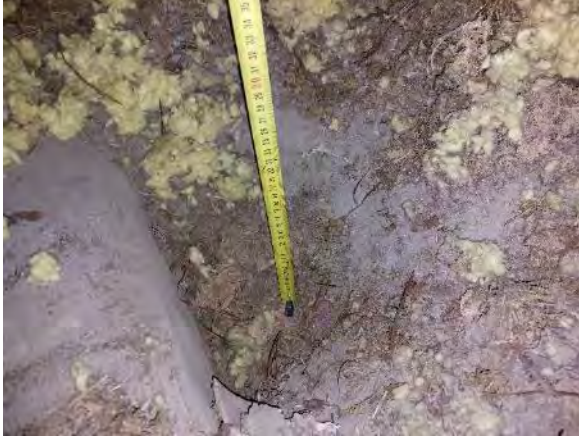
Kuva 307. Rakenneavauksen toteutustapa vastaa yläpohja-avausta YP2

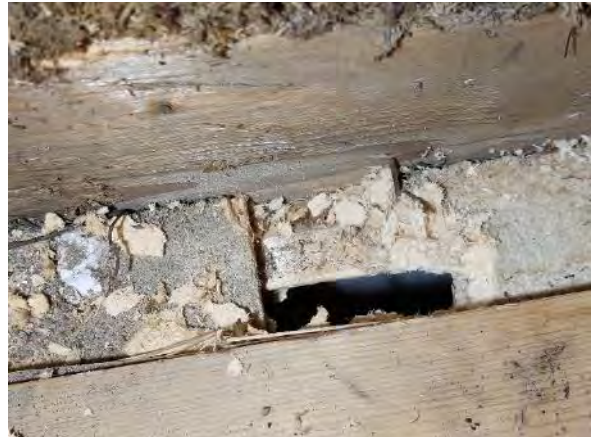
Kuva 309. Rakenneavaus YP3, puukuitulevyn alapuolella on tyhjä tila.

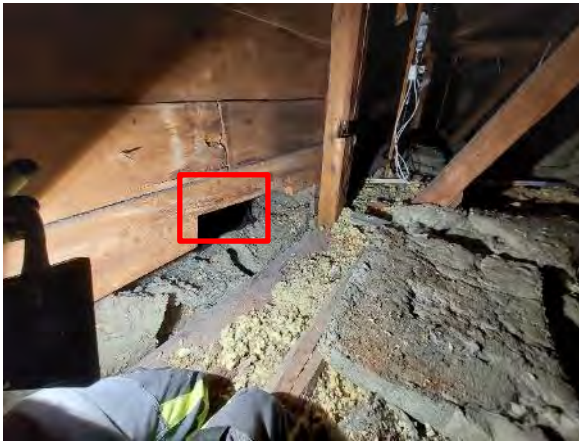
- Lämmöneristeenä on käytetty puupurua.
- Puupurun yläpinnalle on lisätty lämmöneristeeksi mineraalivillaa.

Kuva 310. Rakenneavaus YP8 tehtiin 1950-1960-luvun laajennusosaan kuvaan merkittyyn kohtaan olevan aukon kautta.

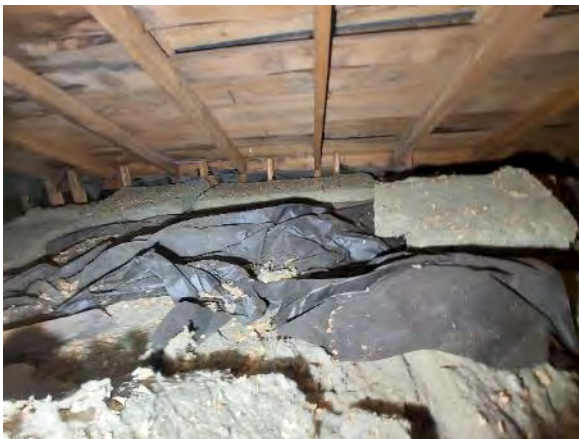
Kuva 312. Rakenneavaus YP8: Mineraalivillaeristettä on lisätty puupurueristeen päälle. Eristekerroksien pinnalla on paikoin tervapaperia.

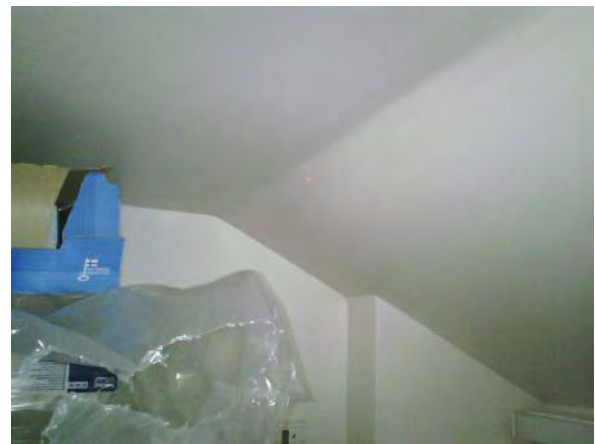
Kuva 320. Rakennuksen toisen kerroksen yläpohjan liitoksesta.

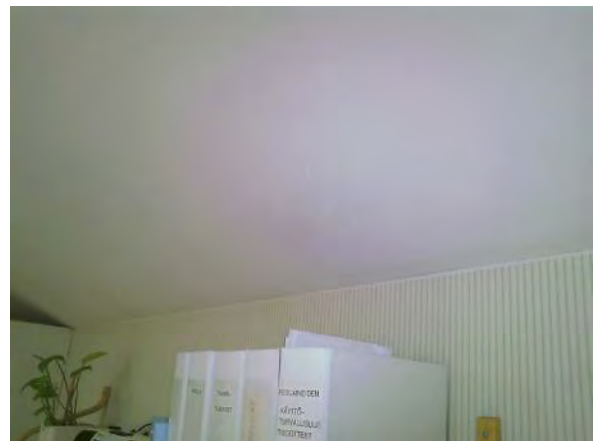
Kuva 326. Rakennuksen 2. kerros, henkilökunnan tau-
kokuone. Ulkoseinän ja yläpohjan liitos

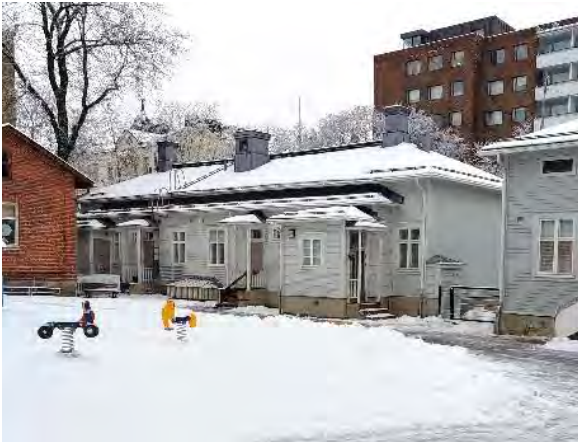
Kuva 327. Rakennus 2. Vesikate oli tutkimushetkellä lumipeitteinen, jonka vuoksi sen kuntoa ei tämän tutkimuksen yhteydessä tarkastettu.

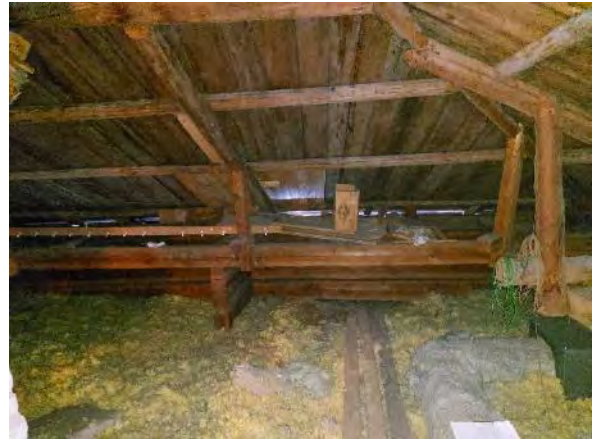
Kuva 328. Yleiskuva yläpohjasta. Yläpohja on lisälämmöneristetty puhallusvillalla.

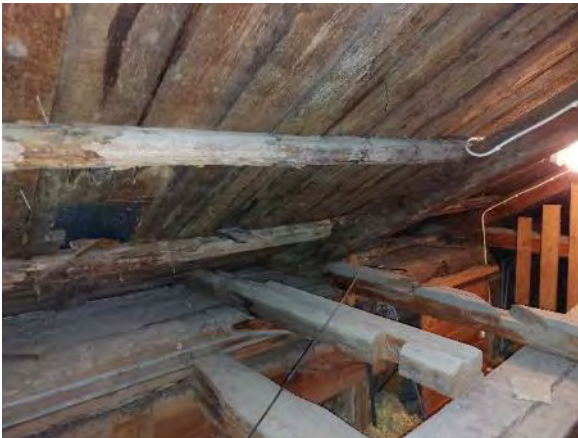
Kuva 329. Yleiskuva yläpohjasta. Yläpohjan tuulettumisen mahdollistavia ilmarakoja ei havaittu räystäillä.

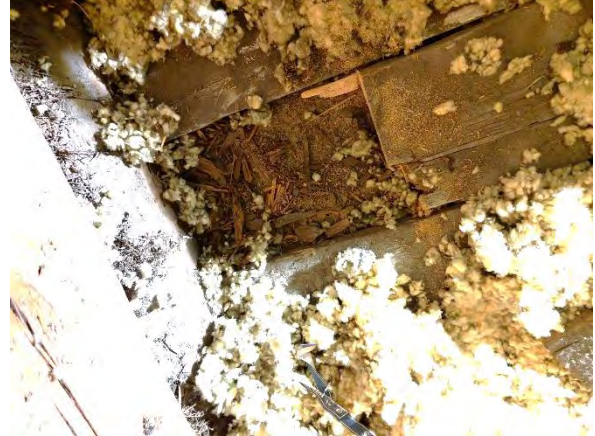
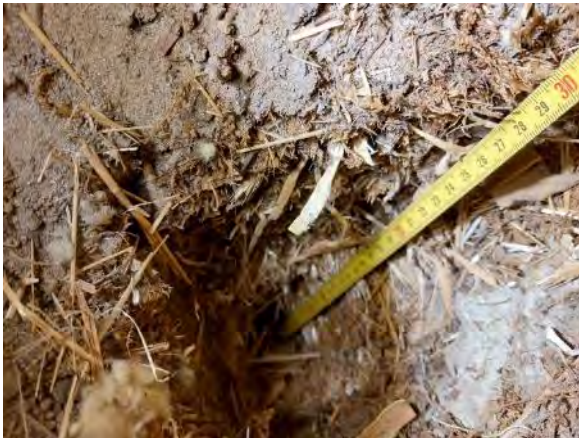
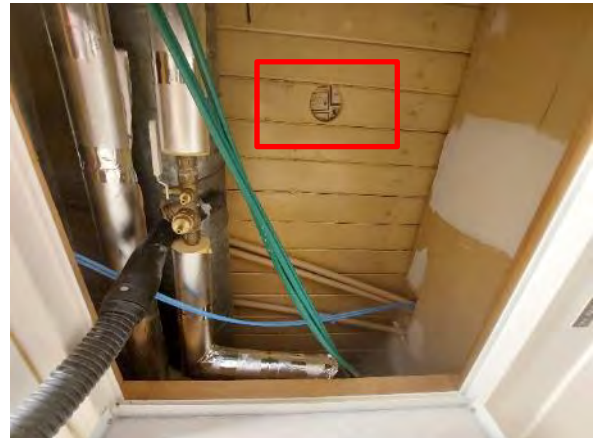
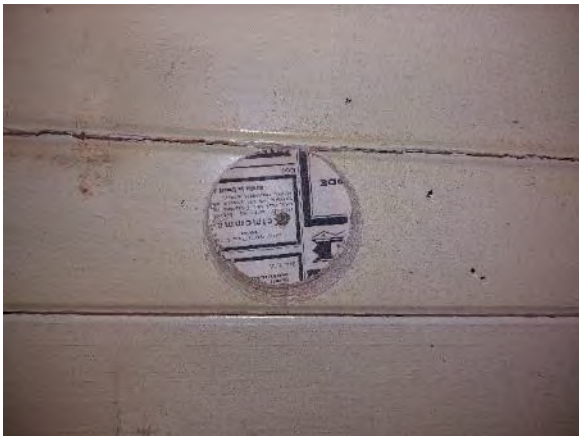
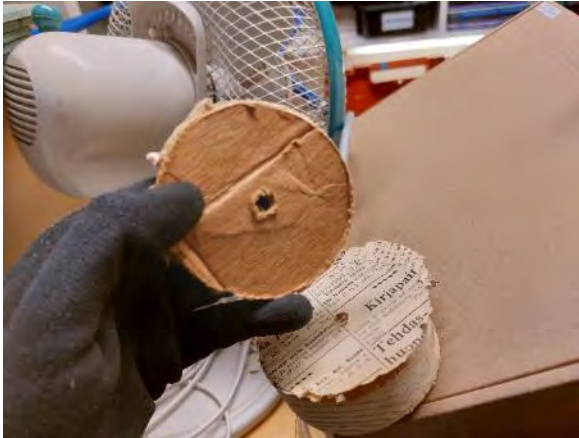
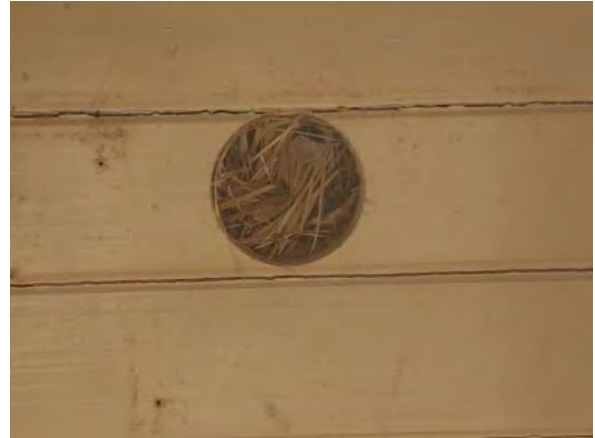
- Rakenneavaus tehtiin ulkoseinän reunalle yläpohjan puolelta.
- Rakenteen alaosa tarkastettiin verstaas puolelta rakennuksen keskialueelta.
- Sammaleriste on asennettu hirsirunkoa vasten.
- Ulkoseinän hirsi aistinvaraisesti tarkastellen hyväkuntoinen.
- Eristekerros on rakenneavauskohdalta kuivaa.

Kuva 333. Rakenneavaus YP4: tehtiin ulkoseinän vierustalle, kuvaan merkitylle alueelle.

Kuva 334. Rakenneavaus YP4, laudoituksen päällä lämmöneristeenä on puhallusvilla.

Kuva 335. Yleiskuva rakenneavaus YP4. Yläpohjan alkuperäisenä lämmöneristeenä on käytetty hiekkaa, samalta/metsänpohjaa sekä olkia.

Kuva 336. Rakenneavaus YP4: Rakenteen sisätilojen puoleinen toteutustapa tarkastettiin verstaan alasasketun katon sisäkattorakenteeseen tehdyn avauksen kautta.

Kuva 337. Maalattun kattolaudan takana on kerros paperia.

Kuva 338. Rakenneavaus YP4: Kattolaudan takana on paperia ja huokoinen puukuitulevy.

Kuva 339. Rakenneavaus YP4. puukuitulevyn toinen puoli on pinnoitettu.

Kuva 340. Rakenneavaus YP4. Sisäpuolinen rakenneavaus lopetettiin lämmöneristeenä olevan olkieristeen alapinnalle.

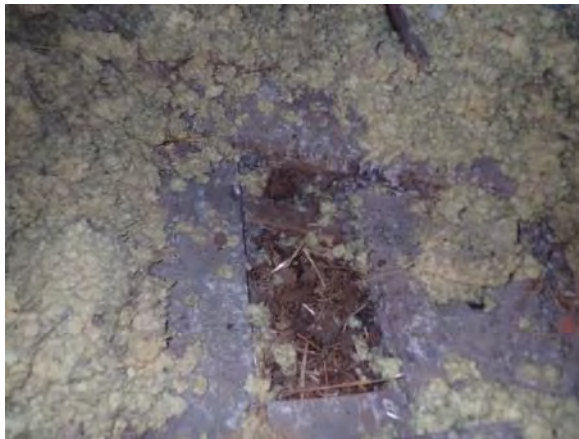
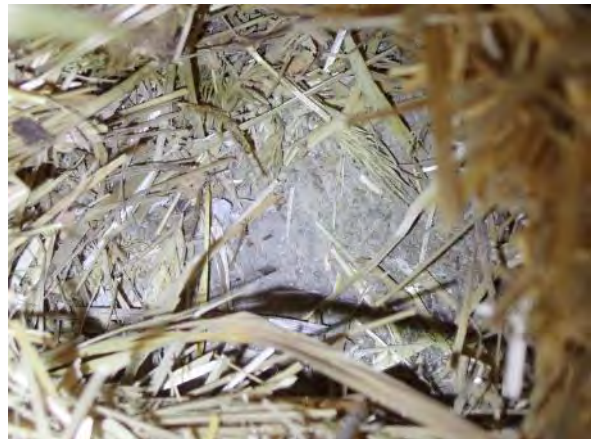
- Eristekerros on rakenneavauskohdalta kuivaa.

Kuva 341. Yleiskuva rakenneavaus YP5: Lisälämmöneristeenä on puhallusvillaa.

Kuva 342. Rakenneavaus YP5. Yläpohjan alkuperäisenä lämmöneristeenä on käytetty samalta/metsänpohjaa, hiekkaa sekä olkia.

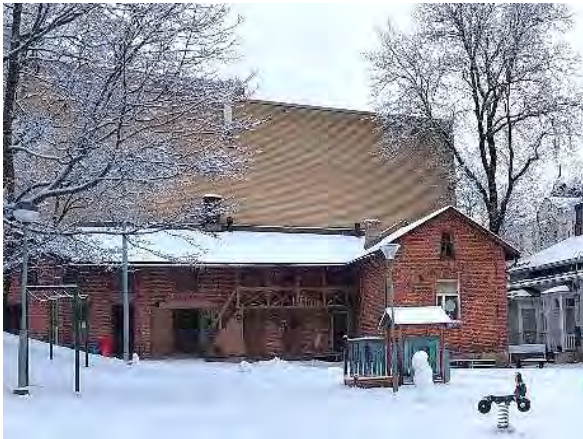
Kuva 353. Rakennus 3. Vesikate oli tutkimushetkellä lumipeitteinen, jonka vuoksi sen kuntoa ei tämän tutkimuksen yhteydessä tarkastettu.

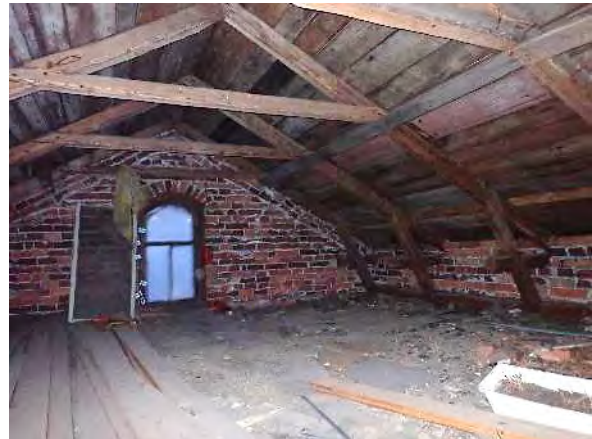
Kuva 354. Yleiskuva yläpohjasta. Vesikattorakenteet ovat puurakenteisia.

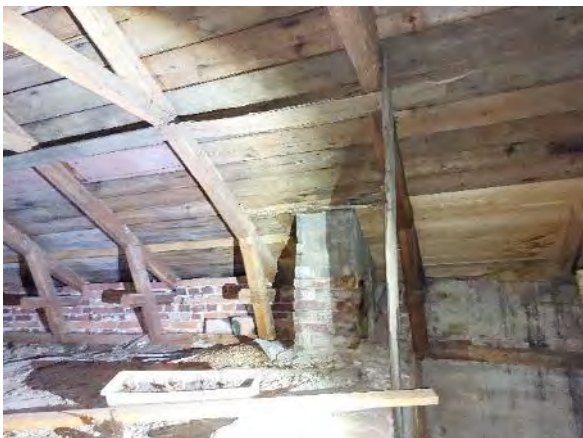
Kuva 355. Aluslaudoitusta on havaintojen perusteella uusittu.

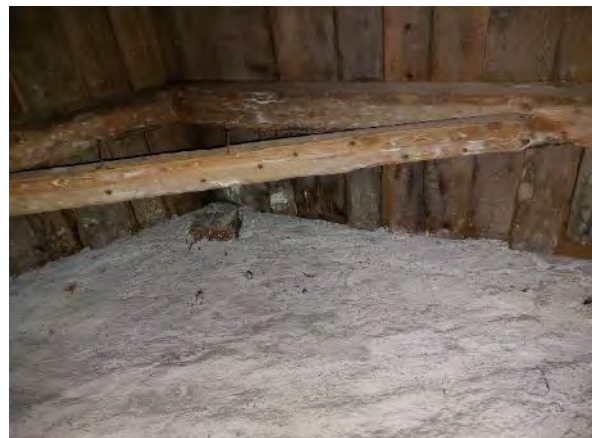
Kuva 356. Toimistotilan yläpohja on eristetty muun rakennuksen 3 yläpohjasta. Tämän tutkimuksen yhteydessä tarkastettiin ainoastaan toimiston yläpuolella oleva yläpohjatila.

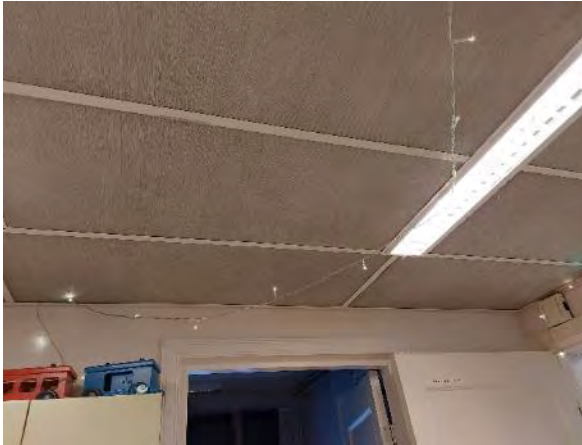
Kuva 357. Rakennuksissa on alakattolevytyksinä mineraalivillarakenteisia levyjä, joiden pintakerros on lasikuitukudosta.

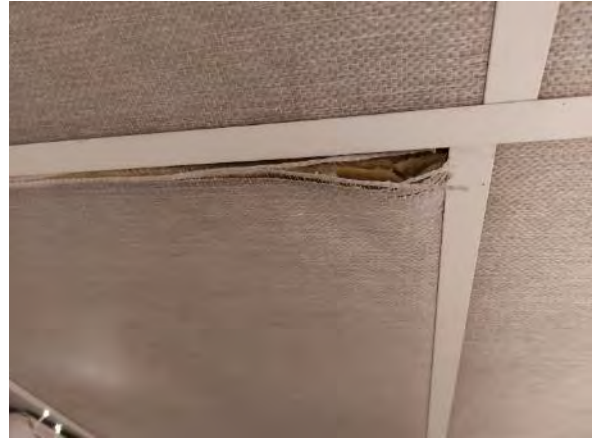
Kuva 358. Paikoin lasikuitukudos on rikkoutunut. Rikkoutuneilla alueilla on havaittavissa mineraalivillarakenne.

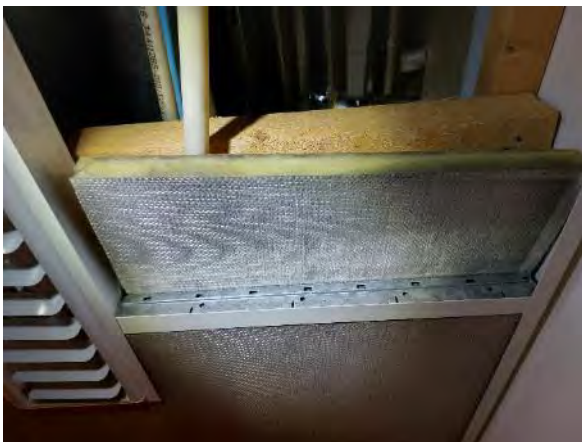
Kuva 359. Mineraalivillarakenteisissa alakattolevytyksissä havaittiin ilmavirtausten aiheuttamia tummentumia.

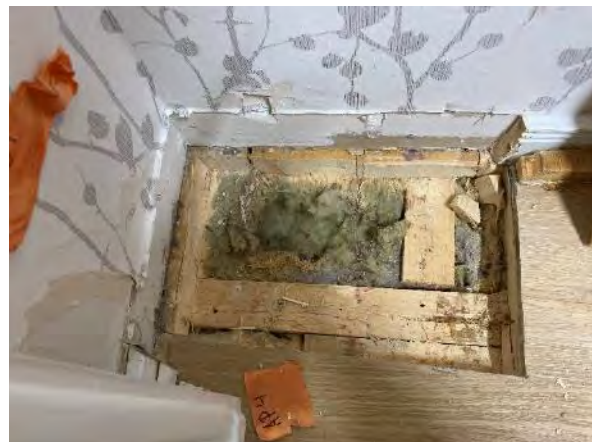
- Alapohjarakenteet on havaintojen perusteella lisälämmöneristetty kauttaaltaan mineraalivillaa eristellä. Alapohjarakenteiden ilmatiiveys on lattialevyn tai laudoituksen varassa, jonka vuoksi ilmavirtausten mukana sisäilmaan voi kulkeutua teollisia mineraalivillakuituja.

Kuva 360. Alapohjarakenteet on lisälämmöneristetty mineraalivillaeristeellä. Alapohjarakenteiden ilmatiiveys on lattialevyn tai laudoituksen varassa.

- Alapohjarakenteen uusiminen aluslaudoituksineen, tarvittaessa lisätuntojen rakentaminen sekä alapohjarakenteen ilmanpitävyyden parantaminen.
- Alapohjarakenteiden korjausten yhteydessä ryömintätilan puhdistaminen ja maapohjan lämmöneristämisen sekä sen tuulettumisolosuhteen parantaminen.
- Välipohjaeristeiden uusiminen välipohjan pintarakenteiden uusimisen yhteydessä sekä välipohjarakenteen ilmanpitävyyden parantaminen.
- Ulkoseinien alaosien laho- ja hyönteisvaurioiden korjaukset.
- Ulkoseinien ikkunaliitosten tiiveyden parantaminen
- Ulkoseinien ja kantavien väliseinien liittymärakenteiden ilmatiiveyden parantaminen.
- Yläpohjarakenteiden kosteus- ja lämpöteknisen toimivuuden parantaminen.

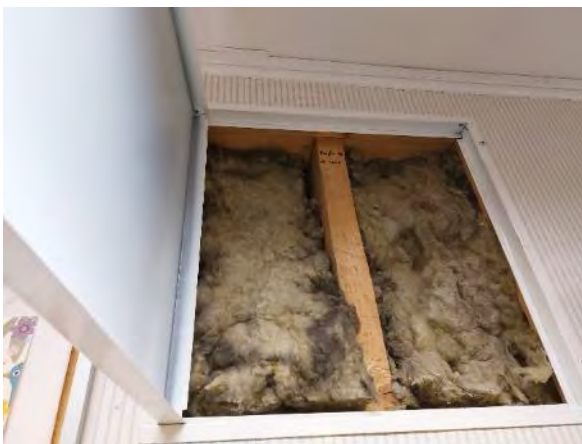
Kuva 361. Tiloissa havaittiin epätiivitä tarkastusluukuja, joiden takana havaittiin suojaamatonta mineraalivillaeristettä.

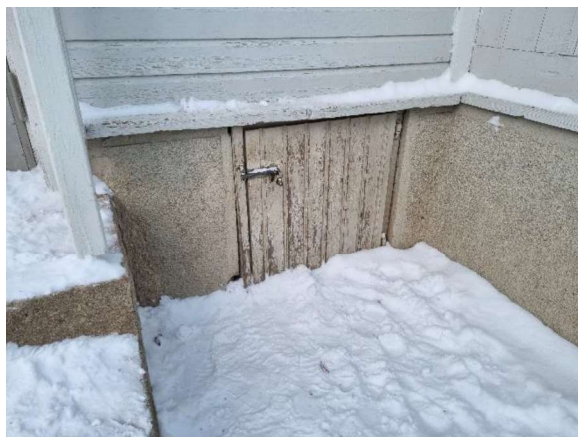
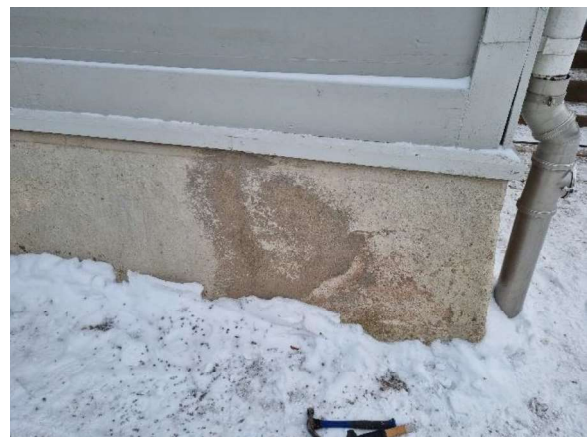
- Rakennuksien 1 ja 2 sokkelin pinnoite sisältää yhdistelmänäytteen N7 perusteella asbestia (kuvat 1 ja 2). Pinnoitetta on arviolta 207 m².
HUOM! Pinnoite sisältää raskasmetalliyhdisteitä yli raja-arvon! Lisää kohdassa 4.1.2.

Kuva 1. Asbestipitoinen sokkelin pinnoite

Kuva 2. Asbestipitoinen sokkelin pinnoite.

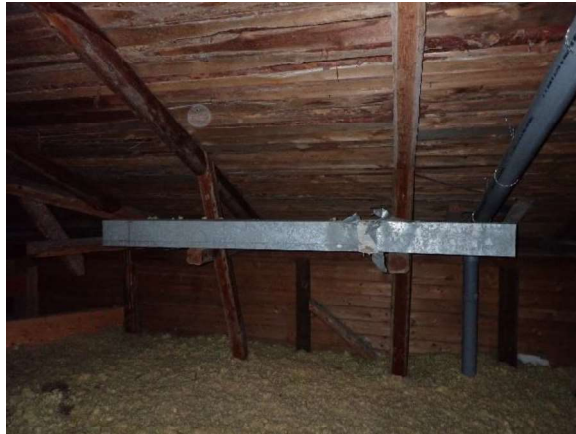
- Rakennusten 1 ja 3 ullakoilla sijaitsee käytöstä poistettuja neliskanttisia IV-kanavia, joiden vaalea pahvieriste sisältää asbestia näytteen N24 perusteella (kuvat 3, 4 ja 5). Rakennuksessa 1 IV-kanavan peltipintaa on rikottu aiemmin, jolloin pahvi saattaa voimakkaasti irrottaa kuituja siihen koskiessa. IV-kanavaa on yhteensä noin 7 jm.

Kuva 3. Asbestipitoinen IV-kanava rakennuksen 1 ullakolla.
