17.10.2024

Sisäilma- ja kosteustekninen kuntotutkimus

Paattisten aluetalo
Paattistalonkatu 1
21330 Paattinen

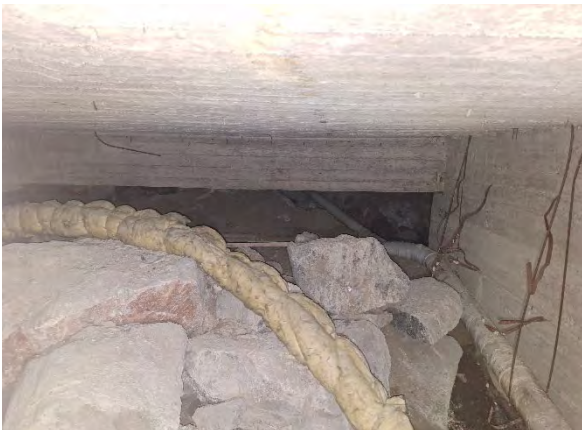
Kuva 16. Öljysäiliötilan viereinen alapohjan ryömintätila.

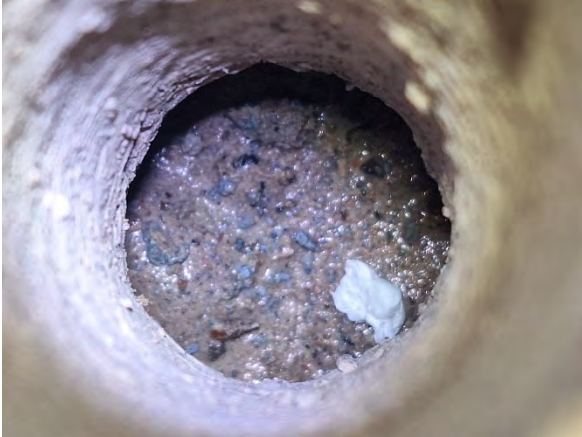
Alapohja AP1, 1. krs, kuntosali

Kuva 17. Rakenneavaus AP1. Kuvassa näkyvä EPS:n palanen on maanvastaisesta seinästä.

- Muovikalvon päällä oli vettä ja hiekkaa noin 10 mm kerros.
- Ei poikkeavia hajuja tai ilmavirtauksia.

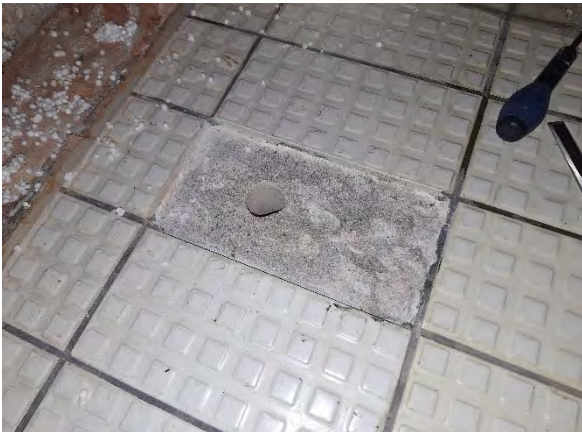
Kuva 19. Avaus tehtiin uima-altaan läheisyyteen maanvastaisen seinän viereen.

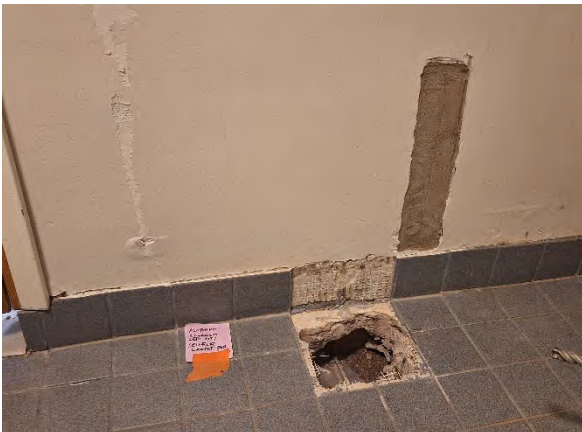
Kuva 21. Avaus tehtiin käytävälle miesten pukuhuoneeseen rajautuvan väliseinän kohdalle.

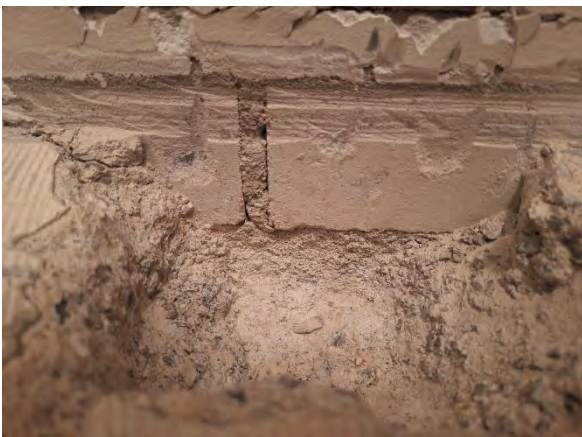
Kuva 23. Alapohjan ja väliseinän liittymä.

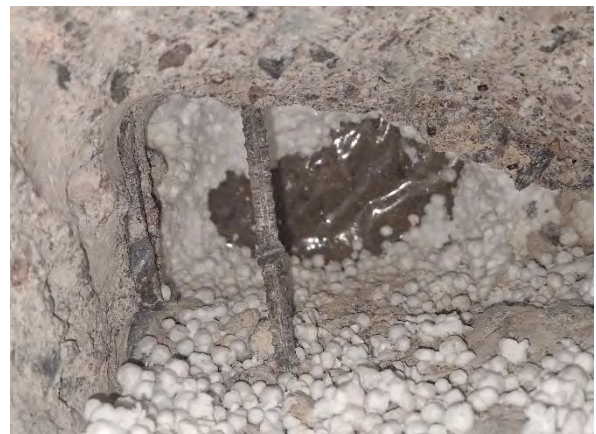
Kuva 32. Teräksissä ei ole näkyvää korroosiota.

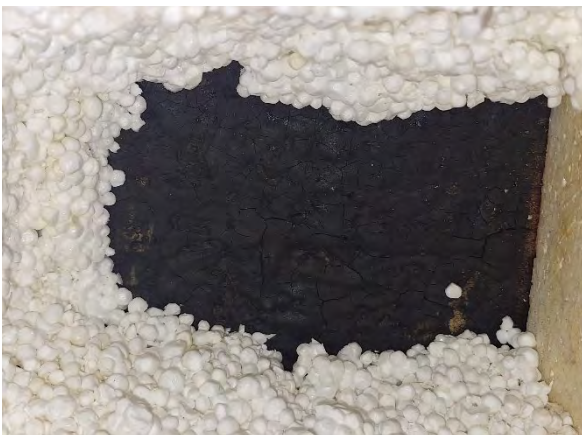
Kuva 34. Rakenteessa on mureneva vedeneristeenä käytetty bitumisively.

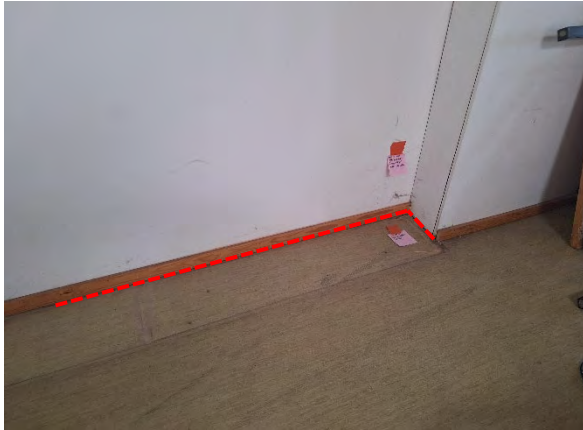
Kuva 36. Huoneistoon rajautuvan osastoivan seinän ja alapohjan liittymässä on merkittävää ilmavuotoa. MAK2 tila 135 kirjasto, 2. krs.

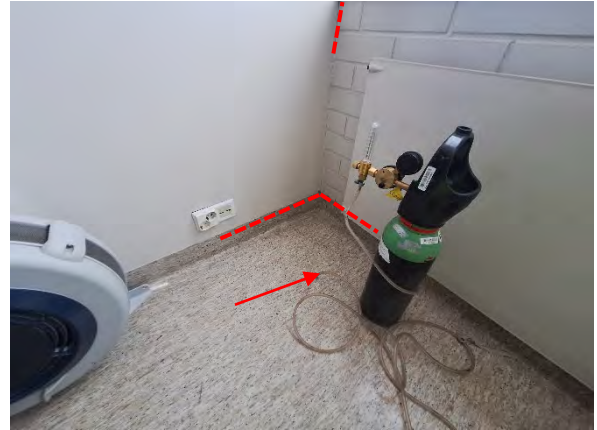
Kuva 37. Alapohjan ja ulkoseinien liittymässä on vähäistä ilmavuotoa. Kaasu syötettiin nuolen osoittamasta kohdasta. MAK5 tila 023 kerhuhuone, 1. krs.

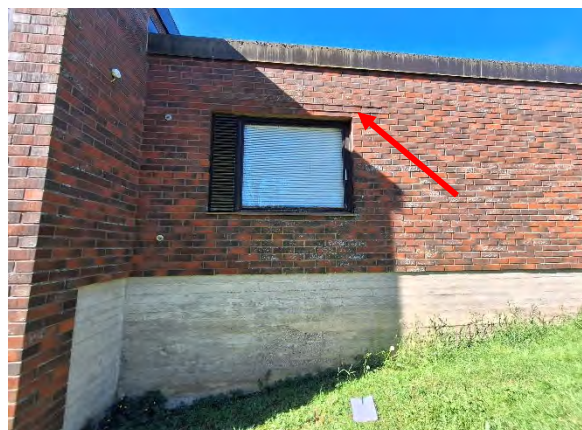
Kuva 44. Ikkunan ylityspalkin saumat irtoilevat.

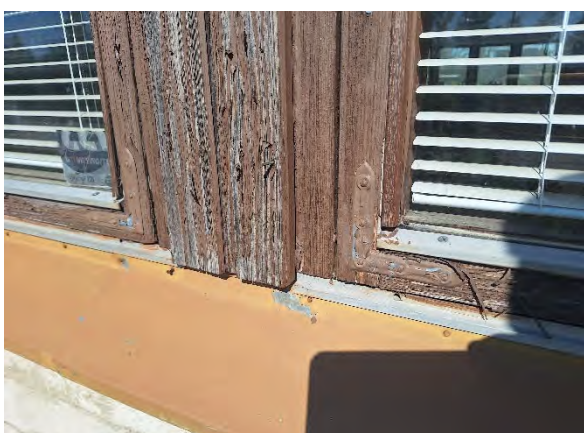
Kuva 45. Ikkunat ovat alkuperäiset ja huonokuntoiset.

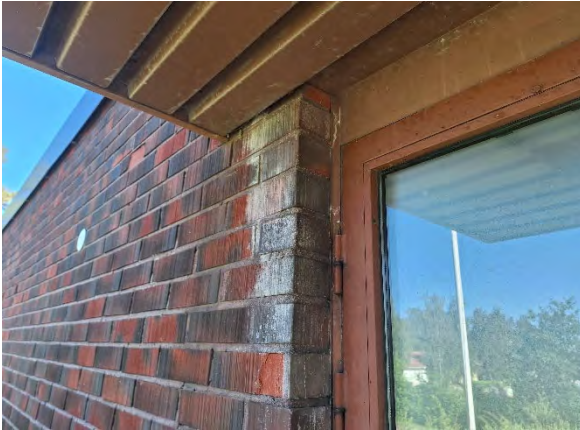
Kuva 47. Katos on vuotanut seinälle oviliittymän kohdalta.

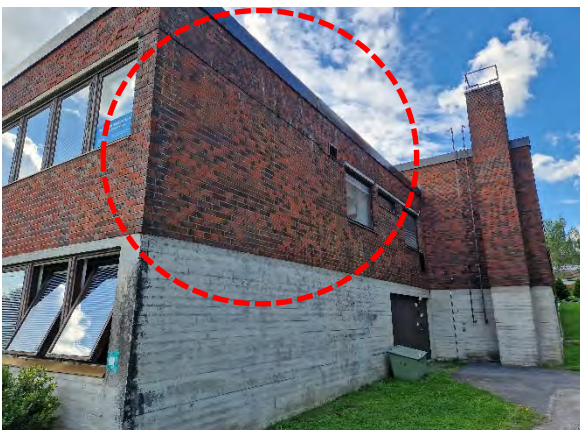
Kuva 51. Tiilimuurauksen pinnalla on vedenvalumajälkiä.

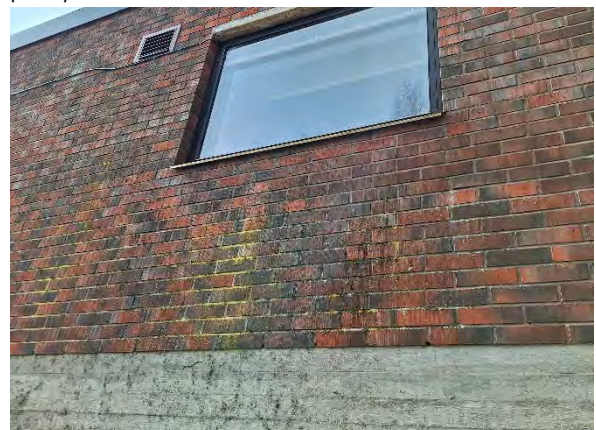
Kuva 52. Seinässä on orgaanisia epäpuhtauksia, jotka hidastavat julkisivun kuivumista.

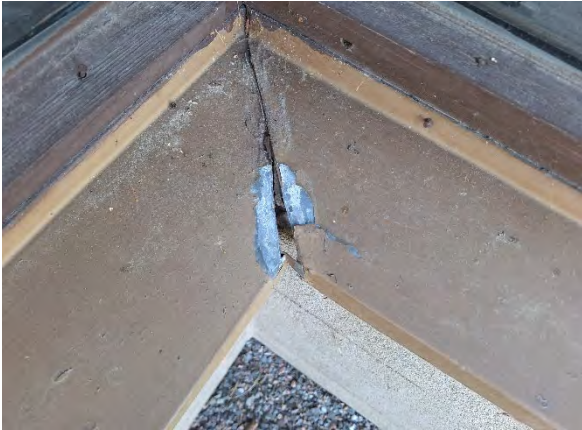
Kuva 53. Ikkunapellitykset ovat osin epätiivitä.

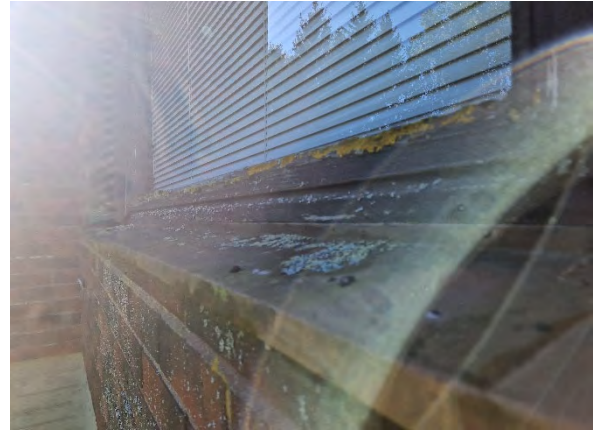
Kuva 54. Vesipeltien kaadot ovat melko loivia.

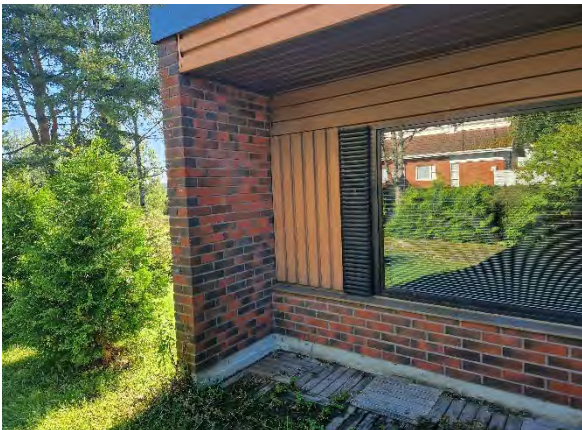
Kuva 57. Asuinhuoneiston kohdalla olevia julkisivun puurakenteita.

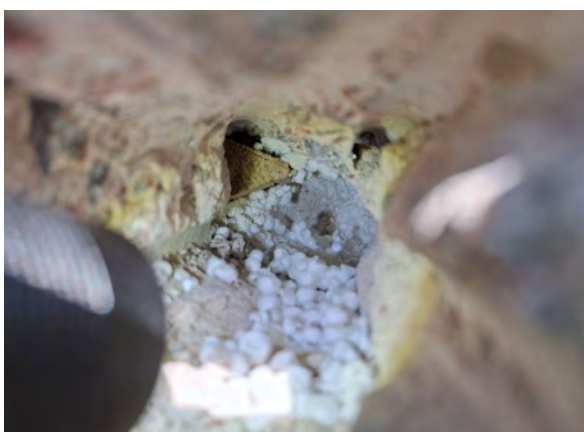
Kuva 59. Rakenteen sisällä oli puuta, jota on todennäköisesti käytetty ikkunan kiinnityspisteen kohdalla.

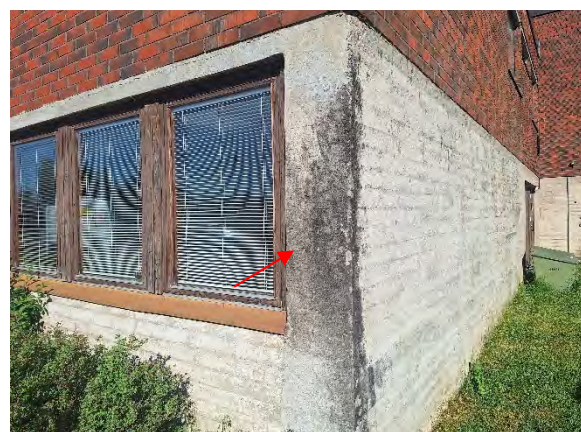
Kuva 60. Avaus tehtiin nuolen osoittamaan kohtaan ulkokautta.

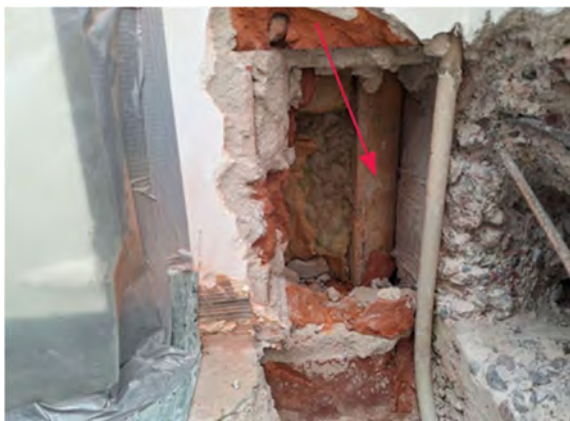
Kuva 66. Rakenteen sisällä oli puukoolaus rakennuksen nurkalla.

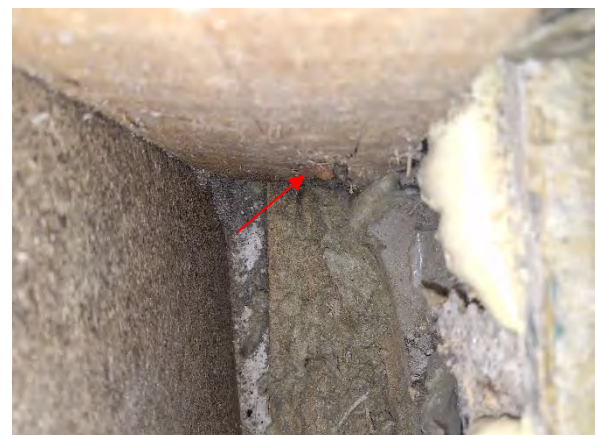
Kuva 74. Kuva ylhäältä alaspäin kohti alaohjauspuuta. Alaohjauspuuna on käytetty lautaa. Runkotolpan nauloissa on korroosiota (nuoli).

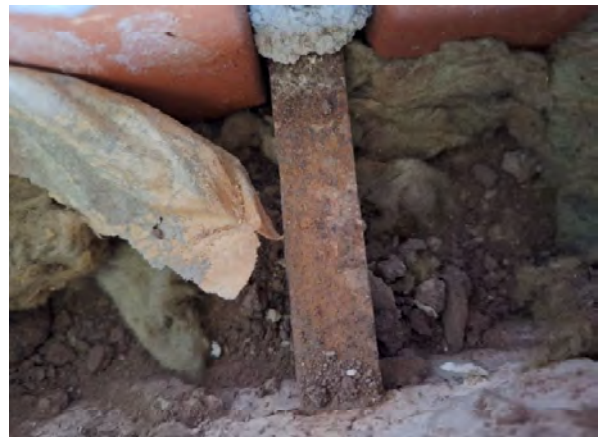
Kuva 77. Muuraussiteessä on korroosiota.

Julkisivumuurauksen tiilisiteinä on käytetty havaintojen perusteella korroosiovaurioituvaa terässidettä. Havaintokohdalla tiiliseide oli yhtenäinen, mutta toisen kerroksen voimakkaamman kosteusrasituksen alueilla tiilisiteissä voi esiintyä laajempia korroosiovaurioita.

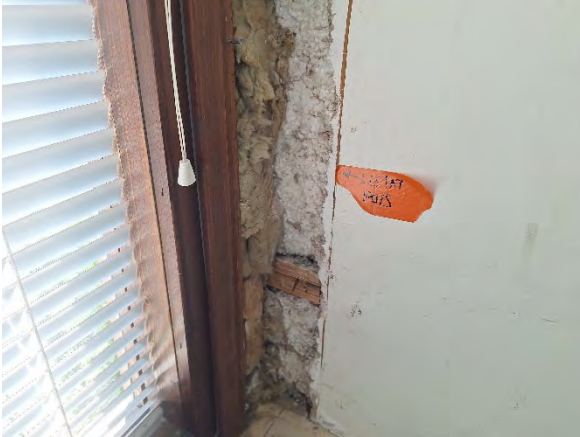
Ikkuna IKK1, 1. krs, kuntosali

Kuva 91. Rakenneavaus IKK1. Ikkunan ja ulkoseinän välissä on ~50 mm mineraalivillaa, lyhyet apukarmit ja paikoin ilmansulkupaperinpalasia.

- Rakenneavauskohdan yläpuolella ulkoseinässä sekä rakenneavauksen sisällä oli selkeitä viitteitä kosteusvauriosta. Ikkunan ylityspalkki on betonirakenteinen leukapalkki, missä esiintyy rakennepiirustusten perusteella kylmäsilta rakenne.
- Ei poikkeavia hajuja tai ilmavirtauksia.
- Mineraalivillasta otetussa näytteessä numero 8 havaittiin erittäin runsaasti mikrobeja ja kosteusvaurioindikaattorilajeja.

Kuntosalin ikkunan ylityspalkki suositellaan korjaamaan ennen vaurioalueen yläpuolella olevaan tiiliverhoukseen muodostuvia vaurioita.

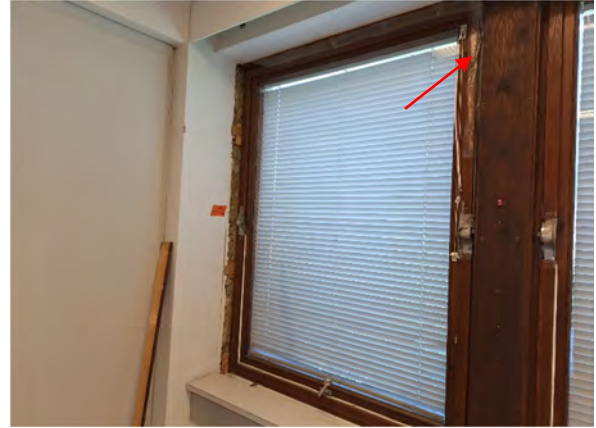
Kuva 96. Ikkunaa oli tiivistetty teippaamalla sisäpuolelta (nuoli). Rakenneavauskohta vasemmalla.

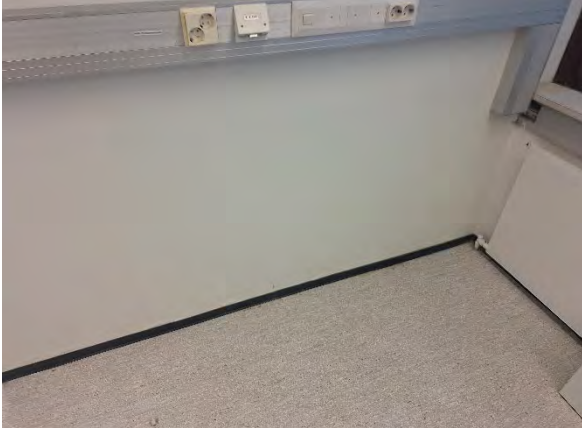
Kuva 97. Ulkoseinän ja alapohjan liittymässä ei havaittu vuotoa normaalissa käyttöolosuhteessa. MAK1.1 tila 120 hammaslääkäri.

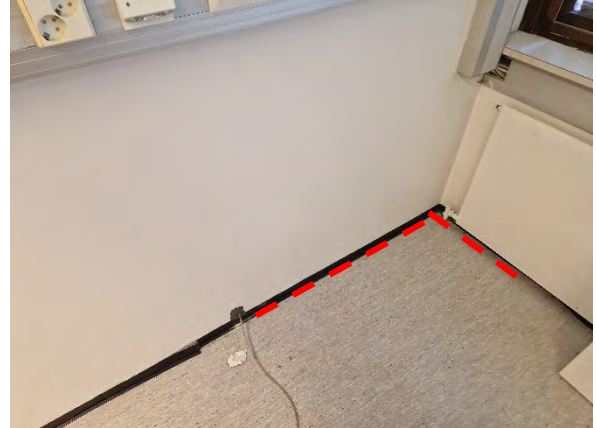
Kuva 98. Ulkoseinän ja alapohjan liittymässä havaittiin suurta vuotoa alipaineistettuna (-10 Pa). MAK 1.2 tila 120 hammaslääkäri.

Mahdollisena kevyempänä ja lyhytaikaisempana käyttöä turvaavana korjaustoimenpiteenä on varmistaa sisäpuolisten rakenteiden ilmantiiveys, jotta ulkoseinärakenteissa olevat epäpuhtaudet eivät pääse sisäilmaan. Korjaustavassa on huomioidava, että rakenteisiin jätetään mikrobi- ja kosteusvaurioitunutta materiaalia, jolloin rakenteiden tiiveyteen tulee kiinnittää huomiota myös muiden rakenteiden ja liitosten osalta (mm. alapohjat, yläpohja). Sisäpuolelta levytetyt puurakenteiset ulkoseinät on suositeltavaa korjata kosteusteknisesti toimivammalla rakenteella ulkoseinärakenteiden pienialaisuuden vuoksi. Tiivistyskorjatun ja -varmennetun rakenteen käyttöikä on arviolta 10-15 vuotta. Julkisivurakenteisiin muodostuu laajenevia vaurioita vähintään kosteusrasitetuimmille ja jo vaurioituneille alueille, mikäli julkisivurakenteisiin ei kohdisteta korjaustoimenpiteitä lähivuosina.

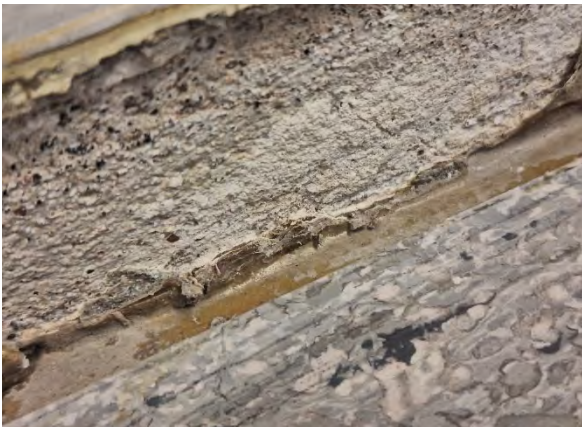
Kuva 99. Tilan 120 lattian liittymä on visuaalisesti arvioituna tiivis.

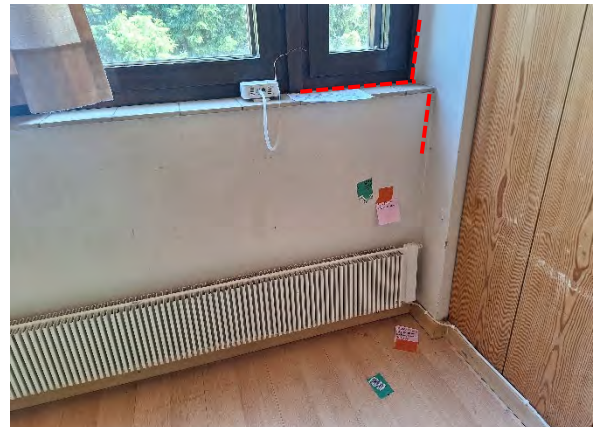
Kuva 100. Ikkunaliittymissä ja pilariliittymässä, on vähäistä ilmvuotoa normaalissa käyttöolosuhteessa. MAK3 tila 136 sali.

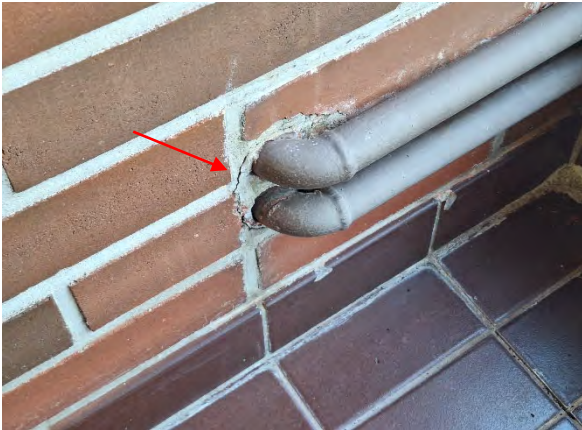
Kuva 109. Putkiläpiviennit eivät ole tiiviitä.

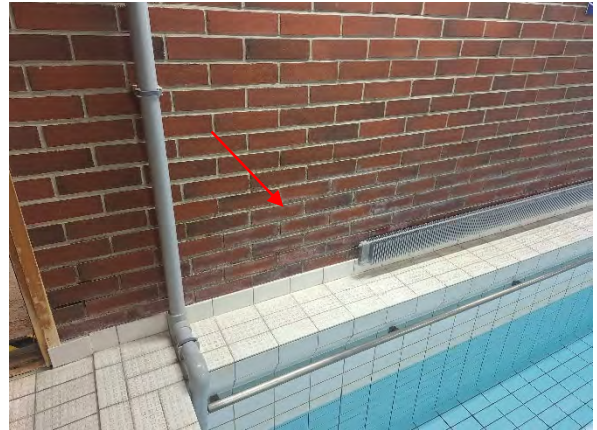
Kuva 110. Seinän alaosassa on todennäköisesti kalkkihärmettä, joka erottuu erityisesti lämmityspatterin kohdalla.

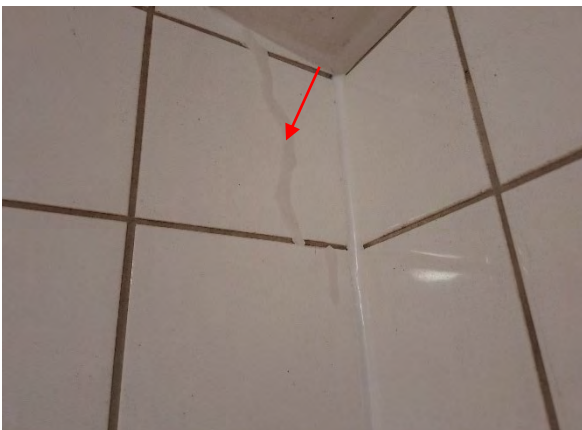
Kuva 111. Märkätilan laatoitus on haljennut ja paikattu.

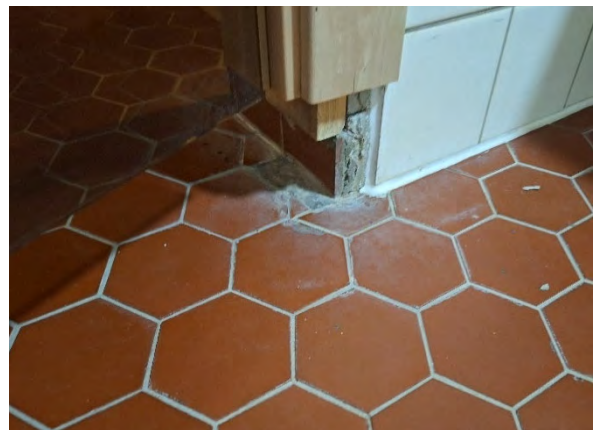
Kuva 112. Saunan ovenkarmin alta puuttuu laatta. Vedeneristettä ei ole.

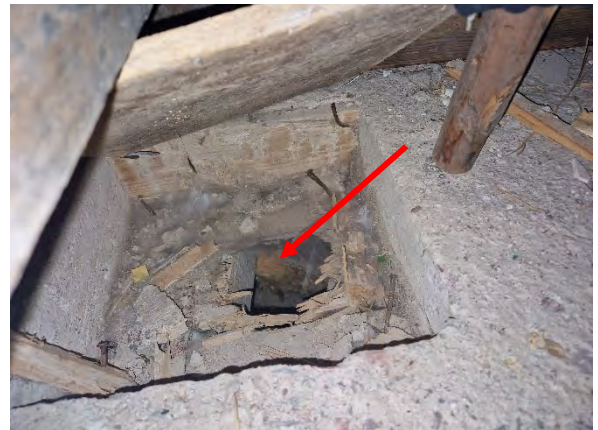
Kuva 116. Kanaalitalan sisäpuolella on ainakin paikallisesti lämmöneristevillaa (nuoli) ja muottilaudoitukset.

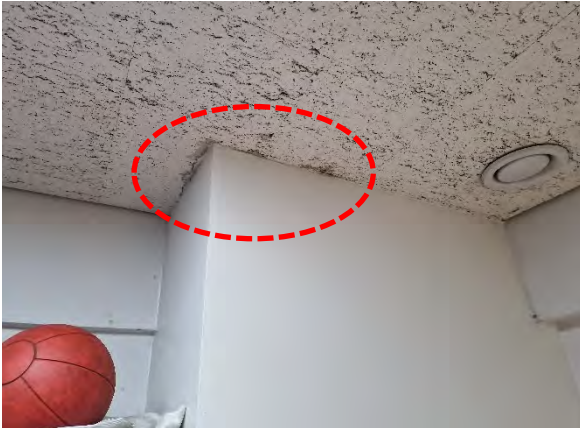
Kuva 119. Kattoon on liimattu Sordino-tyyppisiä akustiikkalevyjä. Tilan 137 hormikotelon kohdalla on vesivuotojälkiä.

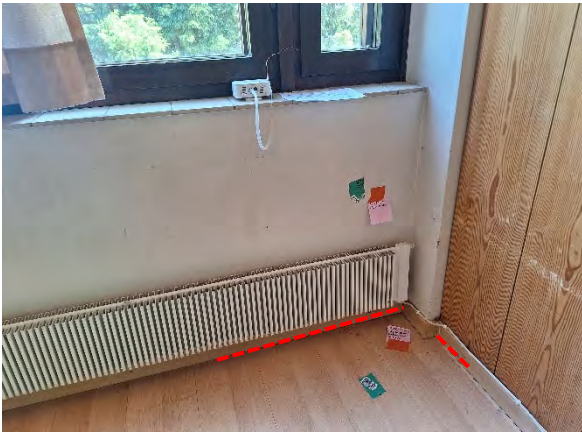
Kuva 123. Välipohjan ja ulkoseinän liittymässä sekä välipohjan ja väliseinän liittymässä on ilmavuotoa. MAK4 tila 136 sali.

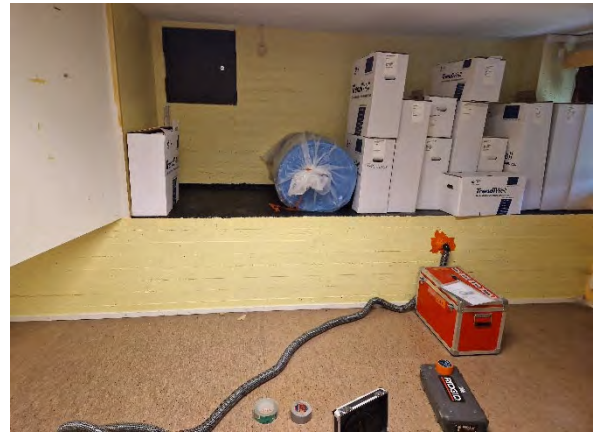
Kuva 124. Betonirakenteisen kanaalitalan savukokeessa havaittiin vuotokohtia vain yläosan aukkojen osalta, SK1, tila 004.

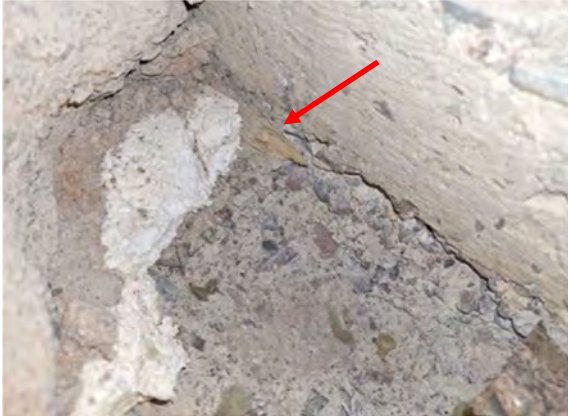
Kuva 129. Ulkoseinän vierustalla lattiarakenteessa on rakennusaikaisen muotin puukappale.

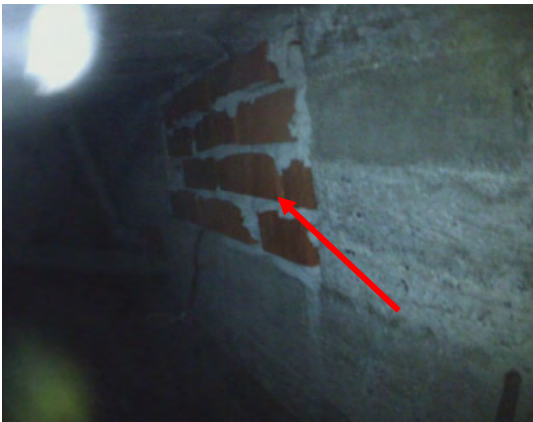
Kuva 156. Yleiskuvaa kanaalin sisältä. Tasoeron kohdalla on tiilimuurauksella suljettu työaikainen aukko.

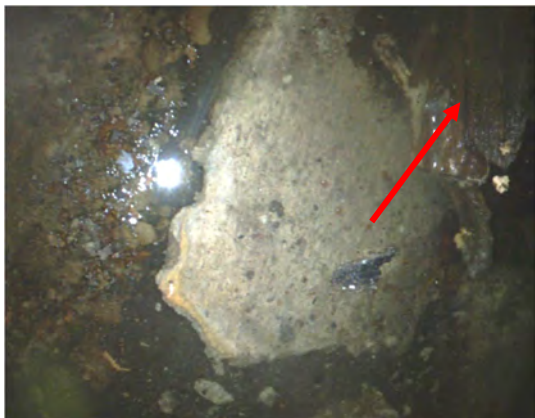
Kuva 158. Kanaalissa oleva maaperä on havaintojen perusteella arvioituna märkää. Lisäksi kanaalillassa on lahoamistilassa olevia puuosia.

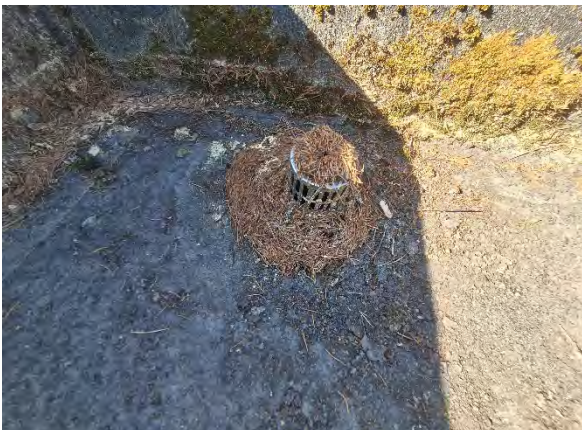
Kuva 166. Kattokaivon ympärille on kertynyt runsaasti vedenpoistoa heikentäviä epäpuhtauksia.

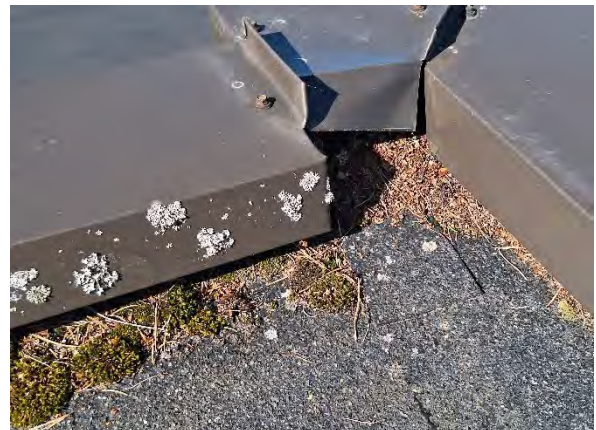
Kuva 167. Katolla on havuja ja sammaloitumista, jotka hidastavat bitumikermin kuivumista.

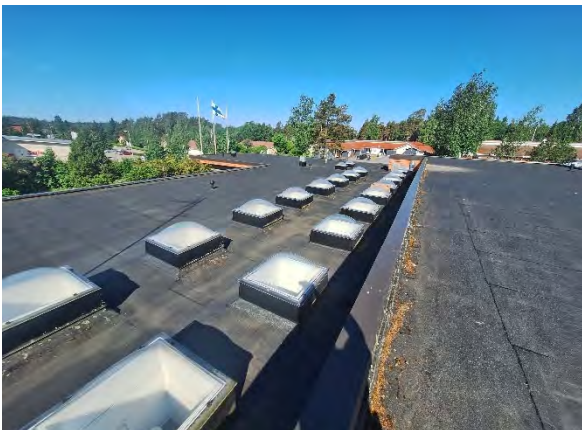
Kuva 172. Rakennuksessa on useita kattoikkunoita. Yläpohjan tarkastusluukkuja ei ole.

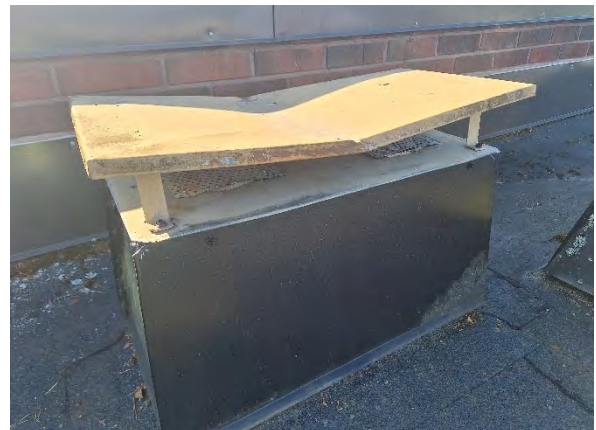
Kuva 173. Huoneiston vesikatolla oleva hormin pelti on taitunut.

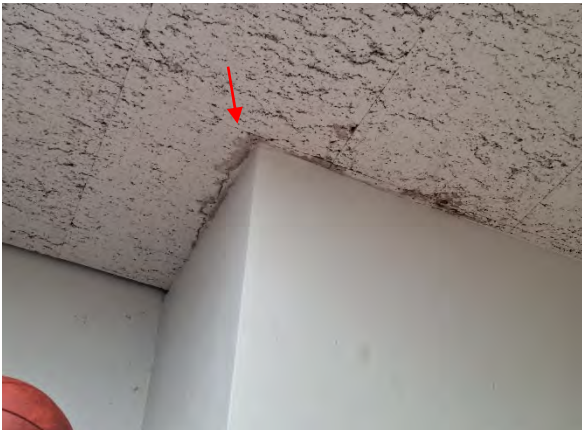
Kuva 176. Sisäkatoissa on vuotojälkiä koteloinnin kohdalla.

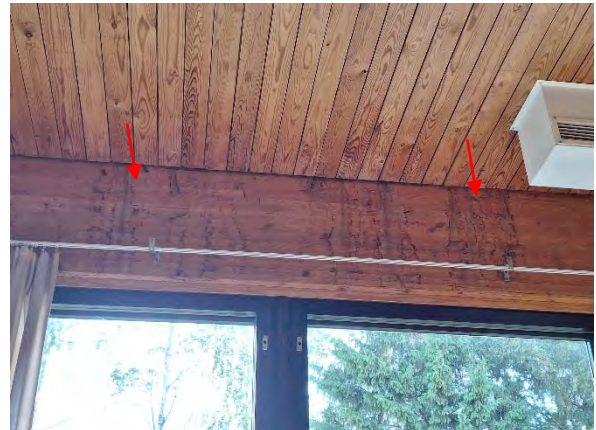
Kuva 177. Liimapuupalkissa on merkittäviä vuotojälkiä.

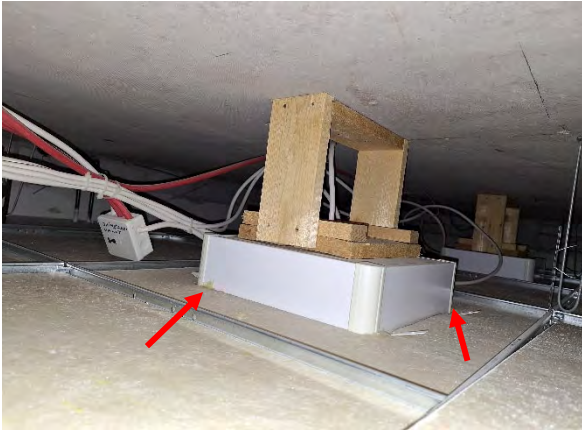
Kuva 180. Akustiikkalevyihin tehtyjen leikkausten kohdalla on näkyvissä mineraalivillaa.

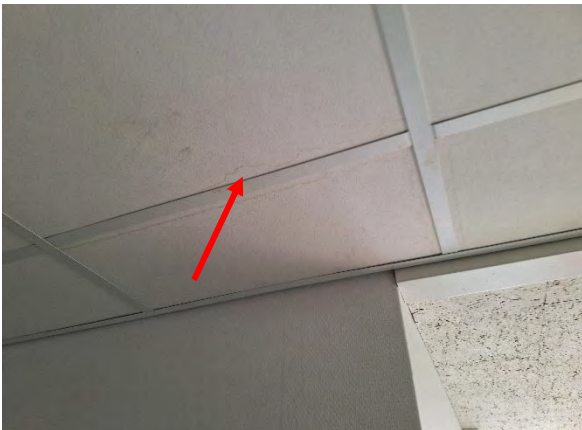
Kuva 182. Alakattojen akustiikkalevytyksessä on vanhoja vuotojälkiä.

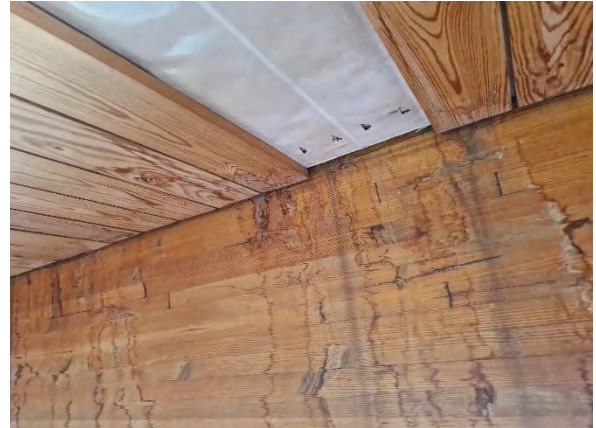
Kuva 185. Rakenneavauksen kohdalla olevan liimapuupal-
kin pinnassa on runsasta vuotojälkeä.

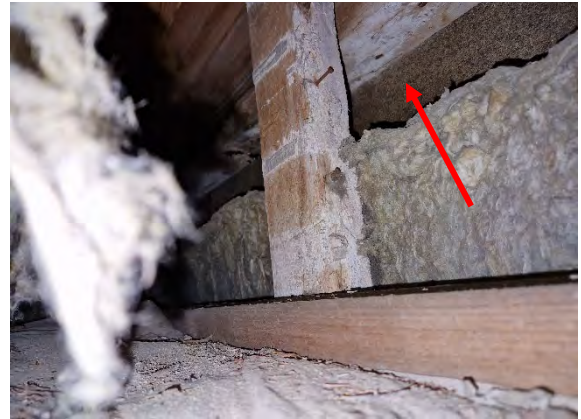
Kuva 187. Ulkoseinän yläosassa on tuulensuojalevy.

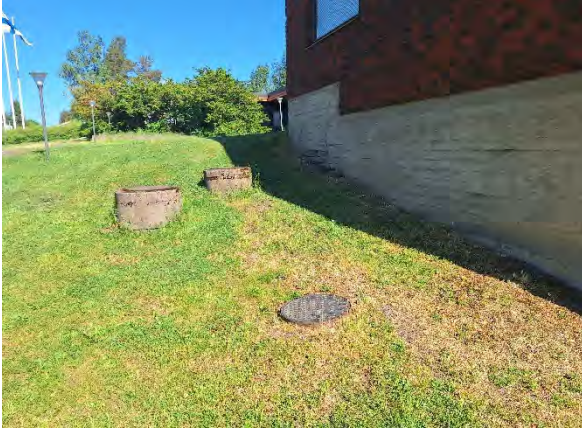
Kuva 188. Rakennuksen vieressä on kolme viemäreiden tarkastuskaivoa.

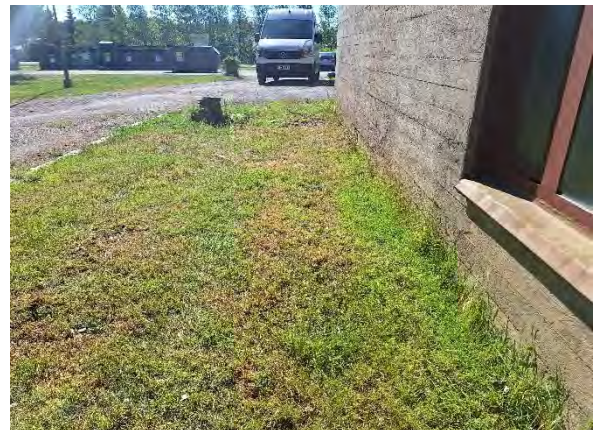
Kuva 191. Maanpinta on tasainen rakennuksen vierustalla. Nurmikkoa ei ole erotettu sepelikaistalla ulkoseinästä.

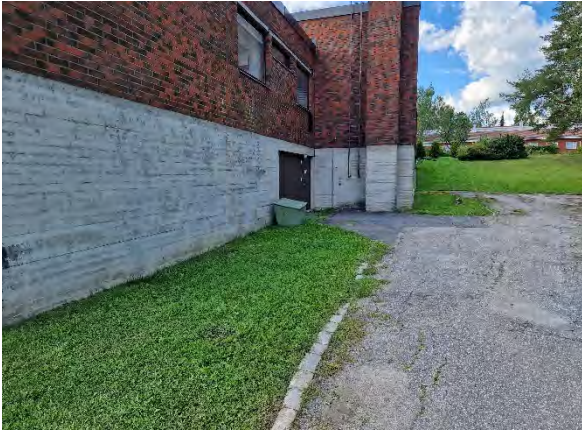
Kuva 192. Maanpinta on tasainen rakennuksen vierustalla. Nurmikkoa ei ole erotettu sepelikaistalla ulkoseinästä.

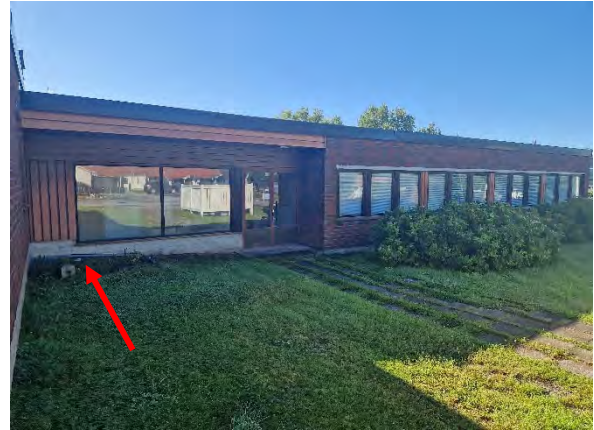
Kuva 193. Maanpinta on tasainen ja yleisesti lähellä lattiapintaa. Nuolen kohdalla maanpinta on lattiapintaa korkeammalla.

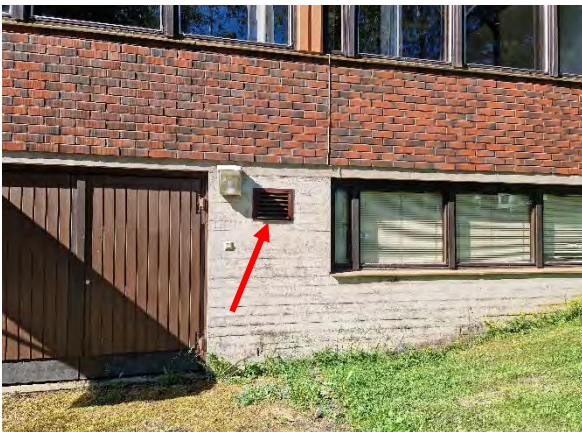
Kuva 196. Tuloilmanotto on sijoitettu talon seinustalle.

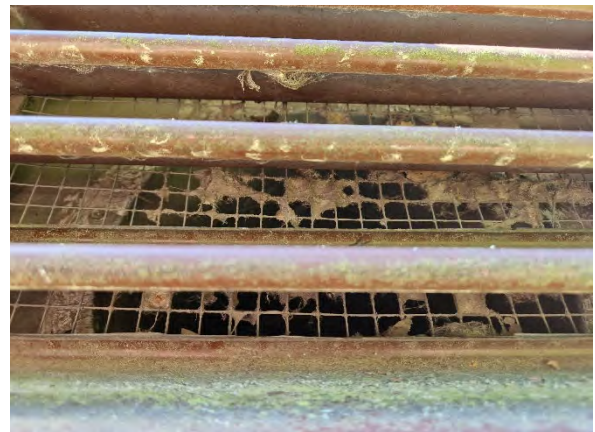
Kuva 197. Tuloilmanottoritilä oli osittain lian ja lehtien peittämä.

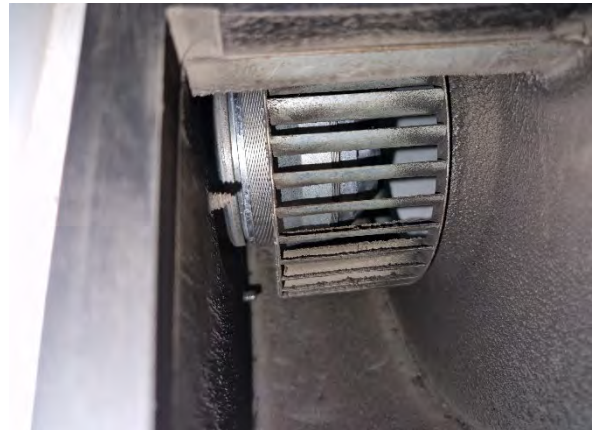
Kuva 199. TK10 tuloilmapuhaltimessa oli hiukan likaa.

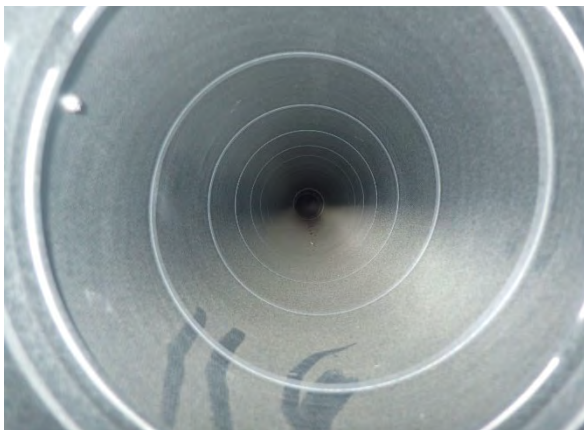
Kuva 200. Ilmanvaihtokanavat ovat puhdistuksen tarpeessa.

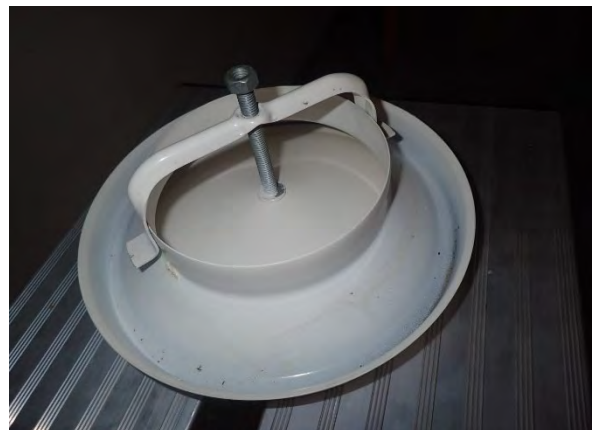
Kuva 201. Tuloilmapäätelaitteen säätö oli lukitsematta.

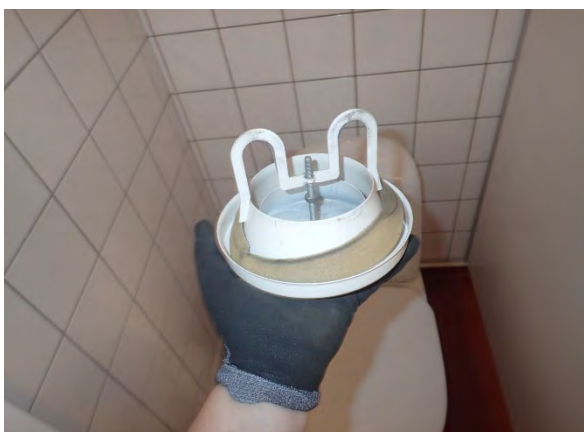
Kuva 202. Poistoilmapäätelaitteen säätö oli lukitsematta.

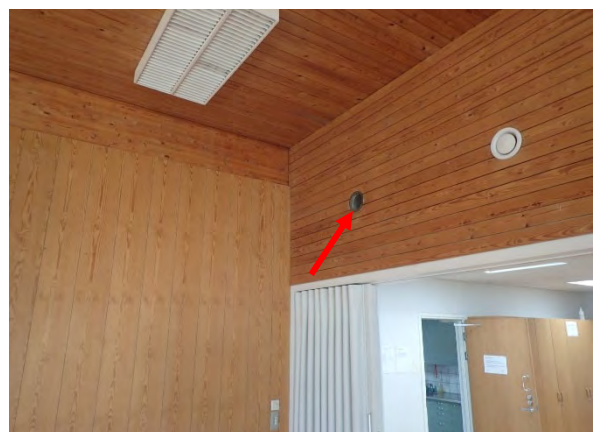
Kuva 203. Juhlasalitilan yhden poistoilmapäätelaitteen säätölautanen puuttui.

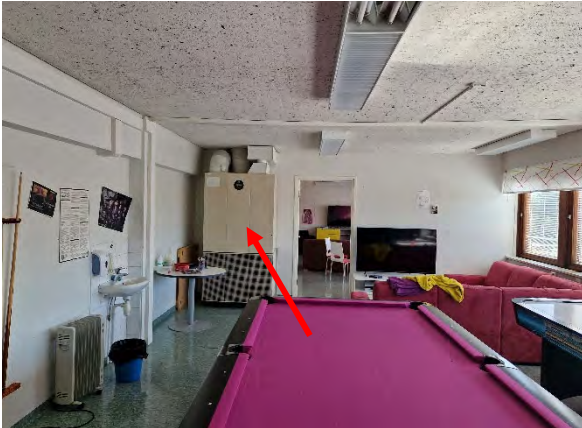
Kuva 204. Ryhmähuoneessa 152 on tilakohtainen TK04-ilmanvaihtokone.

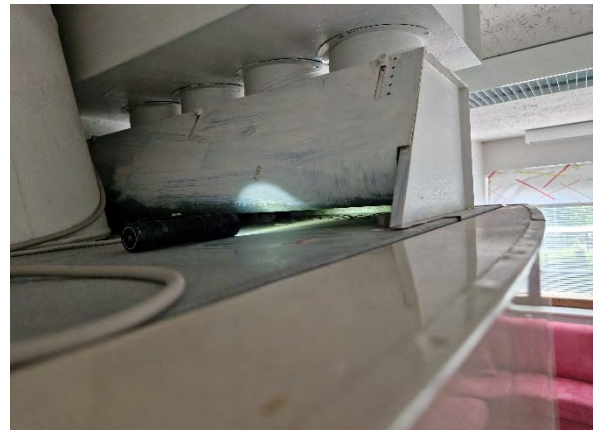
Kuva 207. TK04 iv-koneen poistoilmanvaihto on jaettu palvelemaan tiloja 151 ja 152.

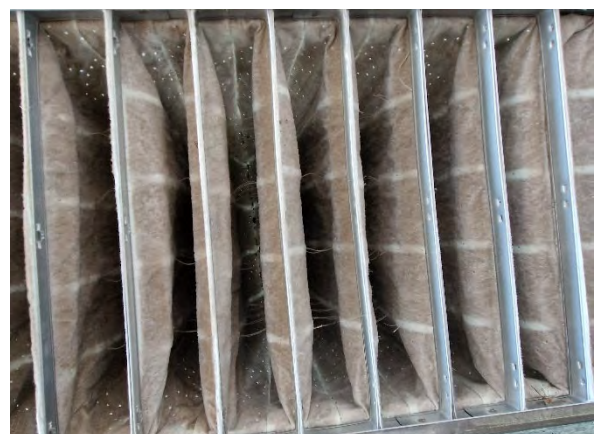
Kuva 209. TK04-poistoilmasuodattimissa havaittiin jonkin verran likaa.

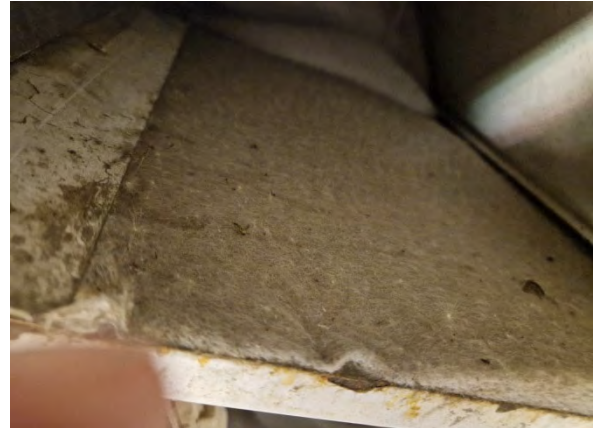
Kuva 211. TK09-poistoilmasuodatin on likainen.

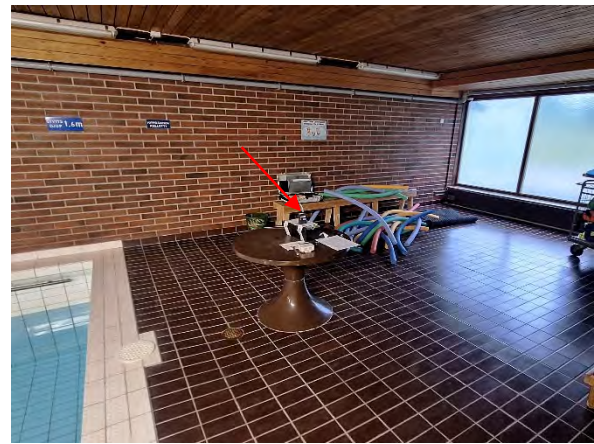
Kuva 213. VOC-näytteenottopumppu oli sijoitettu uima-allastilassa nuolen osoittamaan kohtaan.
