Lausteen koulutalo

Tarveselvitys

4.10.2019

**SISÄILMASTON JA KOSTEUSTEKNINEN
KUNTOTUTKIMUS
TUTKIMUSSELOSTE**

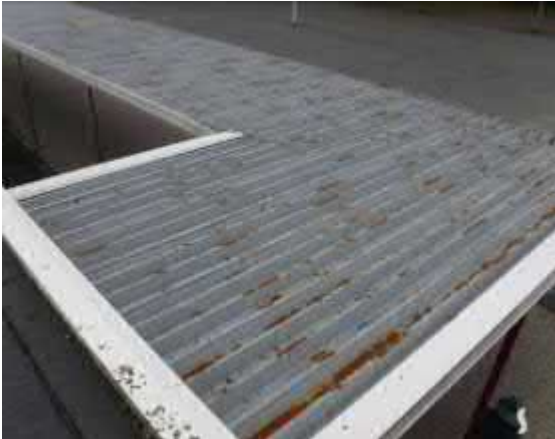
Rakennuksen vierellä on teräsrunkoisia katoksia, joissa vesikatteen on profiilipelti. Profiilipelti on paikoin ruosteessa ja se on jo teknisen käyttöikänsä lopussa. Teräspilareissa ja -palkeissa on havaittavissa paikallisia korroosiovaurioita. Profiilipellin uusiminen ja teräsrakenteiden kunnostaminen on ajankohtainen tarkastelujaksolla.

Sisäpihan katosta; profiilipellit ruosteessa

- Kellarin ulkoportaiden kunnostaminen
- Ulkokatosten kunnostaminen
- Jäteastioiden ulkopaneelien kunnostaminen
- Lasten leikkikenttävarusteiden säännölliset turvatarkastukset(ei PTS :ssä)

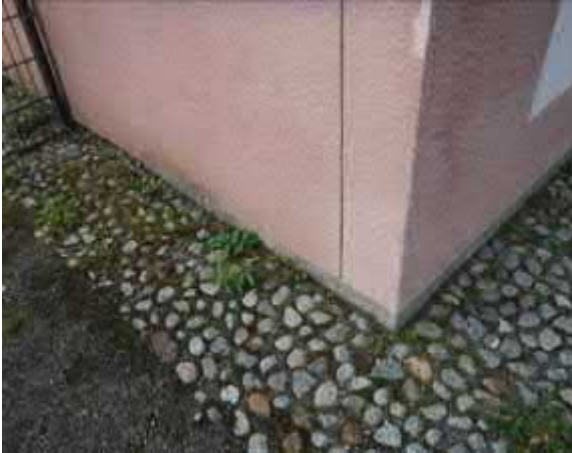
Rakennusten sokkeleissa ja rakennusten rungossa ei todettu rakenneaurioita, eikä rakenteissa tehty havaintoja, jotka viittaisivat perustus-/ runkorakenteiden painumiin, tai muihin merkittäviin liikkumisiin. Sokkelin ulkopinnassa olevasta veden-/kosteudeneristeestä ei tehty havaintoja. Koska sokkeli on paikoin hyvin matala, vaarana on pinta-/sulamisvesien kulkeutuminen ulkoseinän alaosiin. Tästä syystä on erityistä huomiota kiinnitettävä rakennuksen vierustojen riittävään kallistukseen rakennuksesta pois päin sekä salaojan toimim-

Sokkeli on paikoin hyvin matala

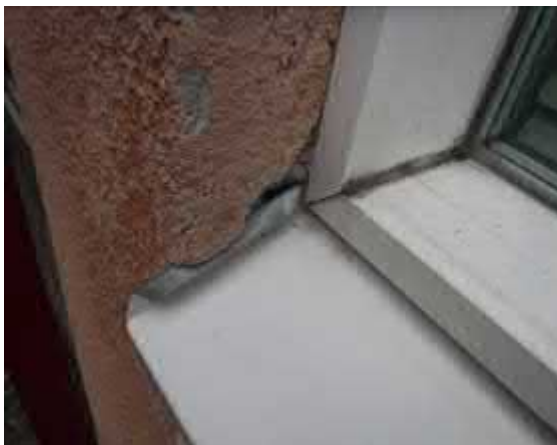
Ikkunan vesipellin liittyminen rappaukseen; paikallinen epätiiviyiskohta

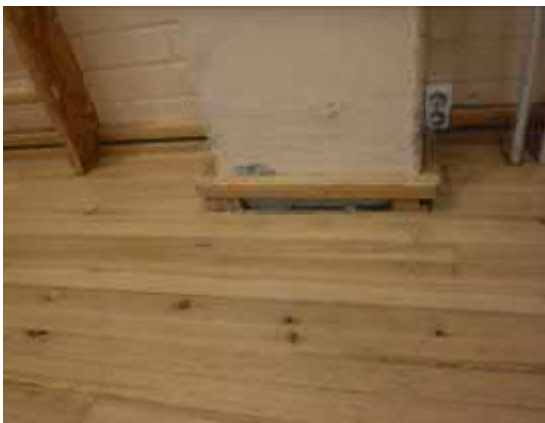
*Liikuntasalin ja kantavan pilarin liittymää.
Seinissä ja lattiassa kulumajälkiä.*

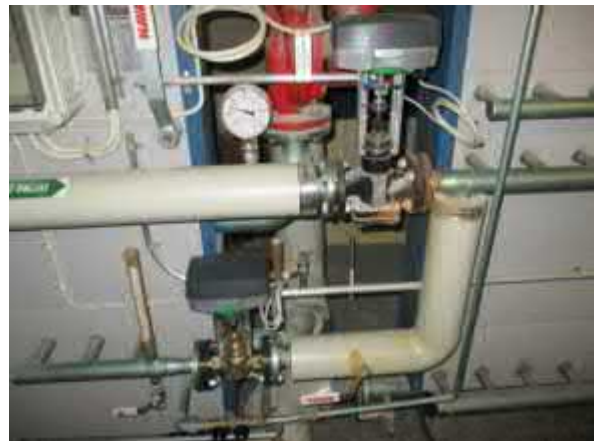
Lämmönjakokeskusta on huoltokorjattu tarpeen mukaan

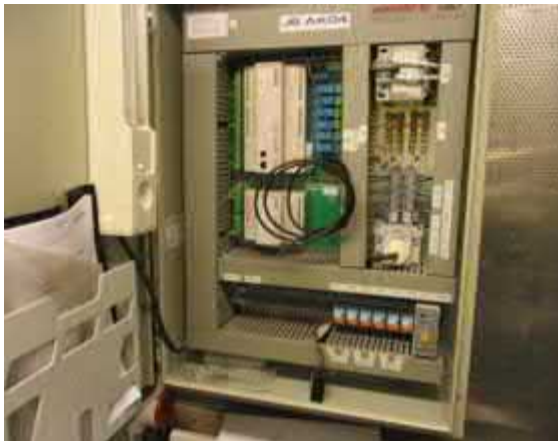
VAK-kaappi yhden IV-konehuoneen seinällä

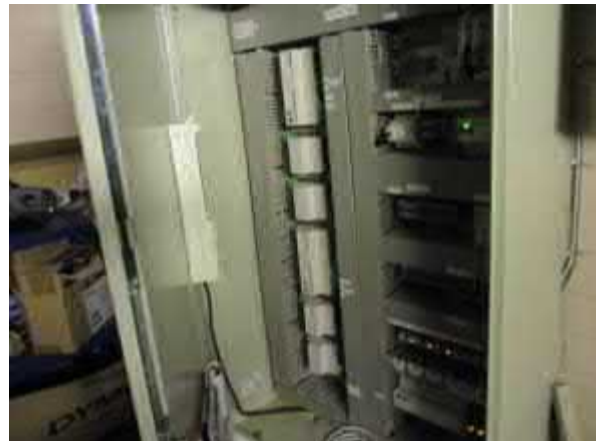
VAK-kaappi lämmönjakohuoneen seinällä

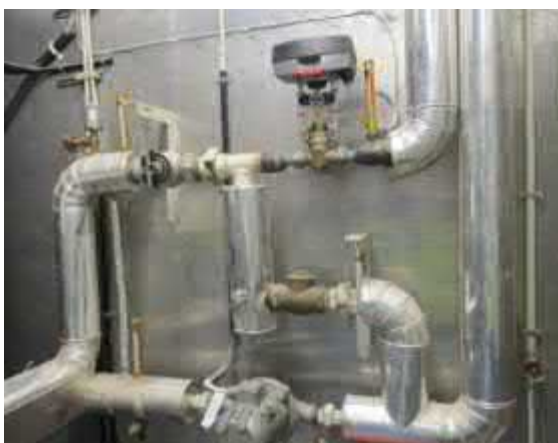
Toimilaitteet ovat pääosin varsin hyväkuntoisia

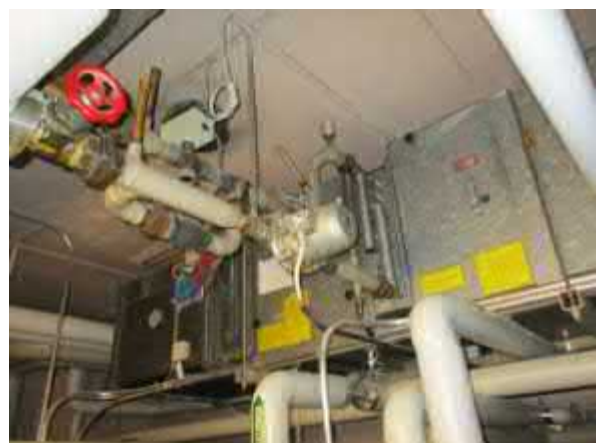
Tuloilmakoneen (TK01) patterin säätöryhmä

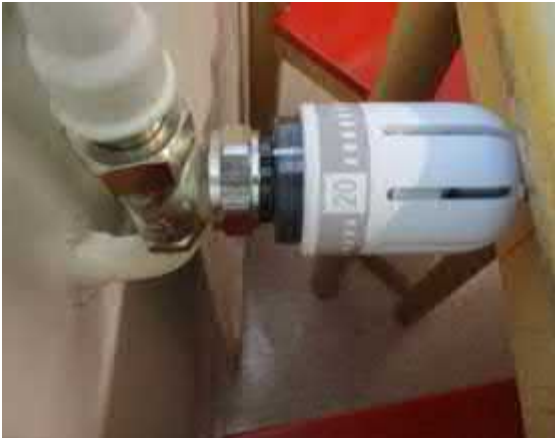
KH-kortin (*KH 90-00403 Kiinteistön tekniset käyttöiät ja kunnossapitojaksot*) mukaan patteriventtiilien tavoitteellinen käyttöikä on 25...30 vuotta. Lämmitysverkostoon liitettyjen pattereiden tavoitteellinen käyttöikä on 50...100 vuotta.

Patteriventtiilit ovat pääosin 1990-luvun alkupuolelta

Pattereissa on termostaatein varustetut patteriventtiilit. Patteriventtiilit ovat pääosin 1990-luvun alkupuolelta. 2000-luvulla tehtyjen tilasaneerausten yhteydessä patteriventtiileitä on osittain uusittu. Huollon mukaan lämmitysverkosto ei ole tasapainossa. Lämmitysverkostolle suositellaan perussäätötyötä, jonka sisältää kaikkien ennen 2000-lukua asennettujen patteri- ja linjaventtiilien uusimisen.

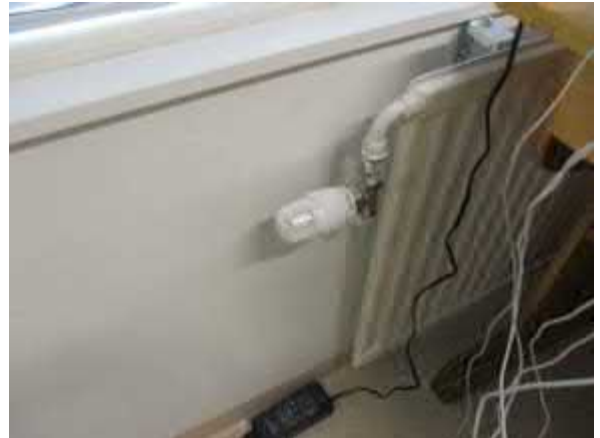
Patteriventtiileitä on osin uusittu 2000-luvulla

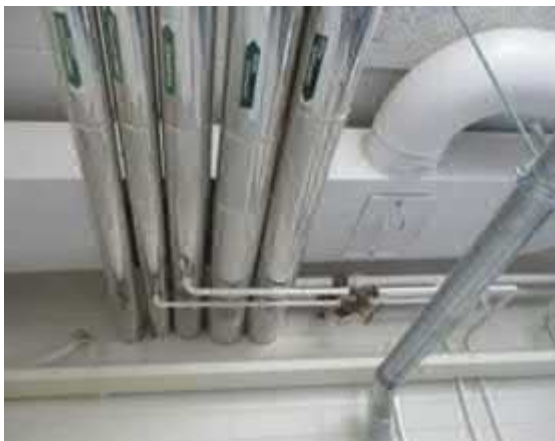
Vesijohdot ovat havaintojen mukaan ainakin pääosin kupariputkia. Kylmävesirunkolinjat ovat mahdollisesti myös ainakin osin sinkittyjä, eli galvanoituja teräsputkia. Vesijohtoverkostoa on tilamuutosten yhteydessä uusittu paikallisesti, mutta putkieristeistä yms. päätellen runkovesijohdot ovat pääosin vielä alkuperäisiä/vanhoja. Huollon mukaan joitakin putkivuotoja on ollut, mutta ei vielä laajemmin. Vesijohdoille suositellaan tarkempaa kuntotutkimusta jäljellä olevan käyttöiän määrittämiseksi. Vesijohtojen osalta tulee kuitenkin varautua uusimistarpeisiin jo tarkastelujakson aikana.

KH-kortin (*KH 90-00403 Kiinteistön tekniset käyttöiät ja kunnossapitajakset*) mukaan kuparisten käyttövesiputkien tekninen käyttöikä on 50 vuotta. Sinkittyjen kylmävesijohdojen tekninen käyttöikä on jo ylitetty.

Alkuperäisiä lämpö- ja vesijohtoja

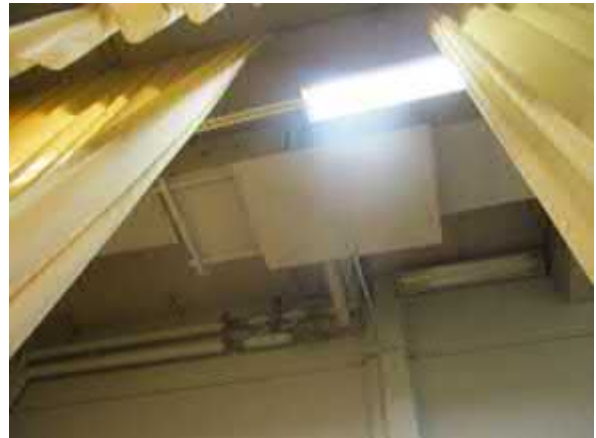
Liikuntasalin tuloilmakone on vaikea huollettava, huoltoa varten joutuu rakentamaan telineet

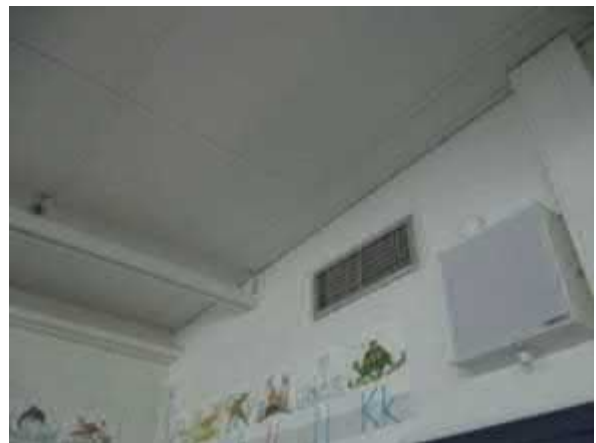
Useampaan luokkatilaan on kanavoitu vain yksi tuloilman päätelaite ja ilmanvaihdon aiheuttama äänitaso oli aistinvaraisesti arvioituna osittain häiritsevän kovalla tasolla. Yhdellä päätelaitteella ja suurilla ilmamäärillä ilmanvaihdon äänitaso nousee helposti häiritseväksi.

*Yksi tuloilmalaite luokkatilassa*

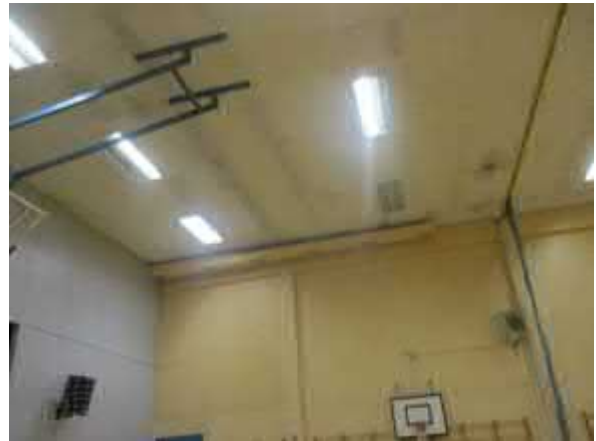
Ilmanvaihtolaitteita liikuntasalin katon rajassa

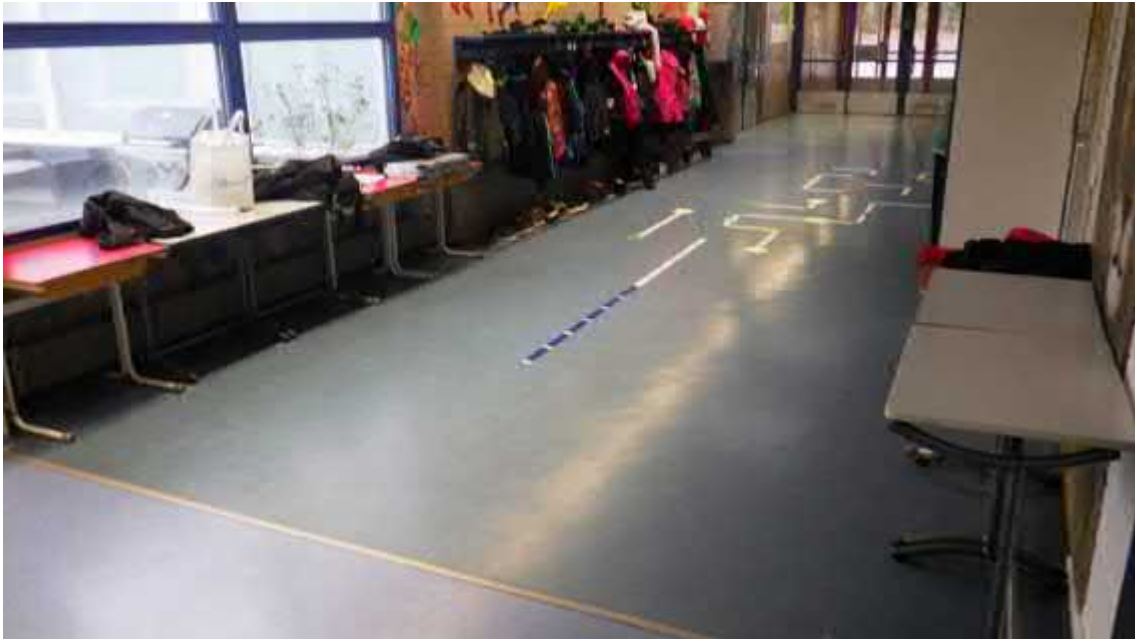
Kuva 10. Vanhaa muovimattoa ja uusittua muovimattoa.

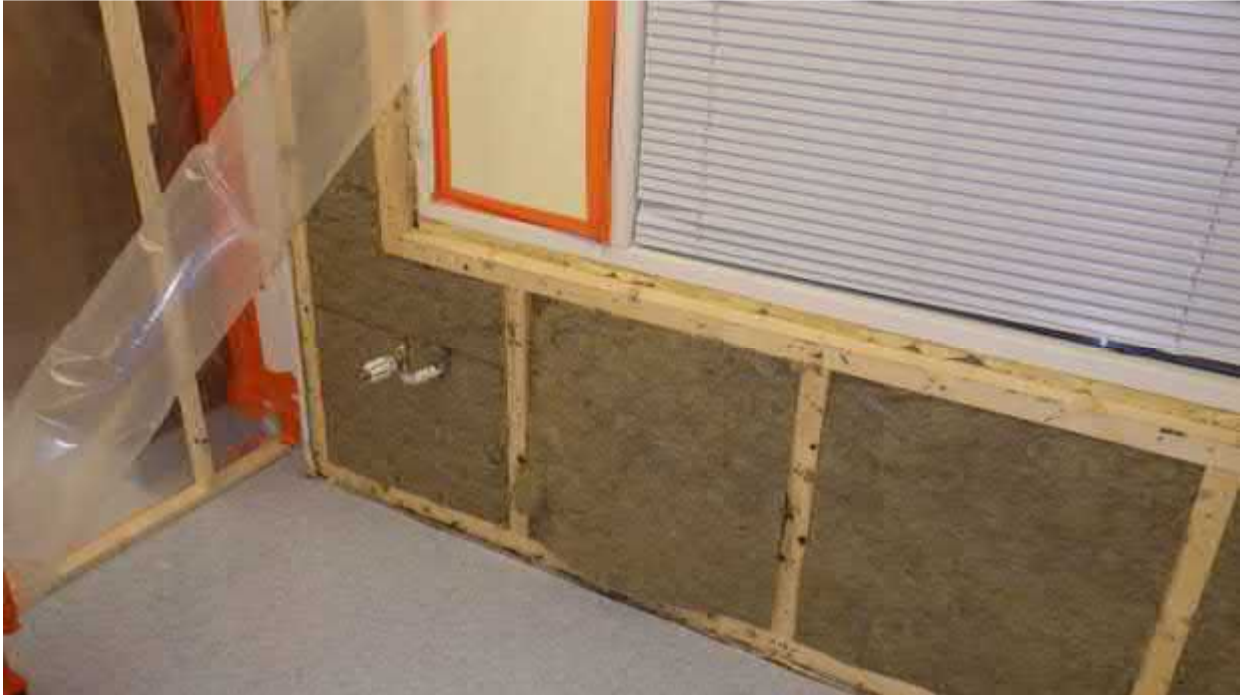
Rakennuksen kaakkoispäädyssä, sisäpihan puolella sijaitsevassa huoneessa havaittiin tilaan mentäessä mikrobiperäinen haju. Haju paikallistettiin ulkoseinä-ikkunaliittymään, oikeaan reunaan. Rakenneavaus tälle kohtaa toteutettiin erikseen ajankohtana, jolloin tilassa ei ollut käyttäjiä. Ulkoseinärakenne on uusittu, mutta rakenteen sisällä, ikkunan alaosan tasossa, havaittiin olevan kostunutta ja voimakkaasti mikrobiperäiseltä hajulta haisevaa lautaa lyhyt kappale (ks. kuvat kappale 8). Laudasta mitattiin 19...20 p-% kosteus, yli 18 p-% kosteus pidempiaikaisena mahdollistaa puun mikrobivaurioitumisen. Alaohjauspuun kosteus alapinnasta oli 12 p-%, alaohjauspuun alapuolella on kermi. Ulkoapäin rakenneliittymissä ei havaittu selviä puutteita, jotka mahdollistaisivat kosteuden pääsyn rakenteeseen. Havaittu vaurioitunut materiaali on voinut jäädä rakenteeseen korjaustöiden yhteydessä, korjaustöiden ajankohdasta ei ole tarkkaa tietoa. Vaurioitunut materiaali poistettiin rakenteesta ja rakenne korjattiin Arkean toimesta.

Kuva 22. Seinärakenteen avaus sisäpihan puolella sijaitsevaan perhetuvan ryhmätilaan.
