Pääskyvuoren koulun osittainen  
peruskorjaus ja laajennus

HANKESUUNNITELMA

26.9.2018

## Pääskyvuoren koulu, A -osa

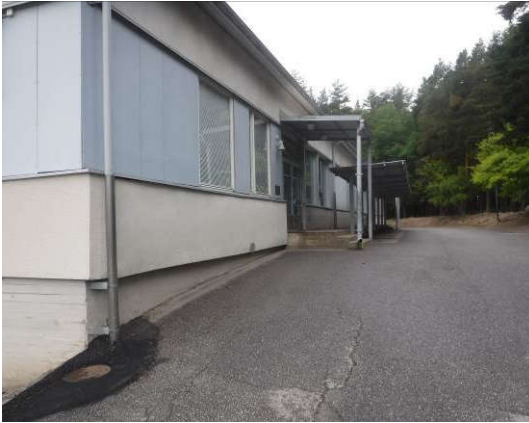
Takapihan puoleista julkisivua ja rakennuksen vierustaa; kallistuksissa ei puutteita

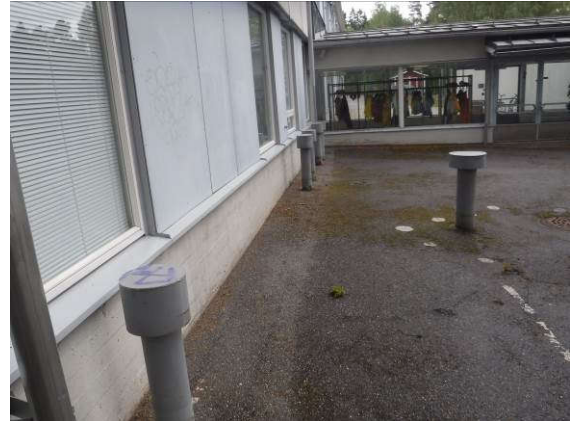
Vierustojen pinta on pääosin asfalttia

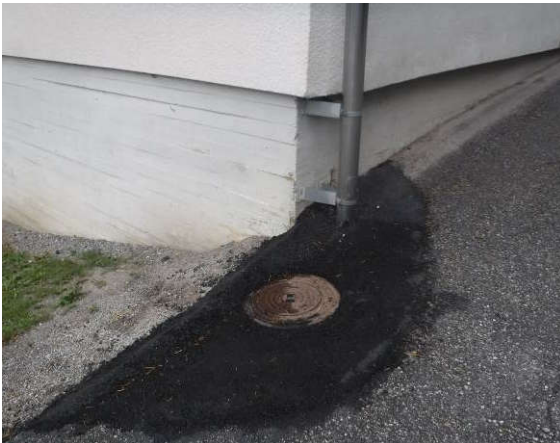
Kattovedet on ohjattu omaan poistojärjestelmään

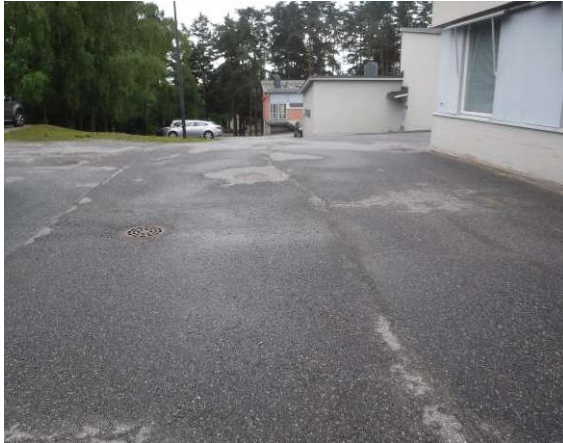
*Pihan asfalttialuetta; OK*

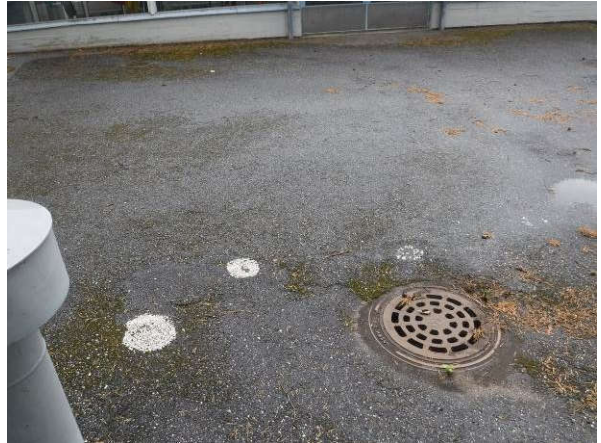
*Pintavedet on ohjattu pääosin sadevesikaivoihin*

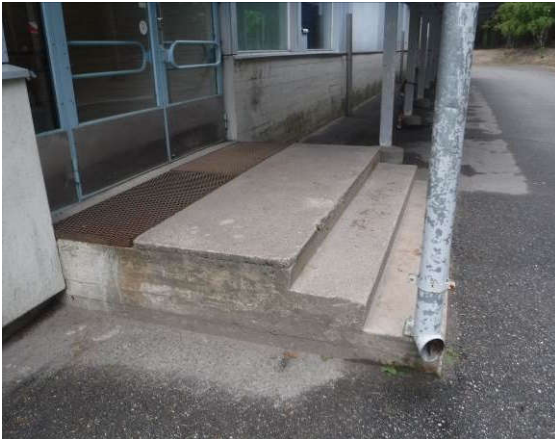
Betoniportaat ja -taso oven edessä

Seinän vierustoilla sisäänkäyntien yhteydessä on teräsrunkoisia katoksia, joissa vesikatteena on profiilipelti. Teräsosissa on nähtävillä alkavaa korroosiota ja pintakäsittelyt ovat kuluneita. Takasivulla katos on kallistettu rakennukseen päin ja vedet kastelevat viereistä sokkeliä. Katokset kunnostetaan erillisen suunnitelman mukaan. Samassa yhteydessä kunnostetaan sisäänkäyntien edessä olevat portaat/tasot.

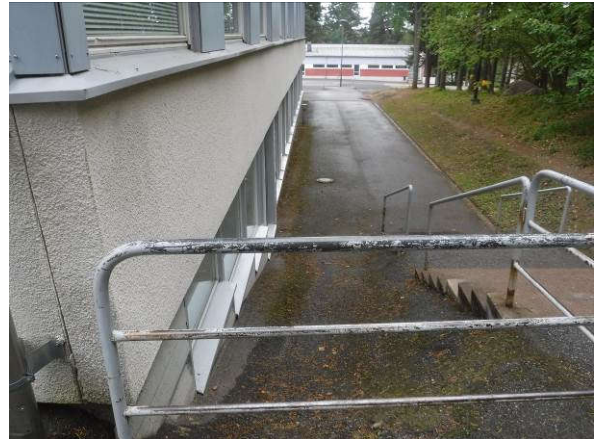
Takapihalla on betoniset ulkoportaat ja niissä teräskaitteet. Portaat ovat tyydyttävässä kunnossa, mutta kaitteet vaativat huoltomaalauksen.

Ulkoportaat ja niiden yhteydessä olevat teräskaitteet

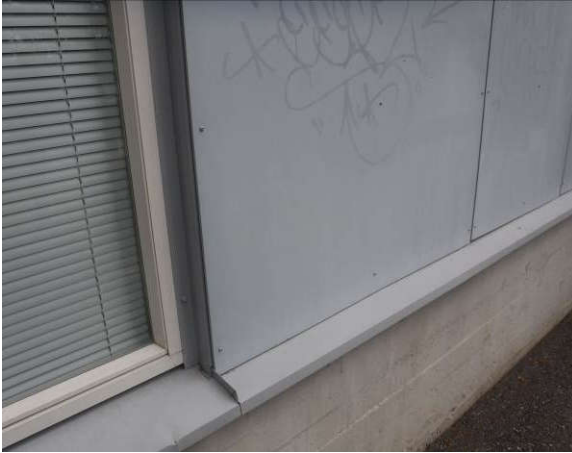
Sokkelit ovat paikoin likaantuneet/värjäntyneet. Sokkelit puhdistetaan tarvittavilta osiltaan esim. painepesulla.

*Sokkelin ja julkisivuverhouksen liittymää*

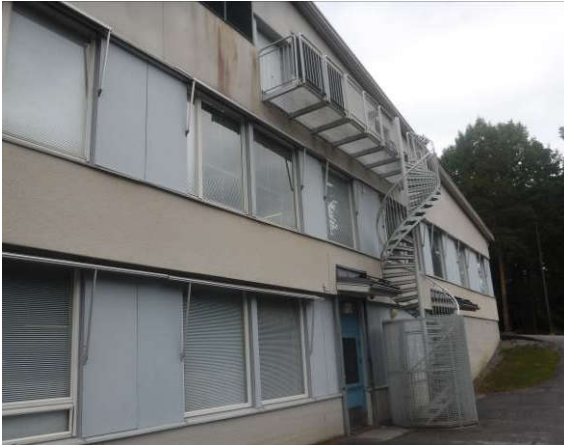
Julkisivujen kunto maasta käsin, silmämääräisesti tarkastellen on tyydyttävä/hyvä. Paikoin on nähtävillä vähäistä kulumaa. Paikoin julkisivuissa on rakoja eli esim. suoja Pellityksen ja verhouksen liittymässä. IV -konehuoneeseen on kulku ulkopuolella olevien teräskierreportaiden kautta. Portaat ovat normaalissa käyttökunnossa.

Teräksiset kierreportaat iv -konehuoneeseen

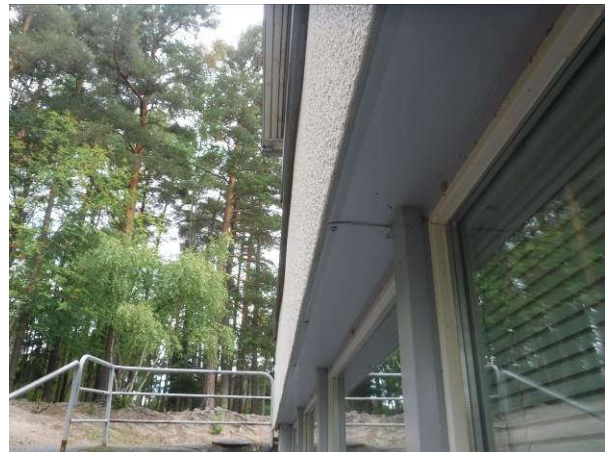
Julkisivuissa on paljon pellityksiä, kiinnikkeitä ja eri rakenneosien liittymiä. Julkisivujen ikääntyessä myös vuotoriski kasvaa samassa tahdissa. Koska julkisivusaneerauksesta on kulunut 15 vuotta, on perusteltua selvittää julkisivujen kuntoa erillisellä kuntotutkimuksella. Tutkimuksessa selvitetään rakenteiden tiivyyttä ja mahdollisia epätiiviyshohtia.

Julkisivua alhaalta kuvattuna

- Julkisivujen ja ulkoseinien kuntotutkimus
- Julkisivujen pienten vaurioiden korjaus

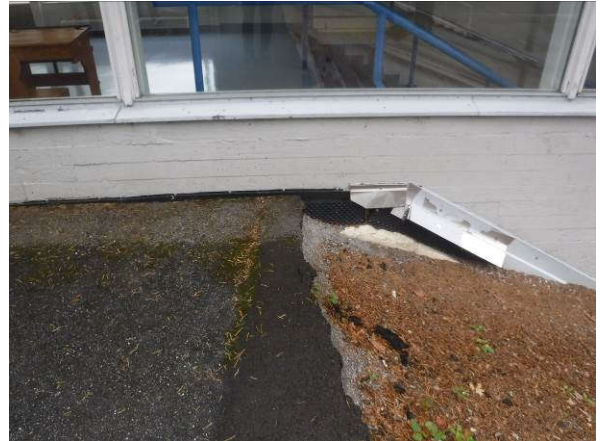
Alkuperäiset ikkunat ovat puurakenteiset ja ulkopuitteiden/listoitusten maalipinnoissa on ikääntymisen ja säärasituksen tuomaa kulumaa. Nyt tehtyjen havaintojen perusteella ne voidaan kuitenkin vielä kunnostaa.

Alkuperäiset ikkunat ja vesipellit

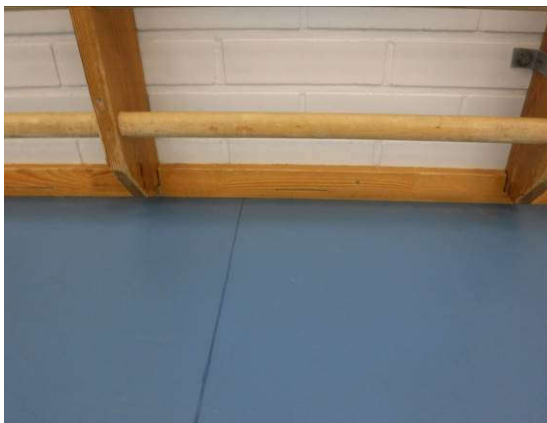
*Liikuntasalin lattian ja seinän liittymää; jalkalistaan on asennettu tuuletusrakoja, joista ilmavirtaukset pääsevät lattiapinnoitteen alle*

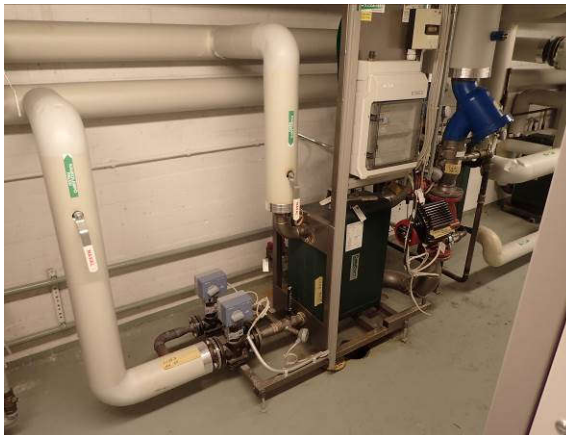
Lämmityksen ja ilmanvaihdon lämmönsiirrin

KH-kortin (KH 90-00403 Kiinteistön tekniset käyttöiät ja kunnossapitajakset) mukaan lämmönsiirtimien, kiertovesipumppujen ja paisunta-astioiden tekninen käyttöikä on 20...25 vuotta. Siirtimien liitoksissa havaittiin osin lievää vuodonjälkeä.

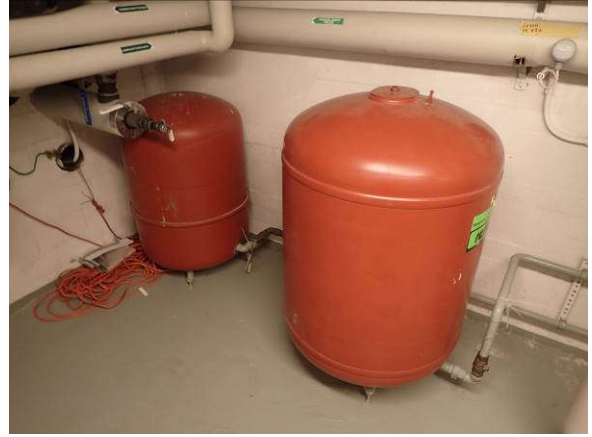
Paisunta-astiat

Kiertovesipumput ovat pääosin peruskorjauksen ikäisiä. Kiertovesipumppujen tekninen käyttöikä on noin 20 vuotta. Lämmitysverkoston ja ilmanvaihdon kalvopaisunta-astiat ovat havainnon mukaan vuodelta 1993, paisunta-astioiden ja varoventtiilien käyttöikä on noin 20 vuotta. Lämmitysverkosto on tehty teräsputkesta hitsaus- ja kierrelitoksien. Lämpöjoh-tojen käyttöikä on suotuisissa olosuhteissa (ei ulkopuolista kosteusrasitusta, eikä ylimääräistä täyttötarvetta -> happirikasta vettä verkostoon) vähintään 60 - 70 vuotta (käytännön käyttöikä ei tunneta). Sulku- ja linjasäätöventtiilien käyttöikä on noin 30 vuotta, lin-
