Suikkilan päiväkotijakoulu uudisrakennus

Hankesuunnitelma

1.2.2021

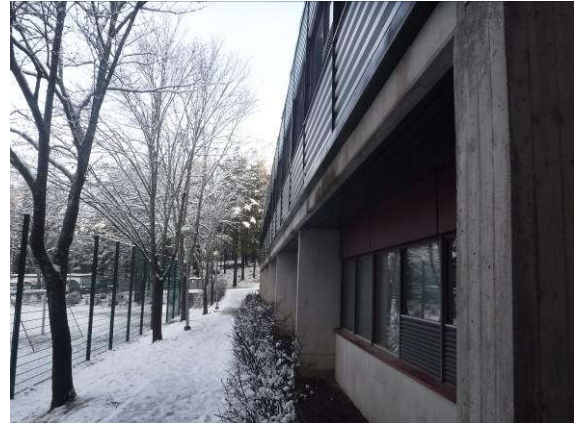
Takasivua; vierusta tasainen

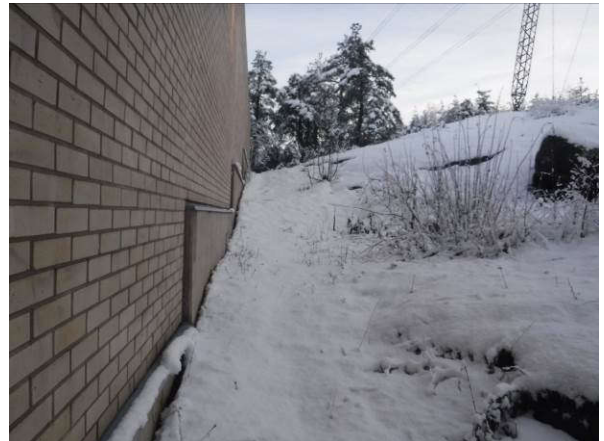
Liikuntahallin takaosan vierustaa

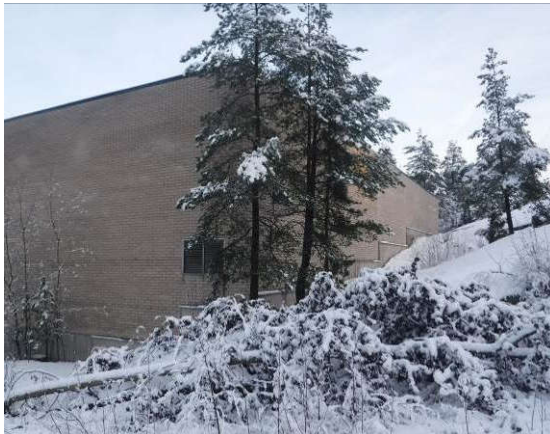
Rakennuksen ympärillä on istutuksia sekä isoja puita. Nyt tehtyjen havaintojen perusteella puista ei ole vaaraksi rakennukselle, mutta lehdet ja neulaset roskaavat vesikattoa ja saattavat tukkia kattokaivot. Nykysuosituksen mukaan liian lähellä seinustaa olevat pensaat (< 1m) ja suuret puut (< 5m) on syytä poistaa, tai siirtää kauemmaksi seinustalta.

Puita kasvaa melko lähellä rakennusta

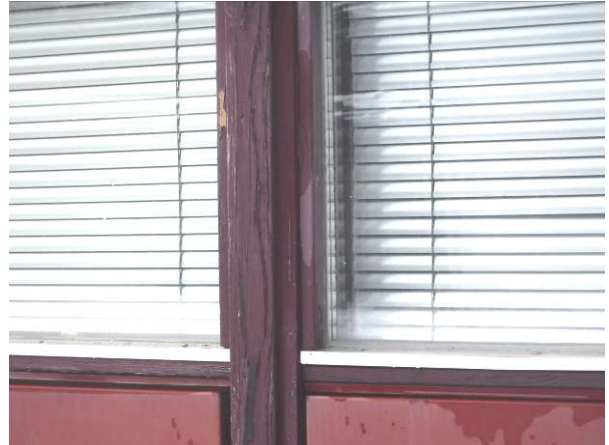
Ikkunoiden liittymät ja vesipellit eivät ole täysin vesitiiviitä. Vaarana on sadevesien kulkeutuminen ulkoseinärakenteeseen ja kosteusvaurioiden syntyminen ajanlooon rakenteen sisälle.

Ikkunoiden ulkopuolisissa karmirakenteissa ja listoituksissa on säärasituksesta johtuvaa puun halkeilua ja maalipinnan hilseilyä. Ikkunoiden liittymät eivät ole kaikilta osin tiiviit

Ikkunat pellityksineen kunnostetaan muun korjaustyön yhteydessä.

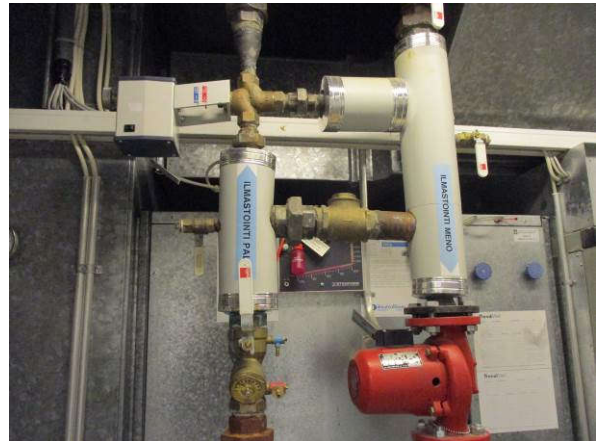
Toimilaitteet ovat osin alkuperäisasennuksia

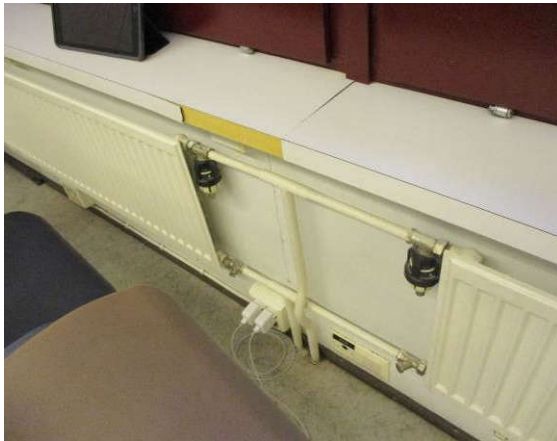
Pattereissa on pääosin termostaatein varustetut patteriventtiilit. Patteriventtiilit ovat pääosin alkuperäisiä, elinkaarensa loppupuolella ja niiden osalta tulee varautua lisääntyviin uusimistarpeisiin. Lämmitysverkostolle suositellaan perussäätötyötä, jonka sisältää kaikkien patteri- ja linjaventtiilien uusimisen kertavaihtona.

Patteriventtiin ovat pääosin alkuperäisasennuksia

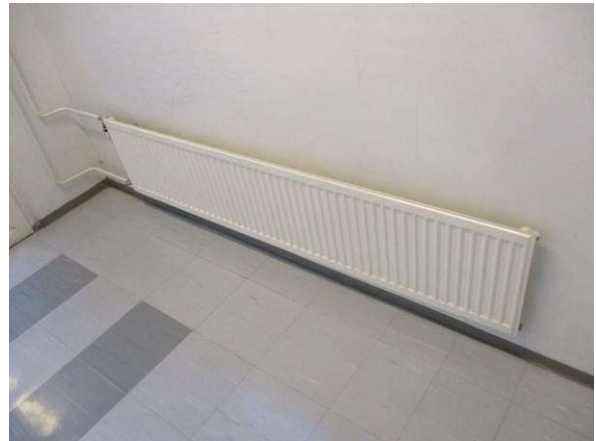
Patterit ovat hyväkuntoisia

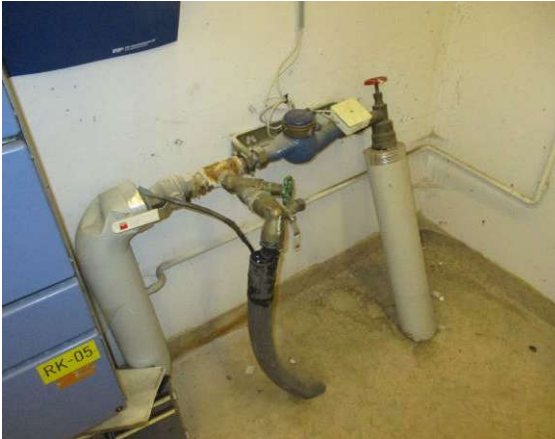
*Vesimittari*

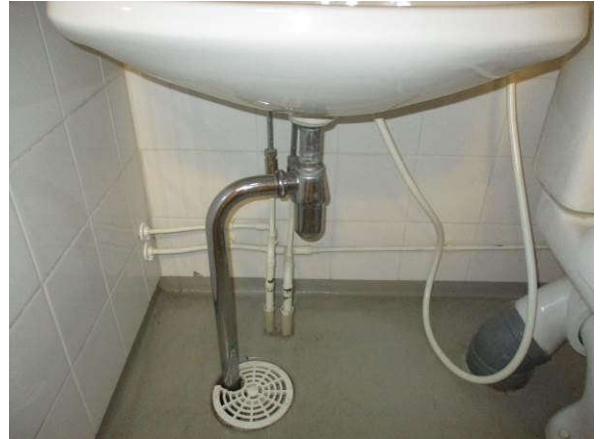
Vesijohdot ovat kupariputkia. Saatujen tietojen mukaan mainittavampia vesijohtovuotoja ei ole esiintynyt. Vesijohdot ovat alkuperäisasennuksia. Vesijohtojen osalta ei havaittu tai tullut esiin vikaantumisia, joiden perusteella olisi tarvetta ryhtyä laajamittaisiin uusimistarpeisiin.

*Vesijohdot ovat kuparia*

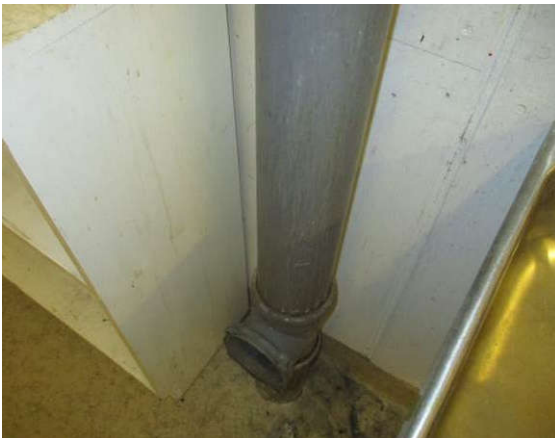
Viemärit ovat alkuperäisasennettuja muoviviemäreitä. Viemärit ovat hyväkuntoisia ja uusimistarpeita ei ole odotettavissa.

*Viemärit ovat muovia*

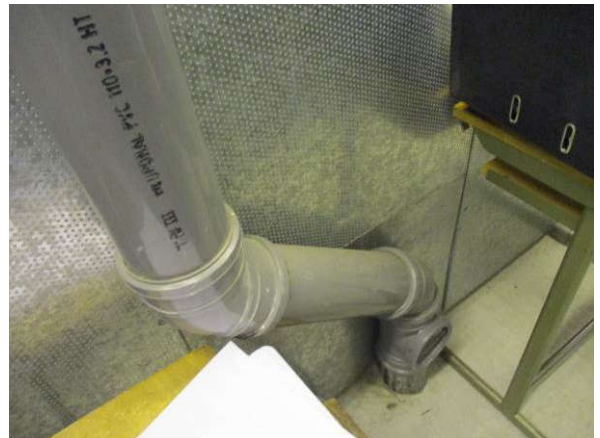
*Muoviviemäröintä*

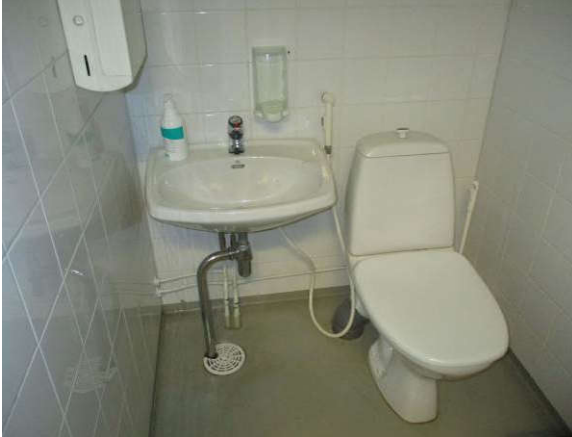
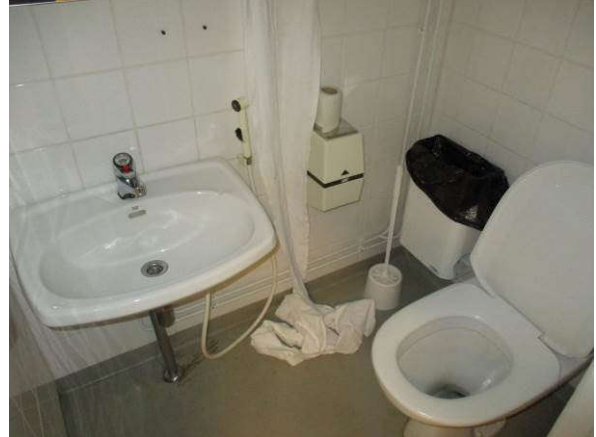
Vesi- ja viemärikalusteet ovat pääosin alkuperäisasennuksia ja etenkin vesikalusteet alkavat olla jo ikääntyneitä. Kalusteita voidaan uusia yksittäin tarpeen mukaan, mutta kalusteiden osalta tulee kuitenkin varautua lisääntyviin uusimistarpeisiin

Vesi- ja viemärikalustusta

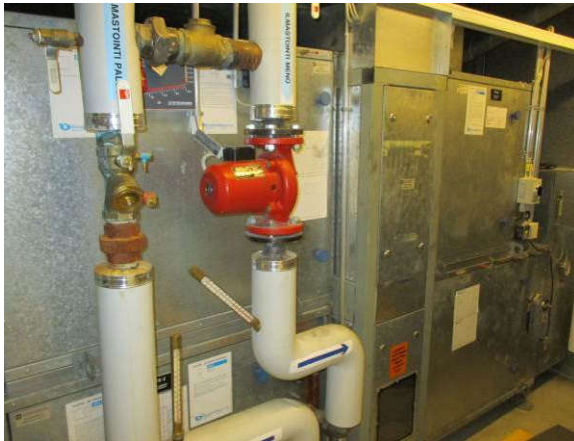
Pääilmanvaihto hoidetaan kahdella suurella koneyksiköllä. Vesikatolla on lisäksi tarpeenmukaiset kohdepoistot (huippuimurit). Ilmanvaihtokoneet ovat alkuperäisasennuksia ja ne ovat kokonaisuutena tyydyttävässä kunnossa. Pakottavaa tarvetta laajamittaisemmille uusimisille ei ole niin kauan kuin koneisiin on vain saatavissa varaosia.

Luokkatilojen ilmanvaihtokone

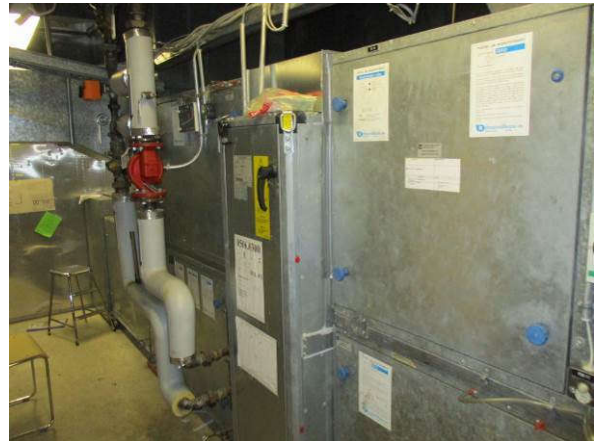
Liikuntasalin ja pukutilojen ilmanvaihtokone

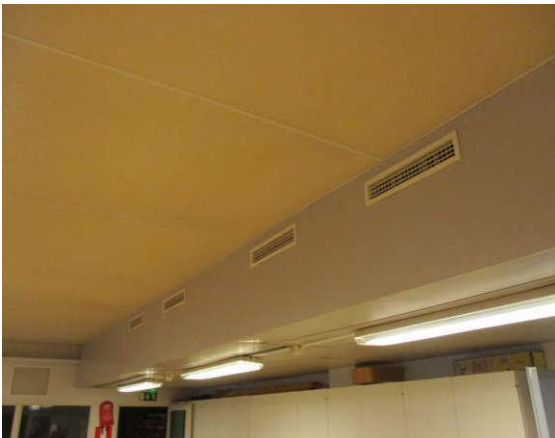
Päätelaitteet koneelliseen ilmanvaihtoon tarkoitettuja säleikköjä, hajottajia ja kartioventtiileitä. Päätelaitteissa ei havaittu oleellisia puutteita tai vikaantumisia. Yleisesti ilmanvaihdon päätelaitteiden uusimistarve ei johdu mekaanisesta kulumisesta vaan tilojen käyttötarkoituksen muutoksista tai ilmanvaihtojärjestelmän toimintaperiaatteen muutoksista.

*Ilmanvaihtolaitteita luokkatilassa*

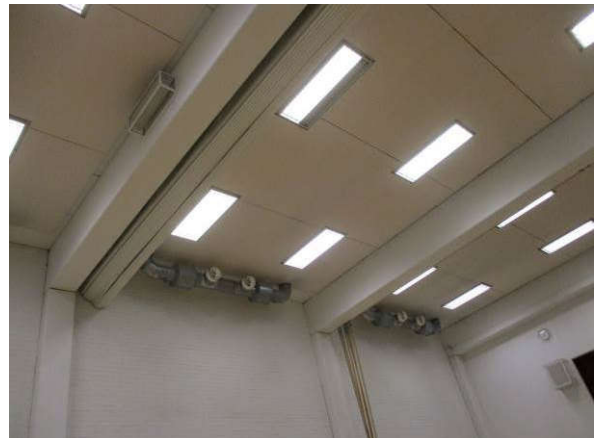
*Ilmanvaihtolaitteita liikuntasalin katon rajassa*

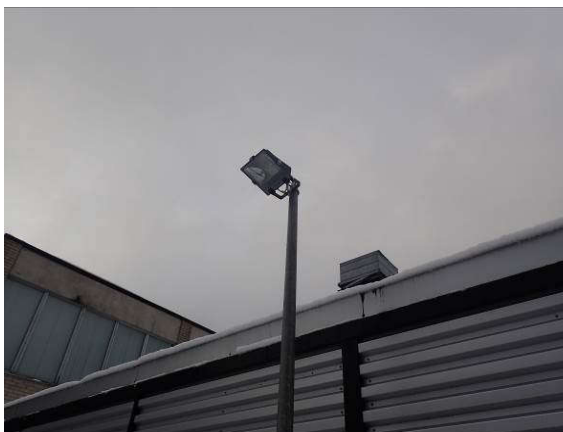
Kiinteistön aluevalaistuksena toimivat rakenteisiin asennetut valaisimet sekä piha-alueen muutamat pylväisvalaisimet. Valaisimet ovat eri ikäisiä ja ne ovat kokonaisuudessaan uusimiskunnossa. Valaisinten uusimiseen tulee varautua jakson alkupuolella.

*Pihan valaisin.*

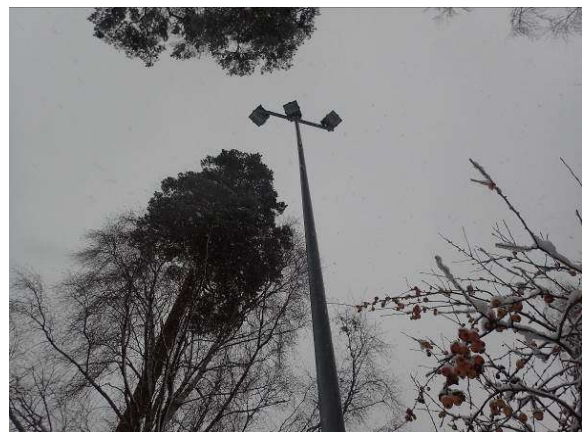
*Kentän valomasto.*

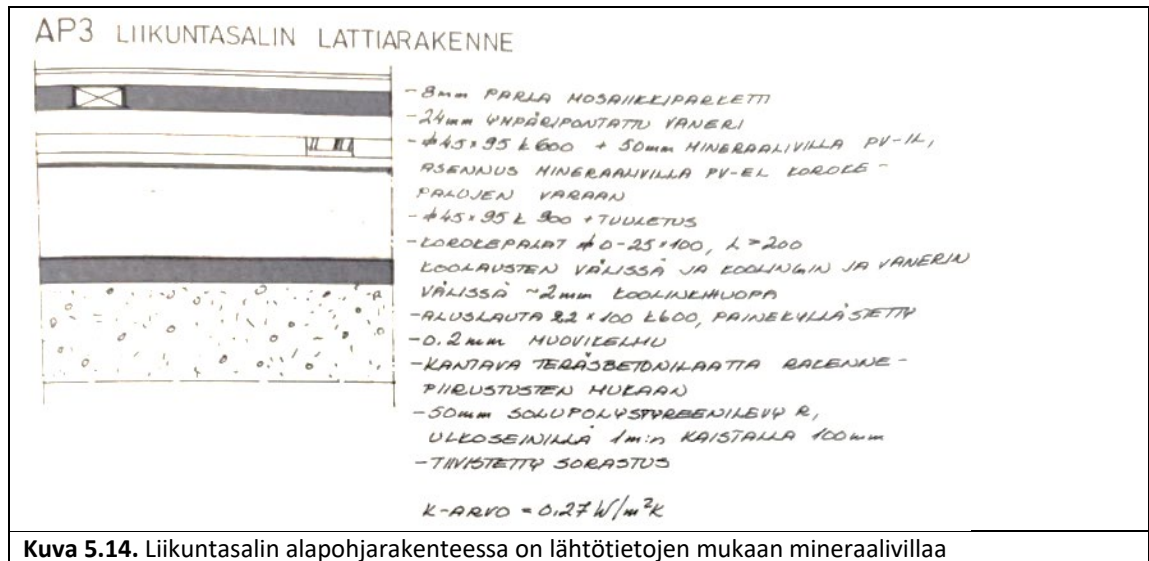
Liikuntasalin eteläsivulla alapohjana on kantava teräsbetoni-laatta (kuvat 5.14-5.15, AP3). Lähtötietojen mukaan alapohjarakenteessa on sisäpuolinen lämmöneriste (mineraalivilla), jossa voi esiintyä mikrobikasvua, mikäli alapohjalaatan kautta täyttömaasta nousee kosteutta. Tehtyjen rakennetarkastusten mukaan parketin alla ei kuitenkaan todettu mineraalivillaa, joten rakenteesta ei otettu materiaalinäytteitä.

Kuva 5.14. Liikuntasalin alapohjarakenteessa on lähtötietojen mukaan mineraalivillaa

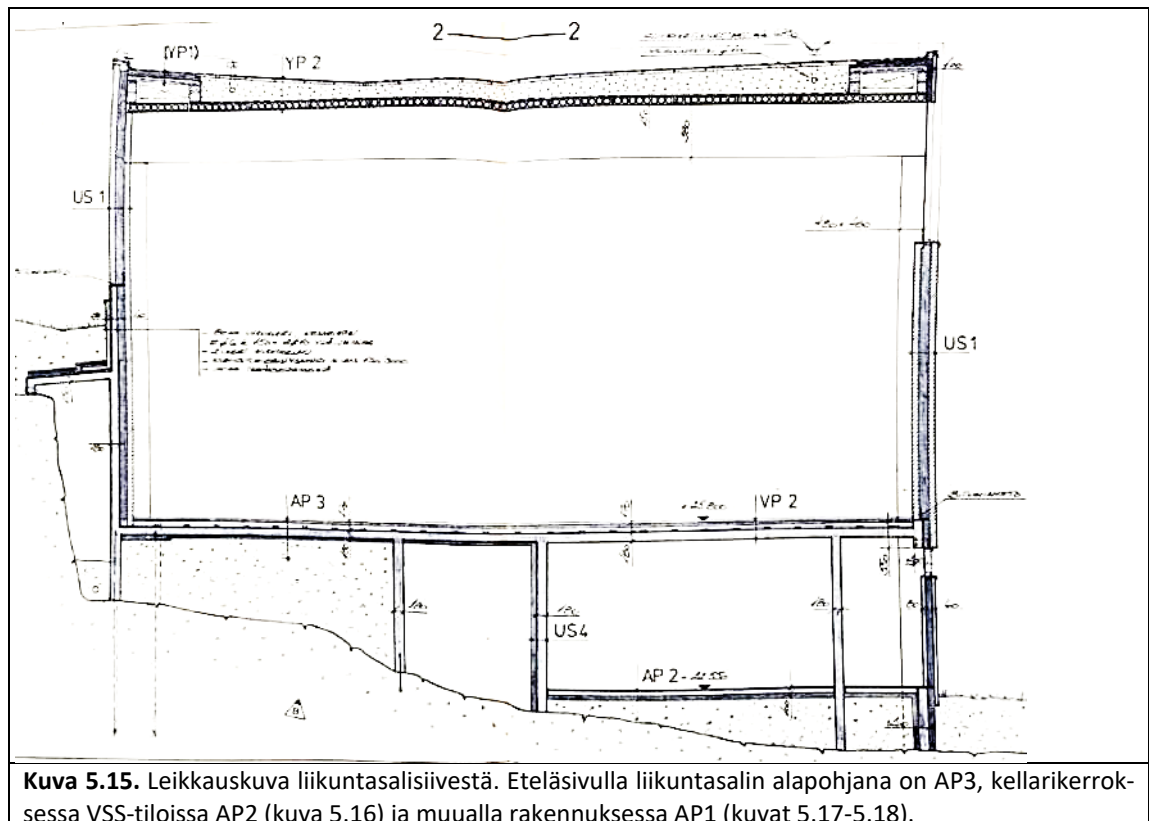
Tehtyjen rakennetarkastusten (R17 ja R21) perusteella liikuntasalin alapohjarakenne on seuraava:

- Parketti 30 mm
- Koolaus 145 mm
- Betoni
- EPS
- Täyttömaa

Kuva 5.15. Leikkauskuva liikuntasalisiivestä. Eteläisivulla liikuntasalin alapohjana on AP3, kellarikerroksessa VSS-tiloissa AP2 (kuva 5.16) ja muualla rakennuksessa AP1 (kuvat 5.17-5.18).

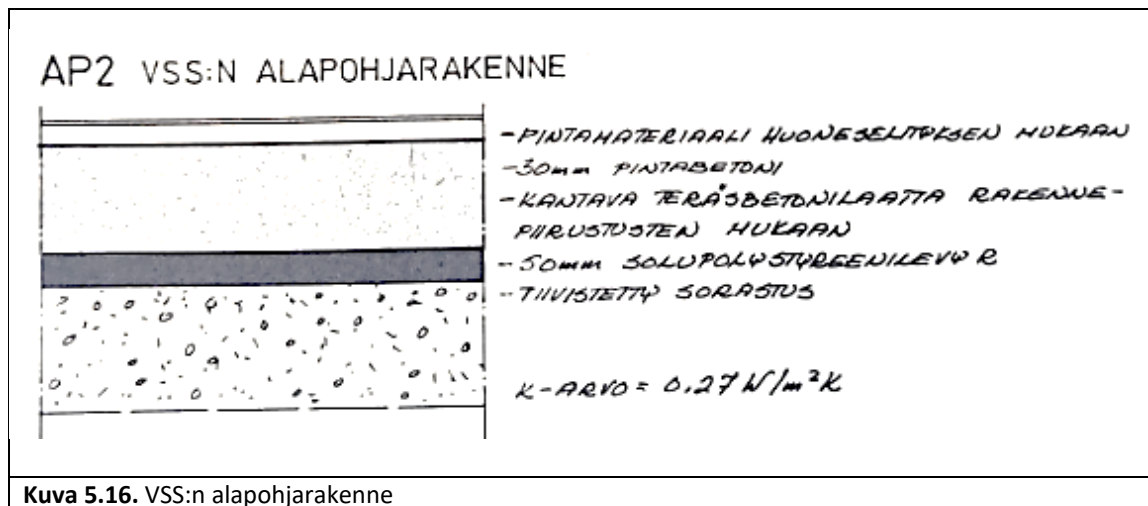
VSS-alapohjassa (AP2) on 30 mm pintabetoni ja 170 mm kantava teräsbetonilaatta. Lämöneneristeenä on 50 mm EPS. **Muulla alapohjalaatan** paksuus on 100 mm (**AP1**). Alapohjarakenteisiin AP1 ja AP2 ei sisälly kosteusteknisiä riskejä, mikäli rakenteisiin ei kohdistu ylimääräistä kosteusrasitusta.

Alapohjarakenne (AP2) tarkastettiin VSS tilasta 018. Rakenne oli suunnitelman mukaisesti seuraava (018, R2 AP):

- Muovimatto
- Betoni 250 mm
- EPS 50 mm
- Hiekka

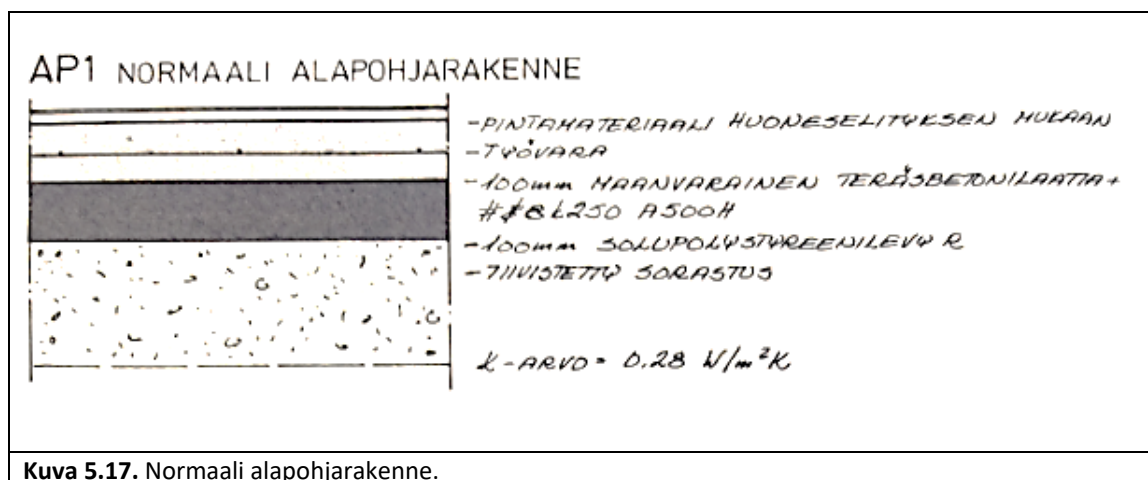
Alapohjarakenne (AP1) tarkastettiin tilasta 044b. Rakenne oli muuten suunnitelman mukainen, mutta alapohjalaatta oli suunniteltua paksempi (044b, R4 AP):

- Muovimatto
- Betoni 220 mm
- EPS 100 mm
- Hiekka

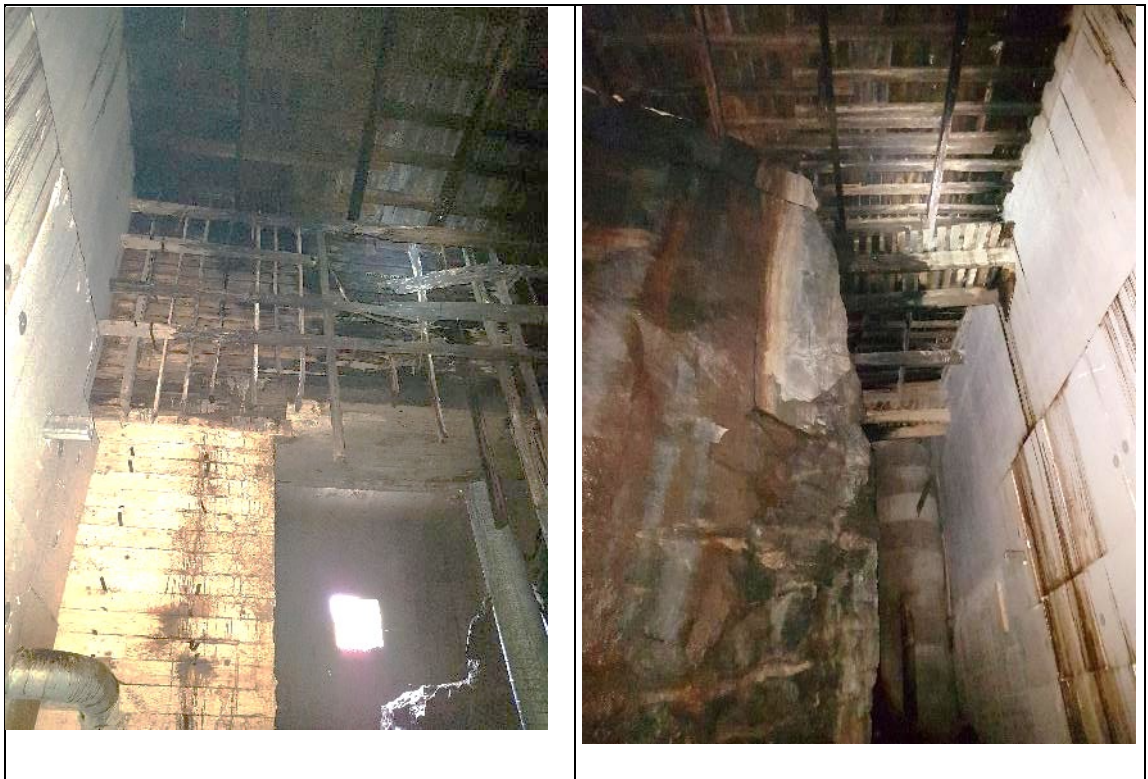
Sulkutilan kattoon on jätetty muottilaudoitus, joka on pahoin lahonnut (kuvat 5.20-5.21). Sulkutilan itäisivun pohjalle pääsee paikoin sadevesiä. Rakennuksen kaakkoiskulmassa oleva sadevesikaivo on yläosastaan poikki, josta aiheutuu sortumisvaara (kuva 5.21), eikä eteläisivulla olevaa tilaa voitu työturvallisuussyistä tarkastaa. Muottilaudoitus jatkui kuitenkin eteläisivunkin alueella.

Kuva 5.20. Sulkutilassa on lahonneita muottilaudoituksia.

Liikuntasalin ympärillä kallioon louhitussa sulkutilassa on vanhoja lahonneita muotti-laudoituksia, jotka tulee poistaa. Liikuntasalin ja sulkutilan välisen seinän mineraalivillaeeristeessä on paikallisia kosteus- ja mikrobivaurioita, jotka tulee korjata. Sulkutilasta on myös ilmavuotoreittejä liikuntasaliin ja kellarikerrokseen, jotka tulee tiivistää. Liikuntasalin ulkoilmaan yhteydessä olevassa seinärakenteessa ei todettu vaurioita. Luokkasiiven puurakenteisissa ulkoseinissä on laaja-alaisia kosteus- ja mikrobivaurioita sekä merkittäviä ilmavuotoja, jotka edellyttävät laajoja korjauksia. Luokkasiiven päätyseinissä ei todettu merkittäviä vaurioita tai ilmavuotoja. Rakennuksen ikkunat ovat pääsääntöisesti hyväkuntoiset. Luokkasiiven itäsvallalla lähellä maanpintaa olevissa ikkunakarmeissa on kuitenkin lahovauriota, jotka tulee korjata.

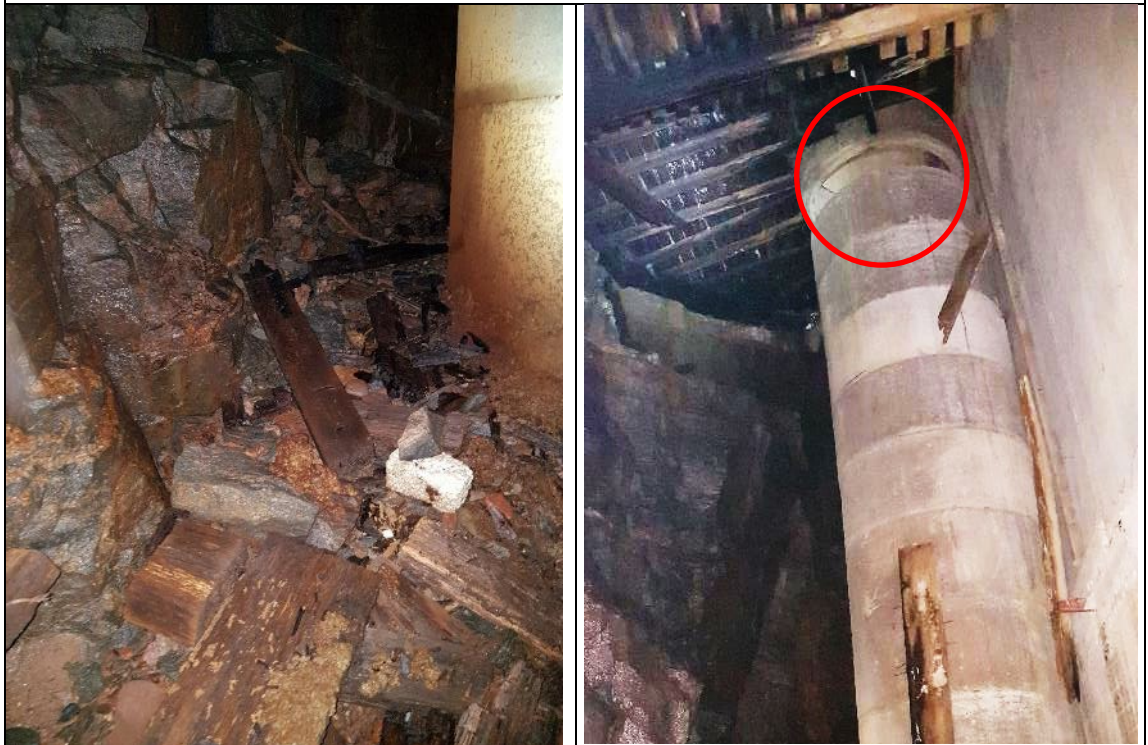
Kuva 5.21. Sulkutilan pohjalla on paikon sadevettä. Sadevesikaivo on yläosasta poikki.

Yksi sadevesikaivoista oli poikki (tilanne on esitetty sulkutilan kuntoa arvioivassa osiossa, kuva 5.21). Tämän lisäksi liikuntasalin pitkällä sivulla oleva kaivo oli täytetty oksilla ja muulla roskalla (kuva 5.81).

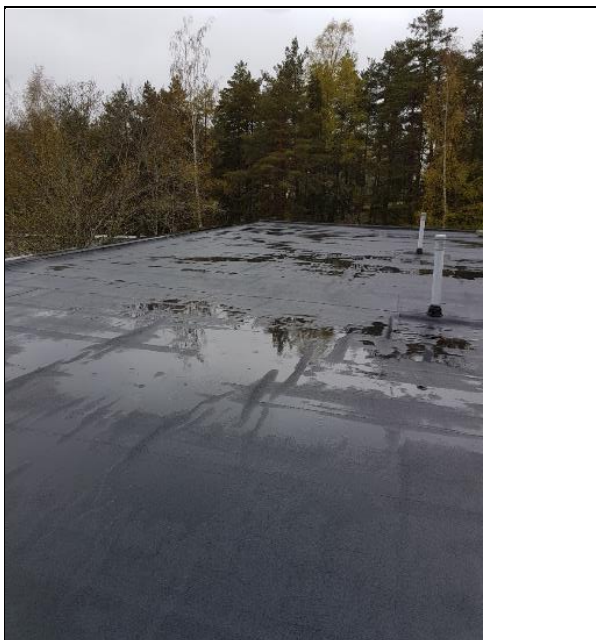
Yläpohjan kuntoa arvioitiin aistinvaraisesti. Ulkoapäin tehdyn tarkastelun mukaan **luokkasiiven vesikatolle** lammikoituu vettä puutteellisten kaatojen ja bitumikermin ryppeytymisen

vuoksi (kuva 5.55). Yläpohjaan ei ole asennettu erillistä tuuletusta alipainetuulettimin, kuten liikuntasalin yläpohjassa. Lämpivientien tiivistykset ovat paikoin hapertuneet (kuva 5.56).

Kuva 5.55. Luokkasiiven vesikatolle lammikoituu vettä.

Alkuperäiset vesikatot on suositeltavaa uusua peruskorjauksen yhteydessä. Luokkasiiven vesikatto on joka tapauksessa syytä uusua, koska nykyiselle katteelle kertyvä sadevesi on merkittävä kosteusvaurioriski. Korjausten yhteydessä tulee myös räystäspellitykset korjata siten, etteivät räystäät ohjaa sadevesiä julkisivuja päin. Yläpohjan tuuleutusta on myös suositeltavaa parantaa luokkasiiven ja nivelosan osalta.

Bitumikermikaton tekninen käyttöikä on n. 30 vuotta. Mikäli vesikatot ovat alkuperäiset, ne on suositeltavaa uusida peruskorjauksen yhteydessä. Luokkasiiven vesikatto on joka tapauksessa syytä uusida, koska nykyiselle katteelle kertyvä sadevesi on merkittävä kosteusvaurioriski. Korjausten yhteydessä tulee myös räystäspellitykset korjata siten, etteivät räystäät ohjaa sadevesiä julkisivuja päin. Yläpohjan tuuletusta on myös suositeltavaa parantaa luokkasiiven ja nivelosan osalta.

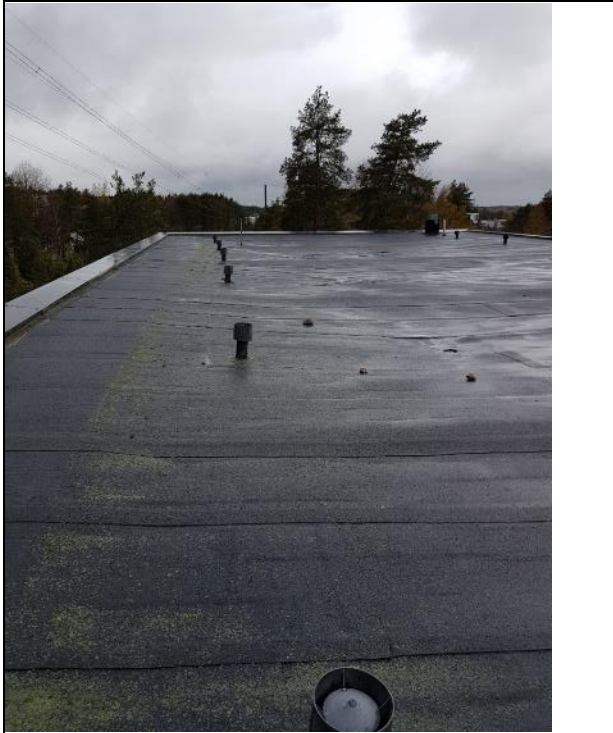
Liikuntasalin vesikaton kaadot ovat riittäviä. Katteessa ei todettu merkittävää poimuuntumista. Yläpohja tuulettuu alipainetuulettimien avulla (kuva 5.60). Liikuntasalin ulkoseiniin ei myöskään ole päässyt merkittävästi vettä räystäältä kuten luokkasiivessä. Tutkimushetkellä yhdessä sadevesikaivossa oli kuitenkin tukos, joka avattiin (kuva 5.61). Sadevesikaivot tulisi puhdistaa säännöllisesti.

Kuva 5.60. Liikuntasalin vesikatto näyttää aistinvaraisesti toimivalta. Yläpohjan tuuletus on toteutettu alipainetuulettimilla.

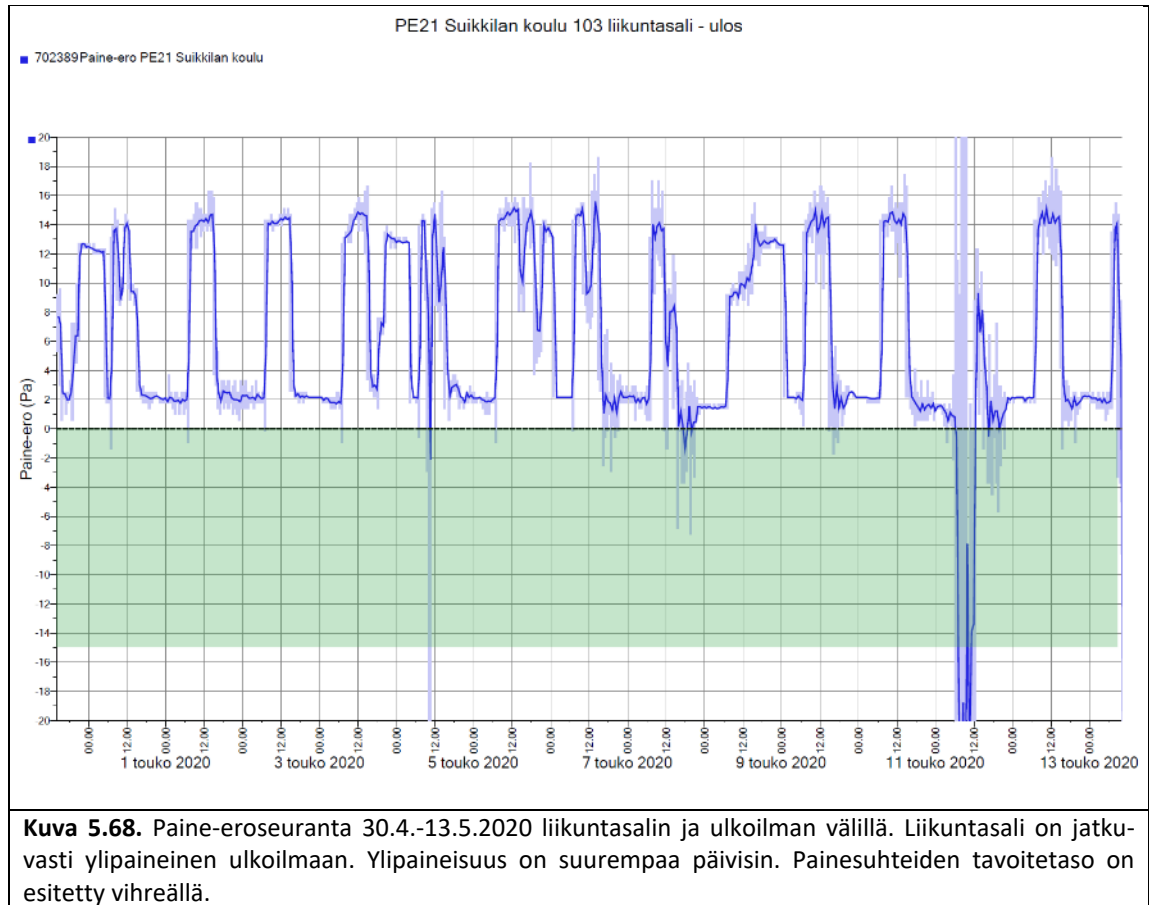
Rakennus, jossa on koneellinen tulo- ja poistoilmanvaihto, suunnitellaan ulkoilmaan nähden alipaineiseksi. Tässä tutkimuksessa tehdyn paine-eroseurannan mukaan liikuntasali ja luokkasiiven ensimmäinen kerros ovat jatkuvasti ylipaineisia (kuva 5.68) ja kellarikerroksen tilat ovat suurimman osa ajasta ylipaineisia ulkoilmaan (kuvat 5.69). Kaikki paine-eroseurantamittausten kuvaajat on esitetty liitteessä 5.

Peruskorjauksen yhteydessä ilmanvaihto tulee tasapainottaa ja ilmayhteydet sisäilmasta sulkutilaan sekä alustilaan tulee katkaista. Tämän lisäksi sulkutilaan ja alustilaan on suositeltavaa asentaa erillinen alipaineistusjärjestelmä, jolla varmistetaan, että epäpuhtaudet eivät pääse tiloista sisäilmaan.

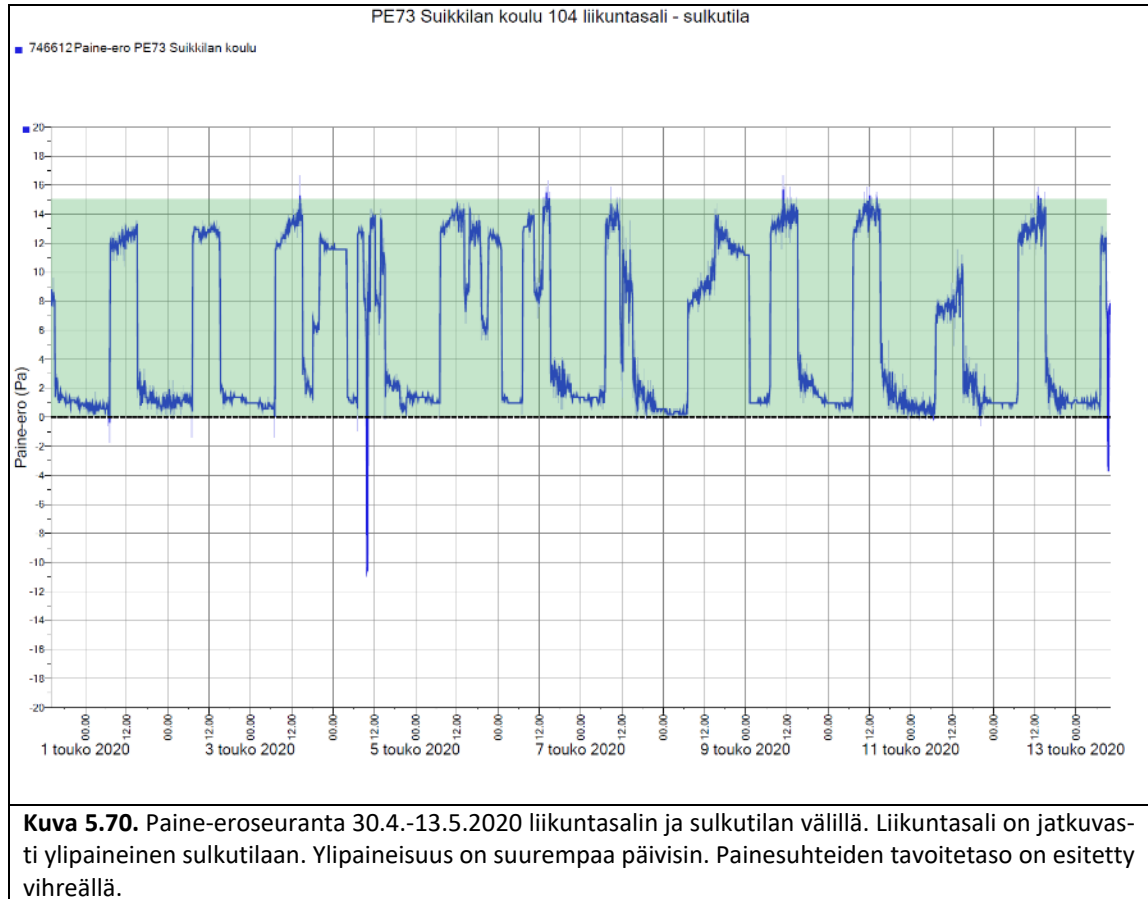
Liikuntasalin ja sulkutilan välinen painesuhde noudattaa liikuntasalin ja ulkoilman välistä painesuhdetta (kuva 5.70), koska sulkutila on suorassa ilmayhteydessä ulkoilmaan. Myös kellarikerroksen pukuhuone on ylipaineinen alustilaan nähden (kuva 5.71).

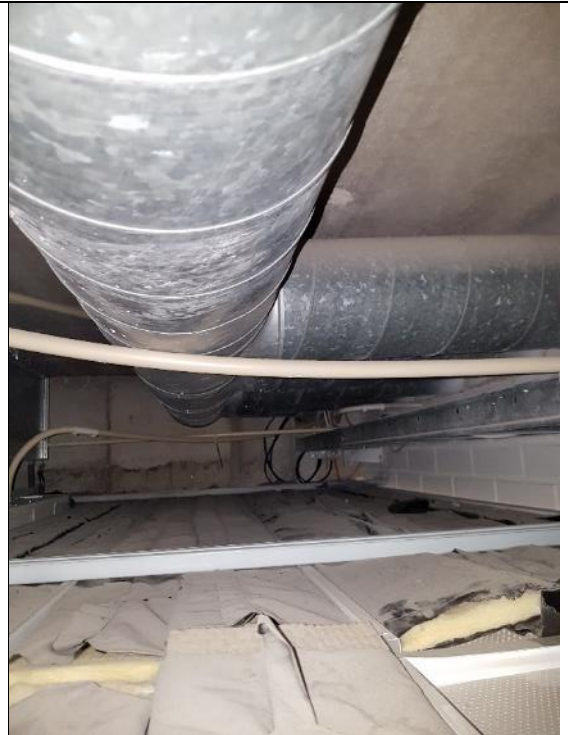
Todennäköisimmät kuitulähteet ovat käytävien alaslaskettujen kattojen yläpuolella olevat akustiikkamateriaalit (kuva 5.73). Alakaton yläpuolella havaittiin paikallisesti myös muita yksittäisiä kuitulähteitä (kuva 5.74).

Kuva 5.73. Alakattojen päällä on erittäin runsaasti pölyä ja kuitulähteitä äänenvaimennuspusseissa.

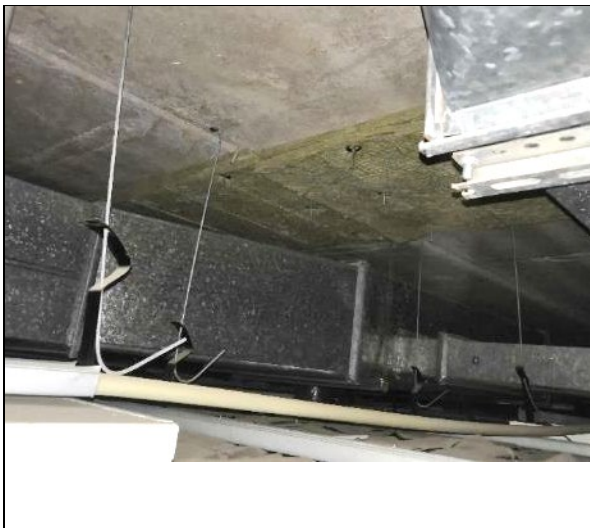
Kuva 5.74. Alakaton päällä on paikoin paljaita mineraalivillaeristeitä

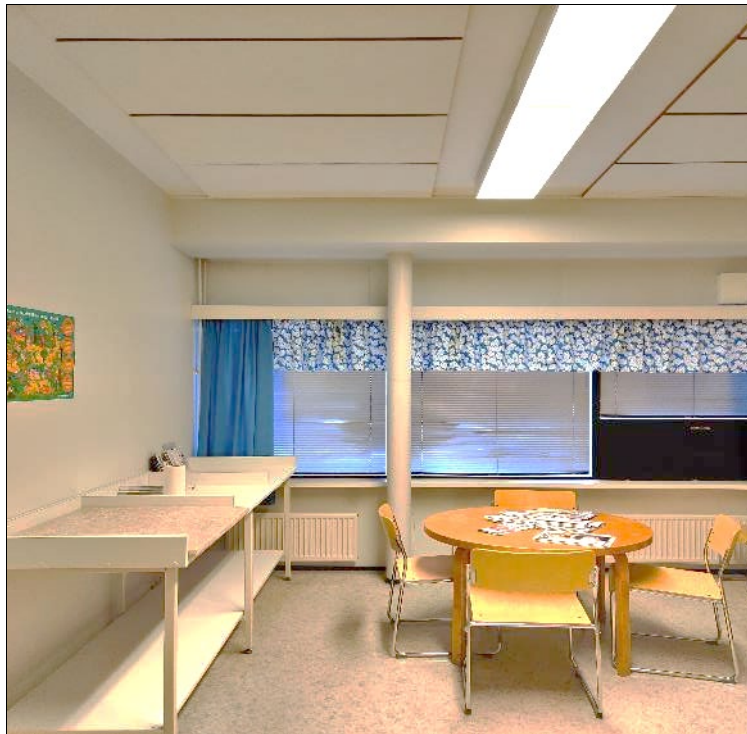
Terveystoimittajan tilassa on reunoiltaan pinnoittamattomia akustiikkalevyjä. Ne on suositeltavaa pinnoittaa, vaikka ne eivät kuituongelmaa kokonaan selitäkään.

Kuva 5.75. Terveydenhoitajan tilojen katossa on reunoiltaan pinnoittamattomia akustiikkalevyjä.

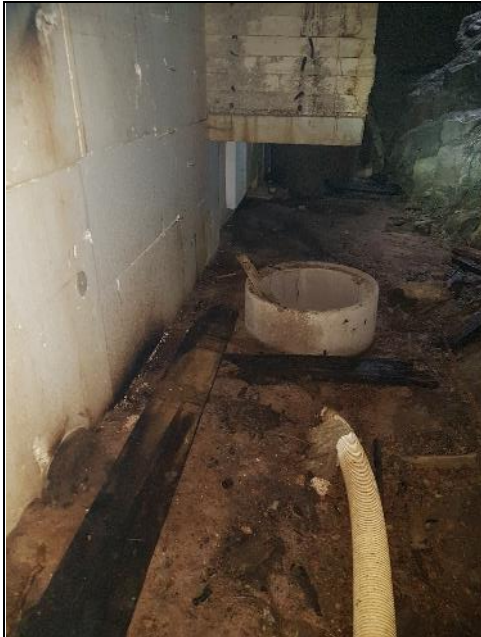
Kuivanapitojärjestelmän toimintaa arvioitiin sulkutilasta. Sulkutilaan kulkeutuu sadevesiä kallioleikkauksesta, ohi sadevesikaivojen, minkä vuoksi sulkutilan pohjalle kertyy vettä. Sulkutilassa olevat salaojaputket ovat osittain maanpinnan yläpuolella eikä vesi pääse niissä virtaamaan (kuva 5.80).

Kuva 5.80. Salaojat kulkevat maanpinnan yläpuolella. Maa on märkää salaojien ympärillä, mutta salaojissa ei virtaa vesi.

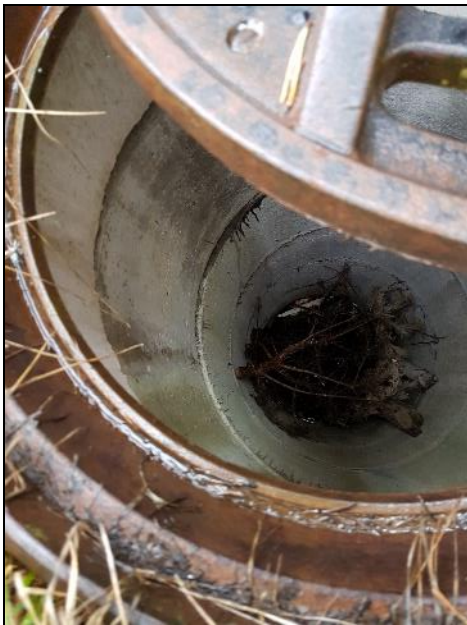
Kuva 5.81. Sadevesikaivo on tukittu oksilla yms.
