Kaupungintalon laajennus, perustusten vahvistusten tarveselvitys

Asiakas: Turun kaupunki, Tilakeskus

Projekti: Kaupungintalohanke, perustusten vahvistusten tarveselvitys

Projekti numero: 101013734

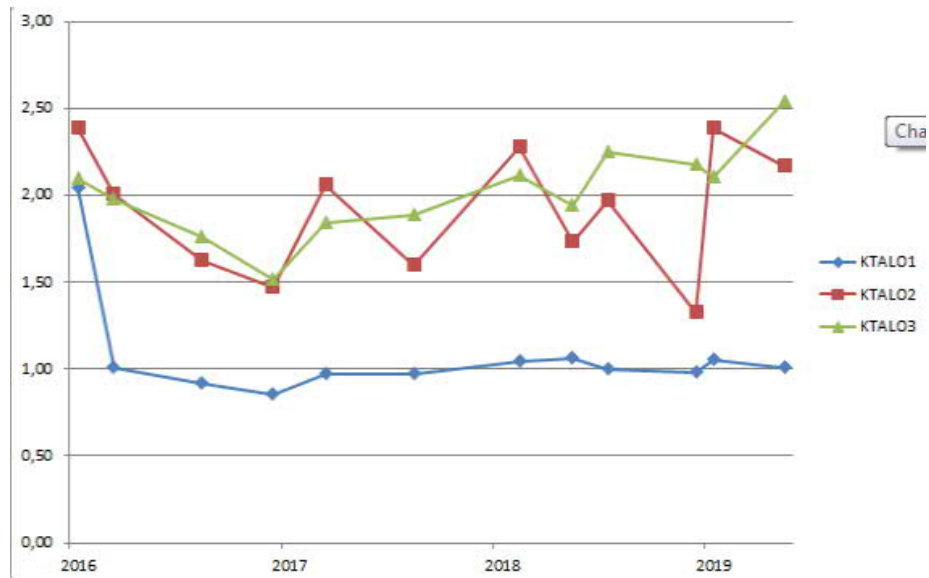
Alueella on ollut säännöllistä dokumentoitua pohja- ja orsivesiseurantaa kaupungin toimesta Aurakadun ja Linnankadun välisessä kulmassa. Tällä hetkellä kulmauksessa on kolme erillistä veden pinnan havaintoputkea KTALO1, KTALO2 ja KTALO3, joissa vedenpinta on vaihdellut +0,85...+2,5 välillä (kuva 4). KTALO2 ja KTALO3 putkien pohjat ovat noin 3 m syvyydessä ja putken KTALO1 pohja on noin 6,5 m syvyydessä, minkä vuoksi voidaan olettaa KTALO2 ja KTALO3 putkien havaintojen kuvaavan paremmin vallitsevaa orsiveden pinnan tasoa, joka on kyseisellä perusteella viime vuosina (2016...2019) vaihdellut tasojen +1,5...+2,5 välillä. KTALO1 putki on todennäköisesti asennettu orsivesipatjan alapuolelle, minkä vuoksi se ei kuvanne orsiveden pinnan tasoa. Samalla kohdalla on aikaisemmin vuosien 1979...2009 välillä tehty seurantaa orsivesiputkesta 4B, jossa vedenpinta on vaihdellut +1,7...+2,7 välillä (kuva 5). Em. mittausten perusteella orsivedenpinnassa ei ole havaittavissa selkeää alenemaa seurantahistorian aikana.

Kuva 4. Vedenpinnan tason havainnot putkissa KTALO1, KTALO2 ja KTALO3 vuosien 2016...2019 aikana.

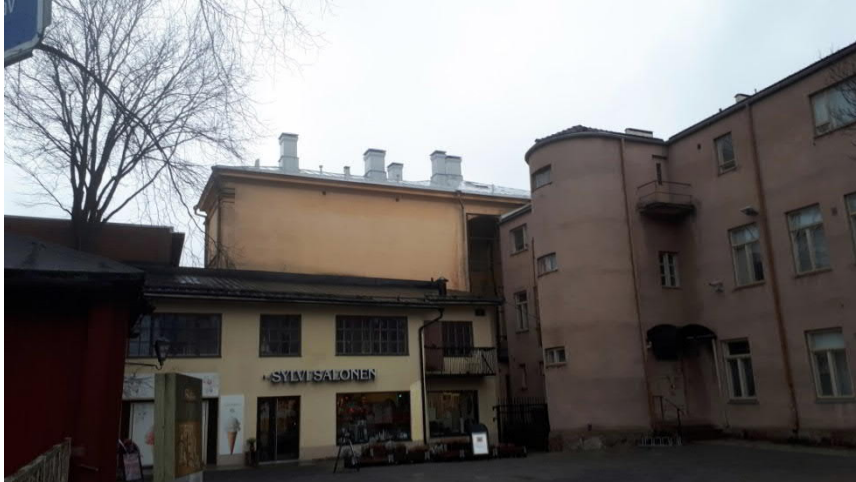
Linnankatu 14 sisäpihalla sijaitsee myös pienempi 2-kerroksinen kivirakennus, jossa on yksityistä liiketoimintaa. Rakennus on yksityisessä omistuksessa. Rakennuksen perustamistavasta tai painumahistoriasta ei ole tietoa. Rakennus ei ole kiinteässä yhteydessä Linnankatu 14 päärakennukseen.

Kuva 11. Linnankatu 14 pihalla sijaitseva pienempi rakennus.

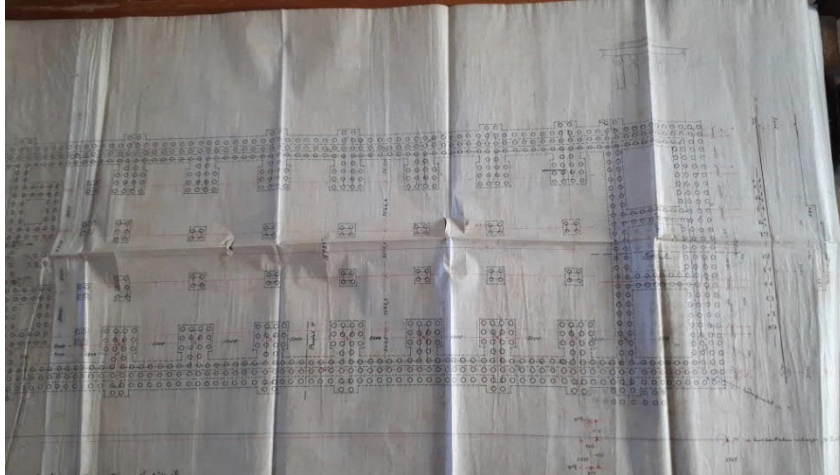
Arkistosta löytyneiden suunnitelmien ja koekuoppatutkimusten perusteella rakennus on perustettu puisia koheesiopaaluja käyttäen. Paalujen päälle on ladottu kylmäkivimuuri, jonka päälle on rakennettu seinärakenteet. Paalujen yläpäiden ympärillä on havaittu hirsiarinaa. Kuvassa 12 on arkistoselvityksessä löydetty ote puupaalukartasta vuodelta 1896.

Kuva 12. Kauppahallin puupaalukartta vuodelta 1896.

Vuoden 1996 koekuoppatutkimusten havaintojen mukaan paaluissa oli voimakasta lahottajatoimintaa ja paalut olivat yläpäästään pehmenneet. Vuoden 1996 koekuoppien sijainnista ei ole tietoa. Vuoden 1976 kellarillisen osan koekuoppatutkimuksessa puurakenteiden on todettu olevan kovia ja yläpäiden olevan orsiveden pinnan alapuolella. Samalla on havaittu, että hirsiarina ja puupaaluperustus on ympäröity karkealla maalla ja kivillä, minkä vuoksi mikäli orsiveden pinta laskee puupaalujen yläpinnan alapuolelle, alkavat ne siltä osin lahota. Puupaalujen yläpäät ovat kellarillisessa osassa rakennusta noin tasolla +1,6...+1,7 ja kellarittomassa osassa rakennusta vastaavasti +2,8...+3,1.

Kaupungintalon laajennushankkeesta riippumatta Kauppahallin perustusten vahvistamistoimenpiteitä paaluttamalla on erittäin suositeltavaa ryhtyä suunnittelemaan mahdollisimman pian. Rakennuksen painumaseurantaa suositellaan jatkettavaksi. Rakennuksessa oleviin halkeamiin suositellaan asennettavaksi kipsisiltoja.

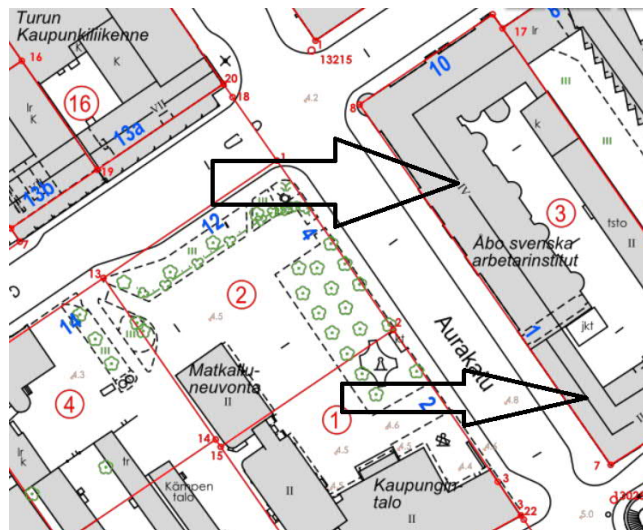
Rakennusvalvonnan ja kaupunginarkiston suunnitelmissa on viitteitä siitä, että Aurakadun ja Linnankadun kulmaan sijoittuva korkeampi kerrostalorakennus on perustettu puisille koheesiopuupaaluille. Rakennuksessa on kellari. Rakennuksen perustuksia ei ole tiettävästi vahvistettu.

Lähempänä Aurajokea oleva matalampi Bassintalo on arkistosta löytyneiden selvitysten perusteella perustettu maanvaraisesti suoraan saven varaan tehdyn kylmäkivimuurin varaan. Bassintalon itäpäädyssä (Läntinen rantakatu 9) on havaittu olevan huonokuntoinen hirsiarina ja kellari. Hirsiarinan on arkistosta löytyneen selvityksen perusteella arvioitu olevan melko huonossa kunnossa, mutta painuman on todettu olleen tasaista. Rakennuksen perustuksia ei tiettävästi ole vahvistettu.

Kuva 14. Aurakatu 1:ssä sijaitsevat rakennukset

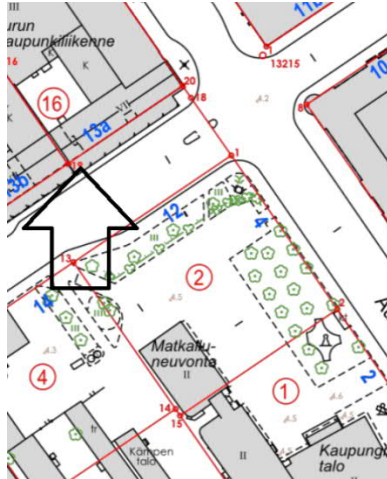
Osoitteessa Linnankatu 13 a ja b sijaitsevista kerrostalojen perustustavoista ei rakennusvalvonnan tai kaupunginarkistosta ole löytynyt varmaa tietoa. Epävirallisen tiedon mukaan Linnankatu 13 a sijaitseva läntisempi kerrostalo on mahdollisesti paalutettu kallioon asti teräspaaluilla. Viereisessä Aurakadun suuntaisessa rakennuksessa (Aurakatu 6) on tehty perustusten vahvistus paaluttamalla.

Kuva 15. Linnankatu 13 sijaitsevat rakennukset.

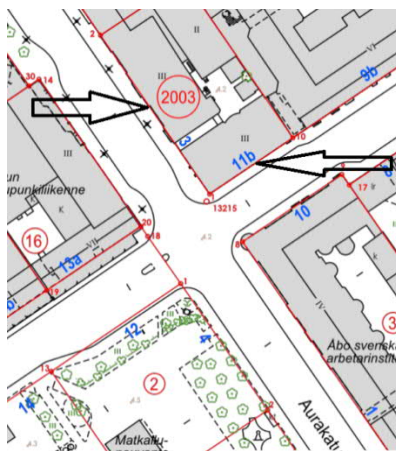
Rakennusvalvonnan ja kaupunginarkistosta löytyneiden selvitysten mukaan Aurakadun ja Linnankadun kulmaan sijoittuvat rakennukset on tiettävästi perustettu puisille koheesiopuupaaluille. Rakennuksissa on kellari.

Aurakatu 3:n osalta on havaittu arina- ja puupaalurakenteissa lahoamista. Lisäksi arkistossa olevista lausunnoista ilmenee, että perustusten vahvistamista kylmäkivimuuriperustuksia injektoimalla ja lahonneita puupaaluja sekä hirsiarinoita poistamalla ja kuormia keventämällä on suunniteltu. Toteuttamisesta ei ole varmaa tietoa. Kummankaan rakennuksen perustuksia ei ole tiettävästi vahvistettu kovaan pohjaan paaluttamalla.

Kuva 16. Aurakatu 3 ja Linnankatu 11b rakennukset

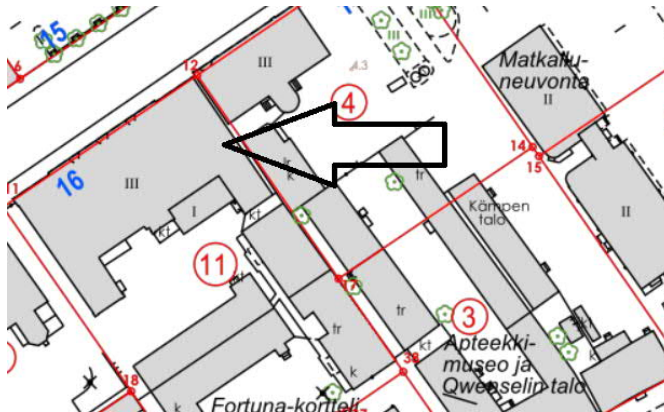
Kansallisen kirjakaupan rakennus on arkistosta löytyneiden koekuoppatietojen perusteella perustettu koheesiopuupaaluilla. Vuonna 1976 tehtyjen kahden koekuoppatutkimusten havaintojen mukaan puupaalut ovat olleet tällöin kovia ja paalujen yläpään ympärillä veden kyllästämaa hiekkaa. Puupaalujen yläpuolelle on tehty betonista ja luonnonkivistä perusmuuri. Osassa rakennusta on perusmuurin alla havaittu myös hirsiarina. Paalujen yläpään ja hirsiarinan korkeustaso on oletettavasti noin tasolla +1,3...+1,5. Rakennuksessa on nähtävillä halkeamia. Rakennuksen perustuksia ei ole tiittävästi vahvistettu kovaan pohjaan paaluttamalla.

Kuva 17. Linnankatu 16.

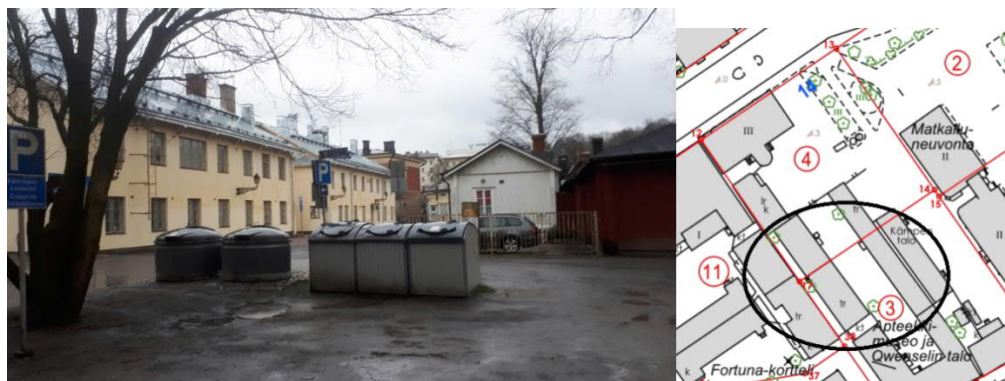
Rakennushankkeen vaikutuspiiriin sijoittuu lisäksi kuvassa 18 ympyröidyt kevytrakenteiset talousrakennustyyppiset rakennukset. Puu- tai hirsirunkoiset kevyehköt rakennukset on tiittävästi perustettu kivilatomuksella suoraan saven varaan.

Kuva 18. Rakennushankkeen vaikutusalueella olevat kevytrakenteiset rakennukset ympyröitynä vasemmalla

Hankkeen painumariskialueella oleville kevyehköille rakennuksille ei ole suunniteltu toimenpiteitä tai määritetty kustannuksia. Kyseiset puu- tai hirsirakenteiset rakennukset on arvioitu jonkin verran painumaa sietäviksi. Mahdolliset painumavauriot näiltä osin on arvioitu olevan korjattavissa melko maltillisin kustannuksin.

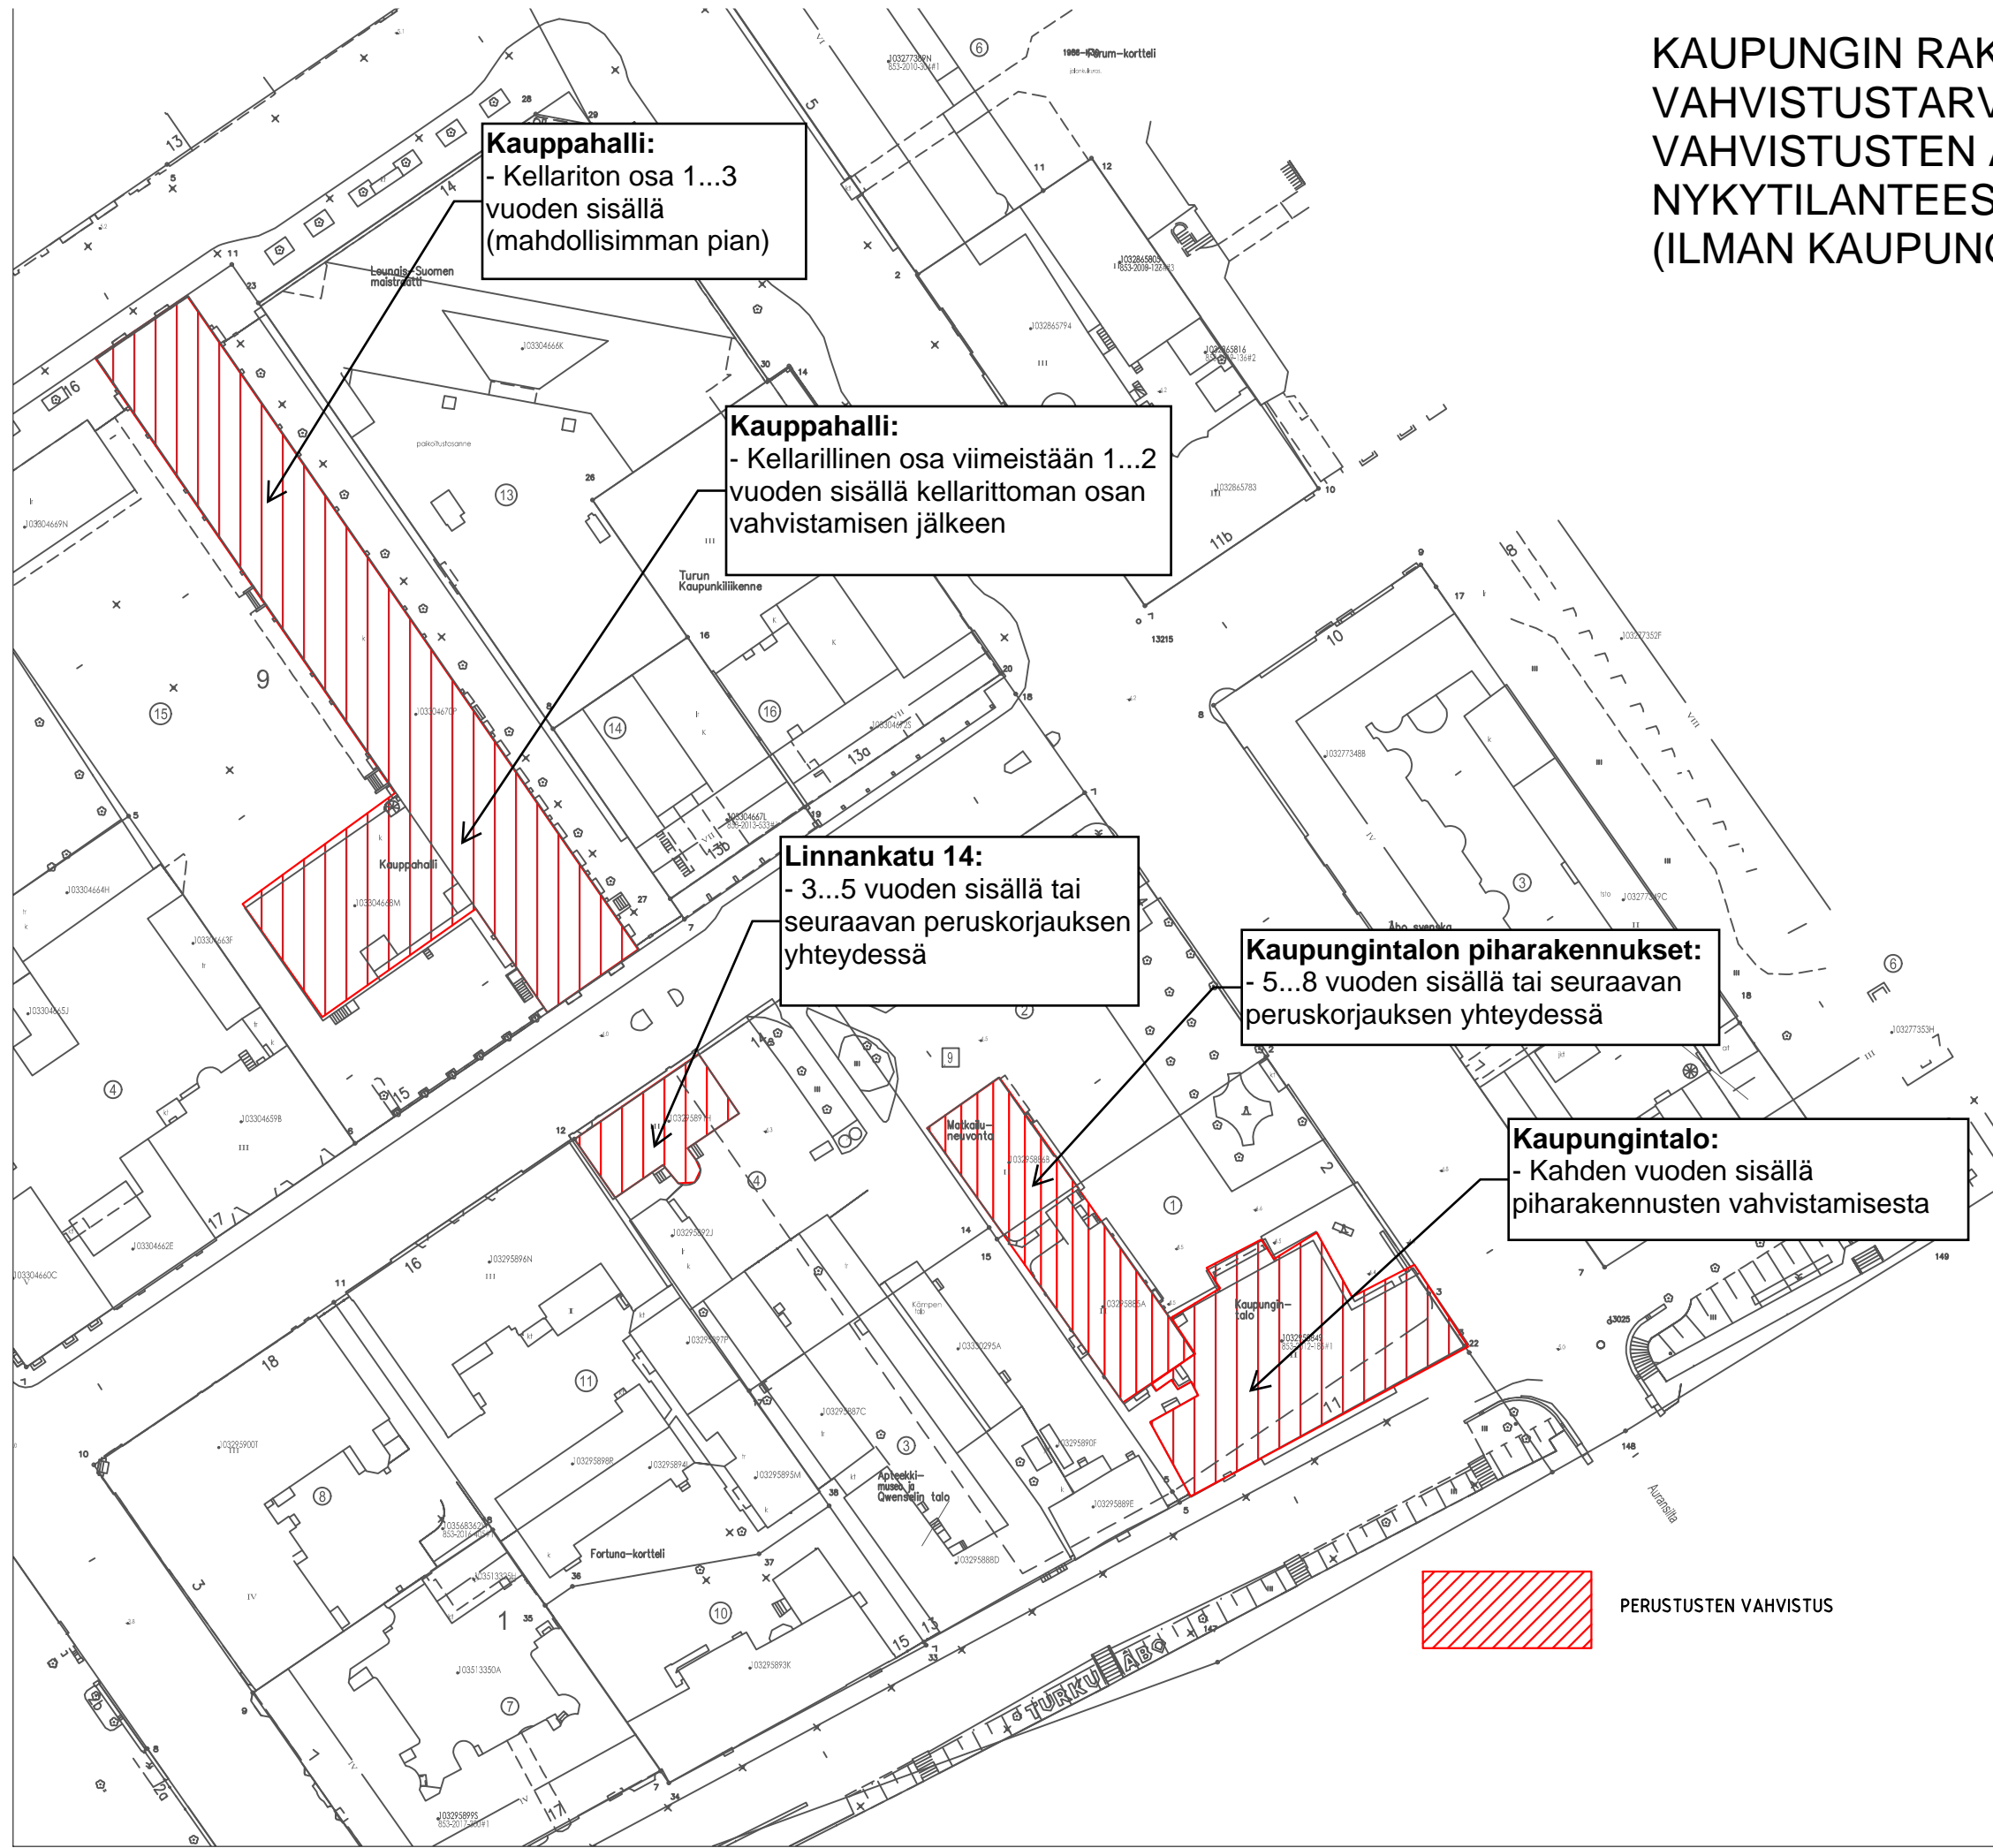
LIITE 3: NYKYTILAN PERUSTUSTEN VAHVISTUSTARVE

2. Linnankatu 14
 - Perustustenvahvistuksen suunnittelu suositellaan käynnistettäväksi viimeistään vuonna 2021.
 - Perustukset on suositeltavaa vahvistaa viimeistään noin viiden vuoden sisällä tai seuraava peruskorjauksen yhteydessä, jotta vältytään painumanopeuden kiihtymisen aiheuttamilta suuremmilta vaurioilta. Perustusten vahvistuksen kustannukset ja riskit nousevat todennäköisesti ajan myötä.

3. a. Kaupungintalon piharakennukset
 - Perustustenvahvistuksen suunnittelu suositellaan käynnistettäväksi viimeistään vuonna 2022.
 - Perustukset on suositeltavaa vahvistaa viimeistään 5–8 vuoden sisällä tai seuraava peruskorjauksen yhteydessä, jotta vältytään painumanopeuden kiihtymisen aiheuttamilta suuremmilta vaurioilta. Perustusten vahvistuksen kustannukset ja riskit nousevat todennäköisesti ajan myötä.

KAUPUNGIN RAKENNUSTEN PERUSTUSTEN VAHVISTUSTARVE JA SUOSITUKSET VAHVISTUSTEN AJANKOHDASTA NYKYTILANTEESSA (ILMAN KAUPUNGINTALON LAAJENNUSTA)

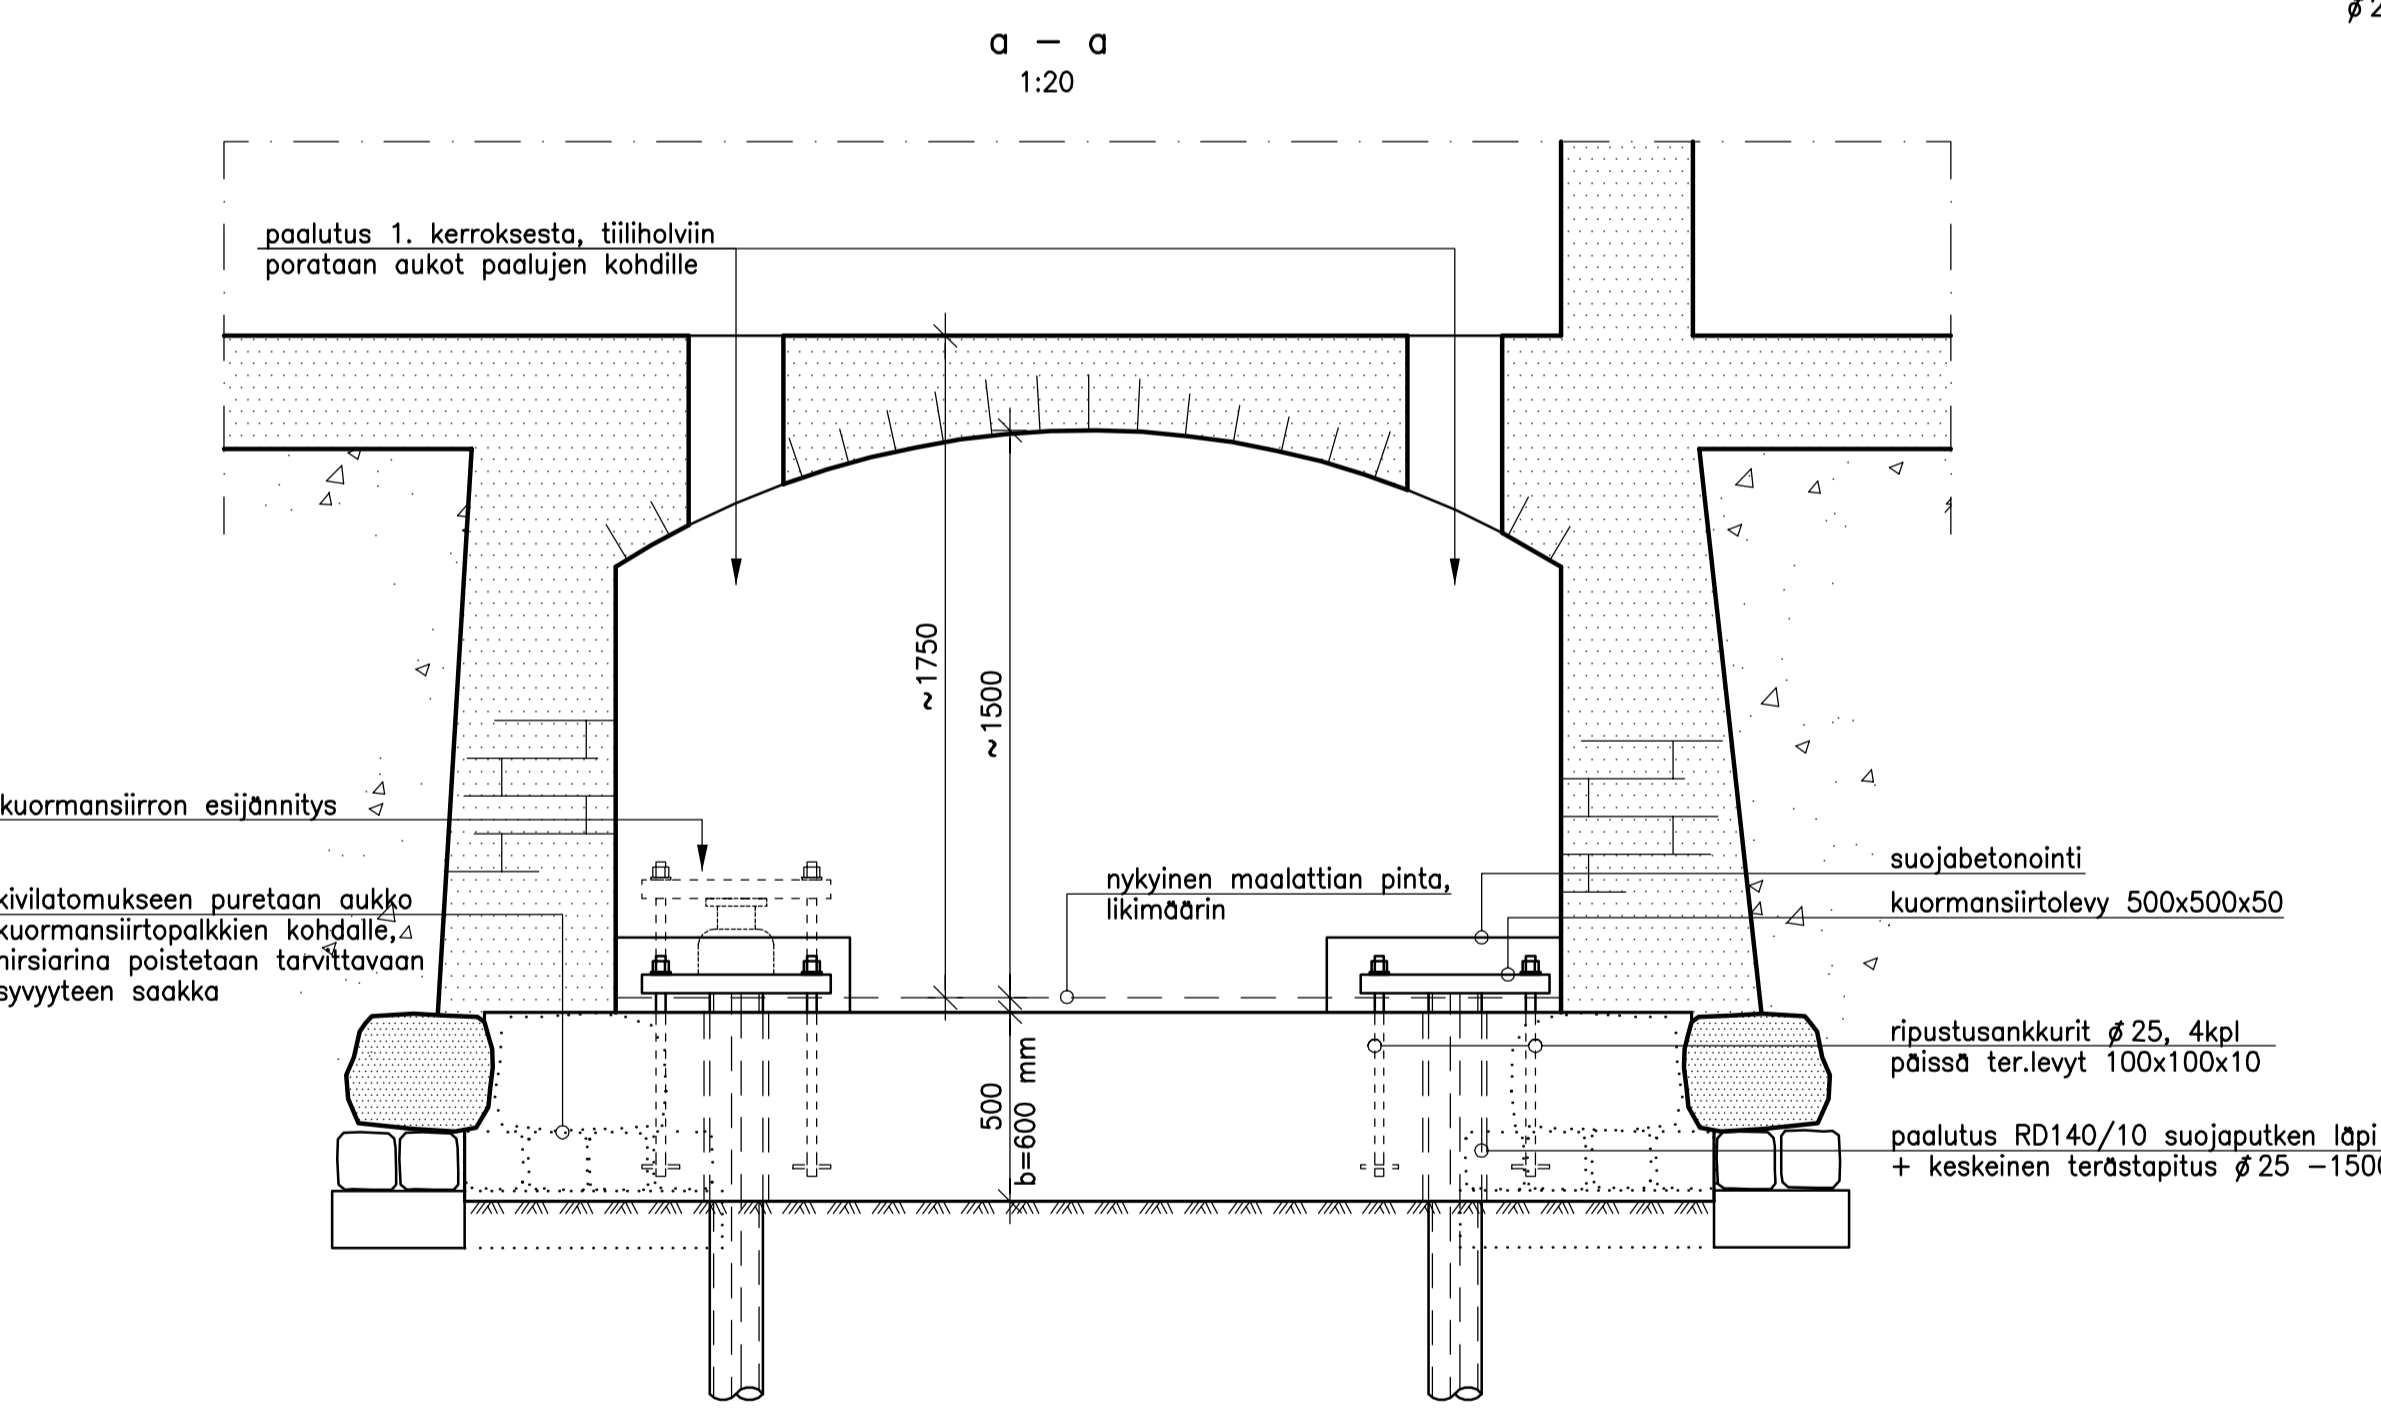
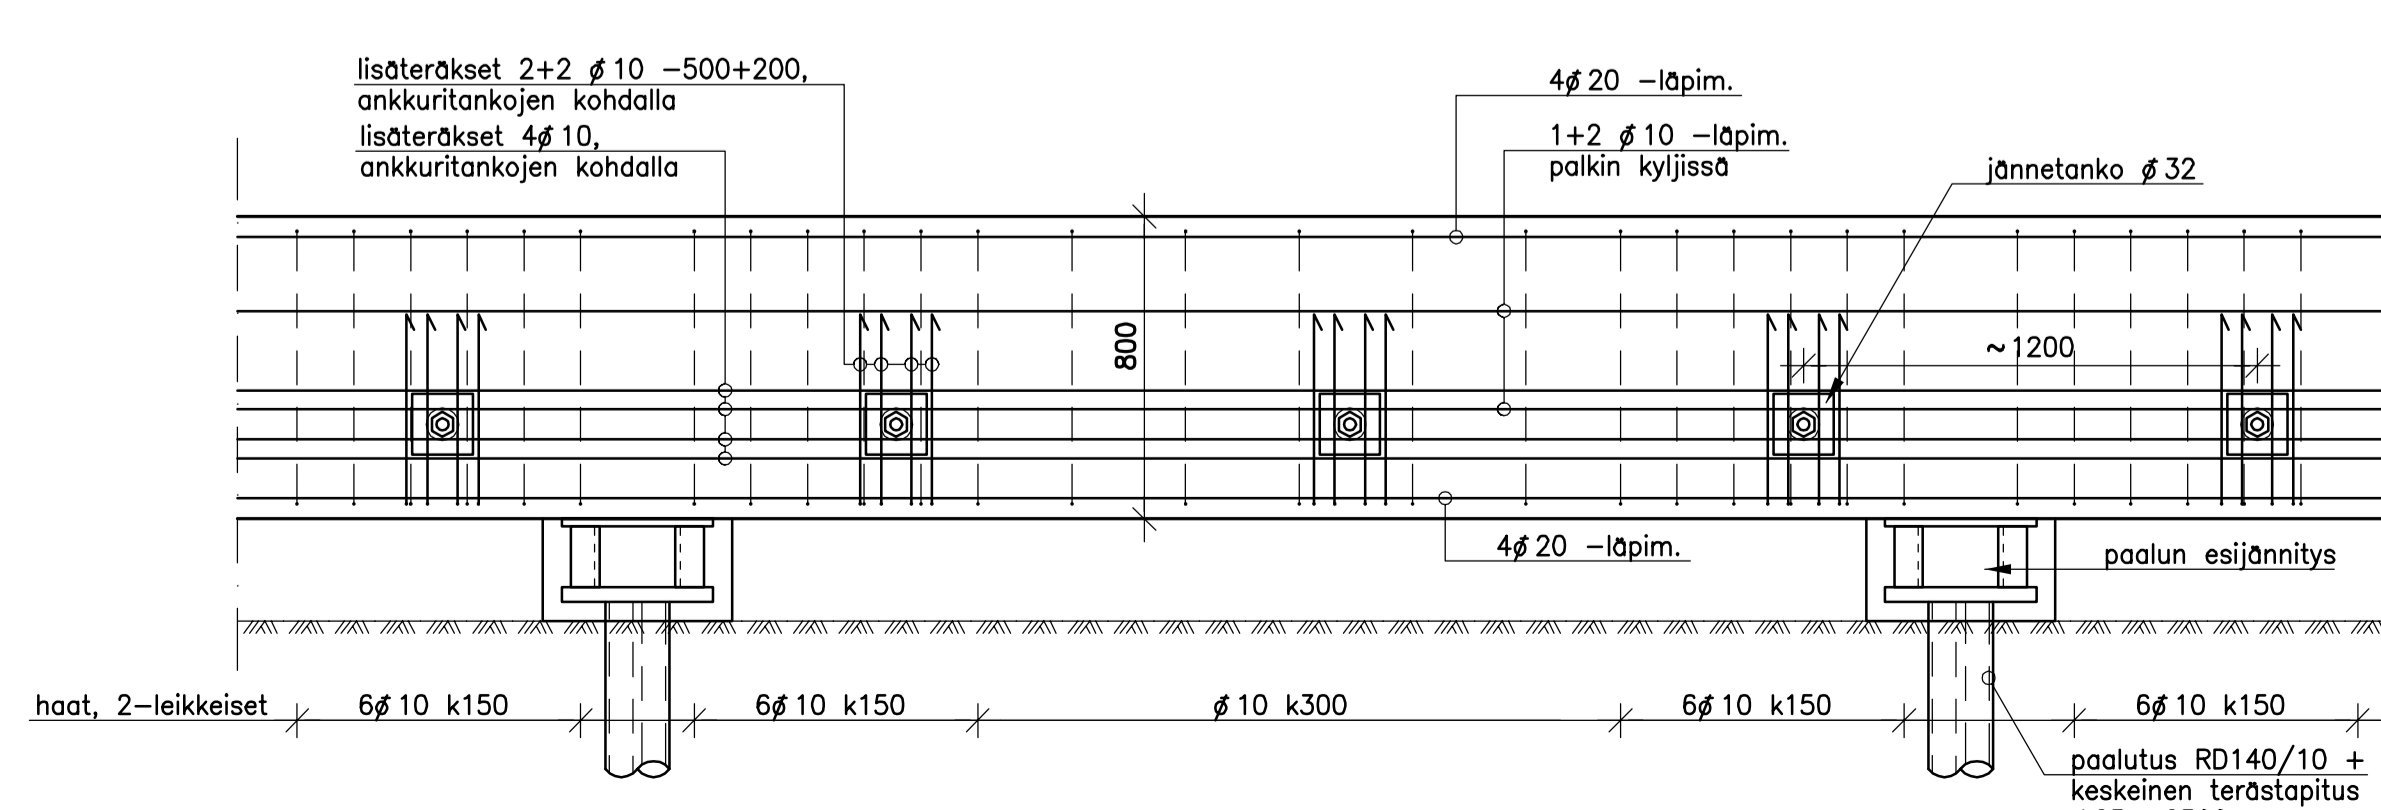
RAKENNUS 1: paalunumerot 101-165, yht. 65 kpl
RAKENNUS 2: paalunumerot 201-280, yht. 80 kpl

Yhteensä: 145 kpl

- Paalun esijännitys:
- Paalulle tunkaan määritelty esijännitysvoima
- Kiilataan L-teräkset tiukasti paikoilleen ja hitsataan kiinni
- Poistetaan tunkki ja valetaan esijännitys-rakenteet suojabetonoinnin sisään

- Paalutus on pääosin suunniteltu siten, että paalujen kohdilla olevat LWI- ja sähkötekniiset putket ja laitteet siirretään väliaikaisesti tai pysyvästi pois paalutuksen tieltä. Paalutustyön aikana varotaan tarkoin vaurioittamasta em. putkia ja laitteita.
