Tutkimusraportti

Kosteus- ja sisäilmatekninen kuntotutkimus

Toimistorakennus

Linnankatu 14

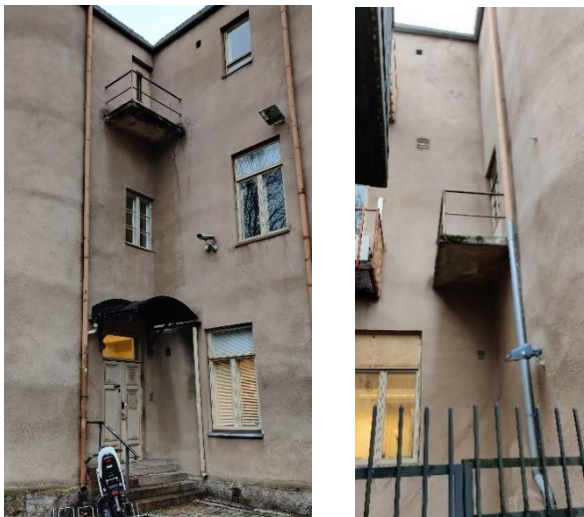
Sisäpihan puolella on parvekkeita, jotka ovat huonokuntoisia. Syöksytorvia on osittain uusittu (kuva 3).

Kuva 3. Sisäpihan puolella on kaksi huonokuntoista parvekettä. Syöksytorvia on osittain uusittu.

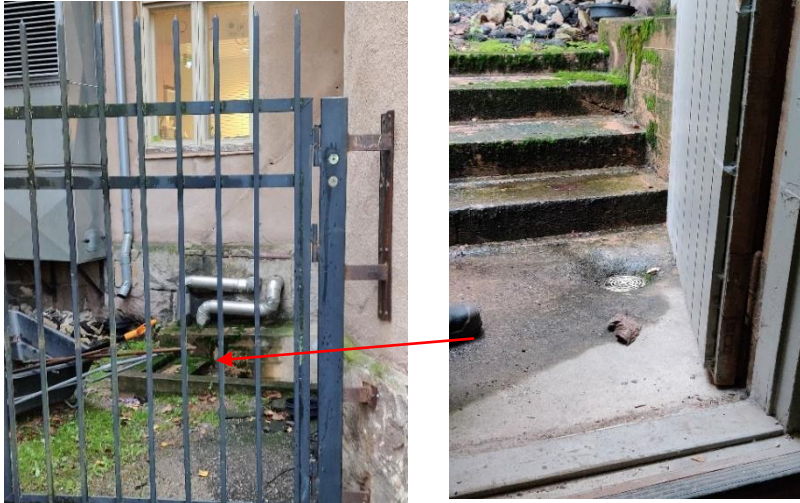
Kellaritiloihin on kulku sisäpihan kautta. Kellarin oven edessä on sadevesikaivo, mutta kiinteistöhoitajalta saadun tiedon mukaan kovilla sateilla kaivo ei vedä riittävästi, jolloin vettä pääsee kellarin ovesta sisään (kuva 4).

Kuva 4. Kellarin oven edustalla oleva kaivo ei vedä kovilla sateilla, jolloin vettä pääsee oviaukosta sisään

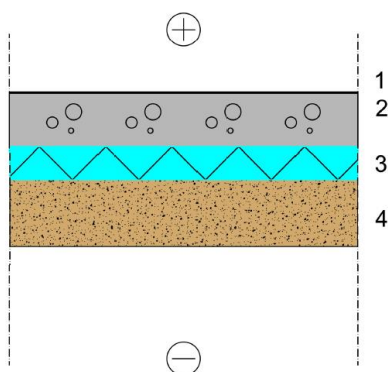
Alapohjarakenne tarkastettiin sosiaalitilassa 008 sekä varastotilassa 009. Rakenne on esitetty kuvassa 6. Alapohjarakenteessa on EPS-lämmöneriste. Lämmöneristeen alla oleva savimaa on vesimärkää.

1. Muovimatto
2. Betoni 120 mm
3. EPS 50 mm
4. Savi, vesimärkä

Kuva 6. Rakennetyyppi AP1 kellarin kaakkoiskulmassa

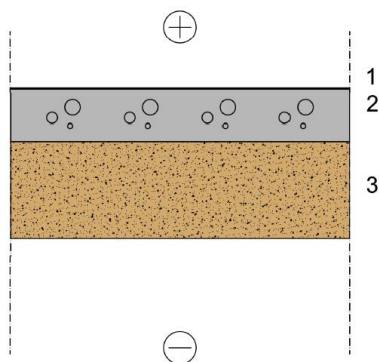
Alapohjarakenteet tarkastettiin tiloissa 004, 005, 011, 013, 014 ja 016. Rakenne on esitetty kuvassa 7. Alapohjarakenteessa ei ole lämmöneristettä. Pohjalaatan paksuus vaihteli 90-200 mm. Laatan alla oleva savimaa on vesimärkää. Teknisissä tiloissa 002 ja 003 sekä arkistossa 012 lattiapinnoitteena on muovimaton sijaan maali. (kuva 8). Maali sisältää asbestia (**ASB HA27**), mikä tulee huomioida rakennetta purettaessa.

1. Muovimatto
2. Betoni 100-200 mm
3. Savi vesimärkä

Kuva 7. Rakennetyyppi AP2 kellarin lattia pääosin

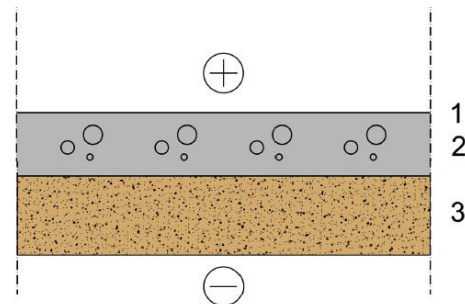
1. Maali
2. Betoni 130 mm
3. Hiekka (vesimärkä)

Kuva 8. Rakennetyyppi AP3, tekniset tilat ja arkisto

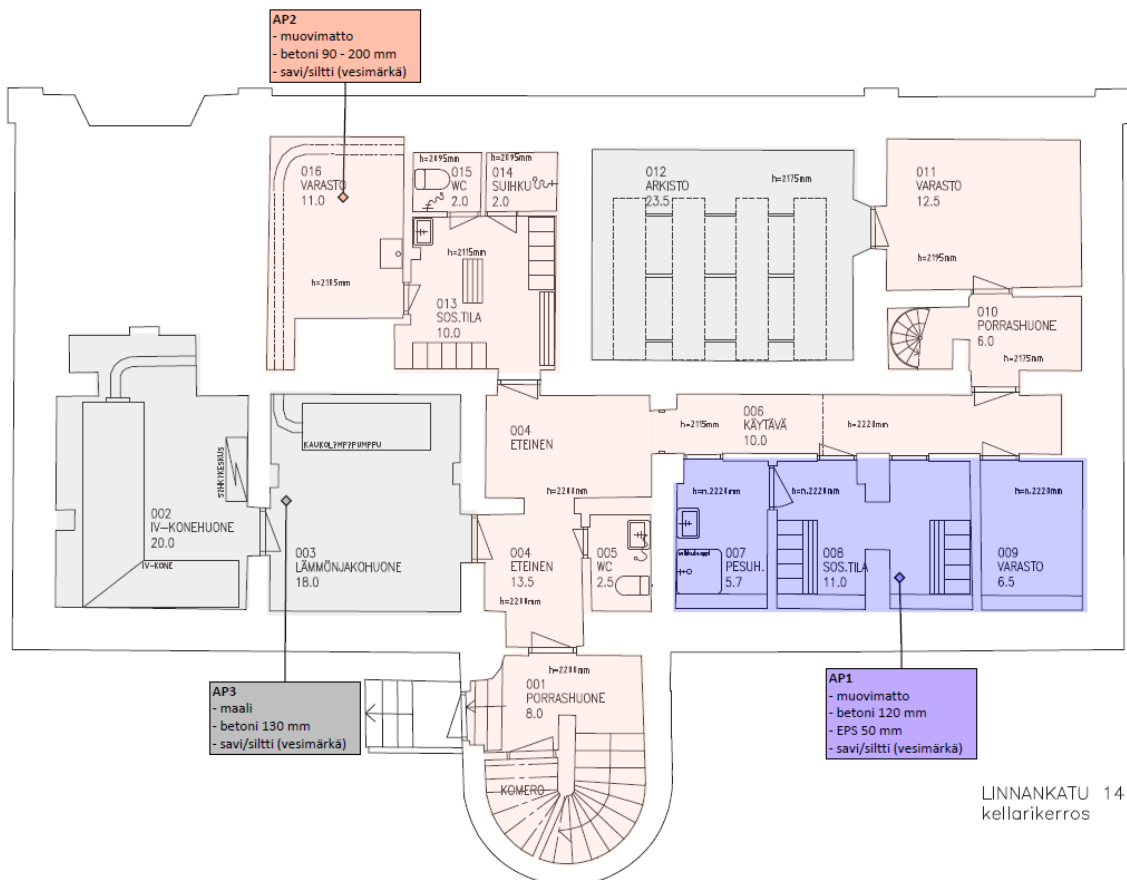
LINNANKATU 14
kellarikerros

Kuva 9. Alapohjan rakennetyypit AP1-AP3. Alapohjarakenne on kauttaaltaan märkä.

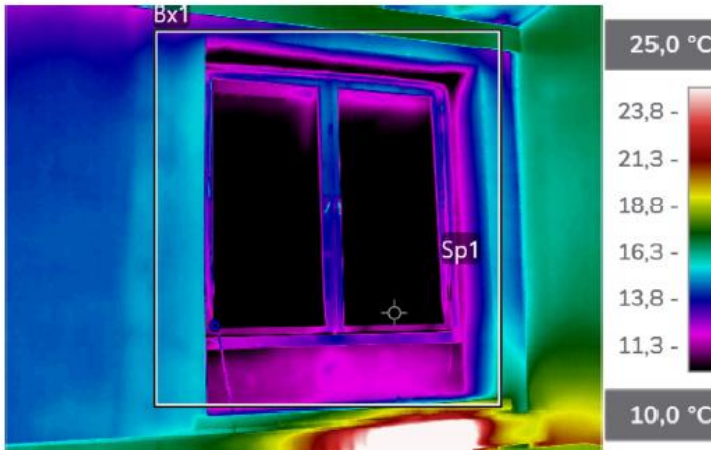
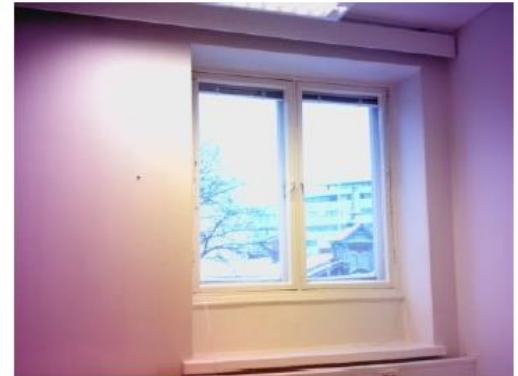
Kaikissa rakenneavauksissa sisäpuolisen maalin ja rapauksen jälkeen todettiin ainoastaan tiilirakenteita. Ulkoseinän vahvuus on n. 600 mm, mikä vastaa kahden tiilen täysmuuria. Kolmannen kerroksen Linnankadun puolella ikkunoiden alla tiiliseinän paksuus vain n. 300 mm ja rakenteen lämmöneristävyys on heikkoa (kuva 13). Myös tilojen 302 ja 314 ulkoseinissä on viileät syvennykset, joissa on aikaisemmin ollut keittokomerot (kuva 14).

Kuva 13. Kolmannen kerroksen Linnankadun puoleisten ikkunoiden alaosan tiiliseinä on noin puolet ohuempi kuin muu seinärakenne. Ohuen tiiliseinän lämmöneristävyyden on huomattavasti heikempi kuin muun seinärakenteen. Myös ikkunoiden lämmöneristävyyden on heikkoa. Ote lämpökuvausraportista (liite 2).

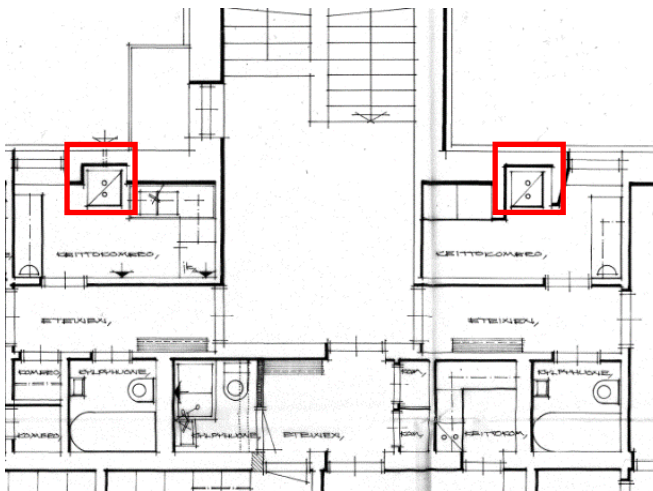
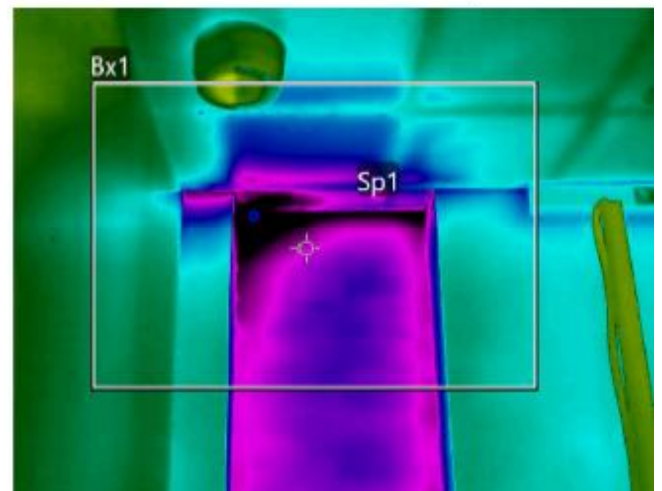
Kuva 14. Tiloissa 302 ja 314 ulkoseinissä on syvennykset entisten keittokomerojen kohdalla (punaiset neliöt, vuoden 1968 pohjakuva). Lämpökuvauksessa syvennykset ovat selvästi muuta ulkoseinää kylmempiä (oikea kuva, ote lämpökuvausraportista, liite 2)

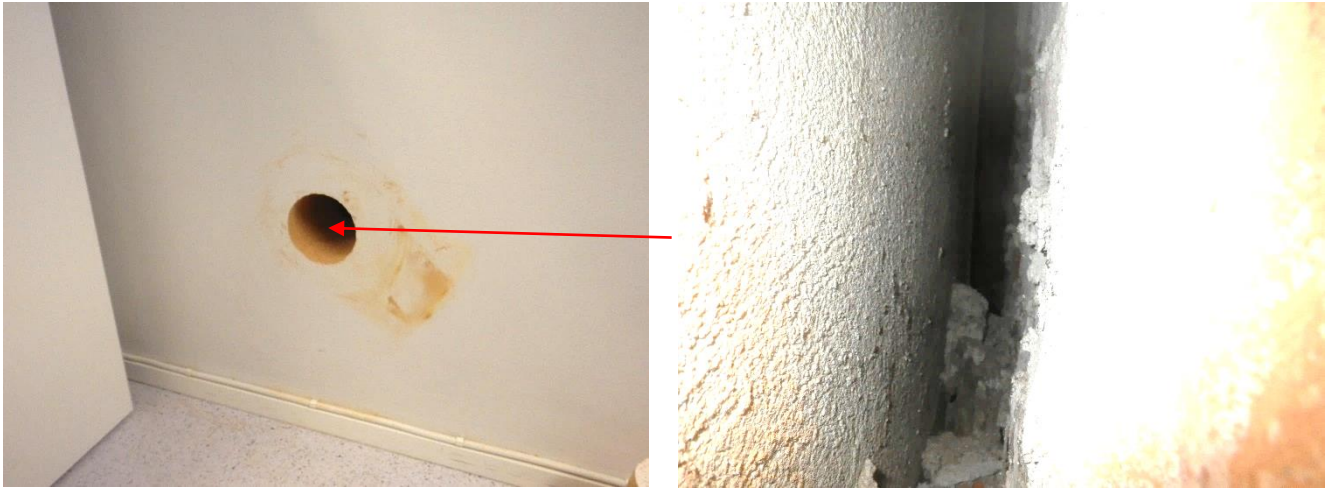
Kolmannen kerroksen päätyseinät poikkeavat myös muista seinistä. Rakennusta on korotettu vuonna 1945. Tässä yhteydessä jatkettuihin päätyseiniin on jätetty n. 100 mm rako (kuva 15). Lämpökuvauksessa kolmannen kerroksen päätyseinät olivat muita seiniä kylmemmät (kuva 16). Tämä voi selittyä sillä, että ulkoseinän ilmatilaan pääsee ulkoilmaa.

Kuva 15. Rakenneavaus R35 tilan 312 päätyseinään. Kolmannen kerroksen päätyseinien sisäkuoren takana on n. 100 mm rako.

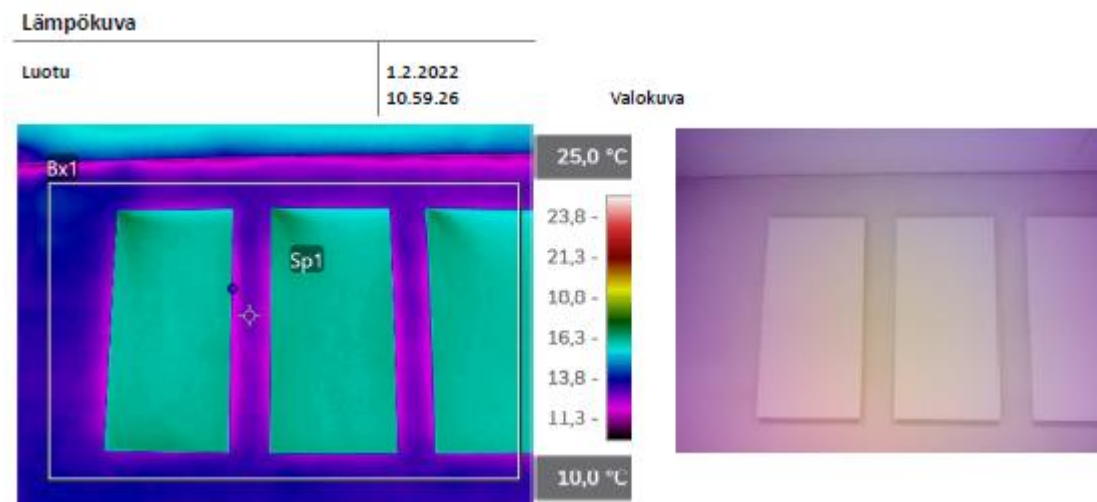
Kuva 16. Kolmannen kerroksen päätyseinät olivat lämpökuvauksessa kylmempiä kuin alemmissä kerroksissa. Ote lämpökuvauksista, tila 312 (liite 2).

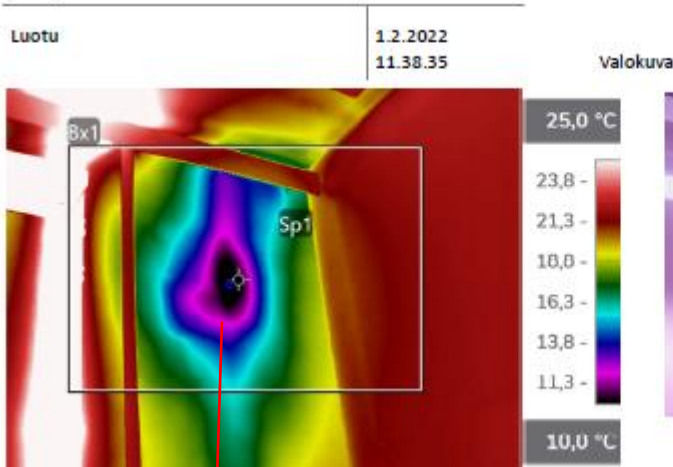
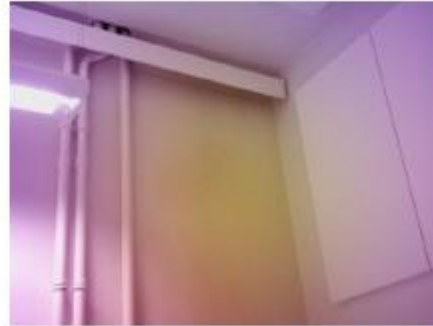
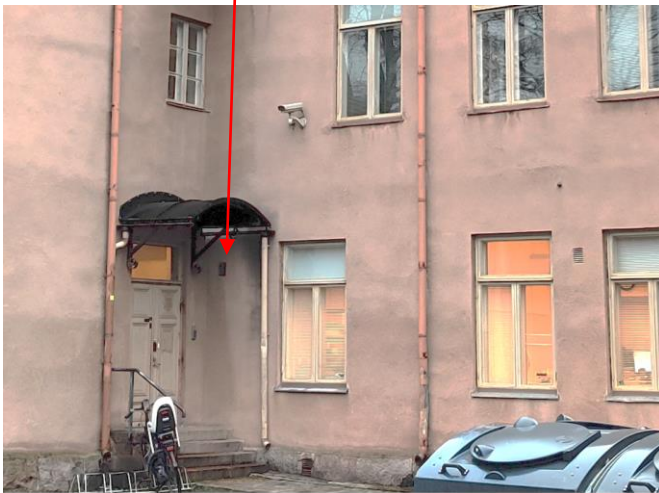
Ensimmäisen kerroksen tilan 103 ulkoseinässä on kylmä alue, joka on aiheutunut ulkoseinässä olevan vanhan korvausilmaventtiin puutteellisesta ummistamisesta (kuva 17).

Kuva 17. Ensimmäisen kerroksen tilan 103 ulkoseinässä on kylmä alue, joka on aiheutunut ulkoseinässä olevan vanhan korvausilmaventtiin puutteellisesta ummistamisesta.

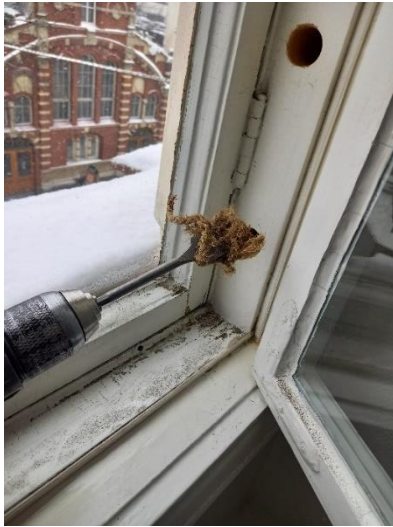
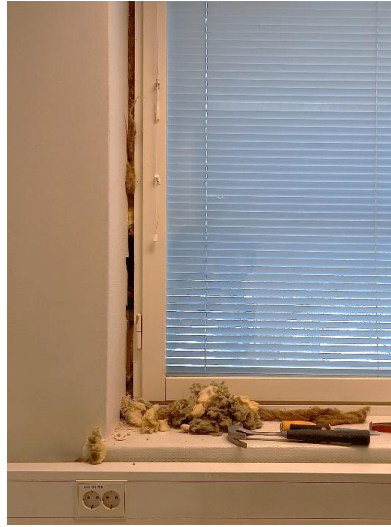
Ikkunarakenteita selvitettiin tiloissa 117, 208, 210, 211, 306, 308 ja 312. Rakenneavausten mukaan ikkunoiden tilkevälieristeenä on pääosin vanhaa rivettä, osassa tilkeväleistä oli kuitenkin mineraalivillaa ja/tai uretaania (kuva 18). Ikkunakarmit on kiinnitetty ulkoseinän sisään upotettuihin apukarmeihin. Apukarmeissa oli paikoin lahovaurioita. Aukonylityspalkit ovat betonia eikä rakenteessa todettu orgaanisia eristeitä.

Kuva 18. Tilkevälieristeenä on pääosin rivettä (vas., tila 306), uusituissa ikkunoissa eristeenä on mineraalivilla, uretaania ja vanhoja riveitä (oik., tila 312).

Ikkunan tilkevälieristeistä otettiin yhteensä 7 kpl materiaalinäytteitä mikrobianalyyysiin. Yhdessä riveessä esiintyi mikrobikasvustoa (**MB24**) ja yhdessä todettiin poikkeavaa mikrobilajistoa (**MB27**). Muissa näytteissä ei todettu poikkeavaa mikrobistoa (**MB3**, **MB6**, **MB10**, **MB12** ja **MB16**).

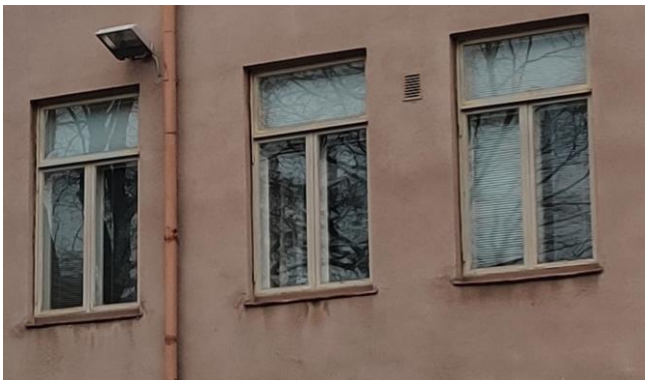
Kuva 19. Ikkunapellitykset ovat vääntyneitä ja kaadot puutteellisia sisäpihan puolella.

Ikkunapellitykset ovat vääntyneitä ja kaadot puutteellisia sisäpihan puolella. Pellitykset on suositeltavaa uusia peruskorjauksen yhteydessä (kuva 19).

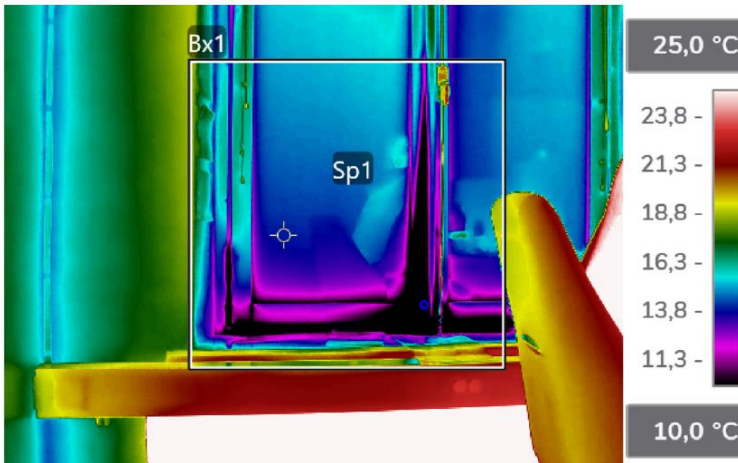
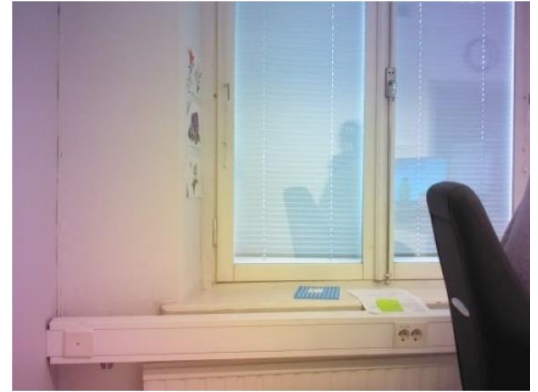
Lämpökuvauksessa todettiin, että kolmannen kerroksen Linnankadun puoleisten ikkunoiden lämmöneristävyys on heikkoa ja ikkunoiden karmiliitoksissa esiintyy ilmapuotoja (vrt. kuva 13). Ensimmäisen ja toisen kerroksen avattavien ikkunoiden kiinnitysmekanismit ovat yleisesti vioittuneet, jolloin ikkunat eivät sulkeudu kunnolla ja tiivisteraot vuotavat (kuva 20).

Kuva 20. Ensimmäisen ja toisen kerroksen avattavien ikkunoiden kiinnitysmekanismit eivät toimi. Ikkunat eivät sulkeudu kunnolla, jolloin tiivisteraot vuotavat. Ote lämpökuvausraportista (liite 2).

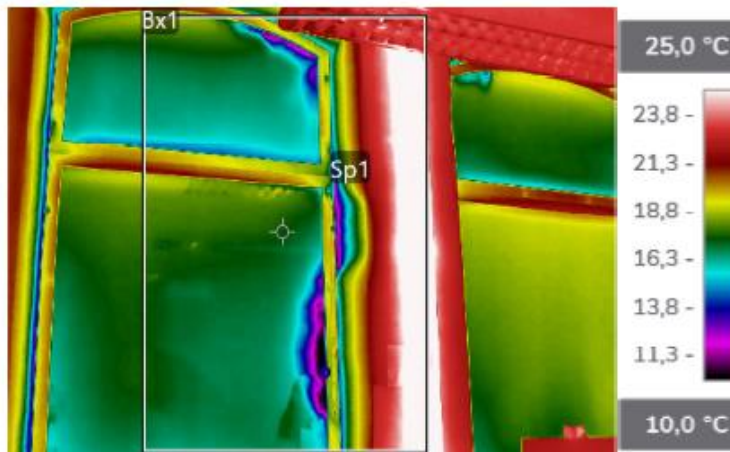
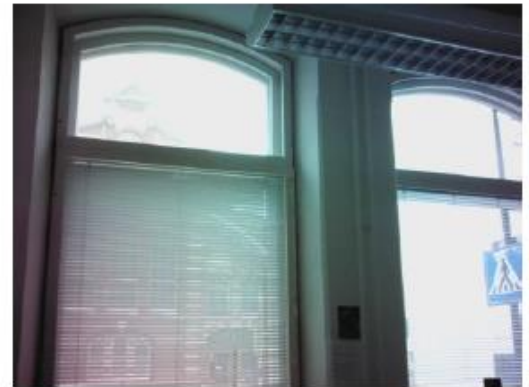
Ensimmäisen kerroksen avaamattomissa ikkunoissa on paikallisia tiiviyspuutteita (kuva 21).

Kuva 21. Ensimmäisen kerroksen avaamattomissa ikkunoissa on paikoin tiiviyspuutteita. Ote lämpökuvausraportista (liite 2).

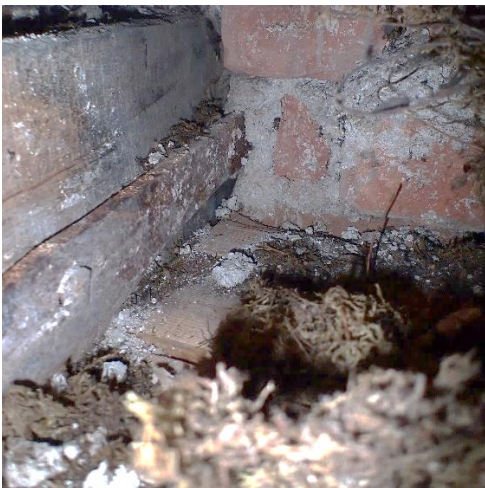
Tilassa 208 selvitettiin välipohjan kantavien hirsien liittymistä tiilimuriin (kuva 27). Hirsien päät on vuorattu bitumihuovalla. Hirret olivat kovia eikä niissä todettu aistinvaraisesti lahoa.

Kuva 27. Tiilimuriin upotettujen hirsien päissä on bitumihuopa. Hirsissä ei todettu aistinvaraisesti lahoa.

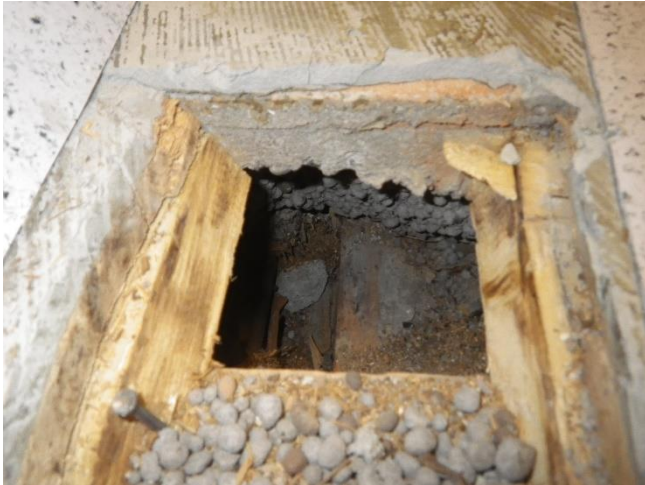
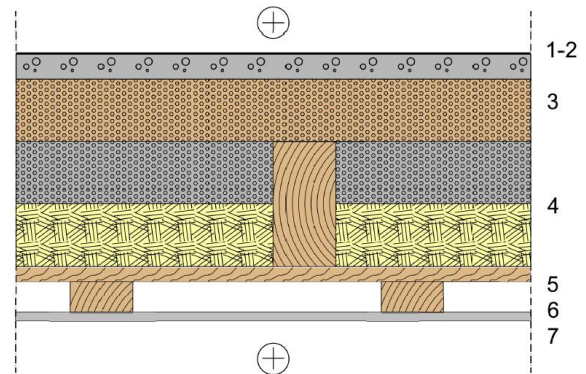
1968 kuvien mukaan ollut kylpyhuone (kuva 29). Kevytsorasta otetussa näytteessä esiintyi poikkeavaa mikrobikasvua (**MB5**).

1. Muovimatto
2. Betoni 40 mm
3. Puupalkisto + LECA-sora 100 mm
4. Puupalkisto + LECA-sora/purueriste 270 mm
5. Lautoitus 25 mm
6. Koolaus 50 mm
7. Tikkurappaus

Kuva 28. Tilan 213 oven edustalla välipohjarakenne (VP5) poikkesi muista avauksista. Pintarakenteena on betonia ja välipohjatäyttönä kevytsoraa. Tilassa on aikaisemmin ollut kylpyhuone.

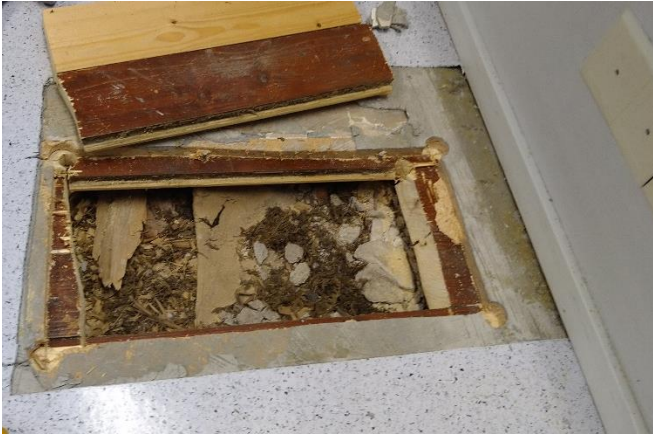
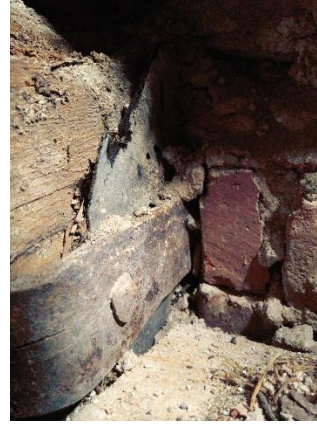
Kantavan hirren päässä ei todettu lahovaurioita (kuva 30).

Kuva 30. Rakenneavaus tilan 308 välipohjaan. Tiiliseinäen upotetun hirren päässä on bitumihuopa, joka sisältää PAH-yhdisteitä (**PAH HA14**). Hirressä ei todettu lahovaurioita.

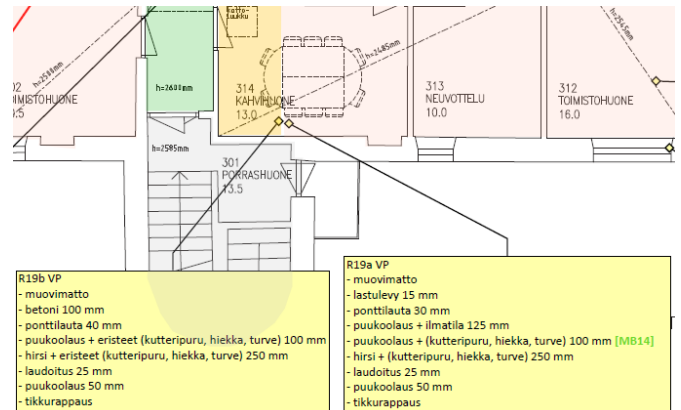
Samankaltainen rakenne (VP4) todettiin myös muissa kolmannen kerroksen tiloissa sekä toisen kerroksen tiloissa. Tilan 314 välipohjarakenne poikkesi muista avauksista. Osassa huonetta muovimaton alla on betonilaatta (kuva 31). Kyseinen alue on vuoden 1968 mukaan ollut kolmannen kerroksen porrastasannetta (kuva 32).

Kuva 31. Tilan 314 rakenne (R19b) poikkesi muista kolmannen kerroksen avauksista siten, että muovimaton alla oli betonilaatta. Ko. alueella on aikaisemmin ollut porrastasanne.

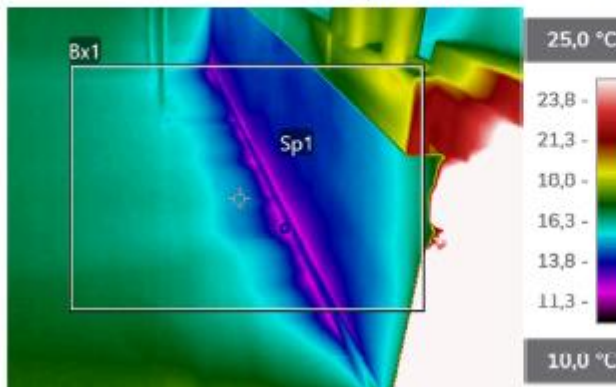
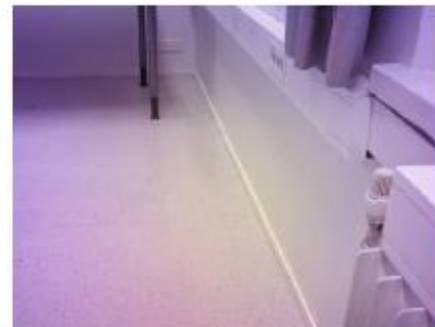
Kuva 33. Ilmavuotoa ulkoseinän ja välipohjan liittymästä tilassa 305. Ote lämpökuvauksraportista (liite 2).

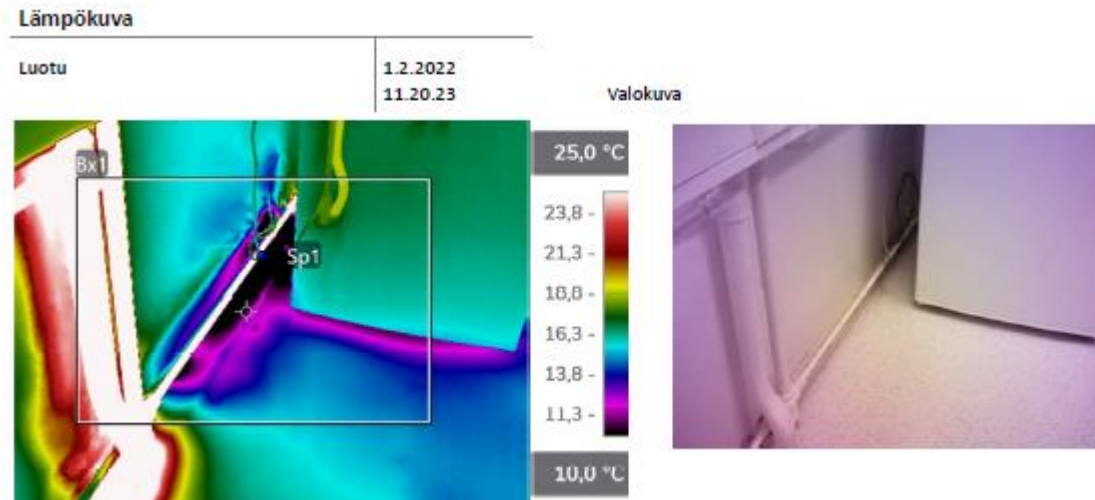
Kuva 34. Ilmavuotoa ulkoseinän ja välipohjan liittymästä tilassa 203. Ote lämpökuvausraportista (liite 2).

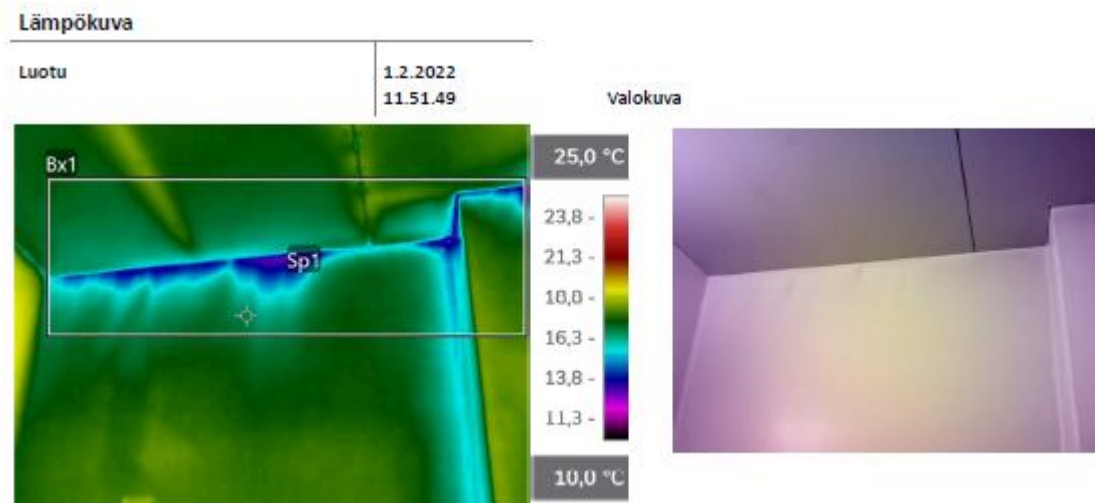
Kuva 35. Ilmavuotoa ulkoseinän ja välipohjan liittymästä tilassa 106. Ote lämpökuvausraportista (liite 2).

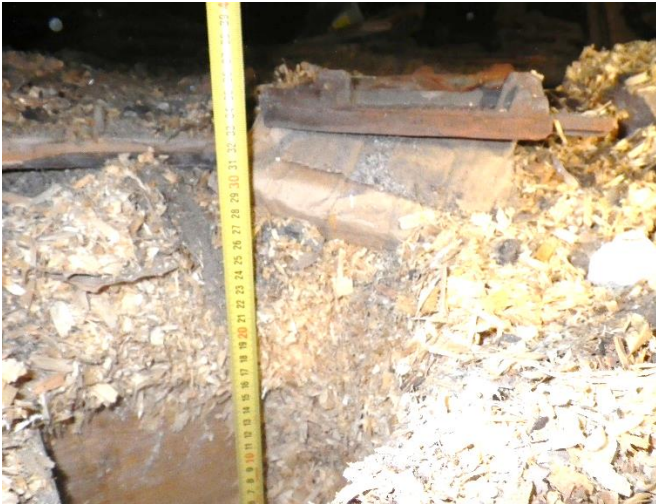
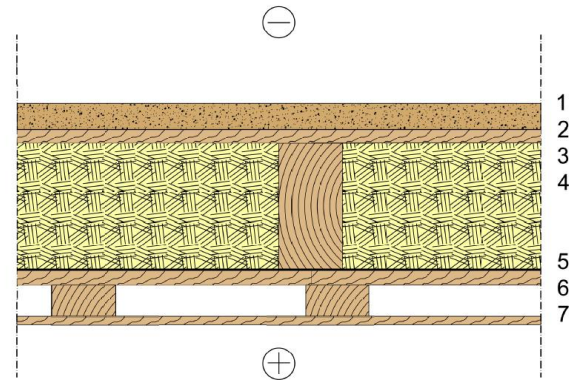
1. Hiekka 40 mm
2. Lauta 22 mm
3. Pahvi
4. Puupalkisto + purueriste 200 mm
5. Pahvi
6. Puukoolaus 50 mm
7. Lastulevy

Kuva 39. Yläpohjarakenne tilan 306 kohdalla

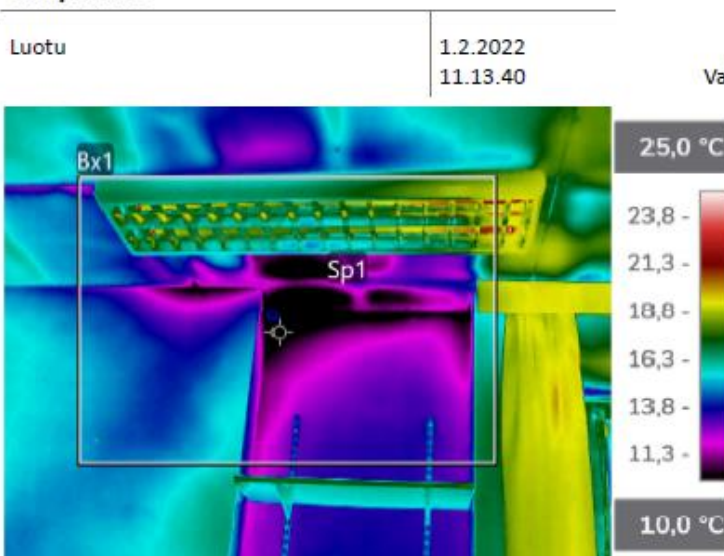
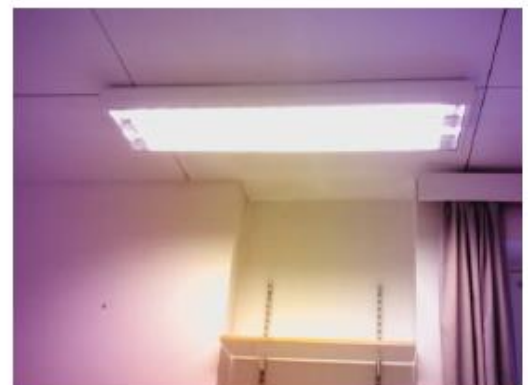
Puurakenteiset yläpohjat eivät ole lähtökohtaisesti tiiviitä. Useita epätiiviyyskohtia todettiin sekä lämpökuvauksen avulla että aistinvaraisesti (kuvat 40-42). Ilmavuotoa on kuvattu tarkemmin lämpökuvauksraportissa (liite 2).

Kuva 40. Ilmavuotoa yläpohjan ja ulkoseinän syvennyksen liittymästä tilassa 302. Ote lämpökuvauksraportista (liite 2).

Yläpohja puurakenteet ovat teknisesti tyydyttävässä kunnossa. Vesikatteen kuntoa ei päästy arvioimaan. Yläpohjan lämmöneristeet ovat yleisesti mikrobivaurioituneet. Vaurioalueelta on merkittäviä, systemaattisia ilmavuotoja sisäilmaan. Yläpohjan lämmöneristeet on suositeltavaa uusida ja rakenteen tiivyyttä parantaa.

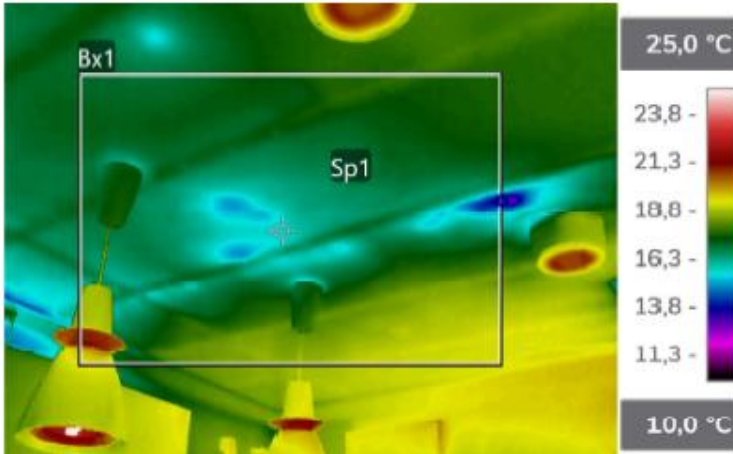
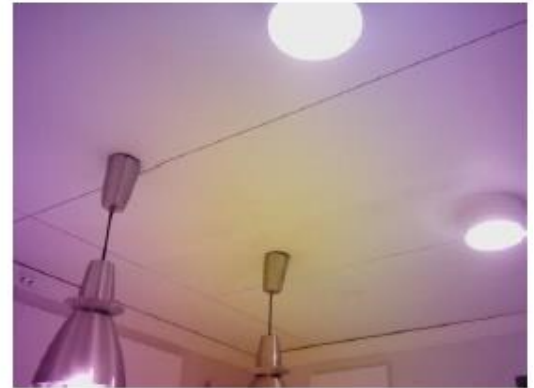
Kuva 41. Ilmavuotoa yläpohjasta tilassa 314. Ote lämpökuvausraportista (liite 2).

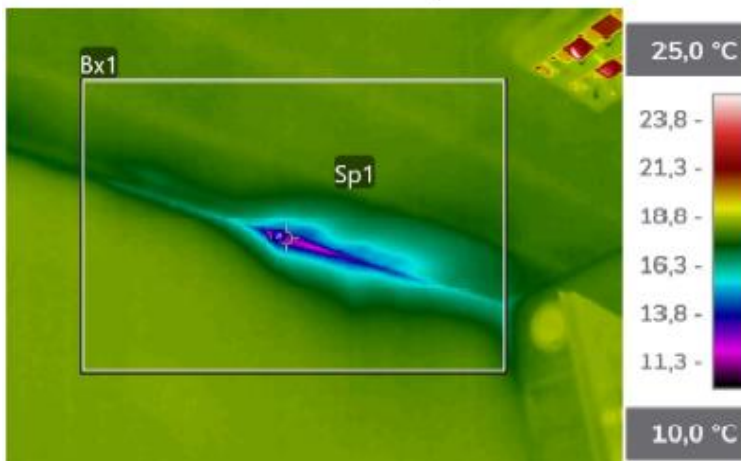
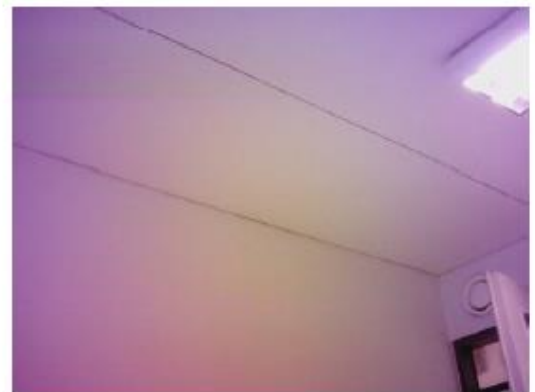
Kuva 42. Ilmavuotoa yläpohjan ja ulkoseinän syvennyksen liittymästä tilassa 308. Ote lämpökuvausraportista (liite 2).

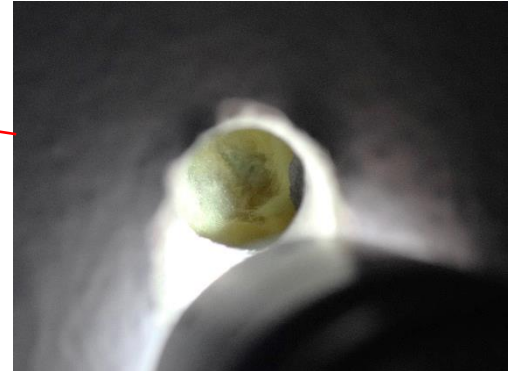
Kuva 43. Ensimmäisen kerroksen Linnankadun puoleisten huoneiden ja käytävän välinen seinä on tiili-villa-tiili -rakenteinen, suunnitelman mukaisesti.

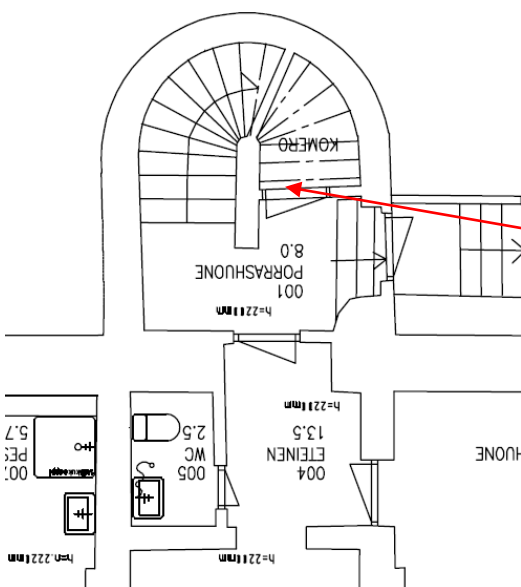
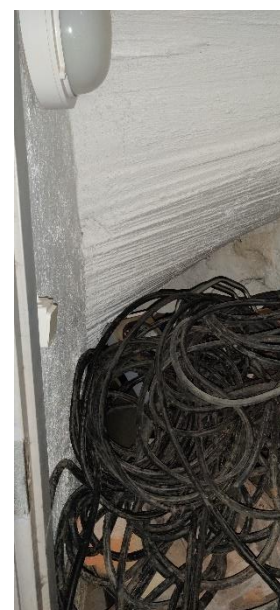
Kuva 44. Porrashuoneen 001 alla ei todettu umpinaista tilaa

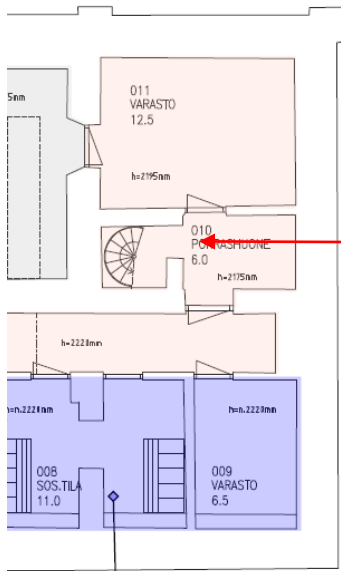
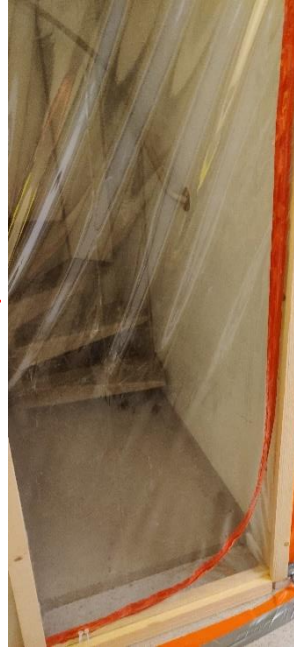
Kuva 45. Porrashuoneen 010 kierreportaat ovat avoimet, eikä niiden alla ole umpinaista tilaa. Kellarikerros on erotettu ensimmäisestä kerroksestä muoviseinällä.

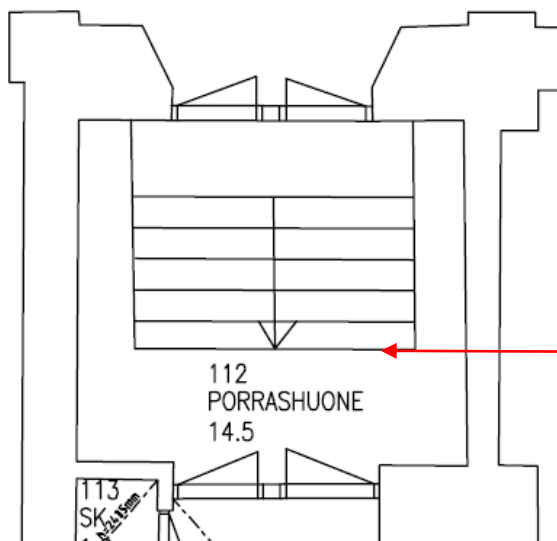
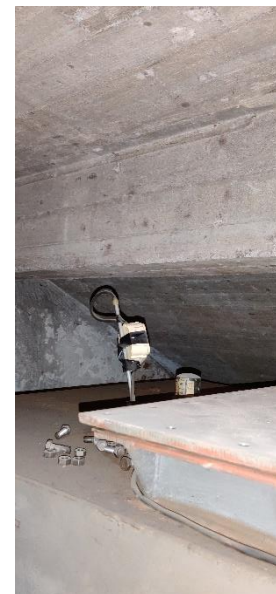
Kuva 46. Porrashuoneen 112 alla on käytöstä poistettu öljysäiliö. Portaiden alla ei ole muottilautaa.

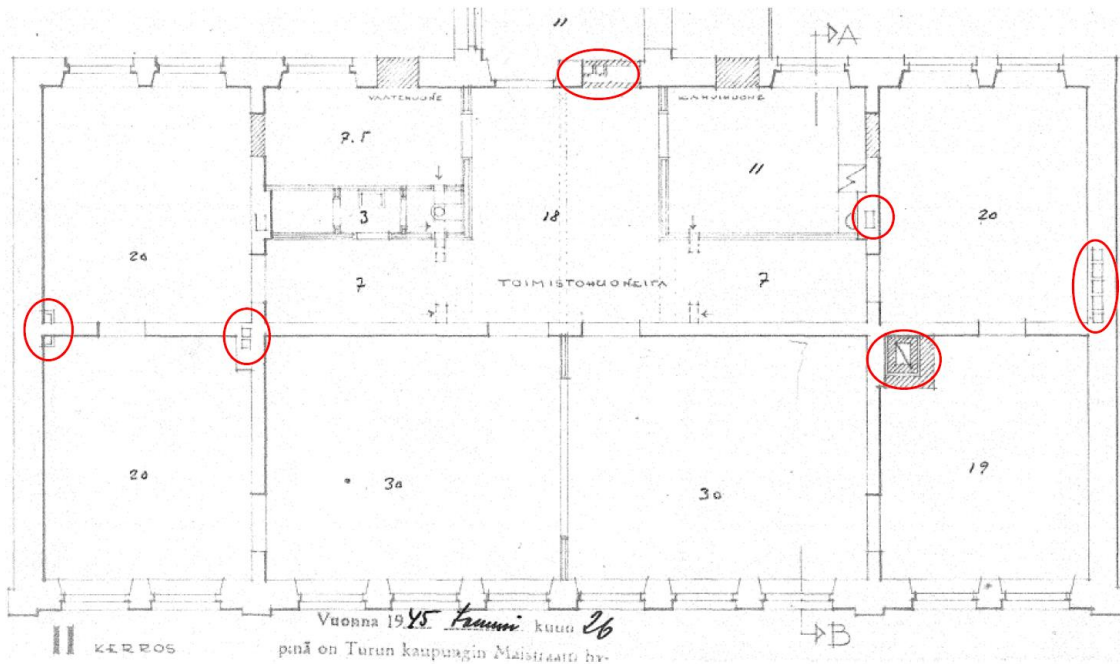
Rakennuksessa on useampi tiilihormi, jotka on esitetty kuvassa 47. Hormien tiiviyyttä arvioitiin lämpökuvauksen avulla. Osa hormeista toimii kylmäsiltoina huonetiloihin ja osassa hormeista todettiin myös ilmavuotoja. Erityisesti koillispäädyn hormissa todettiin kylmäsiltoja ja ilmavuotoja (kuvat 48-51).

Kuva 47. Pohjakuva vuodelta 1945, jossa näkyy alkuperäisten hormien paikkoja. Hormivuotoja todettiin erityisesti rakennuksen koillispuolella (vasen reuna) sekä lounaispuolella (oikea reuna).

Portaikkojen alla ei todettu umpinaisia tiloja tai vanhaa muottilaudoitusta. Osa hormeista toimii kylmäsiltoina huonetiloihin ja osassa hormeista todettiin myös ilmavuotoja. Hormit on suositeltavaa tiivistää systemaattisesti.

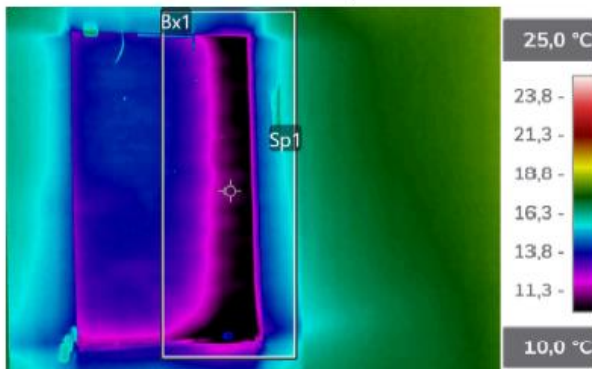
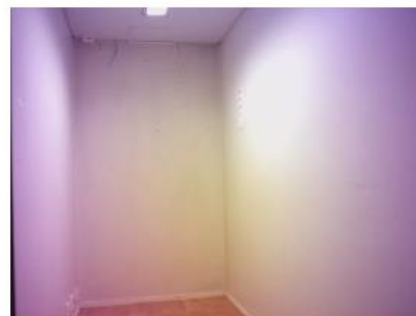
Kuva 48. Kylmä hormi koillispuolella, käytävällä 317. Ote lämpökuvauksraportista liite 2

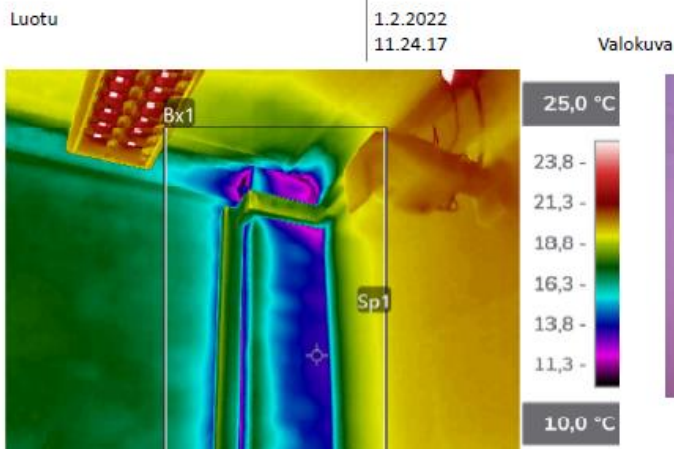
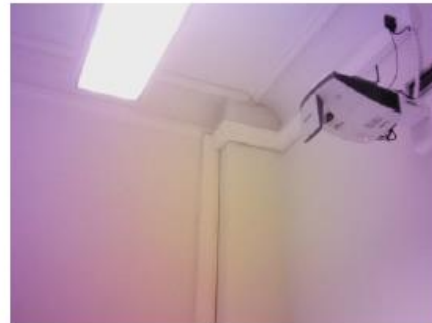
Kuva 49. Ilmavuotoa koillispäädyn kylmästä hormista, tilassa 205. Ote lämpökuvausraportista liite 2

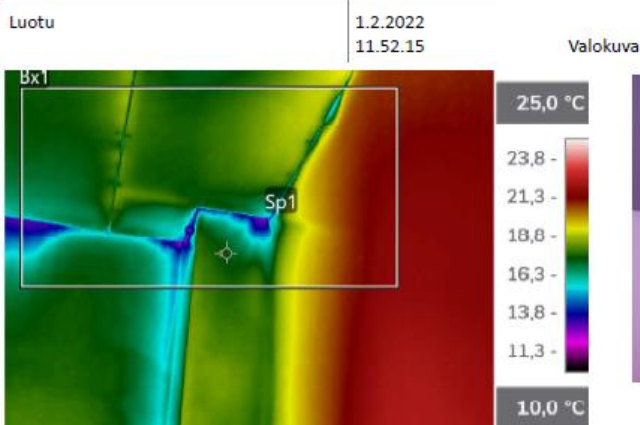
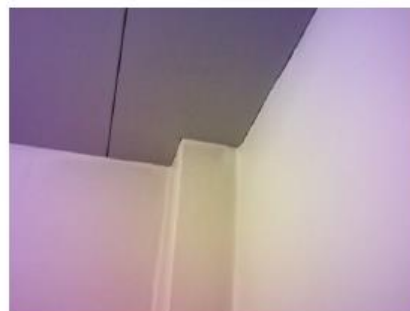
Kuva 50. Ilmavuotoa koillispäädyn hormista, tilassa 106. Ote lämpökuvausraportista liite 2

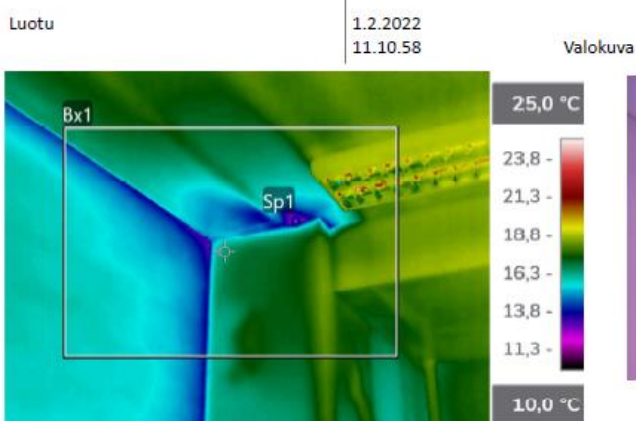
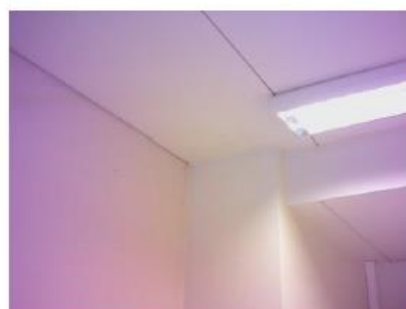
Kuva 51. Ilmavuotoa lounaispäädyn hormista tilassa 305. Ote lämpökuvausraportista liite 2

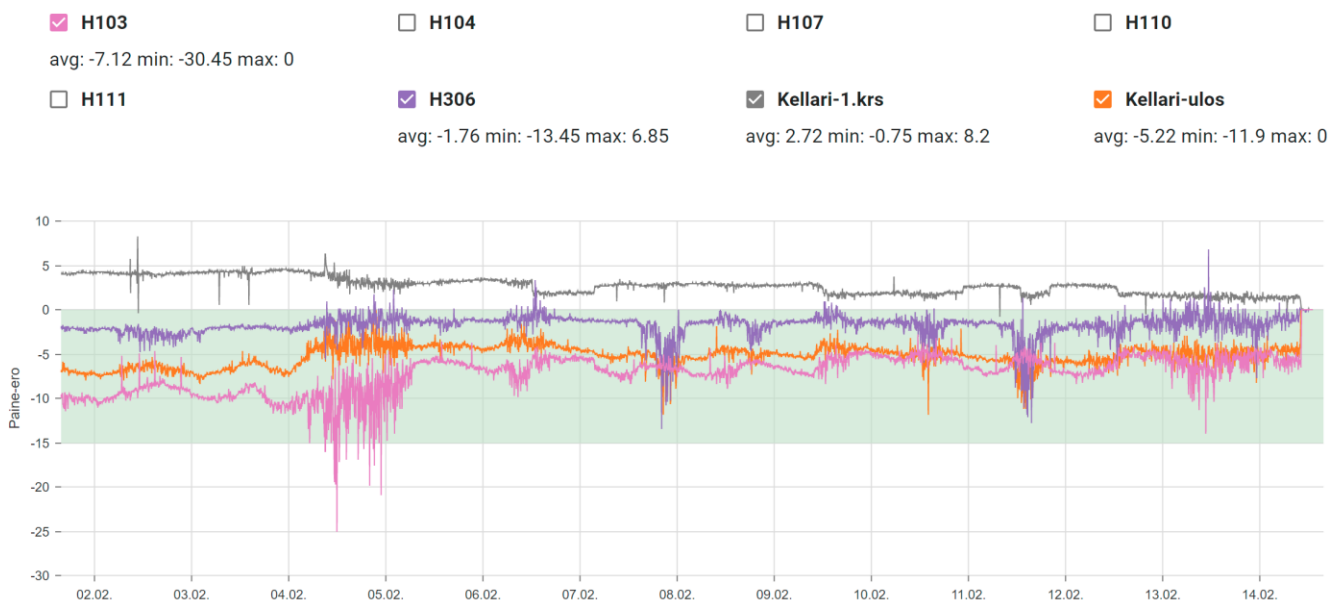
Kuva 52. Paine-eroseuranta 1.-14.2.2022 kellarin (oranssi), ensimmäisen (pinkki) ja kolmannen kerroksen (violetti) sekä ulkoilman välillä sekä kellarin ja ensimmäisen kerroksen välillä (harmaa). Tilat ovat ulkoilmaan nähden tavoitteen mukaisesti lievästi alipaineisia (vihreä alue). Kellari on kuitenkin ylipaineinen ensimmäisen kerroksen suhteen, jolloin kellarista voi kulkeutua epäpuhtauksia ensimmäiseen kerrokseen.

Rakennus suositusten mukaisesti lievästi alipaineinen ulkoilmaan. Kellari on kuitenkin ylipaineinen ensimmäiseen kerrokseen nähden, jolloin käytöstä poistetusta kellarista voi kulkeutua epäpuhtauksia ensimmäiseen kerrokseen. Kellaritila on suositeltavaa alipaineistaa ensimmäiseen kerrokseen nähden.

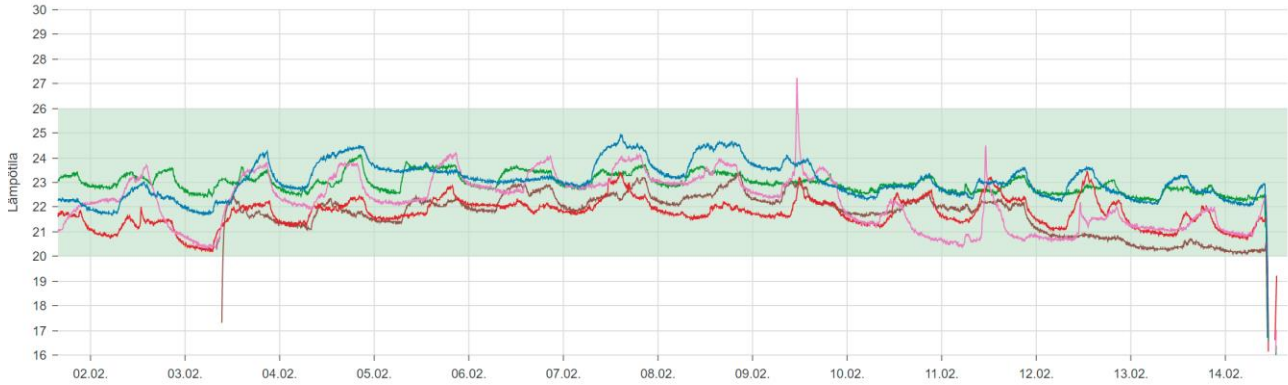
Kuva 54. Sisäilman lämpötila 1.-14.2.2022 tiloissa 103, 104, 107, 110 sekä 111. Lämpötilat olivat koko seurantajakson ajan Asumisterveysasetuksen tavoitetasolla (vihreä alue).

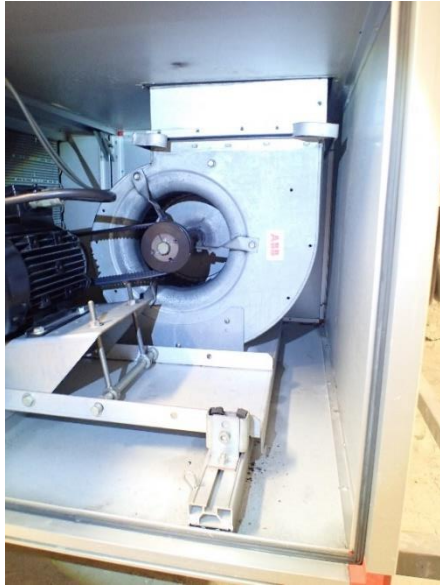
Kuva 57. Tuloilmakone on puhdas

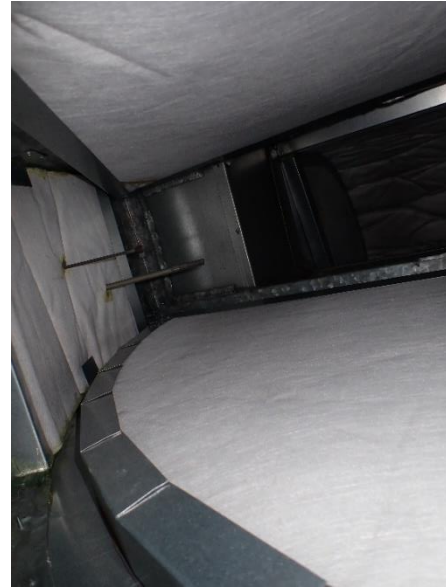
Kuva 58. Tuloilmakammion äänenvaimentimet ovat puhtaita ja kuituvapaata materiaalia.

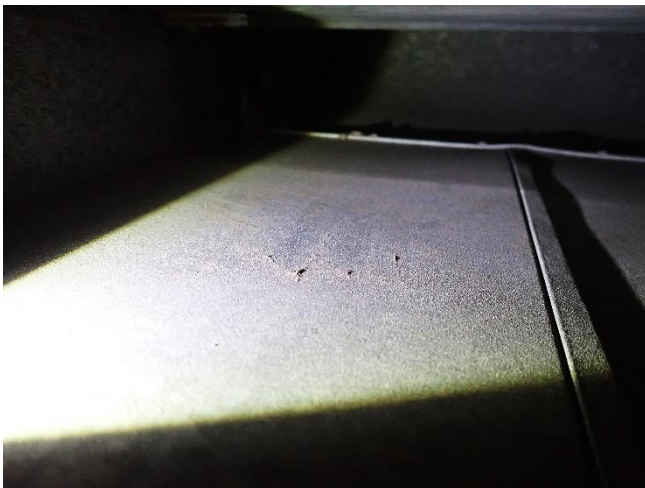
Ylemmissä kerroksissa tuloilmakanavat olivat likaisia (kuvat 59-61). Ylemmissä kerroksissa kanavissa oli myös kohonneita kuitupitoisuuksia. Kuidut voivat olla peräisin kanavavaimentimista tai ne voivat olla jäämiä IV-koneen kuitusaneerausta edeltäneeltä ajalta, mikäli kanavistoja ei ole saneerauksen yhteydessä puhdistettu. Suuri pölykertymä kanavistoissa viittaisi siihen, että kanavistoa ei ole vähään aikaan puhdistettu.

Kuva 59. Pölyä ja likaa tuloilmakanavassa tilassa 102

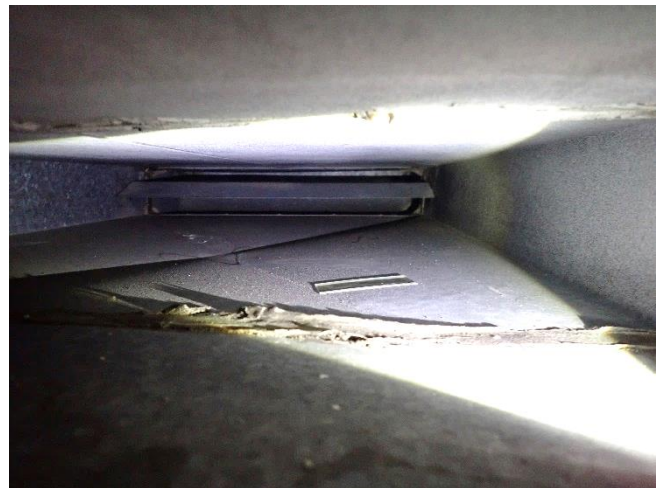
Kuva 60. Pölyä ja likaa tuloilmakanavassa tilassa 207

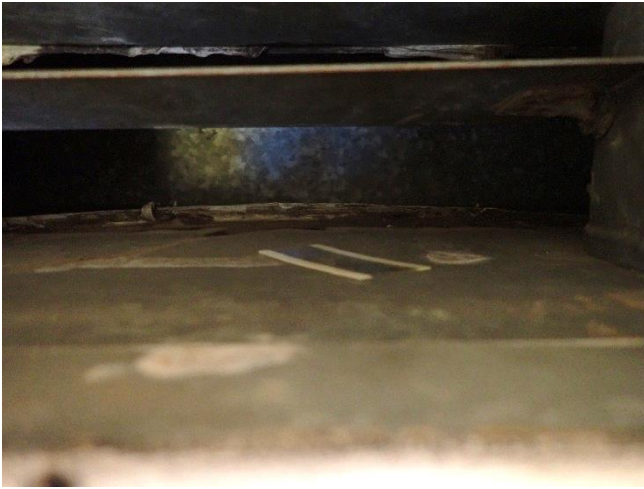
Kuva 61. Pölyä ja likaa tuloilmakanavassa tilassa 308

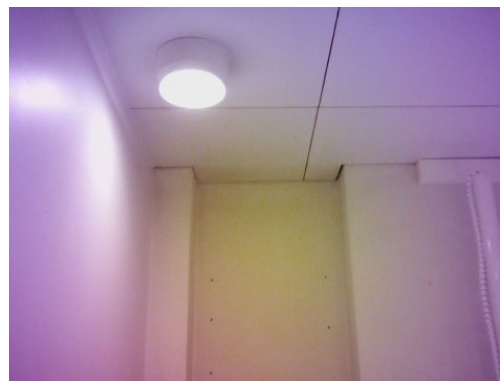
KUVA 1

Alue minimilämpötila (Bx1)	6,1 °C
Pisteen lämpötila (Sp1)	11,8 °C
Paine-ero	- 5 Pa
Sisäilman lämpötila	19,2 °C
Suhteellinen kosteus	20,9 %
Lämpötilaindeksi	58
Paine-erokorjattu lämpöindeksi	58

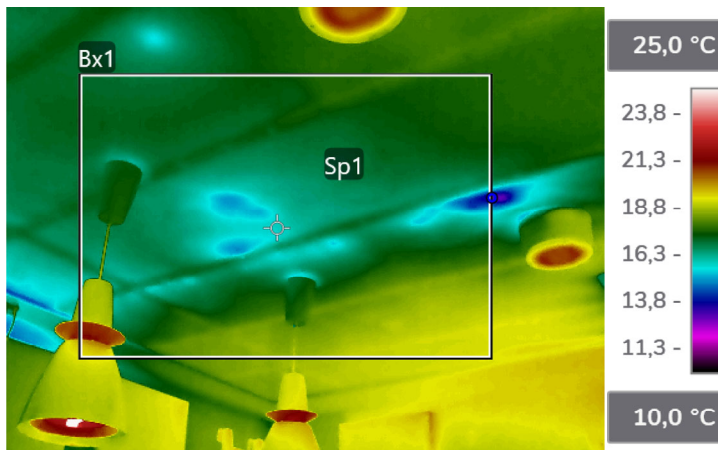
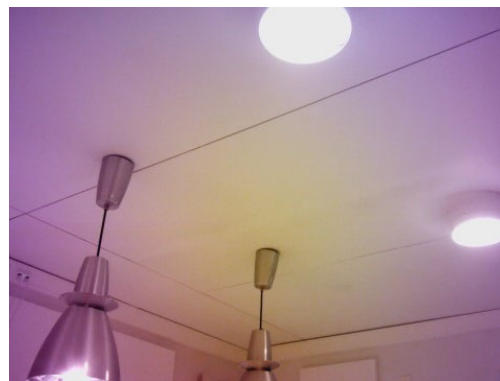
**KUVA 2**

Alue minimilämpötila (Bx1)	13,4 °C
Pisteen lämpötila (Sp1)	16,0 °C
Paine-ero	- 5 Pa
Sisäilman lämpötila	19,2 °C
Suhteellinen kosteus	21,2 %
Lämpötilaindeksi	81,6
Paine-erokorjattu lämpöindeksi	81,6
