Tutkimusraportti

Kosteus- ja sisäilmatekninen kuntotutkimus

Toimistorakennus

Linnankatu 14

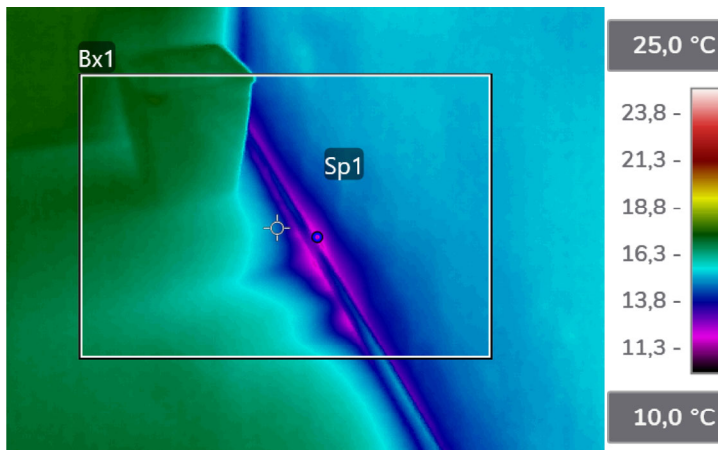
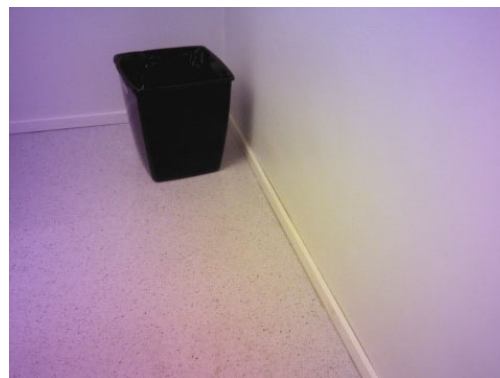
KUVA 3

Alue minimilämpötila (Bx1)	11,7 °C
Pisteen lämpötila (Sp1)	14,6 °C
Paine-ero	- 5 Pa
Sisäilman lämpötila	19,2 °C
Suhteellinen kosteus	20,4 %
Lämpötilaindeksi	75,9
Paine-erokorjattu lämpöindeksi	75,9

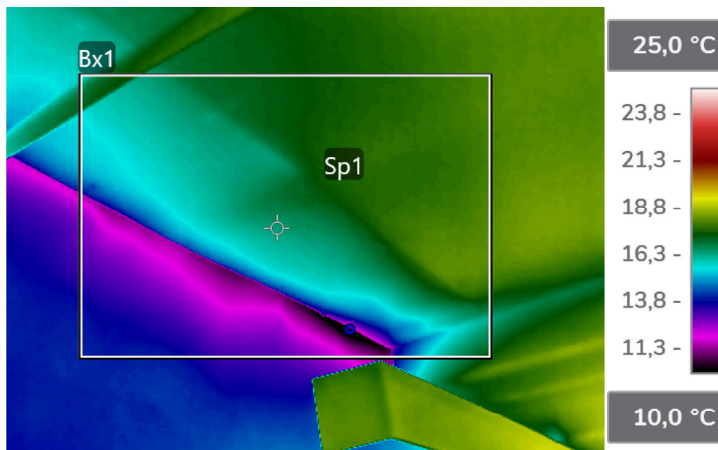
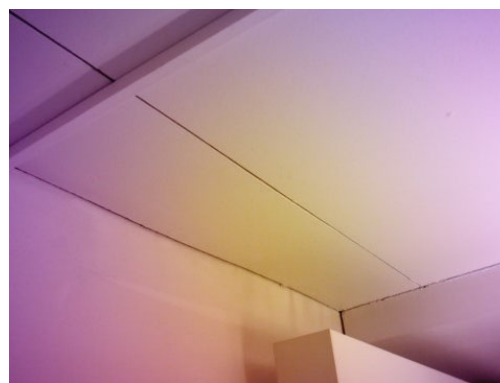
KUVA 4

Alue minimilämpötila (Bx1)	9,2 °C
Pisteen lämpötila (Sp1)	16,6 °C
Paine-ero	- 5 Pa
Sisäilman lämpötila	19,3 °C
Suhteellinen kosteus	21,2 %
Lämpötilaindeksi	67,8
Paine-erokorjattu lämpöindeksi	67,8

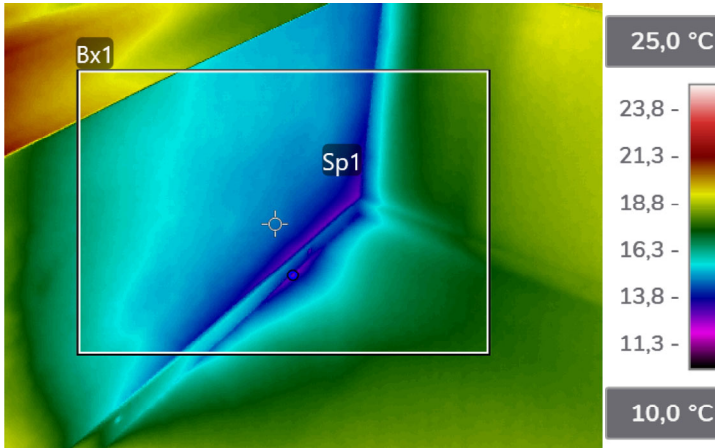
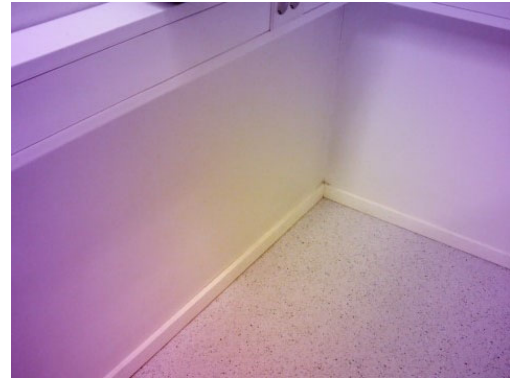
**KUVA 5**

Alue minimilämpötila (Bx1)	13,0 °C
Pisteen lämpötila (Sp1)	14,8 °C
Paine-ero	- 5 Pa
Sisäilman lämpötila	19,4 °C
Suhteellinen kosteus	21 %
Lämpötilaindeksi	79,5
Paine-erokorjattu lämpöindeksi	79,5

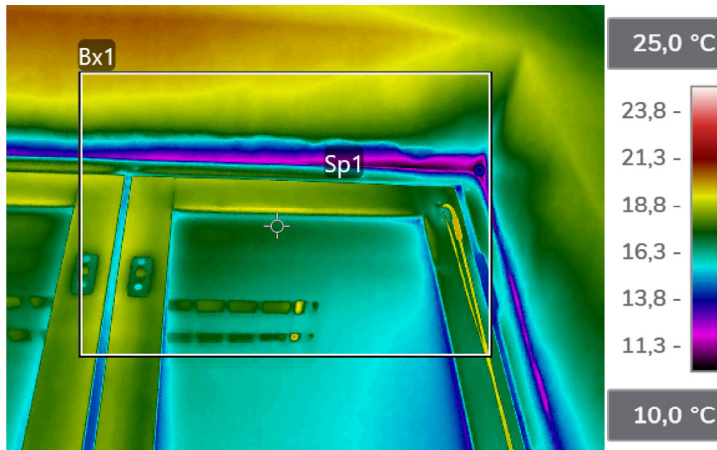
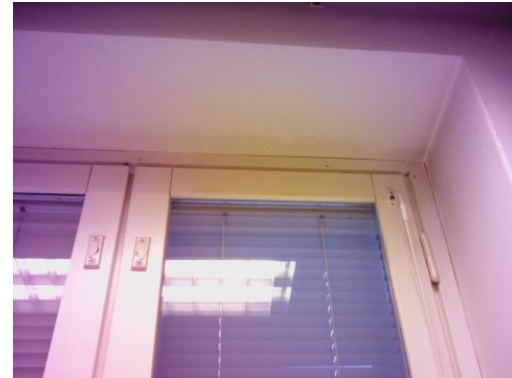
**KUVA 6**

Alue minimilämpötila (Bx1)	9,7 °C
Pisteen lämpötila (Sp1)	17,3 °C
Paine-ero	- 5 Pa
Sisäilman lämpötila	19,5 °C
Suhteellinen kosteus	20,7 %
Lämpötilaindeksi	69
Paine-erokorjattu lämpöindeksi	69

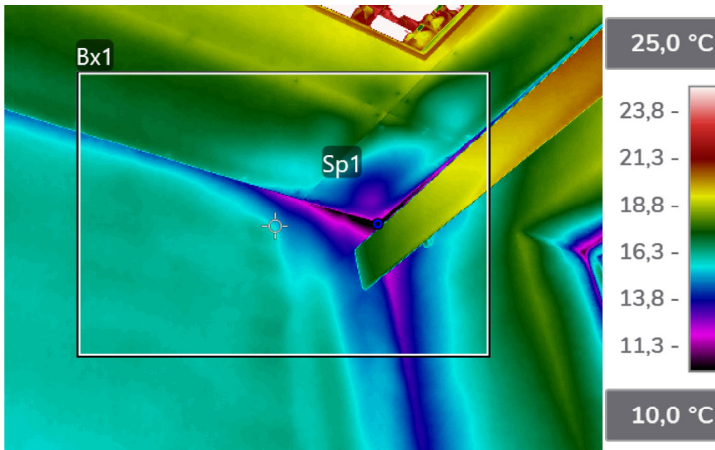
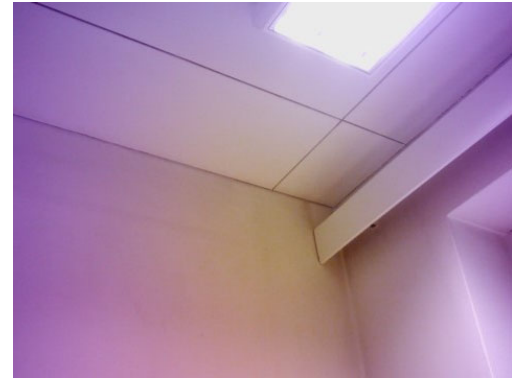
**KUVA 7**

Alue minimilämpötila (Bx1)	8,3 °C
Pisteen lämpötila (Sp1)	15,6 °C
Paine-ero	- 5 Pa
Sisäilman lämpötila	19,5 °C
Suhteellinen kosteus	20,7 %
Lämpötilaindeksi	64,5
Paine-erokorjattu lämpöindeksi	64,5

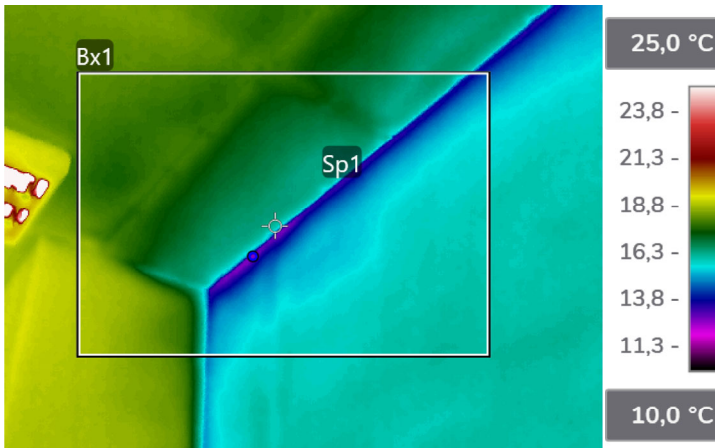
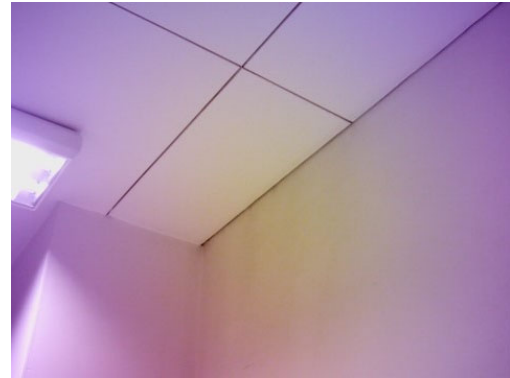
**KUVA 8**

Alue minimilämpötila (Bx1)	12,7 °C
Pisteen lämpötila (Sp1)	16,2 °C
Paine-ero	- 5 Pa
Sisäilman lämpötila	19,5 °C
Suhteellinen kosteus	20,9 %
Lämpötilaindeksi	78,5
Paine-erokorjattu lämpöindeksi	78,5

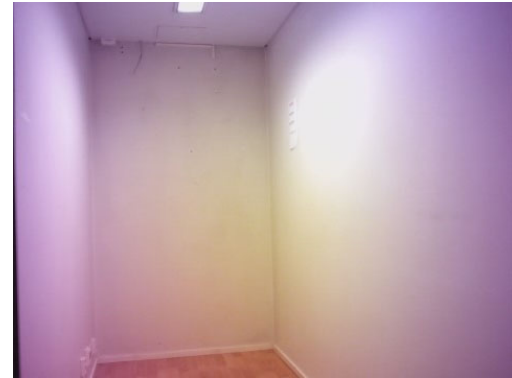
KUVA 9

Alue minimilämpötila (Bx1)	5,9 °C
Pisteen lämpötila (Sp1)	10,8 °C
Paine-ero	- 5 Pa
Sisäilman lämpötila	19,6 °C
Suhteellinen kosteus	20,8 %
Lämpötilaindeksi	56,6
Paine-erokorjattu lämpöindeksi	56,6

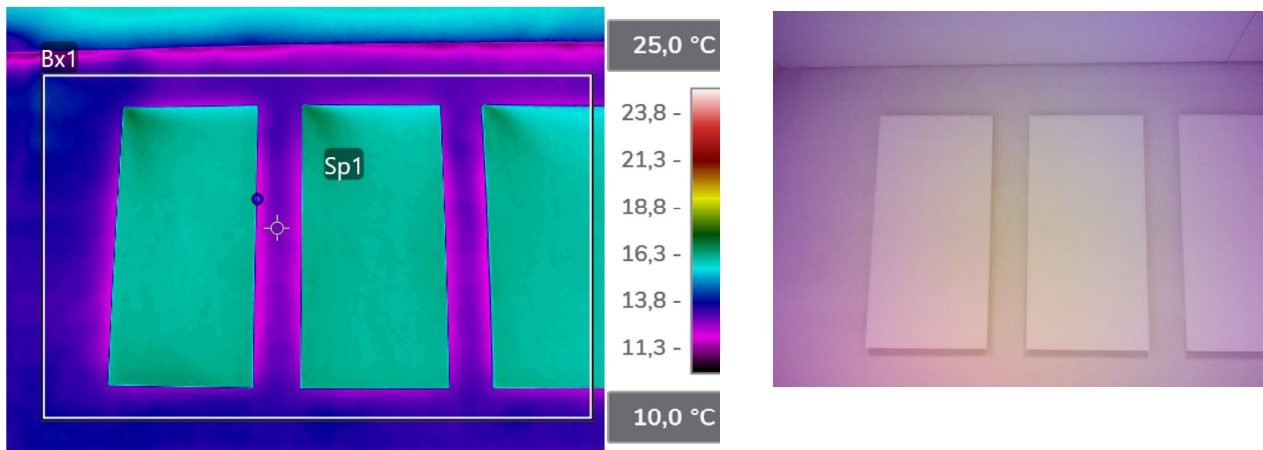
KUVA 10

Alue minimilämpötila (Bx1)	11,6 °C
Pisteen lämpötila (Sp1)	12,8 °C
Paine-ero	- 5 Pa
Sisäilman lämpötila	19,5 °C
Suhteellinen kosteus	20,4 %
Lämpötilaindeksi	75
Paine-erokorjattu lämpöindeksi	75

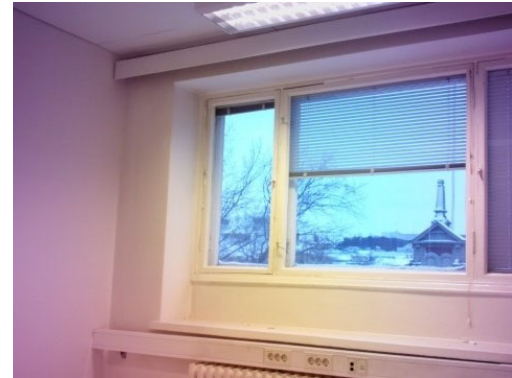
**KUVA 11**

Alue minimilämpötila (Bx1)	3,8 °C
Pisteen lämpötila (Sp1)	8,5 °C
Paine-ero	- 5 Pa
Sisäilman lämpötila	19,5 °C
Suhteellinen kosteus	20,9 %
Lämpötilaindeksi	50,2
Paine-erokorjattu lämpöindeksi	50,2

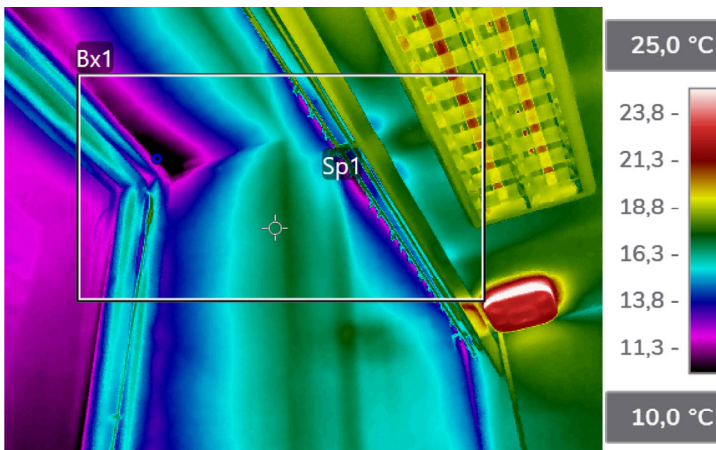
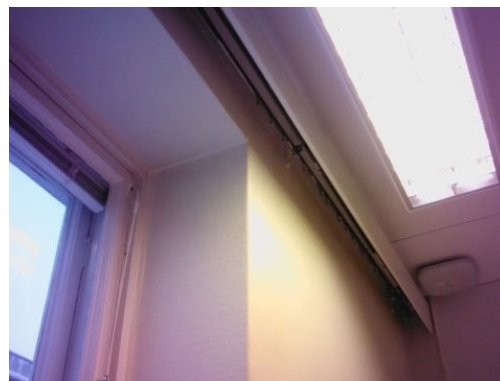
**KUVA 12**

Alue minimilämpötila (Bx1)	9,3 °C
Pisteen lämpötila (Sp1)	16,9 °C
Paine-ero	- 5 Pa
Sisäilman lämpötila	19,5 °C
Suhteellinen kosteus	21 %
Lämpötilaindeksi	67,5
Paine-erokorjattu lämpöindeksi	67,5

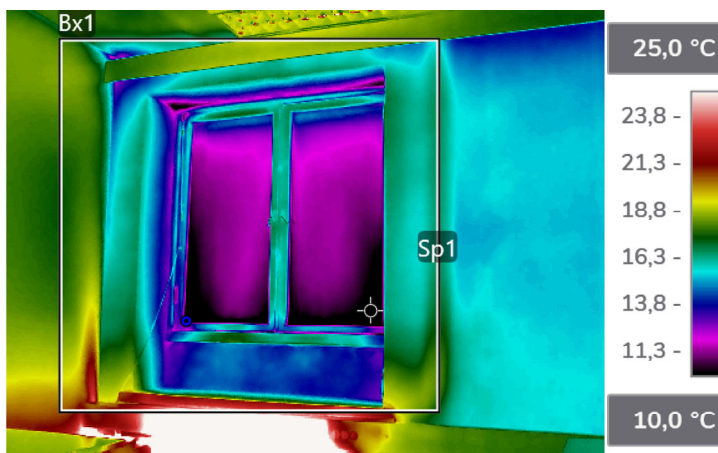
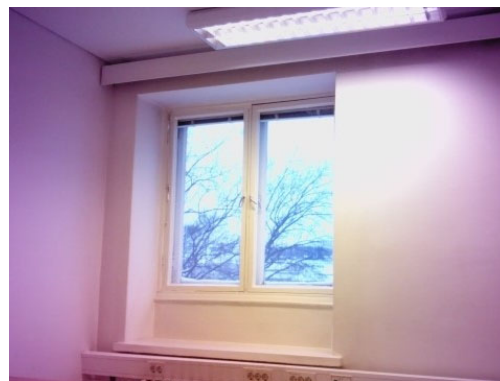
KUVA 13

Alue minimilämpötila (Bx1)	5,9 °C
Pisteen lämpötila (Sp1)	9,4 °C
Paine-ero	- 5 Pa
Sisäilman lämpötila	19,6 °C
Suhteellinen kosteus	20,5 %
Lämpötilaindeksi	56,7
Paine-erokorjattu lämpöindeksi	56,7

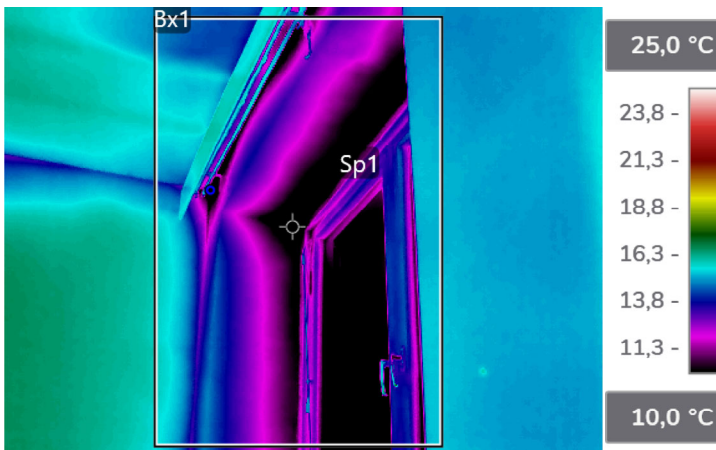
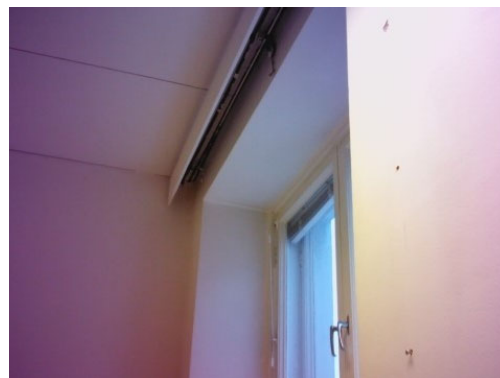
KUVA 14

Alue minimilämpötila (Bx1)	6,2 °C
Pisteen lämpötila (Sp1)	7,9 °C
Paine-ero	- 5 Pa
Sisäilman lämpötila	19,6 °C
Suhteellinen kosteus	20,4 %
Lämpötilaindeksi	57,6
Paine-erokorjattu lämpöindeksi	57,6

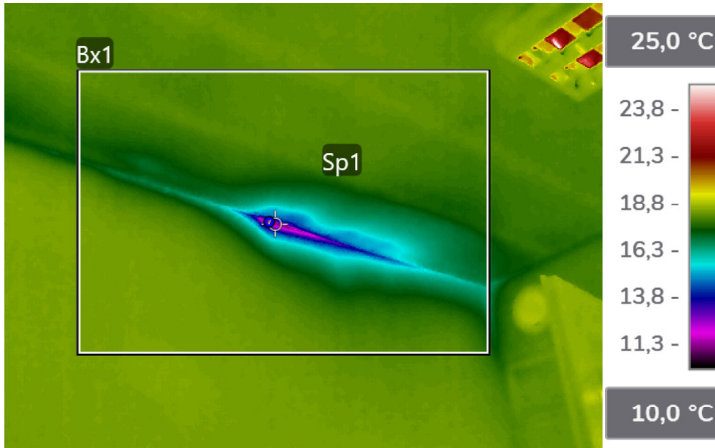
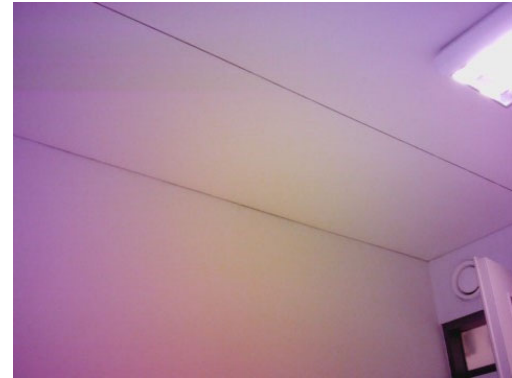
**KUVA 15**

Alue minimilämpötila (Bx1)	10,6 °C
Pisteen lämpötila (Sp1)	11,3 °C
Paine-ero	- 5 Pa
Sisäilman lämpötila	19,6 °C
Suhteellinen kosteus	20,3 %
Lämpötilaindeksi	71,5
Paine-erokorjattu lämpöindeksi	71,5

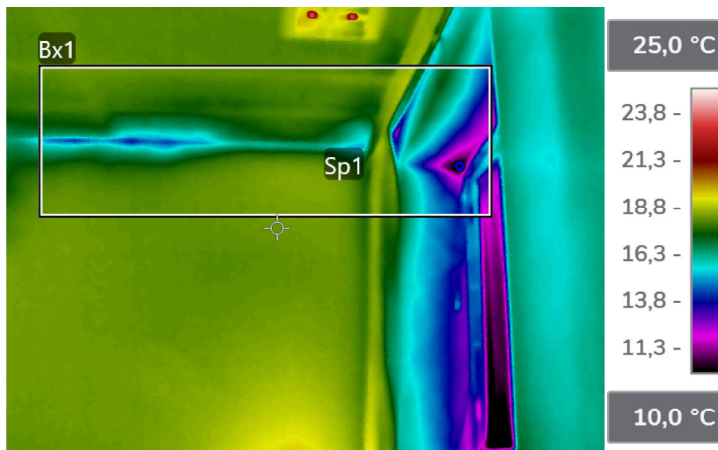
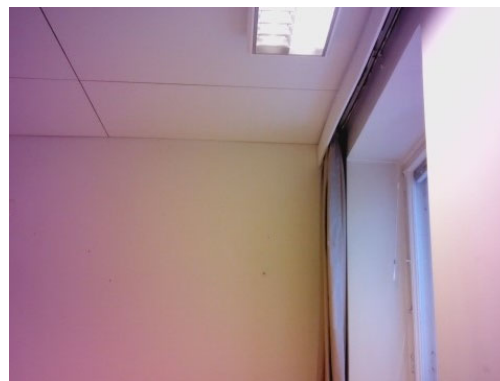
**KUVA 16**

Alue minimilämpötila (Bx1)	9,6 °C
Pisteen lämpötila (Sp1)	18,4 °C
Paine-ero	- 5 Pa
Sisäilman lämpötila	19,8 °C
Suhteellinen kosteus	20,3 %
Lämpötilaindeksi	67,9
Paine-erokorjattu lämpöindeksi	67,9

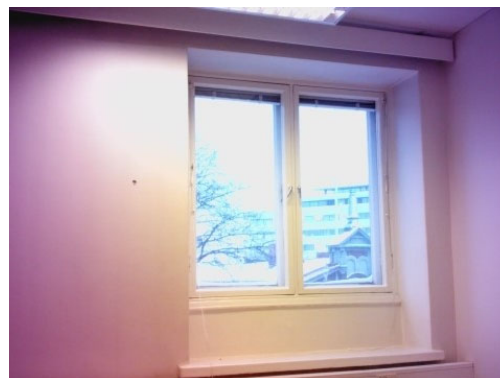
KUVA 17

Alue minimilämpötila (Bx1)	3,9 °C
Pisteen lämpötila (Sp1)	7,4 °C
Paine-ero	- 5 Pa
Sisäilman lämpötila	19,9 °C
Suhteellinen kosteus	20,9 %
Lämpötilaindeksi	50
Paine-erokorjattu lämpöindeksi	50

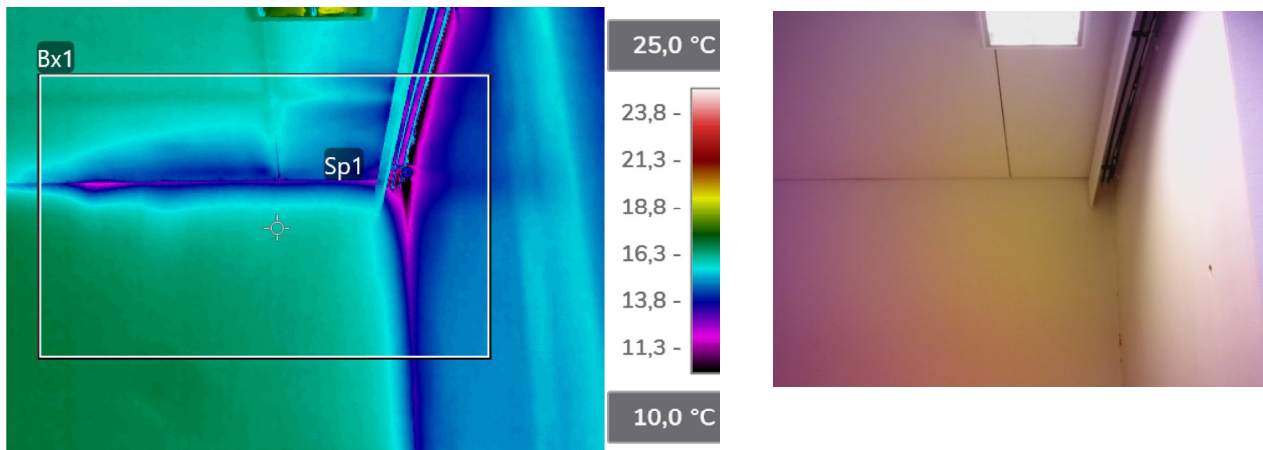
KUVA 18

Alue minimilämpötila (Bx1)	6,4 °C
Pisteen lämpötila (Sp1)	16,2 °C
Paine-ero	- 5 Pa
Sisäilman lämpötila	19,9 °C
Suhteellinen kosteus	20,2 %
Lämpötilaindeksi	57,8
Paine-erokorjattu lämpöindeksi	57,8

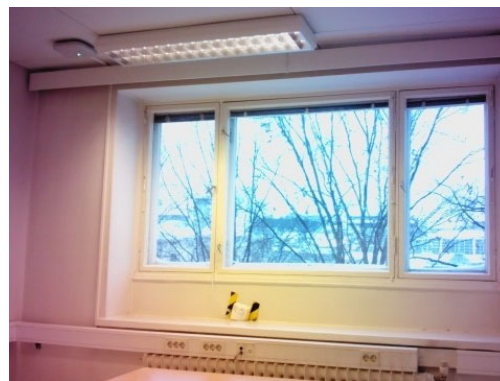
KUVA 19

Alue minimilämpötila (Bx1)	2,8 °C
Pisteen lämpötila (Sp1)	9,5 °C
Paine-ero	- 5 Pa
Sisäilman lämpötila	20,1 °C
Suhteellinen kosteus	20,9 %
Lämpötilaindeksi	46,2
Paine-erokorjattu lämpöindeksi	46,2

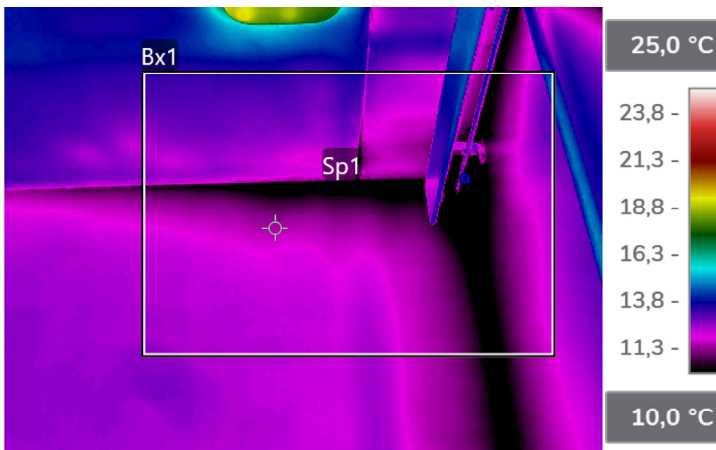
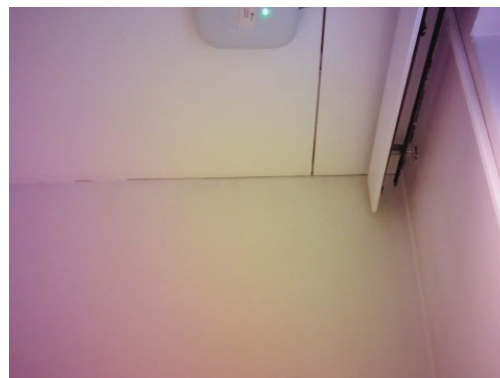
KUVA 20

Alue minimilämpötila (Bx1)	6,3 °C
Pisteen lämpötila (Sp1)	11,5 °C
Paine-ero	- 5 Pa
Sisäilman lämpötila	20,2 °C
Suhteellinen kosteus	19,6 %
Lämpötilaindeksi	56,8
Paine-erokorjattu lämpöindeksi	56,8

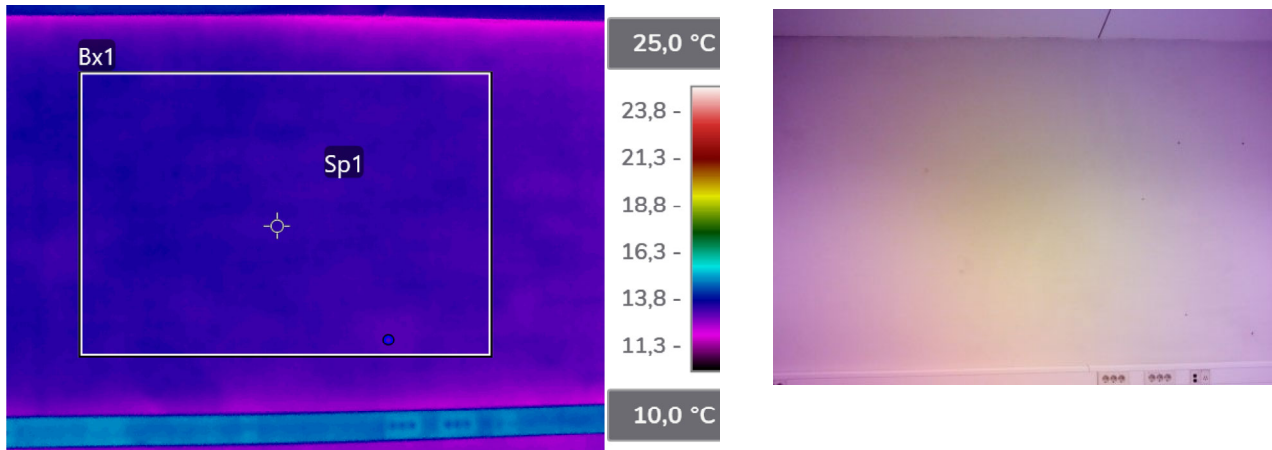
KUVA 21

Alue minimilämpötila (Bx1)	13,1 °C
Pisteen lämpötila (Sp1)	13,5 °C
Paine-ero	- 5 Pa
Sisäilman lämpötila	19,9 °C
Suhteellinen kosteus	20,4 %
Lämpötilaindeksi	78,7
Paine-erokorjattu lämpöindeksi	78,7

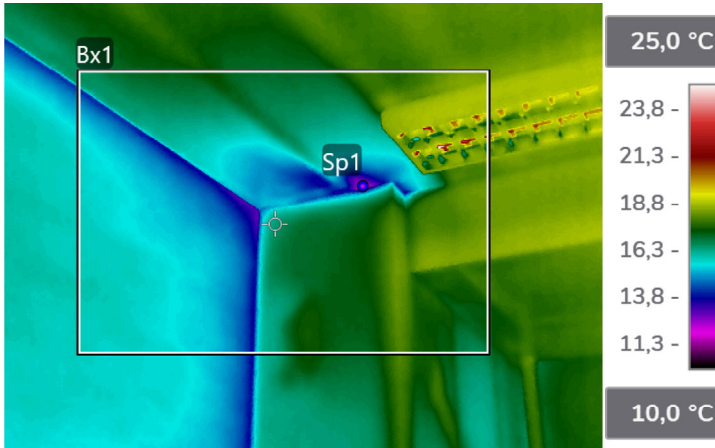
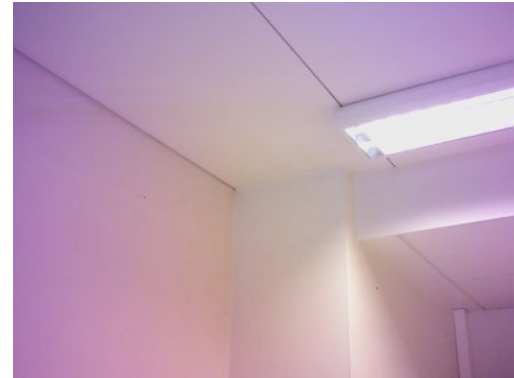
**KUVA 22**

Alue minimilämpötila (Bx1)	12,2 °C
Pisteen lämpötila (Sp1)	16,6 °C
Paine-ero	- 5 Pa
Sisäilman lämpötila	19,7 °C
Suhteellinen kosteus	20 %
Lämpötilaindeksi	76,3
Paine-erokorjattu lämpöindeksi	76,3

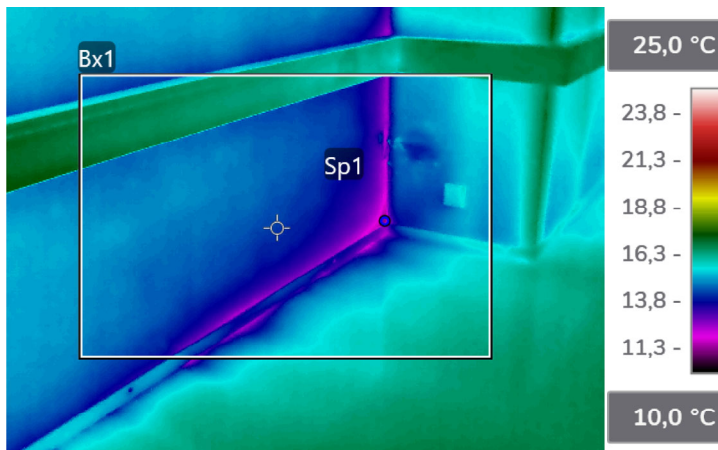
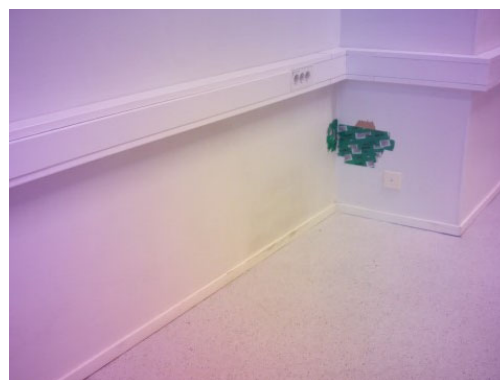
KUVA 23

Alue minimilämpötila (Bx1)	11,2 °C
Pisteen lämpötila (Sp1)	14,3 °C
Paine-ero	- 5 Pa
Sisäilman lämpötila	19,6 °C
Suhteellinen kosteus	20 %
Lämpötilaindeksi	73,4
Paine-erokorjattu lämpöindeksi	73,4

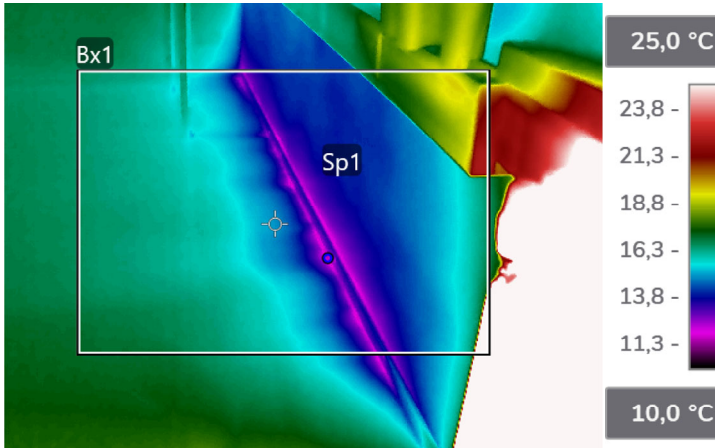
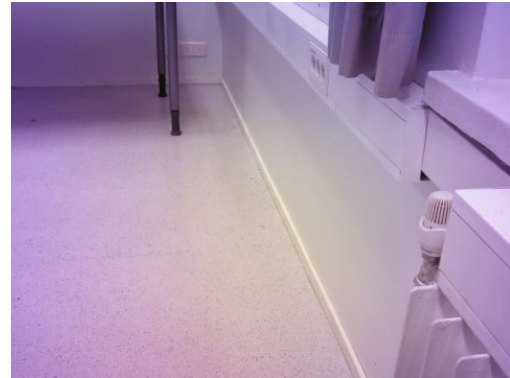
**KUVA 24**

Alue minimilämpötila (Bx1)	11,5 °C
Pisteen lämpötila (Sp1)	15,1 °C
Paine-ero	- 5 Pa
Sisäilman lämpötila	19,6 °C
Suhteellinen kosteus	19,9 %
Lämpötilaindeksi	74,4
Paine-erokorjattu lämpöindeksi	74,4

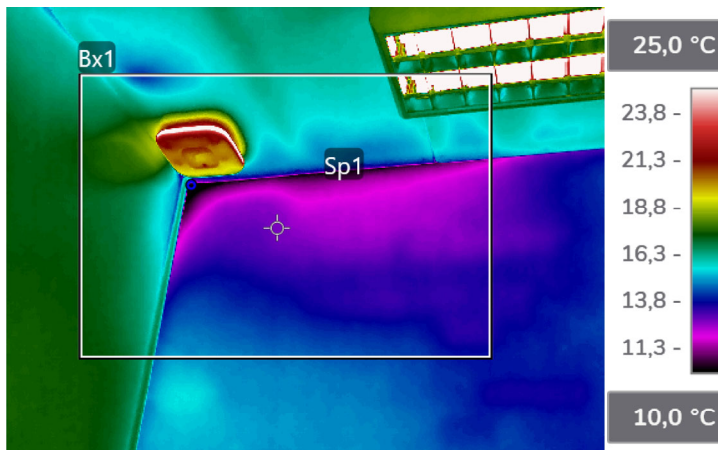
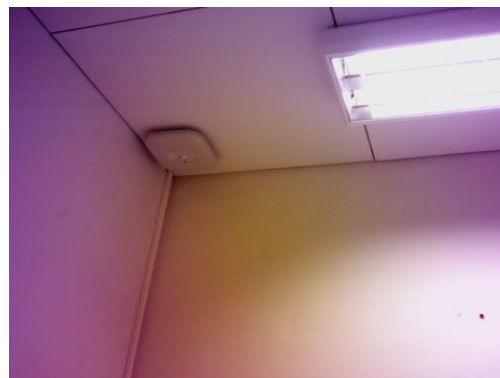
KUVA 25

Alue minimilämpötila (Bx1)	8,1 °C
Pisteen lämpötila (Sp1)	12,8 °C
Paine-ero	- 5 Pa
Sisäilman lämpötila	19,5 °C
Suhteellinen kosteus	19,9 %
Lämpötilaindeksi	63,7
Paine-erokorjattu lämpöindeksi	63,7

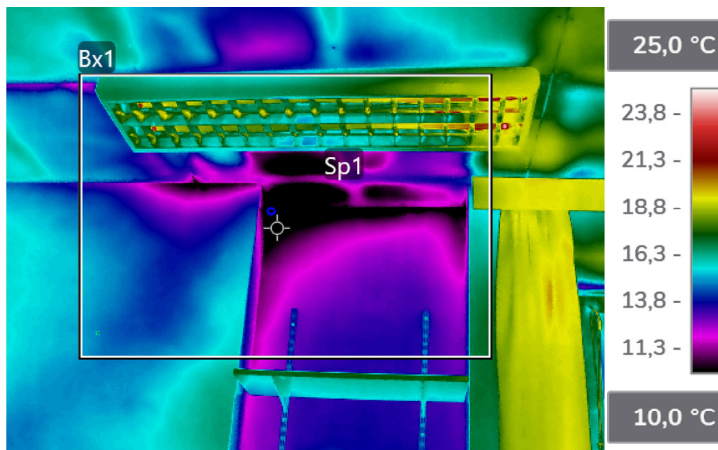
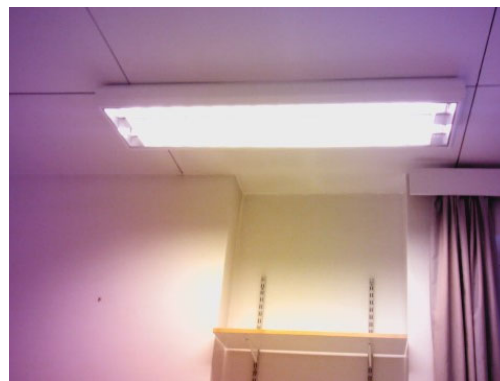
**KUVA 26**

Alue minimilämpötila (Bx1)	6,7 °C
Pisteen lämpötila (Sp1)	9,2 °C
Paine-ero	- 5 Pa
Sisäilman lämpötila	19,4 °C
Suhteellinen kosteus	20,3 %
Lämpötilaindeksi	59,4
Paine-erokorjattu lämpöindeksi	59,4

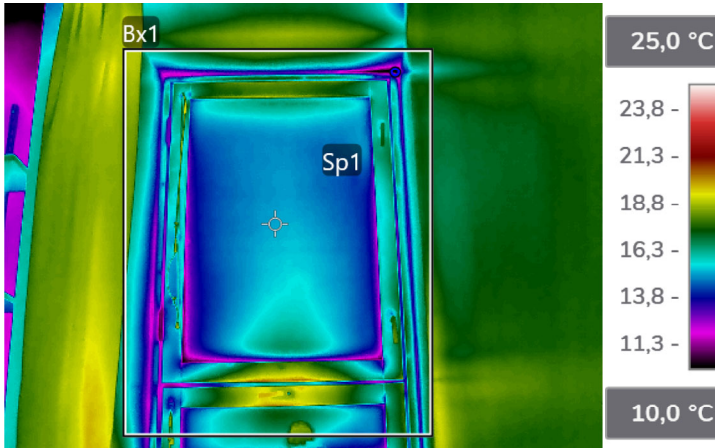
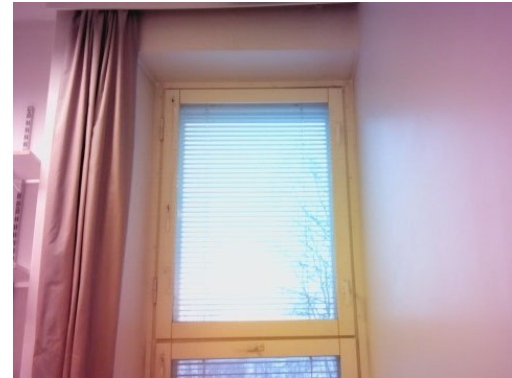
KUVA 27

Alue minimilämpötila (Bx1)	9,3 °C
Pisteen lämpötila (Sp1)	15,2 °C
Paine-ero	- 5 Pa
Sisäilman lämpötila	19,5 °C
Suhteellinen kosteus	20,1 %
Lämpötilaindeksi	67,6
Paine-erokorjattu lämpöindeksi	67,6

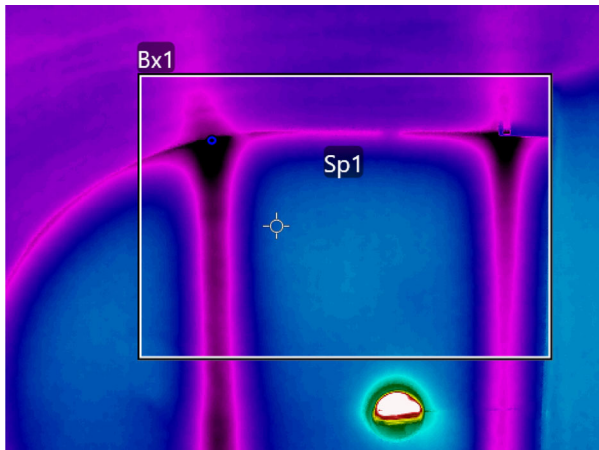
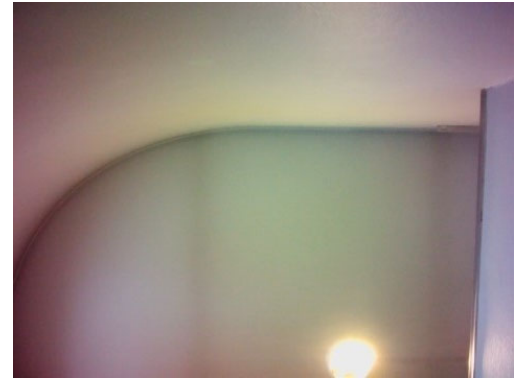
KUVA 28

Alue minimilämpötila (Bx1)	8,3 °C
Pisteen lämpötila (Sp1)	14,6 °C
Paine-ero	- 5 Pa
Sisäilman lämpötila	19,1 °C
Suhteellinen kosteus	19 %
Lämpötilaindeksi	65,4
Paine-erokorjattu lämpöindeksi	65,4

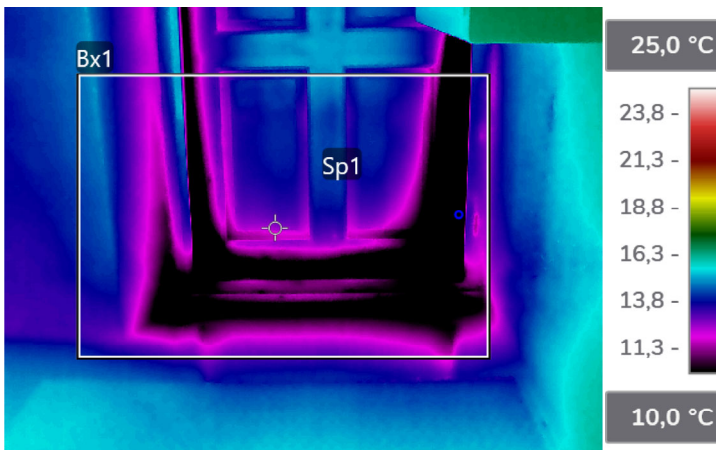
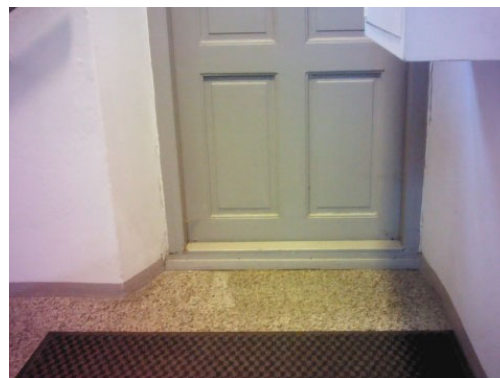
KUVA 29

Alue minimilämpötila (Bx1)	-4,7 °C
Pisteen lämpötila (Sp1)	12,5 °C
Paine-ero	- 7 Pa
Sisäilman lämpötila	18,9 °C
Suhteellinen kosteus	19,4 %
Lämpötilaindeksi	23,7
Paine-erokorjattu lämpöindeksi	24,7

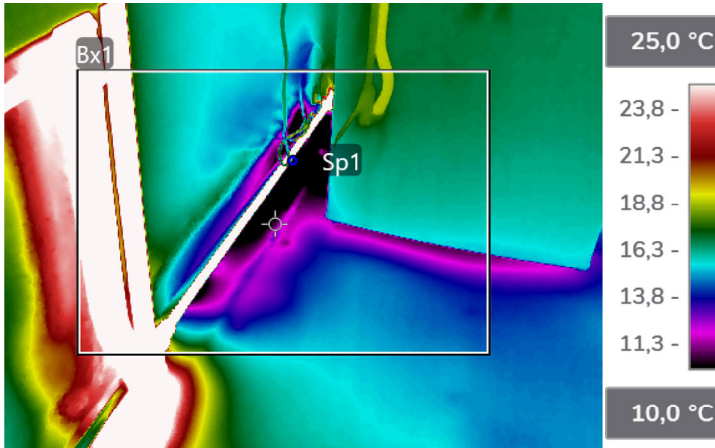
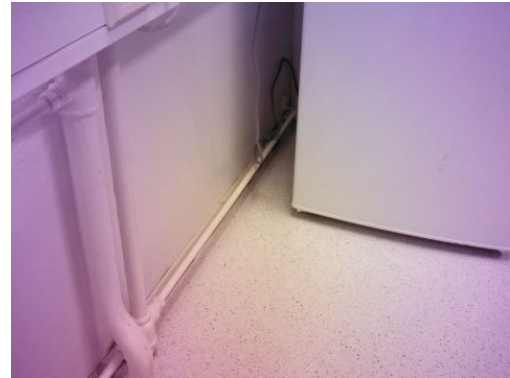
KUVA 30

Alue minimilämpötila (Bx1)	0,2 °C
Pisteen lämpötila (Sp1)	10,6 °C
Paine-ero	- 7 Pa
Sisäilman lämpötila	19,1 °C
Suhteellinen kosteus	20,4 %
Lämpötilaindeksi	39,3
Paine-erokorjattu lämpöindeksi	40,3

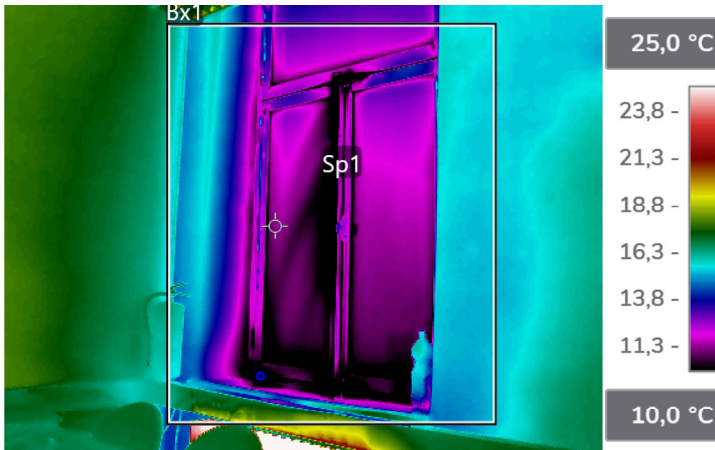
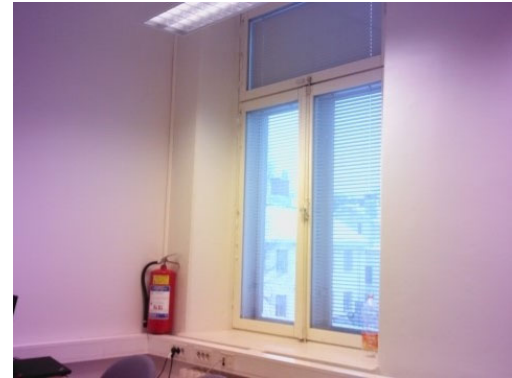
KUVA 31

Alue minimilämpötila (Bx1)	-0,1 °C
Pisteen lämpötila (Sp1)	11,2 °C
Paine-ero	- 7 Pa
Sisäilman lämpötila	19,1 °C
Suhteellinen kosteus	20,7 %
Lämpötilaindeksi	38,1
Paine-erokorjattu lämpöindeksi	39,1

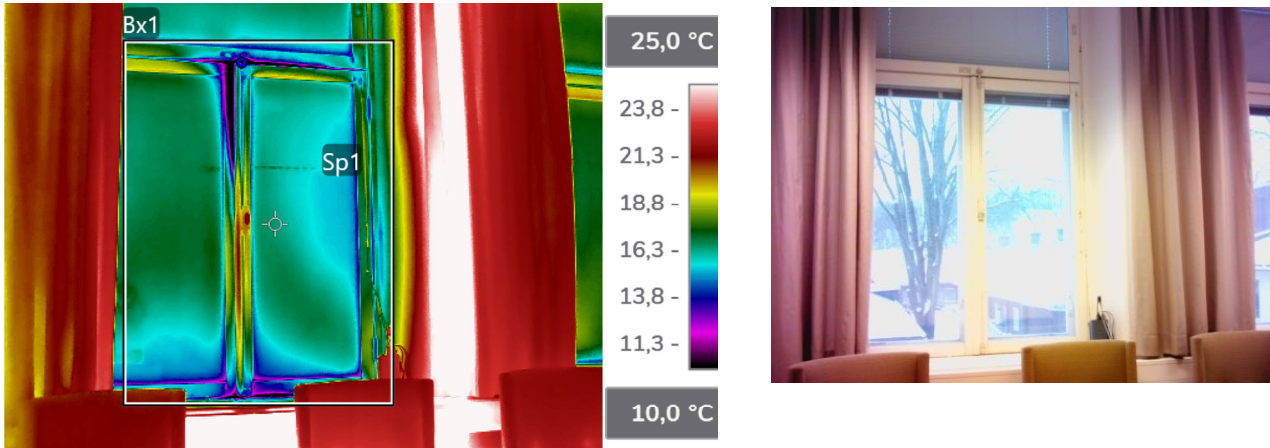
**KUVA 32**

Alue minimilämpötila (Bx1)	4,8 °C
Pisteen lämpötila (Sp1)	16,6 °C
Paine-ero	- 7 Pa
Sisäilman lämpötila	19,5 °C
Suhteellinen kosteus	20,1 %
Lämpötilaindeksi	53,2
Paine-erokorjattu lämpöindeksi	54,2

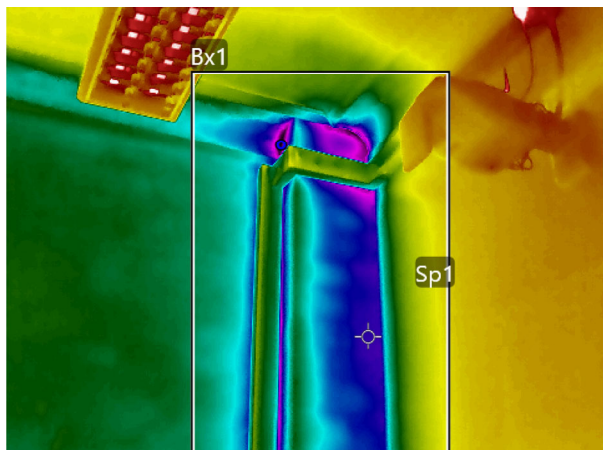
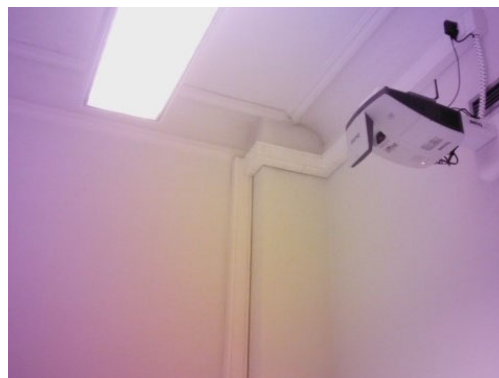
KUVA 33

Alue minimilämpötila (Bx1)	10,1 °C
Pisteen lämpötila (Sp1)	13,5 °C
Paine-ero	- 7 Pa
Sisäilman lämpötila	19,7 °C
Suhteellinen kosteus	20,1 %
Lämpötilaindeksi	69,8
Paine-erokorjattu lämpöindeksi	70,8

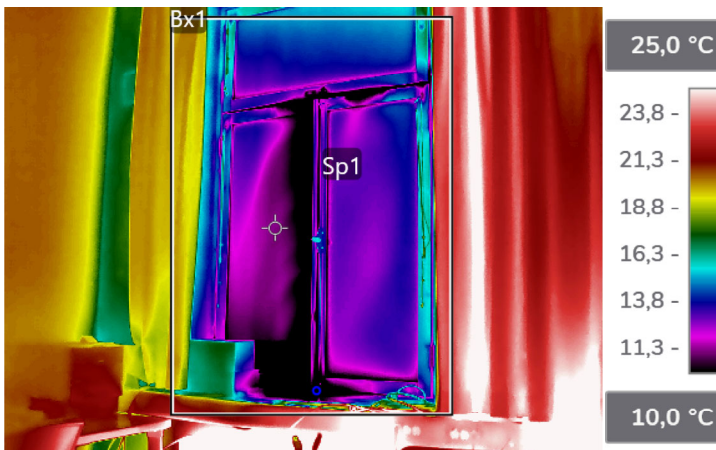
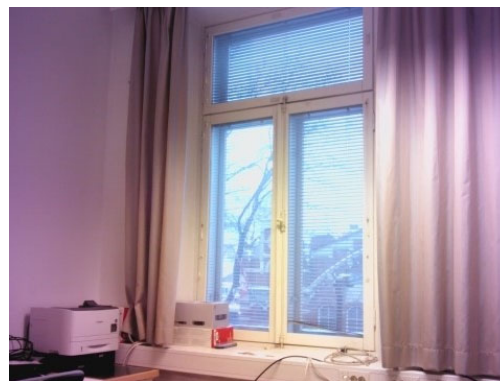
KUVA 34

Alue minimilämpötila (Bx1)	-3,6 °C
Pisteen lämpötila (Sp1)	11,1 °C
Paine-ero	- 7 Pa
Sisäilman lämpötila	19,9 °C
Suhteellinen kosteus	18,4 %
Lämpötilaindeksi	26,2
Paine-erokorjattu lämpöindeksi	27,2

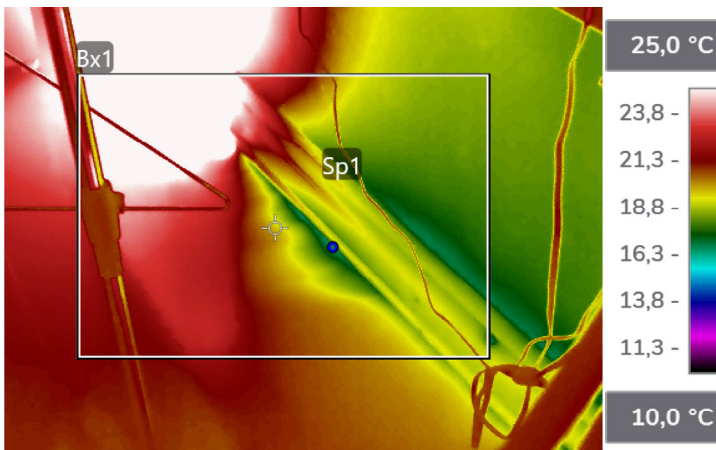
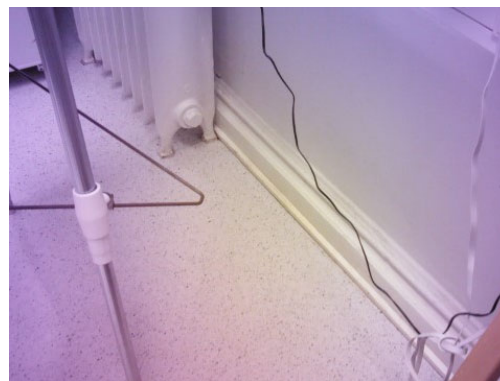
KUVA 35

Alue minimilämpötila (Bx1)	16,8 °C
Pisteen lämpötila (Sp1)	19,8 °C
Paine-ero	- 7 Pa
Sisäilman lämpötila	20,2 °C
Suhteellinen kosteus	18,7 %
Lämpötilaindeksi	89,4
Paine-erokorjattu lämpöindeksi	90,4

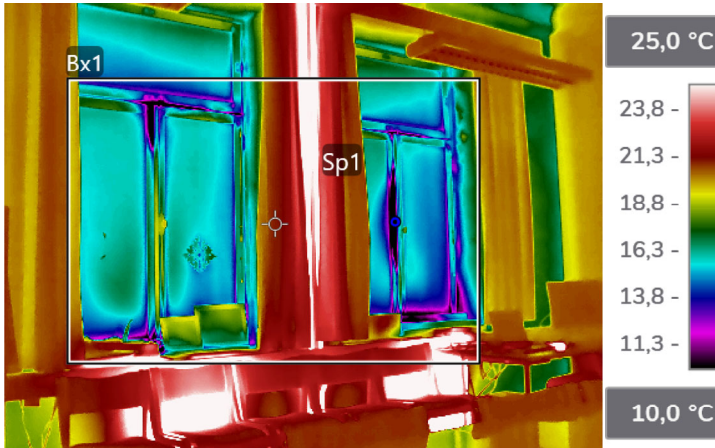
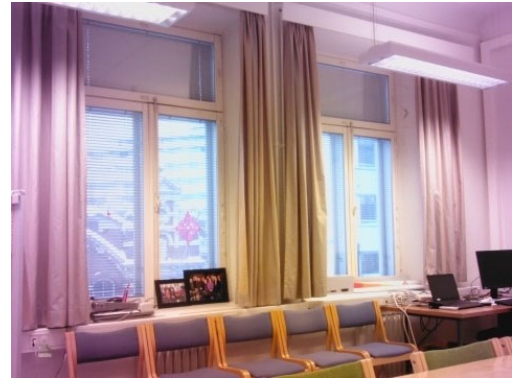
**KUVA 36**

Alue minimilämpötila (Bx1)	2,7 °C
Pisteen lämpötila (Sp1)	21,1 °C
Paine-ero	- 7 Pa
Sisäilman lämpötila	20,3 °C
Suhteellinen kosteus	19,4 %
Lämpötilaindeksi	45,5
Paine-erokorjattu lämpöindeksi	46,5

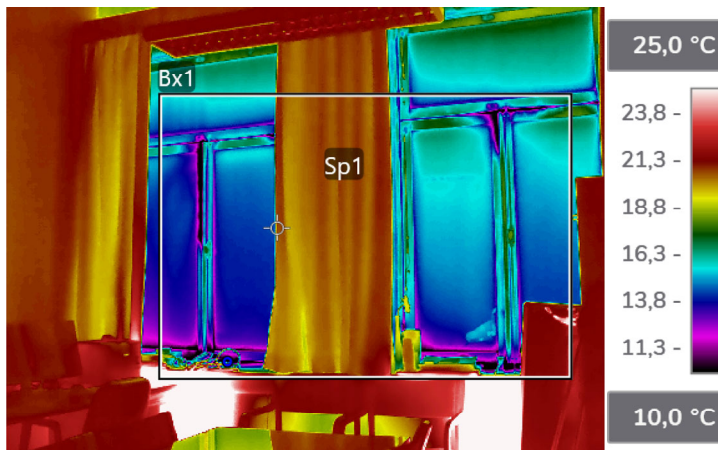
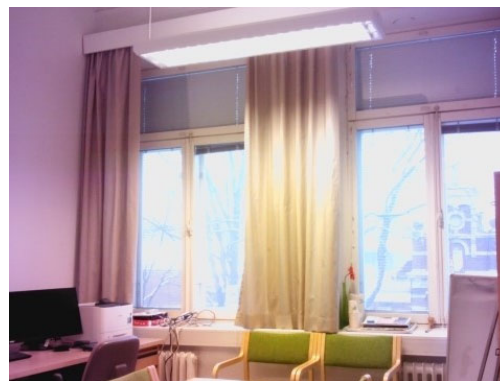
KUVA 37

Alue minimilämpötila (Bx1)	2,1 °C
Pisteen lämpötila (Sp1)	20,8 °C
Paine-ero	- 7 Pa
Sisäilman lämpötila	20,5 °C
Suhteellinen kosteus	18,3 %
Lämpötilaindeksi	43,3
Paine-erokorjattu lämpöindeksi	44,3

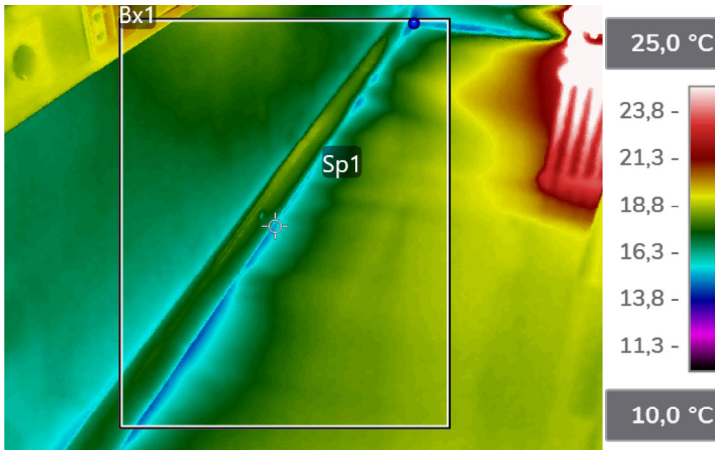
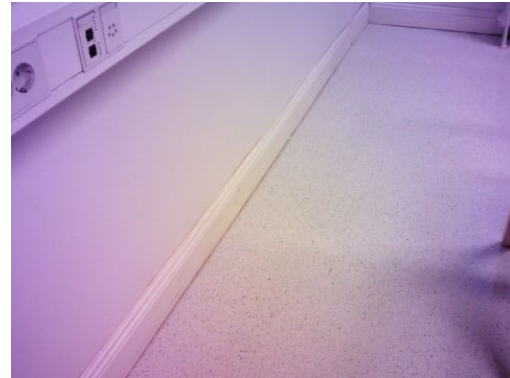
**KUVA 38**

Alue minimilämpötila (Bx1)	14,3 °C
Pisteen lämpötila (Sp1)	15,2 °C
Paine-ero	- 7 Pa
Sisäilman lämpötila	20,7 °C
Suhteellinen kosteus	18,4 %
Lämpötilaindeksi	80,5
Paine-erokorjattu lämpöindeksi	81,5

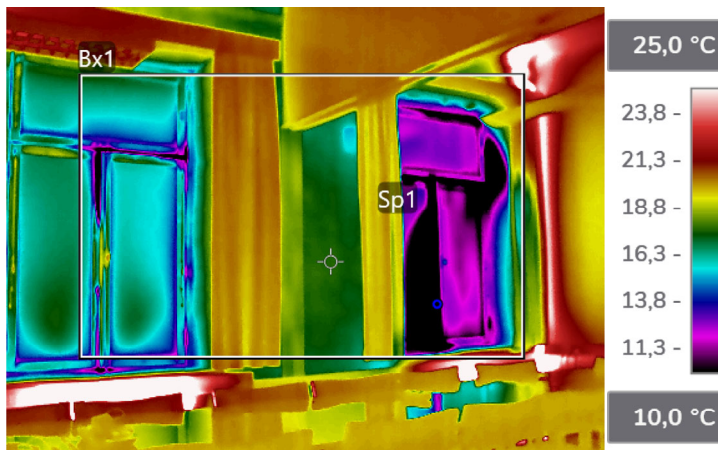
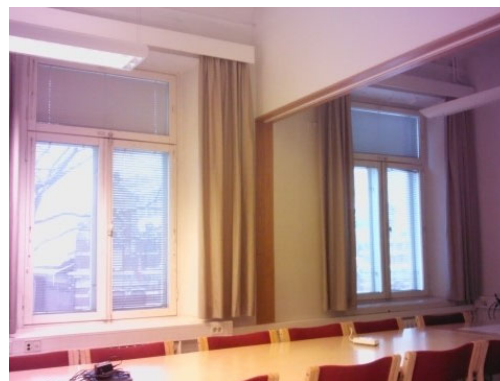
KUVA 39

Alue minimilämpötila (Bx1)	-1,2 °C
Pisteen lämpötila (Sp1)	17,8 °C
Paine-ero	- 7 Pa
Sisäilman lämpötila	20,6 °C
Suhteellinen kosteus	19,6 %
Lämpötilaindeksi	33,1
Paine-erokorjattu lämpöindeksi	34,1

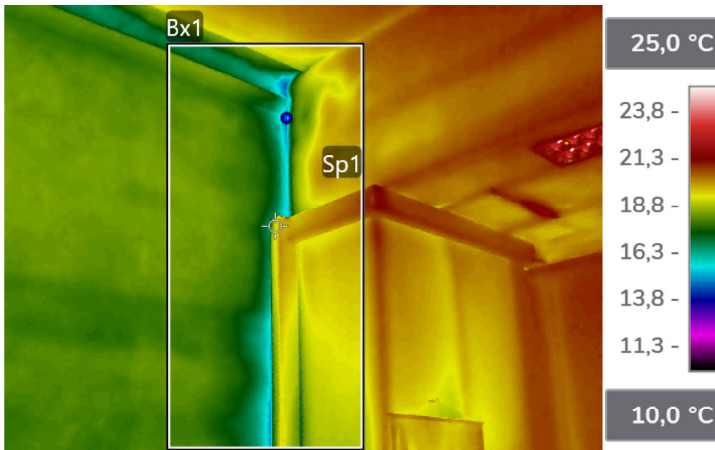
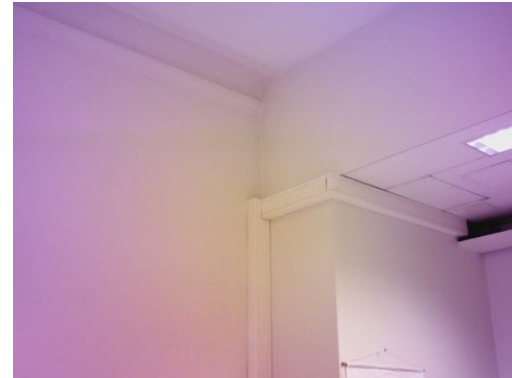
**KUVA 40**

Alue minimilämpötila (Bx1)	14,5 °C
Pisteen lämpötila (Sp1)	19,2 °C
Paine-ero	- 7 Pa
Sisäilman lämpötila	20,8 °C
Suhteellinen kosteus	19,2 %
Lämpötilaindeksi	80,9
Paine-erokorjattu lämpöindeksi	81,9

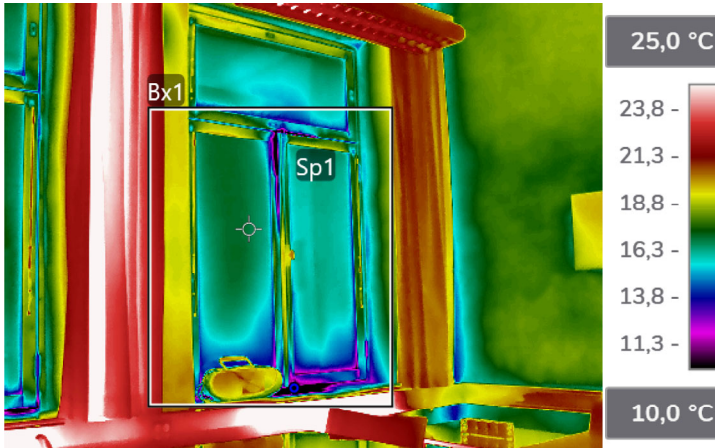
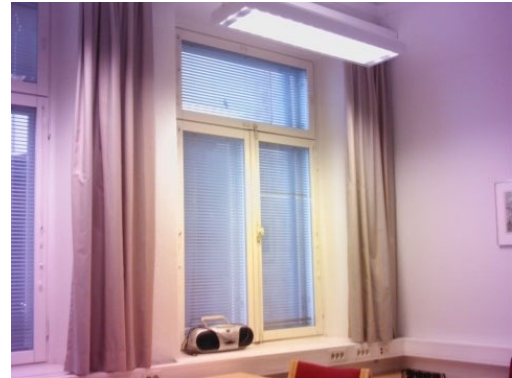
KUVA 41

Alue minimilämpötila (Bx1)	-0,7 °C
Pisteen lämpötila (Sp1)	17,1 °C
Paine-ero	- 7 Pa
Sisäilman lämpötila	20,9 °C
Suhteellinen kosteus	19,4 %
Lämpötilaindeksi	34,4
Paine-erokorjattu lämpöindeksi	35,4

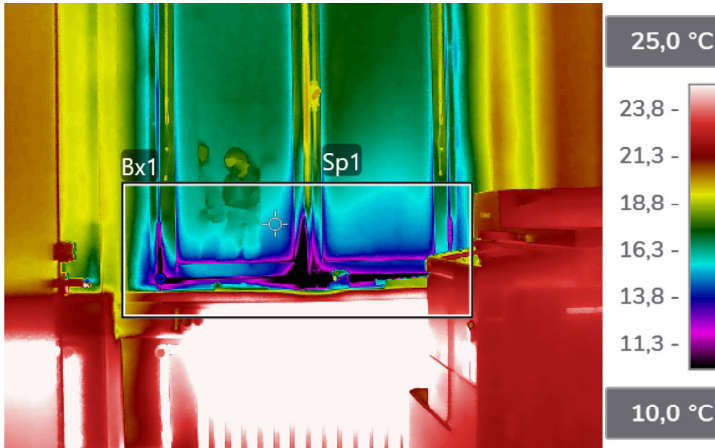
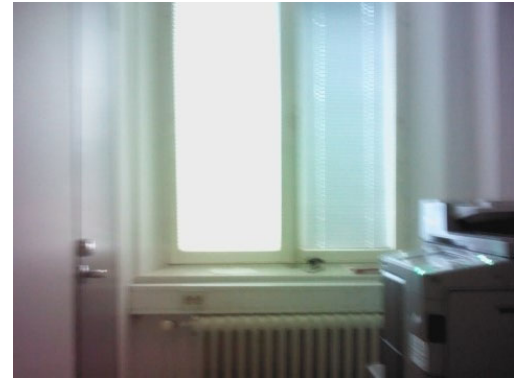
**KUVA 42**

Alue minimilämpötila (Bx1)	-0,2 °C
Pisteen lämpötila (Sp1)	15,2 °C
Paine-ero	- 7 Pa
Sisäilman lämpötila	21 °C
Suhteellinen kosteus	19,7 %
Lämpötilaindeksi	35,8
Paine-erokorjattu lämpöindeksi	36,8

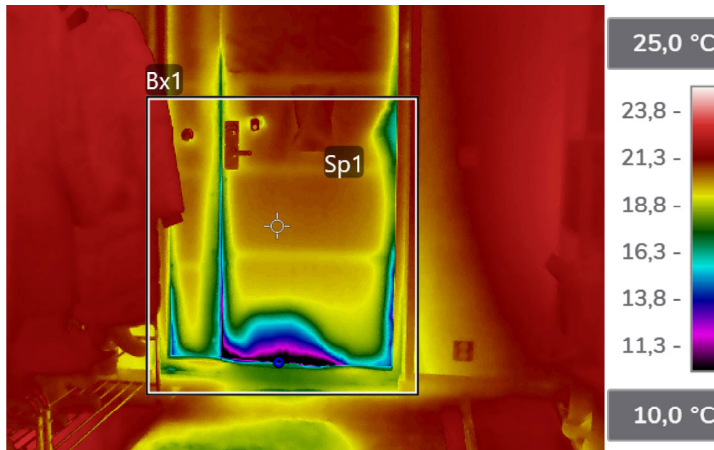
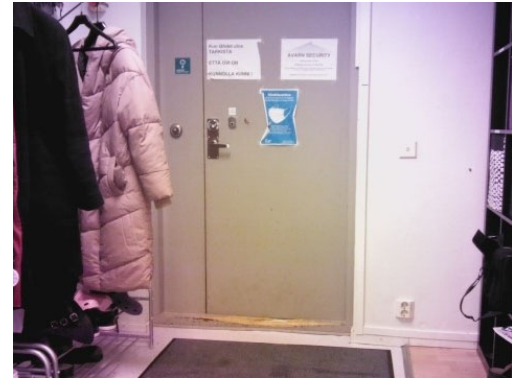
KUVA 43

Alue minimilämpötila (Bx1)	7,1 °C
Pisteen lämpötila (Sp1)	20,5 °C
Paine-ero	- 10Pa
Sisäilman lämpötila	21 °C
Suhteellinen kosteus	19,2 %
Lämpötilaindeksi	57,8
Paine-erokorjattu lämpöindeksi	60,3

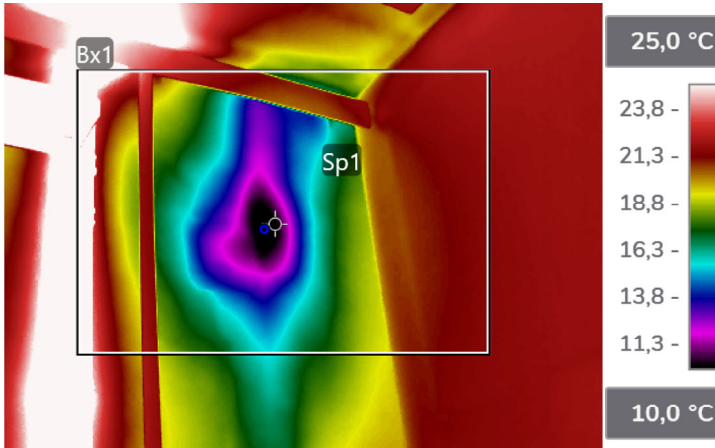
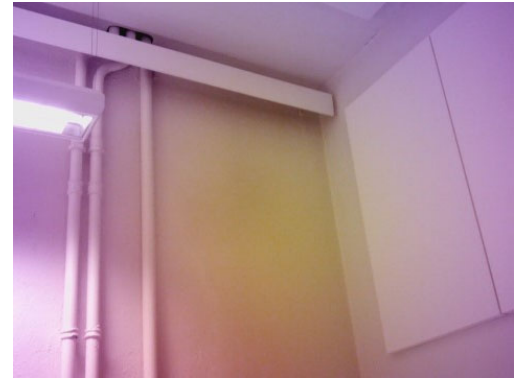
KUVA 44

Alue minimilämpötila (Bx1)	9,3 °C
Pisteen lämpötila (Sp1)	10,0 °C
Paine-ero	- 10Pa
Sisäilman lämpötila	21,2 °C
Suhteellinen kosteus	20,8 %
Lämpötilaindeksi	64,2
Paine-erokorjattu lämpöindeksi	66,7
