Tutkimusraportti

Kosteus- ja sisäilmatekninen kuntotutkimus

Toimistorakennus

Linnankatu 14

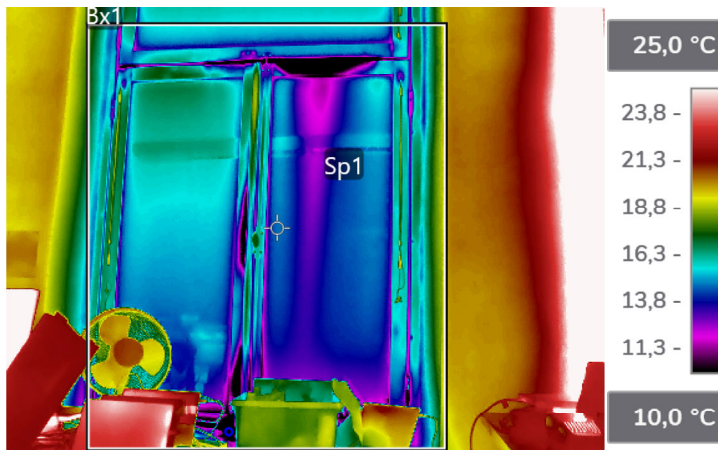
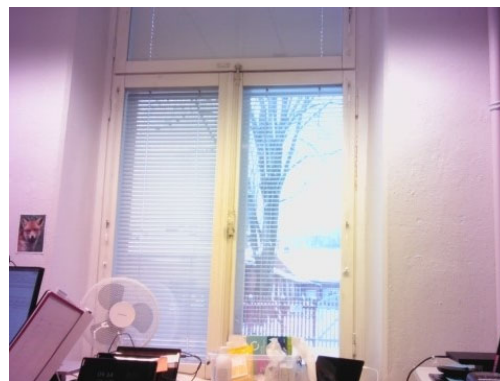
KUVA 45

Alue minimilämpötila (Bx1)	-1,6 °C
Pisteen lämpötila (Sp1)	14,7 °C
Paine-ero	- 10Pa
Sisäilman lämpötila	21,3 °C
Suhteellinen kosteus	20,3 %
Lämpötilaindeksi	31,1
Paine-erokorjattu lämpöindeksi	33,6

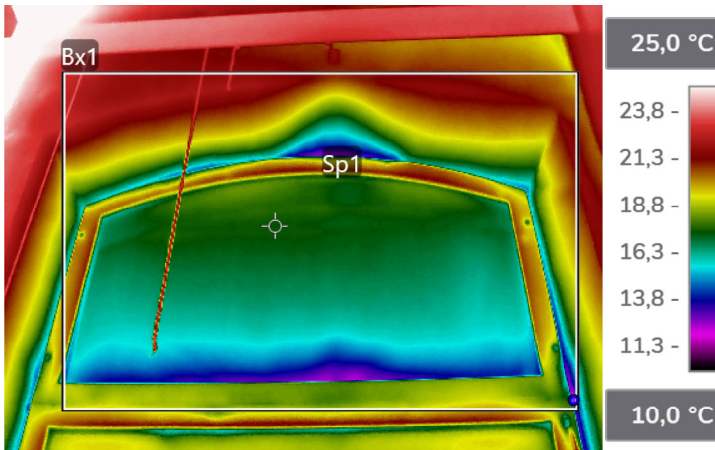
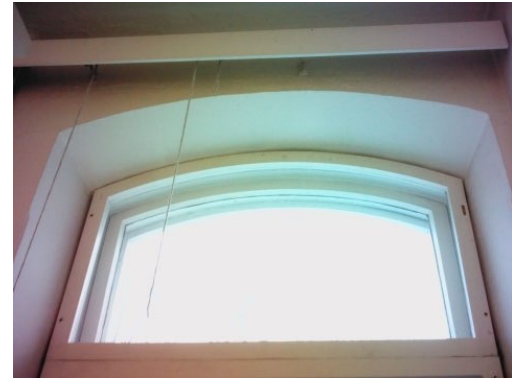
**KUVA 46**

Alue minimilämpötila (Bx1)	11,6 °C
Pisteen lämpötila (Sp1)	17,6 °C
Paine-ero	- 10Pa
Sisäilman lämpötila	21,7 °C
Suhteellinen kosteus	19,4 %
Lämpötilaindeksi	70
Paine-erokorjattu lämpöindeksi	72,5

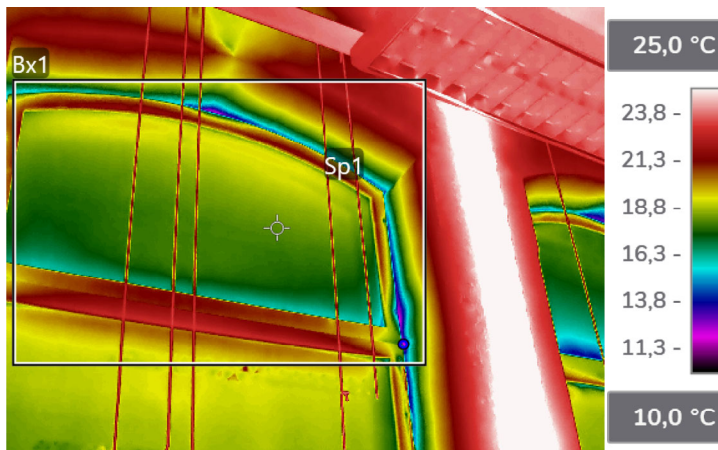
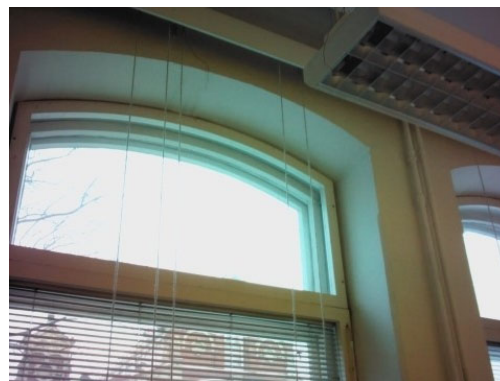
KUVA 47

Alue minimilämpötila (Bx1)	11,8 °C
Pisteen lämpötila (Sp1)	18,3 °C
Paine-ero	- 10Pa
Sisäilman lämpötila	22 °C
Suhteellinen kosteus	18,7 %
Lämpötilaindeksi	70
Paine-erokorjattu lämpöindeksi	72,5

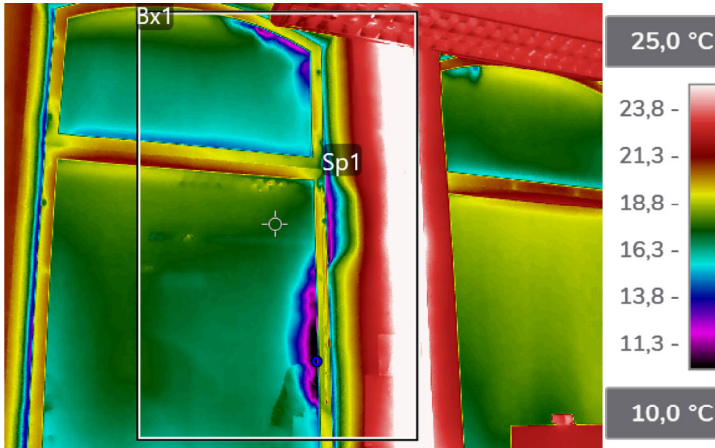
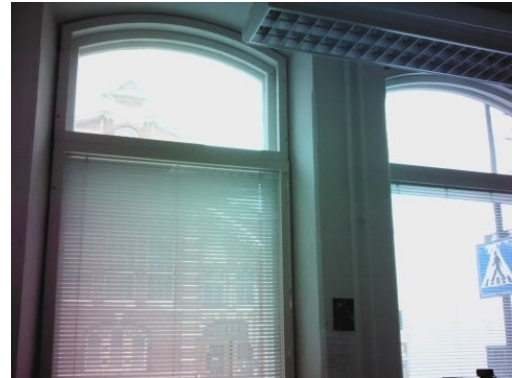
**KUVA 48**

Alue minimilämpötila (Bx1)	9,0 °C
Pisteen lämpötila (Sp1)	17,6 °C
Paine-ero	- 10Pa
Sisäilman lämpötila	22,2 °C
Suhteellinen kosteus	18,2 %
Lämpötilaindeksi	61,3
Paine-erokorjattu lämpöindeksi	63,8

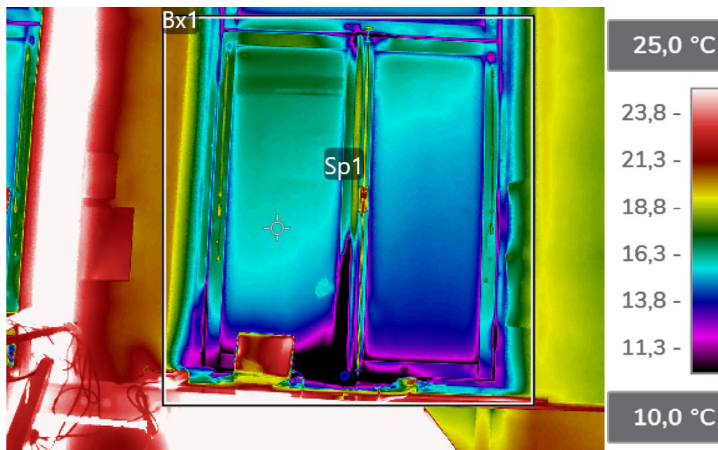
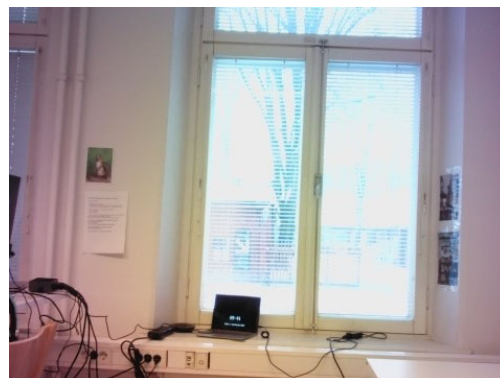
KUVA 49

Alue minimilämpötila (Bx1)	-1,3 °C
Pisteen lämpötila (Sp1)	16,0 °C
Paine-ero	- 10Pa
Sisäilman lämpötila	22,4 °C
Suhteellinen kosteus	20,2 %
Lämpötilaindeksi	31
Paine-erokorjattu lämpöindeksi	33,5

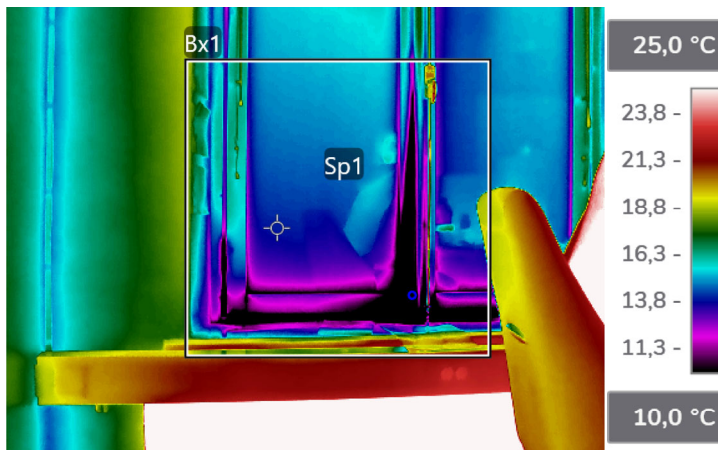
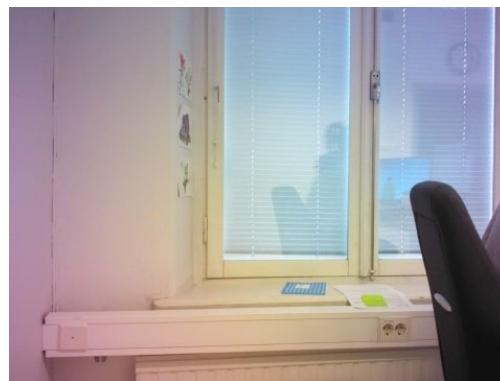
KUVA 50

Alue minimilämpötila (Bx1)	-3,4 °C
Pisteen lämpötila (Sp1)	14,1 °C
Paine-ero	- 10Pa
Sisäilman lämpötila	22,4 °C
Suhteellinen kosteus	20,2 %
Lämpötilaindeksi	24,9
Paine-erokorjattu lämpöindeksi	27,4

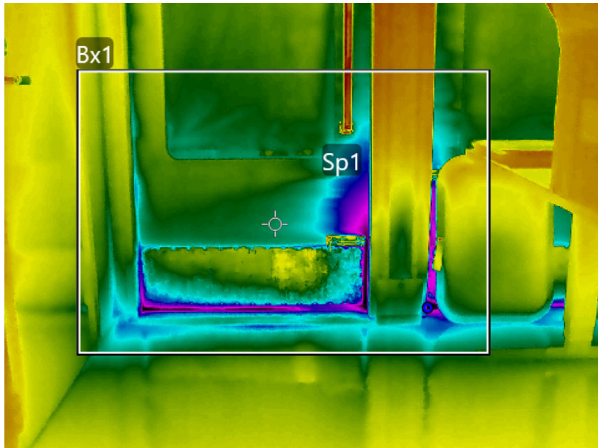
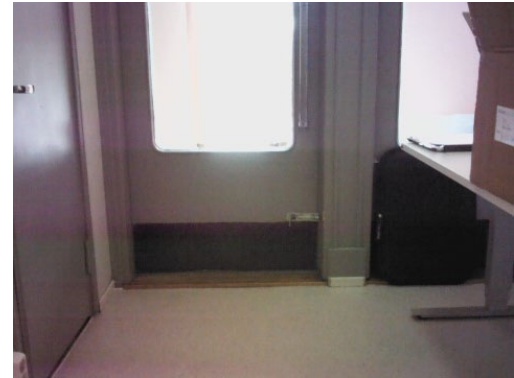
**KUVA 51**

Alue minimilämpötila (Bx1)	9,0 °C
Pisteen lämpötila (Sp1)	16,9 °C
Paine-ero	- 10Pa
Sisäilman lämpötila	22,5 °C
Suhteellinen kosteus	18,8 %
Lämpötilaindeksi	60,8
Paine-erokorjattu lämpöindeksi	63,3

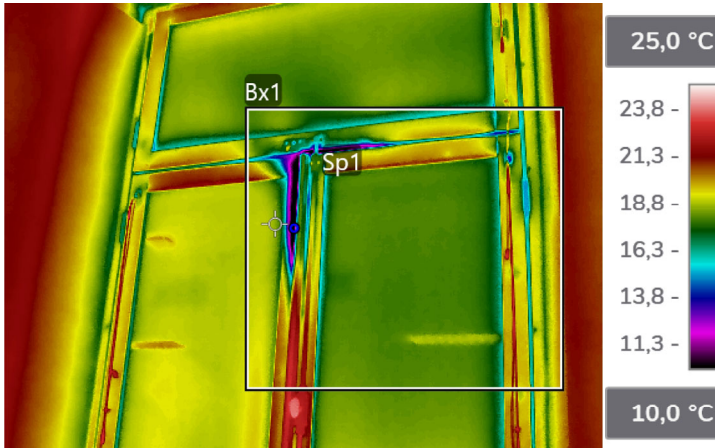
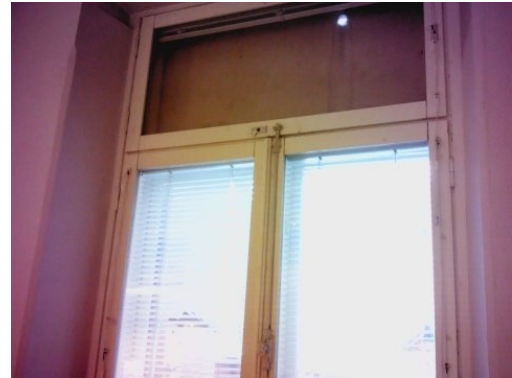
KUVA 52

Alue minimilämpötila (Bx1)	8,4 °C
Pisteen lämpötila (Sp1)	18,7 °C
Paine-ero	- 10Pa
Sisäilman lämpötila	22,6 °C
Suhteellinen kosteus	18,2 %
Lämpötilaindeksi	59
Paine-erokorjattu lämpöindeksi	61,5

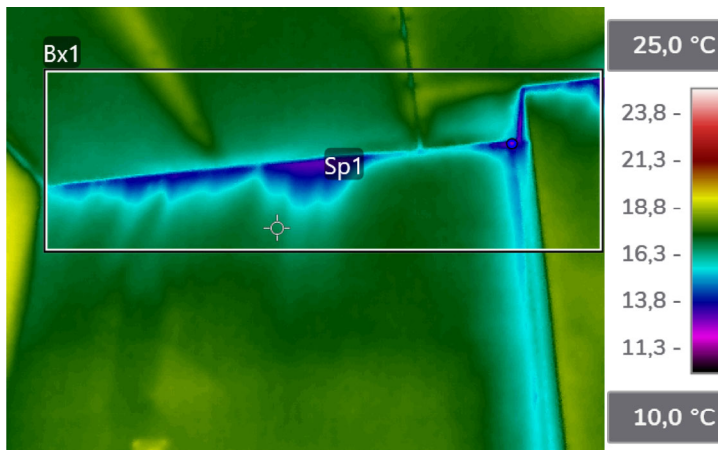
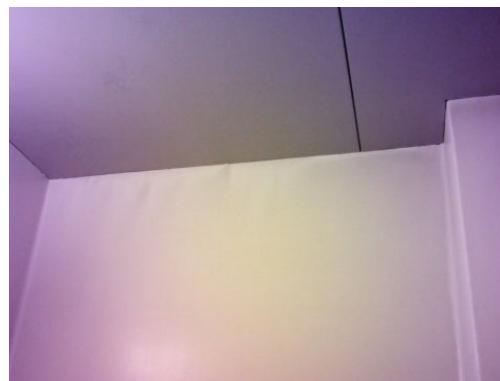
KUVA 53

Alue minimilämpötila (Bx1)	12,7 °C
Pisteen lämpötila (Sp1)	16,9 °C
Paine-ero	- 10Pa
Sisäilman lämpötila	22,6 °C
Suhteellinen kosteus	19,3 %
Lämpötilaindeksi	71,4
Paine-erokorjattu lämpöindeksi	73,9

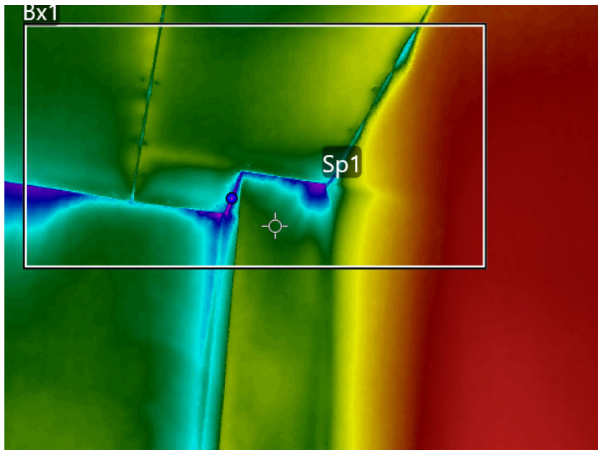
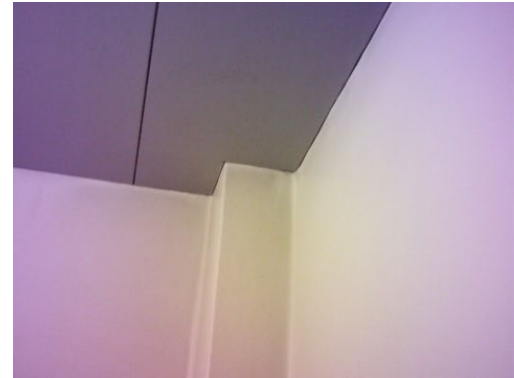
KUVA 54

Alue minimilämpötila (Bx1)	12,3 °C
Pisteen lämpötila (Sp1)	17,5 °C
Paine-ero	- 10Pa
Sisäilman lämpötila	22,6 °C
Suhteellinen kosteus	20,5 %
Lämpötilaindeksi	70,2
Paine-erokorjattu lämpöindeksi	72,7

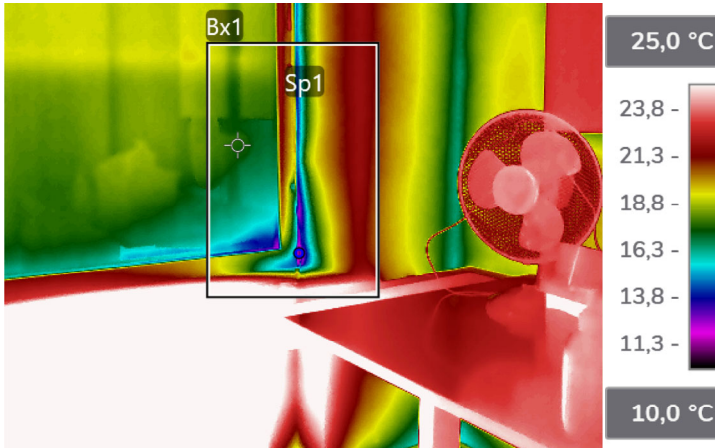
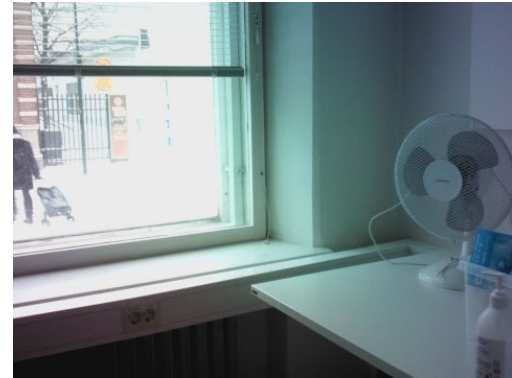
**KUVA 55**

Alue minimilämpötila (Bx1)	11,0 °C
Pisteen lämpötila (Sp1)	17,7 °C
Paine-ero	- 10Pa
Sisäilman lämpötila	22,9 °C
Suhteellinen kosteus	20,6 %
Lämpötilaindeksi	65,9
Paine-erokorjattu lämpöindeksi	68,4

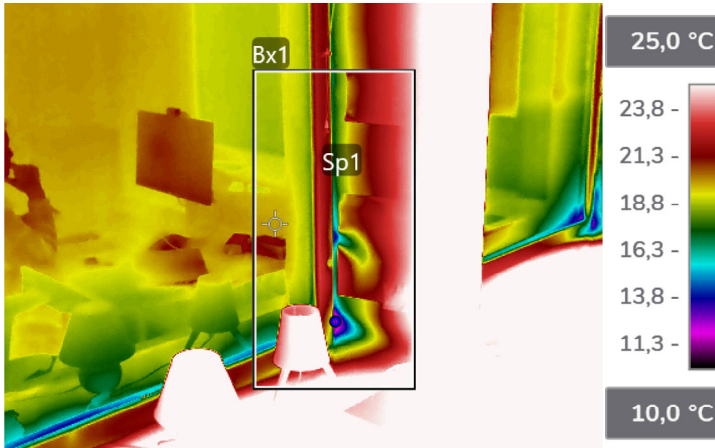
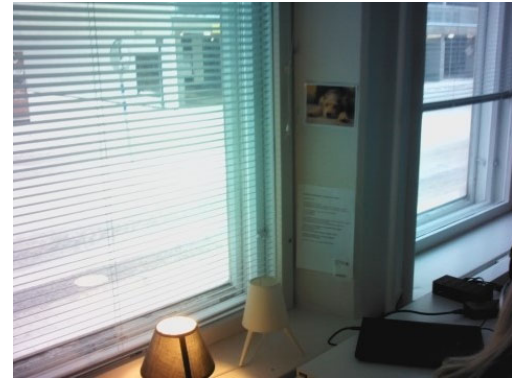
KUVA 56

Alue minimilämpötila (Bx1)	10,8 °C
Pisteen lämpötila (Sp1)	20,1 °C
Paine-ero	- 10Pa
Sisäilman lämpötila	23 °C
Suhteellinen kosteus	20,3 %
Lämpötilaindeksi	65,3
Paine-erokorjattu lämpöindeksi	67,8

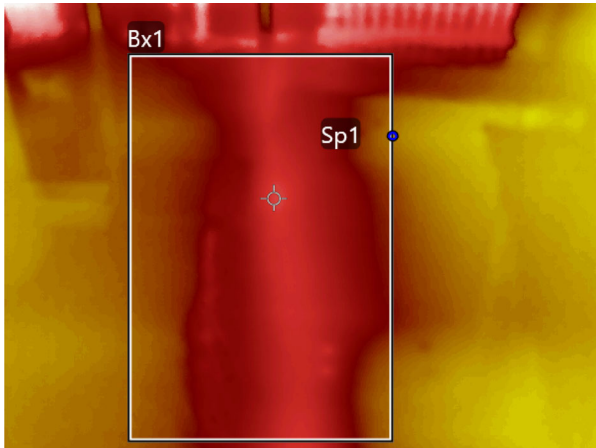
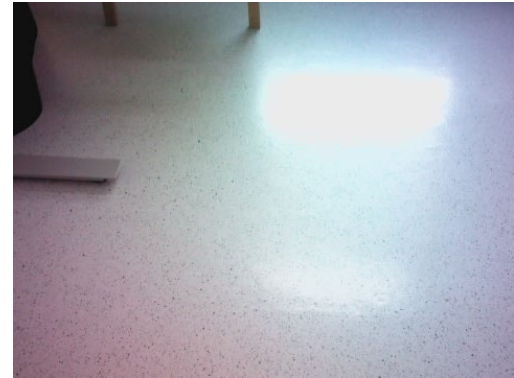
KUVA 57

Alue minimilämpötila (Bx1)	23,9 °C
Pisteen lämpötila (Sp1)	27,8 °C
Paine-ero	- 10Pa
Sisäilman lämpötila	23,2 °C
Suhteellinen kosteus	21 %
Lämpötilaindeksi	102,1
Paine-erokorjattu lämpöindeksi	104,6

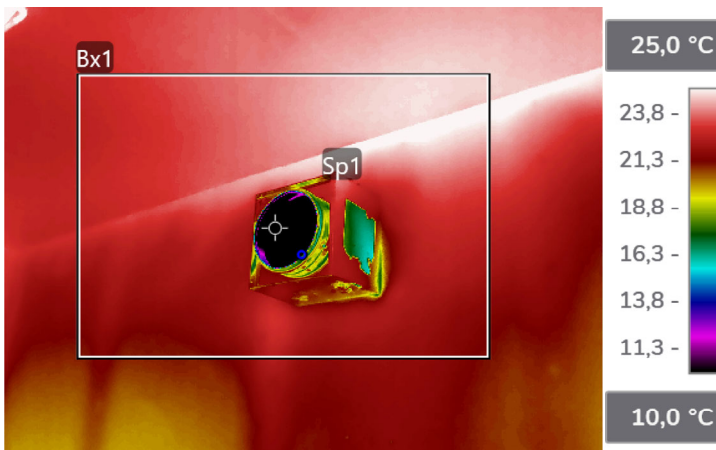
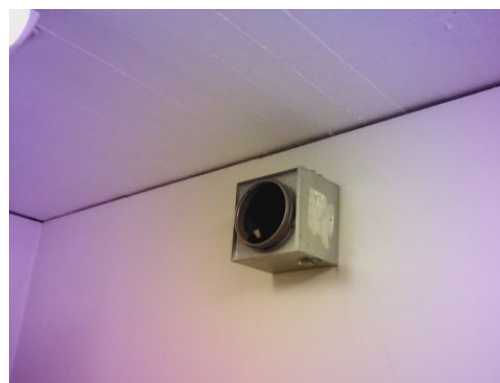
KUVA 58

Alue minimilämpötila (Bx1)	-5,5 °C
Pisteen lämpötila (Sp1)	-1,3 °C
Paine-ero	- 10Pa
Sisäilman lämpötila	22,4 °C
Suhteellinen kosteus	25,9 %
Lämpötilaindeksi	18,5
Paine-erokorjattu lämpöindeksi	21

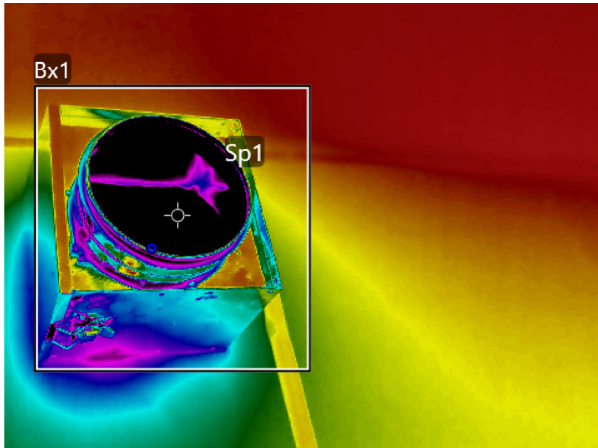
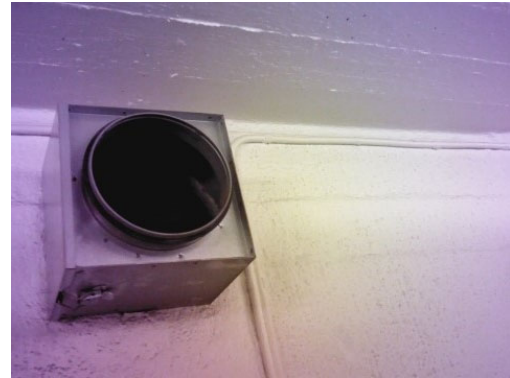
**KUVA 59**

Alue minimilämpötila (Bx1)	-3,1 °C
Pisteen lämpötila (Sp1)	-2,5 °C
Paine-ero	- 10Pa
Sisäilman lämpötila	23 °C
Suhteellinen kosteus	25,7 %
Lämpötilaindeksi	25,6
Paine-erokorjattu lämpöindeksi	28,1

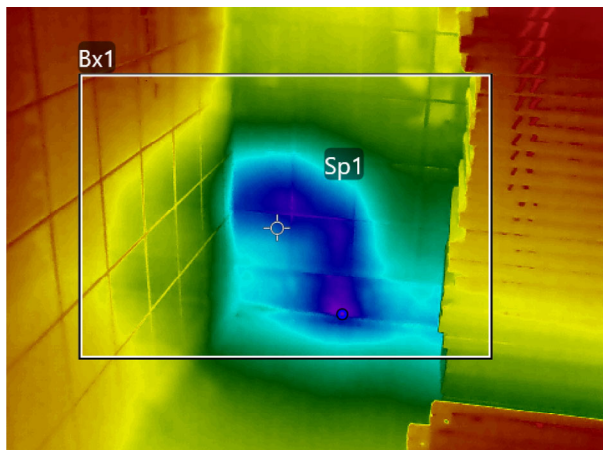
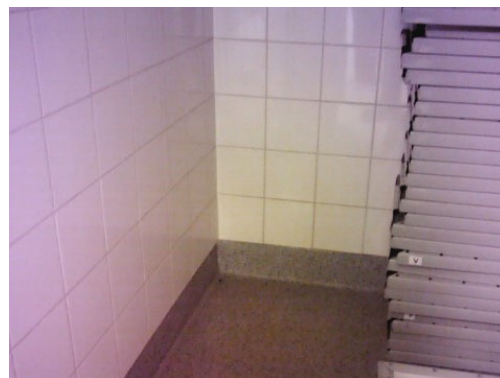
**KUVA 60**

Alue minimilämpötila (Bx1)	13,0 °C
Pisteen lämpötila (Sp1)	14,5 °C
Paine-ero	- 10Pa
Sisäilman lämpötila	23 °C
Suhteellinen kosteus	22,6 %
Lämpötilaindeksi	71,4
Paine-erokorjattu lämpöindeksi	73,9

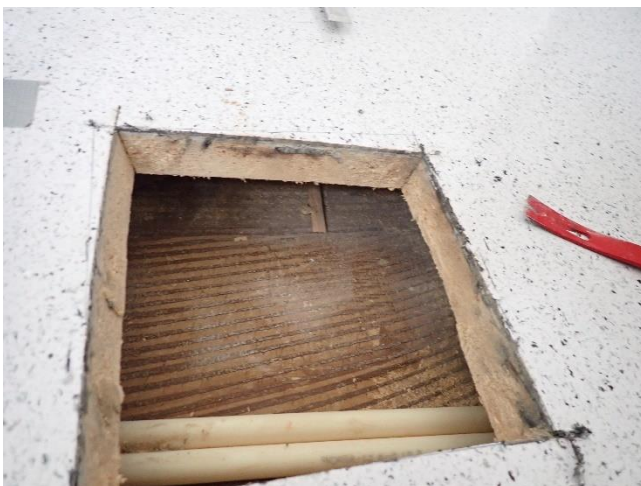
Ensimmäisen kerroksen tiloissa 104, 107 ja 108 (pääty) on korotettua lattiarakennetta. Korotuslattian alla on vanha lastulevypintainen lattiarakenne. Lastulevyn pinnasta on poistettu muovimatto, ja liimapinta on näkyvissä. Liima sisältää asbestia. Näyte otettiin tilasta 107 (kuva 1).

Vanhan lattiapinnoitteen kiinnitysliimassa on käytetty asbestipitoista liimaa (antofylliitti).

Kuva 1. Lastulevyn yläpinnan liimassa on asbestia (antofylliitti).

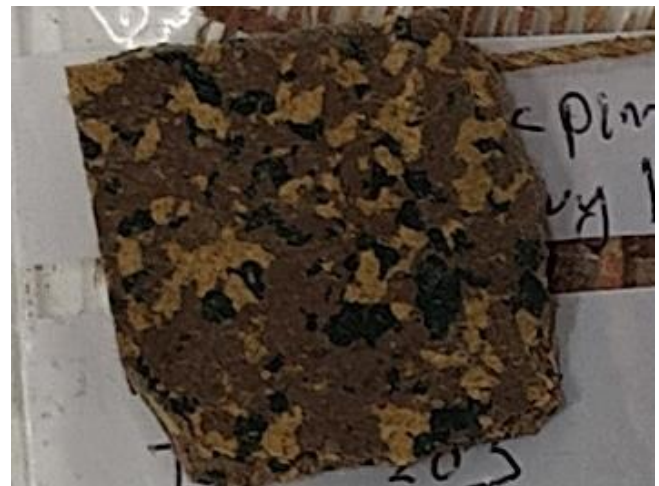
Toisen kerroksen tilassa 203 on muovimaton alla vanha lattiapinnoite (linoleum), jonka kiinnitysliimassa on asbestia. Näyte otettiin tilasta 203 (kuva 2).

Kuva 2. Vanhan linoleumin kiinnitysliimassa on asbestia (antofylliitti).

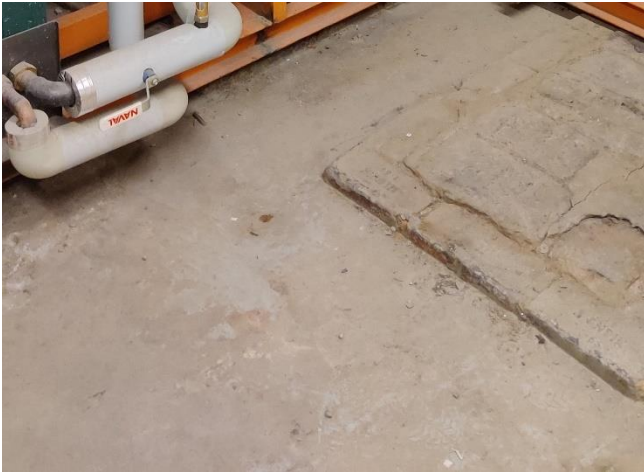
Lämmönjakohuoneen (tila 003) lattiamaalissa on asbestia (antofylliitti).

Lämmönjakohuoneen harmaa lattiamaali sisältää asbestia. Näyte otettiin tilasta 003 (kuva 3).

Kuva 3. Lämmönjakohuoneen harmaassa maalissa on asbestia (antofylliitti).

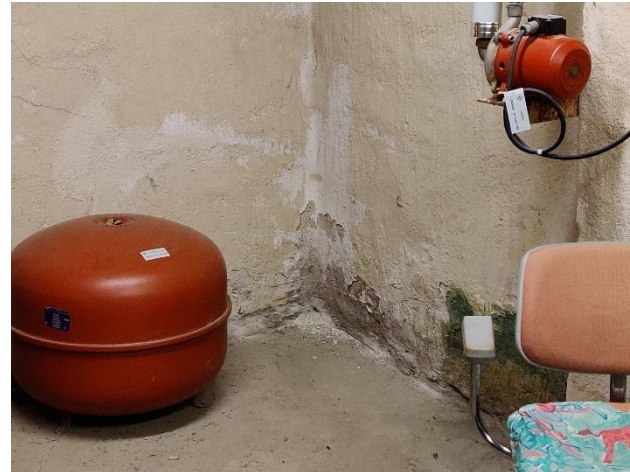
Lämmönjakohuoneen ja IV-konehuoneen seinätaasoitteissa/maaleissa on asbestia. Näyte otettiin tilasta 003 (kuva 4).

Kuva 4. IV-konehuoneen ja lämmönjakohuoneen seinätaasoitteissa/maalissa on asbestia (amosiitti)

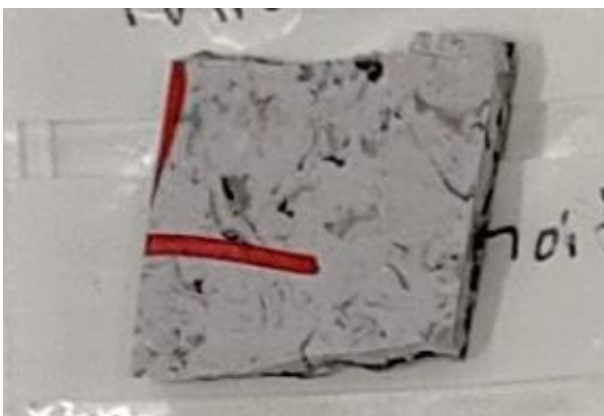
Kuva 5. HA.03 näyte ei sisällä asbestia.

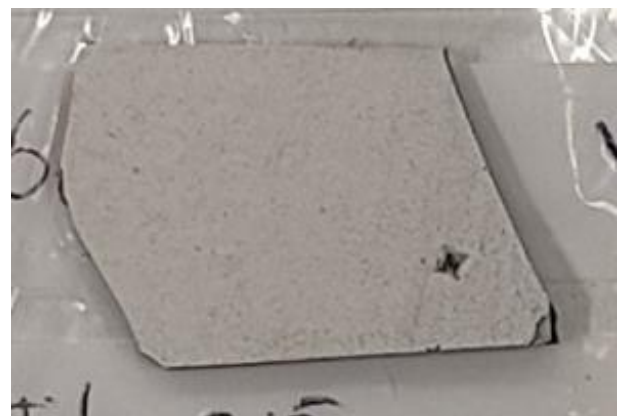
Kuva 6. HA.08 näyte ei sisällä asbestia.

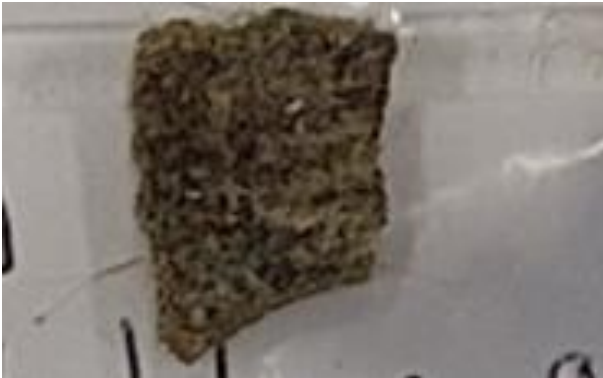
Kuva 7. HA.09 näyte ei sisällä asbestia.

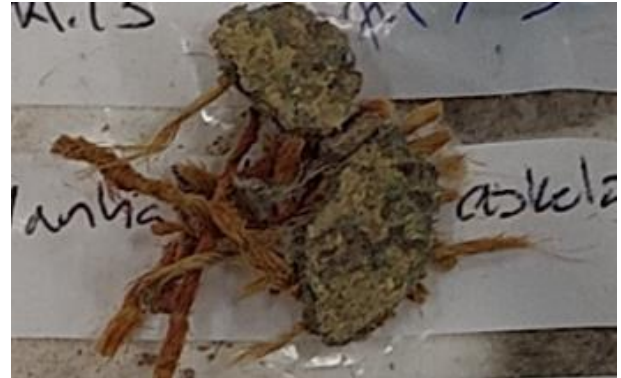
Kuva 8. HA.13 näyte ei sisällä asbestia.

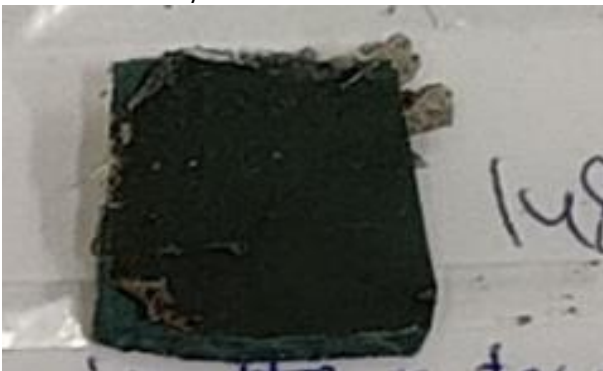
Kuva 9. HA.20 näyte ei sisällä asbestia.

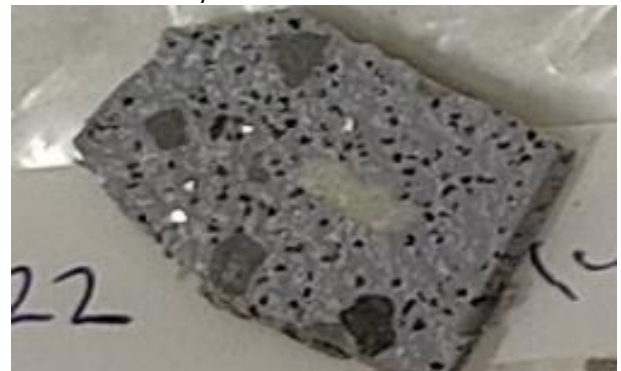
Kuva 10. HA.22 näyte ei sisällä asbestia.

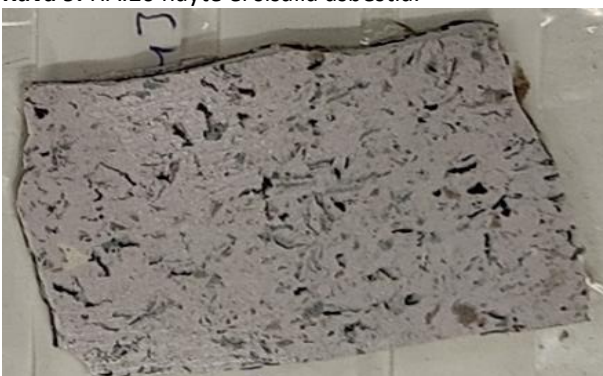
Kuva 11. HA.23 näyte ei sisällä asbestia.

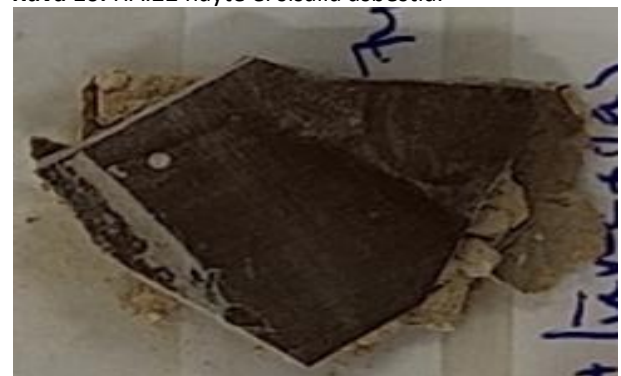
Kuva 12. HA.30 näyte ei sisällä asbestia.

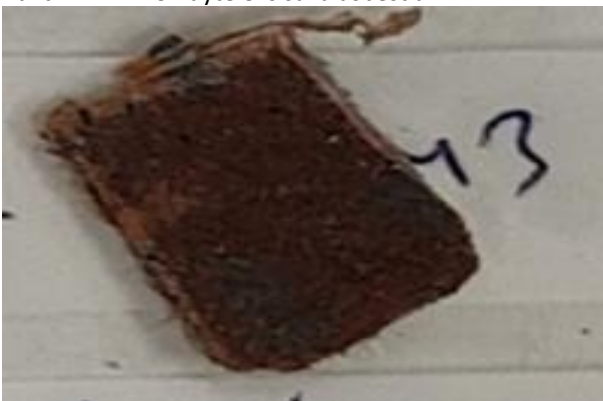
Kuva 13. HA.32 näyte ei sisällä asbestia.

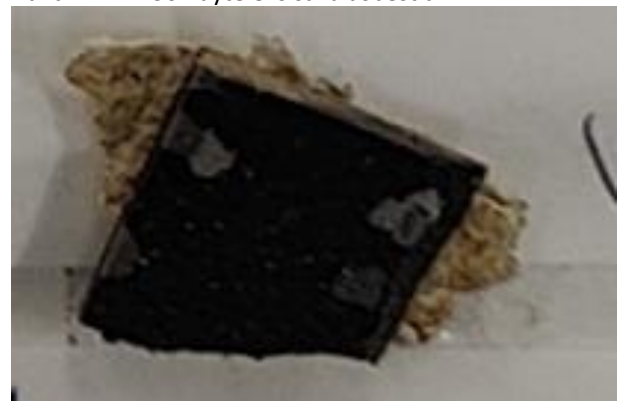
Kuva 14. HA.35 näyte ei sisällä asbestia.

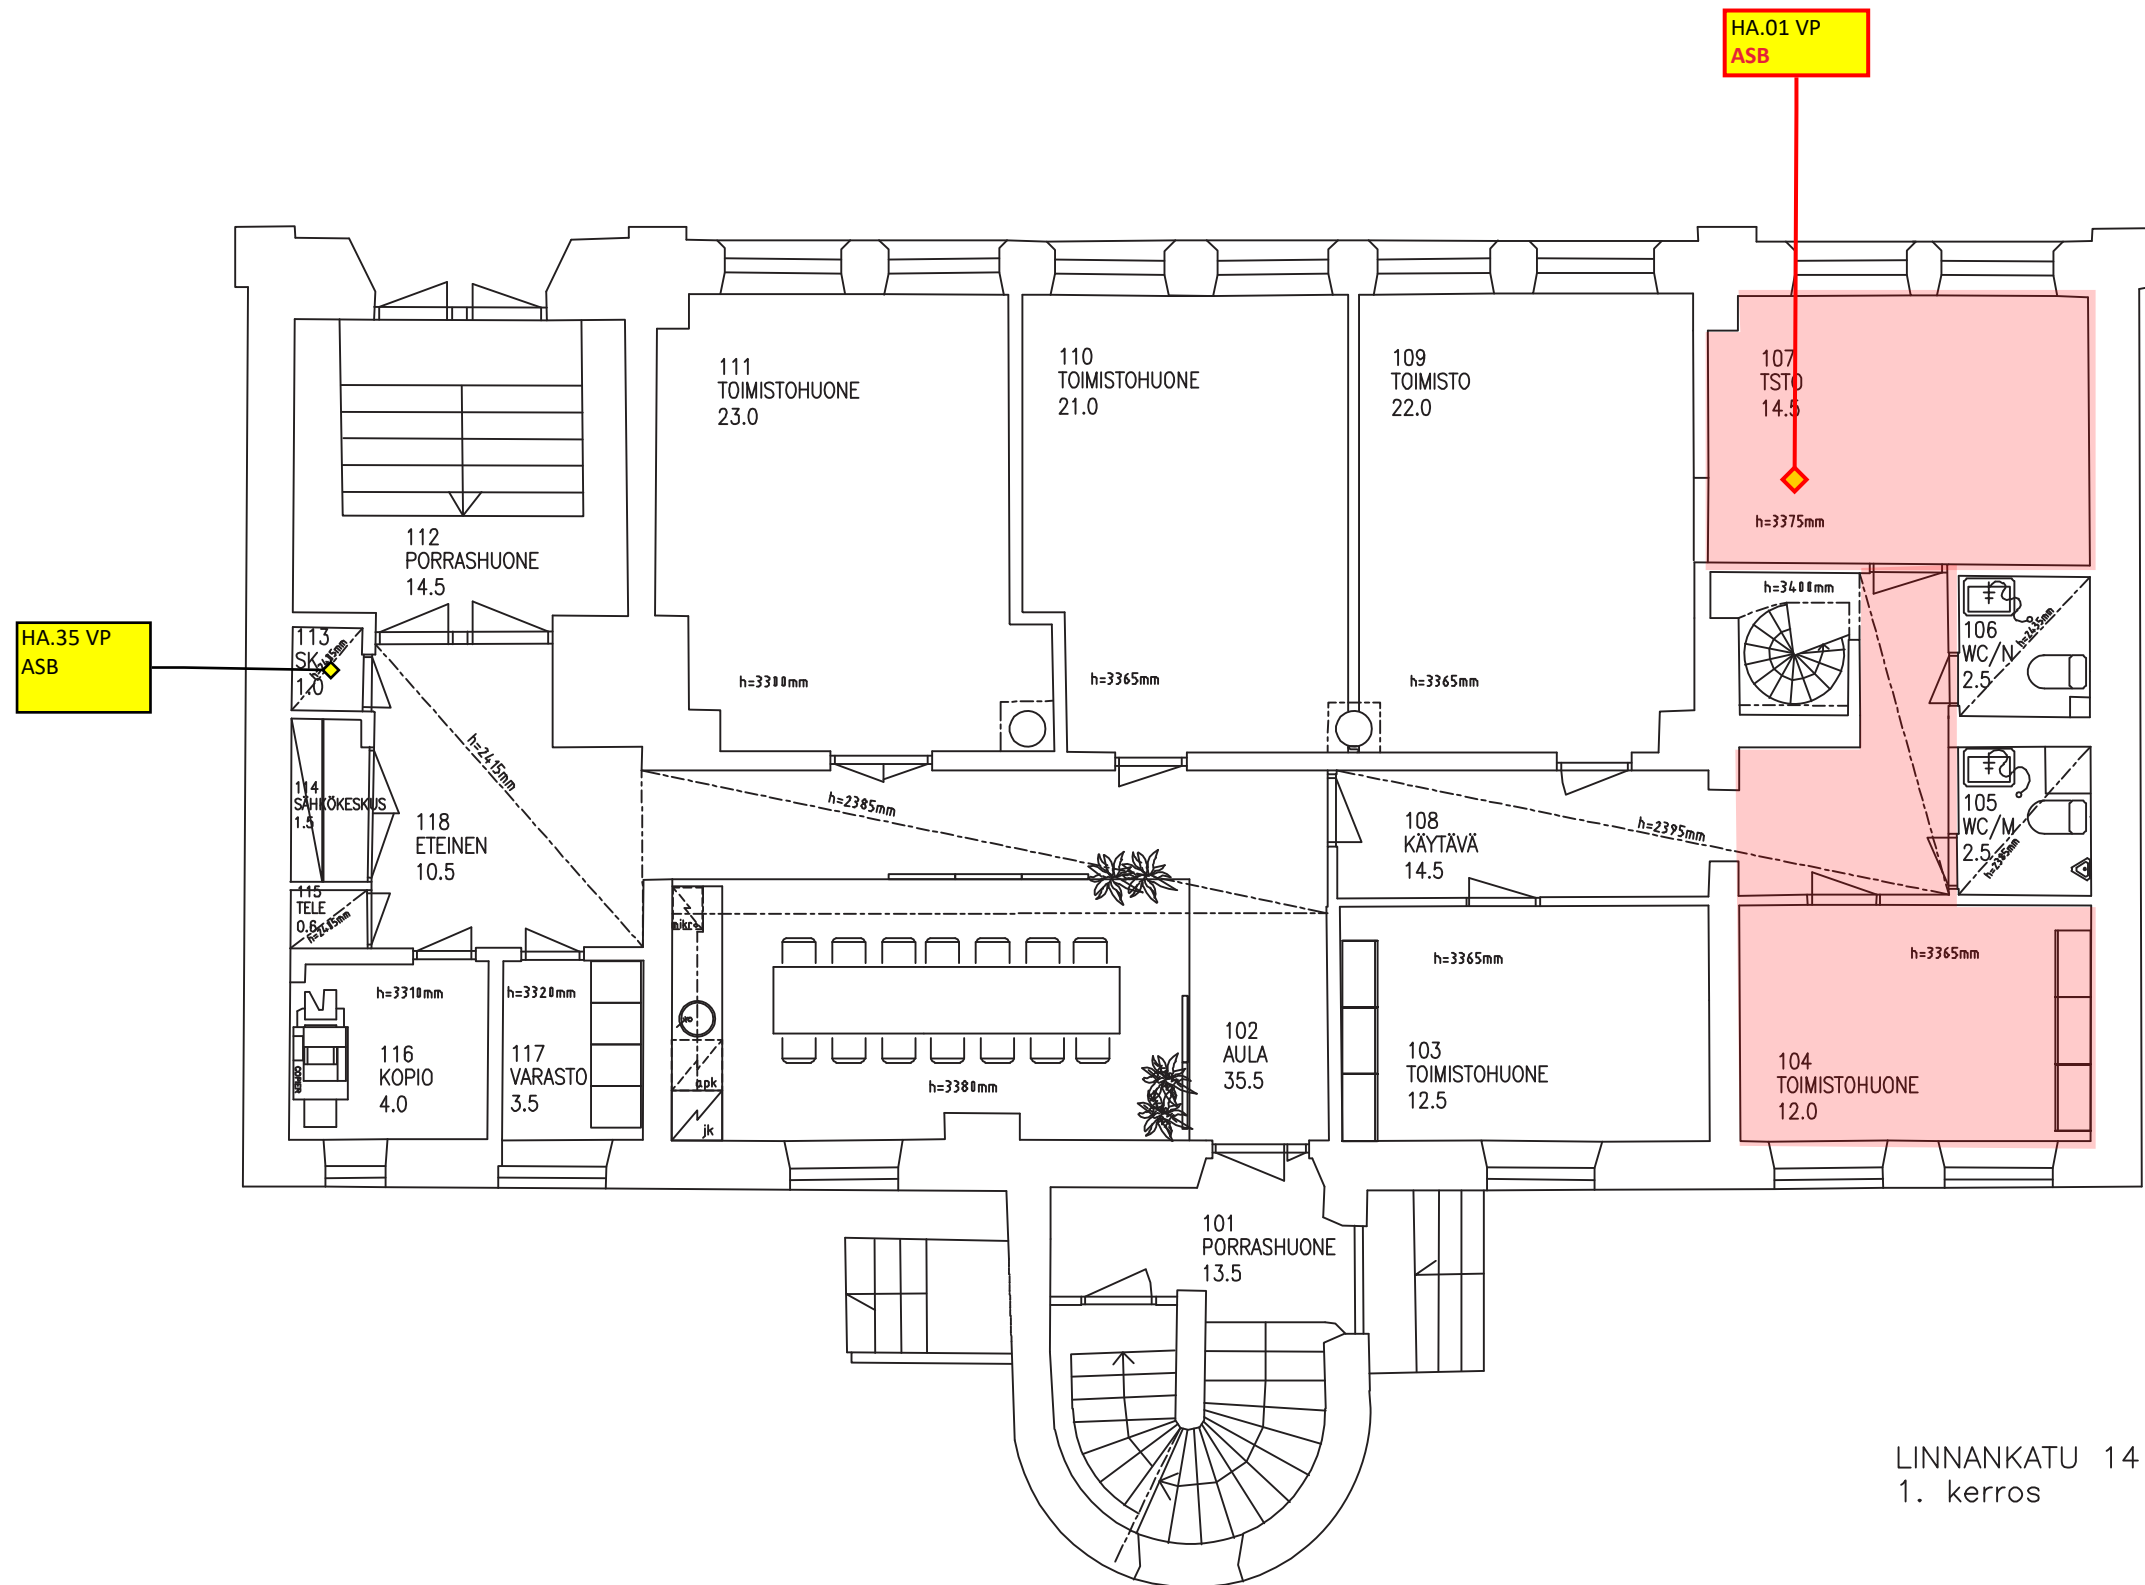
LINNANKATU 14
1. kerros

Asbestia lattiarakenteessa
