# Tutkimusraportti

Kosteus- ja sisäilmatekninen kuntotutkimus

## Kaupungintalon siipirakennus

Aurakatu 2

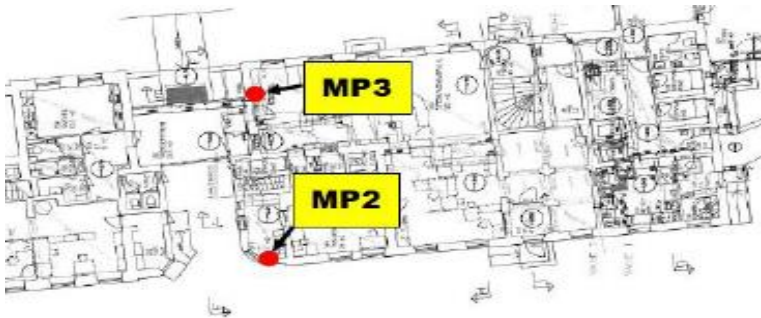
Rakennuksen painumaa on seurattu vuodesta 1996 alkaen. Vuoteen 2002 mennessä rakennus on painunut n. 4-5 mm/v. Tämän vuoksi rakennuksen perustuksia on päätetty vahvistaa. Rakennuksen siipirakennuksen puoleisen päädyn ulkoseinien alaosista on todettu kohonnutta kosteutta vuosina 2018 ja 2019 tehdyissä kosteusmittauksissa. Mittauspisteiden paikat on esitetty kuvassa 2.

**Kuva 2.** Kosteusmittauspaikat vuoden 2018/2019 mittauksessa.

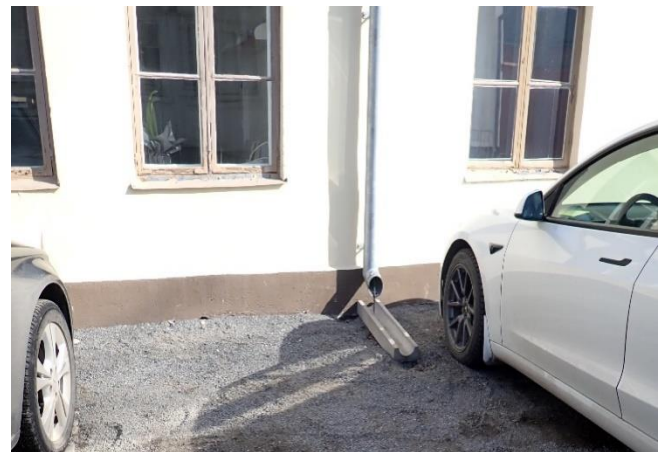
Vesikaton sade- ja sulamisvedet johdetaan katolta syöksytorvilla hulevesiputkistoon. Etupihalla syöksytorvien alla on loiskealtaat (kuva 4), joista vesi ohjautuu suoraan hulevesiputkistoon. Takapihalle vesiä ohjataan lyhyillä pintakouruilla etäämmälle rakennuksesta, josta ne kuljuttuvat pihan sadevesikaivoihin (kuva 5). Maa rakennuksen vierustalla on melko tasaista ja hiekka pintaista, joten osa vesistä saattaa lammikoitua rakennuksen vierustaan aiheuttaen ylimääräistä kosteusrasitusta perusmuuriin, ulkoseinän alaosaan ja alapohjarakenteisiin.

**Kuva 5.** Sadevesien ohjausta takapihalle.

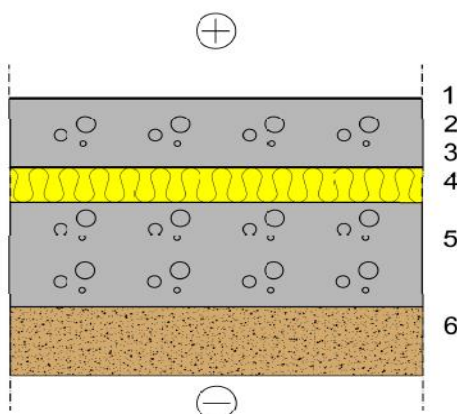
**AP1**

**Kuva 9.** Rakenneavausten perusteella alapohjarakenne AP1.

Maanvaraisiin betonilattiarakenteisiin tehdyissä rakenneavauksissa havaittiin rakennetyypeissä AP1 ja AP5 materiaaleja, jotka kosteudelle altistuessaan voivat mikrobivaurioitua. AP1 rakennetyypissä betonilaatan alla on mineraalivilla ja AP5 rakennetyypissä betonilaatan ja kevytsoran rajapintaan on asennettu valuerotuskaistaksi kovalevy (kuvat 16 ja 17). Alapohjaeristeiden mikrobiologista kuntoa ei tutkittu, koska rakenne uusitaan perustusten vahvistamisen yhteydessä. Rakenteissa olevat mahdolliset mikrobiepäpuhtaudet tulee huomioida tulevan peruskorjauksen yhteydessä suoritettavissa purkutöissä.

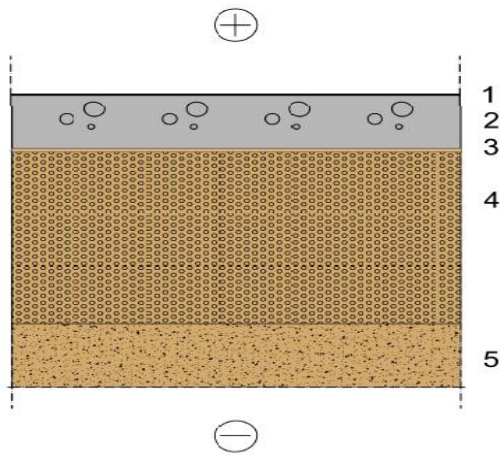
AP5

**Kuva 13.** Rakenneavausten perusteella alapohjarakenne AP5.

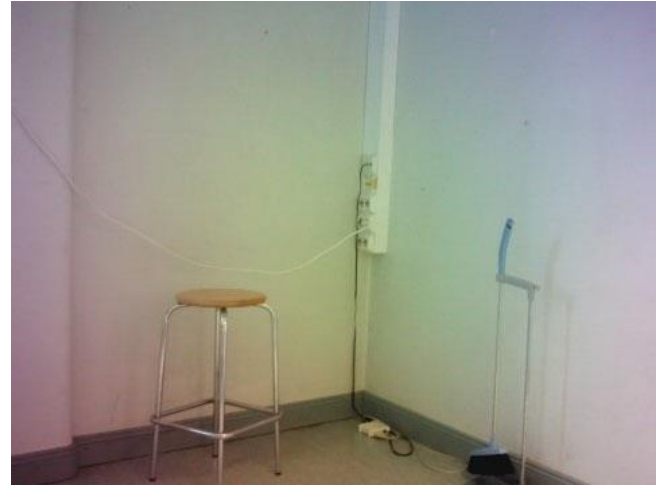
**Kuva 21.** Lattian ja ulkoseinän rajapinnassa ilmavuotoa tilassa 144.

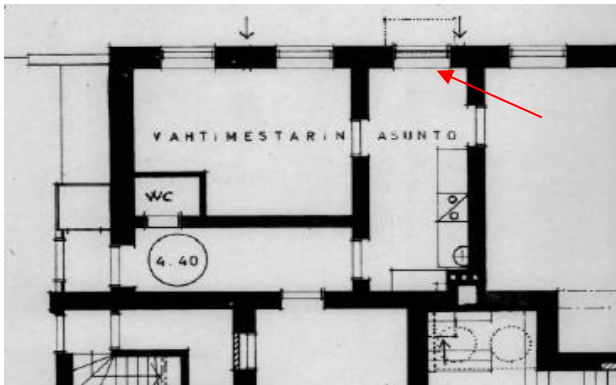
US2, ummistettu ovi

Rakennuksen ensimmäiseen kerrokseen vuonna 1965 tehdyn talonmiehen asunnon muutostyön yhteydessä muutettiin yksi oviaukko ikkunarakenteeksi. Rakenteessa on käytetty levyrakennetta, puukoolausta ja purueristettä (kuva 25). Rakenteen alaosa saattaa altistua maaperästä siirtyvälle kosteudelle. Rakenteen vähäisen määrän vuoksi sen mikrobiologista kuntoa ei tarkastettu.

**Kuva 25.** Puu-/levyrakentein ummistetun ulko-oven kohta (US2).

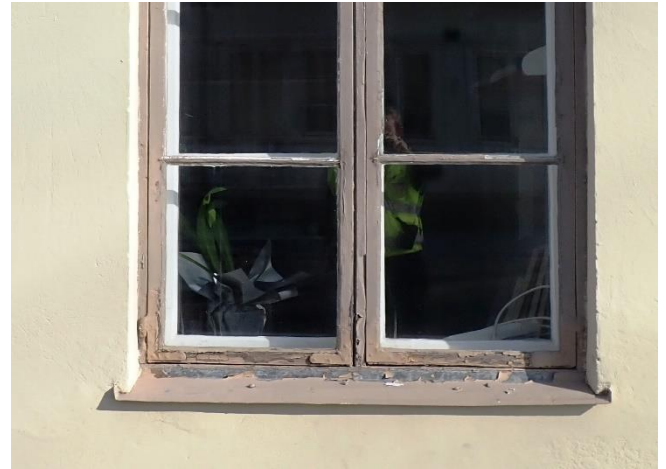
Ikkunoiden uusimisesta ei ollut tietoa, havaintojen mukaan ikkunat saattavat olla alkuperäiset. Ikkunat ovat 2-lasisia ja 2-puitteisia puuikkunoita. Vinttitilassa ikkunat ovat 1-lasisia ja 1-puitteisia. Ikkunapellitukset on asennettu ja niiden tiiviys ympäröiviin rakenteisiin on riittävällä tasolla. Yksi ikkunapelti on uusittu (kuva 33). Ikkunoiden ulkopuitteiden ja karmin puuosissa sekä ikkunapelleissä havaittiin maalipinnan lohkeilua, ikkunaraken-teissa myös vähäistä puuosien pehmenemistä. Lasikittauksissa havaittiin lohkeilua (kuva 34).

**Kuva 34.** Vanhaa ikkunarakennetta

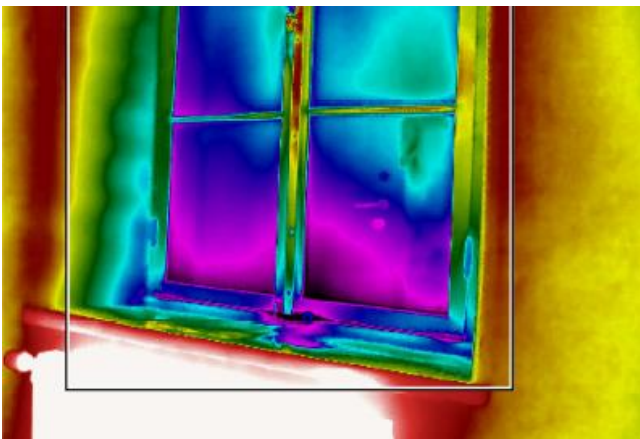
Ikkunat ovat 2-lasisia, eivätkä niiden karmi/puiterakenteet ole ilmatiiviitä (kuvat 35...38). Ikkunoiden rakenteellinen energiatehokkuus on heikko ja ikkunarakenteessa on ilmavuotoja. 2-puitteisen ja 2-lasisen ikkunarakenteen tyypillinen U-arvo on n. 2.8 (vrt. uusien ikkunarakenteiden n. 0,8). Heikko energiatehokkuus ja rakenteen ilmavuodot lisäävät rakennuksen energiakulutusta ja voivat aiheuttaa vedon/kylmän tunnetta.

**Kuva 35.** Lämpökamerakuva tilan 228 ikkunarakenteesta.

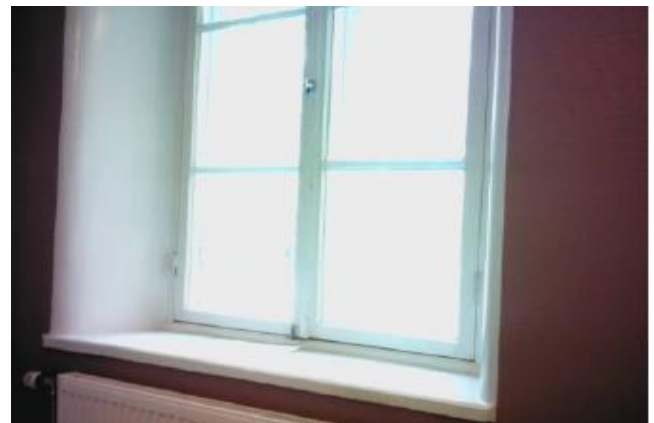
**Kuva 36.** Ikkunarakenne tilassa 228.

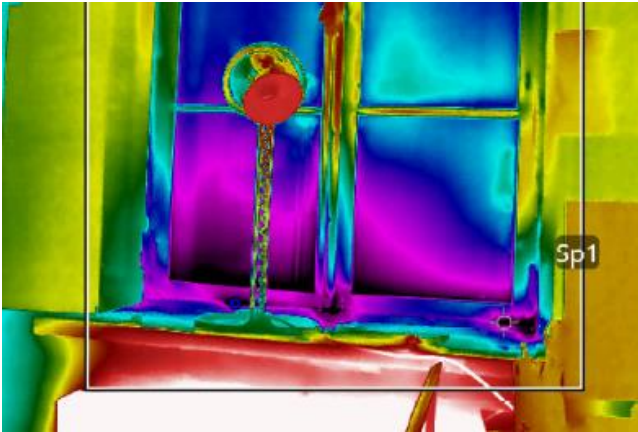
Kuva 37. Lämpökamerakuva tilan 225 ikkunarakenteesta.

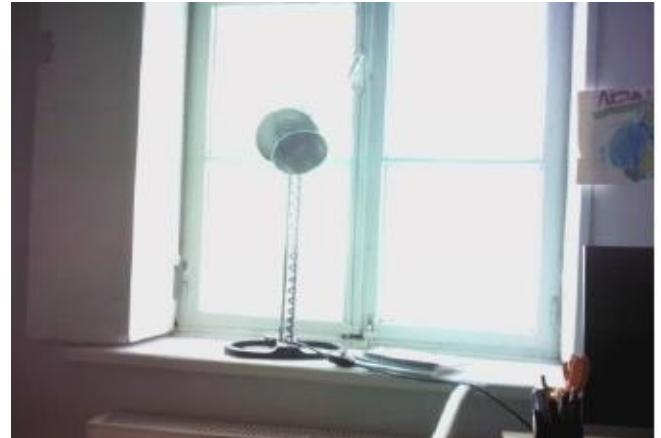
Kuva 38. Ikkunarakenne tilassa 225.

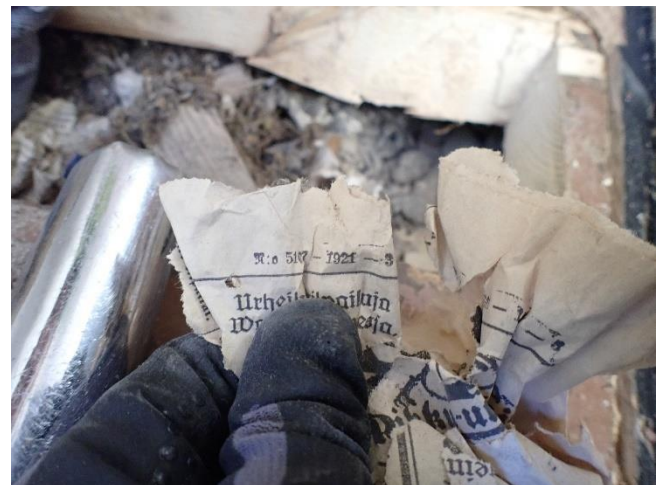
Välipohjan eristetäytöt olivat vaihtelevasti hiekkaa, sammalta, laastia, tiilenpaloja ja turvetta (kuva 47). Välipohjarakenteita on muutettu/korjattu 1920-luvun alkupuolella, koska rakenteista löytyneiden sanomalehtien julkaisuvuosi oli 1921 (kuva 48). Korjaus-/muutostöiden laajuus ei ole tiedossa.

**Kuva 48.** Sanomalehti vuodelta 1921 (tilan 230 rakenneavauksessa).

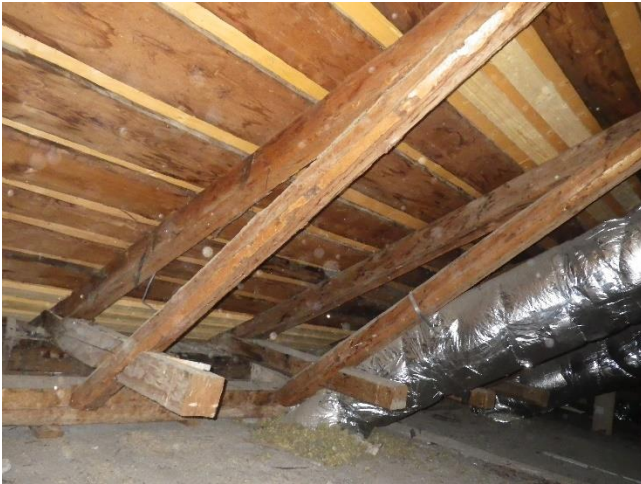
**Kuva 50.** Ruodelaudoitusta on paikoin uusittu.

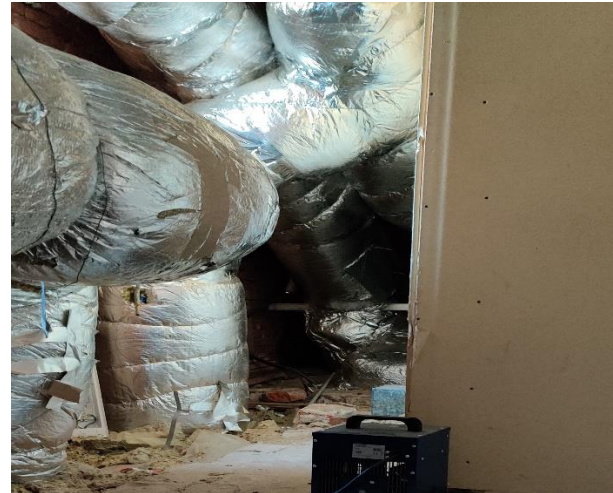
**Kuva 51.** Yläpohjassa on paljon IV-kanavistoa.

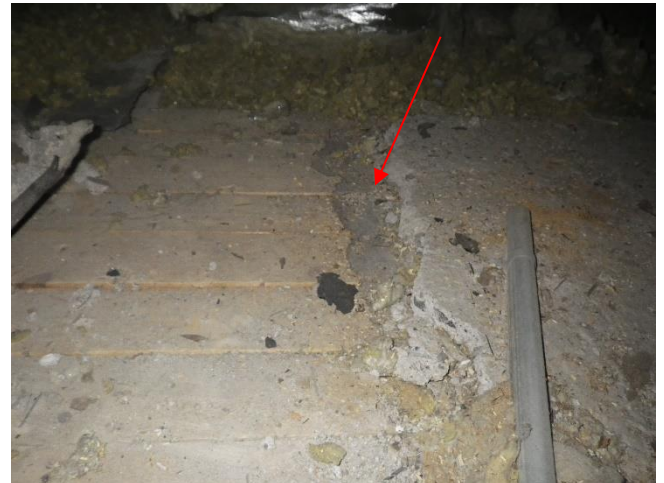
Rakenneavauksia tehdessä havaittiin yläpohjahirsien tukipinnoissa sivelykäsittely (kuva 59) ja betonisen palo-permannon alla tervapaperi (kuva 60). Yläpohjassa oli lisäksi yksi irrallinen hirren pää, jonka ympärillä oli bitumikermi. Sivelykäsittely hirren päässä oli hajuhavainnon perusteella tervaa. Tervapaperissa ja irrallisen hirren päässä olleessa bitumikermessä oli laboratorioanalyysin mukaan PAH-yhdisteitä. Rakenteissa olevat haitta-aineet tuleekin huomioida tulevan peruskorjauksen yhteydessä suoritettavissa purkutöissä.

**Kuva 60.** Palo-permannon alla tervapaperi.

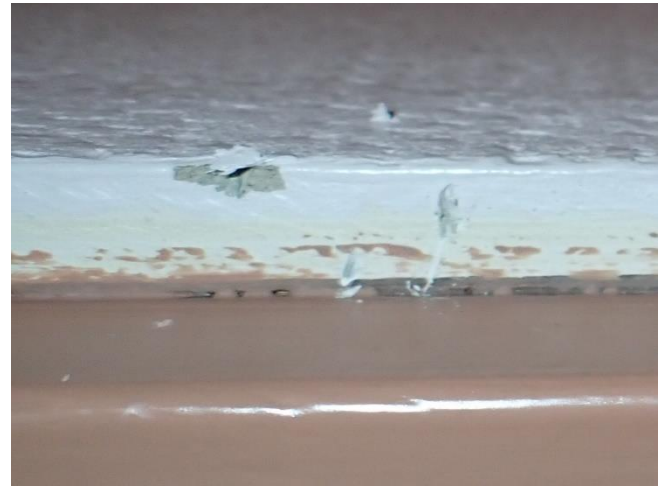
Toisen kerroksen kokoushuoneiden levyrakenteiset väliseinät on tehty asbestia sisältävästä levystä (kuva 61). Lisäksi samaa levyä havaittiin keittiön sosiaaliloissa (kuva 62). Asbesti tulee huomioida peruskorjauksessa, eikä seiniin tule asentaa kiinnikkeitä.

**Kuva 62.** Tilan 224 käytävän puoleinen seinälevy sisältää asbestia (kokemusperäinen havainto).

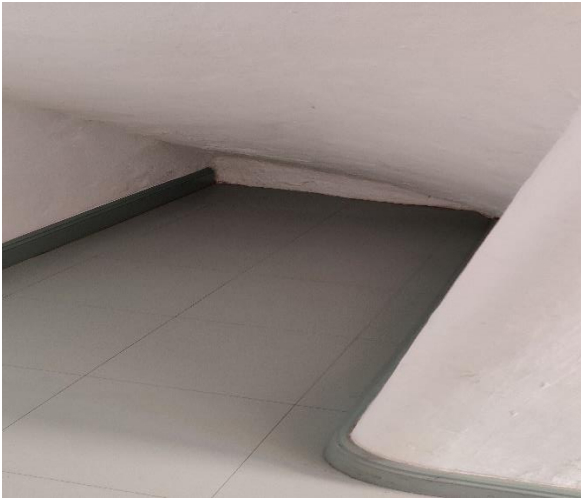
Rakennuksessa on kaksi porrashuonetta (kuvat 63 ja 43). Vintille johtavan portaikon alla on vähäinen umpinainen tila, toiseen kerrokseen johtavan portaan alla on suurempi umpinainen tila. Tiloja ei tarkastettu, koska niiden kohdalta alapohjarakenne uusitaan perustusten vahvistamisen yhteydessä. Portaan alustiloissa saattaa olla epäpuhtauslähteitä esim. purkamattomia muottilautoja, jotka tulee poistaa korjaustöiden yhteydessä.

**Kuva 63.** Portaан alla on pieni umpitila.

**Portaan alla olevia umpitiloja ei tarkastettu ja niissä saattaa olla epäpuhtauslähteitä. Alapohjarakenteen uusimisen yhteydessä tulee tilat tarkastaa ja mahdolliset muottilaudat yms. poistaa.**

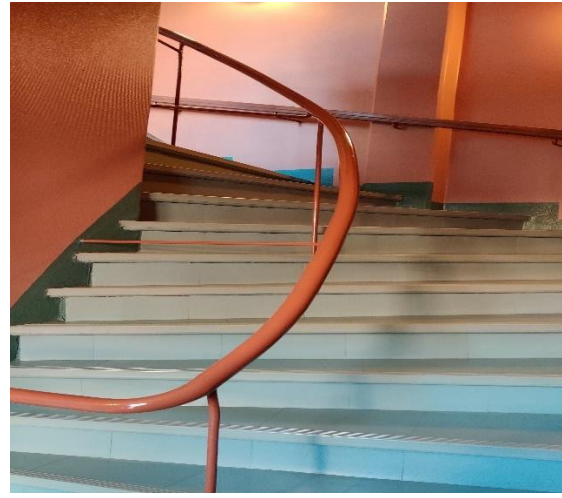
**Kuva 64.** Portaан alla on umpitila.

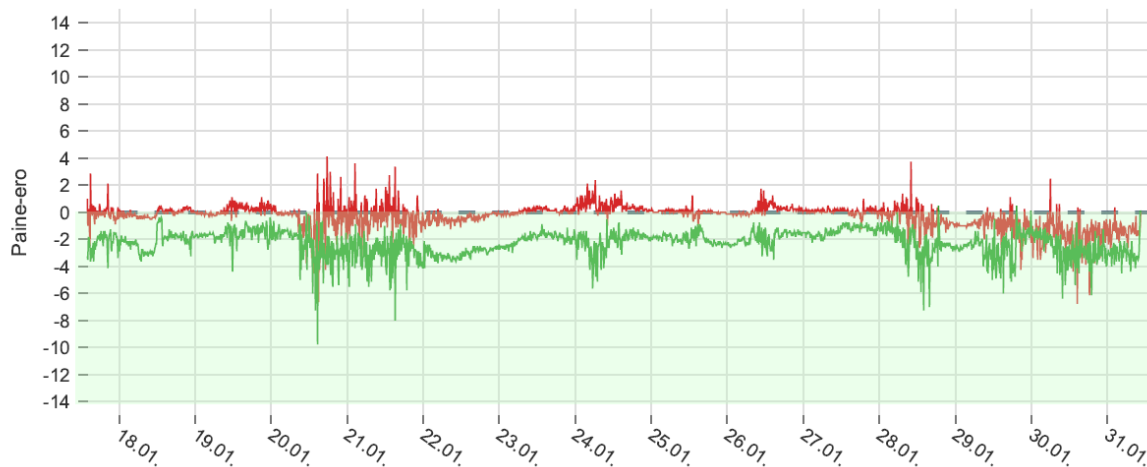
**Kuva 65.** Paine-eroseurantamittaus 17.-31.1.2022. Vihreällä esitetty ensimmäisen kerroksen paine-ero ja punaisella toisen kerroksen paine-ero ulkovaipan yli. Ensimmäisen kerroksen tilat tavoitteen mukaisesti lievästi alipaineisia (vihreä alue) ja toisen kerroksen tilat lähes nollapaineisia.

Ensimmäinen kerros on tavoitteen mukaisesti lievästi alipaineinen. Toinen kerros on lähes nollapaineinen ja ajoittain lievästi ylipaineinen. Toisen kerroksen ilmanvaihto tulisi tasapainottaa lievästi alipaineiseksi, rakenteisiin kohdistuvan kosteusrasituksen pienentämiseksi.

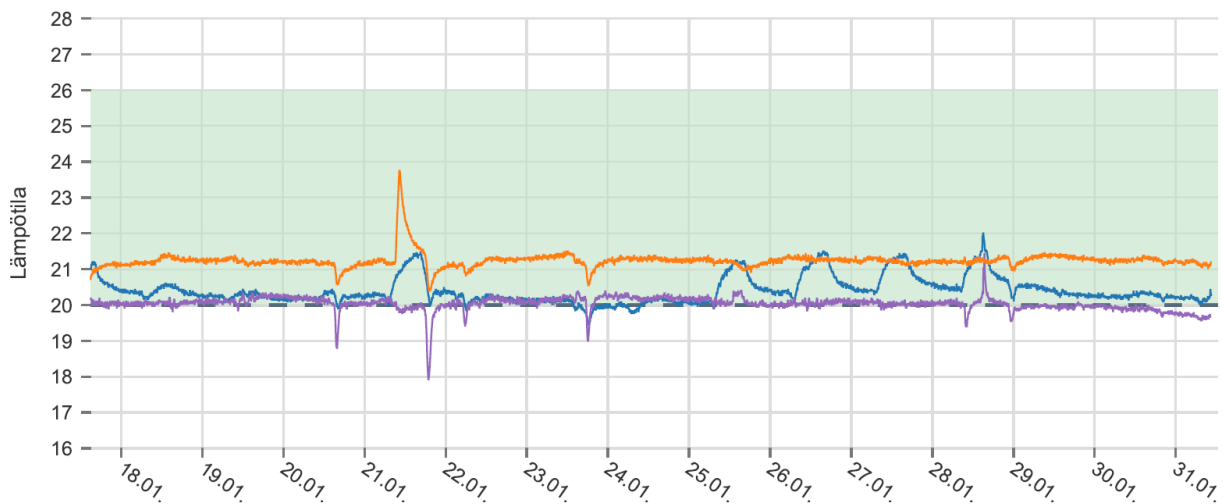
**Kuva 66.** Sisäilman lämpötila 17.-31.1.2022 tiloissa 143 (sininen), 230 (violetti), 232 (oranssi). Lämpötilat pääosin Asumisterveysasetuksen tavoitetasolla (vihreä alue). Tilan 230 lämpötila hetkittäin alle +20 °C, mikä saattaa johtua ikkunatuuleuksesta.

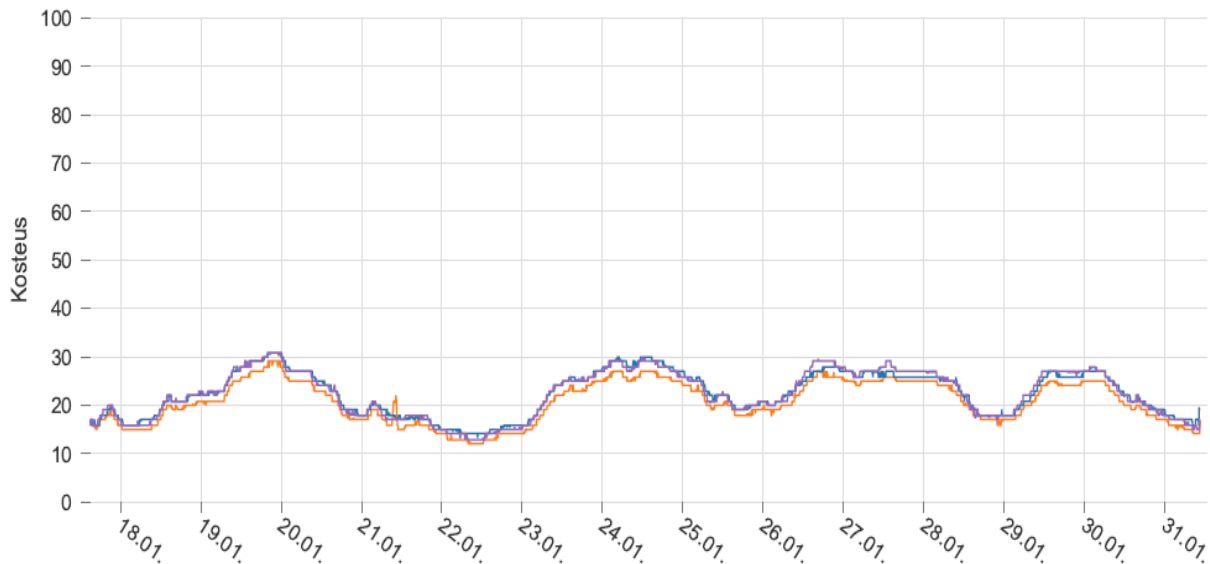
**Kuva 67.** Sisäilman suhteellinen kosteus 17.-31.1.2022 tiloissa 143 (sininen), 230 (violetti), 232 (oranssi). Sisäilman kosteudet olivat seurantajakson ajan vuoden aikaan nähden tyypillisen alhaisia.

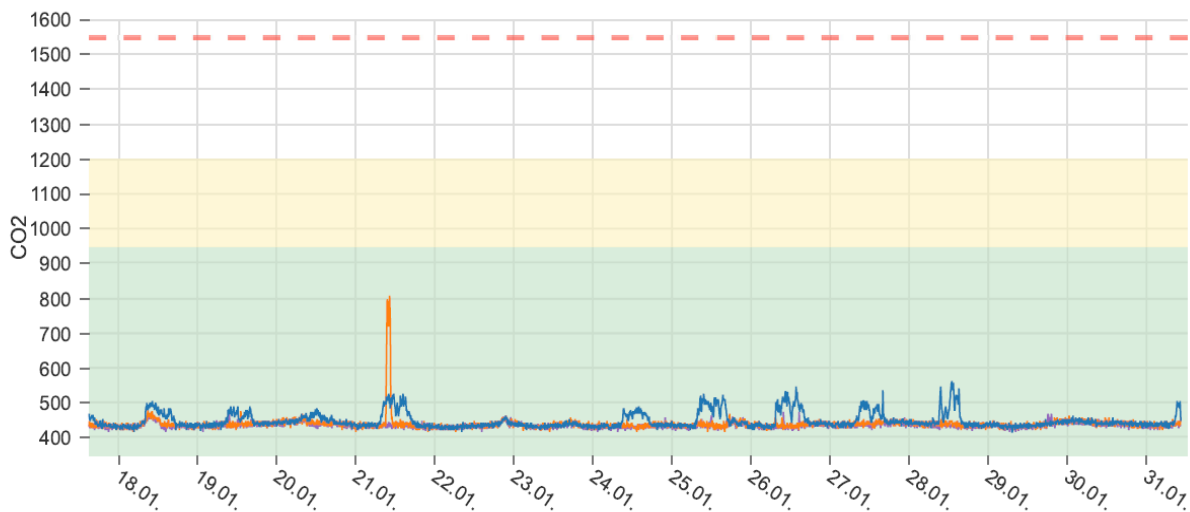
**Kuva 68.** Sisäilman hiilidioksidipitoisuus 17.-31.1.2022 tiloissa 143 (sininen) 230 (violetti) 232 (oranssi). Pitoisuudet olivat koko seurantajakson ajan matalia. Sisäilmastoluokan S2 vihreä alue, S3 keltainen alue; Asumisterveysasetuksen toimenpideraja, punainen viiva.

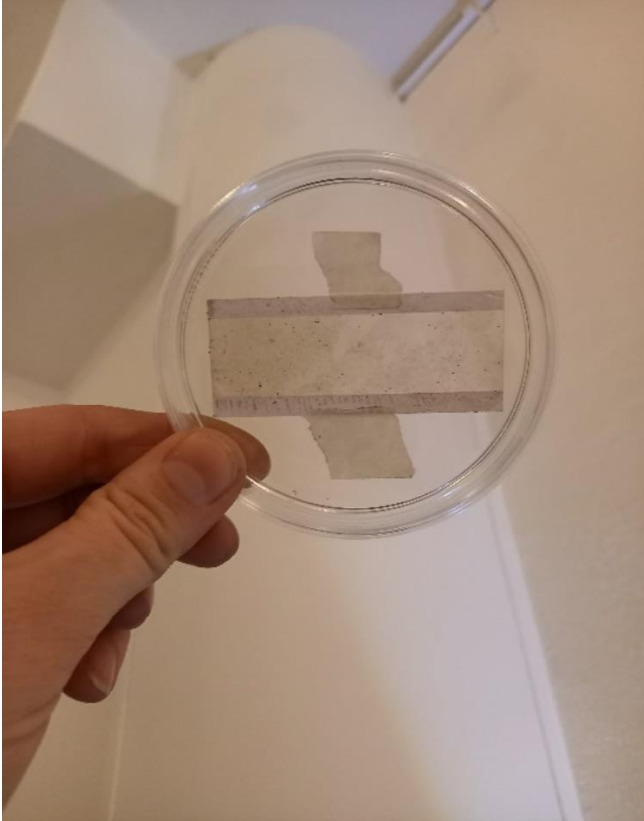
Aistinvaraisen tarkastuksen perusteella tuloilmakoneissa oli vain hieman kertynyttä pölyä. IV-järjestelmän päätelaitteista otetuissa geeliteippinäytteissä oli runsaasti pölyä (kuva 69). Päätelaitteet olivat myös likaisia (kuva 70). Suuri pölykertymä kanavistoissa viittaisi siihen, että kanavistoa ei ole vähään aikaan puhdistettu.

**Kuva 69.** Geeliteippinäyte tuloilmakanavasta.

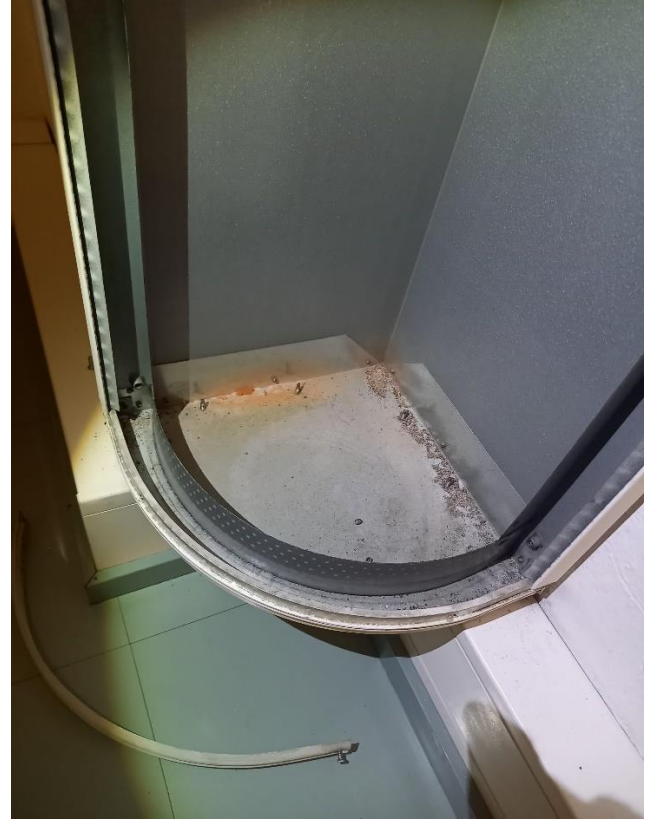
**Kuva 70.** Likaa tuloilmapäätelaitteen sisällä.

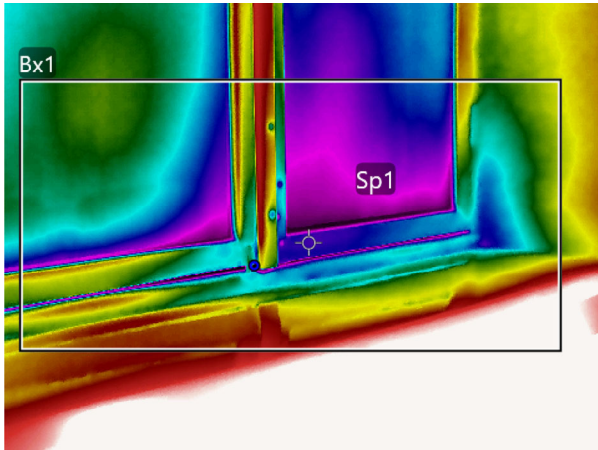
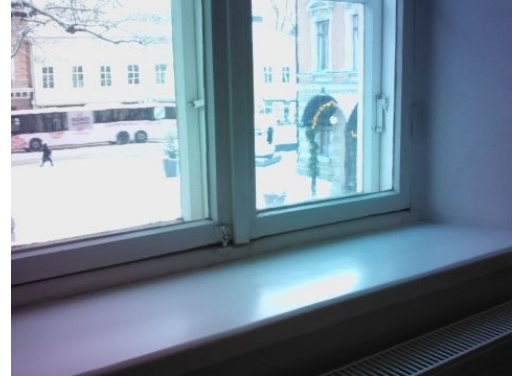
## KUVA 1

Alue minimilämpötila (Bx1)	8,8 °C
Pisteen lämpötila (Sp1)	14,3 °C
Paine-ero	- 1 Pa
Sisäilman lämpötila	20,4 °C
Suhteellinen kosteus	24,9 %
Lämpötilaindeksi	45,9
Paine-erokorjattu lämpöindeksi	45,9

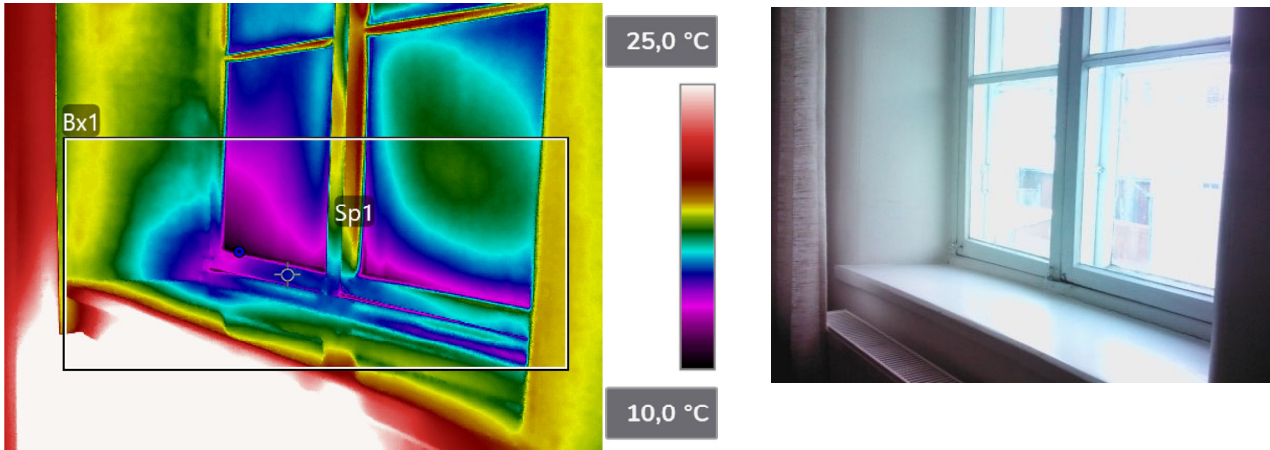
## KUVA 2

Alue minimilämpötila (Bx1)	10,0 °C
Pisteen lämpötila (Sp1)	15,3 °C
Paine-ero	- 1 Pa
Sisäilman lämpötila	20,3 °C
Suhteellinen kosteus	24,9 %
Lämpötilaindeksi	51,8
Paine-erokorjattu lämpöindeksi	51,8

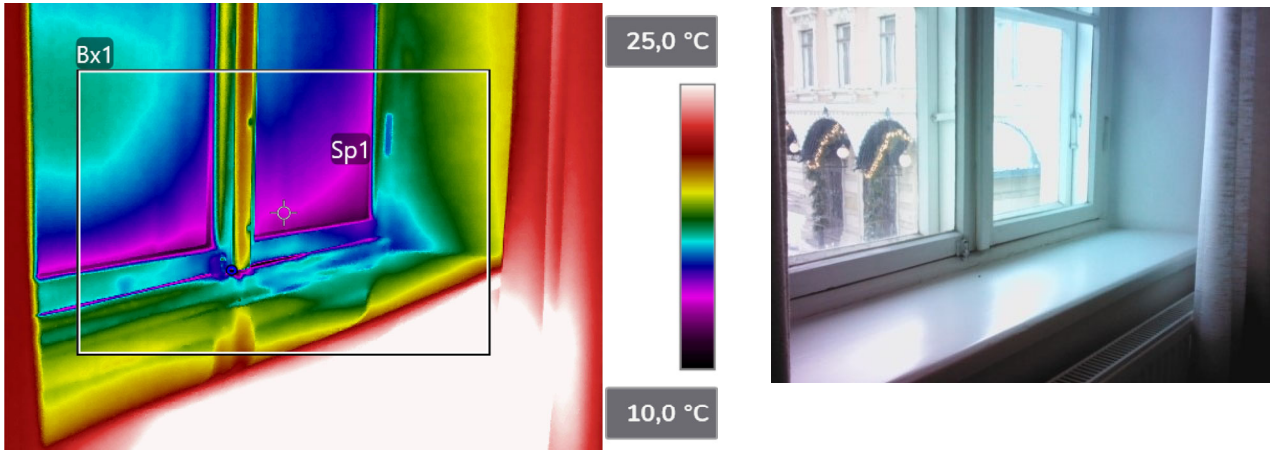
## KUVA 3

Alue minimilämpötila (Bx1)	8,6 °C
Pisteen lämpötila (Sp1)	13,8 °C
Paine-ero	- 1 Pa
Sisäilman lämpötila	20,8 °C
Suhteellinen kosteus	25,1 %
Lämpötilaindeksi	43,9
Paine-erokorjattu lämpöindeksi	43,9

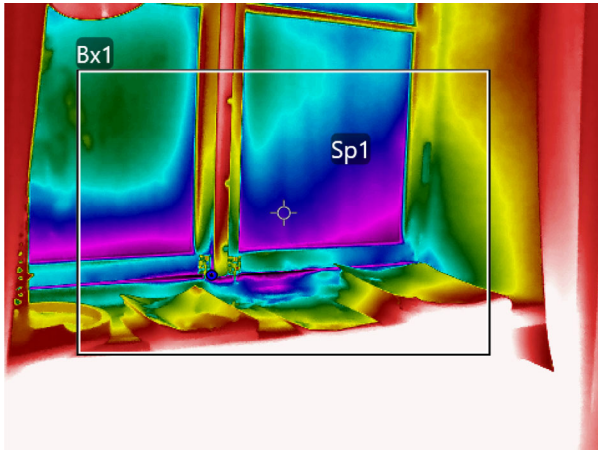
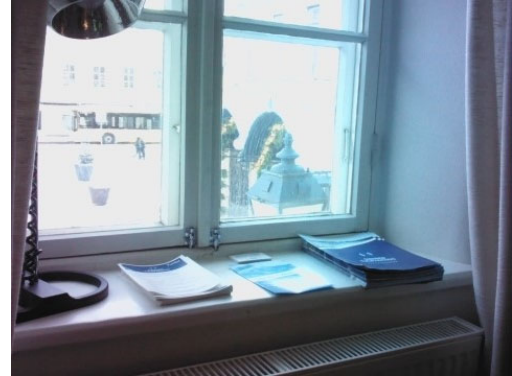
## KUVA 4

Alue minimilämpötila (Bx1)	7,2 °C
Pisteen lämpötila (Sp1)	15,5 °C
Paine-ero	- 1 Pa
Sisäilman lämpötila	20,9 °C
Suhteellinen kosteus	24,5 %
Lämpötilaindeksi	37,2
Paine-erokorjattu lämpöindeksi	37,2

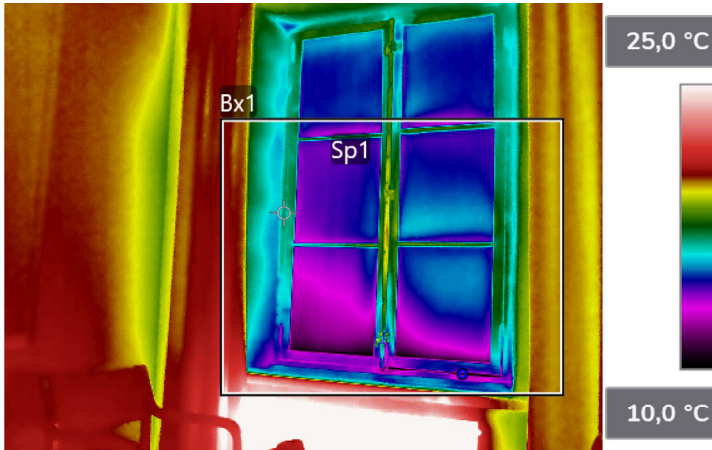
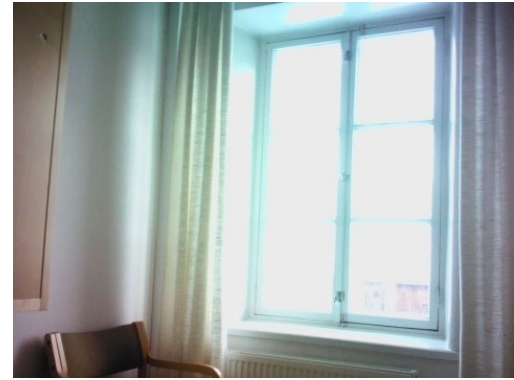
## KUVA 6

Alue minimilämpötila (Bx1)	9,5 °C
Pisteen lämpötila (Sp1)	17,1 °C
Paine-ero	- 1 Pa
Sisäilman lämpötila	20,7 °C
Suhteellinen kosteus	24,6 %
Lämpötilaindeksi	48,6
Paine-erokorjattu lämpöindeksi	48,6

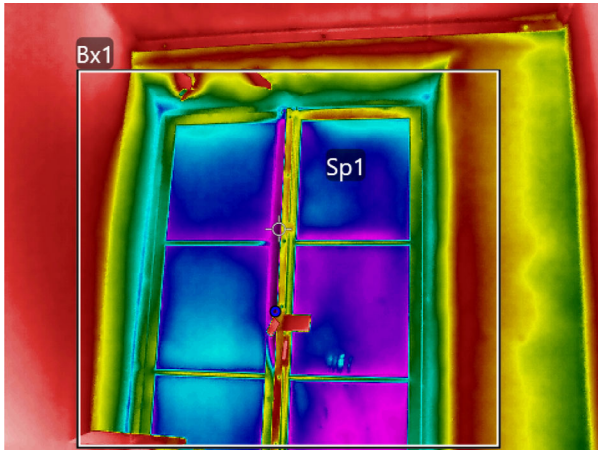
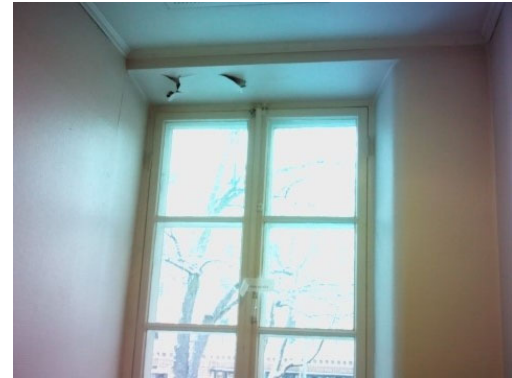
## KUVA 7

Alue minimilämpötila (Bx1)	11,3 °C
Pisteen lämpötila (Sp1)	12,0 °C
Paine-ero	- 1 Pa
Sisäilman lämpötila	20,9 °C
Suhteellinen kosteus	25 %
Lämpötilaindeksi	56,3
Paine-erokorjattu lämpöindeksi	56,3

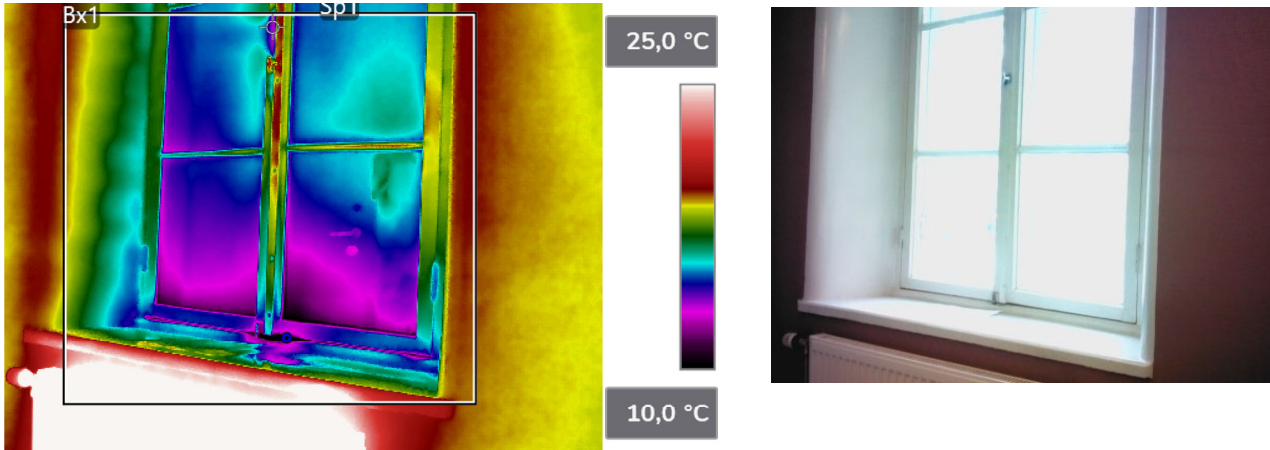
## KUVA 8

Alue minimilämpötila (Bx1)	5,3 °C
Pisteen lämpötila (Sp1)	13,5 °C
Paine-ero	- 1 Pa
Sisäilman lämpötila	21,3 °C
Suhteellinen kosteus	27,4 %
Lämpötilaindeksi	28,3
Paine-erokorjattu lämpöindeksi	28,3

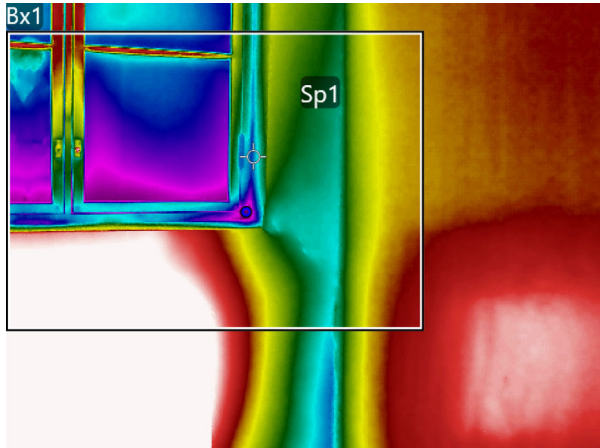
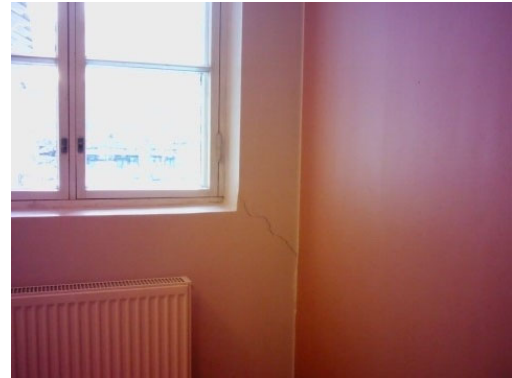
## KUVA 9

Alue minimilämpötila (Bx1)	12,6 °C
Pisteen lämpötila (Sp1)	17,9 °C
Paine-ero	- 1 Pa
Sisäilman lämpötila	21,8 °C
Suhteellinen kosteus	25,2 %
Lämpötilaindeksi	59,6
Paine-erokorjattu lämpöindeksi	59,6

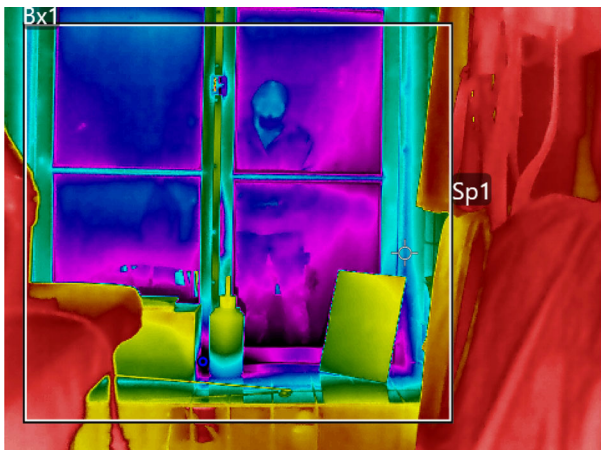
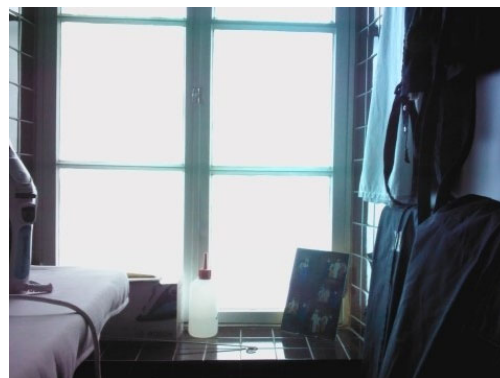
## KUVA 10

Alue minimilämpötila (Bx1)	4,5 °C
Pisteen lämpötila (Sp1)	14,0 °C
Paine-ero	- 1 Pa
Sisäilman lämpötila	21,6 °C
Suhteellinen kosteus	26,1 %
Lämpötilaindeksi	24,4
Paine-erokorjattu lämpöindeksi	24,4

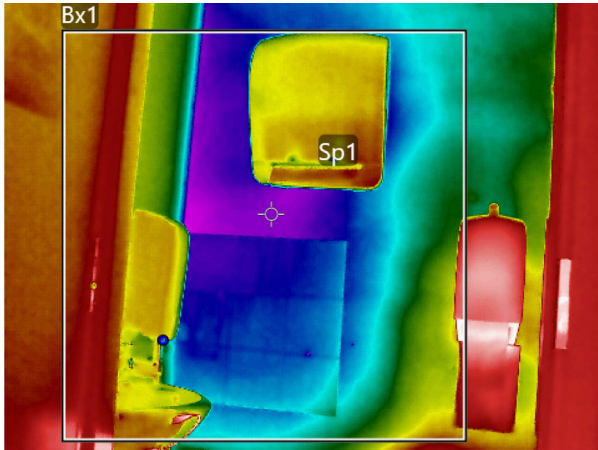
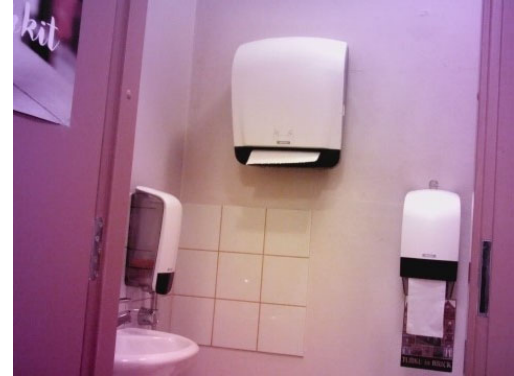
## KUVA 12

Alue minimilämpötila (Bx1)	16,7 °C
Pisteen lämpötila (Sp1)	17,7 °C
Paine-ero	- 1 Pa
Sisäilman lämpötila	21,9 °C
Suhteellinen kosteus	27,1 %
Lämpötilaindeksi	77,4
Paine-erokorjattu lämpöindeksi	77,4

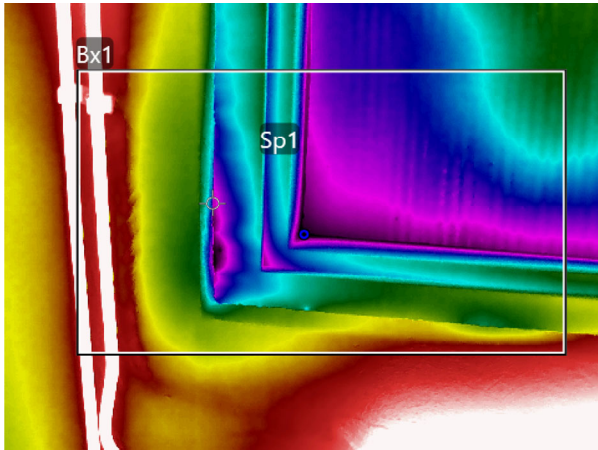
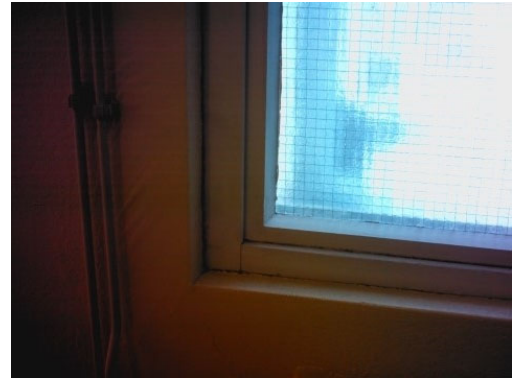
## KUVA 13

Alue minimilämpötila (Bx1)	9,5 °C
Pisteen lämpötila (Sp1)	12,5 °C
Paine-ero	- 7 Pa
Sisäilman lämpötila	20,5 °C
Suhteellinen kosteus	27,4 %
Lämpötilaindeksi	48,9
Paine-erokorjattu lämpöindeksi	48,9

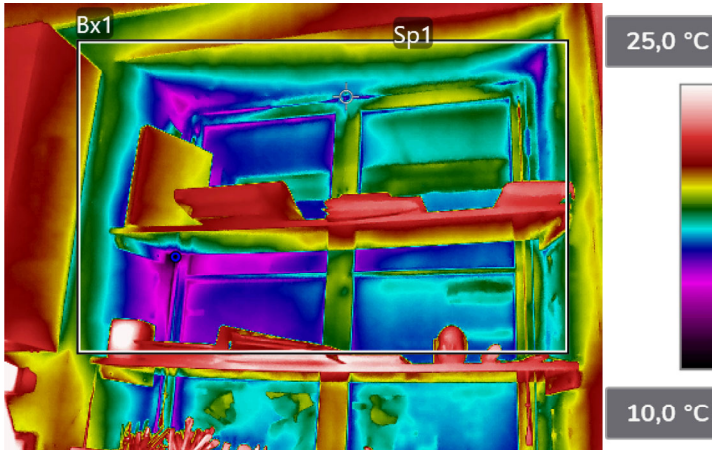
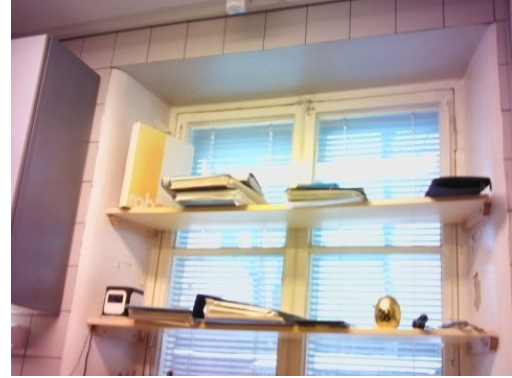
## KUVA 14

Alue minimilämpötila (Bx1)	9,6 °C
Pisteen lämpötila (Sp1)	16,5 °C
Paine-ero	- 7 Pa
Sisäilman lämpötila	21 °C
Suhteellinen kosteus	23,8 %
Lämpötilaindeksi	48,2
Paine-erokorjattu lämpöindeksi	48,2

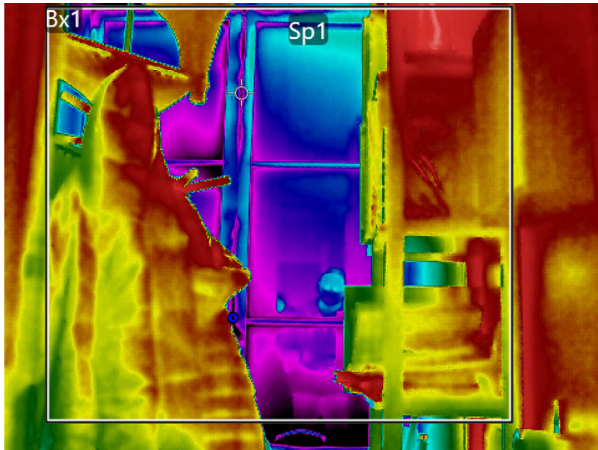
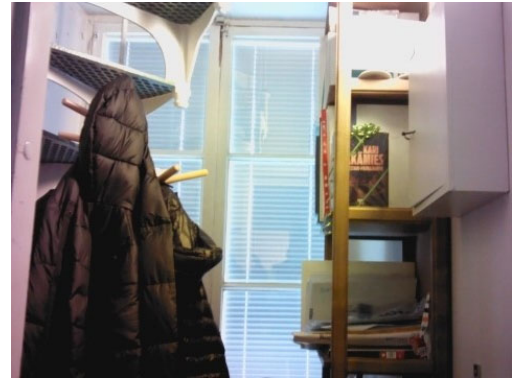
## KUVA 15

Alue minimilämpötila (Bx1)	8,4 °C
Pisteen lämpötila (Sp1)	10,5 °C
Paine-ero	- 7 Pa
Sisäilman lämpötila	20,9 °C
Suhteellinen kosteus	24,3 %
Lämpötilaindeksi	42,8
Paine-erokorjattu lämpöindeksi	42,8

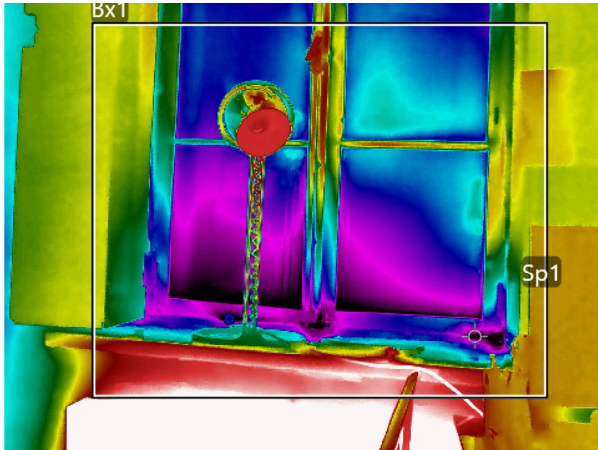
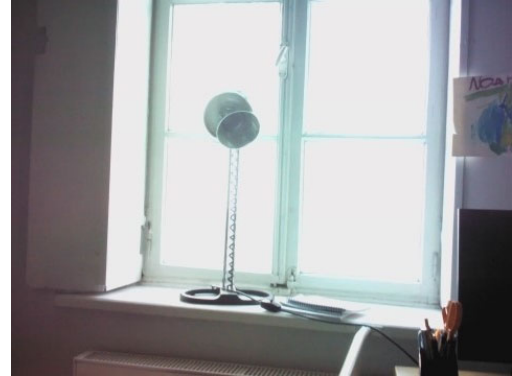
## KUVA 16

Alue minimilämpötila (Bx1)	6,2 °C
Pisteen lämpötila (Sp1)	7,2 °C
Paine-ero	- 7 Pa
Sisäilman lämpötila	20,4 °C
Suhteellinen kosteus	26,6 %
Lämpötilaindeksi	33,8
Paine-erokorjattu lämpöindeksi	33,8

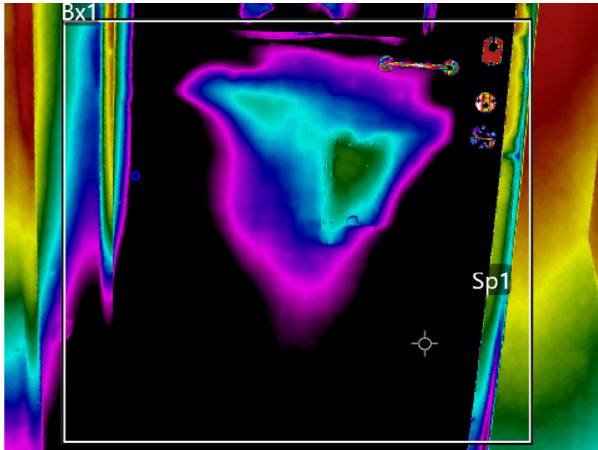
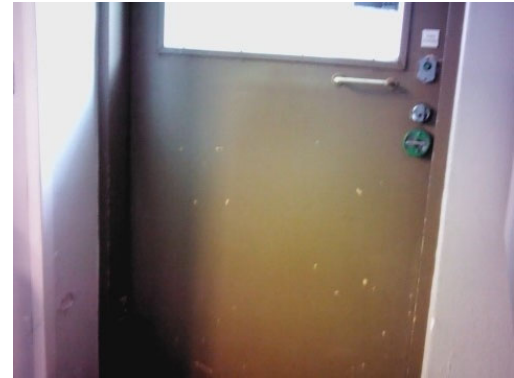
### KUVA 17

Alue minimilämpötila (Bx1)	-1,0 °C
Pisteen lämpötila (Sp1)	6,2 °C
Paine-ero	- 7 Pa
Sisäilman lämpötila	20,4 °C
Suhteellinen kosteus	28,3 %
Lämpötilaindeksi	0
Paine-erokorjattu lämpöindeksi	0

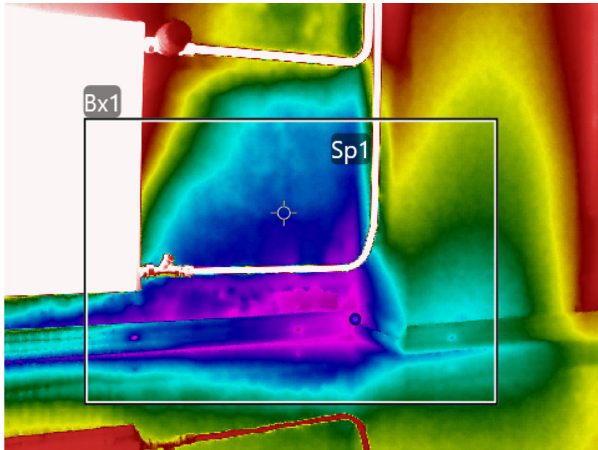
Alue minimilämpötila (Bx1)	14,4 °C
Pisteen lämpötila (Sp1)	16,8 °C
Paine-ero	- 7 Pa
Sisäilman lämpötila	20,2 °C
Suhteellinen kosteus	28,1 %
Lämpötilaindeksi	72,6
Paine-erokorjattu lämpöindeksi	72,6

**Kommentit:** Ulkoseinä on jäähtynyt kosteusvaurion kohdalta

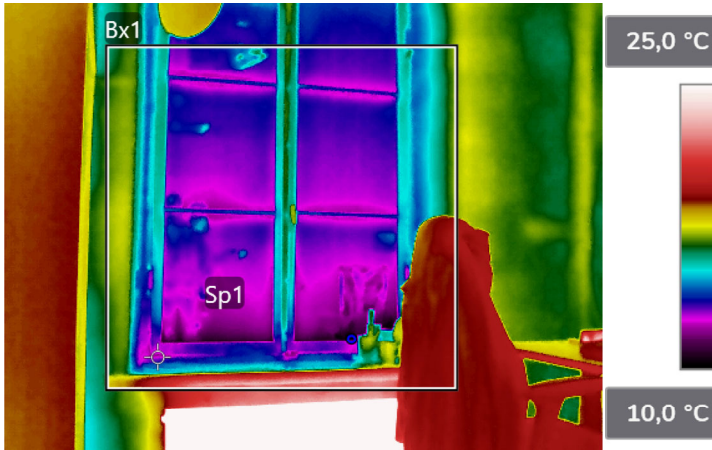
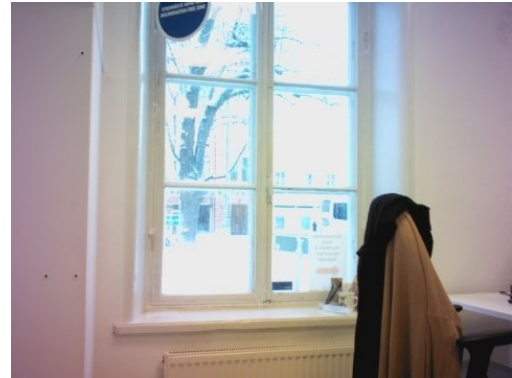
## KUVA 19

Alue minimilämpötila (Bx1)	9,9 °C
Pisteen lämpötila (Sp1)	12,8 °C
Paine-ero	- 7 Pa
Sisäilman lämpötila	18,9 °C
Suhteellinen kosteus	27,9 %
Lämpötilaindeksi	54,9
Paine-erokorjattu lämpöindeksi	54,9

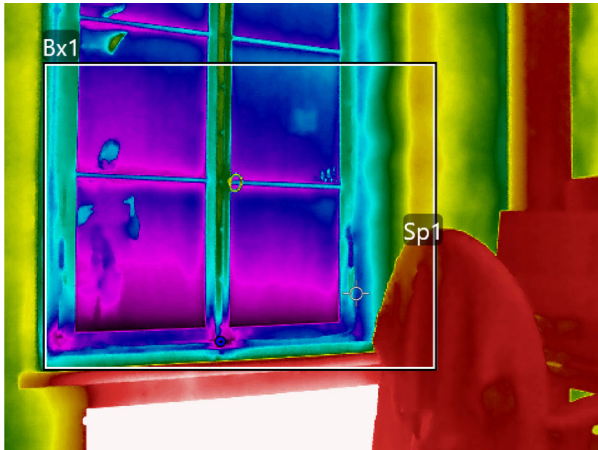
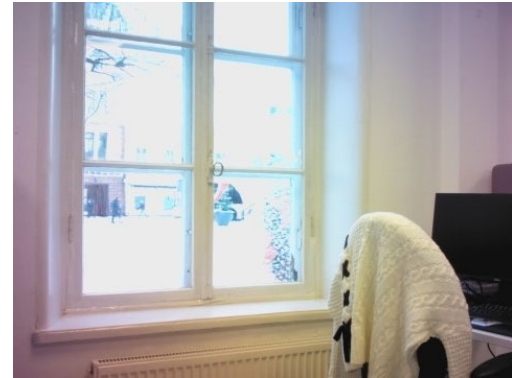
## KUVA 20

Alue minimilämpötila (Bx1)	9,4 °C
Pisteen lämpötila (Sp1)	14,1 °C
Paine-ero	- 7 Pa
Sisäilman lämpötila	19 °C
Suhteellinen kosteus	26,6 %
Lämpötilaindeksi	51,9
Paine-erokorjattu lämpöindeksi	51,9

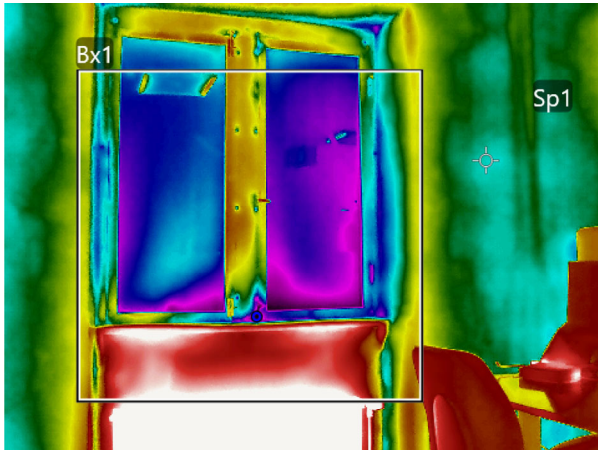
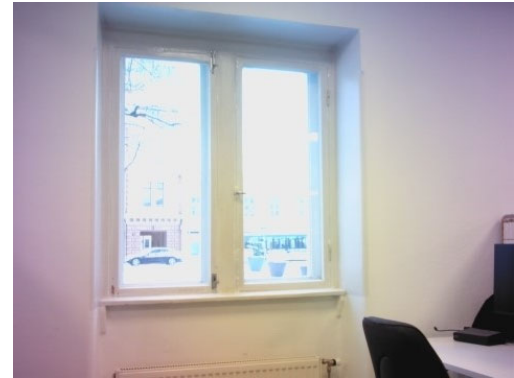
## KUVA 21

Alue minimilämpötila (Bx1)	10,6 °C
Pisteen lämpötila (Sp1)	17,1 °C
Paine-ero	- 7 Pa
Sisäilman lämpötila	19,3 °C
Suhteellinen kosteus	27,4 %
Lämpötilaindeksi	57,1
Paine-erokorjattu lämpöindeksi	57,1

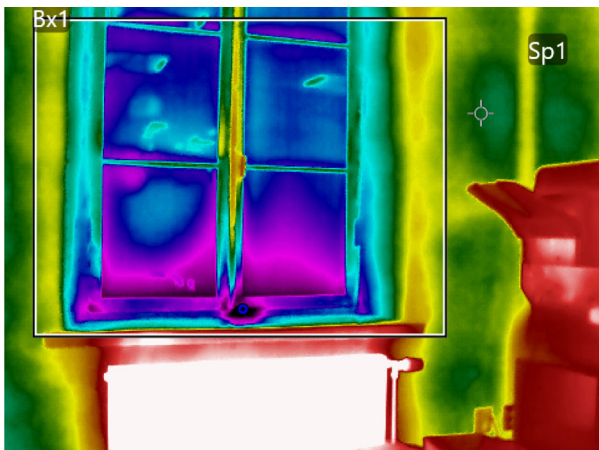
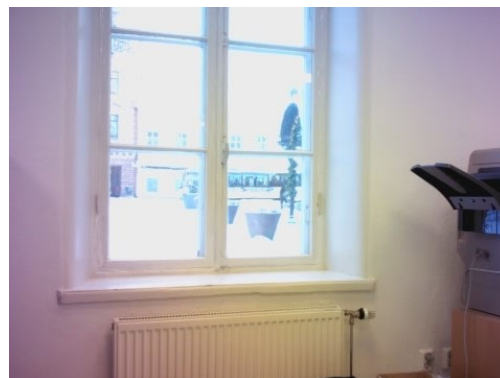
## KUVA 22

Alue minimilämpötila (Bx1)	8,6 °C
Pisteen lämpötila (Sp1)	17,5 °C
Paine-ero	- 7 Pa
Sisäilman lämpötila	19,5 °C
Suhteellinen kosteus	27,7 %
Lämpötilaindeksi	46,7
Paine-erokorjattu lämpöindeksi	46,7

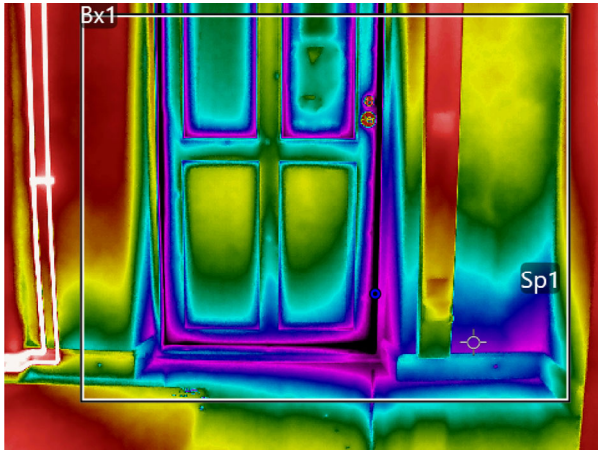
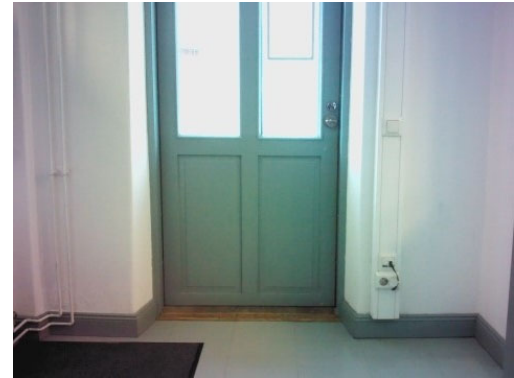
## KUVA 23

Alue minimilämpötila (Bx1)	0,5 °C
Pisteen lämpötila (Sp1)	14,5 °C
Paine-ero	- 7 Pa
Sisäilman lämpötila	20,1 °C
Suhteellinen kosteus	26,4 %
Lämpötilaindeksi	7,2
Paine-erokorjattu lämpöindeksi	7,2

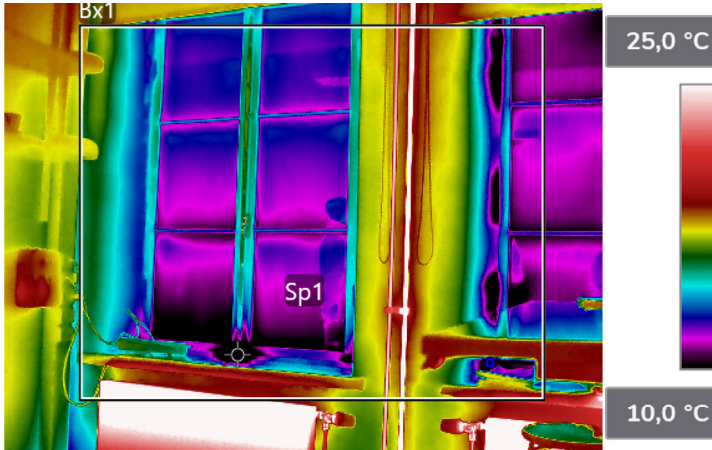
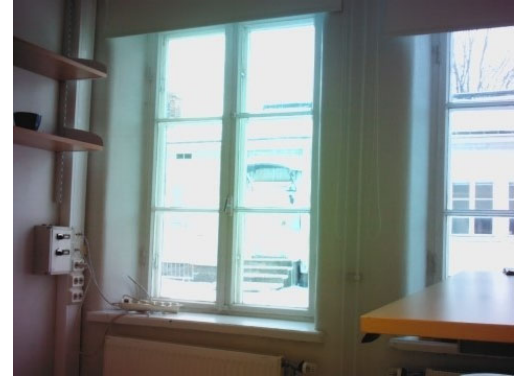
## KUVA 24

Alue minimilämpötila (Bx1)	3,7 °C
Pisteen lämpötila (Sp1)	4,6 °C
Paine-ero	- 7 Pa
Sisäilman lämpötila	19,9 °C
Suhteellinen kosteus	28 %
Lämpötilaindeksi	22,5
Paine-erokorjattu lämpöindeksi	22,5

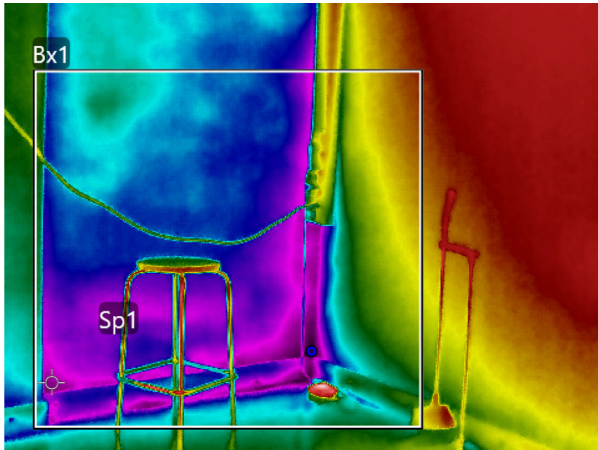
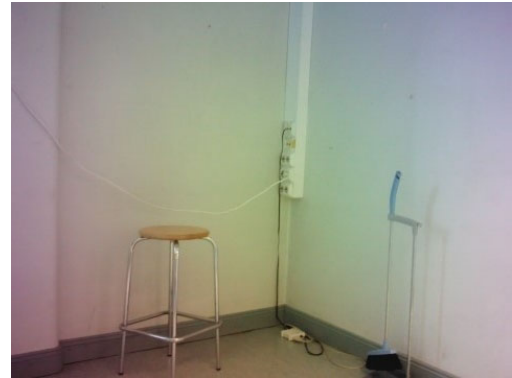
## KUVA 25

Alue minimilämpötila (Bx1)	11,3 °C
Pisteen lämpötila (Sp1)	12,9 °C
Paine-ero	- 7 Pa
Sisäilman lämpötila	19,9 °C
Suhteellinen kosteus	28,2 %
Lämpötilaindeksi	59,1
Paine-erokorjattu lämpöindeksi	59,1
