# Tutkimusraportti

Kosteus- ja sisäilmatekninen kuntotutkimus

## Kaupungintalon siipirakennus

Aurakatu 2

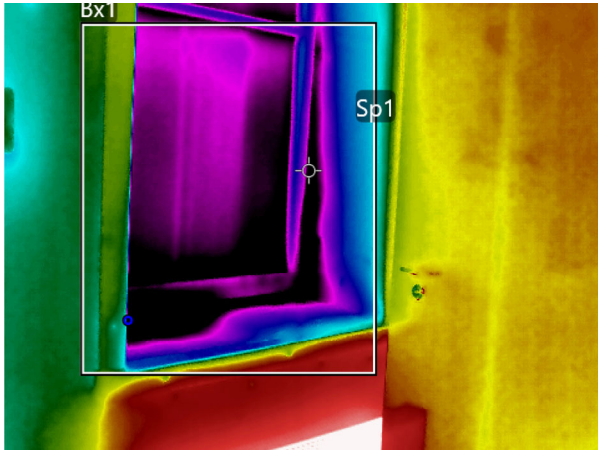
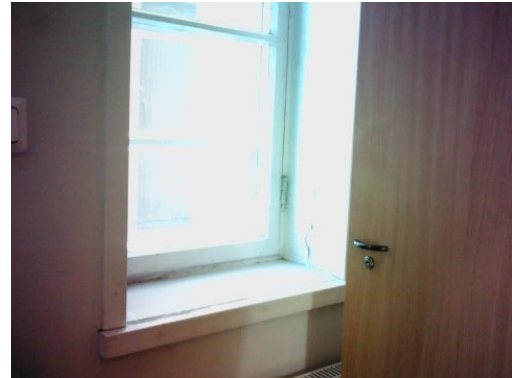
## KUVA 26

Alue minimilämpötila (Bx1)	4,6 °C
Pisteen lämpötila (Sp1)	8,9 °C
Paine-ero	- 7 Pa
Sisäilman lämpötila	19,6 °C
Suhteellinen kosteus	26,7 %
Lämpötilaindeksi	27
Paine-erokorjattu lämpöindeksi	27

**Kommentit:** Merkittävää ilmavuotoa ikkunaliittymistä. Lämpötilaindeksi <61.

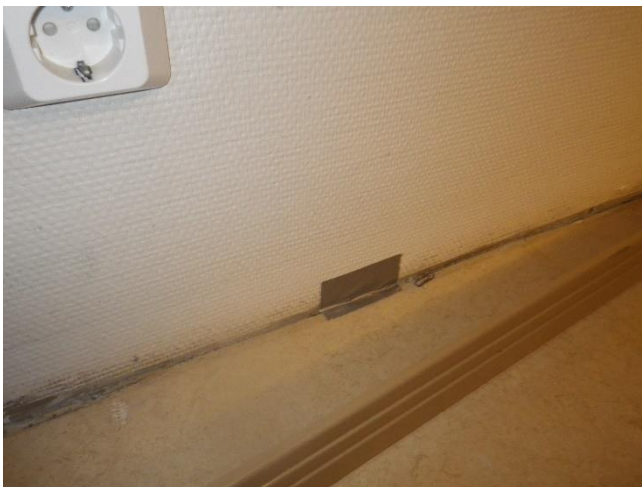
Toisen kerroksen levyrakenteiset seinät on tehty asbestia sisältävästä levystä. Levyä on lisäksi käytetty keittiön sosiaalitilojen (224) seinässä. Näyte otettiin tilasta 232 (kuva 1).

**Kuva 1.** Tilan 232 väliseinälevystä kerätty näyte sisältää asbestia (HA.11).

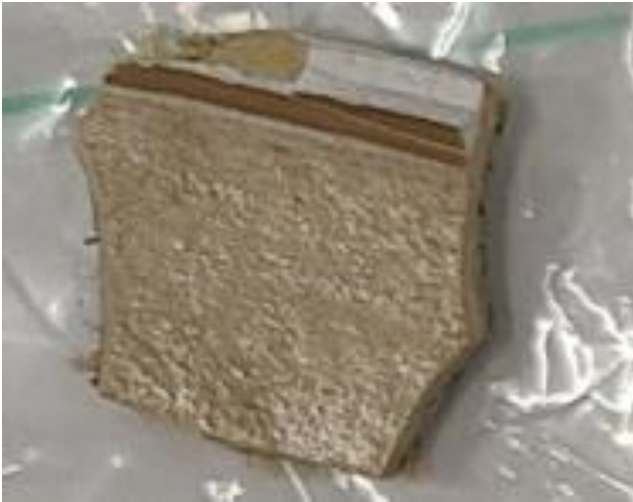
**Kuva 2.** HA.02 näyte ei sisällä asbestia.

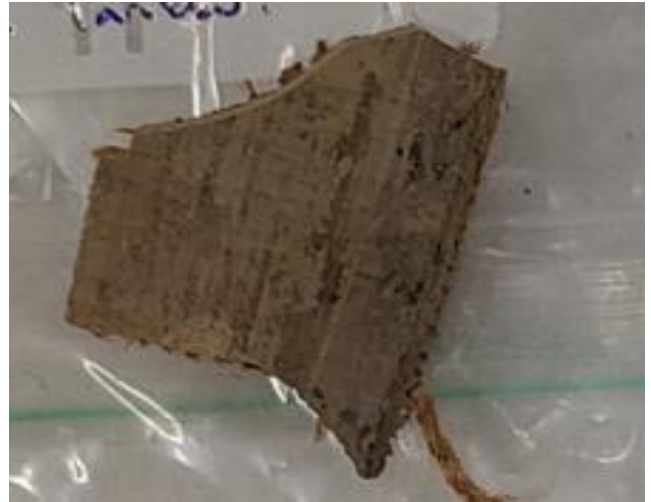
**Kuva 3.** HA.08 näyte ei sisällä asbestia.

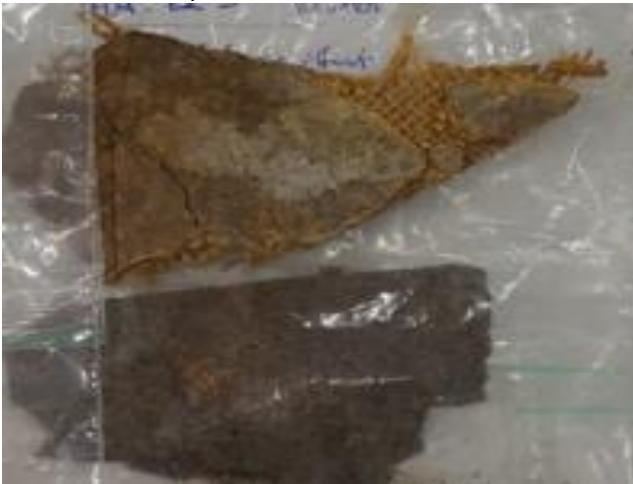
**Kuva 4.** HA.09 näyte ei sisällä asbestia.

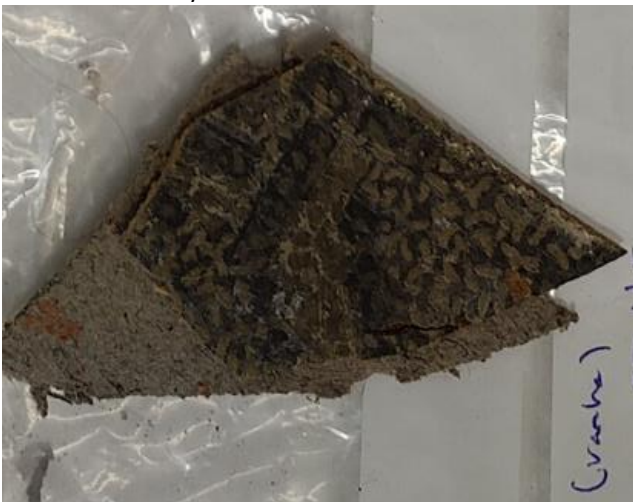
**Kuva 6.** HA.17 näyte ei sisällä asbestia.

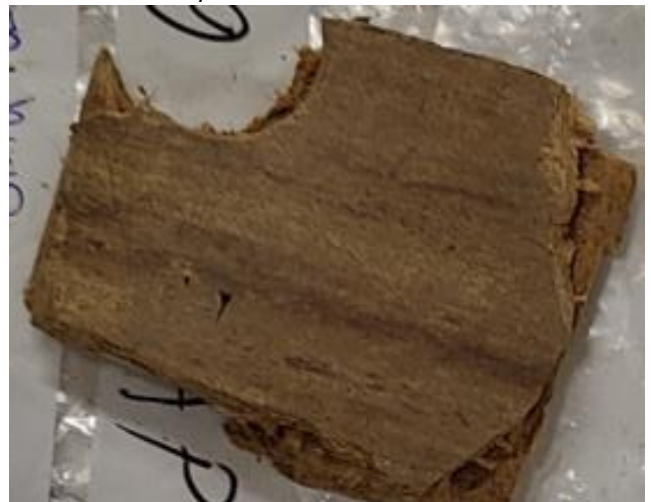
**Kuva 7.** HA.19 näyte ei sisällä asbestia.

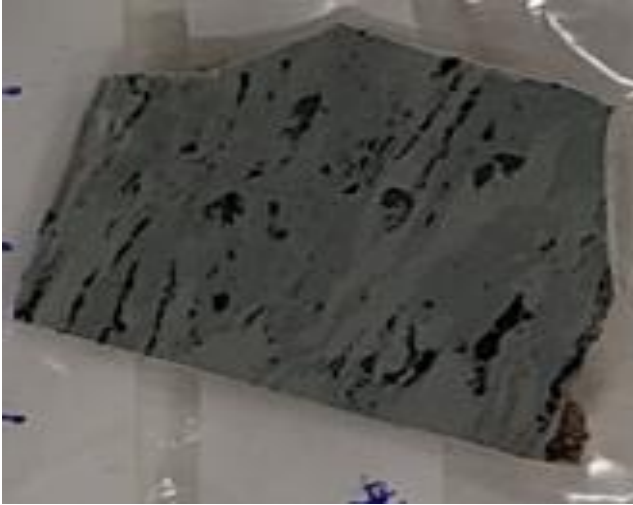
**Kuva 8.** HA.20 näyte ei sisällä asbestia.

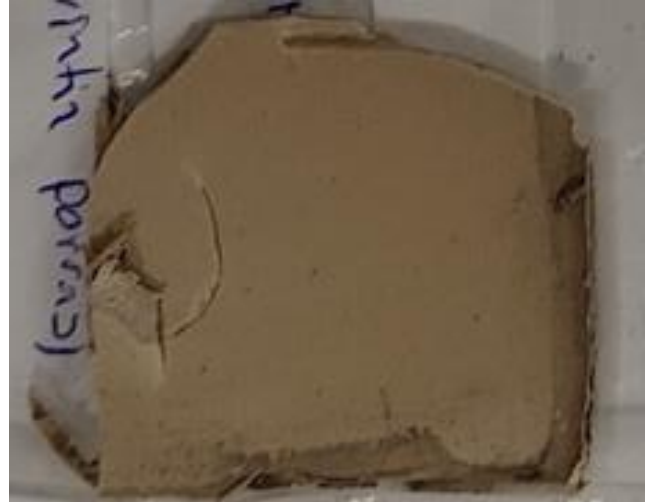
**Kuva 9.** HA.27 näyte ei sisällä asbestia.

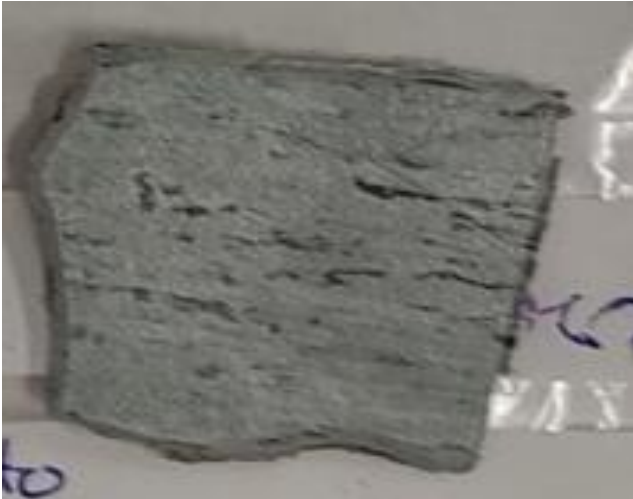
**Kuva 10.** HA.28 näyte ei sisällä asbestia.

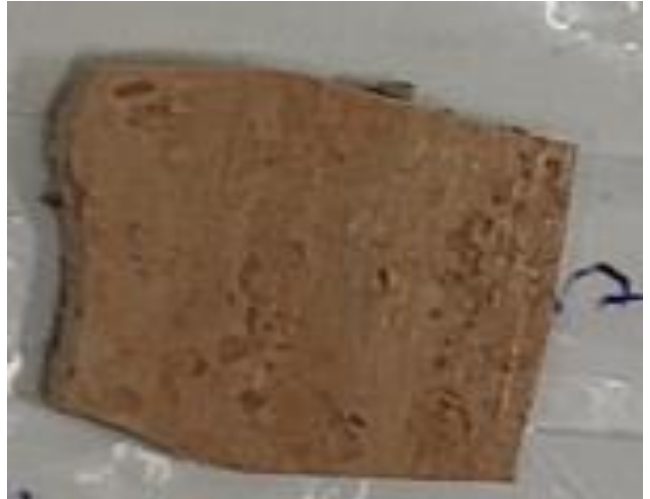
**Kuva 11.** HA.36 näyte ei sisällä asbestia.

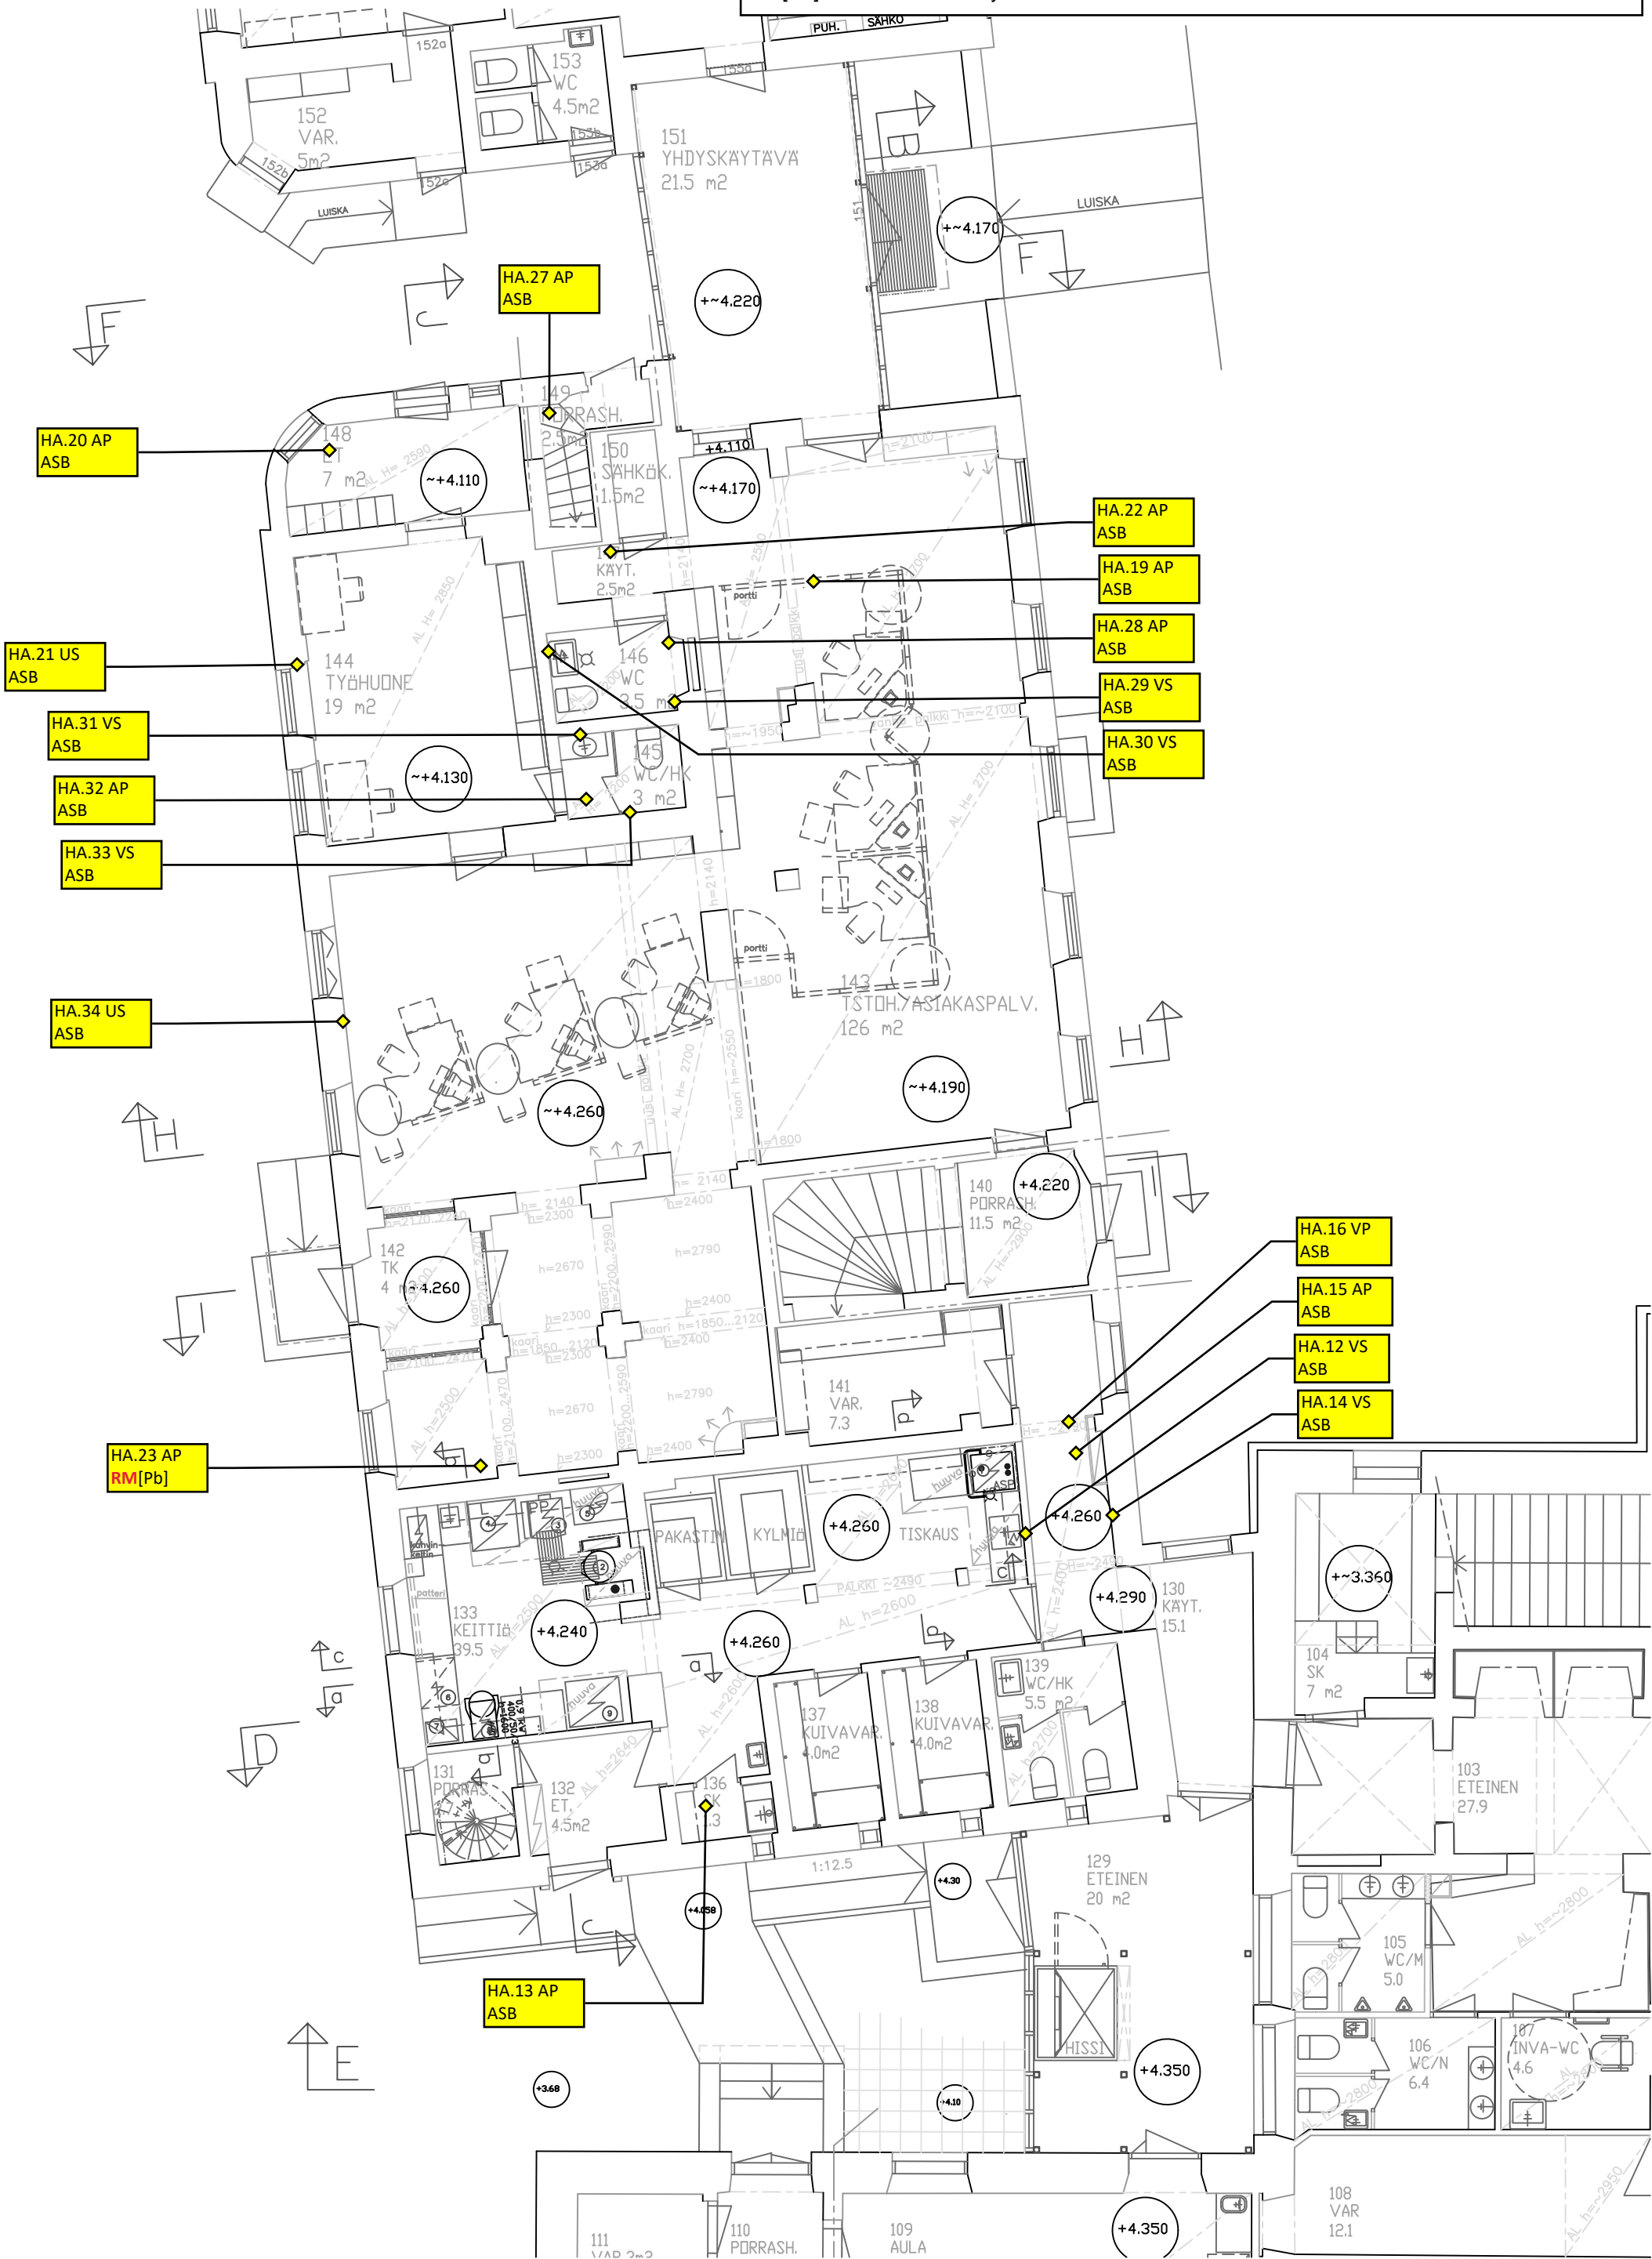
- Asbestia seinärakenteessa
