# Tutkimusraportti

Kosteus- ja sisäilmatekninen kuntotutkimus

## Kaupungintalon piharakennus

Aurakatu 4

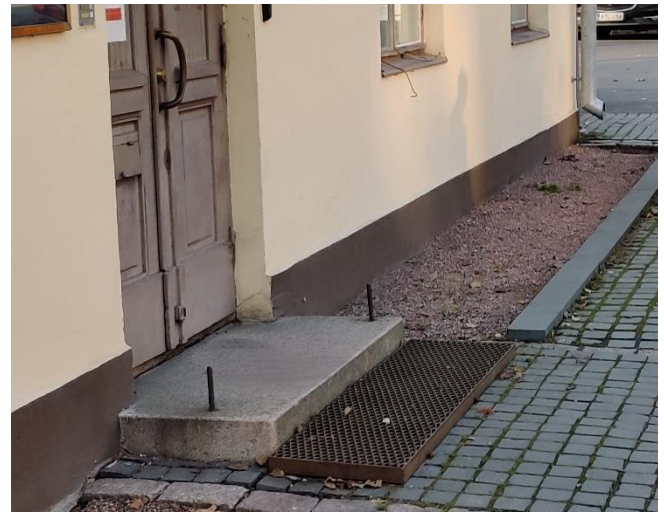
Vesikaton sade- ja sulamisvedet johdetaan katolta syöksytorvilla rakennuksen vierustalle. Rakennuksen vierustalta vesiä ohjataan kauemmas pintakouruilla. Maa rakennuksen vierustalla on melko tasaista, joten osa vesistä lammikoituu rakennuksen vierustaan aiheuttaen ylimääräistä kosteusrasitusta perusmuuriin, ulkoseinän alaosaan ja alapohjarakenteisiin.

Kuva 3. Rakennuksen vierustaa.

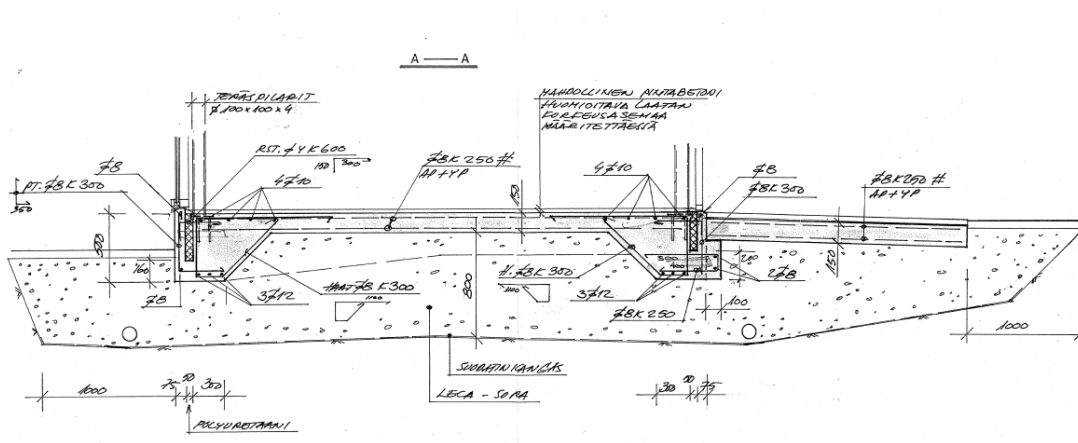
Viereiseen siipirakennukseen johtavan yhdyskäytävän alapohjarakenteena on lähtötietojen mukaan 2000-luvulla rakennettu maanvarainen reunavahvistettu betonilaatta (AP4, kuva 4). Lämmöneristeenä ja kapillaarikatkona on käytetty 800 mm leca-soraa. Rakenteeseen ei kohdistu merkittäviä sisäilmariskejä.

**Kuva 4.** Yhdyskäytävän 2000-luvulla rakennettu alapohjarakenne (AP4).

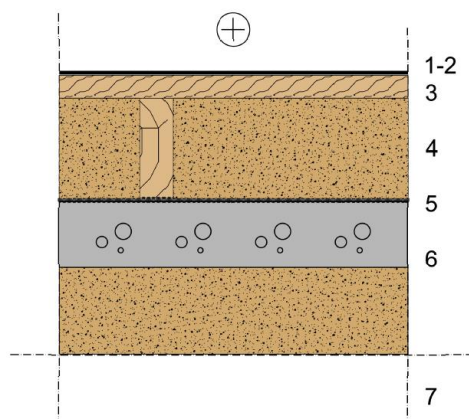
AP1, 1920-luku

1. muovimatto x 3
2. tasoite 10 mm
3. lankkulattia 35 mm
4. puupalkisto + hiekkatäyttö 150 mm
5. bitumisively
6. betonilaatta n. 100 mm
7. täyttö-/perusmaa (hiekkä)

Kuva 6. Rakenneavausten perusteella alapohjarakenne AP1.

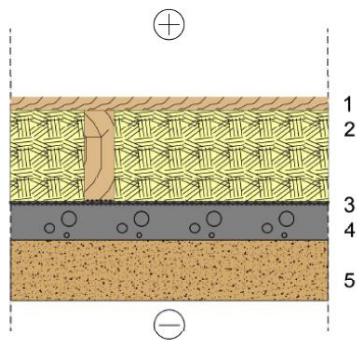
AP2, 1920-luku

1. muovimatto, tasoite 6 mm, lankkulattia 30 mm
2. puupalkisto + kutterinlastu 150 mm
3. bitumisively
4. valuasfaltti 60 mm
5. täyttö-/perusmaa (hiekkä)

**Kuva 7.** Rakenneavausten perusteella alapohjarakenne AP2.

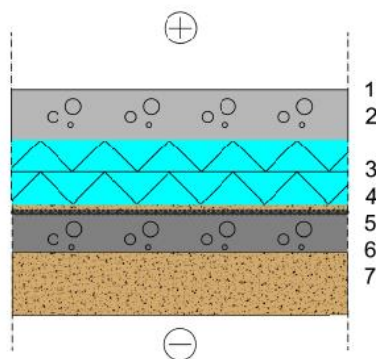
AP3, 1986 osittain uusittu

1. muovimatto
2. betonilaatta 80 mm
3. EPS-eriste 100 mm
4. tasaushiekka
5. bitumisively
6. valuasfaltti 80 mm
7. täyttö-/perusmaa (hiekkä)

**Kuva 8.** Rakenneavausten perusteella alapohjarakenne AP3.

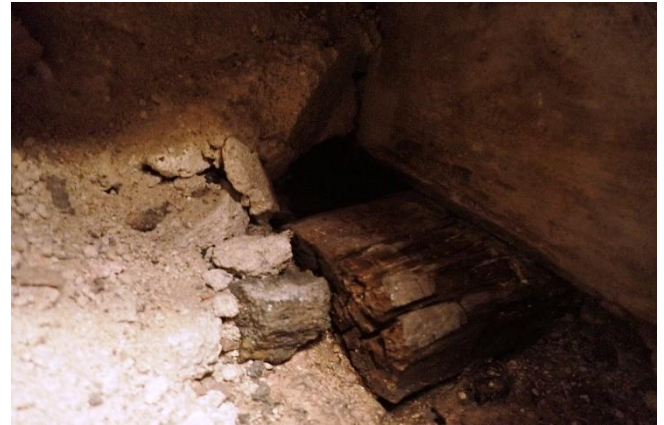
**Kuva 10.** Lattiahirttä kannattelevassa tukihirressä lahovauri-  
oitumista (tila 160).

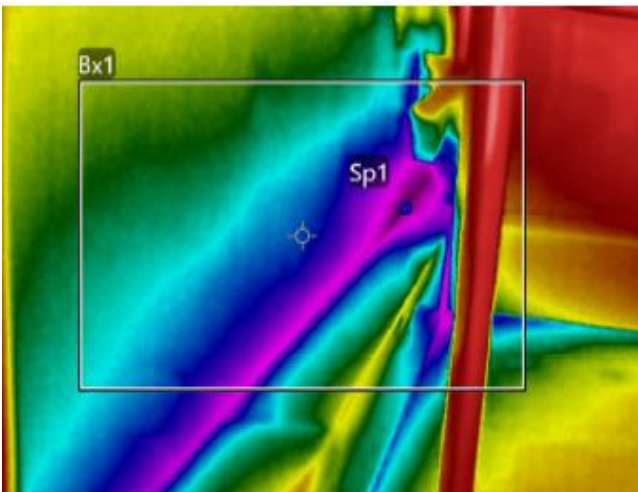
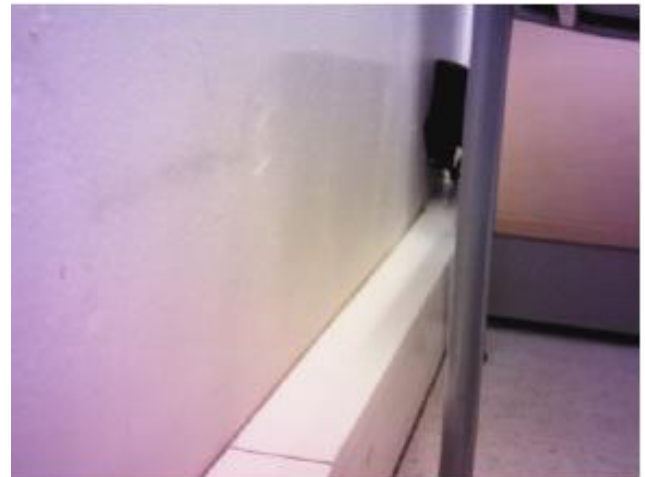
Ulkoseinän ja alapohjan rakenneliittymässä havaittiin lämpökameralla ilmavuotoja (kuva 11). Vanhalle rakenteelle tyypillisesti alapohjarakenteessa ei ole erillistä ilmansulkua. Ilmavuotojen mukana voi sisäilmaan kulkeutua maaperän ja alapohjarakenteen epäpuhtauksia.

**Kuva 11.** Lattian ja ulkoseinän rajapinnassa ilmavuotoa tilassa 164

**Kuva 12.** Lattian ja ulkoseinän rajapinnassa ilmavuotoa tilassa 164

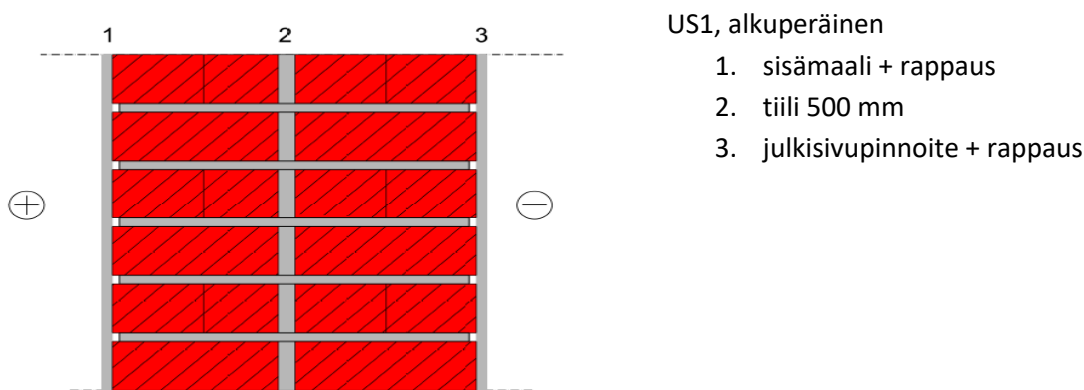
Lähtötietojen ja tutkimusten yhteydessä tehtyjen havaintojen mukaan ulkoseinärakenteena on massiivinen 2-kiven täystiilimuuri, jonka ulko- ja sisäpinnat on rapattu ja maalattu (kuva 13). Rakenneavausten perusteella myös ikkunoiden alapuoliset seinäosuudet ovat samaa massiivitiilirakennetta. Ulkoseinärakenteessa ei ole herkästi mikrobivaurioituvaa materiaalia.

**Kuva 13.** Lähtötietojen ja rakenneavausten perusteella ulkoseinärakenne US1.

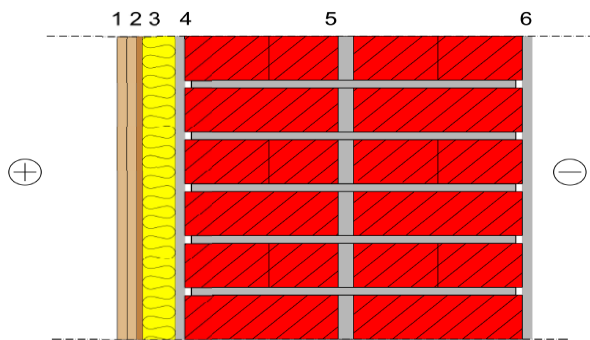
US2, päätyseinä tilassa 248

Rakennuksen toisessa kerroksessa sijaitsevassa huoneessa (248) on päätyseinän sisäpintaan asennettu lisälämmöneristeeksi puukoolaus ja villaeriste sekä levyverhous (kuva 14). Lisäeristyksen asennusajankohta ei ole tiedossa. Lisärakenteet on asennettu vanhan sisäpinnoitteen päälle.

**Kuva 14.** Lähtötietojen ja rakenneavausten perusteella ulkoseinärakenne US2.

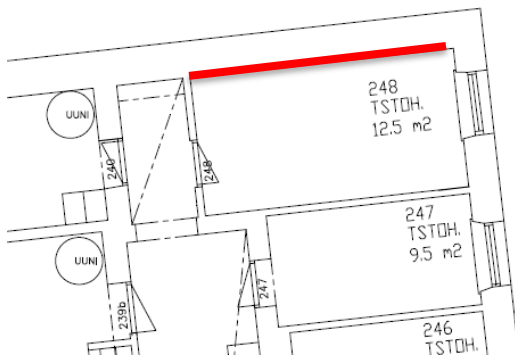
Villaeristeistä rakennetta on vain tilan 248 päätyseinässä (kuva 15). Rakenteeseen tehtiin yksi rakenneavaus (kuva 15) ja villaeristeestä otettiin yksi materiaalinäyte mikrobianalyyysiin (**MB16**). Näytteessä ei todettu poikkeavaa mikrobistoa, eikä rakennetta avatessa havaittu poikkeavaa hajua. Rakenne on rakennuksen toisessa kerroksessa, joten seinärakenne ei altistu maaperästä nousevalle kosteudelle. Lämpökuvauksen perusteella myös toimistonhuoneen 244 ulkopäädystä on sisäpuolinen lämmöneriste (vrt. kuva 47).

**Kuva 15.** Sisäpuolelta lisäeristetty seinäosuus.

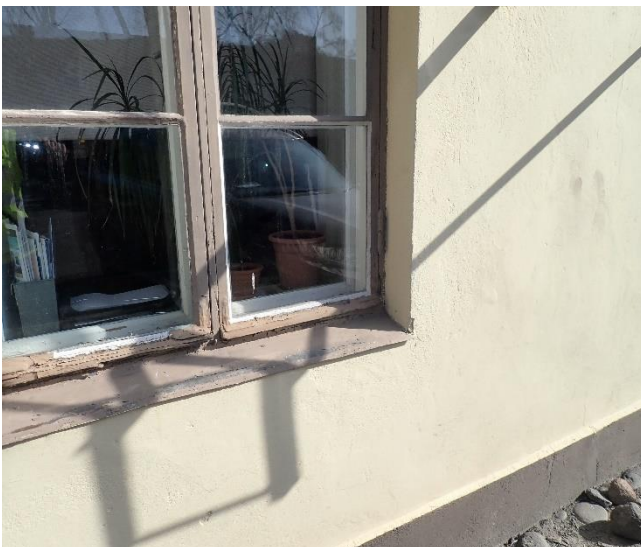
Rakennuksen ikkunat ovat arvion mukaan 1920-luvulta. Ikkunapellitykset on asennettu ja niiden vedenpitävyys ympäröiviin rakenteisiin on riittävällä tasolla. Ikkunoiden ulkopuitteiden ja karmin puuosissa havaittiin maalipinnan lohkeilua ja vähäistä puuosien pehmenemistä. Lasikittauksissa havaittiin lohkeilua. Ikkunoiden maali sisältää raskasmetalleja.

**Kuva 19.** Ikkunarakenetta.

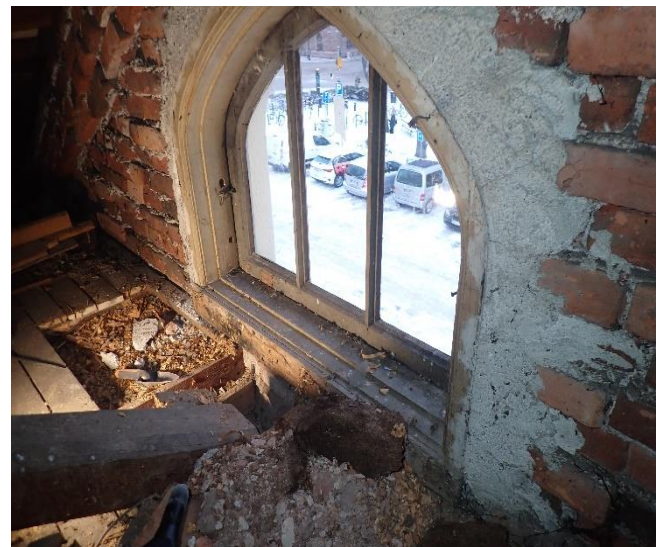
**Kuva 20.** Ullakkotilan ikkunarakenne.

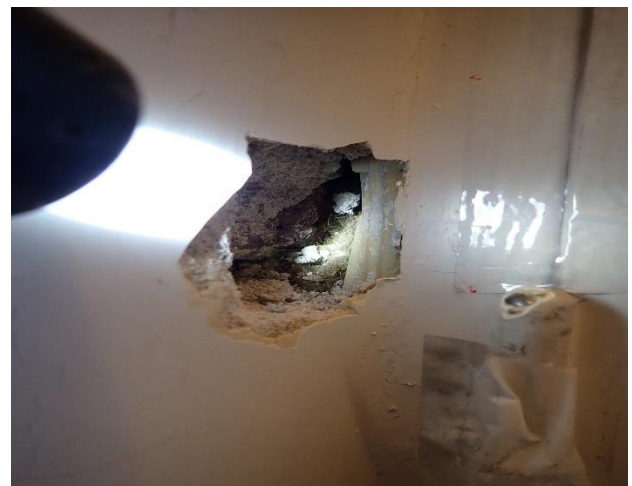
**Kuva 24.** Tilkkeenä pellavarivettä.

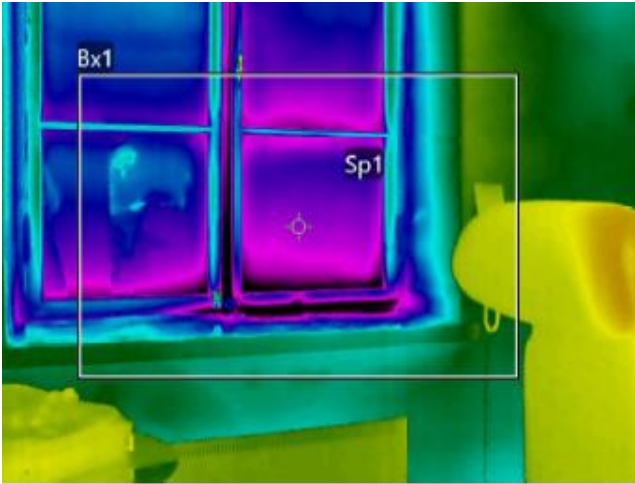
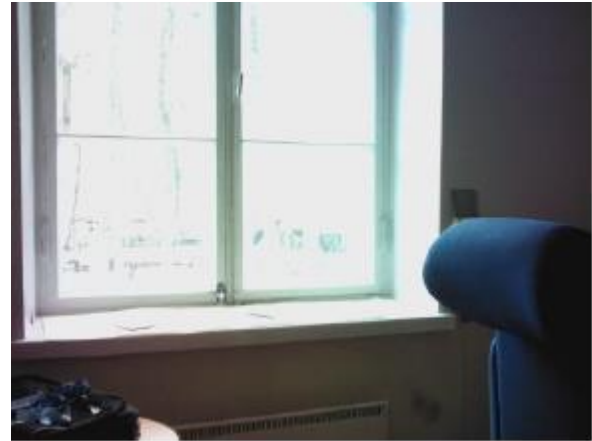
Ikkunat ovat 2-lasisia, eivätkä niiden karmi/puiterakenteet ole ilmatiiviitä (kuvat 25 ja 26). Ikkunoiden rakenteellinen energiatehokkuus on heikko ja ikkunarakenteessa on ilmavuotoja. 2-puitteisen ja 2-lasisen ikkunarakenteen tyyppillinen U-arvo on n. 2.8 (vrt. uusien ikkunarakenteiden n. 0,8). Heikko energiatehokkuus ja rakenteen ilmavuodot lisäävät rakennuksen energiakulutusta ja voivat aiheuttaa vedon/kylmän tunnetta.

**Kuva 25.** Lämpökamerakuva tila 248 ikkunarakenteesta.

**Kuva 26.** Ikkunarakenne tilassa 248.

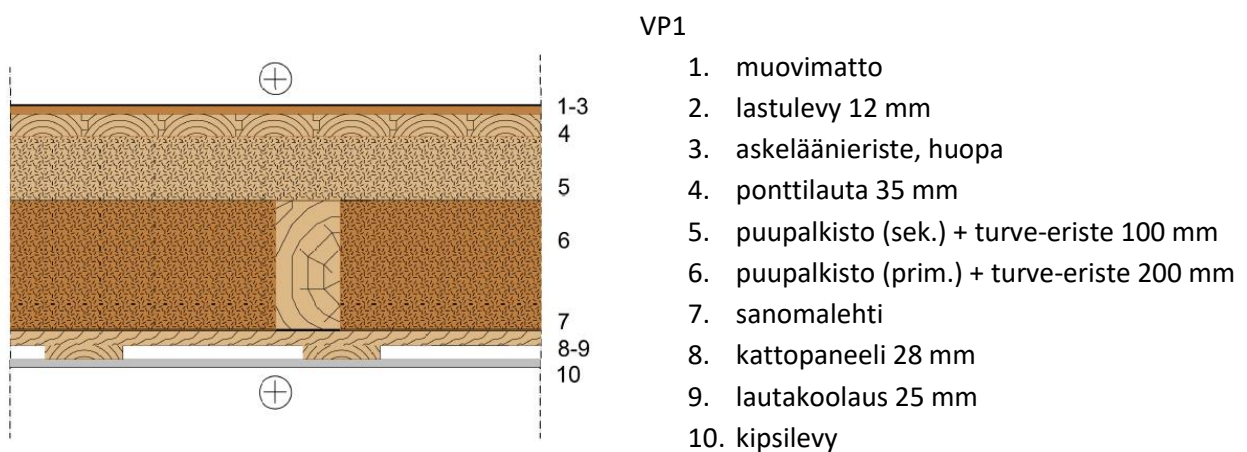
Kuva 28. Rakenneavausten perusteella välipohjarakenne VP1.

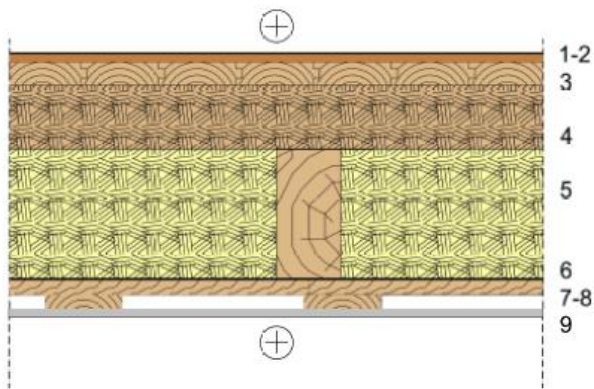
VP2

1. muovimatto
2. lastulevy 12 mm
3. ponttilauta 30 mm
4. puupalkisto (sek.) + kutterinlastu 80 mm
5. puupalkisto (prim.) + kutterinlastu 200 mm
6. paperi/pahvi
7. kattopaneeli 25 mm
8. lautakoolaus 25 mm
9. kipsilevy

**Kuva 29.** Rakenneavausten perusteella välipohjarakenne VP2.

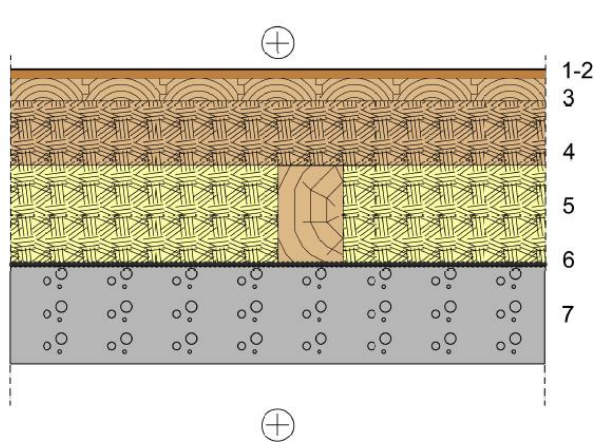
VP3

1. muovimatto
2. lastulevy 12 mm
3. ponttilauta 28 mm
4. puupalkisto (sek.) + kutterinlastu 100 mm
5. puupalkisto (prim.) + kutterinlastu 150 mm
6. bitumikermi, 2 kerrosta
7. betonilaatta (ei porattu)

**Kuva 30.** Rakenneavausten perusteella välipohjarakenne VP3.

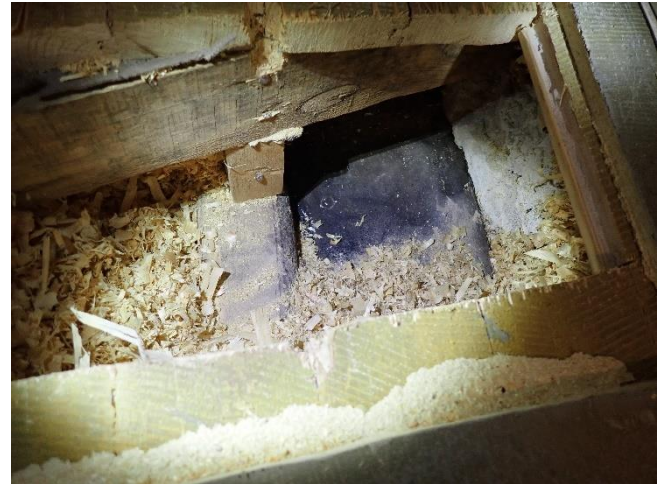
Rakenneavauksia tehdessä havaittiin kaikissa välipohjarakenteissa PAH-yhdisteitä sisältäviä materiaaleja. Rakenteissa olevat haitta-aineet tuleekin huomioida tulevien korjaustöiden yhteydessä suoritettavissa purkutöissä. VP1-rakenteessa PAH-yhdisteitä on kantavien hirsien tukipintojen bitumisivelyissä, samaa sivelyä havaittiin myös ulkoseinän sisäpinnassa välipohjarakenteen kohdalla (kuva 31). VP2-rakenteessa PAH-yhdisteitä on hirsien tukipintojen tervapaperissa/bitumikermissä (kuva 33) ja VP3-rakenteessa PAH-yhdisteitä on betonilaatan yläpinnan päällä olevassa tervapaperissa (kuva 32).

**Kuva 32.** Rakennuskohtaus VP3, tila 250. Betonilaatan päällä on tervapaperia.

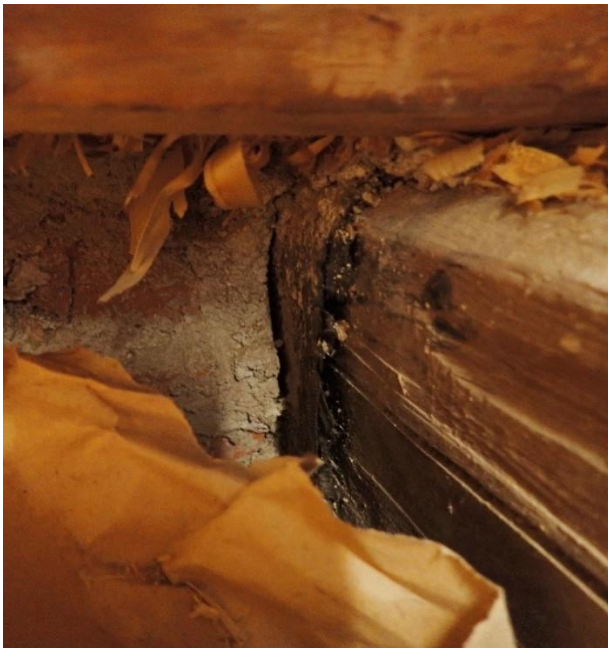
**Kuva 33.** Välipohjan primäärikannatinhirsien seinän tukevassa päässä on bitumikermiä VP2.

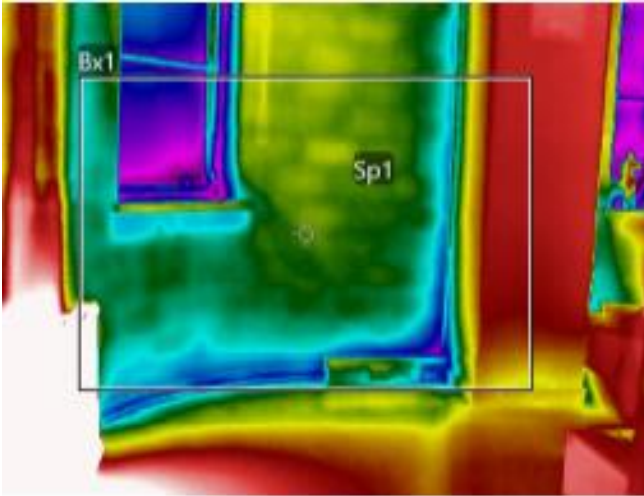
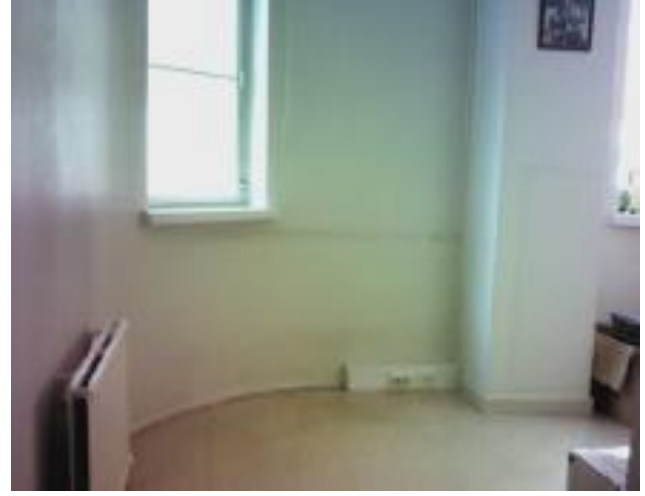
Puurakenteiset vanhat välipohjat eivät ole lähtökohtaisesti tiiviitä. Rakenteessa ei ole käytetty erillistä ilmasulkuu, joten rakenteen tiiviys on lähinnä vain pintarakenteiden varassa. Useita epätiiviyyskohtia todettiin sekä lämpökuvauksen avulla että aistinvaraisesti (kuvat 35 ja 36).

Kuva 35. Ilmavuotoa välipohjasta, tila 250

Kuva 36. Ilmavuotoa välipohjasta, tila 250

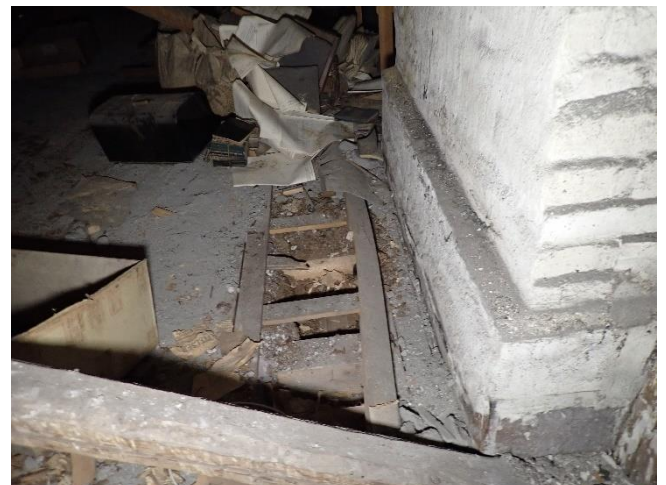
Yläpohjarakenteista ei ollut saatavilla lähtötietoja. Havaintojen mukaan rakenteet ovat 1920-luvulta. Rakennuksessa on harjakatto ja vesikatteena on saumapeltikate. Kate on uudehko, eikä sitä ole vielä maalattu. Katteen uusimisen yhteydessä on uusittu syöksytorvet ja paikallisesti myös ruodelaudoitusta (kuva 37). Yläpohjatilassa on vähäisesti varastoitua irtainta, joka lisää tilan palokuormaa (kuva 38).

Kuva 38. Yläpohjassa ylimääräistä irtainta.

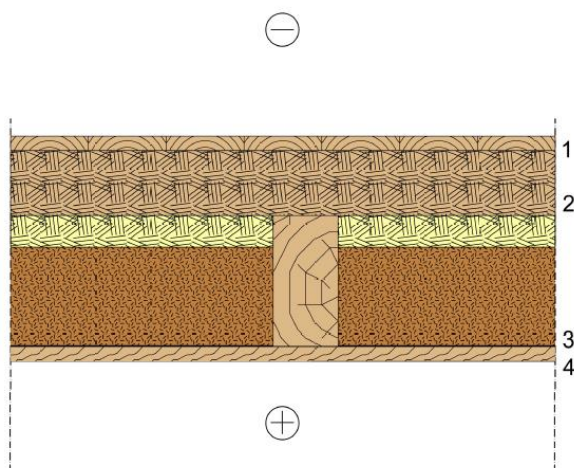
YP1

1. laudoitus 25 mm
2. puupalkisto (prim.) + eristetäytöt 400 mm, eristeenä turve, kutterinlastu, hiekka, sammal ja tiiltä/laastia
3. paperi
4. kattopaneeli

**Kuva 41.** Rakenneavausten perusteella yläpohjarakenne YP1.

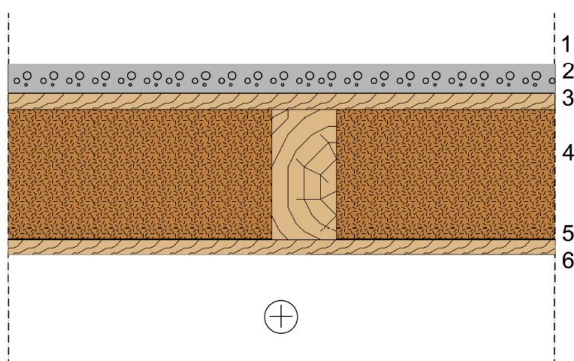
YP2

1. betonilaatta 45 mm, palopermanto
2. pahvi
3. laudoitus 25 mm
4. puupalkisto (prim.) + turve-eriste 280 mm
5. sanomalehti
6. kattopaneeli

**Kuva 42.** Rakenneavausten perusteella yläpohjarakenne YP2.

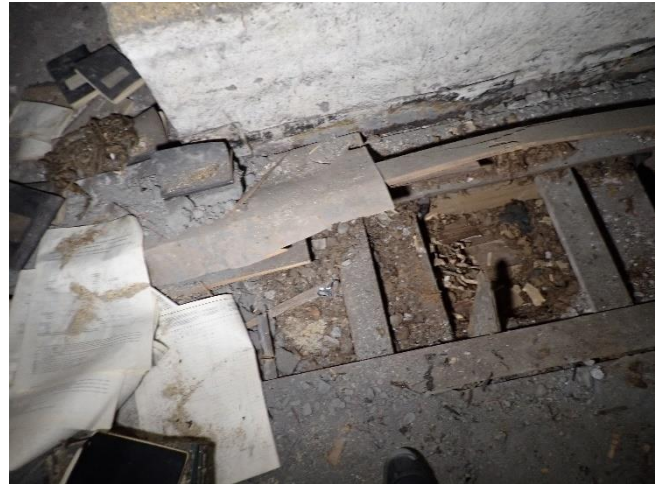
**Kuva 44.** Rakenneavaus YP2.

Yläpohjan eristetäytöistä kerättiin yhteensä kuusi mikrobimateriaalinäytettä. Molemmista rakennetyypeistä kerättiin kolme näytettä. Näytteet (MB1, MB2 ja MB3) kerättiin YP1-rakenteesta ja näytteet (MB4, MB5 ja MB6) YP2-rakenteesta. YP1-rakenteen näytteissä kahdessa esiintyi poikkeavaa mikrobikasvustoa. YP2-rakenteen näytteissä ei todettu poikkeavaa mikrobistoa.

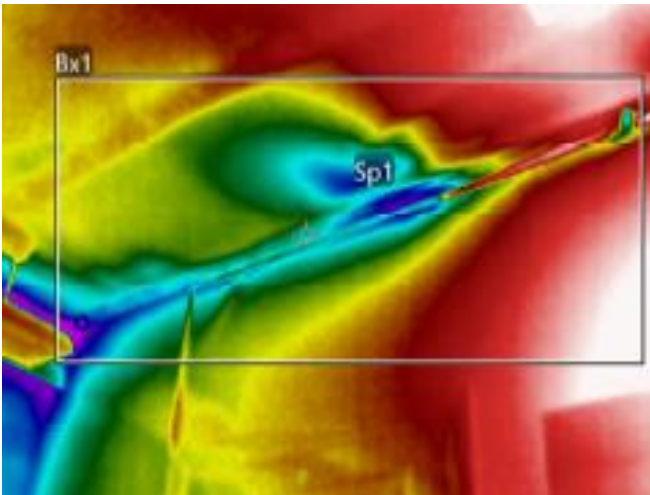
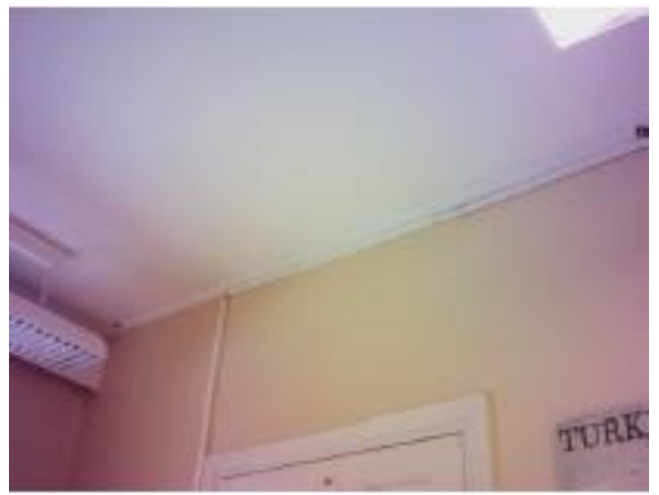
Puurakenteiset vanhat yläpohjat eivät ole lähtökohtaisesti tiiviitä. Rakenteessa ei ole käytetty erillistä ilmasulkuu, joten rakenteen tiiviyys on lähinnä vain pintarakenteiden varassa. Useita epätiiviyyskohtia todettiin sekä lämpökuvauksen avulla että aistinvaraisesti (kuvat 45...48).

**Kuva 45.** Ilmavuotoa yläpohjasta, tila 245

**Kuva 46.** Ilmavuotoa yläpohjasta, tila 245

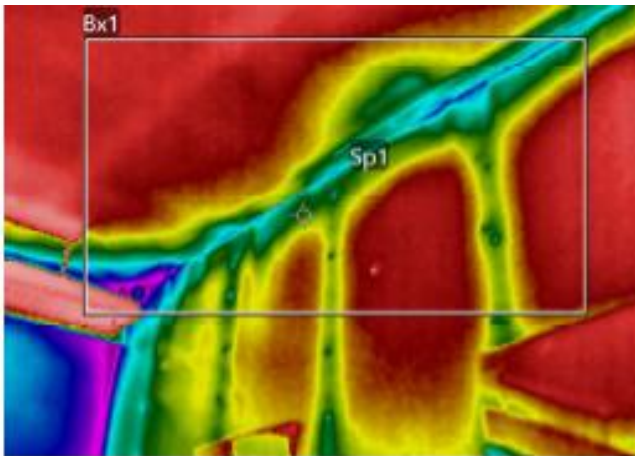
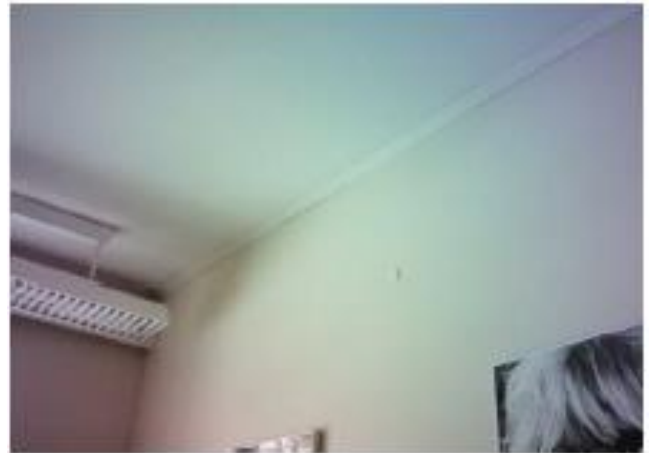
**Kuva 47.** Ilmavuotoa yläpohjasta, tila 244.

**Kuva 48.** Ilmavuotoa yläpohjasta, tila 244.

Kommentit: Ilmavuotoa yläpohjan ja väliseinän liittymästä (vrt. kuva 43).

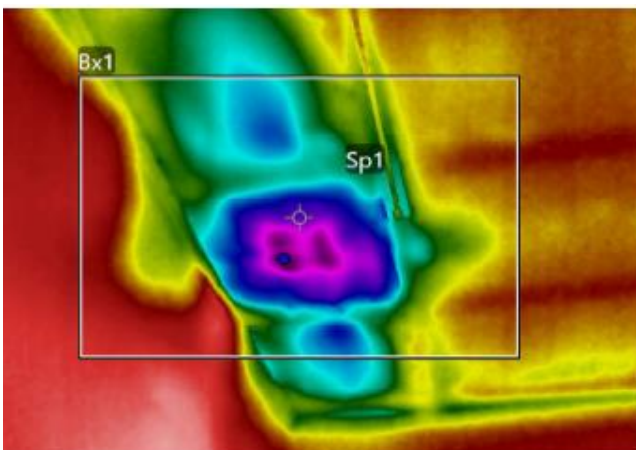
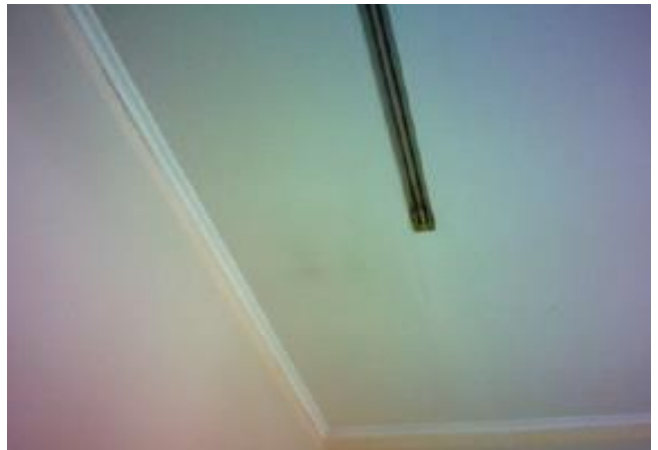
Lämpökuvauksessa yläpohjassa havaittiin kaksi kohtaa, joissa yläpohjassa on paikallinen eristeputoite/lämpövuoto. Vuotokohdat olivat tiloissa 246 (kuva 49) ja 249 (kuva 51).

**Kuva 49.** Lämpövuoto yläpohjassa, tila 246

**Kuva 50.** Lämpövuoto yläpohjassa, tila 246

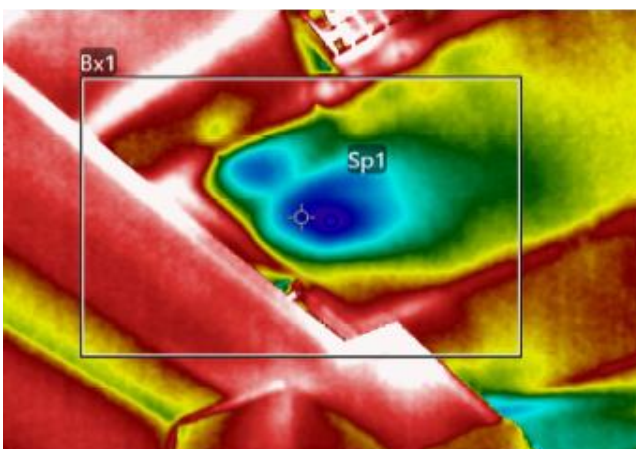
**Kuva 51.** Lämpövuoto yläpohjassa, tila 249.

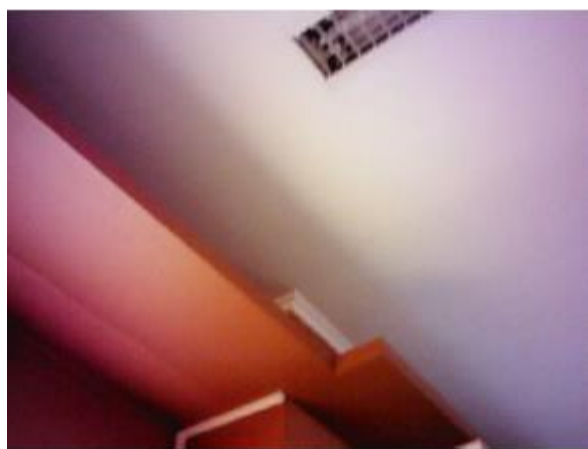
**Kuva 52.** Lämpövuoto yläpohjassa, tila 249.

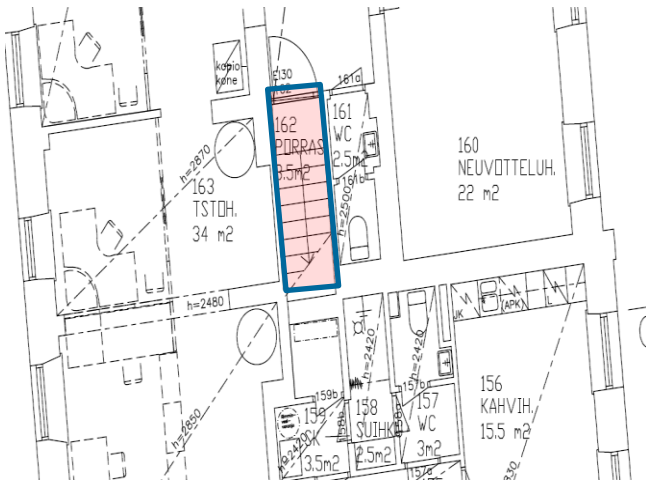
**Portaan alla olevan umpitilan lattiarakenne ei ole ilmatiivis ja sisäilmaan saattaa kulkeutua alapohjan epäpuhtauksia. Alapohjarakenne uusitaan tulevan peruskorjauksen yhteydessä.**

Portaikon alla on umpinainen tila. Tilan tarkastamiseksi seinään tehtiin tutkimusten yhteydessä rakenneavaus. Porras ja sitä ympäröivät seinärakenteet ovat puuta. Portaan alustilan lattiapinnoite on ponttilautaa, joten sen ilmatiiviyys on heikko (kuvat 55-56). Portaan alustilaan saattaakin alapohjarakenteesta kulkeutua epäpuhtauksia.

Kuva 55. Portaana alla on umpitila.

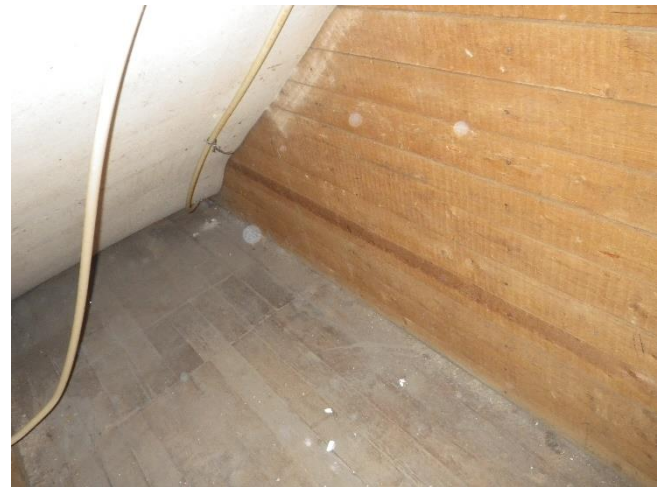
Kuva 56. Portaana alustilaa.

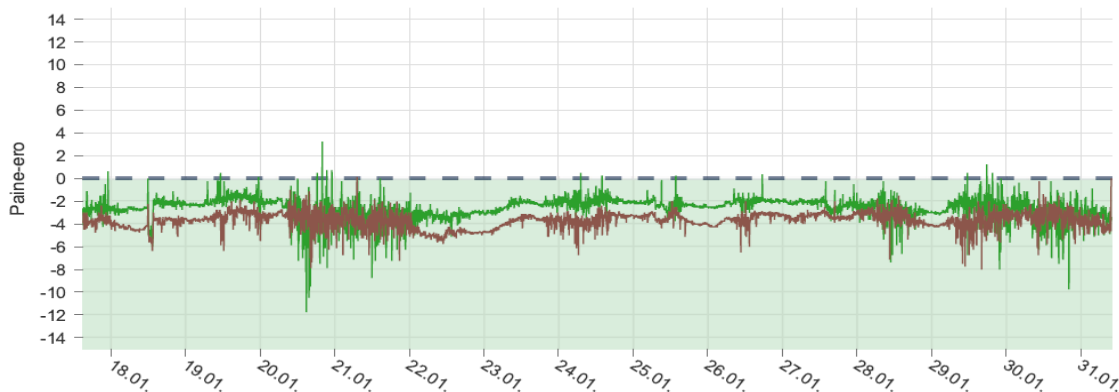
**Kuva 57.** Paine-eroseuranta 17.-31.1.2022 ensimmäisen (ruskea) ja toisen kerroksen (vihreä) sekä ulkoilman suhteen. Tilat tavoitteen mukaisesti lievästi alipaineisia (vihreä alue).

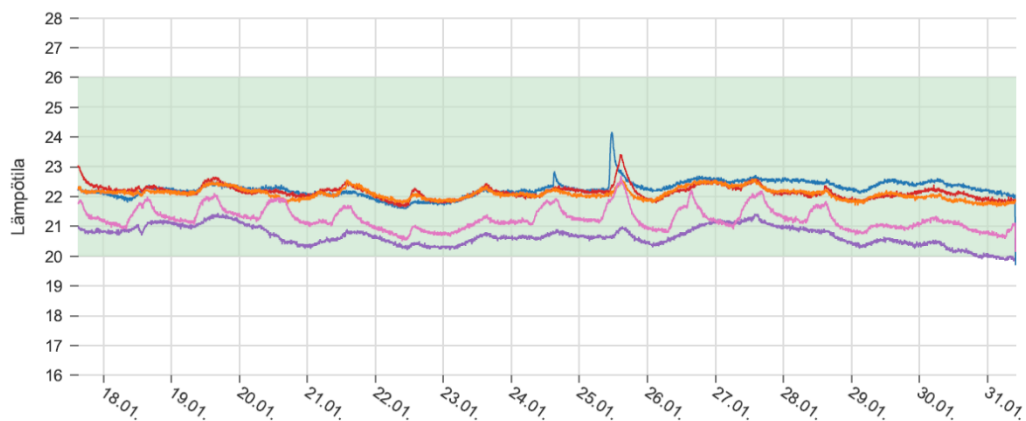
Kuva 60. Sisäilman lämpötila 17.-31.1.2022 tiloissa 164 (vaaleanpunainen), 160 (sininen), 239 (punainen), 246 (violetti), 244 (oranssi). Lämpötilat oli seurantajakson ajan Asumisterveysasetuksen tavoitetasolla (vihreä alue).

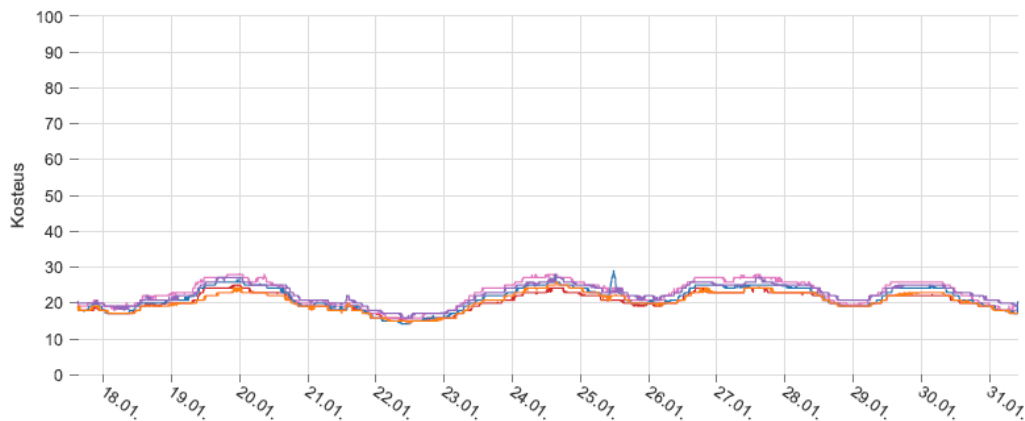
**Kuva 61.** Sisäilman suhteellinen kosteus 17.-31.1.2022 tiloissa 164 (vaaleanpunainen), 160 (sininen), 239 (punainen), 246 (violetti), 244 (oranssi). Sisäilman kosteus oli seurantajakson ajan vuoden aikaan nähden tyypillisen alhaisia.

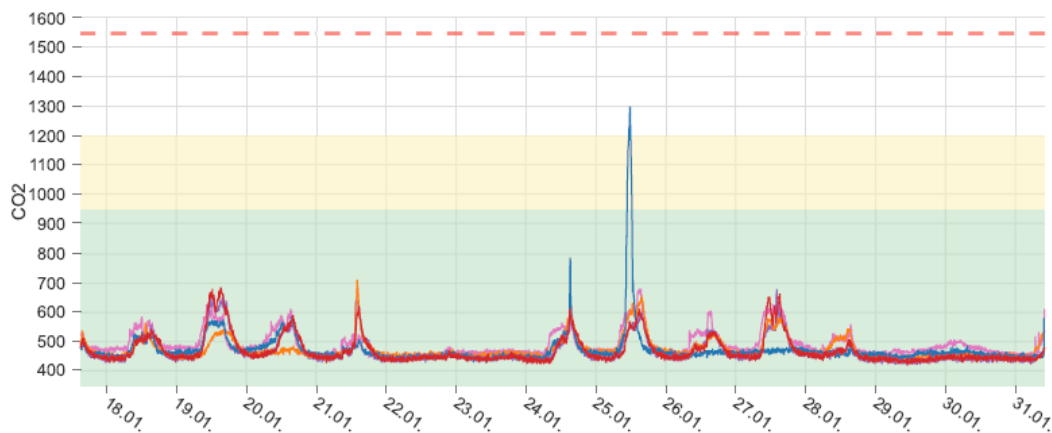
**Kuva 62.** Sisäilman hiilidioksidipitoisuus 17.-31.1.2022 tiloissa 164 (vaaleanpunainen), 160 (sininen), 239 (punainen), 246 (violetti), 244 (oranssi). Pitoisuudet olivat koko seurantajakson ajan matalia. Sisäilmastoluokan S2 vihreä alue, S3 keltainen alue; Asumisterveysasetuksen toimenpideraja, punainen viiva.

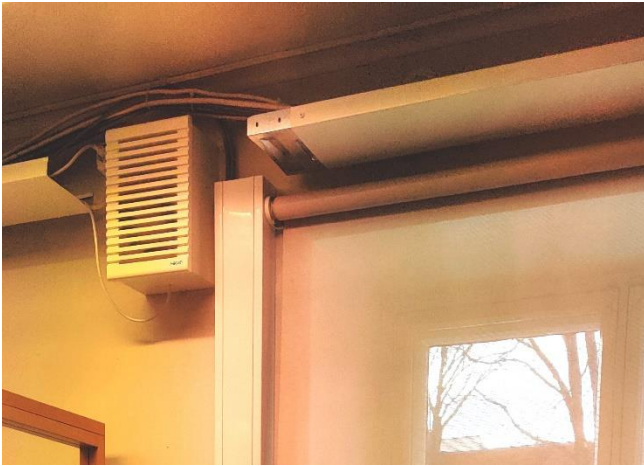
Rakennuksen ilmanvaihto on pääosin painovoimainen. Poistoilmaventtiilit ovat hormoneissa. Korvausilmaa varten rakennuksen ulkoseiniin on tehty raitisilmaventtiilejä, joissa osassa on tuloilmalämmitin (kuva 63). Raitisilmaventtiileistä, joissa lämmitintä ei ole, kulkeutuu kylmää ilmaa sisätiloihin aiheuttaen vetoa. Rakennukseen vuonna 1986 tehdyssä peruskorjauksessa wc-tilat varustettiin koneellisella poistolla (kuva 64). Poistoilmakone on katolla. Poistoilmakone muuttaa rakennuksen painesuhdetta ja hormin poistoilmakanavista virtaa nyt ilmaa rakennukseen (kuvat 65 ja 66). Hormin kautta sisään virtaava ilma ei ole suodatettua, eikä puhdasta.

**Kuva 63.** Tuloilmalämmitin.

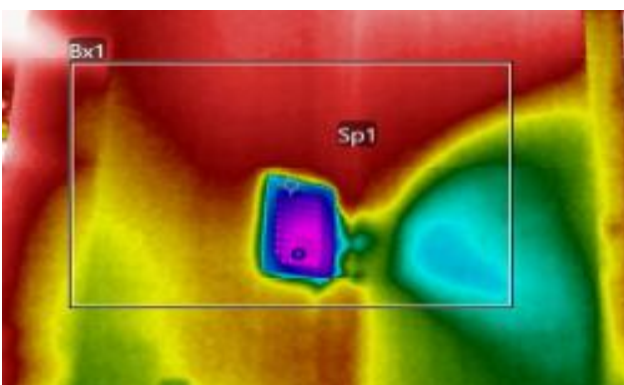
**Wc-tiloihin tehty koneellinen poisto on muuttanut rakennuksen painesuhdetta ja painovoimaisen ilmanvaihdon poistoilmahormeista virtaa nyt ilmaa rakennukseen. Kiviainesrakenteisista poistoilmahormeista takaisin virtaava ilma ei ole puhdasta. Ilmanvaihto on suunniteltu korjattavaksi tulevan peruskorjauksen yhteydessä.**

**Kuva 65.** Poistoilmahormista virtaa ilmaa rakennukseen, tila 164.

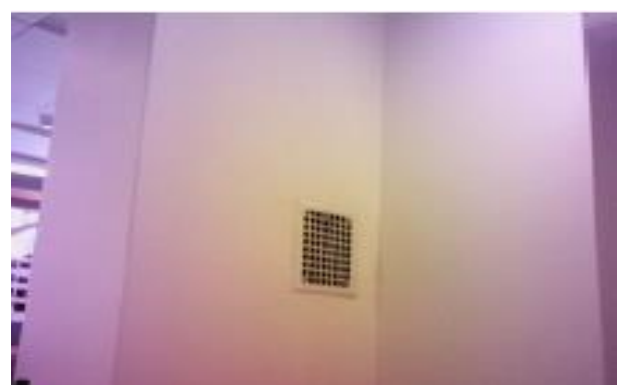
**Kuva 66.** Tilan 164 poistoilmakanava.

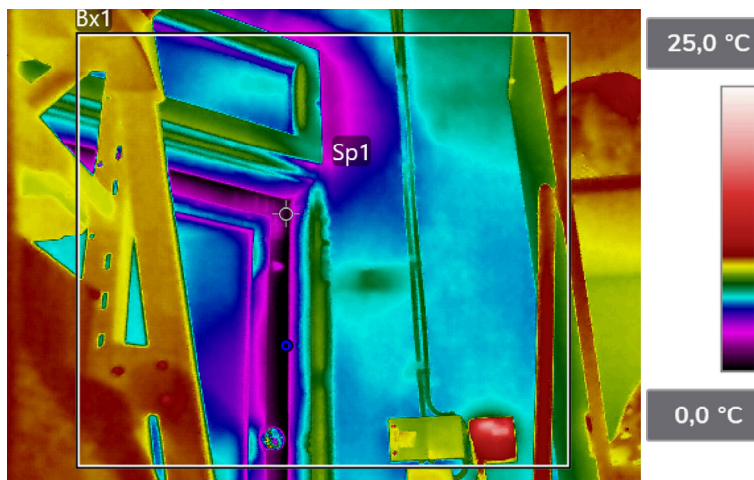
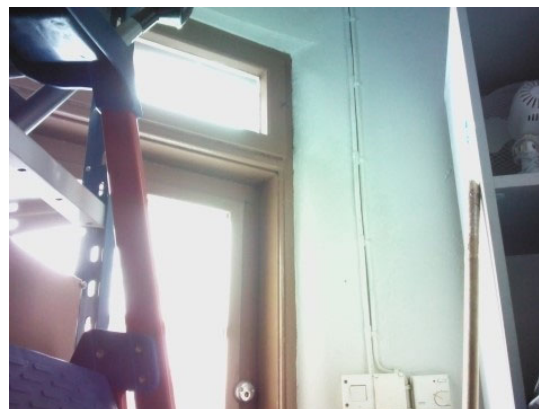
## KUVA 1

Alue minimilämpötila (Bx1) -0,7 °C

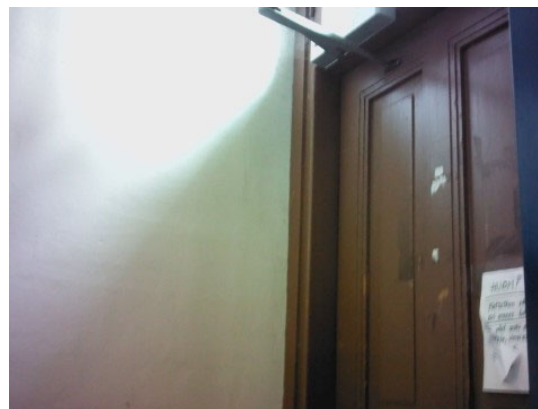
## KUVA 2

Alue minimilämpötila (Bx1)	-1,7 °C
Pisteen lämpötila (Sp1)	5,7 °C
Paine-ero	- 10 Pa
Sisäilman lämpötila	21,0 °C
Sisäilman kosteus	28,0%
Lämpötilaindeksi	1,5
Paine-erokorjattu lämpöindeksi	4

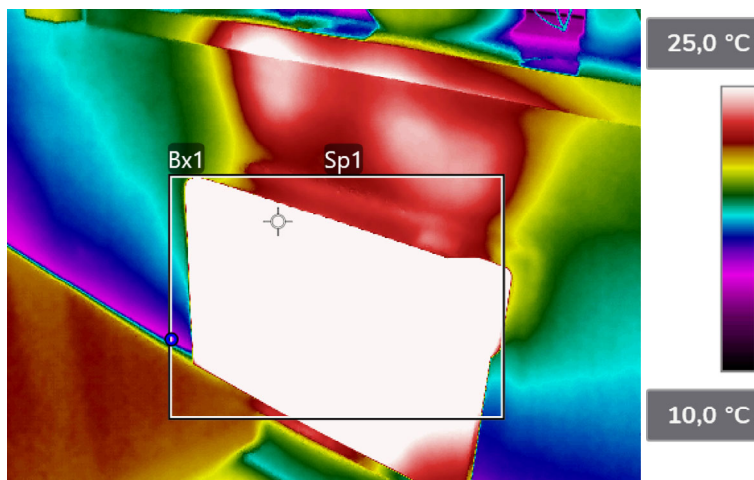
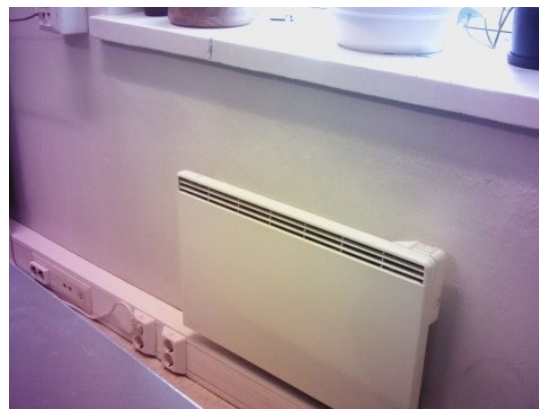
## KUVA 11

Rakennuksen käyttötiloissa suoritettiin olosuhdeurantamittauksia (ilman suhteellinen kosteus RH, lämpötila T ja hiilidioksidipitoisuus CO<sub>2</sub>). Mittauspaikat on esitetty paikannuskaaviossa (liite 1). Olosuhteita mitattiin kussakin mittauspisteessä noin 2 viikon ajan. Tilassa 164 mitattiin sähköpatterin pintalämpötilaksi 86.8 °C (kuvat 58 ja 59). Patterin kuuma pinta voi aiheuttaa mm. paloriskin.

Alue minimilämpötila (Bx1)	15,2 °C
Pisteen lämpötila (Sp1)	86,8 °C
Paine-ero	- 10 Pa
Sisäilman lämpötila	21,0 °C
Sisäilman kosteus	28,0%
Lämpötilaindeksi	-
Paine-erokorjattu lämpöindeksi	-

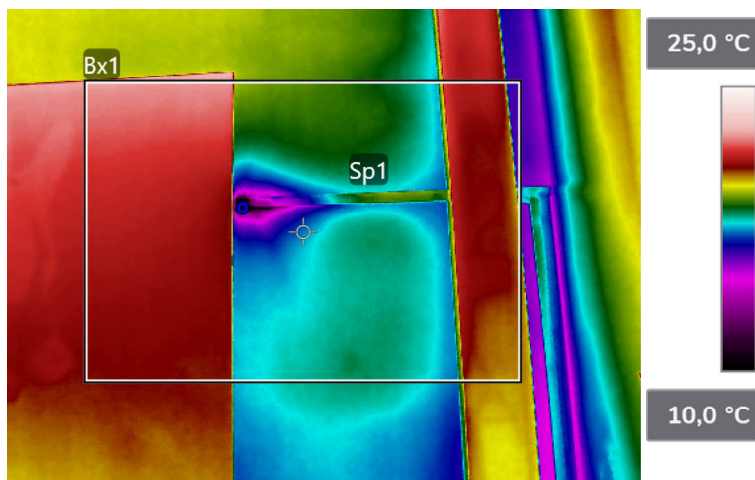
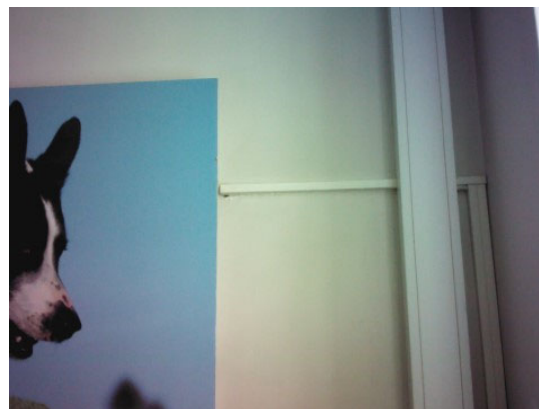
## KUVA 15

Alue minimilämpötila (Bx1)	8,4 °C
Pisteen lämpötila (Sp1)	17,6 °C
Paine-ero	- 10 Pa
Sisäilman lämpötila	21,0 °C
Sisäilman kosteus	28,0%
Lämpötilaindeksi	45,1
Paine-erokorjattu lämpöindeksi	47,6

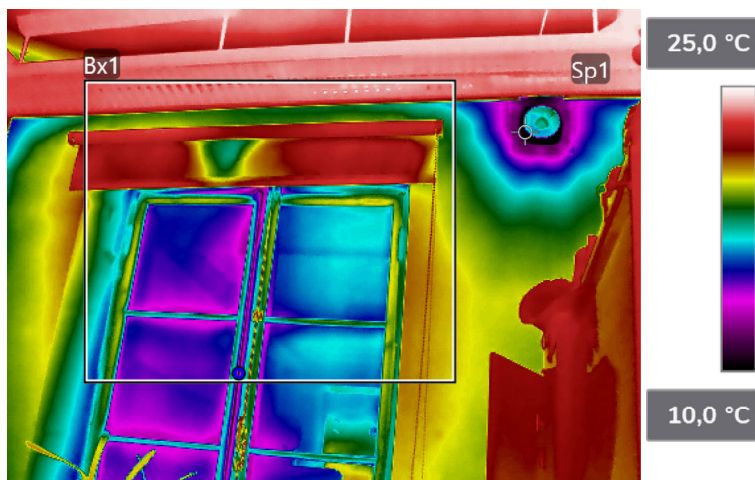
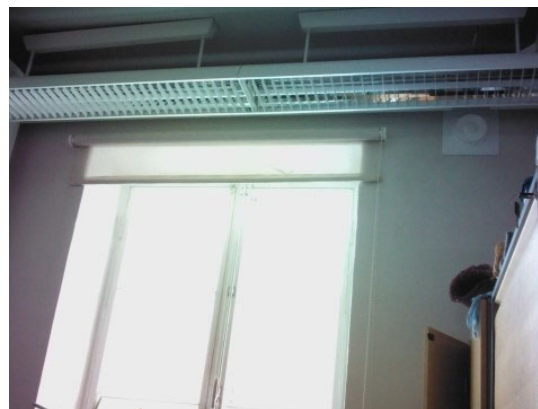
## KUVA 16

Alue minimilämpötila (Bx1)	10,4 °C
Pisteen lämpötila (Sp1)	5,4 °C
Paine-ero	- 10 Pa
Sisäilman lämpötila	21,0 °C
Sisäilman kosteus	28,0%
Lämpötilaindeksi	53,8
Paine-erokorjattu lämpöindeksi	56,3

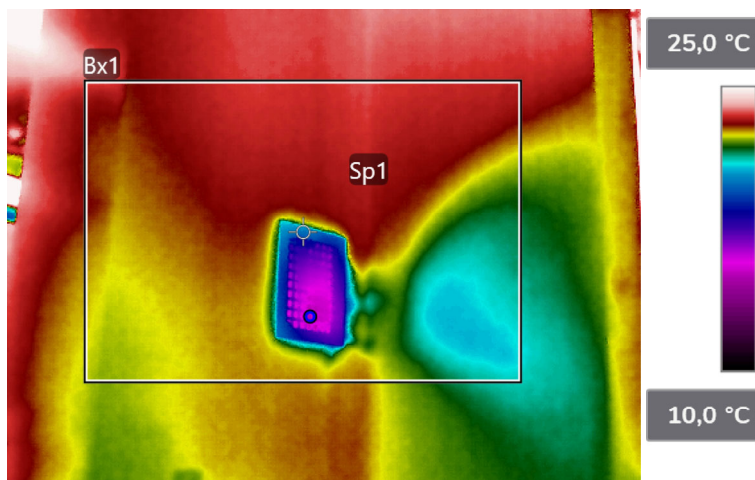
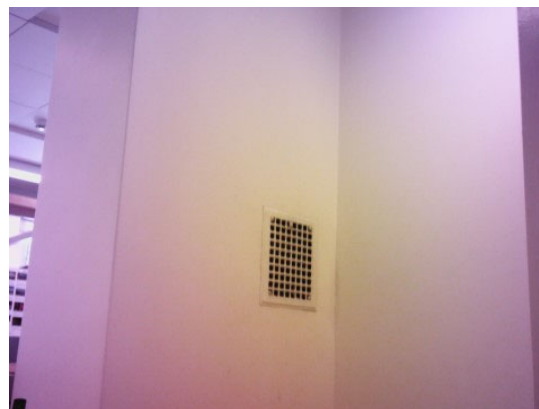
### KUVA 17

Alue minimilämpötila (Bx1) 15,1 °C

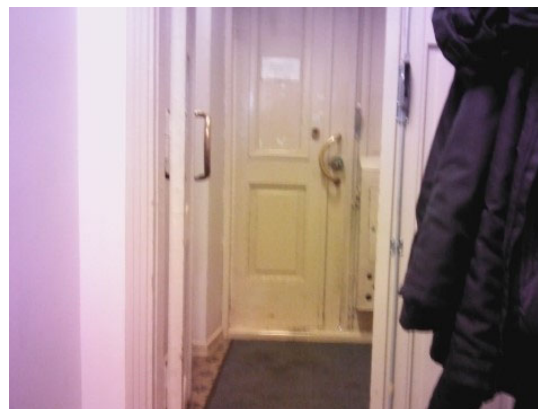
## KUVA 18

Alue minimilämpötila (Bx1)	1,1 °C
Pisteen lämpötila (Sp1)	13,3 °C
Paine-ero	- 10 Pa
Sisäilman lämpötila	21,0 °C
Sisäilman kosteus	28,0%
Lämpötilaindeksi	13,6
Paine-erokorjattu lämpöindeksi	16,1

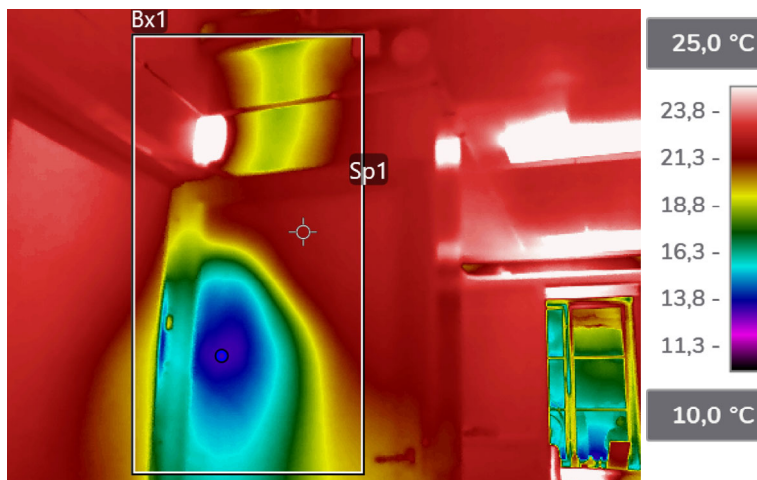
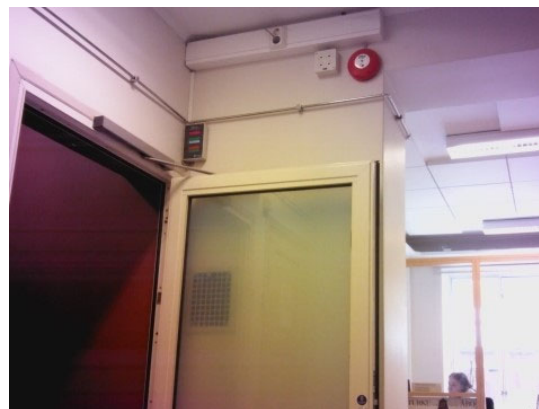
## KUVA 19

Alue minimilämpötila (Bx1)	13,3 °C
Pisteen lämpötila (Sp1)	22,0 °C
Paine-ero	- 10 Pa
Sisäilman lämpötila	21,0 °C
Sisäilman kosteus	28,0%
Lämpötilaindeksi	66,4
Paine-erokorjattu lämpöindeksi	68,9

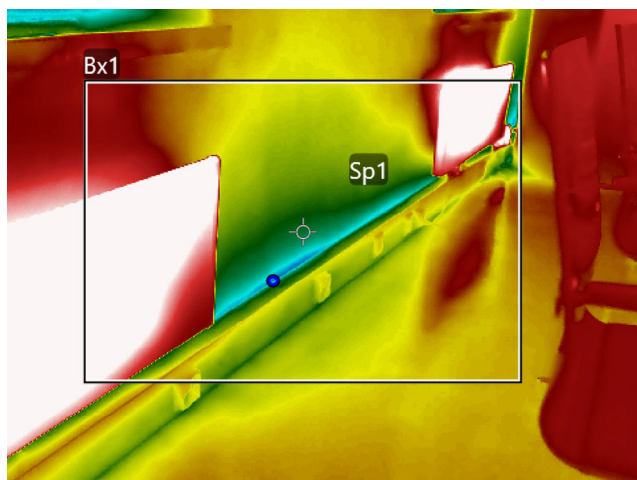
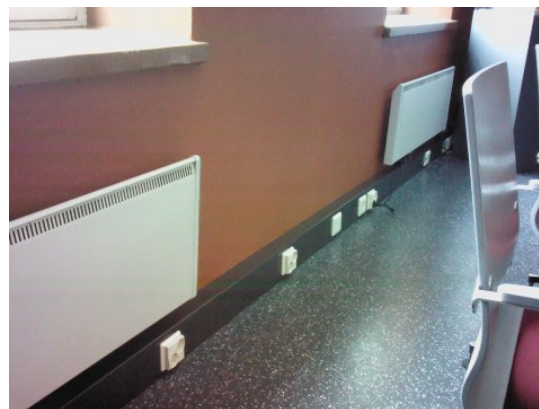
## KUVA 20

Alue minimilämpötila (Bx1)	14,6 °C
Pisteen lämpötila (Sp1)	17,1 °C
Paine-ero	- 10 Pa
Sisäilman lämpötila	21,0 °C
Sisäilman kosteus	28,0%
Lämpötilaindeksi	72,2
Paine-erokorjattu lämpöindeksi	74,7

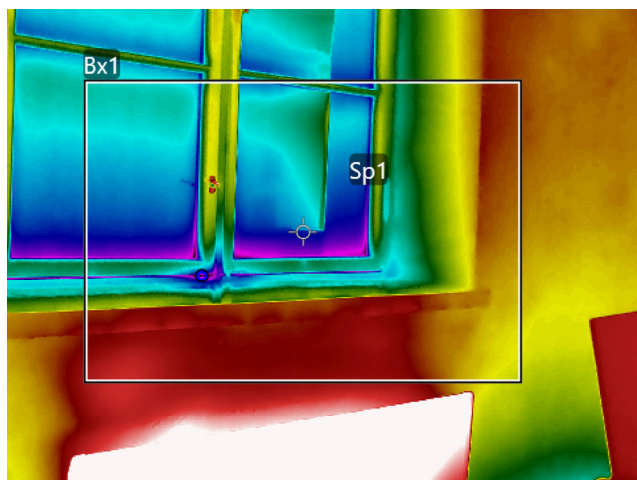
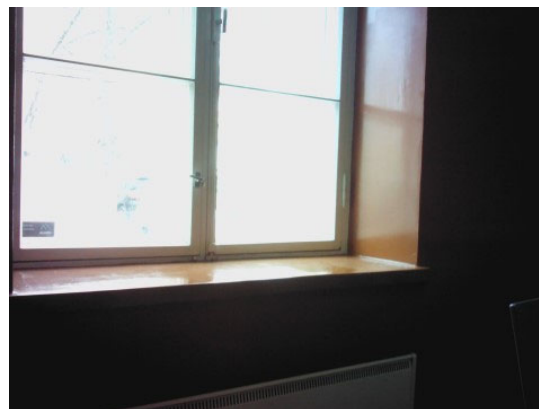
## KUVA 21

Alue minimilämpötila (Bx1)	9,7 °C
Pisteen lämpötila (Sp1)	14,0 °C
Paine-ero	- 10 Pa
Sisäilman lämpötila	21,0 °C
Sisäilman kosteus	28,0%
Lämpötilaindeksi	50,9
Paine-erokorjattu lämpöindeksi	53,4

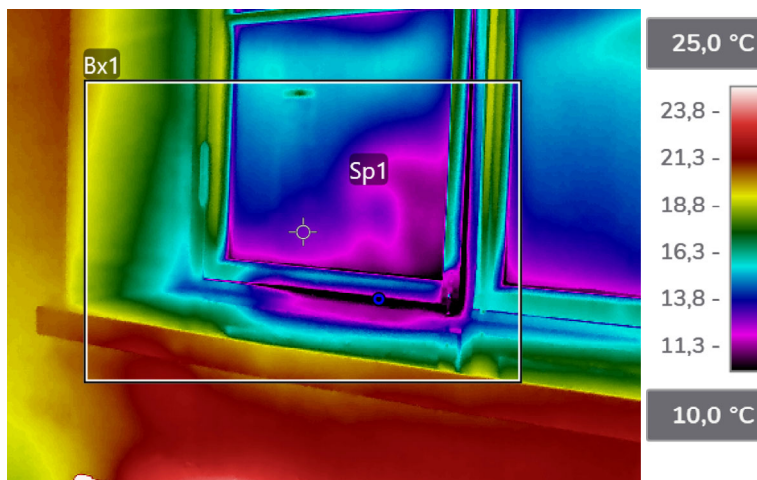
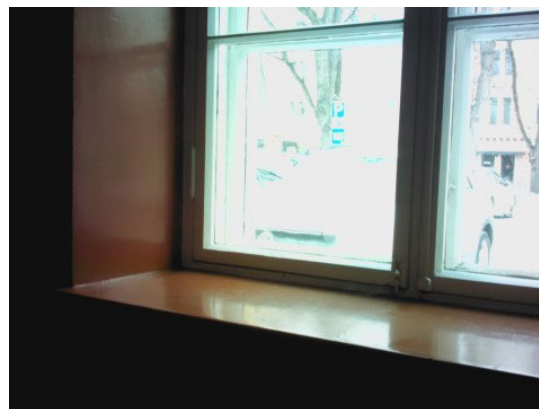
## KUVA 22

Alue minimilämpötila (Bx1)	5,3 °C
Pisteen lämpötila (Sp1)	12,9 °C
Paine-ero	- 10 Pa
Sisäilman lämpötila	21,0 °C
Sisäilman kosteus	28,0%
Lämpötilaindeksi	31,5
Paine-erokorjattu lämpöindeksi	34
