# Tutkimusraportti

Kosteus- ja sisäilmatekninen kuntotutkimus

## Kaupungintalon piharakennus

Aurakatu 4

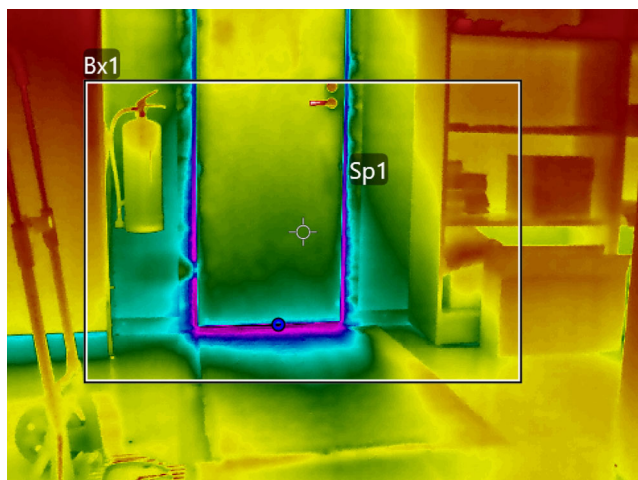
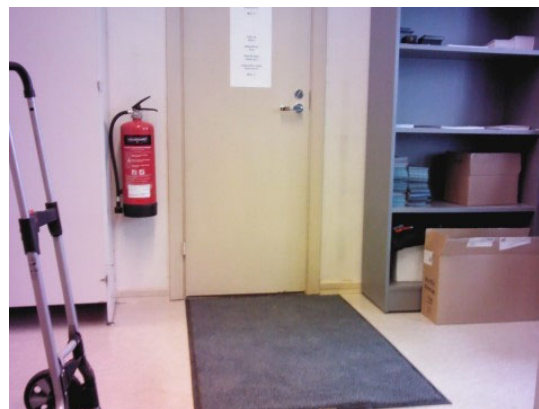
## KUVA 23

Alue minimilämpötila (Bx1)	8,3 °C
Pisteen lämpötila (Sp1)	18,0 °C
Paine-ero	- 10 Pa
Sisäilman lämpötila	21,0 °C
Sisäilman kosteus	28,0%
Lämpötilaindeksi	44,9
Paine-erokorjattu lämpöindeksi	47,4

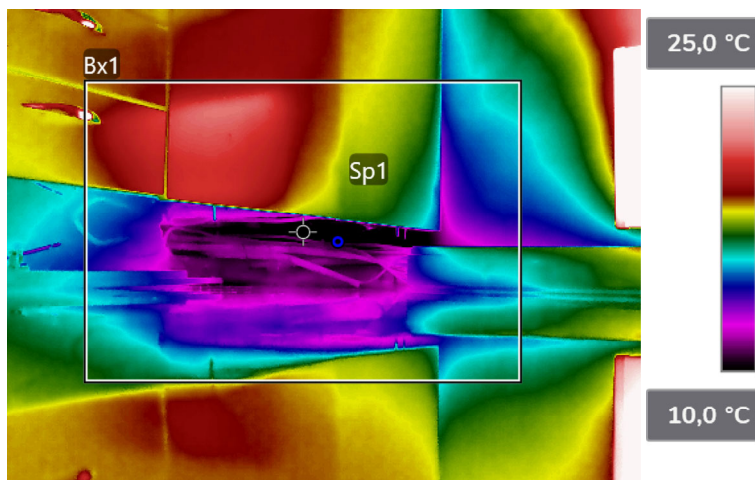
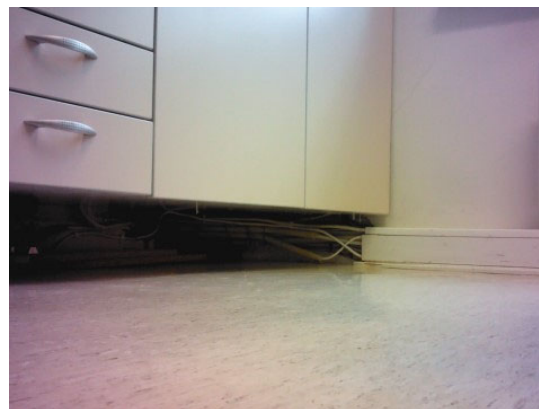
## KUVA 24

Alue minimilämpötila (Bx1)	7,5 °C
Pisteen lämpötila (Sp1)	8,2 °C
Paine-ero	- 10 Pa
Sisäilman lämpötila	21,0 °C
Sisäilman kosteus	28,0%
Lämpötilaindeksi	41,2
Paine-erokorjattu lämpöindeksi	43,7

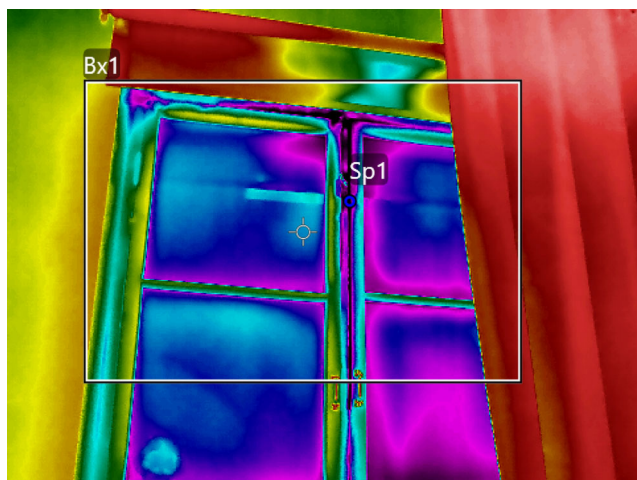
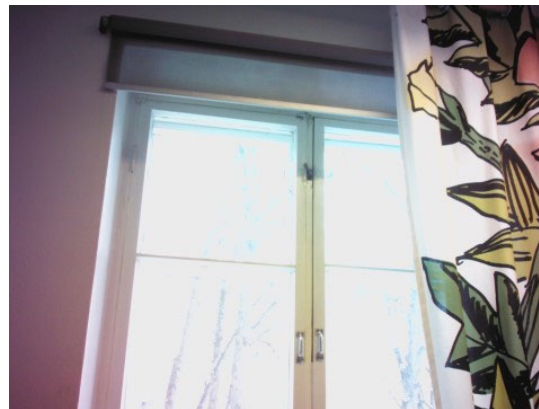
## KUVA 25

Alue minimilämpötila (Bx1)	7,0 °C
Pisteen lämpötila (Sp1)	14,6 °C
Paine-ero	- 10 Pa
Sisäilman lämpötila	21,0 °C
Sisäilman kosteus	28,0%
Lämpötilaindeksi	38,9
Paine-erokorjattu lämpöindeksi	41,4

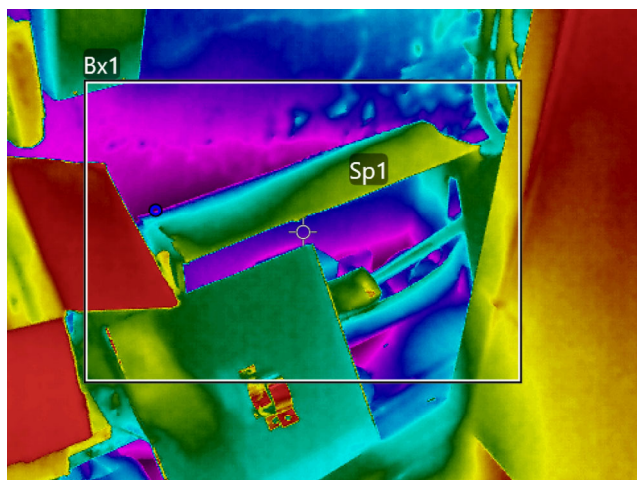
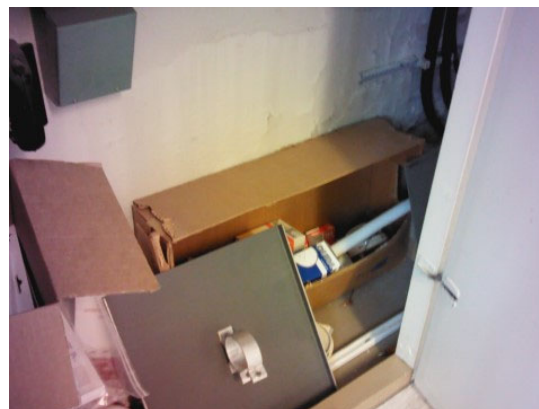
## KUVA 26

Alue minimilämpötila (Bx1)	11,9 °C
Pisteen lämpötila (Sp1)	13,8 °C
Paine-ero	- 10 Pa
Sisäilman lämpötila	21,0 °C
Sisäilman kosteus	28,0%
Lämpötilaindeksi	60,3
Paine-erokorjattu lämpöindeksi	62,8

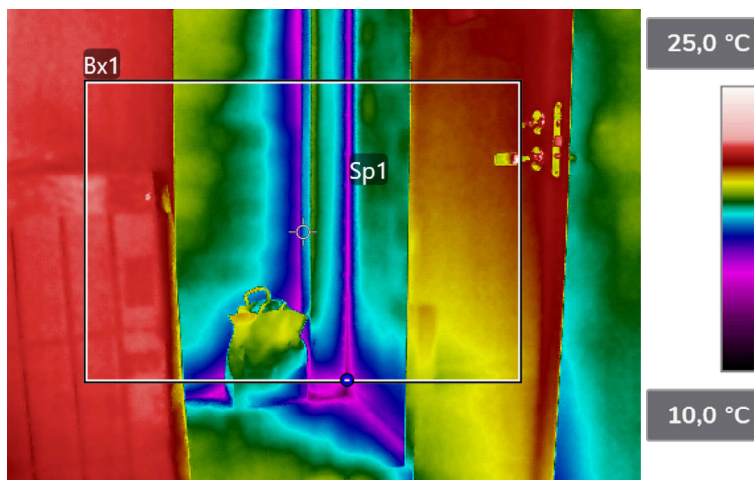
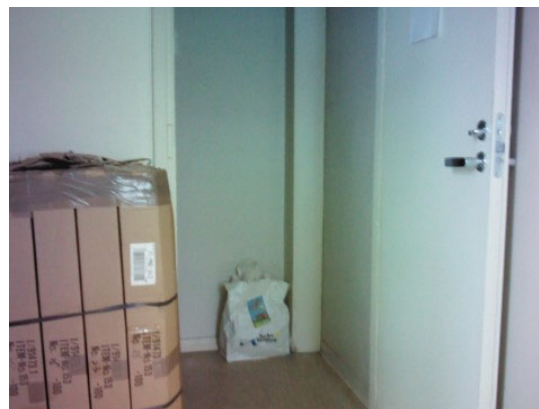
## KUVA 27

Alue minimilämpötila (Bx1) 13,8 °C

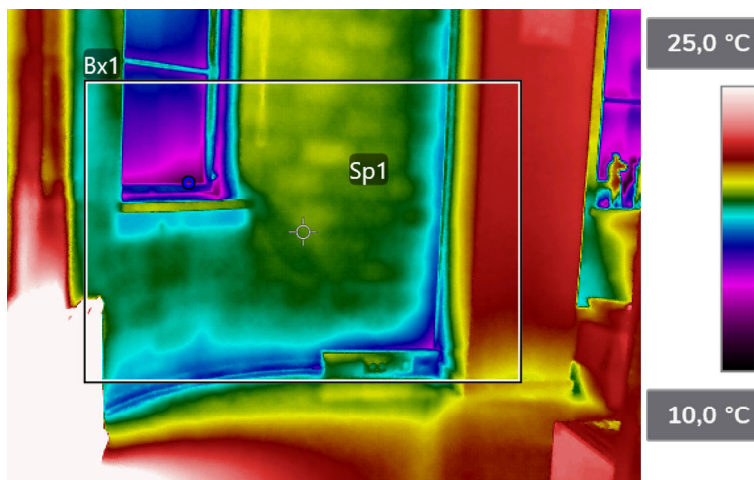
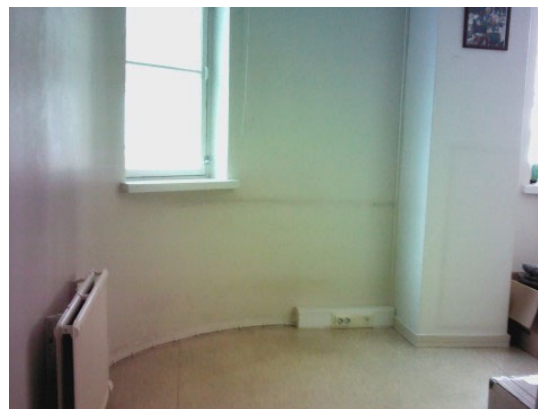
## KUVA 28

Alue minimilämpötila (Bx1)	12,3 °C
Pisteen lämpötila (Sp1)	19,5 °C
Paine-ero	- 10 Pa
Sisäilman lämpötila	21,0 °C
Sisäilman kosteus	28,0%
Lämpötilaindeksi	62,3
Paine-erokorjattu lämpöindeksi	64,8

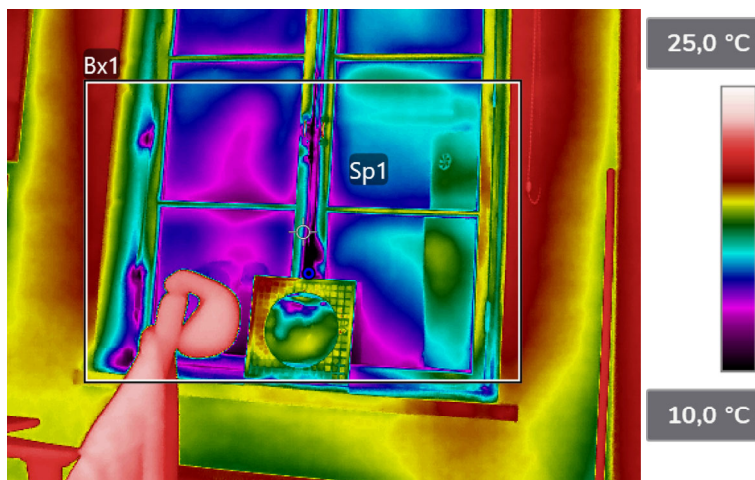
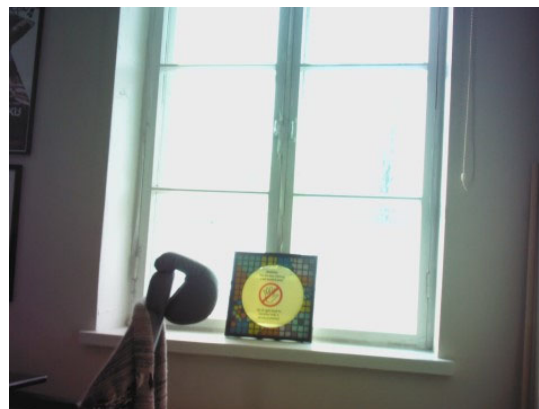
## KUVA 29

Alue minimilämpötila (Bx1)	7,3 °C
Pisteen lämpötila (Sp1)	15,3 °C
Paine-ero	- 7 Pa
Sisäilman lämpötila	21,0 °C
Sisäilman kosteus	28,0%
Lämpötilaindeksi	40,2
Paine-erokorjattu lämpöindeksi	41,2

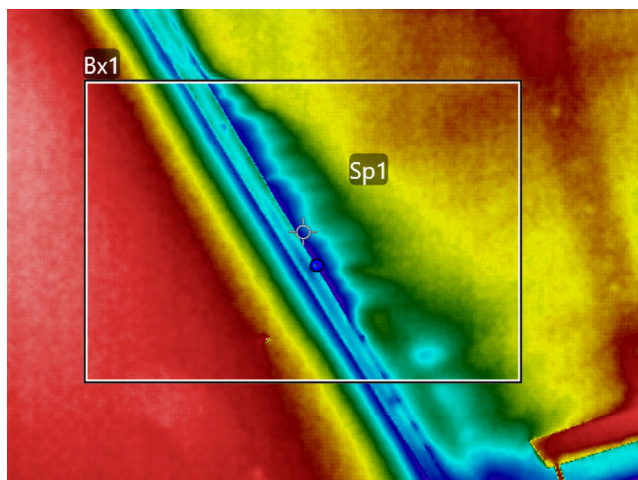
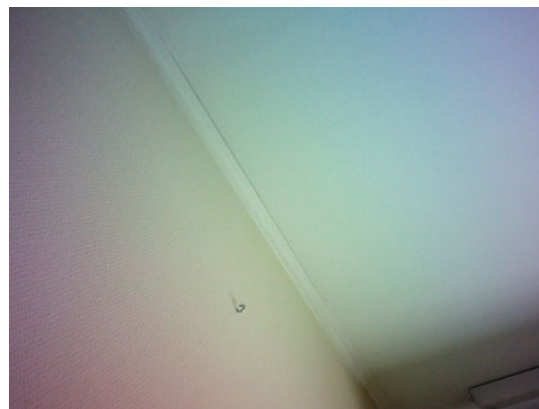
## KUVA 30

Alue minimilämpötila (Bx1)	20,8 °C
Pisteen lämpötila (Sp1)	21,7 °C
Paine-ero	- 7 Pa
Sisäilman lämpötila	21,0 °C
Sisäilman kosteus	28,0%
Lämpötilaindeksi	99,3
Paine-erokorjattu lämpöindeksi	100,3

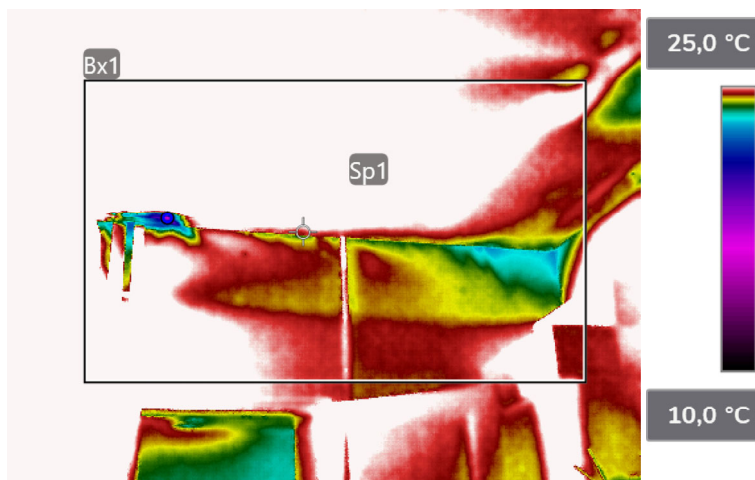
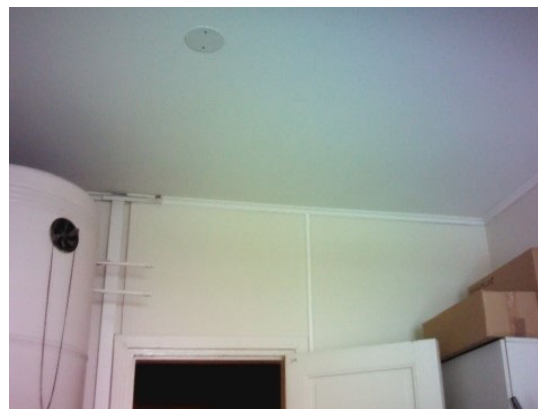
## KUVA 31

Alue minimilämpötila (Bx1)	17,4 °C
Pisteen lämpötila (Sp1)	24,8 °C
Paine-ero	- 10 Pa
Sisäilman lämpötila	21,0 °C
Sisäilman kosteus	28,0%
Lämpötilaindeksi	84,4
Paine-erokorjattu lämpöindeksi	86,9

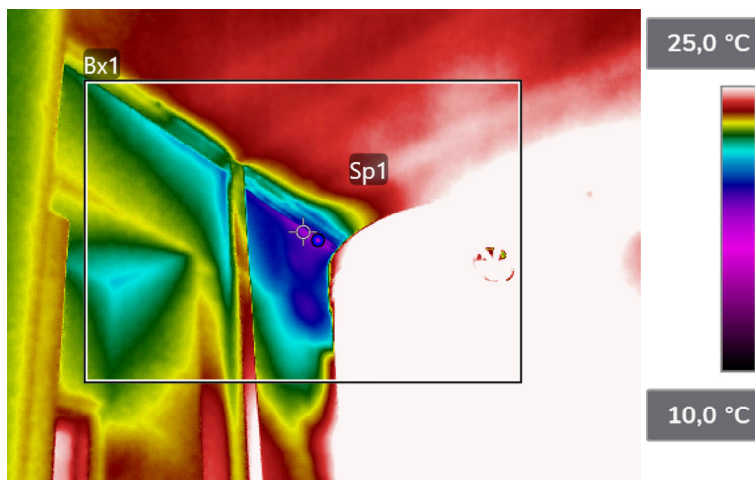
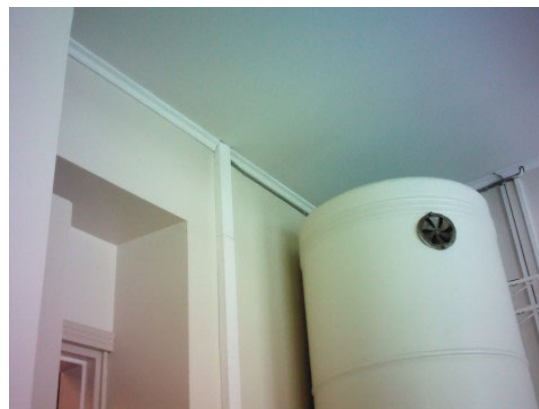
## KUVA 32

Alue minimilämpötila (Bx1)	18,1 °C
Pisteen lämpötila (Sp1)	18,4 °C
Paine-ero	- 7 Pa
Sisäilman lämpötila	21,0 °C
Sisäilman kosteus	28,0%
Lämpötilaindeksi	87,2
Paine-erokorjattu lämpöindeksi	88,2

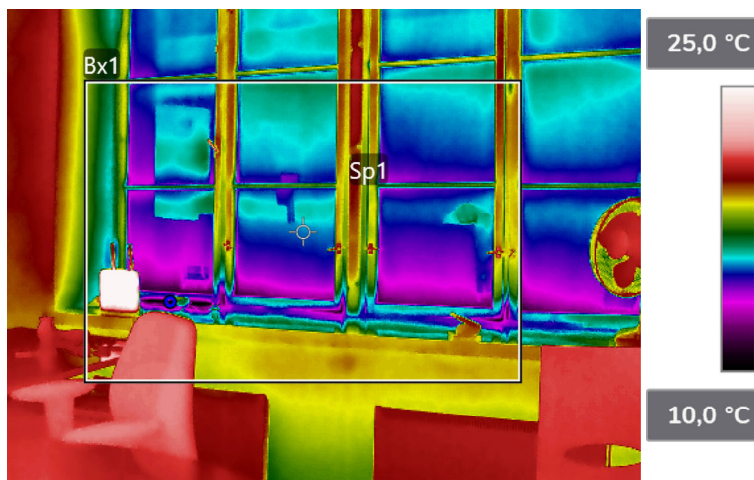
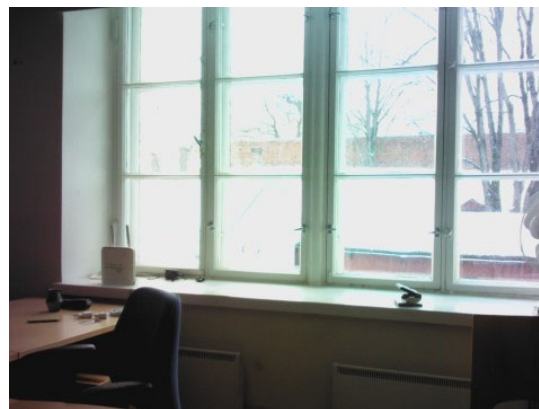
## KUVA 33

Alue minimilämpötila (Bx1)	8,6 °C
Pisteen lämpötila (Sp1)	15,8 °C
Paine-ero	- 7 Pa
Sisäilman lämpötila	21,0 °C
Sisäilman kosteus	28,0%
Lämpötilaindeksi	46,2
Paine-erokorjattu lämpöindeksi	47,2

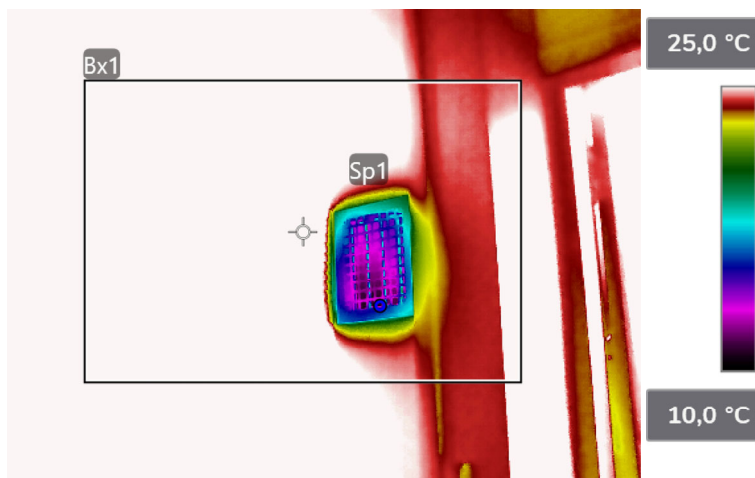
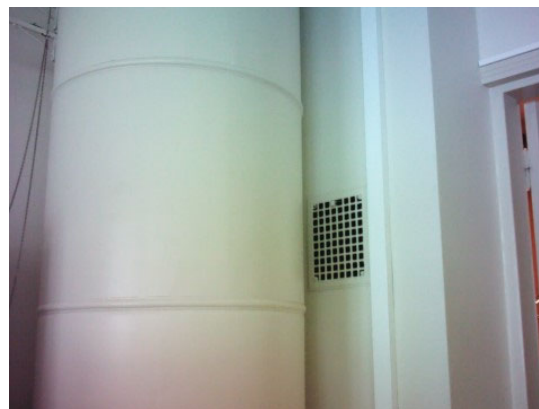
## KUVA 34

Alue minimilämpötila (Bx1)	10,8 °C
Pisteen lämpötila (Sp1)	28,0 °C
Paine-ero	- 7 Pa
Sisäilman lämpötila	21,0 °C
Sisäilman kosteus	28,0%
Lämpötilaindeksi	55,4
Paine-erokorjattu lämpöindeksi	56,4

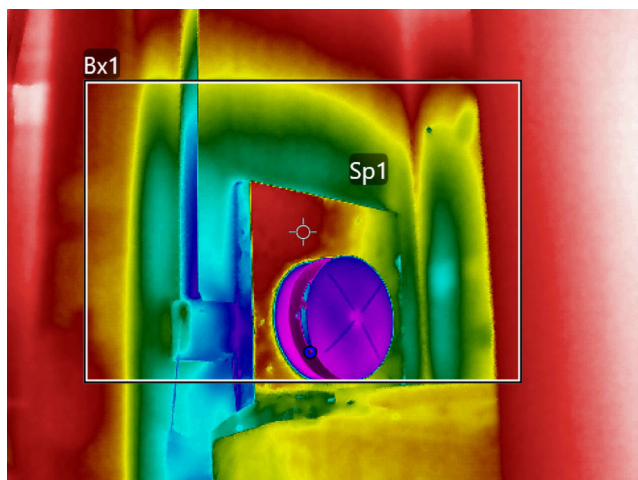
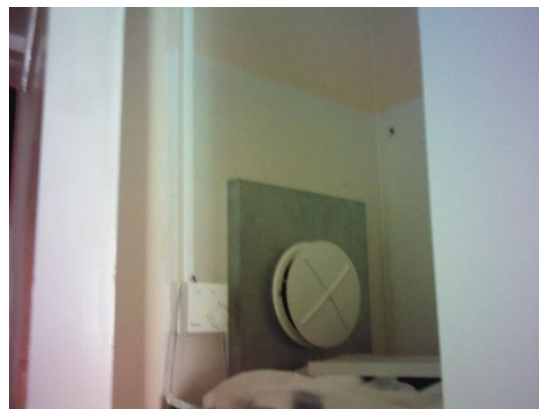
### KUVA 35

Kuva 35. Ilmavuotoa välipohjasta, tila 250

Alue minimilämpötila (Bx1)	12,0 °C
Pisteen lämpötila (Sp1)	23,4 °C
Paine-ero	- 7 Pa
Sisäilman lämpötila	21,0 °C
Sisäilman kosteus	28,0%
Lämpötilaindeksi	61
Paine-erokorjattu lämpöindeksi	62

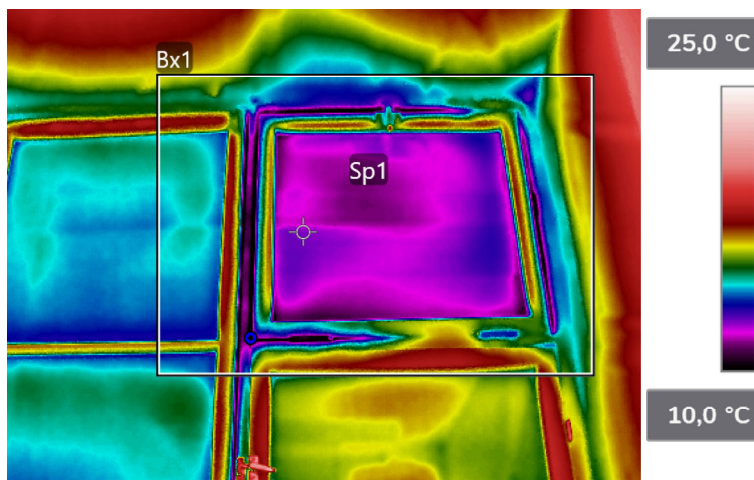
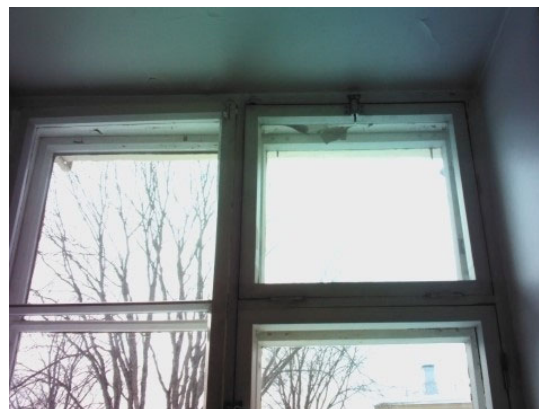
## KUVA 36

Kuva 36. Ilmavuotoa välipohjasta, tila 250

Alue minimilämpötila (Bx1)	6,5 °C
Pisteen lämpötila (Sp1)	12,7 °C
Paine-ero	- 7 Pa
Sisäilman lämpötila	21,0 °C
Sisäilman kosteus	28,0%
Lämpötilaindeksi	37,1
Paine-erokorjattu lämpöindeksi	38,1

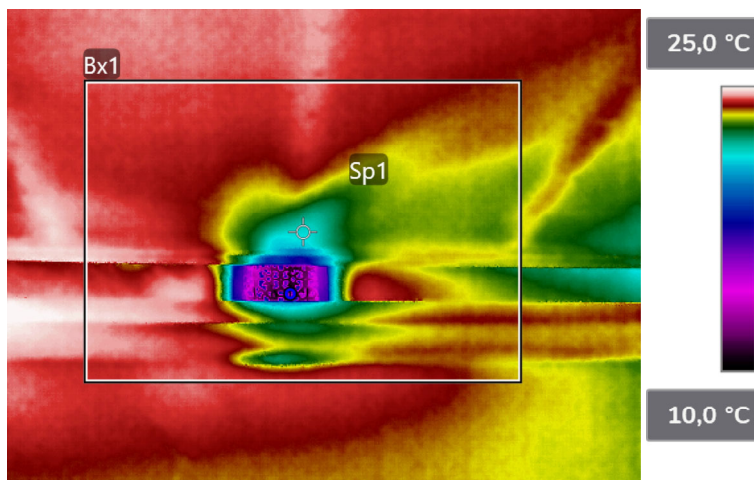
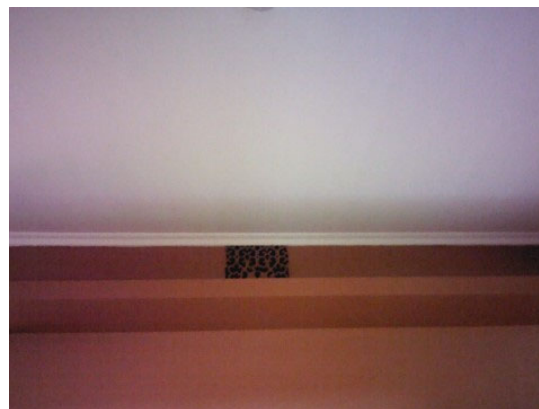
## KUVA 45

**Kuva 45.** Ilmavuotoa yläpohjasta, tila 245

Alue minimilämpötila (Bx1)	9,8 °C
Pisteen lämpötila (Sp1)	21,6 °C
Paine-ero	- 7 Pa
Sisäilman lämpötila	21,0 °C
Sisäilman kosteus	28,0%
Lämpötilaindeksi	51,3
Paine-erokorjattu lämpöindeksi	52,3

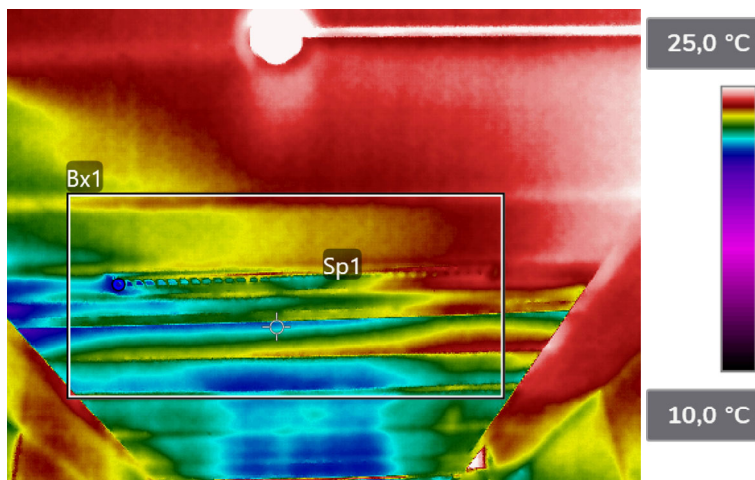
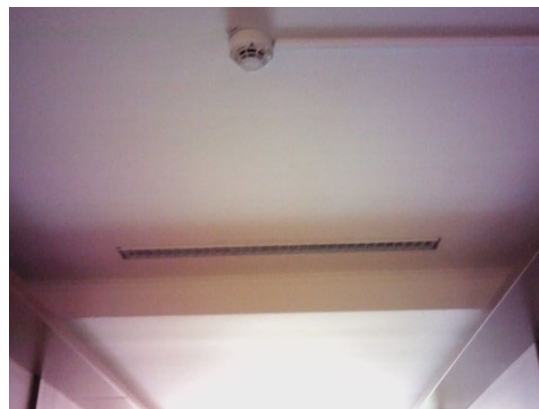
## KUVA 46

**Kuva 46.** Ilmavuotoa yläpohjasta, tila 245

Alue minimilämpötila (Bx1) 21,3 °C

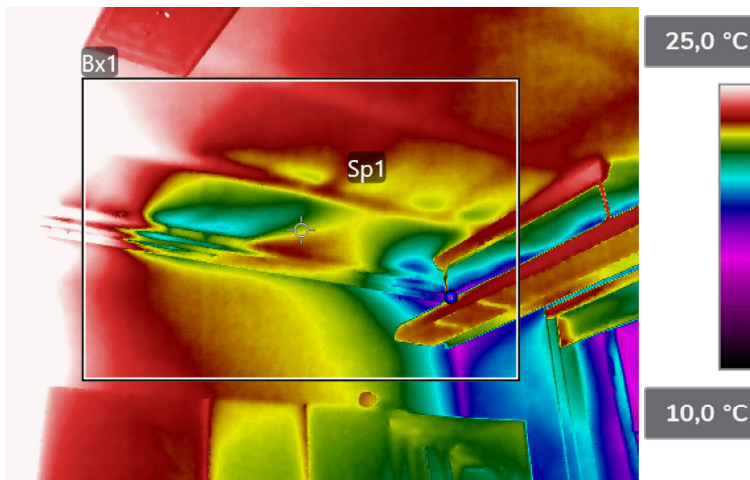
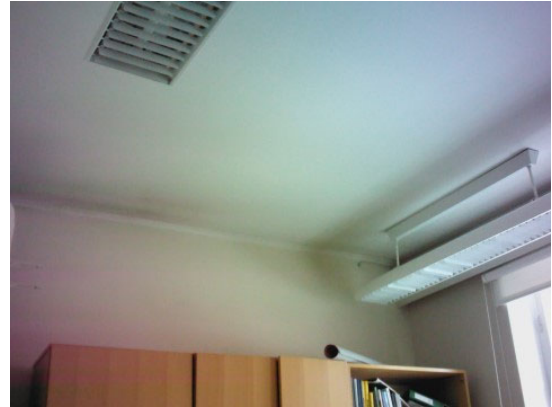
## KUVA 47

**Kuva 47.** Ilmavuotoa yläpohjasta, tila 244.

Alue minimilämpötila (Bx1)	15,5 °C
Pisteen lämpötila (Sp1)	22,3 °C
Paine-ero	- 7 Pa
Sisäilman lämpötila	21,0 °C
Sisäilman kosteus	28,0%
Lämpötilaindeksi	76
Paine-erokorjattu lämpöindeksi	77

Kommentit: Ilmavuotoa yläpohjan ja väliseinän liittymästä (vrt. kuva 43).

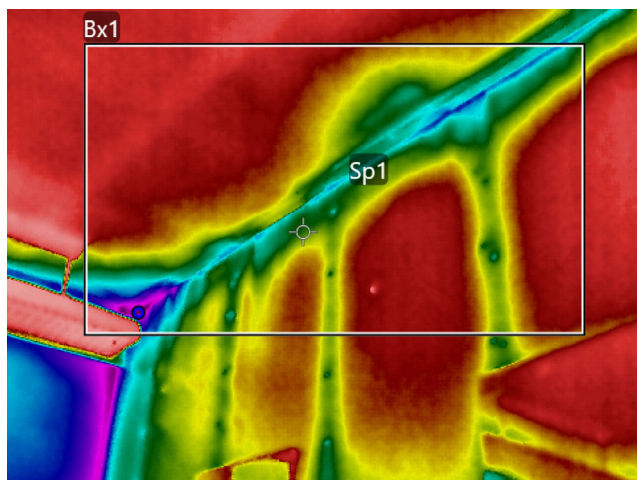
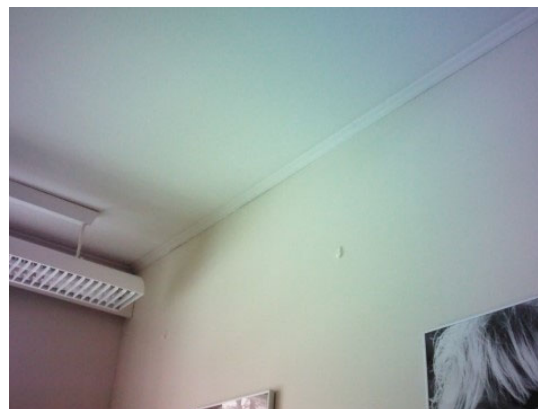
## KUVA 48

**Kuva 48.** Ilmavuotoa yläpohjasta, tila 244.

Alue minimilämpötila (Bx1)	12,9 °C
Pisteen lämpötila (Sp1)	20,6 °C
Paine-ero	- 7 Pa
Sisäilman lämpötila	21,0 °C
Sisäilman kosteus	28,0%
Lämpötilaindeksi	64,6
Paine-erokorjattu lämpöindeksi	65,6

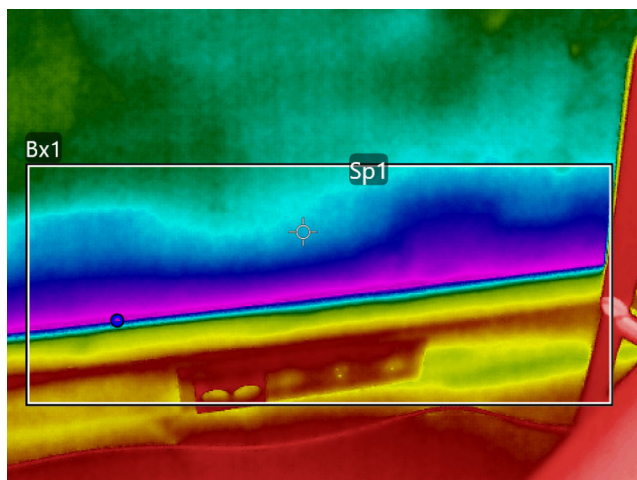
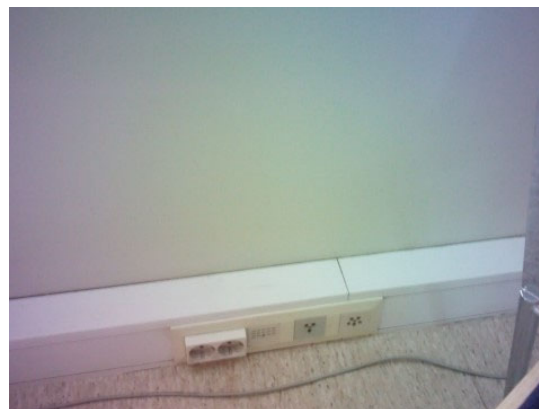
## KUVA 49

Lämpökuvauksessa yläpohjassa havaittiin kaksi kohtaa, joissa yläpohjassa on paikallinen eristeputoite/lämpövuoto. Vuotokohdat olivat tiloissa 246 (kuva 49) ja 249 (kuva 51).

**Kuva 49.** Lämpövuoto yläpohjassa, tila 246

Alue minimilämpötila (Bx1)	15,0 °C
Pisteen lämpötila (Sp1)	17,3 °C
Paine-ero	- 7 Pa
Sisäilman lämpötila	21,0 °C
Sisäilman kosteus	28,0%
Lämpötilaindeksi	73,9
Paine-erokorjattu lämpöindeksi	74,9

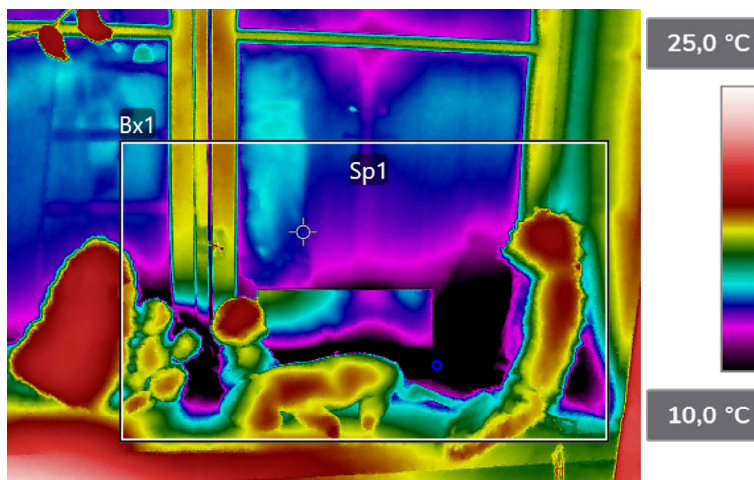
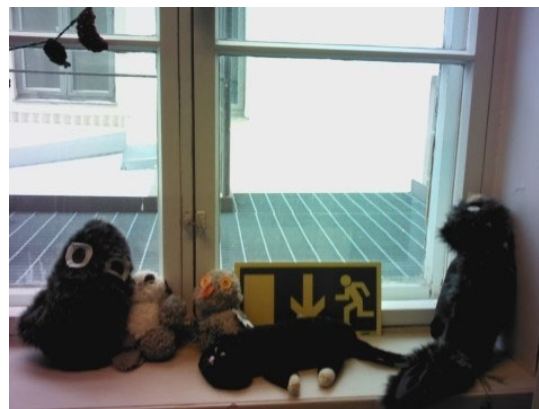
## KUVA 50

**Kuva 50.** Lämpövuoto yläpohjassa, tila 246

Alue minimilämpötila (Bx1)	4,7 °C
Pisteen lämpötila (Sp1)	13,5 °C
Paine-ero	- 7 Pa
Sisäilman lämpötila	21,0 °C
Sisäilman kosteus	28,0%
Lämpötilaindeksi	28,9
Paine-erokorjattu lämpöindeksi	29,9

Kommentit: Ilmavuotoa ikkunaliittymästä.

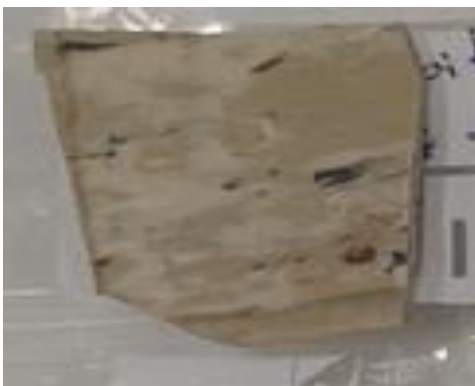
**Kuva 1.** HAP.02 näyte ei sisällä asbestia.

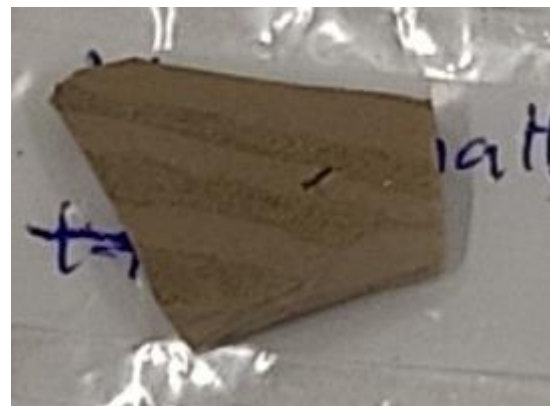
**Kuva 2.** HAP.13 näyte ei sisällä asbestia.

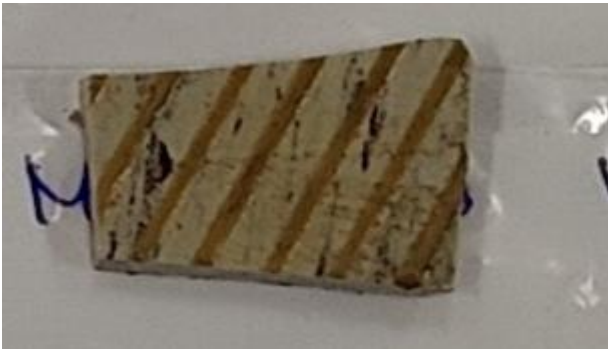
**Kuva 3.** HAP.14 näyte ei sisällä asbestia.

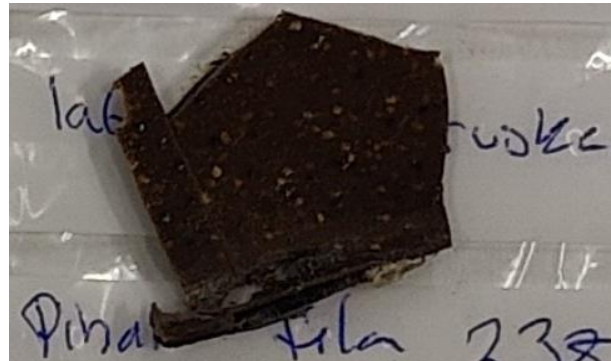
**Kuva 4.** HAP.16 näyte ei sisällä asbestia.

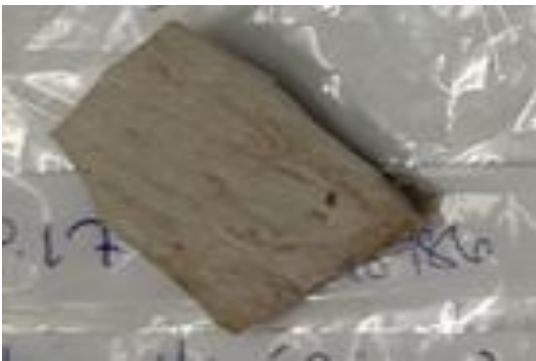
**Kuva 5.** HAP.17 näyte ei sisällä asbestia.

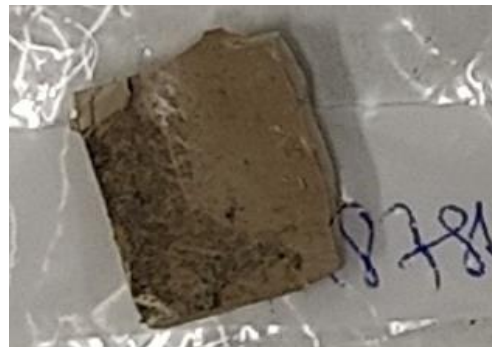
**Kuva 6.** HAP.18 näyte ei sisällä asbestia.

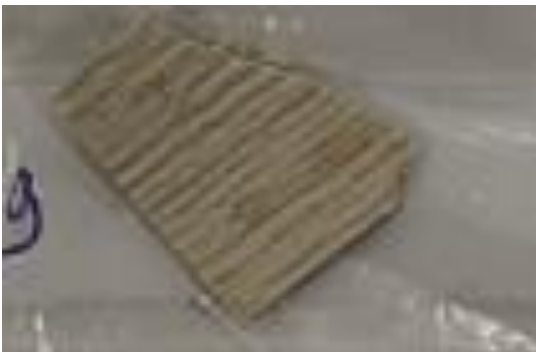
**Kuva 7.** HAP.19 näyte ei sisällä asbestia.

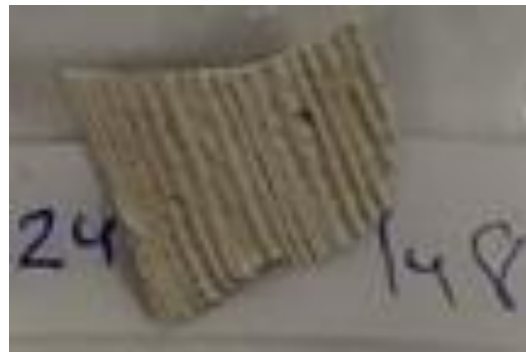
**Kuva 8.** HAP.24 näyte ei sisällä asbestia.

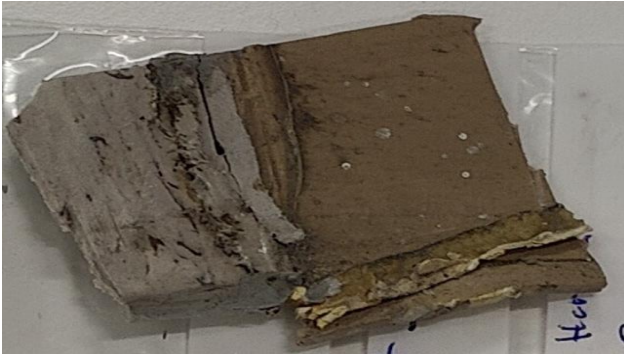
**Kuva 9.** HAP.25 näyte ei sisällä asbestia.
