Lausteen koulutalo

Tarveselvitys

4.10.2019

**SISÄILMASTON JA KOSTEUSTEKNINEN
KUNTOTUTKIMUS
TUTKIMUSSELOSTE**

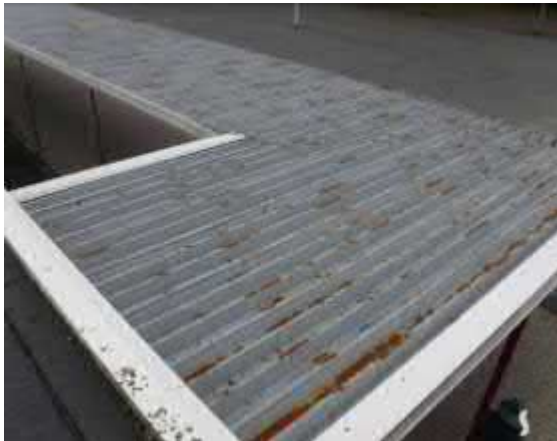
Rakennuksen vierellä on teräsrunkoisia katoksia, joissa vesikatteen on profiilipelti. Profiilipelti on paikoin ruosteessa ja se on jo teknisen käyttöikänsä lopussa. Teräspilareissa ja -palkeissa on havaittavissa paikallisia korroosiovaurioita. Profiilipellin uusiminen ja teräsrakenteiden kunnostaminen on ajankohtainen tarkastelujaksolla.

Sisäpihan katosta; profiilipellit ruosteessa

- Kellarin ulkoportaiden kunnostaminen
- Ulkokatosten kunnostaminen
- Jäteastioiden ulkopaneelien kunnostaminen
- Lasten leikkikenttävarusteiden säännölliset turvatarkastukset(ei PTS :ssä)

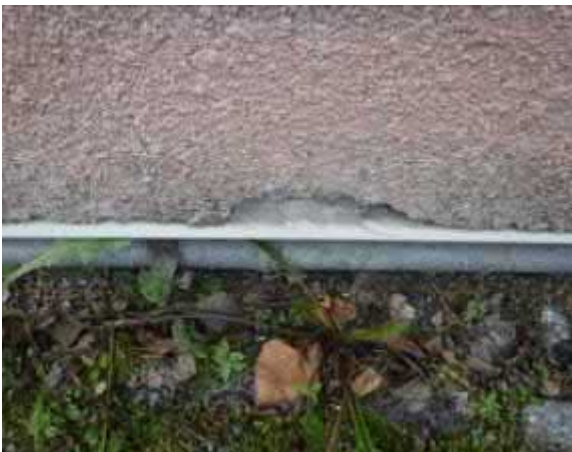
Sokkeli on matala ja sade-/ sulamisvedet kastelevat seinän alaosa

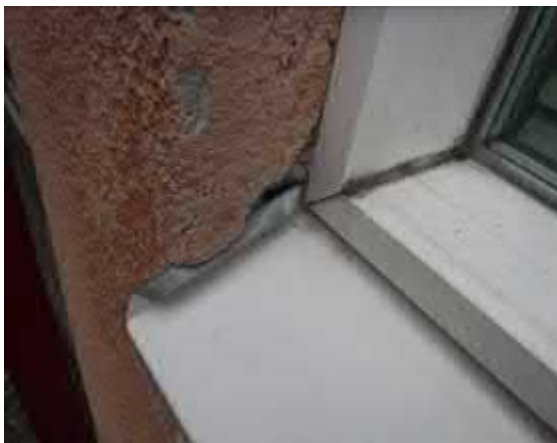
Ikkunan vesipellin liittyminen rappaukseen; paikallinen epätiiviyiskohta

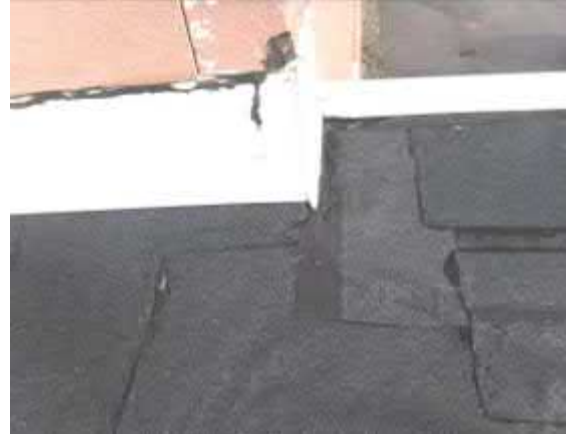
Rakenteissa havaitut vauriot/puutteet johtuvat lähinnä rakenteiden ja materiaalien ikään-tymisestä ja normaalista kulumisesta. Vesikatetta on paikattu moneen otteeseen siinä esiintyneiden vuotojen takia. Vuotojen ehkäisemiseksi katon kallistuksia joudutaan korjaamaan ja uusimaan vesikate kokonaisuudessaan, jolloin myös räystäskorkkoa joudutaan korottamaan.

Kattoa on paikattu moneen otteeseen

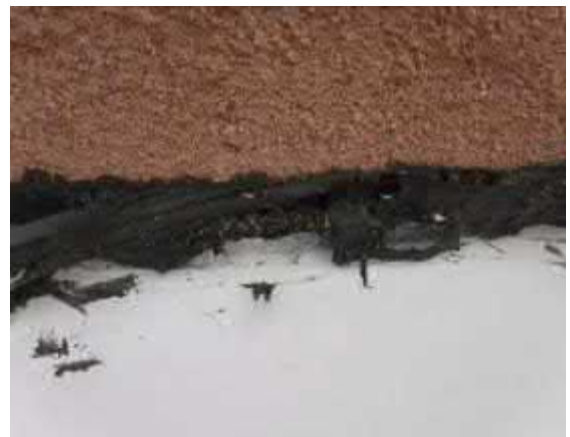
Juuripelti liikuntahallin seinää vasten; tiivisteeseen tarkoitettu bitumi valuu pellille

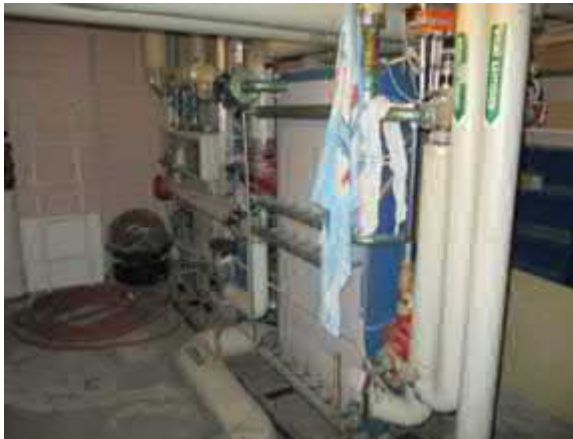
Lämmönjakokeskus on vuosimallia 1993. Lämmönjakokeskus sisältää kolme lämmönsiirrintä (patteriverkosto, ilmanvaihtoverkosto ja lämmin käyttövesi) oheislaitteineen. Lämmönsiirtimet ja oheislaitteet, kuten kiertovesipumput ja toimilaitteet olivat silmämääräisesti tarkastettuna kunnossa, mutta kokonaisuutena lämmönjakokeskus on jo varsin ikäänäntynyt ja sen uusimistarve saattaa tulla eteen koska tahansa.

Lämmönjakokeskus on vm. 1993

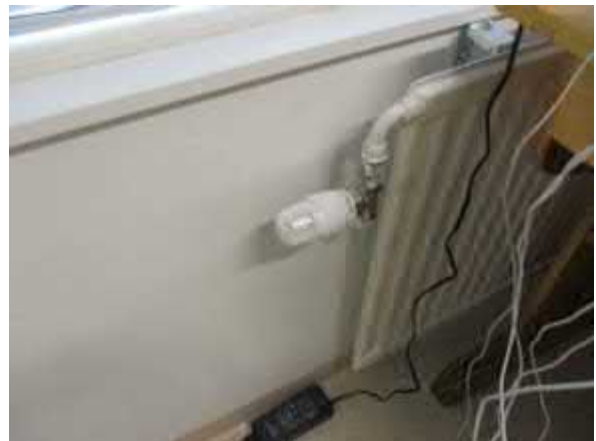
Pattereissa on termostaatein varustetut patteriventtiilit. Patteriventtiilit ovat pääosin 1990-luvun alkupuolelta. 2000-luvulla tehtyjen tilasaneerausten yhteydessä patteriventtiileitä on osittain uusittu. Huollon mukaan lämmitysverkosto ei ole tasapainossa. Lämmitysverkostolle suositellaan perussäätötyötä, jonka sisältää kaikkien ennen 2000-lukua asennettujen patteri- ja linjaventtiilien uusimisen.

Patteriventtiileitä on osin uusittu 2000-luvulla

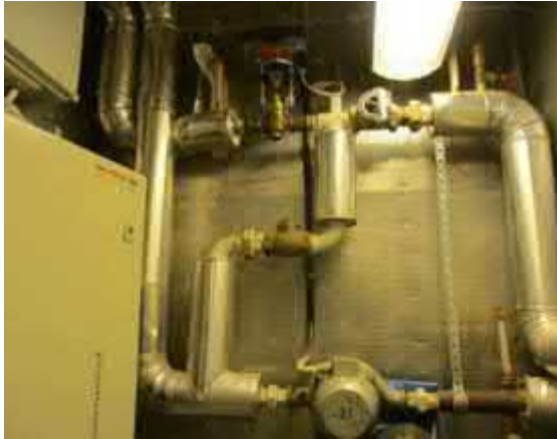
Putkieristeet IV-koneiden yhteydessä ovat peltipinnoitettuja

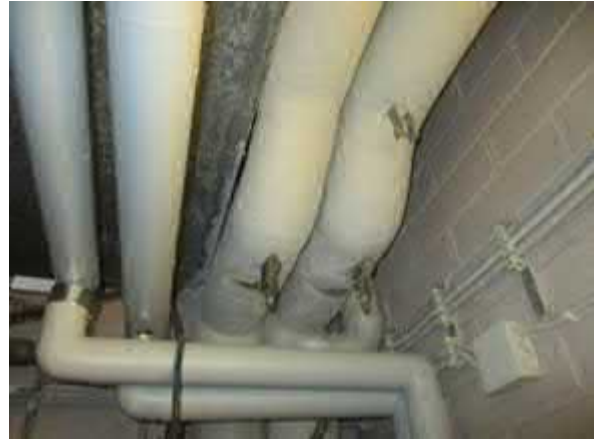
Alas laskettujen käytäväkattojen suojassa olevat putkieristeet ovat mineraalivillaeristeitä. Lämmönjakohuoneessa olevat vanhat putkieristeet (pinnat/massakulmat) sisältävät todennäköisesti asbestia. IV-konehuoneissa on peltipinnoitetut putkieristeet.

Todennäköisesti asbestia sisältäviä putkieristeitä lämmönjakohuoneessa

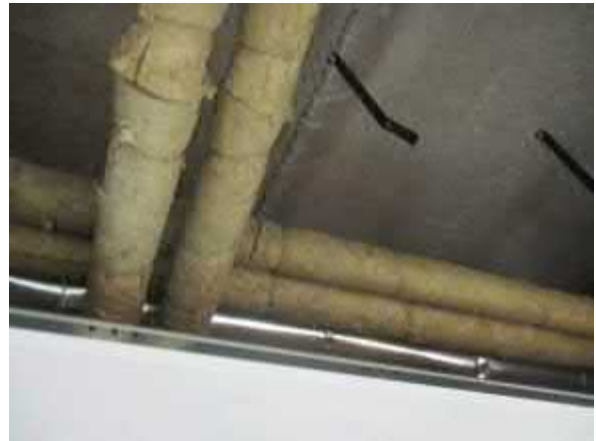
Vesijohtoja alas lasketun käytäväkaton suojassa

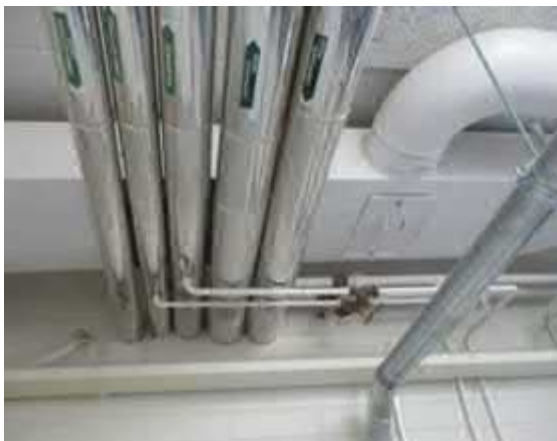
Vesijohdot ovat havaintojen mukaan ainakin pääosin kupariputkia. Kylmävesirunkolinjat ovat mahdollisesti myös ainakin osin sinkittyjä, eli galvanoituja teräsputkia. Vesijohtoverkostoa on tilamuutosten yhteydessä uusittu paikallisesti, mutta putkieristeistä yms. päätellen runkovesijohdot ovat pääosin vielä alkuperäisiä/vanhoja. Huollon mukaan joitakin putkivuotoja on ollut, mutta ei vielä laajemmin. Vesijohdoille suositellaan tarkempaa kuntotutkimusta jäljellä olevan käyttöiän määrittämiseksi. Vesijohtojen osalta tulee kuitenkin varautua uusimistarpeisiin jo tarkastelujakson aikana.

KH-kortin (*KH 90-00403 Kiinteistön tekniset käyttöiät ja kunnossapitajakset*) mukaan kuparisten käyttövesiputkien tekninen käyttöikä on 50 vuotta. Sinkittyjen kylmävesijohdojen tekninen käyttöikä on jo ylitetty.

Alkuperäisiä lämpö- ja vesijohtoja

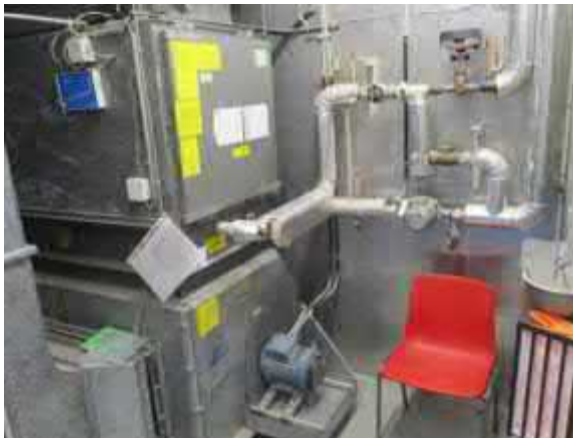
Tuloilmakoneet ovat perusrungoltaan pääosin alkuperäisasennuksia

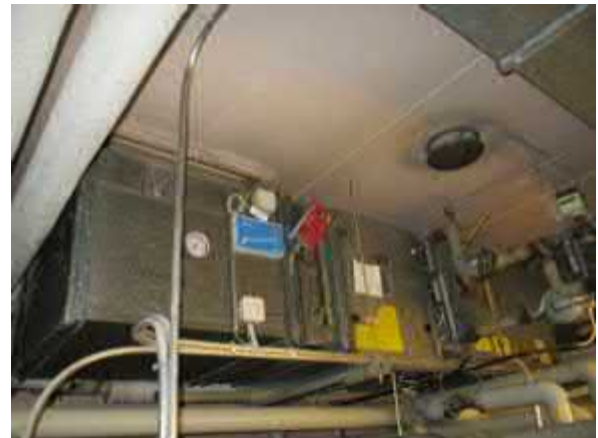
Tuloilmakone lämmönjakuhuoneen katossa

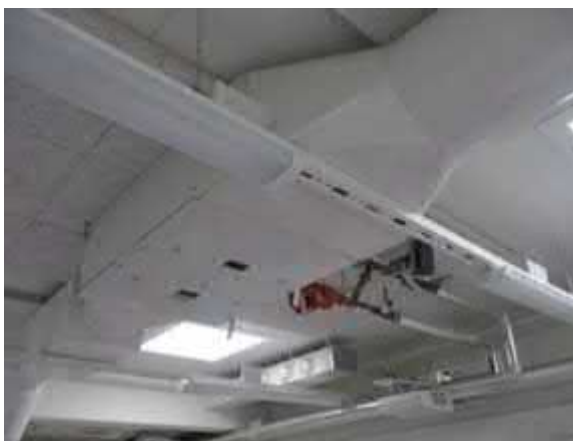
Tuloilmakone käsityöluokan katossa

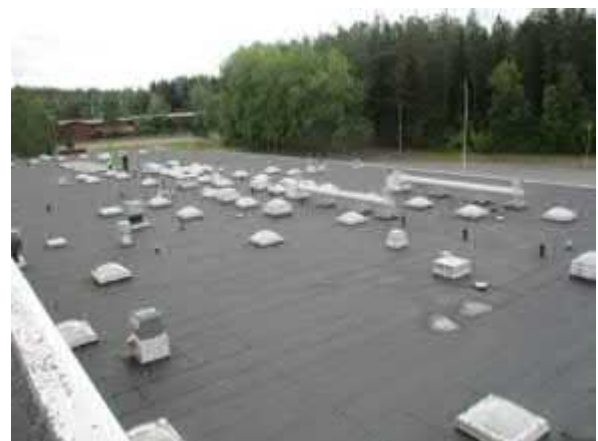
Vesikatolla on runsaasti huippuimureita

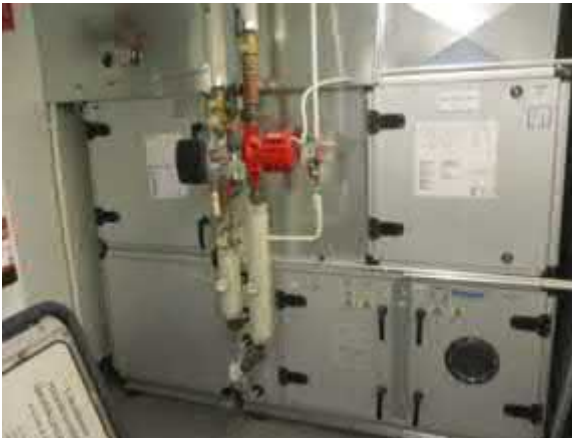
Keittiön tuloilmakone vuodelta 2005

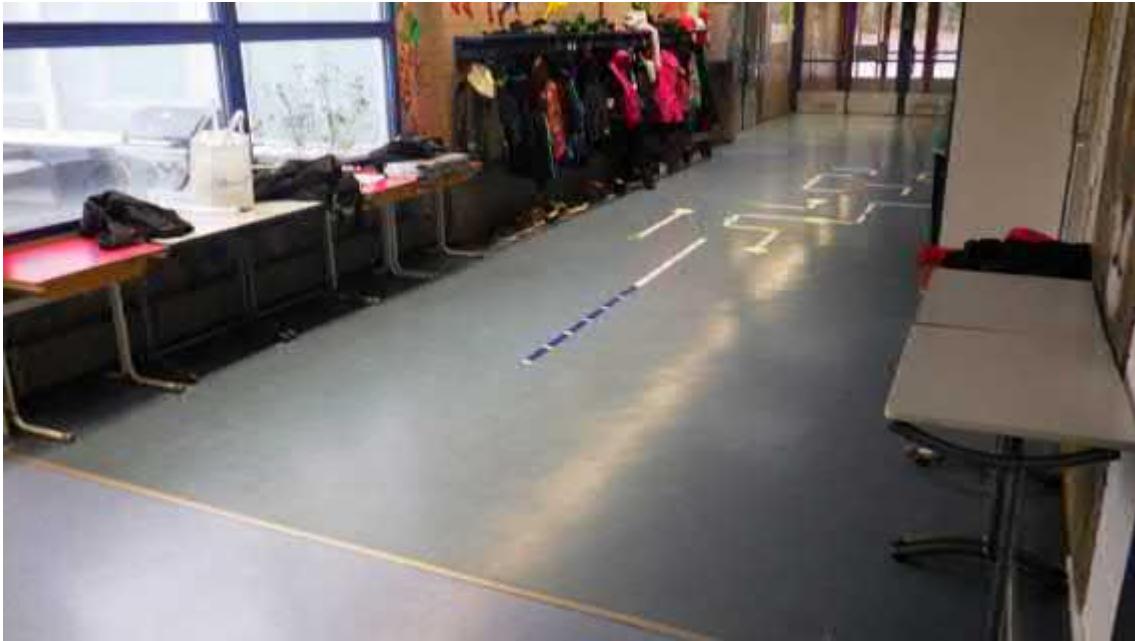
Kuva 10. Vanhaa muovimattoa ja uusittua muovimattoa.

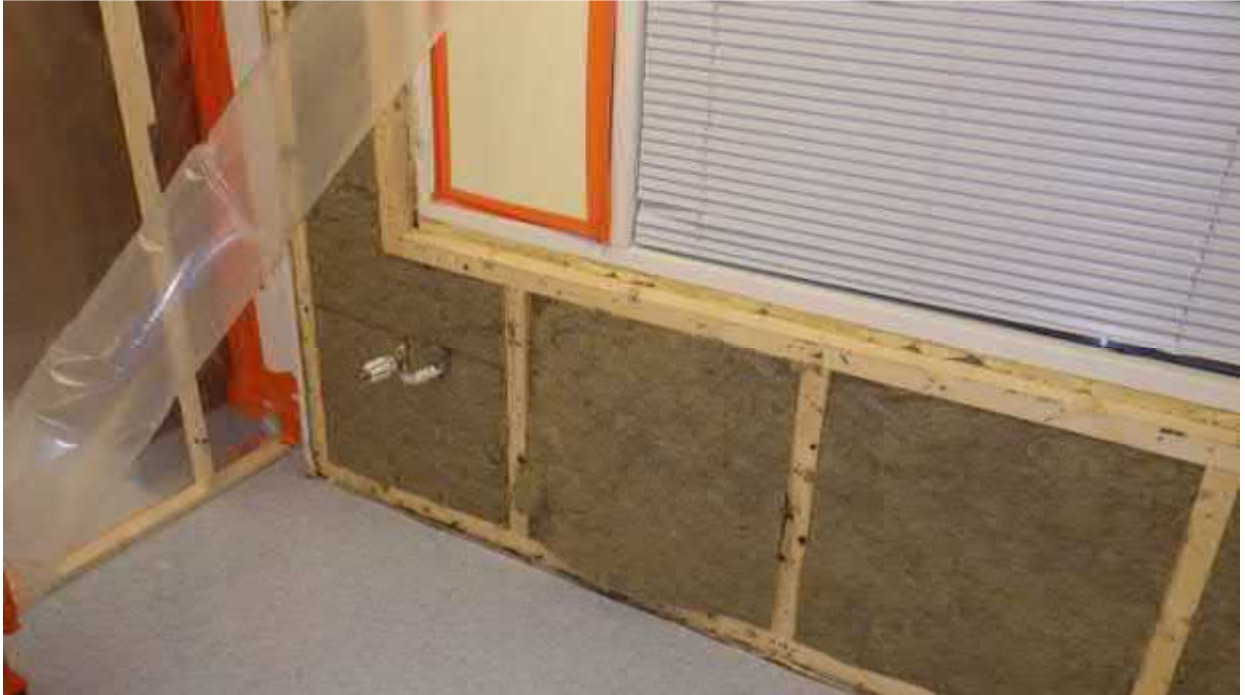
Rakennuksen kaakkoispäädyssä, sisäpihan puolella sijaitsevassa huoneessa havaittiin tilaan mentäessä mikrobiperäinen haju. Haju paikallistettiin ulkoseinä-ikkunaliittymään, oikeaan reunaan. Rakenneavaus tälle kohtaa toteutettiin erikseen ajankohtana, jolloin tilassa ei ollut käyttäjiä. Ulkoseinärakenne on uusittu, mutta rakenteen sisällä, ikkunan alaosan tasossa, havaittiin olevan kostunutta ja voimakkaasti mikrobiperäiseltä hajulta haisevaa lautaa lyhyt kappale (ks. kuvat kappale 8). Laudasta mitattiin 19...20 p-% kosteus, yli 18 p-% kosteus pidempiaikaisena mahdollistaa puun mikrobivaurioitumisen. Alaohjauspuun kosteus alapinnasta oli 12 p-%, alaohjauspuun alapuolella on kermi. Ulkoapäin rakenneliittymissä ei havaittu selviä puutteita, jotka mahdollistaisivat kosteuden pääsyn rakenteeseen. Havaittu vaurioitunut materiaali on voinut jäädä rakenteeseen korjaustöiden yhteydessä, korjaustöiden ajankohdasta ei ole tarkkaa tietoa. Vaurioitunut materiaali poistettiin rakenteesta ja rakenne korjattiin Arkean toimesta.

Kuva 22. Seinärakenteen avaus sisäpihan puolella sijaitsevaan perhetuvan ryhmätilaan.
