SISÄILMASTO- JA KOSTEUSTEKNINEN KUNTOTUTKIMUS

Lausteen nuorisotalo 2011

Lausteen nuorisotalo
Pormestarinkatu 12
20750 TURKU

Tammikuu 2011

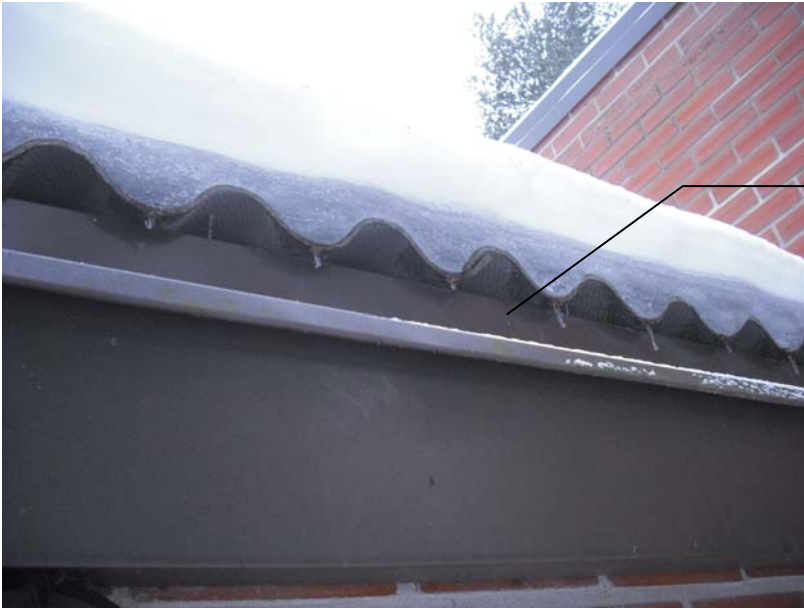
Vesikate on vuotanut ennen saneerausta erityisesti keskiosan aulan kohdalta. Huoltomiehen kertoman mukaan vuotoja ei ole havaittu saneerauksen jälkeen. Paksu lumikerros esti vesikaton tarkastamisen, mutta vuotojälkiä ei havaittu sisätiloja tarkastettaessa.

Vesikatteena on kuitusementti-aaltokate.

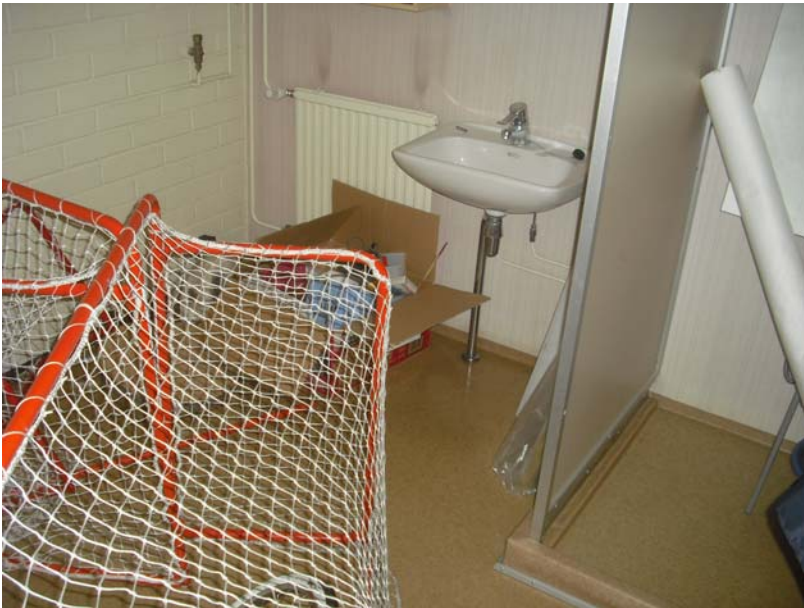
Kohteessa on henkilökunnan käytössä yksi suihkutila nuorisotilojen yhteydessä. Pesutilana sitä ei ole käytetty, sillä tilassa oli paljon irtaimistoa, vaikka nuorisotalona tiloja ei käytetäkään. Lattiakaivot olivat myös kuivuneet, joten tiloissa oli voimakas viemärin haju. Suihkutila on verhoiltu muovimatolla lattiasa ja seinissä. Verhoilut ovat vanhoja mutta siistit, eikä mattojen liitoksissa havaittu rakoja. Tilasta ei myöskään havaittu kohonnutta kosteutta pintakosteudentunnistimella tutkittaessa. Mikäli suihkuille ei ole käyttöä, tulee lattiakaivoista huolehtia tai tukkia ne.

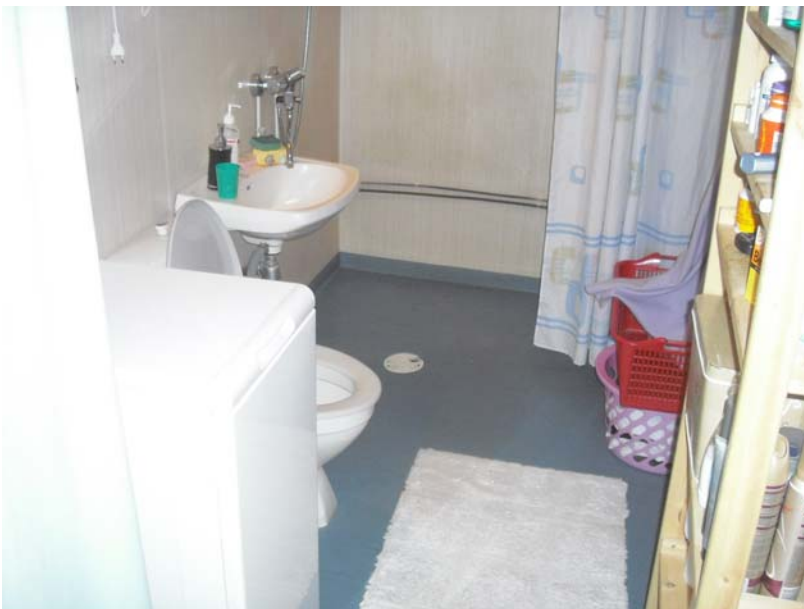
Toiset rakennuksen märkätilat ovat päädyn asunnossa. Myös asunnon pesutilaa tutkittiin, eikä kohonnutta kosteutta havaittu. Verhoilujen ikääntyminen aiheuttaa jo kohtalaisen vuotoriskin.

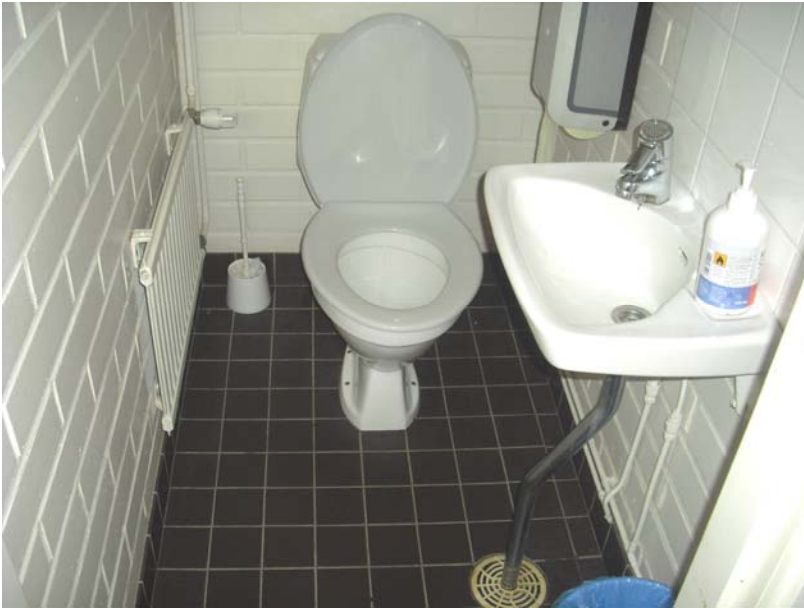
Wc-tiloja on useita. Verhoilultaan ja kunnoltaan ne ovat suurin piirtein toisiaan vastaavia.

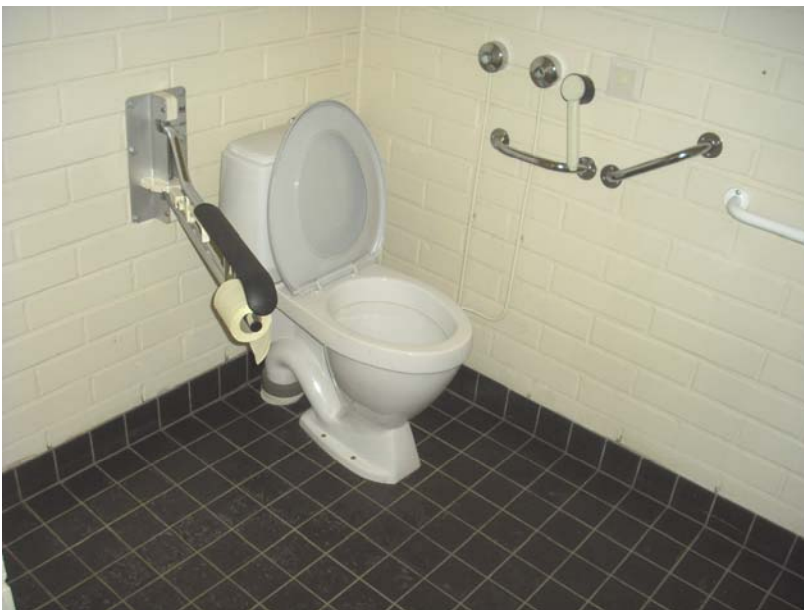
Wc-tiloista ei havaittu kohonnutta kosteutta pintakosteudentunnistimella tutkittaessa. Täysin ki-
viainesrakenteisina ne ovat suhteellisen siistejä. Nuorisotilojen puolella on yksi inva-wc.

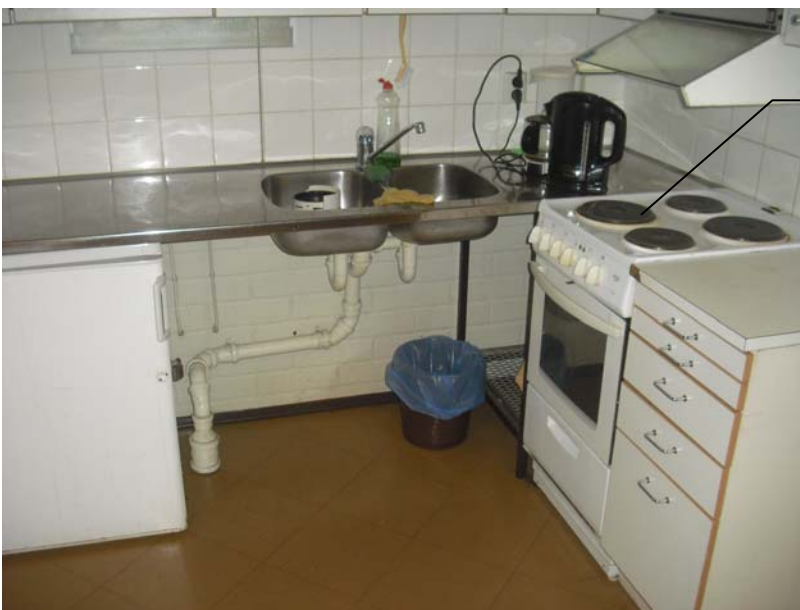
Keittiö keskiosan aulan vieressä

Keittiökalusteita ja tiskipöytiä on kolmessa tilassa. Tiloista ei havaittu kohonnuttua kosteutta tai vuotojälkiä. Nuorisotiloissa oli tiskipöydän sekoittajan tiivisteissä runsasta vuotoa, tosin vuotoa on vain sekoittajaa käytettäessä. Myös kylmälaitteet toiminnassa, vaikka niillä ei ole käyttöä.

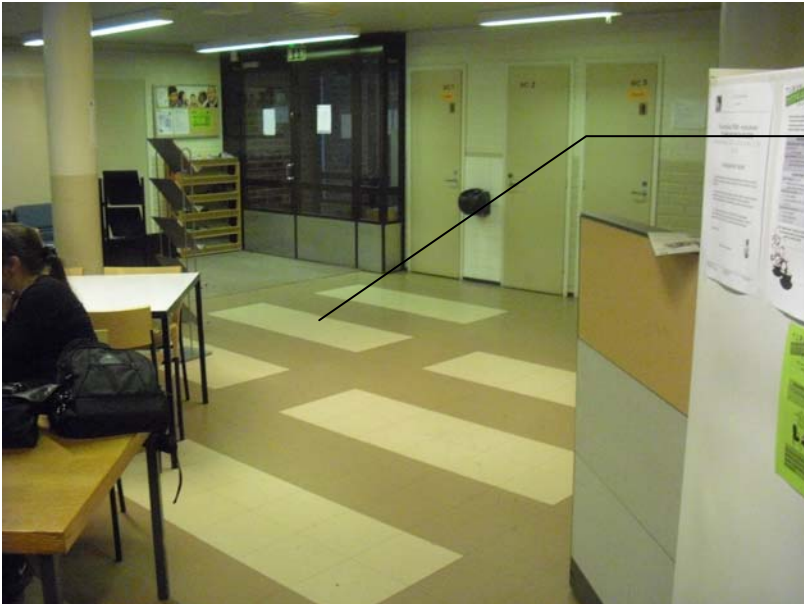
Keskiosan aulatila

Kohonnutta kosteutta havaittiin sisätiloissa useankin betonisen pilarin vierustalta, lattiasta. Kosteutta oli vähäisesti ja tyypillisesti noin 20...30cm etäisyydelle pilarista. Verhoilun ollessa kiviainesrakenteinen laatoitus, ei kosteudesta ole varsinaista haittaa. Muoviverhoilut sen sijaan ikääntyvät kastuttuaan nopeasti ja saattavat päästää ilmaan liuottimia, jotka heikentävät sisäilman laatua. Kooltaan hyvin pienen alueiden vaikutuksen havaitseminen saattaa kuitenkin olla ilmanäytteillä mahdotonta.

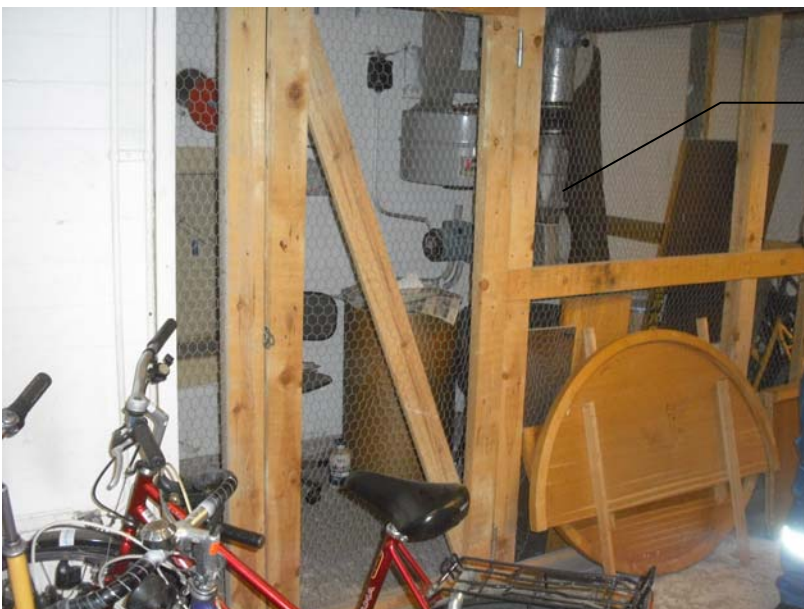
VSS-tarvikkeet ovat asianmukaisessa suojahäkissä.

Lattioiden maalipinnan kuluminen on myös normaalia käytöstä johtuvaa ja siitä aiheutuva haitta on nykyisessä laajuudessaan lähinnä esteettinen.

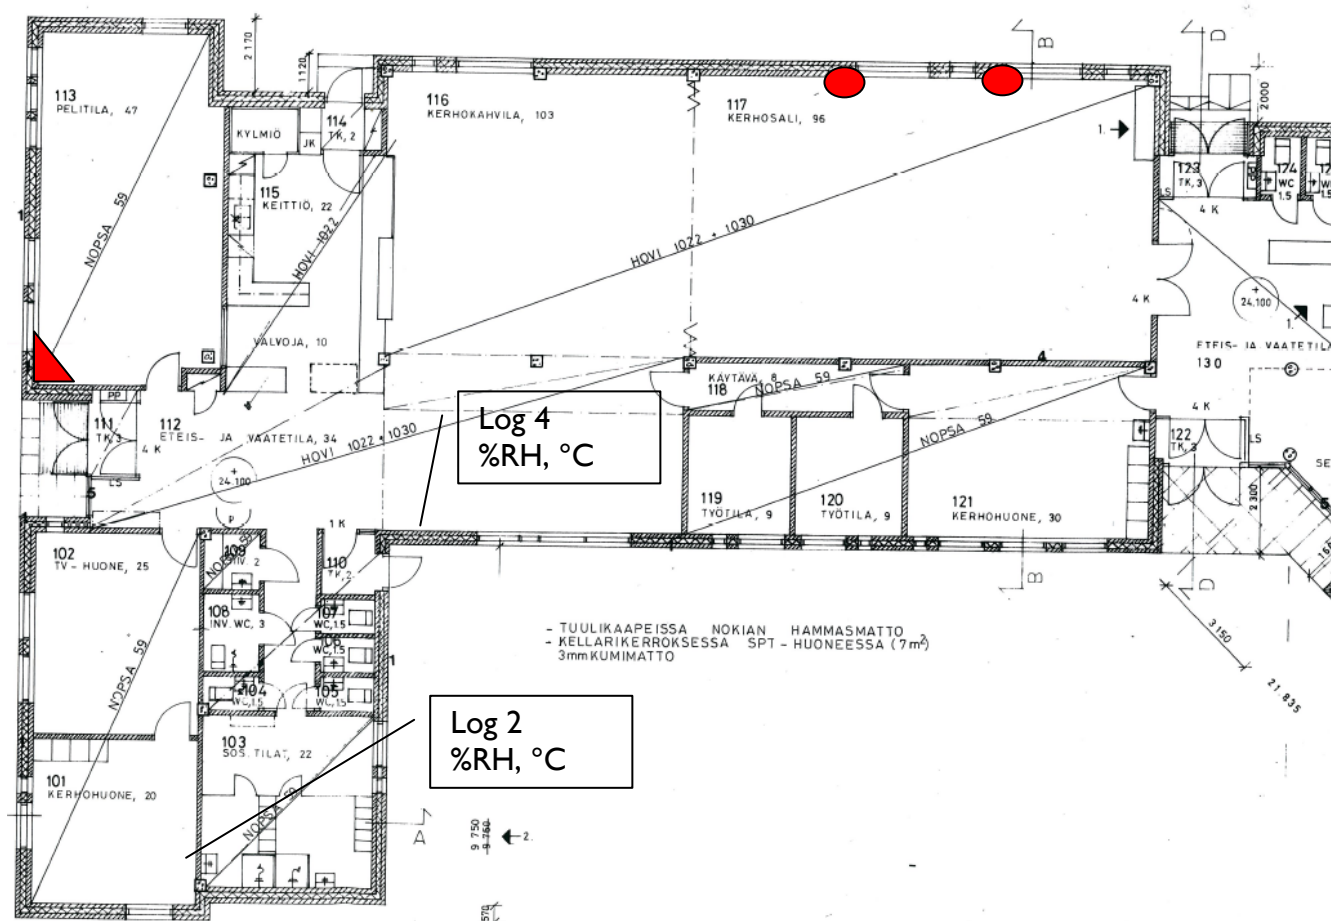
Rakennuksen nuorisotilojen pääty (länsipääty).

Punaisella merkityillä alueilla havaittiin kohonnutta kosteutta lattiasta.

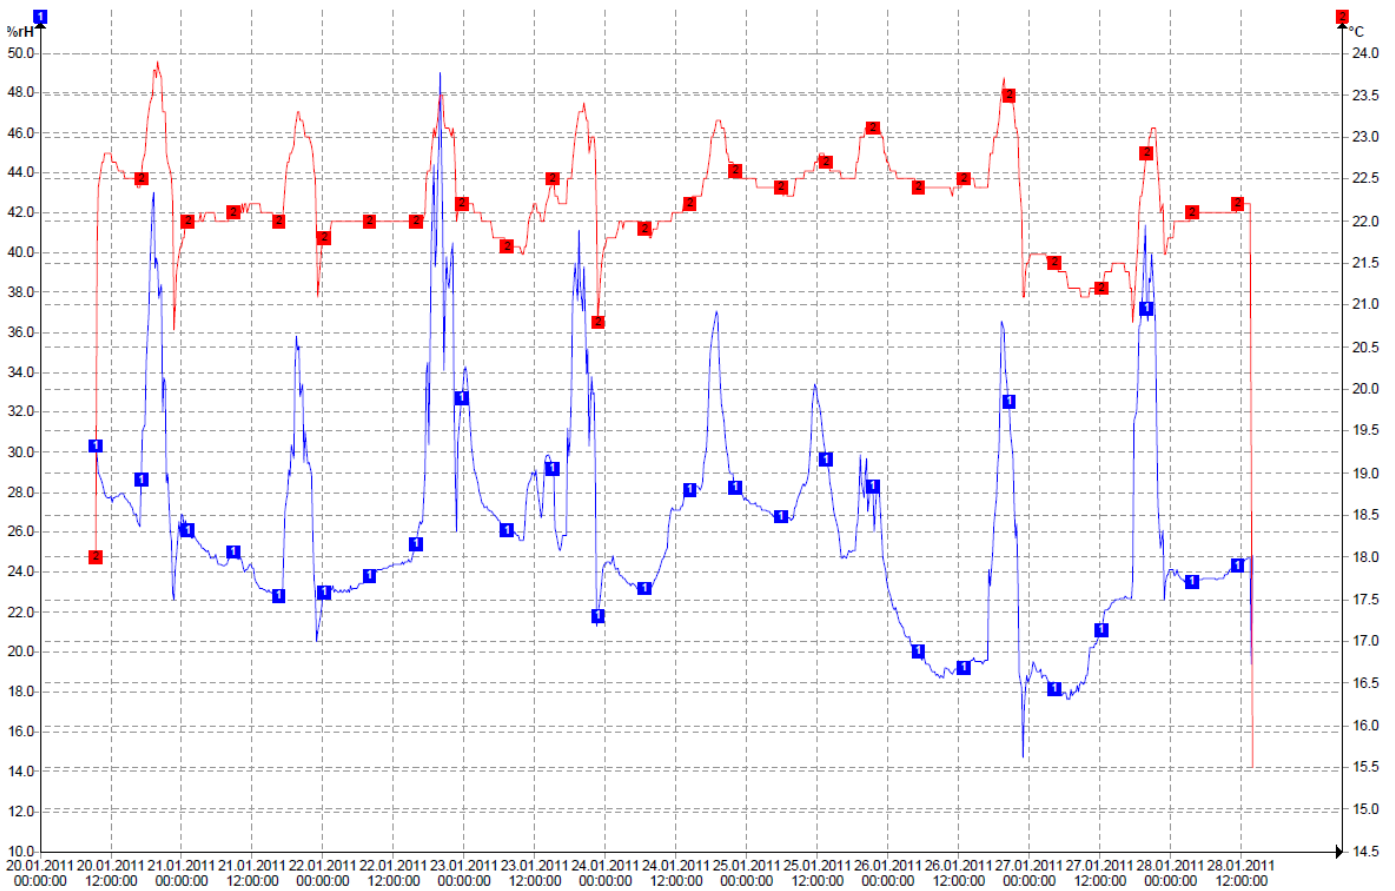
LOG I Askartelutila I35 : Sisäilman suhteellinen kosteus ja lämpötila.

Erikoisena piirteenä oli askartelutilan I35 mittaus, sillä sekä tilan lämpö, että suhteellinen kosteus vaihtelivat hyvin voimakkaasti koko tarkkailujakson. Muissa tiloissa sisäilman olosuhteet seurasivat erityisesti kosteuden osalta ulkoilman vaihtelua. Lämpötilan tulisi luonnollisesti pysyä mahdollisimman vakiona huolimatta sääolosuhteista. Ainoastaan toimistohuoneen lämpötila vaihteli poikkeavan voimakkaasti. Syynä on huoneen ilmanvaihdon epäkuntoisuus yhdessä suuren työntekijämäärän kanssa. Vastaavasti ko. huoneessa tehdyssä hiilidioksidin mittauksessa pitoisuudet nousivat hyvin korkeiksi.

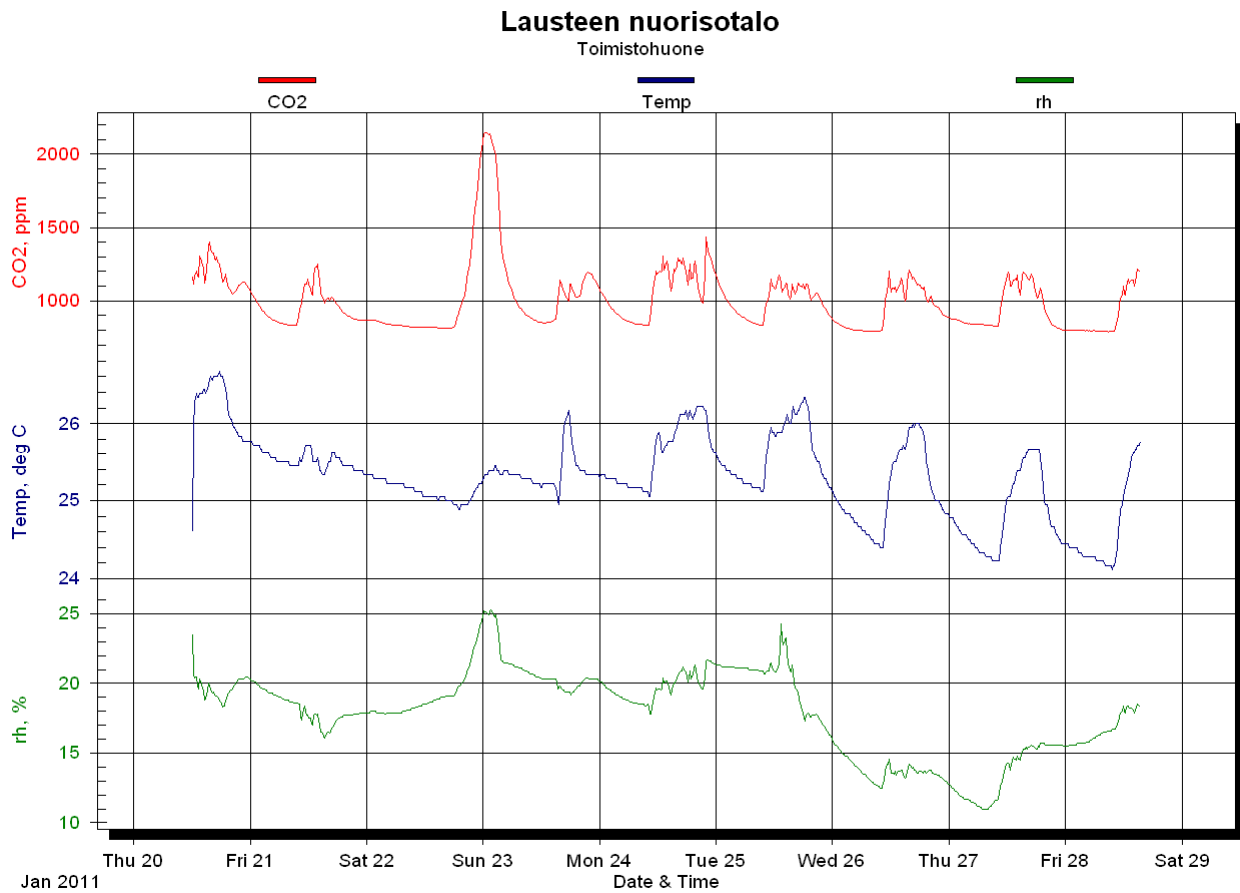
LOGGER! Toimistohuone 138: suhteellinen kosteus ja lämpötila sekä hiilidioksidipitoisuus CO2

Sisäilman kosteus laski alimmillaan alle 15%RH ja mainitussa toimistossa korkean sisäilman lämmön takia jopa alle 11% RH. Näin alhaiset sisäilman kosteudet ovat tyypillisiä lämmityskaudella ja erityisesti kuluneen pakkastalvena. Sisäilman kosteuden lasku liian alhaiseksi talviaikoina on kohteen tyypisille rakennuksille tavanomaista. Alle 35 %RH kosteudessa alkavat ihmiset jo saada kuivaan sisäilmaan liittyviä oireita, joten kovimmilla pakkasilla oireiden todennäköisyys on suuri myös tutkitussa kohteessa. Tähän kosteuden alhaisuuteen ei kuitenkaan ole olemassa helppoja, taikka edes kovin käyttökelpoisia ratkaisuja.
