Cygnaeuksen koulu
Maariankatu 7, 20100 TURKU

SISÄILMASTO- JA KOSTEUSTEKNINEN KUNTOTUTKIMUS 2011

Tehtävänä oli suorittaa kohteessa Sisäilmastoyhdistyksen julkaisu nro 12, "Sisäilmasto- ja kosteustekninen kuntotutkimus kouluille ja päiväkodeille" -ohjetta soveltava, kuntotutkimuksen perustutkimusvaihe.

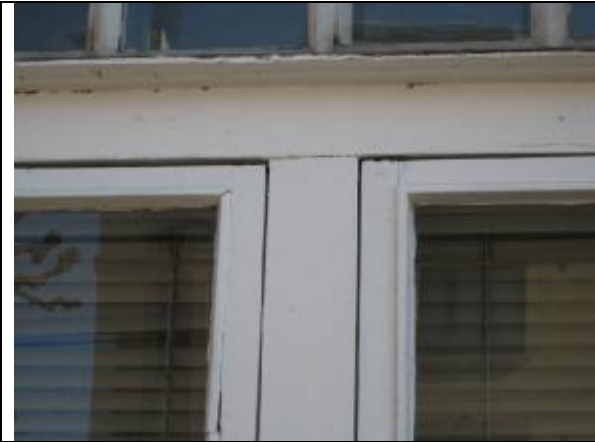
Rakennuksen ikkunat ovat 2-lasisia ja –puitteisia avattavia ikkunoita. Laajennusosan ikkunoiden sisäpuitteet ovat huullettuja. Ikkunat ovat todennäköisesti alkuperäisiä, rakennusvaiheissa asennettuja. Ikkunoiden puuosia on havaintojen mukaan kunnostettu ja uusittu osittain jossain vaiheissa. Kunnostuksesta on todennäköisesti melko pitkä aika. Ikkunoiden puuosat ovat joissakin ikkunoissa hyvin huonokuntoisia. Etenkin auringon puoleisten sivujen ikkunoiden ulkopuitteissa havaittiin säärasituksen aiheuttamaa haurastumista. Ikkunoiden puitteiden käyntivälit ovat suurehkoja ja tiiviys on puutteellinen. Ikkunoiden rakojen kautta tulee ilmanvaihdon aiheuttaman alipaineen vuoksi pölyä ja nokea sisälle. Ikkunoiden puitteiden väli oli joidenkin luokkahuoneiden ikkunoissa hyvin pölyinen ja nokinen. Myös sisäpuolisilla ikkunalaudoilla ja kalusteiden päällä havaittiin pölyä ja nokea. Ikkunoiden tiivistäminen on vaikeaa eikä se todennäköisesti onnistu odotusten mukaisesti huolellisesti tehtynäkään. Ikkunat voidaan harkinnan mukaan uusia kokonaan. Vaihtoehtoisesti voidaan joidenkin ikkunoiden osalta uusia vain sisäpuitteet. Tällöin sisäpuitteet on suositeltavaa

27. Ikkunoiden käyntivälit ovat suurehkoja

tehdä huulletuina, jotta niiden tiivistysmahdollisuus saadaan paremmaksi. Väliaikaisratkaisuna voidaan ikkunoita yrittää tiivistää. Tällöin on suositeltavaa käyttää vanhanaikaista liimapaperitiivistystä.

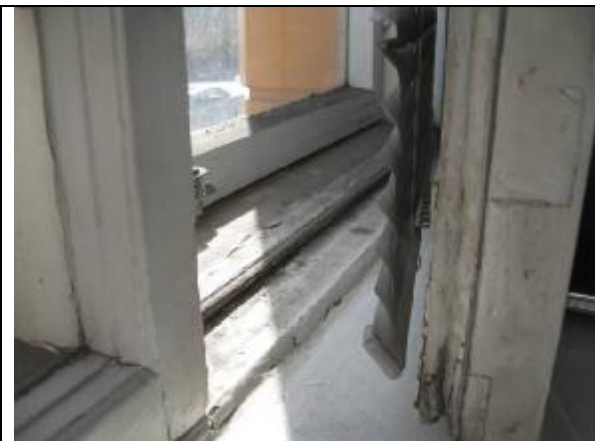
31. Pölyä ja nokea ikkunan puitteiden välissä, sälekaihtimet likaisia

tarkastettaessa. Luokkahuoneissa on pääosalla puujalkalastat. Muutamien luokkahuoneiden lattioiden reuna-alueilla havaittiin likaisuutta, joka saattaa aiheuttaa sisäilmahaittaa. Ikkunat ovat epätiiviyttä ja ikkunoiden rakojen kautta tulee ilmanvaihdon aiheuttaman alipaineisuuden vuoksi nokea ja epäpuhtauksia sisäilmaan etenkin kadun puoleisissa luokkatiloissa. Lattioiden ja muiden pintojen puhtauteen tulee kiinnittää huomiota. Ikkunoiden tiiviyyttä tulee parantaa. Ikkunoiden uusiminen on suositeltavaa.

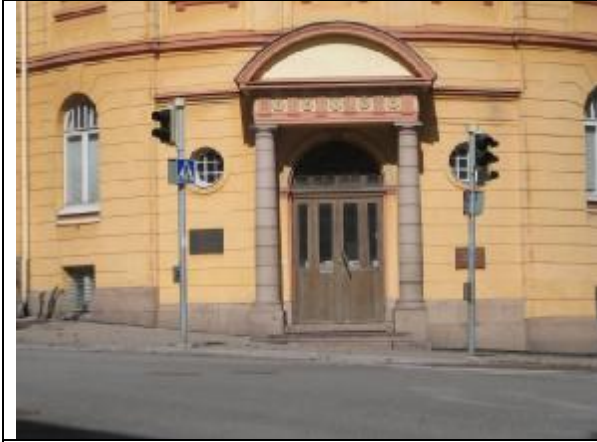
Rakennuksen kadun puoleiset ulko-ovet ovat vanhoja lasitettuja puuovia. Ovet ovat huonokuntoisia ja vaativat perusteellista kunnostamista. Pihan puoleiset pääovet ovat lasitettuja teräsovia. Ovet ovat tyydyttävässä kunnossa eikä niissä havaittu normaalista huollosta poikkeavia kunnostustarpeita. Wc-tilan ulko-ovi vaatii kunnostamista. Keittiön ulko-ovi on vanha lasitettu ovi. Ovesa ei havaittu välitöntä korjaustarvetta. Oven kunnostamiseen tulee kuitenkin varautua. Ovien kunnolla ei ole kuitenkaan merkittävää vaikutusta sisäilman laatuun.

33. Rakennuksen pääovi, katujen nurkassa

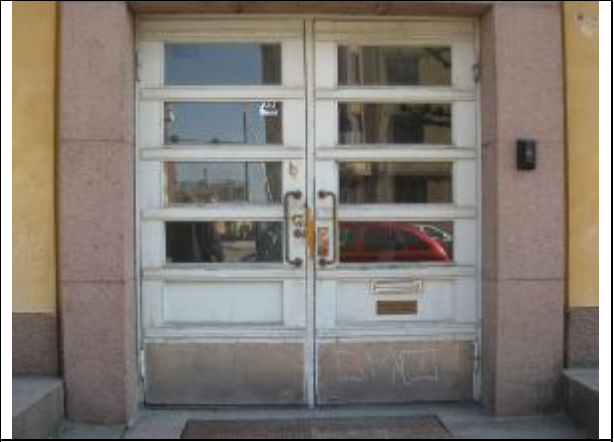
34. Aurakadun puoleinen katuovi

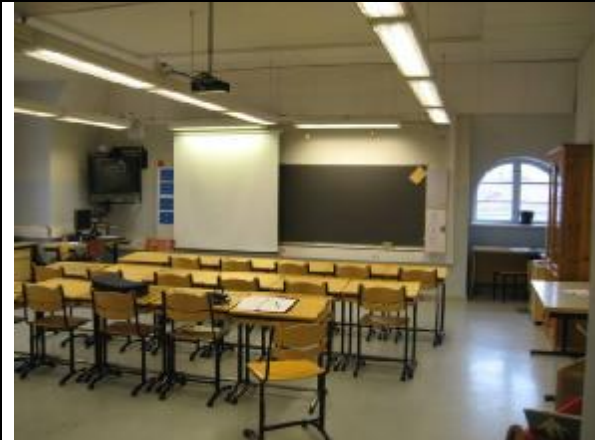
Alkuperäisen rakennuksen katto on monimuotoinen katto, joka muodostuu lähinnä mansardikatto-osista. Maariankadun puoleisen siiven ullakkokerrokseen (4.kerros) rakennettujen opetustilojen puurunkoisten ulkoseinien ja vesikaton jyrkkien lappeiden väliin jää poikkileikkaukseltaan kolmion muotoiset sivuontelot, joihin ei ole tarkastusluukkuja tai muuta näköyhteyttä. Näin ollen mahdolliset kattovuodot voidaan havaita vasta, kun sisäpintoihin muodostuu kosteusjälkiä/vaurioita. Vähäiset vuodot jäävät havaitsematta. Vähäisistä vuodoista saattaa aiheutua mikrobikasvustoa, josta aiheutuu sisätilojen alipaineisuuden vuoksi sisäilmahaittaa. Sivuntuonteloihin on suositeltavaa tehdä tarkastusluukut, jotta ontelot voidaan tarkastaa säännöllisesti.

35. 4.kerroksen opetustilojen puurunkoisten ulkoseinien ja vesikaton jyrkkien lappeiden väliin jää sivuontelot

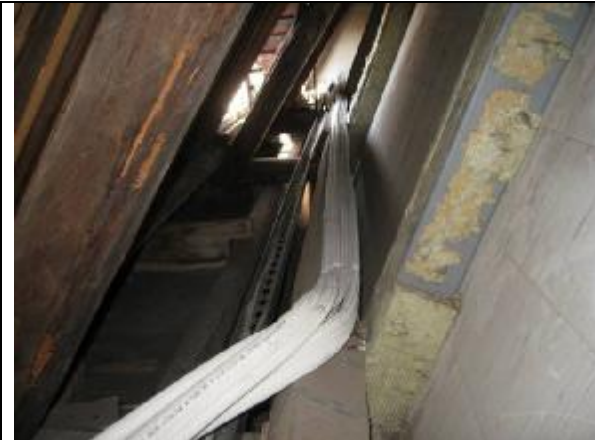
Myös ilmanvaihtokonehuoneen seinän ja vesikaton jyrkän lappeen väliin jää vastaavanlainen sivuontelo. Ulkoseinän yläosan ja vesikaton jalasorren väliin jää syvennys/allas, joka on saatujen tietojen mukaan täytynyt vedellä. Vesi imeytyy tiili- ja puurakenteisiin ja aiheuttaa niihin kosteusvaurioita ja mikrobikasvustoa.

37. Vesikaton jyrkän lappeen ja ilmastointikonehuoneen seinän välinen sivuontelo

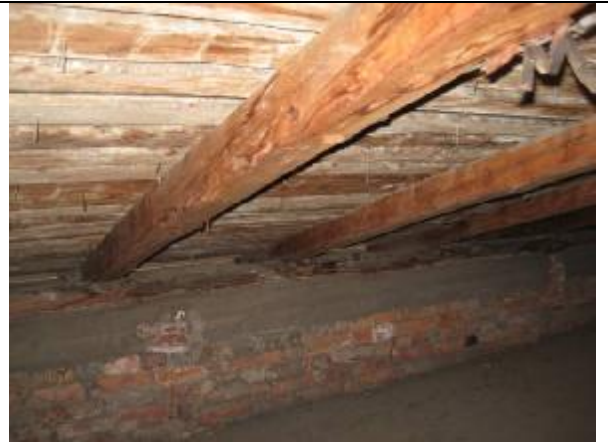
44. Luoteisosan (laajennusosa) vesikattorakenteita; Räystään alla on tuuletusraot tällä osalla.

Ullakko- ja yläpohjatilojen tuuletus on järjestetty asentamalla vesikaton harjan kohdalle alipainetuulettimia. Reuna-alueilla ei havaittu pääosalla erityisiä tuuletusaukkoja tai -rakoja. Korvausilmaa on todennäköisesti ajateltu tulevan satunnaisten rakojen kautta riittävästi. Tuuletusrakojen puuttuminen reuna-alueilta heikentää reuna-alueiden tuulettumista. Reuna-alueiden tuulettusta on suositeltavaa parantaa.

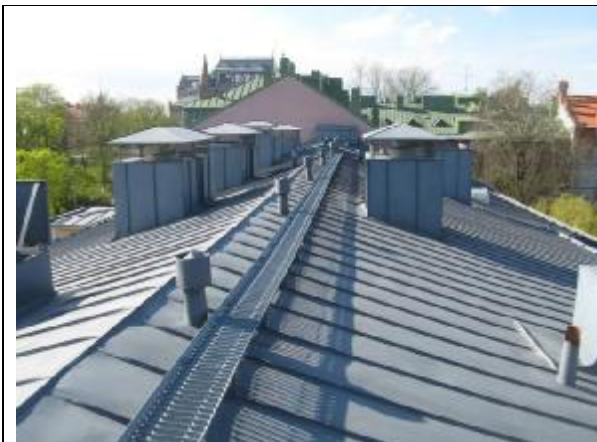
45. Luoteissiiven vesikatto, kulkukäytävän vieressä ullakon/yläpohjatilan alipainetuulettimia, oikealla viemärin tuuletusputken peltinostossa syöpyymää

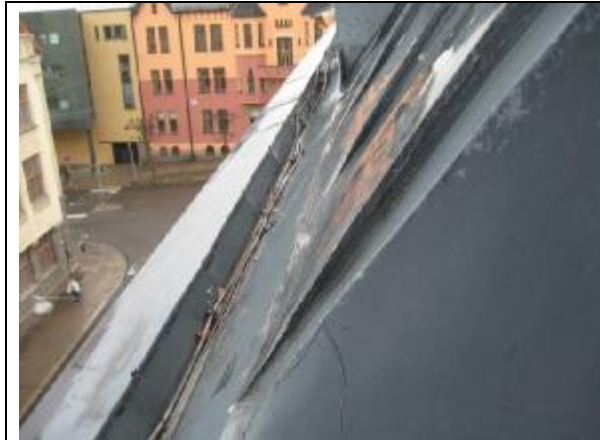
Kouruihin on asennettu sähkösulatuskaapelit. Kaapelien kuntoa ja toimivuutta ei voitu selvittää tässä yhteydessä. Kaapelien tarkoituksen mukaisuus ja toimivuus tulee tarkastaa. Sulatus toimii todennäköisesti automaattikalla lämpötilojen mukaan. Käsin ohjauksen mahdollisuus tulee selvittää. Kourujen jäätymistä tulee tarkkailla ja käyttää käsin ohjausta aina tarvittaessa.

47. Maariankadun puoleinen jalkokouru, vastuskaapelit

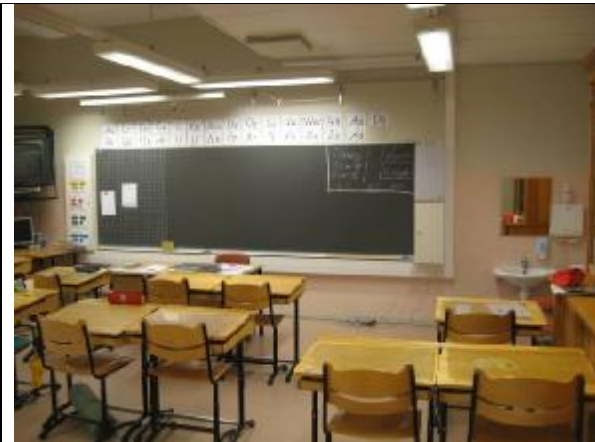
Muiden luokkahuoneiden pinnoissa ei havaittu pääosalla merkittävämpiä normaalista kulumisesta poikkeavia vaurioita. Mm. luokan 302 ulkoseinässä havaittiin maalauksen irtoamista, joka viittaa joskus tapahtuneeseen kosteusvaurioon. Vauriokohdat olivat kuitenkin tarkastushetkellä kuivia kosteudentunnistimella

61. Luokka 302, 3.kerroksessa

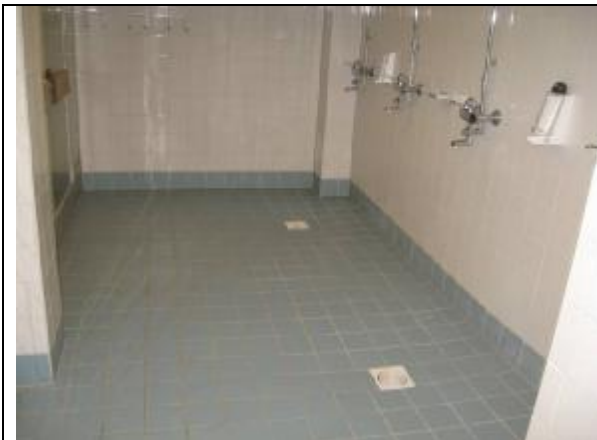
Koillispuolella olevan voimistelusalin pukuhuone on sijoitettu kahteen tasoon. Suihkutila sijaitsee alemmalla tasolla. Suihkutilan seinät ovat kiviaineisia. Lattia- ja seinäpinnat ovat laatoitettuja. Lattian ja seinien vedeneristysratkaisuja ei saatu selvitettyä. Suihkutilan pinnoissa ei havaittu normaalista kulumisesta poikkeavaa vaurioitumista. Lattia- ja seinäpinnoissa ei havaittu merkittävää normaalista poikkeavaa kosteutta kosteudentunnistimella tarkastettaessa. Pukuhuoneen lattian päällysteenä on muovimatto, jossa on nosto seinille. Seinät ovat rapattuja ja maalattuja tiiliseiniä. Pukuhuoneen alemman tason maanvastaisen ulkoseinän alaosaan havaittiin kosteudentunnistimella tarkastettaessa koholla olevaa kosteutta. Maalipinta oli vähäiseltä osalta irtoamassa, kuplimassa. Seinä kestää kiviaineisena lievää kosteusrasitusta tyydyttävästi, joten seinään ei ole aiheutunut todennäköisesti merkittävää vaurioitumista. Vähäisestä vauriosta ei ole myöskään aiheutunut sisäilmahaittaa. Seinäpinta tulee kuitenkin korjata tältä osalta. Seinä tulee maalata vesihöyryä läpäisevällä maalilla, jotta seinä pääsee vapaasti kuivumaan sisätiloihin.

65. Koillispuolella olevan voimistelusalin pukuhuoneen suihkutila

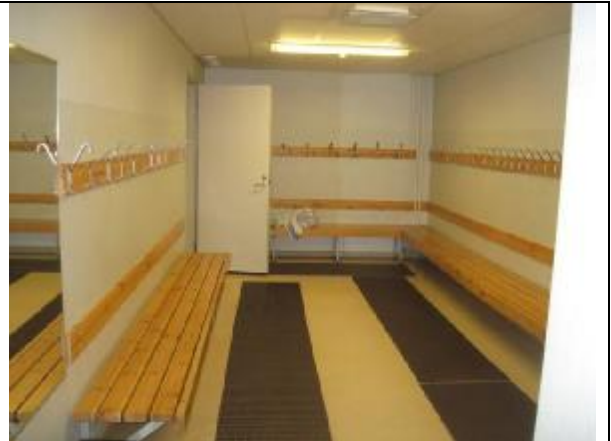
Luoteispuolella olevan voimistelusalin pukuhuoneen seinät ovat rapattuja ja maalattuja. Pukuhuoneen suihkutilan seinät ovat kiviaineisia. Suihkutilan lattia- ja seinäpinnat ovat laatoitettuja. Lattian ja seinien vedeneristysratkaisuja ei saatu selvitettyä. Laatoituksissa havaittiin vähäisiä vaurioita. Suihkutilan suihkun roiskevedelle alttiina olevien seinien alaosaan laatoituksen saumoissa havaittiin paikoitellen mustumaa, pintahometta. Mustumasta on lähinnä ulkonäköhaittaa eikä se todennäköisesti aiheuta sisäilmahaittaa. Laatoituksen saumojen mustuminen viittaa siihen, että seinät pysyvät pitkään kosteina. Seinien kosteana pysyminen saattaa johtua tilan seinien usein toistuvasta kosteusrasituksesta tai ilmanvaihdon puutteellisuudesta. Suih-

kun käytön enemmän rasittamien seinien alaosissa havaittiin koholla olevaa kosteutta kosteudentunnistimella tarkastettaessa. Seinät kestävät kiviaineisina lievää kosteusrasitusta tyydyttävästi, joten seiiniin ei ole aiheutunut vaurioita. Laattasaumat on suositeltavaa puhdistaa.

68. Luoteispäädyn voimistelusalin pukuhuone

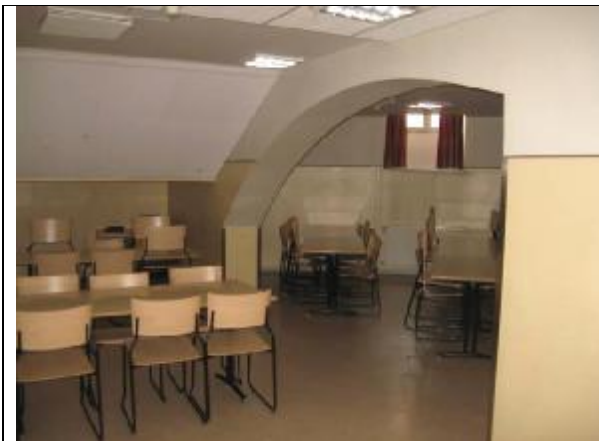
Oppilaiden ruokailutilat on rakennettu pohjakerrokseen. Mm. entinen kattilahuone on muutettu ruokailutilaksi. Tilojen lattiat ovat muovilaatoilla laatoitettuja betonilattioita. Seinät ovat pääosin kiviaineisia, pinnoitetaan rapattuja ja maalattuja. Joidenkin maanvastaisten seinien sisäpintaan on asennettu puukoolattu levyrakente. Tilojen pinnoissa ei havaittu näkyviä kosteus- tai muita vaurioita. Seinien alaosissa havaittiin kosteudentunnistimella tarkastettaessa paikoitellen koholla olevaa kosteutta. Kosteus ei ole kuitenkaan irrottanut maalipintaa. Myös puukoolatun levyrakenteen pinnalla havaittiin vähäisillä osilla lievästi koholla olevaa kosteutta. Levyrakenteeseen porattiin pistokoeluonteisesti mittausreikä, josta mitattiin ilman suhteellinen kosteus ja lämpötila kiviaineisen seinän ja levytyksen välisestä tilasta: 88% RH lämpötilassa +20°C, ilman vesihöyrypitoisuus 15.1 g/m³. Riski home- ja mikrobivaurioihin kasvaa, kun ilman suhteellinen kosteus nousee pitkäaikaisesti yli 70 %RH, lämpötilan ollessa vähintään +5°C. Puukoolattu levyrakente on suositeltavaa poistaa seinän sisäpinnasta ja tasoittaa seinä. Seinä tulee maalata vesihöyryä läpäisevällä maalilla. Myös keittiöhenkilökunnan sosiaalitilojen maanvastaisen ulkoseinän sisäpuolella on vastaava puukoolattu rakenne.

69. Oppilaiden ruokailutiloja pohjakerroksessa

Puukoolatut levyrakenteet on suositeltavaa poistaa myös muiden tilojen maanvastaisten seinien sisäpinnoista, koska puukoolatun rakenteen kostumisesta saattaa aiheutua mikrobikasvustoa, josta saattaa edelleen aiheutua sisäilmahaittaa.

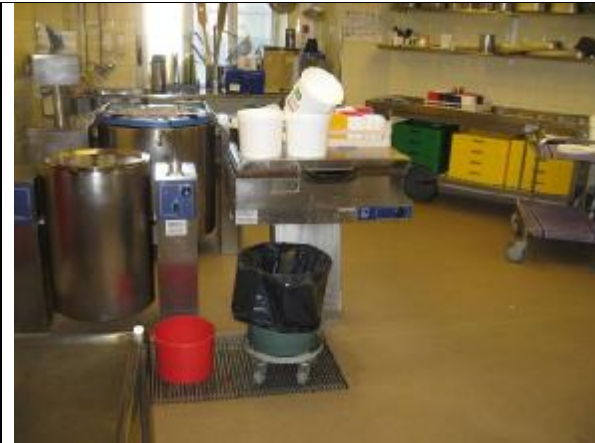
Koulun keittiö sijaitsee pohjakerroksessa. Keittiön lattiapinta on hieman vierustan maanpintaa alempana. Keittiötilat on sijoitettu kellarikerrokseen jälkeensä tai niitä on laajennettu. Tilat ovat hieman ahtaita ja epätarkoituksen mukaisia. Tilojen pinnoissa ei havaittu normaalista kulumisesta poikkeavaa vaurioitumista. Lattian päällysteissä havaittiin alkavaa kulumaa. Lattiassa havaittiin kosteudentunnistimella isojen lattiakaivojen läheisyydessä koholla olevaa kosteutta. Kosteus on päässyt lattiakaivojen liittymistä rakenteeseen. Muovimatto on kuitenkin pysynyt vielä pohjassa kiinni. Muualla pintarakenteissa ei havaittu normaalista poikkeavaa kosteutta kosteudentunnistimella pistokoeluonteisesti tarkastettaessa. Havaittu kosteus ei aiheuta välitöntä korjaustarvetta. Korjaukseen tulee kuitenkin varautua.

71. Laitoskeittiö

Keittiön lattiassa havaittiin kosteudentunnistimella koholla olevaa kosteutta isojen lattiakaivojen läheisyydessä. Sijaintipaikoista päätellen kyseessä ei todennäköisesti maakosteus. Vaan kosteutta on päässyt lattiakaivojen liittymistä rakenteisiin. Kosteus ei ollut kuitenkaan irrottanut vielä muovimattoa pohjasta, joten välitöntä korjaustarvetta ei vielä havaittu olevan. Lattioita tulee kuitenkin tarkkailla ja käynnistää korjaus, mikäli muovimatto irtoaa pohjasta lattiakaivojen läheisyydestä.

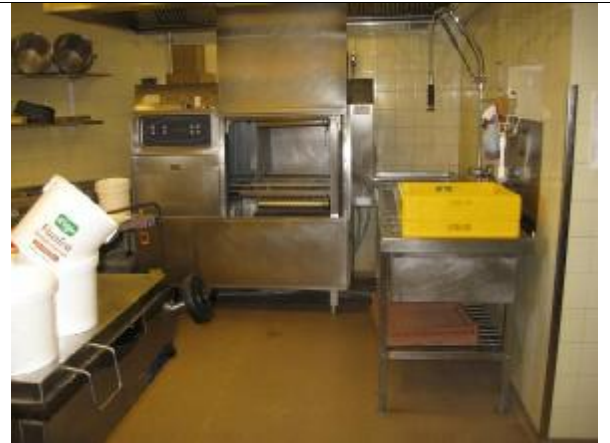
72. Laitoskeittiö, astioiden pesu

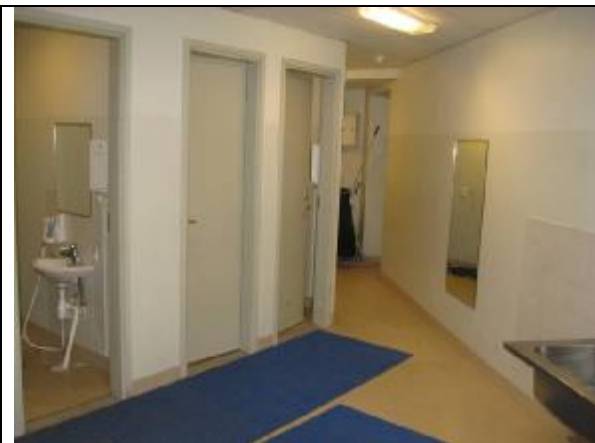
Rakennuksessa on useita wc-tiloja. Pohjakerroksessa, rakennuksen pihanpuoleisen sisäänkäynnin läheisyydessä, on wc-tila, johon on käynti myös ulkoa. Wc-tilaryhmä käsittää etutilan sekä viisi väliseinämmin erotettua wc-tilaa. Lattia on betonilattia, jonka päällysteenä on muovimatto, jossa on nosto seinille. Wc-tilaryhmän seinät ovat rapattuja ja maalattuja tiiliseiniä. Erillisten wc-tilojen seinät ovat levyrakenteisia. Pesuaitaiden taustat on laatoitettu. Kaikissa wc-tiloissa on vesikalusteina wc-istuin, käsienpesuallas ja käsisuihku. Kaikissa wc-tiloissa on myös lattiakaivo. Etutilassa on lisäksi kolme pesu/kaatoallasta. Levyrakenteisessa seinässä havaittiin mekaaninen vaurio. Wc-tilojen ovien alaosissa havaittiin kosteusvaurioitumista, joka on todennäköisesti aiheutunut lattian vesipesusta. Tilan pinnat ovat muuten tyydyttävässä kunnossa. Tilan pintarakenteissa ei havaittu normaalista poikkeavaa kosteutta kosteudentunnistimella tarkastettaessa.

73. Pihasisäänkäynnin vieressä sijaitseva wc-tilaryhmä

- Puukoolattujen levyrakenteiden poistaminen pohjakerroksen maanvastaisten seinien sisäpinnasta
- Pihan puoleisen sisäänkäynnin yhteydessä olevan wc-tilan seinän vähäisen vaurion korjaus

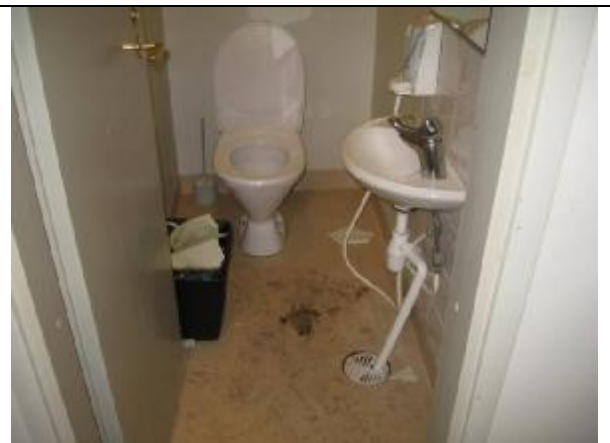
74. Väliseinän erotettu erillinen wc-tila

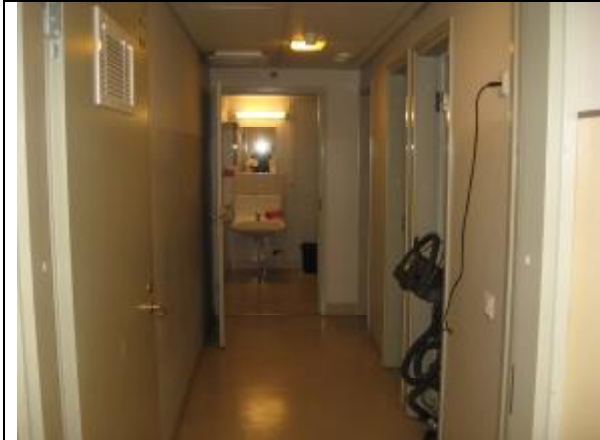
Pohjakerroksessa, oppilaiden ruokailutilojen yhteydessä, on wc-tilaryhmä, jossa viisi väliseinien erotettua wc-tilaa, joista yksi on inva-wc. Wc-tilaryhmän lattia on betonilattia, jonka lattianpäällysteenä ja vedeneristeenä on muovimatto, jossa on nosto seinille. Wc-tilaryhmää rajoittavat seinät ovat rapattuja ja maalattua tiiliseiniä. Erillisten wc-tilojen seinät ovat levyrakenteisia. Pesuallaiden taustat ovat laatoitettuja. Tiloissa on vesikalusteina wc-istuin, käsienpesuallas ja käsisuihku. Tilojen pinnoissa ei havaittu normaalista poikkeavaa vaurioitumista. Tilan pintarakenteissa ei havaittu myöskään normaalista poikkeavaa kosteutta kosteuden tunnistimella tarkastettaessa.

75. Ruokalan yhteydessä sijaitseva wc-tilaryhmä

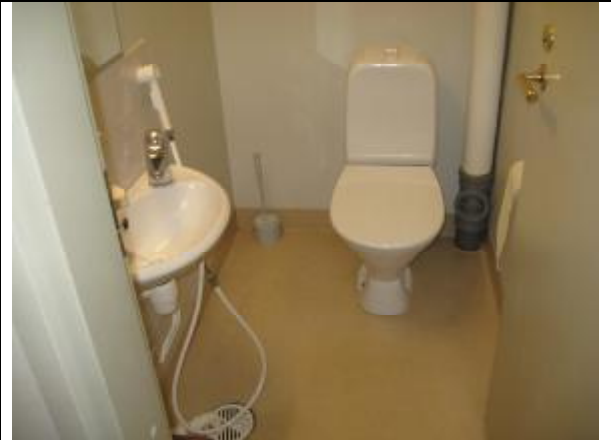
76. Väliseinien erotettu erillinen wc-tila

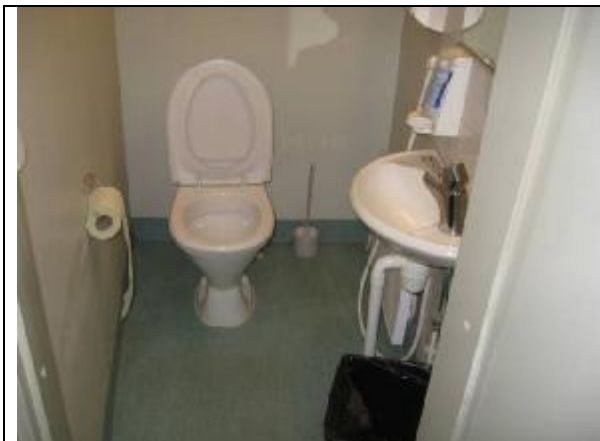
1.kerroksen sisääntuloaulan yhteydessä wc-tilaryhmä, jossa on neljä erillistä wc-tilaa, joista yksi on inva-wc. Wc-tilaryhmän lattia on betonilattia, jonka lattianpäällysteenä ja vedeneristeenä on muovimatto, jossa on nosto seinille. Wc-tilaryhmää rajoittavat seinät ovat rapattuja ja maalattua tiiliseiniä. Erillisten wc-tilojen seinät ovat levyrakenteisia. Pesuallaiden taustat ovat laatoitettuja. Wc-tilojen vesikalusteina on wc-istuin, käsienpesuallas ja käsisuihku. Kaikissa wc-tiloissa on lattiakaivo. Lattioiden kallistukset ovat vähäisiä. Wc-tilojen pinnat ovat tyydyttävässä kunnossa. Tilan pintarakenteissa ei havaittu myöskään normaalista poikkeavaa kosteutta kosteuden tunnistimella tarkastettaessa.

77. 1.kerroksen aulan yhteydessä olevan wc-tilaryhmän erillinen wc-tila

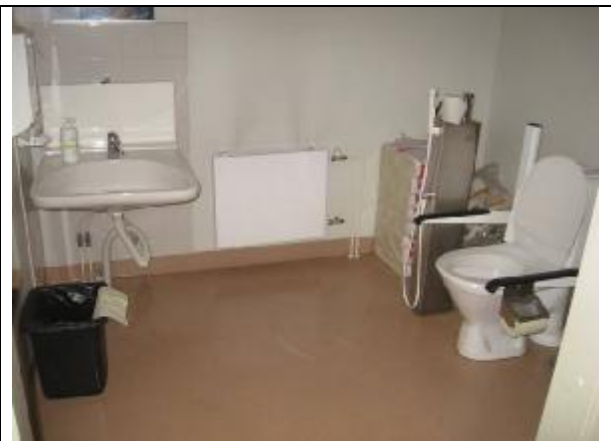
78. 2.kerroksen inva-wc

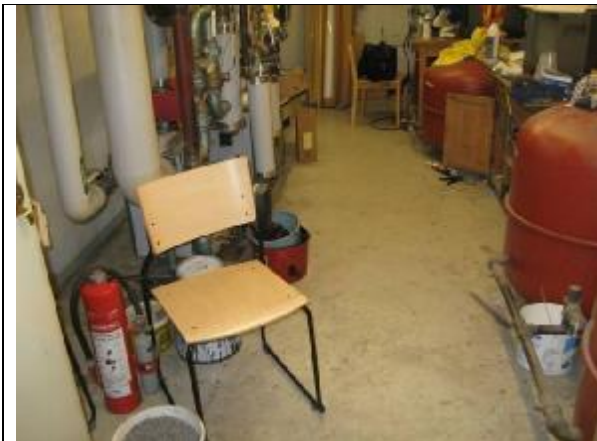
Lämmönhuone sijaitsee pohjakerroksessa. Lämmönjakohuoneen yhteydessä on sähkökeskus. Lämmönjakohuoneeseen kulku tapahtuu oppilaiden ruokailutilan kautta, joten kulkuyhteys ei ole paras mahdollinen. Tilat ovat tyydyttävässä kunnossa käyttötarkoitukseensa. Niiden puhtaudessa on kuitenkin parantamisen varaa, koska ruokailutilat sijaitsevat aivan välittömässä läheisyydessä. Lämmönjakohuoneeseen tulee korvausilmaa kaukolämpöputkien läpivientikohdista. Tila on kuitenkin alipaineinen ruokalatalaan nähden.

79. Lämmönjakohuone

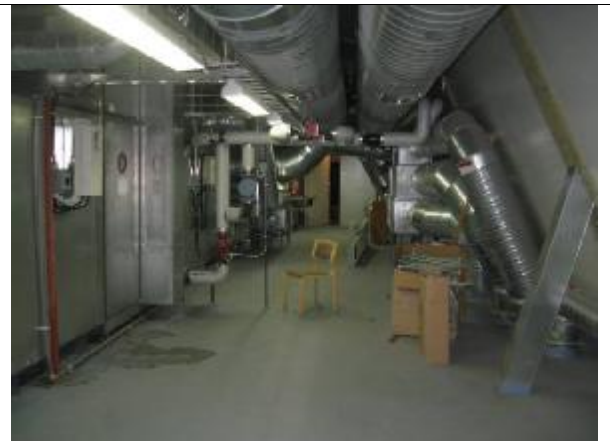
80. Lounaispuolinen ilmastointikonehuone

Ilmastointikonehuoneet on rakennettu ullakolle rakennuksen peruskorjauksen yhteydessä vuosina 1996-1997. Ilmastointikonehuoneiden runkorakenteet ovat teräsrakenteita. Seinä- ja kattorakenteet on tehty pääosin Paroc-elementeistä (pelti-mineraalivilla-pelti). Lattiat ovat betonilattioita, joiden päällysteenä ja vedeneristeenä on muovimatto, jossa on nosto seinille. Konehuoneiden palo-ovissa ei ole sulkijalaitteita, joten ovet ei sulkeudu itsestään kuten palo-oven kuuluu sulkeutua. Oviin tulee asentaa sulkijalaitteet.

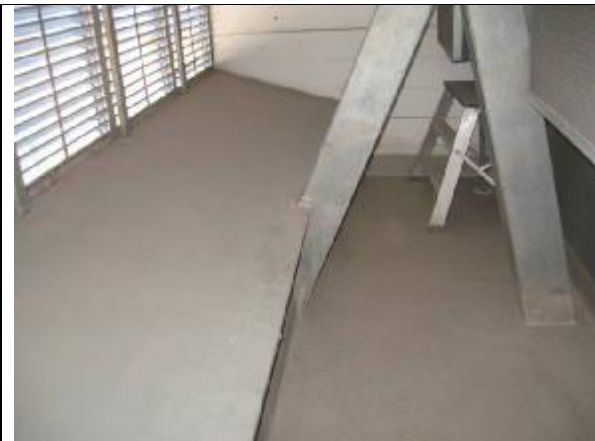
Myös ilmanottokammion lattian päällysteenä ja vedeneristeenä on muovimatto. Tilassa on lattiakaivo, ns. kuivakaivo. Sisään otettavan ilman mukana tulee määrättyissä sääolosuhteissa lunta sisälle. Vedeneristykseen hyvä kunto ja saumojen tiivys on tämän vuoksi tärkeää. Lattian muovimatossa havaittiin vähäisiä saumavaurioita. Ilmastointikonehuoneen lattiassa, kammion läheisyydessä, havaittiin kosteusjälkiä, joka ovat todennäköisesti aiheutuneet kammion sulamisvesistä. Kammion muovimatto tulee korjata tarvittavilta osiltaan ensitilassa.

83. Ilmanottokammio, lattian päällysteenä ja vedeneristeenä muovimattoa

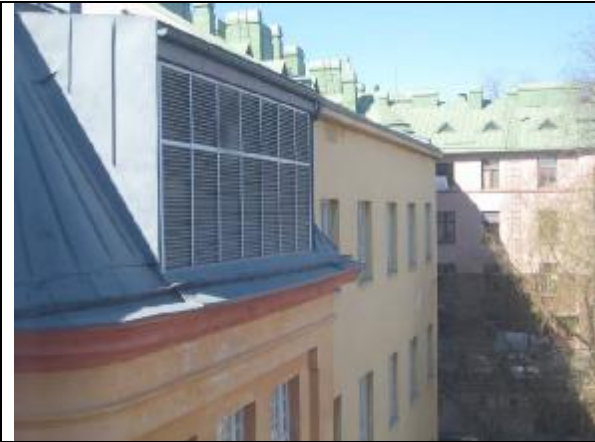
85. Tuloilmasäleikkö, rakennuksen koillissivulla

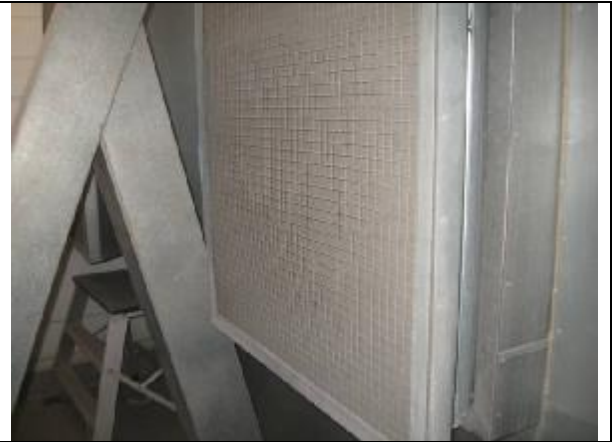
86. Tuloilmakammiossa oleva tuloilmakanavan karkea suodatin

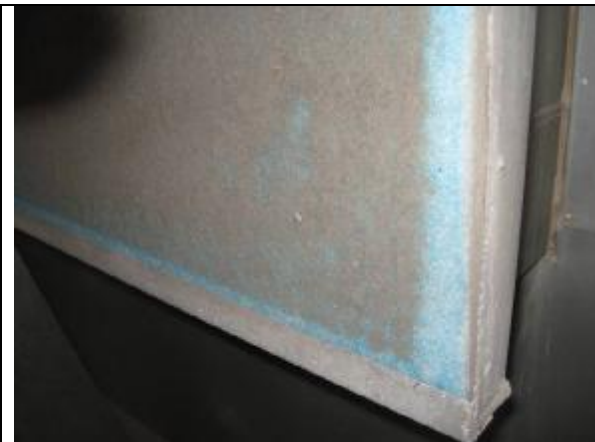
87. Tuloilmakammiossa oleva tuloilmakanavan karkea suodatin, verkko poistettuna

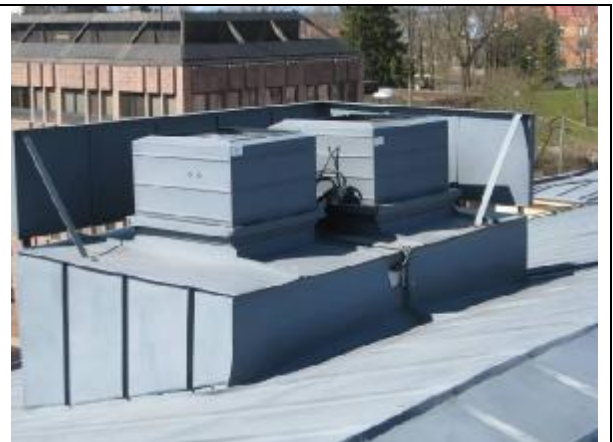
88. Poistoilmaimureita katolla

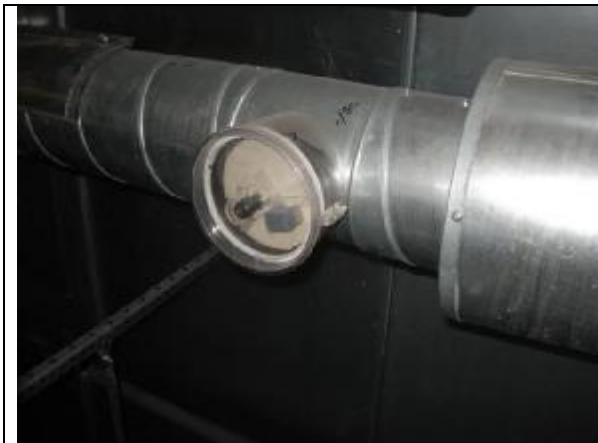
Ilmamäärien pistokoemittauksissa 28.4.2011, luokkatilojen tulo- ja poistoilmamäärät eivät kaikilta osiltaan olleet tasapainossa. Palopeltien aukiolo tulee tarkistaa, koska muutamassa tarkastetussa luokassa tuloilma oli pieni, verrattuna poistoilmamäärään. Ullakolta lähtevät ilmanvaihtokanavat on asennettu erillisiin pystyhormeihin.

89. Virtaussäädin

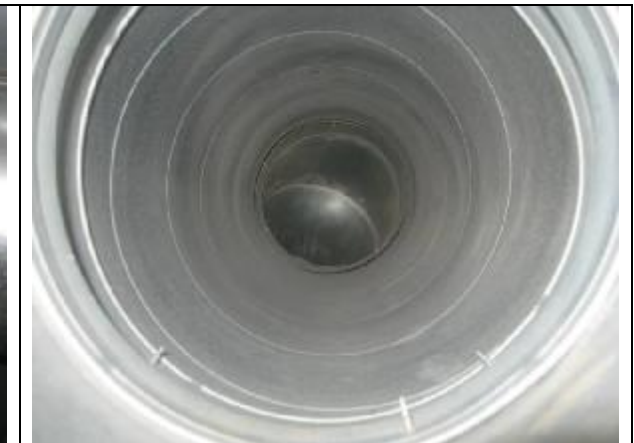
90. Ilmanvaihtokanava, sisältä kuvattuna, ei epäpuhtauksia

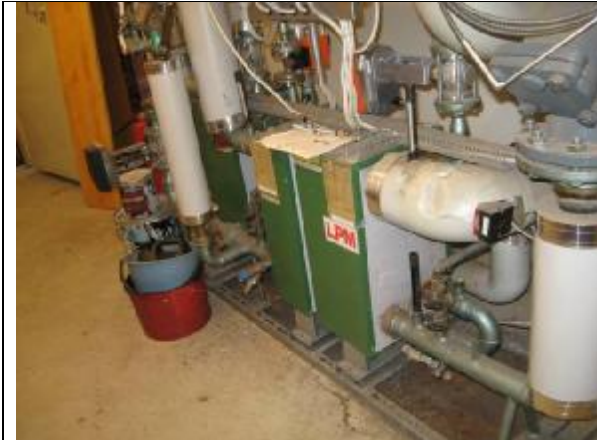
91. Lämmönsiirtimet

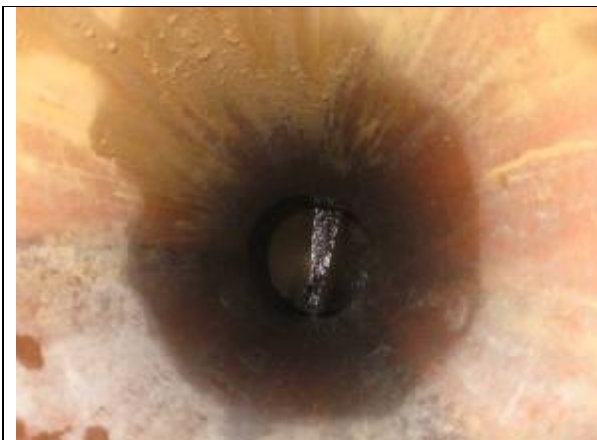
Rakennus on liitetty kunnalliseen vesijohto- ja viemäriverkkoon. Vesimittari sijaitsee lämmönjakuhuoneessa. Tontilla on liittymä myös kunnalliseen hulevesiviemäriin. Vesijohdot ja viemärit on asennettu rakennuksen peruskorjauksen yhteydessä vuosina 1996-1997. Tontilla havaittiin useita viemärien tarkastusputkia ja tarkastuskaivoja. Keittiön viemäriin rasvanerotuskaivo sijaitsee pihan puoleisen pääsisäänkäynnin läheisyydessä. Salaojajärjestelmän perusvesikaivo sijaitsee rakennuksen itänurkan läheisyydessä. Tarkastusputkista ja -kaivoista katsottaessa ei havaittu viemärijärjestelmän puutteelliseen toimivuuteen viittaavaa. Tarkastusputkien ja -kaivojen kansien avaamisvaikeuksien perusteella voidaan päätellä, että viemärien toimivuutta ole tarkastettu säännöllisesti kaivoista. Viemärien toimivuus on suositeltavaa tarkastaa kaivoista ajoittain.

93. Viemäriin tarkastusputki/kaivo

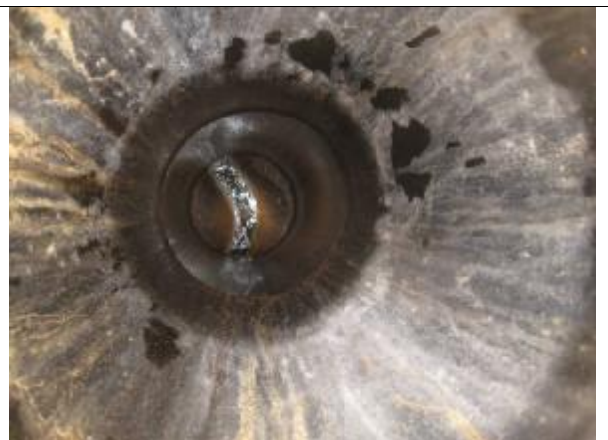
94. Viemäriin tarkastusputki/kaivo, viemäriin suunnan muutos

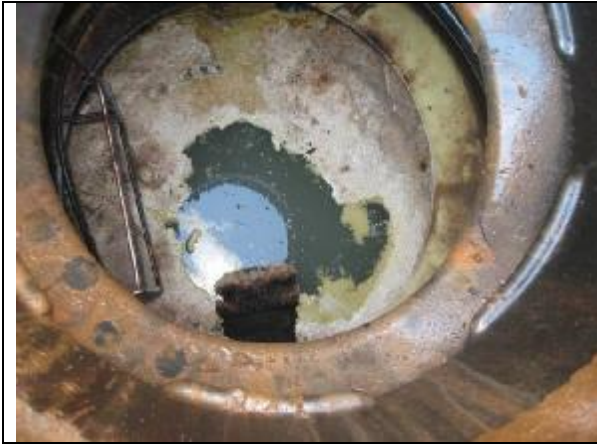
95. Rasvanerotuskaivo, keittiön jätevedet

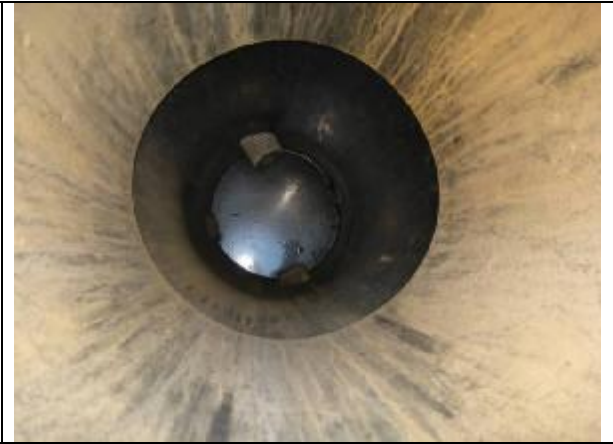
96. Perusvesikaivo, rakennuksen itänurkassa

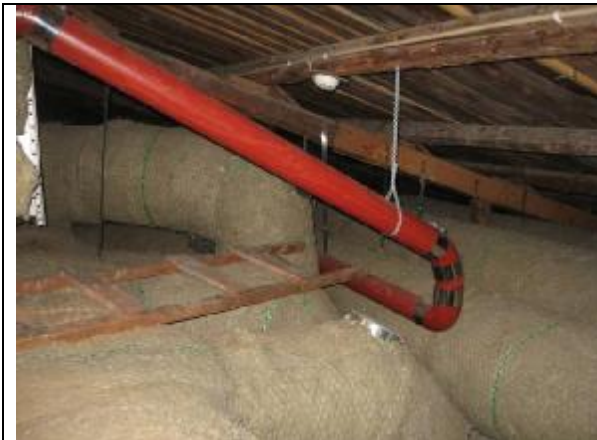
Rakennuksen sisäiset vesijohdot ovat nähdyltä osiltaan kupariputkia. Rakennuksen sisäiset viemärit ovat nähdyltä osiltaan pantaliitoksin varustettuja valurautaputkia, maassa olevilta osiltaan muoviputkia. Viemärien pystylinjat sijaitsevat pääosin hormirakenteiden sisällä, joten niistä ei voitu tehdä havaintoja. Viemärit on varustettu vesikaton yläpuolelle ulottuvilla tuuletusputkilla normaaliin tapaan. Viemärien tuuletusputkissa on yläpohja- ja ullakkotiloissa melko pitkiä vaakasuoria osia. Tuuletusputkien vaakasuoriin osiin alkaa kerääntyä ruostetta putkiston ikääntyessä. Tuuletusputket ovat lämmittämättömissä ullakkotiloissa lämmöneristämättä, joten tuuletusputkien huurtumisvaara on olemassa. Tuuletusputken huurtuminen saattaa aiheuttaa mm. wc-istumien ja lattiakaivojen vesilukkojen tyhjentymisen ja tästä aiheutuvaa hajuhaittaa. Viemärien tuuletusputket tulee lämmöneristää kylmissä yläpohja- ja ullakkotiloissa olevilta osiltaan.

97. Yläpohjatilassa olevassa viemärin tuuletusputkessa lähes vaakasuoria osia, putki lämmöneristämätön
