# Suikkilan päiväkotiki ja koulu uudisrakennus

## Hankesuunnitelma

1.2.2021

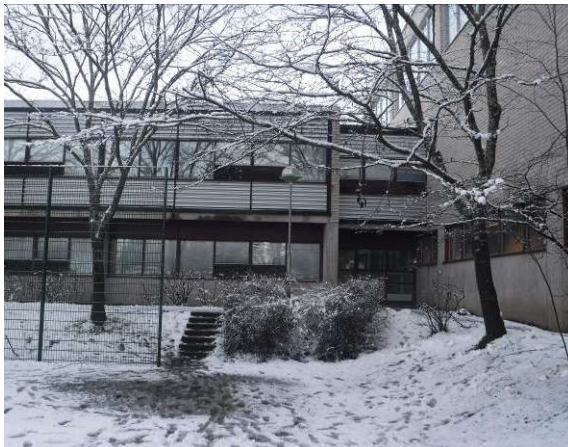
*Yleiskuva sisäkulmasta*

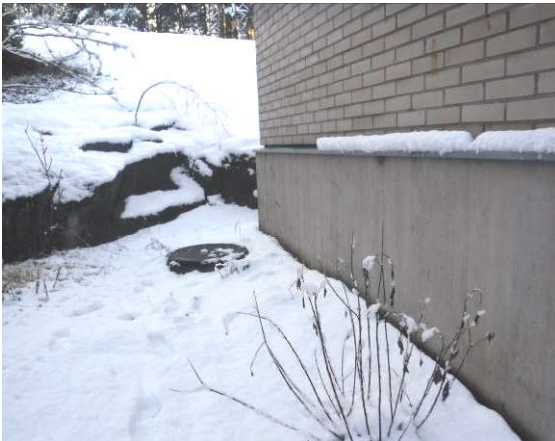
*Kallio lähellä liikuntahallin takaosassa*

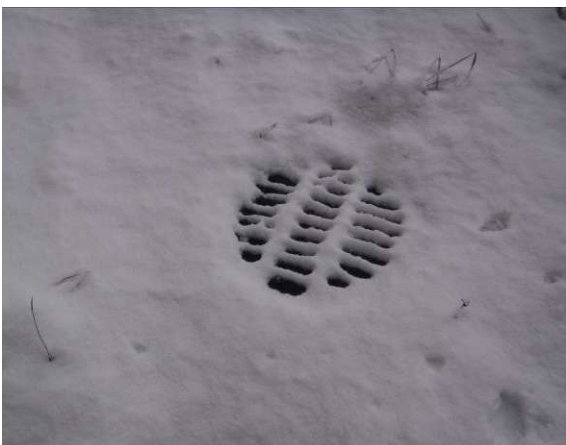
Rakennuksen viereiset maanpinnat ovat tasaisia tai rakennuksesta pois päin viettäviä lukuunottamatta liikuntahallin ylärinteen puoleista julkisivua. Näillä osilla pintavedet voivat lisätä perustusrakenteiden kosteusrasitusta sekä kosteusvaurioriskiä ks. edellä. Lisäksi puutteita todettiin osalla sisäpihan julkisivua.

*Liikuntahallin ylärinteen puoleisella sivustalla pintavesiä on pyritty ohjaamaan sadevesikaivoihin*

Liikuntahallin ylärinteen puoleisen alueen pintavesien ohjausta parannetaan niin, että kalioita pitkin tulevat vedet ohjautuisivat esim. rinteeseen rakennettavaan niskaojaan (vaatii louhintaa). Näin vähennetään oleellisesti liikuntahallin ulkoseinien alaosiin ja perustusrakenteisiin kohdistuvaa kosteuskuormaa.

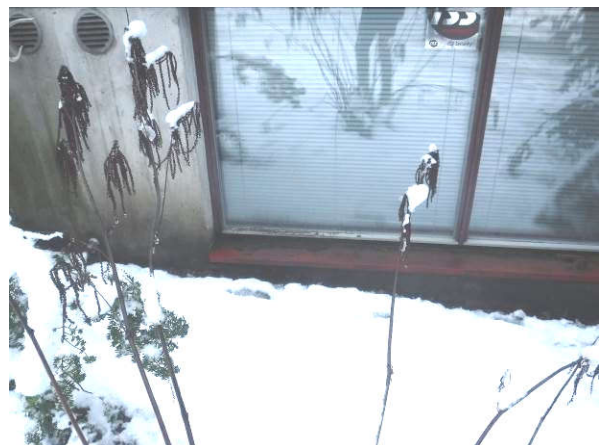
*Maanpinta on lähellä ikkunan alareunaa*

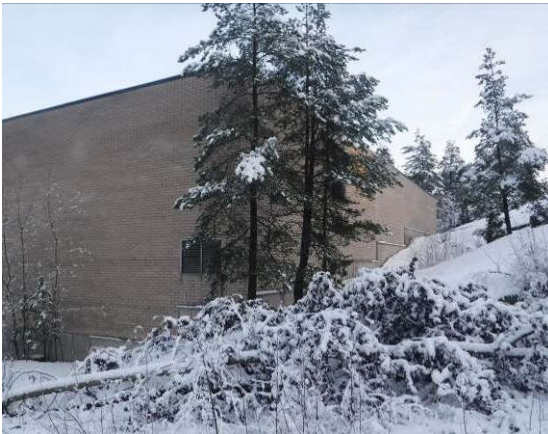
Rakennuksen ympärillä on istutuksia sekä isoja puita. Nyt tehtyjen havaintojen perusteella puista ei ole vaaraksi rakennukselle, mutta lehdet ja neulaset roskaavat vesikattoa ja saattavat tukkia kattokaivot. Nykysuositusten mukaan liian lähellä seinustaa olevat pensaat (< 1m) ja suuret puut (< 5m) on syytä poistaa, tai siirtää kauemmaksi seinustalta.

*Puita kasvaa melko lähellä rakennusta*

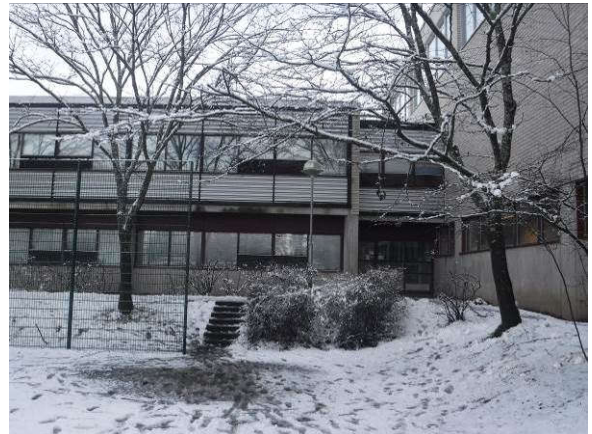
*Puita ja pensaita rakennuksen vierellä*

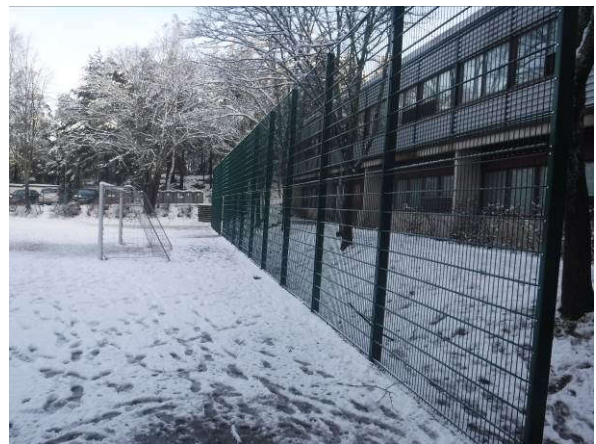
Palloilukenttään rajoittuva teräsaita

Takapihalla on palloilukenttään rajoittuva teräsaita. Aita on hyväkuntoinen eikä siihen kohdistu kunnostustoimenpiteitä tarkastelujaksolla.

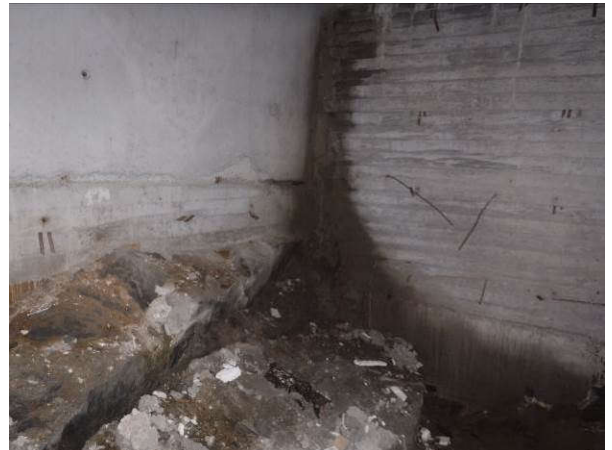
Akuutteja kosteusvauriota havaittiin tukimuurin kohdalla pohjakerroksessa ulkoseinän sisäpinnassa. Lisäksi liikuntasalin pohjakerroksessa on rakentamaton tila, johon kulkeutua vettä/kosteutta. Kosteus voi ajanoloon aiheuttaa tilan rakenteisiin kosteusvaurion.

*Rakentamattomaan tilaan tulee vettä ulkonurkan kohdalta*

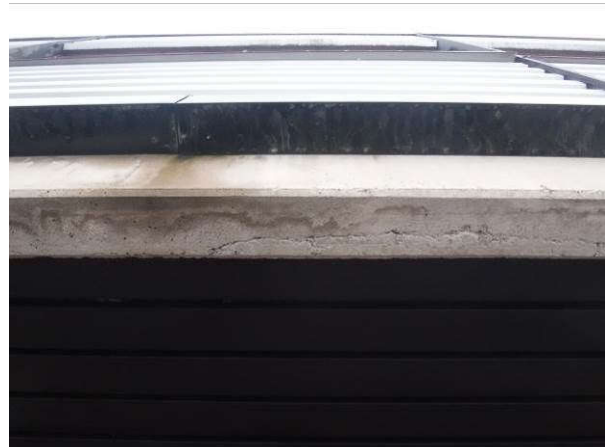
*Betonipalkkia alhaalta kuvattuna*

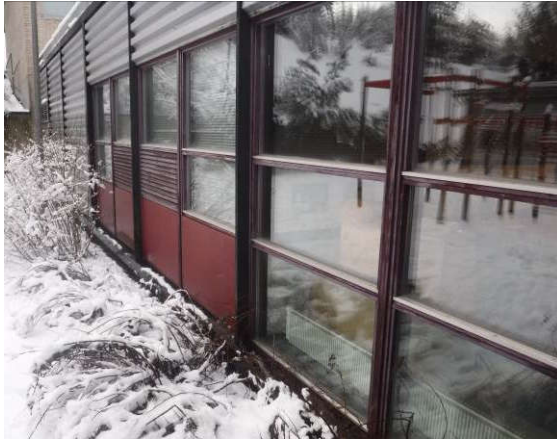
*Alkuperäistä ikkunaa; osassa ikkunoita on teräspuitteet*

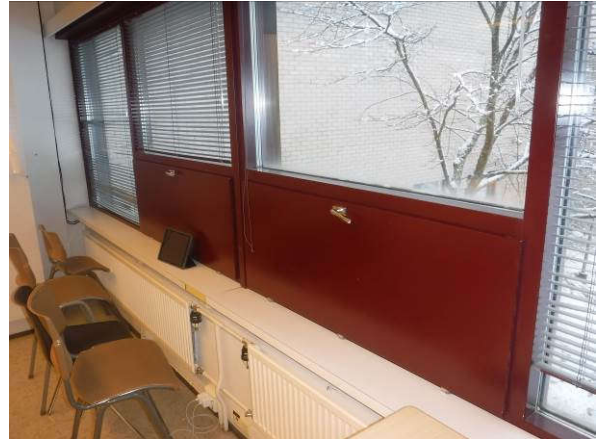
*Ikkunaa, jossa on tuuletusluukut*

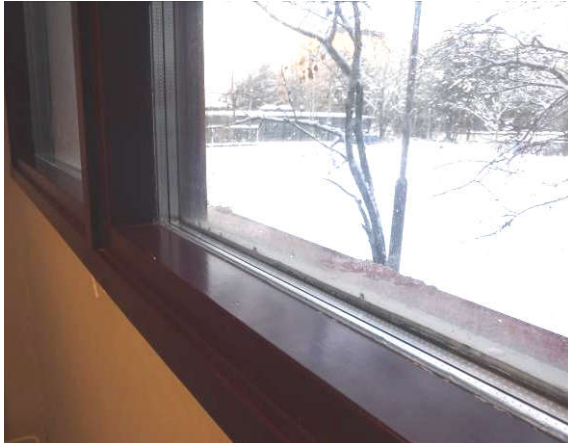
*Ikkunoissa on lämpölaselementit*

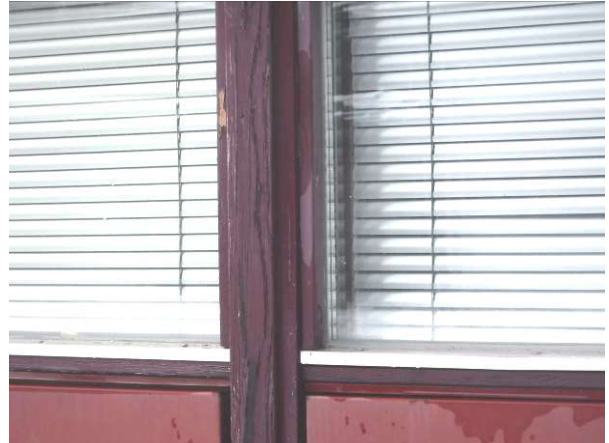
Ikkunoiden liittymät ja vesipellit eivät ole täysin vesitiiviitä. Vaarana on sadevesien kulkeutuminen ulkoseinärakenteeseen ja kosteusvaurioiden syntyminen ajanlooon rakenteen sisälle.

*Ikkunoiden ulkopuolisissa karmirakenteissa ja listoituksissa on säärasituksesta johtuvaa puun halkeilua ja maalipinnan hilseilyä. Ikkunoiden liittymät eivät ole kaikilta osin tiiviit*

Ikkunat pellityksineen kunnostetaan muun korjaustyön yhteydessä.

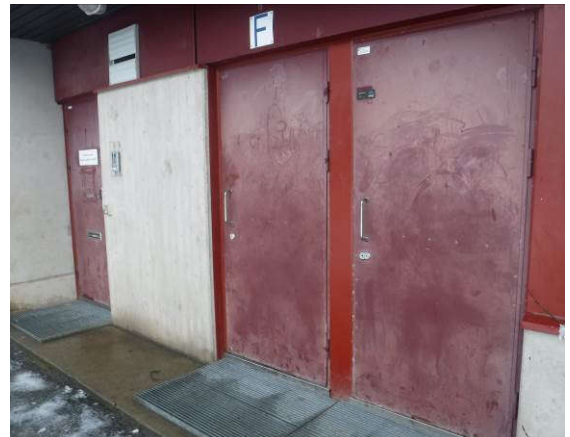
Teräksistä umpiovea; maalipinta välttävä

muun korjaustyön yhteydessä: teräs-/puuosat huoltomaalataan, tehdään käyntisovitukset sekä tarkistetaan lukitusten toiminta.

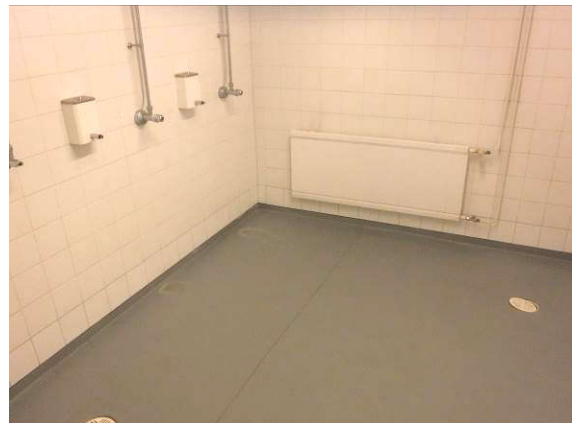
*Liikuntahallin suihkutilaa*

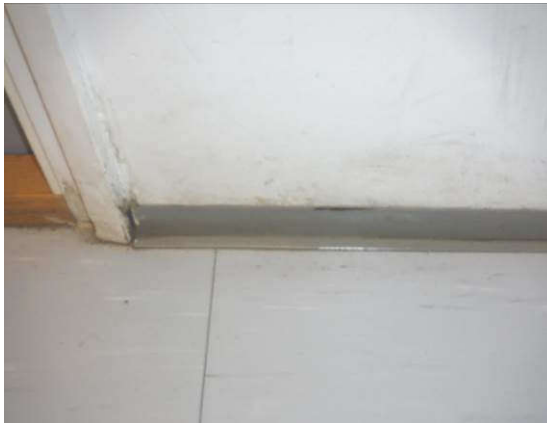
*Seinien alaosissa on normaalista käytöstä johtuvia kulumajälkiä*

- Sisätilojen pintarakenteiden tilakohtaiseen uusimiseen tulee varautua tarkastelujaksolla
- Tukimuurin kohdalla oleva ulkoseinän kosteusvaurio korjataan erillisen suunnitelman mukaan

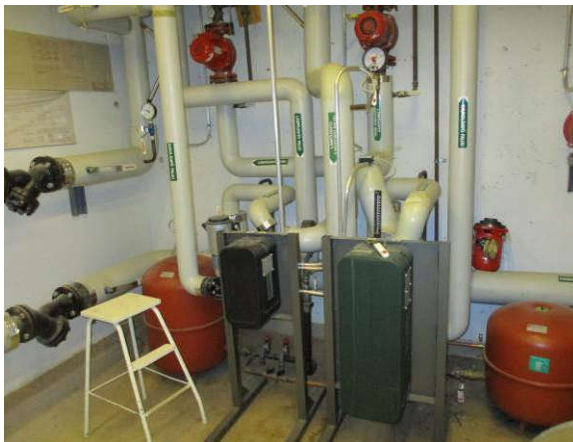
Lämmönjakokeskuksen 1990-luvun osuukien uusimistarve ajoittunee tarkastelujakson alkupuoliskolle. Lämminkäyttövesivaraaja voidaan kuitenkin edelleenkin mahdollisesti säilyttää.

*Lämmönjakokeskuksen v. 1995 osa*

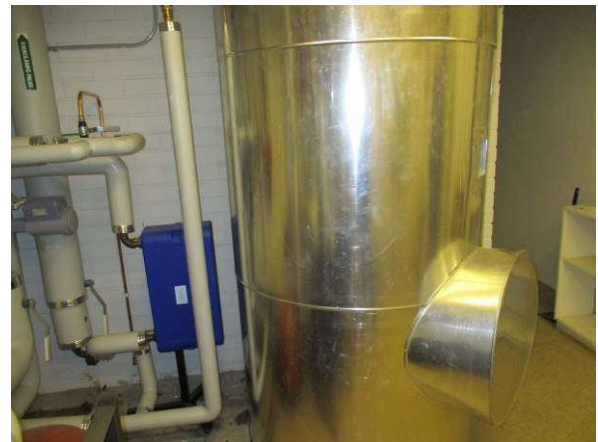
*Käyttövesisiirrin on uusi ja lämminkäyttövesivaraaja alkuperäinen*

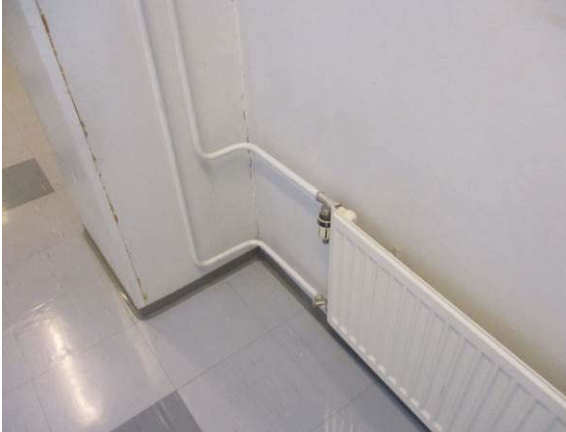
Lämpöjohdot ovat perinteisiä teräsputkiasennuksia

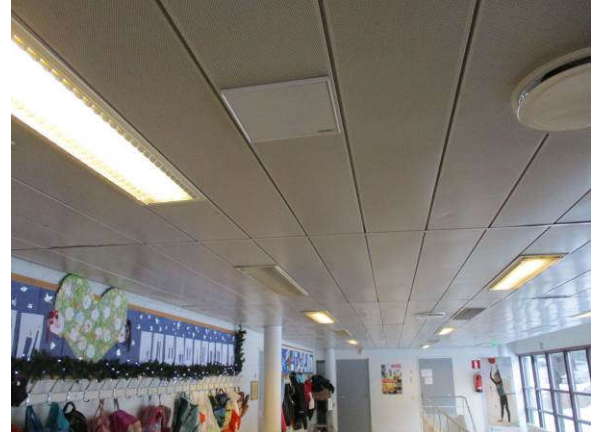
Putkistot on asennettu alas laskettujen kattojen suojaan ja näkyviin

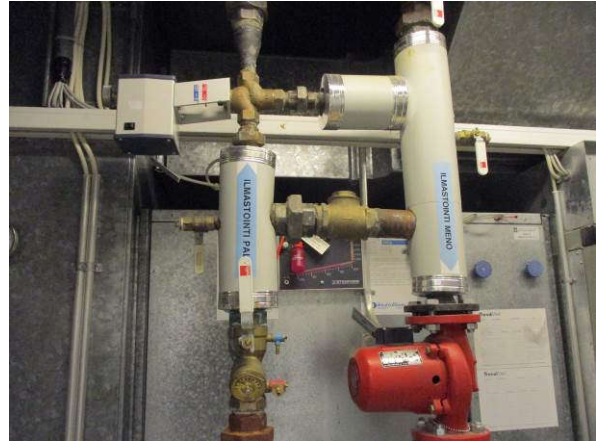
Toimilaitteet ovat osin alkuperäisasennuksia

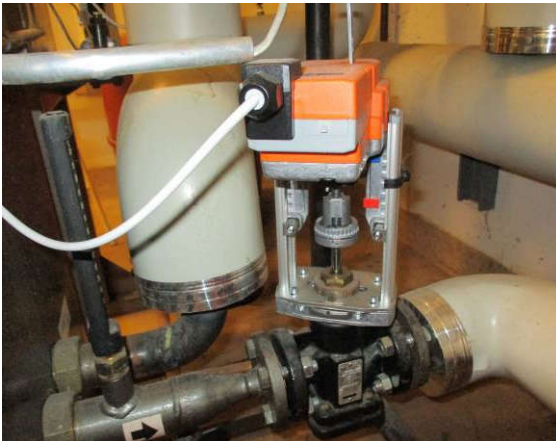
Lämmönjakokeskuksen toimilaitteita on uusittu

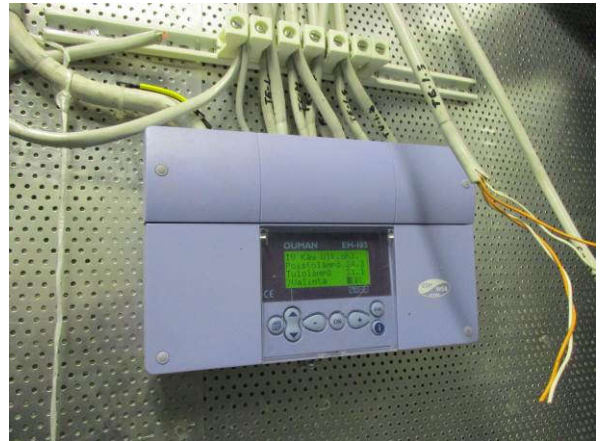
Ilmanvaihtokoneiden paikallissäätimet on ilmeisesti liitetty DDC-rakennusautomaation piiriin

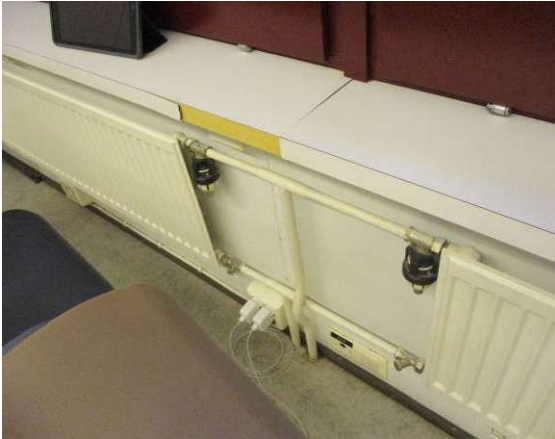
Pattereissa on pääosin termostaatein varustetut patteriventtiilit. Patteriventtiilit ovat pääosin alkuperäisiä, elinkaarensa loppupuolella ja niiden osalta tulee varautua lisääntyviin uusimistarpeisiin. Lämmitysverkostolle suositellaan perussäätötyötä, jonka sisältää kaikkien patteri- ja linjaventtiilien uusimisen kertavaihtona.

KH-kortin (*KH 90-00403 Kiinteistön tekniset käyttöiät ja kunnossapitajakso*) mukaan patteriventtiilien tavoitteellinen käyttöikä on 25...30 vuotta. Lämmitysverkostoon liitettyjen pattereiden tavoitteellinen käyttöikä on 50...100 vuotta.

*Patteriventtiilin ovat pääosin alkuperäisasennuksia*

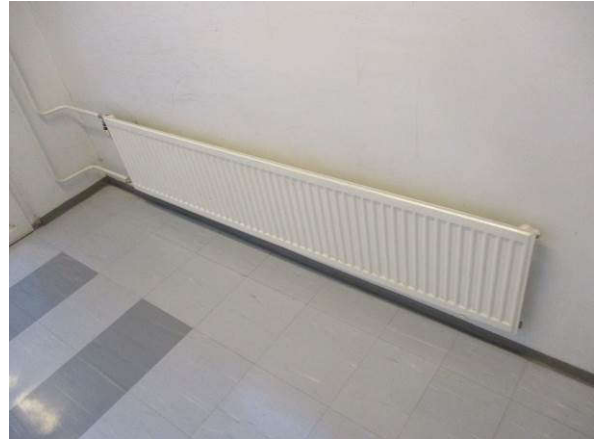
*Patterit ovat hyväkuntoisia*

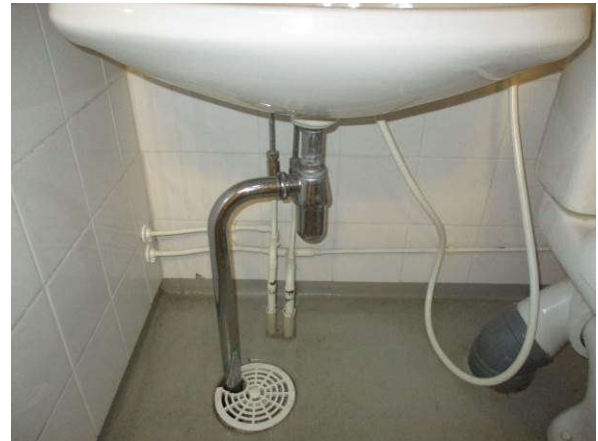
Vesijohdot ovat kupariputkia. Saatujen tietojen mukaan mainittavampia vesijohtovuotoja ei ole esiintynyt. Vesijohdot ovat alkuperäisasennuksia. Vesijohtojen osalta ei havaittu tai tullut esiin vikaantumisia, joiden perusteella olisi tarvetta ryhtyä laajamittaisiin uusimistarpeisiin.

*Vesijohdot ovat kuparia*

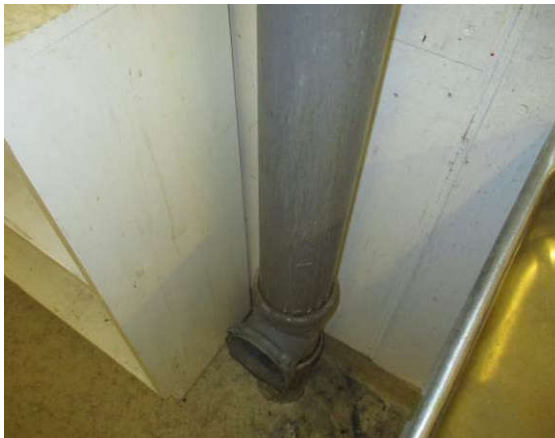
Viemärit ovat alkuperäisasennettuja muoviviemäreitä. Viemärit ovat hyväkuntoisia ja uusimistarpeita ei ole odotettavissa.

*Viemärit ovat muovia*

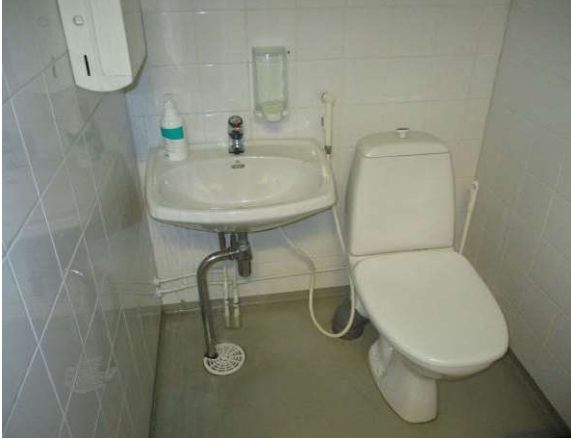
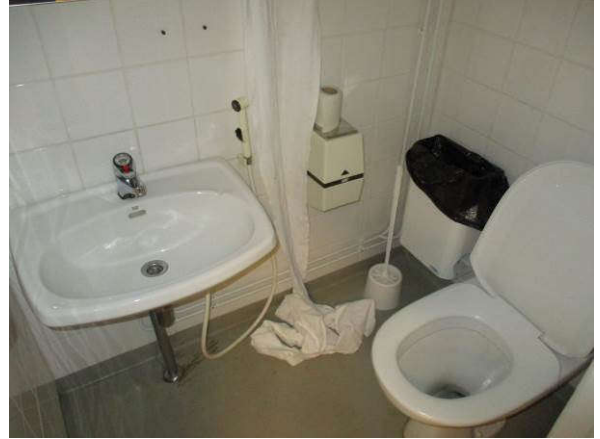
Vesi- ja viemärikalusteet ovat pääosin alkuperäisasennuksia ja etenkin vesikalusteet alkavat olla jo ikääntyneitä. Kalusteita voidaan uusia yksittäin tarpeen mukaan, mutta kalusteiden osalta tulee kuitenkin varautua lisääntyviin uusimistarpeisiin

Vesi- ja viemärikalustusta

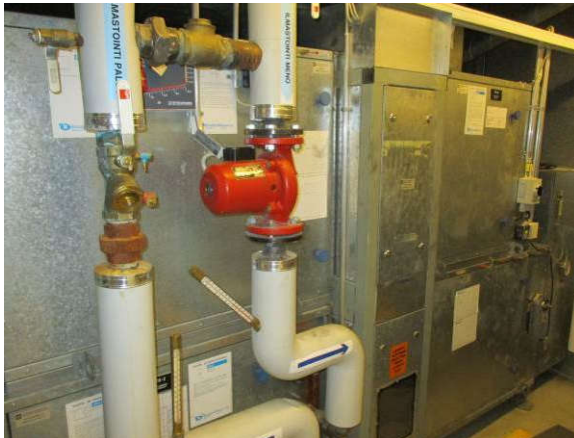
Pääilmanvaihto hoidetaan kahdella suurella koneyksiköllä. Vesikatolla on lisäksi tarpeenmukaiset kohdepoistot (huippuimurit). Ilmanvaihtokoneet ovat alkuperäisasennuksia ja ne ovat kokonaisuutena tyydyttävässä kunnossa. Pakottavaa tarvetta laajamittaisemmille uusimisille ei ole niin kauan kuin koneisiin on vain saatavissa varaosia.

*Luokkatilojen ilmanvaihtokone*

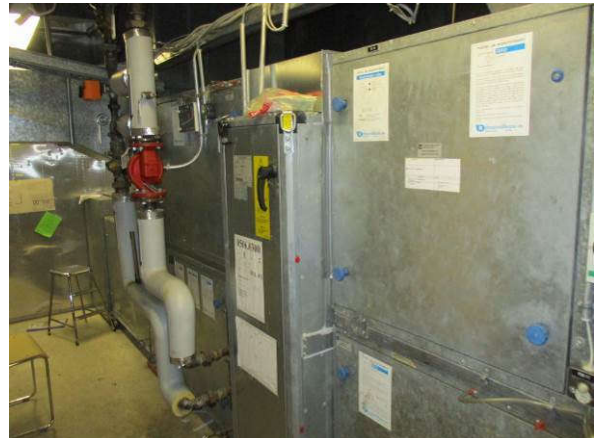
*Liikuntasalin ja pukutilojen ilmanvaihtokone*

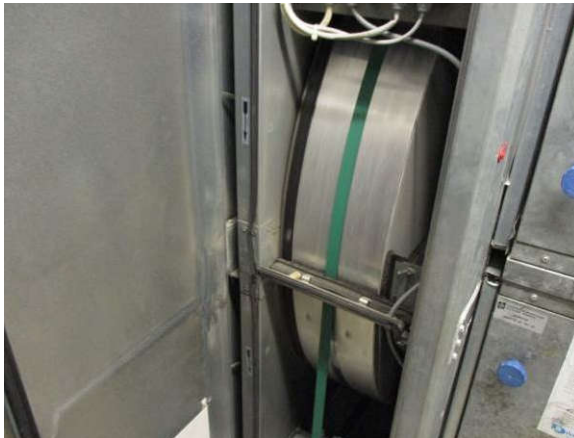
*Ilmanvaihtokoneissa on pyörivät LTO-roottorit*

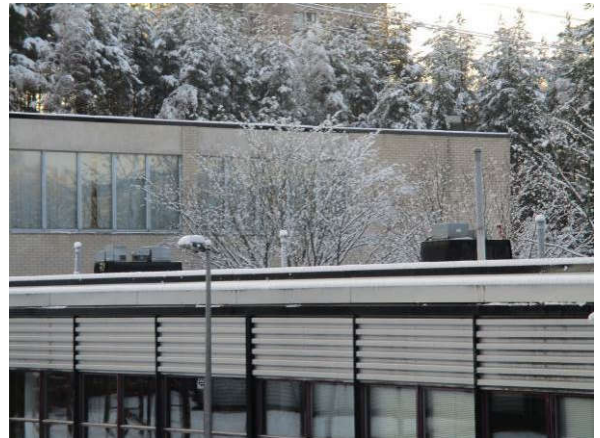
*Vesikatolla on tarpeenmukaiset kohdepoistot*

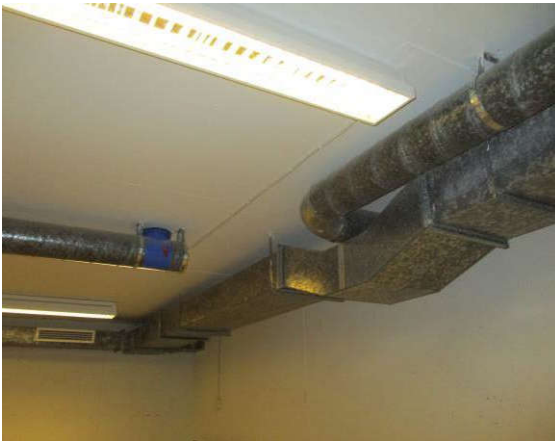
Ilmanvaihtokanavat ovat alkuperäisasennuksia. Ilmanvaihtokanavat ovat peltikanavia. Käytännössä ilmanvaihtokanavien uusimistarve ei johdu mekaanisesta kulumisesta vaan tilojen käyttötarkoituksen muutoksista tai ilmanvaihtojärjestelmän toimintaperiaatteen muutoksista tms. Päiväkotien yleisilmanvaihtojärjestelmät tulee puhdistaa viiden vuoden välein.

*Ilmanvaihtokanavointia*

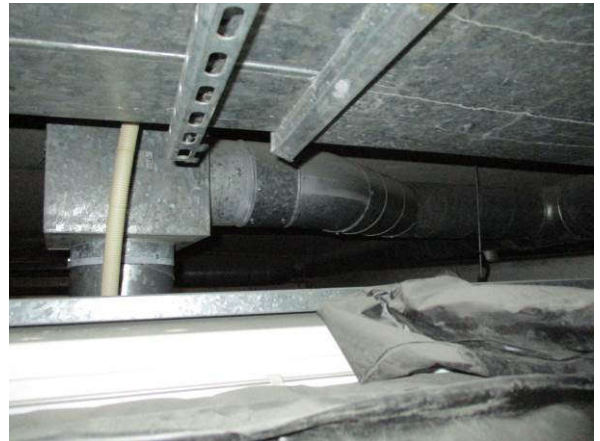
*Ilmanvaihtokanavointia alas lasketun katon suojassa*

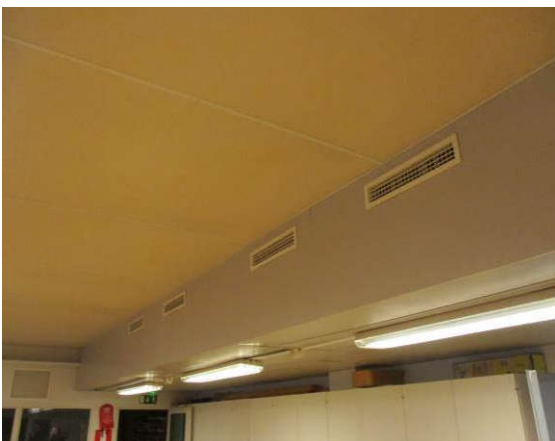
Päätelaitteet koneelliseen ilmanvaihtoon tarkoitettuja säleikköjä, hajottajia ja kartioventtiileitä. Päätelaitteissa ei havaittu oleellisia puutteita tai vikaantumisia. Yleisesti ilmanvaihdon päätelaitteiden uusimistarve ei johdu mekaanisesta kulumisesta vaan tilojen käyttötarkoituksen muutoksista tai ilmanvaihtojärjestelmän toimintaperiaatteen muutoksista.

*Ilmanvaihtolaitteita luokkatilassa*

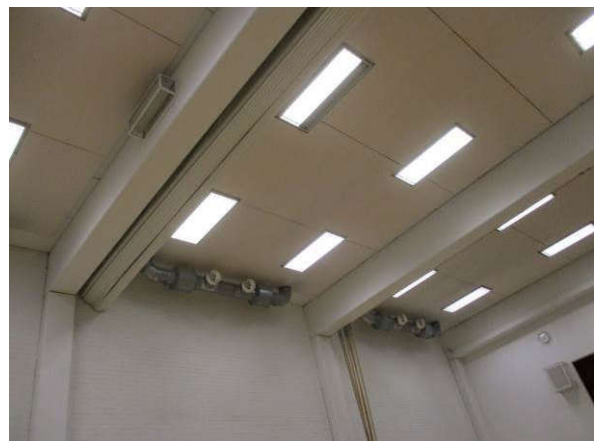
*Ilmanvaihtolaitteita liikuntasalin katon rajassa*

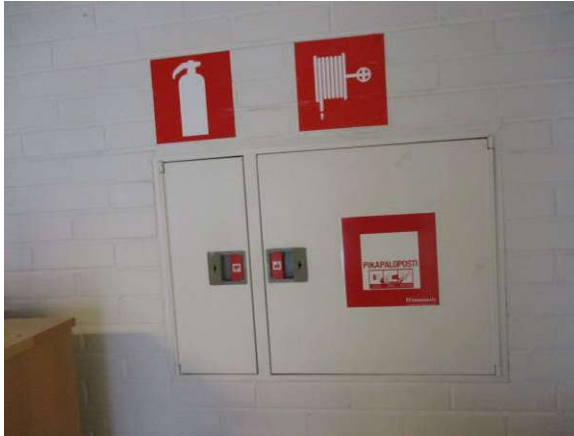
Kiinteistössä on alkusammutuskalustona pikapalopostikaappeja jauhesammuttimia. Palopostit ja sammuttimet on tarkastettu asianmukaisesti.

*Alkusammutuskalustoa*

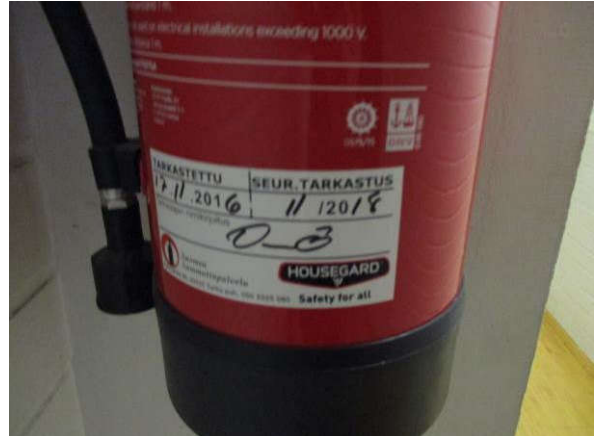
*Sammutuskalusto on tarkastettu asianmukaisesti*

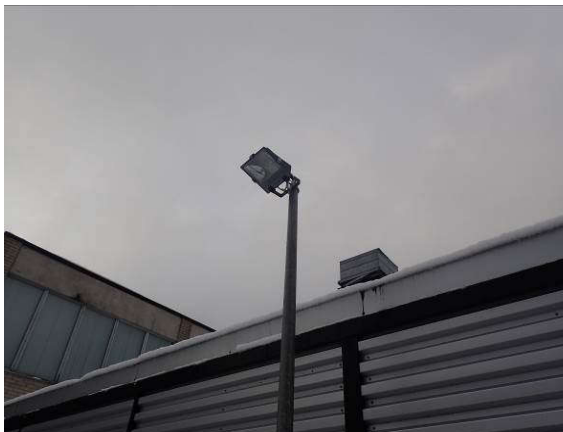
Kiinteistön aluevalaistuksena toimivat rakenteisiin asennetut valaisimet sekä piha-alueen muutamat pylväisvalaisimet. Valaisimet ovat eri ikäisiä ja ne ovat kokonaisuudessaan uusimiskunnossa. Valaisinten uusimiseen tulee varautua jakson alkupuolella.

*Pihan valaisin.*

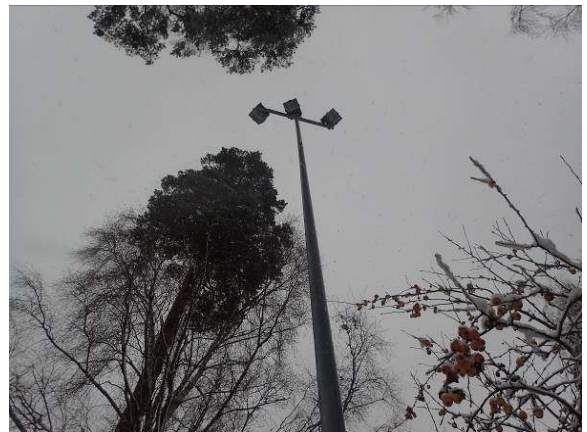
*Kentän valomasto.*

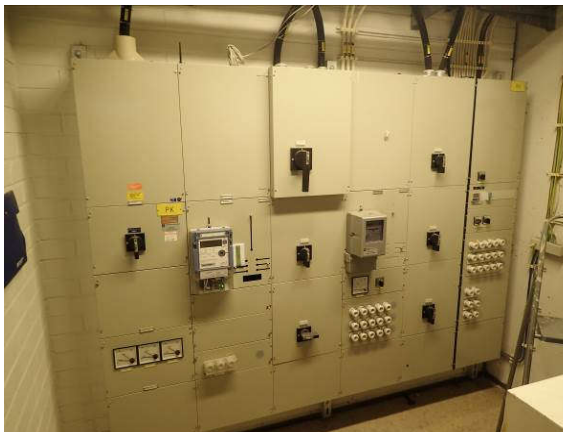
Pääkeskus.

Keskusten keskimääräinen tekninen elinkaari on noin 40...50 vuotta, mikä ei tule täyteen PTS-jakson aikana. Jakson aikana tulee varautua lisääntyviin huolto- ja korjauskustannuksiin mm. ohjauslaitteiden osalta.

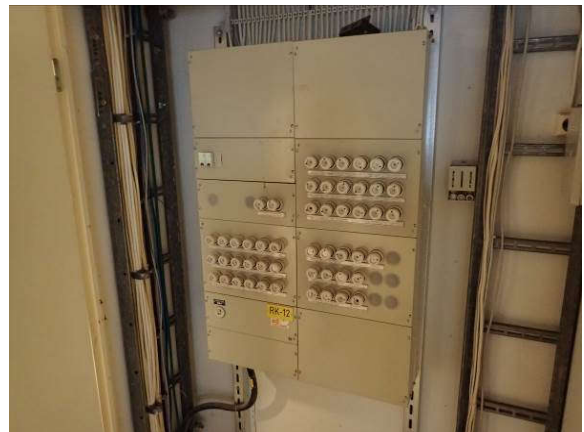
Jakokeskus.

Pääkeskukselta on syötöt jakokeskuksille. Jakokeskukset ovat kolmivaiheisia. Keskuksset ovat varustettu pääosin tulppasulakkein.

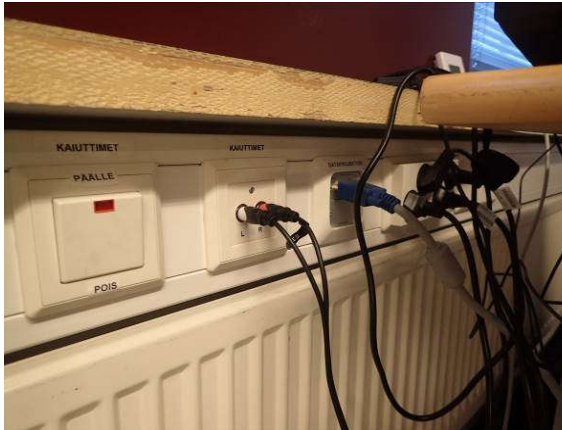
Kiinteistön pistorasiat ovat 1-luokan maadoitettuja rasioita. Varusteet ovat toimintakuntoisia jakson ajan.

*Rasiakalusteita.*

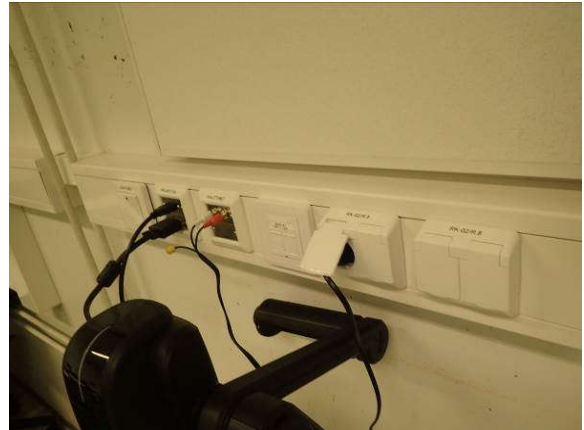
Varusteita tulee uusia välittömästi, mikäli niihin tulee kosketussuojauksellisia puutteita tai ne eivät toimi oikein. Lisäyksiä on tehty tarpeiden mukaisesti. Ainakin luokkatiloissa on asennettu TVT-laitteille uudet pistorasiat viime vuosina.

*Uusi pistorasioita.*

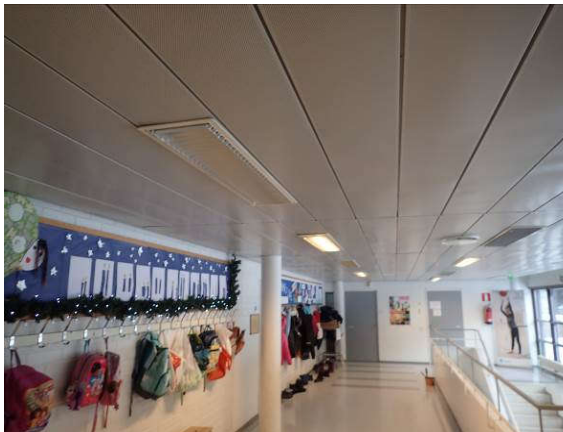
Kiinteistön yhteisten tilojen valaisimet ovat pääosin erityyppisiä loisteputkivalaisimia. Alkuperäiset loisteputket ovat magneettisilla kuristimilla ja T8 putkilla varustettuja. Valaisimet ovat havaintojen mukaan pääosin alkuperäisiä.

Kiinteistön valaistusjärjestelmät ovat kokonaisuudessaan edelleen toimintakuntoisia, mutta tulevat elinkaarensa päähän tarkastelujakson aikana.

*Käytävän valaisimia.*

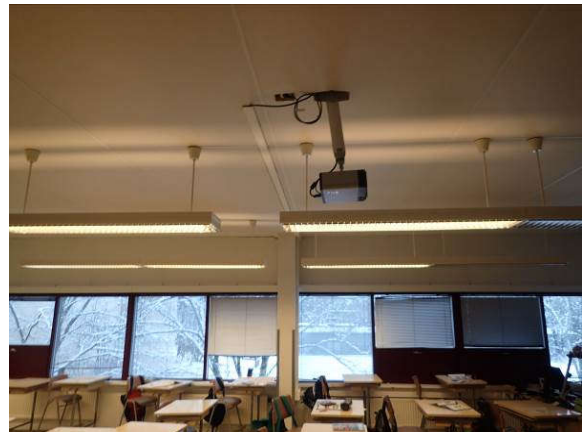
*Luokkahuoneen valaistusta.*

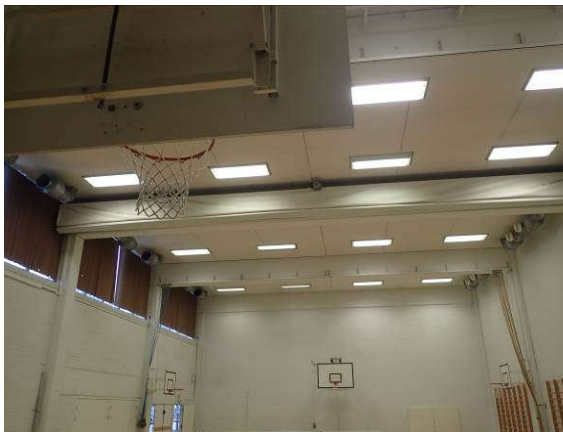
*Liikuntasalin loisteputkivalaisimia.*

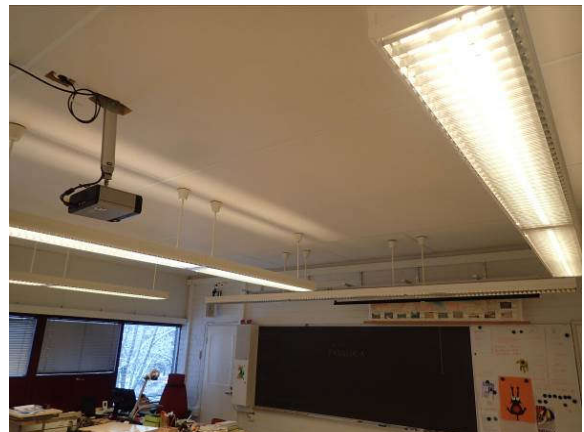
*Luokkahuoneen valaistusta.*

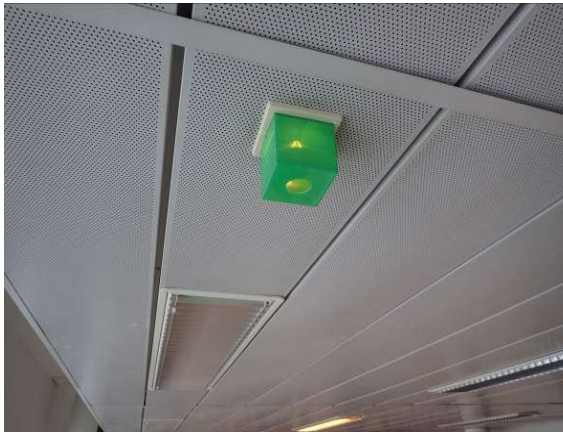
Rakennuksessa on turvavalaistusjärjestelmä. Tiloissa on vihreät kuvalliset valaistut yksiköt. Järjestelmää on testattu säännöllisesti. Keskus on havaintojen mukaan uusittu joskus. Järjestelmä tulee elinkaarensa päähän jakson aikana.

*Opasvalaisin.*

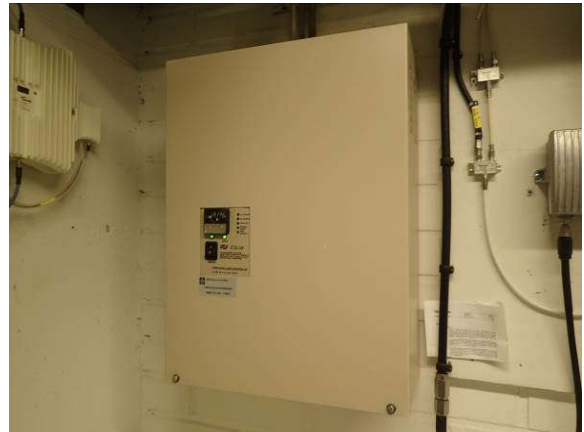
*Turvavalaistuksen keskus.*

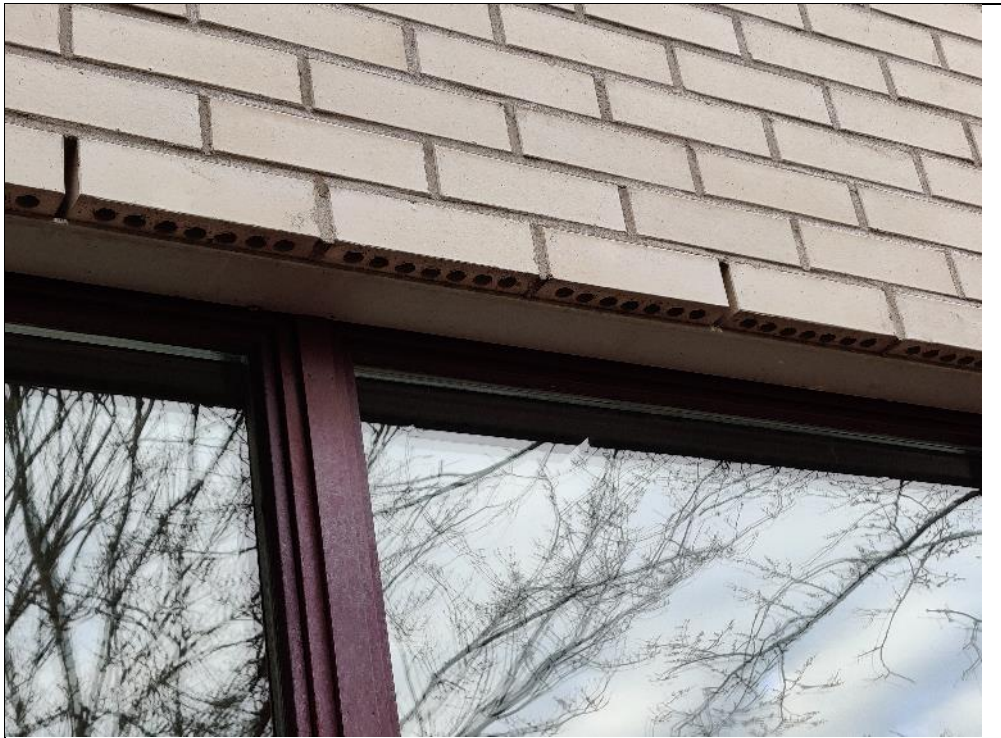
Liikuntasalin tiilijulkisivujen alaosissa on tuuletusraot joka kolmannen tiilen välissä (kuva 5.1). Julkisivuissa ei ole näkyviä kosteusrasituksen jälkiä (kuva 5.2).

**Kuva 5.1.** Liikuntasalin julkisivuissa on tuuletusraot.

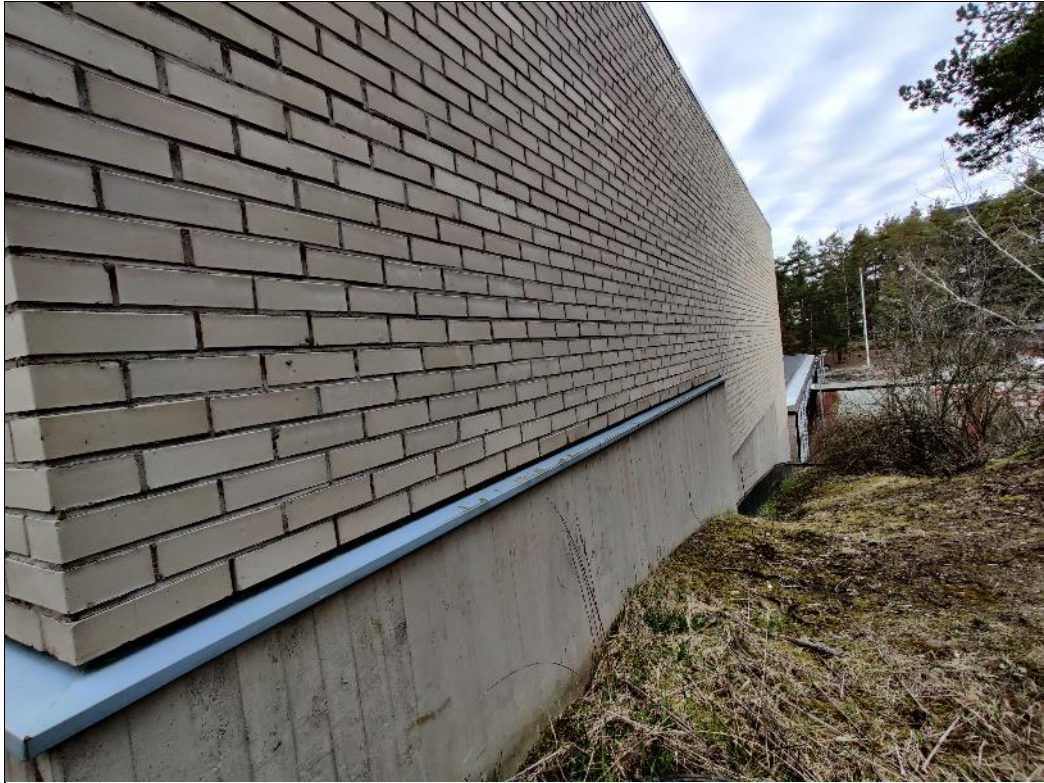
**Kuva 5.2.** Liikuntasalin julkisivuissa ei ole näkyviä kosteusrasituksen merkkejä (kuva liikuntasalin itäsivulta).

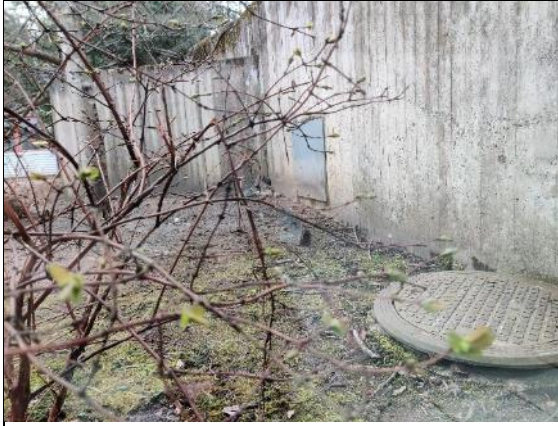
Itäsivun tukimuurissa on luukku (5.5), josta pääsee liikuntasalin ympärillä olevaan sulkutilaan.

**Kuva 5.5** Itäsivun tukimuurissa on luukku, josta pääsee liikuntasalin ympärillä olevaan louhituun sulkutilaan.

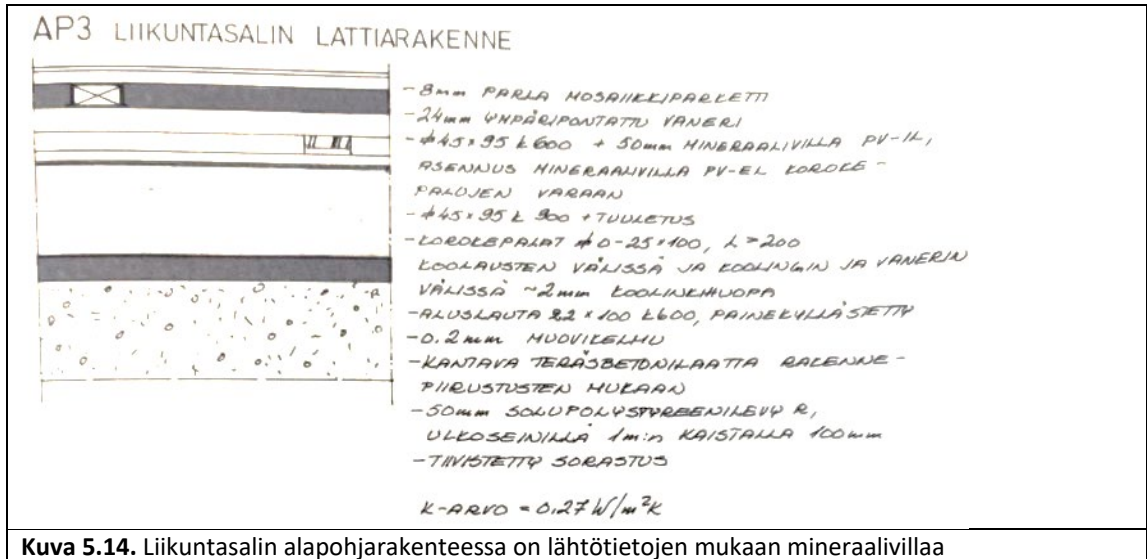
**Liikuntasalin eteläsivulla alapohjana on kantava teräsbetoni-laatta (kuvat 5.14-5.15, AP3).** Lähtötietojen mukaan alapohjarakenteessa on sisäpuolinen lämmöneriste (mineraalivilla), jossa voi esiintyä mikrobikasvua, mikäli alapohjalaatan kautta täyttömaasta nousee kosteutta. Tehtyjen rakennetarkastusten mukaan parketin alla ei kuitenkaan todettu mineraalivillaa, joten rakenteesta ei otettu materiaalinäytteitä.

**Kuva 5.14.** Liikuntasalin alapohjarakenteessa on lähtötietojen mukaan mineraalivillaa

Tehtyjen rakennetarkastusten (R17 ja R21) perusteella liikuntasalin alapohjarakenne on seuraava:

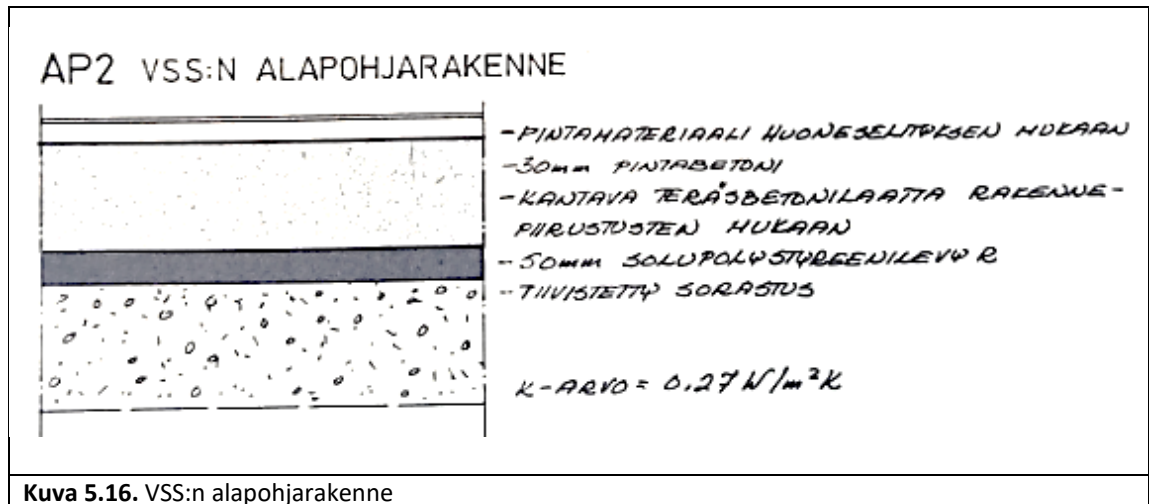
**VSS-alapohjassa (AP2)** on 30 mm pintabetoni ja 170 mm kantava teräsbetonilaatta. Lämönieristeenä on 50 mm EPS. **Muulla alapohjalaatan** paksuus on 100 mm (**AP1**). Alapohjarakenteisiin AP1 ja AP2 ei sisälly kosteusteknisiä riskejä, mikäli rakenteisiin ei kohdistu ylimääräistä kosteusrasitusta.

**Kuva 5.16.** VSS:n alapohjarakenne

Alapohjarakenne (AP2) tarkastettiin VSS tilasta 018. Rakenne oli suunnitelman mukaisesti seuraava (018, R2 AP):

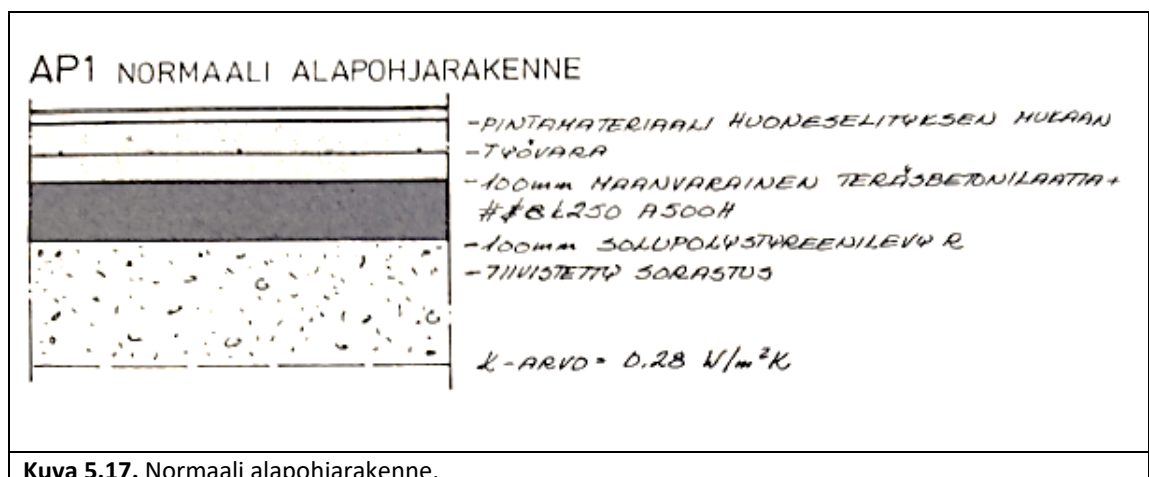
**Kuva 5.17.** Normaali alapohjarakenne.

Alapohjarakenne (AP1) tarkastettiin tilasta 044b. Rakenne oli muuten suunnitelman mukainen, mutta alapohjalaatta oli suunniteltua paksumpi (044b, R4 AP):

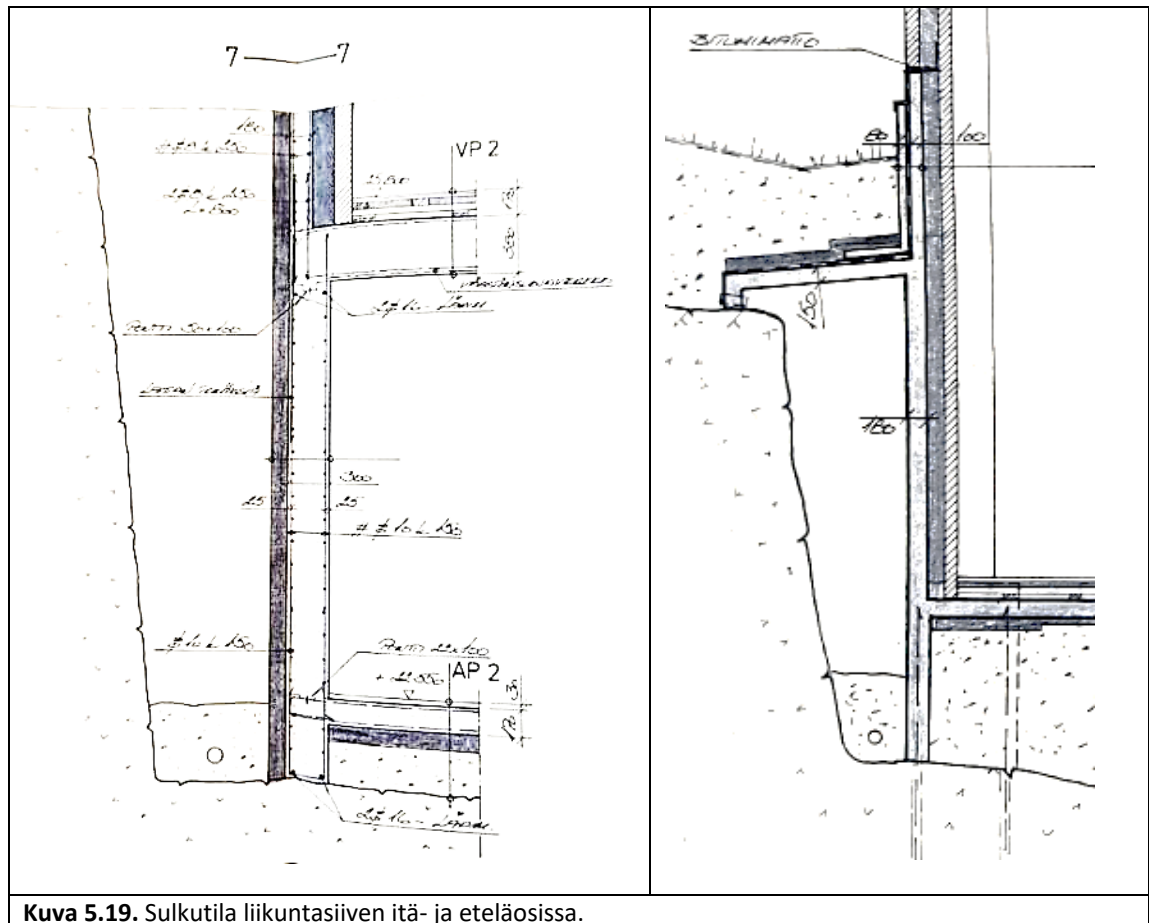
Kuva 5.19. Sulkutila liikuntasiiven itä- ja eteläosissa.

Liikuntasalisiipi on louhittu kallioon, joten varsinaisia maanvastaisia seinärakenteita ei ole. Kallion ja rakennuksen väliin on jäänyt kuitenkin sulkutila (kuva 5.19), jonka kuntoa arvioitiin aistinvaraisesti.

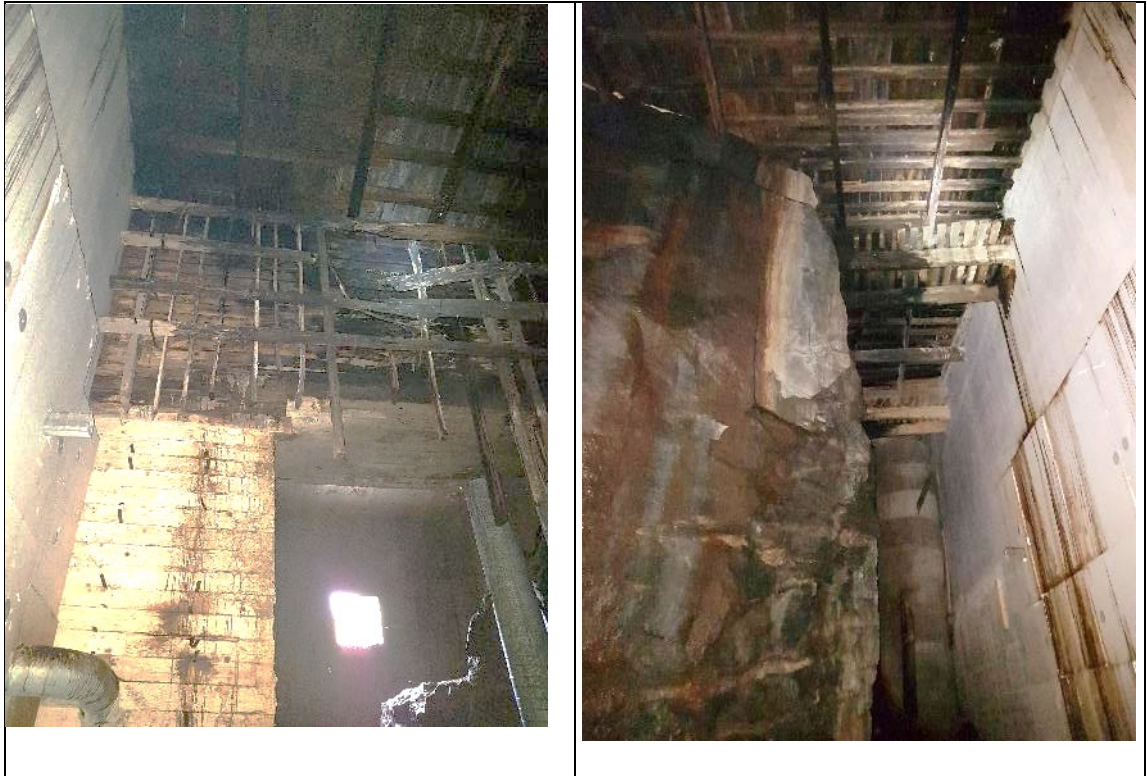
Sulkutilan kattoon on jätetty muottilaudoitus, joka on pahoin lahonnut (kuvat 5.20-5.21). Sulkutilan itäisivun pohjalle pääsee paikoin sadevesiä. Rakennuksen kaakkoiskulmassa oleva sadevesikaivo on yläosastaan poikki, josta aiheutuu sortumisvaara (kuva 5.21), eikä eteläisivulla olevaa tilaa voitu työturvallisuussyistä tarkastaa. Muottilaudoitus jatkui kuitenkin eteläisivunkin alueella.

**Kuva 5.20.** Sulkutilassa on lahonneita muottilaudoituksia.

Liikuntasalin ympärillä kallioon louhitussa sulkutilassa on vanhoja lahonneita muottilaudoituksia, jotka tulee poistaa. Liikuntasalin ja sulkutilan välisen seinän mineraalivillaeeristeessä on paikallisia kosteus- ja mikrobivaurioita, jotka tulee korjata. Sulkutilasta on myös ilmavuotoreittejä liikuntasaliin ja kellarikerrokseen, jotka tulee tiivistää. Liikuntasalin ulkoilmaan yhteydessä olevassa seinärakenteessa ei todettu vaurioita. Luokkasiiven puurakenteisissa ulkoseinissä on laaja-alaisia kosteus- ja mikrobivaurioita sekä merkittäviä ilmavuotoja, jotka edellyttävät laajoja korjauksia. Luokkasiiven päätyseinissä ei todettu merkittäviä vaurioita tai ilmavuotoja. Rakennuksen ikkunat ovat pääsääntöisesti hyväkuntoiset. Luokkasiiven itäsvallalla lähellä maanpintaa olevissa ikkunakarmeissa on kuitenkin lahovaurioita, jotka tulee korjata.

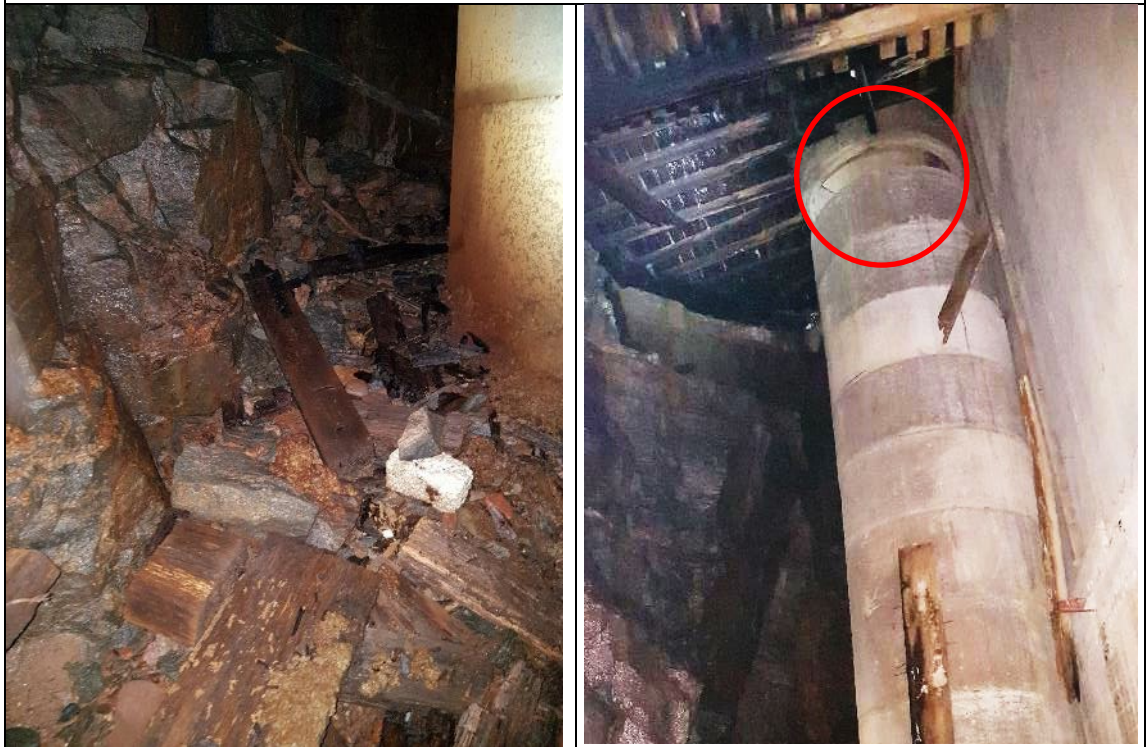
**Kuva 5.21.** Sulkutilan pohjalla on paikon sadevettä. Sadevesikaivo on yläosasta poikki.

Yksi sadevesikaivoista oli poikki (tilanne on esitetty sulkutilan kuntoa arvioivassa osiossa, kuva 5.21). Tämän lisäksi liikuntasalin pitkällä sivulla oleva kaivo oli täytetty oksilla ja muulla roskalla (kuva 5.81).
