# Suikkilan päiväkotiki ja koulu uudisrakennus

## Hankesuunnitelma

1.2.2021

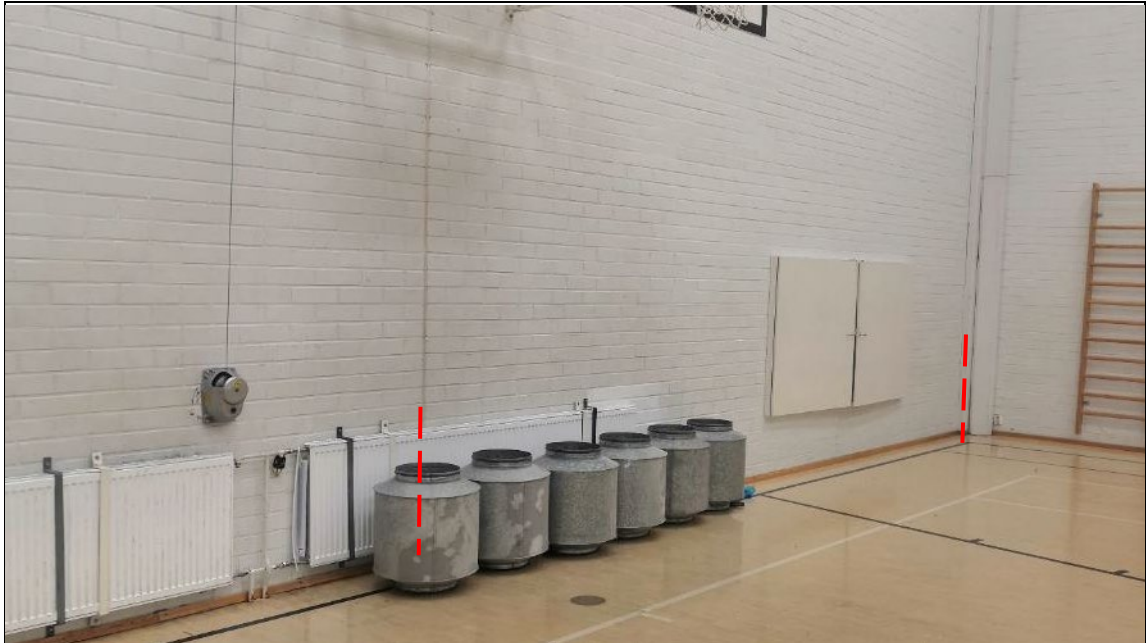
Merkkianetutkimuksissa todettiin, että sulkutilasta on merkittäviä ilmavuotoja liikuntasauomoista ja pilariliittymistä (kuva 5.23). Sulkutilasta on myös merkittävää ilmavuotoa kellarin pukuhuonetilojen takana olevaan alustilaan maan pinnalla kulkevien salaojaputkien kautta (kuva 5.24).

**Kuva 5.23.** Sulkutilasta on merkittäviä ilmavuotoja liikuntasaumoista sekä pilariliittymistä (kuva liikuntasalin itäpäädyssä).

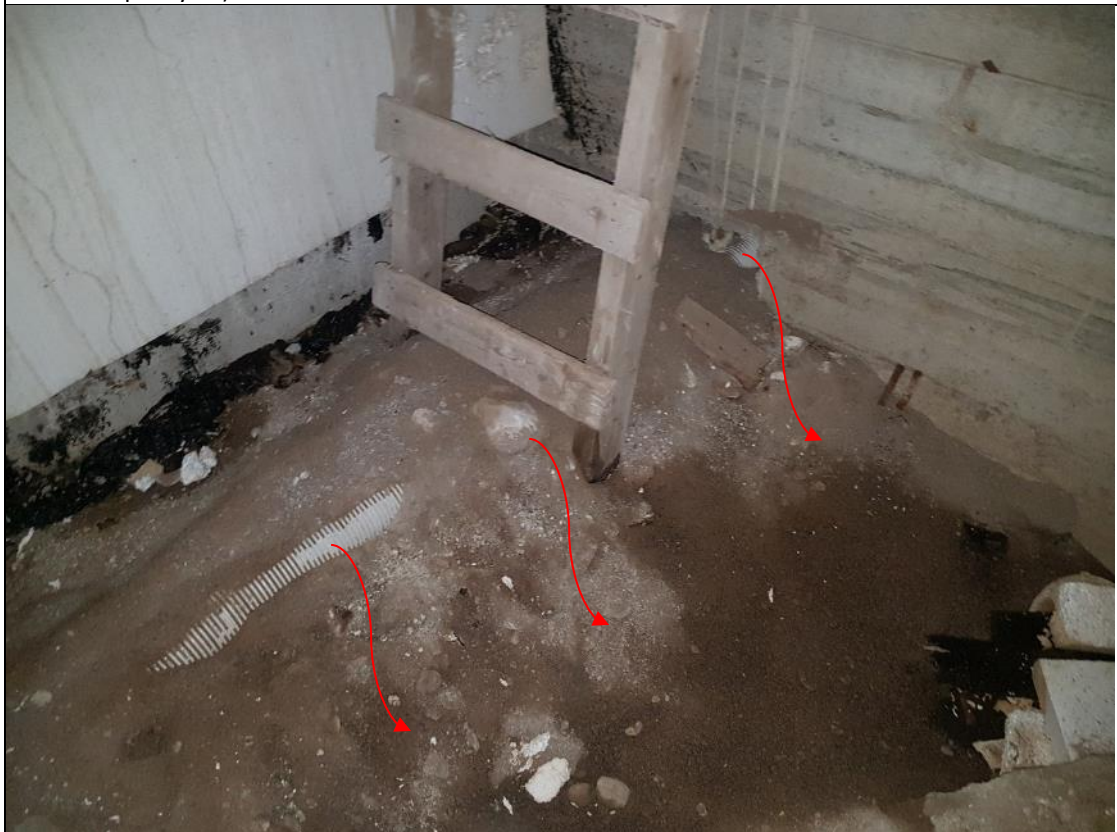
**Kuva 5.24.** Sulkutilasta kulkeutuu merkittävästi ilmaa pukuhuoneiden takana olevaan alustilaan näkyvissä olevien salaojien kautta. Alustilasta ilmaa kulkeutuu vähäisesti pukuhuoneisiin 013 ja 007 seinässä olevien luukkujen kautta.

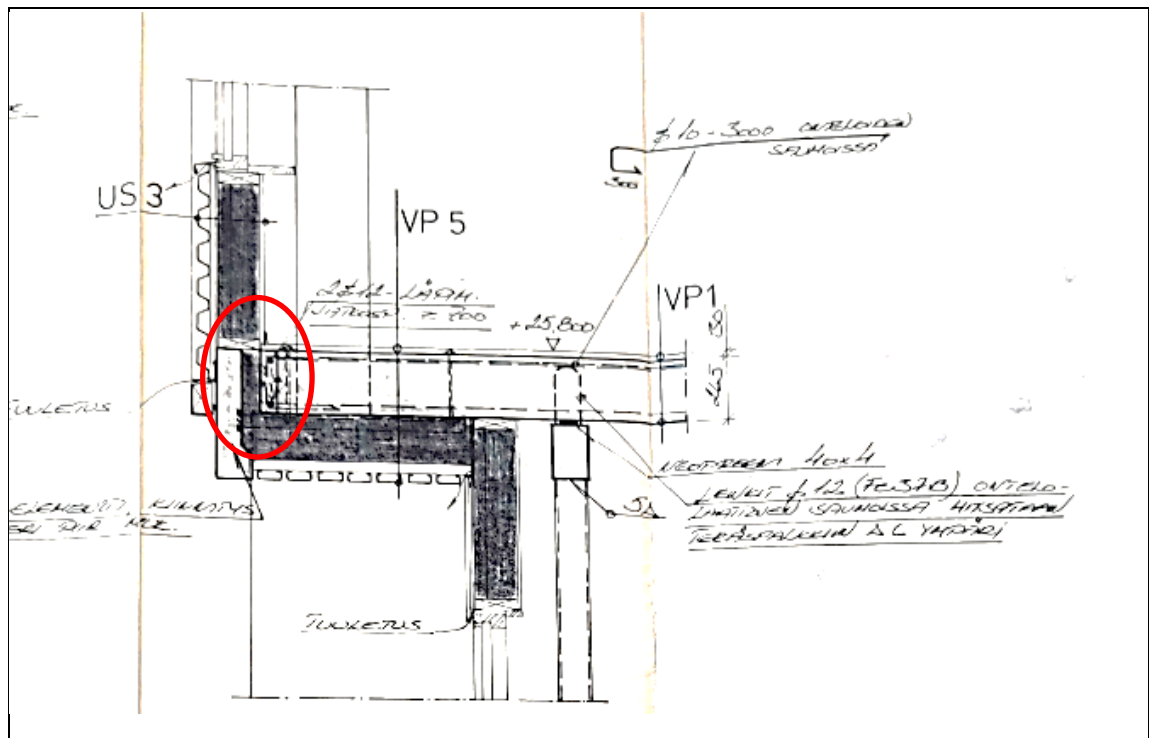
Kuva 5.50. Leikkauskuva luokkasiiven länsisivusta. Ontelolaatan ja julkisivuelementin liittymän lämmöneristys on huono, jolloin rakenteeseen voi tiivistyä kosteutta. Rakenteen ilmatiiviyys saattaa olla myös heikko.

Tehdyissä tutkimuksissa ei todettu merkittäviä välipohjin liittyviä sisäilmariskejä. Peruskorjauksen yhteydessä alkuperäiset märkätilat on suositeltavaa uusida ja ulkoilmaa vasten olevan välipohjan lämmöneristystä sekä rakenteen ulkoseinäliittymän tiivyyttä on suositeltavaa parantaa.

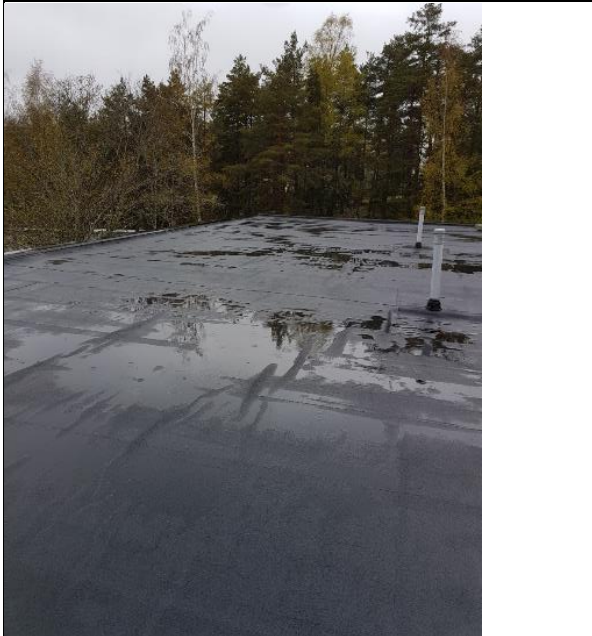
Yläpohjan kuntoa arvioitiin aistinvaraisesti. Ulkoapäin tehdyn tarkastelun mukaan **luokkasiiven vesikatolle** lammikoituu vettä puutteellisten kaatojen ja bitumikermin rypyyntymisen

**Kuva 5.55.** Luokkasiiven vesikatolle lammikoituu vettä.

Alkuperäiset vesikatot on suositeltavaa uusita peruskorjauksen yhteydessä. Luokkasiiven vesikatto on joka tapauksessa syytä uusita, koska nykyiselle katteelle kertyvä sadevesi on merkittävä kosteusvaurioriski. Korjausten yhteydessä tulee myös räystäspellitykset korjata siten, etteivät räystäät ohjaa sadevesiä julkisivuja päin. Yläpohjan tuuleutusta on myös suositeltavaa parantaa luokkasiiven ja nivelosan osalta.

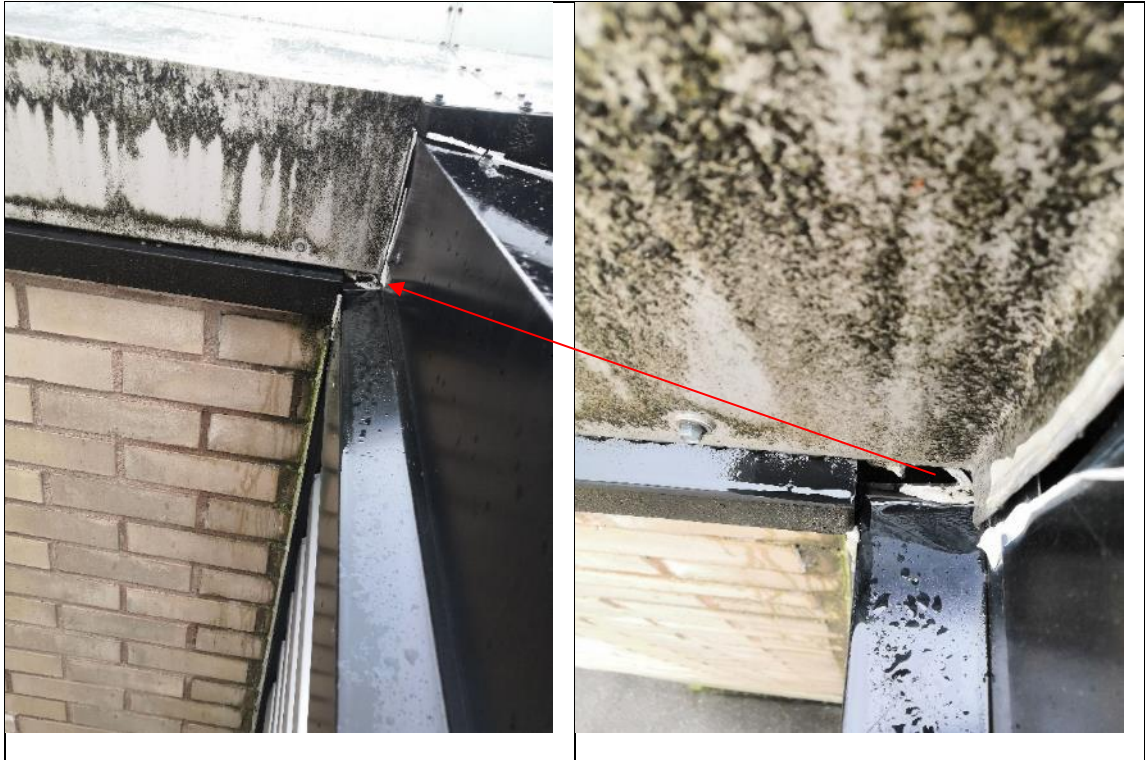
Luokkasiiven räystäään peltiprofiili on muodoltaan sellainen, että sadevesi pääsee kastelemaan julkisivua (kuvat 5.57-5.58). Pitkällä sivulla ulkoseinän eristetilaan on päässyt muodostumaan vaurioita. Luokkasiiven päädyissä kosteus on jäänyt pääosin ulkoverhoukseen.

**Kuva 5.58.** Luokkasiiven päädyissä räystäältä tuleva vesi kerääntyy räystääspellityksen liittymiin, josta se valuu seinäpintaa pitkin.

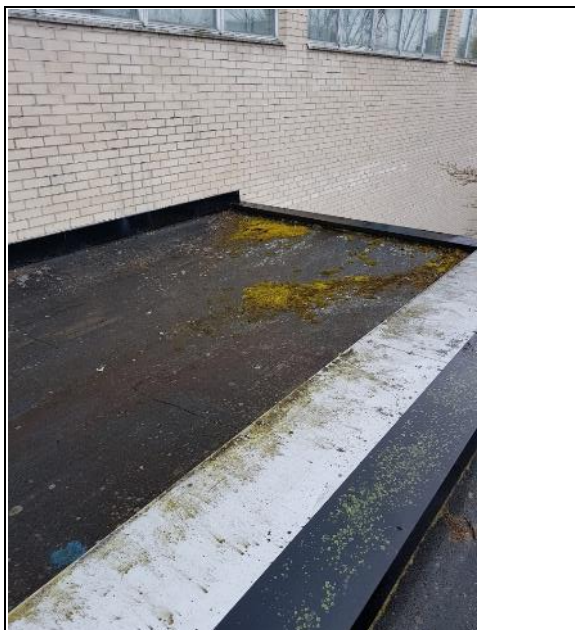
**Nivelosan vesikaton** kaadot ovat riittävät. Katteessa ei todettu merkittävää poimuuntumista. Katolle on kuitenkin kertynyt runsaasti sammalta (kuva 5.59), joka tulisi huoltotoimenpitein poistaa.

**Kuva 5.59.** Nivelosan vesikatolle on kertynyt sammalta

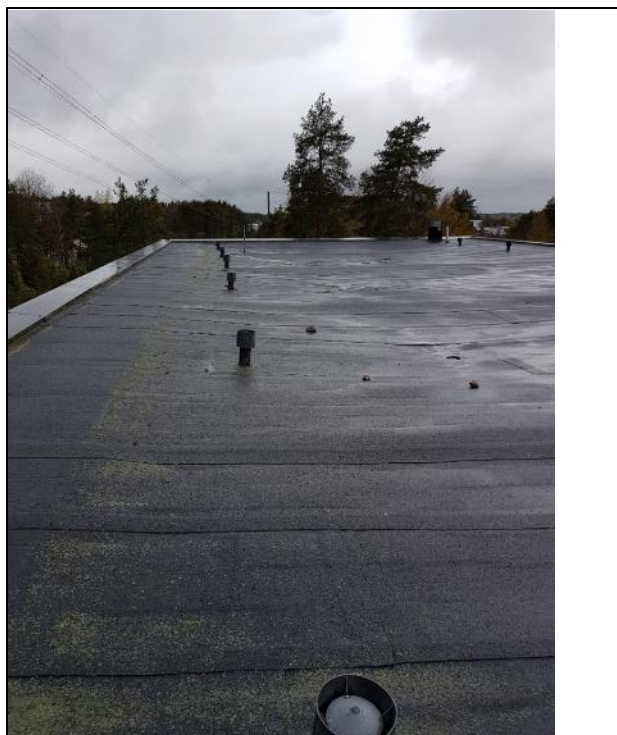
**Kuva 5.60.** Liikuntasalin vesikatto näyttää aistinvaraisesti toimivalta. Yläpohjan tuuletus on toteutettu alipainetuulettimilla.

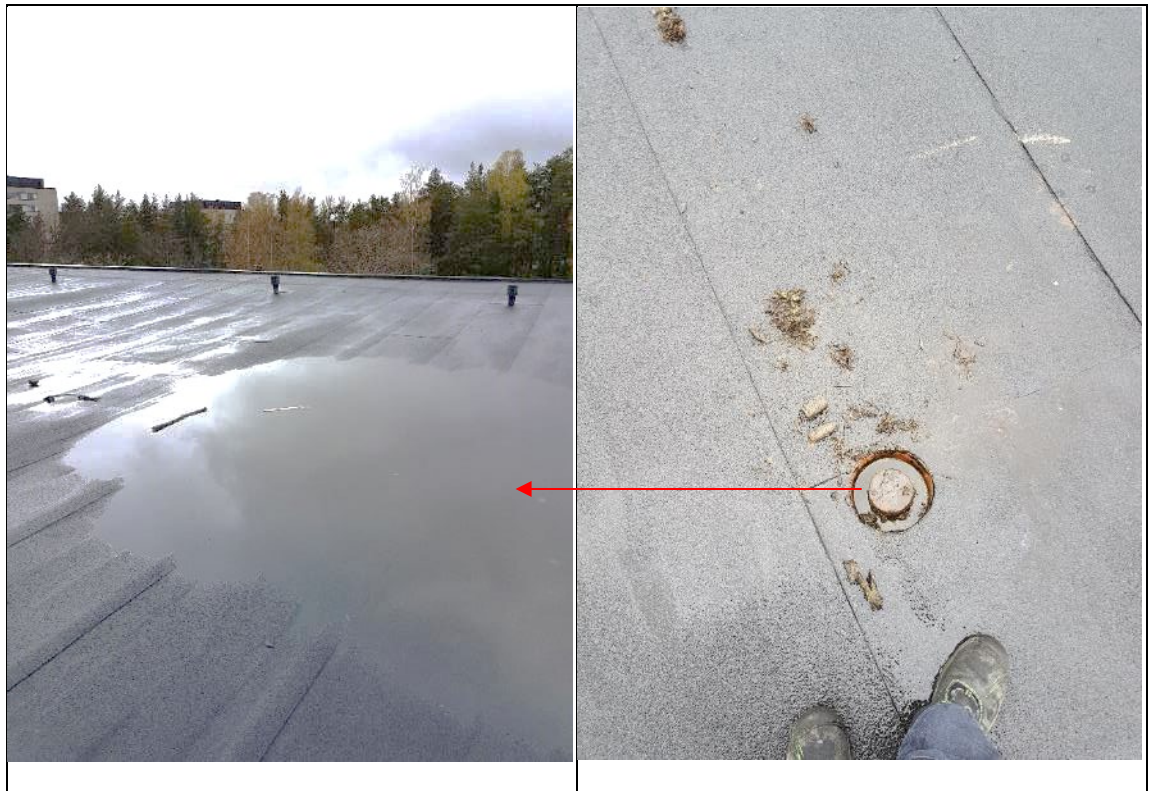
**Liikuntasalin vesikaton** kaadot ovat riittäviä. Katteessa ei todettu merkittävää poimuuntumista. Yläpohja tuulettuu alipainetuulettimien avulla (kuva 5.60). Liikuntasalin ulkoseiniin ei myöskään ole päässyt merkittävästi vettä räystäältä kuten luokkasiivessä. Tutkimushetkellä yhdessä sadevesikaivossa oli kuitenkin tukos, joka avattiin (kuva 5.61). Sadevesikaivot tulisi puhdistaa säännöllisesti.

**Kuva 5.61.** Yksi sadevesikaivoista oli kuitenkin tukkeutunut. Tukos avattiin tutkimusten yhteydessä.

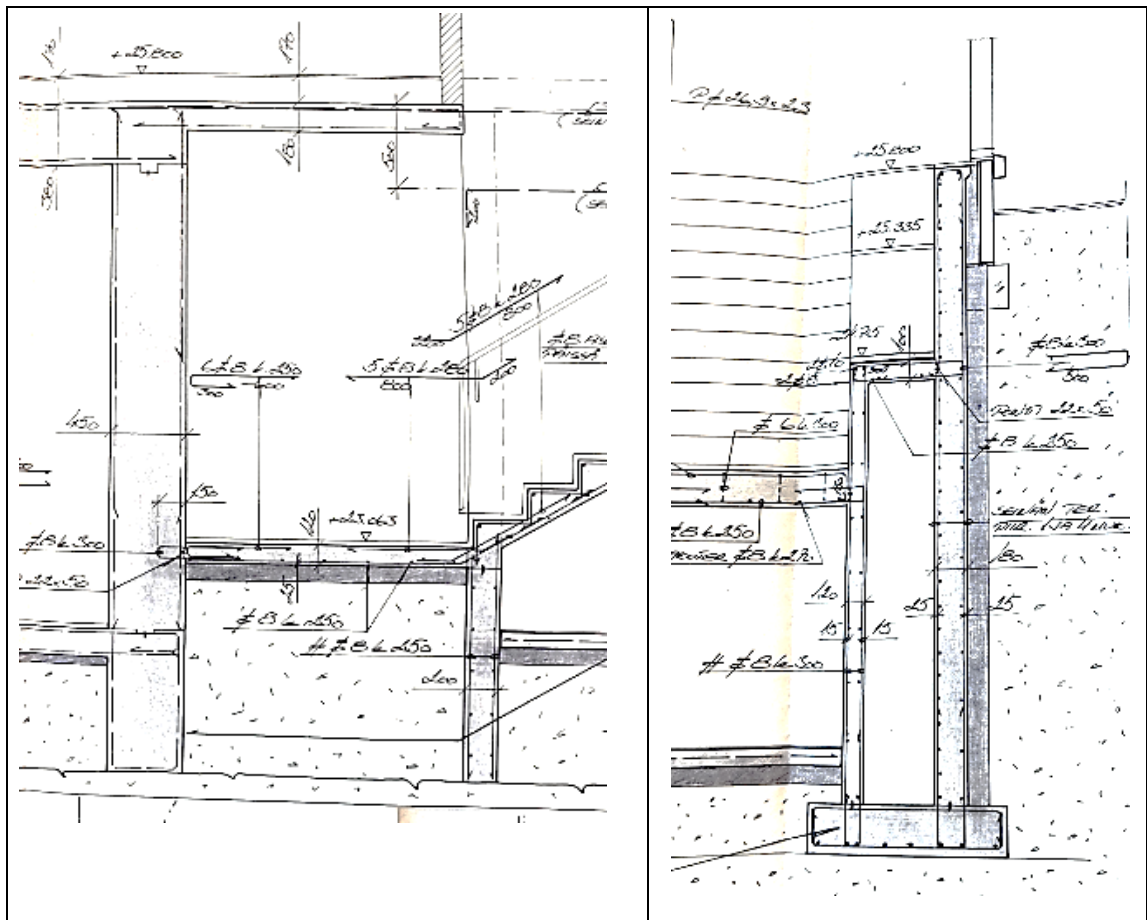
Lähtötietojen mukaan nivelosassa sekä luokkasiivessä on portaikkoja, joiden alla on umpinaisia alustatiloja, joissa voi olla vanhoja muottilauoituksia (kuva 5.63).

**Kuva 5.63.** Nivelosan ja luokkasiiven portaikkojen alla on suunnitelmien mukaan rakenteita, joissa voi olla jäljellä muottilautoitusta.

Nivelosan ja luokkasiiven portaikkojen alla sekä luokkasiiven portaikon sivukotelossa on muottilauoituksia, jotka on suositeltavaa poistaa peruskorjauksen yhteydessä. Liikuntasalin alla olevien putkikanaalien läpiviennit tulee tiivistää.

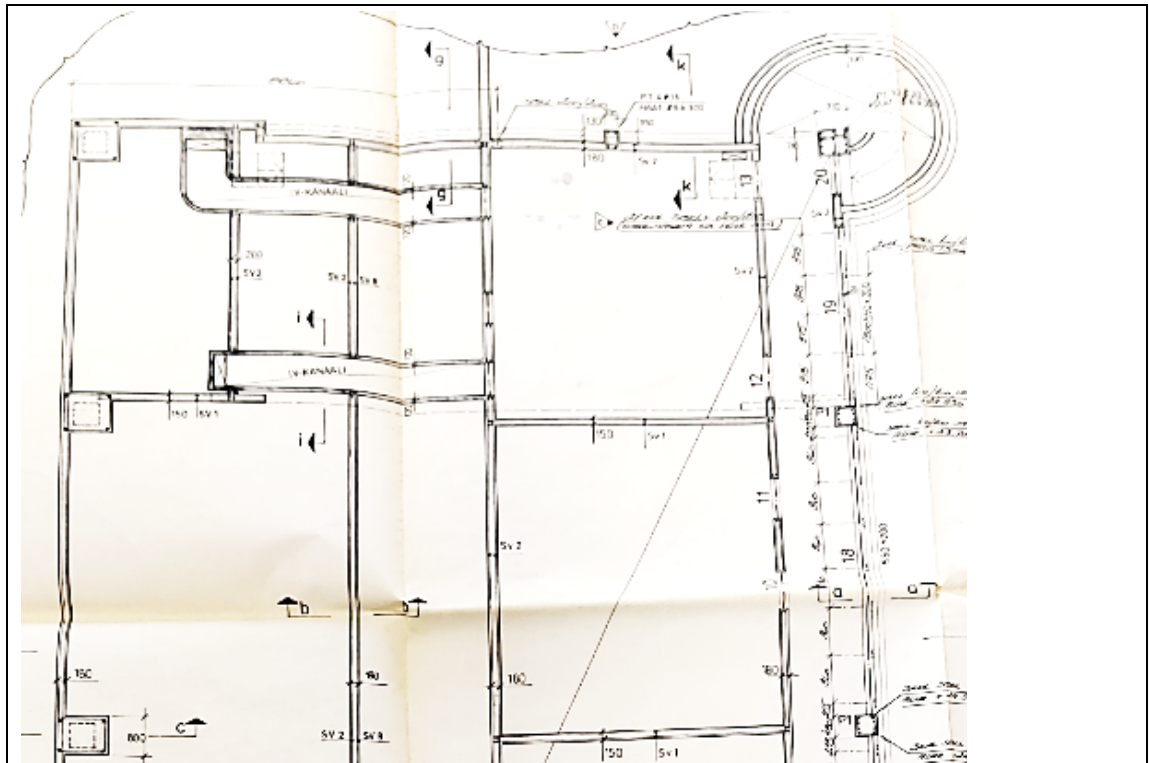
Lähtötietojen perusteella liikuntasalin alla, täyttömaassa on kaksi putkikanaalia, jossa kulkevat kellarin IV-kanavat (kuvat 5.65-5.66).

Kuva 5.65. Liikuntasiiven alapohjassa olevat putkikanaalit.

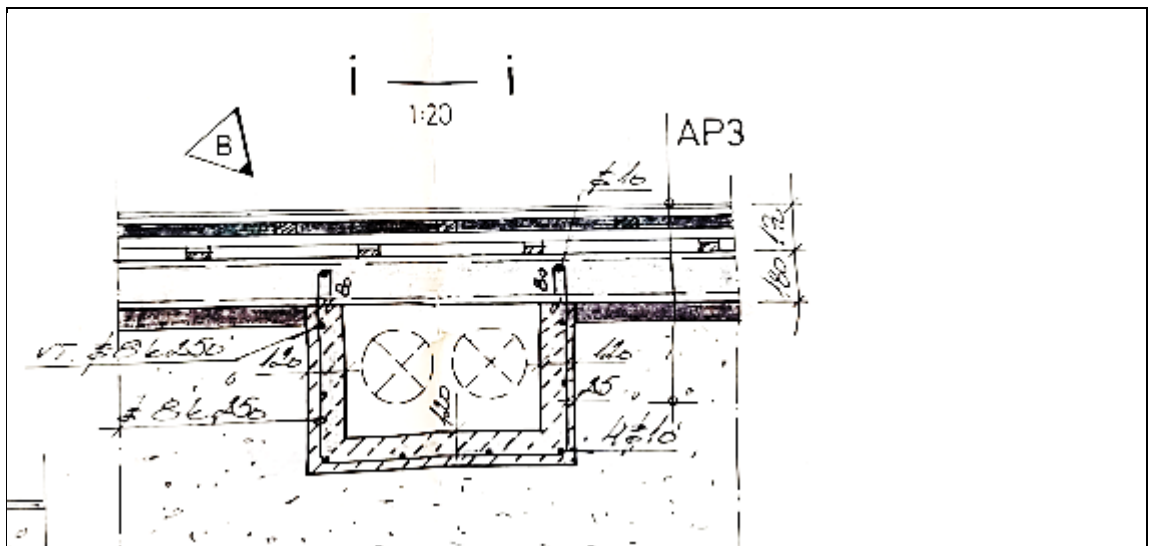
Kuva 5.66. Liikuntasiiven alapohjan putkikanaali.

Putkikanaalit tarkastettiin aistinvaraisesti kellarin pukuhuoneiden takana olevasta alustilasta. Kanaalissa ei todettu kosteusvaurioon viittaavia jälkiä tai hajuja (kuva 5.67). Kanavissa ei ole lämmöneristeitä, joten materiaalinäytteitä ei otettu. Peruskorjauksen yhteydessä ilmayhteydet kanaalista sisäilmaan tulee katkaista eli läpiviennit tulee tiivistää.

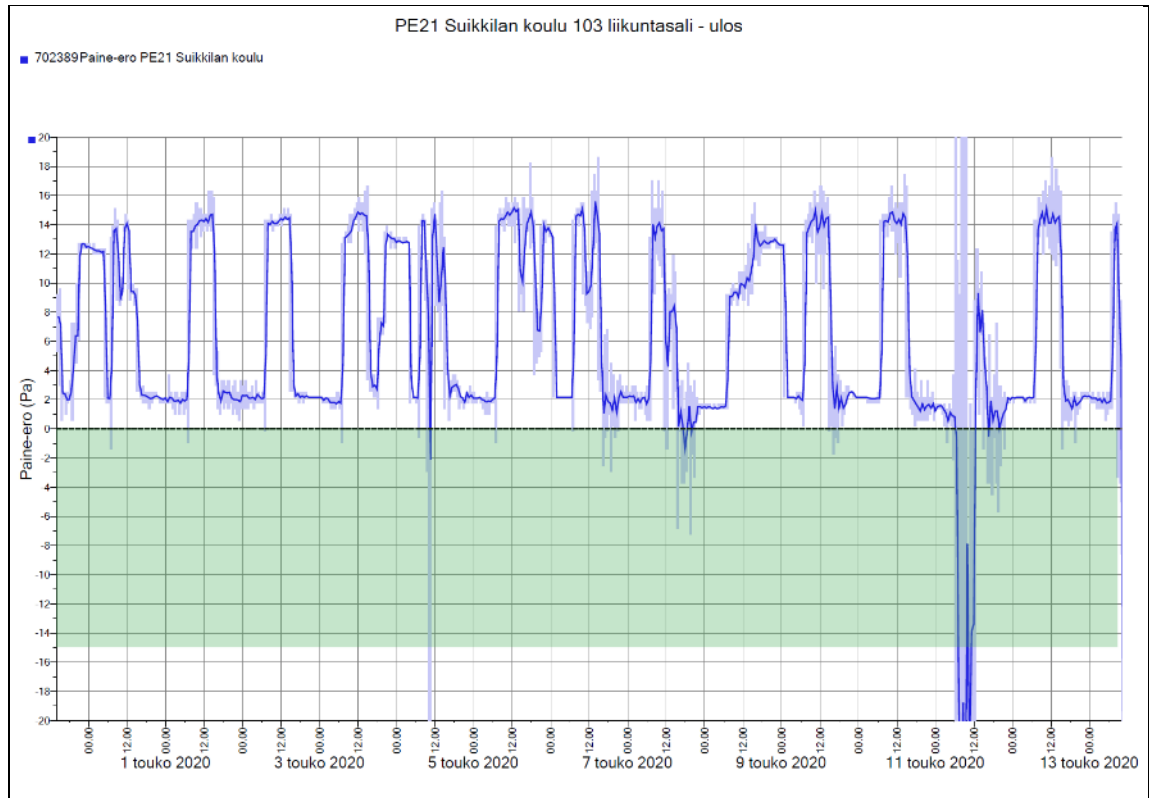
Rakennus, jossa on koneellinen tulo- ja poistoilmanvaihto, suunnitellaan ulkoilmaan nähden alipaineiseksi. Tässä tutkimuksessa tehdyn paine-eroseurannan mukaan liikuntasali ja luokkasiiven ensimmäinen kerros ovat jatkuvasti ylipaineisia (kuva 5.68) ja kellarikerroksen tilat ovat suurimman osa ajasta ylipaineisia ulkoilmaan (kuvat 5.69). Kaikki paine-eroseurantamittausten kuvaajat on esitetty liitteessä 5.

**Kuva 5.68.** Paine-eroseuranta 30.4.-13.5.2020 liikuntasalin ja ulkoilman välillä. Liikuntasali on jatkuvasti ylipaineinen ulkoilmaan. Ylipaineisuus on suurempaa päivisin. Painesuhteiden tavoitetaso on esitetty vihreällä.

Peruskorjauksen yhteydessä ilmanvaihto tulee tasapainottaa ja ilmayhteydet sisäilmasta sulkutilaan sekä alustilaan tulee katkaista. Tämän lisäksi sulkutilaan ja alustilaan on suositeltavaa asentaa erillinen alipaineistusjärjestelmä, jolla varmistetaan, että epäpuhtaudet eivät pääse tiloista sisäilmaan.

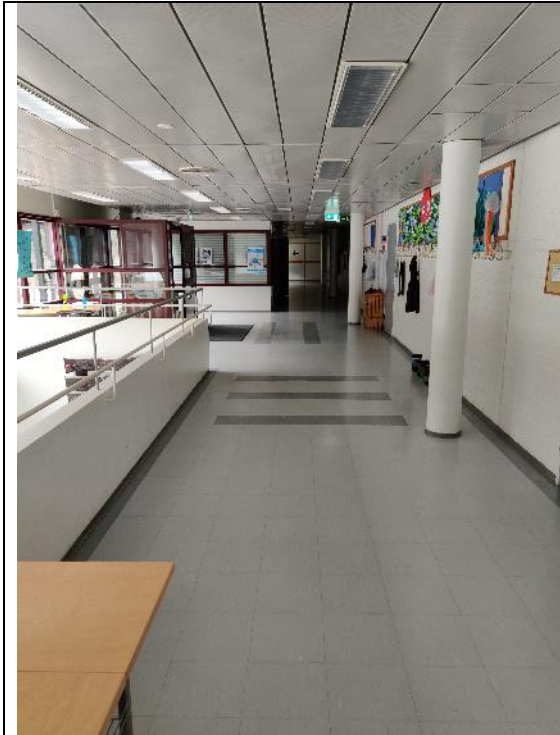
**Kuva 5.72.** Käytävillä on alakattolevyjä, joiden yläpuolella on pölyä ja kuitulähteitä ks. viereinen kuva.

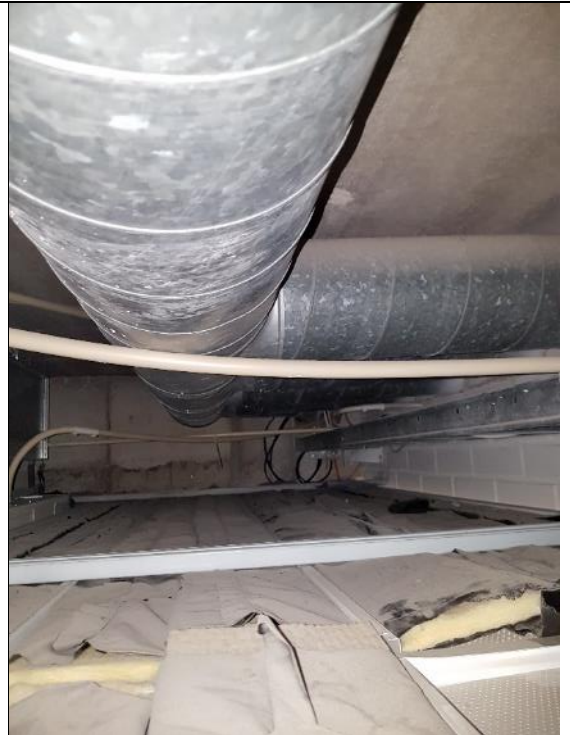
Todennäköisimmät kuitulähteet ovat käytävien alaslaskettujen kattojen yläpuolella olevat akustiikkamateriaalit (kuva 5.73). Alakaton yläpuolella havaittiin paikallisesti myös muita yksittäisiä kuitulähteitä (kuva 5.74).

**Kuva 5.73.** Alakattojen päällä on erittäin runsaasti pölyä ja kuitulähteitä äänenvaimennuspusseissa.

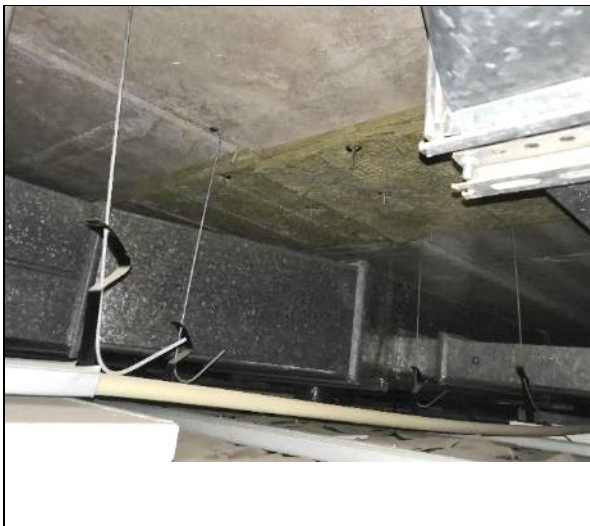
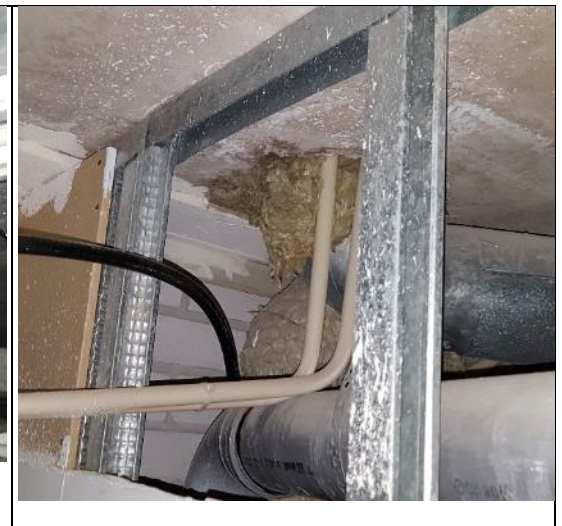
**Kuva 5.74.** Alakaton päällä on paikoin paljaita mineraalivillaeristeitä

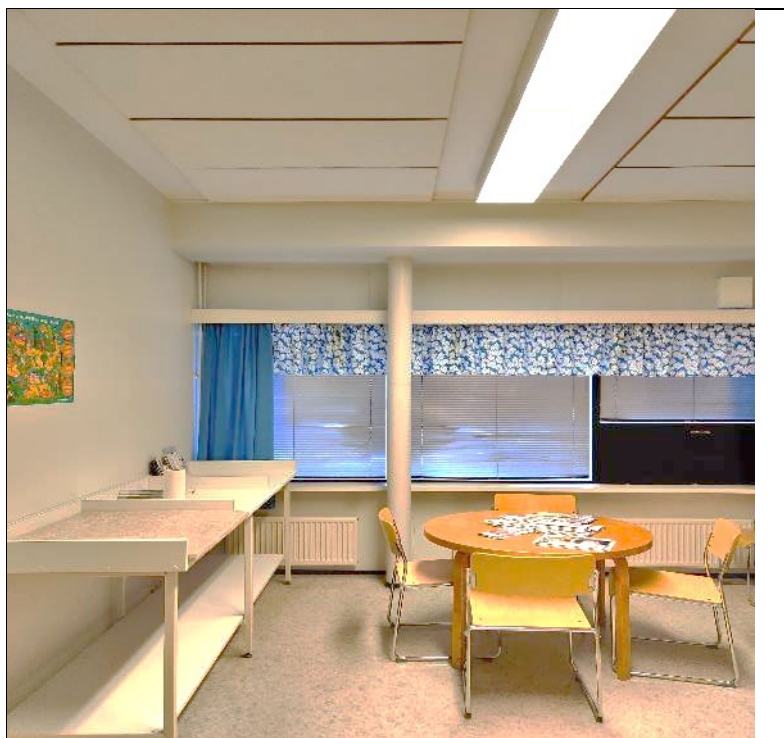
Terveystilojen tilassa on reunoiltaan pinnoittamattomia akustiikkalevyjä. Ne on suositeltavaa pinnoittaa, vaikka ne eivät kuituongelmaa kokonaan selitäkään.

**Kuva 5.75.** Terveydenhoitajan tilojen katossa on reunoiltaan pinnoittamattomia akustiikkalevyjä.

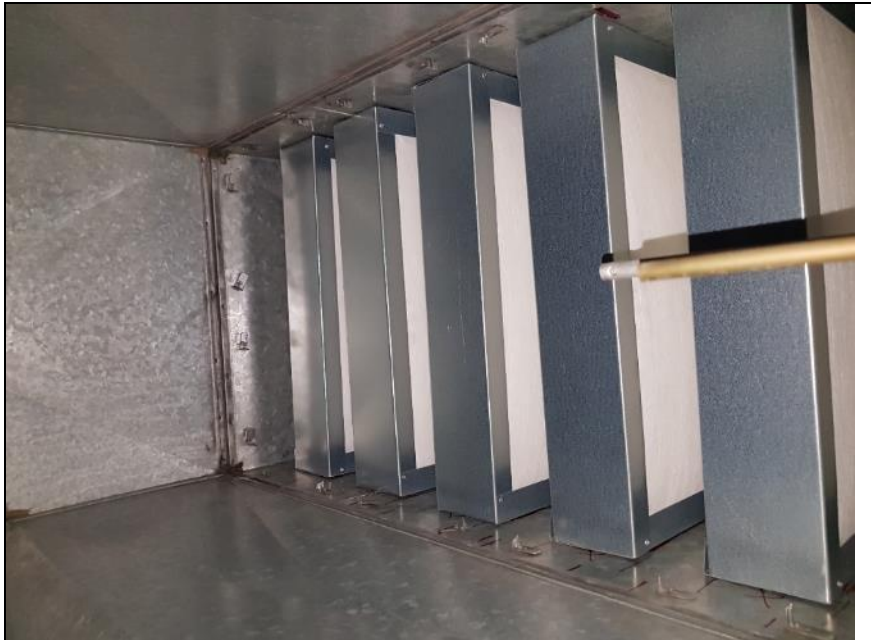
TK2 koneen ääniloukut on hiljattain vaihdettu (kuva 5.76). IV-konehuoneen lattialla oli melko paljon likaa (kuva 5.77).

**Kuva 5.76.** IV-koneen TK2 ääniloukut on uusittu materiaalilla, joista ei irtoa mineraalikuituja.

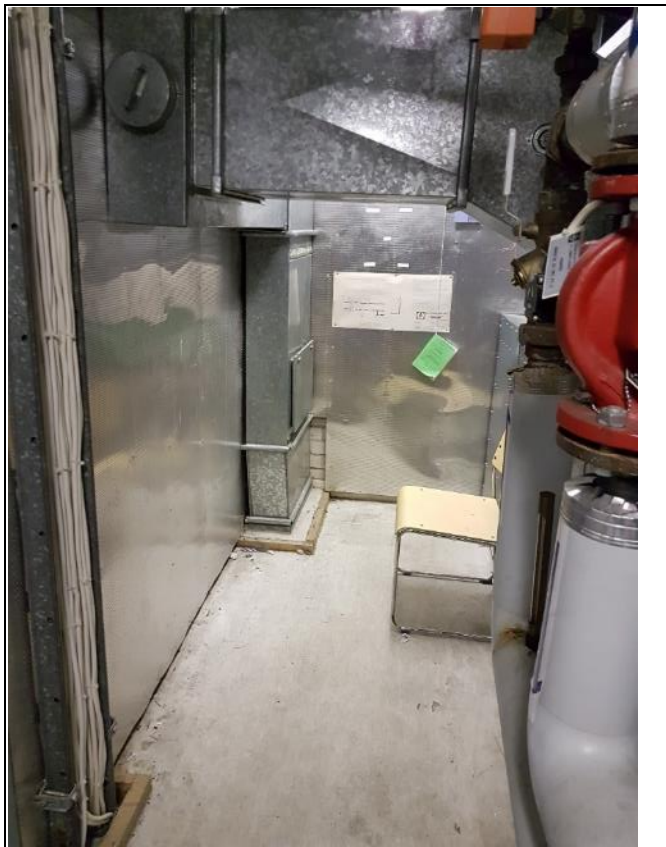
**Kuva 5.77.** IV-konehuone oli melko likainen.

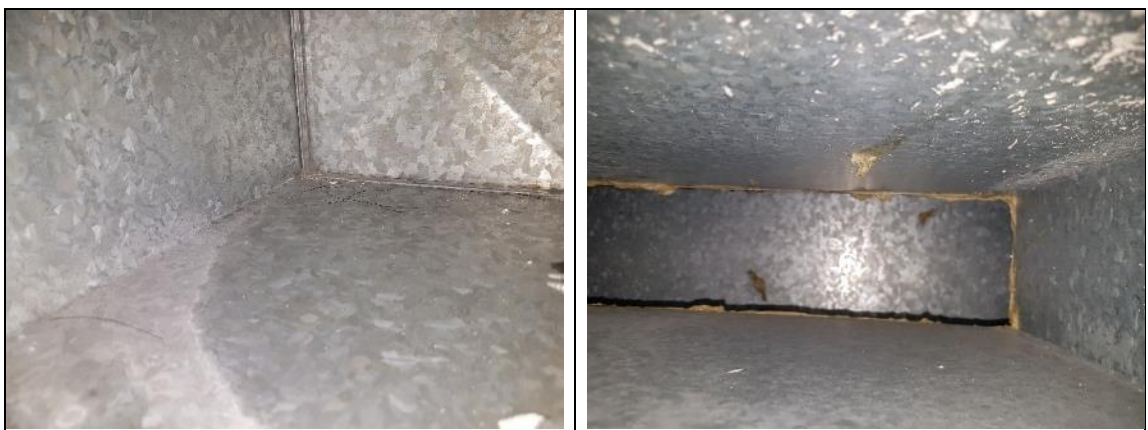
Tuloilmakanavissa todettiin jonkin verran irtolikaa (kuva 5.78).

**Kuva 5.78.** Tuloilmakanavan pohjalla todettiin sekä irtolikaa että pinttynyttä likaa.

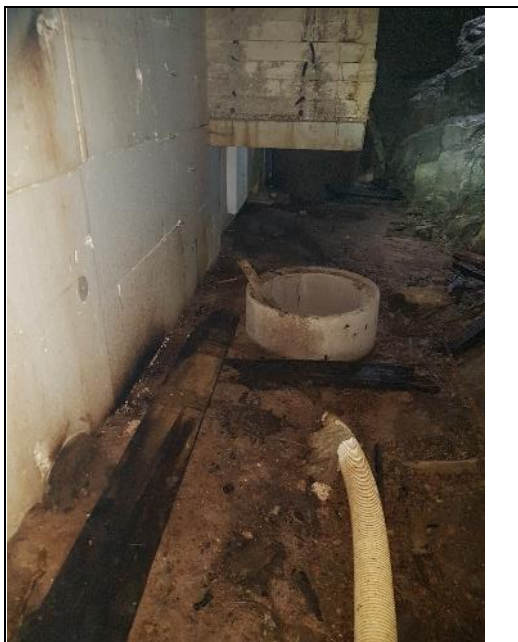
Kuivanapitojärjestelmän toimintaa arvioitiin sulkutilasta. Sulkutilaan kulkeutuu sadevesiä kallioleikkauksesta, ohi sadevesikaivojen, minkä vuoksi sulkutilan pohjalle kertyy vettä. Sulkutilassa olevat salaojaputket ovat osittain maanpinnan yläpuolella eikä vesi pääse niissä virtaamaan (kuva 5.80).

**Kuva 5.80.** Salaojat kulkevat maanpinnan yläpuolella. Maa on märkää salaojien ympärillä, mutta salaojissa ei virtaa vesi.

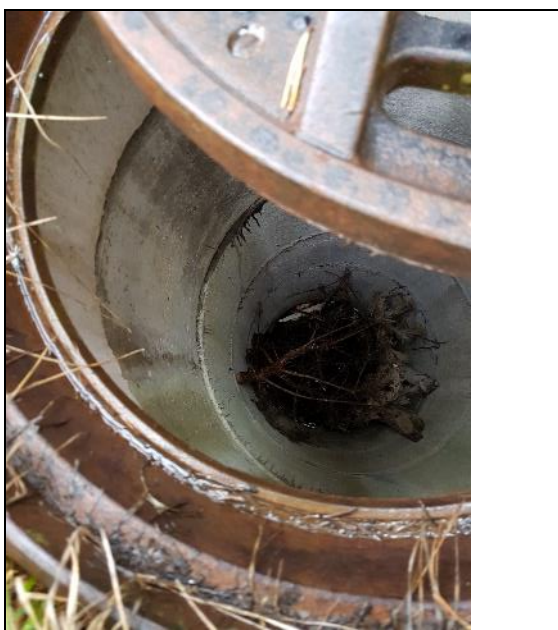
Yksi sadevesikaivoista oli poikki (tilanne on esitetty sulkutilan kuntoa arvioivassa osiossa, kuva 5.21). Tämän lisäksi liikuntasalin pitkällä sivulla oleva kaivo oli täytetty oksilla ja muulla roskalla (kuva 5.81).

**Kuva 5.81.** Sadevesikaivo on tukittu oksilla yms.
