Tutkimusraportti

Sisäilma- ja rakennetutkimukset

S:t Olofsskolan

8.6.2021

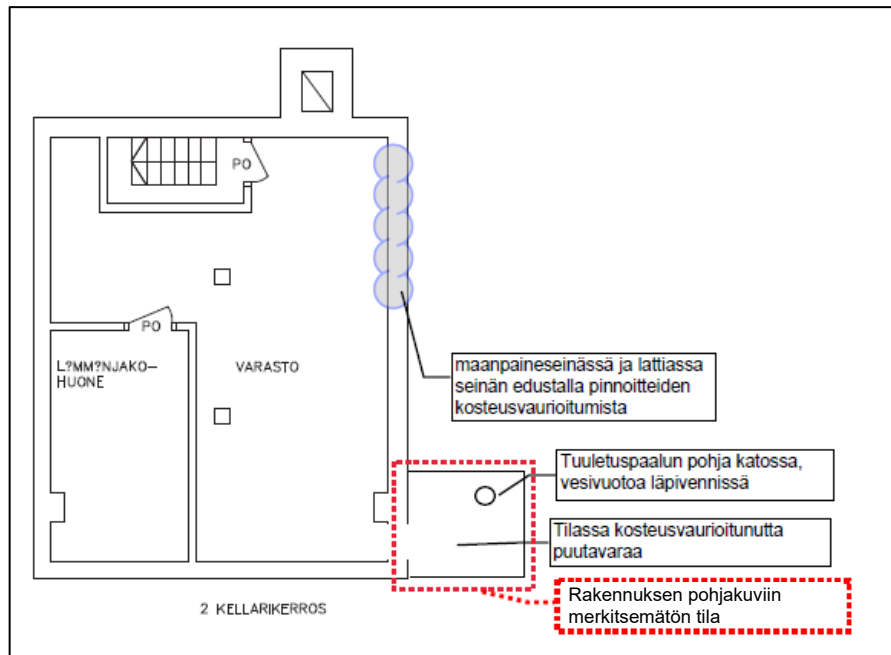
Alemman kellarikerroksen lattiapinnat olivat maalattua betonia ja seinäpinnat maalattuja tiilimuurauksia. Alemman kellarikerroksen varastotilassa havaittiin perusmuurissa ja lattiassa seinän edustalla paikallista, ulkopuolisesta kosteusrasituksesta johtuvaa pinnoitevauriota perusmuurin putkiläpivientien alueella. Alemman kellarikerroksen lattioiden maalipinnat olivat kuluneita ja lattiapinnoilla todettiin monin paikoin kohonneita pintakosteusarvoja, mutta maalipinnoissa ei havaittu yleisesti ottaen liiallisen kosteuden aiheuttamia pinnoitevaurioita. Seinien tiilimuurauksissa ei edellä mainittua vauriokohtaa lukuun ottamatta todettu merkittäviä pintakosteuspoikkeamia, eikä havaittu liialliseen kosteuteen viittaavia pinnoitevaurioita. Väliseinissä (maalatut tiilimuuraukset) ei todettu kosteuspoikkeamia, eikä pinnoitevaurioita.

Alemman kellarikerroksen alueella sijaitti pohjakuviin merkitsemätön tila (n. 1,5 m², kuva 5.1.1.), jonka katossa oli pihakannen tuuletuspaalu. Tuuletuspaalun läpiviennissä havaittiin vesivuotojälkiä. Kyseisen tilan rakennepinnat olivat pinnoittamatonta betonia. Tilassa oli varastoituna vähäinen määrä kosteusvarioitunutta puutavaraa (kuvat 5.1.2-7).

Kuva 5.1.1. Kosteustekniset havainnot, alempi kellarikerros.

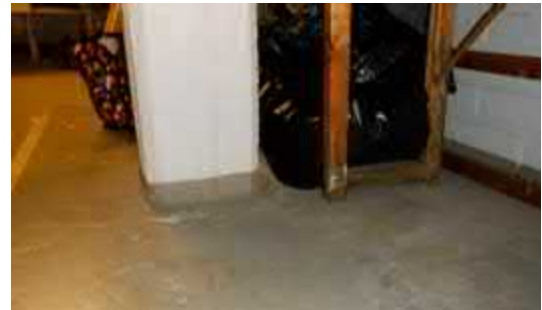
Kuva 5.1.3. Alemman kellarikerroksen lattiamaalit olivat kuluneita. Rakennepinnoilla ei yleisesti ottaen ollut liiallisen kosteuden aiheuttamia pinnoitevauriota.

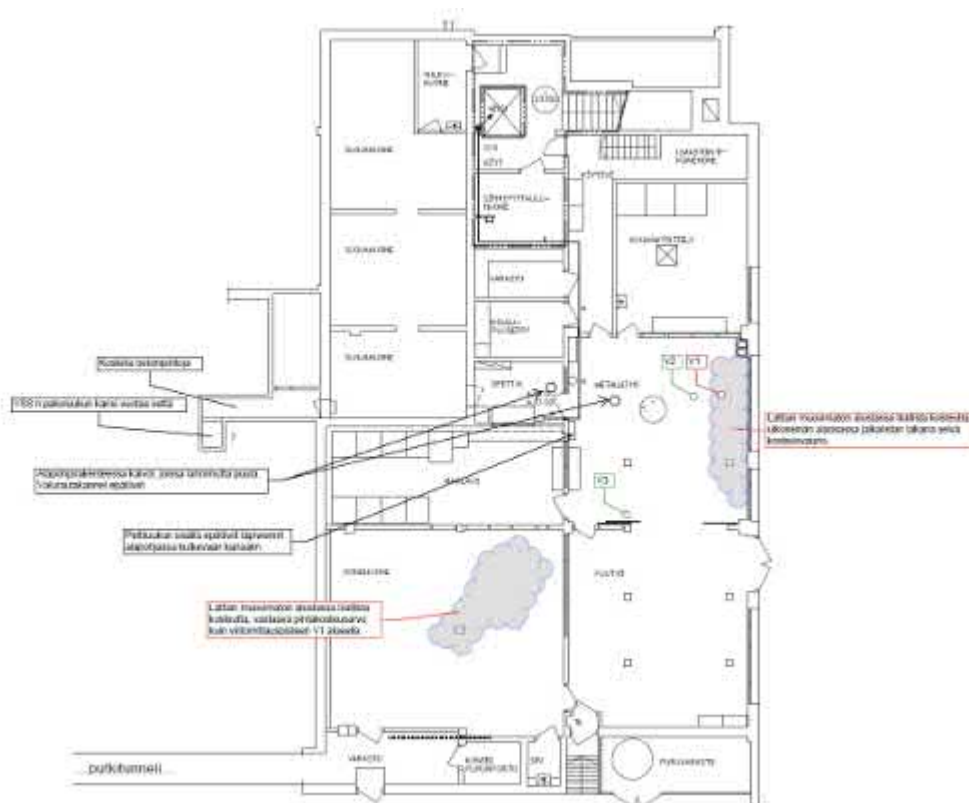
Ylemmän kellarikerroksen lattiapinnoitteena oli maalia ja muovimattoa. Seinäpinnat olivat maalattuja betoni-/tiilirakenteita sekä kivilevytyksiä. Lattioiden maalipinnoissa todettiin paikoin kohonneita pintakosteusarvoja, mutta liiallisten kosteuden aiheuttamia pinnoitevaurioita maalipinnoissa ei havaittu. Metallityöluokan ja teknisen työn konehuoneen lattian muovimattopinnoitteessa todettiin paikalliset kosteusvaurioalueet. Metallityöluokan lattian kosteuspoikkeaman alueella todettiin myös ulkoseinän alaosassa kosteusvaurioitumista (kuvat 5.2.1.-9.)

Kuva 5.2.1. Kosteustekniset havainnot ja viiltokosteusmittausten sijainnit (V1-V3), ylempi kellarikerros. Pohjapiirros merkinnöin on esitetty kokonaisuudessaan liitteessä 1.

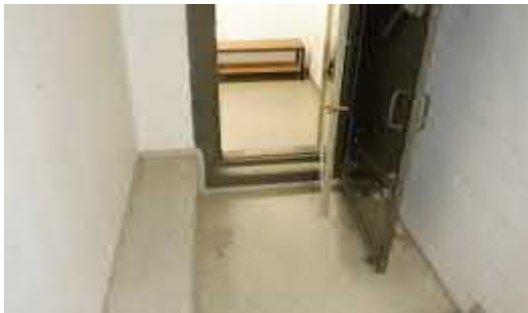
Kuva 5.2.2. Kellarin lattia ja seinien maalipinnoitteissa ei havaittu liiallisen kosteuden aiheuttamia pinnoitevaurioita.

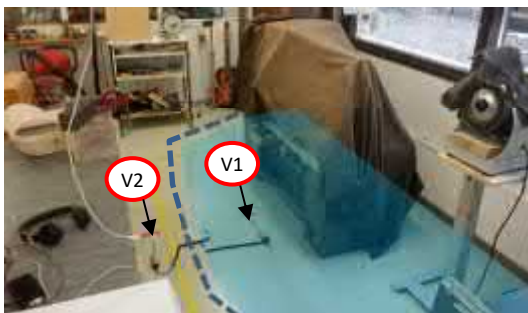
mitta-piste	sijainti	pinnoite	huomiot päällysteestä	pinta-kosteusarvo	RH %	°C	g/m ³	anturi
V1	metallityöluokka	muovimatto	maton liimakerros pehmenyt, pistävä haju	100	91,8	19,9	15,7	6, HMP42
V2	metallityöluokka	muovimatto	ei poikkeavaa maton alustassa/liimassa	75 (=vertailuarvo)	76,1	20,3	13,4	3, HMP42
V3	metallityöluokka	muovimatto	ei poikkeavaa maton alustassa / liimassa	90	80,7	19,7	13,7	6, HMP42
Sisäilman olosuhteet					25	20	4,5	13, S40

Kuva 5.2.4. Viiltomittauspisteet V1 ja V2 metallityöluokan muovimaton kosteuspoikkeama-alueella ja poikkeama-alueen ulkopuolella.

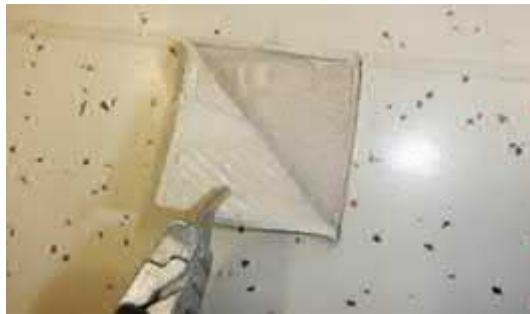
Kuva 5.2.6. Viiltomittauspiste V2, ei poikkeavaa maton liimakerroksessa.

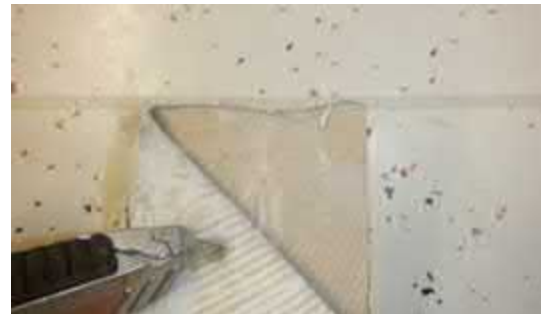
Kuva 5.2.7. Viiltomittauspiste V3, ei poikkeavaa maton liimakerroksessa.

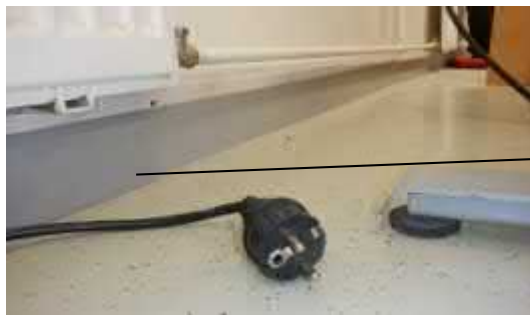
Kuva 5.2.8. Metallityöluokassa muovinen JL-jalkalista oli liimattu seinän sisäverhouskivilevyn pintaan asennettuun lautaan.

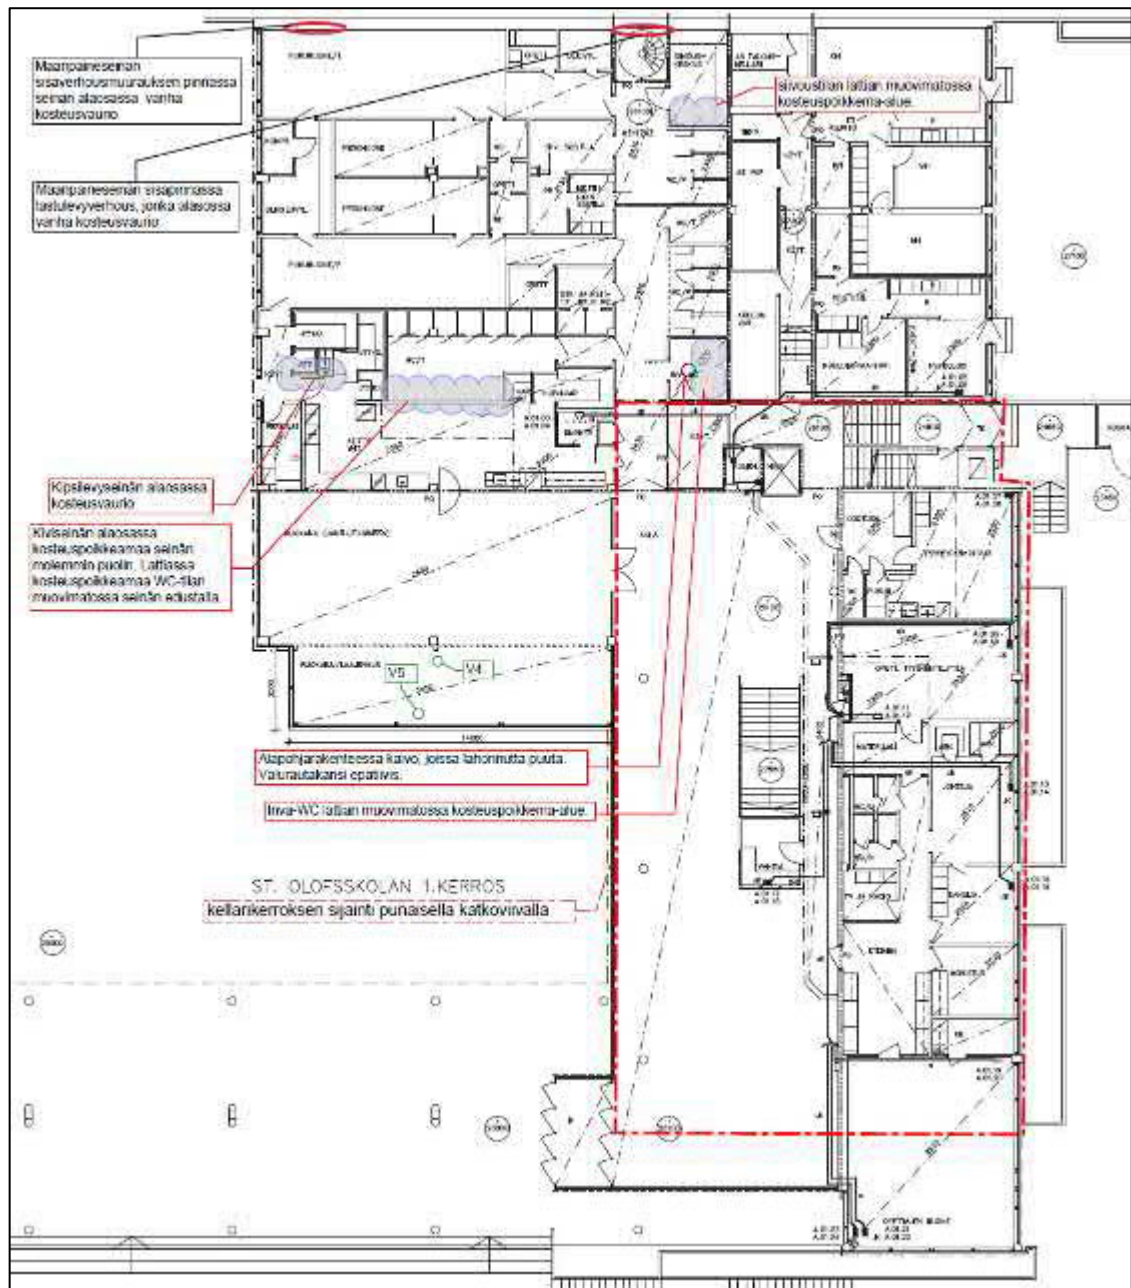
Liimattujen lattianpinnoitteiden tarkentavat viiltokosteusmittaukset tehtiin ensimmäisen kerroksen maanvaraisella alueella ruokailutilan laajennusalueelle, jossa kvartzivinyylilaattapin-

noitteissa todettiin poikkeavia pintakosteusarvoja (kuva 5.3.1). Viiltokosteusmittausten tulosten perusteella kvartsiivinyyliilaatan alustassa ei kuitenkaan todettu liiallista kosteutta (taulukko 5.3.1). Tutkimuksessa märkätilojen muovimattonnoitteisiin ei tehty tarkentavia viiltokosteusmittauksia.

Kuva 5.3.1. Kosteustekniset havainnot ja viiltomittausten sijainnit (V4 ja V5), ensimmäinen kerros. Pohjapiirros merkinnöin on esitetty kokonaisuudessaan liitteessä 1.

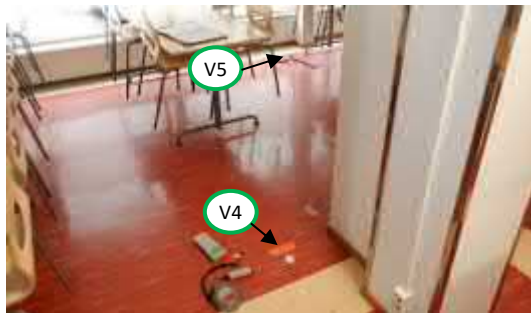
mitta-piste	sijainti	pinnoite	huomiot päällysteestä	pinta-kosteusarvo	RH %	°C	g/m ³	anturi
V4	Ruokailu (laajennus)	kvartsiivinyyli-laatta	ei poikkeavaa pinnoitteen alustassa	90	64,7	18,7	10,4	6, HMP42
V5	Ruokailu (laajennus)	kvartsiivinyyli-laatta	ei poikkeavaa pinnoitteen alustassa	65 (=vertailuarvo)	34,7	20,5	6,2	3, HMP42
Sisäilman olosuhteet					20	20	3,5	20, S40

Kuva 5.3.10. Viiltokosteusmittauspisteet V4 ja V5 ruokalan laajennusosan alueella.

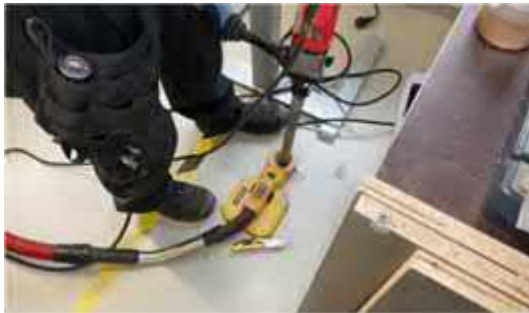
Kellarin alapohjarakenne tarkastettiin rakenneporauksella (R2 AP) metallityöluokkatilassa. Poraus tehtiin alueelle, jossa lattian muovimattopinnoitteen alustassa todettiin kosteuspoikkeama-alue (kuvat 6.1.4-6.1.5). Porauksen sijainti on esitetty liitteen 1 pohjapiirroksukuvissa.

- muovimatto
- tasoite 10 mm
- pintabetonilaatta 100 mm
- pikisivelyt 5 mm
- pohjabetonilaatta 120 mm
- hiekka (hieman kostea, ei kapillaarisella alueella, ulottuu rakenteen pinnasta >550 mm)

Kuva 6.1.4. AP-rakenteen tarkastusporaus $\varnothing 32$ mm metallityöluokassa.

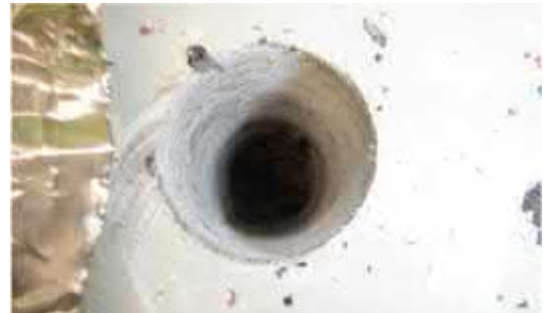
Kuva 6.1.5. AP-rakenteessa ei ollut eristetilaa, eikä orgaanista materiaalia.

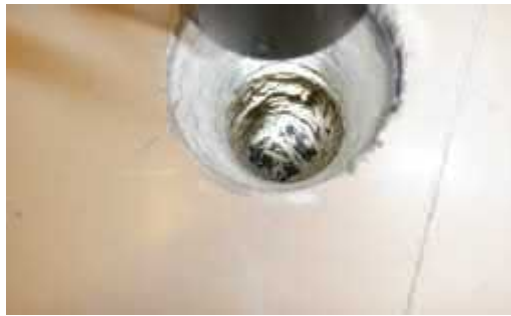
Avauksesta R13 AP otettiin alapohjan lastuvillaeristeestä materiaalinäyte mikrobianaalysiin (kuvat 6.1.9-10). Analyysivastauksen mukaan materiaalissa esiintyy vaurioitumiseen viittaavaa mikrobikasvustoa (**APM1**).

Kuva 6.1.9. AP-rakenteen tarkastus $\varnothing 32$ mm varastotilassa.

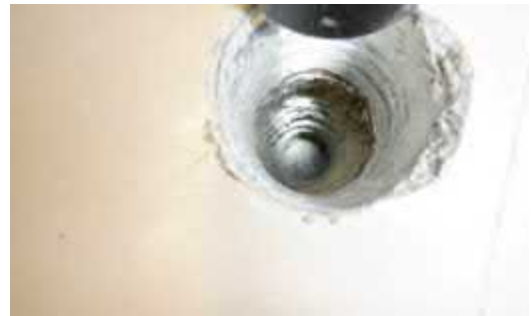
Kuva 6.1.10. AP-rakenteen aukot ulotettiin rakenteen läpi alustäyttöön asti.

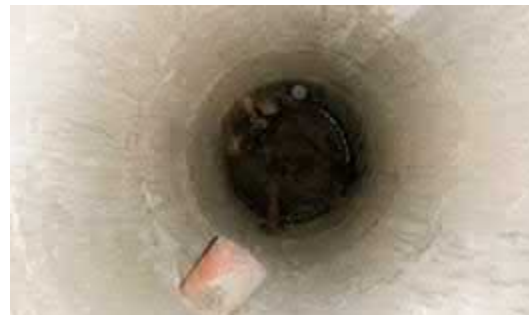
Ylemmän kellarikerroksen teknisen työn luokkatilassa ja ensimmäisen kerroksen inva-WC-tilassa sijaitsi salaojien tarkastuskaivot, joiden valurautaiset kannet eivät olleet ilmatiiviitä. Kaivoissa oli lahonnutta puutavaraa. Havaintojen mukaan tiilisalaojaputkien päät olivat tarkastetuissa kaivoissa vesipinnan yläpuolella (kuvat 6.1.11-12).

Kuva 6.1.12. Tarkastetuissa kaivoissa ei havaittu viitteitä salaojien toimimattomuudesta.

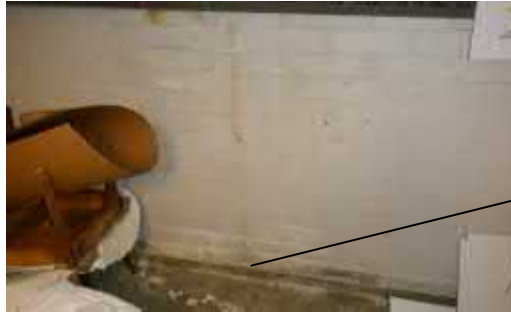
R1 MP, 021

Perusmuurin rakennetarkastus tehtiin alemman kellarikerroksen varastotilaan kohdalle, jossa rakenteen sisäverhousmuurauksessa havaittiin paikallista kosteusvaurioitumista. Avaus tehtiin seinän alaosaan, lattialiittymään (kuvat 6.1.22-6.1.23). Maanpaineseinärakenne oli sisäpinnasta lukien seuraava:

- maalattu kalkkihiekkatiilimuuraus 130 mm
- sementtilaasti 40 mm
- pikisively n. 2 mm
- betonirakenne (porausta ei ulotettu perusmuurin betonirakenteen läpi)

Kuva 6.1.22. Maanpaineseinän rakennetarkastus kellarin varastotilassa.

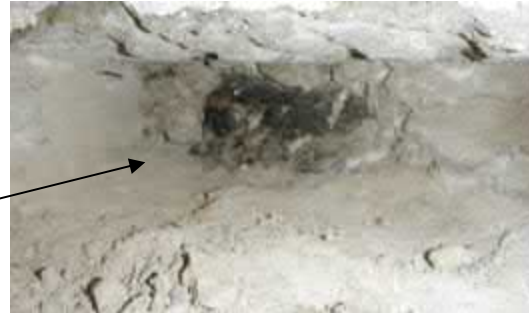
Kuva 6.1.23. Avaus ulotettiin perusmuuriin sisäpinnan betonirakenteeseen.

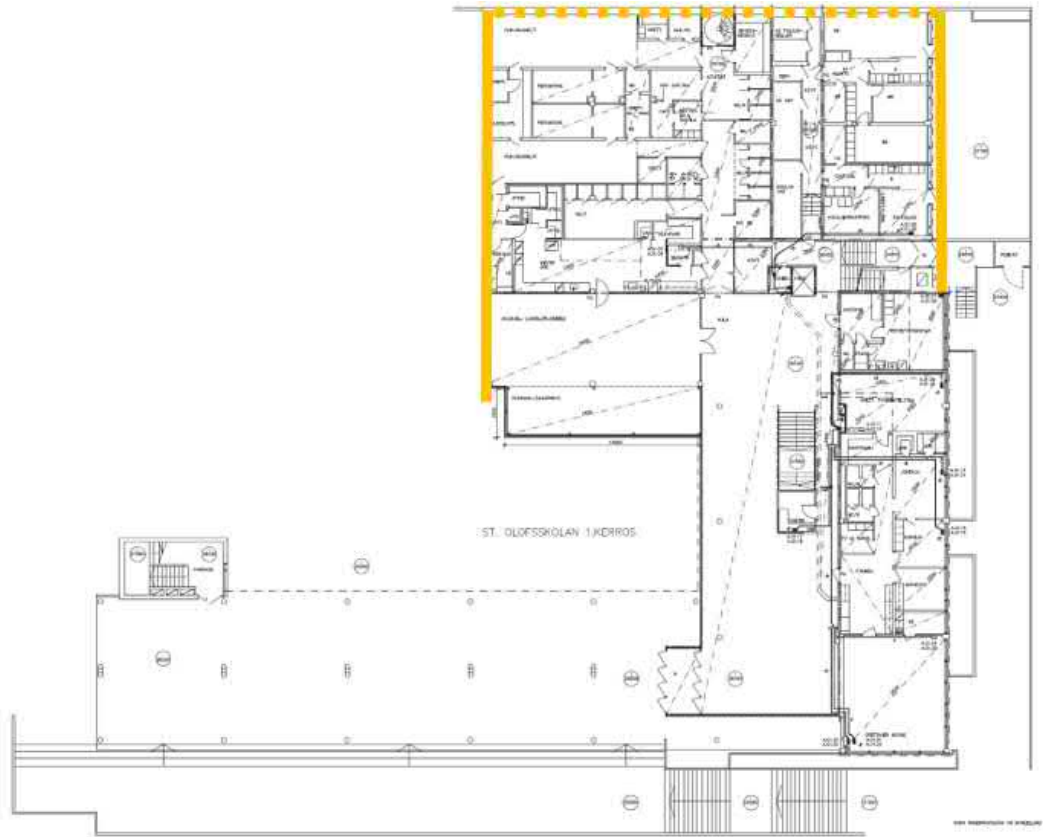
Kuva 6.1.24. Betoni-villa-betoni ulkoseinärakenteet 1 kerroksissa (keltainen). Maanvastaiset seinät on esitetty katkoviivalla.

Luoteispäädyssä rakennuksen ulkopuolinen maanpinta / kallio viettää kohtalaisen jyrkästi rakennukseen päin (ks. kuva 6.1.17) aiheuttaen ulkopuolista kosteusrasitusta seinärakenteeseen. Kyseisellä seinälinjalla havaittiin rakennuksen 1. kerroksessa vanhoja kuivuneita kosteusvauriota seinän alaosan sisäpinnoitteissa (kuvat 6.1.25-6.1.26).

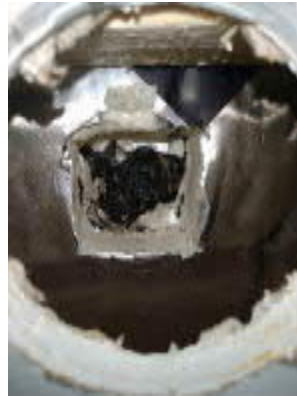
- R10 US, 141 (OH)
- kipsilevy 13 mm
- koolaus / ilmaväli 45 mm
- SPU-levy 30 mm
- bitumisively (ei läpiporausta)

Rakenteessa ei ole herkästi mikrobivaurioituvaa materiaalia, joten materiaalinäytteitä ei otettu. Tilassa 141 suoritetun merkkiainekokeen perusteella ulkoseinän eristetilasta on merkittäviä ilmavuotoja ikkunaliittymistä sekä maanvastaisen seinän sisäverhouslevyn liittymistä ja läpivienneistä (kuva 6.1.27).

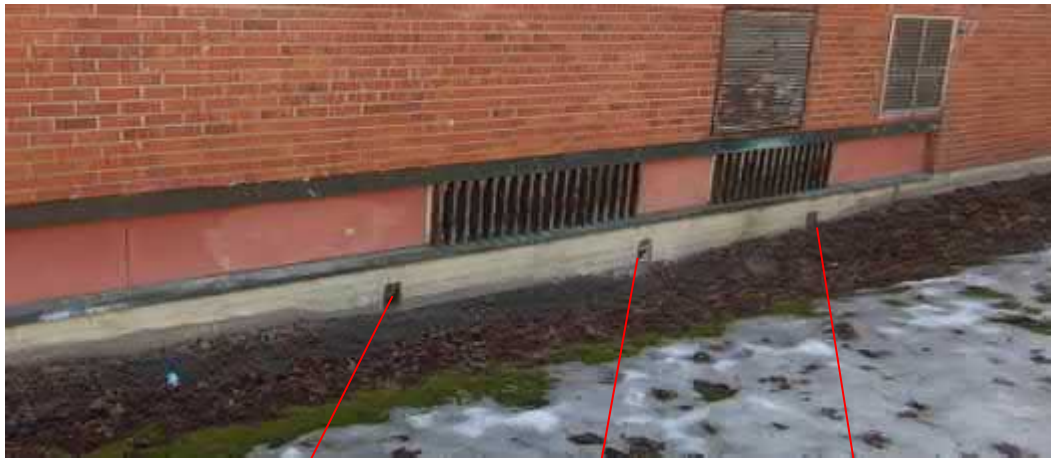
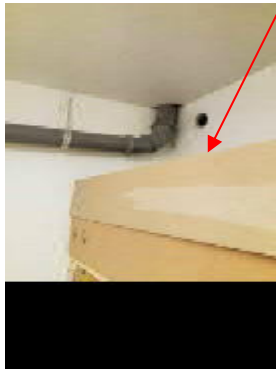
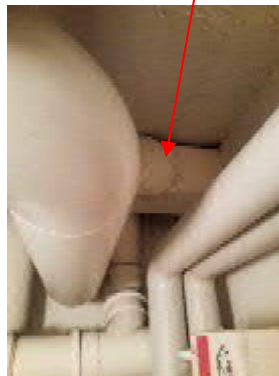
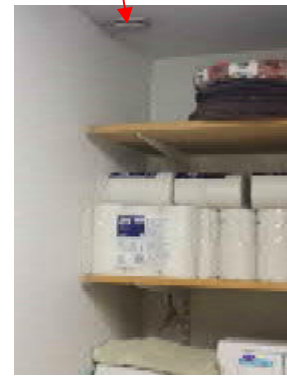
Kuva 6.1.28. Luoteispäädyn sokkelissa, maanpinnan tasolla on painovoimaisia kanavistoja, joista kulkeutuu ulkoilmaa suodattamattomana ensimmäisen kerroksen varastotiloihin.

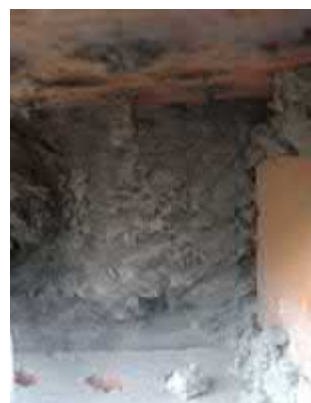
- R18 US
- betoni 150 mm
- min. villa 80 mm
- tiili 130 mm

Julkisivun ja lämmöneristeen välissä ei ole tuuletusrakoa. Vanhan julkisivun alueelta otettiin kahdeksan materiaalinäytettä, joista neljässä esiintyi mikrobikasvustoa tai poikkeavaa mikrobilajistoa (**USM32-USM34, USM35**). Uusitun julkisivun alueelta otettiin kahdeksan näytettä, joista kuudessa esiintyi poikkeavaa mikrobistoa (**USM11, USM23, USM25, USM28, USM30-31**). Tulosten perusteella ulkoseinärakenteissa esiintyy laaja-alaisesti mikrobivauriota sekä alkuperäisen että uusitun julkisivun alueella.

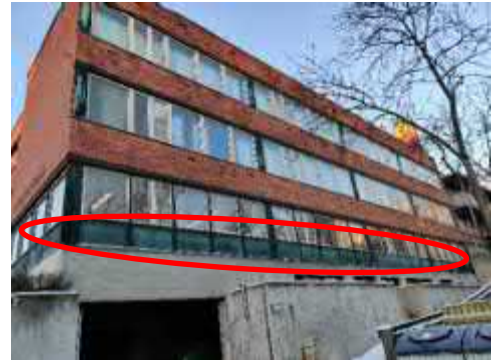
- R5 US, 173
- kipsilevy
 - höyrynsulkumuovi
 - puukoolaus+min. villa 50 mm
 - lastulevy
 - min.villa 100 mm
 - kivilevy
 - ulkoverhouspelti

Ulkoseinärakenteen eristetilasta otettiin kolme materiaalinäytettä (**USM4-6**), joista yhdessäkään ei esiintynyt poikkeavaa mikrobistoa.

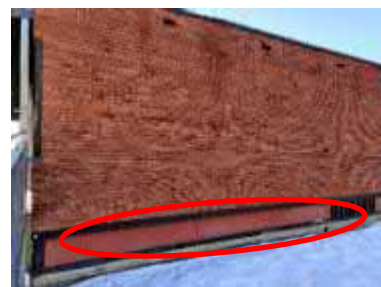
- R23 US, 205 (ulkoa)
- kivilevy 9 mm
 - min. villa 220 mm
 - levyrakenne

Lämmöneristeestä otetussa materiaalinäytteessä ei todettu poikkeavaa mikrobistoa (**USM19**).

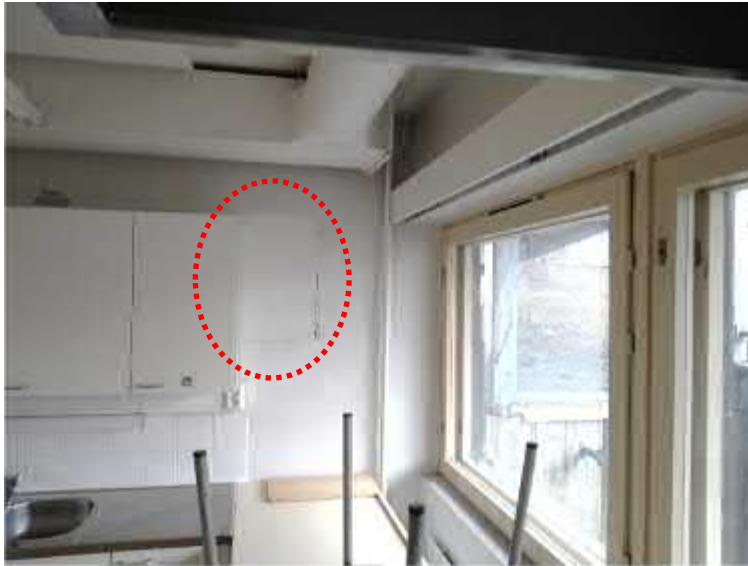
Kuva 6.2.7. Kotitalousluokan (205) päätyseinässä on vanha ummistettu ikkuna-aukko, jonka liittymästä on merkittäviä ilmavuotoja.

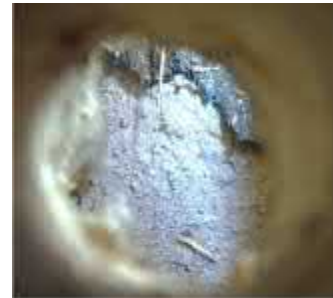
- R26 VP, 201
- parketti 30 mm
 - min. villa 100 mm
 - betoni (ei läpi)
 - koolauksen kohdalla bitumikermi

Villaeristeestä otettiin kaksi materiaalinäytettä, joista toisessa esiintyi mikrobikasvustoa (pohjoisnurkka, **VPM2**), toisessa ei (urheiluvälinevarasto, 203, **VPM1**).

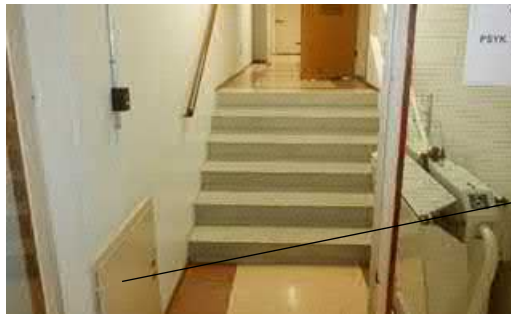
Ensimmäisen kerroksen maanvaraisella alueella (osa III) sijaitsevan kouluvaraston alapuolella on onkalotila, johon on tarkastusluukku porrastuksen kyljessä. Tarkastusluukku ei ole ilmatiivis ja onkalotilasta havaittiin selvää ilmavirtausta sisätilojen suuntaan. Onkalotilassa on hiekkapohja ja tilassa on rakennusjätteitä sekä muottilaudoituksia. Tilassa on myös epätiivitä tekniikkaläpivientejä kellarikerroksen suuntaan (kuvat 6.6.2-4.).

Kuva 6.6.2. Alapohjan onkalotilan tarkastus koulutaraston viereisen portaikon kohdalla.

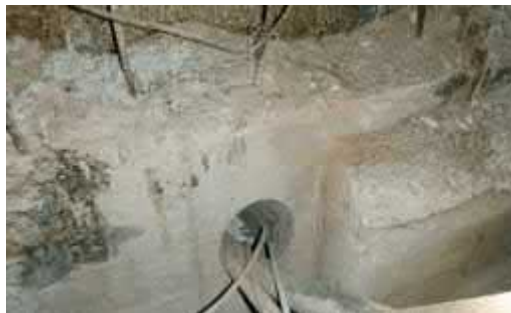
Kuva 6.6.4. Onkalotilassa kellarikerroksen perusmuurin yläosa, epätiivitä tekniikkaläpivientejä kellarikerroksen suuntaan.

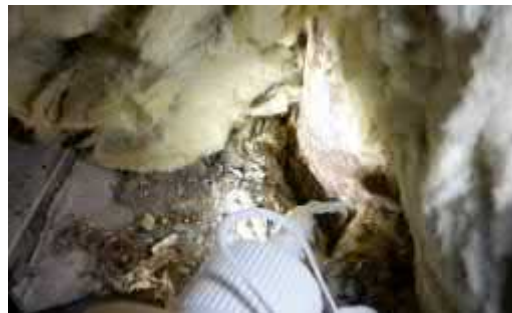
Kuva 6.6.8. Merkkisavulla tarkastellen putkikanaali oli alipaineinen luokkatilan suuntaan.

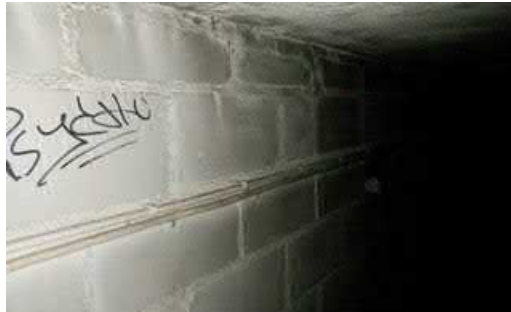
Kuva 6.6.12. Ilmavuotojälkiä sisäverhoukseen muurauksen takan olevasta eristetilasta.

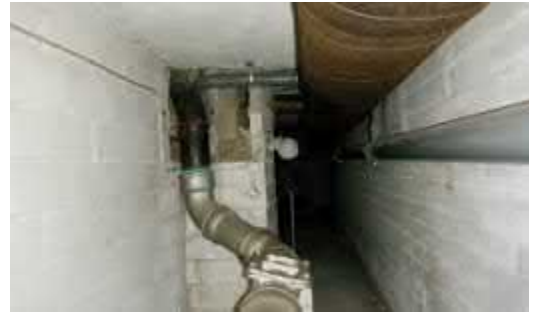
Kuva 6.6.13. Putkitunnelissa on paikoin näkyvissä ulkoseinän eristetila ja epätiivitä rakenneläpivientejä.

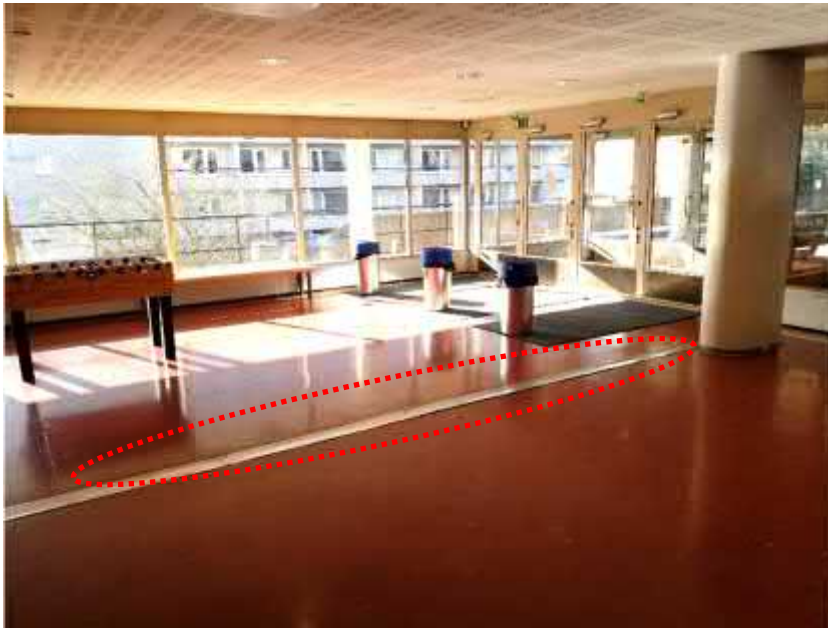
Merkkiainekokeessa todettiin putkitunnelista ilmavuotoa ensimmäisen kerroksen aulaan välipohjan liikuntasauaman kohdalta (kuva 6.6.15).

Kuva 6.6.15. Putkitunnelista on merkittävää ilmavuotoa liikuntasaumasta sisääntuloaulaan.

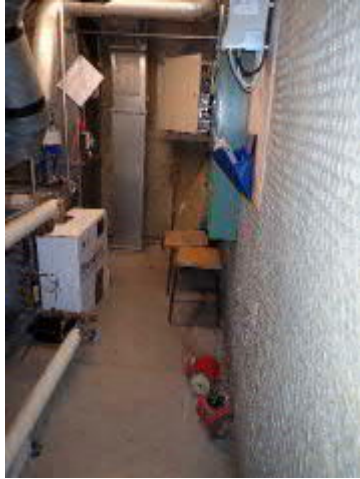
TK1 sijaitsee IV-konehuoneessa 002. Konehuoneen seinillä on runsaasti pinnoittamatonta mineraalivillaa äänieristeenä (kuva 7.1.1). IV-kone on sisältä melko puhdas. Tuloilmakanavista ei havaittu merkittäviä pölykertymiä (kuva 7.1.2-3).

Kuva 7.1.1. Konehuoneen 002 seinillä on kanaverkon takana paljasta mineraalivillaa.

Todennäköisiä kuitulähteitä ovat tuloilmajärjestelmän äänenvaimentimet sekä vanhat akustiikkalevyt (kuva 7.5.1). Kuituja voi kulkeutua sisäilmaan myös ulkovaipan ilmavuotojen mukana. Myös IV-konehuoneissa 002 ja 301 seinäpinnoilla on paljaita villapintoja, joista voi kulkeutua kuituja sisäilmaan, joko konehuoneiden ovien kautta tai tuloilmavirran mukana (vrt. kuvat 7.1.1. ja 7.1.4).

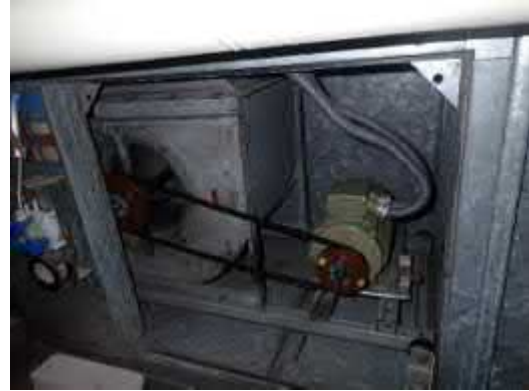
Kuva 7.1.2. Tuloilmakone TK1 oli melko puhdas.

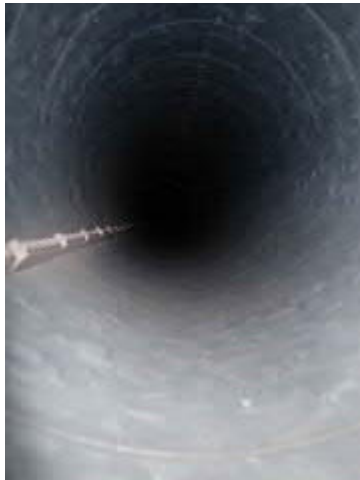
Kuva 7.1.3. Tuloilmakanavistossakaan (tila 007) ei ollut merkittävästi pölyä.

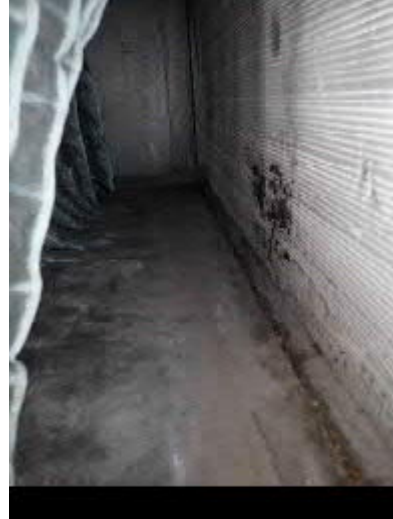
Kuva 7.1.5. Tuloilmakoneessa TK2 oli jonkin verran likaa.

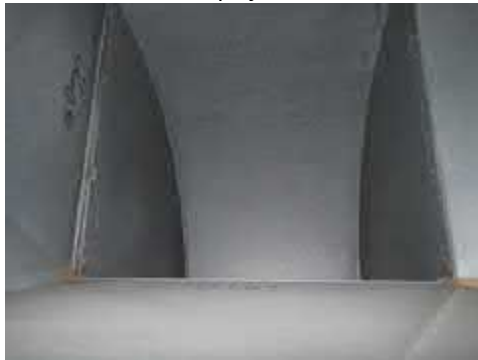
Kuva 7.1.6. Tuloilmarunkokanavistossa ei ollut merkittävästi pölyä.

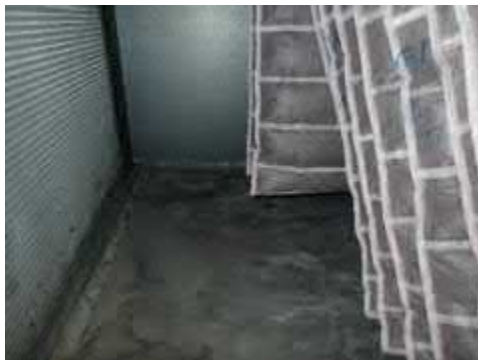
IV-koneessa TK3 (ruokala) oli jonkin verran pinttynyttä likaa ja merkkejä sadeveden pääsystä suodatinkammioon (kuva 7.1.7). Tuloilmarunkokanavassa ei havaittu merkittäviä pölykertymiä (kuva 7.1.8). Ruokala tuloilmakanavia ei päästy tarkastamaan tarkastusluukkujen puuttumisen vuoksi.

Kuva 7.1.7. Tuloilmakoneen TK3 pohjalla oli pinttynyttä likaa ja merkkejä veden pääsystä kammion pohjalle.

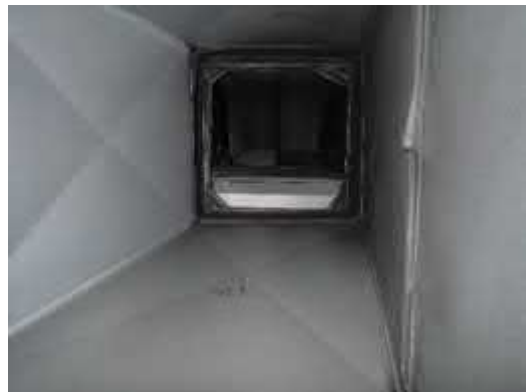
Kuva 7.1.8. Tuloilmarunkokanavistossa ei ollut merkittävästi pölyä.

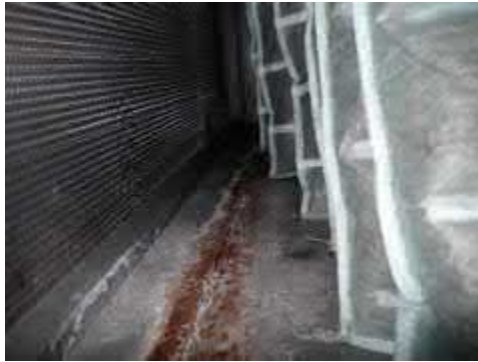
IV-kone TK4 (opetuskeittiöt) oli puhdas, mutta koneen pohjalla merkkejä sadeveden pääsystä suodatinkammioon (kuva 7.1.9). Tuloilmarunkokanavassa ei havaittu merkittäviä pölykeritymiä (kuva 7.1.10). Kotitalousluokan 302 tuloilmakanava oli myös puhdas (kuva 7.1.11).

Kuva 7.1.9. Tuloilmakoneen TK4 pohjalla oli merkkejä veden päästystä kammion pohjalle.

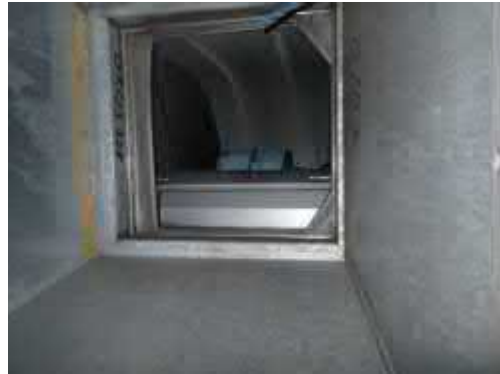
Kuva 7.1.10. Tuloilmarunkokanavistossa ei ollut merkittävästi pölyä.

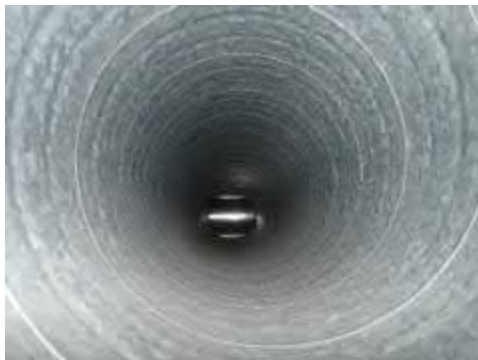
Kuva 7.1.11. Tuloilmakanavistossakaan (tila 302) ei ollut merkittävästi pölyä.

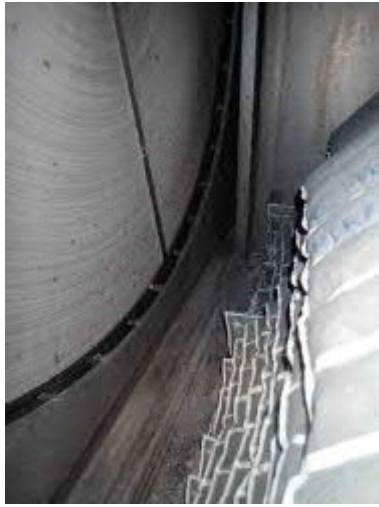
Kuva 7.1.12. Tuloilmakoneen TK5 pohjalla ja lämmöntalteenottokiekossa oli jonkin verran likaa.

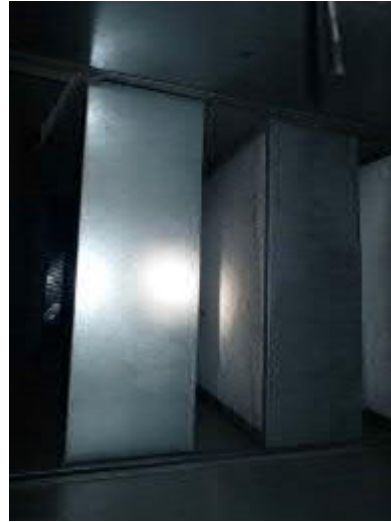
Kuva 7.1.13. Koneessa oli mineraalikuiduttomat ääniloukut, joissa oli jonkin verran likaa.

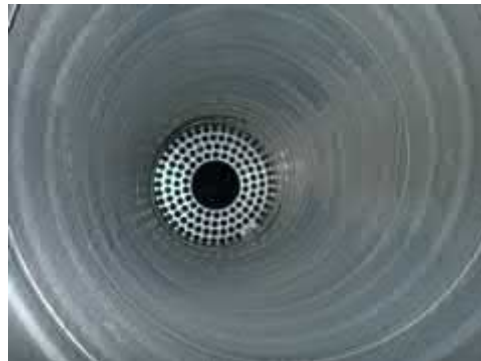
Kuva 7.1.15 Tuloilmakanavistossa (tila 311) ei ollut merkittävästi pölyä.

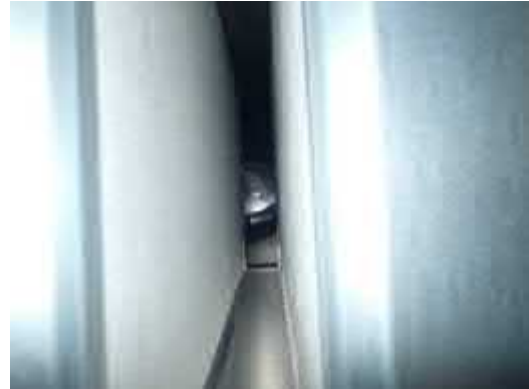
Kuva 7.1.17. Koneessa oli mineraalivillaa ääniloukuttamiseksi.

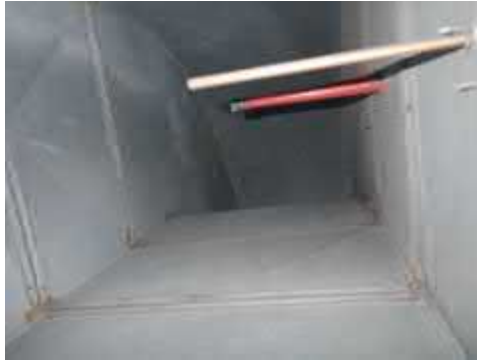
Kuva 7.1.18. Tuloilmakanavistossa ei ollut merkittävästi likaa.

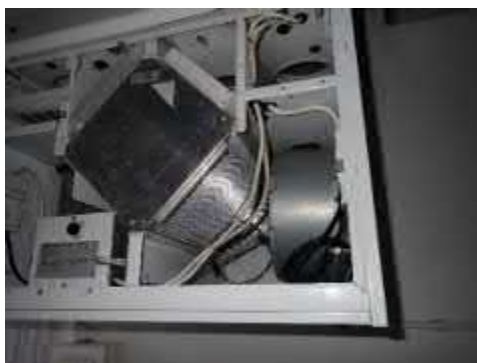
Kuva 7.1.20. Vanha talonmiehen asunnon kone oli sisältä puhdas.

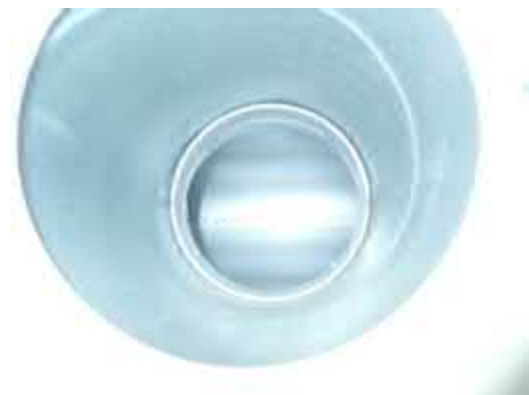
Kuva 7.1.21. Tuloilmakanavistossa (tila 141) ei ollut merkittävästi pölyä.

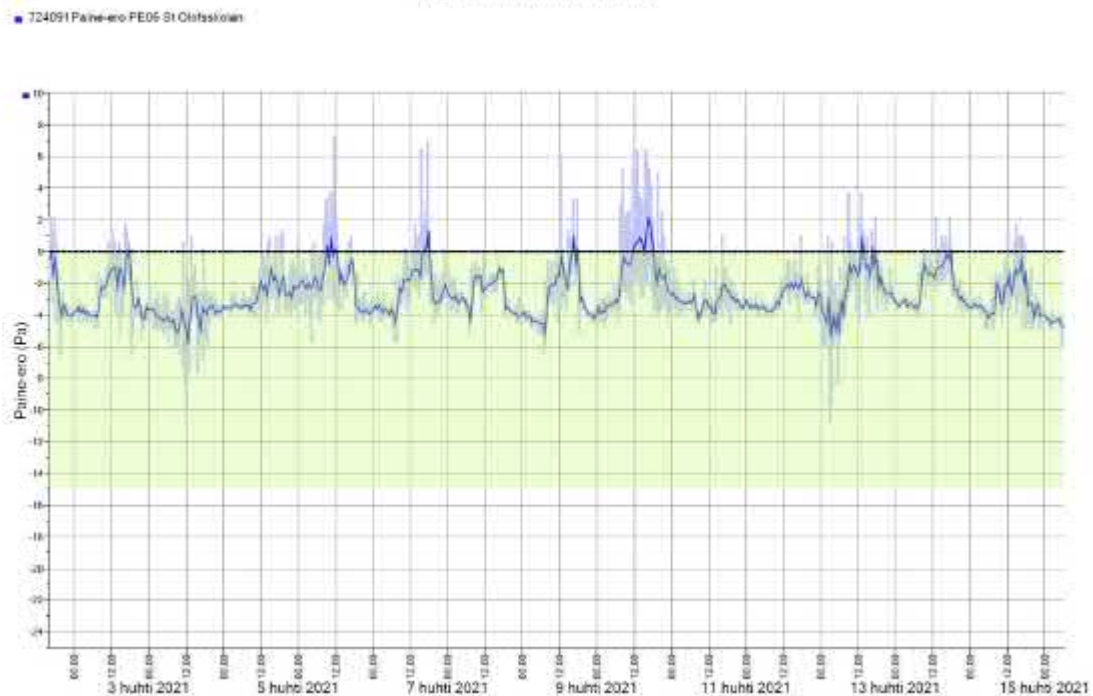
PE06 St Olofsskolan 175-ulos

Kuva 7.2.1. Paine-eroseuranta 1.-15.4.2021 ensimmäisen kerroksen tilassa 175. Tila on tavoitteen mukaisesti pääosin lievästi alipaineinen ulkoilmaan (n. 2 Pa). Tavoitetaso (0...-15 Pa) on esitetty vihreällä alueella.

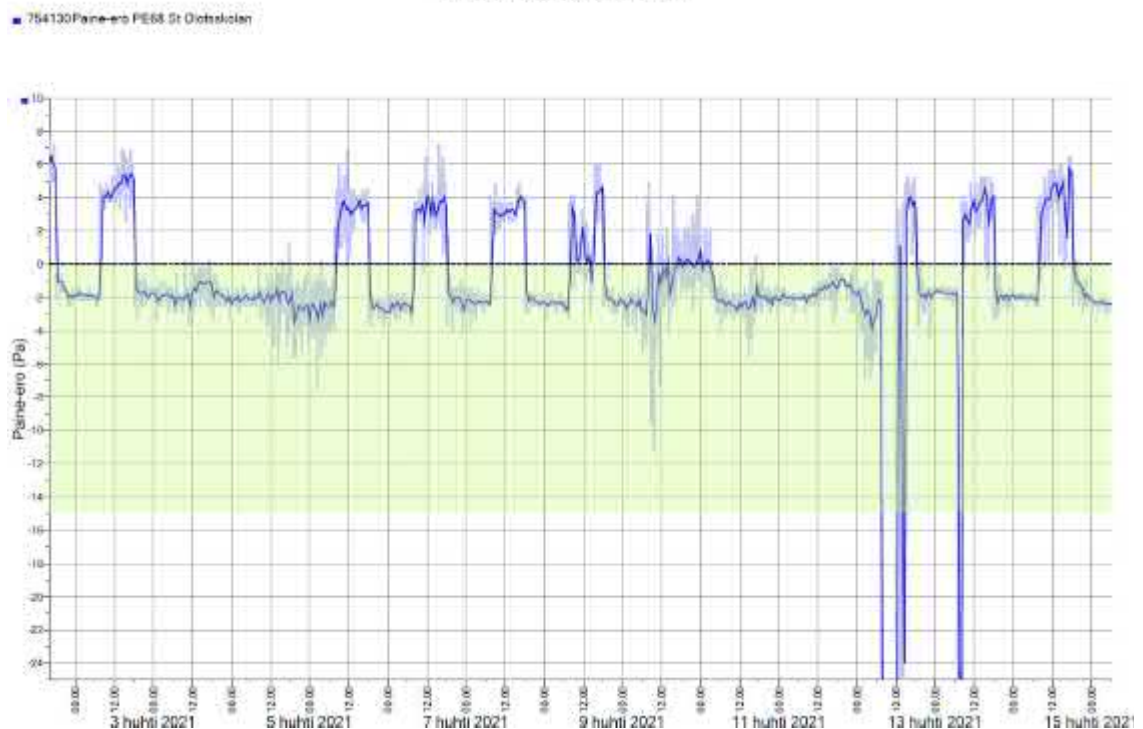
PE68 St Olofsskolan 225-ulos

Kuva 7.2.2. Paine-eroseuranta 1.-15.4.2021 toisen kerroksen tilassa 225. Tila on päivisin ylipaineinen ulkoilmaan (n. 4 Pa) ja öisin lievästi alipaineinen (n. 2 Pa). Tavoitetaso (0...-15 Pa) on esitetty vihreällä alueella. Yksittäiset kuopat kuvaajassa johtuvat todennäköisesti tuulenpuuskista.

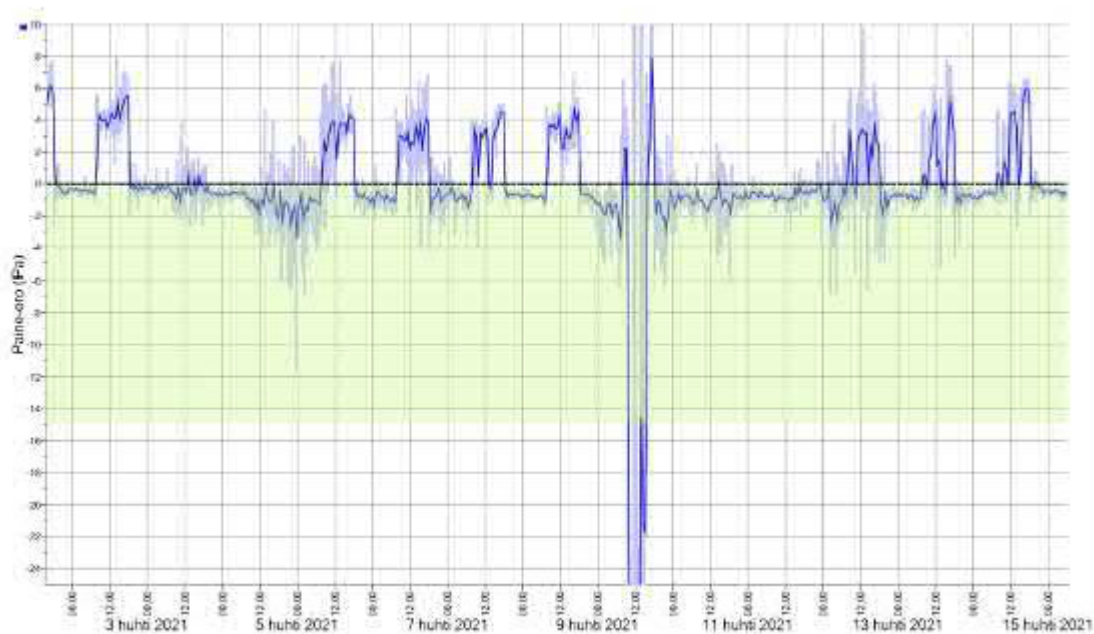
PE79 St Olofsskolan 319-ukko

Kuva 7.2.3. Paine-eroseuranta 1.-15.4.2021 kolmannen kerroksen tilassa 319. Tila on pääosin lievästi ylipaineinen ulkoilmaan (n. 2 Pa). Tavoitetaso (0...-15 Pa) on esitetty vihreällä alueella.

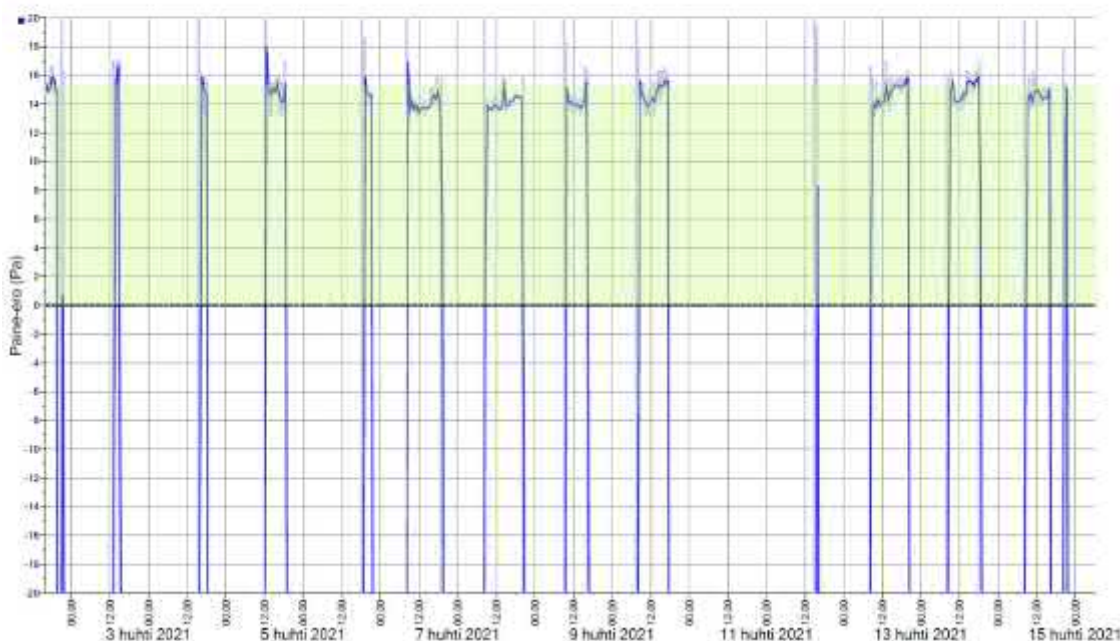
PE34 St Olofsskolan 007-kanali

Kellari on suositusten mukaisesti selvästi ylipaineinen putkikanaaliin. Mittalaitteeseen ei öisin ja viikonloppuisin tullut virtaa lainakaan, joten niiltä ajoilta mittaustuloksia ei ole saatavilla (kuva 7.2.4).

Kuva 7.2.4. Paine-eroseuranta 1.-15.4.2021 tilan 007 ja putkikanaalin välillä. Tila on ylipaineinen kanaaliin (n. 15 Pa). Tavoitetaso (0...-15 Pa) on esitetty vihreällä alueella. Mittalaitteeseen ei öisin ja viikonloppuisin tullut virtaa lainkaan, joten niiltä ajoilta ei mittaustuloksia ole saatavilla. Tavoitetaso (0...+15 Pa) on esitetty vihreällä alueella.

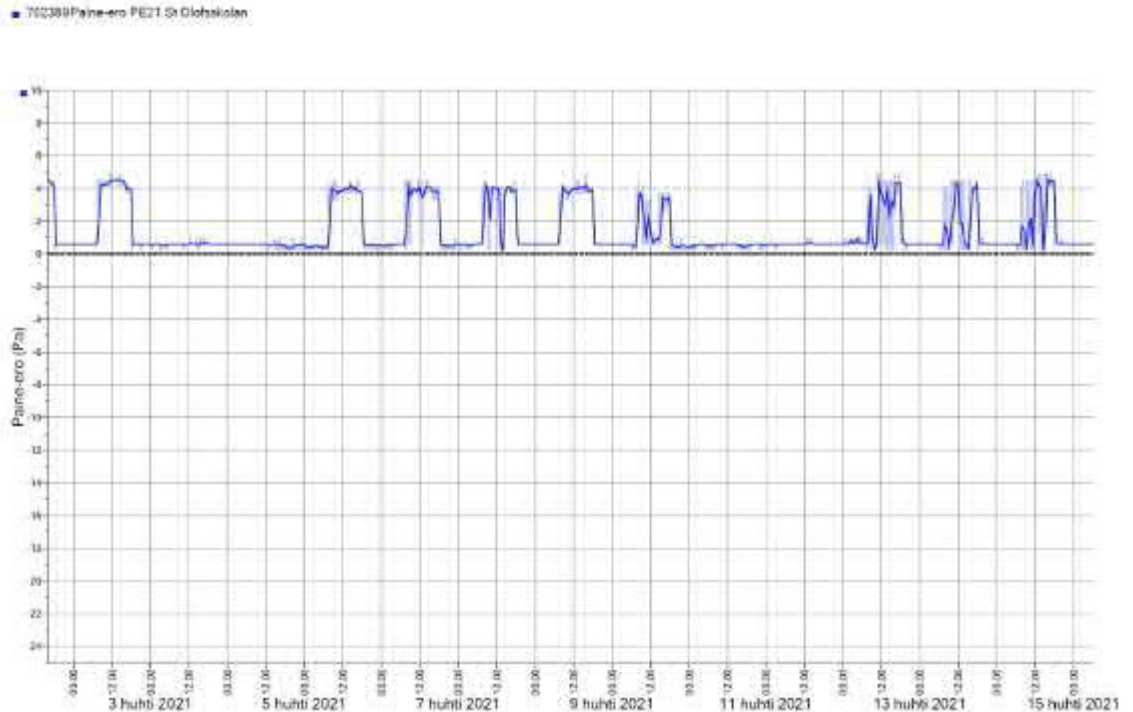
PE21 St Olofsskolan 319-alakatto

Kuva 7.2.5. Paine-eroseuranta 1.-15.4.2021 319 ja alakaton välillä. Tila on päivisin ylipaineinen alakattotilaan (n. 4 Pa). Öisin ja viikonloppuisin tilojen välillä ei ole paine-eroa. Paine-ero seuraa ulkoilman ja sisätilan välistä paine-eroa (vrt. kuva 7.2.3).

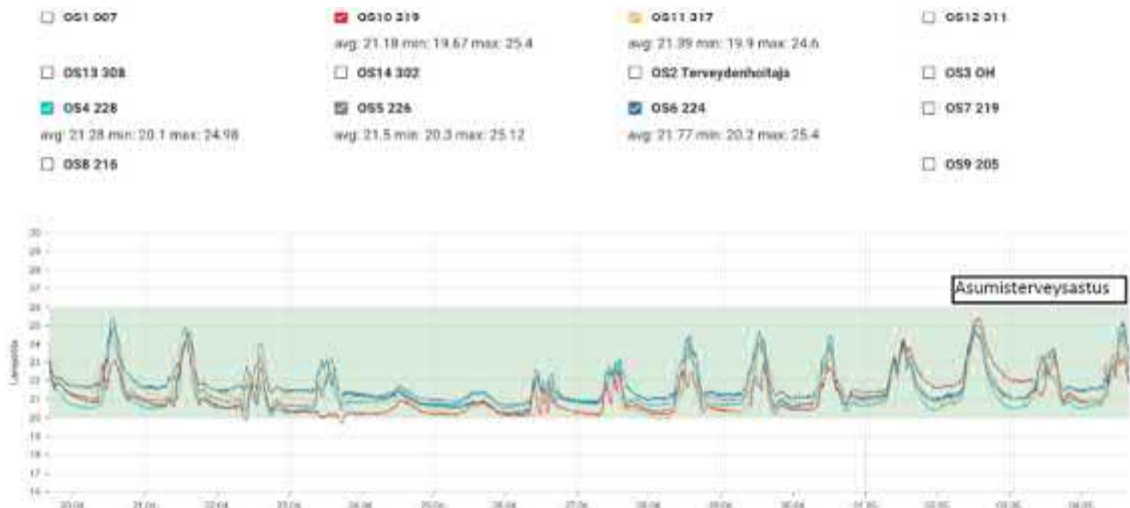
Kuva 7.4.2. Lämpötilaseuranta 19.4.-4.5.2021 TK6 palvelualueen tiloissa 224, 226, 228, 317, 319. Lämpötilat ovat mittausjakson aikana tavoitetasolla. Tavoitetaso (20...26 °C) on esitetty vihreällä alueella.

Lämpötilat olivat kaikissa mittauspisteissä koko mittausjakson ajan tavoitetasolla.

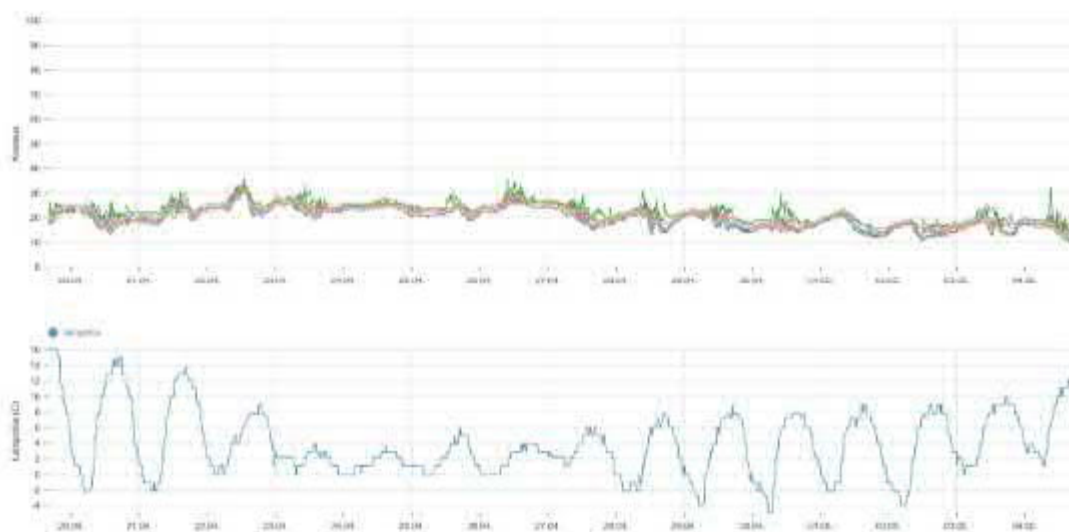
Kuva 7.4.3. Sisäilman suhteellinen kosteus ja ulkoilman lämpötila 19.4.-4.5.2021 kaikissa mittauspisteissä. Sisäilman kosteus seurasi ulkoilman lämpötilaa ja oli vuodenaikaan nähden tavanomainen.
