## Tutkimusraportti

### ASBESTI- JA HAITTA-AINEKARTOITUS

## S:t Olofsskolan

11.6.2021

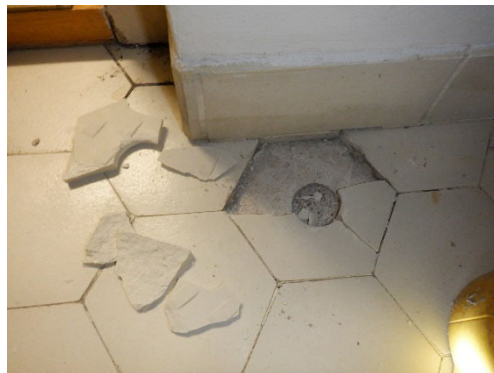
**Kuva 3.2.3** 1. krs. WC-tila, lattiaan rakenteen avaus.

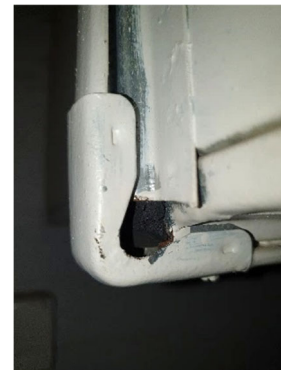
IV-kanavien tiivisteet olivat pistokoetarkastusten perusteella solukumitiivisteitä (kuva 4.4.2). Kanavien tiivisteissä voi olla myös asbestia sisältäviä nauhatiivisteitä. Lämmönjakohuoneen putkistojen laippaliitokset saattavat sisältää asbestia (kuva 4.4.3).

**Kuva 4.4.2.** IV-kanavatiiviste kellarin varastotilassa solukumia.

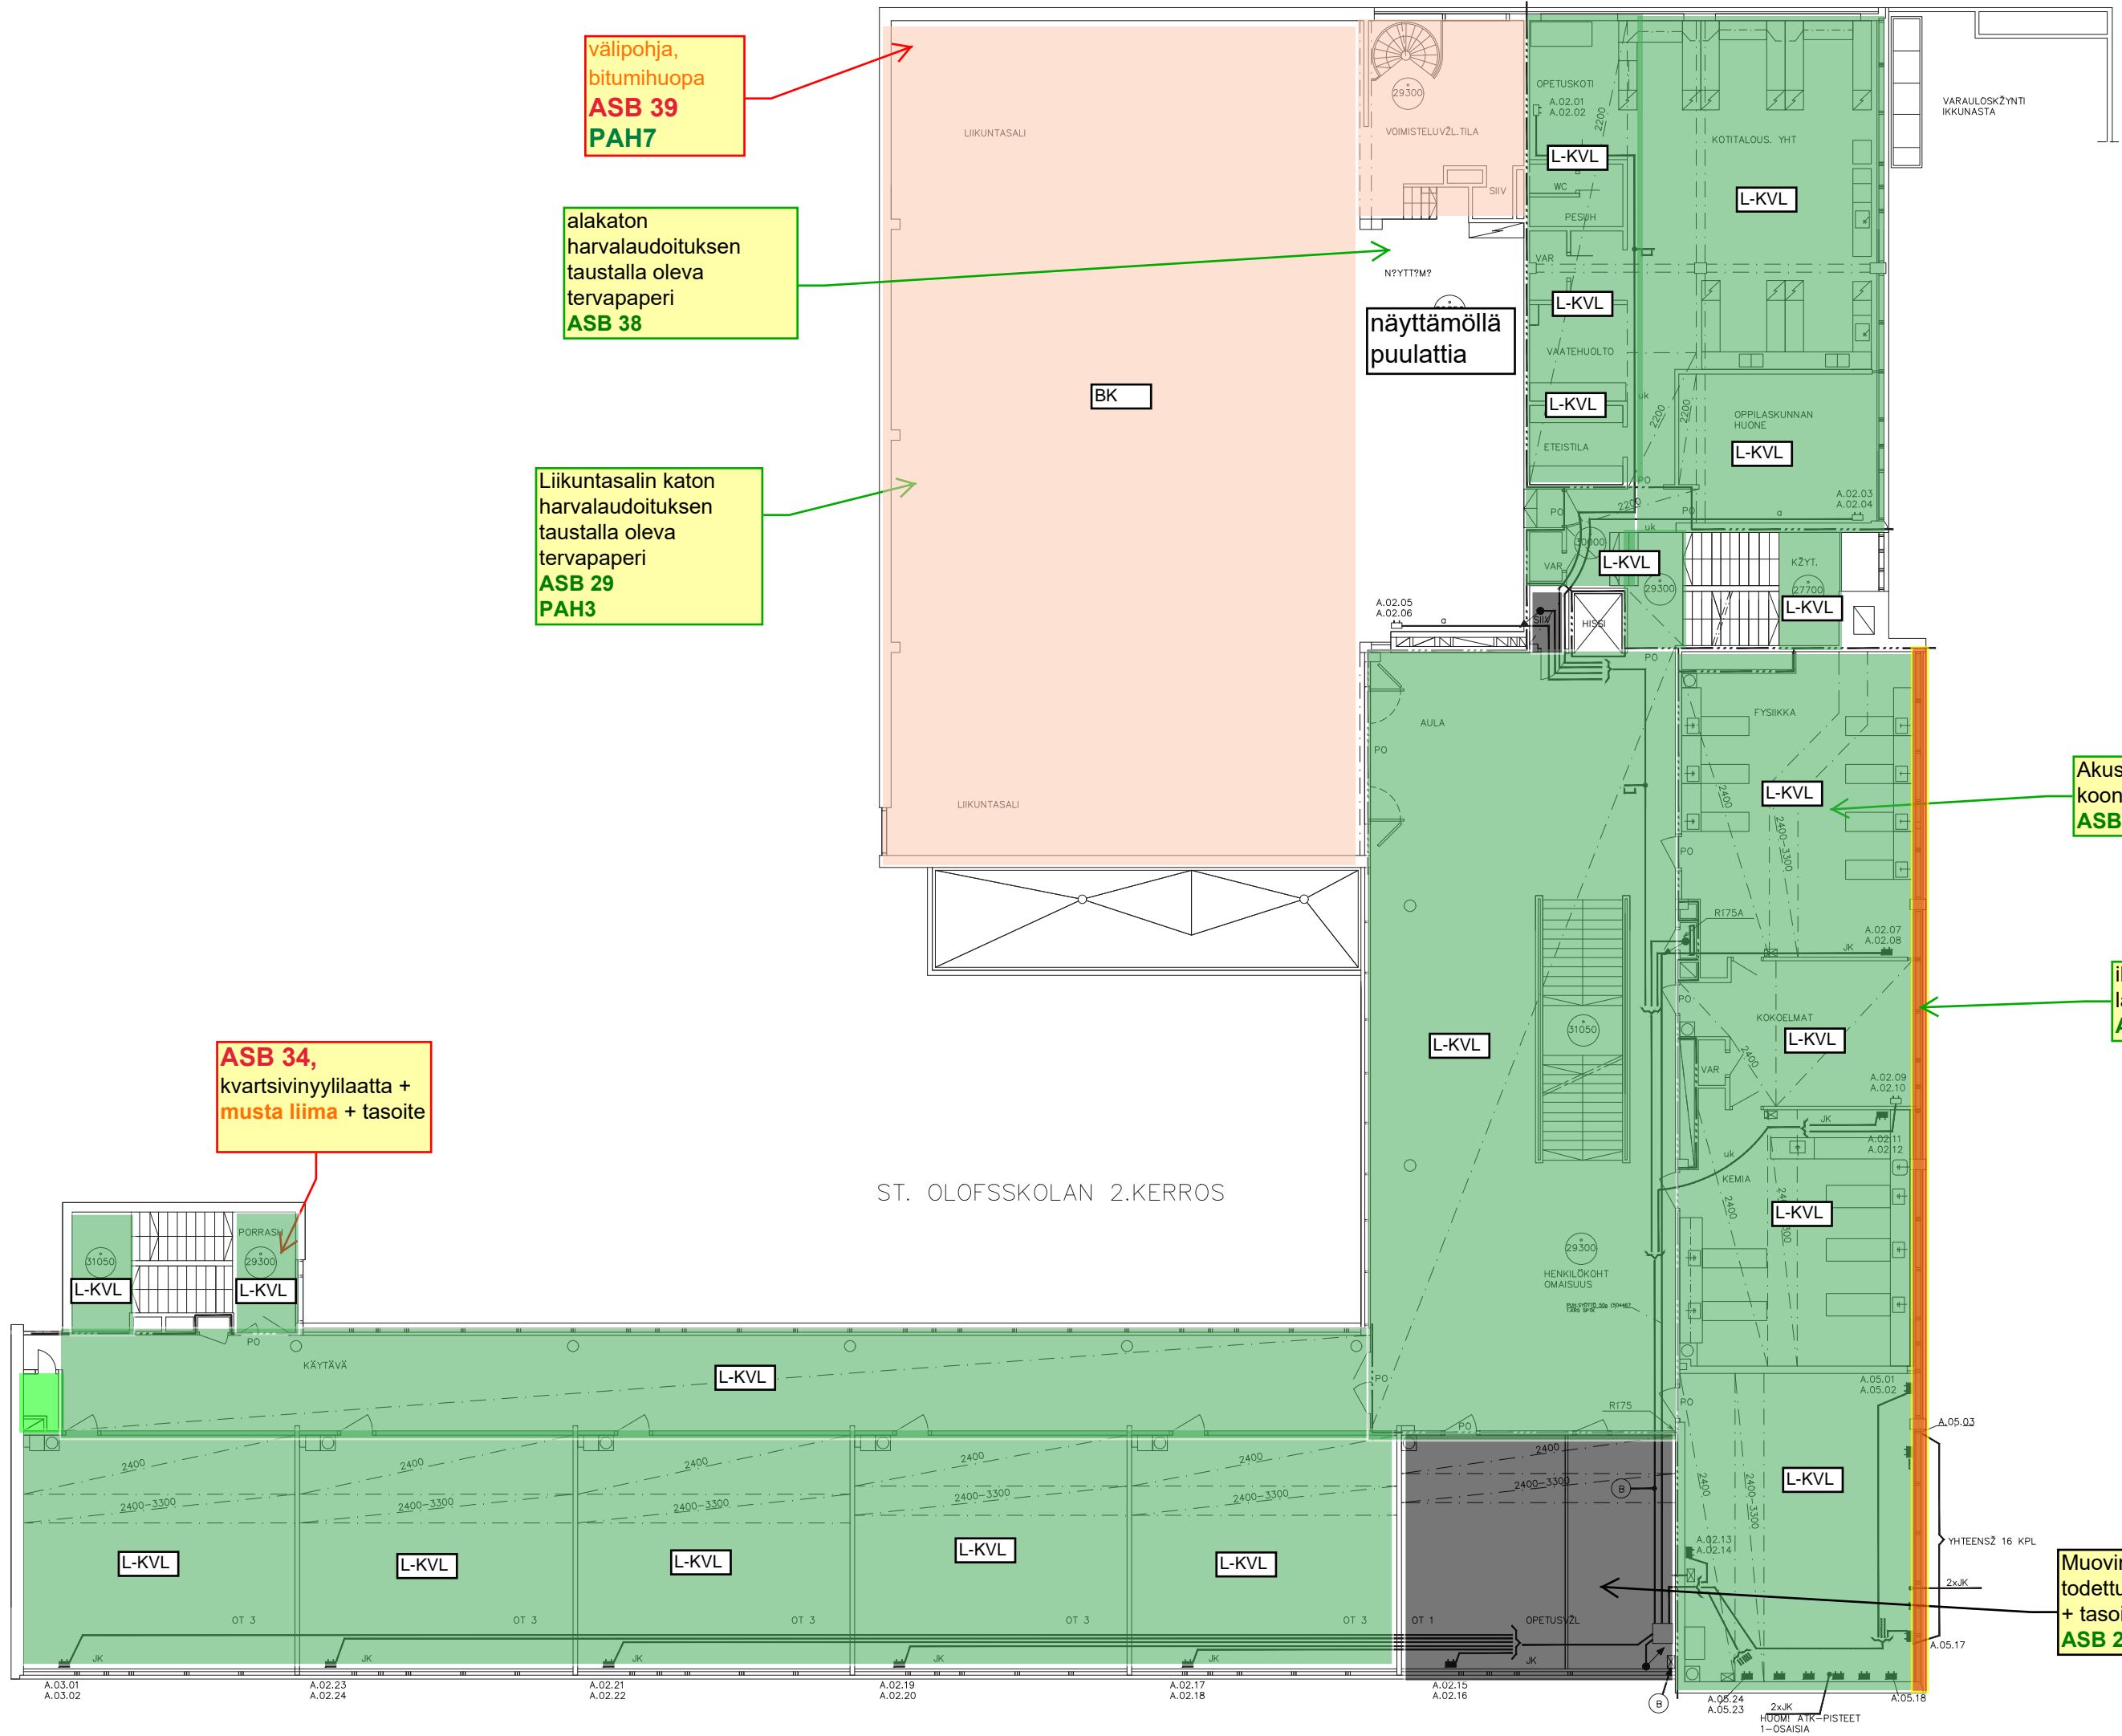
väli­pohja,  
bitumi­huopa  
**ASB 39**  
**PAH7**

alakaton  
harvalaudoi­tuksen  
taustalla ole­va  
tervapaperi  
**ASB 38**

ikkunapenkki  
laatta + laasti  
**ASB28**

Muovimatto ruskea (ei  
todettu muualla) + liima  
+ tasoite,  
**ASB 27**

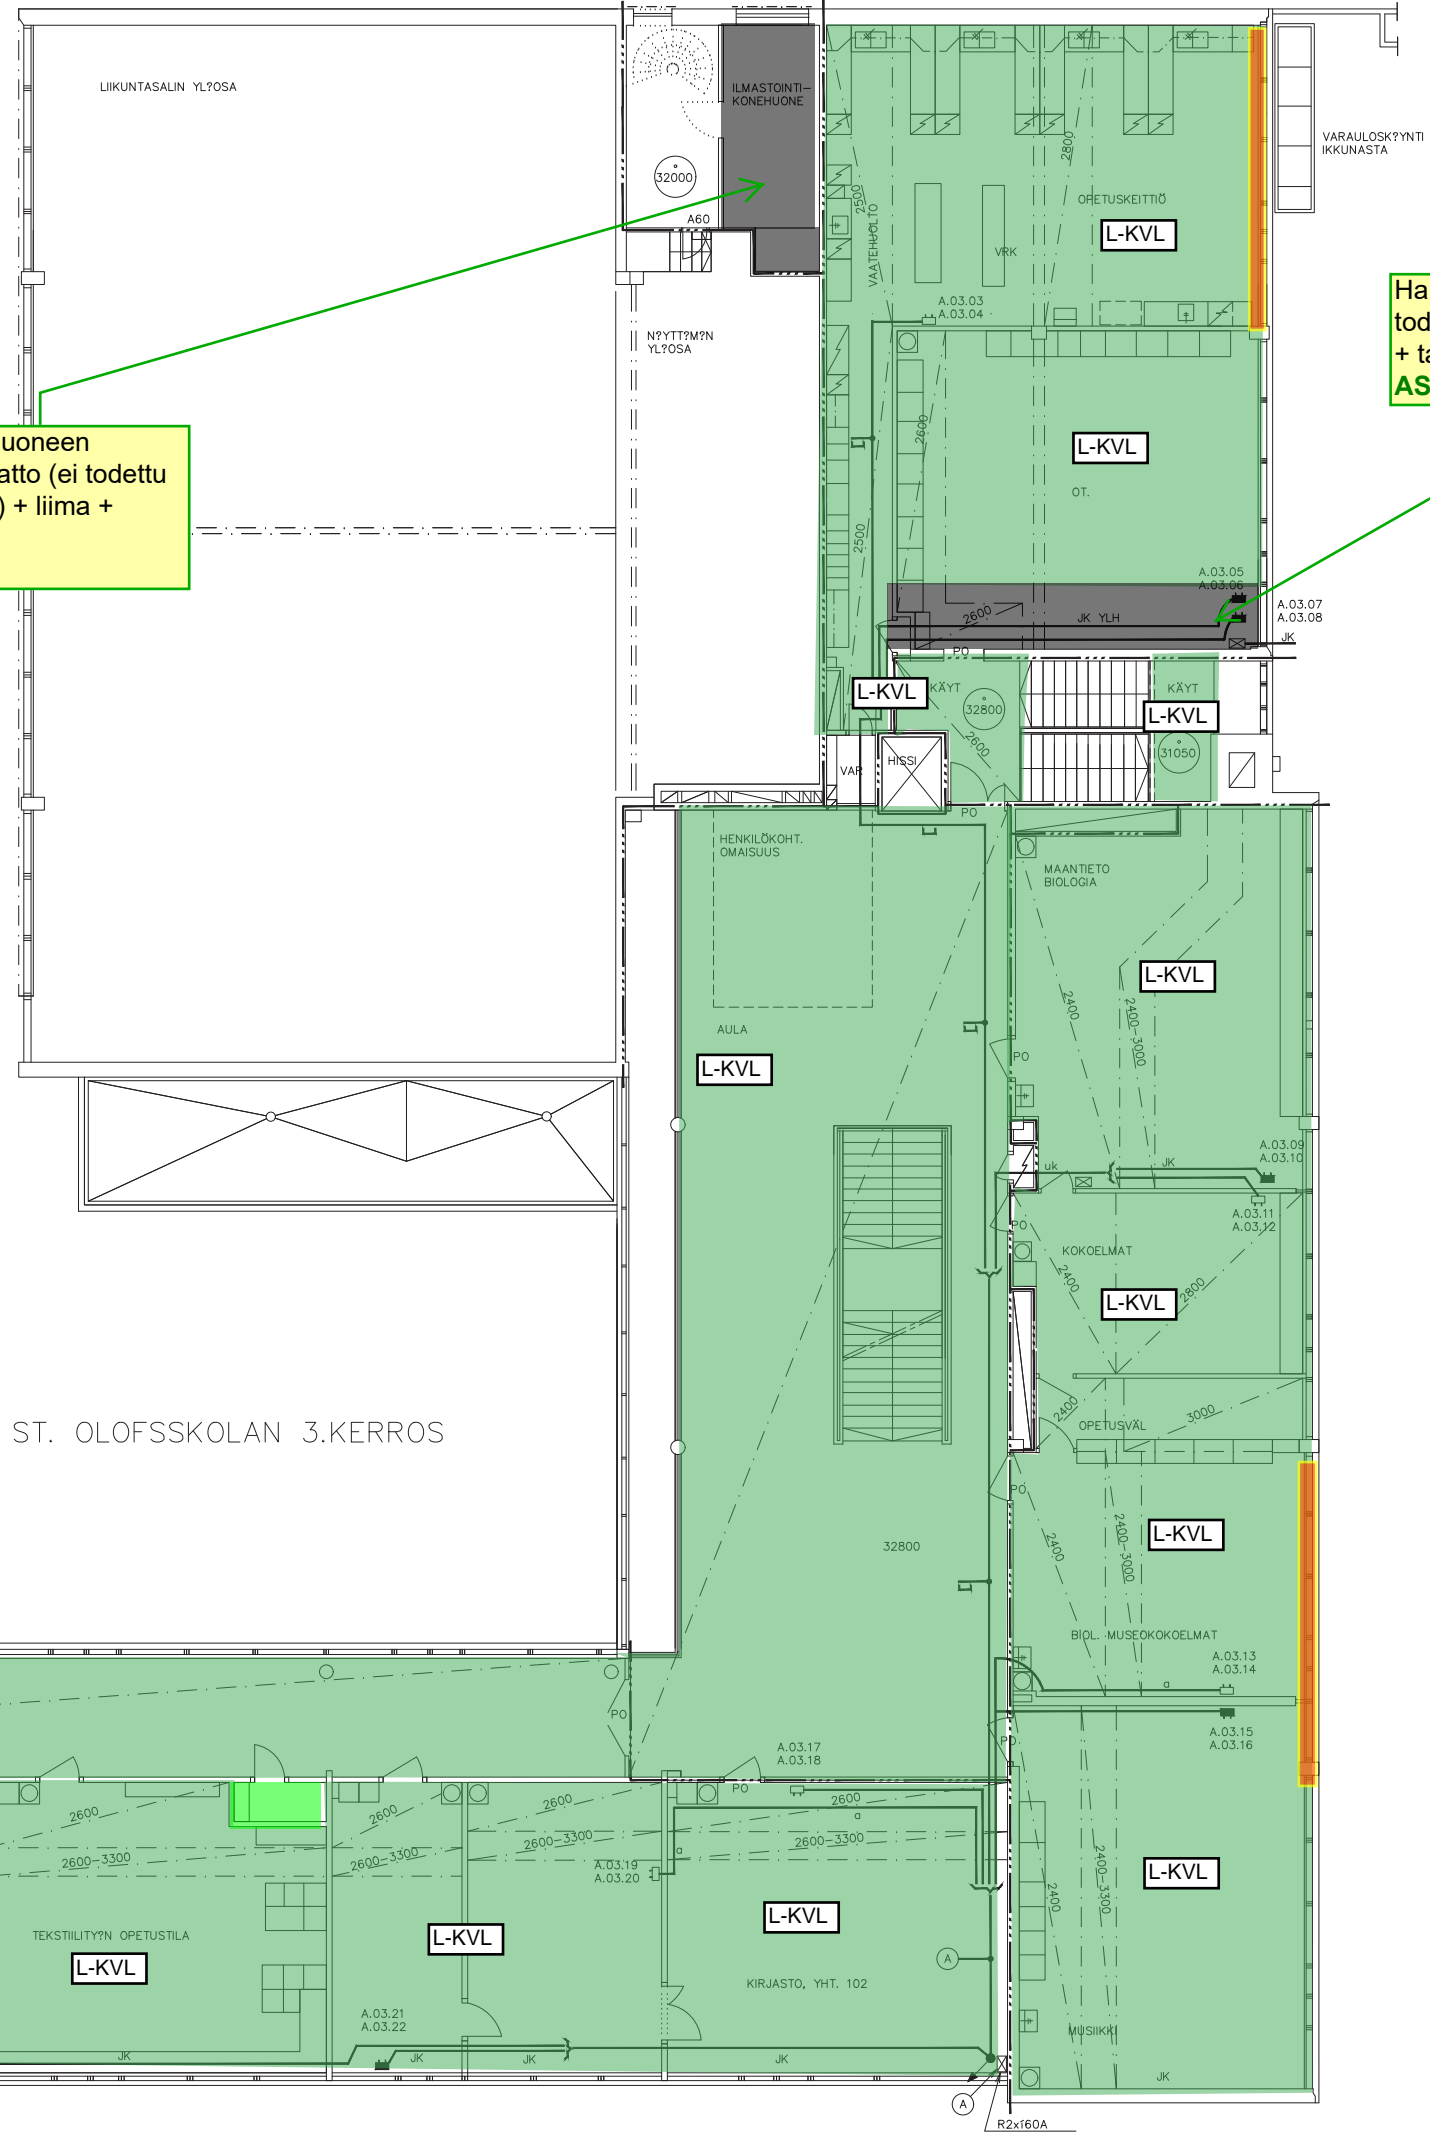
ST. OLOFSSKOLAN 2.KERROS

IVkonehuoneen muovimatto (ei todettu muualla) + liima + tasoite  
**ASB 37**

Harmaa muovimatto (ei todettu muualla) + liima + tasoite  
**ASB 30**

**PCB/Pb 1**  
 Lasitiilen reunan elastinen massa
