# Suikkilan päiväkotiki ja koulu uudisrakennus

## Hankesuunnitelma

## **RS<sup>15</sup> Kuntoarvio**

### **Suikkilan koulutalo, uusi osa**

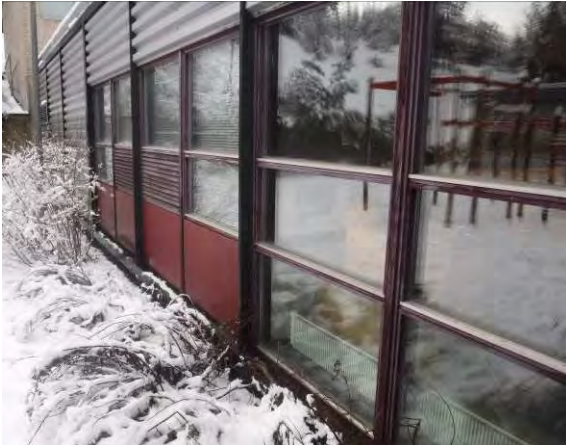
*Sisäpihan puoleista julkisivua ja rakennuksen vierustaa; kallistuksissa puutteita*

Rakennuksen viereiset maanpinnat ovat tasaisia tai rakennuksesta pois päin viettäviä lukuunottamatta liikuntahallin ylärinteen puoleista julkisivua. Näillä osilla pintavedet voivat lisätä perustusrakenteiden kosteusrasitusta sekä kosteusvaurioriskiä ks. edellä. Lisäksi puutteita todettiin osalla sisäpihan julkisivua.

Piha-alueen kunnostamisen yhteydessä suositellaan maanpintojen kallistusten korjausta niiltä osin missä se on puutteellinen.

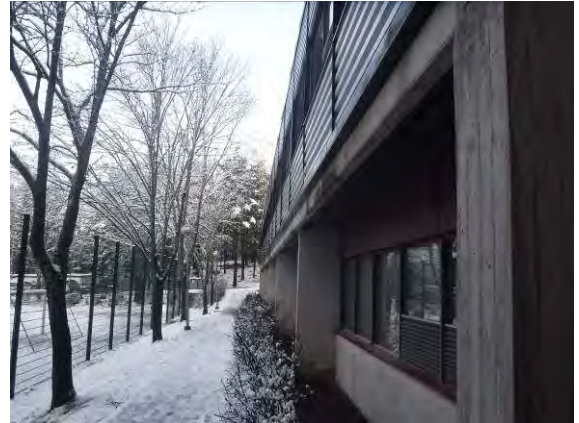
*Takasivua; vierusta tasainen*

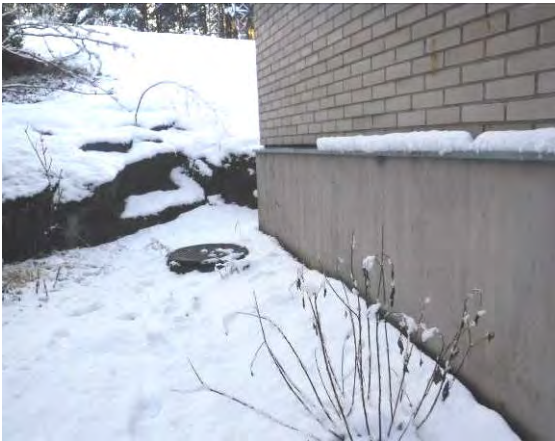
*Kallio lähellä liikuntahallin takaosassa*

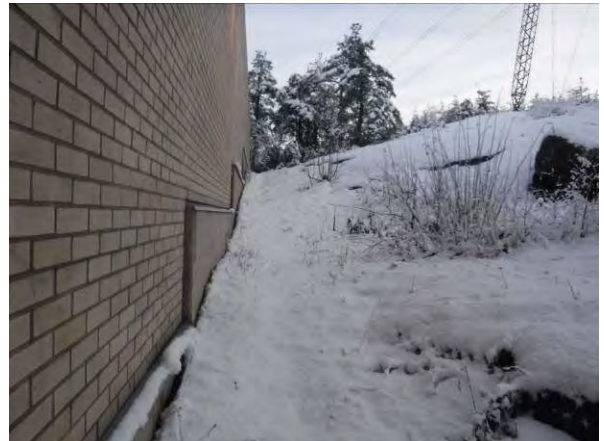
*Liikuntahallin takaosan vierustaa*

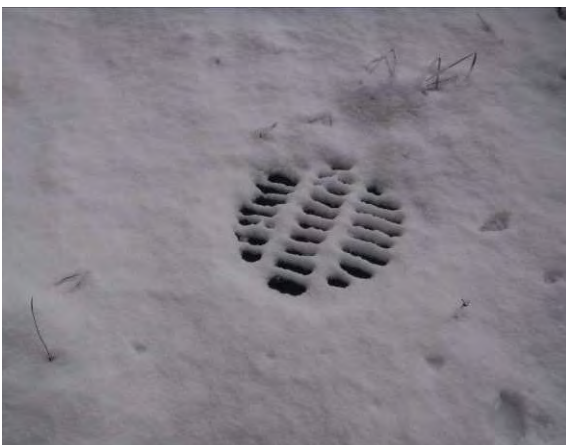
*Liikuntahallin ylärinteen puoleisella sivustalla pintavesiä on pyritty ohjaamaan sadevesikaivoihin*

Liikuntahallin ylärinteen puoleisen alueen pintavesien ohjausta parannetaan niin, että kalioita pitkin tulevat vedet ohjautuisivat esim. rinteeseen rakennettavaan niskaojaan (vaatii louhintaa). Näin vähennetään oleellisesti liikuntahallin ulkoseinien alaosiin ja perustusrakenteisiin kohdistuvaa kosteuskuormaa.

Rakennus sijaitsee puistomaisella alueella, jossa on lisäksi toinen koulurakennus ja päiväkotia. Rakennus on sijoitettu liikuntahallin osalta kiinni kalloiseen rinteeseen. Ko. vierustalle on alun perin asennettu sadevesikaivoja keräämään rinnettä pitkin tulevat pinta-/sulamis-/sadevedet. Vaarana on kosteusvaurioiden syntyminen ulkoseinän alaosaan/perustusrakenteisiin. Pintavesien hallitsemiseksi on syytä laatia erillinen suunnitelma. Yksi ratkaisu voisi olla niskaoja, joka louhittaisiin noin 10m päähän rakennuksesta (valuma-alue ulottuu mäen päälle asti). Niskaojasta vedet ohjattaisiin sadevesiviemäriin.

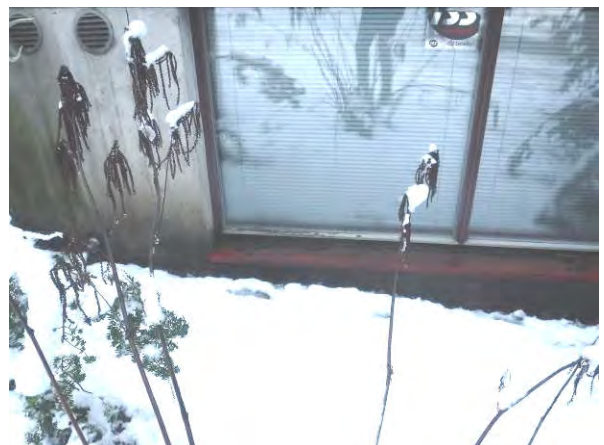
*Maanpinta on lähellä ikkunan alareunaa*

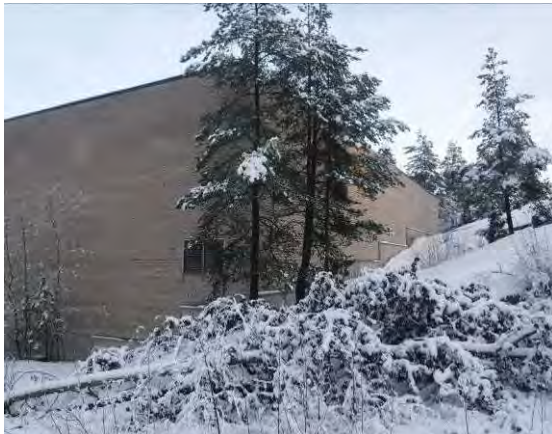
*Puita kasvaa melko lähellä rakennusta*

Rakennuksen ympärillä on istutuksia sekä isoja puita. Nyt tehtyjen havaintojen perusteella puista ei ole vaaraksi rakennukselle, mutta lehdet ja neulaset roskaavat vesikattoa ja saattavat tukkia kattokaivot. Nykysuosituksen mukaan liian lähellä seinustaa olevat pensaat (< 1m) ja suuret puut (< 5m) on syytä poistaa, tai siirtää kauemmaksi seinustalta.

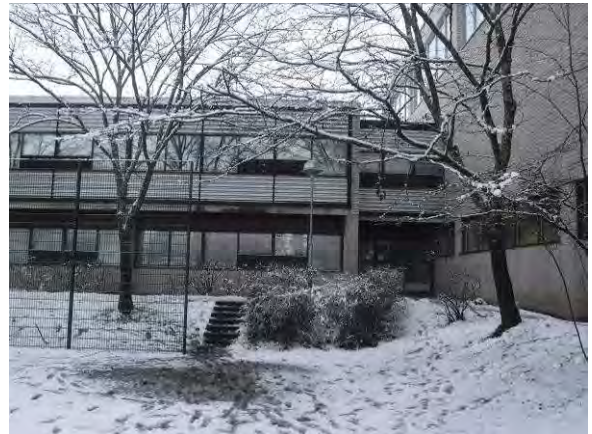
*Puita ja pensaita rakennuksen vierellä*

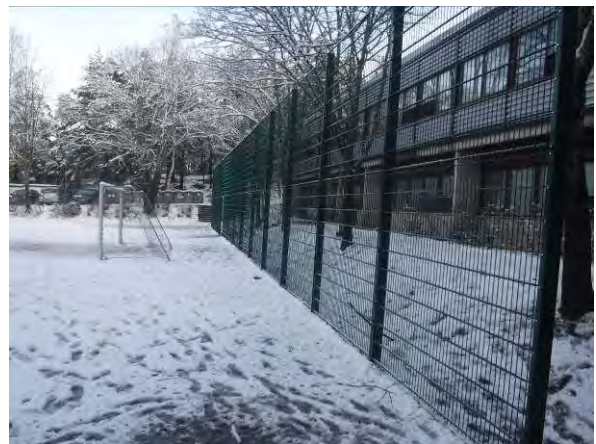
Palloilukenttään rajoittuva teräsaita

Takapihalla on palloilukenttään rajoittuva teräsaita. Aita on hyväkuntoinen eikä siihen kohdistu kunnostustoimenpiteitä tarkastelujaksolla.

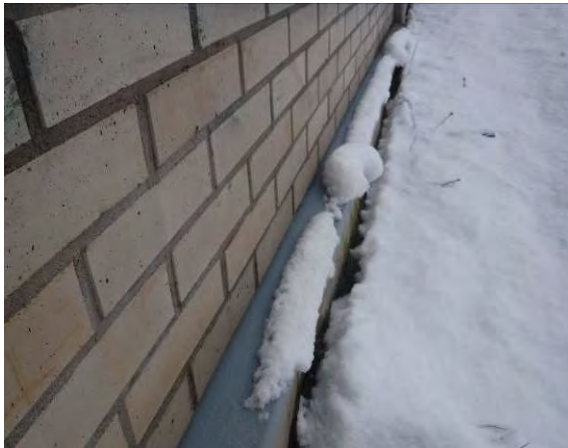
*Liikuntahallin sokkeliä ylärinteen puolella; sokkelin yläpinnassa suojapelti*

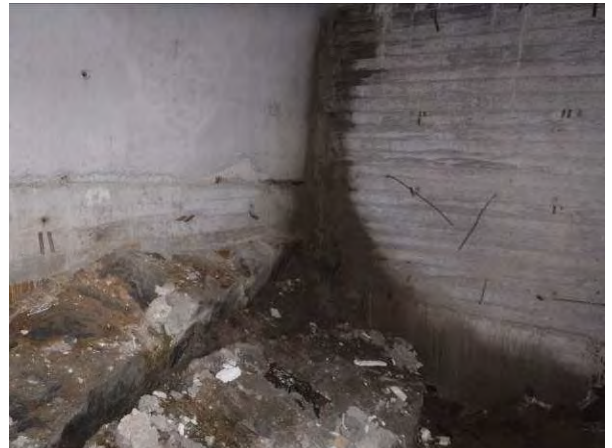
*Rakentamattomaan tilaan tulee vettä ulkonurkan kohdalta*

Akuutteja kosteusvauriota havaittiin tukimuurin kohdalla pohjakerroksessa ulkoseinän sisäpinnassa. Lisäksi liikuntasalin pohjakerroksessa on rakentamaton tila, johon kulkeutua vettä/kosteutta. Kosteus voi ajanoloon aiheuttaa tilan rakenteisiin kosteusvaurion.

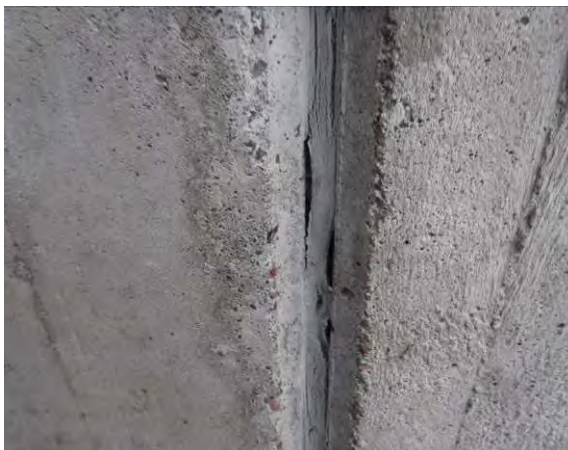
*Liikuntahallin sokkelin elastisissa saumauksissa on halkeamia*

Liikuntahallin sokkelin elastisissa saumauksissa on halkeamia. Elastisten saumojen tekninen käyttöikä on noin 20 vuotta. Saumatukset uusitaan tarvittavilta osiltaan.

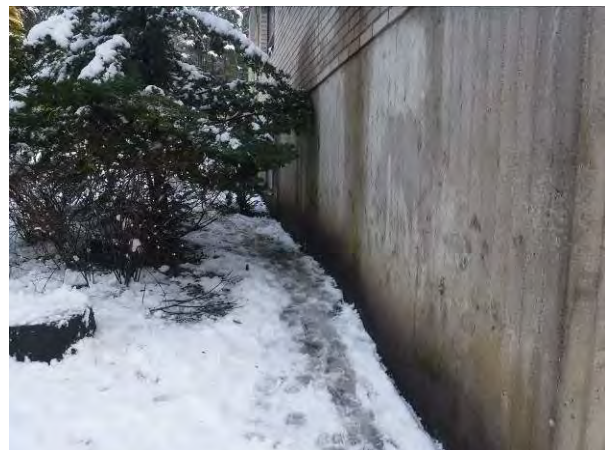
*Sokkeliin kohdistuu paikallisesti ylimääräinen kosteuskuorma johtuen ulkopuolen pintavesien pääsystä sokkelin viereen*

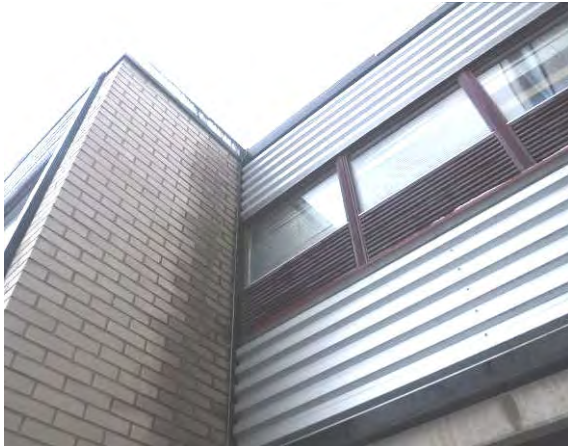
*Suojapellitykseltä valuva sadevesi kastelee kalkkihiiekkakivimuurausta ja sisänurkkaa*

lua. Tiilipinnoissa on niiden kastumisesta johtuvaa tummentumaa; rakennuksessa ei ole räystäitä ja ulkoseinien suojapellityksiltä vedet pääsevät valumaan julkisivuille lisäten niiden kosteusrasitusta merkittävästi.

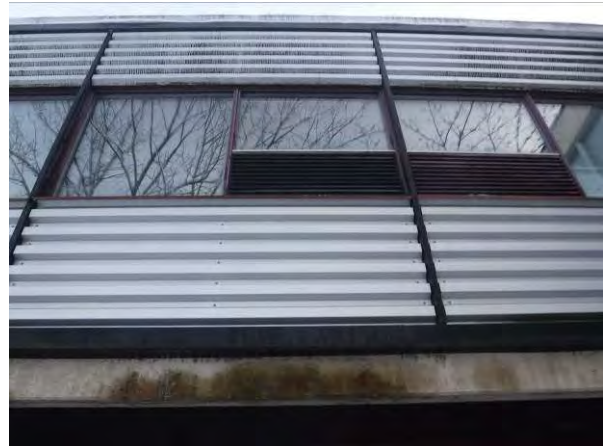
*Betonirakenteeseen kohdistuu ylimääräinen kosteusrasitus ylhäältä valuvista sadevesistä*

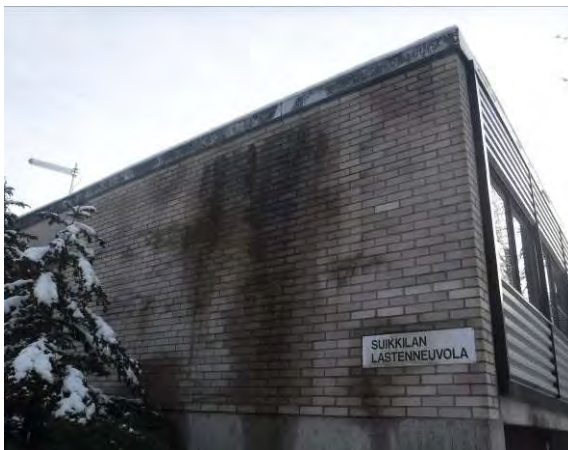
*Suojapelliltä valuu sadevesiä julkisivulle. Riskinä kosteusvaurion syntyminen ulkoseinän sisälle. Rakennuksessa ei ole räystäitä, jotka suojaisivat ulkoseiniä*

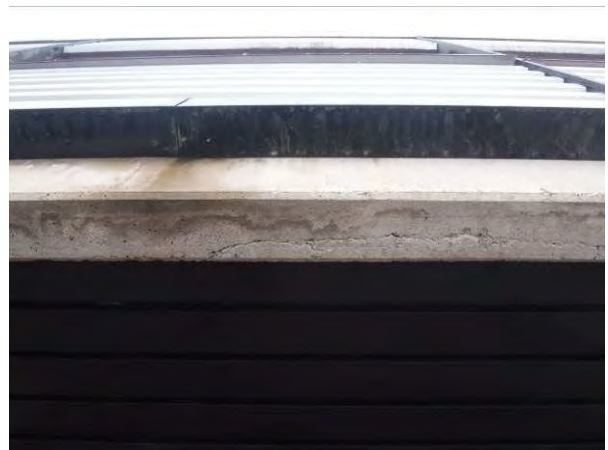
*Betonipalkkia alhaalta kuvattuna*

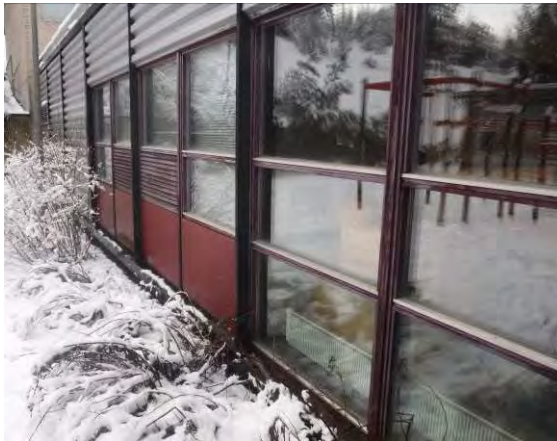
*Alkuperäistä ikkunaa; osassa ikkunoita on teräspuitteet*

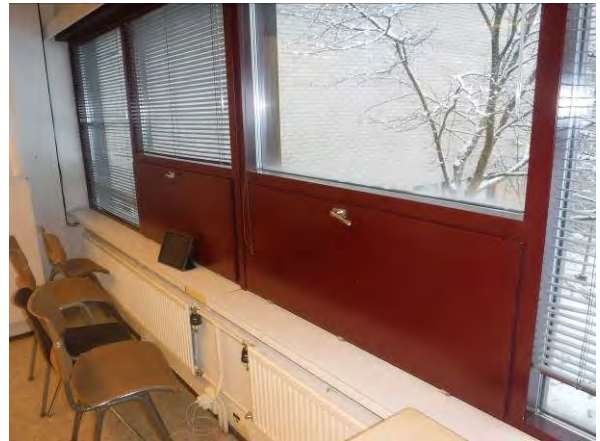
*Ikkunaa, jossa on tuuletusluukut*

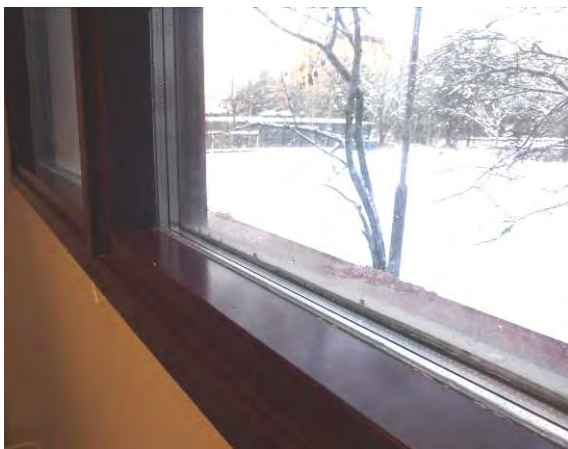
*Ikkunoissa on lämpölasielementit*

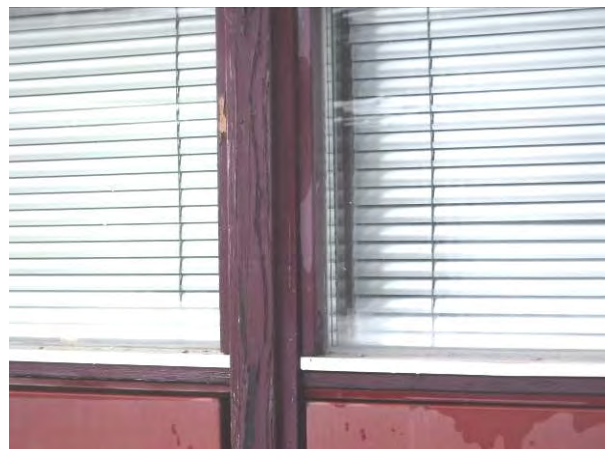
*Ikkunoiden ulkopuolisissa karmirakenteissa ja listoituksissa on säärasituksesta johtuvaa puun halkeilua ja maalipinnan hilseilyä. Ikkunoiden liittymät eivät ole kaikilta osin tiiviit*

Ikkunoiden liittymät ja vesipellit eivät ole täysin vesitiiviitä. Vaarana on sadevesien kulkeutuminen ulkoseinärakenteeseen ja kosteusvaurioiden syntyminen ajanlooon rakenteen sisälle.

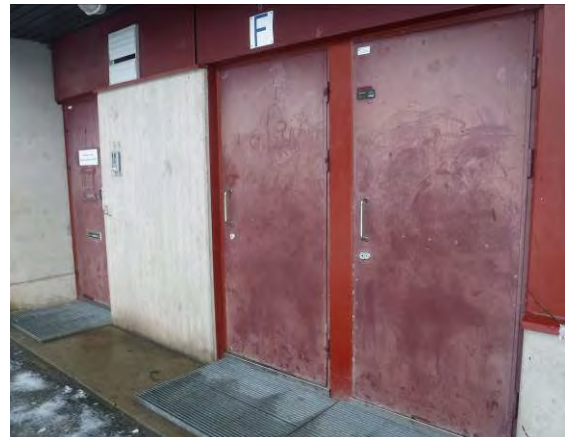
*Teräksistä umpiovea; maalipinta välttävä*

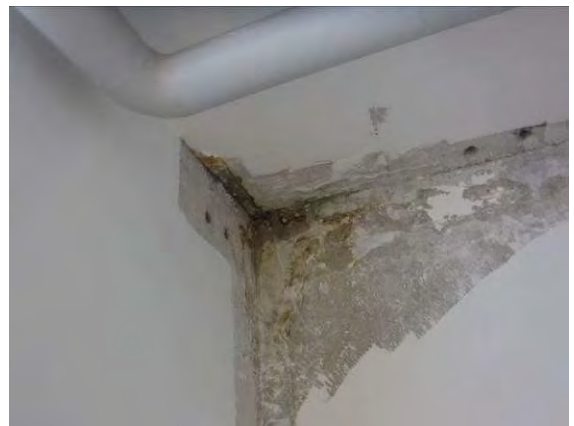
*Kosteusvaurio pohjakerroksen ulkoseinässä*

Pihalla on betonirakenteiden tukimuuri. Tukimuurin ja koulurakennuksen liittymässä on kosteusvaurio, joka näkyy mm. pinnoitteen irtoamisena ulkoseinän sisäpuolella portaiden alapäässä. Kenttäkierroksen aikana liikuntasalin ja sen yhteydessä olevien pesutilojen ilmanvaihto oli pois päältä. Sisäilmassa oli selvä pistävä haju ja ilman laatu oli heikko. Lisäksi liikuntahallin pohjakerroksessa on rakentamaton tila, jossa on maapohja. Tilaan tuli vettä tarkastushetkellä ja tilan tuuletuksessa todettiin puutteita. Syy kosteuden tuloon tulee selvittää ja tehdä tarvittavat korjaukset.

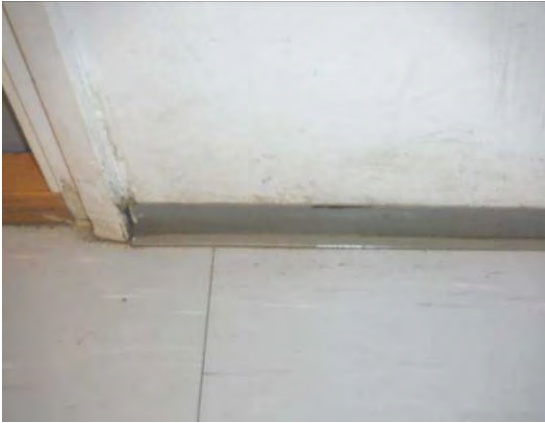
*Seinien alaosissa on normaalista käytöstä johtuvia kulumajälkiä*

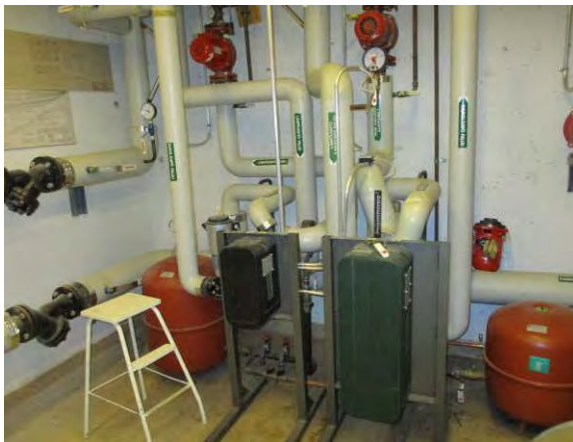
*Lämmönjakokeskuksen v. 1995 osa*

Lämmönjakokeskuksen 1990-luvun osuukien uusimistarve ajoittunee tarkastelujakson alkupuoliskolle. Lämminkäyttövesivaraaja voidaan kuitenkin edelleenkin mahdollisesti säilyttää.

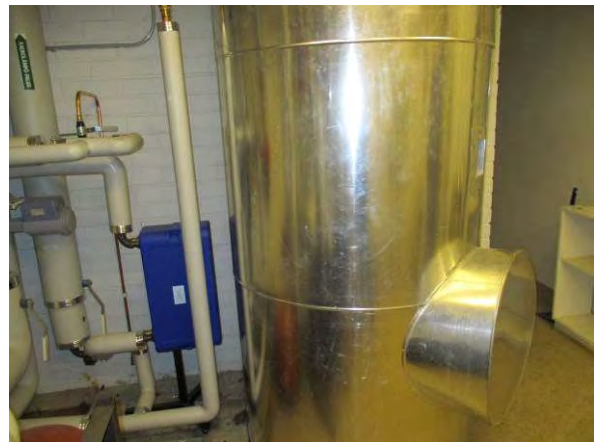
*Käyttövesisiirrin on uusi ja lämminkäyttövesivaraaja alkuperäinen*

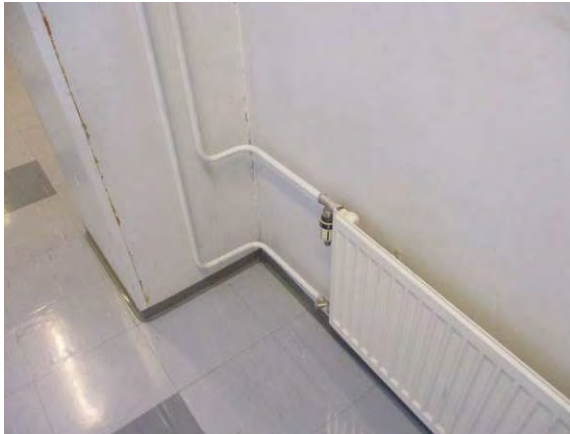
Lämpöjohdot ovat perinteisiä teräsputkiasennuksia

Lämmitysverkoston linjaventtiilit ovat alkuperäisiä palloventtiileitä, ja ne ovat ulkoisesti tyydyttävässä kunnossa. Linjaventtiilien toimintakunto kannattaa tarkastaa lämmitysverkoston perussäätötyössä ja ainakin toimimattomat venttiilit tulee uusia.

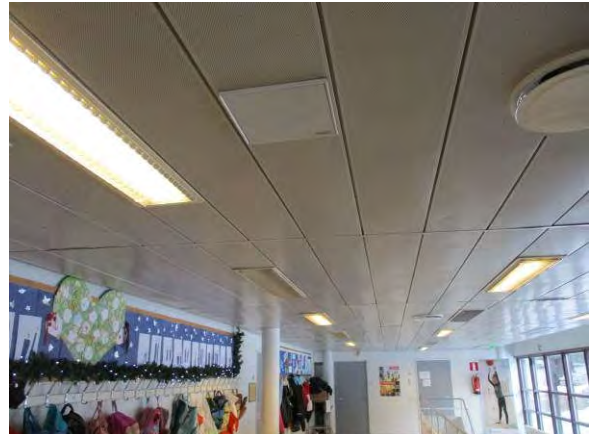
Putkistot on asennettu alas laskettujen kattojen suojaan ja näkyviin

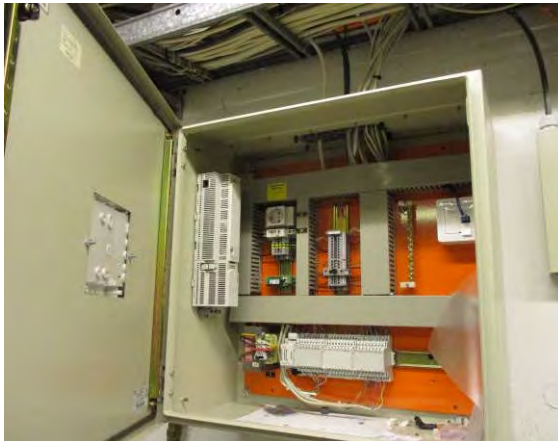
VAK-kaappi lämmönjakuhuoneen seinällä

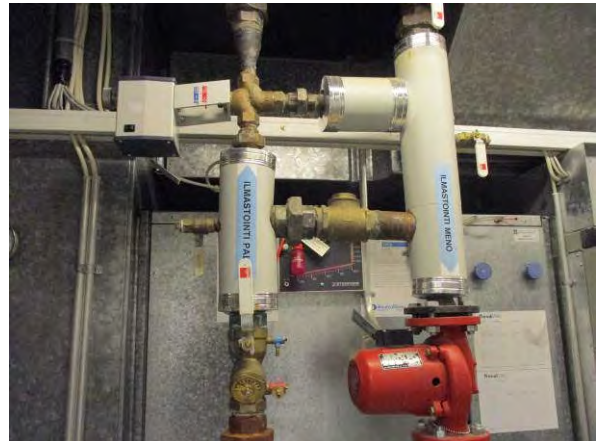
Toimilaitteet ovat osin alkuperäisasennuksia

Taloteknisten järjestelmien mittaus-, säätö-, ohjaus- ja hälytystoiminnot on toteutettu paikallissäätimillä ja DDC-pohjaisella rakennusautomaatiojärjestelmällä. Rakennusautomaatiojärjestelmää on päivitetty 2010-luvulta. Toimilaitteita (moottoriventtiilejä yms.) on uusittu tarpeen mukaan, sekä lämmönjakokeskuksen uusimisen yhteydessä ja rakennusautomaatiojärjestelmän päivityksen yhteydessä. Rakennusautomaatiojärjestelmää voidaan toistaiseksi ylläpitää tarpeenmukaisin huoltokorjauksin.

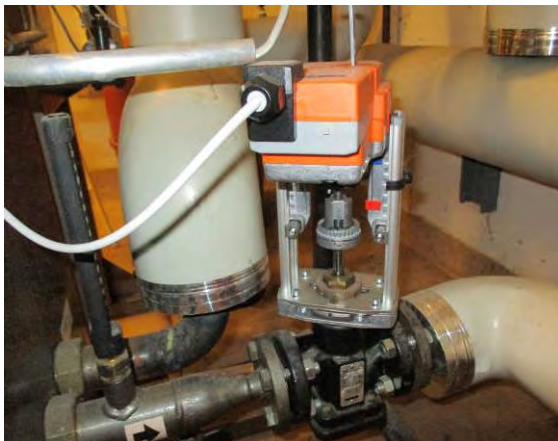
Lämmönjakokeskuksen toimilaitteita on uusittu

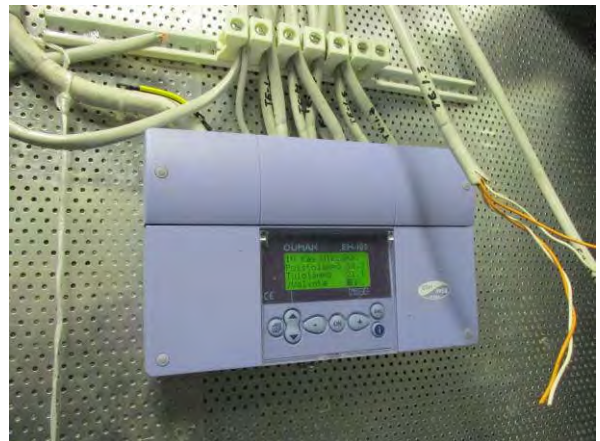
Ilmanvaihtokoneiden paikallissäätimet on ilmeisesti liitetty DDC-rakennusautomaation piiriin

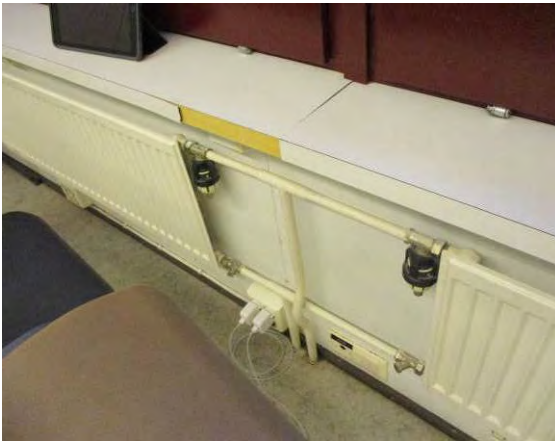
*Patteriventtiilin ovat pääosin alkuperäisasennuksia*

Pattereissa on pääosin termostaatein varustetut patteriventtiilit. Patteriventtiilit ovat pääosin alkuperäisiä, elinkaarensa loppupuolella ja niiden osalta tulee varautua lisääntyviin uusimistarpeisiin. Lämmitysverkostolle suositellaan perussäätötyötä, jonka sisältää kaikkien patteri- ja linjaventtiilien uusimisen kertavaihtona.

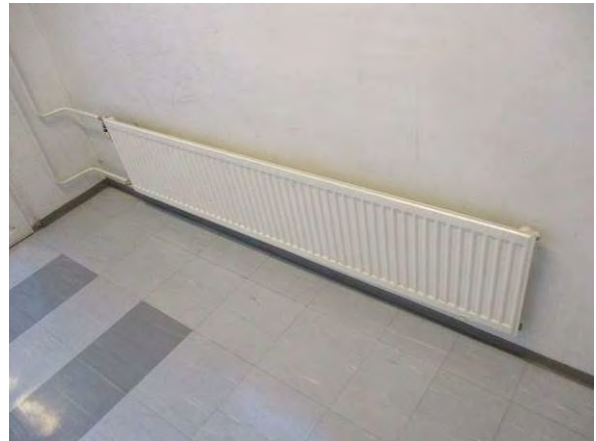
*Patterit ovat hyväkuntoisia*

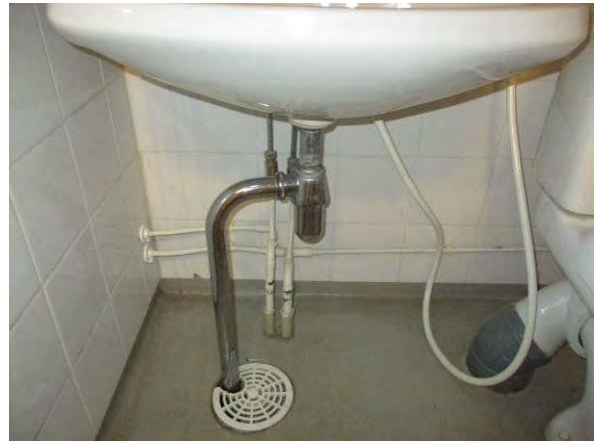
Vesijohdot ovat kuparia

Vesijohdot ovat kupariputkia. Saatujen tietojen mukaan mainittavampia vesijohtovuotoja ei ole esiintynyt. Vesijohdot ovat alkuperäisasennuksia. Vesijohtojen osalta ei havaittu tai tullut esiin vikaantumisia, joiden perusteella olisi tarvetta ryhtyä laajamittaisiin uusimistarpeisiin.

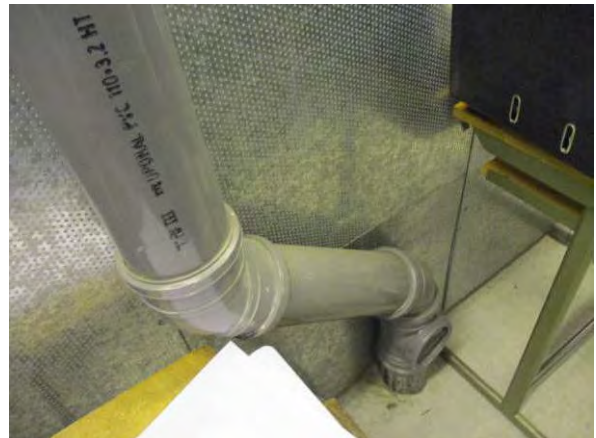
Muoviviemäröntä

Viemärit ovat alkuperäisasennettuja muoviviemäreitä. Viemärit ovat hyväkuntoisia ja uusimistarpeita ei ole odotettavissa.

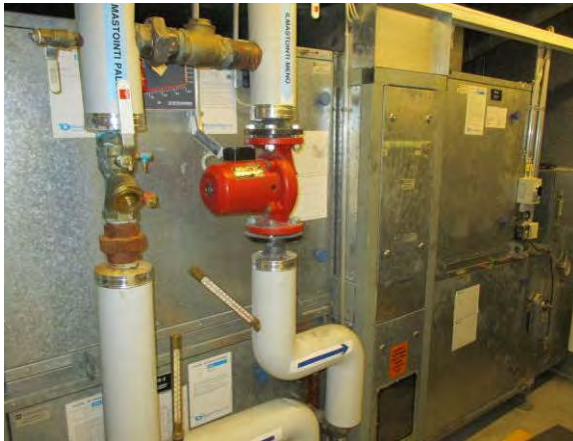
*Luokkatilojen ilmanvaihtokone*

Pääilmanvaihto hoidetaan kahdella suurella koneyksiköllä. Vesikatolla on lisäksi tarpeen-mukaiset kohdepoistot (huippuimurit). Ilmanvaihtokoneet ovat alkuperäisasennuksia ja ne ovat kokonaisuutena tyydyttävässä kunnossa. Pakottavaa tarvetta laajamittaisemmille uu-simisille ei ole niin kauan kuin koneisiin on vain saatavissa varaosia.

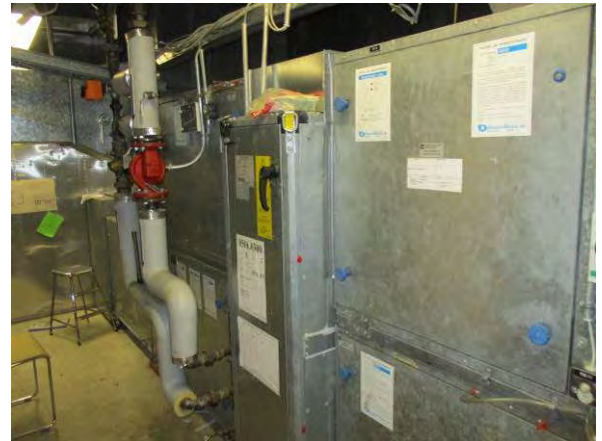
*Liikuntasalin ja pukutilojen ilmanvaihtokone*

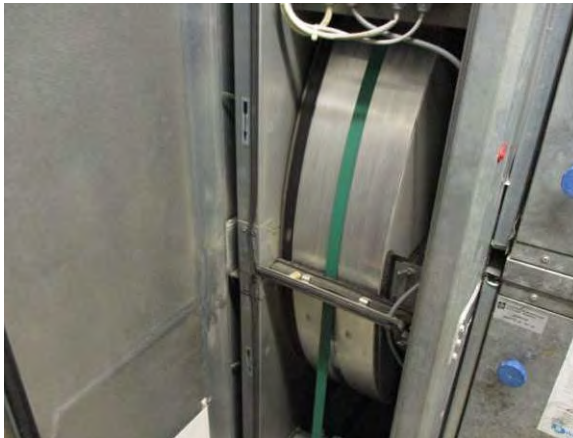
*Ilmanvaihtokoneissa on pyörivät LTO-roottorit*

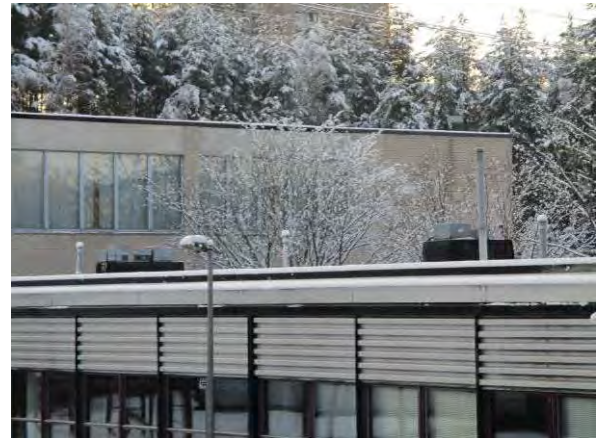
*Vesikatolla on tarpeenmukaiset kohdepoistot*

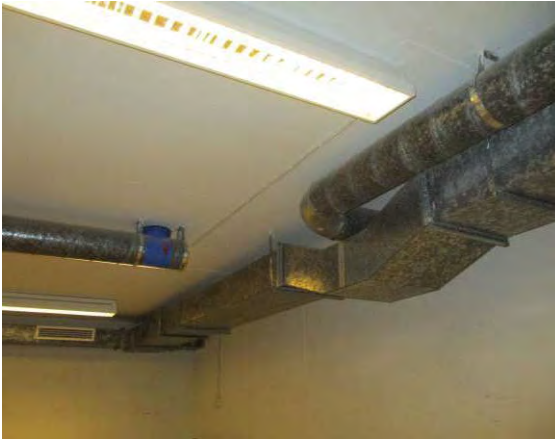
*Ilmanvaihtokanavointia*

Ilmanvaihtokanavat ovat alkuperäisasennuksia. Ilmanvaihtokanavat ovat peltikanavia. Käytännössä ilmanvaihtokanavien uusimistarve ei johdu mekaanisesta kulumisesta vaan tilojen käyttötarkoituksen muutoksista tai ilmanvaihtojärjestelmän toimintaperiaatteen muutoksista tms. Päiväkotien yleisilmanvaihtojärjestelmät tulee puhdistaa viiden vuoden välein.

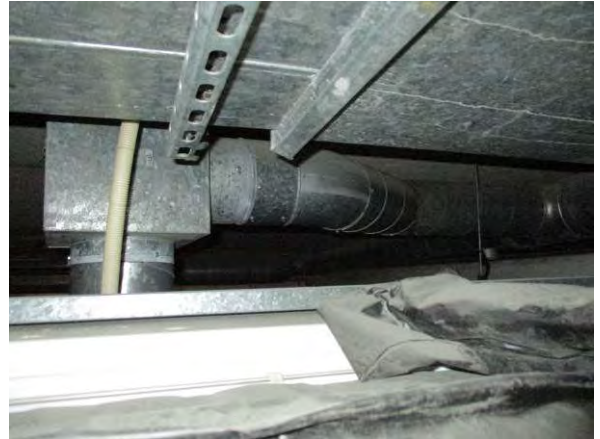
*Ilmanvaihtokanavointia alas lasketun katon suojassa*

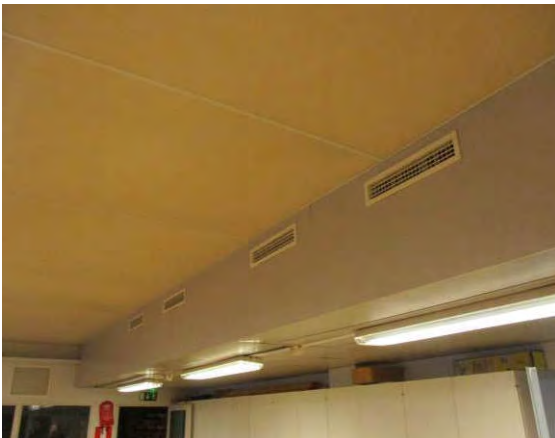
*Ilmanvaihtolaitteita luokkatilassa*

Päätelaitteet koneelliseen ilmanvaihtoon tarkoitettuja säleikköjä, hajottajia ja kartioventtiileitä. Päätelaitteissa ei havaittu oleellisia puutteita tai vikaantumisia. Yleisesti ilmanvaihdon päätelaitteiden uusimistarve ei johdu mekaanisesta kulumisesta vaan tilojen käyttötarkoituksen muutoksista tai ilmanvaihtojärjestelmän toimintaperiaatteen muutoksista.

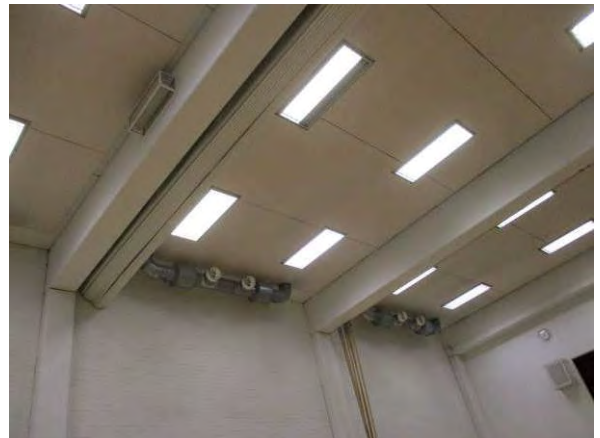
*Ilmanvaihtolaitteita liikuntasalin katon rajassa*

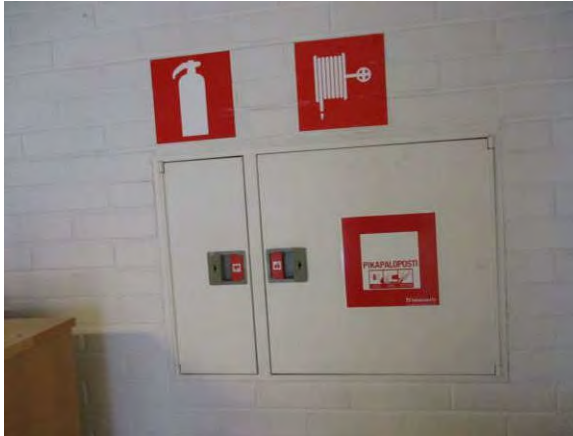
*Alkusammutuskalustoa*

Kiinteistössä on alkusammutuskalustona pikapalopostikaappeja jauhesammuttimia. Palopostit ja sammuttimet on tarkastettu asianmukaisesti.

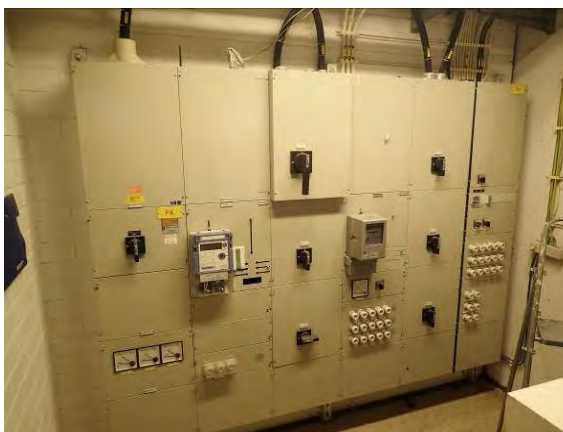
Pääkeskus.

Pääkeskukselta on syötöt jakokeskuksille. Jakokeskukset ovat kolmivaiheisia. Keskuksset ovat varustettu pääosin tulppasulakkein.

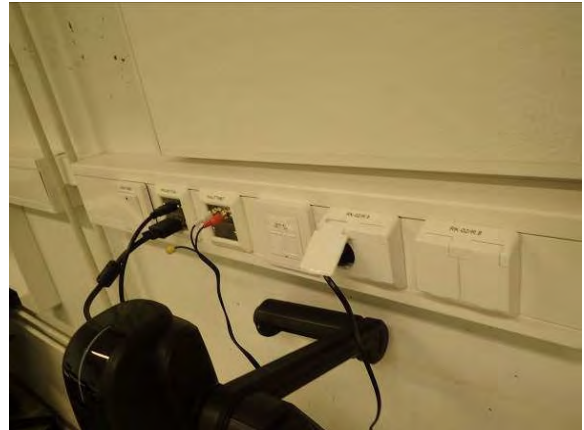
*Uusi pistorasioita.*

Varusteita tulee uusia välittömästi, mikäli niihin tulee kosketussuojauksellisia puutteita tai ne eivät toimi oikein. Lisäyksiä on tehty tarpeiden mukaisesti. Ainakin luokkatiloissa on asennettu TVT-laitteille uudet pistorasiat viime vuosina.

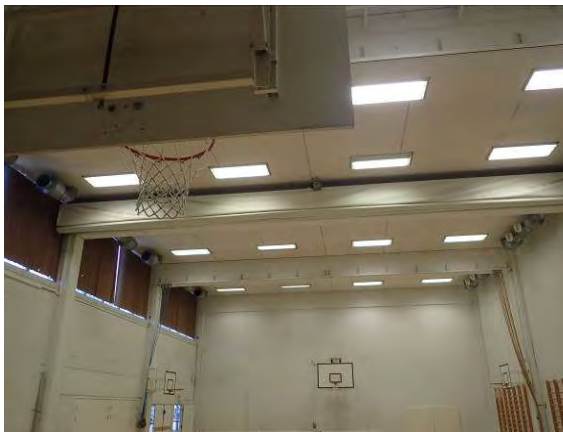
*Liikuntasalin loisteputkivalaisimia.*

Kiinteistön yhteisten tilojen valaisimet ovat pääosin erityyppisiä loisteputkivalaisimia. Alkuperäiset loisteputket ovat magneettisilla kuristimilla ja T8 putkilla varustettuja. Valaisimet ovat havaintojen mukaan pääosin alkuperäisiä.

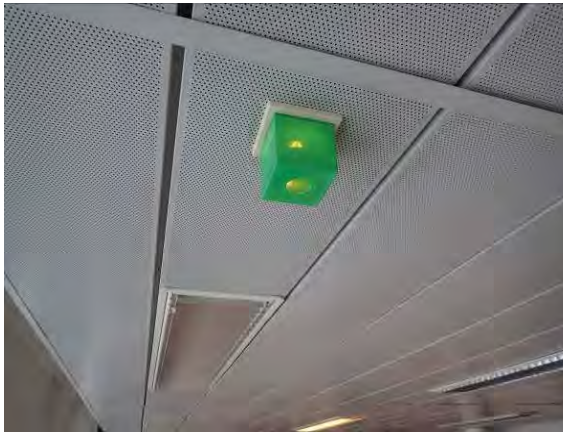
*Opasvalaisin.*

Rakennuksessa on turvavalaistusjärjestelmä. Tiloissa on vihreät kuvalliset valaistut yksiköt. Järjestelmää on testattu säännöllisesti. Keskus on havaintojen mukaan uusittu joskus. Järjestelmä tulee elinkaarensa päähän jakson aikana.

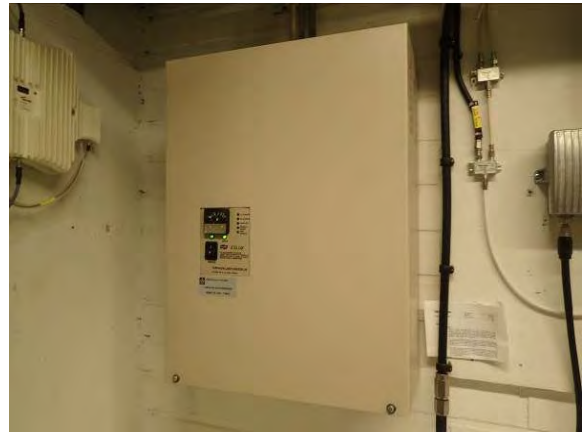
*Turvavalaistuksen keskus.*

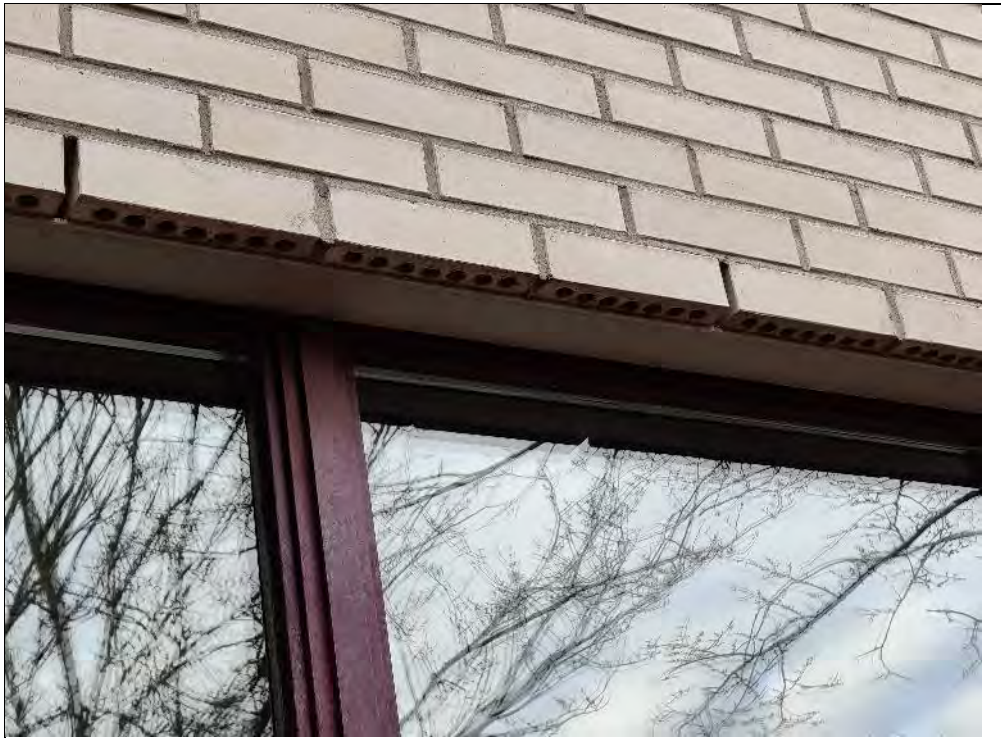
**Kuva 5.1.** Liikuntasalin julkisivuissa on tuuletusraot.

Liikuntasalin tiilijulkisivujen alaosissa on tuuletusraot joka kolmannen tiilen välissä (kuva 5.1). Julkisivuissa ei ole näkyviä kosteusrasituksen jälkiä (kuva 5.2).

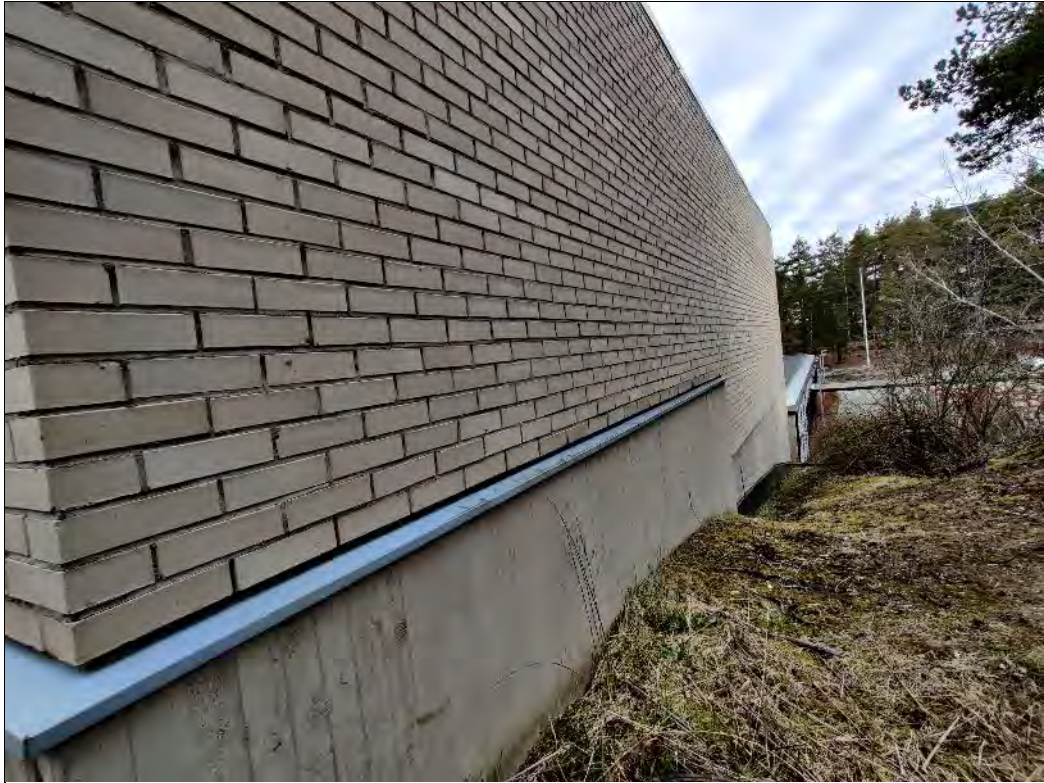
**Kuva 5.2.** Liikuntasalin julkisivuissa ei ole näkyviä kosteusrasituksen merkkejä (kuva liikuntasalin itäisivulta).

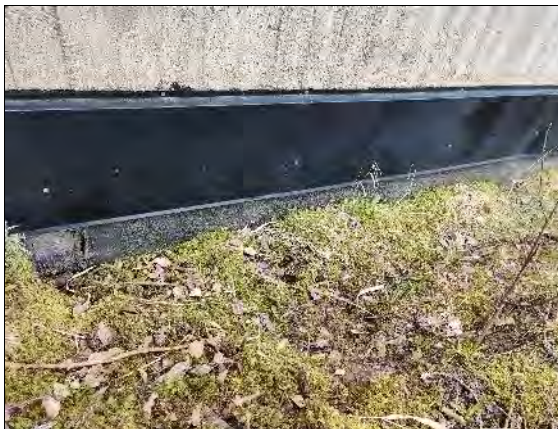
**Kuva 5.3.** Itäisivun sokkeliä on korjattu.

Itäisivulla on sokkeliin asennettu uusi pelti sekä vedeneristysluopa (kuva 5.3). Sisäpuolella vastaavassa kohdassa on kosteusvauriojälki (kuva 5.4).

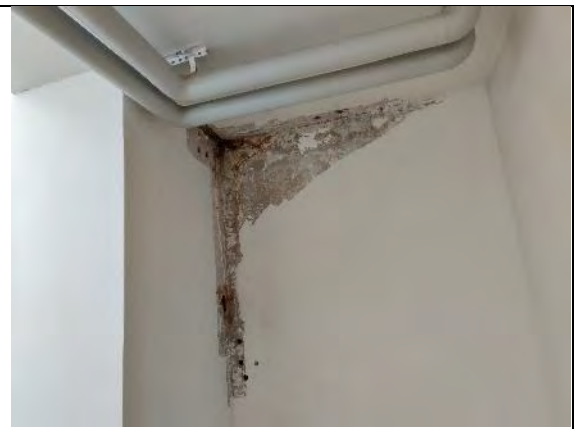
**Kuva 5.4.** Korjauskohdan sisäpuolella on näkyvä kosteusvauriojälki, joka tutkimushetkellä oli pinta-kosteudenosoittimen mukaan kuiva.

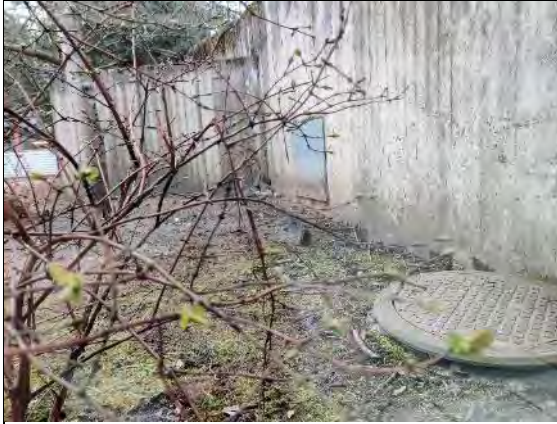
**Kuva 5.5** Itäsivun tukimuurissa on luukku, josta pääsee liikuntasalin ympärillä olevaan louhituun sulkutilaan.

Itäsivun tukimuurissa on luukku (5.5), josta pääsee liikuntasalin ympärillä olevaan sulkutilaan.

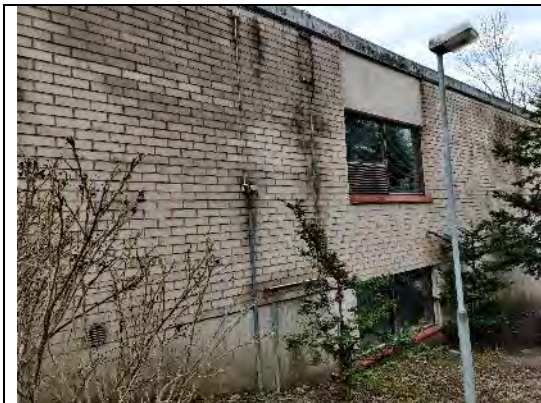
**Kuva 5.6.** Pohjoissivun tiilijulkisivussa on kosteusrasituksen jälkiä.

Luokkasiiven julkisivuissa havaittiin useita kosteusrasituksen merkkejä. Rakennuksen pohjoispäädyssä sekä nivelosan vieressä olevissa tiiliverhoiluissa julkisivuissa on kosteusrasituksen jälkiä (kuvat 5.6-5.7), joiden perusteella kosteus on tullut räystäältä. Tiiliverhoilusta julkisivurakenteesta puuttuu tuuletusraot.

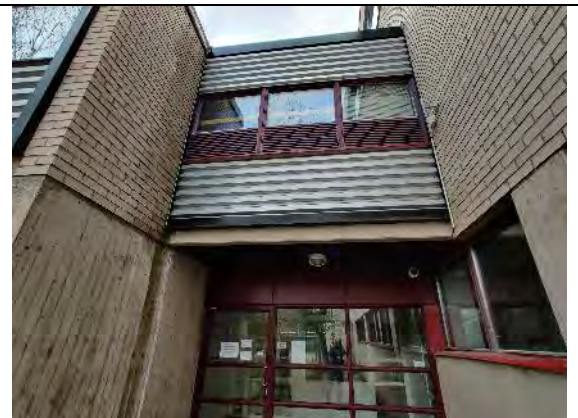
**Kuva 5.7.** Nivelosan vieressä olevassa luokkasiiven tiilijulkisivussa (vasen reuna) on kosteusrasituksen jälkiä. Oikealla olevassa liikuntasalirakennuksessa jälkiä ei ole.

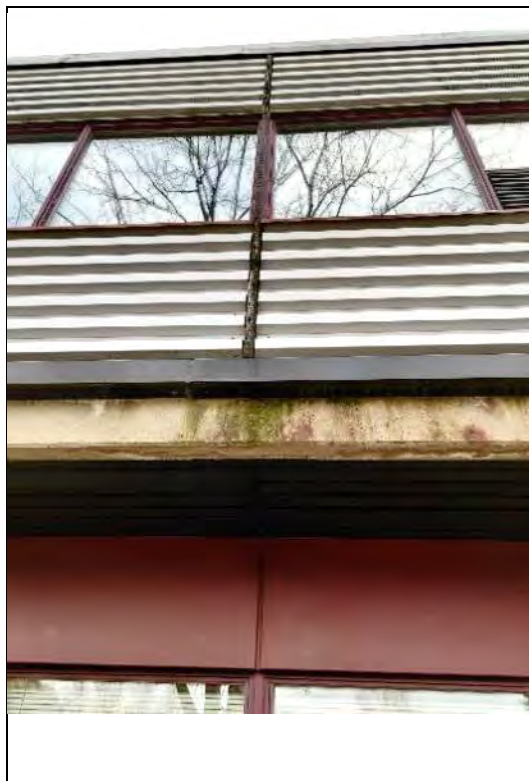
**Kuva 5.8.** Luokkasiiven pitkällä julkisivulla on kosteusrasituksen jälkiä.

Luokkasiiven pitkillä sivuilla on myös kosteusrasituksen jälkiä levyrakenteisissa julkisivuelementeissä sekä elementtien välissä olevissa puuosissa (kuvat 5.8-5.9).

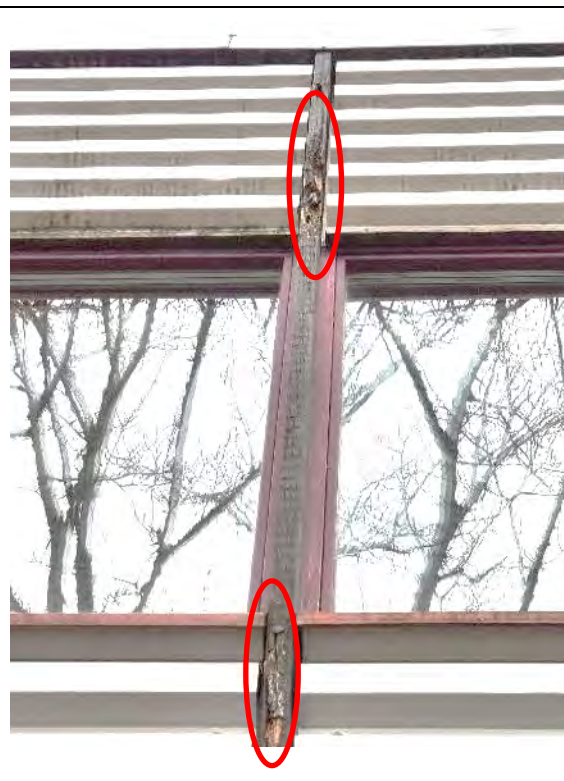
**Kuva 5.9.** Julkisivuelementtien välissä olevat puuosat ovat paikoin lahonneet.

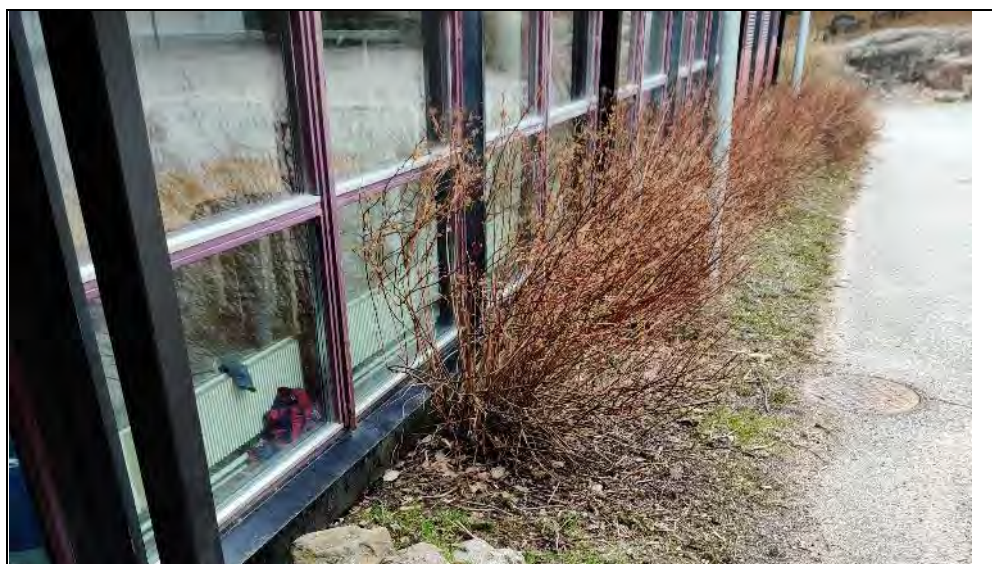
**Kuva 5.10.** Ulkoseinän vierustalla on runsaasti kasvillisuutta (kuva luokkasiiven itäisivulta).

Luokkasiiven pohjoissivulla on runsaasti kasvillisuutta ulkoseinän vierustalla (kuva 5.10).

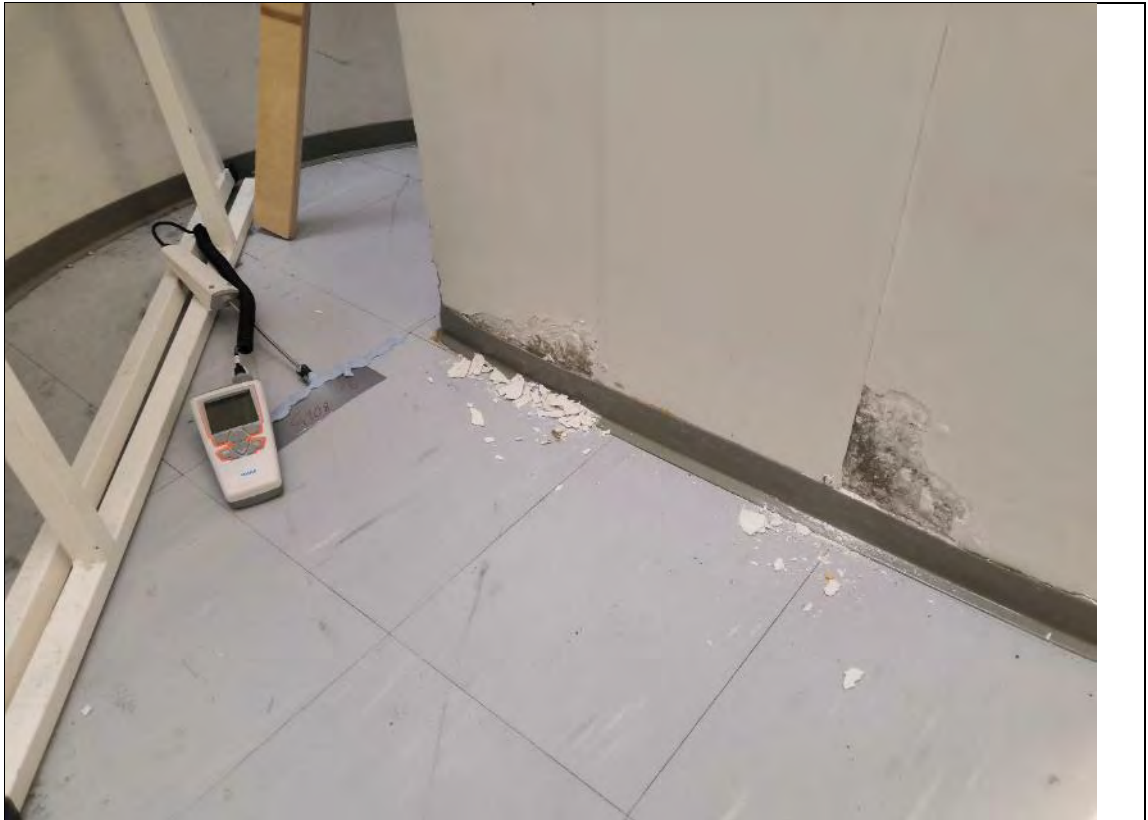
**Kuva 5.12.** Pyöreässä porrashuoneessa (001) on paikallinen kosteusvaurio, joka on syntynyt seinäkotelon sisällä olevan sadevesiviemärin vuodosta.

Viiltomittausten mukaan kosteudet eivät olleet yleisesti koholla. Pyöreässä portaikossa (tila 001) kosteus oli kuitenkin korkea. Kosteusvaurio on syntynyt sadevesiviemärin vuodosta (kuva 5.12).

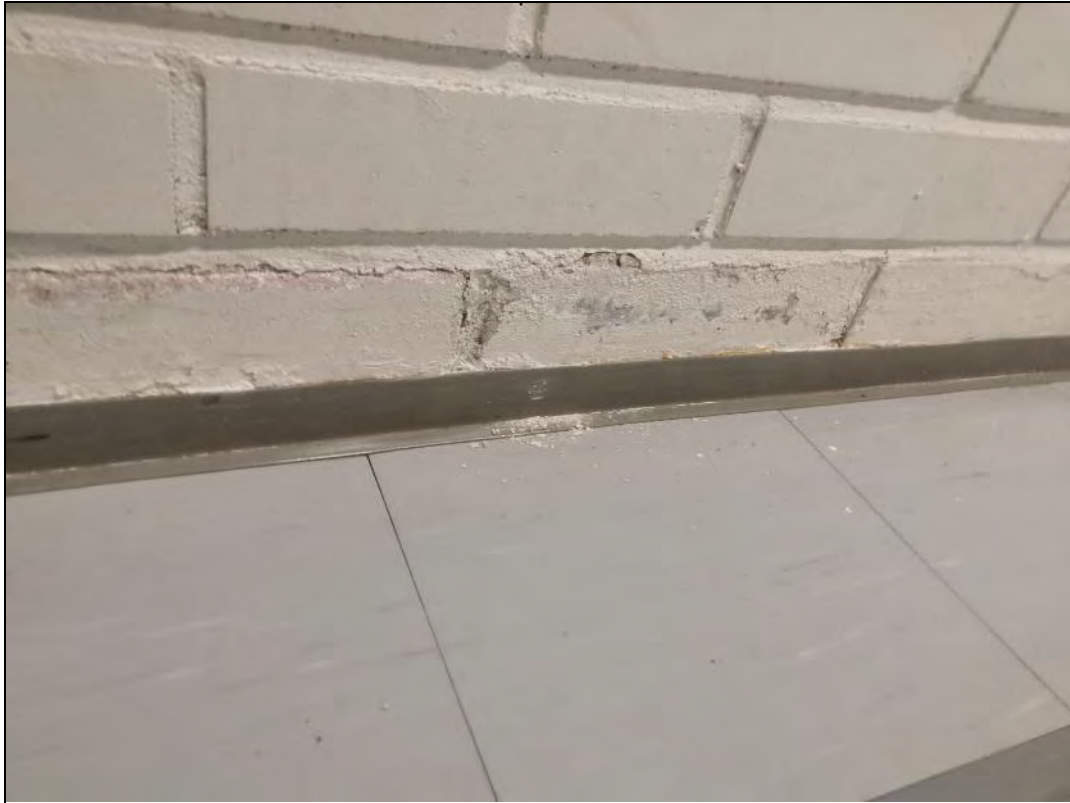
**Kuva 5.13.** Käytävällä 037 wc-tilan 042 kohdalla todettiin kohonnutta kosteutta seinän alaosassa sekä lattiapäällysteessä.

Myös käytävällä 037 wc-tilan 042 kohdalla oli paikallinen vaurio, joka on sadevesiviemärin vuodon aiheuttama. Lattian lisäksi myös seinän alaosat ovat paikallisesti kastuneet (kuva 5.13).

Väliseinät ovat tiili-/betonirakenteisia eikä niihin liity merkittäviä vaurioriskejä. Kosteuskartoituksessa todettiin paikallinen vaurio tilan 042 ja käytävän 037 väliseinässä, joka on suositeltavaa korjata (ks. kuva 5.13).

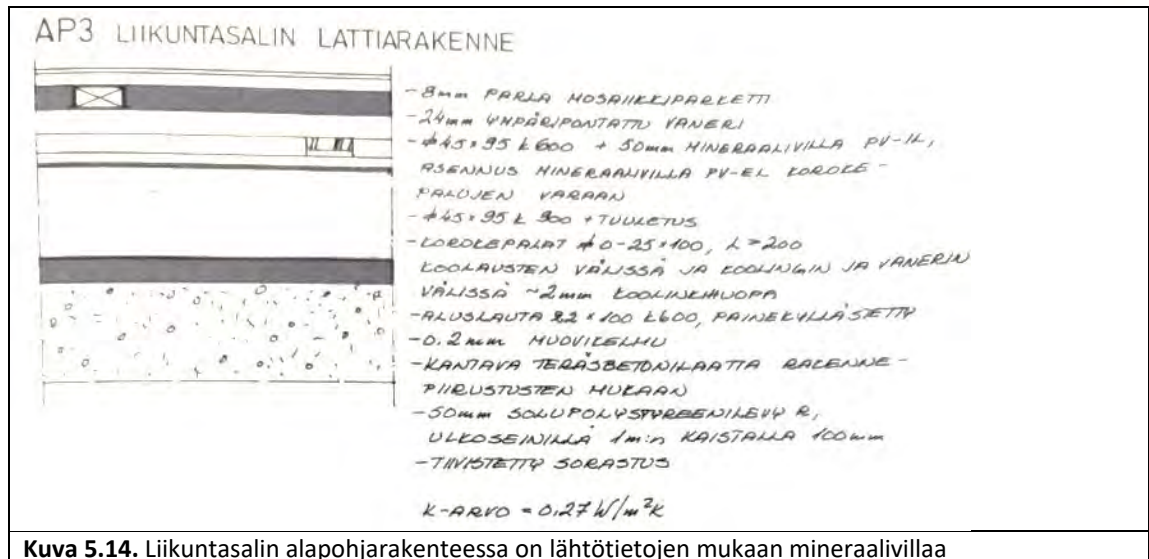
Kuva 5.14. Liikuntasalin alapohjarakenteessa on lähtötietojen mukaan mineraalivillaa

**Liikuntasalin eteläsivulla alapohjana on kantava teräsbetoni-laatta (kuvat 5.14-5.15, AP3).** Lähtötietojen mukaan alapohjarakenteessa on sisäpuolinen lämmöneriste (mineraalivilla), jossa voi esiintyä mikrobikasvua, mikäli alapohjalaatan kautta täyttömaasta nousee kosteutta. Tehtyjen rakennetarkastusten mukaan parketin alla ei kuitenkaan todettu mineraalivillaa, joten rakenteesta ei otettu materiaalinäytteitä.
