# Suikkilan päiväkotiki ja koulu uudisrakennus

## Hankesuunnitelma

## **RS<sup>15</sup> Kuntoarvio**

### **Suikkilan koulutalo, uusi osa**

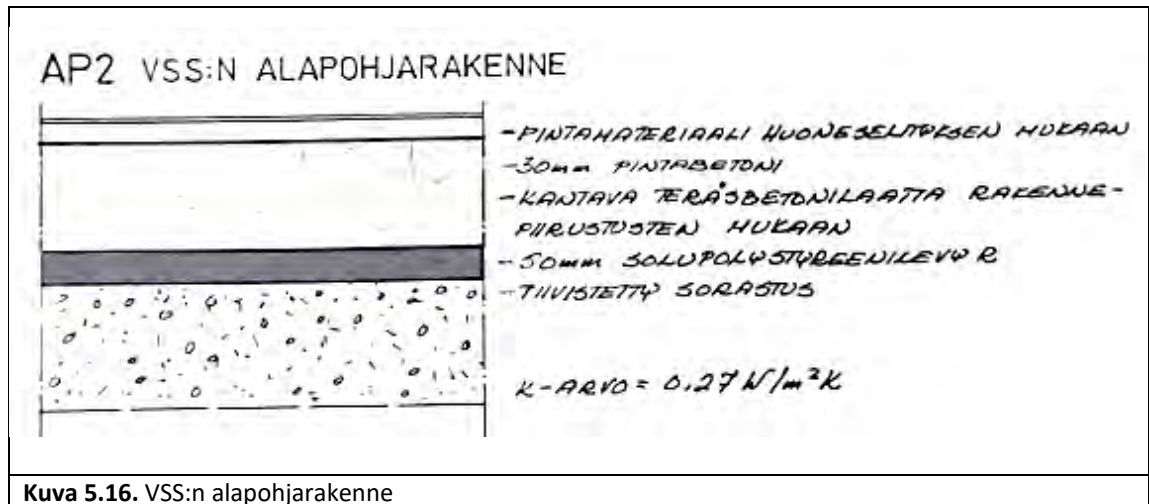
**Kuva 5.16.** VSS:n alapohjarakenne

**VSS-alapohjassa (AP2)** on 30 mm pintabetoni ja 170 mm kantava teräsbetonilaatta. Lämöneneristeenä on 50 mm EPS. **Muulla alapohjalaatan** paksuus on 100 mm (**AP1**). Alapohjarakenteisiin AP1 ja AP2 ei sisälly kosteusteknisiä riskejä, mikäli rakenteisiin ei kohdistu ylimääräistä kosteusrasitusta.

Alapohjarakenne (AP2) tarkastettiin VSS tilasta 018. Rakenne oli suunnitelman mukaisesti seuraava (018, R2 AP):

- Muovimatto
- Betoni 250 mm
- EPS 50 mm
- Hiekka

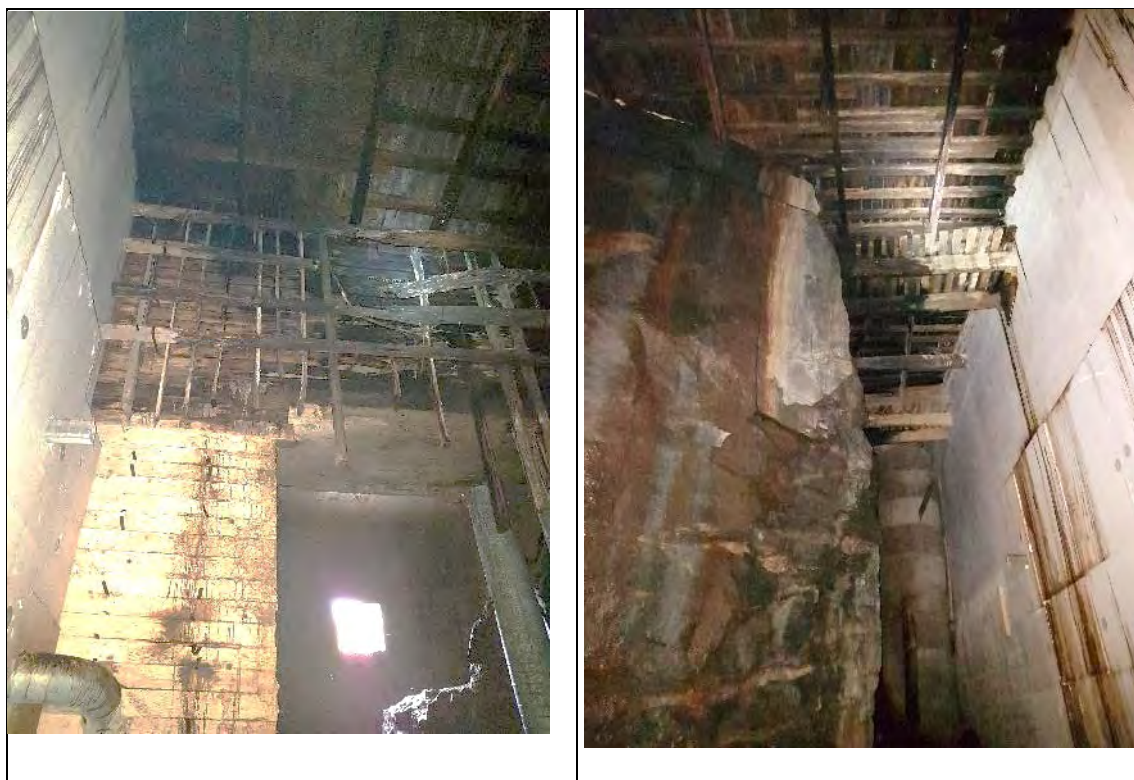
**Kuva 5.20.** Sulkutilassa on lahonneita muottilaudoituksia.

Sulkutilan kattoon on jätetty muottilaudoitus, joka on pahoin lahonnut (kuvat 5.20-5.21). Sulkutilan itäisivun pohjalle pääsee paikoin sadevesiä. Rakennuksen kaakkoiskulmassa oleva sadevesikaivo on yläosastaan poikki, josta aiheutuu sortumisvaara (kuva 5.21), eikä eteläisivulla olevaa tilaa voitu työturvallisuussyistä tarkastaa. Muottilaudoitus jatkui kuitenkin eteläisivunkin alueella.

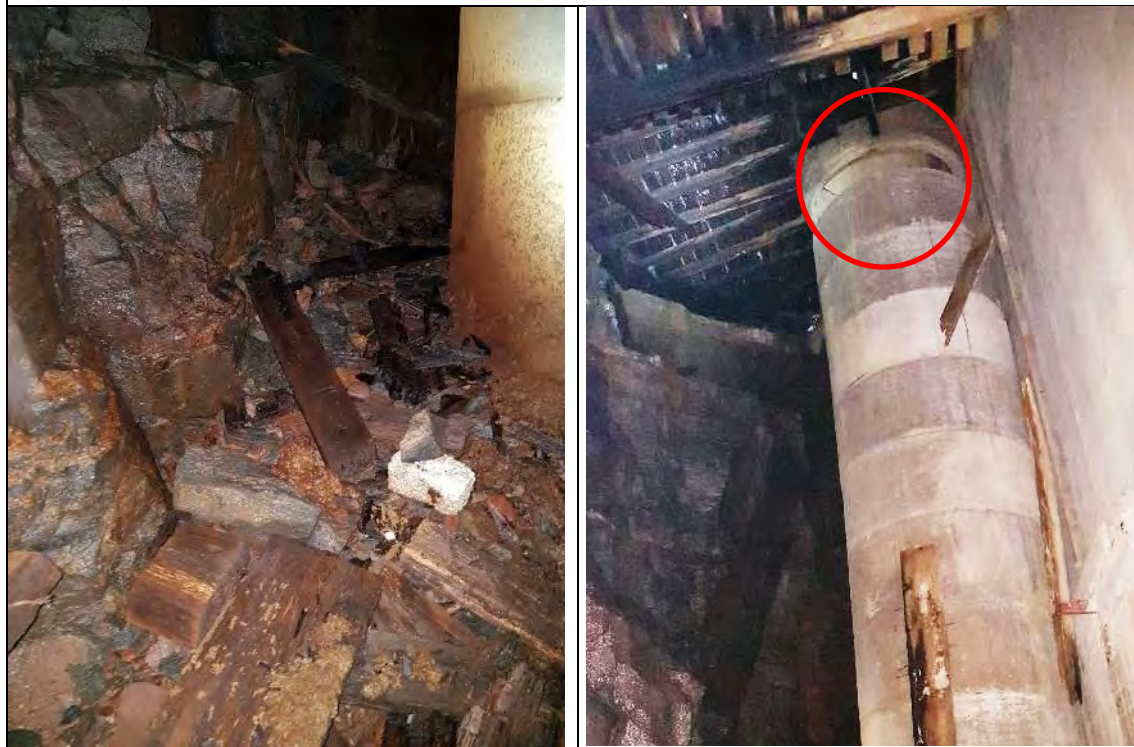
**Kuva 5.21.** Sulkutilan pohjalla on paikon sadevettä. Sadevesikaivo on yläosasta poikki.

Yksi sadevesikaivoista oli poikki (tilanne on esitetty sulkutilan kuntoa arvioivassa osiossa, kuva 5.21). Tämän lisäksi liikuntasalin pitkällä sivulla oleva kaivo oli täytetty oksilla ja muulla roskalla (kuva 5.81).

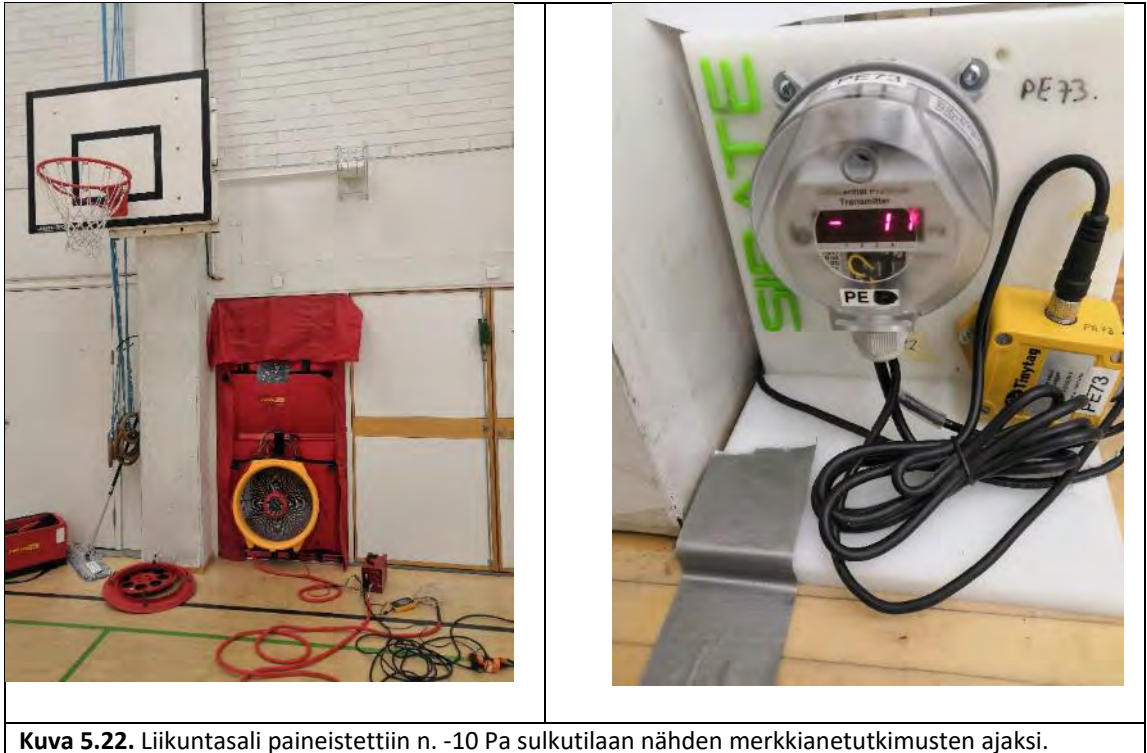
**Kuva 5.22.** Liikuntasali paineistettiin n. -10 Pa sulkutilaan nähden merkkianetutkimusten ajaksi.

Sulkutilan ja liikuntasalin välisiä ilmayhteyksiä selvitettiin merkkianetutkimuksin. Liikuntasali oli paine-eroseurantamittausten mukaan ylipaineinen ulkoilmaan ja sulkutilaan nähden (ks. kappale 4.4). Merkkianetutkimusten ajaksi liikuntasali alipaineistettiin (-10 Pa), jotta mahdolliset ilmavuotoreitit sulkutilasta liikuntasaliin saatiin selvitettyä (kuva 5.22).

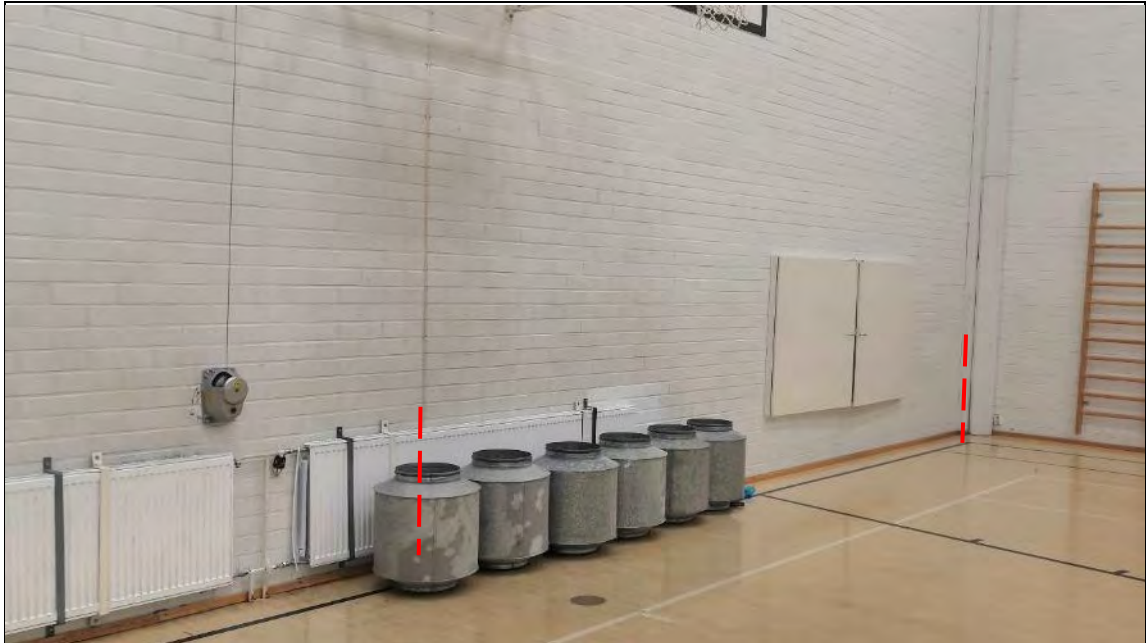
**Kuva 5.23.** Sulkutilasta on merkittäviä ilmavuotoja liikuntasaumoista sekä pilariliittymistä (kuva liikuntasalin itäpäädyssä).

Merkkianetutkimuksissa todettiin, että sulkutilasta on merkittäviä ilmavuotoja liikuntasauomoista ja pilariliittymistä (kuva 5.23). Sulkutilasta on myös merkittävää ilmavuotoa kellarin pukuhuonetilojen takana olevaan alustilaan maan pinnalla kulkevien salaojaputkien kautta (kuva 5.24).

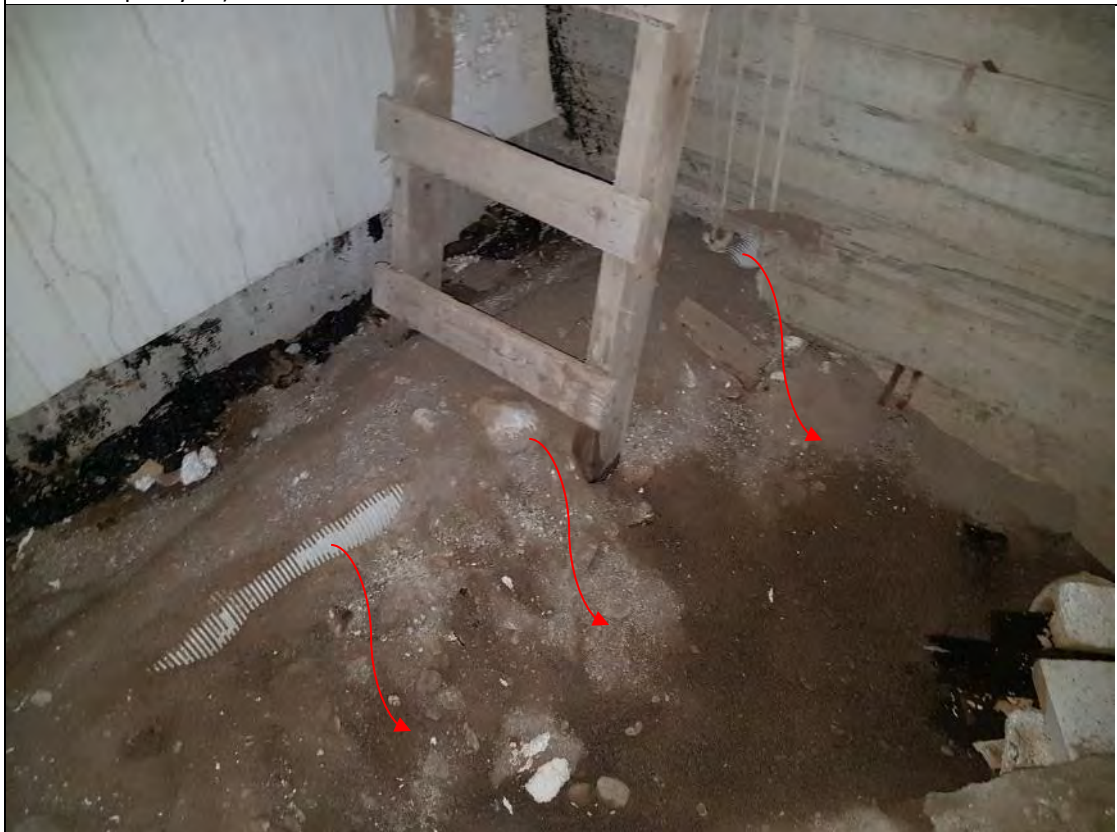
**Kuva 5.24.** Sulkutilasta kulkeutuu merkittävästi ilmaa pukuhuoneiden takana olevaan alustilaan näkyvissä olevien salaojien kautta. Alustilasta ilmaa kulkeutuu vähäisesti pukuhuoneisiin 013 ja 007 seinässä olevien luukkujen kautta.

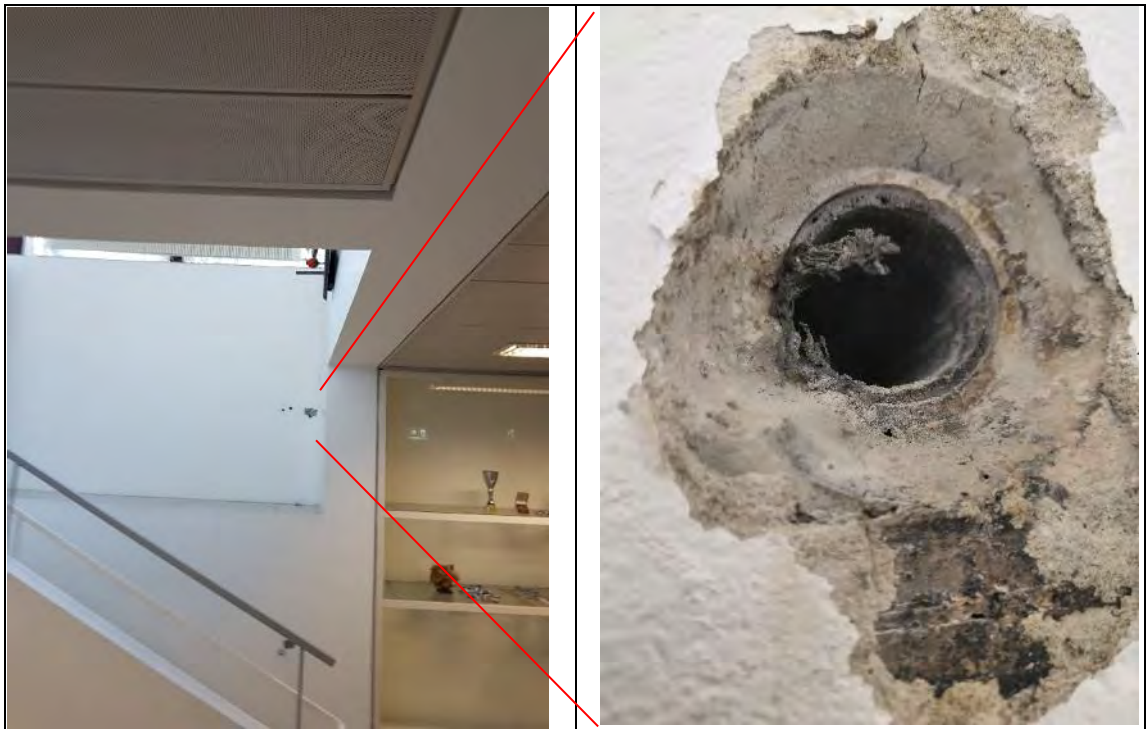
**Kuva 5.26.** Aulan 038 maanvastaisessa seinässä on paikallinen kosteusjälki, joka on syntynyt maaperään saakka ulottuvan läpiviennin kautta kulkeutuneesta vedestä.

Aulatilan 038 maanvastaisessa seinässä oli paikallinen kosteusjälki, joka on aiheutunut siitä, että betonilaatassa on putkiläpivienni, jonka kautta maaperän kosteus pääsee betonirakenteeseen (kuva 5.26).

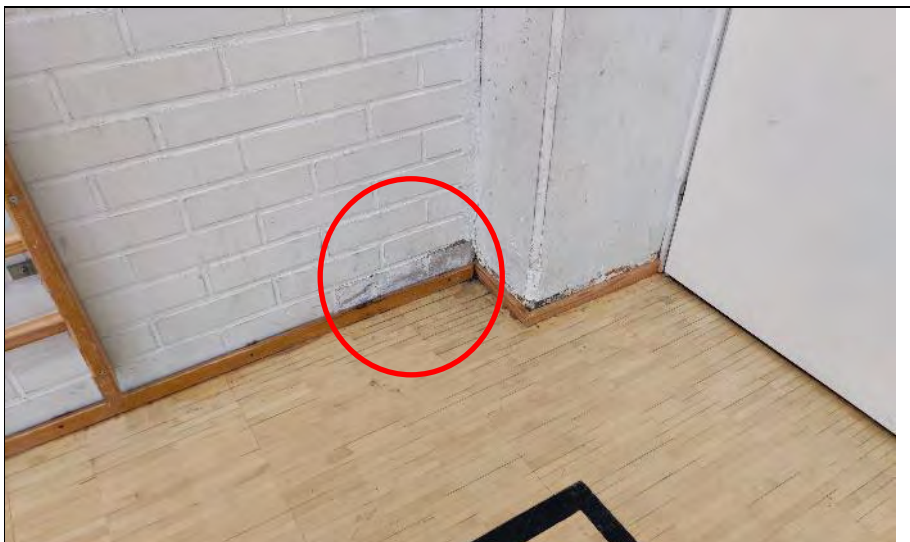
Kuva 5.29. Liikuntasalin lounaiskulmassa on kosteusvauriojälki. Jäljen kohdalta otettiin mineraalivillaeristeestä materiaalinäyte **M3**, jossa esiintyi aktiivista mikrobikasvua.

Olemassa olevat rakenteet tarkastettiin rakenneavauksista R19, R20, R22, R49 ja R50, joiden yhteydessä otettiin materiaalinäytteitä (M1-M5). Rakenteet todettiin suunnitelman mukaisiksi. Sulkutilan betonisokkelin ja tiiliverhouksen välisestä lämmöneristeestä otettiin näytteet M1-M3. Näytteissä **M1** ja **M3** esiintyi mikrobikasvua. Näyte **M1** on otettu alueelta, jossa sulkutilassa oleva sadevesikaivo oli poikki. Näytteen **M3** kohdalla oli myös sisäpuolella kosteusvauriojälki (kuva 5.29). Näytteessä **M2** ei todettu poikkeavaa kasvua. Tiili-villa-tiili ulkoseinästä otetuissa näytteissä **M4** ja **M5** ei todettu poikkeavaa kasvua. Mittaustulosten mukaan ulkoseinissä ei ole laaja-alaisia mikrobivaurioita. Paikalliset vauriot sijoittuvat sulkutilan betonisokkelin alueelle.

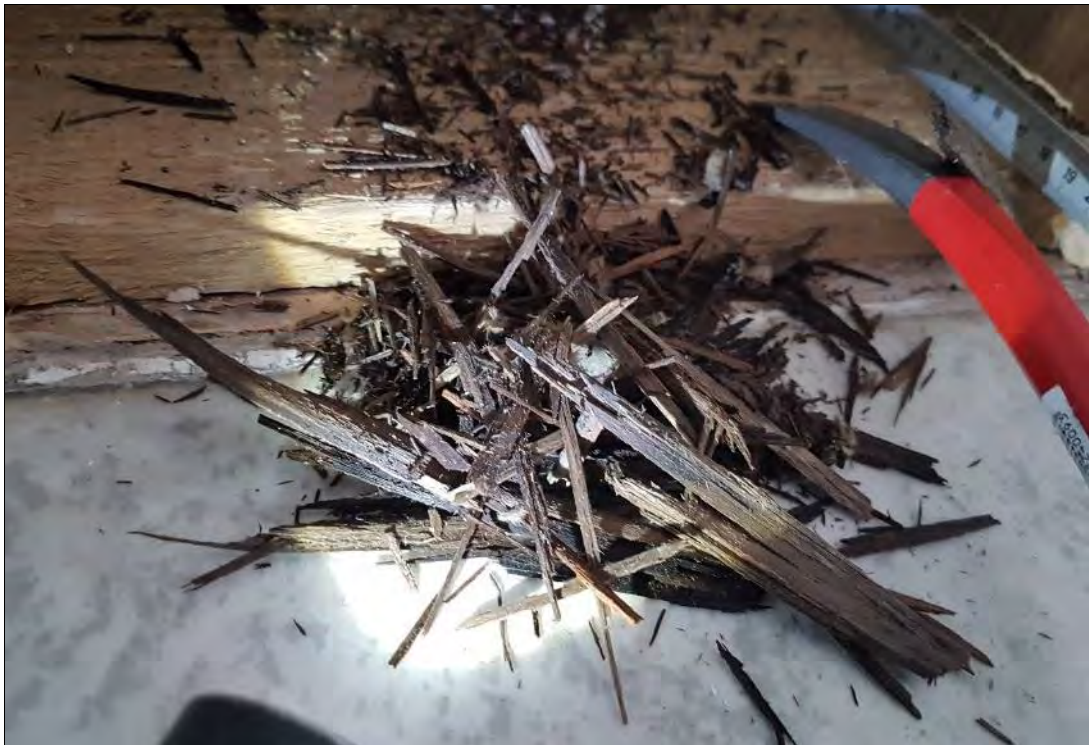
**Kuva 5.32.** Rakennevausten yhteydessä ulkoseinän puuosissa havaittiin paikon lahovaurioita (kuva tilasta 106, R42). Myös tilassa 112 (R31) todettiin lahovaurioita.

Pitkiltä sivuilta ulkoseinän eristetilasta otettiin yhteensä 11 materiaalinäytettä. Näytteistä 8 kpl otettiin seinän alaosasta ja 3 kpl seinän yläosasta. Seinän yläosasta otetuissa näytteissä ei yhdessäkään todettu poikkeavaa mikrobikasvua (M19, M21, M23). Seinän alaosien näytteistä viidessä näytteessä esiintyi aktiivista mikrobikasvua (M11, M26, M22, M20, M25). Näytteessä M14 esiintyi poikkeavaa lajistoa. Näytteissä M15 ja M16 ei todettu poikkeavaa kasvua. Rakennevausten yhteydessä todettiin myös näkyviä lahovaurioita ulkoseinän puuosissa (kuva 5.32)

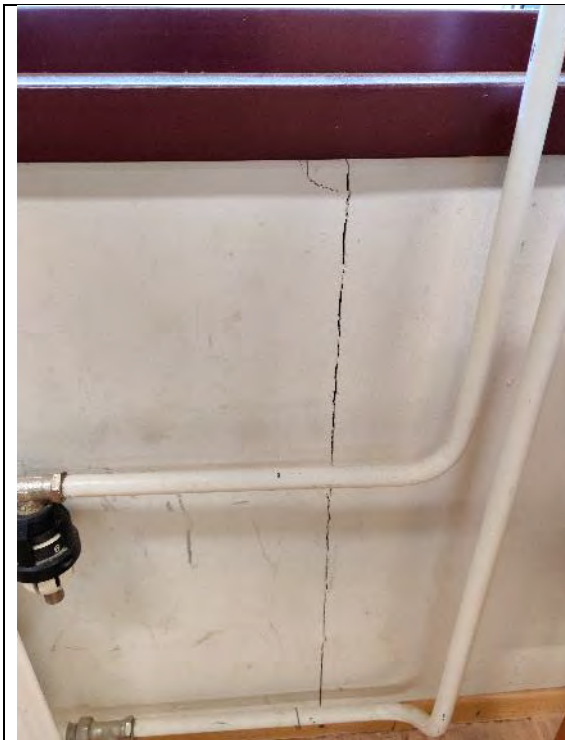
**Kuva 5.36.** Halkeama luokkasiiven kellarikerroksen levyrakenteisessa ulkoseinässä (teknisen työn luokka 027).

Luokkasiiven levyrakenteisissa ulkoseinissä sekä betonirakenteisissa maanvastaisissa seinissä on useita halkeamia (kuvat 5.36-5.39).

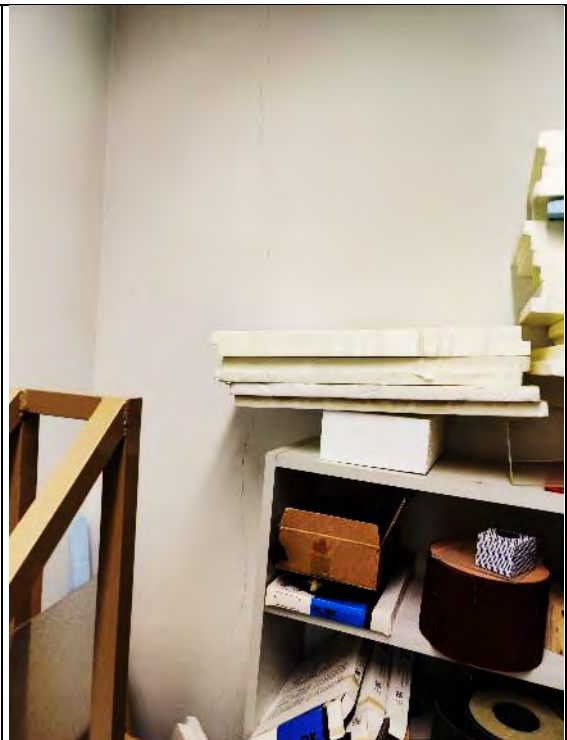
**Kuva 5.37.** Halkeama luokkasiiven kellarikerroksen maanvastaisessa ulkoseinässä (varasto 045).

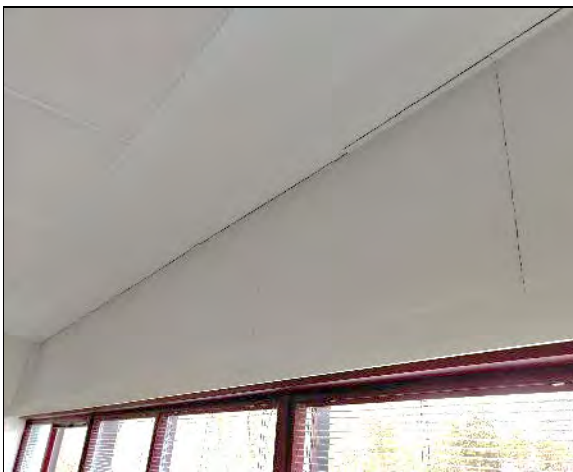
**Kuva 5.38.** Halkeamia luokkasiiven ensimmäisen kerroksen levyrakenteisessa ulkoseinässä (luokka 111).

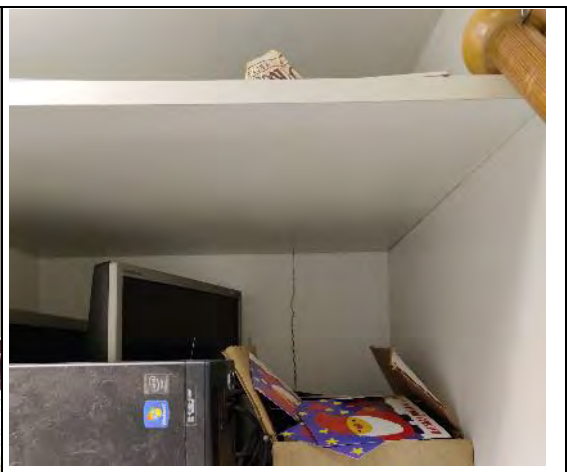
**Kuva 5.39.** Halkeama luokkasiiven ensimmäisen kerroksen maanvastaisessa ulkoseinässä (varasto 123).

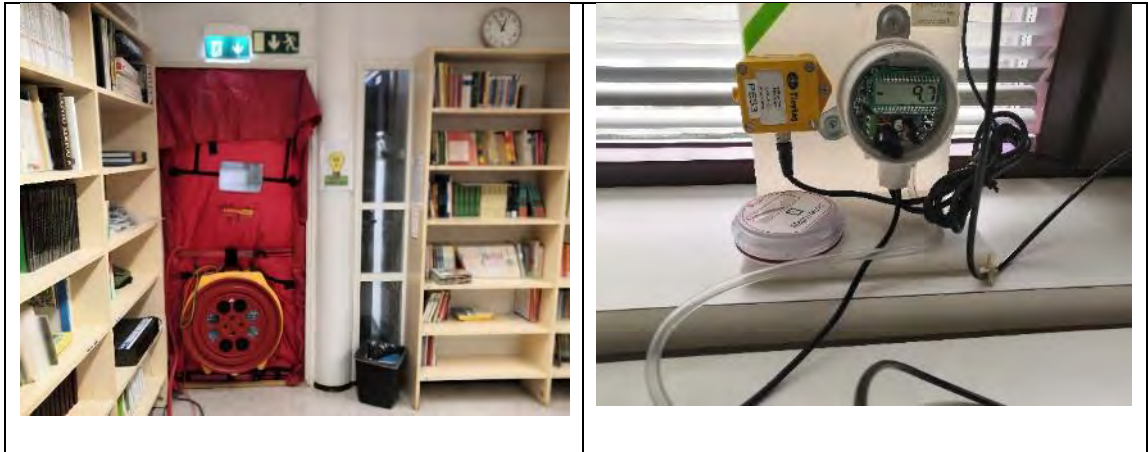
**Kuva 5.40.** Tilat alipaineistettiin n. -10 Pa, merkkiainetutkimusten ajaksi.

netutkimusten ajaksi tilat alipaineistettiin (-10 Pa), jotta mahdolliset ilmapuotoreitit ulkoseinän eristetilasta sisäilmaan saatiin selvitettyä (kuva 5.40).

Ulkoilmaa vasten olevan välipohjan eristetilän ja sisätilojen välisiä ilmayhteyksiä selvitettiin merkkiainetutkimuksin. Merkkiainetutkimusten ajaksi tilat alipaineistettiin (-10 Pa), jotta mahdolliset ilmavuotoreitit ulkoseinän eristetilasta sisäilmaan saatiin selvitettyä (ks. kuva 5.40). Merkkiaine laskettiin ulkoilmaa vasten olevan välipohjan alle (kuva 5.51).

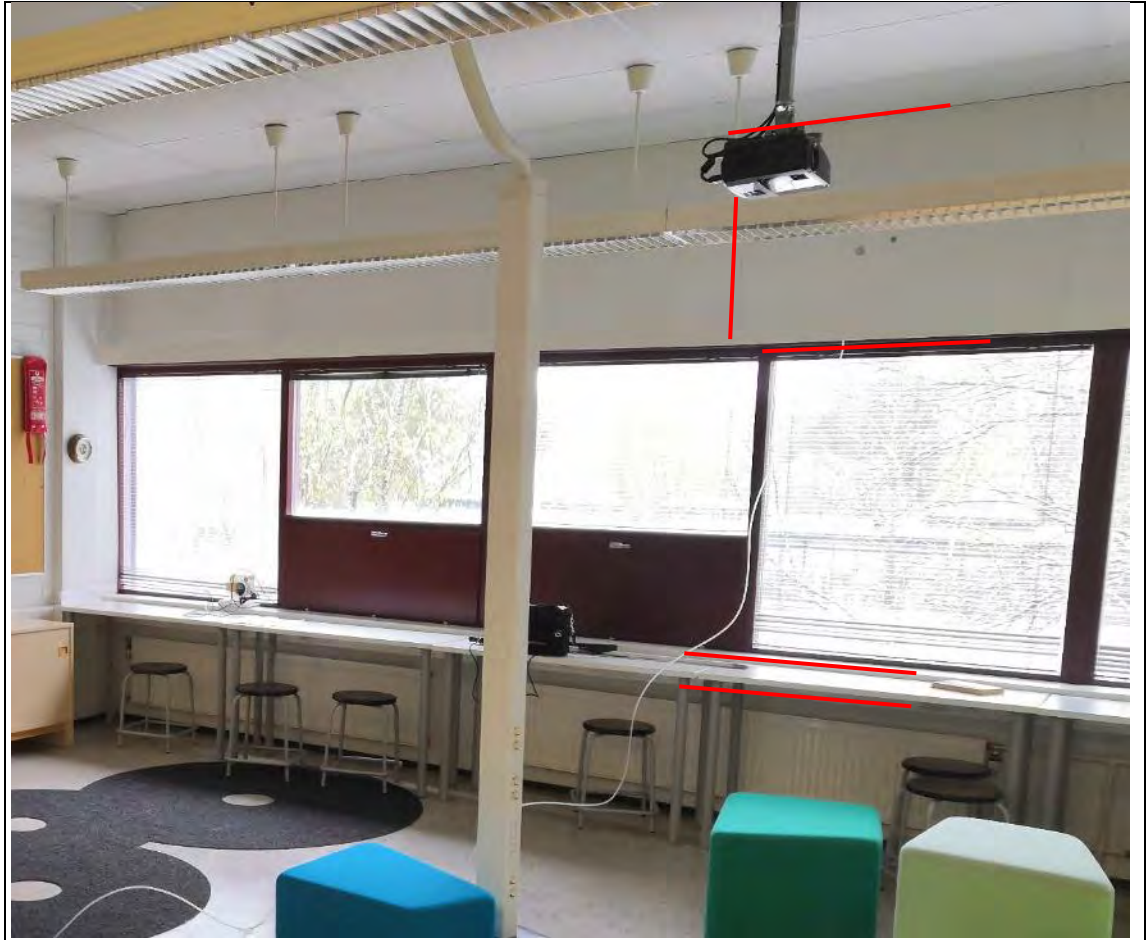
**Kuva 5.41.** Merkittävää ilmavuotoa ikkunaliittymistä, sähkökourun takaa, ulkoseinän ja yläpohjan liittymästä sekä lujalevyn saumoista/halkeamista (tila 112).

Ensimmäisen kerroksen merkkiainetutkimuksissa (tila 112) ikkunoiden alapuolisista seinän osista todettiin merkittäviä ilmapuotoja ikkunaliittymistä, sähkökiskojen alta sekä lujalevyn saumoista. Ikkunoiden yläpuolisista seinäosista todettiin myös merkittäviä ilmapuotoja ikkunaliittymistä, US/YP -liittymästä sekä lujalevyn saumoista/halkeamista (kuva 5.41). Tilan päätyseinään lasketusta merkkiaineesta ei havaittu ilmapuotoja sisätiloihin. Koska tilassa 113 todettiin kuitenkin paikallinen vaurio ikkunaliittymän läheisyydessä, on ikkunaliittymä suositeltava tiivistää erikseen.

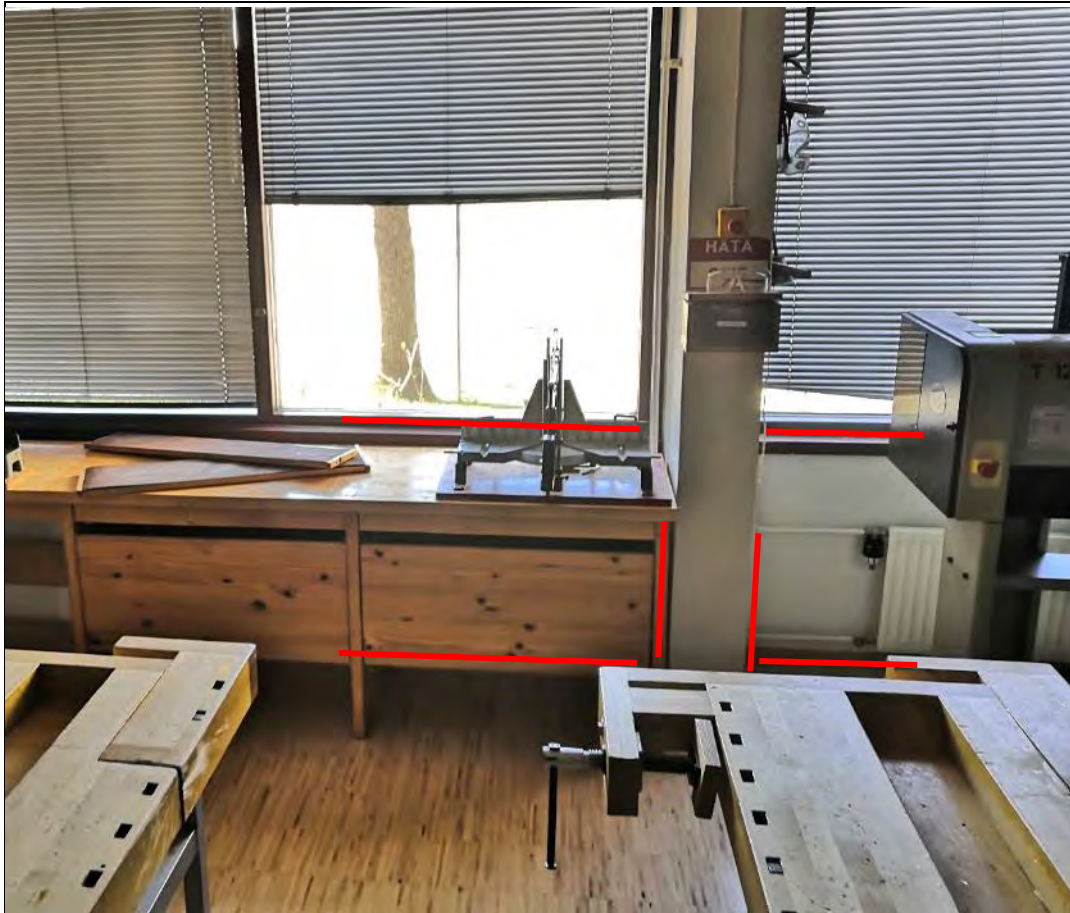
**Kuva 5.42.** Merkittävää ilmavuotoa ikkunaliittymistä, lattianrajasta sekä pilarin liittymistä (tila 027).

Kellarikerroksessa tehdyssä merkkiainetutkimuksessa (tila 027) havaittiin merkittäviä ilmavuotoja ikkunaliittymistä, lattianrajasta sekä pilarin liittymistä (kuva 5.42).

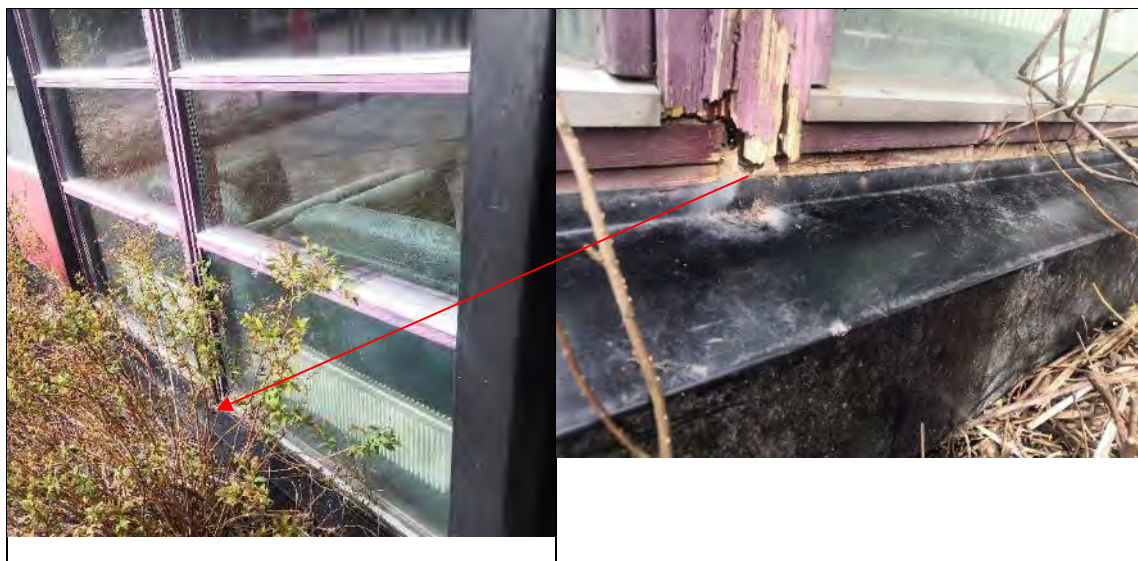
**Kuva 5.43.** Itäsivulla maanpinnan lähellä olevissa ikkunakarmeissa on lahovaurioita.

Rakennuksen ikkunat ovat kiinteitä, puurunkoisia, kolminkertaisia eristyslaselementtejä. Ikkunat ovat pääosin hyväkuntoisia. Luokkasiiven pitkällä itäisivulla ikkunakarmeissa on kuitenkin lahovaurioita lähellä maanpintaa olevissa osissa (kuva 5.43). Ikkunoiden ja tilkevälieristeiden kuntoa arvioitiin tiloissa 115, 113 (R28), 112, (R33), 110 (R37), 107 (R40). Rakeneavausten perusteella ikkunoiden tilkevälieristeet ovat uretaania, joka ei ole herkästi mikrobivaurioituvaa materiaalia.

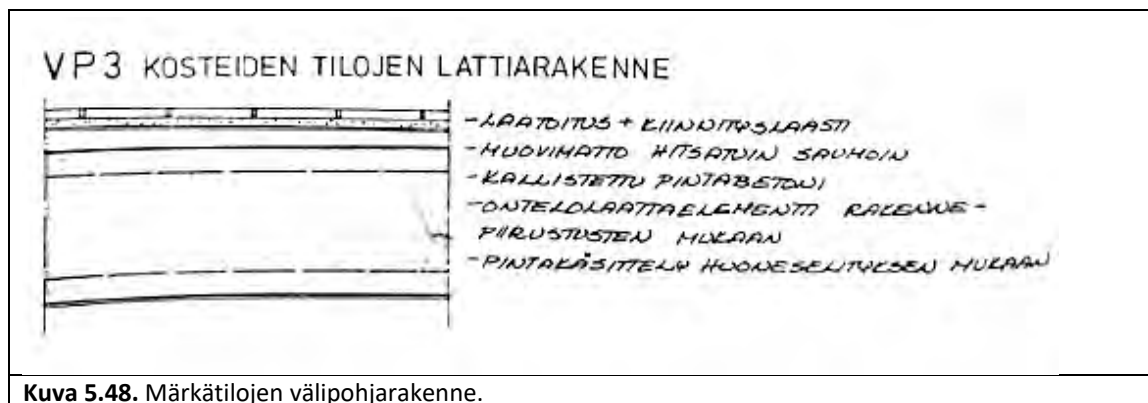
Märkätiloissa on suunnitelmien mukaan vedeneristeenä muovimatto, jonka päällä on laatoitus ja kiinnityslaasti (kuva 5.48).

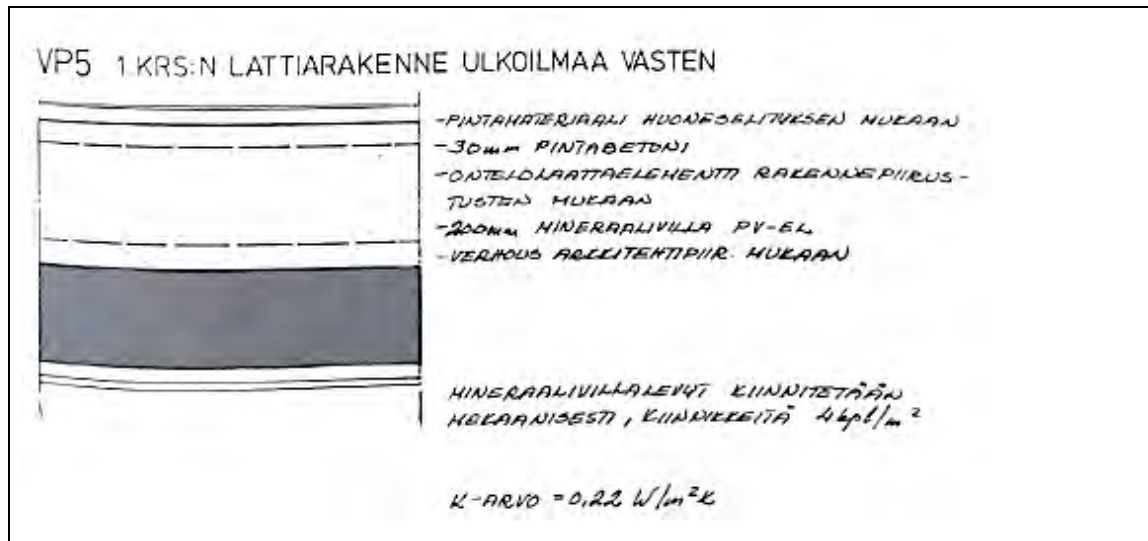
Kuva 5.49. Ulkoilmaa vasten oleva lattiarakenne.

**Luokkasiiven ensimmäisen kerroksen länsisivun ulkolinjalla on ulkoilmaa vasten oleva lattiarakenne (VP5, kuvat 5.49-5.50).**

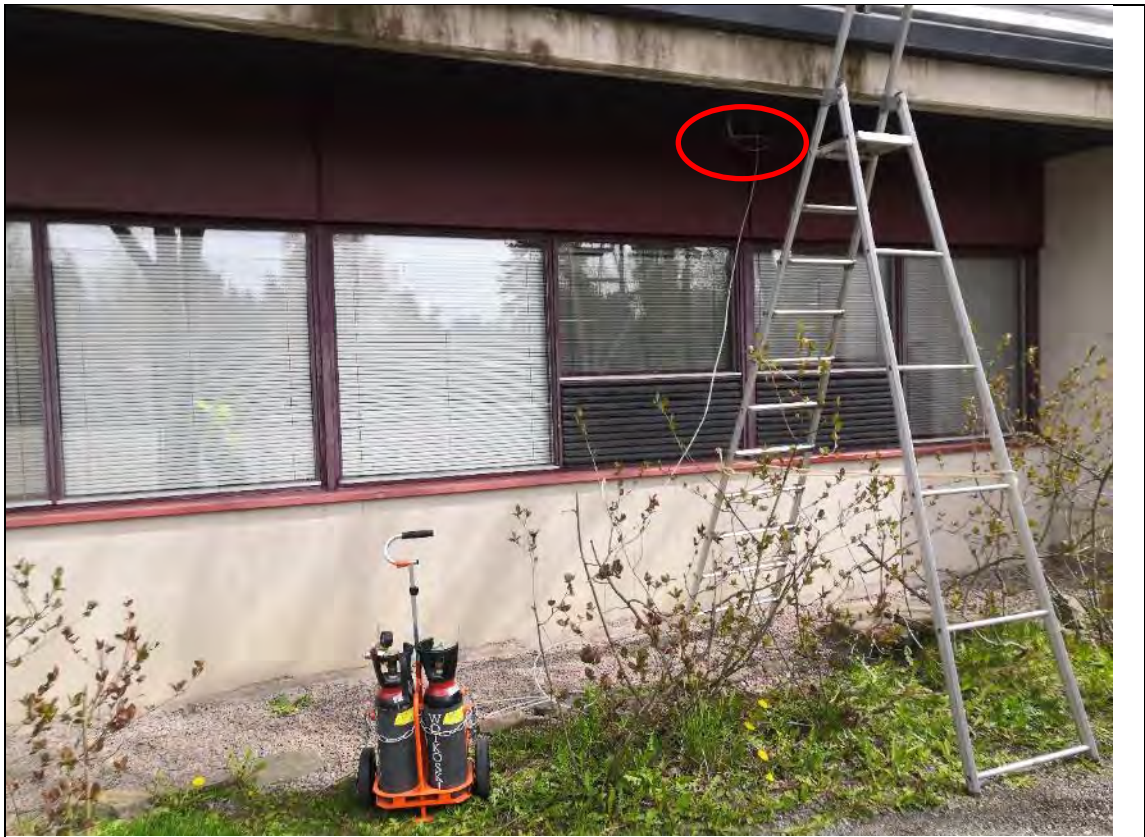
**Kuva 5.51.** Merkkiaine laskettiin ulkoilmaa vasten olevan välipohjan alle.

Merkkiainetutkimuksissa (tila 111) todettiin vain vähäisiä ilmavuotoja patterikiinnikkeistä ja ikkunalaudan alta. Tutkimuksen luotettavuutta heikentää se, että merkkiaineen laskupaikka oli käytännössä suorassa ulkoilmayhteydessä, joten merkkiainepitoisuus on saattanut laimentua matkalla sisäilmaan.

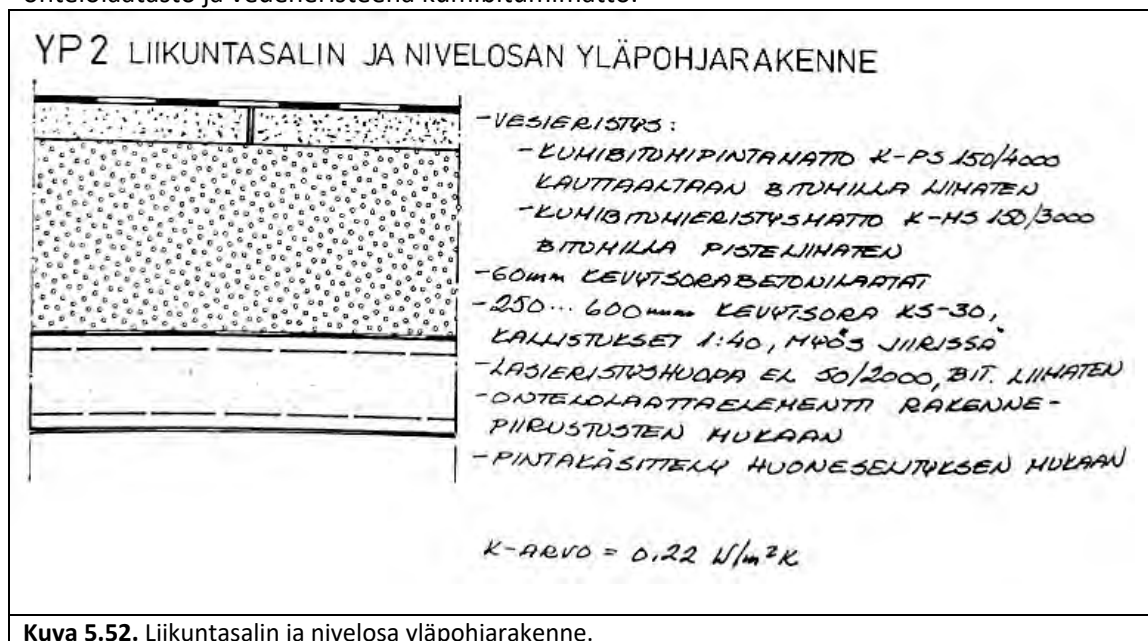
Kuva 5.52. Liikuntasalin ja nivelosa yläpohjarakenne.

Molemmissa rakennusosissa on loiva umpinainen kattorakenne. Lähtötietojen mukaan liikuntasaliin yläpohjarakenne on YP2 (kuva 5.52), jossa lämmöneristeenä on kevytsora ja luokkasiiven yläpohjarakenne on YP1 (kuva 5.53), jossa lämmöneristeenä on mineraalivilla. Liikuntasalin etelä- ja pohjoissivuilla on myös yläpohjarakennetyyppejä YP1 alueilla, joissa IV-kanavat on upotettu yläpohjarakenteeseen (kuva 5.54). Molemmissa yläpohjatyypeissä on ontelolaatasto ja vedeneristeenä kumibitumimatto.

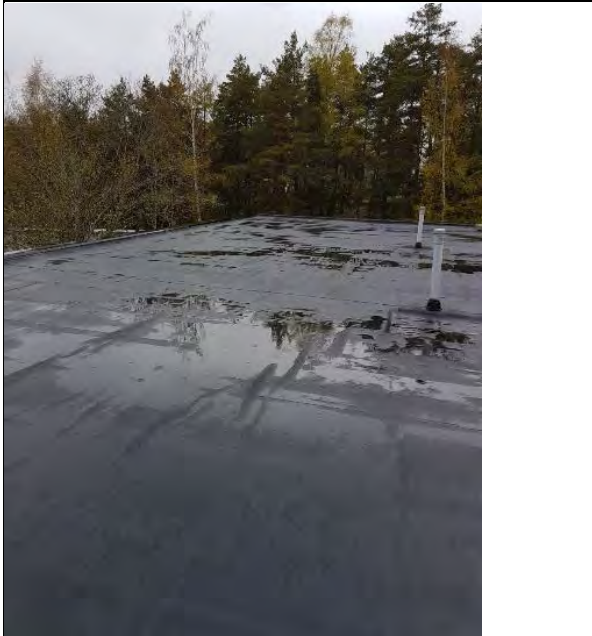
**Kuva 5.55.** Luokkasiiven vesikatolle lammikoituu vettä.

Yläpohjan kuntoa arvioitiin aistinvaraisesti. Ulkoapäin tehdyn tarkastelun mukaan **luokkasiiven vesikatolle** lammikoituu vettä puutteellisten kaatojen ja bitumikermin ryppeytymisen

vuoksi (kuva 5.55). Yläpohjaan ei ole asennettu erillistä tuuletusta alipainetuulettimin, kuten liikuntasalin yläpohjassa. Lämpivientien tiivistykset ovat paikoin hapertuneet (kuva 5.56).

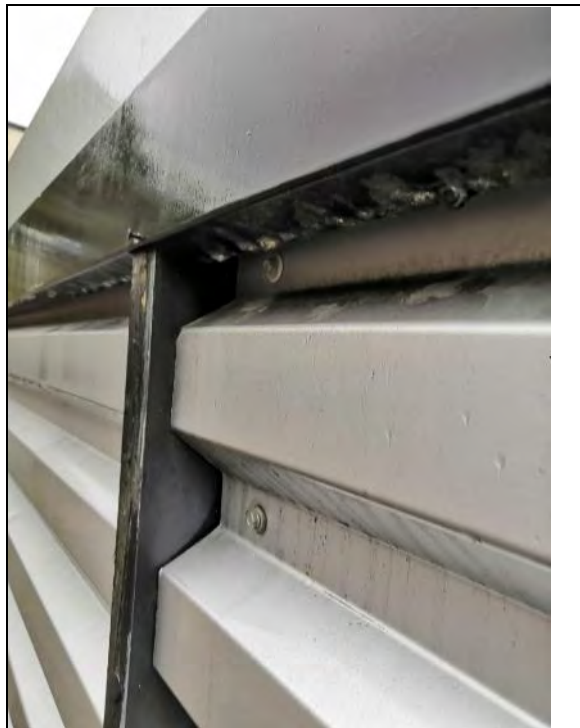
**Kuva 5.57.** Luokkasiiven pitkällä sivulla sadevedet ohjautuvat räystäältä julkisivuja päin. Vettä pääsee myös julkisivun peltiprofiiliin ja pystypuun väliin.

Luokkasiiven räystäään peltiprofiili on muodoltaan sellainen, että sadevesi pääsee kastelemaan julkisivua (kuvat 5.57-5.58). Pitkällä sivulla ulkoseinän eristetilaan on päässyt muodostumaan vaurioita. Luokkasiiven päädyissä kosteus on jäänyt pääosin ulkoverhoukseen.

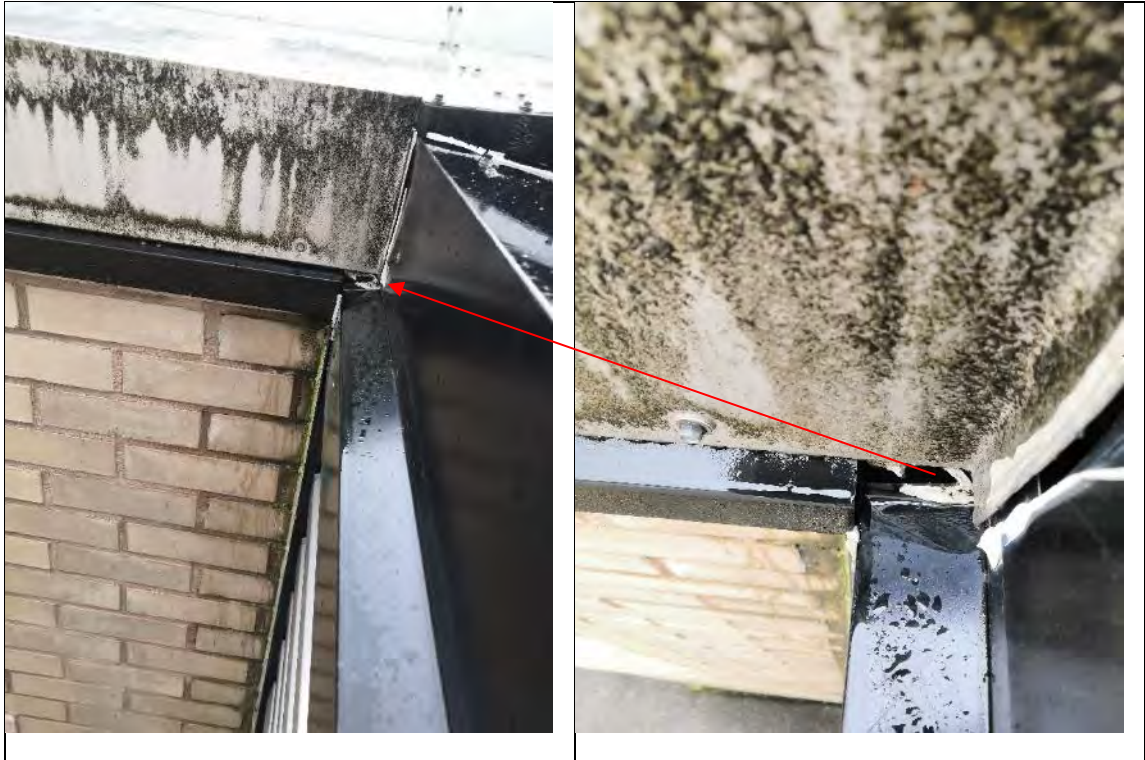
**Kuva 5.58.** Luokkasiiven päädyissä räystäältä tuleva vesi kerääntyy räystäspellityksen liittyisiin, josta se valuu seinäpintaa pitkin.

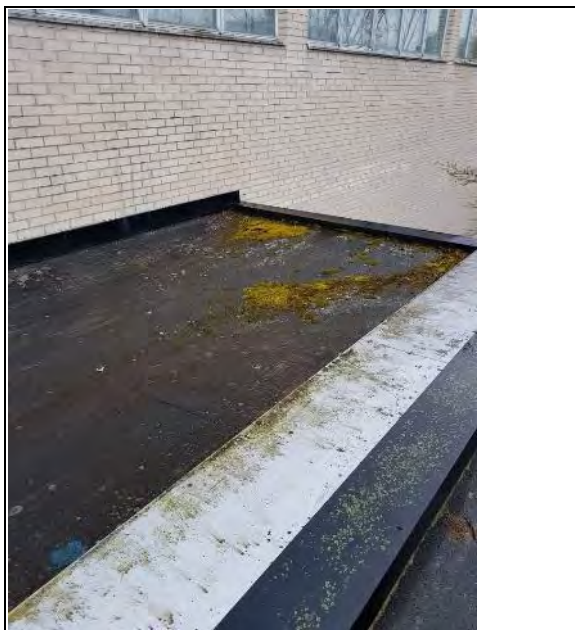
**Kuva 5.59.** Nivelosan vesikatolle on kertynyt sammalta

**Nivelosan vesikaton** kaadot ovat riittävät. Katteessa ei todettu merkittävää poimuuntumista. Katolle on kuitenkin kertynyt runsaasti sammalta (kuva 5.59), joka tulisi huoltotoimenpitein poistaa.

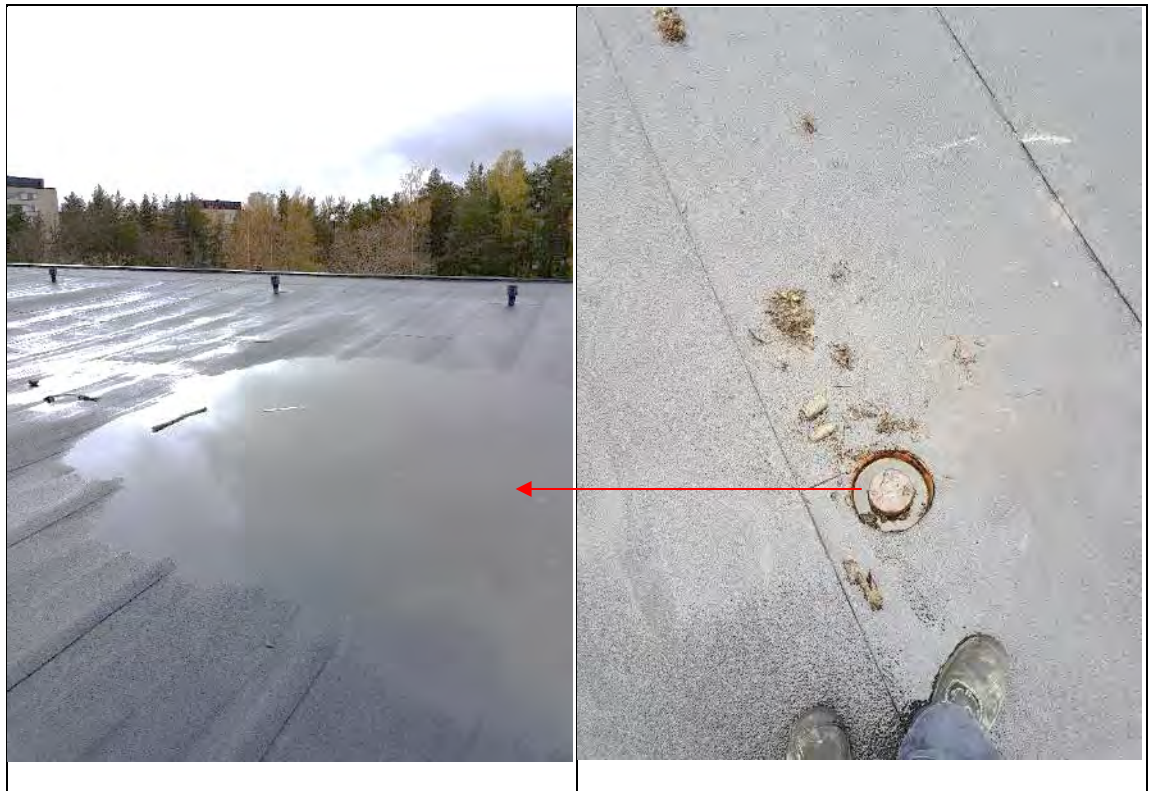
**Kuva 5.61.** Yksi sadevesikaivoista oli kuitenkin tukkeutunut. Tukos avattiin tutkimusten yhteydessä.

**Liikuntasalin vesikaton** kaadot ovat riittäviä. Katteessa ei todettu merkittävää poimuuntumista. Yläpohja tuulettuu alipainetuulettimien avulla (kuva 5.60). Liikuntasalin ulkoseiniin ei myöskään ole päässyt merkittävästi vettä räystäältä kuten luokkasiivessä. Tutkimushetkellä yhdessä sadevesikaivossa oli kuitenkin tukos, joka avattiin (kuva 5.61). Sadevesikaivot tulisi puhdistaa säännöllisesti.

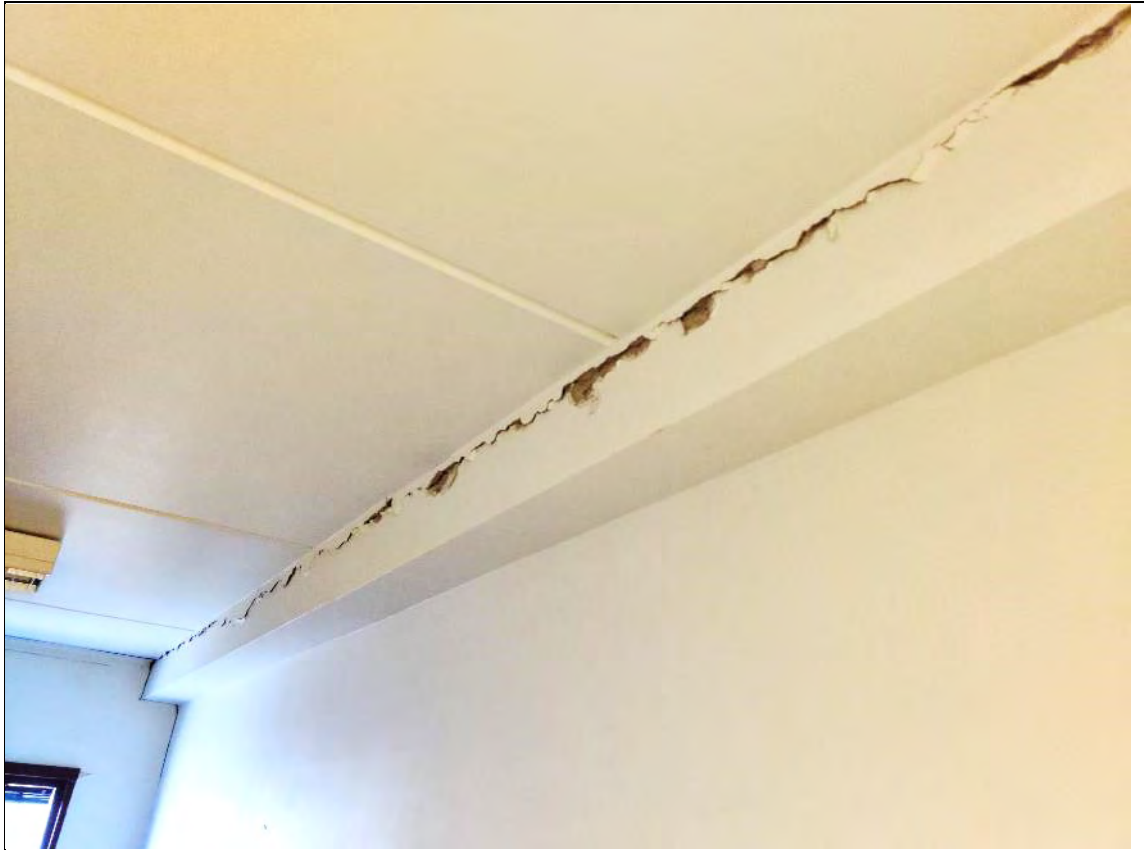
**Kuva 5.62.** Nivelosan ja luokkasiiven liittymässä (liikuntavälinevarastossa) on laaja halkeama.

Nivelosan ja luokkasiiven liittymässä, jossa kulkee kallioperustuksen ja maanvaraisen perustuksen raja, on laaja halkeama (kuva 5.62), mikä viittaa rakenteen elämiseen.

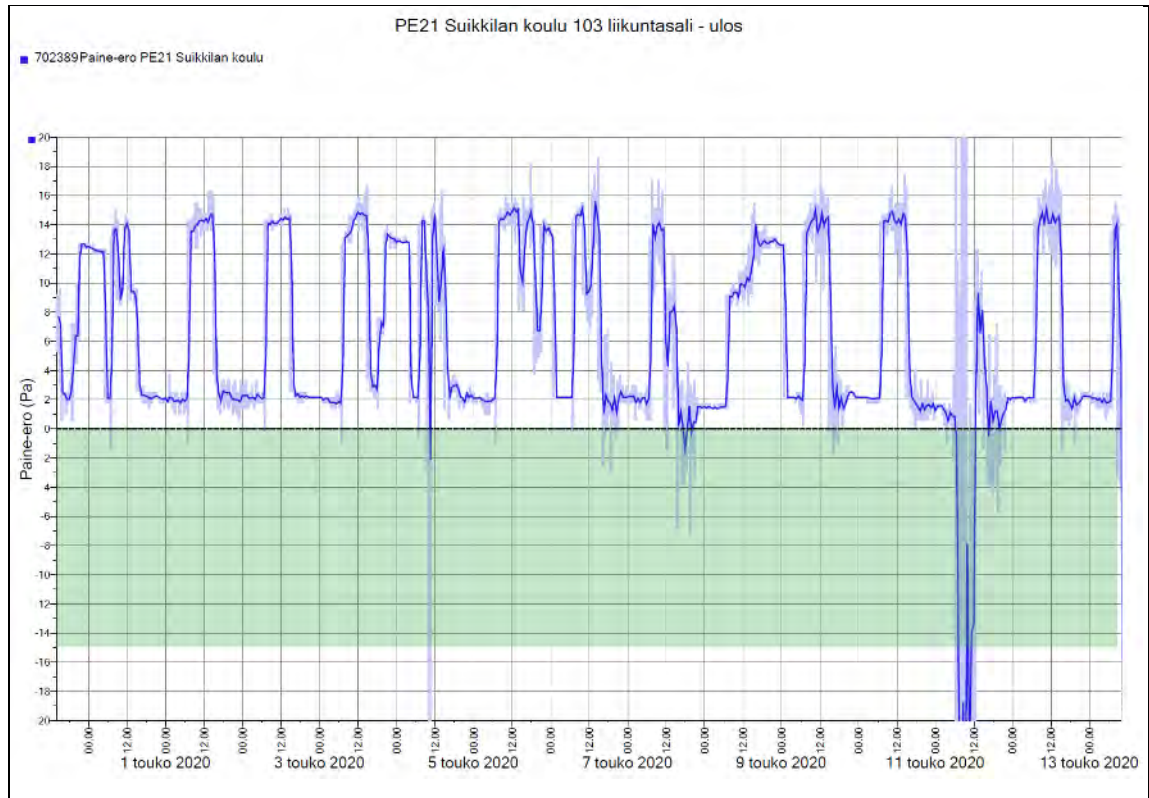
**Kuva 5.68.** Paine-eroseuranta 30.4.-13.5.2020 liikuntasalin ja ulkoilman välillä. Liikuntasali on jatkuvasti ylipaineinen ulkoilmaan. Ylipaineisuus on suurempaa päivisin. Painesuhteiden tavoitetaso on esitetty vihreällä.

Rakennus, jossa on koneellinen tulo- ja poistoilmanvaihto, suunnitellaan ulkoilmaan nähden alipaineiseksi. Tässä tutkimuksessa tehdyn paine-eroseurannan mukaan liikuntasali ja luokkasiiven ensimmäinen kerros ovat jatkuvasti ylipaineisia (kuva 5.68) ja kellarikerroksen tilat ovat suurimman osa ajasta ylipaineisia ulkoilmaan (kuvat 5.69). Kaikki paine-eroseurantamittausten kuvaajat on esitetty liitteessä 5.
