# Suikkilan päiväkotiki ja koulu uudisrakennus

## Hankesuunnitelma

## **RS<sup>15</sup> Kuntoarvio**

### **Suikkilan koulutalo, uusi osa**

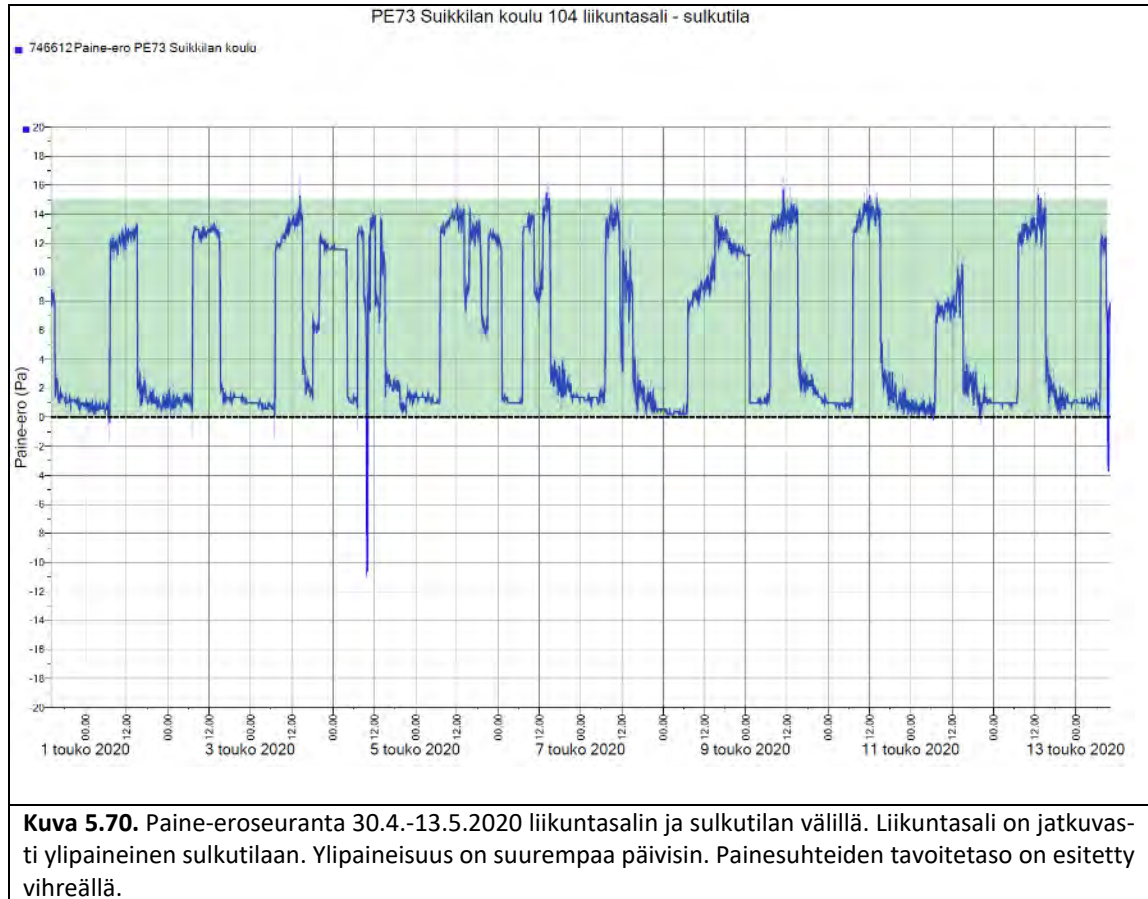
Liikuntasalin ja sulkutilan välinen painesuhde noudattaa liikuntasalin ja ulkoilman välistä painesuhdetta (kuva 5.70), koska sulkutila on suorassa ilmayhteydessä ulkoilmaan. Myös kellarikerroksen pukuhuone on ylipaineinen alustilaan nähden (kuva 5.71).

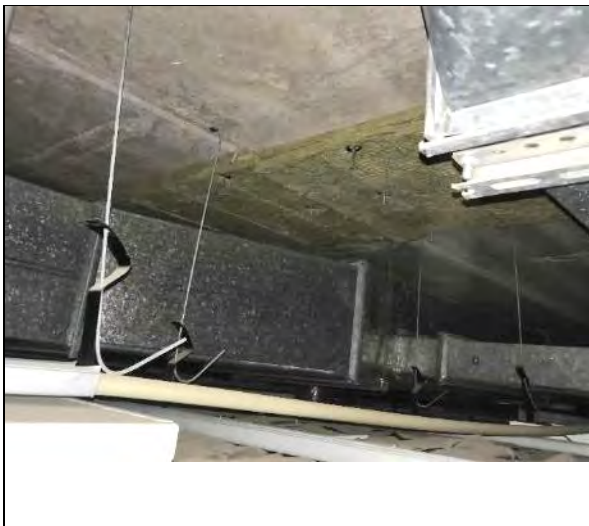
**Kuva 5.74.** Alakaton päällä on paikoin paljaita mineraalivillaeristeitä

Todennäköisimmät kuitulähteet ovat käytävien alaslaskettujen kattojen yläpuolella olevat akustiikkamateriaalit (kuva 5.73). Alakaton yläpuolella havaittiin paikallisesti myös muita yksittäisiä kuitulähteitä (kuva 5.74).

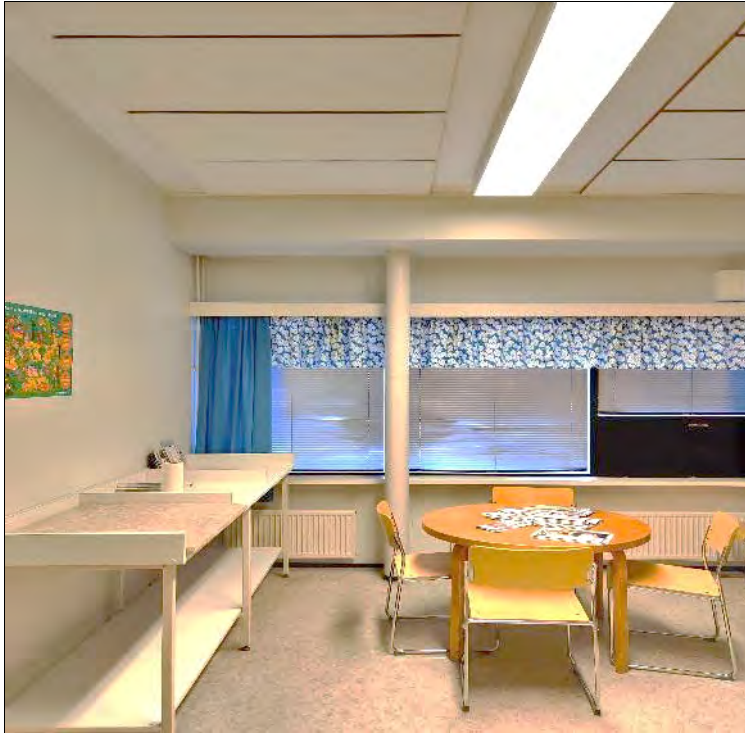
Terveystilojen tilassa on reunoiltaan pinnoittamattomia akustiikkalevyjä. Ne on suositeltavaa pinnoittaa, vaikka ne eivät kuituongelmaa kokonaan selitäkään.

**Kuva 5.75.** Terveydenhoitajan tilojen katossa on reunoiltaan pinnoittamattomia akustiikkalevyjä.

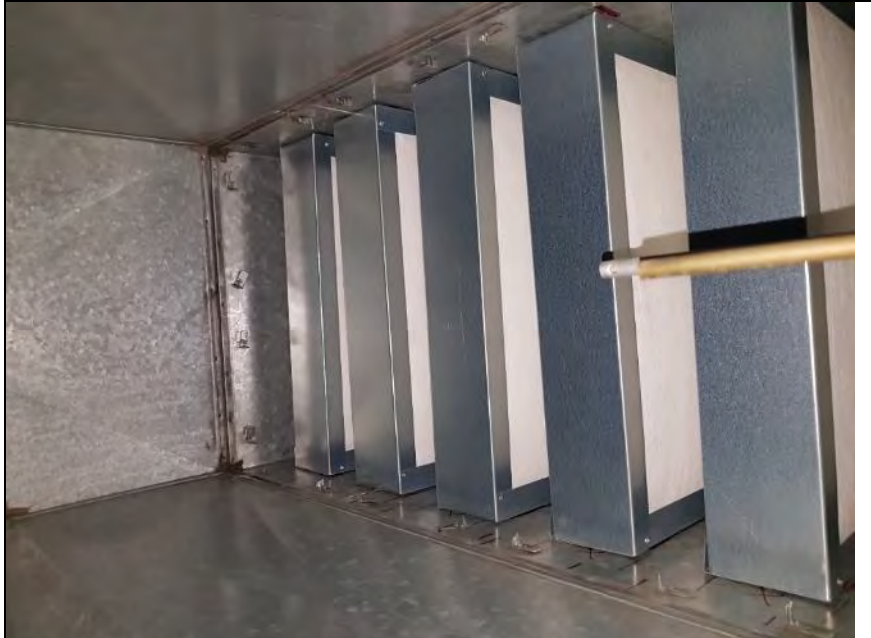
**Kuva 5.76.** IV-koneen TK2 ääniloukut on uusittu materiaalilla, joista ei irtoa mineraalikuituja.

TK2 koneen ääniloukut on hiljattain vaihdettu (kuva 5.76). IV-konehuoneen lattialla oli melko paljon likaa (kuva 5.77).

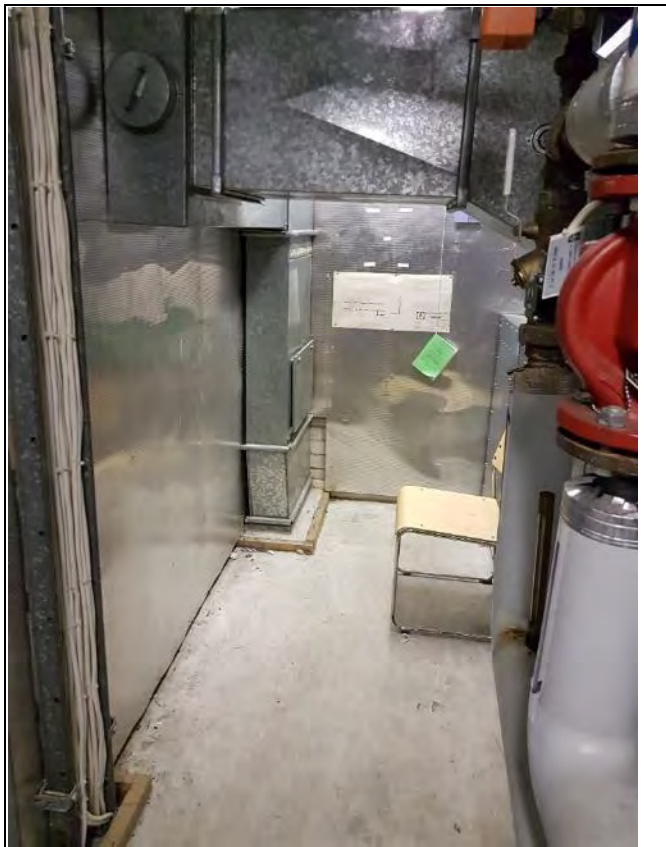
**Kuva 5.77.** IV-konehuone oli melko likainen.

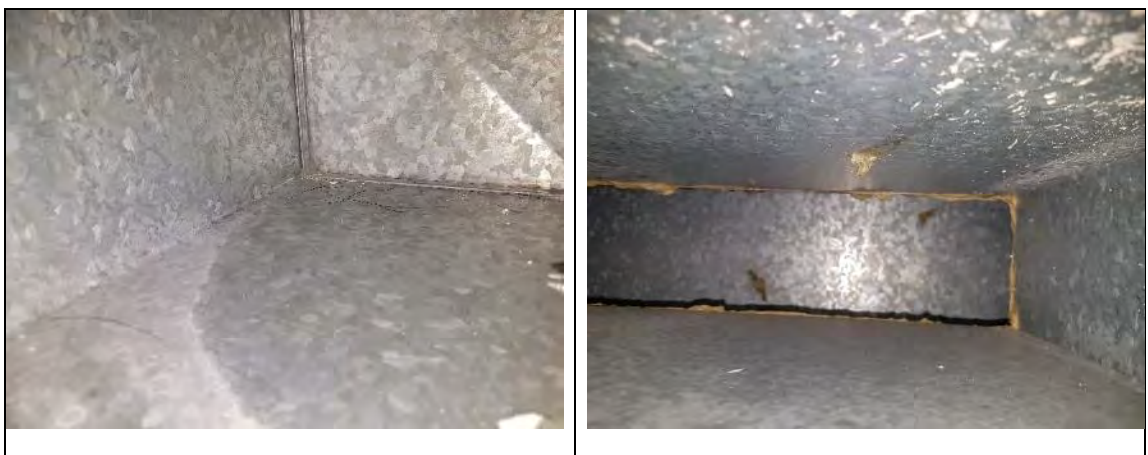
**Kuva 5.78.** Tuloilmakanavan pohjalla todettiin sekä irtolikaa että pinttynyttä likaa.

Tuloilmakanavissa todettiin jonkin verran irtolikaa (kuva 5.78).

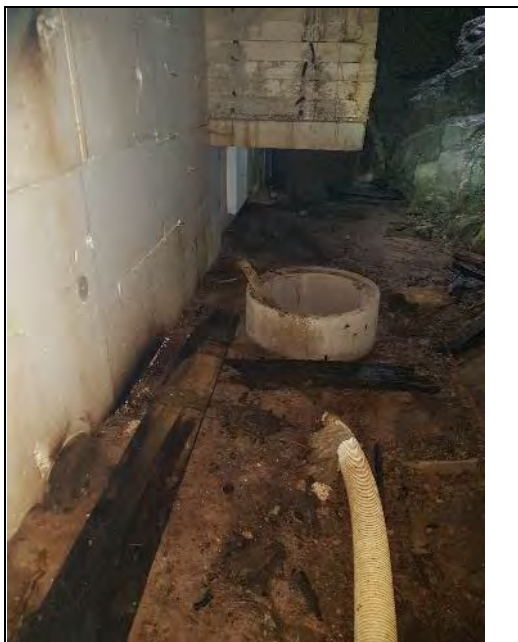
Kuivanapitojärjestelmän toimintaa arvioitiin sulkutilasta. Sulkutilaan kulkeutuu sadevesiä kallioleikkauksesta, ohi sadevesikaivojen, minkä vuoksi sulkutilan pohjalle kertyy vettä. Sulkutilassa olevat salaojaputket ovat osittain maanpinnan yläpuolella eikä vesi pääse niissä virtaamaan (kuva 5.80).

**Kuva 5.80.** Salaojat kulkevat maanpinnan yläpuolella. Maa on märkää salaojien ympärillä, mutta salaojissa ei virtaa vesi.

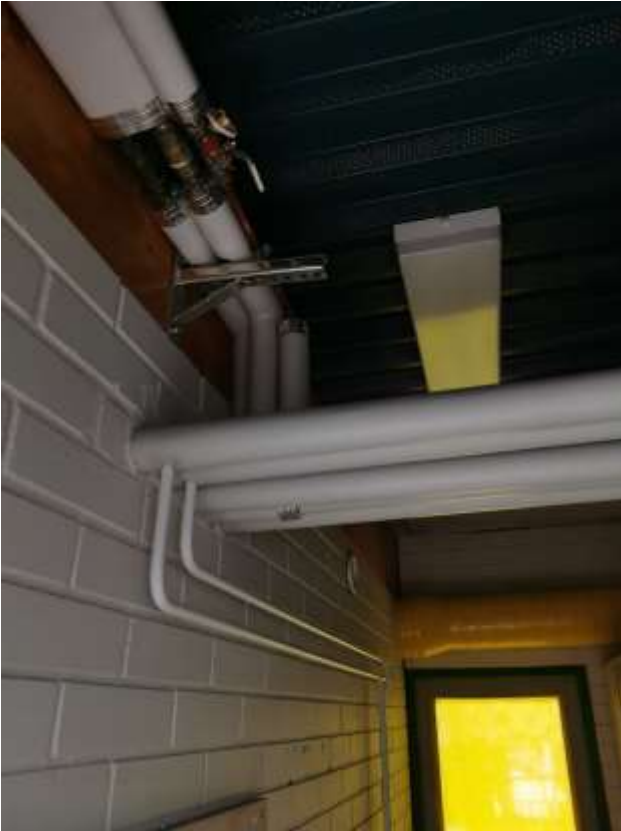
Kuva kohteen putkien eristeistä.

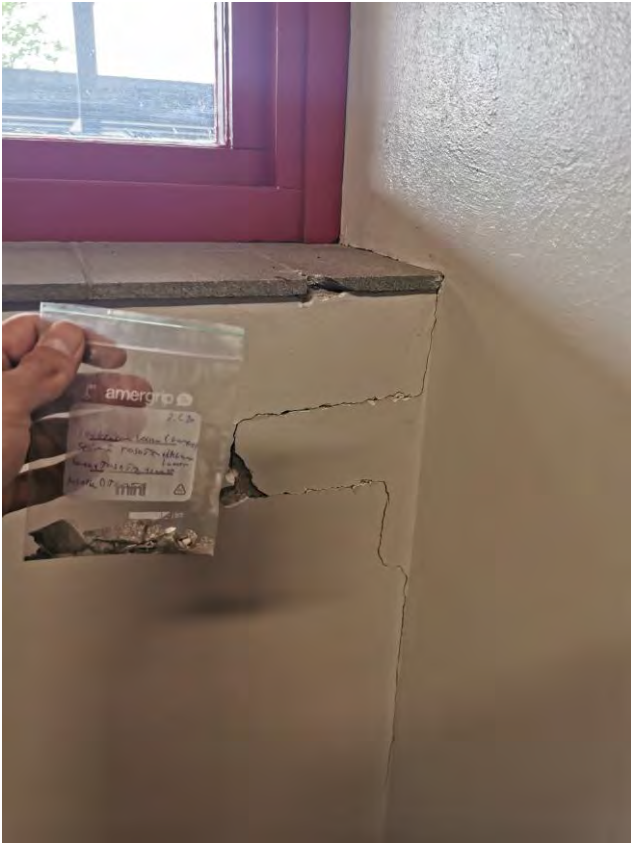
Kuva ikkunapenkin näytteen otosta.

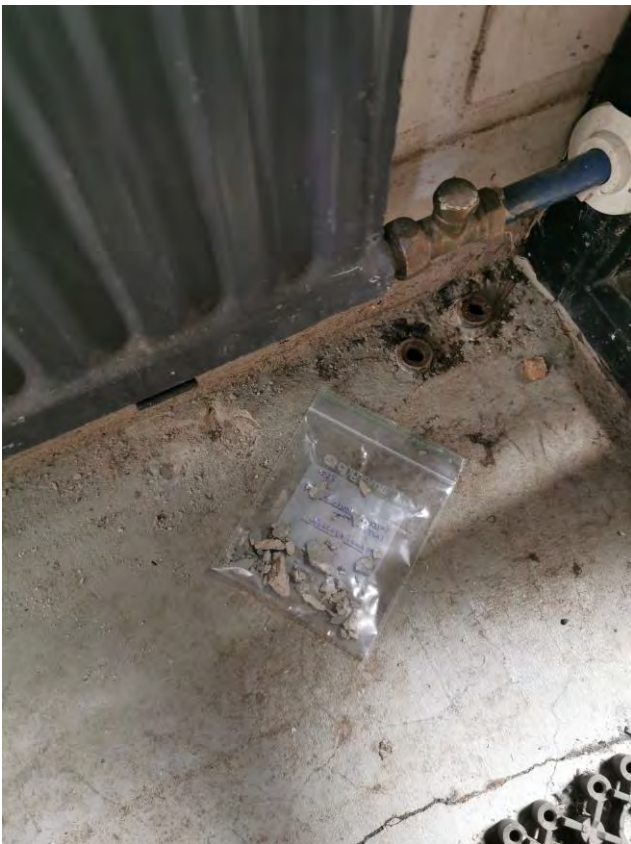
Kuva lämmönjakuhuoneen lattiasta.

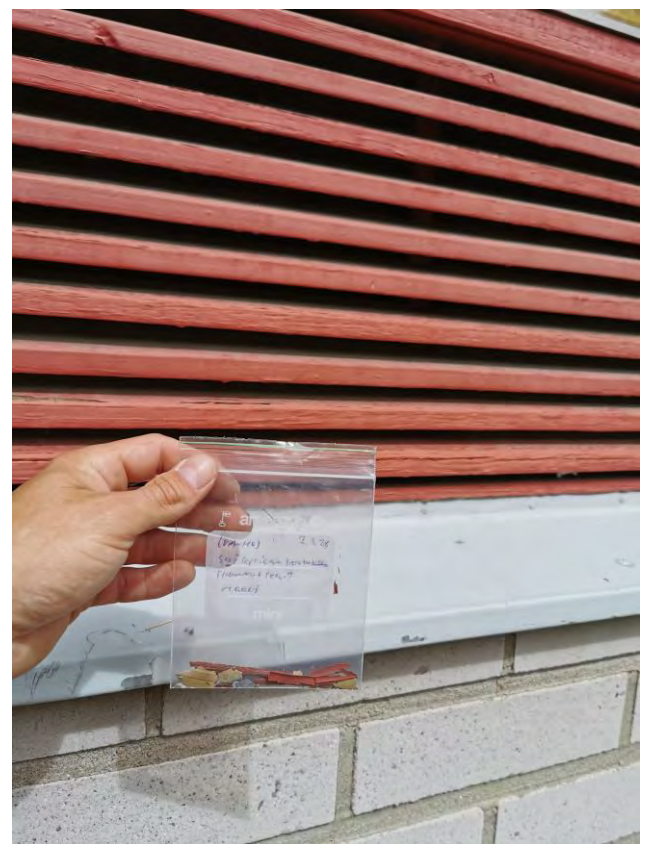
Kuva ikkunan maalin näytteen otosta.

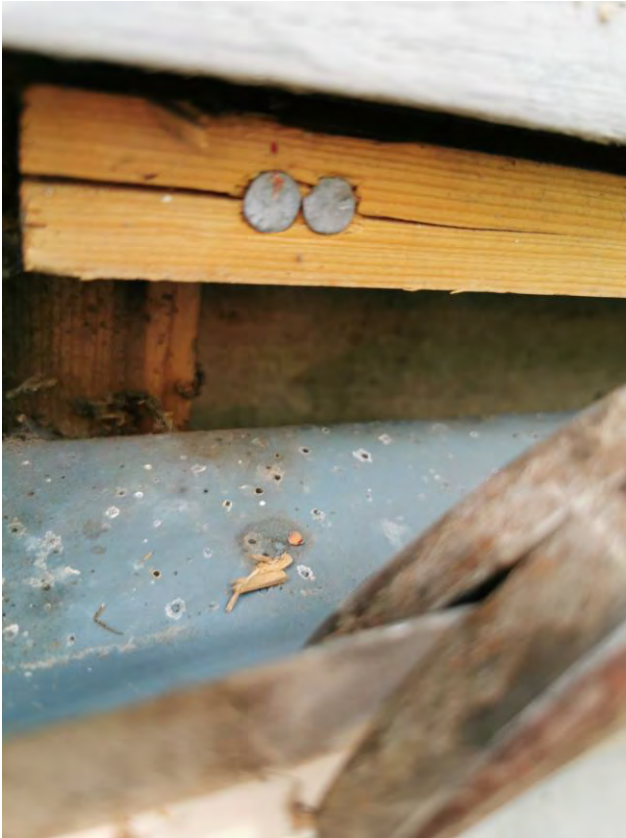
Kuva julkisivun asbestipitoisesta lujalevystä.

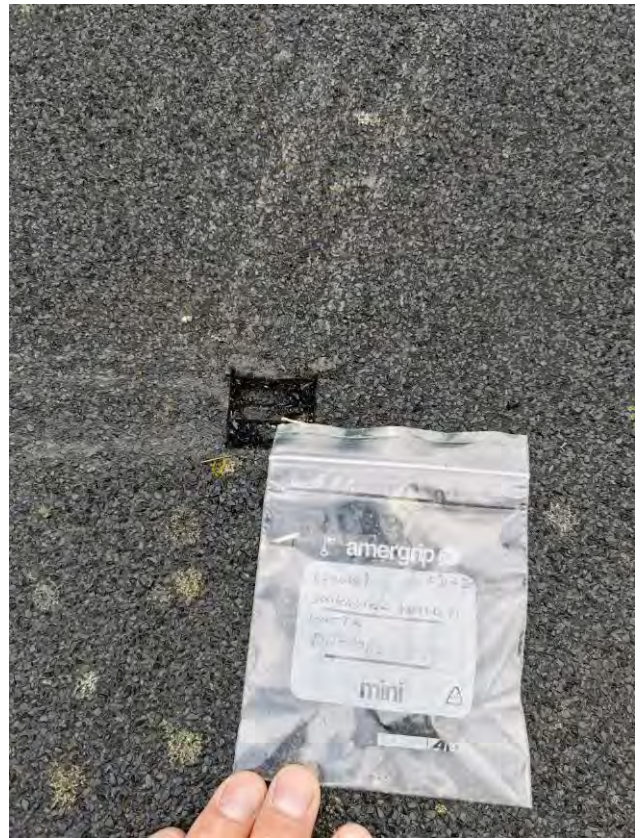
Kuva katon näytteen otosta.

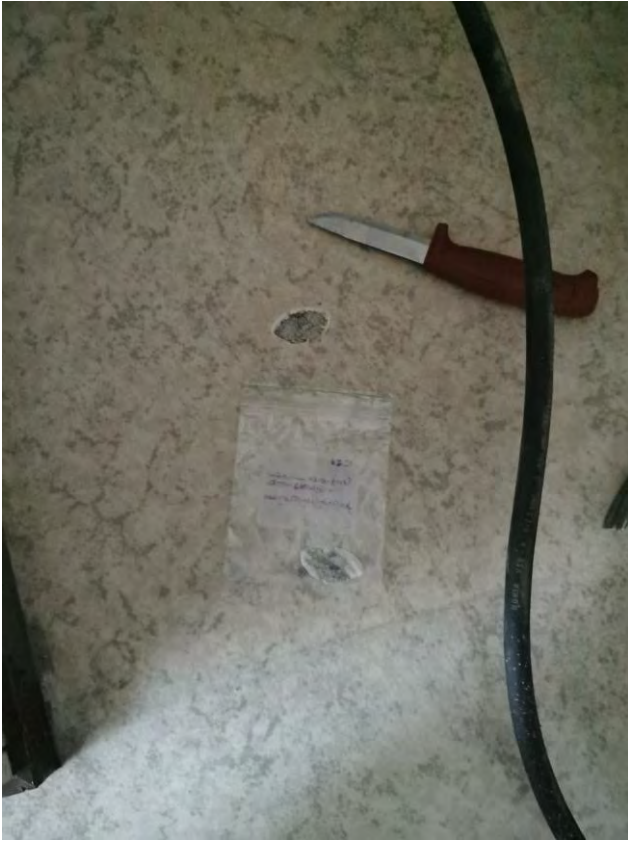
Kuva kuivantilan muovimaton näytteestä.

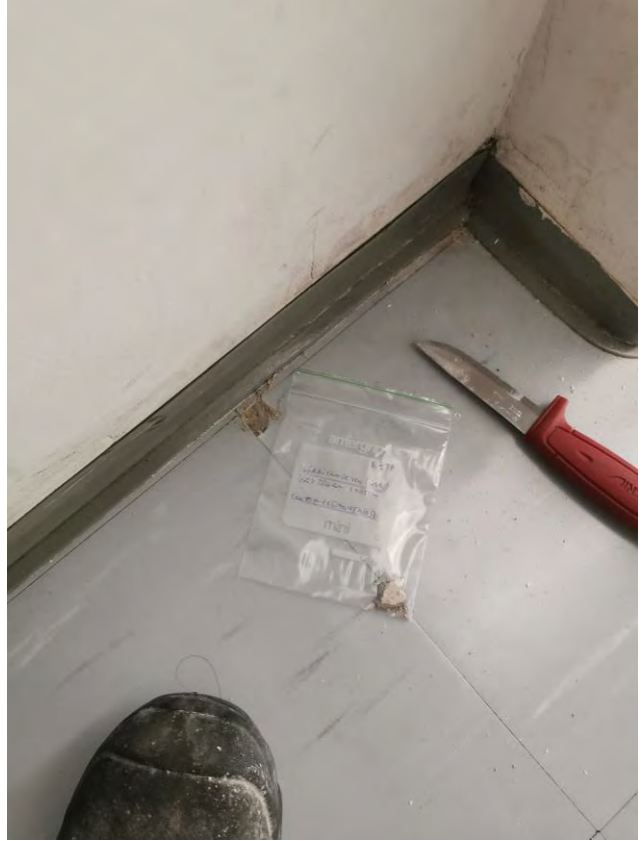
Kuva vinyylilaatan näytteen otosta.

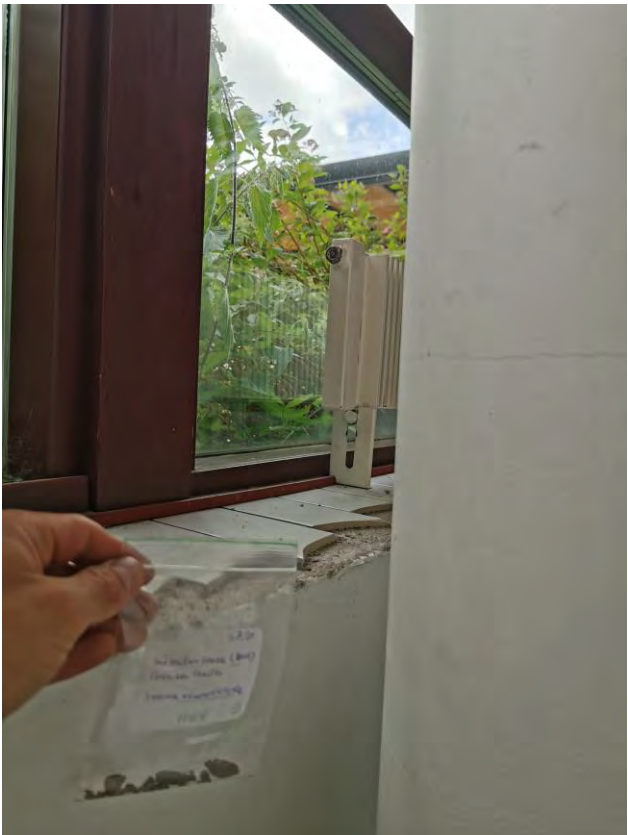
Kuva ikkunapenkin laatoituksen näytteen otosta.

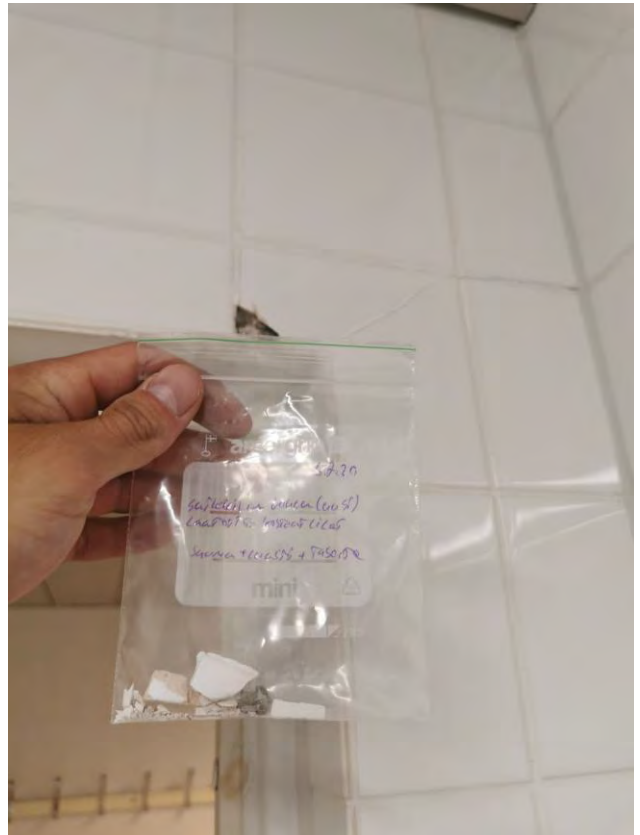
Kuva kosteantilan laatoituksen näytteen otosta.

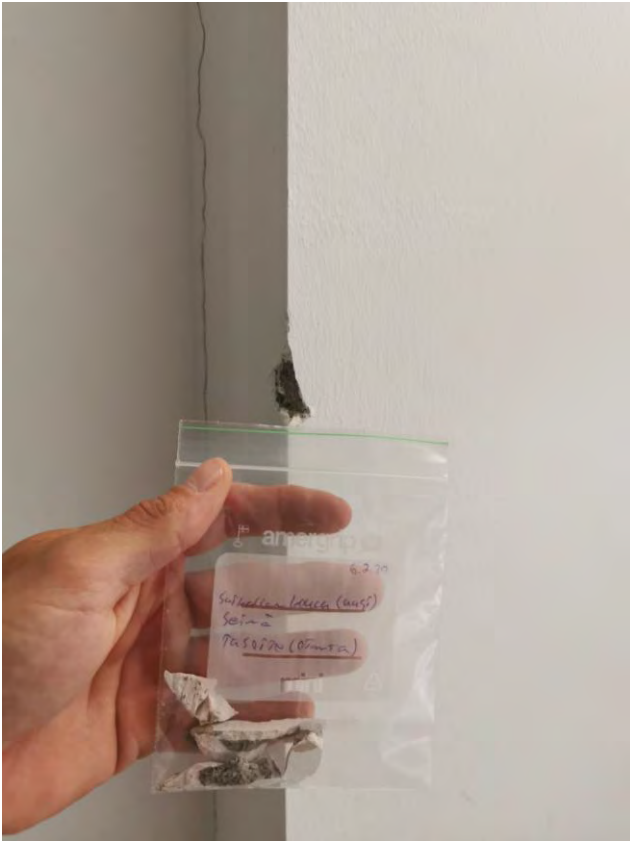
Kuva kuivantilan tasoitteen näytteen otosta.

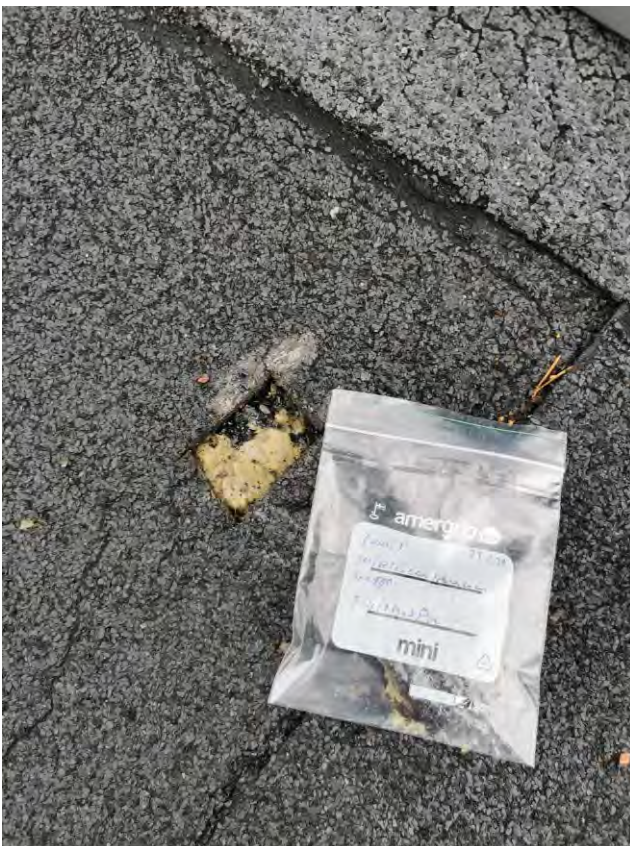
Kuva rakennuksen katon näytteen otosta.

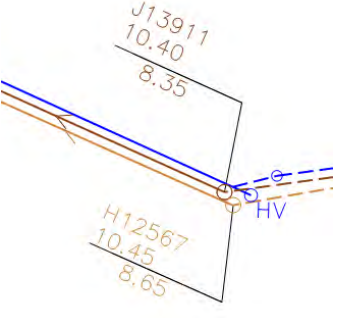
<b>VESI- JA PAINEVIEMÄRI</b>	
<p><b>Omistaja ja karttatason nimi:</b> Vesiosuuskunta, Muut</p> <p><b>Kuvassa:</b> Vesijohto ja paineviemäri</p>
