Pääskyvuoren koulun osittainen  
peruskorjaus ja laajennus

**HANKESUUNNITELMA**

26.9.2018

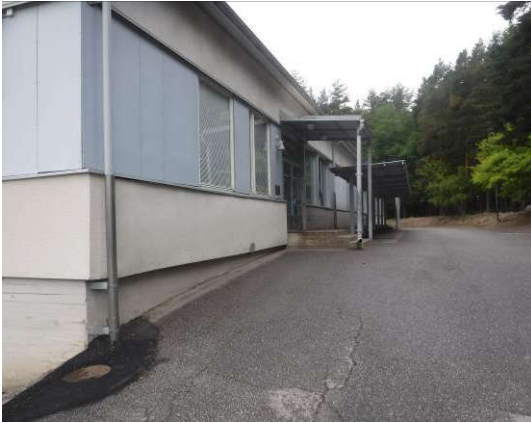
Takapihan puoleista julkisivua ja rakennuksen vierustaa; kallistuksissa ei puutteita

Vierustat ovat asfalttia, vähäisin osin betonilaatoitusta. Vierustojen kallistuksissa ei havaittu puutteita eli ne kallistuvat rakennuksesta pois päin.

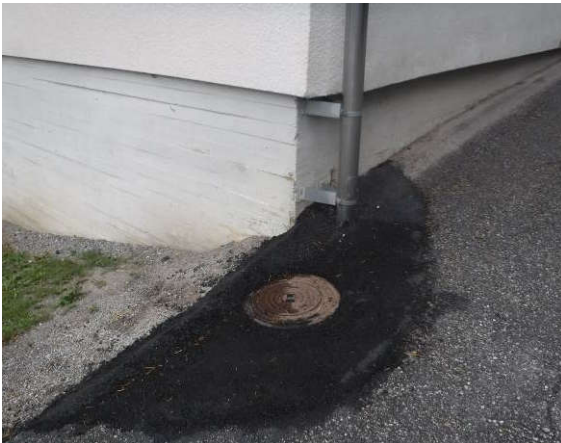
Kattovedet on ohjattu omaan poistojärjestelmään

Kattojen sade- ja sulamisvedet johdetaan sadevesikourujen kautta sadevesisyöksyihin ja niistä sisäpuolisiin sadevesiviemäriin. Kattovesien poistojärjestelmässä ei todettu puutteita/vaurioita.

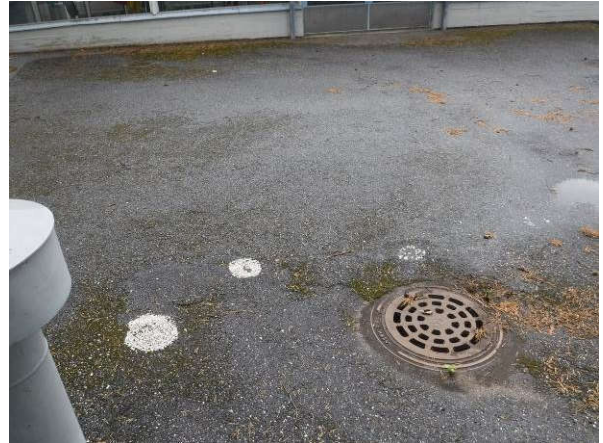
*Pintavedet on ohjattu pääosin sadevesikaivoihin*

Kohteen kulkuväylät ja pysäköintialue ovat asfalttipintaisia, osin betonilaatoitettua. Pintarakenteissa ei havaittu korjausta vaativia vaurioita. Kulkuväylien pintavesien ohjauksissa ei todettu merkittäviä puutteita.

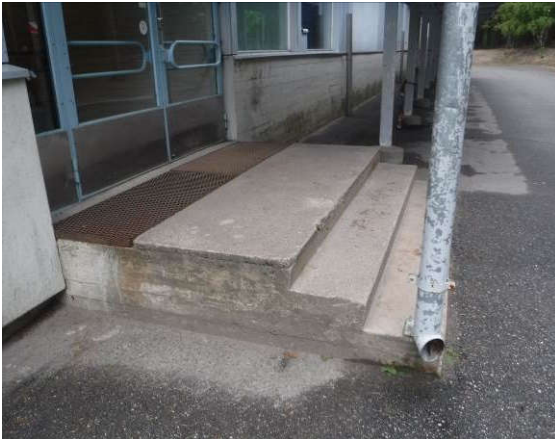
Betoniportaati ja -taso oven edessä

Seinän vierustoilla sisäänkäyntien yhteydessä on teräsrunkoisia katoksia, joissa vesikatteenä on profiilipelti. Teräsosissa on nähtävillä alkavaa korroosiota ja pintakäsittelyt ovat kuluneita. Takasivulla katos on kallistettu rakennukseen päin ja vedet kastelevat viereistä sokkeliä. Katokset kunnostetaan erillisen suunnitelman mukaan. Samassa yhteydessä kunnostetaan sisäänkäyntien edessä olevat portaat/tasot.

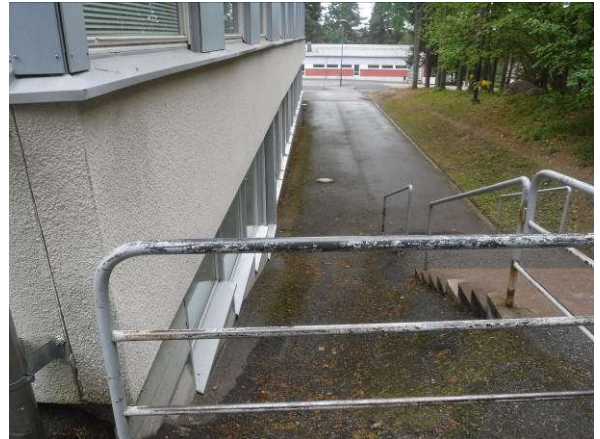
Ulkoportaati ja niiden yhteydessä olevat teräskaitteet

Takapihalla on betoniset ulkoportaat ja niissä teräskaitteet. Portaat ovat tyydyttävässä kunnossa, mutta kaitteet vaativat huoltomaalauksen.

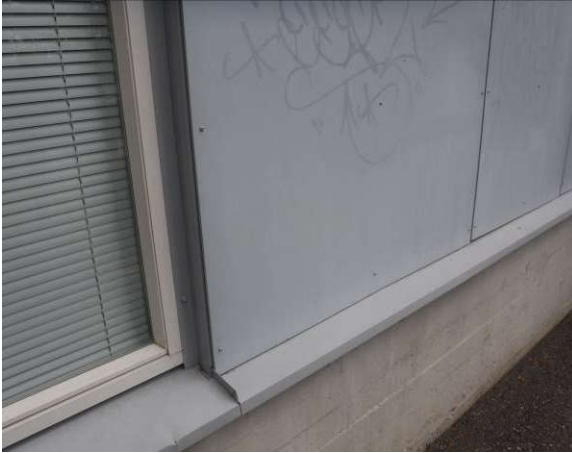
*Sokkelin ja julkisivuverhouksen liittymää*

Sokkelit ovat paikoin likaantuneet/värjäytyneet. Sokkelit puhdistetaan tarvittavilta osiltaan esim. painepesulla.

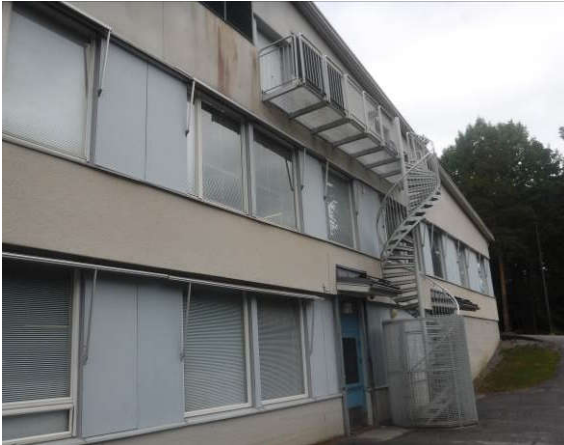
Teräksiset kierreportaat iv -konehuoneeseen

Julkisivujen kunto maasta käsin, silmämääräisesti tarkastellen on tyydyttävä/hyvä. Paikoin on nähtävillä vähäistä kulumaa. Paikoin julkisivuissa on rakoja eli esim. suoja Pellityksen ja verhouksen liittymässä. IV -konehuoneeseen on kulku ulkopuolella olevien teräskierreportaiden kautta. Portaat ovat normaalissa käyttökunnossa.

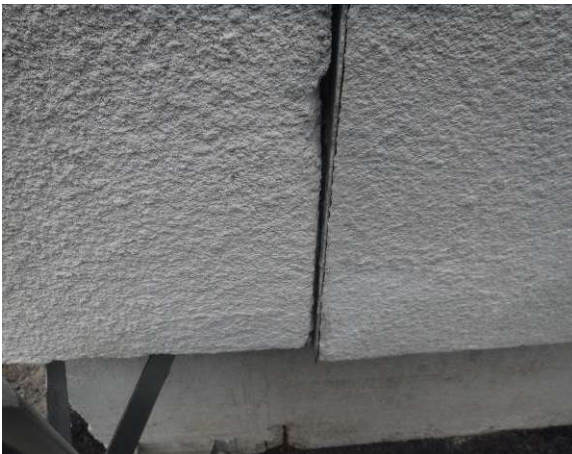
Julkisivussa oleva liikuntasäama

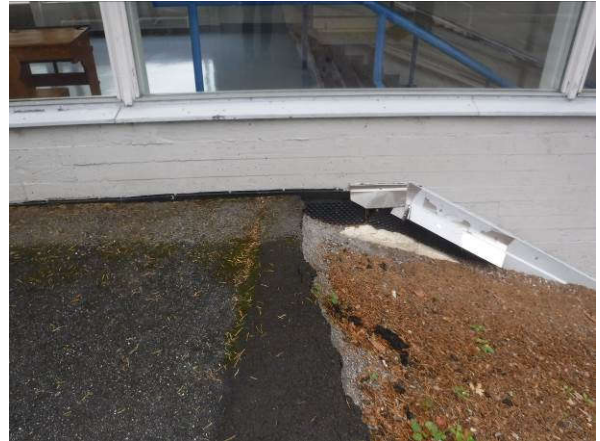
Alkuperäiset ikkunat ja vesipellit

Alkuperäiset ikkunat ovat puurakenteiset ja ulkopuitteiden/listoitusten maalipinnoissa on ikääntymisen ja säärasituksen tuomaa kulumaa. Nyt tehtyjen havaintojen perusteella ne voidaan kuitenkin vielä kunnostaa.

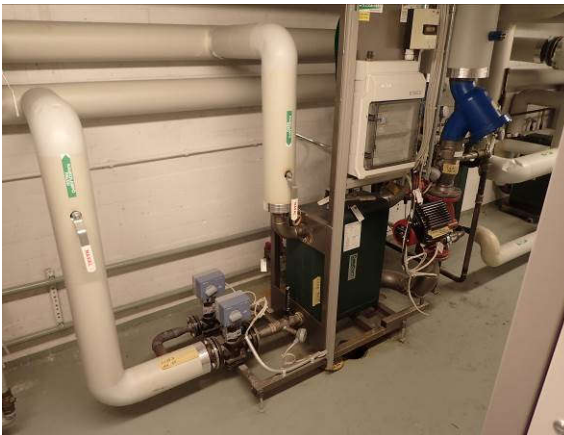
Lämmityksen ja ilmanvaihdon lämmönsiirrin

KH-kortin (KH 90-00403 Kiinteistön tekniset käyttöiät ja kunnossapitajakset) mukaan lämmönsiirtimien, kiertovesipumppujen ja paisunta-astioiden tekninen käyttöikä on 20...25 vuotta. Siirtimien liitoksissa havaittiin osin lievää vuodonjälkeä.

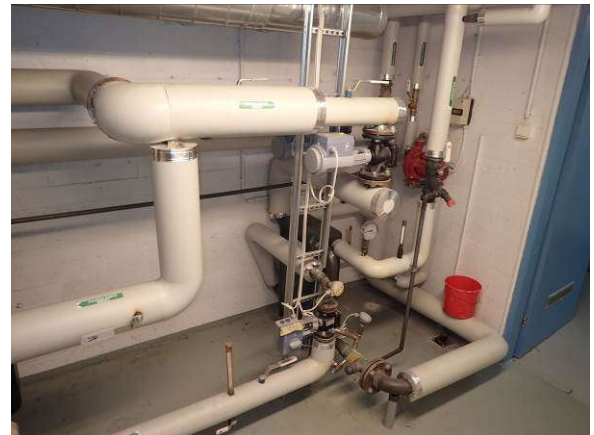
Käyttöveden lämmönsiirrin

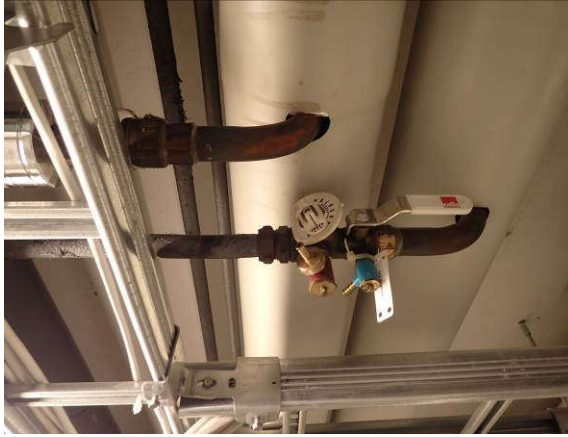
Linjasäätöventtiili

Kiertovesipumput ovat pääosin peruskorjauksen ikäisiä. Kiertovesipumppujen tekninen käyttöikä on noin 20 vuotta. Lämmitysverkoston ja ilmanvaihdon kalvopaisunta-astiat ovat havainnon mukaan vuodelta 1993, paisunta-astioiden ja varoventtiilien käyttöikä on noin 20 vuotta. Lämmitysverkosto on tehty teräsputkesta hitsaus- ja kierrelitoksien. Lämpöjoh-tojen käyttöikä on suotuisissa olosuhteissa (ei ulkopuolista kosteusrasitusta, eikä ylimääräistä täyttötarvetta -> happirikasta vettä verkostoon) vähintään 60 - 70 vuotta (käytännön käyttöikä ei tunneta). Sulku- ja linjasäätöventtiilien käyttöikä on noin 30 vuotta, lin-

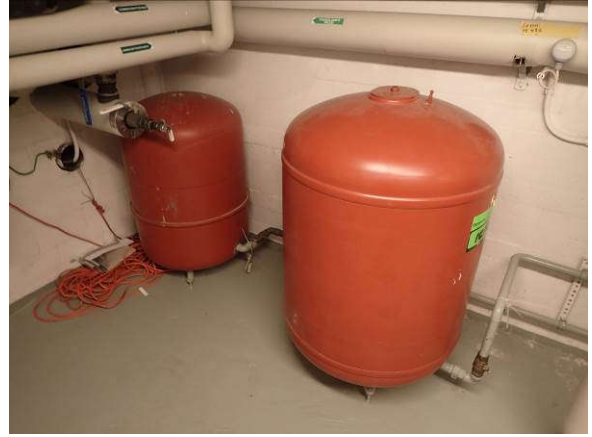
Paisunta-astiat

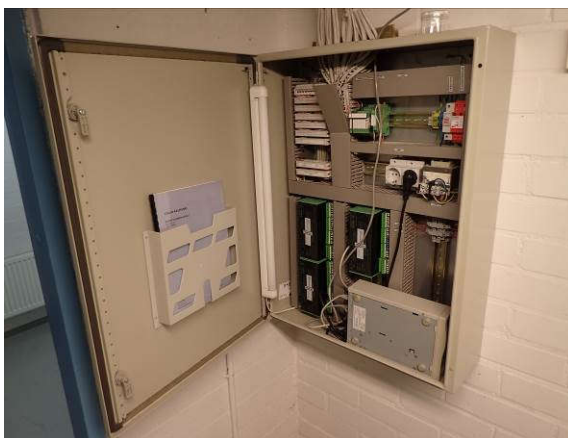
Valvonta-alakeskus

Rakennuksessa on havainnon mukaan DDC-pohjainen rakennusautomaatiojärjestelmä (Computeq). Automaatio on uusittu peruskorjauksen yhteydessä vuonna 2004. IV-koneiden puhaltimia ohjataan taajuusmuuttajilla. Käytännössä säätö- ja toimilaitteita voidaan ylläpitää tarpeen mukaisin huoltokorjauksin ja kokonaisvaltaisemmat uusimistarpeet voidaan tehdä lämmöntuotantolaitteiston/ilmanvaihdon yms. uusimisten yhteydessä. KH-kortin (*KH 90-00403 Kiinteistön tekniset käyttöiät ja kunnossapitojaksot*) mukaan säätö- ja toimilaitteiden tekninen käyttöikä on noin 15 vuotta.

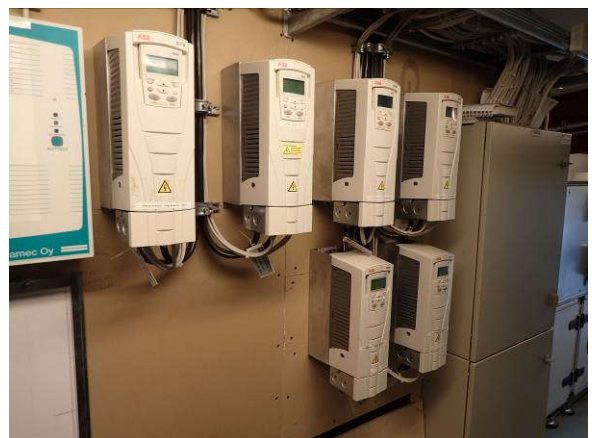
Taajuusmuuttajia

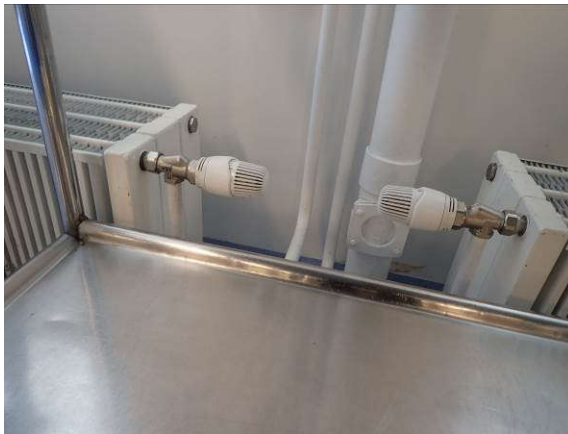
Patteriventtiileitä

Patterit ovat pääosin vanhempia seinäpattereita. Pattereiden osalta ei havaittu puutteita tai vikaantumisia, joiden perusteella olisi tarvetta ryhtyä laajamittaisiin uusimistarpeisiin. Pattereissa on pääosin termostaatein varustetut patteriventtiilit, jotka ovat uusittu peruskorjauksen yhteydessä. Myös esisäätöventtiilit ovat uusittu. Lämpöä luovutetaan myös kiertoilmakoneilla, jotka havainnon uusittu peruskorjauksessa. KH-kortin (*KH 90-00403 Kiinteistön tekniset käyttöiät ja kunnossapitajakso*) mukaan patteriventtiilien tavoitteellinen käyttöikä on 25...30 vuotta. Lämmitysverkostoon liitettyjen pattereiden tavoitteellinen käyttöikä on 50...100 vuotta.

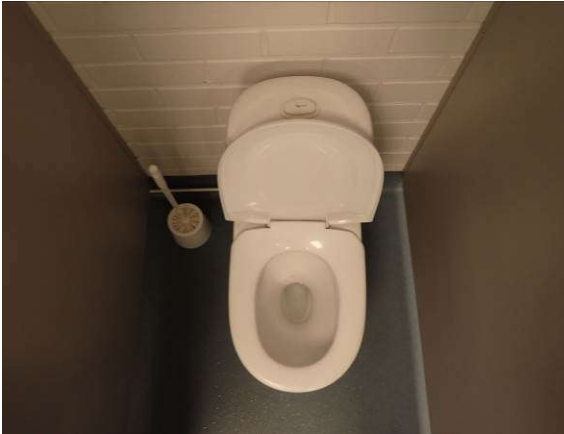
WC-istuin 2-painikehuuhtelulla

KH-kortin (KH 90-00403 Kiinteistön tekniset käyttöiät ja kunnossapitajakset) mukaan yksiotekojen tekninen käyttöikä on 15... 25 vuotta, ja wc-istuimien tekninen käyttöikä on noin 30...50 vuotta.

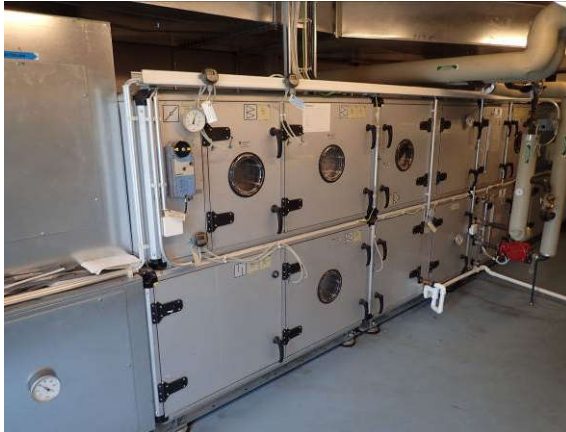
TK 2 (Ruokala)

Rakennuksessa on 5 pääilmanvaihtokonetta. Kaikissa muissa paitsi keittiön iv-koneessa on lämmön talteenotto (kuutio). Vesikatolla on lisäksi erillisiä huippuimureita. Ilmanvaihtokoneet ovat peruskorjausvuodelta 2004. IV-koneita ohjataan valvonta-alakeskuksen kautta. Ilmanvaihtokoneiden tekninen käyttöikä on noin 25...30 vuotta, joten uusimista ei vielä esitetä PTS taulukossa. Laitteita ylläpidetään tarpeen mukaan. Mikäli rakennus peruskorjataan mittavasti, on myös ilmanvaihdon uudistaminen ajankohtaista.

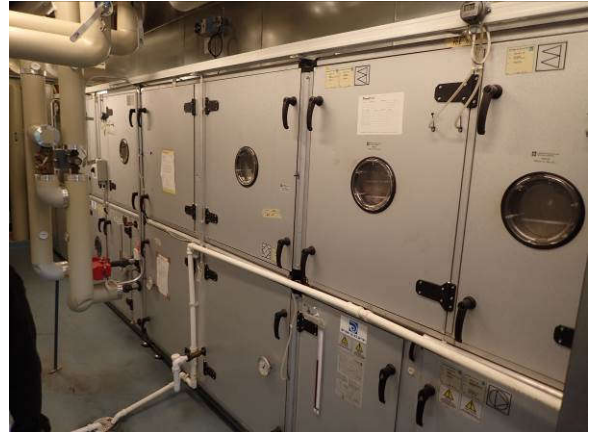
TK 3 (Aula, sos. tilat)

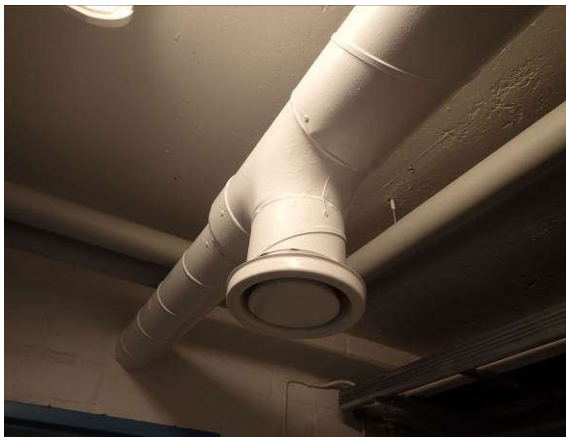
Poistoilmakanava

Ilmanvaihtokanavat ovat peltikanavia (todennäköisesti kaikki uusittu peruskorjauksen yhteydessä 2004). Käytännössä ilmanvaihtokanavien uusimistarve ei johdu mekaanisesta kulumisesta vaan tilojen käyttötarkoituksen muutoksista tai ilmanvaihtojärjestelmän toimintaperiaatteen muutoksista tms. Kanavistossa ei havaittu merkittävää pölykertymää.

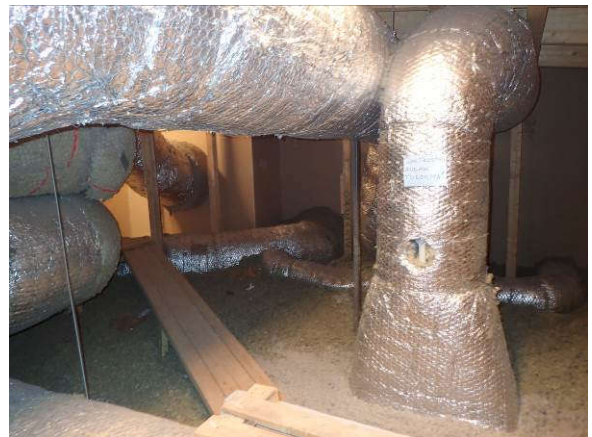
Kanavistoa yläpohjatilassa

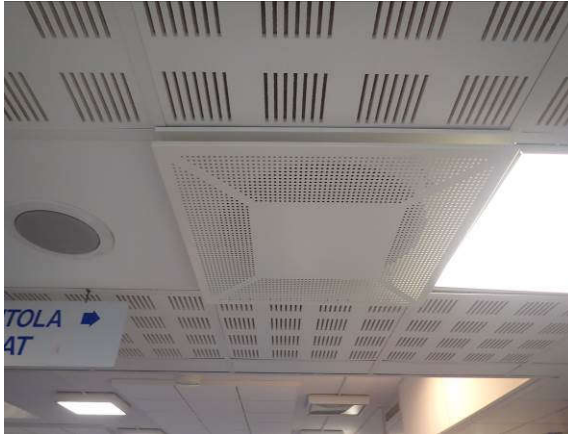
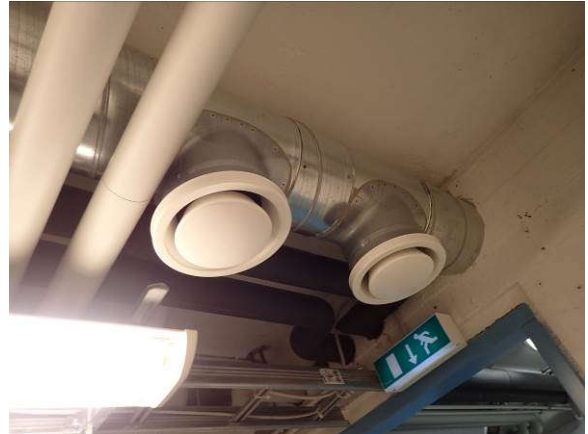
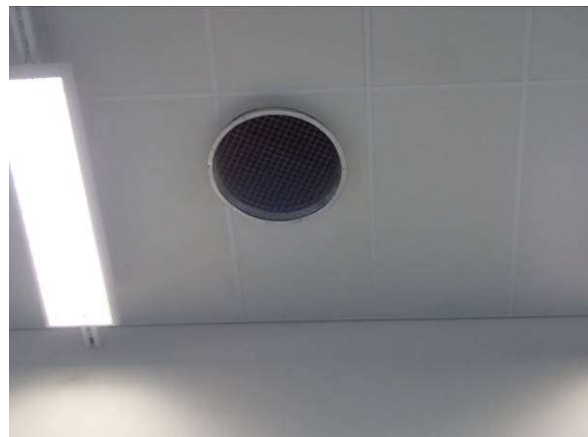
*Tuloilmaventtiili*

*Poistoilmaventtiileitä*

*Poisto- ja tuloilmaventtiili*

*Poistoilmaventtiili liikuntasalissa*

Päätelaitteet ovat pääosin koneelliseen ilmanvaihtoon tarkoitettuja venttiileitä. Venttiilit ovat säleikköjä ja hajottajia, saniteettitiloissa on kartiomalliset poistot. Yleisesti ilmanvaiht-

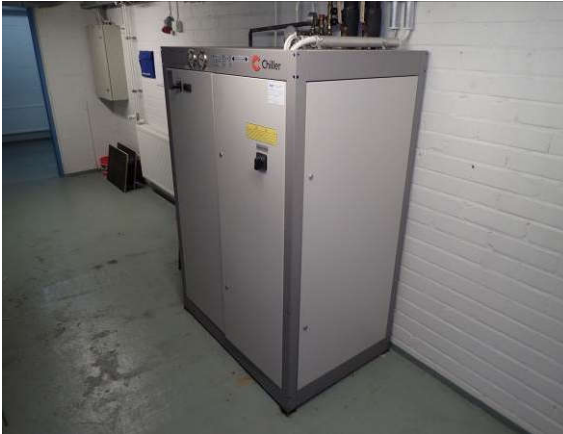
*Vedenjäähdytyskone*

Kiinteistössä on osittainen jäähdytys. Lämmönjakohuoneessa on vedenjäähdytyskone, joka huoltomiehen mukaan palvelee rehtorin huonetta (konvektorijäähdytys). Keittiössä on myös kylmiöt. Jäähdytyslaitteet ovat pääosin asennettu/uusittu peruskorjauksen yhteydessä 2004. Vedenjäähdytyskoneen uusimiseen varaudutaan.

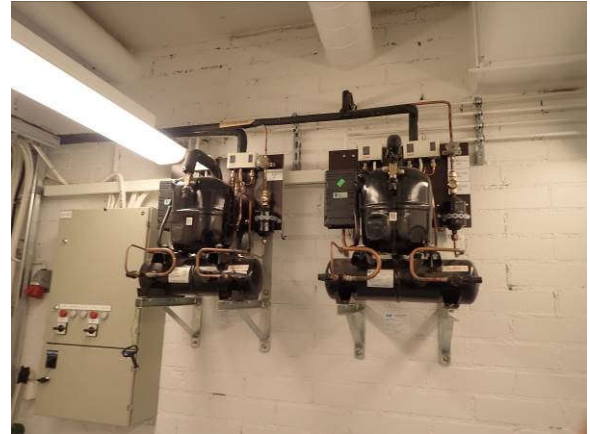
*Keittiön kylmiöiden kompressorit*

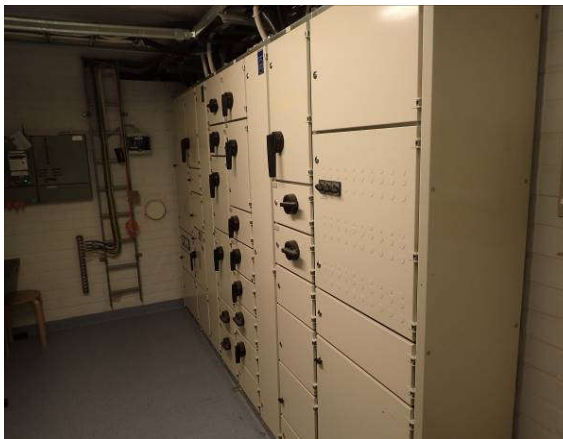
Pääkeskus.

Pääkeskukselta on syötöt jakokeskuksille. Jakokeskukset ovat kolmivaiheisia. Keskukset ovat varustettu pääosin johdonsuoja-automaatein.

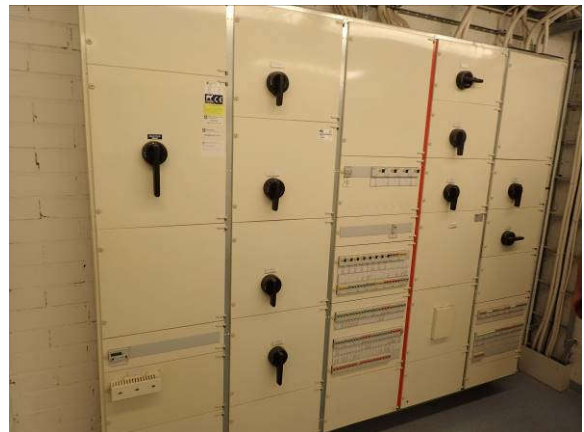
Jakokeskus.

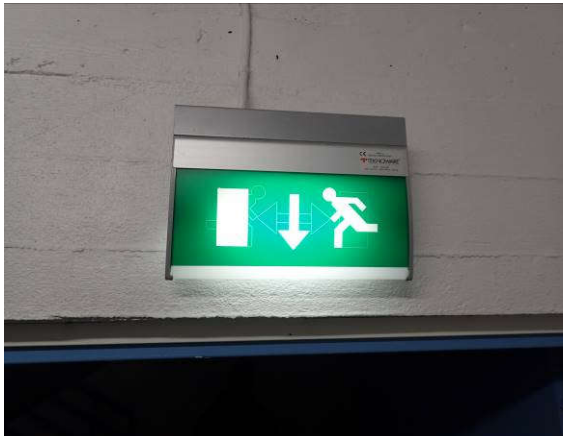
*Opasvalaisin.*

Rakennuksessa on opasvalaisimet keskusakuston perässä. Järjestelmä on saneerausvuodelta 2004.

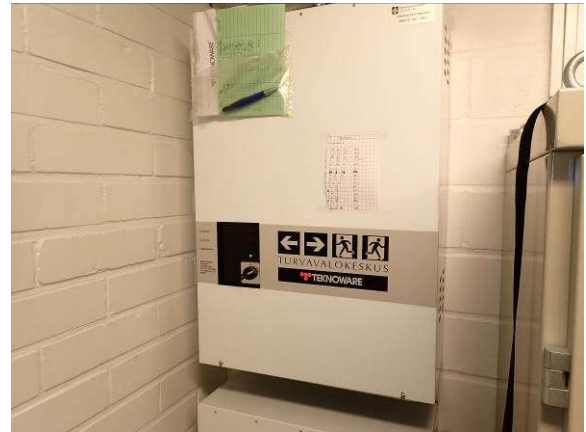
*Turvavalaistuksen keskus.*

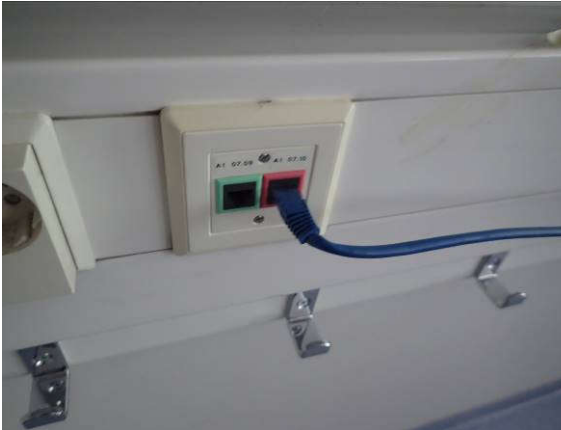
RJ-45 rasia.

Kiinteistön atk-verkkoa on uusittu 2000-luvulla ja on tämänhetkiseen käyttöön riittävä. Atk-pisteet on päätetty RJ45-liittimiin. Havaintojen mukaan verkko on toteutettu cat5-tasoisena.

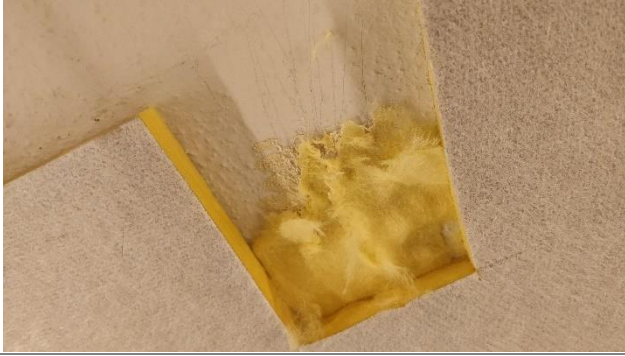
**Kuva 1. B-siivessä katoissa havaittiin liimakiinnitteisiä villalevyjä. Mikäli havaitaan laastikiinnitteisiä villalevyjä, tulee niiden asbestipitoisuus kartoittaa ennen purkutöitä.**

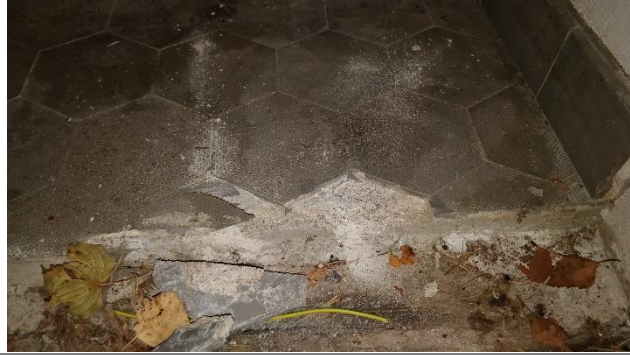
**Kuva 2. B-siiven alakerran kuuskulmalaatoituksen laastit eivät sisällä asbestia.**

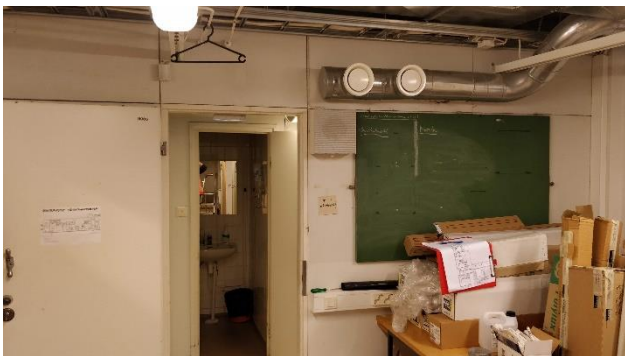
**Kuva 3. B-siiven alakerrassa havaittiin sementtilevyä kevyissä väliseinissä.**

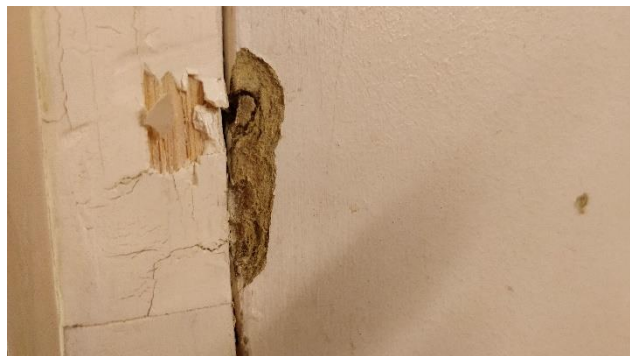
**Kuva 4. Sementtilevy sisältää asbestia.**

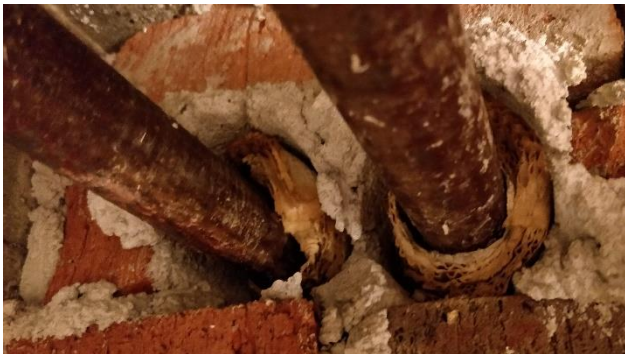
**Kuva 5. Tilan b007 katossa havaittiin pahvieristeisiä putkia, joissa pahvin ja putken välissä on vaalea asbestipitoinen huopa.**

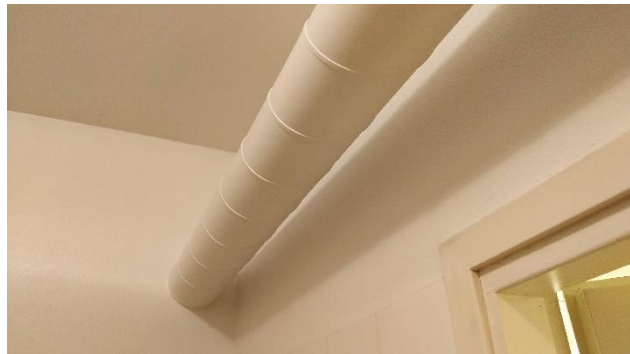
**Kuva 6. Rakennuksessa havaittiin peltisiä iv-kanavia.**

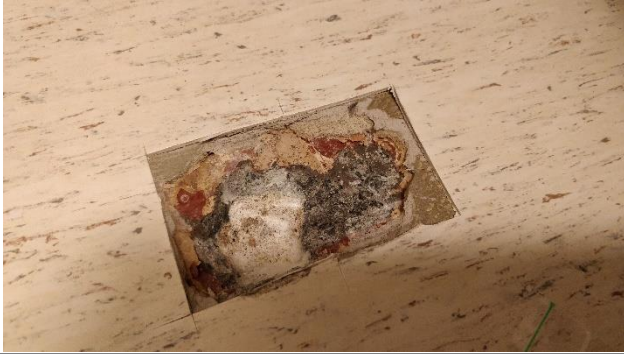
**Kuva 7. Lattioissa havaittiin vanhoja tasoitteita uudempien pintamateriaalien alla. Vanhat tasoitteet eivät sisällä asbestia.**

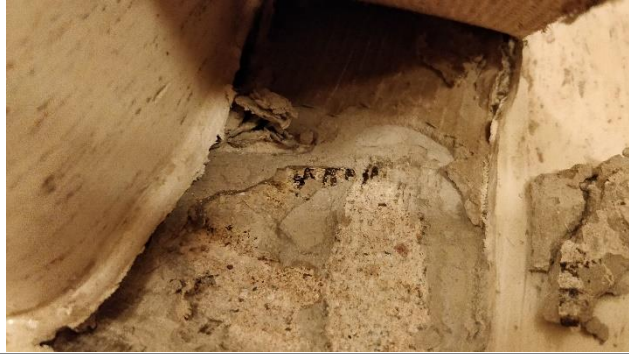
**Kuva 8. Lattioiden uudempien pintamateriaalien alla havaittiin paikoitellen asbestipitoista pikiliimaa.**

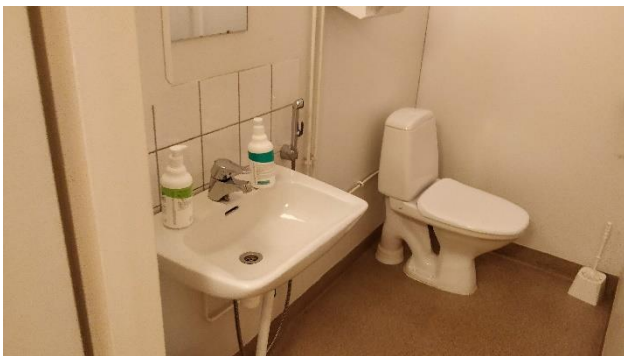
**Kuva 9. B-siiven alkuperäiset seinälaatoitukset eivät sisällä asbestia.**

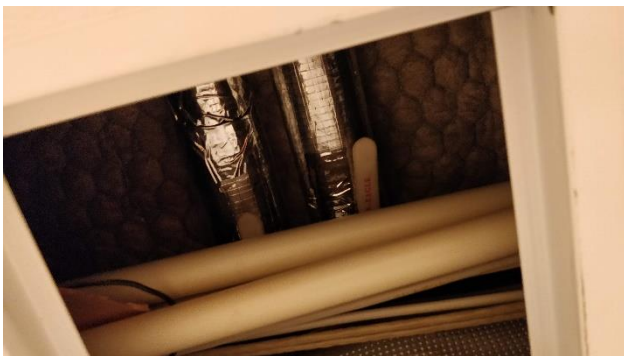
**Kuva 11. Alas laskettujen kattojen yläpuolella ja koteloissa havaittiin villaeristeisiä putkia ja iv-kanavia.**

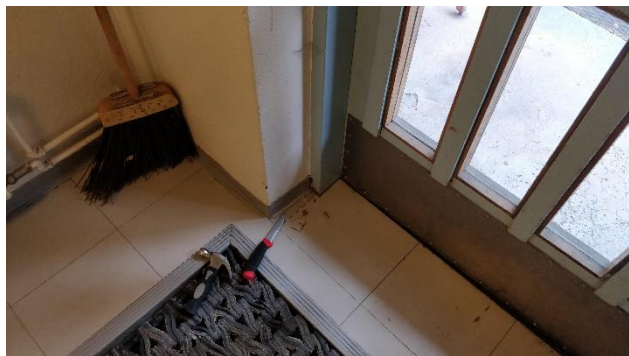
**Kuva 12. B-siiven alakerran aulan vinyylilaattojen ja uudemman tasoitteen alla havaittiin mustaa pikiliimaa.**

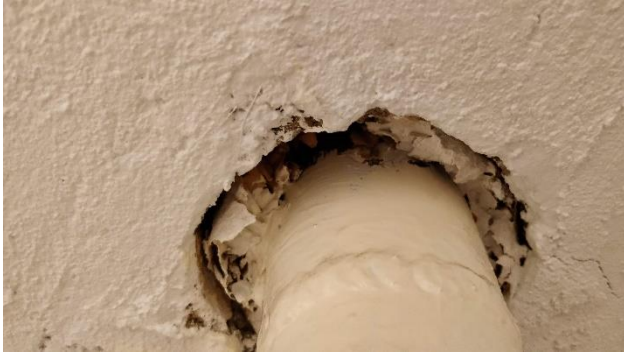
*Kuva 13. Alkuperäisten putkien läpiviennissä saattaa olla asbestieristeitä.*

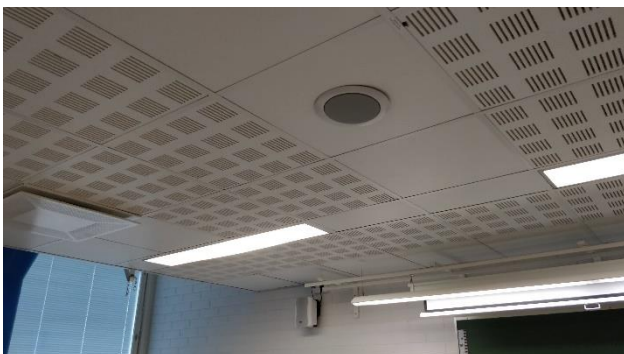
*Kuva 15. A-siivessä luokkatilojen katoissa havaittiin alas laskettua kipsilevyä.*

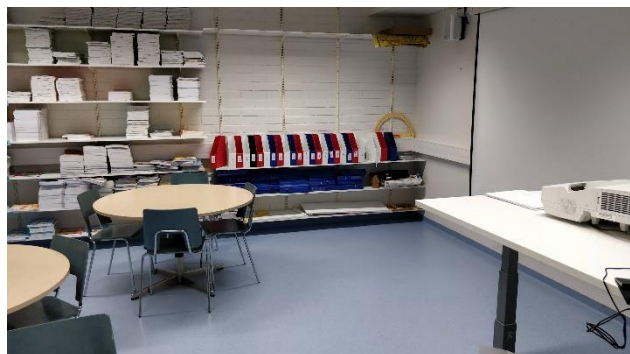
*Kuva 16. A-siivessä havaittiin pääosin uusittuja pintamateriaaleja, joiden alla ei havaittu vanhoja laasteja.*

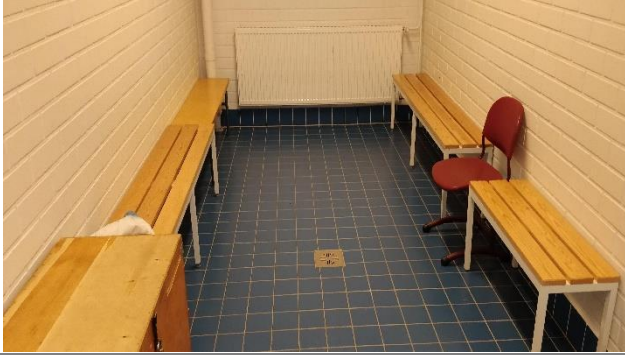
**Kuva 17. Pesu-, puku- ja wc-tiloissa havaittiin uusittuja laatoituksia. Laatoituksia ei avattu.**

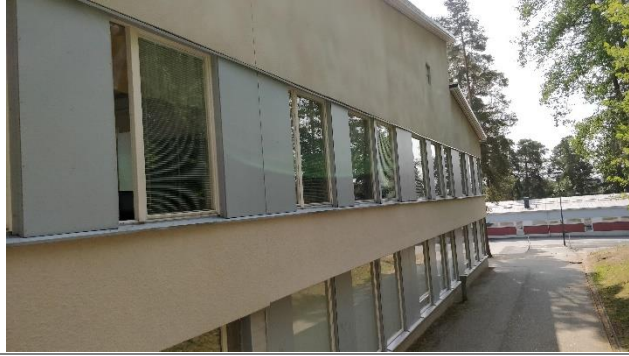
**Kuva 18. Julkisivuissa havaittiin maalattua betonia ja uudempaa sementtilevyä. Tilaajalta saadun tiedon perusteella julkisivuja on uusittu 2000-luvulla.**
