# ALUSTAVA TUTKIMUSSUUNNITELMA: TOPINOJAN RISTEYS T-4040 (TURKU)

Projekti Topinojan risteysilta (T-4040), erikoistarkastus ja jänteiden  
suojaputkien NDT- tutkimukset  
Päivämäärä 4.5.2021  
Laatija Guy Rapaport

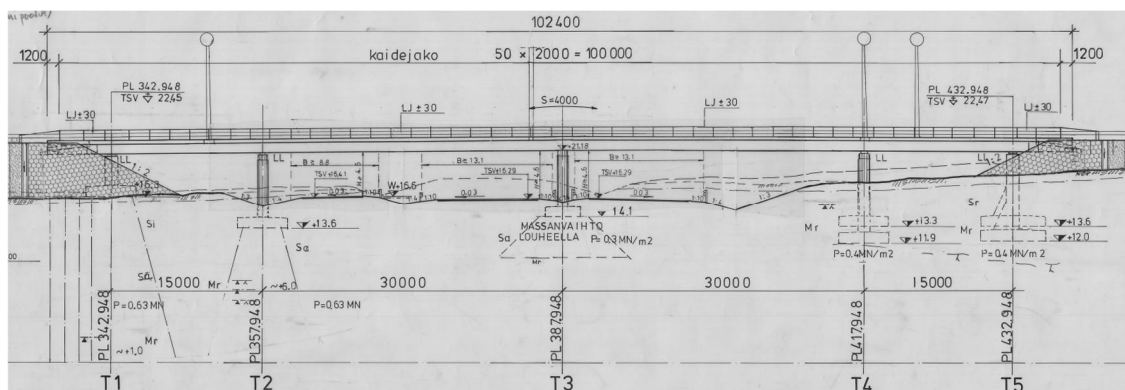
Kuva 1. Sillan pituusleikkaus yleispiirustuksesta.

- jännemitat [m] 2,5+15+30+30+15+2,5 m
- kokonaispituus 102,4 m
- kannen pituus 95 m
- kokonaisleveys 18,8 m
- hyödyllinen leveys 18,0 m
- kannen pinta-ala 1786 m<sup>2</sup>
- vinous 18,5 gon

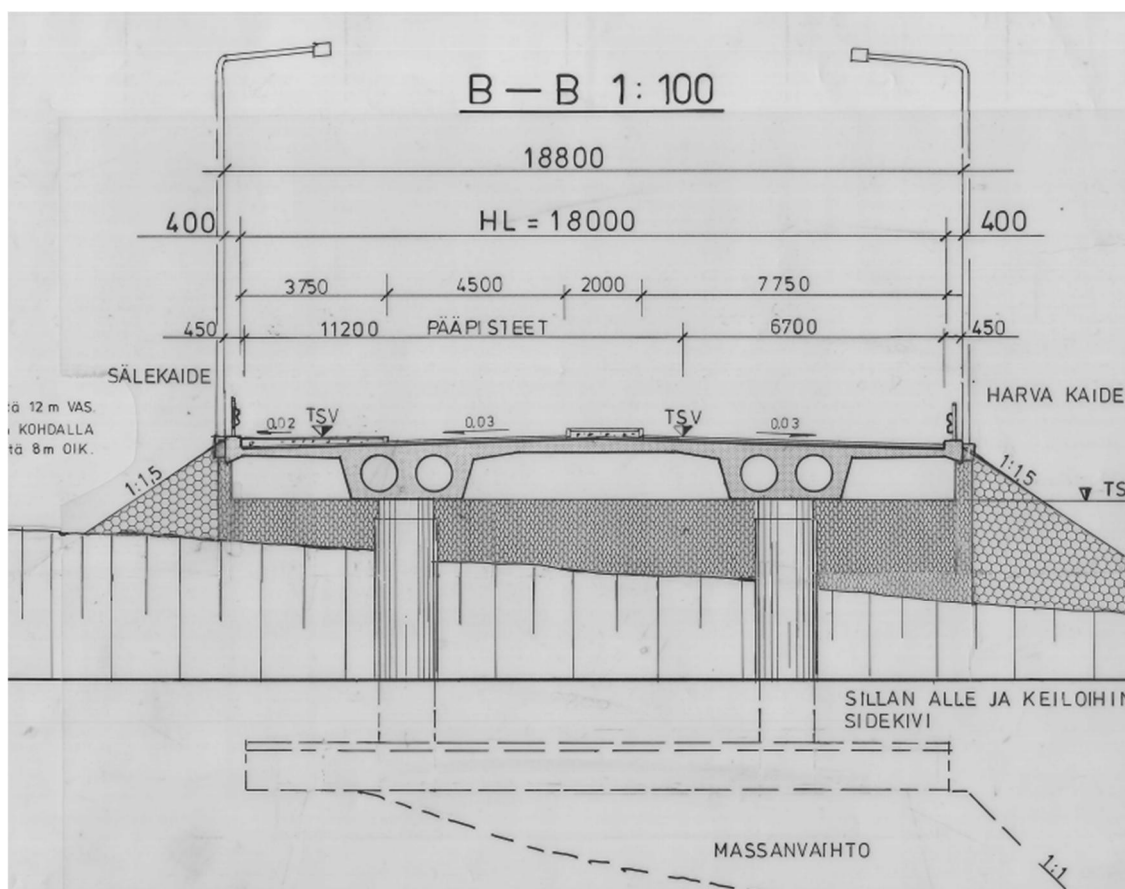
Kuva 2. Sillan poikkileikkaus yleispiirustuksesta.

Kansilaatan poikkikallistus on kaksisuuntainen, 3 % ajoradoilla, 2 % korotetulla jk/pp väylällä. Sillan pituuskaltevuus on kupera sillan keskipisteen suhteen.
