# Tutkimusten tulokset

Aurakatu 2

Kaipia / 9.5.2022 / 31.5.2022 sisäinen palaveri

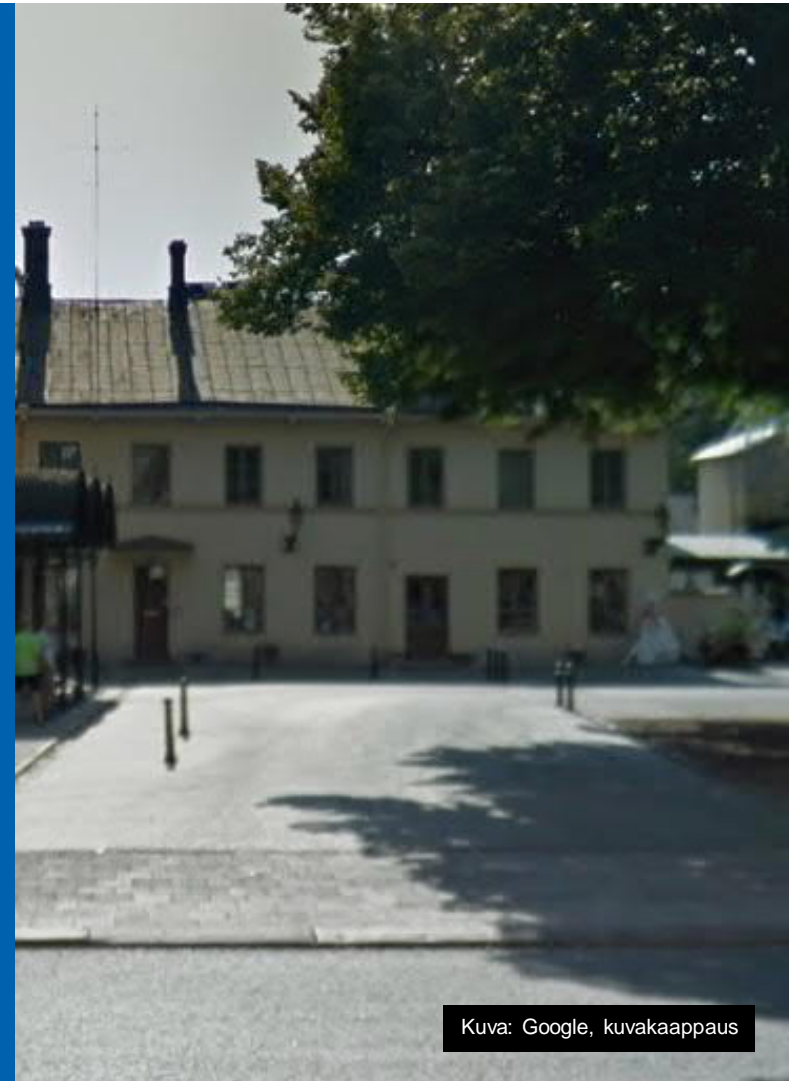
Kuva: Google, kuvakaappaus

- Aurakatu 2, kaupungintalon siipirakennus
- Rv. 1861, ennen toiminut asuinrakennuksena
- Tutkimukset peruskorjauksen lähtötiedoiksi
- Rakenteet
  - Perustuksena hirsiarinaan tukeutuva luonnonkivilatomus
    - Painumaa seurantajaksolla n. 4-5 mm/vuosi
  - Runkona massiivitiilirakenne (kahden kiven täystiilimuuri)
  - 7 erilaista alapohjarakennetta, joista kahden arvioidaan olevan alkuperäisiä puurakenteisia tuulettuvia rakenteita
    - Uusituilla osilla maanvastaista betonilaattaa
    - Rakenteita ei uusimissuunnitelman vuoksi tutkittu tarkemmin
  - Välipohjassa puupalkistoja ja betonilaattaa, samoin yläpohjarakenteena
    - Yläpohjaa vahvistettu teräspalkein
  - Harjakatto ja vesikatteena saumapeltikate
- Ilmanvaihtona koneellinen tulo- ja poistoilmanvaihto
  - Toteutettu edellisen peruskorjauksen yhteydessä 2000-luvun vaihteessa

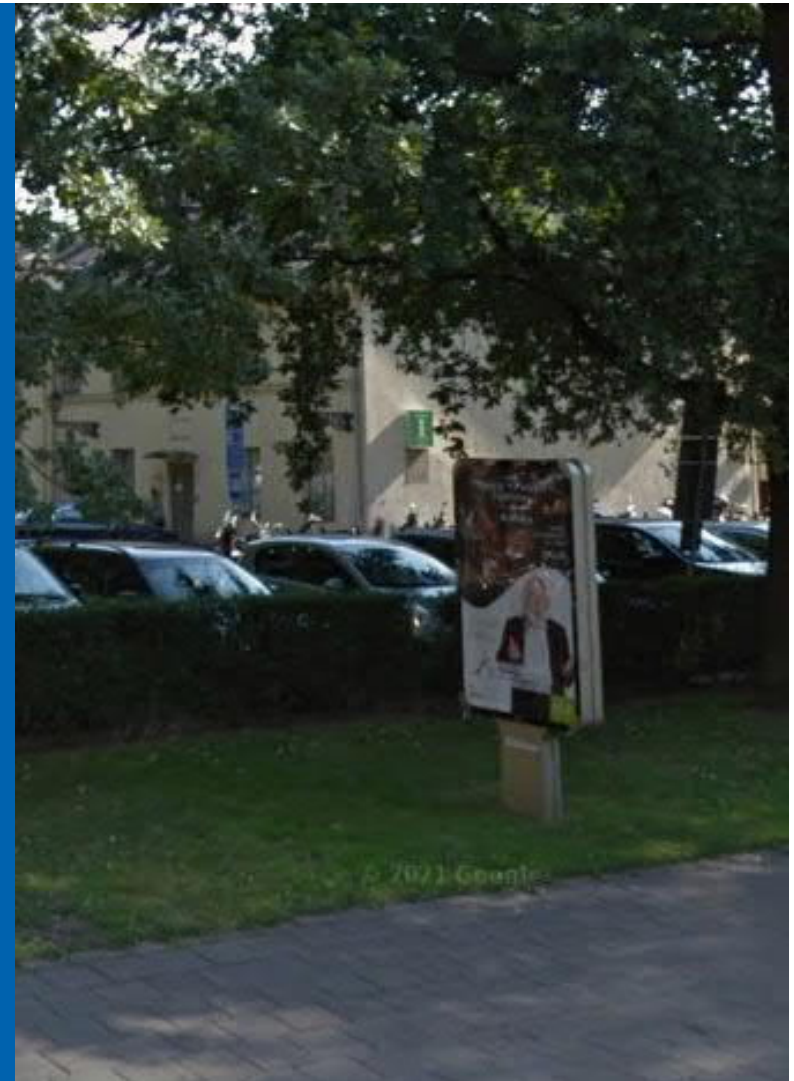
Aurakatu 4

- Aurakatu 4, kaupungintalon piharakennus
- Rv. 1861, ennen toiminut vajana/hevostallina
- Tutkimukset peruskorjauksen lähtötiedoiksi
- Rakenteet
  - Perustuksena hirsiarinaan tukeutuva luonnonkivilatomus
    - Painumaa seurantajaksolla n. 4-5 mm/vuosi
  - Runkona massiivitiilirakenne (kahden kiven täystiilimuuri)
  - Alapohjana maanvastainen betonilaatta/valuasfaltti, jonka päällä puinen lattiarakenne
    - Eristetäyttöinä hiekkaa, kutterinlastua, turvetta ja tiilimurskaa/laastia
    - Rakenteita ei uusimissuunnitelman vuoksi tutkittu tarkemmin
  - Välipohja pääasiassa puurakenteinen ja orgaaninen eristetäyttö
  - Yläpohja puurakenteiden ja orgaaninen eristetäyttö
  - Harjakatto ja vesikatteena saumapeltikate
- Ilmanvaihto pääosin painovoimainen
  - WC-tiloissa koneellinen poisto
