PETRELIUKSENPORTTI

Selvitys rakennusten mahdollisesta jatkokäytöstä

Arkkitehtuuritoimisto B & M Oy

26.6.2024

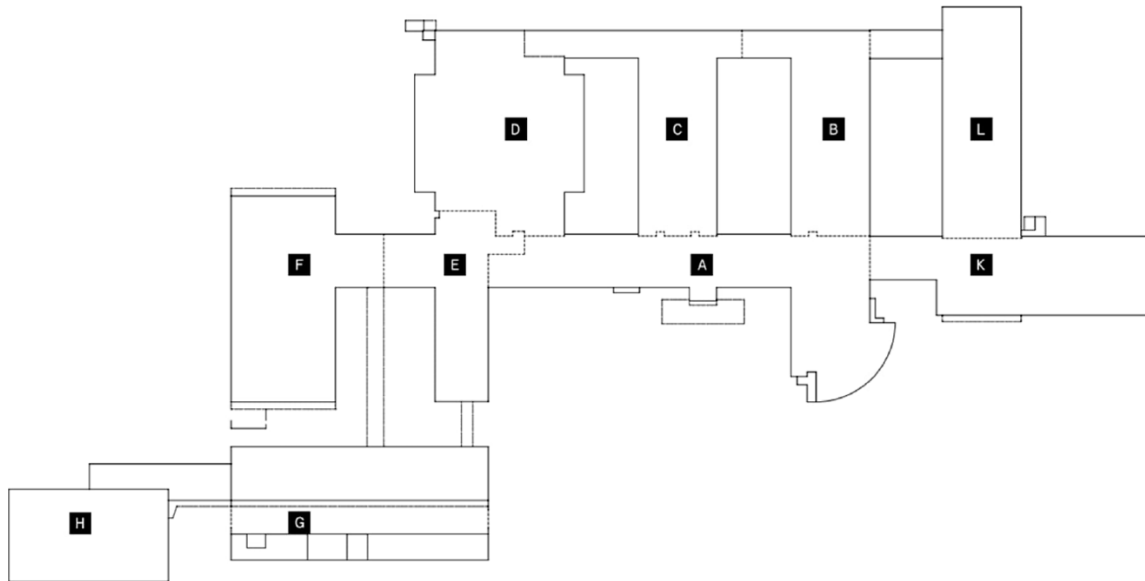
Paikannuskaavio. Lähde: Ark-byroo 2021: Kansaneläkelaitoksen kuntoutustutkimuskeskus – Rakennushistoriaselvitys

Vaihe 1, 1970-1972

- hallintosiipi A, johon sijoituivat myös opetustilat auditorioineen
- laboratorio- ja röntgenssiipi B
- lääkärin ja sosiaalityöntekijöiden siipi C
- uimahallin ja kuntoilutilat sisältävä siipi D
- toimintaterapiasiipi E
- asuntolasiipi F, johon sijoituivat myös erilliset ruokalot henkilökunnalle ja asiakkaille keittiöineen
- työkokeilun tilat G

Vaihe 2, 1979-1981

- Työkokeilun lisärakennus H
- Kirjastosiipi K

- Hallintosiipi L
- Muuntamo- ja autotallirakennus
