# Tutkimussuunnitelma

Turun kaupungintalo, rakennus 1

Kosteus- ja sisäilmatekninen kuntotutkimus peruskorjausta varten

15.11.2024

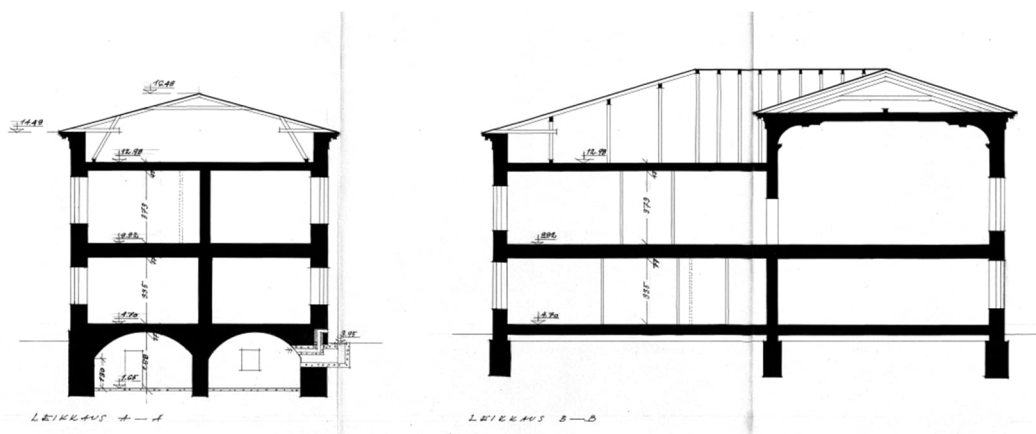
Kuva 2. Rakennuksen leikkaukset A-A ja B-B. Käytössä olevista leikkauksista eivät selviä rakenteet tarkemmin (Leikkaukset, osakopio 4.10.1963 päivätystä piirustuksesta).

Lähtötiedoissa on useita leikkauspiirustuksia, mutta niissä ei ole rakenteita tarkasti kerrottu.

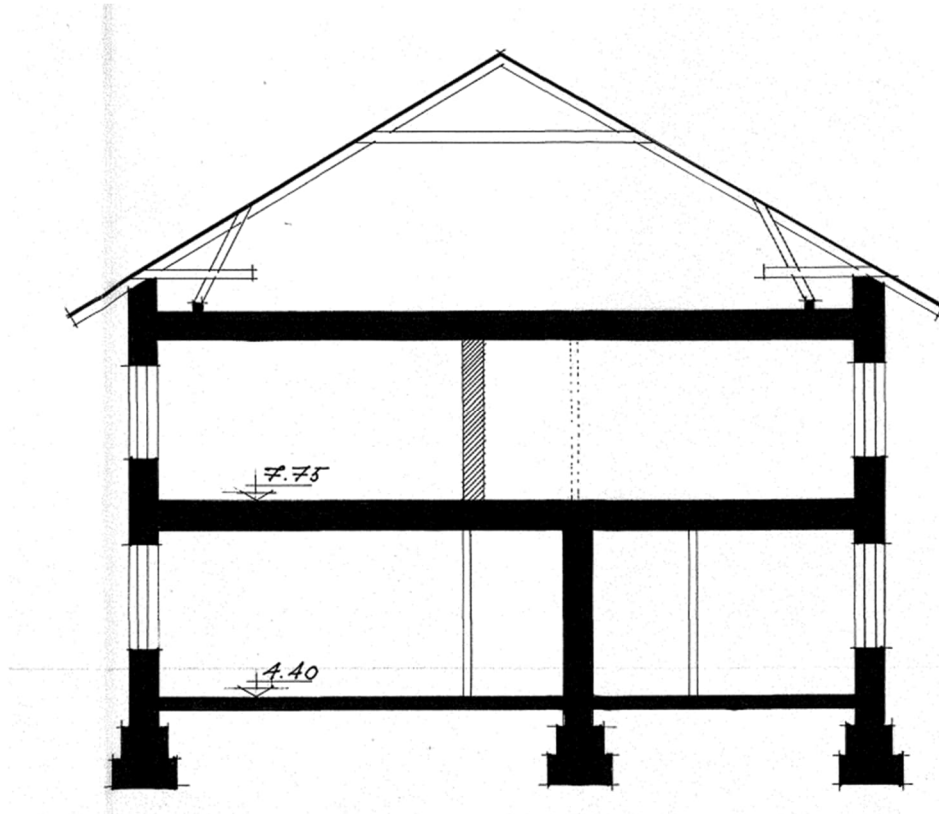
Kuva 3. Kantavat väliseinät ulottuvat alapohjan alapuolelle ryömintätilaan tai täyttöön saakka. (osakopio 4.10.1963 päiväystä leikkauspiirustuksesta).

Esitietojen mukaan rakennuksen kantavat väliseinät alkavat alapohjan alapuolelta ja niiden juurilta voi olla ilmayhteys rakenteen alla olevaan maaperään tai ryömintätilaan. Koska alapohjat tullaan uusimaan, ei alapohjien tiiveyttä ole tarpeen selvittää merkkiainekokeiden avulla. Alapohjan tiiveys tulee kuitenkin huomioida korjaussuunnittelussa.
