“Kylä ja kaupunki” #1  
-----  
Kulttuurijokilautta, liikepaikanluovutuskilpailu

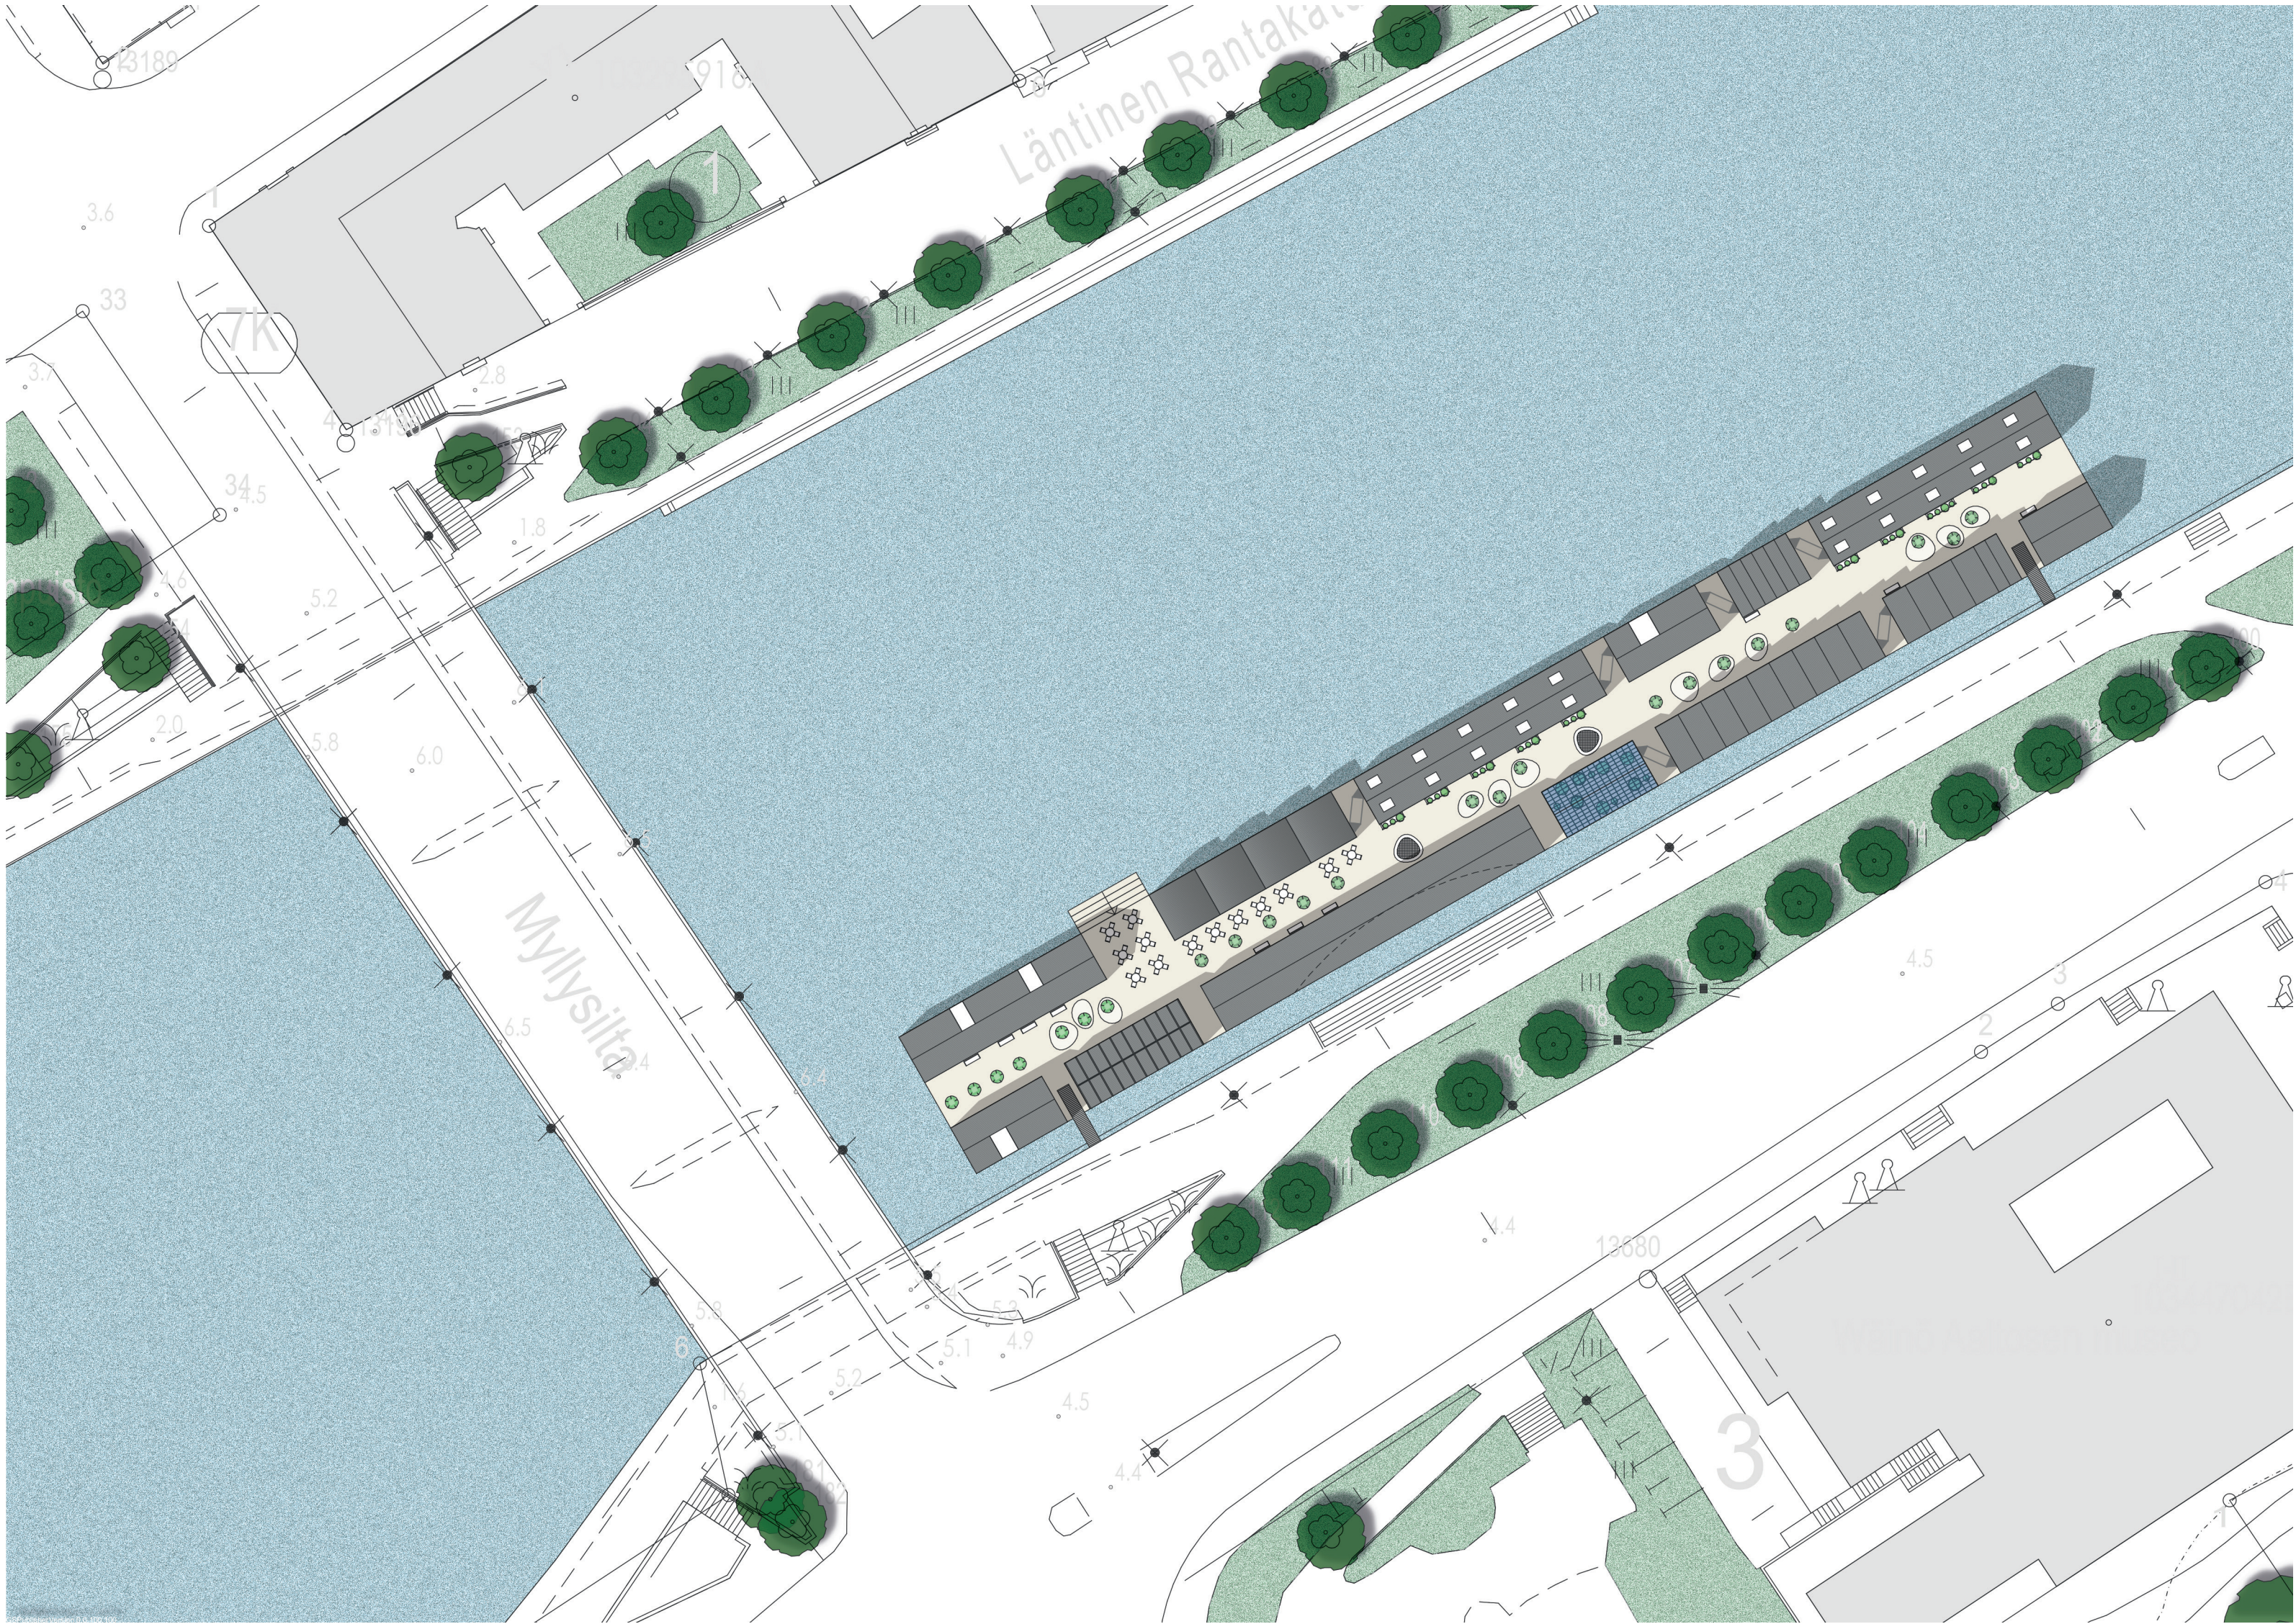
Asemapiirros 1:500, kaikkien rakennusten kerrosluku on 1. Ponttoonirakennelman pääasiallisena pintamateriaalina on puinen terassilaidoitus.
