# Kansaneläkelaitoksen kuntoutustutkimuskeskus

2021

Rakennushistoriaselvitys

Turku

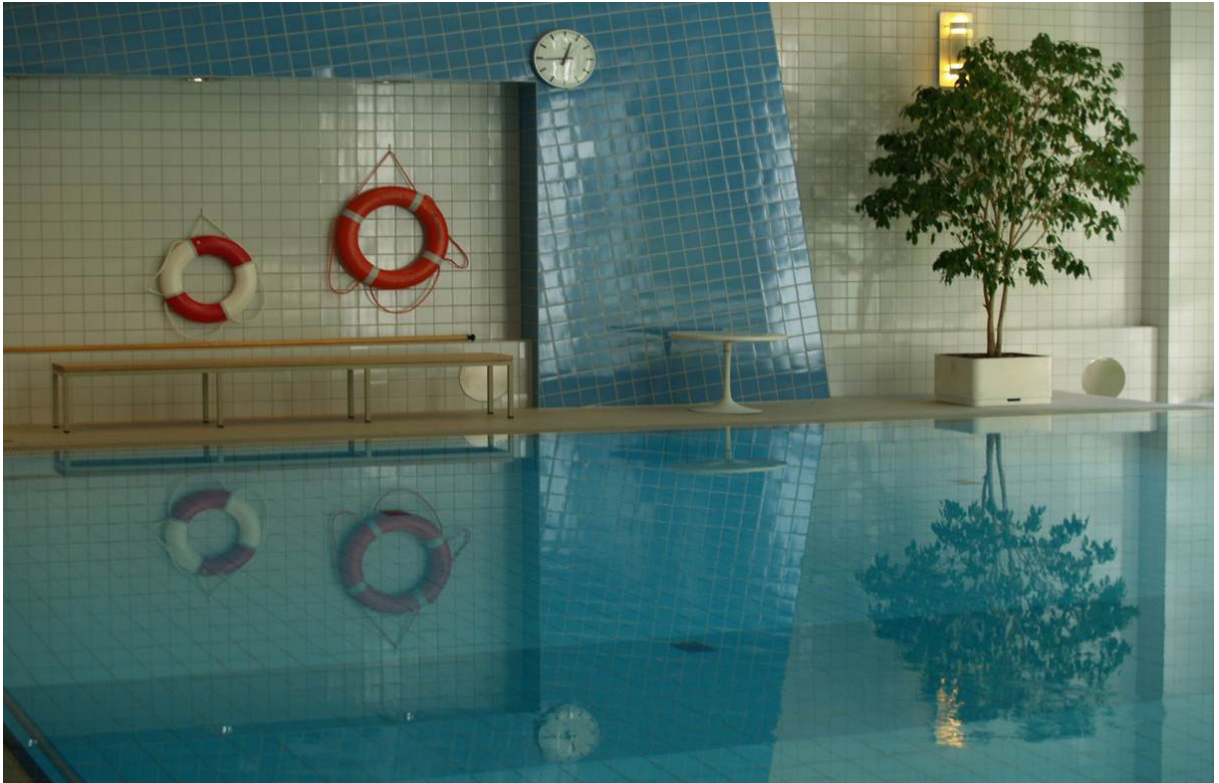
↑ Uimahalli uusittiin 1990-luvun puolivälissä Arkkitehtitoimisto Sigge Oy:n suunnitelmien mukaan.

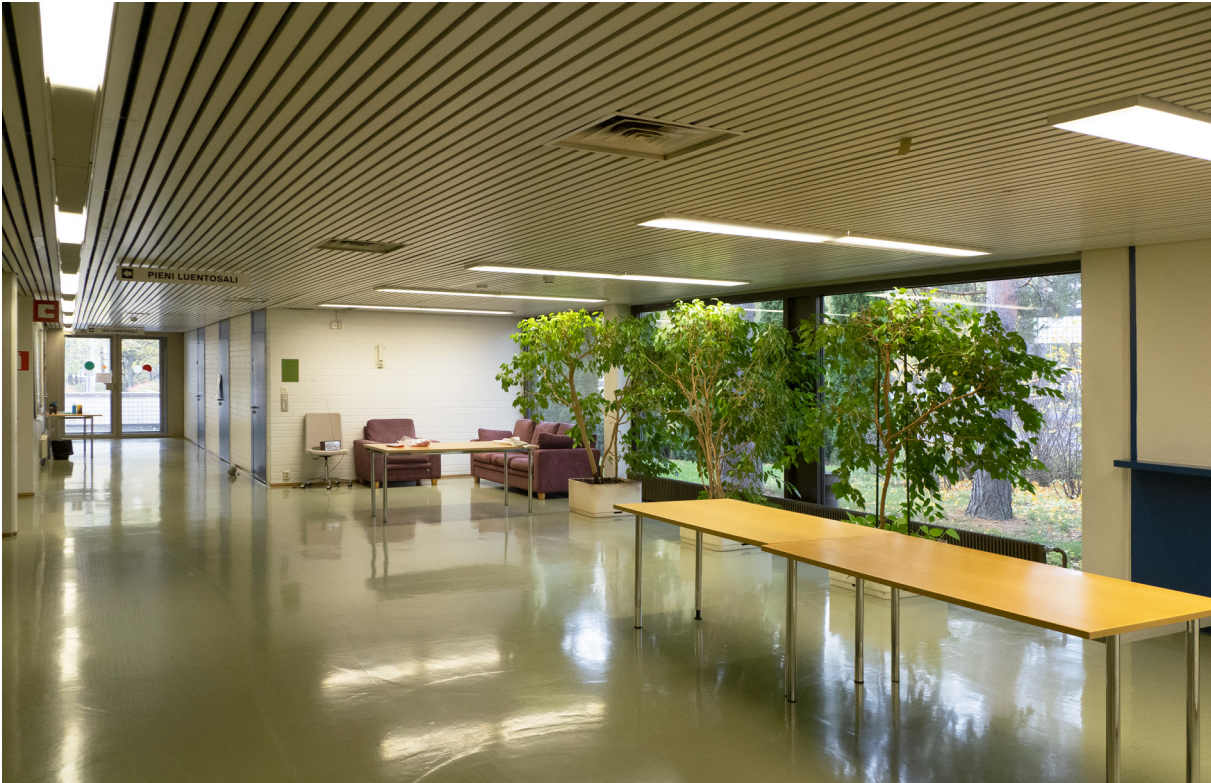
2

↑ Luentosaliaulasta on yhteys pääyhdykäytävään ja suoraan ulos. Aulan perällä on tutkijahuoneita.

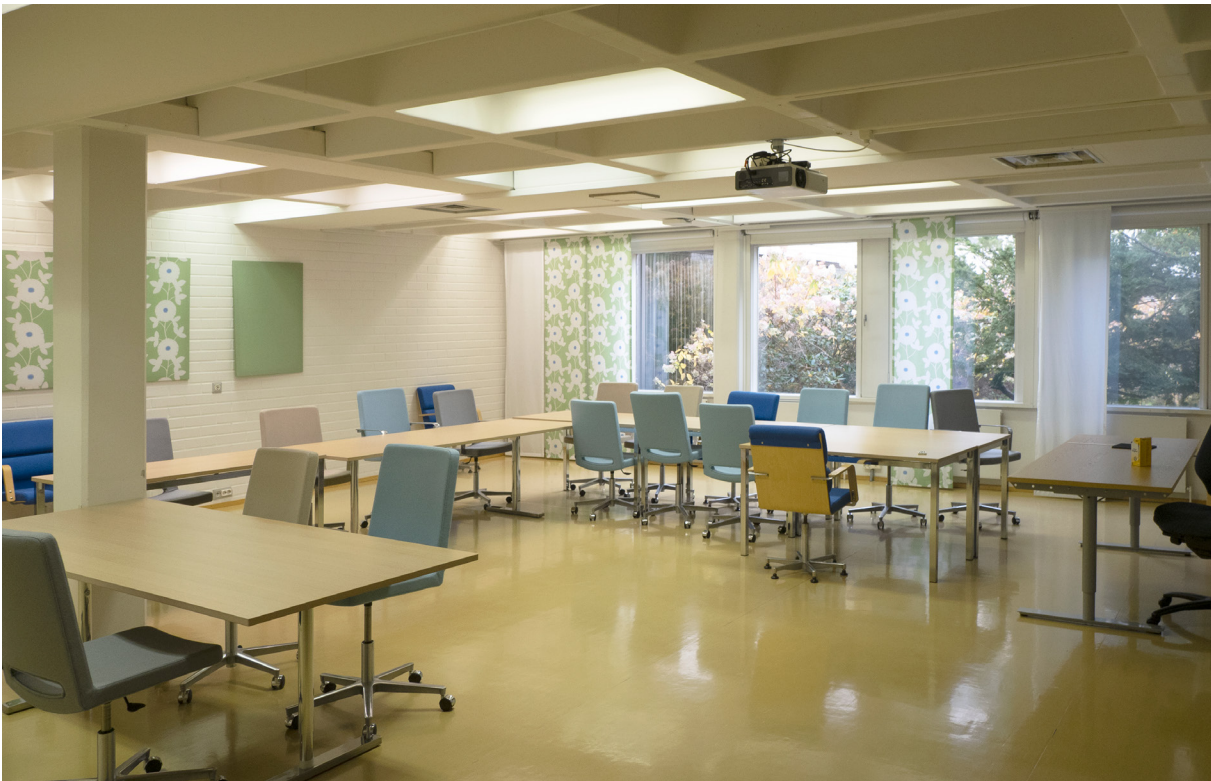
5

↓ Pieni luentosali on luonteeltaan luokkahuonemainen. Katon betonikasettirakenne on näkyvässä.

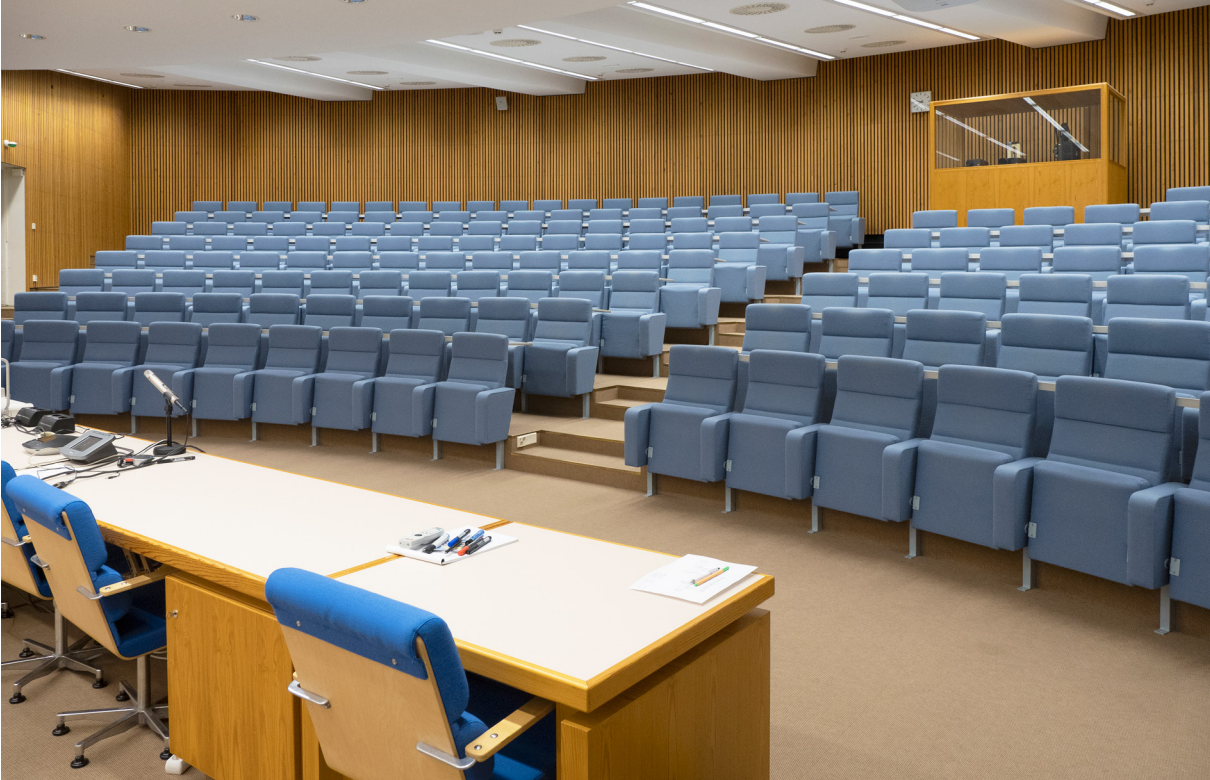
5

↑ Auditoriossa on nouseva, viuhkamainen muoto. Kalusteiden verhoiluja on uusittu, mutta tilahahmo puurimaseineinen on alkuperäinen.

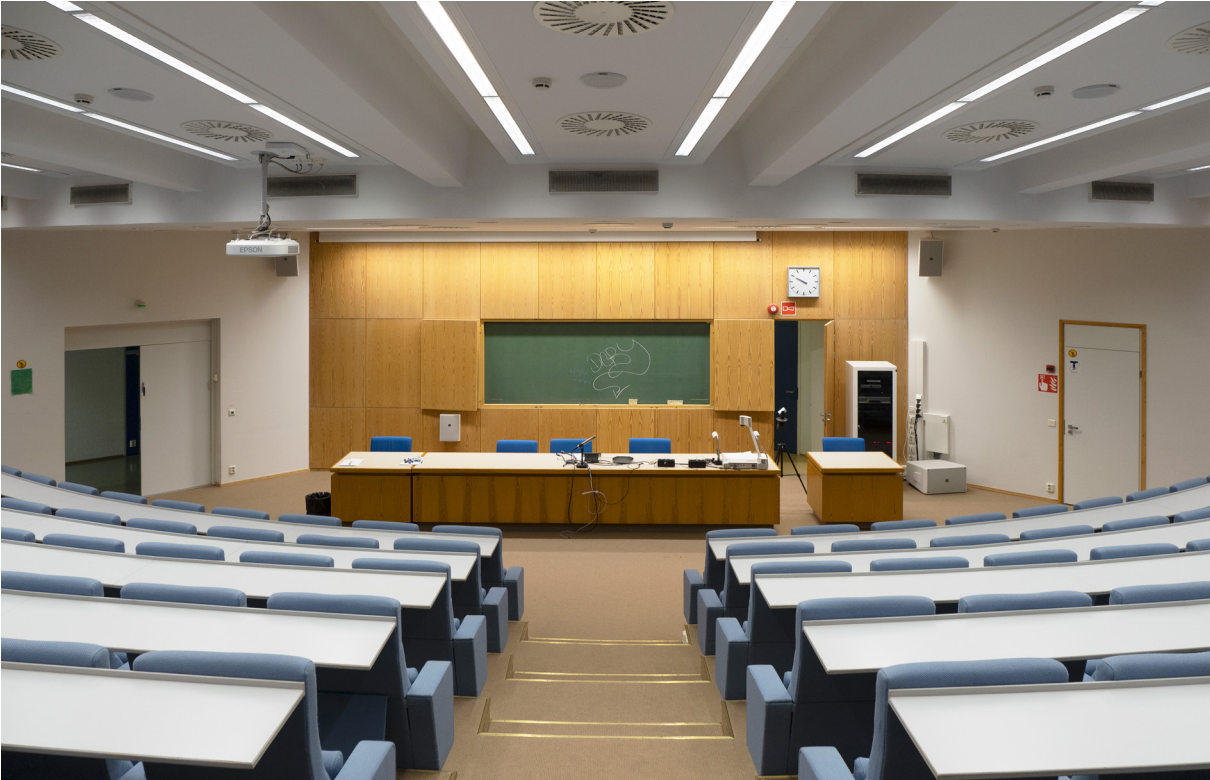
6

↓ Tilan etuosan mäntypaneeliseinään on integroitu liitutaulu. Etuosan puukalusteet on todennäköisesti suunniteltu tilaa varten.

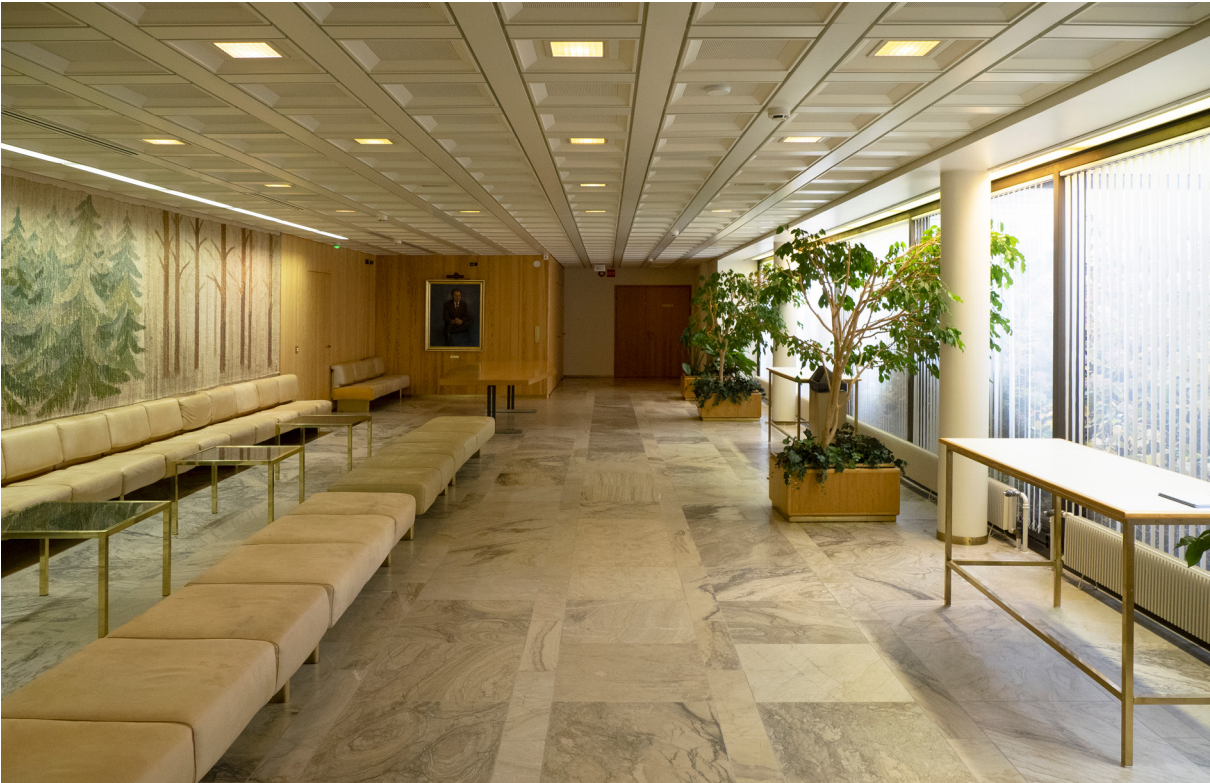
7

↑ Marmorisalissa on käytetty edustavia materiaaleja: marmoria, messinkiä ja verhoiluis-  
sa nahkaa. Kasettikatto on hallitseva.

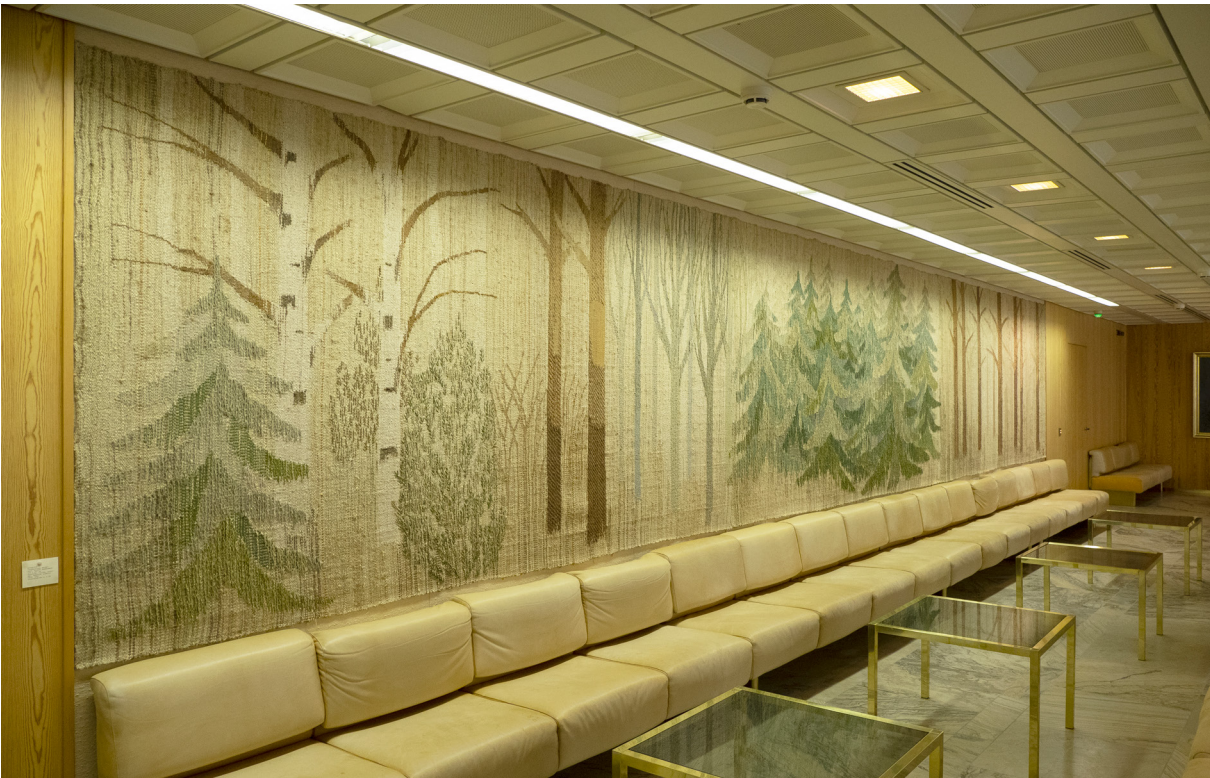
8

↓ Tilassa on lähes kymmenen metrin pituinen  
tekstiilitaiteilija Pirkko Hammarbergin teke-  
mä kuvakudos *Suomalainen metsä*.

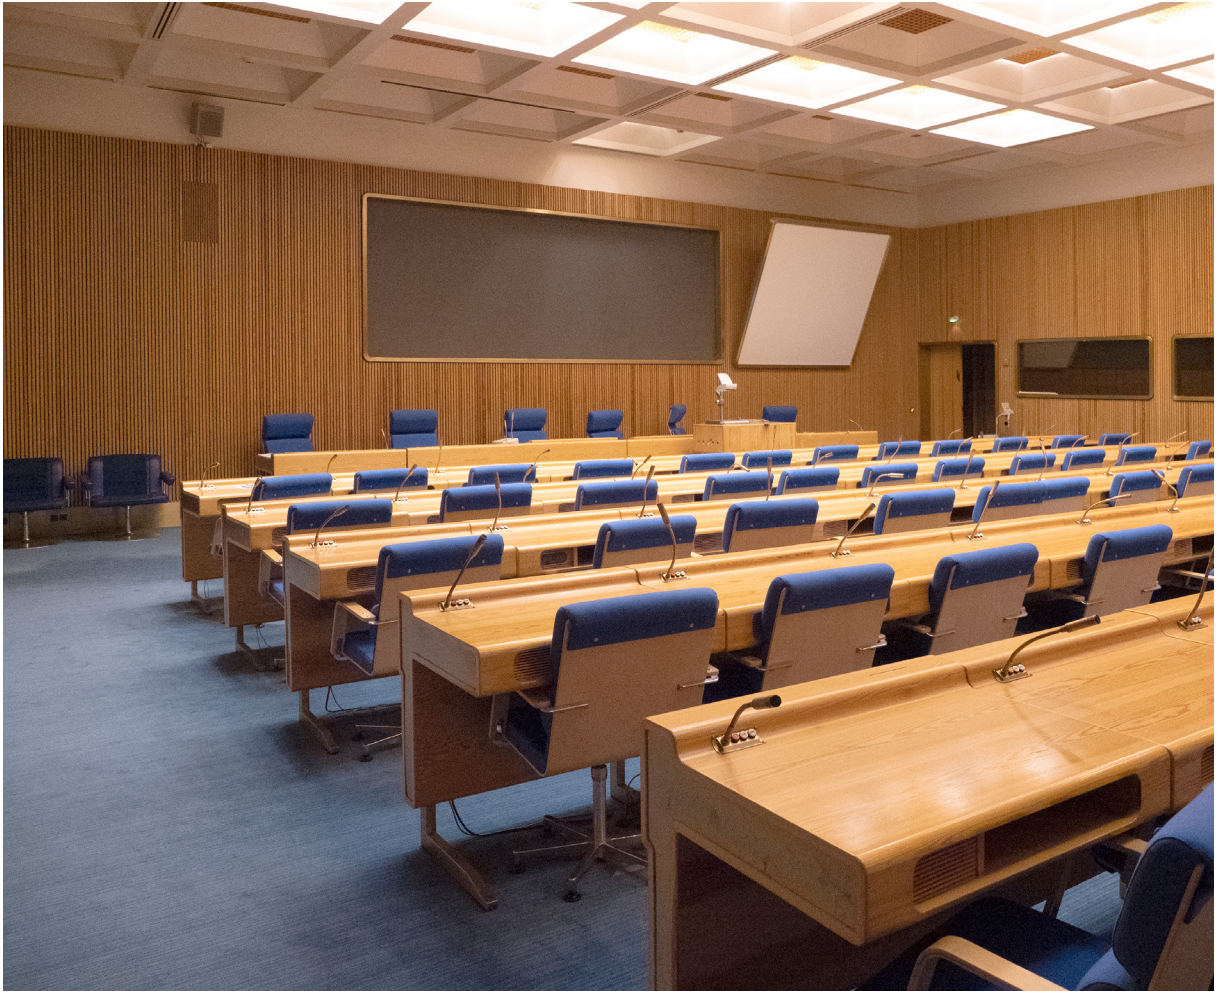
9

↑ Sininen sali on edustava kokoustila. Pui-  
set pöydät messinkisin yksityiskohdin ovat  
alkuperäiset. Tilan kaksi sinistä nojatuolia  
kuuluvat myös talon alkuperäiseen kalus-  
tukseen.

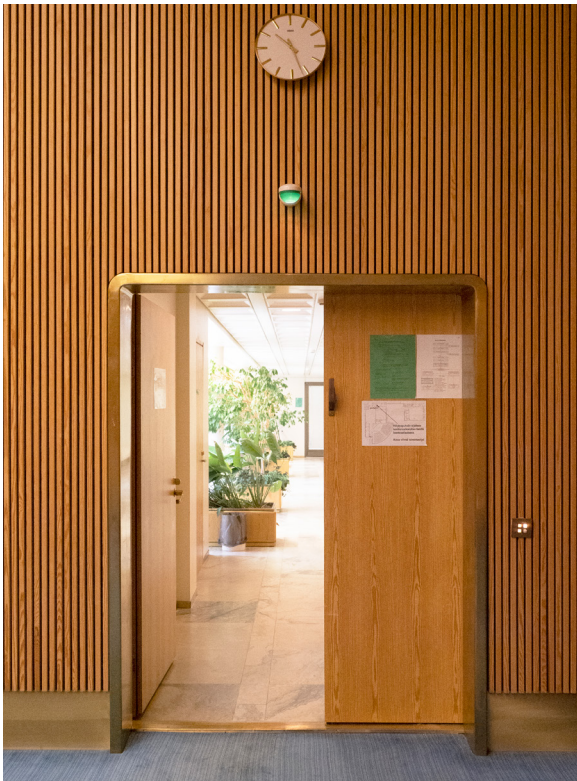
10

← Marmorisaliin jo-  
tavan oven mes-  
sinkiset yksityis-  
kohdat pyöriste-  
tyin nurkin toistu-  
vat kokoussalissa  
eri paikoissa ka-  
lusteita myöten.

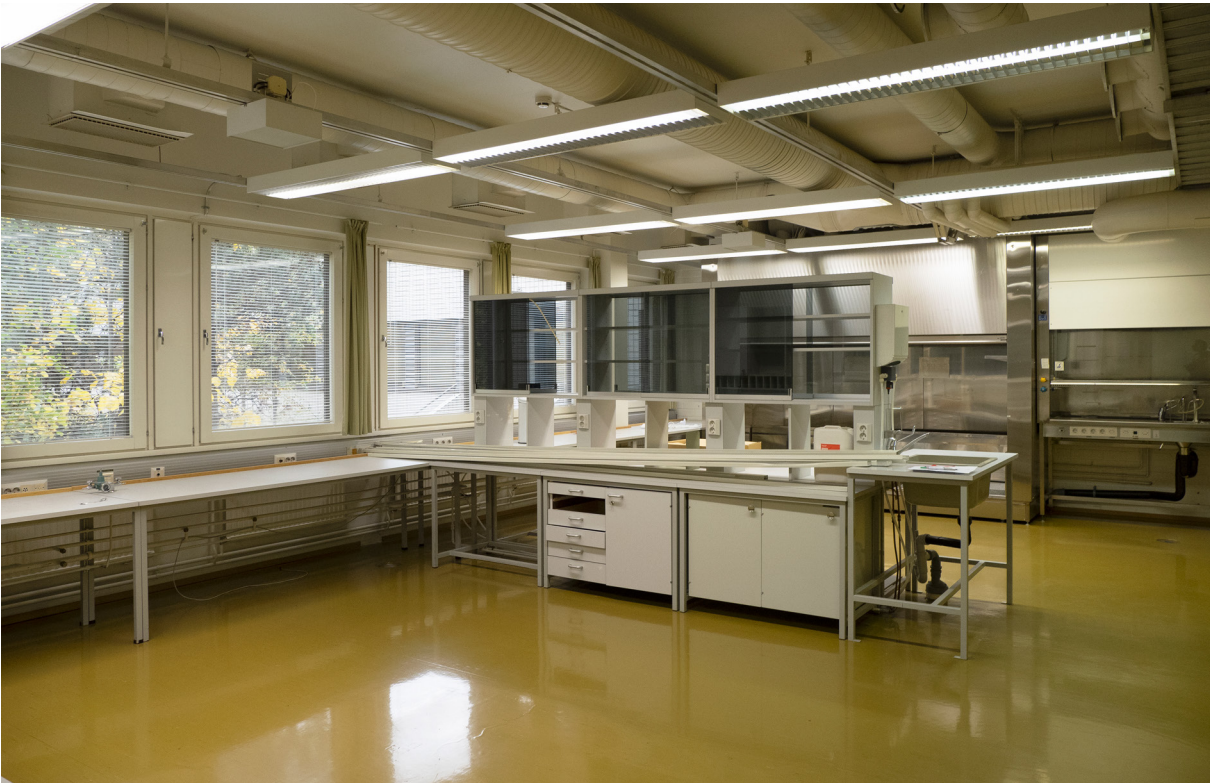
12

↑ Näytteiden tutkimukseen tarkoitettu tila on tyypillinen laboratorio-tila. Ikkunarivistöt toistuvat tiloissa samankaltaisina. Sinapinkeltainen matto on alkuperäinen.

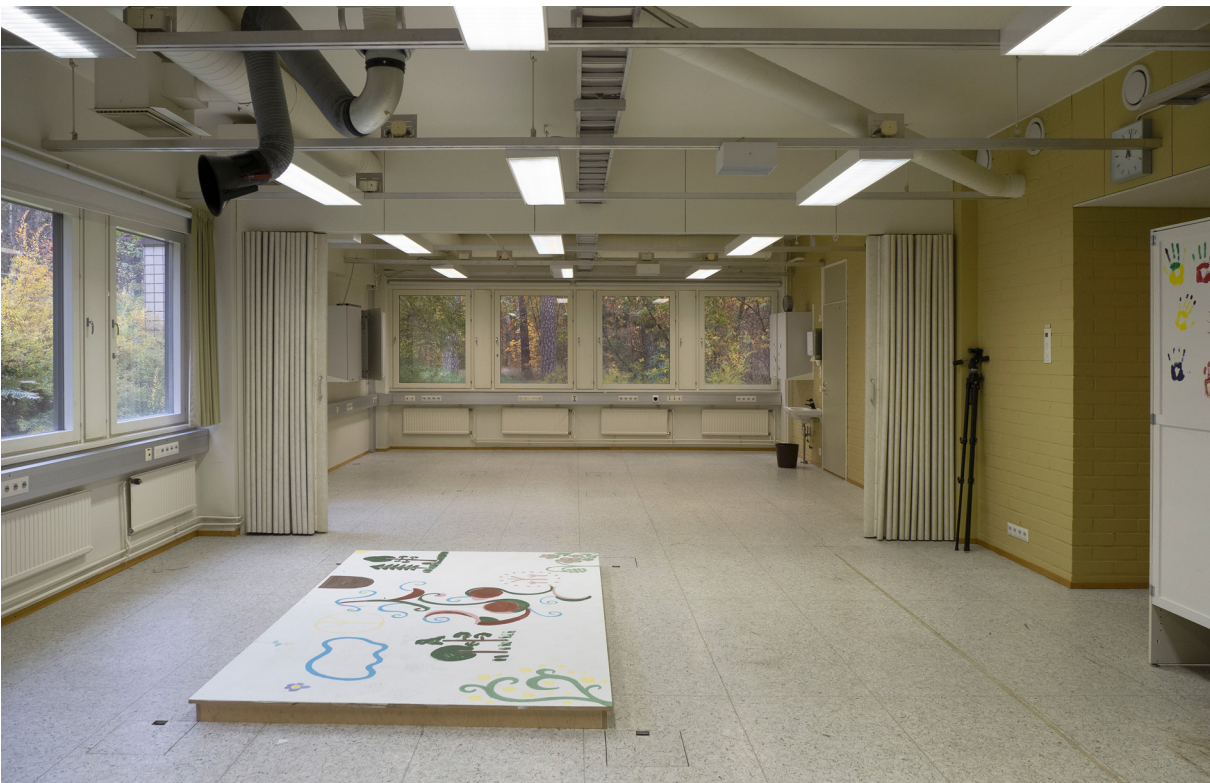
15

↓ Fysikaalinen laboratorio on jaettavissa taiteseinällä kahteen osaan. Seinän vihreä väri on todennäköisesti alkuperäinen.

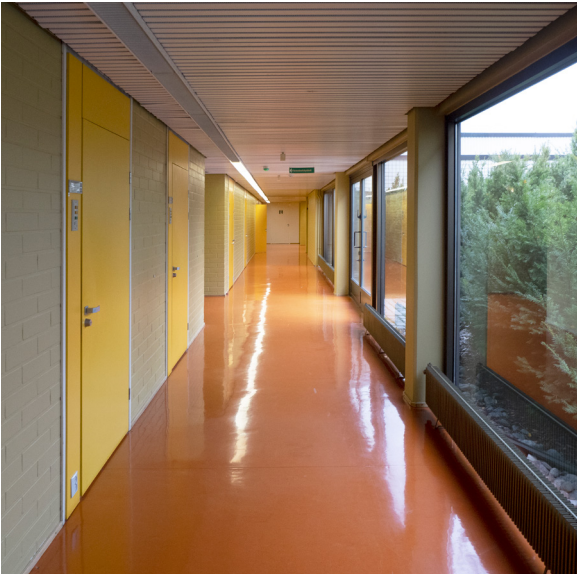
14

↑ Alkuperäistä väritystä D- ja B-osan välisellä yhdyskäytävällä. Koko B-osan alueella käytävissä on alkuperäiset pinnat. Matto on oranssinpunainen, seinät murretun vihreät ja ovet keltaiset.

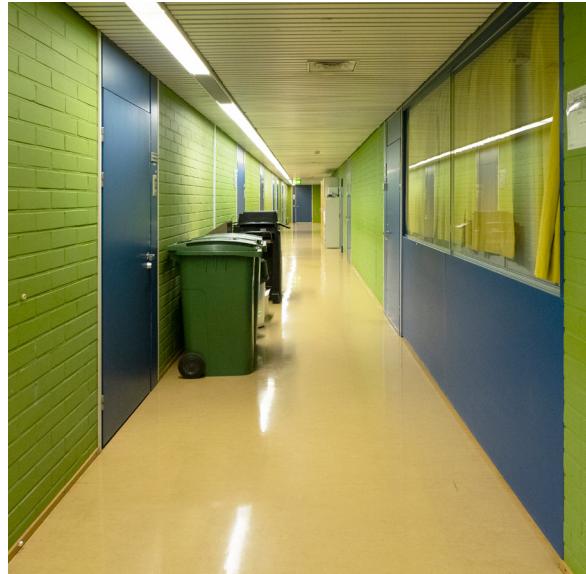
15

↑ A-osan toimistokäytävä on alkuperäisessä asussaan. Seinät ovat kirkkaan vihreät, matto vaalean kellertävä ja ovet ja levyseinä siniset.

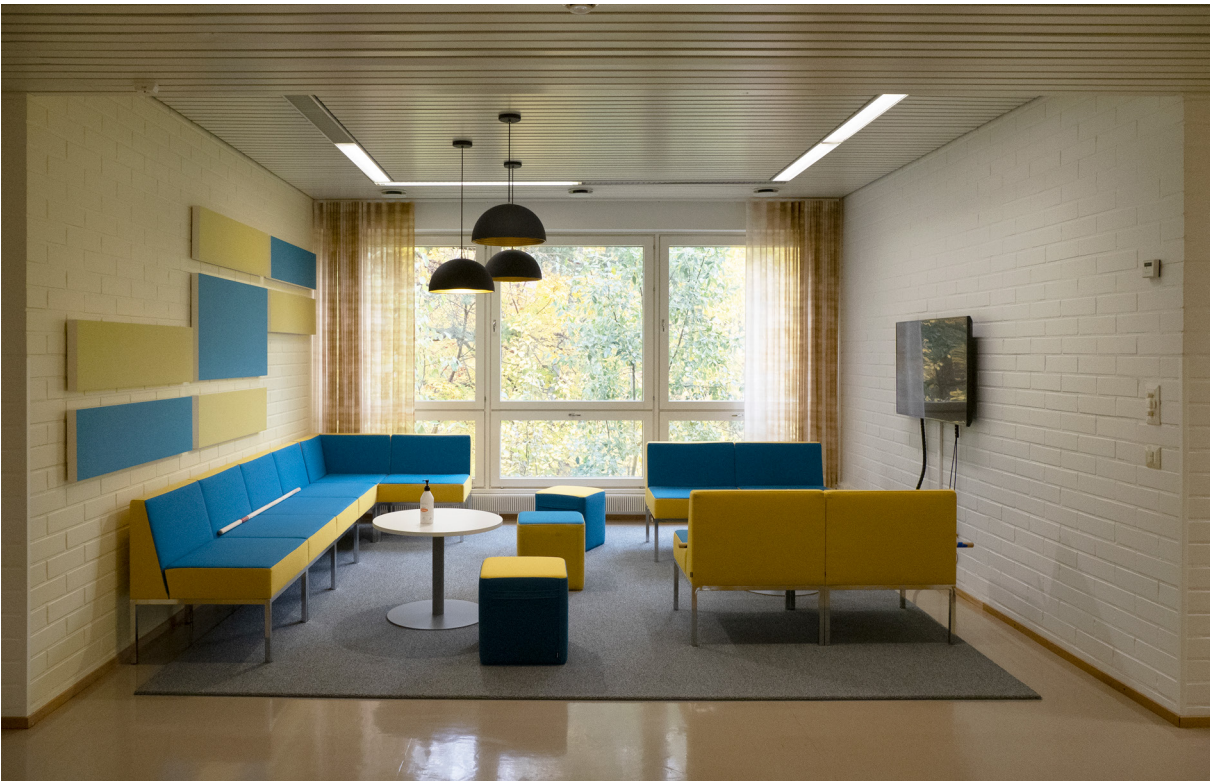
16

↓ Käytävästä levennetty pieni aula toistuu rakennuksen eri osissa. Kuva on L-osan kolmannelta kerroksesta, jossa pintoja ja kalustusta on uusittu hiljattain.

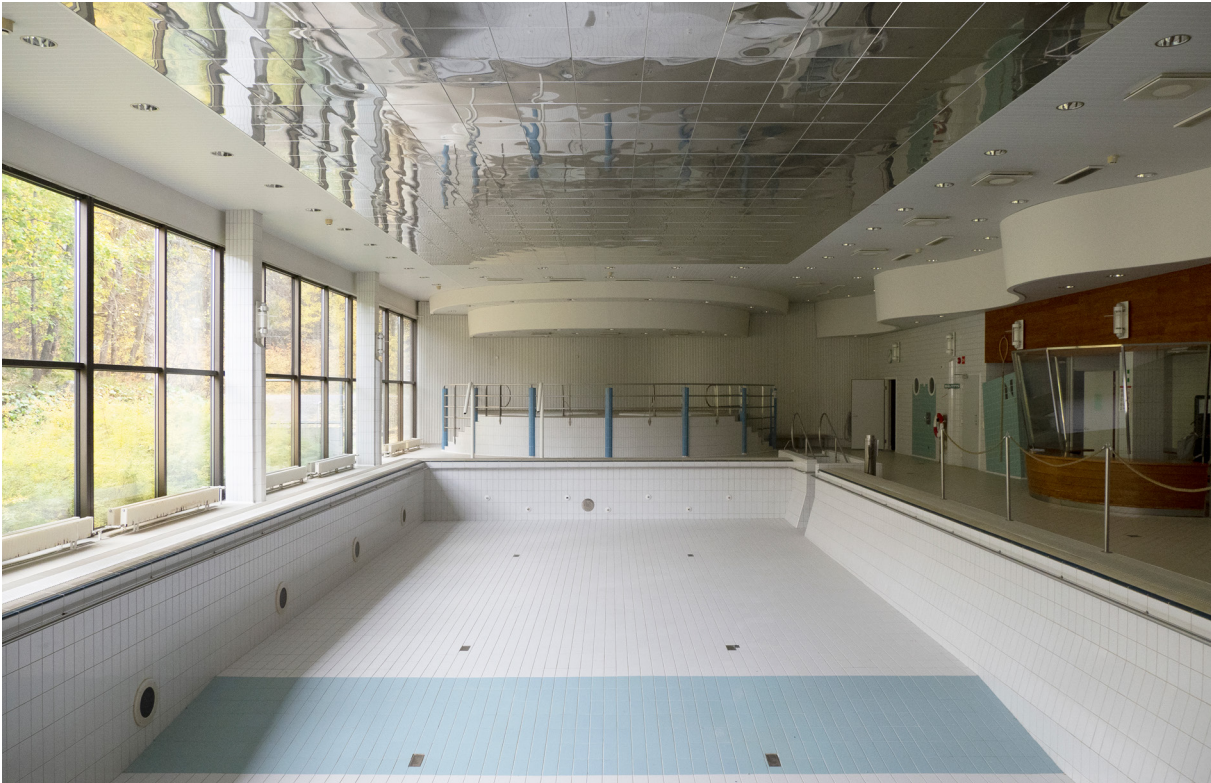
21

**Tilahahmo:** Korkea suorakaiteen mallinen tila. Toinen tilan pitkistä seinäistä on kokonaisuudessaan ikkunaa. Tilan päässä oleva puolipyörän muotoinen poreallas on kohotettu uima-allasta ylemmäs. Tila on uusittu kokonaan 1990-luvulla postmoderniin tyyliin.

↑ Uimahalli sai kokonaan uuden ilmeen 1990-luvulla. Tilan perällä on korotettu poreallasalue. Alkuperäisistä ikkunoista avautuu metsäinen näkymä.

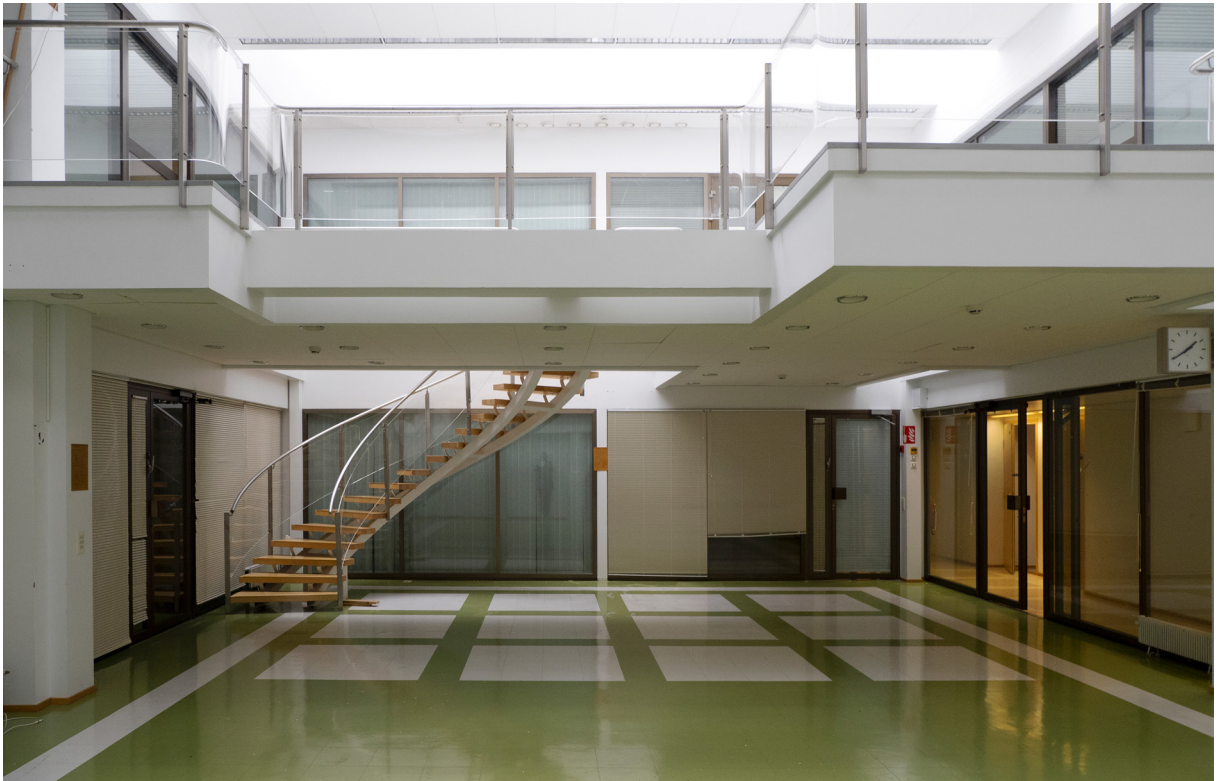
25

↑ Asuntolan yhteistilan parvi portaineen on rakennettu 1990-luvulla. Tila on ylävalaistu kattoikkunoin, ja se on erotettu kerroskäytävistä lasiseinin. Vihreä lattia on uusittu remontin yhteydessä.

**Rakennuslupatunnus:** 853-1993-461  
**Toimenpide:** Sisäisiä muutoksia F-osan 2. ja 3. kerroksessa. Lisätilan rakentaminen 3. kerroksen korkean seurustelutilan yläosaan (47m<sup>2</sup>), iv-konehuoneen laajennus ja vesikaton muutostyöt, 2. ja 3. kerrosten majoitushuoneiden huonekohtaisten kylpyhuoneiden rakentaminen. Pohjoispäädyn toimistohuoneiden muuttaminen liikuntaesteisten majoitushuoneiksi, minkä yhteydessä parvekkeiden muuttaminen huone-tilaksi 2. ja 3. kerroksessa (30m<sup>2</sup>). Eteläpäädyn kolmen majoitushuoneen ryhmän muuttaminen kahdeksi majoitushuoneeksi 2. ja 3. kerroksessa. Julkisivumuutokset tilajaon muutosten mukaisesti.

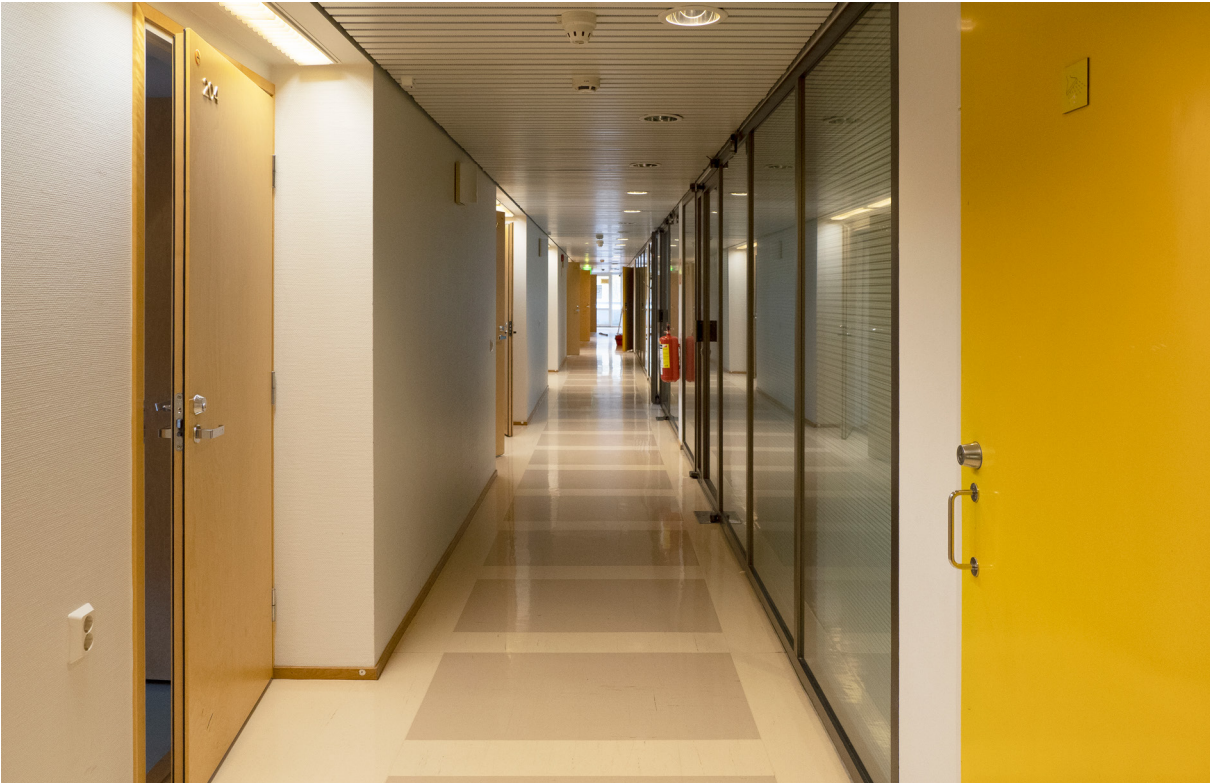
24

↑↑ Asuntolan majoitushuoneet uusittiin 1990-luvulla. Käytävien tilahahmo ja katto ovat alkuperäiset. Yhteistilojen ovina on pidetty alkuperäiset, keltaiset laakaovet.

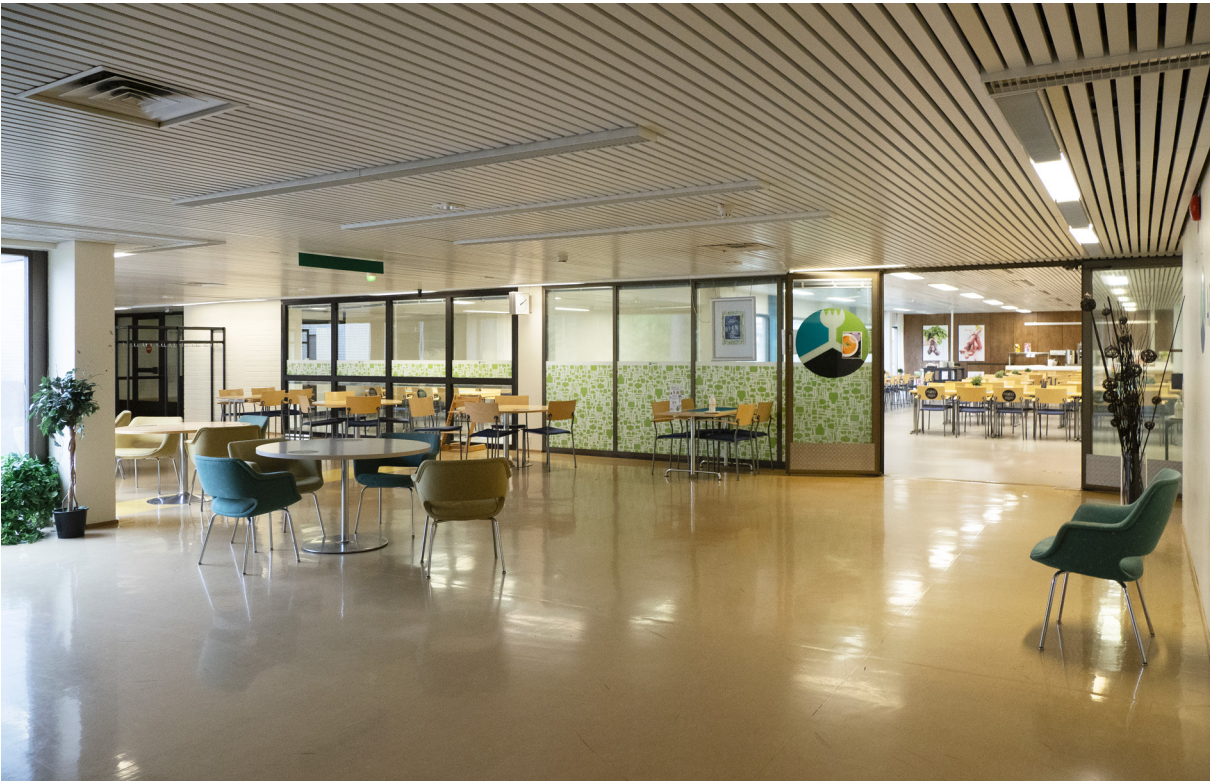
25

↑ Ruokalaitila on edelleen ravintolakäytössä. Aulassa on alkuperäinen, rusehtava linoleum-matto, salin puolella on uudempi, harmaa muovimatto. Sälekatto käytävillä ja aulatiloiissa toistuu läpi rakennuksen.

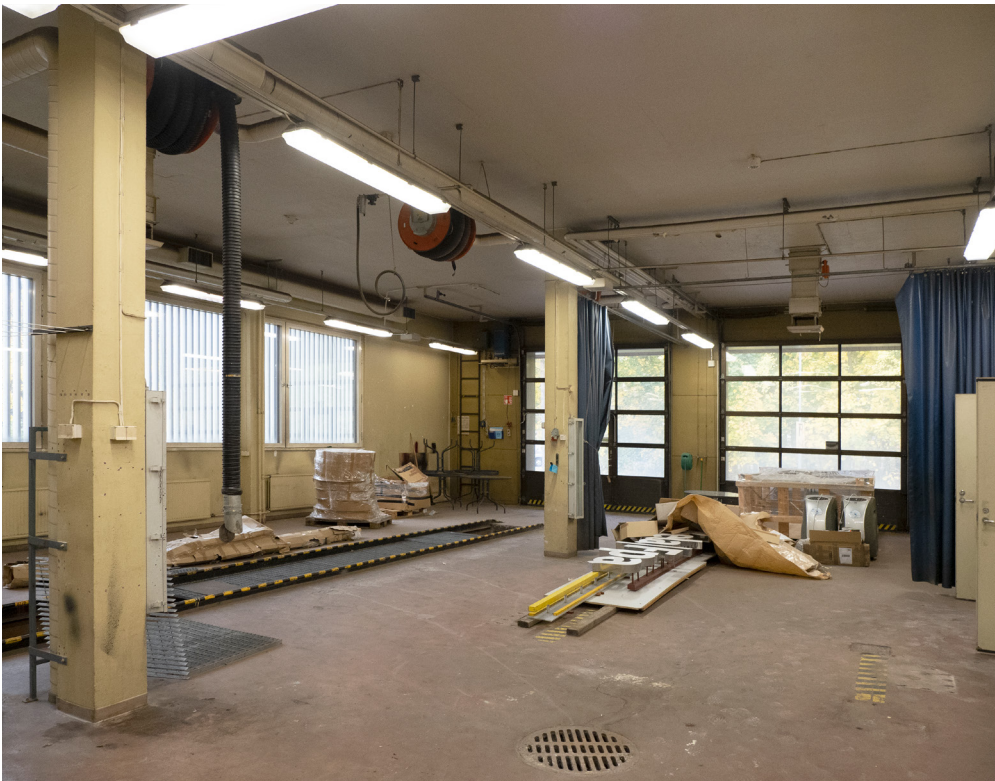
26

← Työkokeilun laajennusosassa on autohuolto- ja korjaamotila korjausmonttuineen. Kokonaisuuteen kuuluu lisäksi metallityöpaja ja pienkonekorjaamo.

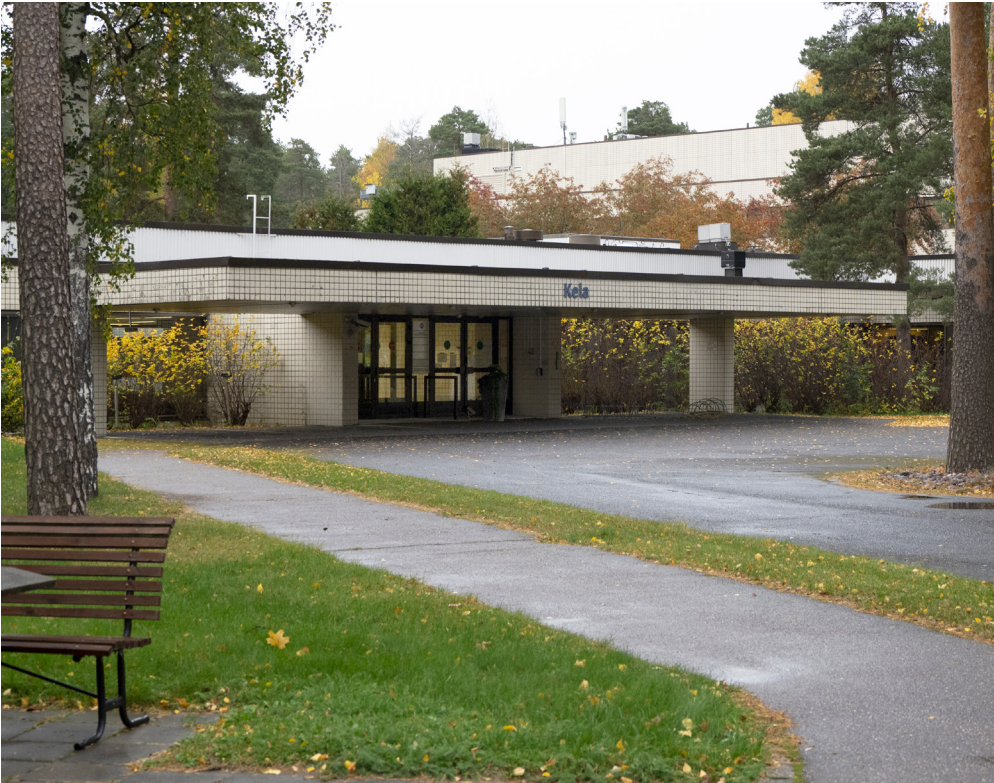
27

← Pääsisäänkäynti on katettu matalalla, ilmeeltään leijuvalla katoksella. Julkisivupinnat ovat kauttaaltaan vaaleaa keraamista laattaa ilman erottuvia sokkeleita.

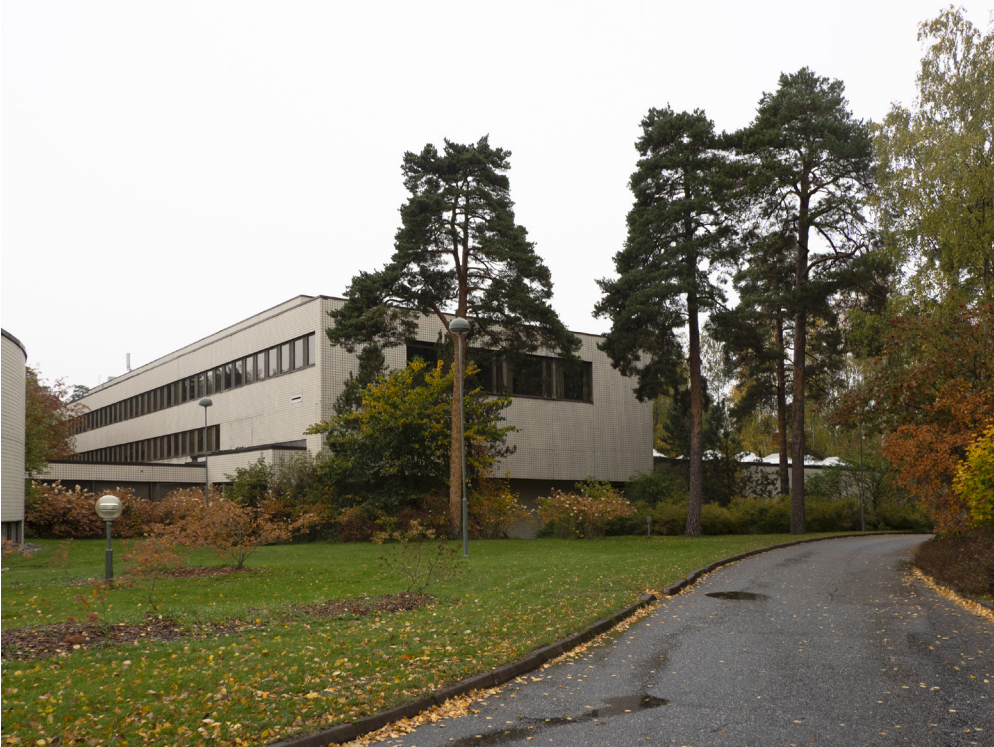
28

← Kolmekerroksinen, hallintotiloja sisältävä laajennusosa jatkaa samaa ilmettä kuin ensimmäisessä vaiheessa rakennetut osat. Auditorio jää kuvassa vasemmalle, taustalla oikealla näkyy entisen kirjastosiiven kattoikkunoita.

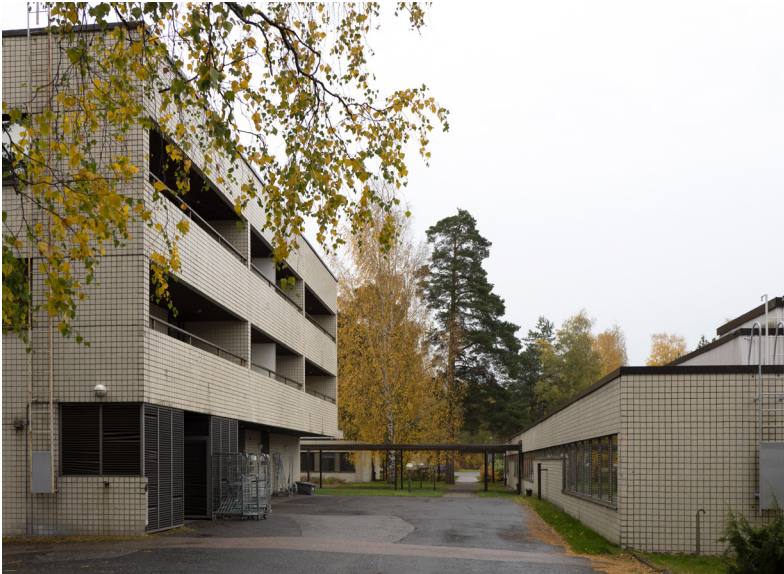
29

← Vasemmalla on asuntolaosan päätyparvekkeet ja oikealla matala työkeilurakennus. Huoltopihat on asfaltoitu.

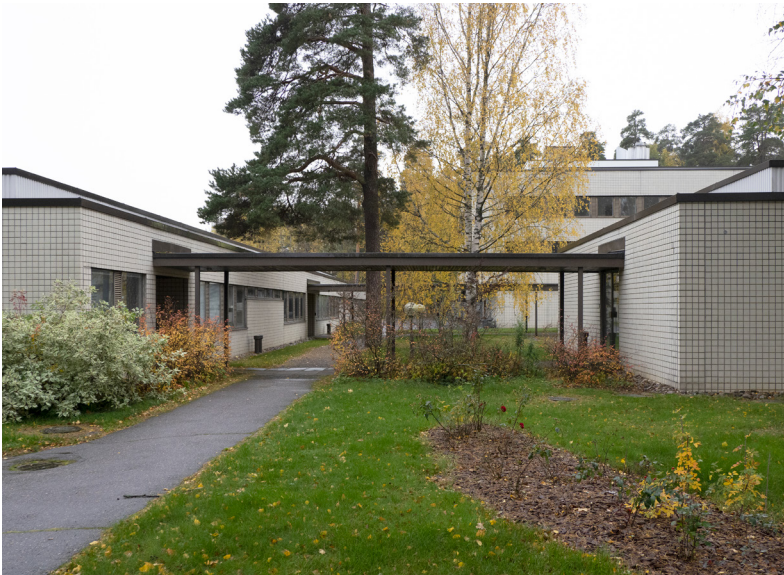
30

← Rakennussiipien ulko-ovia yhdistää ulkotiloissa eleettömät, tummanruskeaksi maalatut katokset. Vasemmalla työkeilu, oikealla E-siiven pääty. Ruusut ja angervot ovat peräisin alkuperäisestä puutarhasuunnitelmasta.

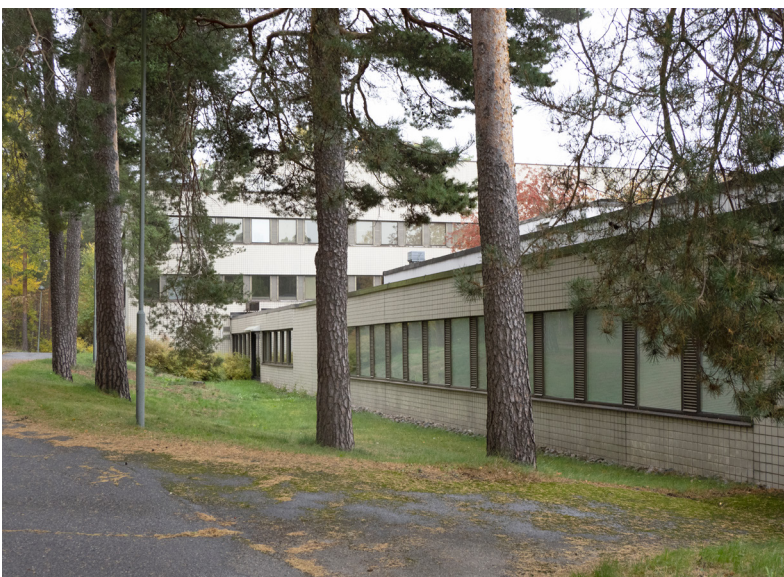
31

← Julkisivussa toistuvat yhtenäiset ikkunarivistöt. Tasustalla on korkeampi hallinto-osa, joka rakennettiin toisessa vaiheessa. Rakennuskokonaisuuden metsäpuoleisella sivulla kulkee kevyen liikenteen väylä, joka on osa tontilla kiertelevää reittiä. Rakennusvaiheessa pyrittiin säästämään alueen olevaa puustoa.

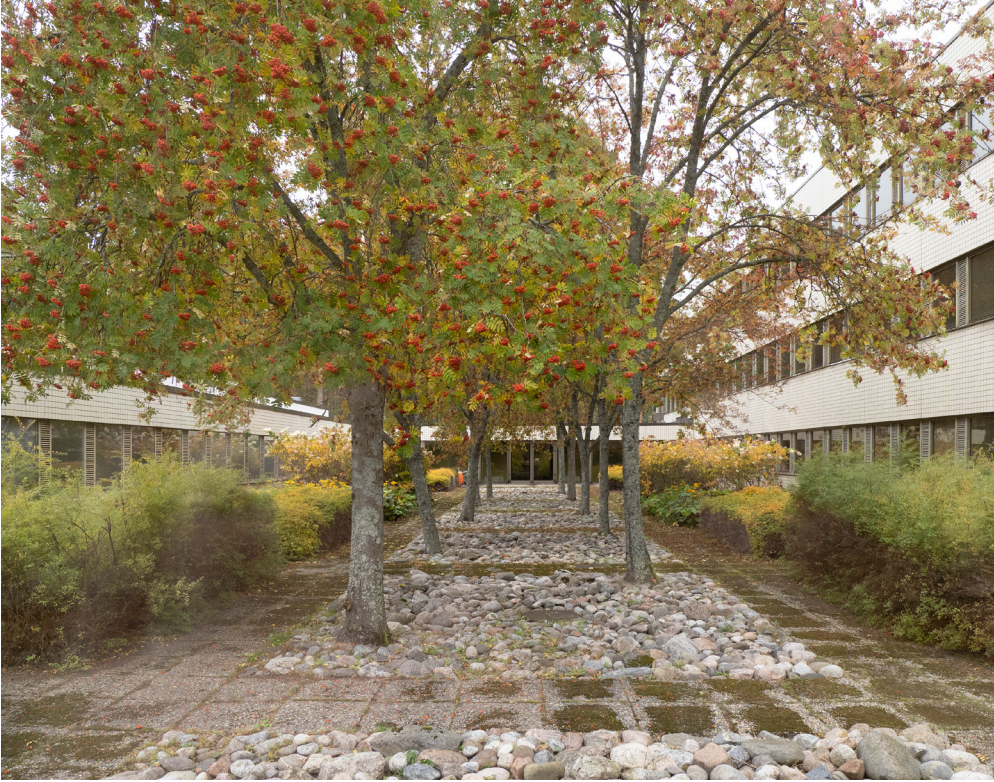
32

← Sisäpihat tarjoavat rajattuja ulkonäkymiä käytäville ja työskentelytiloihin. Pohjoisin sisäpiha on istutettu pihlajin ja angervoin.

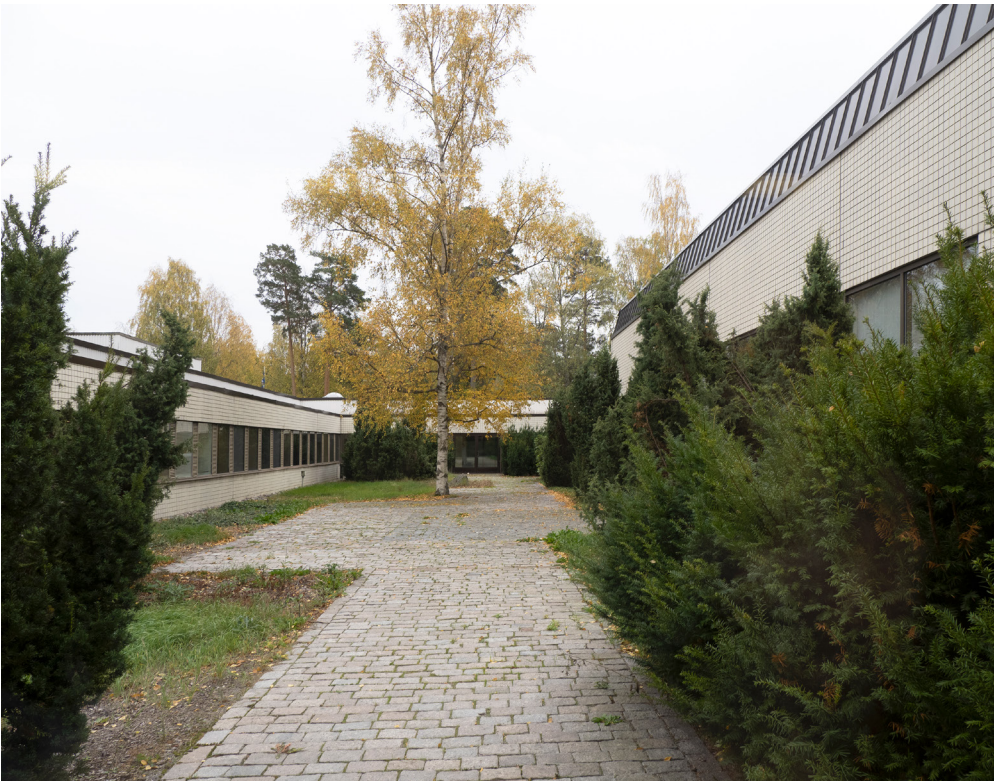
33

← Uimahalli- ja kuntotilutilat oikealla sisältävä rakennusosa on muita yksikerroksisia rakennussiipiä korkeampi. Istutuksessa on yhdistetty luonnonpuita ja istutettuja kasveja, kuten marjakuusia.

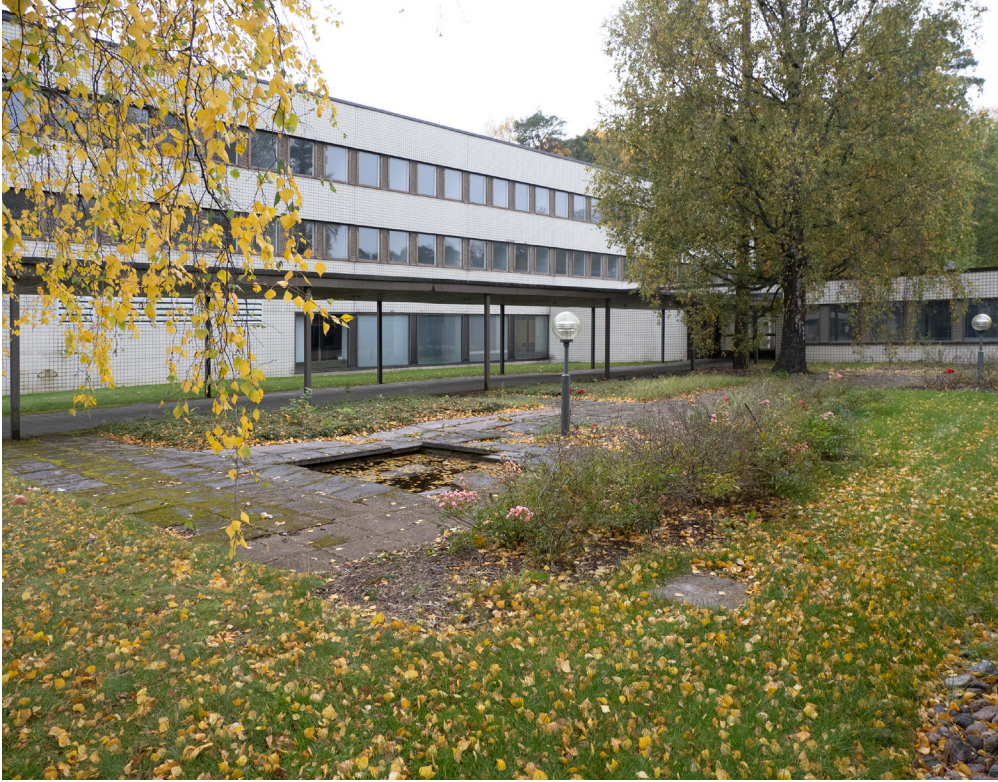
34

← Asuntolaosan alakerrassa on ravintola kookkain ikkunoin. Piha-alueilla toistuvat matalat, lasikuvulliset pylväshalaisimet ovat alkuperäisiä.
