# Kansaneläkelaitoksen kuntoutustutkimuskeskus

2021

Rakennushistoriaselvitys

Turku

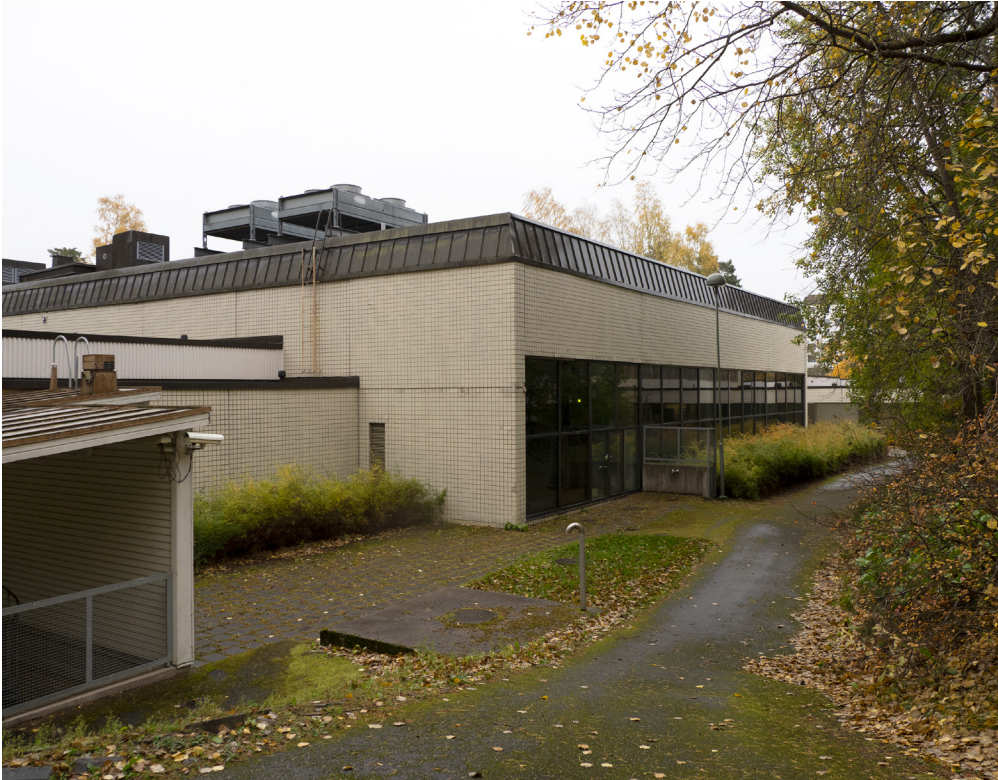
35

← Uimahallin korkea lasiseinä on muiden ikkunoiden tapaan hyvin tumma muuten vaaleassa julkisivussa. Kasvillisuus rakennusten luoteispuolella metsän puolella on ilmeeltään villiintynyt.

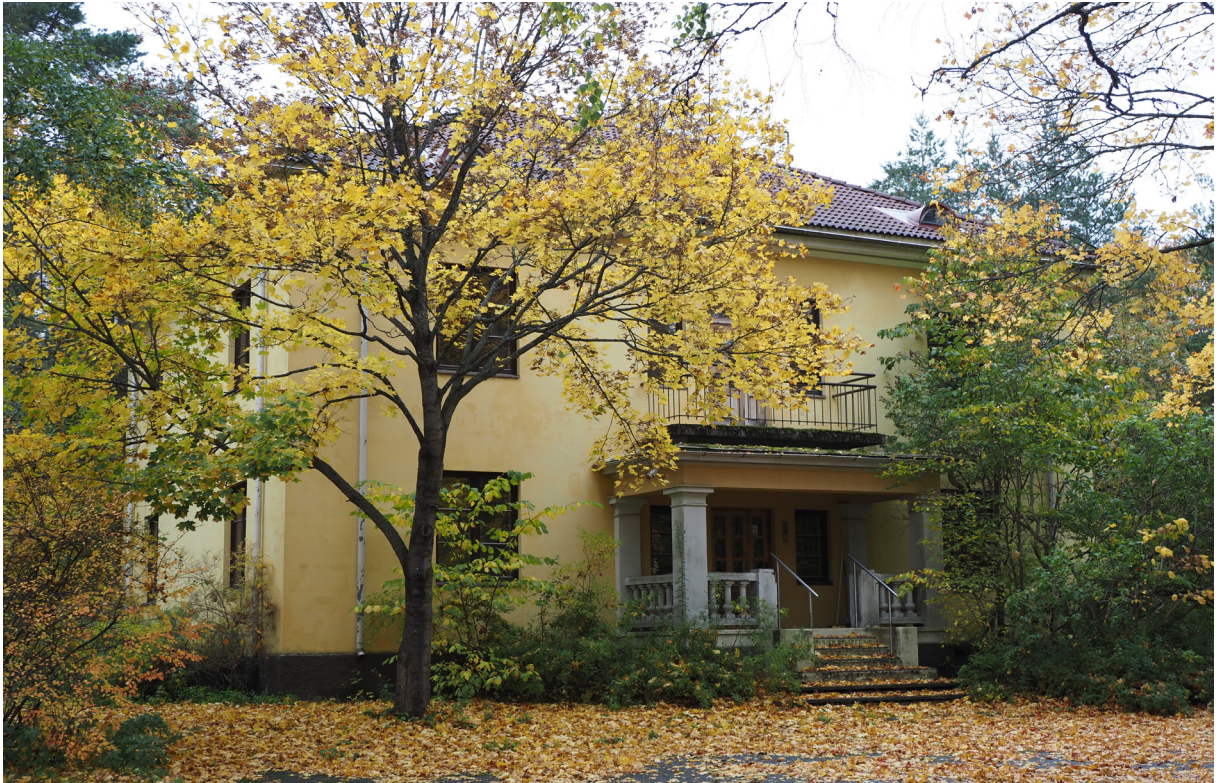
44

↑ Pääjulkisivu on ilmeeltään alkuperäinen. Talon ympärillä on runsaasti kookkaaksi kasvaneita puita ja pensaita, jotka ovat suurelta osin peräisin peruskorjausvaiheen pihasuunnitelmasta.

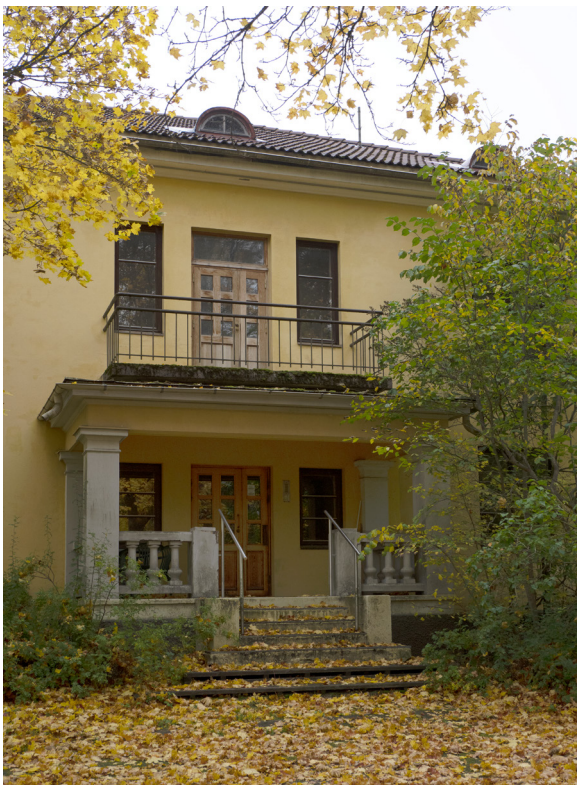
45

↓ Lounaisjulkisivu katsoo kohti kuntoutustutkimuskeskuksen päärakennusta. Rakennusten välistä kulkee kevyen liikenteen väylä.

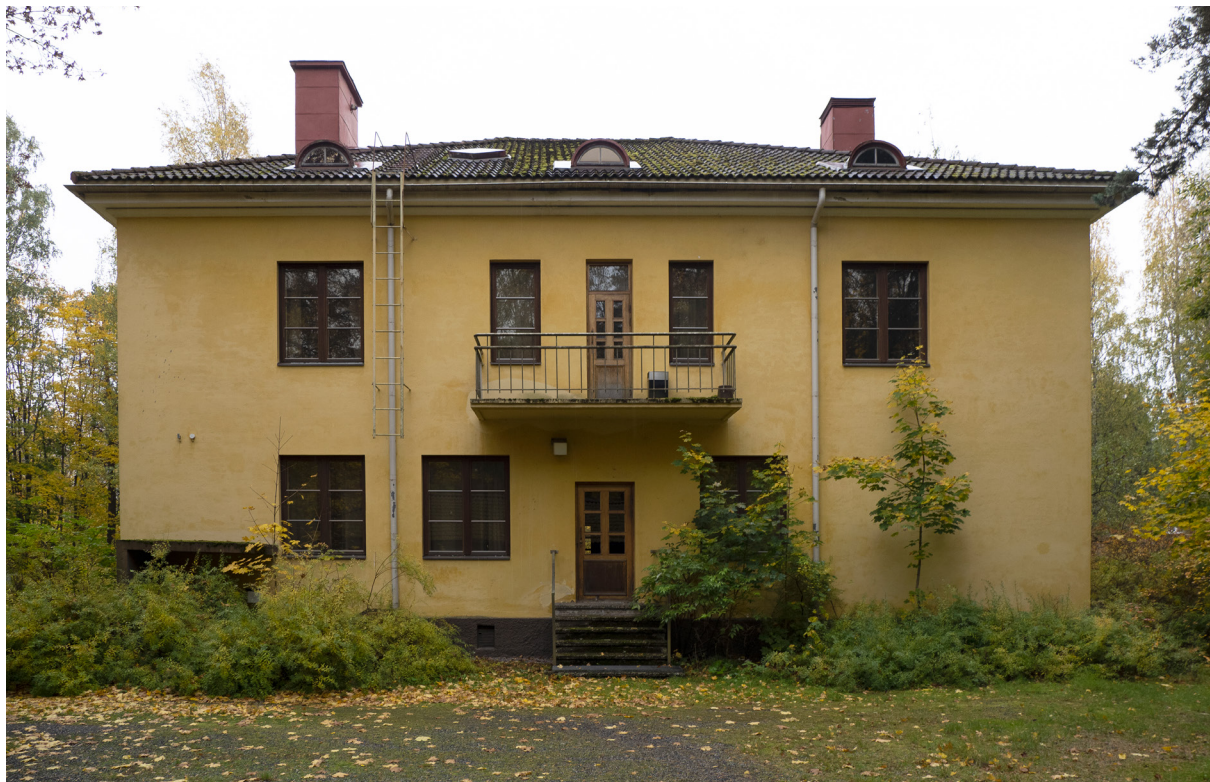
47

- ↑ Luoteisjulkisivun toinen sisäänkäynti johti alkujaan keittiön pors-  
tuaan. Kulkua on myöhemmin avattu koko rakennuksen läpi takaovel-  
ta pääovelle saakka. Kellarin ulkoportaan betonikatosta ei ole vuo-  
den 1978 lupapaperustuksissa, ja sen rakennusaika jäi epäselväksi.
- ↓ Koillispuolella 1. kerroksen keskimmäinen ikkuna on lisätty 1960-lu-  
vun muutostyössä, ja se on merkittävin julkisivuja koskeva muu-  
tos. Uusiin ikkunoihin määriteltiin 1980-luvun muutostyössä pelkkä  
puunsuojasively, joten nykyinen tumma sävy on myöhempi muutos.

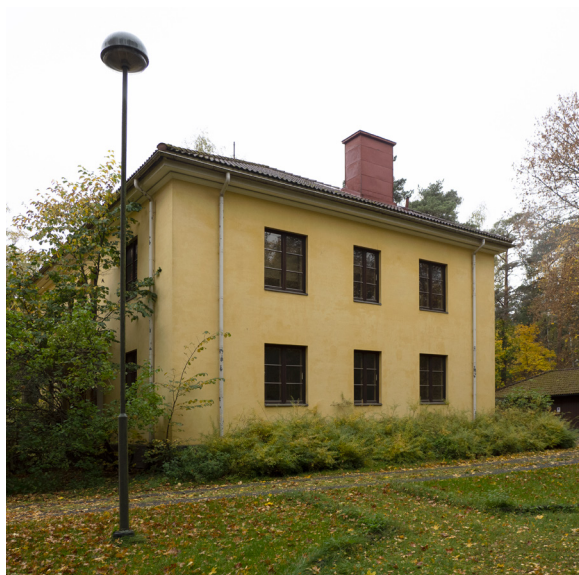
49

- ← Ovi on uusittu 1980 oletettavasti vanhaa mallia mukaillen. Alkuperäi-  
nen betoniporras on myöhemmin saanut yksinkertaiset, ilmeeltään  
modernit teräskaitteet. Katoksena toimiva parveke on alkuperäinen.

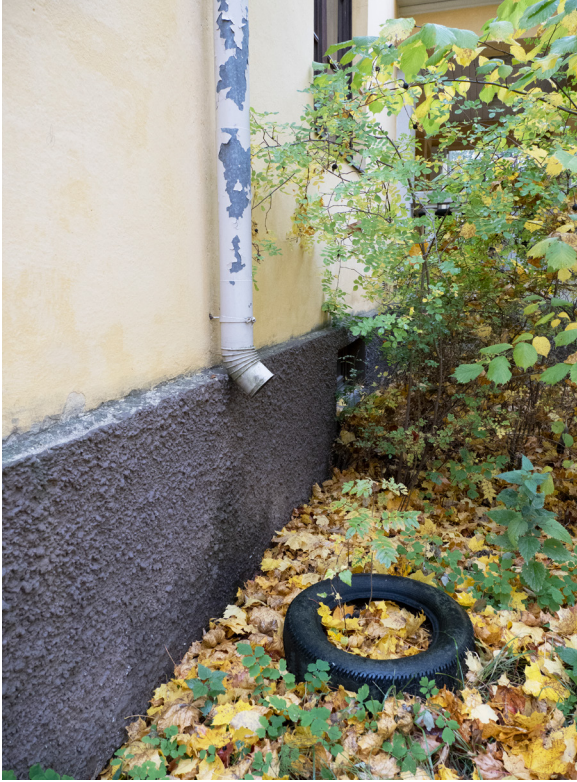
50

← Julkisivumateriaalit ovat pelkistetyt. Seinäpinnat on rapattu ja maalattu keltaiseksi, ja sokkeli on roiskerapattu ja maalattu tumman harmaaksi. Syökstortvet ovat kermanvalkoiset.

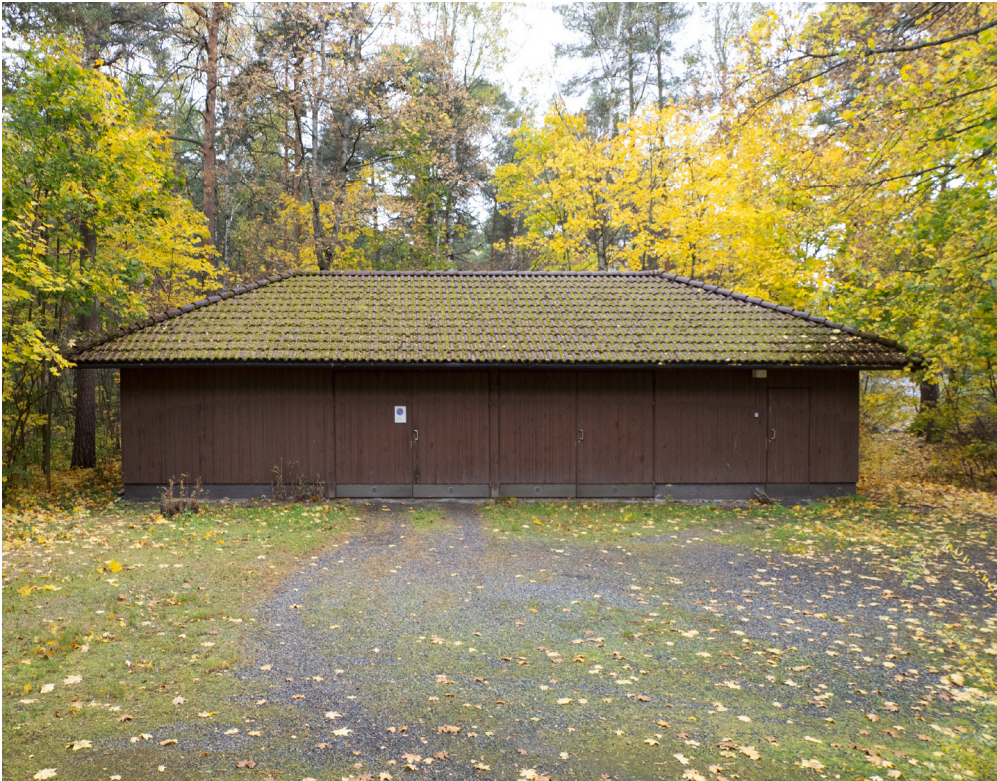
51

↑ Takapihan autosuoja on rakennettu perukorjauksen yhteydessä 1980-luvun alussa, ja myös sen on suunnitellut Aarne Ehojoen arkkitehtitoimisto.

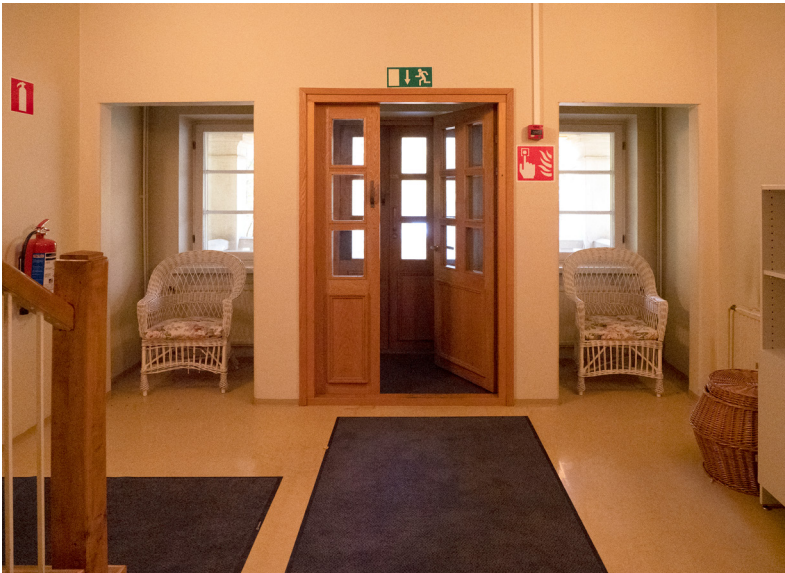
52

← Rakennuksen sisustus ja pintarakenteet porraskaidetta ja valaisimia myöten ovat peräisin vuoden 1980 muutostyöstä. Kuvassa sisäänkäyntiaula.

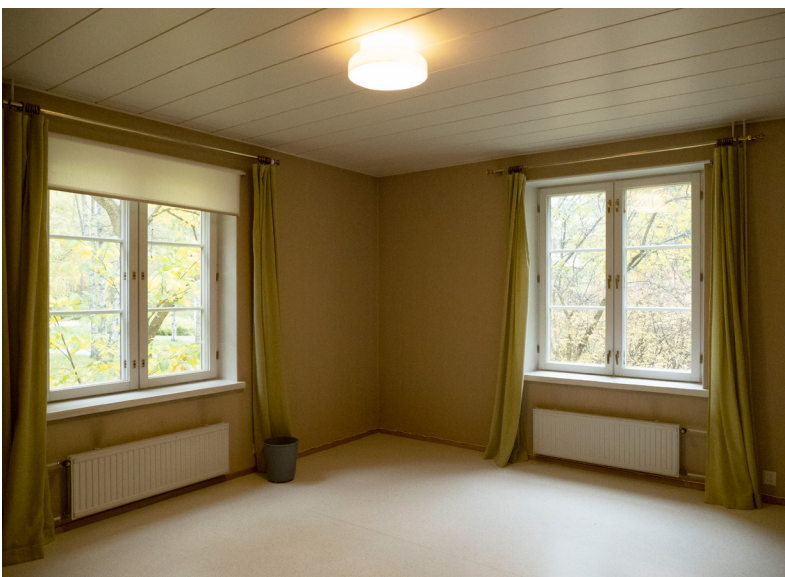
53

← Nykyinen tilajako on 1980-luvulta. Alkuperäisestä tilajaoista pystyy edelleen tunnistamaan keskeisen porrassaulan sekä isoimpien huoneiden sijainnin pääsisäänkäynnin molemmin puolin. Kuvassa majoitushuone ensimmäisessä kerroksessa.
