**Ruiskatu 8,
Väistötilakäytön ja kuntotutkimuksen
edellyttämien korjaustoimenpiteiden
HANKEKUVAUS**

14.1.2019

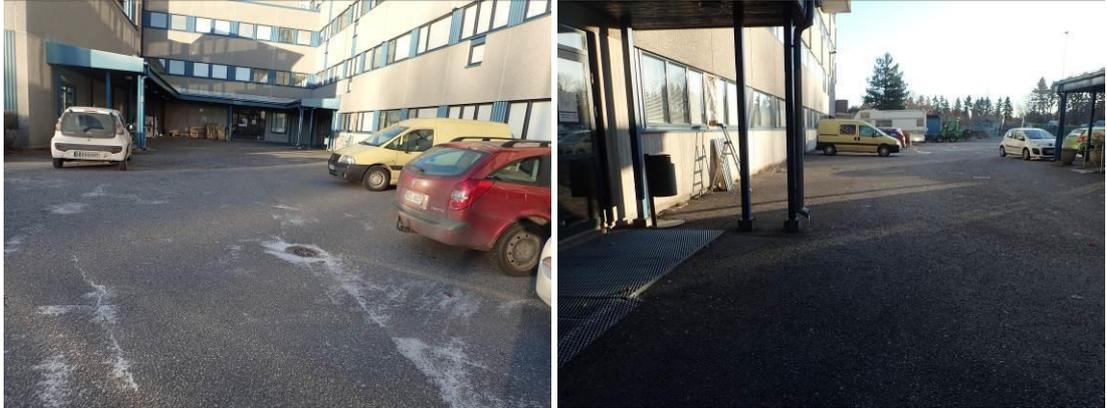
Uuden puolen korkeamman osan ja vanhan osan välissä on rakennuksen kaakkoissivustalla myös asfaltoitu piha. Uuden osan sisäänkäyntikatoksen kattovedet johtuvat maahan ja aistinvaraisesti tarkastettuna niiden johtuminen eteenpäin sadevesikaivoon on puutteellista ja on mahdollista, että ne kertyvät pihalle. Korkeamman osan kaakkoispäädyn sisäänkäynnin sokkelin pinnassa on kosteusjälkiä.

Kuvat 11 ja 12. Uuden ja vanhan puolen välinen asfaltoitu piha.

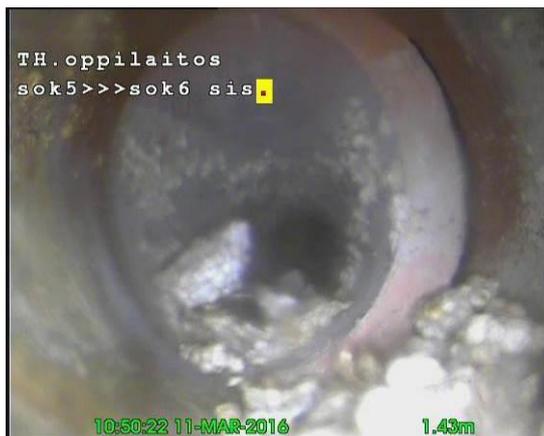
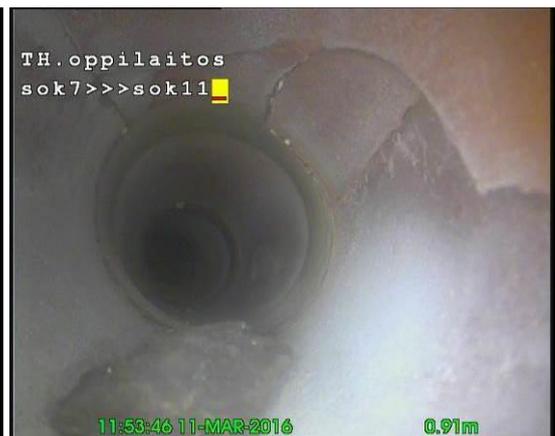
Kuvat 16 ja 17. Savitiiliputkessa siirtymää uimahalliosan kaakkoispäädyssä (kuva 16). Savitiiliputki on halki uimahalli- ja liikuntasaliosan alla (kuva 17).

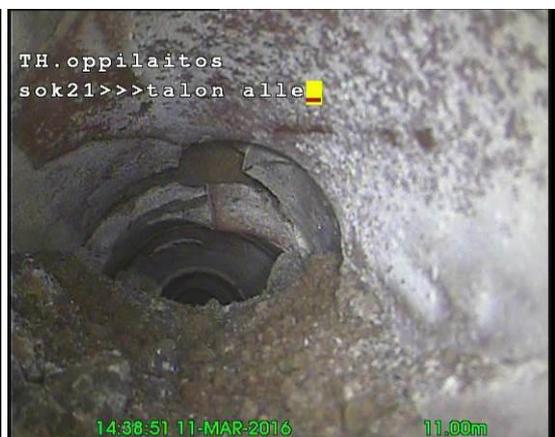
Kuvat 18 ja 19. Savitiiliputki on sortunut auditorion edustalla (kuva 18) ja porrashuoneen alla (kuva 19).

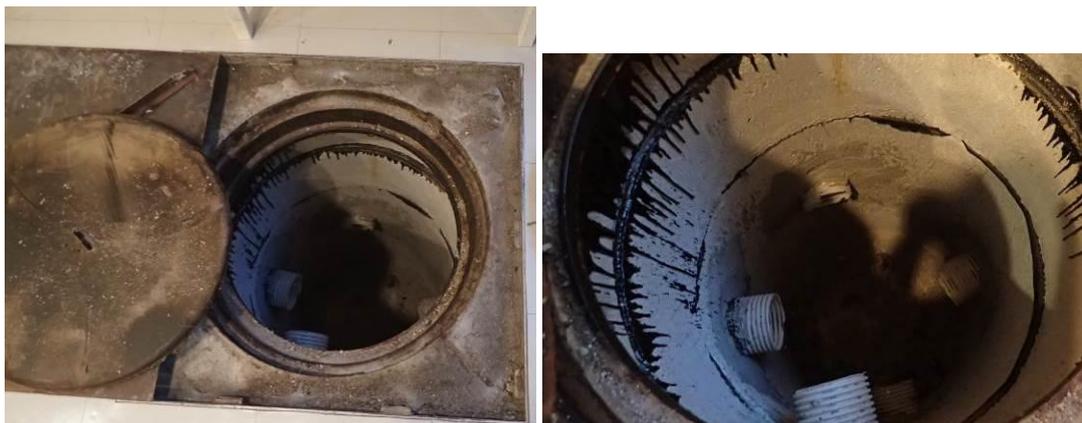
Kuvat 24 ja 25. Uuden puolen matalan osan alapohjassa todettiin olevan salaojien tarkastuskaivo.

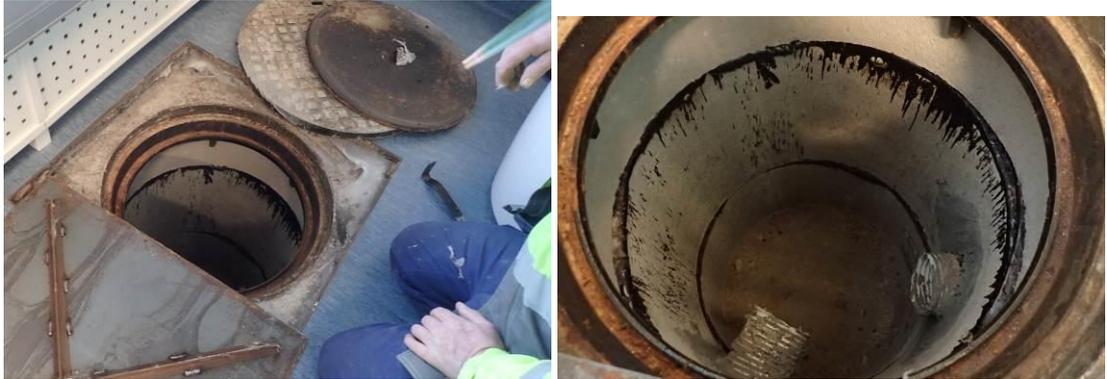
Kuvat 26 ja 27. Vanhalla puolella kirjaston alapohjassa todettiin olevan salaojien tarkastuskaivo.

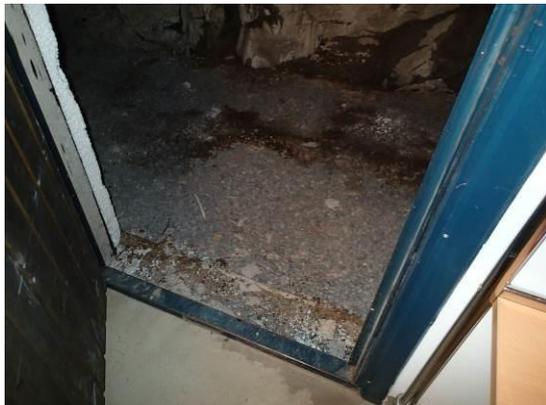
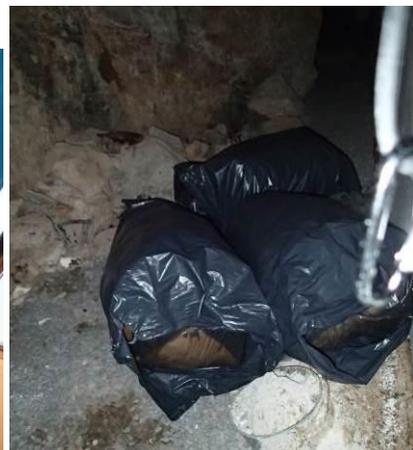
Louhostiloja tarkasteltiin E-porraskäytävän alatasanteen varastossa 0143 sekä eteishalissa 0104 olevien käyntiovien kautta. Tilassa todettiin mikrobiperäistä hajua sekä jonkin verran rakennusjätettä. Kalliopinnassa havaittiin tilan pohjalle valuvaa vettä koillissivun louhostilassa (kulku varastosta 0143).

Kuva 30 ja 31. Uudella puolella sijaitsevaan louhostilaan on kulku mm. varastosta 0143. Tilassa havaittiin mikrobiperäistä hajua ja rakennusjätettä.

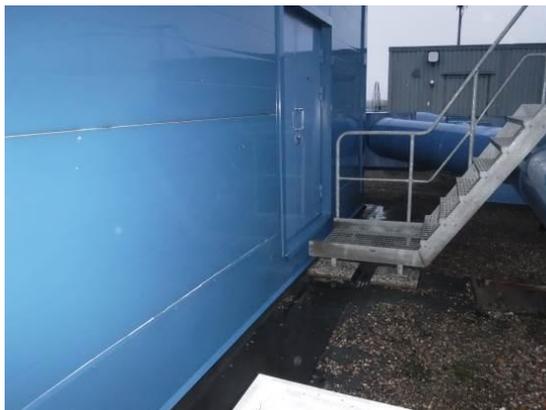
Korkeammalla vesikatolla sijaitsee ilmanvaihtokonehuone. Konehuoneeseen johtava ulko-oven kynnyksen pellitys vuotaa oven alareunassa siten, että sade- ja sulamisvedet pääsevät oven kynnykseltä konehuoneen eteistilan lattialle. Lattialla on muovimatto ylösnostoiheen sekä lattiakaivo, johon em. vuotovesi ohjautuu.

Kuva 51. Ilmanvaihtokonehuoneen ulko-ovi.

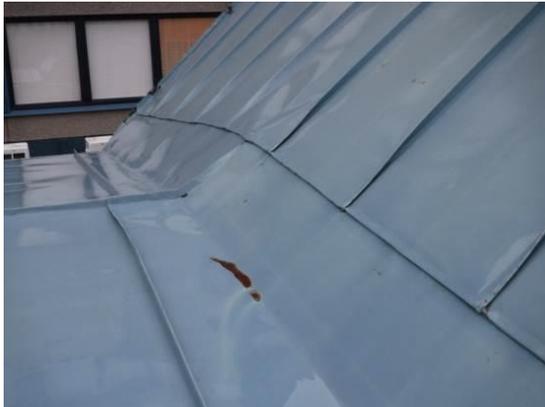
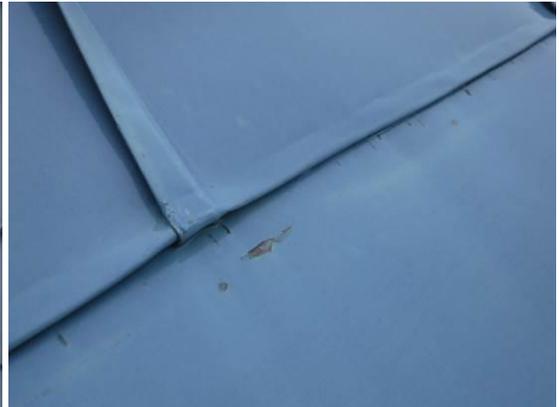
Kuvat 54 ja 55. Kirjaston vesikatolla ilmanvaihtokonehuoneen peltivuoraus on alkanut ruostua.

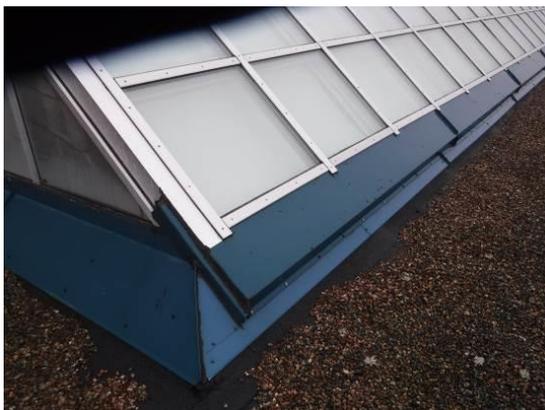
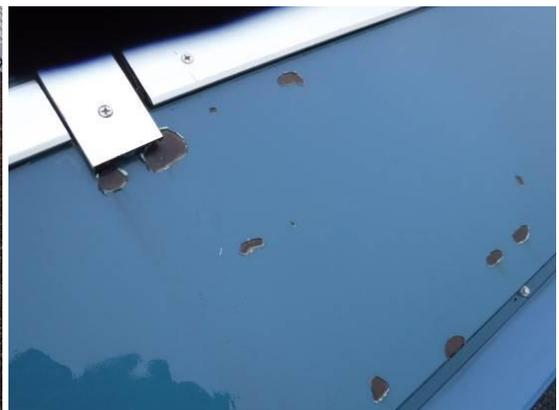
Kuvat 56 ja 57. Lounaan puoleisella vesikatolla olevan kattokuvun peltiosat ovat alkaneet ruostua.

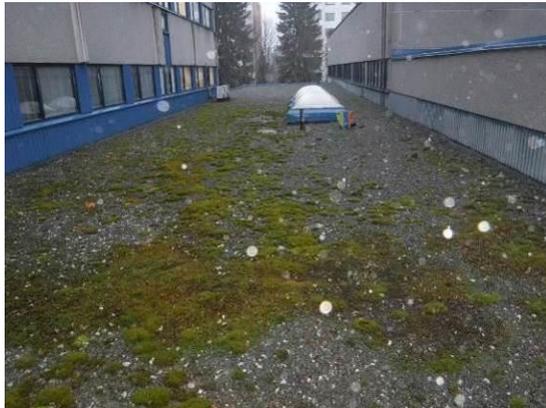
Vanhan puolen korkean osan ja voimistelusalin välisellä matalalla vesikatolla kasvaa runsaasti sammalta.

Kuva 66. Katolla kasvaa runsaasti sammalta.

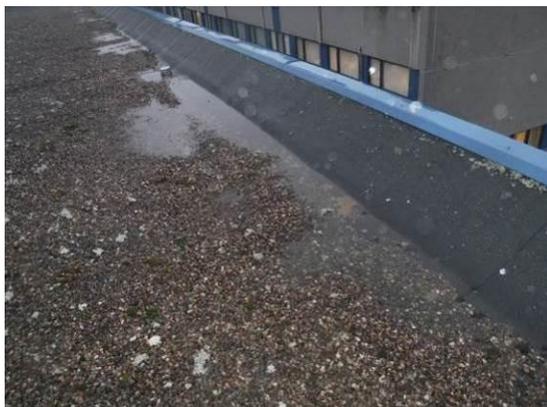
Sadevesi lammikoituu paikoitellen uimahallin ja voimistelusalin vesikatoille. Lammikoitumista tapahtuu ainoastaan ulkoseinien vierustoille kattokaivojen vierustoille.

Kuva 69. Vesi lammikoituu paikoitellen voimistelusalin vesikatolla.

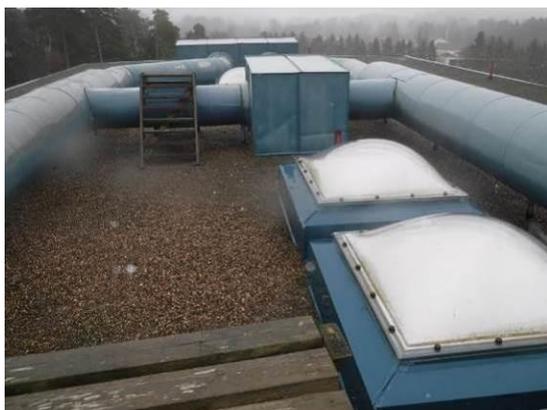
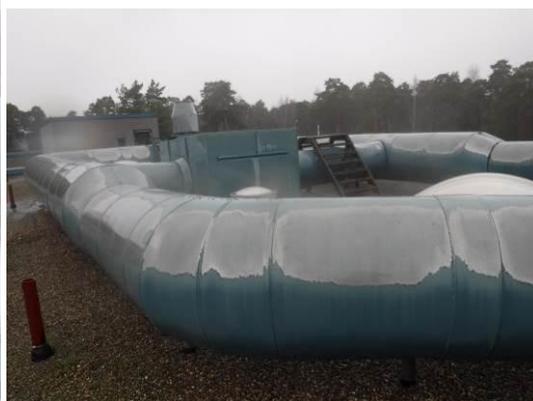
Uuden puolen korkeammalla vesikatolla olevien ilmanvaihtokanavien maalipinta on hilseillyt pois suurilta alueilta.

Kuvat 70 ja 71. Maalipinta hilseilee vesikatolla olevista ilmanvaihtokanavista.

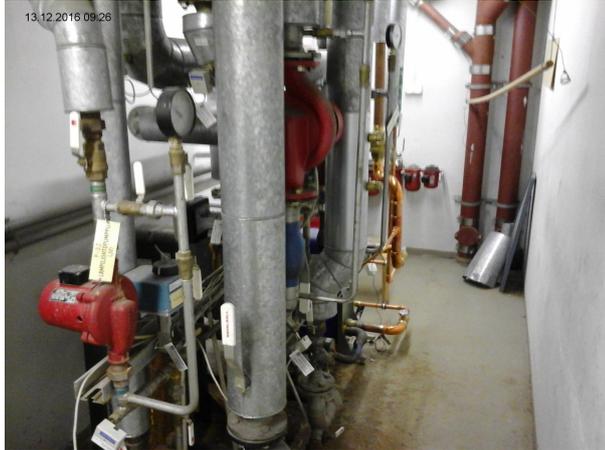
Kuva 1. Ammatti- instituutin lämmönjakokeskus.

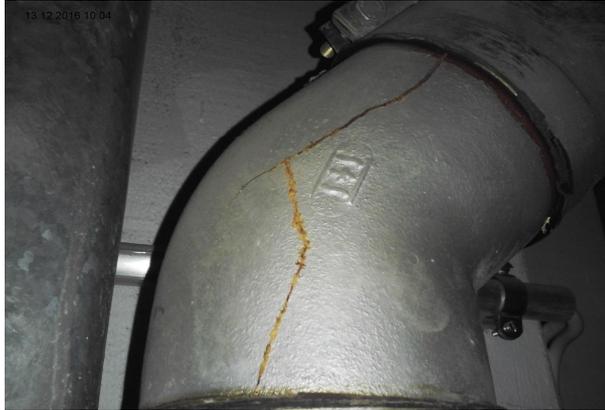
Kuva 2. Haljennut valurautaviemärin käyrä vanhassa osassa.

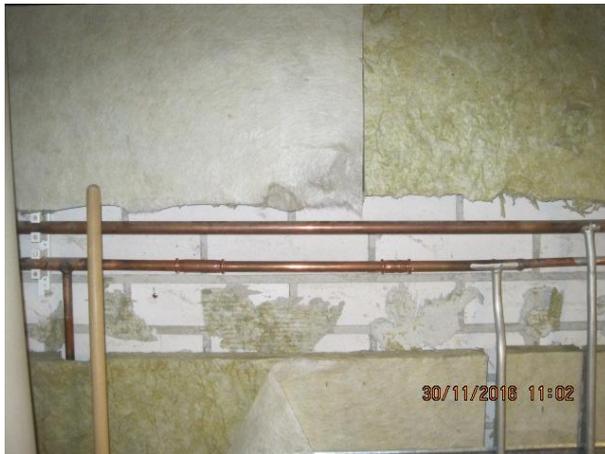
Kuva 4. Kuvassa uusittuja vesijohtoja.

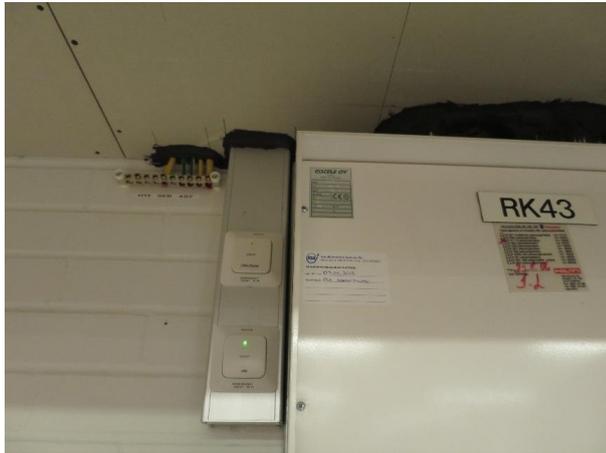
Kuva 6. Paloläpiviennit on tehty ja merkitty hyvin. Maadoituskiskot on numeroitu ja merkitty.

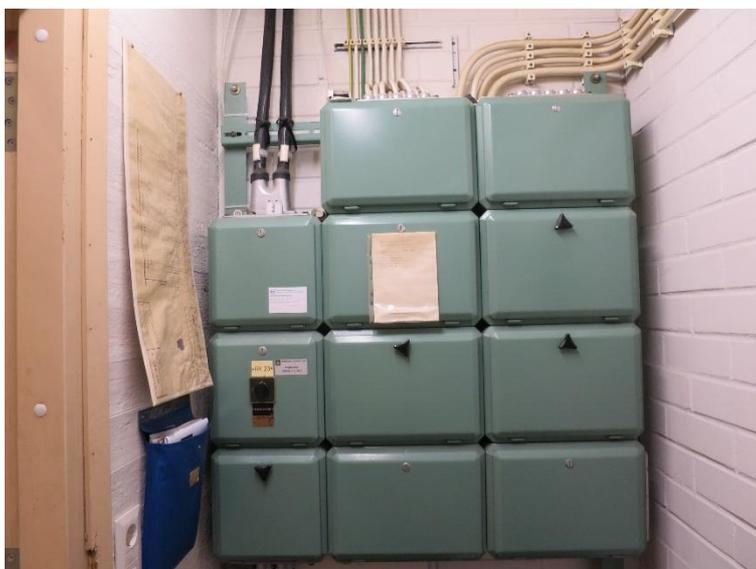
Kuva 7. Alkuperäinen ryhmäkeskus.
