Kaskenmäen päiväkoti – peruskorjaus ja laajennus

## **Hankesuunnitelma**

18.10.2023

# Kosteus- ja sisäilmatekninen kuntotutkimus

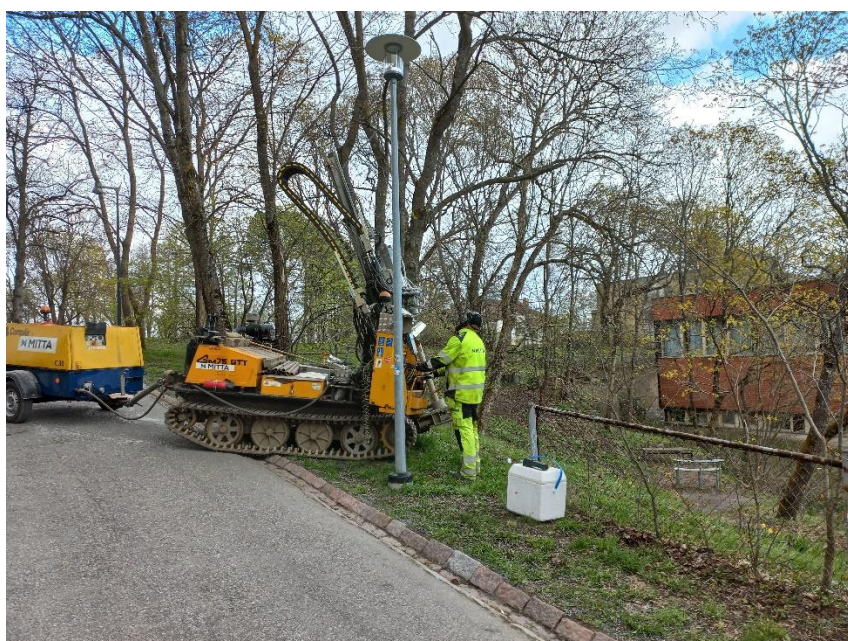
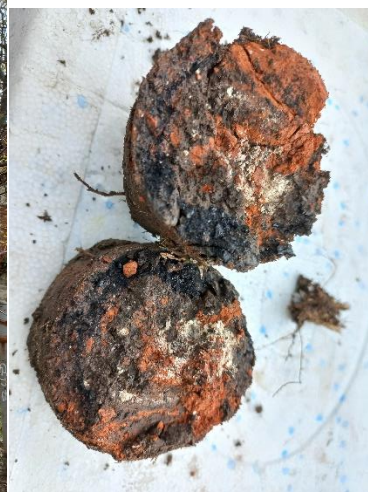
*Kuva 2. Tutkimuspiste SW2 ja 0–0,5 m syvyydeltä löytynyttä jätettä.*

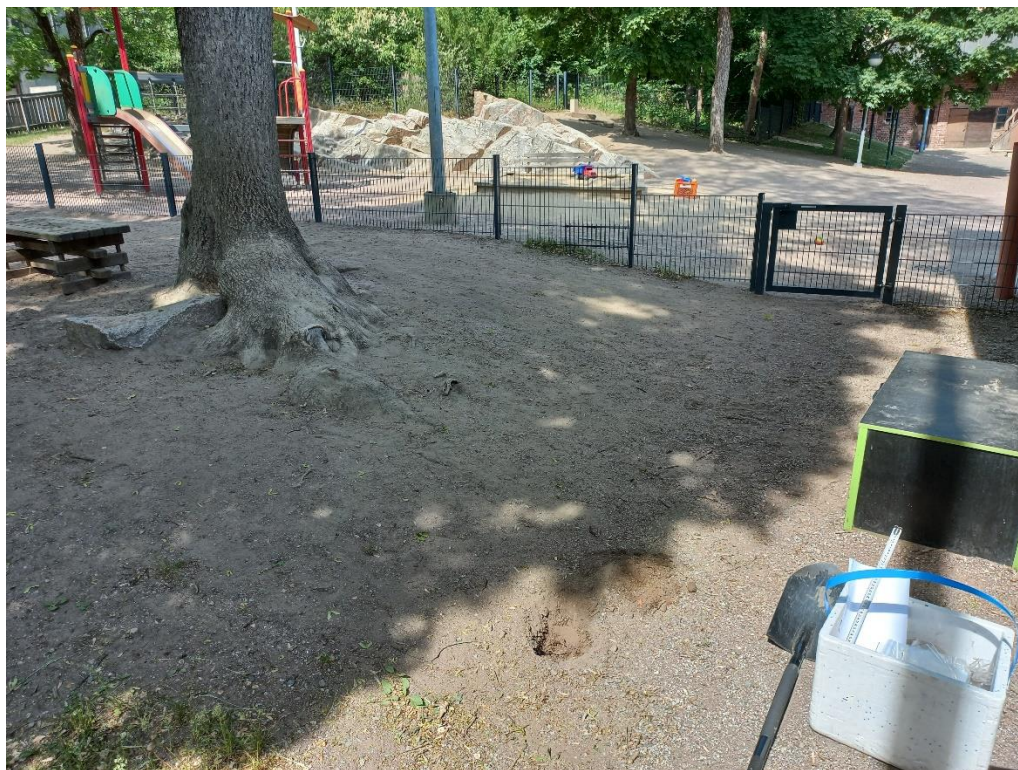
*Kuva 11. Näytepiste KK6, josta havaittiin myös tiilijätettä.*

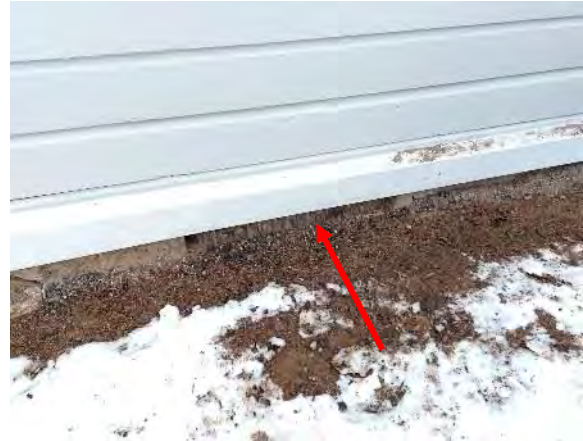
Kuva 8. Rakennuksen 1 lounaan puoleisessa siivessä havaittu tarkastusluukku on pääosin maanpinnan alapuolella.

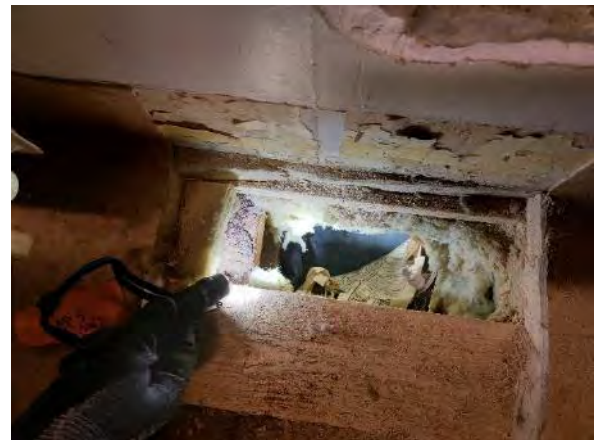
Kuva 31. Rakenneavaus AP 5: Ulkoseinän vierellä lämmöneristeenä on käytetty mineraalivillaeristettä sekä sanomalehtiä.

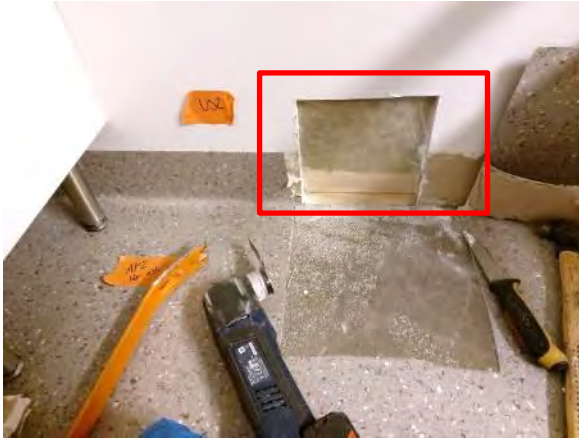
- Rakenneavaus US2 tehtiin ulkoseinän ja alapohjan liitokseen.
- Rakenneavauksesta tutkittiin ulkoseinärakenteen alaosa aistinvaraisesti.
- Höyrynsulkumuovi on asennettu epätiivisti.
- Kipsilevyn pinnalla höyrynsulkua vasten havaittiin mikrobikasvustoon viittaavaa tummentumaa.
- Hirsisen ulkoseinän tilkermateriaalina on käytetty sammalta.
- Ulkoseinän alimmassa hirressä on havaittavissa lahovauriota, lahovauriot alkavat n. 370 mm lattian pinnan alapuolelta.
- sokkelin vierustalla maanpinnan korkeus on lähes samalla korkeudella hirsirungon alapinnan kanssa. Julkisivua on pyritty suojaamaan pellityksellä, jonka tukirakenne on puurakenteinen.
- Julkisivuverhouksen takana olevaa vaakalaudoitusta on uusittu todennäköisesti paikallisesti.
- Vaakalaudoituksen takana hirsirungossa havaittiin lahovaurio.

Kuva 113. Rakenneavaus US2 tehtiin päiväkotiryhmän Ruusunpuut tilaan ruokailuhuoneeseen kuvaan merkitylle alueelle.

**Ulkoseinärakenteiden korjaus** toteutetaan erillisen, hirsirakenteiden kosteustekniseen toimivuuteen perehtyneen suunnittelijan laatiman suunnitelman mukaisesti. Lähtökohtaisesti hirsirakenteissa havaitut hyönteis- ja lahovaurioiden korjaukset edellyttävät alapohjarakenteiden purkamista vähintään ulkoseinien vierustoilta. Kun huomioidaan aluslaudoituksessa havaitut lahovauriot, on alapohjarakenteiden purkaminen kokonaisuudessaan perusteltua. Purkutoimenpiteiden jälkeen alimpien hirsikertojen vaurioiden laajuus selvitetään kokonaisuudessaan ja valitaan soveltuva korjaustapa. Vähintään paikallisiin hirsikertojen uusimiseen on suositeltavaa varautua. Mikäli hyönteis- ja lahovauriot ovat pieniä ja paikallisia, eivätkä vaikuta rakenteen kantavuuteen, voidaan havaitut vaurioalueet puhdistaa mekaanisesti riittäväällä laajuudella, erillisen korjaussuunnitelman mukaisesti. Laajempimittaisien vaurioiden osalta on suositeltavaa varautua vähintään paikallisiin hirsikertojen uusimiseen.

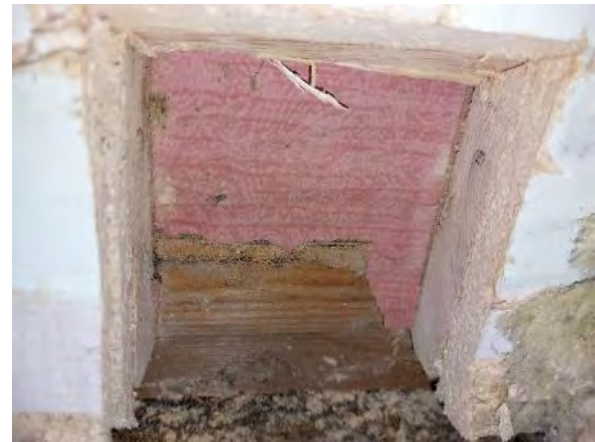
Kuva 116. Rakenneavaus US2: Hirsirungon pinnalla havaittiin pinkopahvi ja tapettikerros.

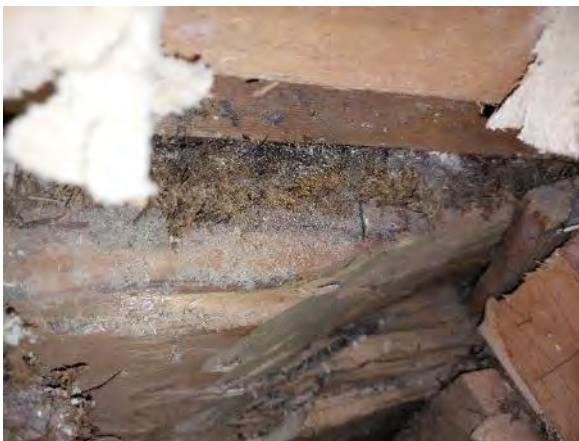
Kuva 117. Hirsien tilkkeenä on käytetty havaintojen perusteella sammalta.

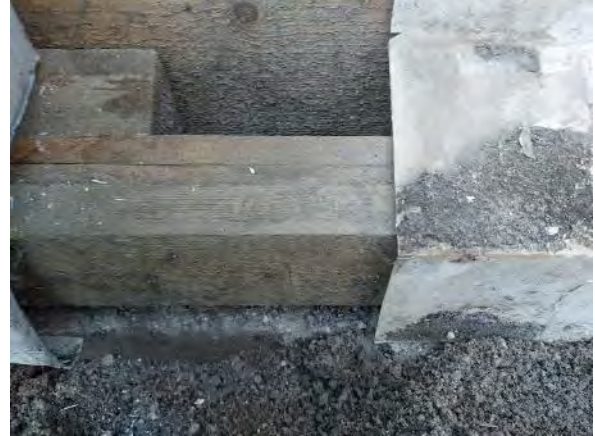
Kuva 120. Ulkoseinän alaosassa on pellitys, jossa on  
puurakenteinen tukirakenne.

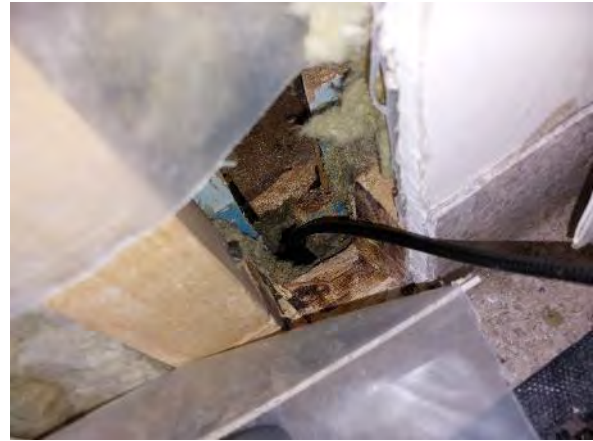
Kuva 127. Tyhjää tilaa tutkittiin endoskoopin avulla.

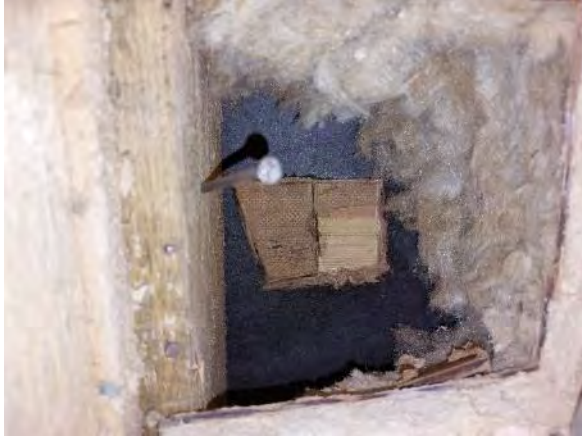
Kuva 140. Lämmöneristeen ulkopinnalla on tuulensuojalevy ja kovalevy. Julkisivuverhous on asennettu kovalevyn pintaan ilman tuuletusrakoa.

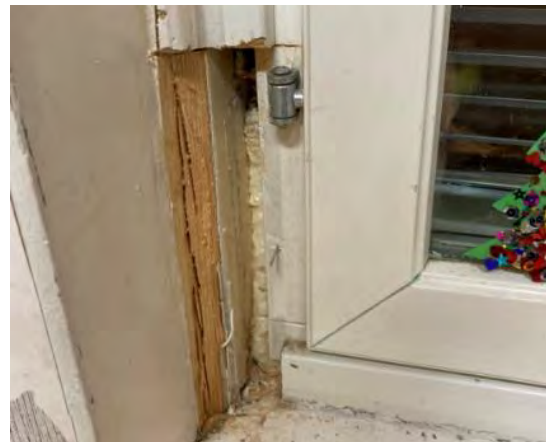
Kuva 147. Rakenneavaus IKK 2: Uusi ikkuna on asennettu vanhan karmirakenteen pintaan.

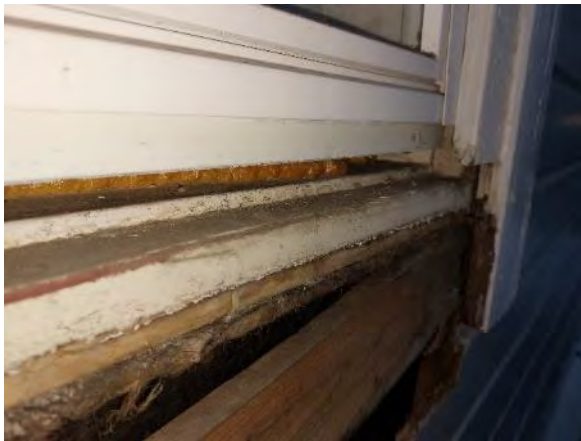
- Ikkuna on uusittu.
- Vanha karmirakenne on jätetty rakenteeseen ja se on tiivistetty ulkoseinärakenteeseen pellavariveellä.
- Uuden ja vanhan karmin väli on tiivistetty uretaanivaahdotuksella.
- Pellavariveestä otettiin näyte PAH-analyysiin.
- Analyysin perusteella pellavarive ei sisällä vaarallisen jätteen ohjearvoa ylittävää pitoisuutta PAH-yhdisteitä.

Kuva 148. Uusi ikkuna on asennettu vanhojen ikkunakarmien päälle. Liitos on tiivistetty uretaanivaahdotuksella. Alkuperäinen ikkuna on tiivistetty ulkoseinärakenteeseen pellavariveellä. Pellavarive ei sisältänyt vaarallisen jätteen ohjearvon ylittäviä pitoisuuksia PAH-yhdisteitä.

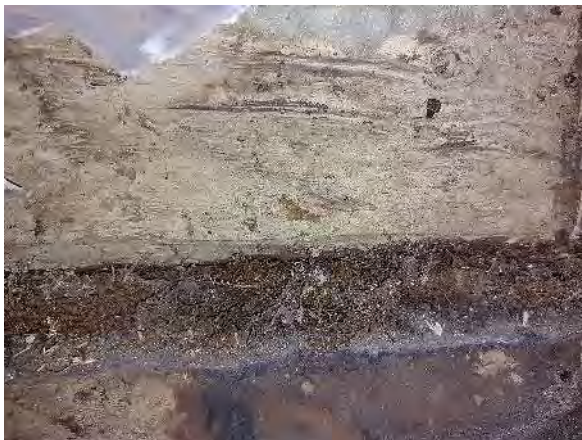
Kuva 172. Rakenneavaus US9: Hirsien sisäpinnalla on havaittavissa hyönteisten aiheuttamia reikiä. Hirsien tilkemateriaalina on sammal.

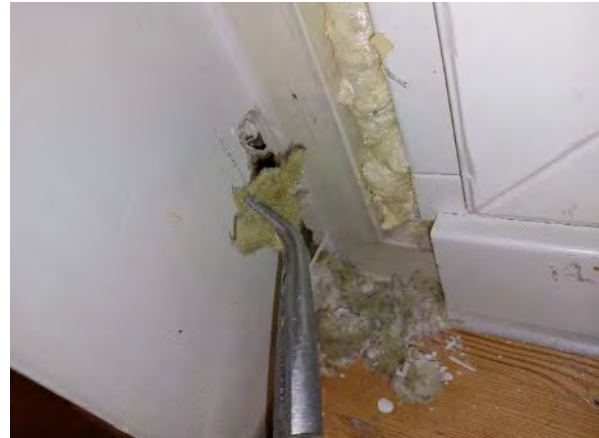
Rakenneavaus IKK3: Uusitun ikkunarakenteen ja vanhan karmin välissä on tilkkeenä uretaanivaahdotus. Vanhan karmin ja ulkoseinän liitoksessa on eristeenä mineraalivillaeriste.

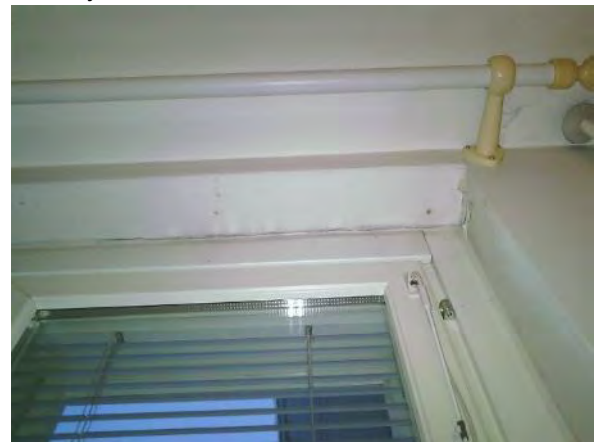
Kuva 183. Valokuva ulkoseinän ja ikkunan liitoksesta. Liitoksen alueella on havaittavissa ilmavuotojälkiä.

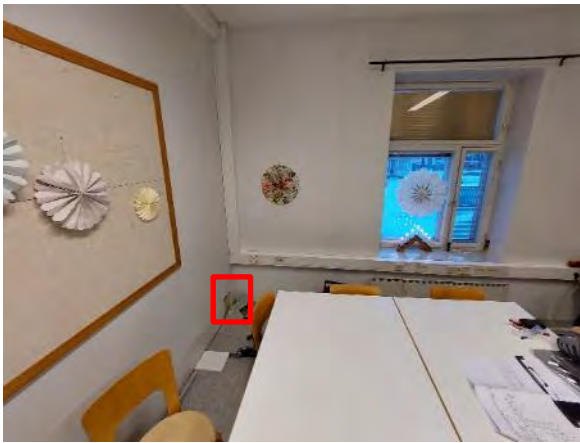
- Rakenneavaus lopetettiin tiiliverhouksen pintaan.
- Rakenneavaus tehtiin ulkoseinän ja välipohjan liittymään.
- Rakenteessa ilmansulkukerroksena on tervapaperi. Tervapaperin PAH-pitoisuus alittaa vaarallisen jätteen pitoisuusrajan.

Kuva 198. Rakenneavaus US12 tehtiin rakennuksen 3 toimistoon 215, kuvaan merkitylle alueelle.

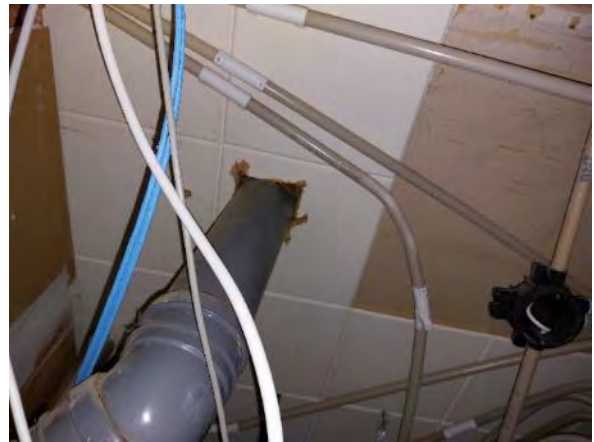
Kuva 209. Sisäkaton yläpuolella on epätiivitä läpivientejä. Alakatossa on nähtävillä vanhoja sisäkattomateriaaleja.

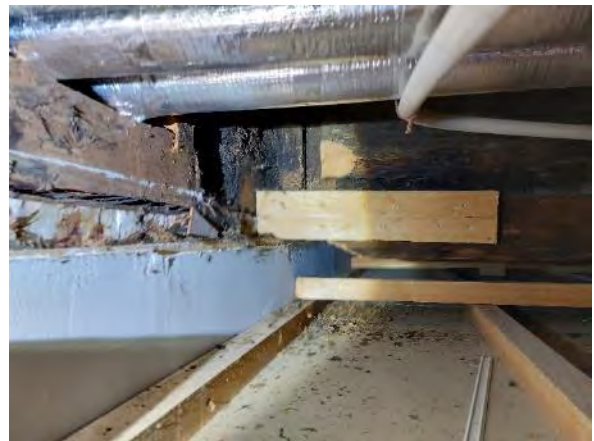
Kuva 211. Sisäkaton yläpuolella on havaittavissa alkuperäistä hirsirunkoa keittiön edustalla olevan käytävän kohdalla.

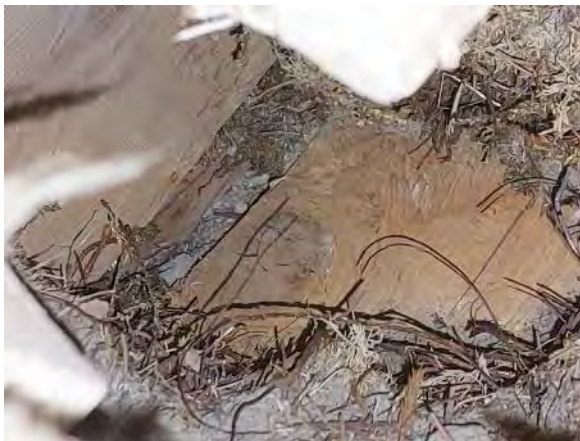
Kuva 220. Rakenneavaus VP2: Välipohjan laudoitus on rakenneavauksen kohdalta hyväkuntoinen. Ulkoseinän hirsirungossa ei havaittu lahovaurioita.

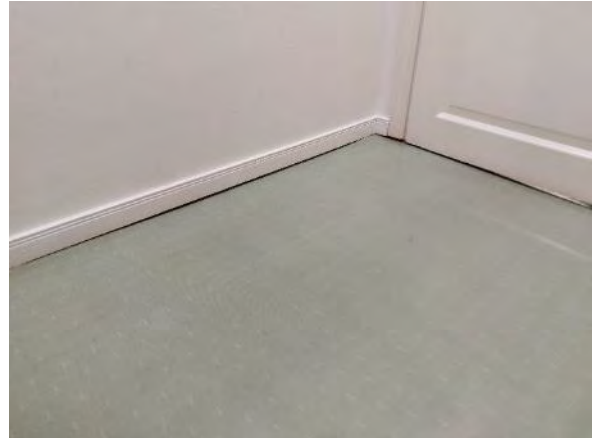
- Väliseinien pintarakenteet ovat pääosin hyväkuntoisia, paikoin oli havaittavissa käytön aiheuttamaa kulumaa.
- Pääosin väliseinät ovat tarkastetuilta osin rankarakenteisia kevyitä väliseiniä.
- Rakennuksessa on todennäköisesti kantavia hirsirakenteisia väliseiniä, jotka on tuettu perustuskiivin.
- Väliseinien ja alapohjan liitoksissa havaittiin paikoin rakoja.

Kuva 257. Väliseinien ja alapohjan liitoksissa havaittiin paikoin rakoja. Kuva verstaasta.

Korjauksissa tulee huomioida myös väliseinien osalta niiden kosteus- ja lämpötekniinen toimivuus. Lisäksi rakenteiden ja rakenneliitoksien ilmatiiveyteen on suositeltavaa kiinnittää huomiota korjaussuunnittelussa ja toteutusvaiheessa.

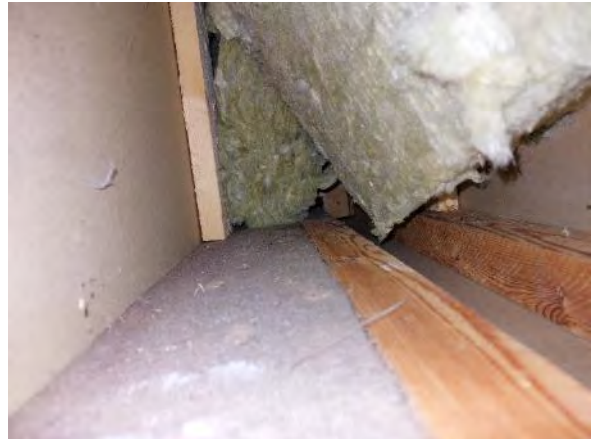
Kuva 260. Rakenneavaus VS3: Väliseinä on puurunkoinen ja eristeenä on mineraalivillaeriste.

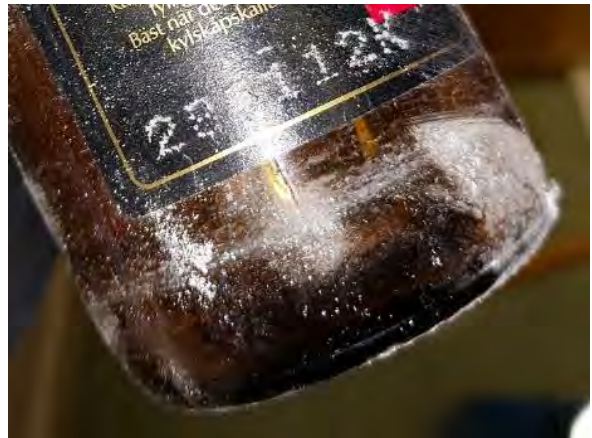
Kuva 262. Rakenneavaus VS3: Väliseinän sisältä löytyi pullo, jonka päiväys on kirjattu 01/12

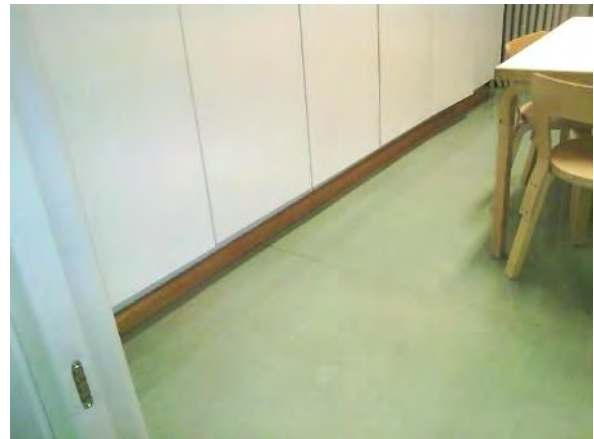
Kuva 271. Yleiskuva kiintokalusteista.

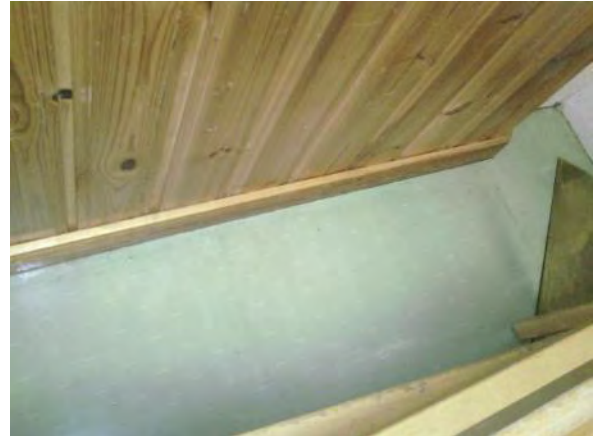
Kuva 275. Valokuva väliseinästä.

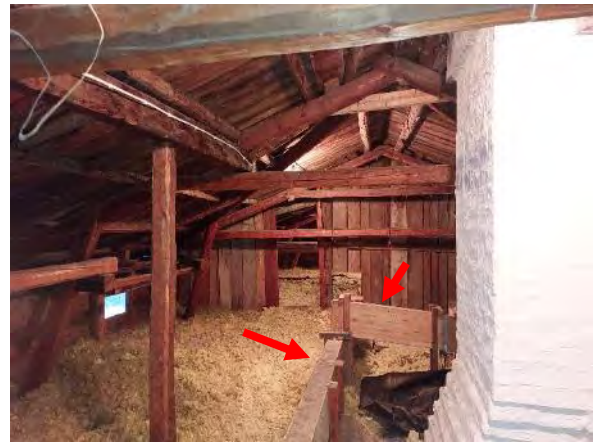
Kuva 279. Yleiskuva yläpohjasta rakennuksen lounaissiivestä. Yläpohjan lounaissiiven alueella on lisätuentoja.

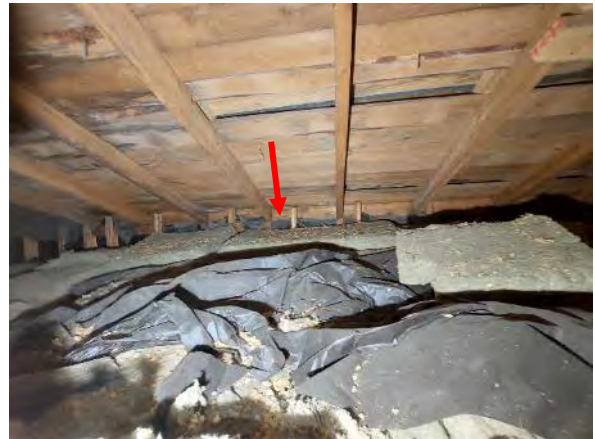
Kuva 285. Laajennuksen rankarakenteisen ulkoseinän tervapaperia oli havaittavissa yläpohjan kautta. Yläpohjassa on sinne kuulumatonta rakennusaikaista materiaaleja.

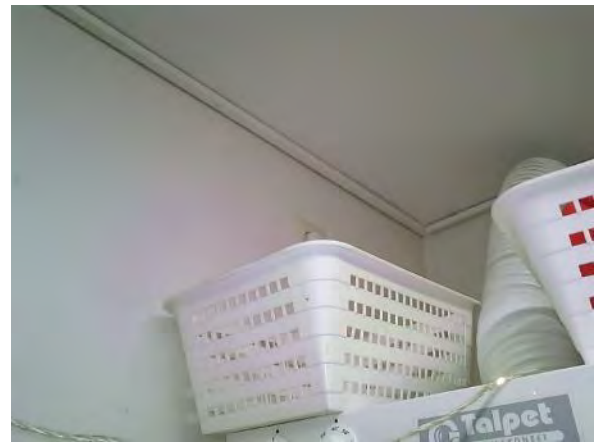
Kuva 313. Ulkoseinien, väliseinien ja yläpohjan liitoksista havaittiin ilmavuotoa rakennuksen 1. kerroksessa sisäänkäynnin vieressä 6.2m<sup>2</sup>.

Kuva 314. Ulkoseinän ja yläpohjan liitos, sisäänkäynti 6.2m<sup>2</sup>.

**Yläpohjarakenteet eivät olleet tutkitulla alueilla ilmatiiviitä.** Merkittävimmät ilmapuotokohdat sijaitsevat yläpohjarakenteiden rakenneliitosten alueelle. Epätiiveyskohtien kautta yläpohjarakenteiden luonnonmateriaaleista, kuten sammalesta ja turpeesta, voi ilmapuotauksien mukana kulkeutua sisäilmaan epäpuhtauksia ja toisaalta rakennuksen yläosassa tyypillisesti vallitsevan ylipaineen seurauksena sisäilman sisältämä kosteus voi siirtyä ilmapuotauksien mukana yläpohjarakenteisiin.

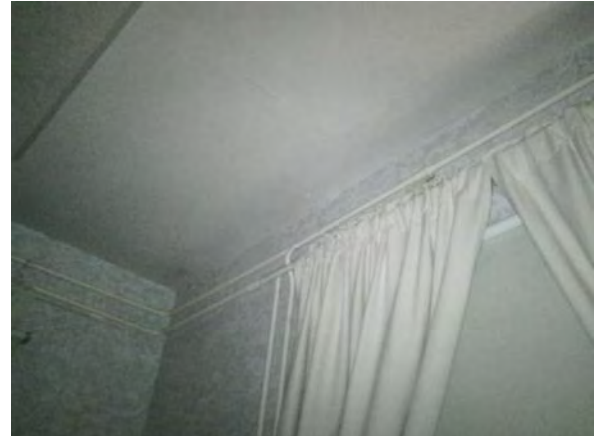
Kuva 317. Yläpohjan ja ulkoseinän liitoksesta havaittiin ilmavuotoa lepohuoneen 22.4m<sup>2</sup> alueella.

Kuva 318. Valokuva lepohuoneesta 22.4m<sup>2</sup>.

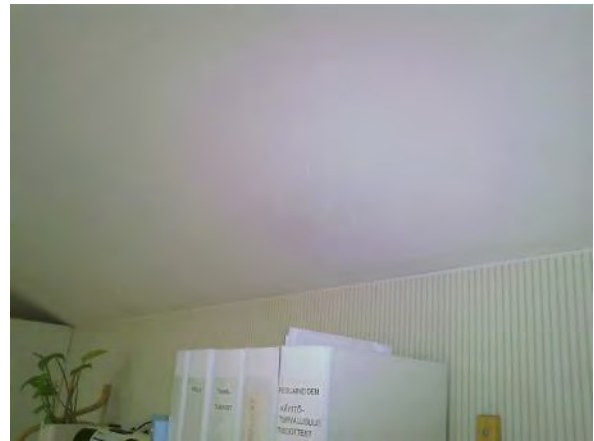
Kuva 326. Rakennuksen 2. kerros, henkilökunnan taukokuone. Ulkoseinän ja yläpohjan liitos

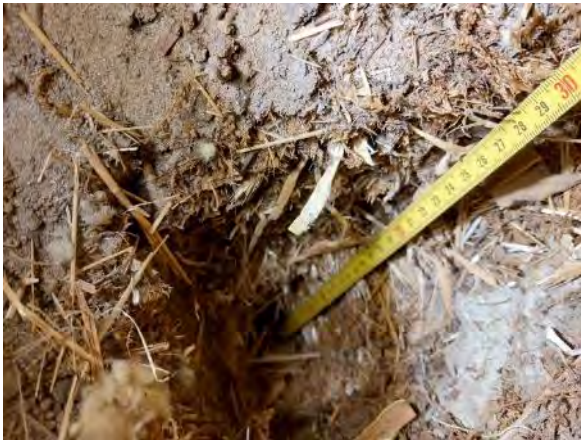
Kuva 335. Yleiskuva rakenneavaus YP4. Yläpohjan alkuperäisenä lämmöneristeenä on käytetty hiekkaa, samalta/metsänpohjaa sekä olkia.

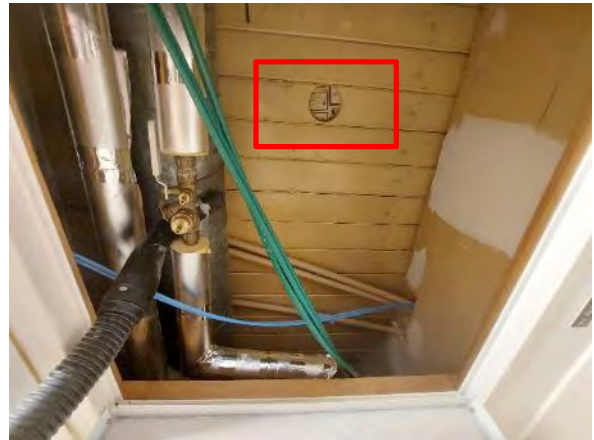
Kuva 336. Rakenneavaus YP4: Rakenteen sisätilojen puoleinen toteutustapa tarkastettiin verstaan alasasketun katon sisäkattorakenteeseen tehdyn avauksen kautta.

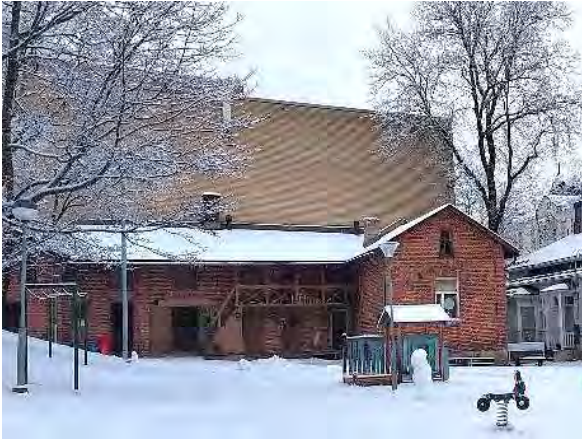
Kuva 353. Rakennus 3. Vesikate oli tutkimushetkellä lumipeitteinen, jonka vuoksi sen kuntoa ei tämän tutkimuksen yhteydessä tarkastettu.

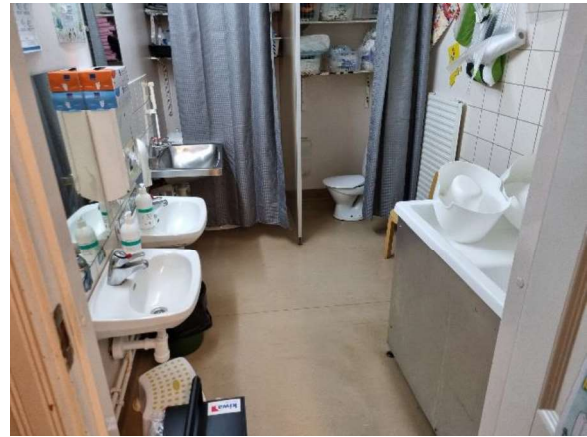
Kuva 9. WC:n harmaa muovimatto, liima tai tasoite eivät sisällä asbestia.

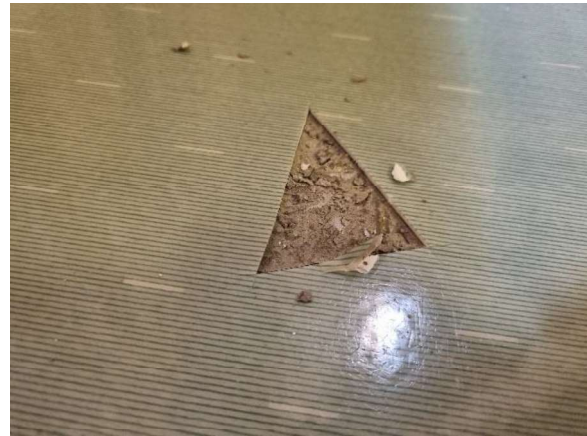
Kuva 11. Pienoiseittiön vihreä muovimatto, liima tai tasoite eivät sisällä asbestia.

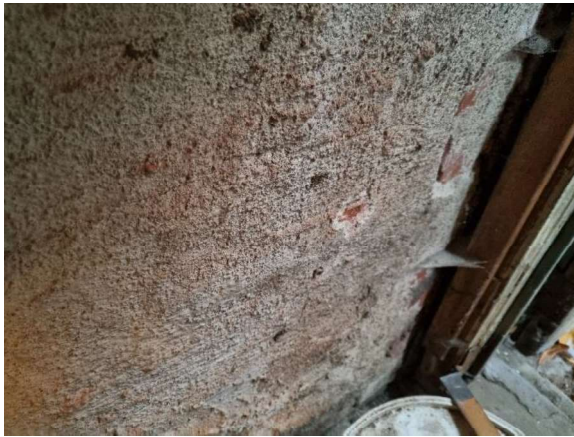
Kuva 14. Lämmönjakohuoneen tiiliseinän rappaus ja maali eivät sisällä asbestia.

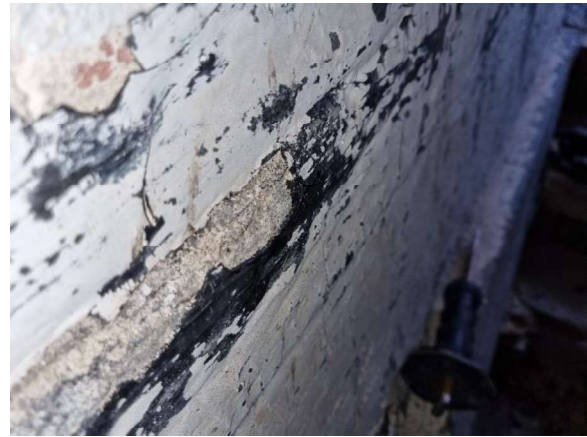
Kuva 15. Rakennuksen 3 porrashuoneen rappaus ja maali eivät sisällä asbestia.

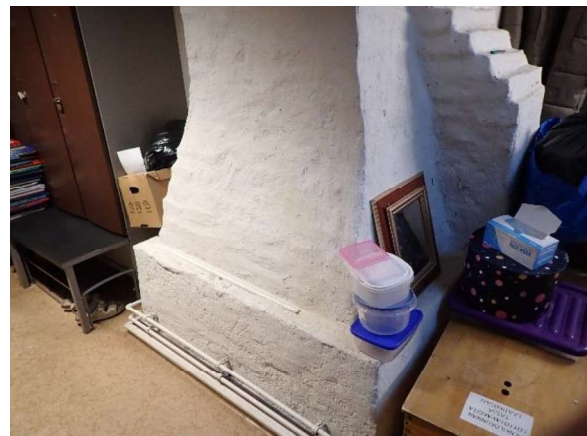
Kuva 17. Rakennuksen 1 2. kerroksen pukuhuoneen hormin rappaus ja maali eivät sisällä asbestia.

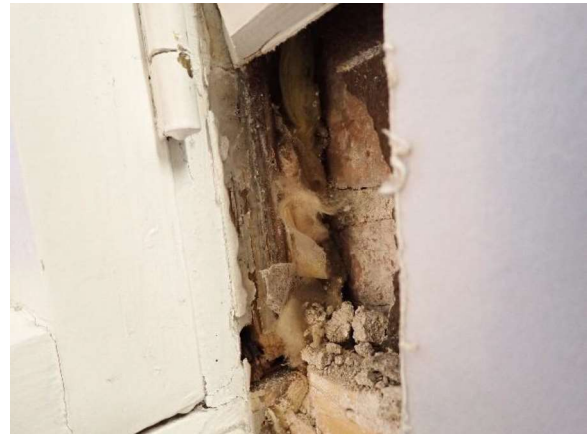
**HUOM! Ikkunakarmin rappauksen maali sisältää raskasmetalleja yli raja-arvon! Lisää kohdassa 4.1.2.**

Kuva 19. Rakennuksen 3 1. kerroksen neuvotteluhuoneen alkuperäisen ikkunakarmin rappaus ja maali eivät sisällä asbestia.

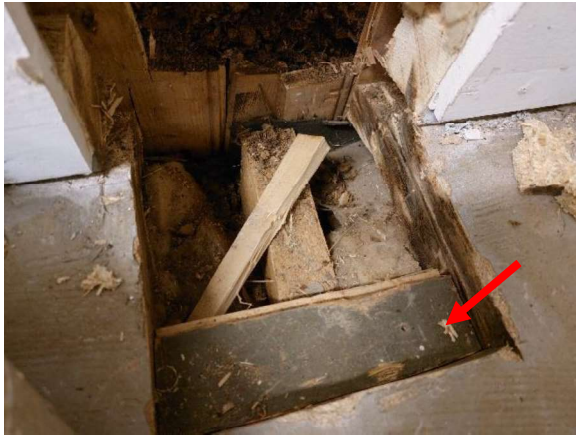
- Rakennuksen 3 1. kerroksen neuvotteluhuoneen alkuperäisen lautalattian harmaa maali ei sisällä asbestia näytteen N35 perusteella (kuva 22).  
**HUOM! Laudoituksen maali sisältää raskasmetalleja yli raja-arvon!** Lisää kohdassa 4.1.2.

Kuva 22. Harmaa lattiamaalit ei sisällä asbestia.

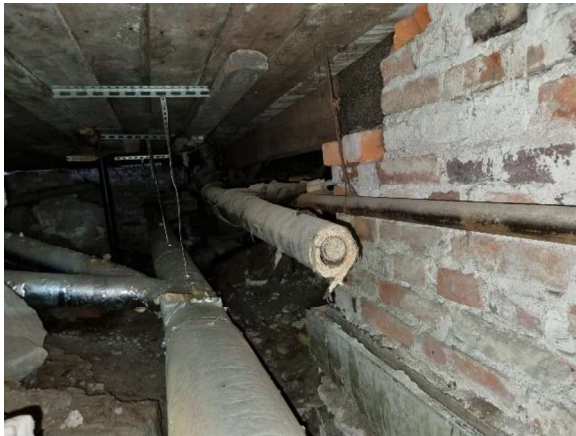
- Rakennuksen 2 alapohjassa olevat pahviset putkieristeet eivät sisällä asbestia näytteen N5 perusteella (kuva 25).

Kuva 25. Rakennuksen 2 alapohjassa havaitussa putkieristeessä ei ole asbestia tutkituilta osin.

**HUOM! Yleisesti aaltopahvieristeissä on käytetty asbestia, joko putken pinnassa pahvina tai siten pahvin kerroksissa sirotteena. Havaituissa putkissa sitä ei silmämääräisesti tai laboratoriossa havaittu. Eristeessä saattaa silti olla asbestia ja suositellaan, että eristeet puretaan ensiksi huolellisesti ja tarvittaessa ne puretaan asbestipurkuna.**

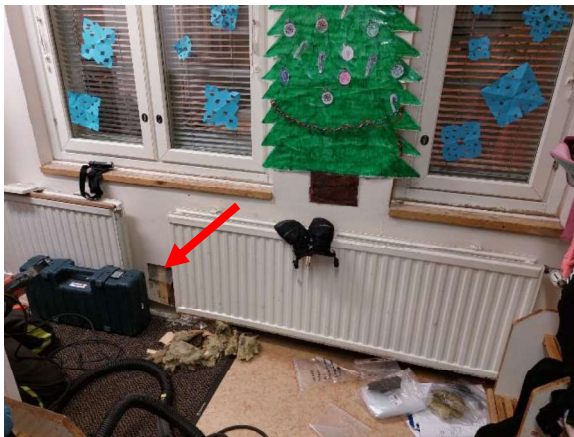
- Rakennuksen 1 ulkoverhouksen ulkopuolinen tervapaperi rakenneavaus US3 kohdalla sisältää PAH-yhdisteitä yli raja-arvojen näytteen N23 (kuva 30). Määräarvio tarkentuu purkuvaiheessa.

Kuva 30. Rakennuksessa 1 US3 rakenne tuulikaapissa.

**HUOM!** Materiaalin poistamisessa tulee noudattaa Ratu 82-0381 (Kivihiilipikeä sisältävien rakenteiden purku. Osastointimenetelmä) ohjeita.
