# Raunistulan koulutalon hankeselvitys

7.5.2021

# Tutkimusraportti

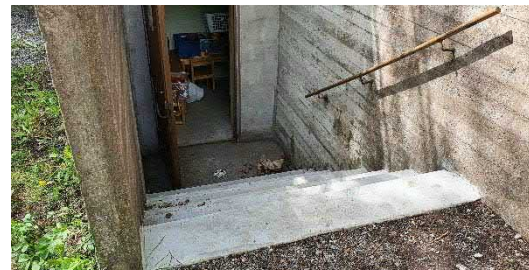
**Kuva 4.1.12.** VSS-tiloihin johtavat portaat oli kunnostettu.

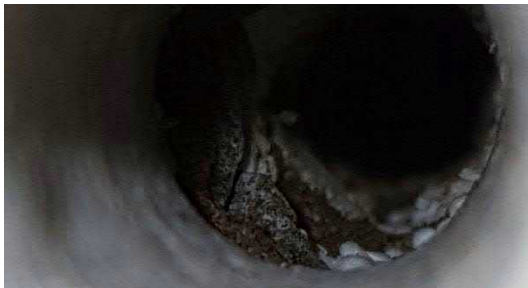
**Kuva 4.3.4.** Alapohjan EPS-lämmöneriste estää myös kapillaarisen kosteuden nousun maaperästä.

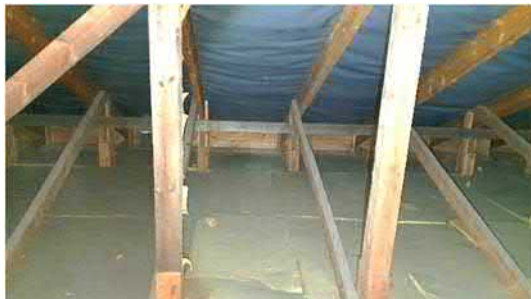
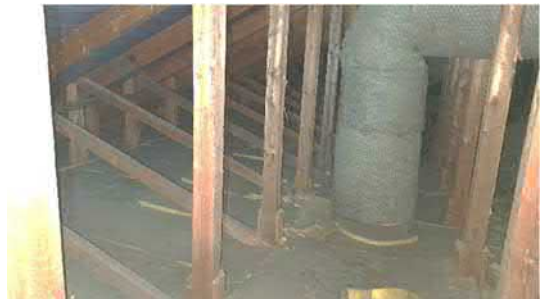
Yläpohjan ja vesikaton kuntoa arvioitiin aistinvaraisesti ullakolta. Ullakkotila on osin matalaa ja sen tuulettuvuus on heikkoa. Puurakenteet ovat kuitenkin hyväkuntoiset eikä ullakkotilassa havaittu vesivuotojälkiä (kuvat 4.3.38 – 4.3.41). Tiilivesikate ja aluskate ovat hyväkuntoiset.

**Kuvat 4.3.38-39** Ullakkotilan tuulettuvuus oli heikkoa, puurakenteet olivat kuitenkin hyväkuntoiset eikä tilassa havaittu vesivuotojälkiä.

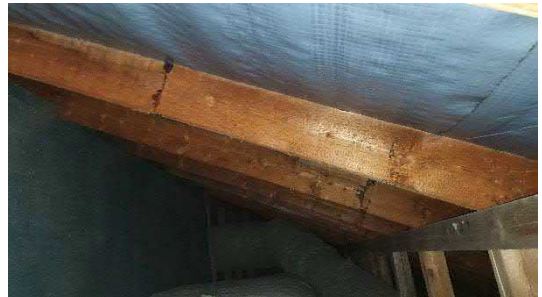
**Kuva 4.3.41.** Aluskate oli hyväkuntoinen ja riittävästi limitetty.

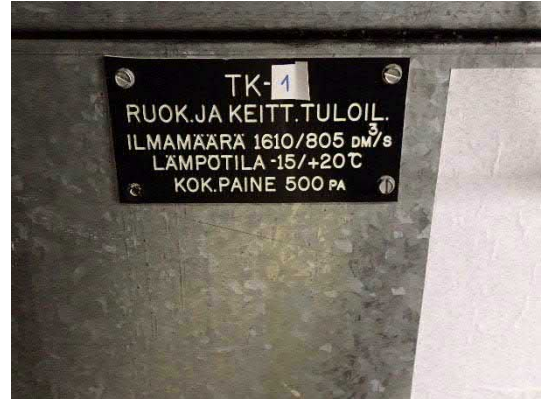
**Kuva 4.5.3.** Tuloilmakoneet on nimetty uudelleen (TK-2 -> TK-1 jne).

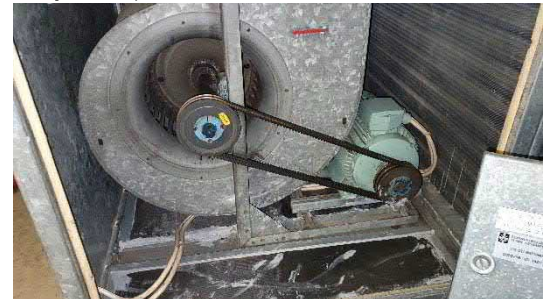
**Kuva 4.5.9.** Puhallinkammio on siisti ja kankaalla päällystetty, kone on ikäisekseen hyväkuntoinen.

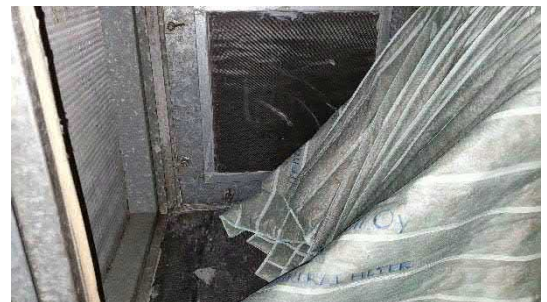
**Kuva 4.5.15.** Suodatinkammio on puhtaampi kuin TK-1:ssä.

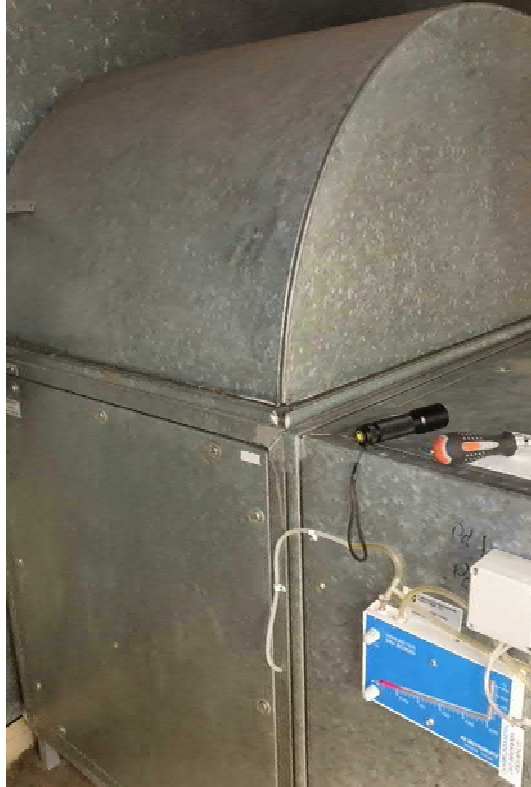
**Kuva 4.5.20.** Liikuntasalin tuloilmakoneelle TK-4 johdetaan palautusilmaa poistokoneelta PK-4.

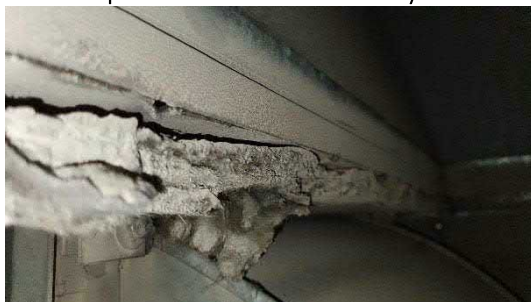
**Kuva 4.5.24.** ...kauttaaltaan pölyiset.

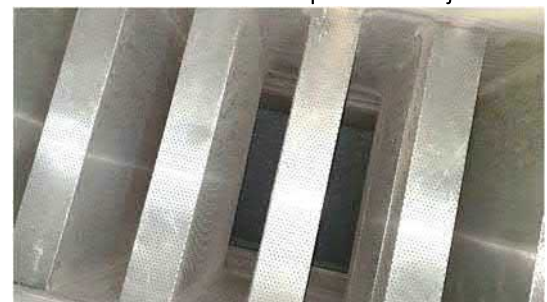
**Kuva 4.5.25.** Tuloilmakoneelle lähtevässä kanavassa on äänenvaimennusmateriaalia reikäpellin takana

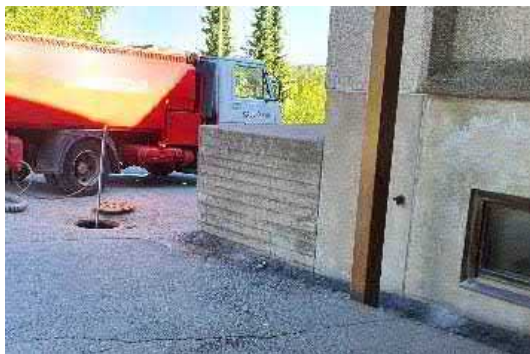
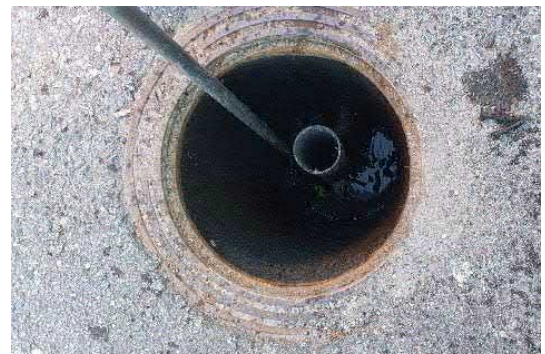
**Kuvat 4.5.30 ja 4.5.31.** Sadevesikaivon puhdistus oli käynnissä tutkimusten aikana.
