RS¹⁵ Kuntoarvio

Luolavuoren koulutalo

Luolavuorentie 36
20720 TURKU

Tarkastuspäivä 19.4.2018
Päivitetty 23.5.2018

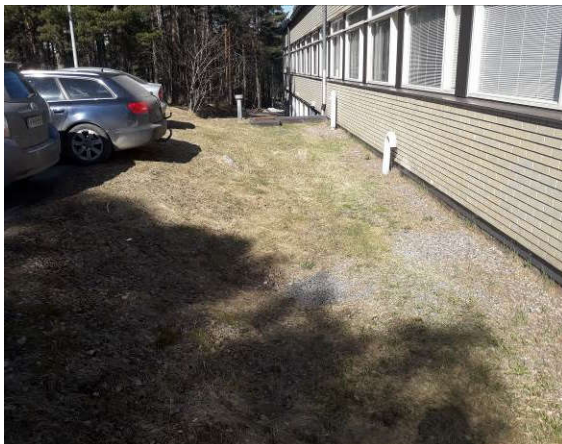
Rakennuksen vierustaa; alla väestönsuoja

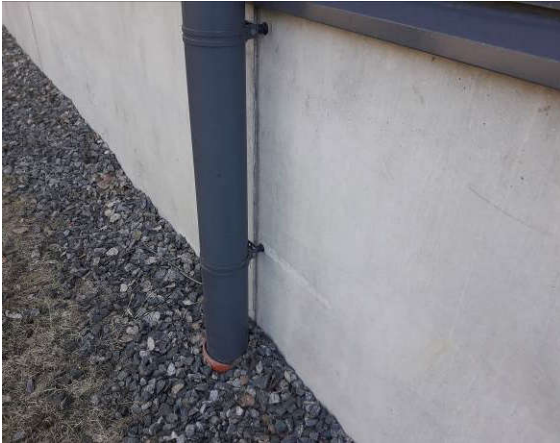
Kattovesiä on johdettu pääosin omaan poistojärjestelmään. Poisto on toteutettu ilman rännikaivoa eli syöksy on liitetty suoraan maan alle menevään poistoputkeen. Hankaluu-tena on tällöin järjestelmän toiminnan tarkkailu ja mahdollinen tukosten havaitseminen ja aukaisu.

Kattovedet on ohjattu suoraan omaan poistojärjestelmään

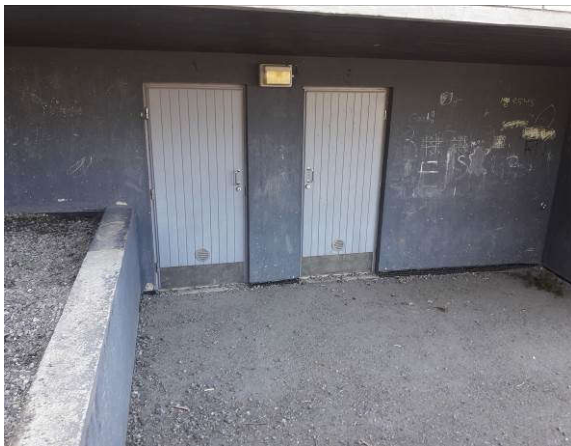
Ovirakenteissa ja pintakäsittelyissä ei uusittujen ovien osalla havaittu merkittäviä vaurioita. Puupaneloitujen ovien osalla on huoltomaalaustarve tarkastelujaksolla.

*Puupaneloitua ulko-ovea*

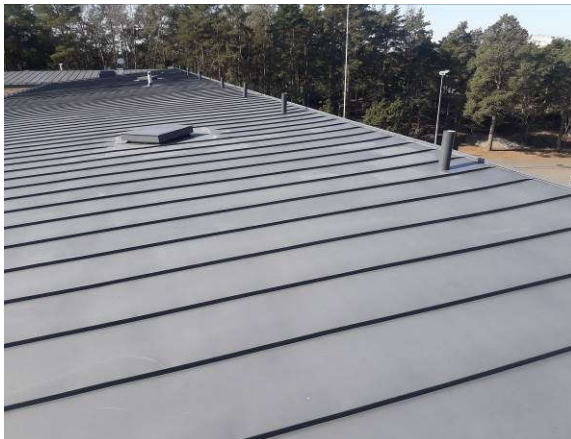
Vesikatteena rakennuksessa on saumattu peltikate, joka on vuodelta 2007-08. Laajennusosalla vesikate on normaalissa käyttökunnossa eikä vaurioita todettu. Sen sijaan vanhalla osalla olevassa peltikatteessa on paikattuja reikiä ja katetta on paikkamaalattu monin paikoin. Reikiä on syntynyt huoltomiehen mukaan katteen alta nousseista naulan kannoista. Kuntoarviokierroksella havaittiin lisää nousseita naulankantoja, jotka ajanlooon aiheuttavat riskin reiän syntymiselle ko. kohtaan. Riskiä suurentaa katteen "eläminen" kovalla tuulella. Ilmiö aiheuttaa myös kovaa ääntä. Jotta kate voitaisiin käyttää teknisen käyttöikänsä

loppuun, on syy katteen vaurioitumiseen ja elämiseen selvitettävä. Tutkimuksen pohjalta määritetään tarpeenmukaiset korjaustavat.

Vesikatetta

4.2.8.	Kattorakenteet	3..4															
	Vanhalla osalla peltikatteen vaurioitumisen syyn selvittäminen ja sen perusteella tehtävät korjaukset. Kustannukset tarkentuvat tutkimuksen jälkeen.		2 erä		2,0	10,0											12,0

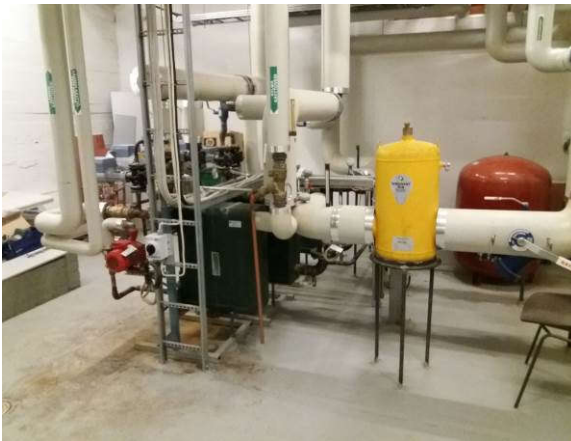
Lämmönjakokeskus on vuosimallia 2007.

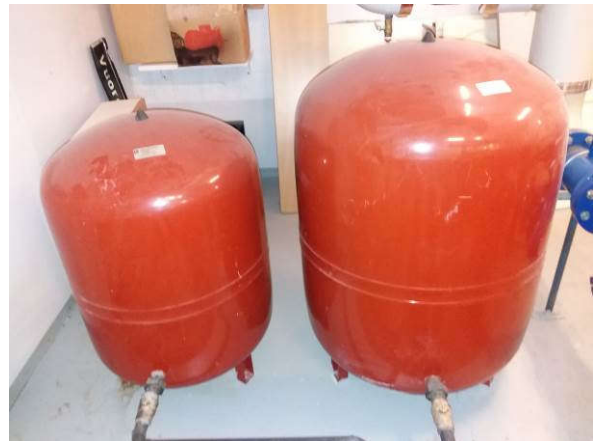
Patteriverkoston ja ilmanvaihtoverkoston paisuntasäiliöt ovat myös vuosimallia 2007. Paisuntalaitteiden toiminnassa ei tarkasteluhetkellä havaittu puutteita ja ko. laitteita voidaan uusia tarpeen mukaan huoltokorjauksina.

Paisuntasäiliöt.

- Tarpeenmukaisia huolto- ja ylläpitokorjauksia (ei pts-taulukossa).

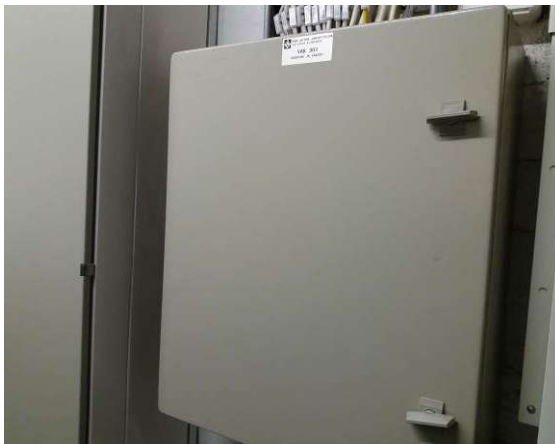
Valvonta-alakeskus.

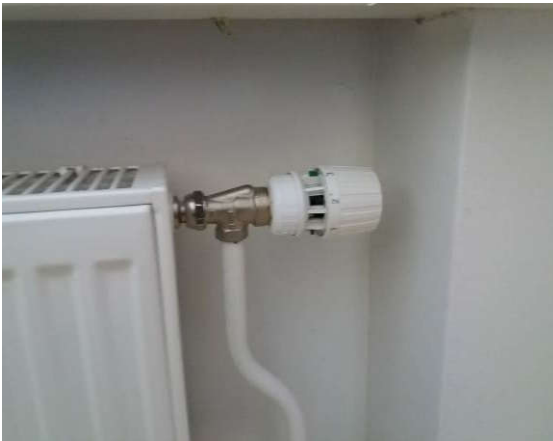
Termostaattinen patteriventtiili.

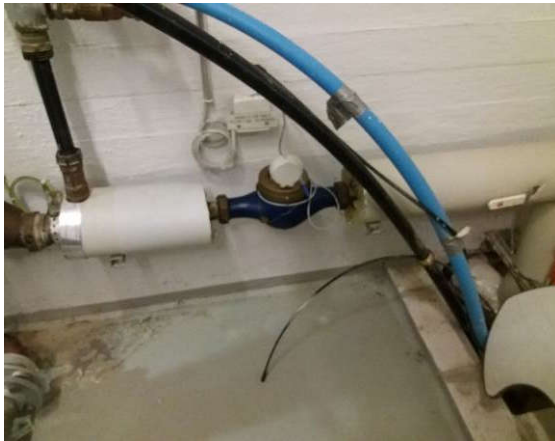
Vesimittari.

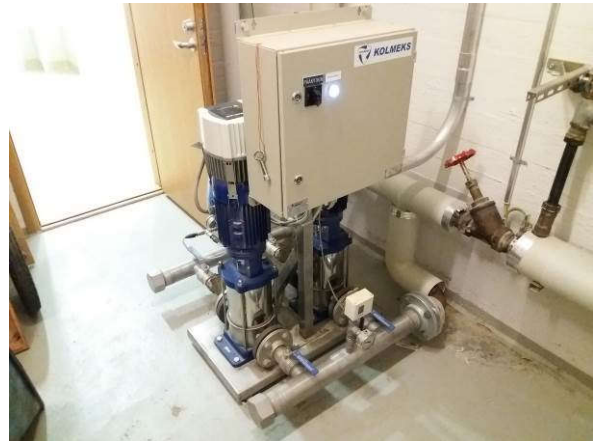
Paineenkorotusasema.

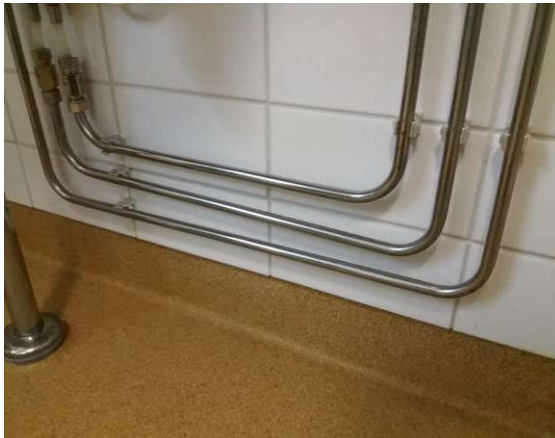
Sosiaalitulojen vesijohtoja.

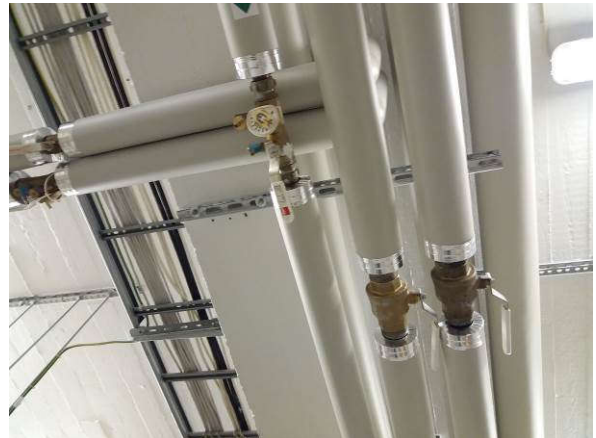
Linjaventtiilejä.

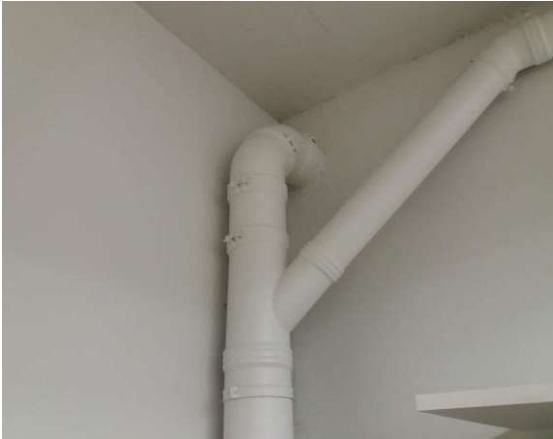
Uusittua viemäröintiä

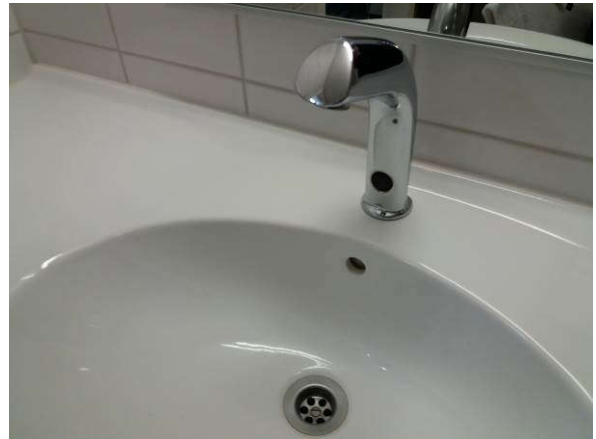
Automaattinen pesuallashana.

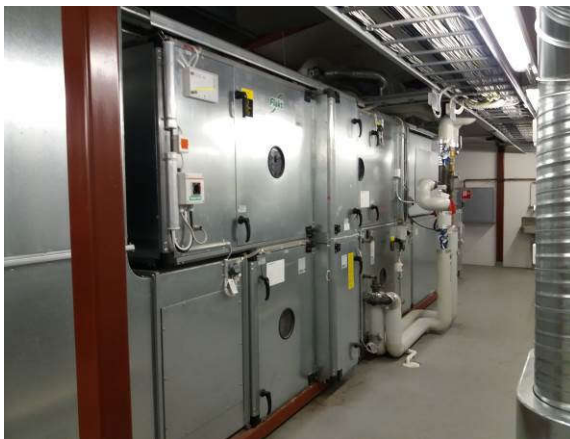
Tulo-/poistoilmanvaihtokone.

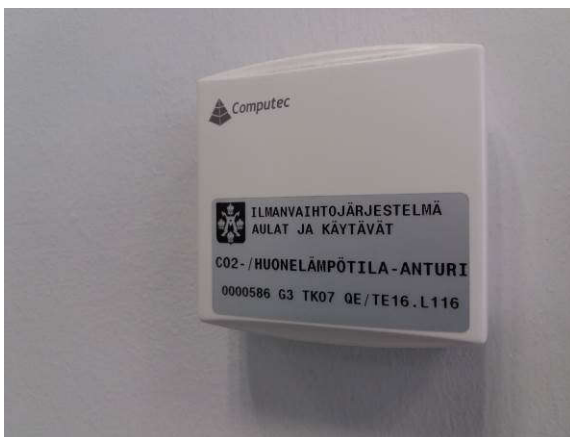
Olosuhdeanturi.

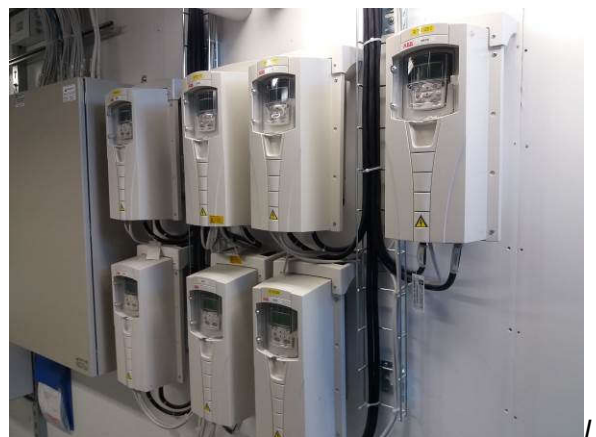
Ilmanvaihtokoneiden taajuusmuuttajia.

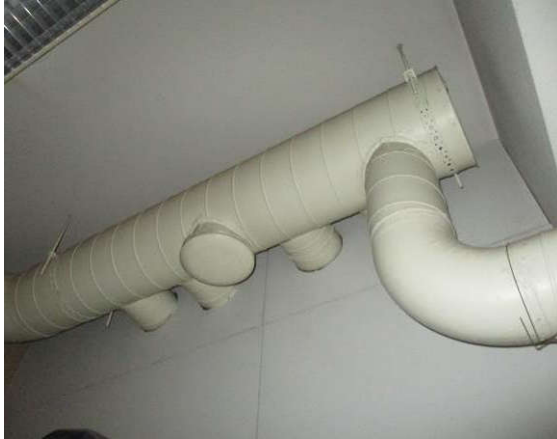
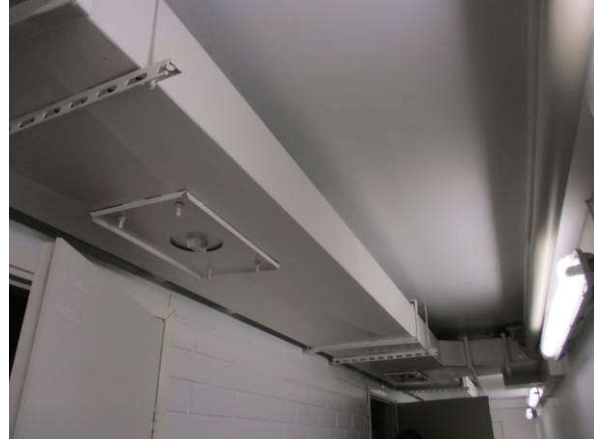
Ilmanvaihtokanavointia

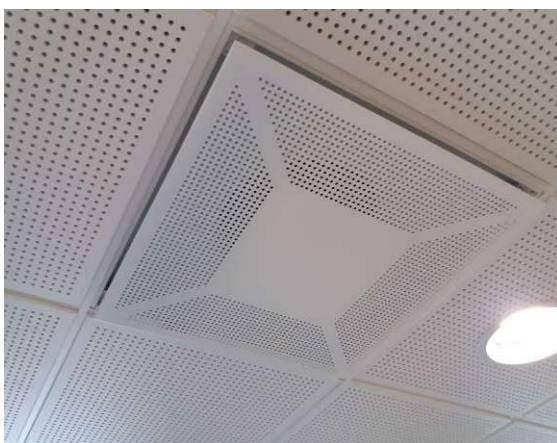
Tuloilmahajottaja.

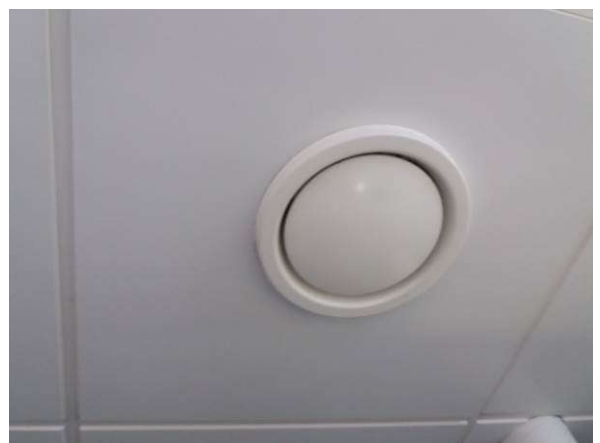
Poistoilmaventtiili.

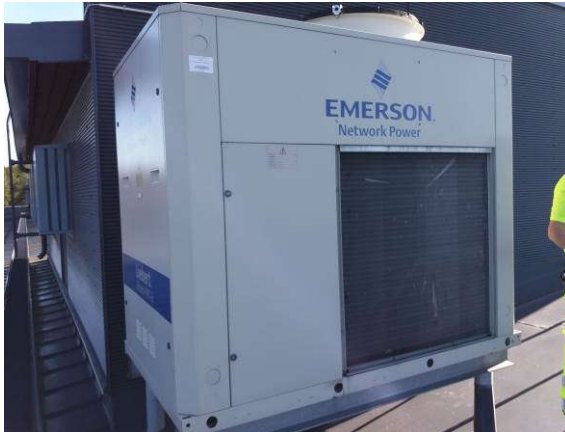
Osassa rakennuksen tiloista on varustettu jäähdytysjärjestelmin. Jäähdytys on toteutettu aktiivijäähdytyspalkein, jäähdytyksen ulkoyksikkö sijaitsee rakennuksen vesikatolla. Saatujen tietojen mukaan jäähdytysjärjestelmä ei ole nykyisellään käytössä, ilmeisesti vikaantumisen takia. Jäähdytysjärjestelmä suositellaan korjattavaksi, mikäli sitä on jatkossa tarkoitus käyttää.

Lauhdutin.

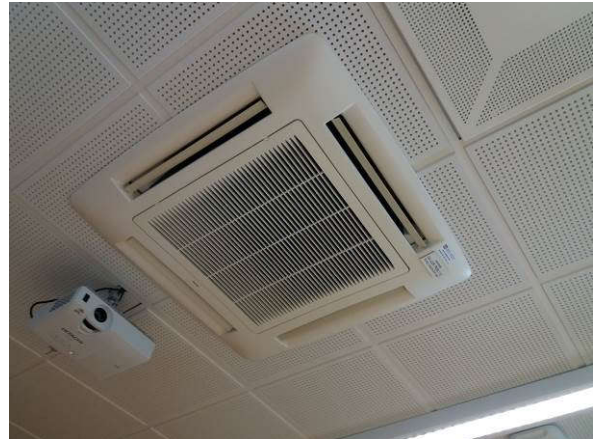
Aktiivijäähdytyspalkki.

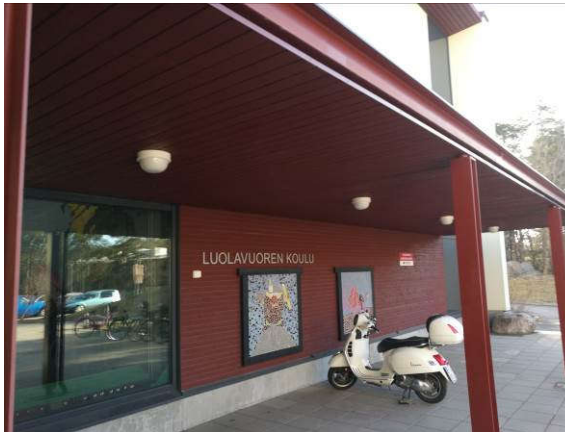
Katoksen valaisin.

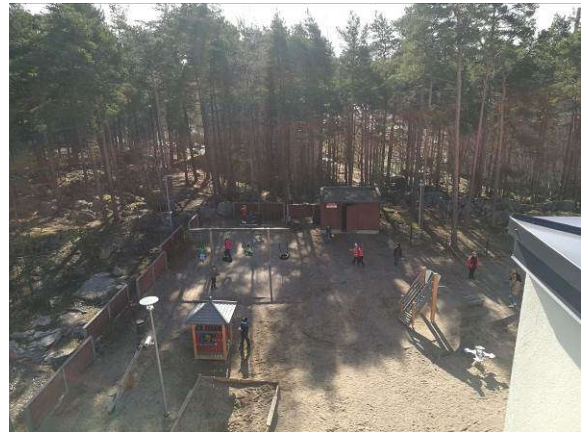
Pylväsvalaisimia

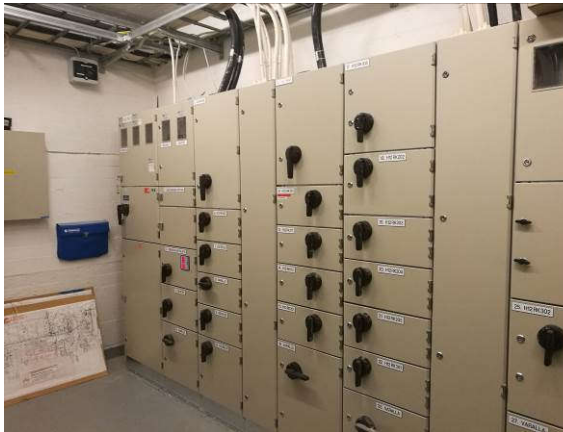
Pääkeskus.

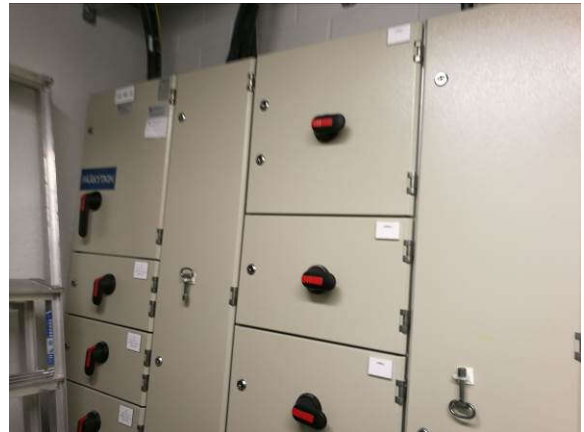
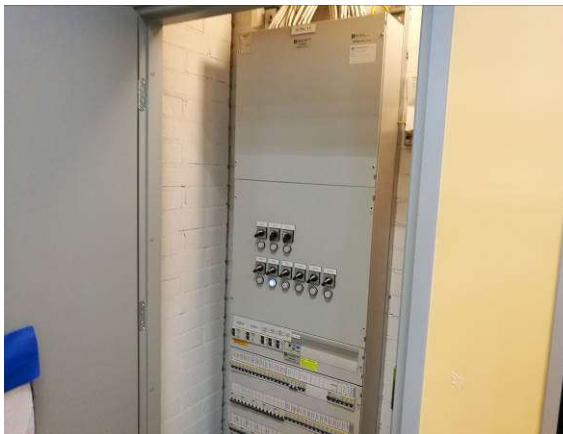
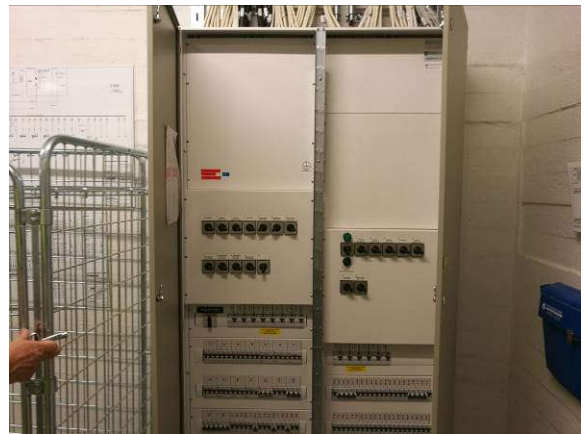
Jakokeskus.

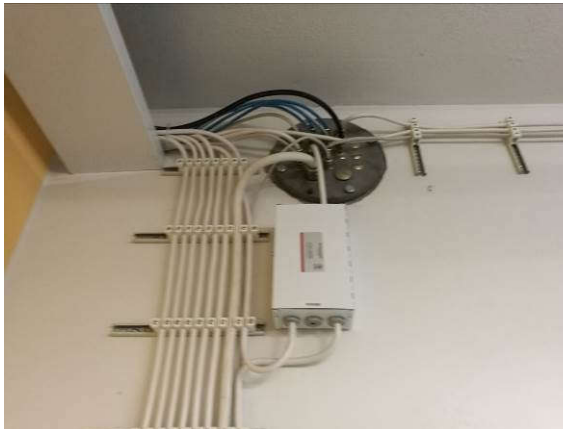
Läpivienti tiivistetty.

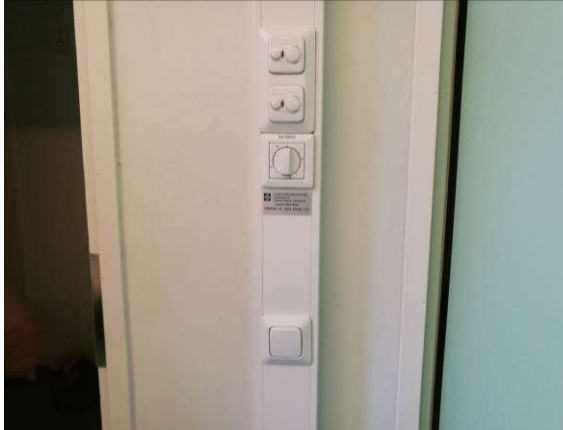
Uusia rasiakalusteita.

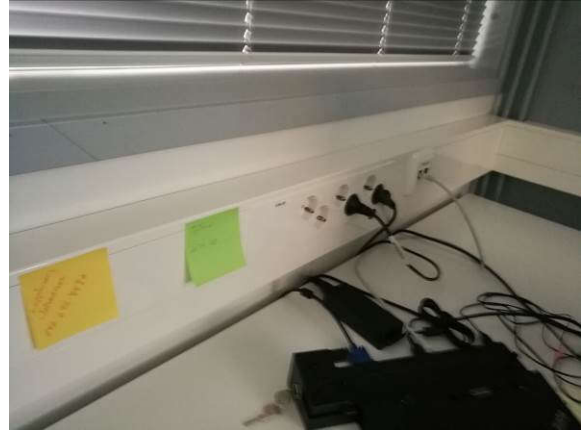
Uusia pistorasioita.

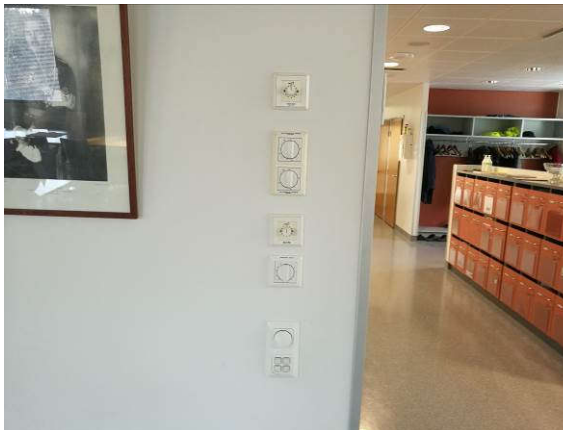
Rasiakalusteita.

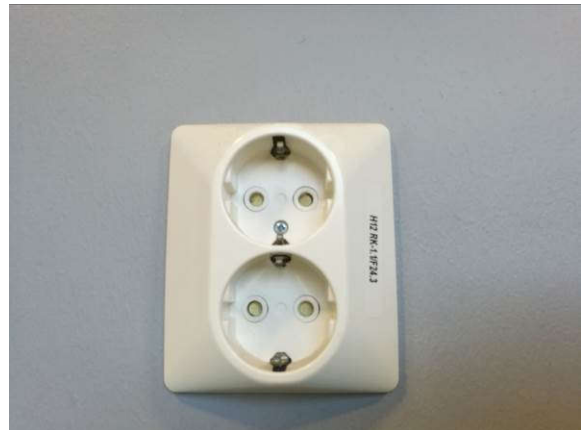
Pistorasia

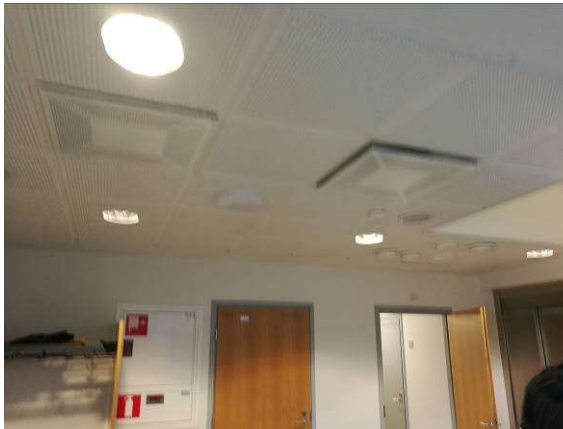
Käytävän valaisimia.

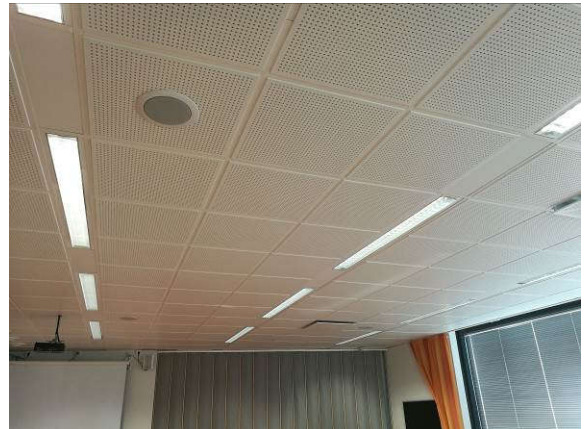
Luokkahuoneen valaistusta.

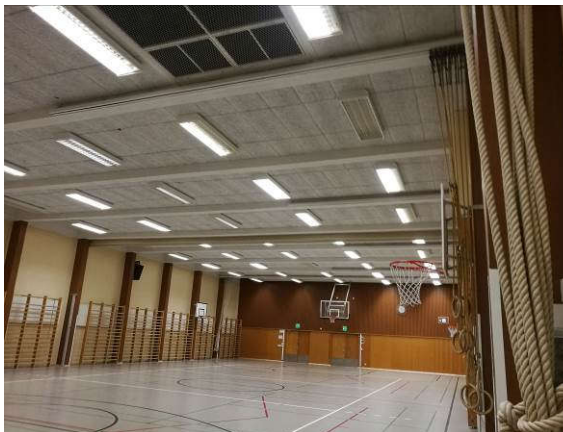
Liikuntasalin loisteputkivalaisimia.

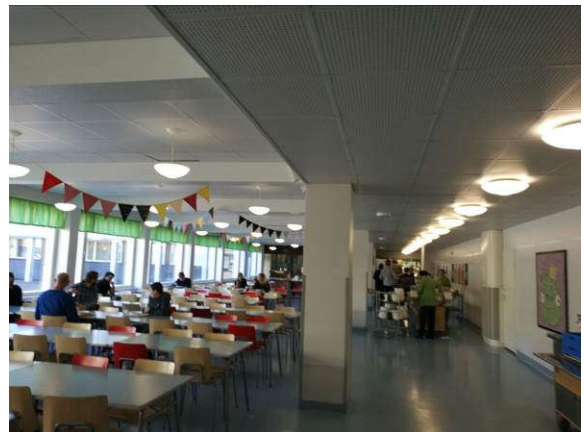
Ruokalan uusittua valaistusta.

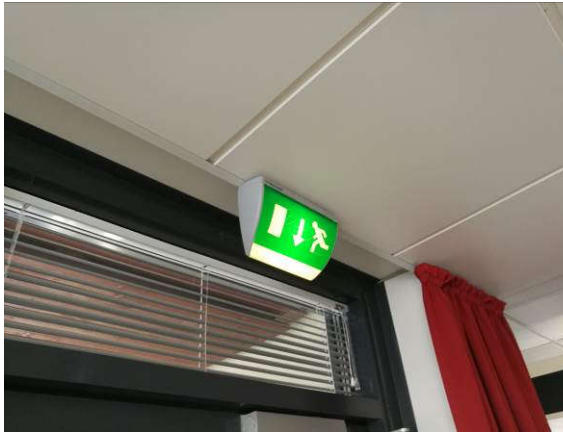
Opasvalaisin.

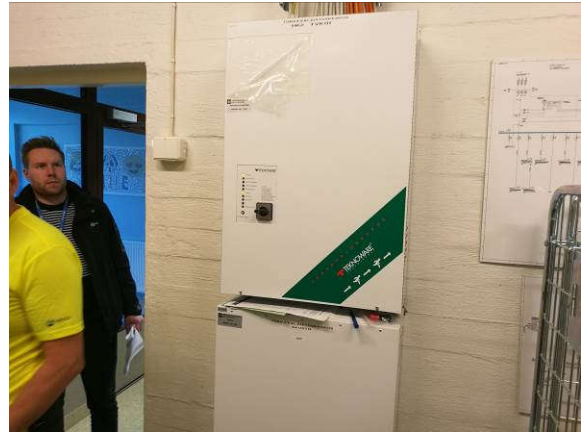
Turvavalaistuksen keskus.

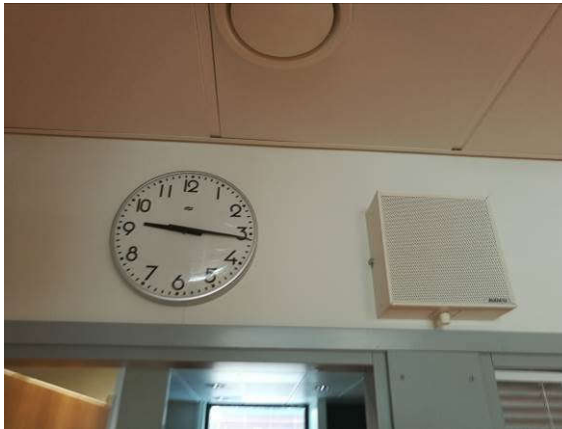
Sivukello ja äänentoistojärjestelmän kaiutin

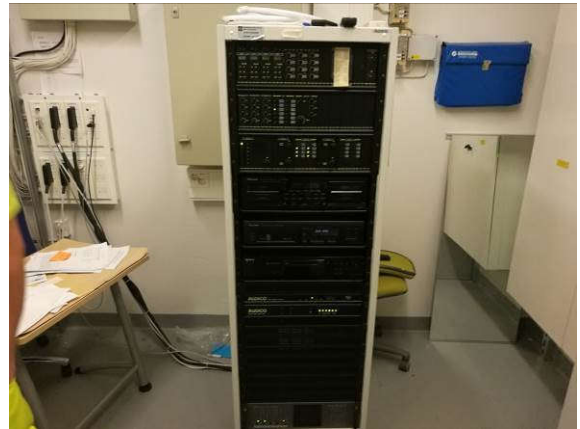
Äänentoistojärjestelmän keskus.

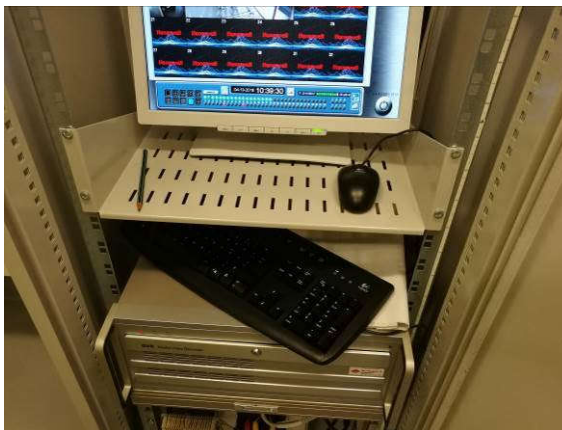
Videovalvontalaitteistoa

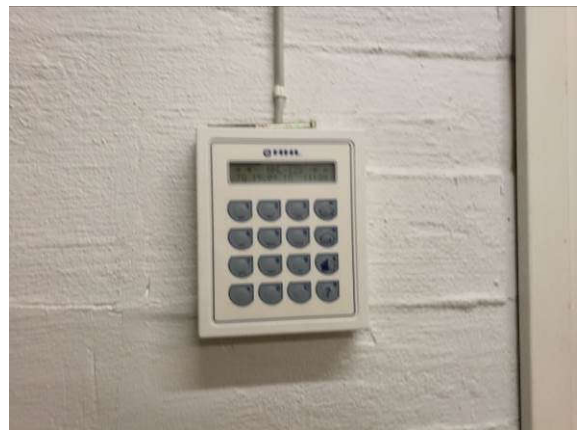
Rikosilmoitusjärjestelmä, käyttölaite
