Kaskenmäen päiväkoti – peruskorjaus ja laajennus

Hankesuunnitelma

18.10.2023

Kosteus- ja sisäilmatekninen kuntotutkimus

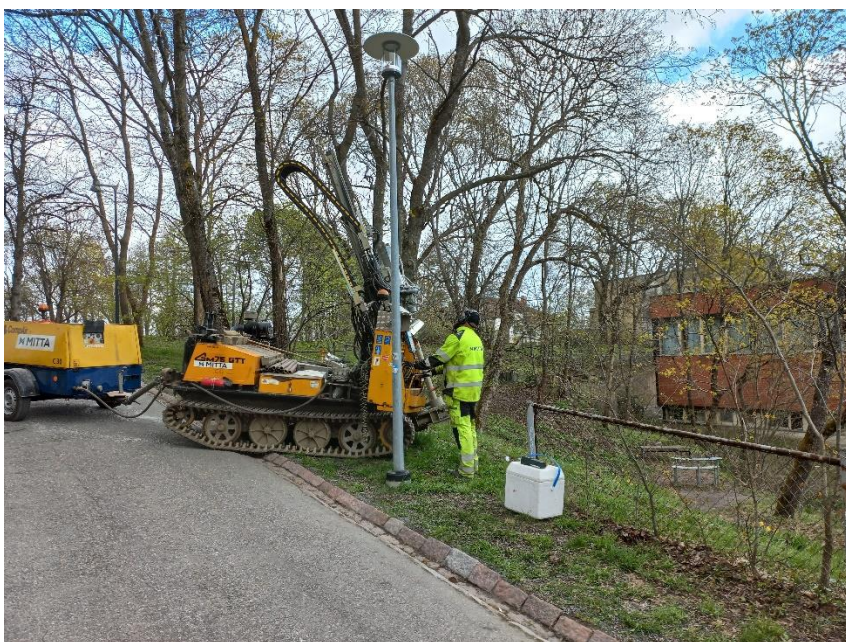
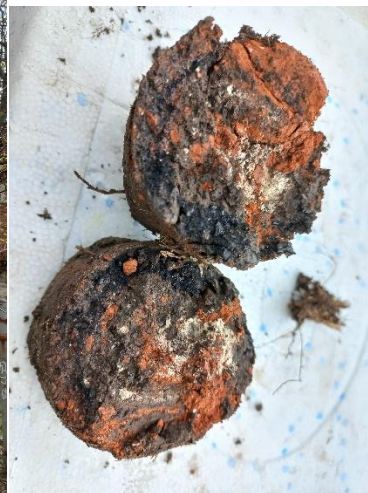
Kuva 2. Tutkimuspiste SW2 ja 0–0,5 m syvyydeltä löytynyttä jätettä.

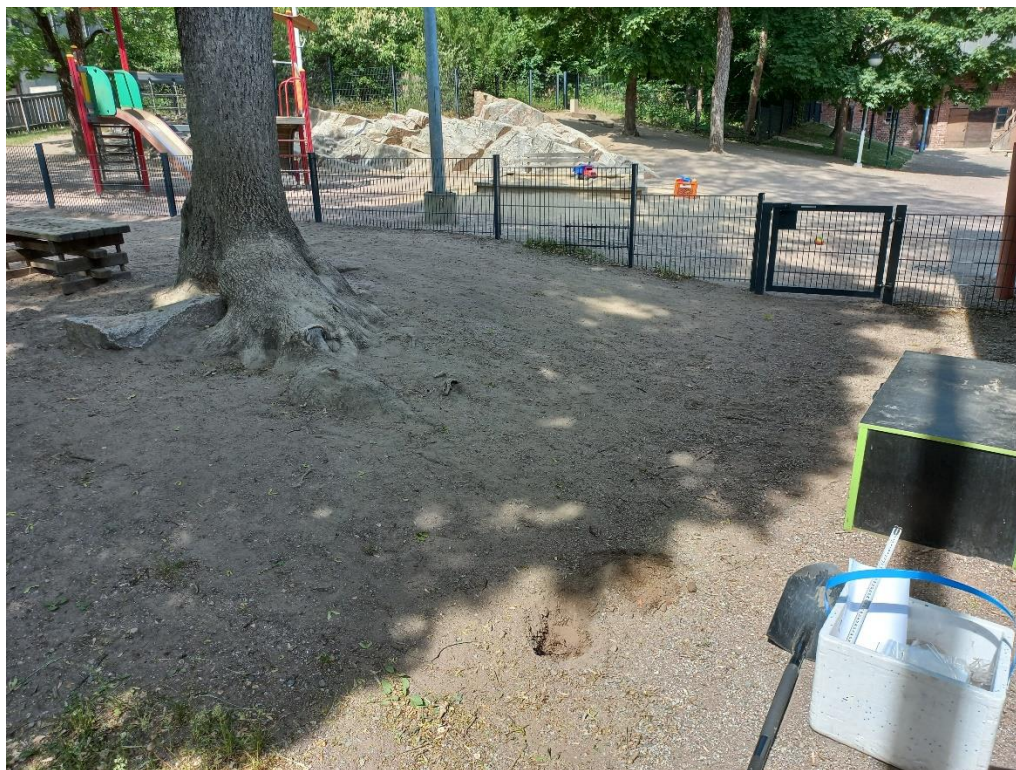
Kuva 11. Näytepiste KK6, josta havaittiin myös tiilijätettä.

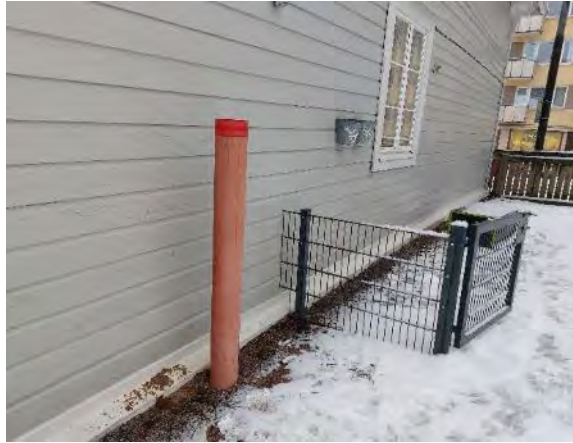
- Rakennuksen lounaan puoleisessa päädyssä vieressä havaittiin tulpattu putki, jonka tarkoituksena on mahdollistaa alapohjan tuulettuminen alueella. Tulpattuna tuuletus ei toimi!

Kuva 7. Rakennuksen 1 lounaan puoleisessa siivessä ei havaittu tuulettumisen mahdollistavia tuuletusaukkoja. Maanpinta ulottuu suojapellityksen pintaan. Kuvassa näkyvän putken tarkoituksena on mahdollistaa alapohjan tuulettuminen. Tulpattuna putki ei toimi suunnitellusti.

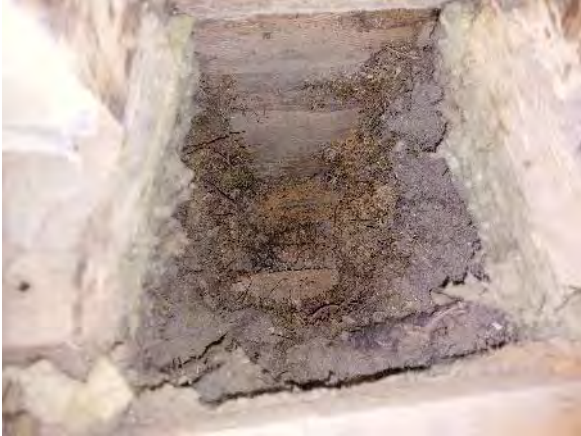
Kuva 15. Eristekerroksen alapuolella on kaksinkertainen aluslaudoitus.

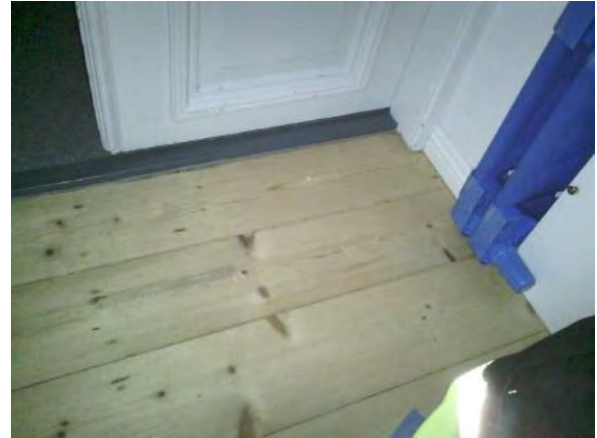
Kuva 41. Lattialankkujen liitoksista ja raoista havaittiin lämpökameralla ilmapuotoa alapohjarakenteesta sisäilmaan.

Kuva 42. Valokuva lattialankuista.

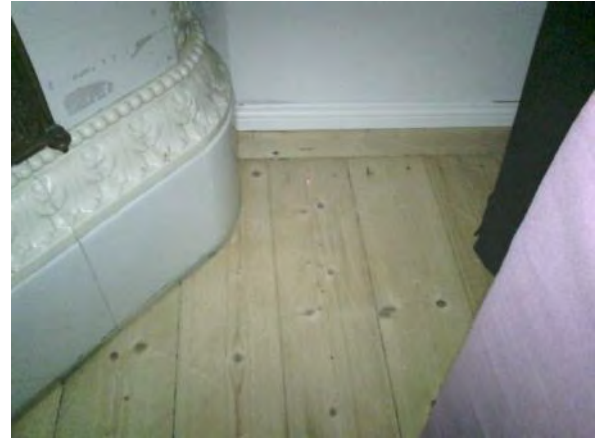
Kuva 47. Tulisijojen ja alapohjarakenteiden liitoksissa havaittiin epätiiveyttä.

Kuva 48. Tulisijan ja alapohjan liitos.

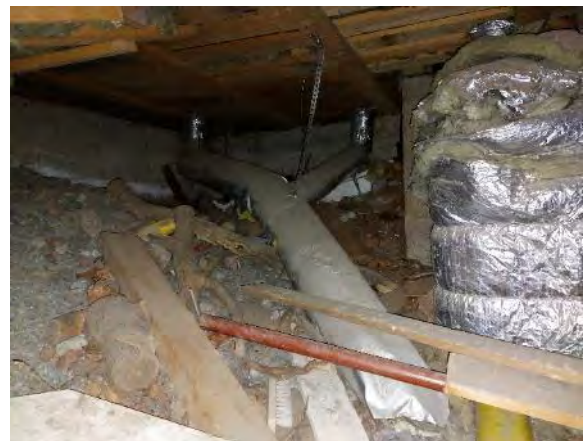
Kuva 56. Rakennuksen 2 ryömintätilassa havaittiin rakennusjätettä. Kuva tilan ET17 alapuolelta.

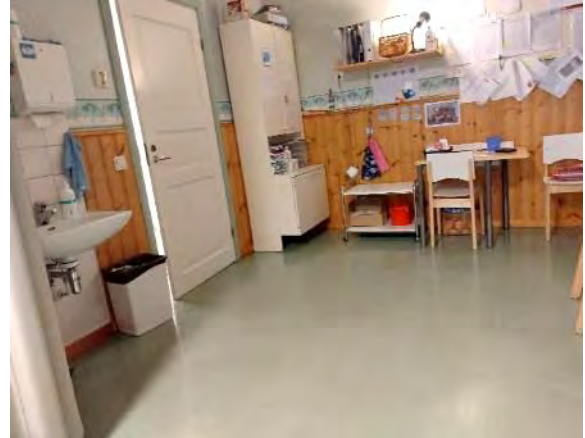
Kuva 58. Rakennuksen lattiapäällysteenä on käytetty pääosin muovimattopäällystettä.

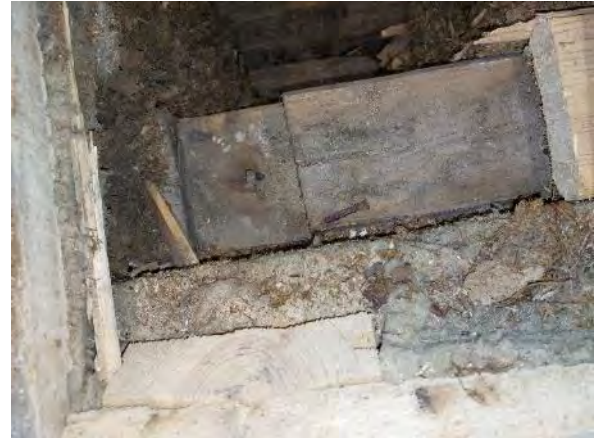
Kuva 62. Rakenneavaus AP7: Alapohjarakenteen lämmöneristeenä on mineraalivillaeriste sekä sammal, turve sekä kaarnaa.

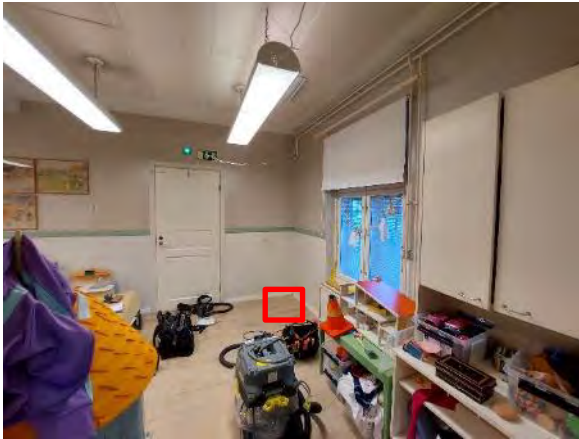
- Rakenneavaus tehtiin ulkosenän ja alapohjan liitokseen.
- Rakenneavauksesta tutkittiin alapohjarakennetta aistinvaraisesti.
- Mineraalivillaeriste on kiinni lattialankussa.
- Lattialankun alapinnalla on havaittavissa lahovaurioita.
- Aluslaudoituksessa havaittiin aistinvaraisesti viitteitä lahovauriosta sekä hyönteistuhoja.

Kuva 65. Rakenneavaus AP 9 tehtiin rakennuksen 2 ryhmähuoneeseen 2, kuvaan merkitylle alueelle.

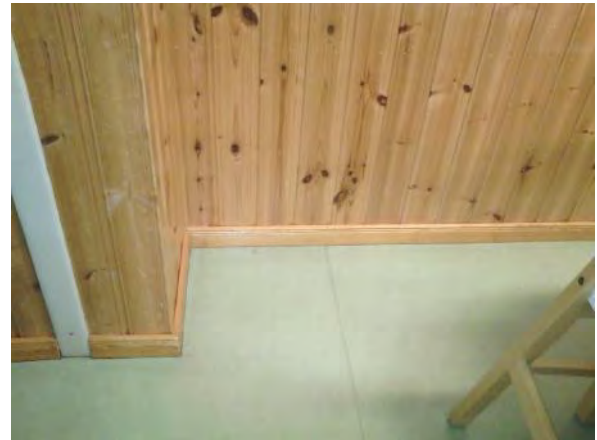
Kuva 76. Valokuva ulkoseinän ja alapohjan liitoksesta.

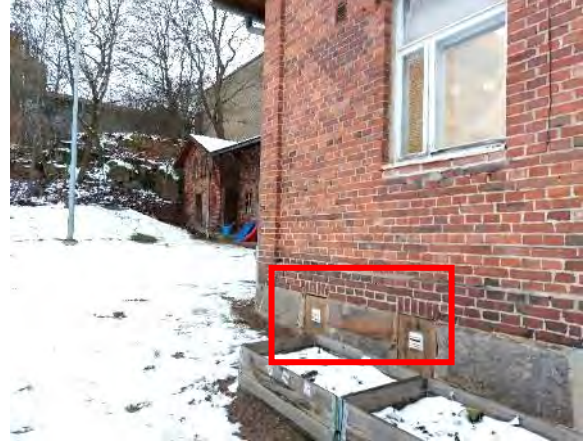
Kuva 84. Rakennuksen 3 sokkelissa on kellarin tuulettumisen mahdollistavat aukot vanhojen ikkunoiden kohdissa.

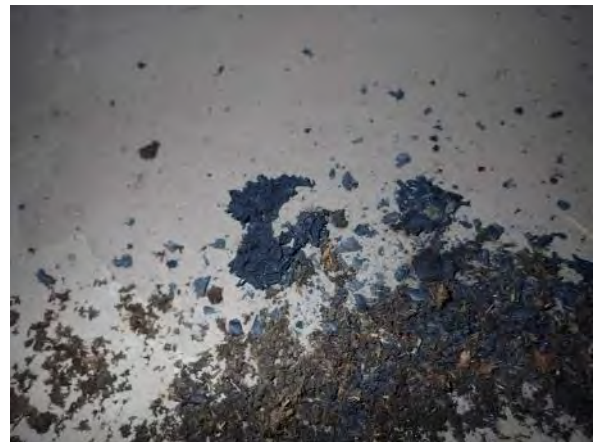
Kuva 87. Rakenneavaus AP10: Alapohjan betonilaatan alapuolella on puupohjaista materiaalia.

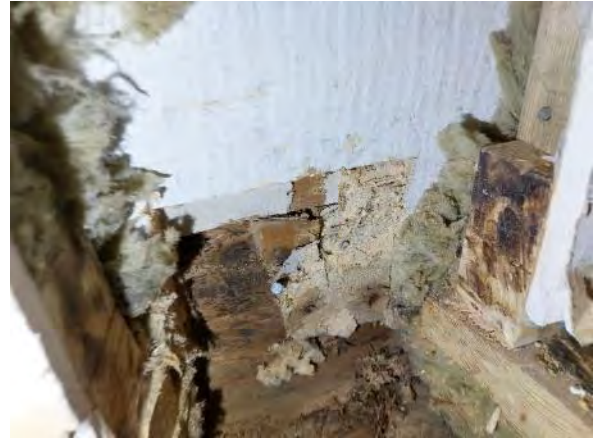
Kuva 107. Ulkoseinän sisäpinnan hirressä sekä kuitulevyn välissä on havaittavissa tummaa kiinnitysainetta.

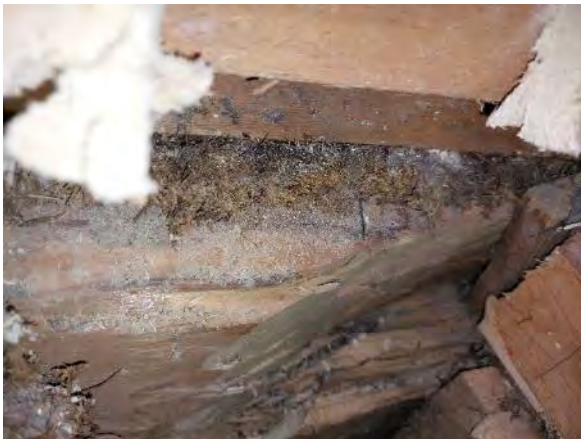
Kuva 117. Hirsien tilkkeenä on käytetty havaintojen perusteella sammalta.

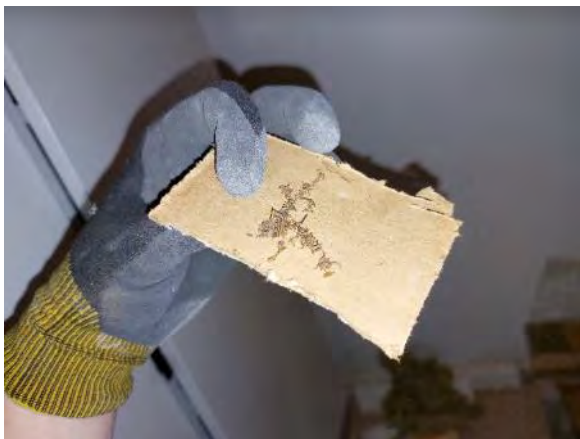
Kuva 136. US 5: Pinkopahvin takana ei ole havaittavissa liimaa.

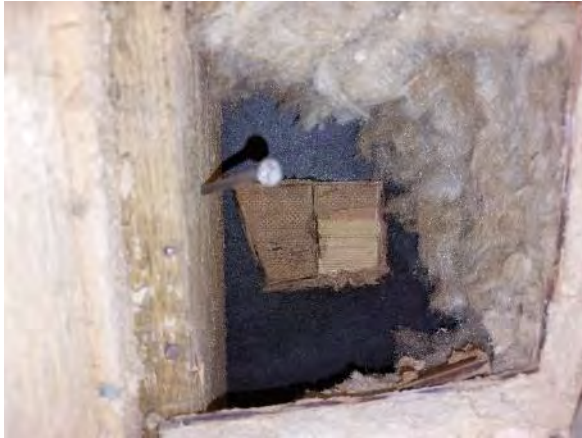
Kuva 140. Lämmöneristeen ulkopinnalla on tuulensuojalevy ja kovalevy. Julkisivuverhous on asennettu kovalevyn pintaan ilman tuuletusrakoa.

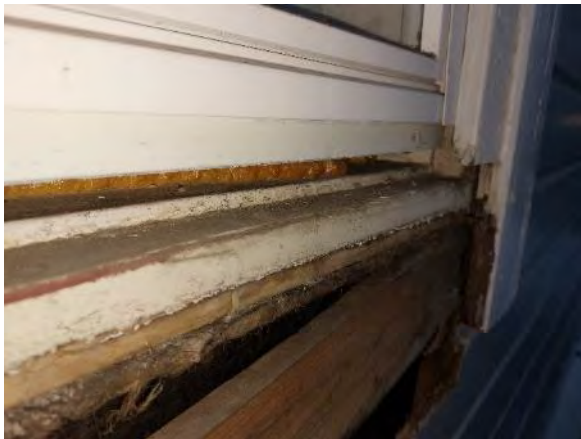
- Ikkuna on uusittu.
- Vanha karmirakenne on jätetty rakenteeseen ja se on tiivistetty ulkoseinärakenteeseen pellavariveellä.
- Uuden ja vanhan karmin väli on tiivistetty uretaanivaahdotuksella.
- Pellavariveestä otettiin näyte PAH-analyysiin.
- Analyysin perusteella pellavarive ei sisällä vaarallisen jätteen ohjearvoa ylittävää pitoisuutta PAH-yhdisteitä.

Kuva 148. Uusi ikkuna on asennettu vanhojen ikkunakarmien päälle. Liitos on tiivistetty uretaanivaahdotuksella. Alkuperäinen ikkuna on tiivistetty ulkoseinärakenteeseen pellavariveellä. Pellavarive ei sisältänyt vaarallisen jätteen ohjearvon ylittäviä pitoisuuksia PAH-yhdisteitä.

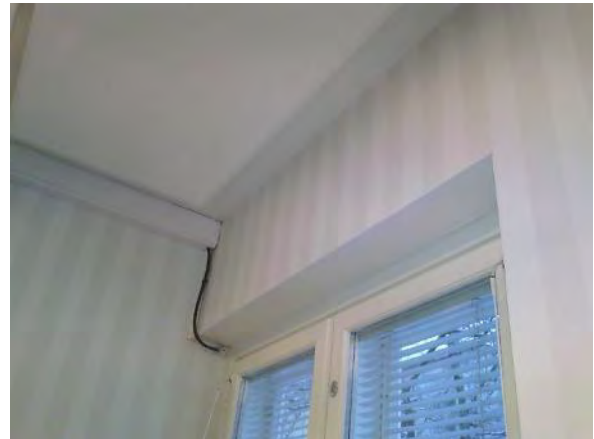
Kuva 153. Valokuva ikkunaliitoksesta.

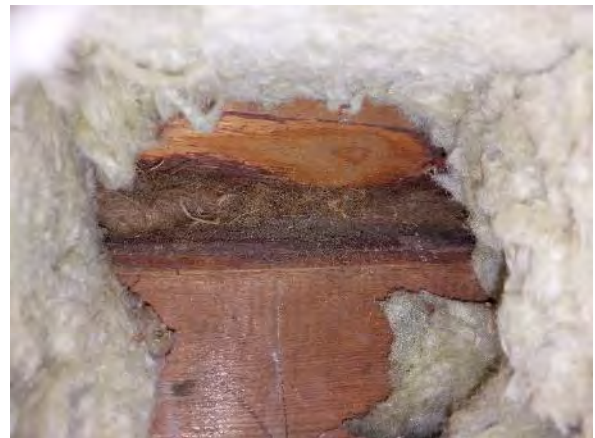
Kuva 177. Rakenneavaus US11. Hirsien tilkemateriaalina on pellavarive.

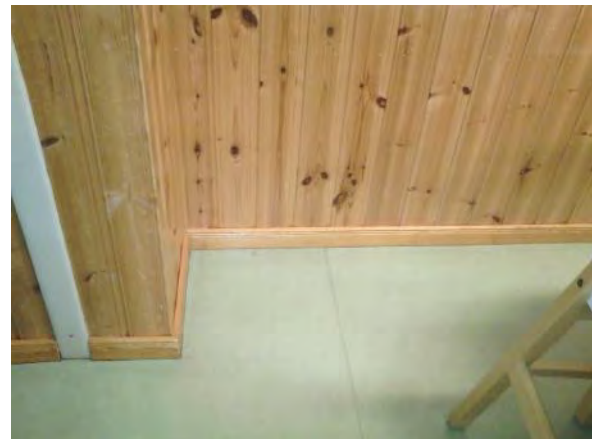
Kuva 185. Valokuva ulkoseinän ja alapohjan liitoksesta.

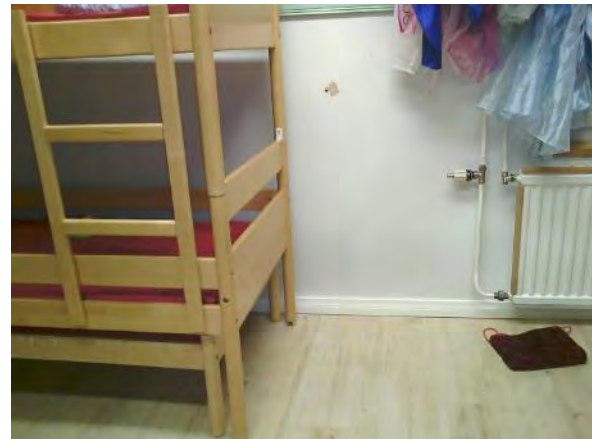
Kuva 187. Valokuva ulkoseinästä, ryhmähuone 2.

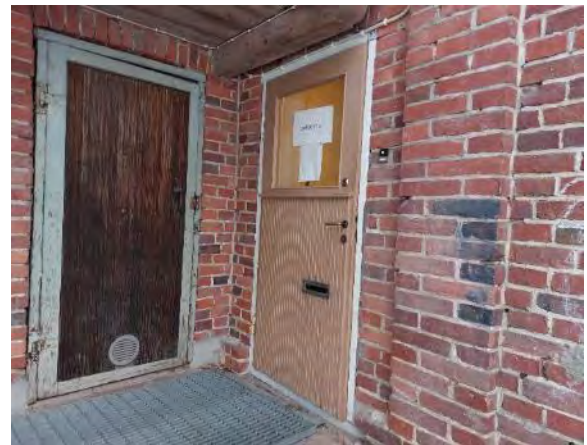
Kuva 193. Yleiskuva ulko-ovista.

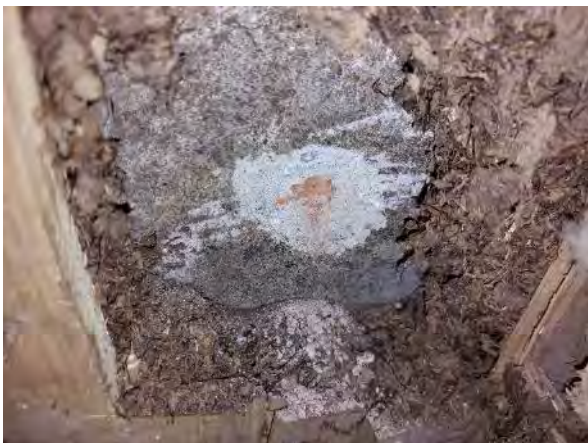
Kuva 200. Rakenneavaus US12: Ulkoseinän alkuperäisenä lämmöneristeenä on käytetty turvetta.

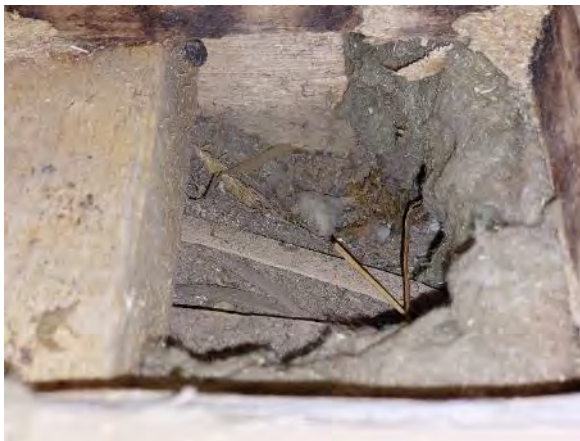
Kuva 214. Rakenneavaus VP1: Väli­pohjan eristemat­erialina on mineraalivilla, hiekka ja metsänpohjajuurakko.

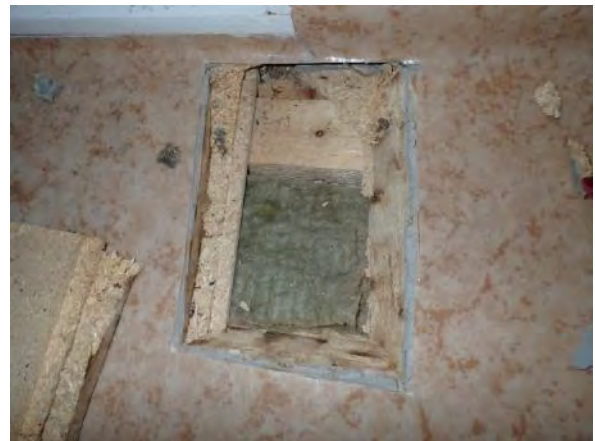
Kuva 217. Rakenneavaus VP2: Välipohjan lisälämmöneristeenä on käytetty mineraalivillaa, hiekkaa ja sammal/metsänpohjajuurakkoa.

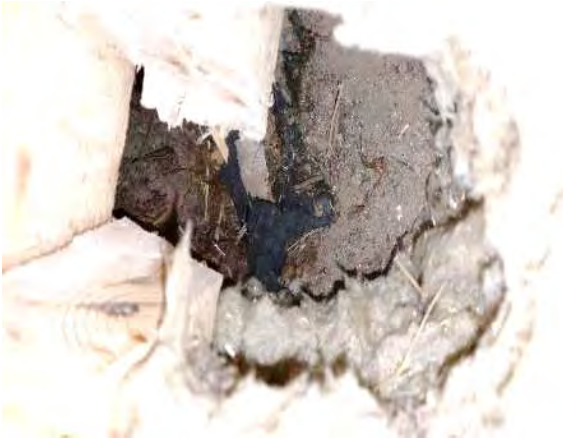
Kuva 218. Rakenneavaus VP2: Mineraalivillan alapuolella on lämmöneriste kerroksina sammalta, hiekkaa ja sammal/metsänpohjajuurakkoa.

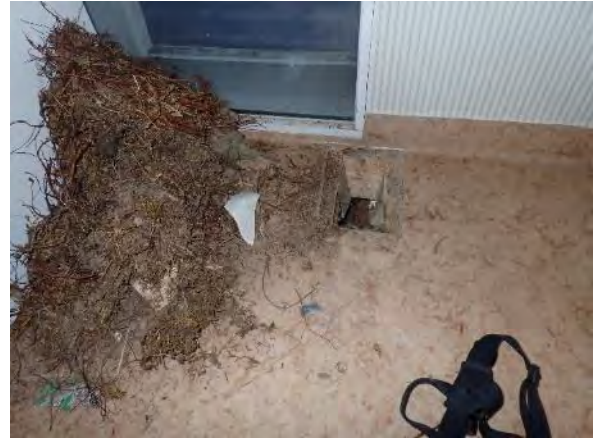
Kuva 219. Rakenneavaus VP2: Välipohjan lämmöneristeenä on käytetty mineraalivillaa hiekkaa ja sammal/metsänpohjajuurakkoa.

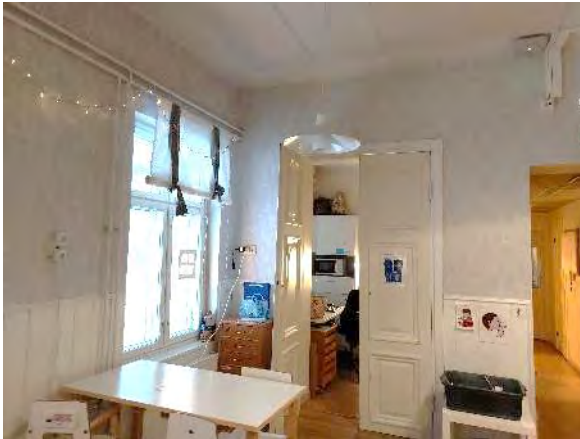
- Väliseinien pintarakenteet ovat pääosin hyväkuntoisia, paikoin oli havaittavissa käytön aiheuttamaa kulumaa.
- Väliseinärakenteet ovat monin paikoin kantavia hirsiseiniä.
- Paikoin väliseinät ovat rankarakenteisia kevyitä väliseiniä.

Kuva 239. Yleiskuva väliseinästä.

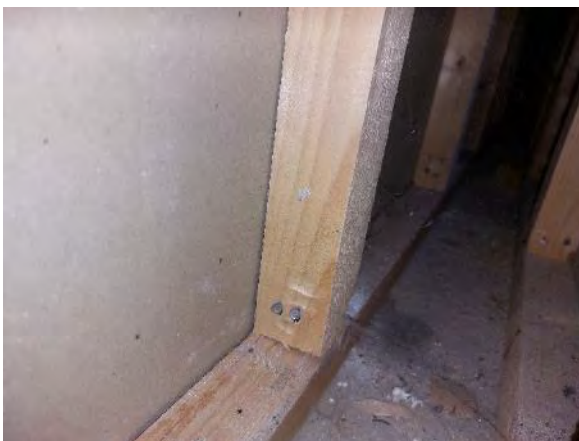
Kuva 244. Rakenneavaus VS1 toteutustapa.

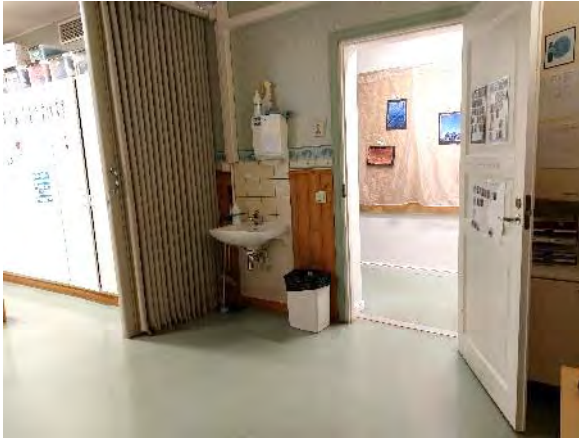
Kuva 256. Yleiskuva väliseinästä rakennuksessa 2.

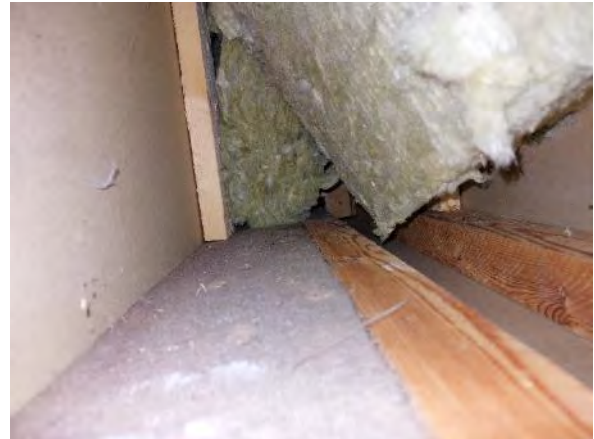
Kuva 260. Rakenneavaus VS3: Väliseinä on puurunkoinen ja eristeenä on mineraalivillaeriste.

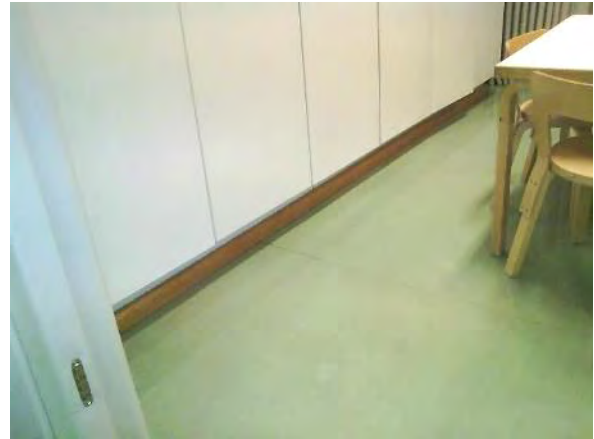
Kuva 271. Yleiskuva kiintokalusteista.

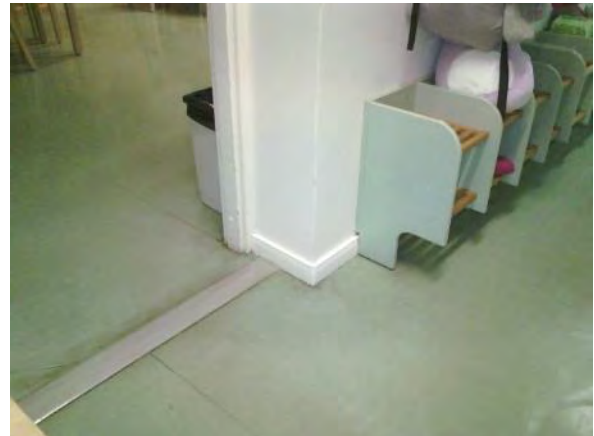
Kuva 273. Valokuva käytävästä.

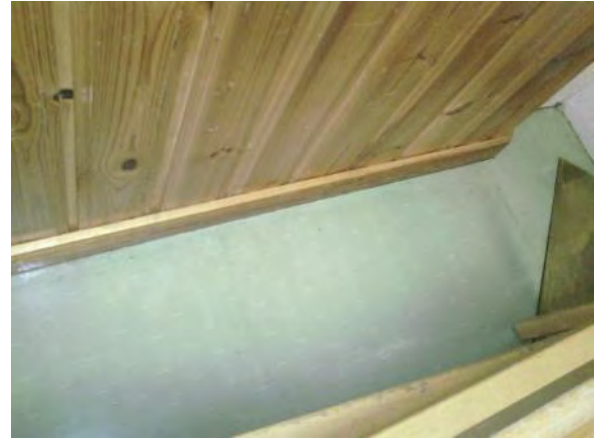
Kuva 275. Valokuva väliseinästä.

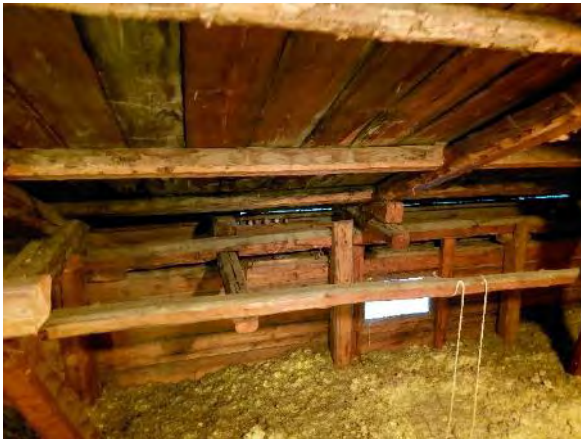
- Kantavissa puurakenteissa havaittiin kosteuden aiheuttamia jälkiä.
- Kantavissa puurakenteissa ei havaittu lahovaurioita.
- Yläpohjan tuulettumisolosuhde on havaintojen perusteella puutteellinen. Erillisiä tuulettumisen mahdollistavia aukkoja ei havaittu ja räystäiden tuulettumisen mahdollistavat raot ovat niukat.

Kuva 290. Lounaissiiven alueella räystäiden ilmaroot ovat niukat.

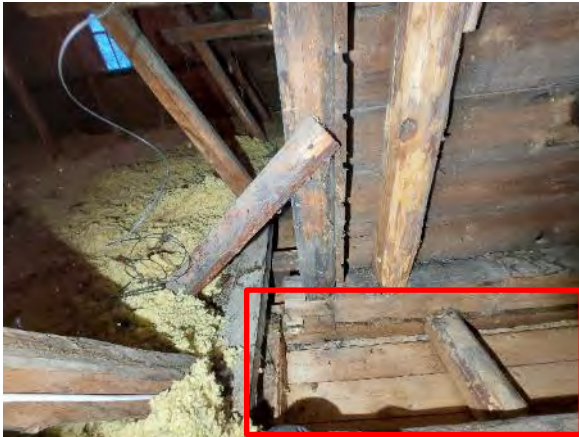
- Reuna-alueella ei ole lämmöneristettä.
- Yläpohjan puukuitulevyn alapuolella havaittiin tyhjä tila.

Kuva 308. Rakenneavaus YP3: Ruusunnuppujen eteistilan yläpuolelle.

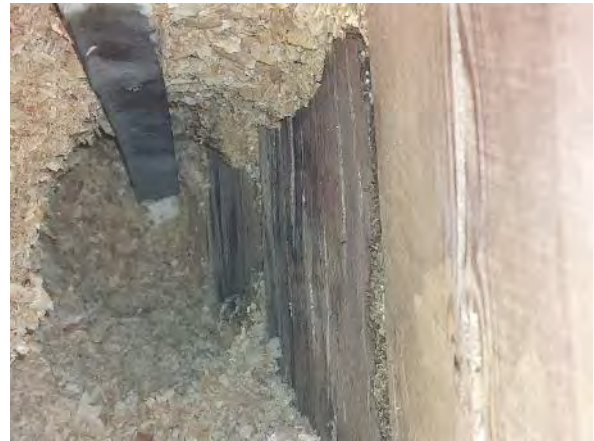
Kuva 311. Rakenneavaus YP8: Lämmöneristeenä on puupurua. Puupurun yläpinnalla on mineraalivillaeristettä.

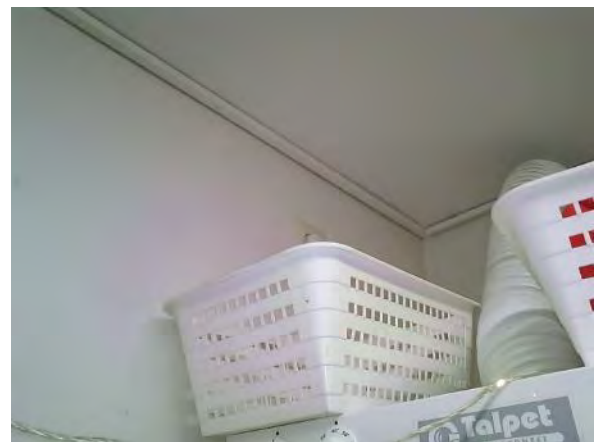
Kuva 314. Ulkoseinän ja yläpohjan liitos, sisäänkäynti 6.2m².

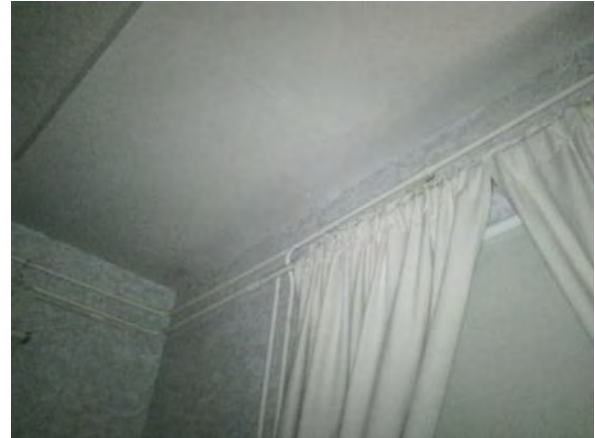
Kuva 318. Valokuva lepohuoneesta 22.4m².

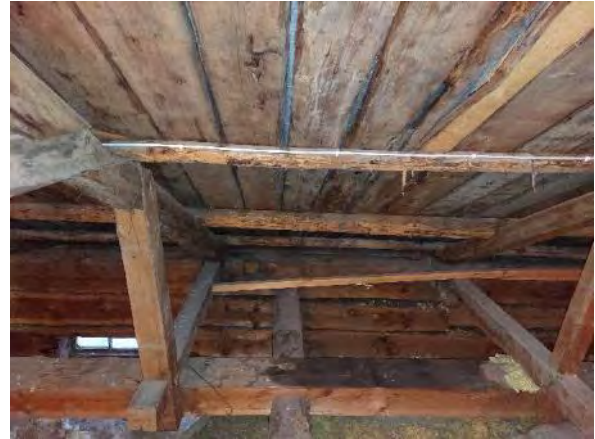
Kuva 332. Vesikattorakenteet tukeutuvat hirsikehikkoon.

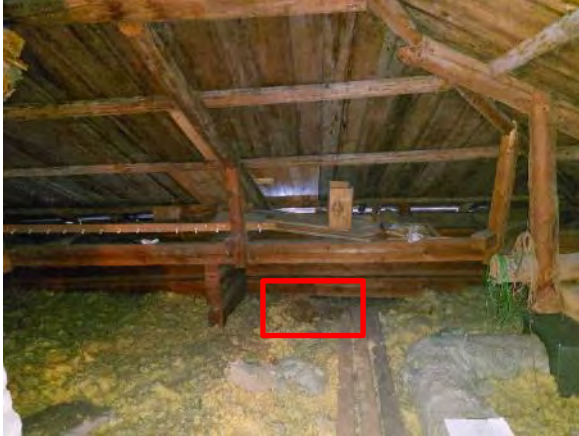
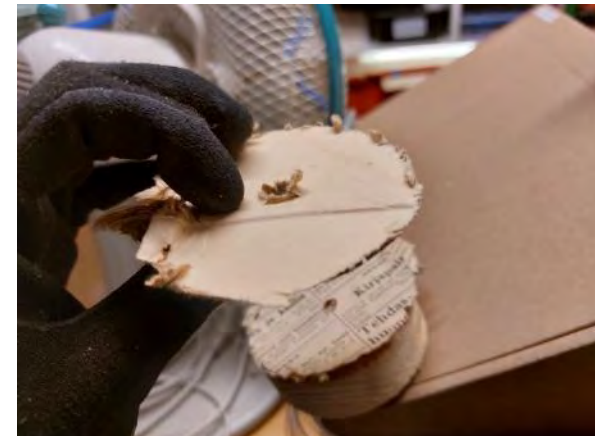
- Rakenneavaus tehtiin ulkoseinän reunalle yläpohjan puolelta.
- Rakenteen alaosa tarkastettiin verstaas puolelta rakennuksen keskialueelta.
- Sammaleriste on asennettu hirsirunkoa vasten.
- Ulkoseinän hirsi aistinvaraisesti tarkastellen hyväkuntoinen.
- Eristekerros on rakenneavauskohdalta kuivaa.

Kuva 333. Rakenneavaus YP4: tehtiin ulkoseinän vierustalle, kuvaan merkitylle alueelle.

Kuva 334. Rakenneavaus YP4, laudoituksen päällä lämmöneristeenä on puhallusvilla.

Kuva 335. Yleiskuva rakenneavaus YP4. Yläpohjan alkuperäisenä lämmöneristeenä on käytetty hiekkaa, samalta/metsänpohjaa sekä olkia.

Kuva 336. Rakenneavaus YP4: Rakenteen sisätilojen puoleinen toteutustapa tarkastettiin verstaan alasasketun katon sisäkattorakenteeseen tehdyn avauksen kautta.

Kuva 337. Maalattun kattolaudan takana on kerros paperia.

Kuva 338. Rakenneavaus YP4: Kattolaudan takana on paperia ja huokoinen puukuitulevy.

Kuva 339. Rakenneavaus YP4. puukuitulevyn toinen puoli on pinnoitettu.

Kuva 340. Rakenneavaus YP4. Sisäpuolinen rakenneavaus lopetettiin lämmöneristeenä olevan olkieristeen alapinnalle.
