17.10.2024

Sisäilma- ja kosteustekninen kuntotutkimus

Paattisten aluetalo
Paattistalonkatu 1
21330 Paattinen

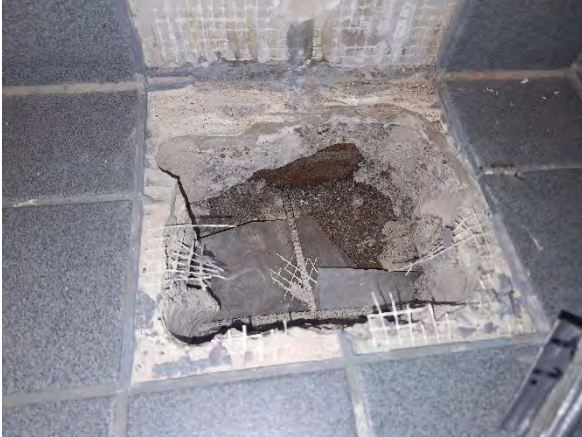
Alapohja AP3, 1. krs, käytävä

Kuva 20. Rakenneavaus AP3.

- Ei poikkeavia hajuja tai ilmavirtauksia.
- Hiekka oli aistinvaraisesti arvioiden kostea.
- Rakenneavaus päätettiin alemman betonilaatan pintaan

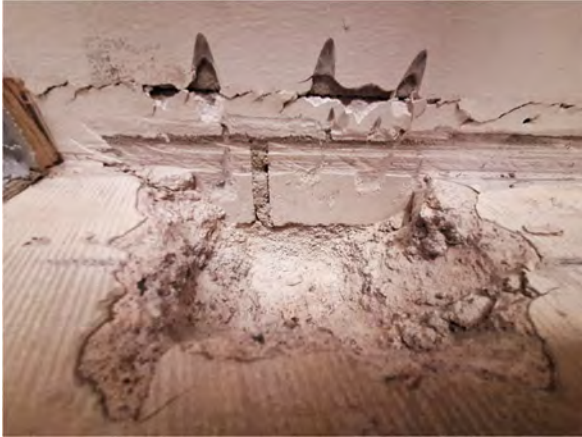
Alapohja AP4, 1. krs, varasto

Kuva 22. Rakenneavaus AP4.

- Avaus tehtiin väliseinän anturan kohdalle.
- Rakenteessa ei havaittu poikkeavia hajuja tai ilmavirtauksia.
- Rakenneavaus päätettiin hiekkakerrokseen

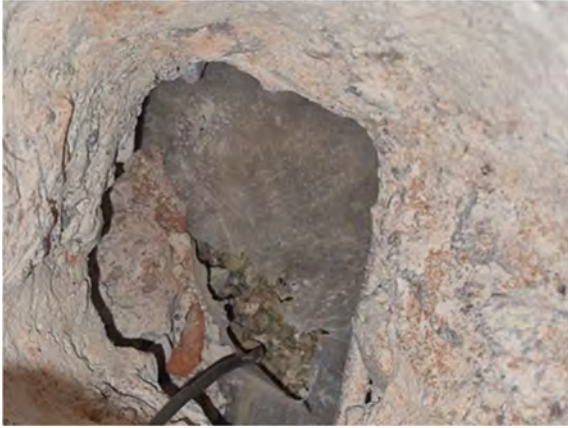
Alapohja AP5, 2. krs, 135 kirjasto

Kuva 24. Rakenneavaus AP5.

- Soran havaittiin olevan kuivaa.

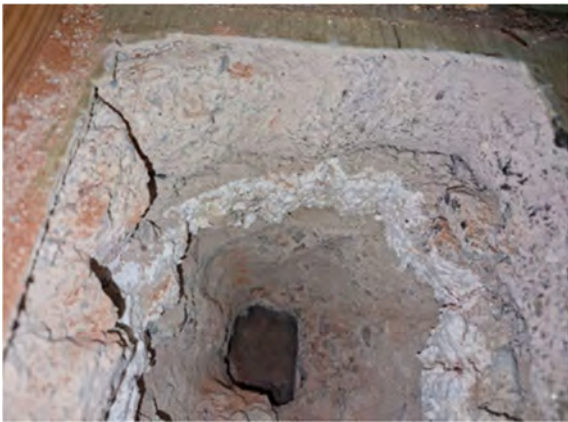
Kuva 25. Rakenteessa on EPS-lämmöneriste.

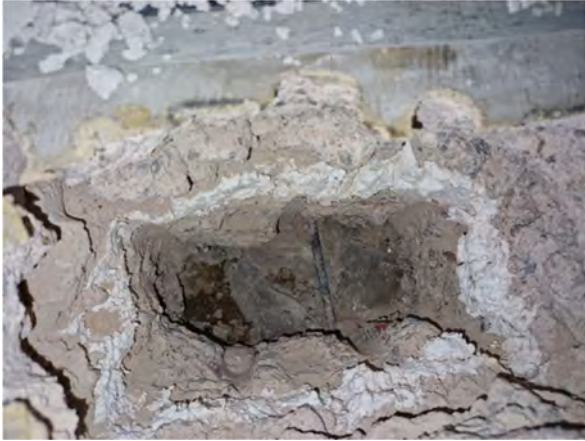
Alapohja AP6, 2. krs, 125 odotus

Kuva 26. Rakenneavaus AP6.

- Soran havaittiin olevan pinnalta hieman kosteaa, mutta ei merkittävästi kosteata tarkastussyvyydeltä (rakenneavaus päätettiin 570 mm syvyyteen hiekkakerroksen pinnasta mitattuna)

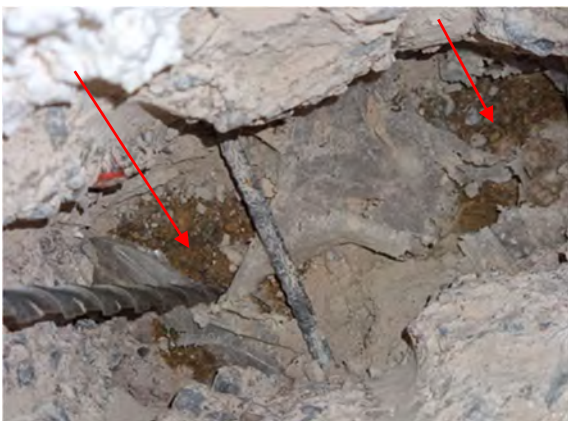
Kuva 27. Rakenteen pohjalla on pinnaltaan kosteaa sora.

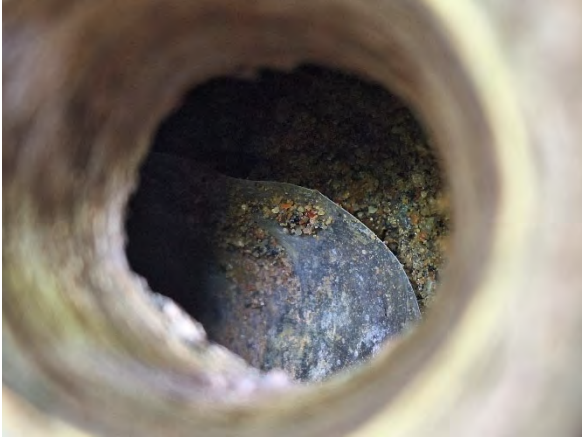
Alapohja AP7, 1. krs, nuorisotila

Kuva 28. Rakenneavaus AP7.

- Pinnoitteena käytetty linoleumi on mikrobivaurioitunut.
- Hiekka on aistinvaraisesti arvioiden märkää.
- Ei poikkeavia ilmavirtauksia.
- Rakenneavaus päätettiin 450 mm syvyyteen hiekkakerroksen pinnalta mitattuna.

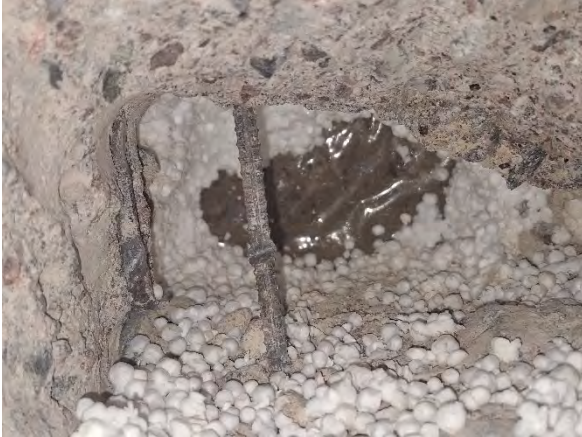
Maanvastainen seinä MVS1, 1. krs, kuntosali 028

Kuva 30. Rakenneavaus MVS1.

- Rakenteessa on muovikalvo lämmöneristeen kylmällä puolella.
- Rakenteen ulkopinnassa on bitumisively (havaittavissa ulkoapäin).
- Ei poikkeavia hajuja tai ilmavirtauksia.
- Rakenneavaus päätettiin muovikalvon jälkeiseen betonipintaan

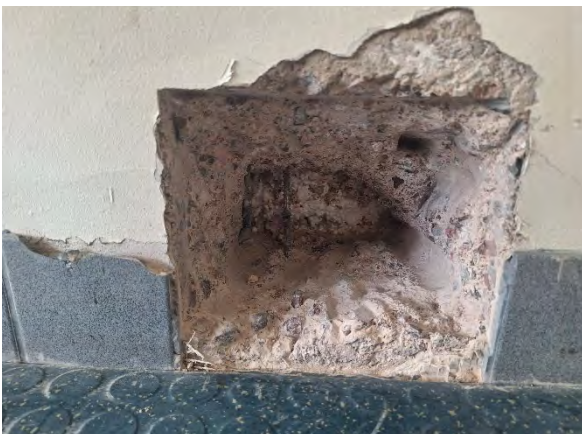
Kuva 31. Rakenteessa on EPS-lämmöneriste.

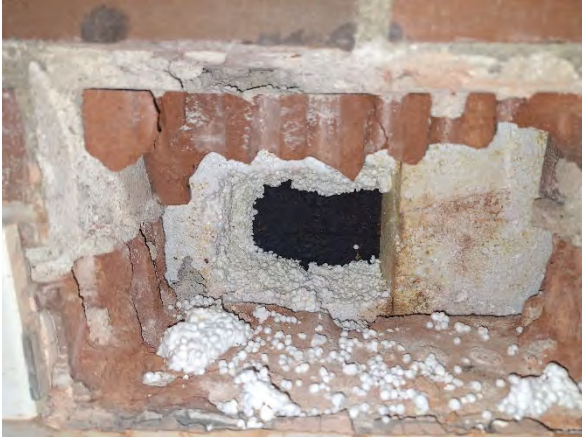
Maanvastainen seinä MVS2, uima-allashuone 006

Kuva 33. Rakenneavaus MVS2.

- Rakenteessa on huonokuntoinen bitumisively vedeneristeenä ulkokuoren sisäpinnassa.
- Rakenneavauksessa on voimakas öljyn haju.
- Rakenneavaus päätettiin bitumisivelyn jälkeiseen betonipintaan

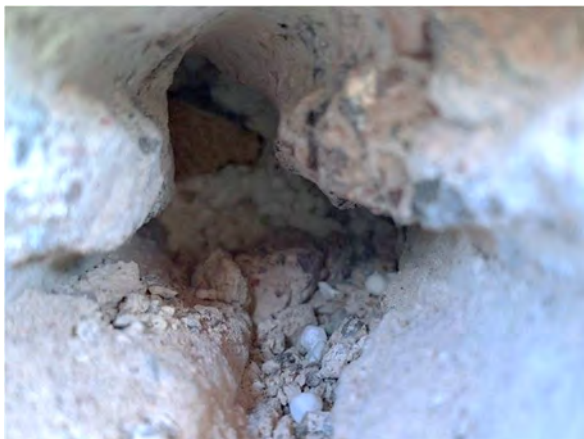
Ulkoseinä US1, 1.krs, kerhohuone 023

Kuva 58. Rakenneavaus US1.

- Rakenteen sisällä oli puuta ikkunaliittymän kohdalla.
- Ei poikkeavia hajuja tai ilmavirtauksia.
- Rakenneavaus päätettiin sisäkuoren betonin ulkopintaan.

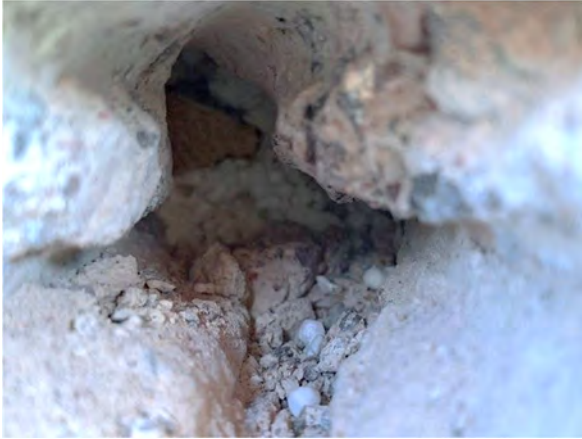
Ulkoseinä US2.1, 2. krs, ryhmähuone 151, rakennuksen pitkä sivu

Kuva 63. Rakenneavaus US2.1.

- Ei poikkeavia hajuja tai ilmavirtauksia.
- Mineraalivillan sisäpinnasta otettiin mikrobinäyte.

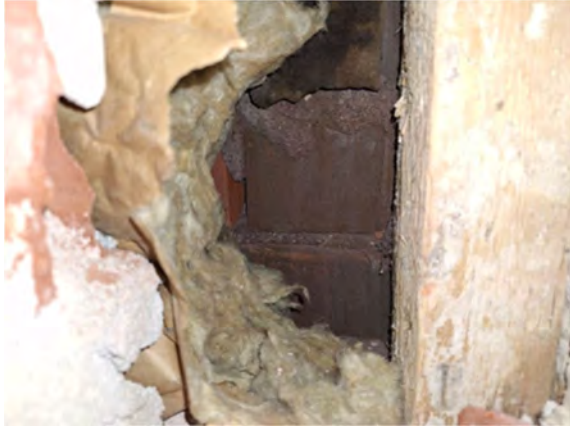
Ulkoseinä US3, 2. krs, toimistohuone 154, rakennuksen pitkä sivu

Kuva 65. Rakenneavaus US3.

- Mikrobinäyte otettiin mineraalivillan sisäpinnasta sekä julkisivutiilen ja mineraalivillan välissä olleesta tervapaperista.
- Avauksessa havaittiin ummehtunutta hajua.
- Ilmavirtauksia ei havaittu.

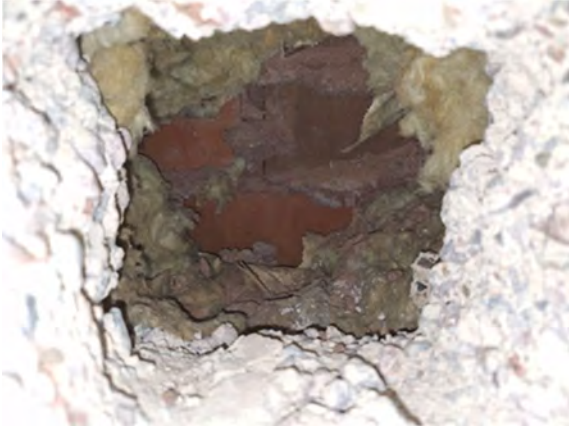
Ulkoseinä US3.1, 2. krs, toimistohuone 154, päätyseinä

Kuva 68. Rakenneavaus US3.1.

- Mikrobinäyte otettiin mineraalivillan sisäpinnasta.
- Ilmarakoa ei havaittu.
- Avauksessa havaittiin ummehtunutta hajua.
- Ilmavirtauksia ei havaittu.

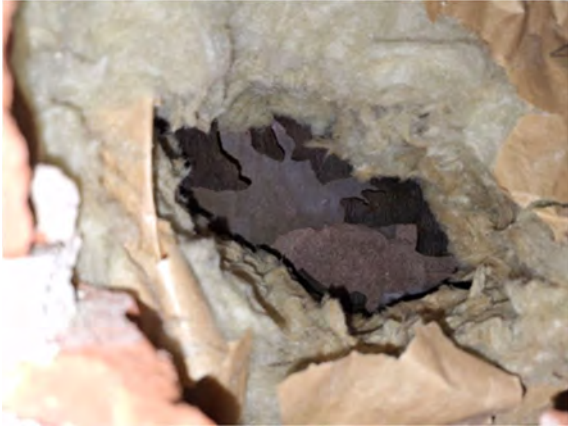
Ulkoseinä US4, 2. krs, sali 136

Kuva 70. Rakenneavaus US4.

- Avauksessa havaittiin ummehtunutta hajua.
- Ilmarakoa ei havaittu.

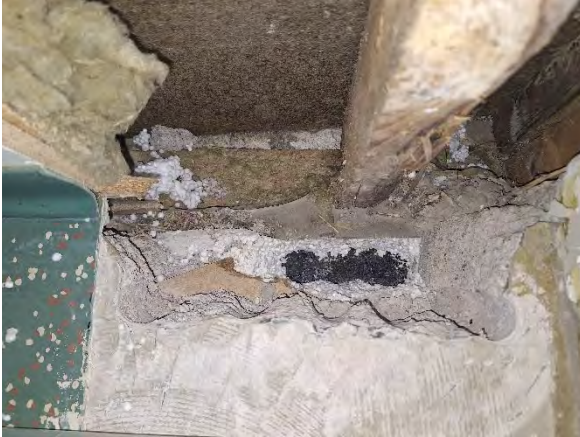
Ulkoseinä US5, 2. krs, aula 141

Kuva 72. Rakenneavaus US5.

- Ulkoseinä on ns. piilosokkelirakenne.
- Nauloissa havaittiin korroosiota.
- Alaohjauspuuna käytetyn laudan painokosteusprosentti oli noin 9,5 p-%.
- Ei poikkeavia hajuja tai ilmavirtauksia.
- Mineraalivillasta otetussa näytteessä numero 1 havaittiin kohtalaisesti mikrobeja ja yksittäisiä kosteusvaurioindikaattorilajeja.
- Tuulensuojalevyn näkyvillä olevilla osuuksilla ei havaittu kosteuden aiheuttamia muutoksia

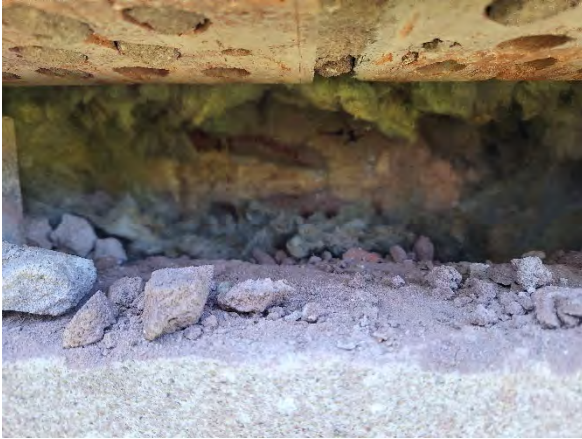
Ulkoseinä US6, 2. krs asunto, keittiö 105

Kuva 75. Rakenneavaus US6.

- Avaukset tehtiin ulkoapäin.
- Lämmöneristeen lämpimällä puolella on huonokuntoinen muovipintainen paperi.
- Tiiliverhouksen muurausside on korroosiovaurioitunut.
- Poikkeavia hajuja ei havaittu.
- Muovipintaisesta paperista otetussa näytteessä numero 2 havaittiin selvä viite mikrobivauriosta ja kosteusvaurioindikaattorilajeja.
- Mineraalivillasta otetussa näytteessä numero 3 havaittiin niukasti mikrobeja.

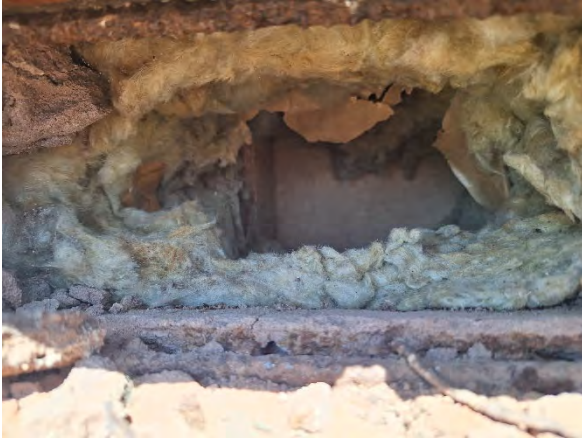
Ulkoseinä US7, 2. krs, makuuhuone 107

Kuva 78. Rakenneavaus US7.

- Rakenteessa ei ole ilman- tai höyrynsulkua sisäpinnassa.
- Rakenteessa ei ole tuuletusväliä mineraalivillan ja tiiliverhouksen välissä.
- Poikkeavia hajuja tai ilmavirtauksia ei havaittu.
- Mineraalivillasta otetussa näytteessä numero 4 havaittiin kohtalaisesti mikrobeja ja yksittäisiä kosteusvaurioindikaattorilajeja.
- Tiilirakenteinen aukonylityspalkki on toteutettu saumoihin asennettujen harjaterästen avulla. Taipuneen palkin yläpuolisessa osassa on halkeilua.

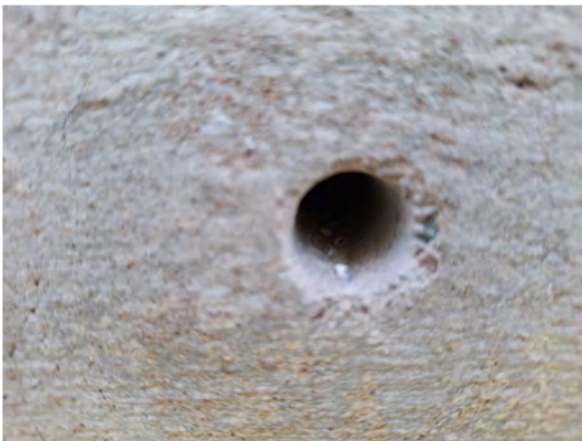
Ulkoseinä US11, 2. krs asunto, sokkeli 105

Kuva 90. Rakenneavaus US10.

- Ei poikkeavia hajuja tai ilmavirtauksia.

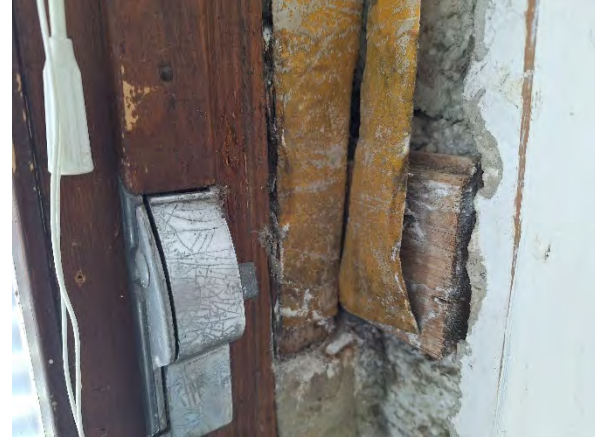
Kuva 92. Apukarmien kohdalla oli yksittäisiä ilmansulkupaperinpalasia.

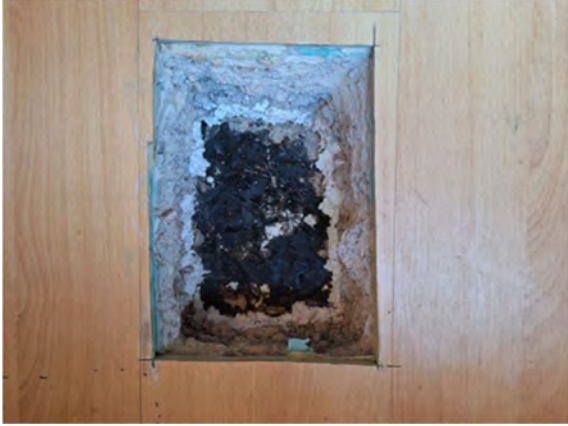
Kuva 126. Rakenneavaus VP1.

- Askeläänieristeen/solumuovin alla oleva musta liima saattaa sisältää asbestia.
- Avaus sijaitsee tilassa ulkoseinän läheisyydessä.

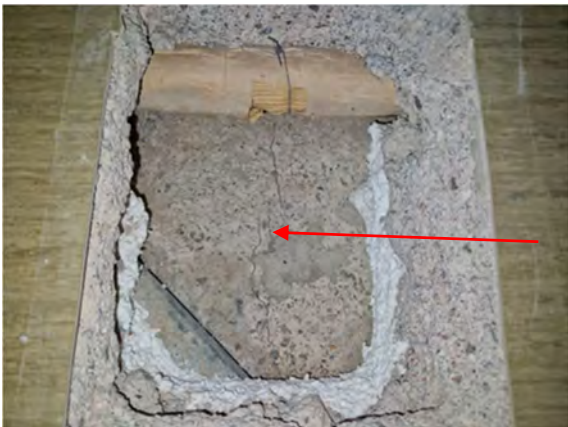
Välipohja VP5, 2, krs, kirjasto 135

- Avauskohdassa on eristetty lämmitysputki ja sinkitty putki. Pahvikourun ja putken välissä on mahdollisesti asbestia.
- Välipohjalaatassa on halkeamaa ja kuivumiskutistumaa sinkityn putken vierellä.

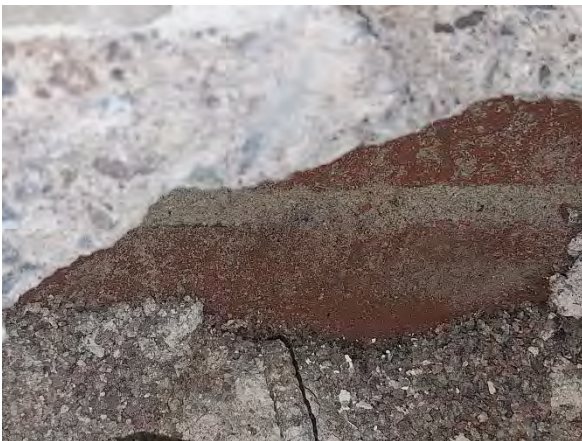
Kuva 137. Rakenneavaus VS1.

- Kyseessä on massiivitiiliseinä.
- Seinässä on kosteuden kapillaariseen nousuun viittaavia vaurioita.
- Seinä jatkuu alapohjan pohjalaatan alapuolelle.
- Seinään tehtiin rakennekosteusmittaukset; kosteus nousee kapillaarisesti maaperästä väliseinää pitkin ylöspäin.
- Seinän alaosan suhteellinen kosteus 120 mm korkeudella lattian alapinnasta on 100 RH %.

Rakennekosteusmittaukset tehtiin tiilirakenteiseen väliseinään maaperästä kapillaarisesti nousevan kosteuden varmentamiseksi rakenneavauksen VS1 läheisyyteen. Seinän vahvuus oli 130 mm ja porareian syvyys 52 mm. Mittapäiden ja reikien annettiin tasaantua kolme vuorokautta ennen mittausten lukua.

Mittauspisteiden MP1 ja MP2 kohdalla havaittiin huomattavan korkeita kosteuspitoisuuksia. Tulosten perusteella kosteutta nousee kapilaarisesti maaperästä.

Kosteus nousee maaperästä kapillaarisesti väliseiniä pitkin aiheuttaen vaurioita seinien alaosiin. Massiivirakenteiden osalta vauriot ovat pääosin esteettisiä kuten tasoitteiden ja pinnoitteiden vaurioita, mutta kerroksellisissa rakenteissa kuten uima-allastilan ja nuorisotilan välisessä seinässä kosteuden kapillaarinen nousu voi johtaa lämmöneristeen mikrobivaurioihin.

Mahdollisen peruskorjauksen ja ensimmäisen kerroksen alapohjan uusimisen yhteydessä kaikkien ensimmäisen kerroksen väliseinien kosteusteknistä toimintaa suositellaan parantamaan mahdollisuuksien mukaan lisäämällä väliseinien alaosiin riittävä salaoituskerros tai esimerkiksi injektoimalla/poraamalla kapillaarikatkot seinien alaosiin. Samalla kaikkien alapohjien ja väliseinien liittymät suositellaan tiivistämään ilmapuotojen vähentämiseksi.

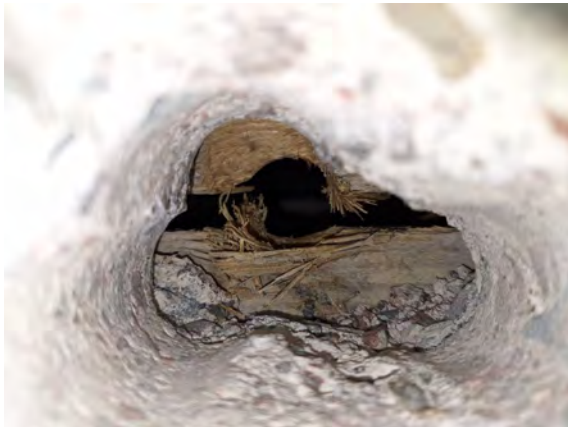
Kuva 145. Rakennearaus VS4.

- Muottilaudat on jätetty koteloinnin sisään.
- Rakennearauksessa on selkeä mikrobiperäinen haju.
- Rakennearauksesta on ilmavirtaus sisäilmaan.

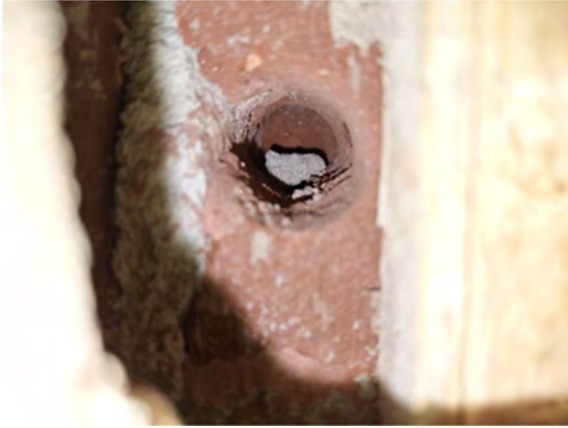
Kuva 149. Rakenneavaus VS5.

- Avauksessa havaittiin ilmavirtaus sisäänpäin.

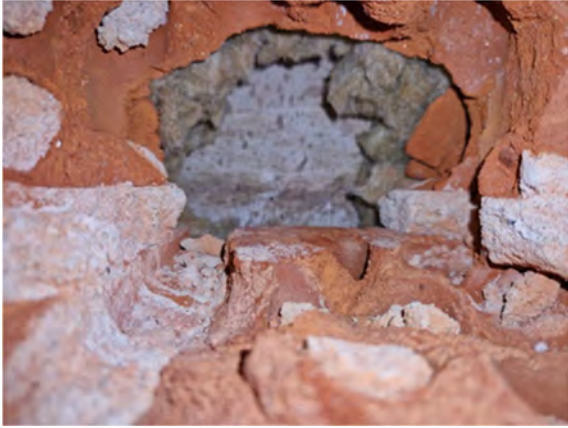
Kuva 152. Rakenneavaus VS6.

- Betonipinnan pintakosteusarvo on kohonnut. Betonirakenteen takana on asuinhuoneiston alapuolinen putkikaanalitila.
- Avauksessa/villatilassa havaittiin ummehtunut haju.

Asuinhuoneiston ja kirjastotilan 135 väliseinä on toteutettu tiili-villa-tiilirakenteisena ääneneristykseen vuoksi. Asuinhuoneiston lattiapinta on noin 500-600 mm kirjaston lattiapintaa korkeammalla ja väliseinän osin betonirakenteinen alaosa rajoittuu asuinhuoneiston alapuolella olevaan kanaalitalaan, missä on runsaasti kosteutta ja maan-/kallionpinta on märkä. Lisäksi kanaalitalassa on muutamia paikoillaan olevia muottilaudoituksia, mitkä ovat lahoamistilassa. Kanaalitala rajoittuu asuinhuoneiston ja kirjaston väliseinään mahdollistaen väliseinän alaosaan kosteusvaurioiden muodostumista lämmöneristeeseen. Väliseinästä otetussa materiaalinäytteessä ei havaittu mikrobivauriota, mutta rakennetta ei voida todeta vaurioitumattomaksi yksittäisen näytteen perusteella. Väliseinän lämmöneristeen kosteusmittauksissa ei havaittu poikkeavia kosteuspitoisuuksia. Kanaalitalan korkea kosteuspitoisuus on mahdollistanut pinnoitevaurioita varastotilan 111 betoniseinän sisäpintoihin..

Asuinhuoneiston ja kirjaston väliseinän lämmöneristeet on suositeltavaa uusia vähintään lattioiden tasoeron väliltä kosteutta kestäväällä lämmöneristeellä. Lisäksi asuinhuoneiston alapuoliseen kanaalitilaan rajoittuvan varastotilan betonirakenteisen seinän kosteusteknistä toimintaa on suositeltavaa parantaa vähintään kosteuden poistumisen mahdollistavien pinnoitteiden avulla.

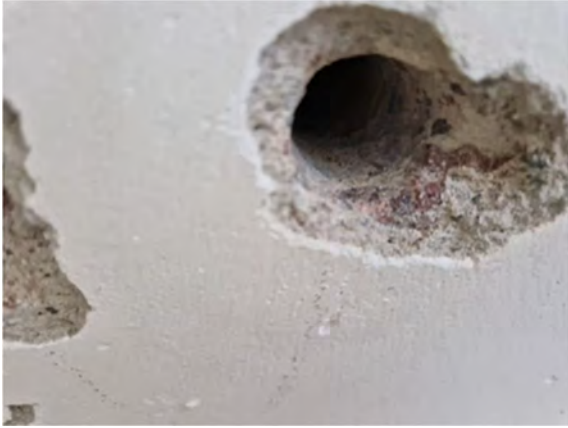
Kuva 155. Rakenneavaus VS7.

- Avauksessa havaittiin ilmavirtaus sisälle, arviolta ulkoilmaan viittaava haju.
- Kanaaliin johtava porareikä kuvattiin endoskooppia apuna käyttäen.

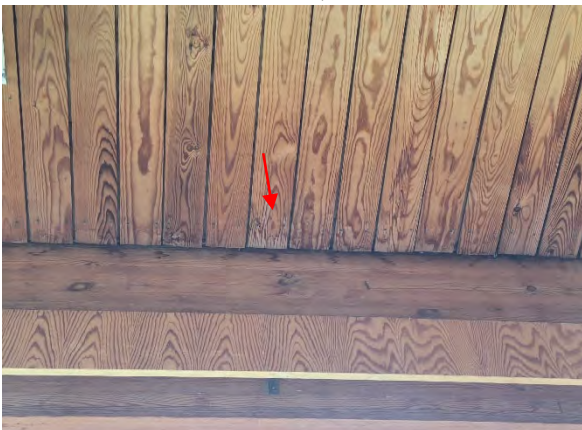
Kuva 178. Sisäkaton vuotojälkiä.

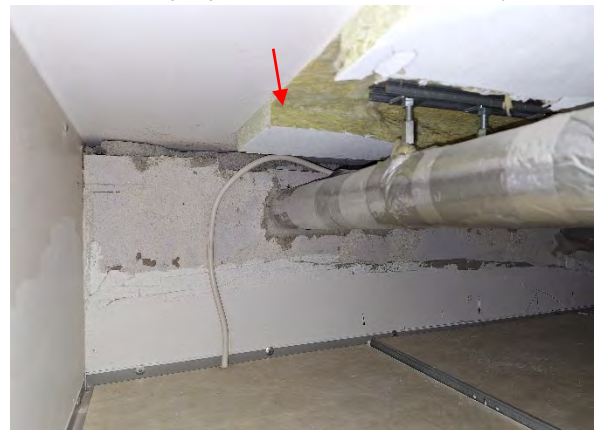
Kuva 179. Alakattojen päällä on yksittäisiä kuitulähteitä.

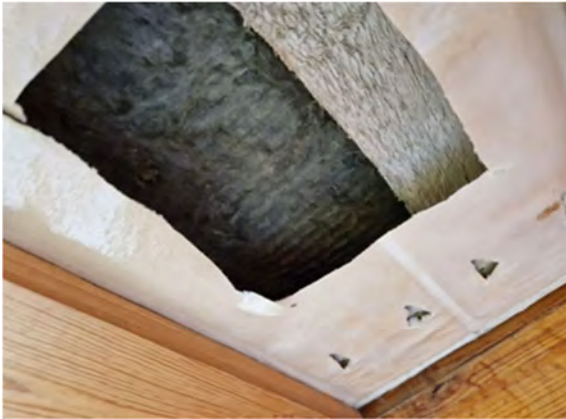
Kuva 186. Muovipintaisen ilmansulkupaperin alla on
mineraalivillaeriste.

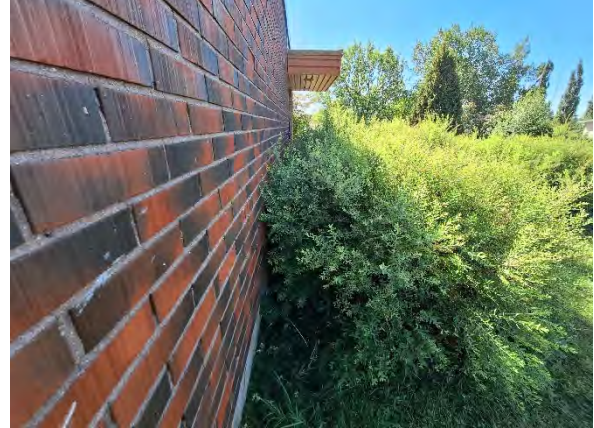
Kuva 189. Kasvillisuus kasvaa kiinni rakennuksen ulkoseinässä.

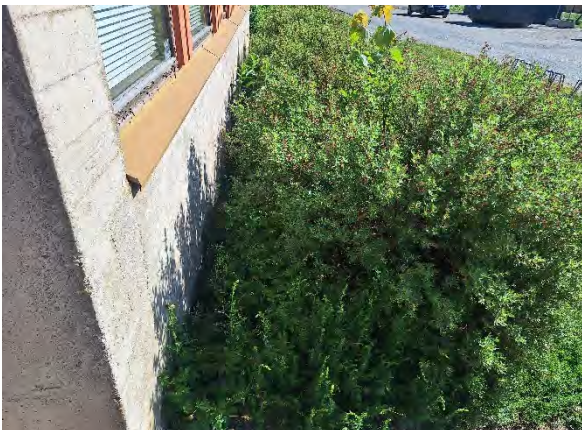
Kuva 190. Kasvillisuutta on useammalla ulkoseinälinjalla.

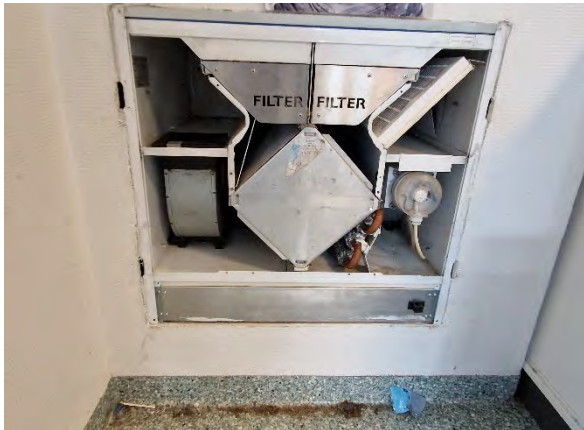
Kuva 198. TK10 palvelee toimistotiloja 153 ja 154. Konekammio oli melko puhdas.

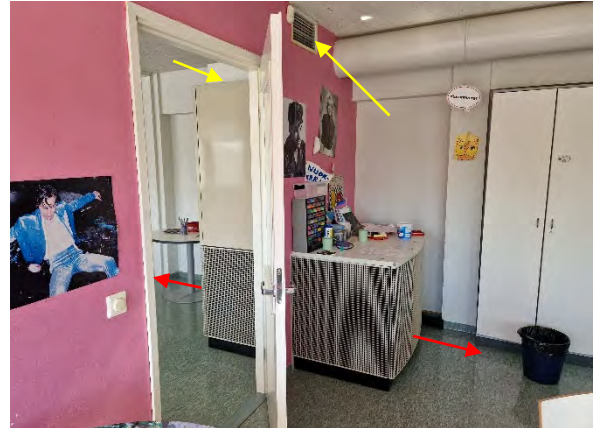
Kuva 205. Ryhmähuoneen 152 TK04 iv-kone palvelee myös ryhmähuonetta 151.

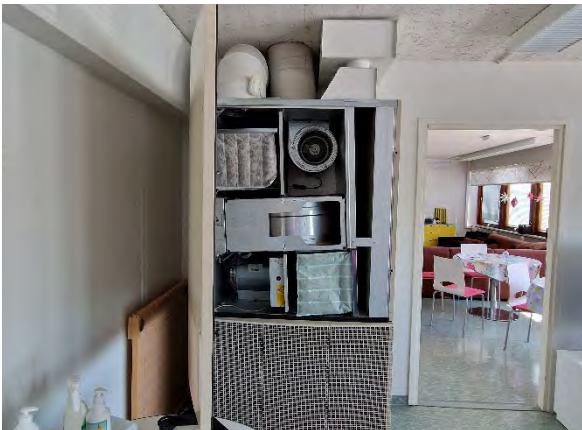
Kuva 206. TK04 oli melko puhdas.

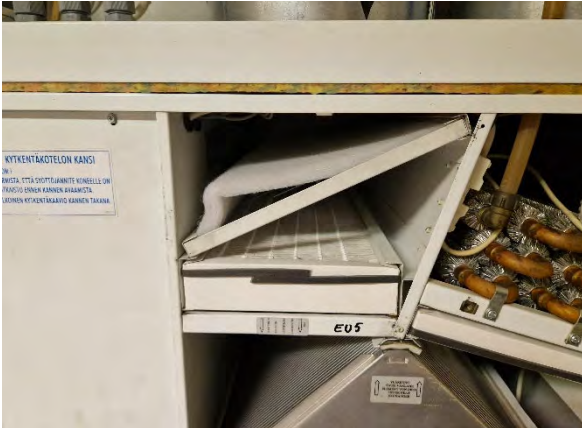
Kuva 210. TK09 palvelee tilan 152 yhteydessä olevaa eteistilaa. Karkeasuodatin on liian iso ja mahdollistaa ohivuodon.
