Lausteen koulutalo

Tarveselvitys

4.10.2019

**SISÄILMASTON JA KOSTEUSTEKNINEN
KUNTOTUTKIMUS
TUTKIMUSSELOSTE**

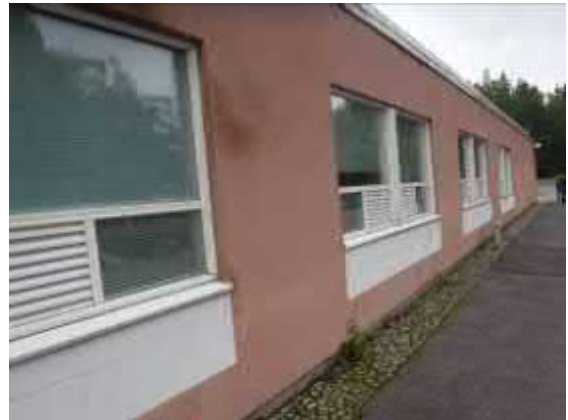
Sokkelin vierellä kivetystä

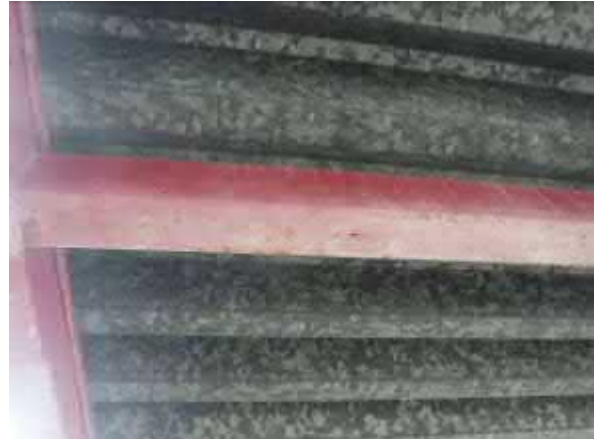
Rakennuksen vierellä on teräsrunkoisia katoksia, joissa vesikatteen on profiilipelti. Profiilipelti on paikoin ruosteessa ja se on jo teknisen käyttöikänsä lopussa. Teräspilareissa ja -palkeissa on havaittavissa paikallisia korroosiovaurioita. Profiilipellin uusiminen ja teräsrakenteiden kunnostaminen on ajankohtainen tarkastelujaksolla.

Katoksen teräsosissa korroosioaurioita

- Kellarin ulkoportaiden kunnostaminen
- Ulkokatosten kunnostaminen
- Jäteastioiden ulkopaneelien kunnostaminen
- Lasten leikkikenttävarusteiden säännölliset turvatarkastukset(ei PTS :ssä)

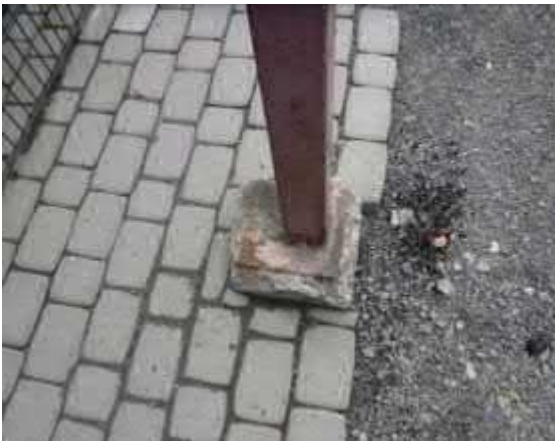
*Samaisen katoksen teräspilarin liitos peruspila- Pihavarusteita
 riin; korjaustarvetta*

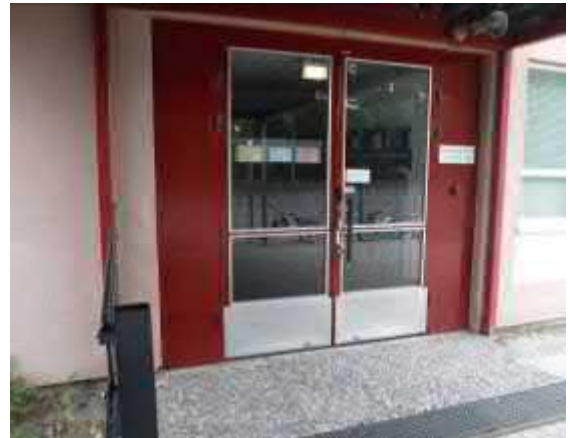
Sivuvvet; OK

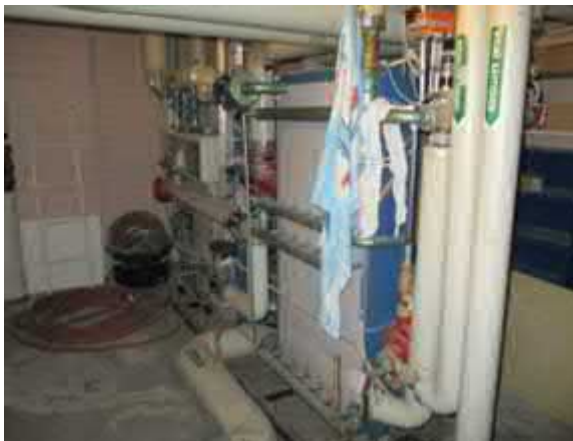
Lämmönjakokeskus on vuosimallia 1993. Lämmönjakokeskus sisältää kolme lämmönsiirrintä (patteriverkosto, ilmanvaihtoverkosto ja lämmin käyttövesi) oheislaitteineen. Lämmönsiirtimet ja oheislaitteet, kuten kiertovesipumput ja toimilaitteet olivat silmämääräisesti tarkastettuna kunnossa, mutta kokonaisuutena lämmönjakokeskus on jo varsin ikäänäntynyt ja sen uusimistarve saattaa tulla eteen koska tahansa.

KH-kortin (KH 90-00403 Kiinteistön tekniset käyttöiät ja kunnossapitajakset) mukaan lämmönsiirtimien, kiertovesipumppujen ja paisunta-astioiden tekninen käyttöikä on 20...25 vuotta

Lämmönjakokeskus on vm. 1993

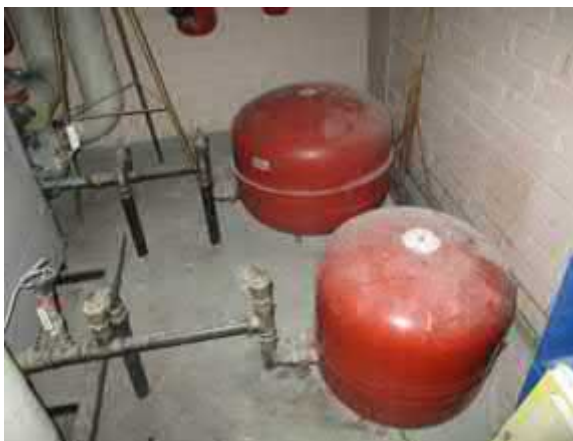
Lämmitysverkoston kalvopaisunta-astiat

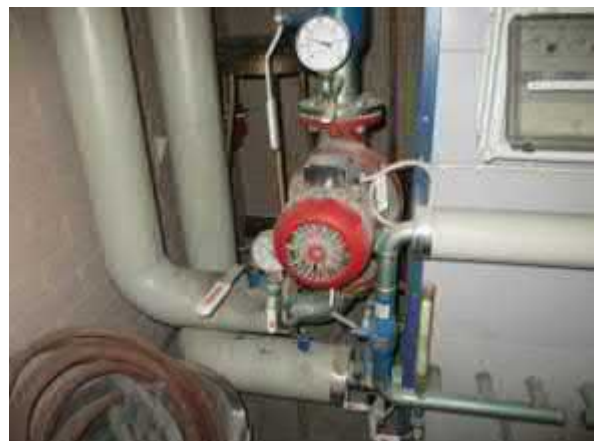
Lämmityksen kiertovesipumppu

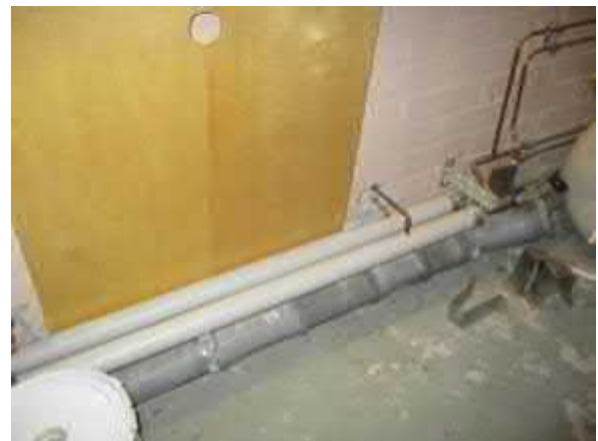
Uusittuja vesijohtoja

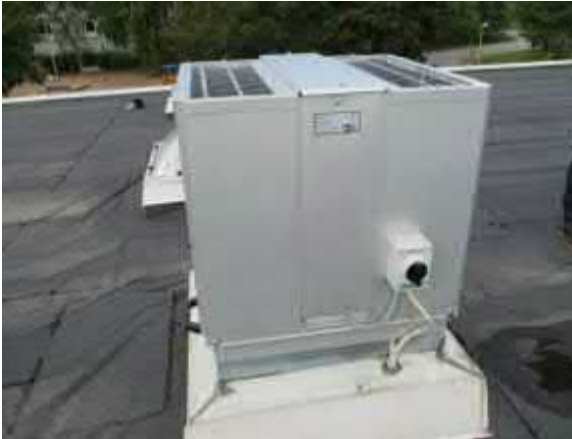
Vesikatolla olevat poistoilmakoneet (huippuimurit) ovat 2000-luvulta, huippuimureita on uusittu vaiheittain. Kohteessa on myös kaksi 2000-luvulla asennettua pienehköä LTO-ilmanvaihtokonetta (opettajanhuonetilat yms.).

Huippuimurit ovat 2000-luvulta

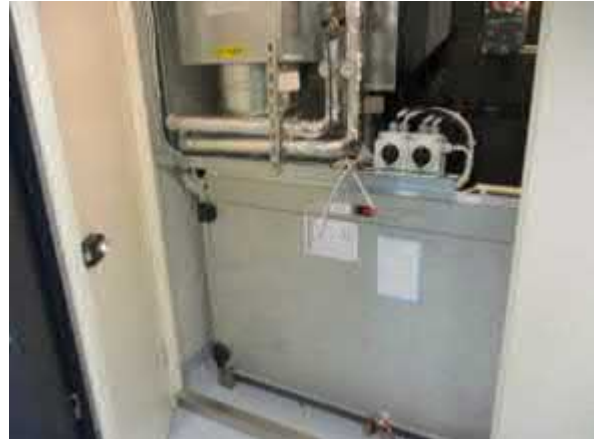
Opettajainhuoneen LTO-kone

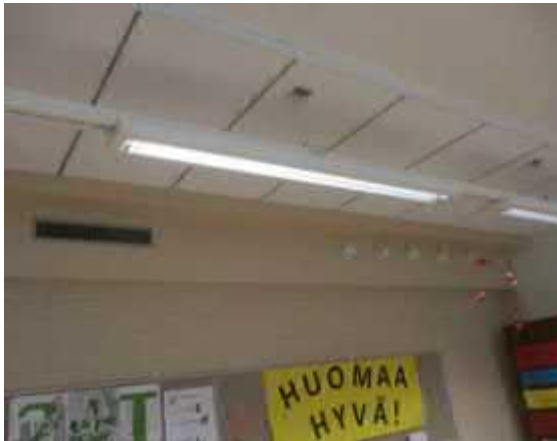
Ilmanvaihtolaitteita luokkatilassa

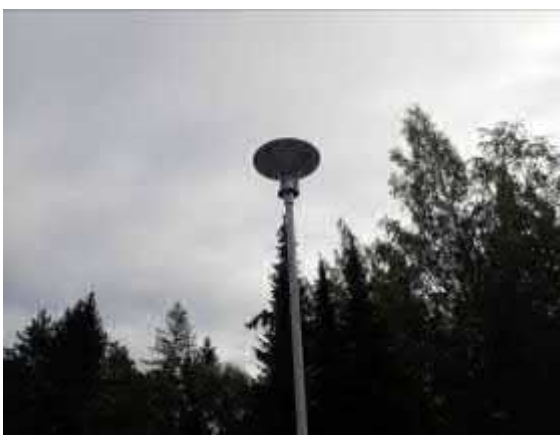
Kiinteistön aluevalaistuksena toimivat rakenteisiin asennetut valaisimet sekä piha-alueen muutamat pylväsvalaisimet. Valaisimet ovat eri ikäisiä ja rakenteisiin asennetut valaisimet ovat kokonaisuudessaan uusimiskunnossa. Valaisinten uusimiseen tulee varautua jakson alkupuolella.

Pihan valaisin.

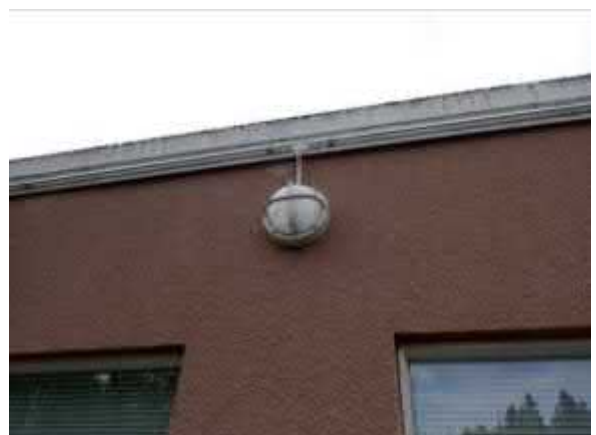
Seinävalaisin.

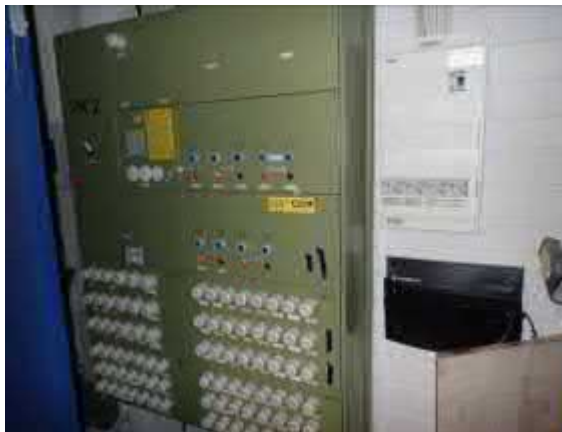
Keskusten keskimääräinen tekninen elinkaari on noin 40...50 vuotta, mikä tulee täyteen alkuperäisten keskusten osalta PTS-jakson aikana. Jakson aikana tulee varautua myös lisääntyviin huolto- ja korjauskustannuksiin mm. ohjauslaitteiden osalta.

Pääkeskus.

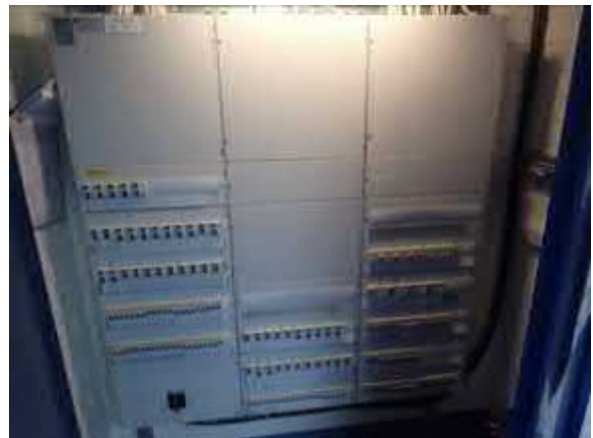
Uusittu jakokeskus.
