Lausteen koulutalo

Tarveselvitys

4.10.2019

**SISÄILMASTON JA KOSTEUSTEKNINEN
KUNTOTUTKIMUS
TUTKIMUSSELOSTE**

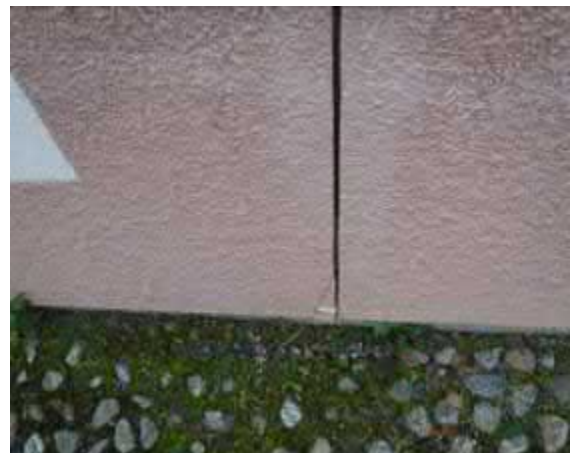
Matala sokkeli lisää ulkoseinien alaosien vaurioitumisriskiä. Julkisivujen kuntotutkimuksen yhteydessä ulkoseinien alaosien kunto on syytä selvittää.

Vierustaa; sokkeli on matala

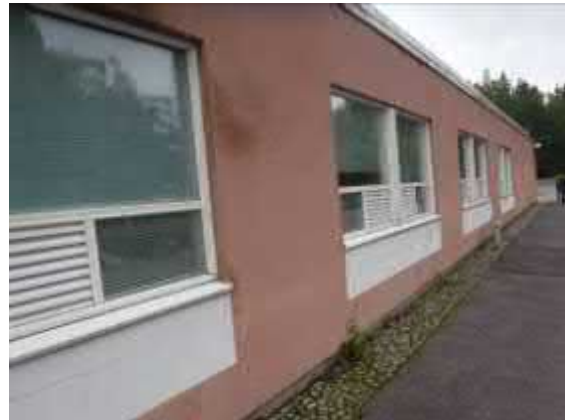
Sokkelin vierellä kivetystä

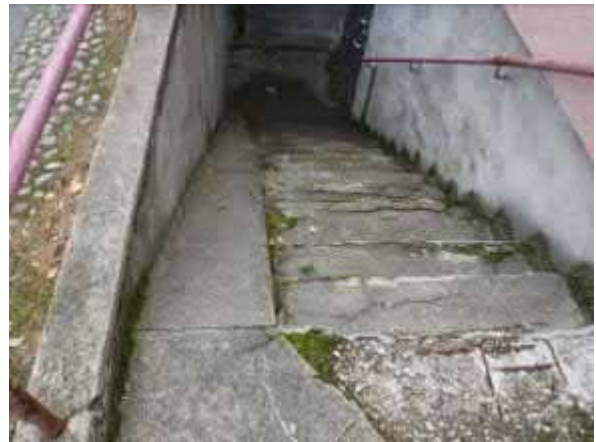
Kellarin ulkoportaat ovat välttävässä kunnossa. Tukimuurissa ja itse betoniportaissa on pakkasrapautumaa. Korjaamattomana vauriot laajentuvat ja portaan käyttö ei sen jälkeen ole enää turvallista. Porras ja tukimuurit kunnostetaan heti tarkastelujakson alussa.

Huonokuntoinen ulkoporras

- Kellarin ulkoportaiden kunnostaminen
- Ulkokatosten kunnostaminen
- Jäteastioiden ulkopaneelien kunnostaminen
- Lasten leikkikenttävarusteiden säännölliset turvatarkastukset(ei PTS :ssä)

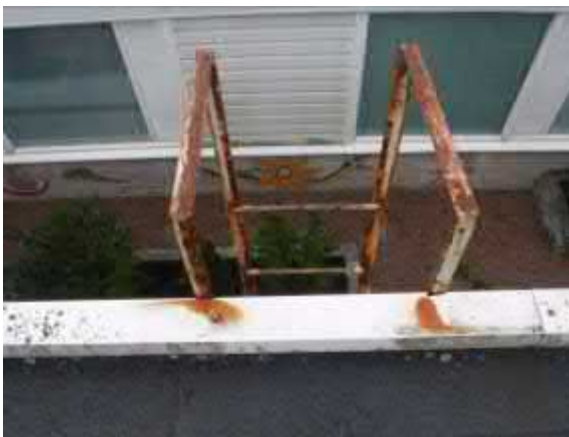
Talotikkaat ovat huonokuntoiset

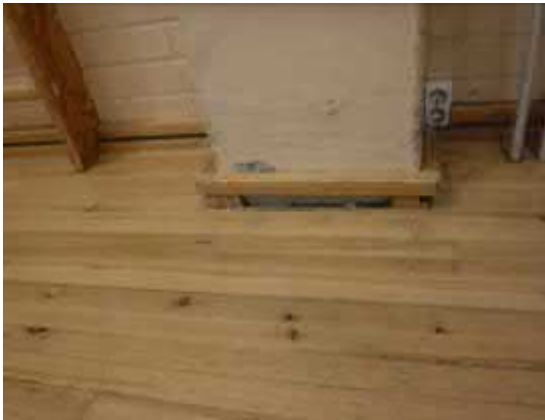
*Liikuntasalin ja kantavan pilarin liittymää.
Seinissä ja lattiassa kulumajälkiä.*

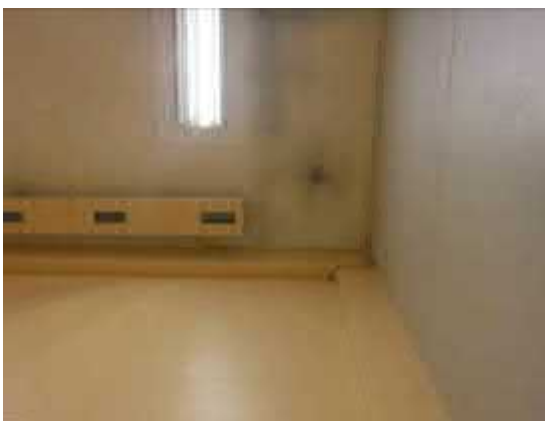
Liikuntahallin katon tummentumia

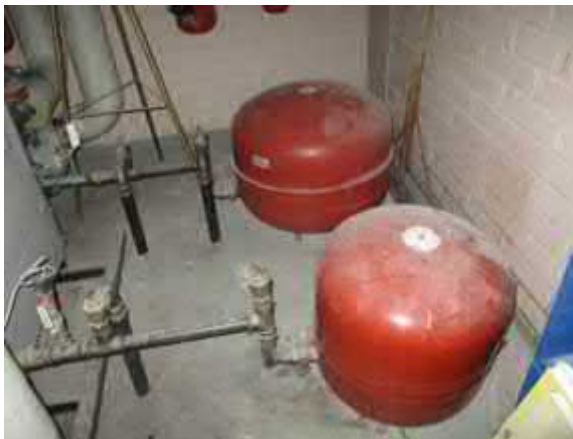
Lämmitysverkoston kalvopaisunta-astiat

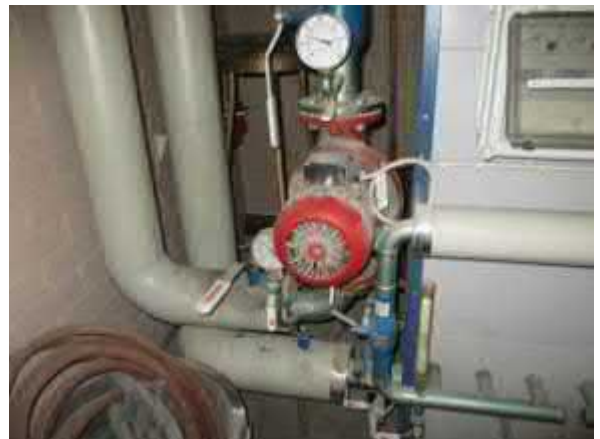
Lämmityksen kiertovesipumppu

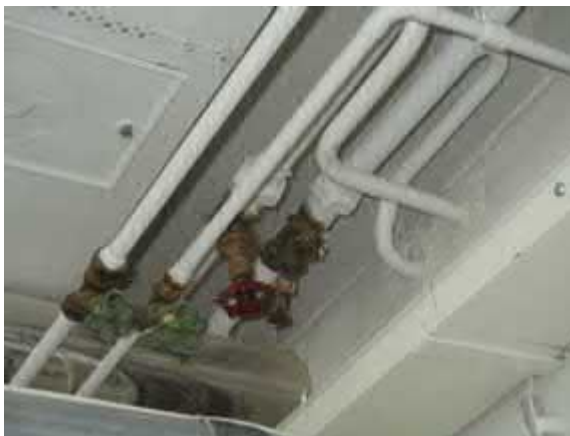
Lämmitysverkoston linjaventtiilit ovat alkuperäisiä ja uusittuja. Uusittujen linjaventtiilien toimintakunto kannattaa tarkastaa lämmitysverkoston perussäätötyön yhteydessä. Alkuperäiset linjaventtiilit tulee uusia.

KH-kortin (*KH 90-00403 Kiinteistön tekniset käyttöiät ja kunnossapitojaksot*) mukaan sulkuventtiilien ja linjasäätöventtiilien tekninen käyttöikä on noin 30 vuotta. Lämpöjohtojen tekninen käyttöikä on yli 50 vuotta, mikäli ulkopuolista kosteutta ei pääse putkiston kanssa kosketuksiin, eikä putkiston vedessä ole suuria määriä happea.

Alkuperäisiä linjaventtiileitä

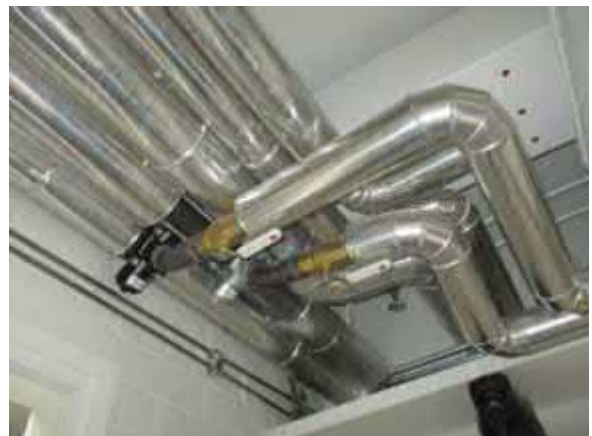
Uusittuja linjaventtiileitä

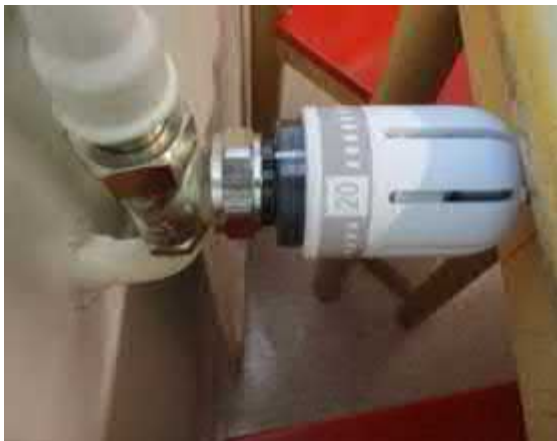
Pattereissa on termostaatein varustetut patteriventtiilit. Patteriventtiilit ovat pääosin 1990-luvun alkupuolelta. 2000-luvulla tehtyjen tilasaneerausten yhteydessä patteriventtiileitä on osittain uusittu. Huollon mukaan lämmitysverkosto ei ole tasapainossa. Lämmitysverkostolle suositellaan perussäätötyötä, jonka sisältää kaikkien ennen 2000-lukua asennettujen patteri- ja linjaventtiilien uusimisen.

KH-kortin (*KH 90-00403 Kiinteistön tekniset käyttöiät ja kunnossapitajakset*) mukaan patteriventtiilien tavoitteellinen käyttöikä on 25...30 vuotta. Lämmitysverkostoon liitettyjen pattereiden tavoitteellinen käyttöikä on 50...100 vuotta.

Patteriventtiilit ovat pääosin 1990-luvun alkupuolelta

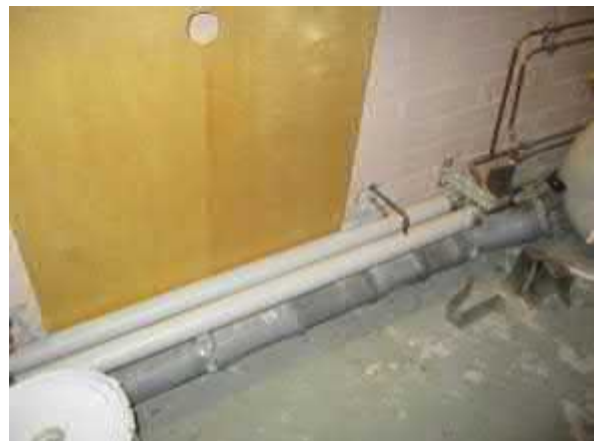
Uusittuja vesijohtoja

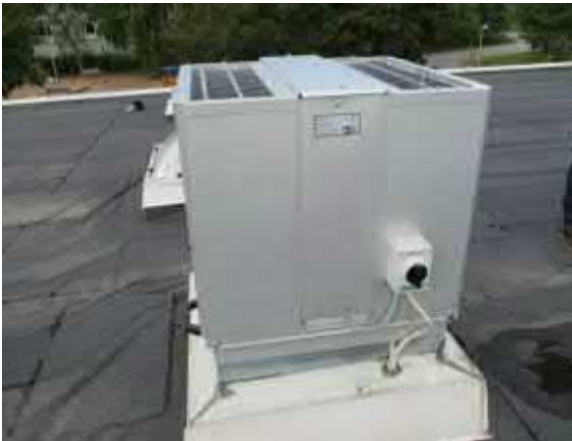
Vesikatolla olevat poistoilmakoneet (huippuimurit) ovat 2000-luvulta, huippuimureita on uusittu vaiheittain. Kohteessa on myös kaksi 2000-luvulla asennettua pienehköä LTO-ilmanvaihtokonetta (opettajanhuonetilat yms.).

Huippuimurit ovat 2000-luvulta

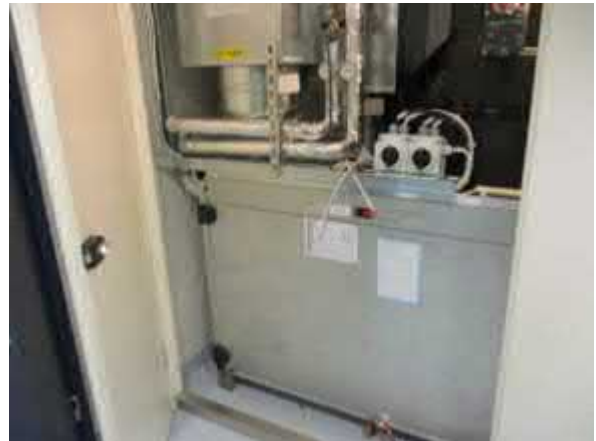
Opettajainhuoneen LTO-kone

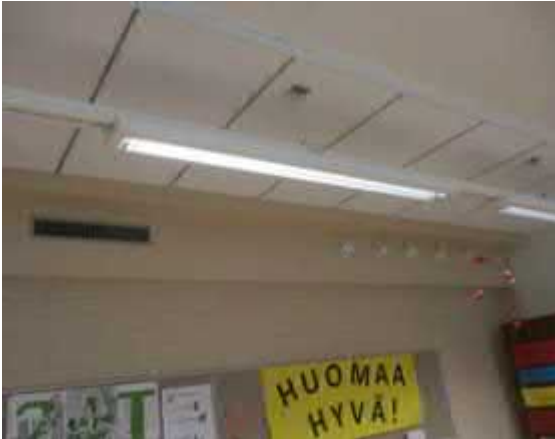
Ilmanvaihtolaitteita luokkatilassa

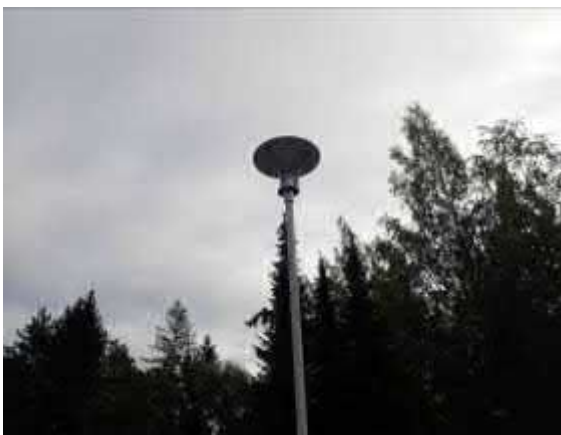
Kiinteistön aluevalaistuksena toimivat rakenteisiin asennetut valaisimet sekä piha-alueen muutamat pylväsvalaisimet. Valaisimet ovat eri ikäisiä ja rakenteisiin asennetut valaisimet ovat kokonaisuudessaan uusimiskunnossa. Valaisinten uusimiseen tulee varautua jakson alkupuolella.

Pihan valaisin.

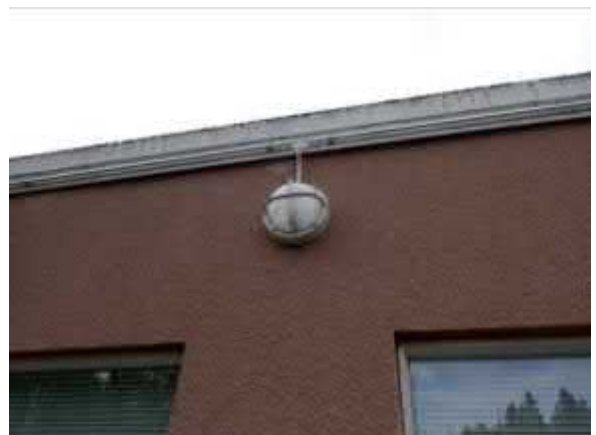
Seinävalaisin.

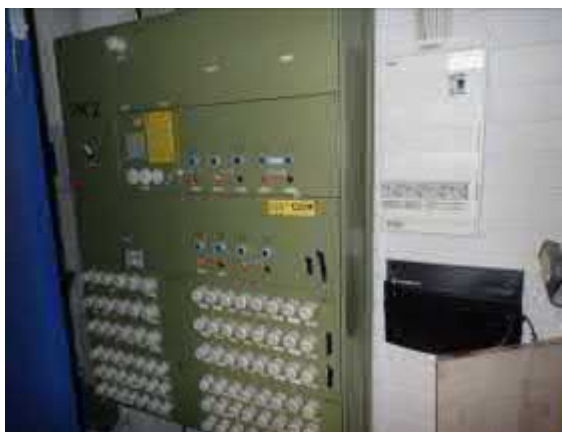
Pääkeskukselta on syötöt jakokeskuksille. Jakokeskukset ovat kolmivaiheisia. Keskuksset ovat varustettu tulppasulakkein ja johdonsuoja-automaatein. Tulppasulakkein varustetut keskuksset ovat alkuperäisiä.

Keskusten keskimääräinen tekninen elinkaari on noin 40...50 vuotta, mikä tulee täyteen alkuperäisten keskusten osalta PTS-jakson aikana. Jakson aikana tulee varautua myös lisääntyviin huolto- ja korjauskustannuksiin mm. ohjauslaitteiden osalta.

Pääkeskus.

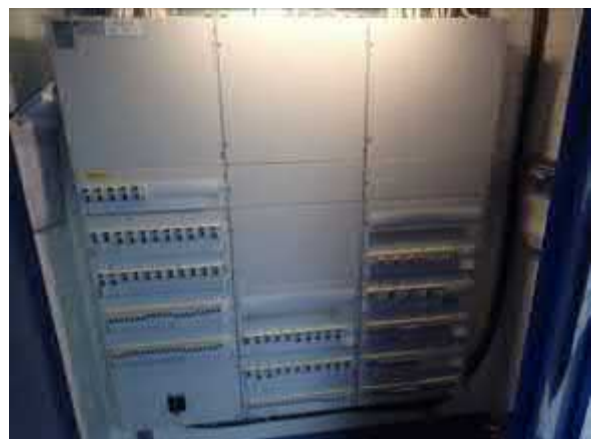
Uusittu jakokeskus.

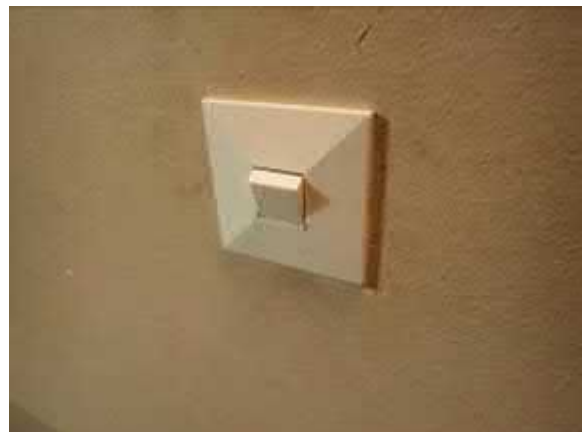
Kiinteistön pistorasiat ovat 1-luokan maadoitettuja rasioita. Uusitut varusteet ovat toimintakuntoisia jakson ajan. Rakennuksessa on muutamia tiloja, joissa on alkuperäisiä rasioita.

Rasiakalusteita (alkuperäinen).

Varusteita tulee uusia välittömästi, mikäli niihin tulee kosketussuojauksellisia puutteita tai ne eivät toimi oikein. Lisäyksiä on tehty tarpeiden mukaisesti. Tiloissa on asennettu uudet pistorasiat saneerausten yhteydessä. Alkuperäiset varusteet uusitaan jakson aikana.

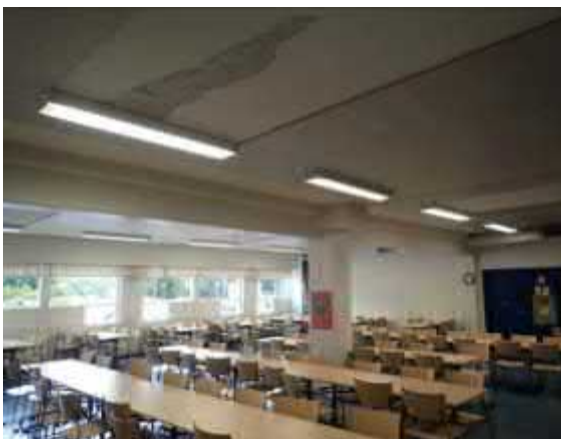
Alkuperäisiä valaisimia havaittiin muutamissa koulun tiloissa. Mm. ruokalassa ja liikuntasalissa on alkuperäiset valaisimet.

Kiinteistön valaistusjärjestelmät ovat kokonaisuudessaan edelleen toimintakuntoisia, mutta alkuperäiset valaisimet tulevat elinkaarensa päähän tarkastelujakson alussa.

Ruokalan loisteputkivalaisimia.

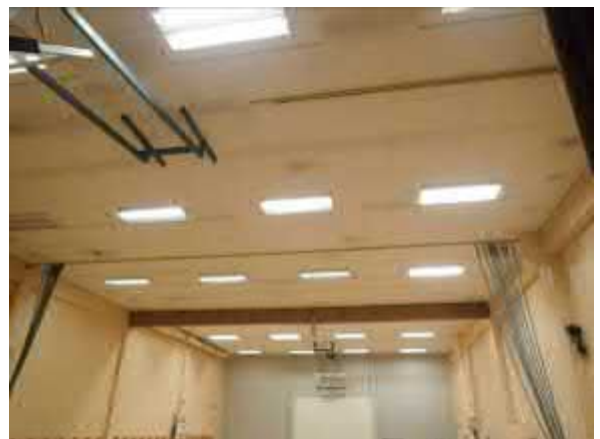
Liikuntasalin valaistusta.

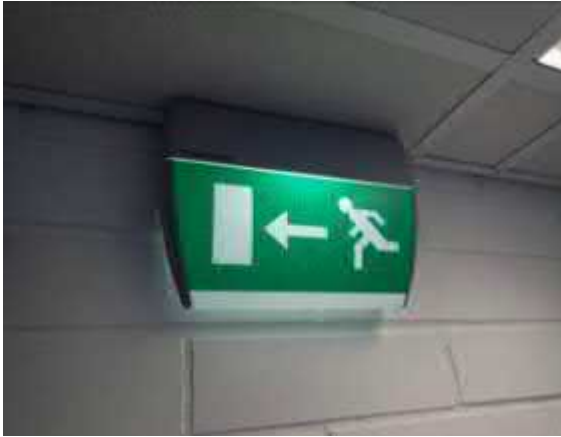
Rakennuksessa on turvavalaistusjärjestelmä. Tiloissa on vihreät opasteelliset valaistut yksiköt. Järjestelmää on testattu säännöllisesti. Järjestelmä tulee elinkaarensa päähän jakson aikana.

Opasvalaisin.

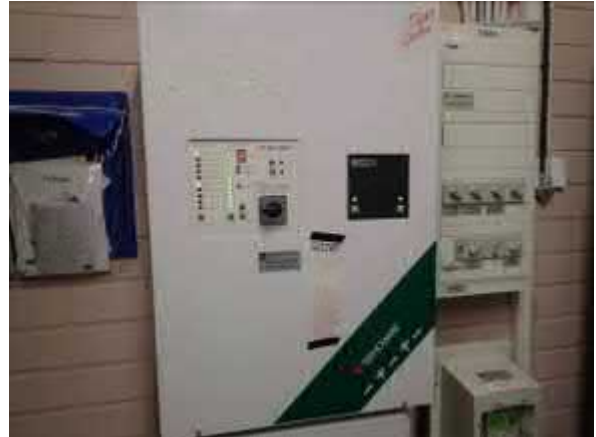
Keskus.
